**EVALUASI KENYAMANAN SPASIAL DAN VISUAL RUANG  
PEJALAN KAKI KORIDOR JALAN SOEKARNO-HATTA**

**SKRIPSI**

**PROGRAM STUDI SARJANA ARSITEKTUR  
LABORATORIUM SENI DAN DESAIN ARSITEKTUR**

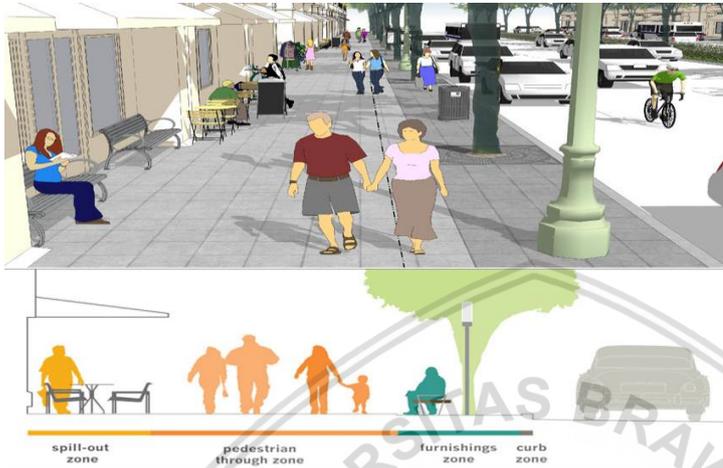
Gambar 2.7 Zonasi Ruang Pejalan Kaki

Posisi jalur pejalan kaki tentunya sangat mempengaruhi tingkat kenyamanan dan keamanan saat melintasi koridor jalan. Berikut adalah zonasi yang terdapat pada jalur pejalan kaki yang dapat dijadikan acuan dalam mengevaluasi atau mengembangkan jalur pejalan kaki pada suatu kawasan.

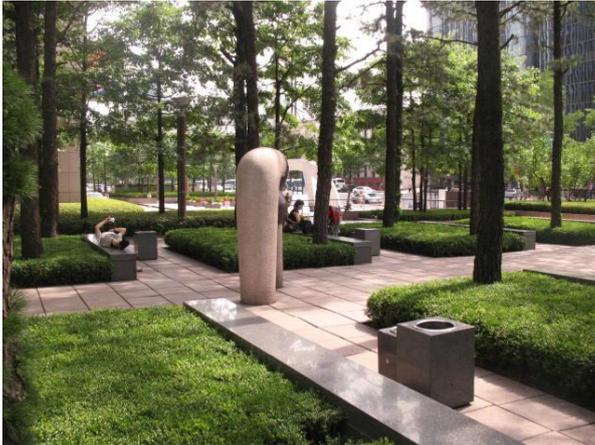
Gambar 2.13 Contoh Fasilitas Jalur Hijau

Menurut Anggreani (2009) Jalur hijau terletak pada daerah jalur amenities yang memiliki lebar 1,5 meter dengan peneduh tanaman di sekitar jalurnya. Tanaman atau vegetasi tidak hanya mengandung atau memiliki nilai estetis, melainkan juga dapat berfungsi untuk meningkatkan nilai kehidupan dalam suatu lingkungan.

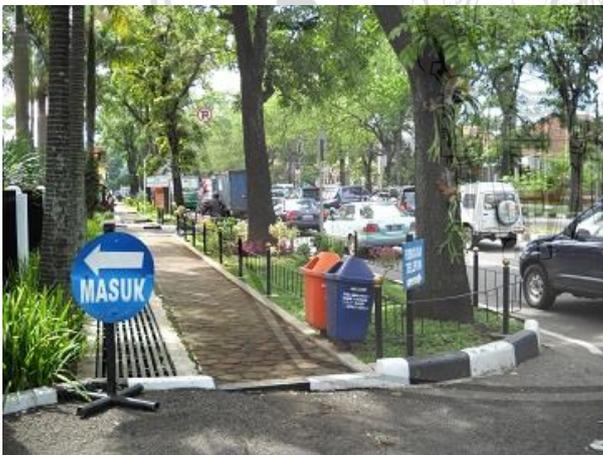
Gambar 2.14 Contoh Fungsi Vegetasi Berfungsi sebagai Kanopi

Menurut *The Pedestrian Transportation Program* (1998) menerangkan bahwa pohon pada koridor jalan merupakan bagian yang sangat diinginkan dari suatu ruang lingkungan pejalan kaki, terutama pohon-pohon rindang yang besar yang dapat berfungsi sebagai kanopi. Tanaman dan pohon pada koridor jalan seharusnya mampu memberikan iklim mikro yang dapat berkontribusi kepada psikologi fisik dan kenyamanan visual bagi pengguna ruang jalan.

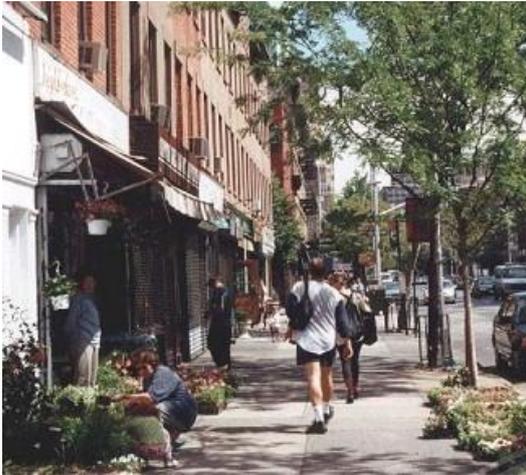
Gambar 2.15 Fungsi Vegetasi Berfungsi Skala Pemandang

Menurut *Georgia Departement of Transportation* (2003) menerangkan bahwa pohon dalam ruang jalan memberikan skala manusia dalam lingkungan tersebut. Area buffer dengan tata taman dan pohon jalan yang memberikan area shelter serta pembayangan tanpa adanya jarak penghalang dapat membantu melunakan bangunan yang ada disekitarnya serta permukaan yang keras. Pemilihan serta penempatan tata lanskap dan pepohonan harus ditentukan dengan hati-hati untuk mengurangi kelebihan

pemangkasan tanaman, banyaknya dedaunan, buah-buahan serta puing-puing yang jatuh, pemberian air, atau instalasi sistem irigasi otomatis.

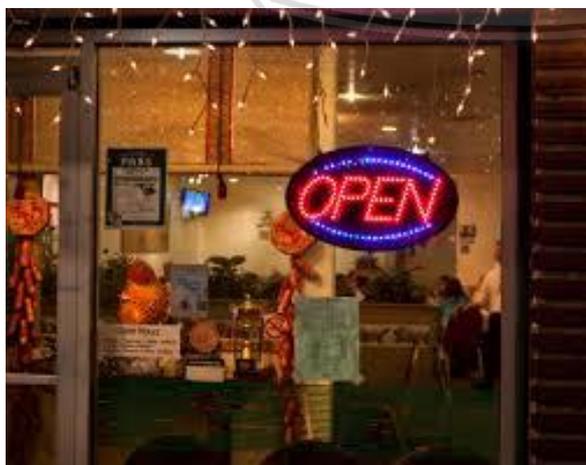
Gambar 2.20 Contoh Signage pada Jendela Area Komersial

Signage jenis ini yaitu signage yang peletaknya berada pada jendela pada unit bangunan komersial. Jenis signage ini seharusnya menggunakan permukaan jendela hanya 10% dari luasan jendela.

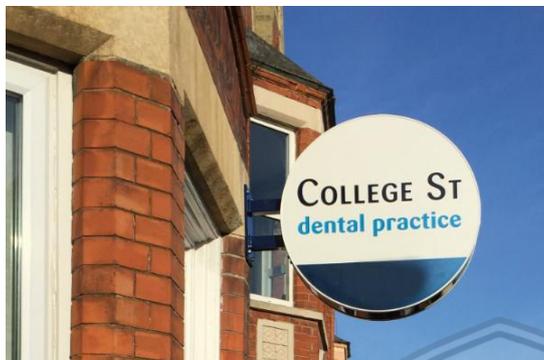
Gambar 2.25 Contoh major projecting sign

Major Projecting Sign merupakan salah satu jenis tanda pengarah yang bentuknya mirip dengan bentuk blade signage hanya saja kebaraaan signage ini lebih mendominasi dari luasan fasad bangunannya.

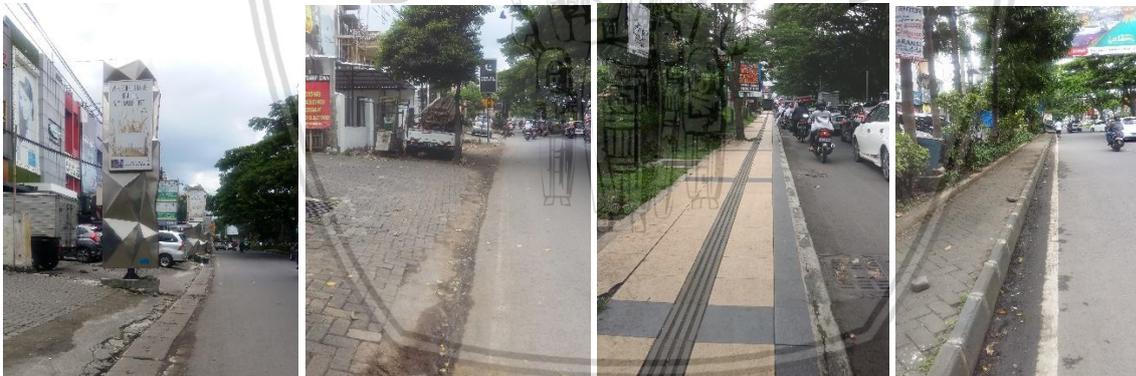
Gambar 3.1 Foto kondisi eksis jalur pejalan kaki

Berikut ini adalah gambaran mengenai kondisi ruang pejalan kaki yang ada di koridor Jalan Soekarno-Hatta Malang.

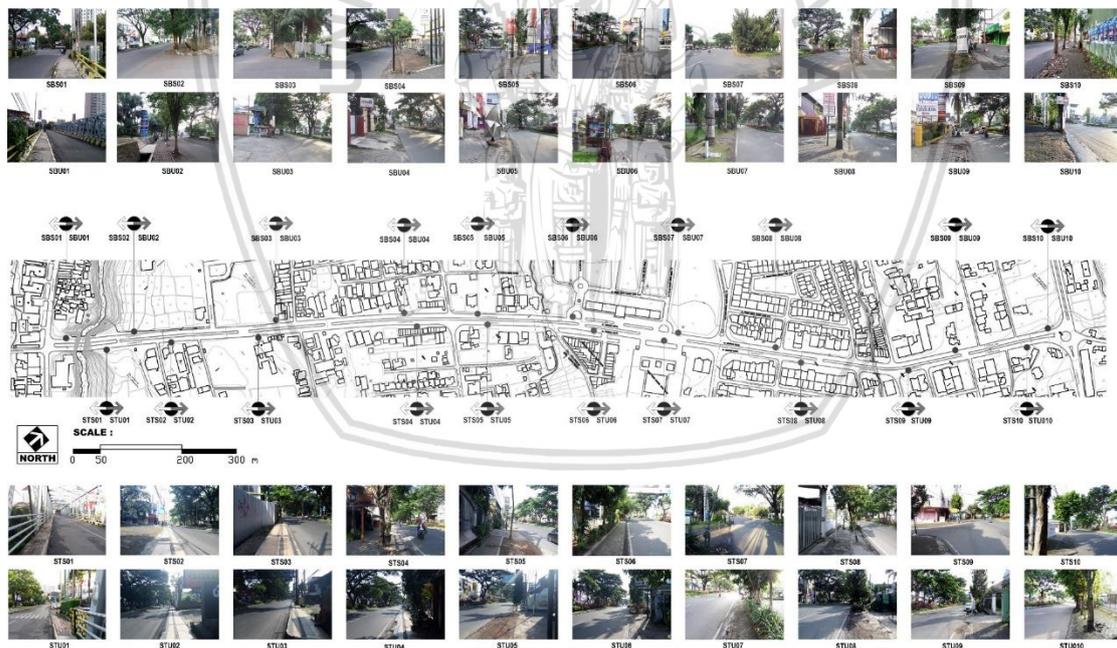
Gambar 3.3 Gambar pemetaan titik persebaran kuisoner

Berikut ini adalah titik persebaran kuisoner yang dilakukan pada 20 titik sepanjang koridor Jalan Soekarno-Hatta yang terdiri dari 10 titik pada sisi Timur dan 10 sisi Barat.

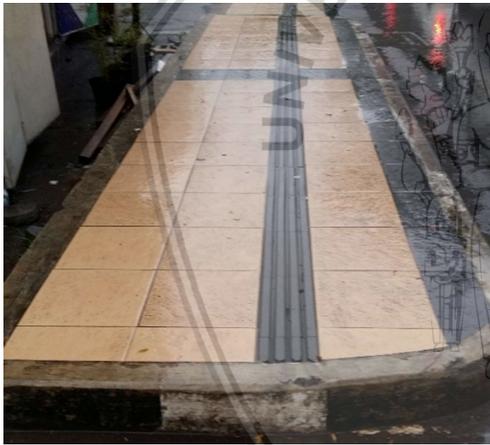
Gambar 4.14 Jalur Pejalan Kaki koridor Objek Studi

Material merupakan salah satu indikator kenyamanan secara spasial pada jalur pejalan kaki. Pada lokasi objek studi material jalur pejalan kaki terdapat 2 jenis yaitu paving dan keramik. Pada beberapa sisi jalan sudah dilakukan pembaharuan jenis material serta pembarian material pengarah untuk penyandang disabilitas. Perbedaan material pejalan kaki dengan material disekitarnya sangat lah penting guna untuk menciptakan ruang untuk pejalan kaki, selain itu menjadi pembatas antara jalur pejalan kaki dengan parkir kendaraan. Material pejalan kaki yang baik adalah material yang memperhatikan kenyamanan, keselamatan dan jangka panjang pemeliharaan. Menurut Departemen Pekerjaan umum NO.03/PRT/M/2014 permukaan jalur pejalan kaki harus rata dan memiliki kemiringan melintang 2-3% guna untuk mencegah terjadinya genangan air. Hal ini dapat dijadikan acuan dalam pengembangan jalur pejalan kaki kedepannya.

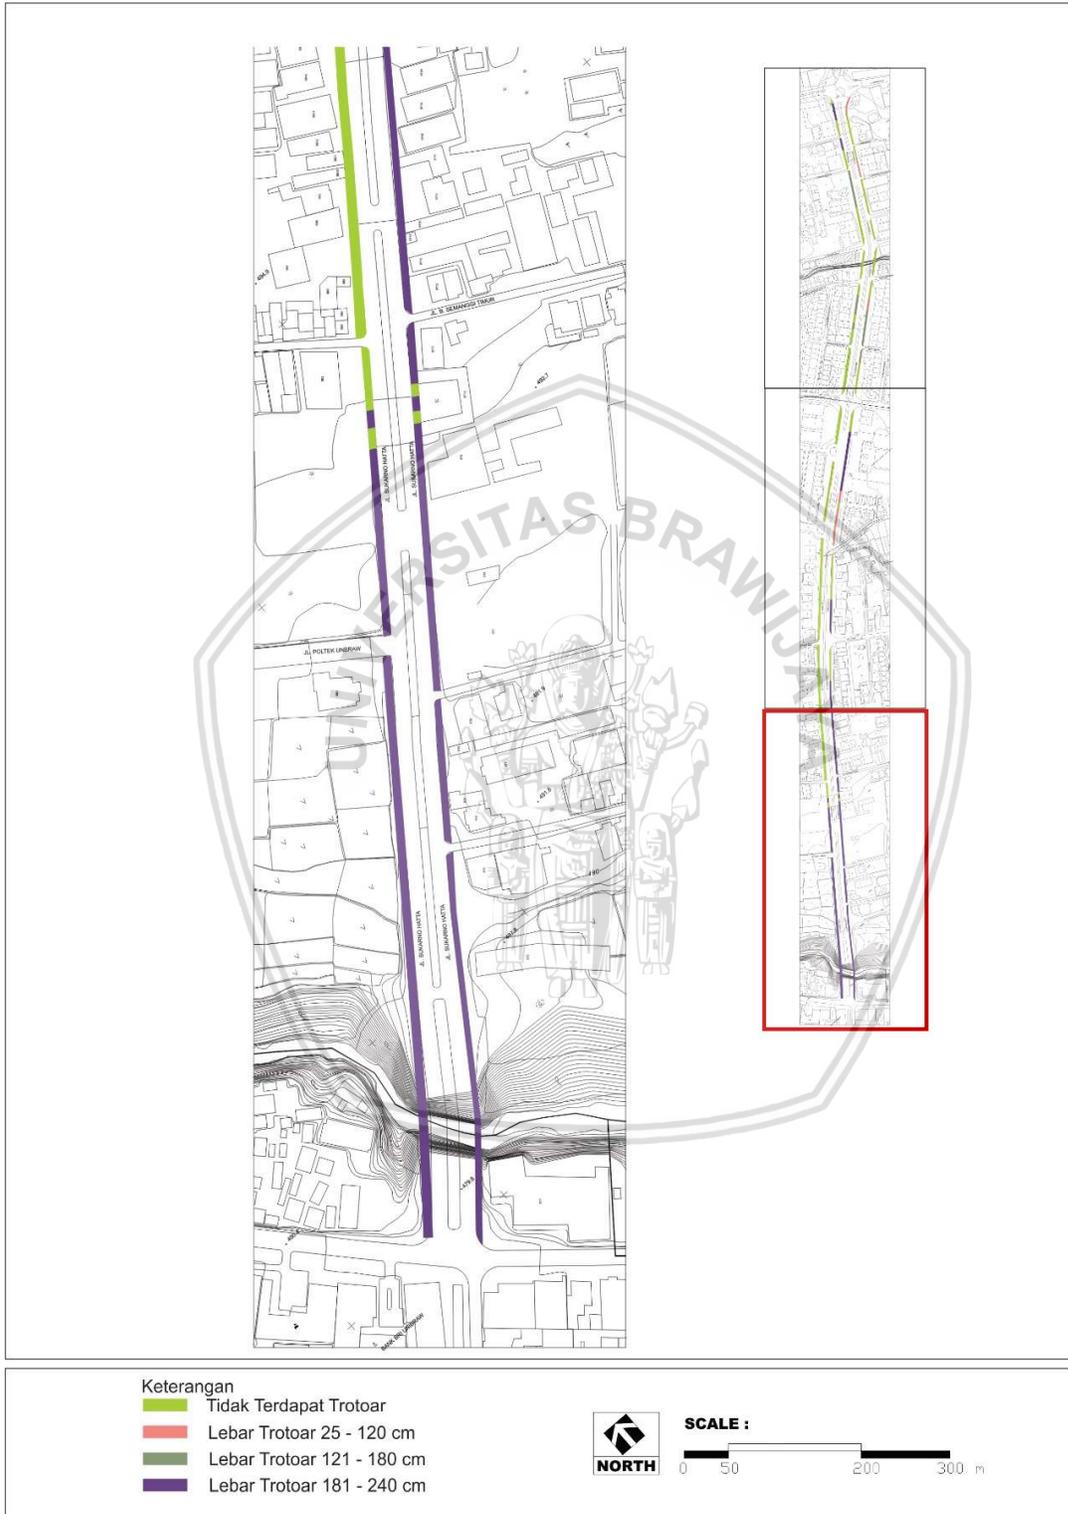
Gambar 4.18 Mapping Jalur Pejalan Kaki Segmen 1

Berikut gambar adalah peta ragam dimensi ruang pejalan kaki segmen 1 ruang pejalan kaki koridor Jalan Soekarno-Hatta, Malang :

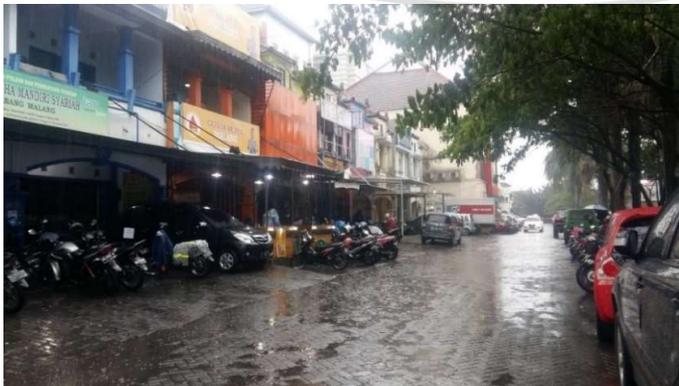
Gambar 4.21 Kesegarisan Sempadan Bangunan Koridor Objek Studi

Area dengan fungsi sejenis seperti ruko memiliki muka bangunan yang segaris. Perbedaan garis sempadan pada area studi disebabkan bangunan semi permanen yang dibangun oleh pemilik lahan untuk menambah lahan untuk berjualan. Hal ini dapat dilihat pada rumah makan saluyu, bakso prima, dan pujasera. Bangunan yang memiliki sempadan yang cukup besar digunakan sebagai lahan parkir. Beberapa ruko yang memiliki sempadan bangunan yang cukup lebar ada yang tidak memiliki trotoar.

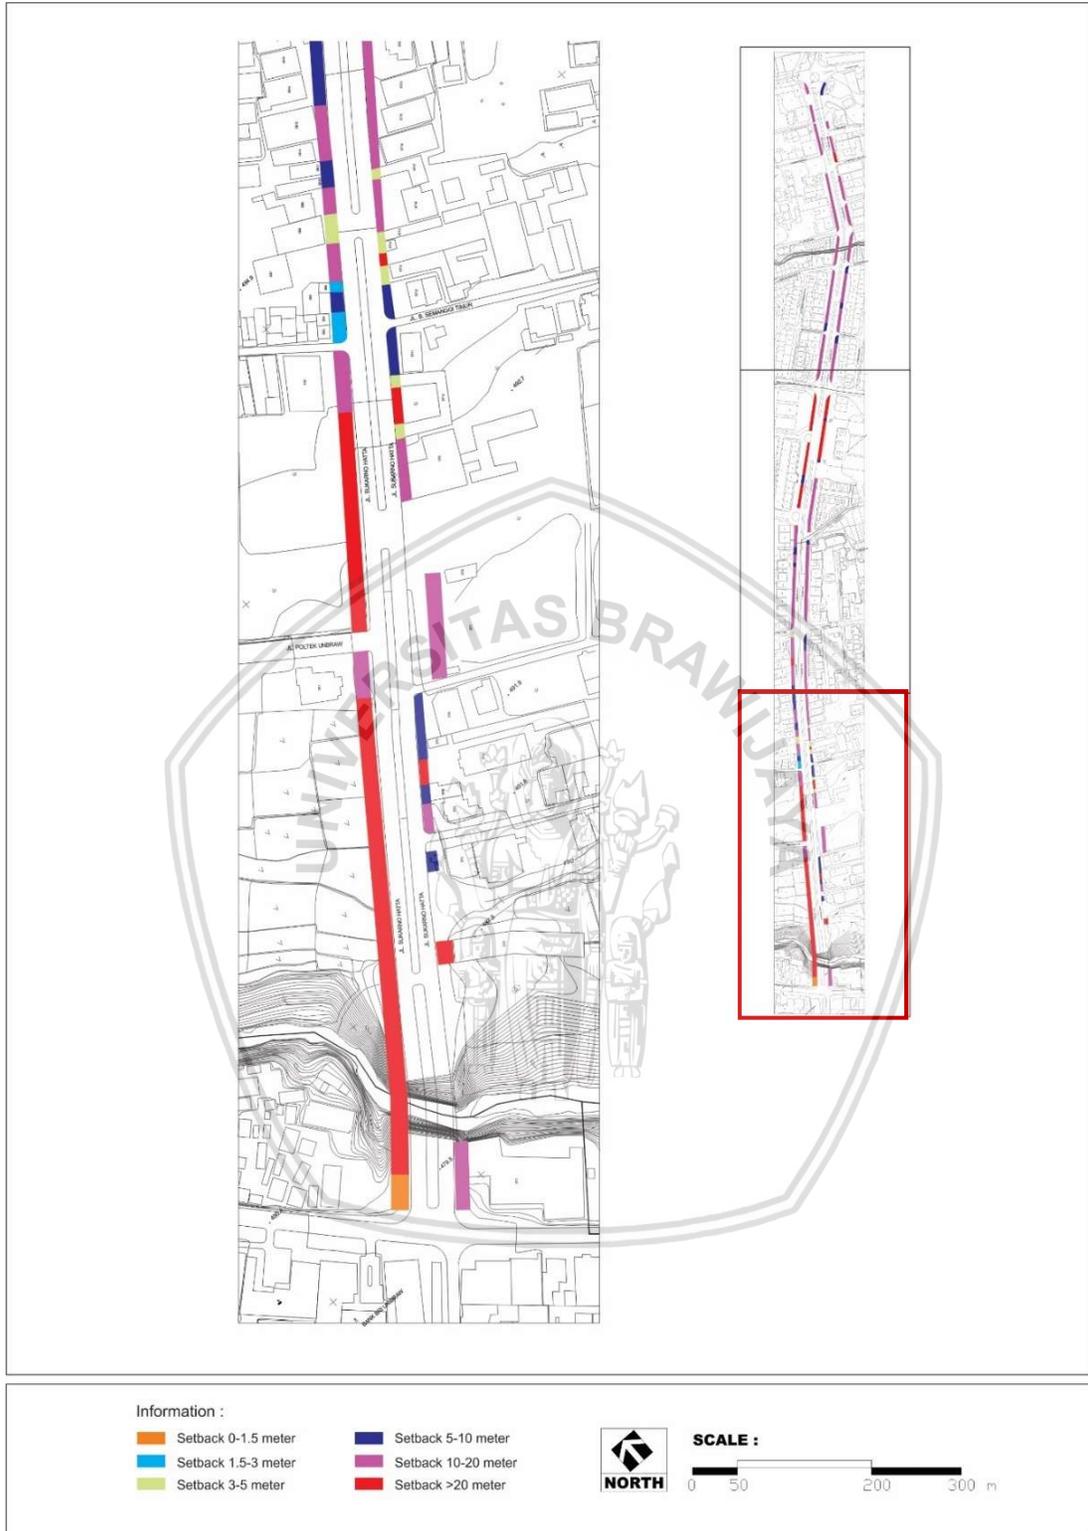
Gambar 4.22 Mapping Setback Bangunan Segmen I

Menurut peraturan Daerah kota malang No.1 Tahun 2012 menjelaskan bahwa garis sempadan bangunan gedung terhadap as jalan minimal 6 meter terhitung dari dinding terluar bangunan ke as jalan. Secara garis besar sempadan bangunan sudah memenuhi standart tang telah ditentukan oleh pemerintah kota malang. Namun masih ditemukan bangunan semi public yang berdiri sehingga sempadan bangunan tidak memenuhi standart yang telah ditentukan, untuk itu diperlukan ketegasan pemerintah untuk menertipkan permasalahan sepeerti ini agar tercipta kenyamanan dan ketertiban di area objek studi.

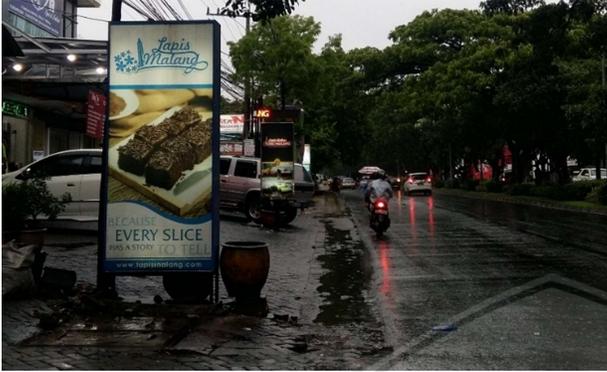
Gambar 4.28 Peletakan Tempat Sampah Pada koridor Objek Studi

pada ruang pejalan kaki diakrenakan pada area studi sebagian besar tidak tersedia area buffer. Peletakan tempat sampah pada area studi masih terbilang tidak konsisten, hanya terdapat beberapa titik yang tersedia tempat pembuangan sampah. Keberadaan tempat sampah diletakkan pada area setback bangunan.

Tempat sampah merupakan salah satu perabot jalan yang paling penting karena hal ini menyangkut tentang kebersihan kawasan. Menurut Anggreani (2009) peletakan tempat sampah berada pada area bebas dan berada diluar jalur pejalan kaki dengan mempertimbangkan jarak antara tempat sampah yaitu 20 meter. Dimensi tempat sampah disesuaikan terhadap kebutuhan dan material yang digunakan sebaiknya yang memiliki daya tahan yang tinggi. Hal-hal diatas dapat dijadikan standart persebaran tempat sampah pada area studi.

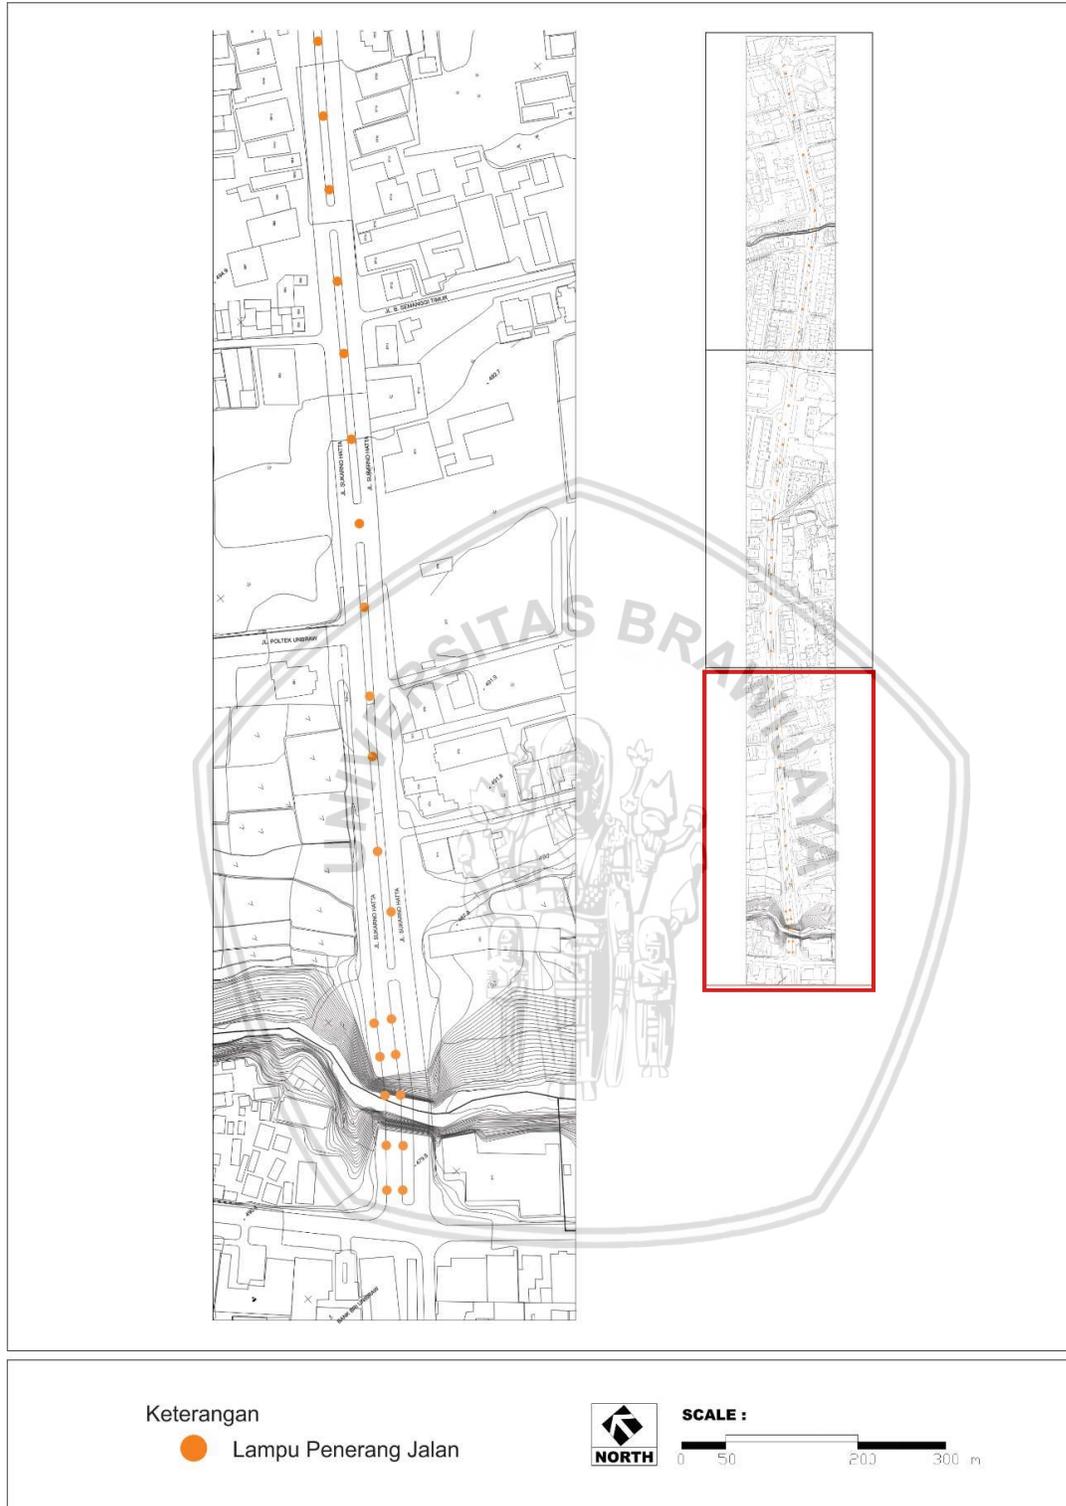
Gambar 4.29 Mapping Peletakan Lampu Penerangan Jalan Pada Koridor Objek Studi Segmen 1

Berikut gambar adalah peta peletakan penerangan jalan umum ruang pejalan kaki koridor Jalan Soekarno-Hatta, Malang :

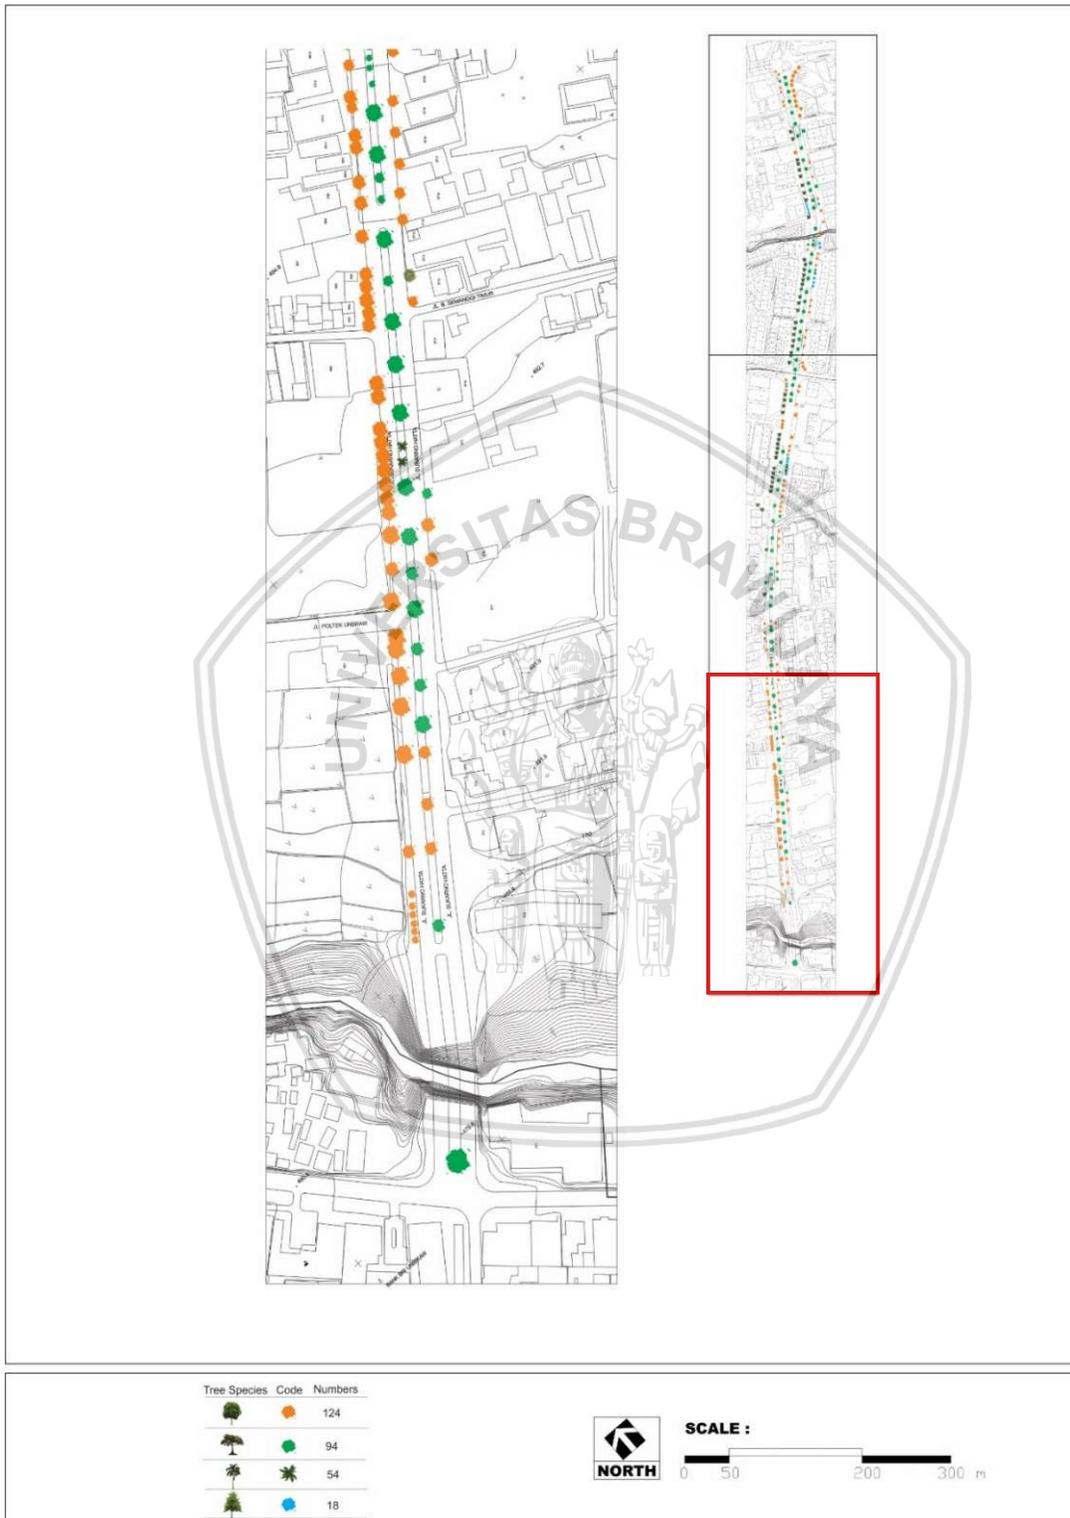
Gambar 4.32 Mapping Peletakan Vegetasi Pada Koridor Objek Studi Segmen 1

Berikut ini gambar titik persebaran vegetasi segmen 1 yang berada pada koridor Jalan Soekarno-Hatta Malang.

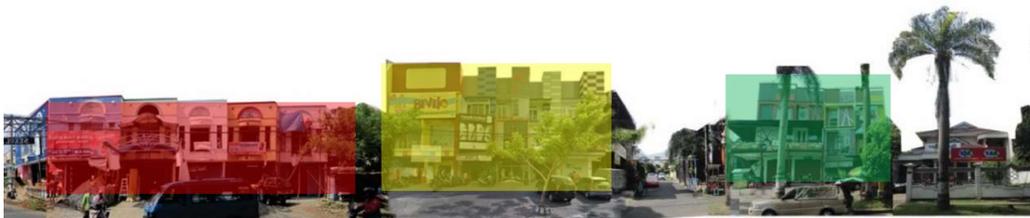
Gambar 4.35 Keragaman Tampilan Bangunan segmen A

Pada segmen A terlihat bentuk geometri bangunan didominasi oleh bentuk persegi Panjang dengan ukuran yang relatif sama yaitu 2-3 lantai. Penggunaan warna pada segmen

ini masih belum teratur, masing masing bangunan ingin menonjolkan dirinya sehingga tidak ada keharmonisan pada warna bangunan. Penggunaan ornamen arsitektur sudah memiliki kesamaan antar bangunan, hal ini di dukung dikarenakan gaya yang digunakan pada koridor studi cenderung sama yaitu arsitektur modern kontemporer.

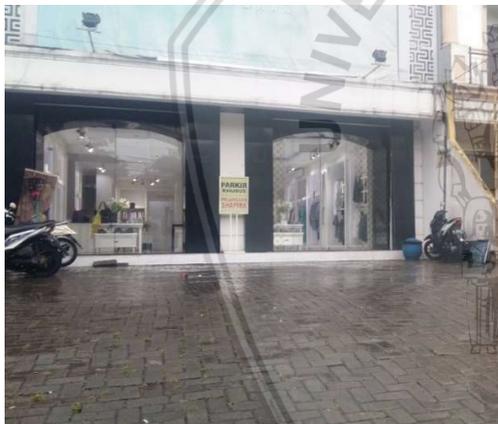
Gambar 4.38 Transparansi Dinding Bangunan Pada Koridor Objek Studi

Bangunan dengan fungsi office dan perdagangan dan jasa secara keseluruhan memiliki transparansi sehingga para pengguna jalan dapat melihat dan merasakan yang ada diluar tepi jalan. Untuk menciptakan transparansi tersebut para pemilik bangunan membuka keseluruhan dinding bagian depan atau menggantinya dengan material transparan. Namun bangunan dengan fungsi privat seperti rumah akan menutup bagian depannya dengan dinding massif. Menata transparansi dalam suatu koridor jalan dengan fungsi perdagangan dan jasa merupakan hal yang sangat penting, hal ini berguna untuk mengajak para pejalan kaki untuk tertarik memasuki bangunan tersebut guna untuk melihat barang yang diperdagangkannya. Aspek transparansi memiliki elemen fisik yang mempengaruhi tingkat transparansi itu sendiri seperti dinding, jendela, pintu, pagar maupun vegetasi.

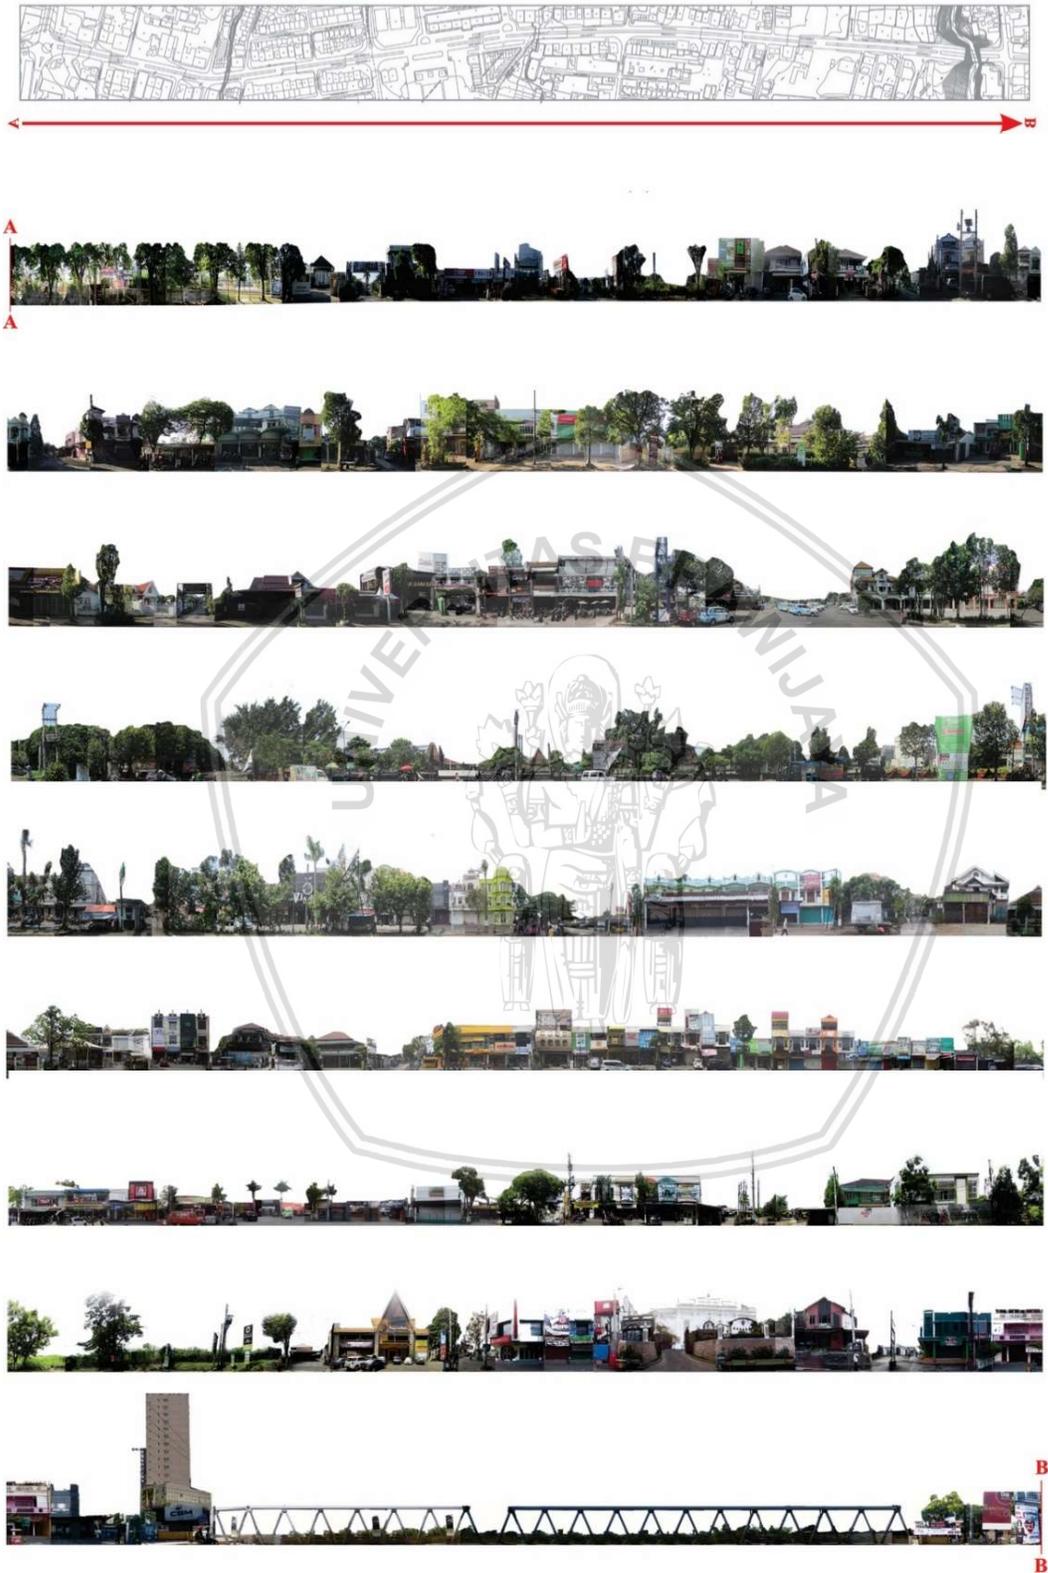
Gambar 4.39 Montase koridor objek studi sisi timur

Kesan lingkungan mungkin saja tidak berasal dari satu elemen saja melainkan dari berbagai aspek elemen atau kombinasi dari berbagai aspek. Kesan lingkungan tampil oleh koridor jalan ini melalui desain bangunannya. Kesan lingkungan yang terlihat adalah kesan modern mengingat perkembangan kawasan ini dimulai sejak dibangunnya Jembatan Soekarno-Hatta yakni tahun 1992. Hal ini dapat dilihat dari desain ruko ruko yang berdiri pada kawasan ini. Namun pada kawasan ini terdapat Bangunan Krida Budaya yang memiliki gaya bangunan tradisional Jawa hal ini juga di dukung dengan penambahan sculpture di boulevard disekitar bangunan. Keberadaan bangunan krida budaya yang berbeda dengan sekitarnya menjadikan bangunan ini menjadi unik dan menarik perhatian. Hal seperti ini perlu di pertahankan dan dikembangkan karena bangunan ini dapat menjadi pembentuk kesan unik pada kawasan yang mudah diingat.

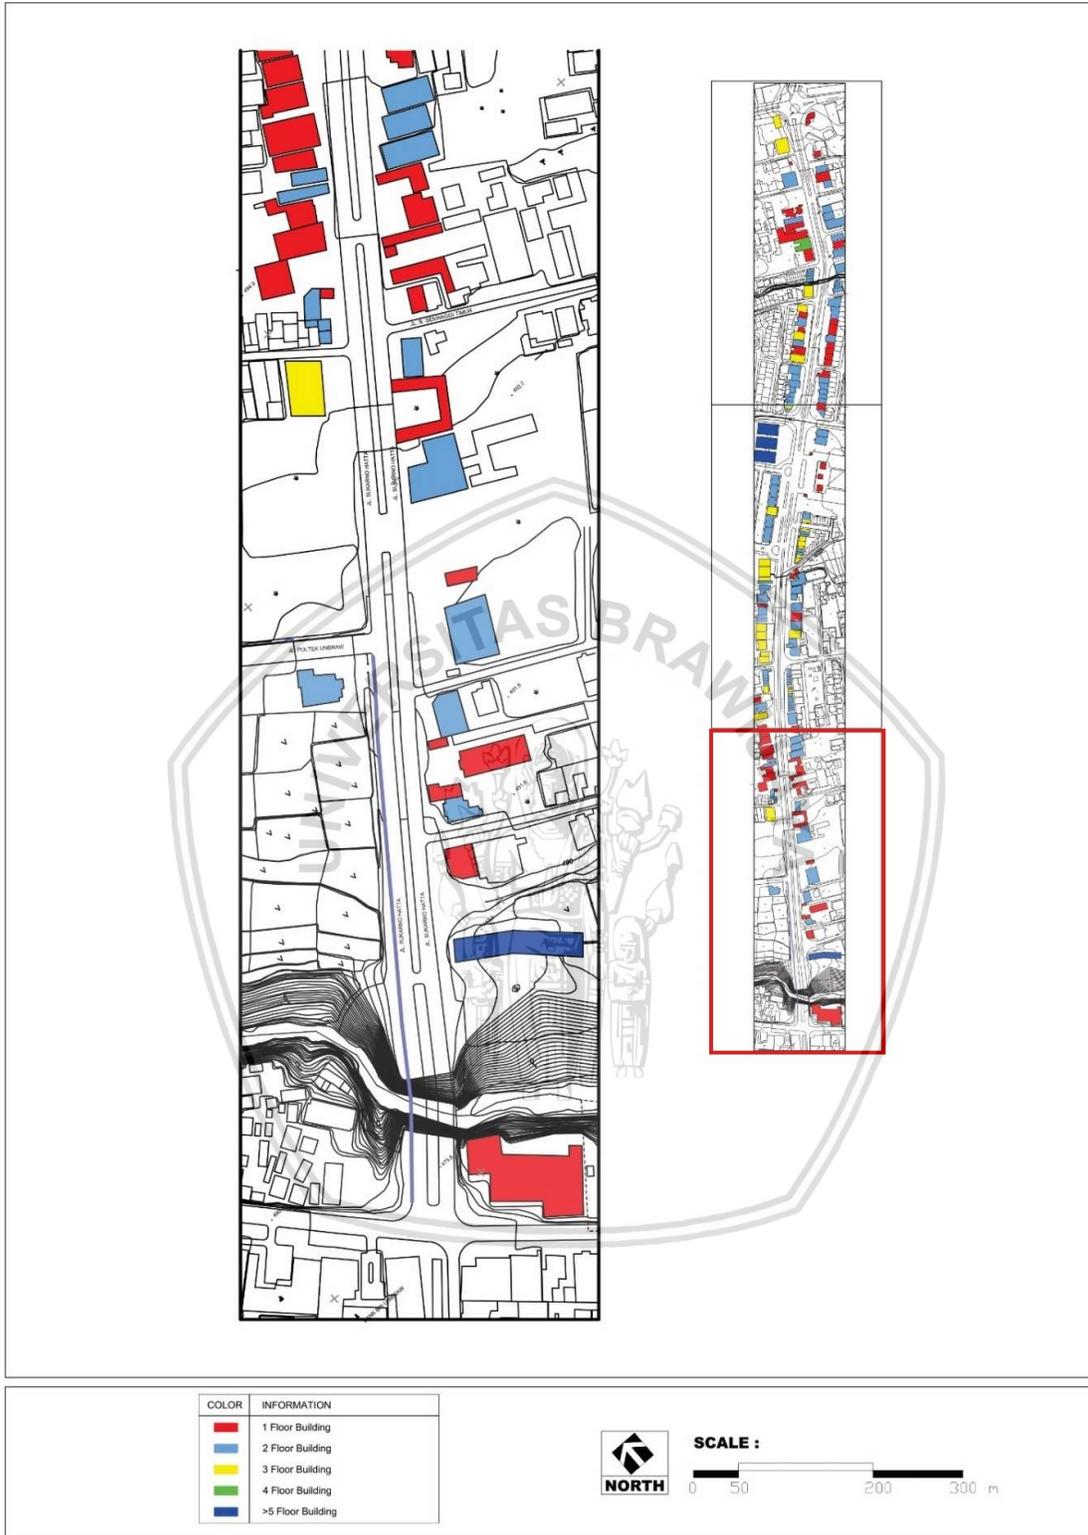
Gambar 4.41 Mapping Ketinggian Bnagunan Pada Koridor Objek Studi Segmen 1

Koridor jalan soekarno hatta memiliki rata rata ketinggian bangunan 2-3 lantai. Jarak pandang antara ruang pejalan kaki dengan bangunan 10-20 meter. Tipologi ketinggian bangunan dilakukan untuk membandingkan jarak pandang pejalan kaki terhadap ketinggian bangunan yang dilihatnya. Skala yang digunakan untuk membandingkan jarak pandang pejalan kaki dengan ketinggian bangunan adalah skala menurut Ashihara (1983). Pengukuran ini bertujuan untuk mengetahui tingkat keseimbangan antara ruang luar dengan ketinggian bangunannya.

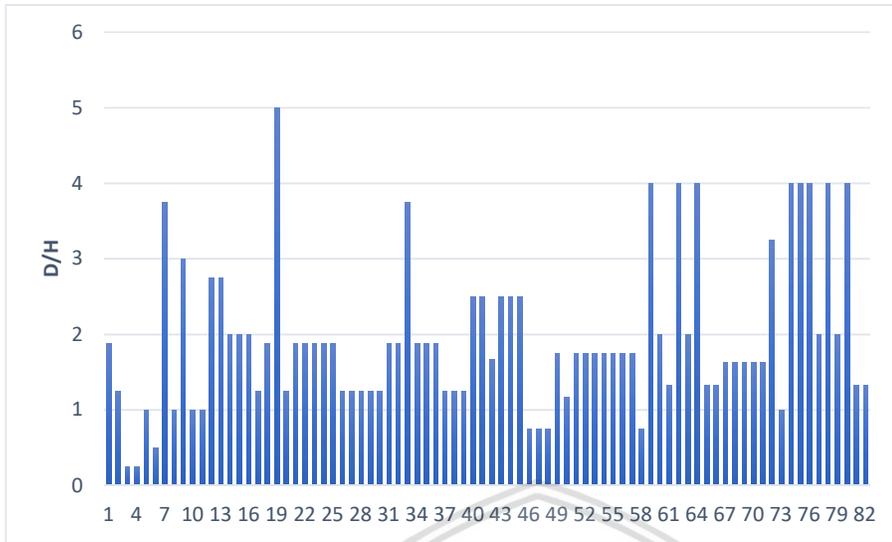
Gambar 4.44 Diagram persentase Perbandingan D/H Sisi Barat Koridor Penelitian

Berdasarkan hasil rekapitulasi data ketinggian bangunan pada koridor studi didapatkan bahwa koridor studi didominasi oleh bangunan 2 lantai atau setara dengan 7-10 meter. Data ketinggian bangunan belum dapat menggambarkan tingkat keseimbangan antara ruang luar dengan ketinggian bangunannya. Untuk itu perlu adanya pembandingan antara sempadan bangunan (D) dengan ketinggian bangunan (H), berikut ini adalah hasil rekapitulasi perbandingan antara D/H.

Berdasarkan tabel diatas didapatkan bahwa pada sisi barat koridor penelitian didominasi oleh  $1 < D/H < 2$  dengan persentase sebesar 67 %. Hal ini berarti 67% sisi barat koridor penelitian memberikan kesan ruang yang seimbang antara ruang luar dengan dinding pelingkup ruang. Sedangkan 33% sisi barat koridor penelitian tidak memberikan kesan seimbang.
