**TINGKAT PELAYANAN JALUR PEDESTRIAN
AKIBAT AKTIVITAS GANGGUAN SAMPING JALUR
PEDESTRIAN DI JL. TLOGOMAS KOTA MALANG**

SKRIPSI

**Departemen Pendidikan Nasional
Universitas Brawijaya
Fakultas Teknik
Malang**

2008

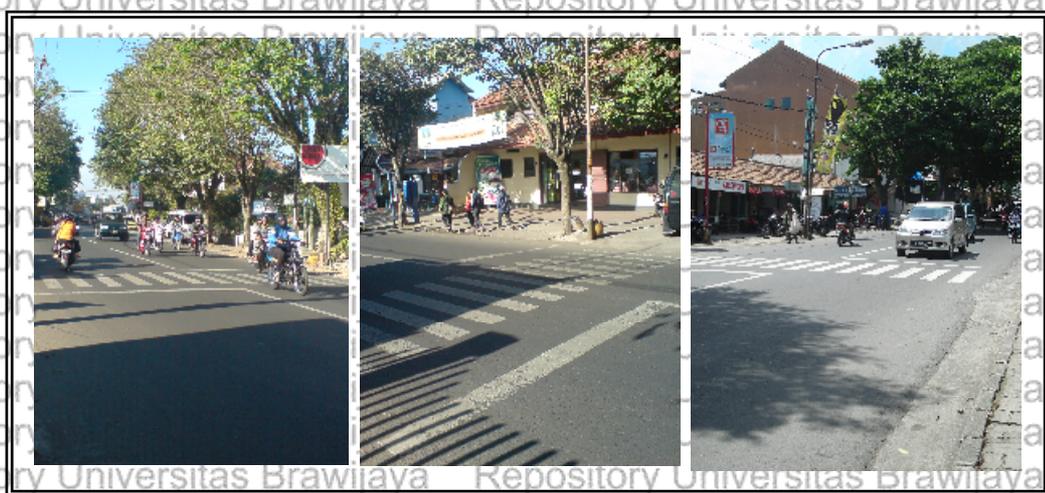
Gambar 4. 8 Zebra cross yang ada di Jl. Raya Tlogomas

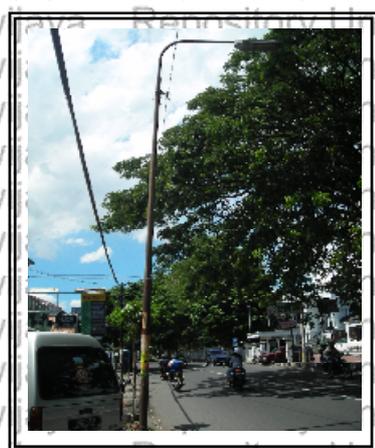
Guna menunjang tingkat keamanan bagi para pejalan kaki khususnya pada malam hari, maka keberadaan lampu penerangan dirasakan sangat penting. Jumlah lampu penerangan pada masing-masing segmen yaitu 13 untuk segmen 1 dan 14 untuk segmen 2. Namun terdapat beberapa lampu penerangan dimana kondisi fisiknya telah mengalami kerusakan sehingga dibutuhkan perbaikan.

Gambar 4. 9 Lampu penerangan yang ada di Jl. Raya Tlogomas

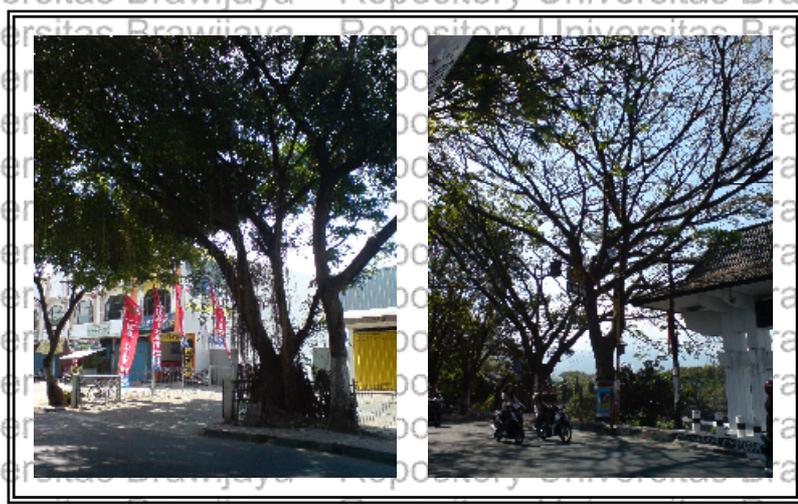
hari. Namun terkait dengan aspek kenyamanan berdasarkan hasil survey, sebagian besar tanaman peneduh mengurangi lebar efektif trotoar serta merusak kondisi fisik trotoar sehingga mengganggu kenyamanan pejalan kaki yang melintas. Jarak tanaman peneduh pada umumnya ± 2 m.

Gambar 4.10 Pohon Peneduh di Jl. Raya Tlogomas

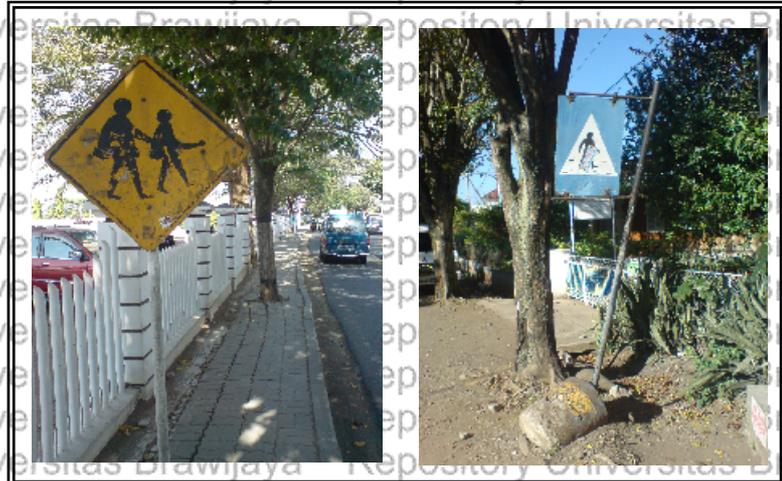
Adanya rambu-rambu bagi para pejalan kaki sangat penting keberadaannya, mengingat pada lokasi studi memiliki aktivitas pejalan kaki yang cukup tinggi. Namun, berdasarkan hasil survey rambu-rambu pejalan kaki yang ada belum secara optimal bermanfaat bagi para pejalan kaki. Selain kondisinya yang sudah mulai rusak, penempatannya juga kurang strategis sehingga kurang komunikatif bagi para pejalan kaki yang melintas.

Gambar 4.11 Rambu pejalan kaki di Jl. Raya Tlogomas

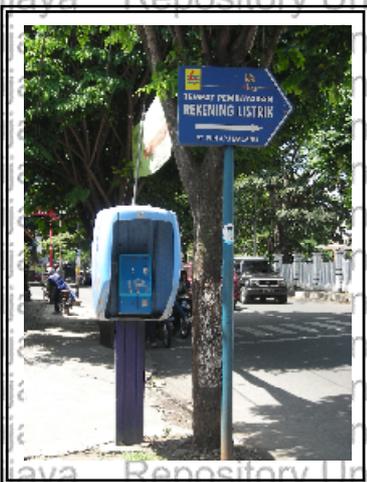
Berdasarkan hasil survey, jumlah bok telepon umum yang terdapat di lokasi studi hanya berjumlah 2 buah yang terdapat pada segmen 1. Respon pengguna terhadap telepon umum kurang baik. Dalam berkomunikasi jarak jauh sebagian besar pejalan kaki lebih memilih wartel yang juga tersedia baik pada segmen 1 sebanyak 7 kios maupun segmen 2 sebanyak 2 kios atau menggunakan telepon seluler.

Gambar 4. 12 Telepon umum yang ada di Jl. Raya Tlogomas

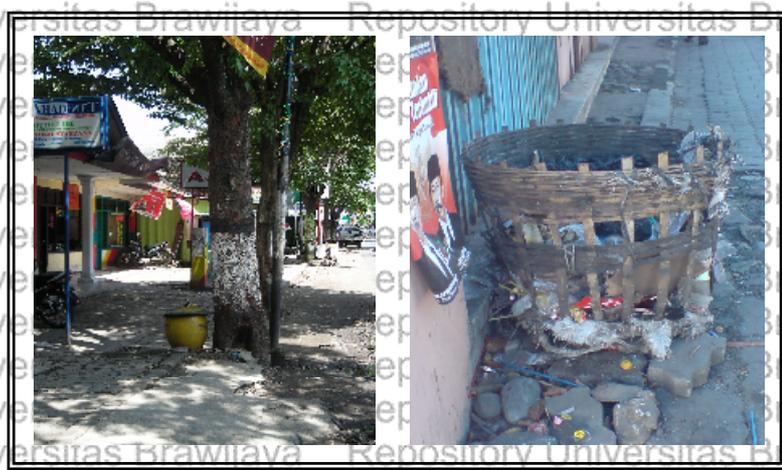
Kebersihan trotoar sebagai jalur pejalan kaki sangat perlu diperhatikan, sehingga para pejalan kaki akan merasa nyaman untuk melakukan aktivitas berjalan kaki. Pada segmen 1, disepanjang jalur pejalan kaki telah tersedia tempat sampah sebanyak 35 buah dengan interval ± 10 cm. Sedangkan pada segmen 2 terdapat 32 buah dengan interval ± 15 cm. Namun, belum dilakukan pemisahan yang jelas antara sampah yang khusus disediakan untuk melayani kebutuhan pejalan kaki dengan tempat sampah yang disediakan untuk melayani kebutuhan aktivitas yang lain disepanjang jalur pejalan kaki seperti permukiman, perdagangan, dan jasa. Tempat sampah yang ada belum dipisahkan antara sampah kering dan sampah basah.

Gambar 4. 13 Tempat Sampah yang ada di Jl. Raya Tlogomas

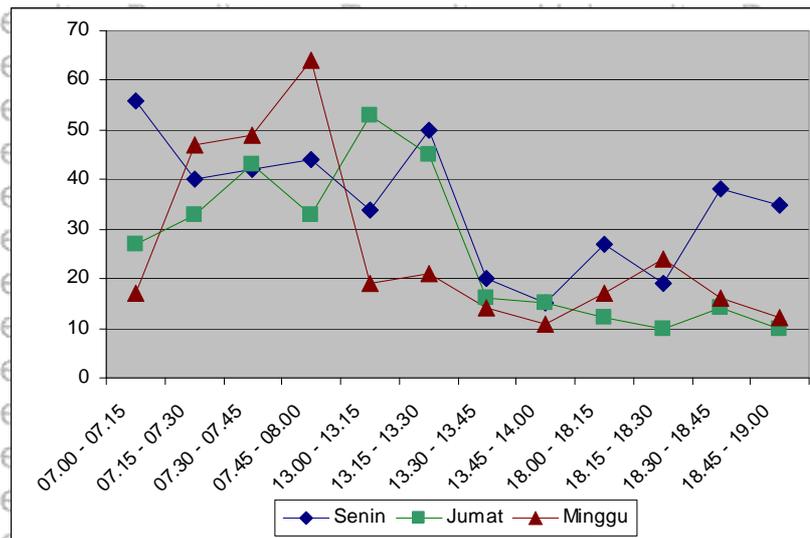
Gambar 4. 36 Jumlah pejalan kaki di titik pengamatan A sisi utara

Titik pengamatan A di sisi utara berlokasi di depan Masjid AR. Fachrudin. Volume pejalan kaki yang melintasi di titik pengamatan A sisi utara pada hari senin paling banyak terjadi pada pukul 07.00-07.15, hari senin pagi merupakan awal aktivitas yang dilakukan oleh mahasiswa UMM III yang sebagian besar melalui titik ini menuju ke kampus. Pada hari Jumat volume pejalan kaki tertinggi terjadi pada pukul 13.00-13.15 yang bertepatan dengan dilaksanakannya ibadah sholat jumat. Sedangkan pada hari minggu, volume pejalan kaki tertinggi terjadi pada pukul 07.45-08.00, hal ini dikarenakan pada hari minggu pagi terdapat acara rutin yang biasanya diadakan di Masjid AR. Fachrudin. Volume pejalan kaki tertinggi terjadi pada pagi hari, hal ini menunjukkan bahwa pada titik pengamatan A sisi utara aktivitas pejalan kaki didominasi oleh para mahasiswa UMM III yang akan melakukan kegiatan di kampus maupun di Masjid AR. Fachrudin.

Berdasarkan hasil survey didapatkan jumlah pejalan kaki yang melintasi pada titik pengamatan A dan titik pengamatan B. Lebih jelasnya dapat dilihat pada Gambar 4.36, 4.37, 4.38, dan 4.39.

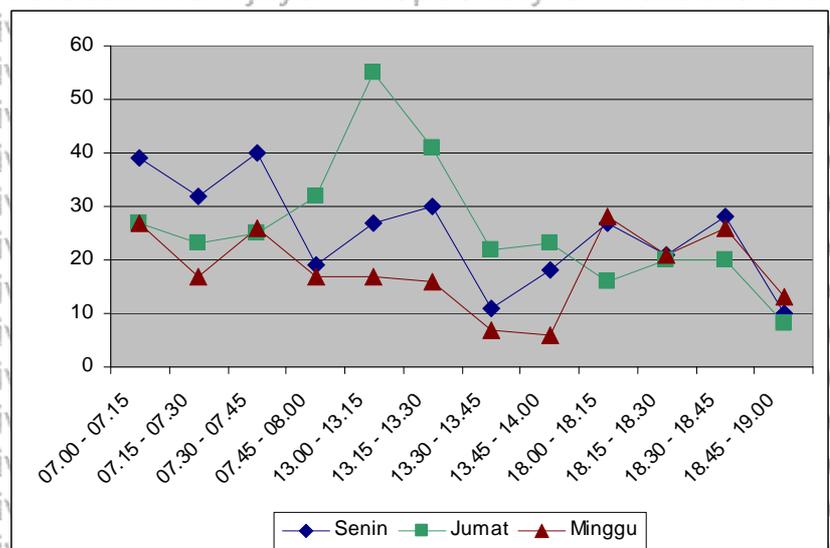
Gambar 4. 37 Jumlah pejalan kaki di titik pengamatan A sisi selatan

Fachrudin setelah melakukan ibadah sholat jumat. Sedangkan pada hari minggu volume pejalan kaki tertinggi terjadi pada pukul 18.00-18.15, dengan tujuan perjalanan didominasi menuju ke kios-kios warung yang berada pada sekitar titik pengamatan.

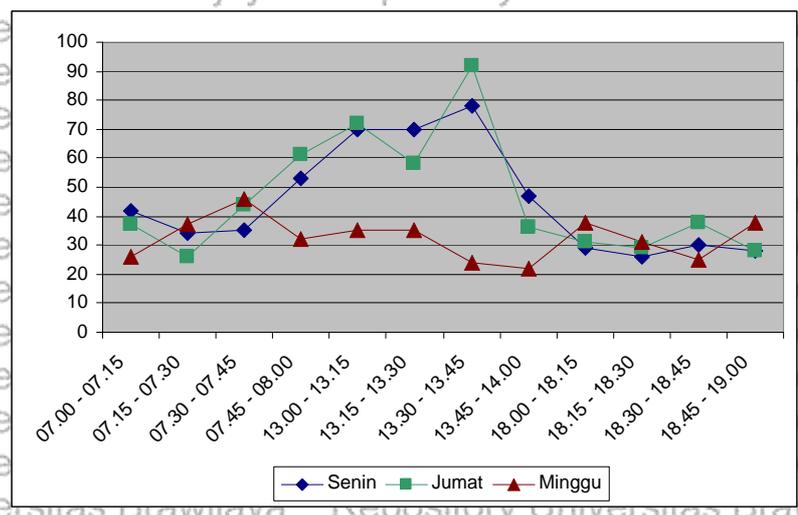
Gambar 4. 38 Jumlah pejalan kaki di titik pengamatan B sisi utara

Volume pejalan kaki pada hari senin dan jumat tertinggi terjadi pada pukul 13.30-13.45, sebagian besar pejalan kaki melakukan aktivitas dengan tujuan rumah/ kos-kosan atau warung/kios-kios. Sedangkan pada hari minggu, volume pejalan kaki tertinggi terjadi pada pukul 07.30-07.45. Dimana sebagian besar pejalan kaki melakukan aktivitas dengan tujuan swalayan/warung/ kios-kios.

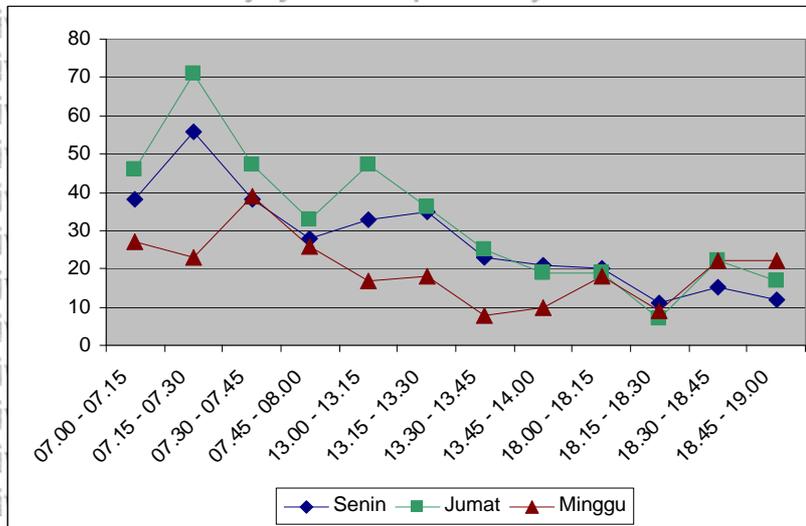
Gambar 4. 40 Jumlah pejalan kaki di titik pengamatan C sisi utara

Titik pengamatan C sisi utara berlokasi di depan tempat pemberhentian angkutan umum yang terletak di depan pertigaan Terminal Landungsari. Pada titik pengamatan ini, sebagian besar pejalan kaki melakukan aktivitas berjalan kaki pada badan jalan karena trotoar yang ada digunakan oleh para supir angkutan umum untuk memarkir kendaraannya. Volume pejalan kaki pada hari senin, jumat, dan minggu tertinggi terjadi pada pagi hari antara pukul 07.15-07.45. Pejalan kaki yang melintas melakukan aktivitas dengan tujuan Kampus UMM III maupun hanya sekedar menuju ke kios/warung yang tersebar di sekitar titik pengamatan, serta untuk menaiki angkutan umum menuju lokasi diluar wilayah studi.

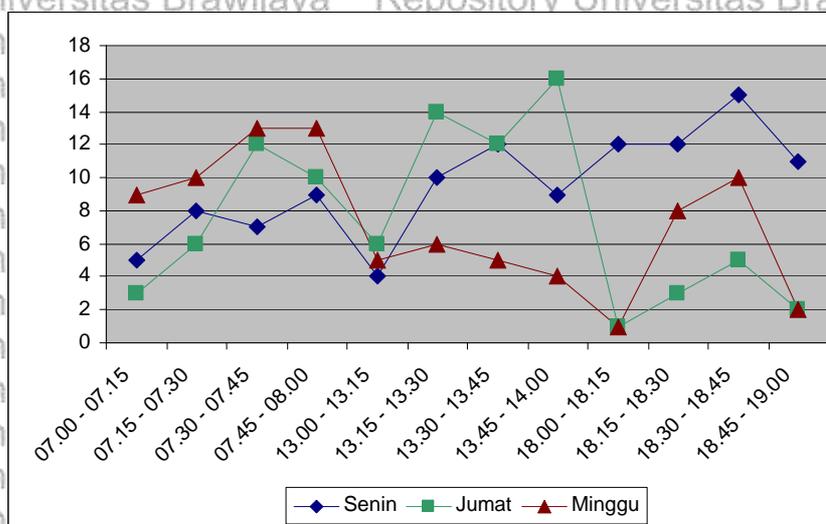
Gambar 4. 42 Jumlah pejalan kaki di titik pengamatan D sisi utara

Titik pengamatan D sisi utara berlokasi di depan toko bangunan. Volume pejalan kaki pada hari senin dan minggu terjadi pada pukul 18.30-18.45. Tujuan perjalanan sebagian besar para pejalan kaki adalah warung/ kios-kios yang tersebar di sekitar titik pengamatan. Sedangkan pada hari jumat, volume pejalan kaki tertinggi terjadi pada siang hari yaitu pada pukul 13.45-14.00. Dengan tujuan pejalan kaki adalah rumah/ kos-kosan.

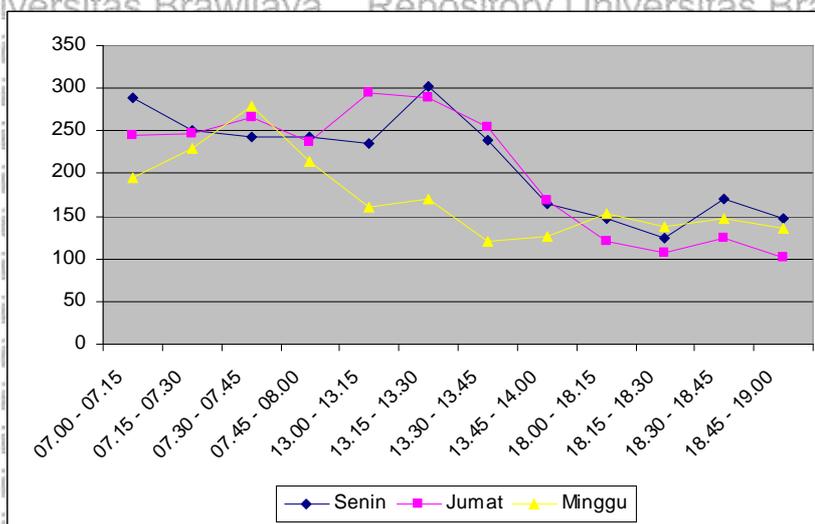
Volume pejalan kaki total diperoleh dari akumulasi jumlah pejalan kaki yang terjadi pada masing segmen pada tiap harinya. Lebih jelasnya dapat dilihat pada Gambar 4.44.

Gambar 4.44 Jumlah pejalan kaki total di wilayah studi

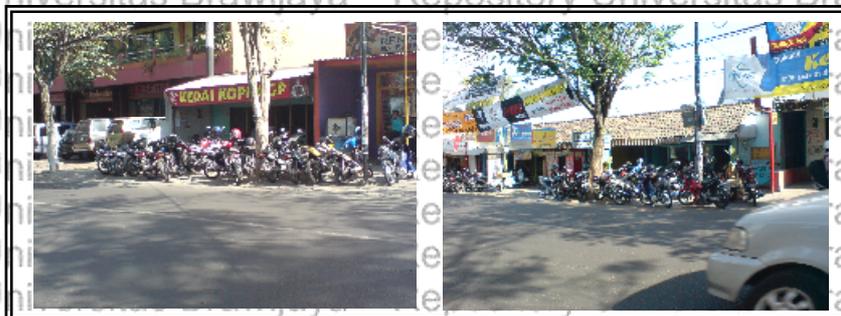
Besarnya konflik yang dialami pada jalur pejalan kaki akibat gangguan samping berupa parkir pada titik pengamatan A mencapai 56,76%, sedangkan pada titik pengamatan B konflik mencapai 70,21%. Pada segmen 1 berkurangnya ketersediaan ruang bagi pejalan kaki akibat gangguan samping berupa lokasi parkir paling banyak dijumpai pada titik pengamatan A yaitu berada disekitar kios dan warung makanan yang tersebar disepanjang ruas jalan. Kurangnya lahan sebagai area parkir menjadi faktor utama yang menyebabkan ruang pejalan kaki beralih fungsi sebagai lokasi parkir.

Gambar 4. 53 Gangguan samping berupa parkir *on street* pada segmen 1

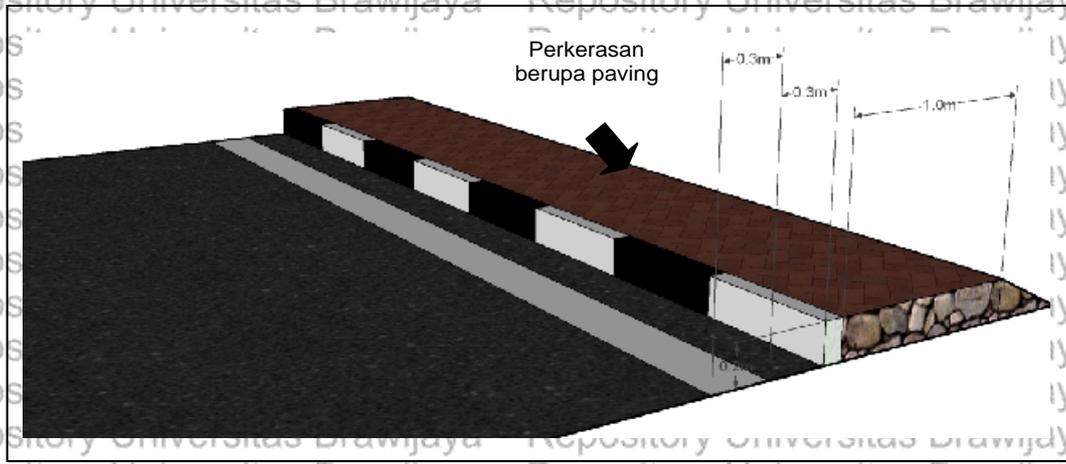
Gambar 4.70 Design trotoar dengan perkerasan paving

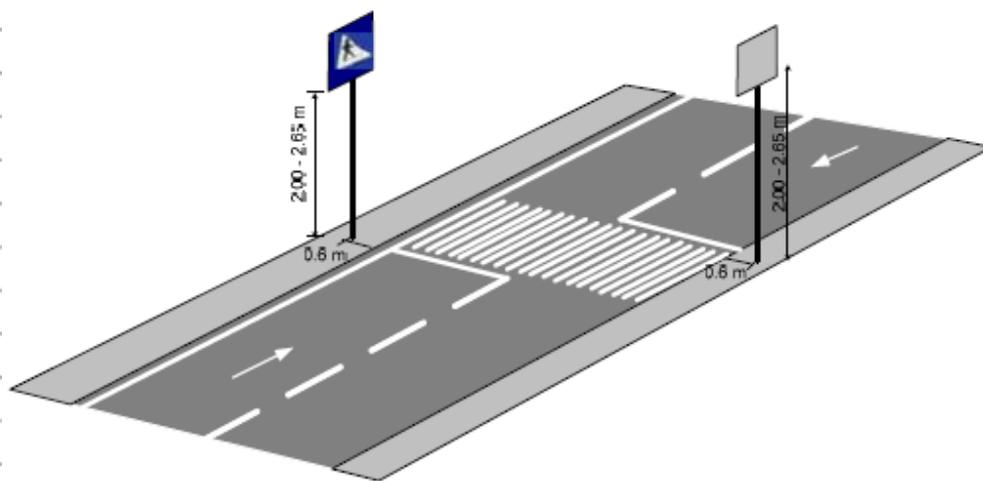
Sedangkan pada segmen 2, rambu-rambu pejalan kaki akan diletakan di depan *traficlight* di depan mushola. Rambu-rambu pejalan kaki yang akan dibuat direncanakan akan menghadap sisi barat karena berdasarkan ketentuan letak rambu-rambu pejalan kaki harus berada pada sisi kiri arah arus lalu lintas dengan tujuan untuk memberikan efek visual yang cukup jelas bagi para pejalan kaki dan berdekatan dengan fasilitas penyeberangan. Perancangan rambu-rambu pejalan kaki disesuaikan dengan standart dari Kep.Dirjen Bina Marga No : 1/P/BNKT/1991. Ketinggian penempatan rambu di lokasi fasilitas pejalan kaki minimum 2,00 meter dan maksimum 2,65 meter diukur dari permukaan fasilitas pejalan kaki sampai dengan sisi daun rambu bagian bawah atau papan tambahan bagian bawah, apabila rambu dilengkapi dengan papan tambahan.

Gambar 4. 78 Design Rambu-Rambu Penyeberangan

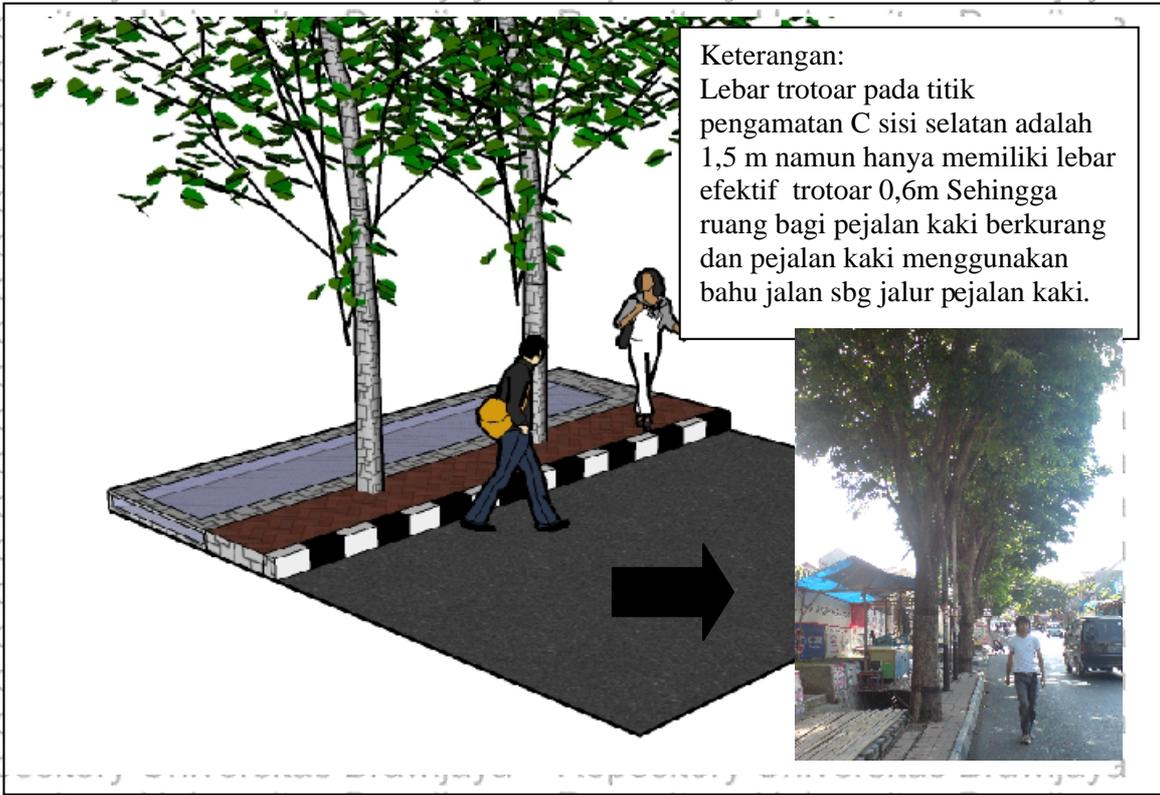
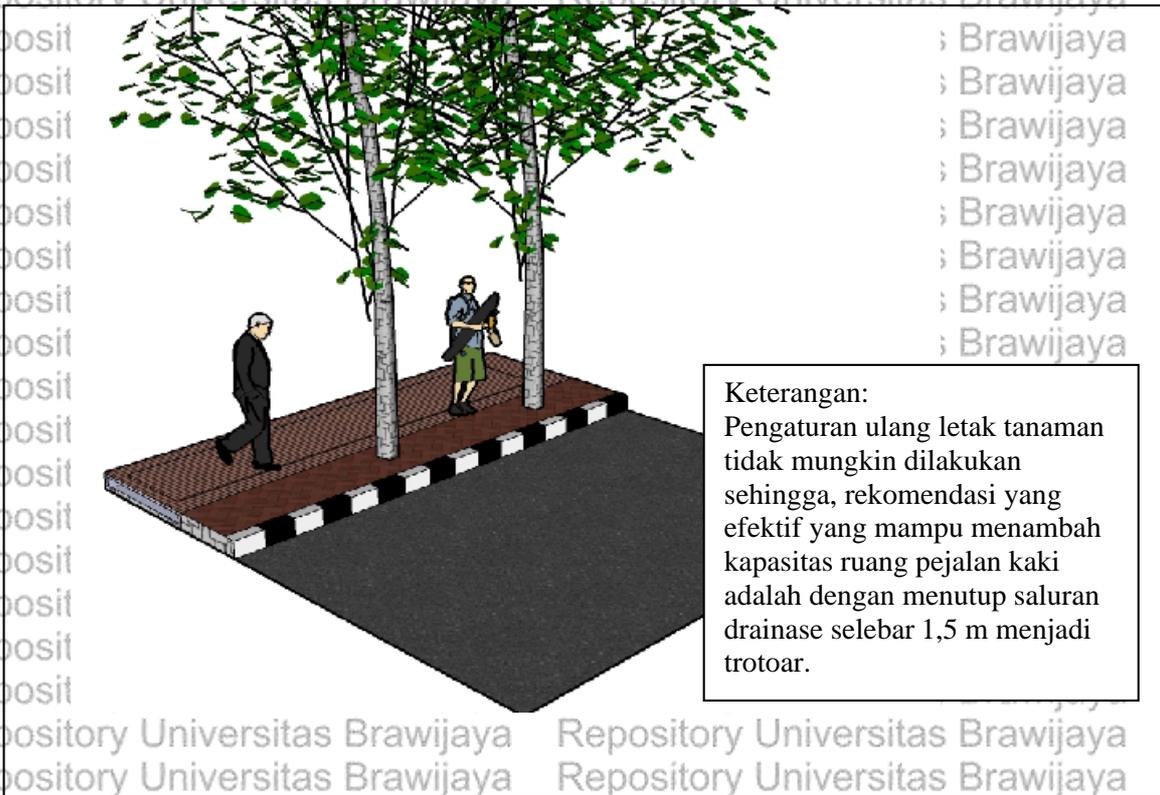
Gambar 4. 83 Rekomendasi Penambahan Lebar Efektif Trotoar

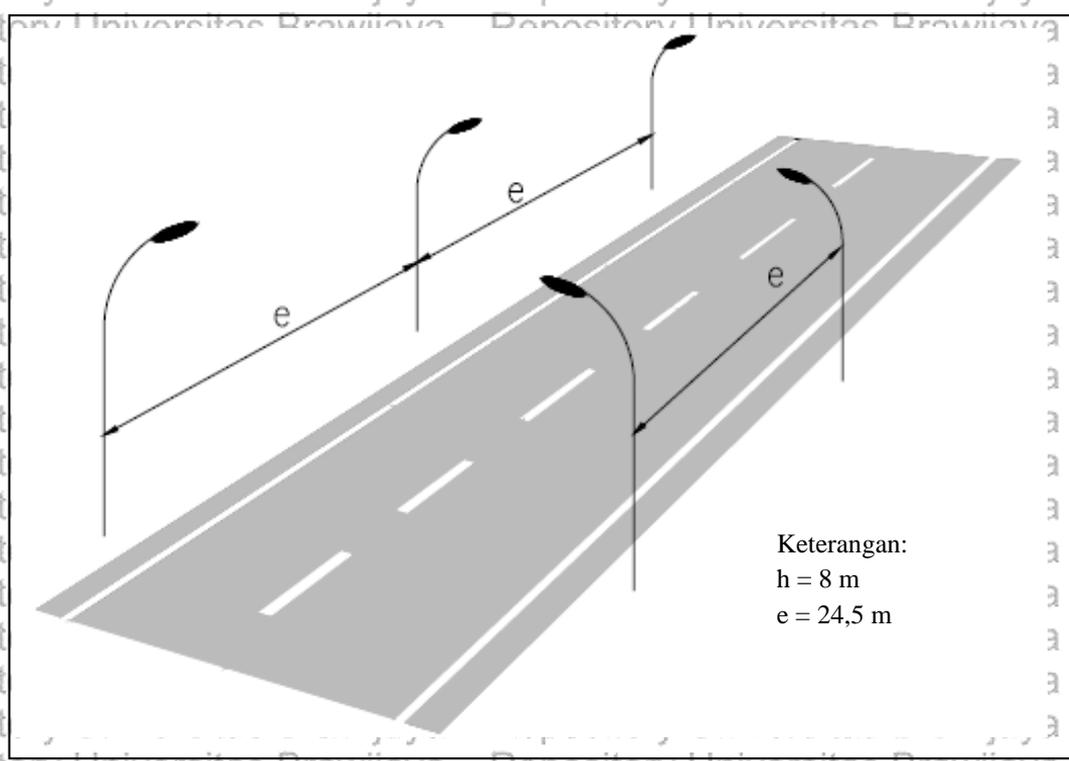
Terkait dengan faktor keamanan pejalan kaki maka keberadaan lampu penerangan sangat diperlukan oleh para pejalan kaki terutama pada malam hari. Berdasarkan hasil analisis perbaikan dan penambahan lampu penerangan hanya dilakukan pada segmen 2. Lampu penerangan yang akan direncanakan berupa lampu merkuri dengan tinggi 8 m dengan jarak interval 24,5 m yang diletakkan berselang-seling di kiri dan kanan jalan.

Gambar 4. 85 Design Lampu Penerangan

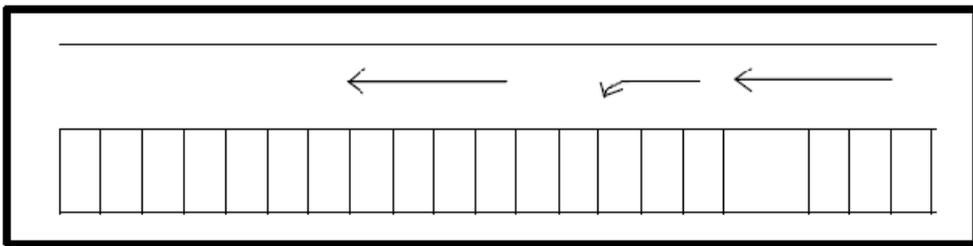
Untuk rekomendasi pengembangan sistem perparkiran *on street* ini dibedakan untuk sepeda motor dan mobil. Untuk sepeda motor dari segi efektifitas ruang sudut 90° paling menguntungkan dengan pola parkir satu sisi mengingat ketersediaan lahan yang ada terbatas (Lihat Gambar 4.86).

Gambar 4. 88 Rekomendasi Pengaturan Letak Parkir sepeda motor dengan sudut 90°

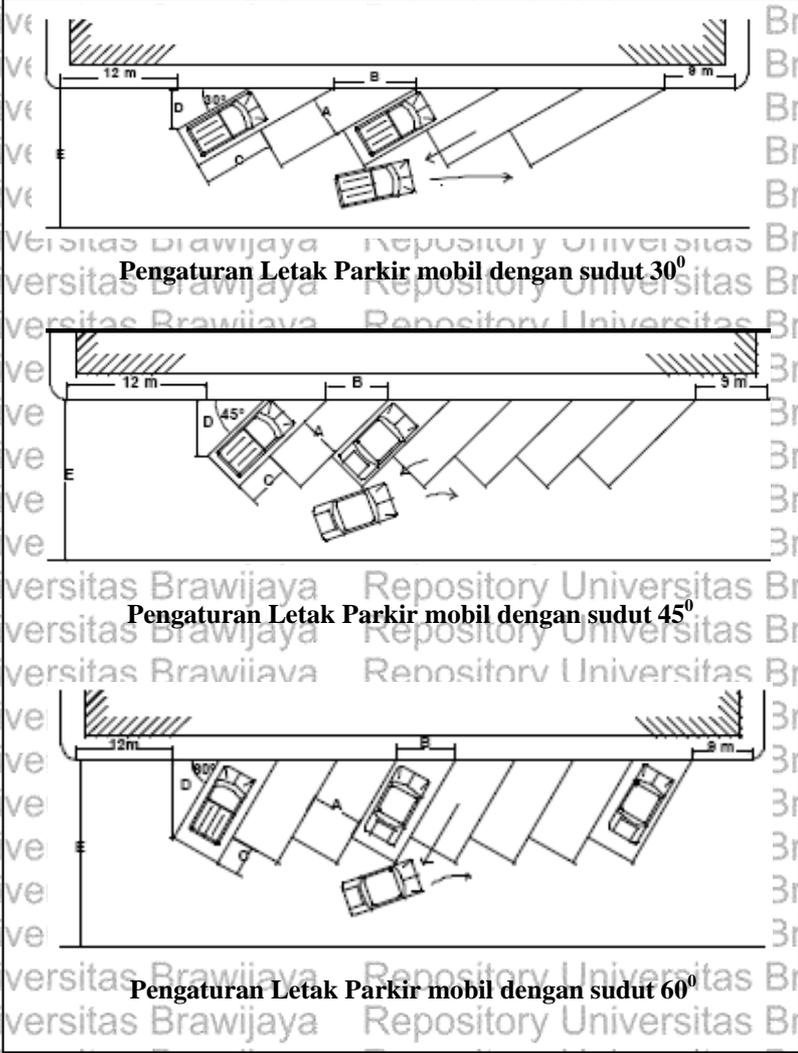
Sedangkan untuk mobil digunakan parkir mobil satu sisi dengan sudut 30°,45°,60°. Dimana keuntungan pola parkir ini adalah kemudahan dan kenyamanan pengemudi melakukan manuver masuk dan keluar keruangan parkir lebih besar serta efektif digunakan untuk ketersediaan ruang parkir yang sempit (Lihat Gambar 4.89).

Pengaturan Letak Parkir mobil dengan sudut 30°
