## BAB IV

### HASIL DAN PEMBAHASAN

#### 4.1 Gambaran Umum Daerah Penelitian

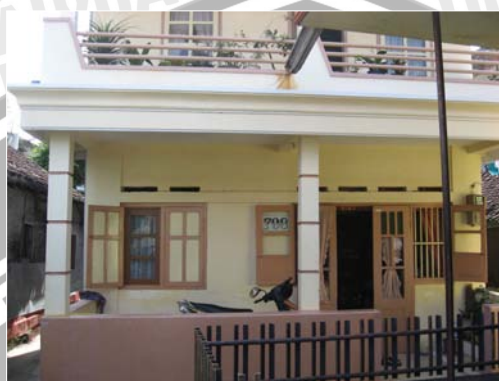
**Gambar 4. 9 Rumah dengan konstruksi permanen**

rumah dengan memanfaatkan lahan yang ada. Koefisien dasar bangunan antara 90% sampai 100% dan ketinggian bangunan rata-rata antara satu sampai dua lantai. Hal ini memberikan kesan lingkungan permukiman yang padat dan berjejal. Untuk lebih jelasnya mengenai kondisi eksisting perumahan di Kampung Kauman berdasarkan konstruksinya (Gambar 4.9) dan peta persebaran perumahan di Kampung Kauman (Gambar 4.11).

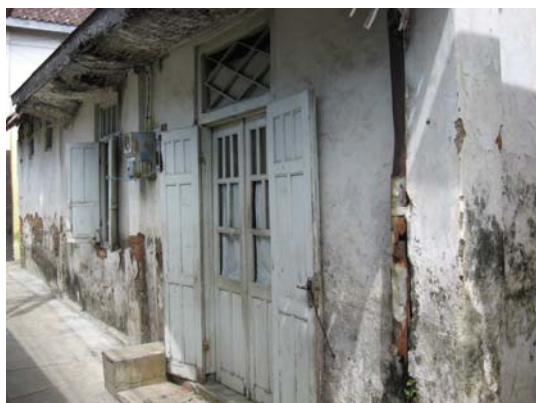
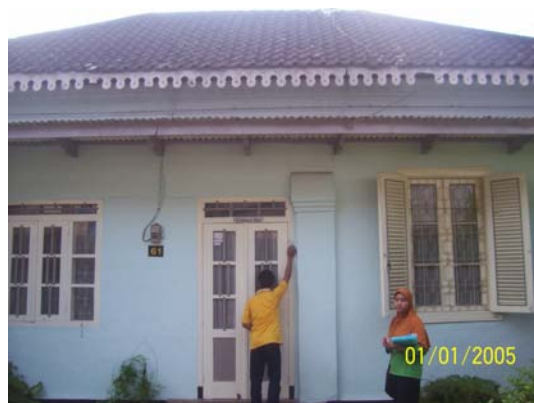
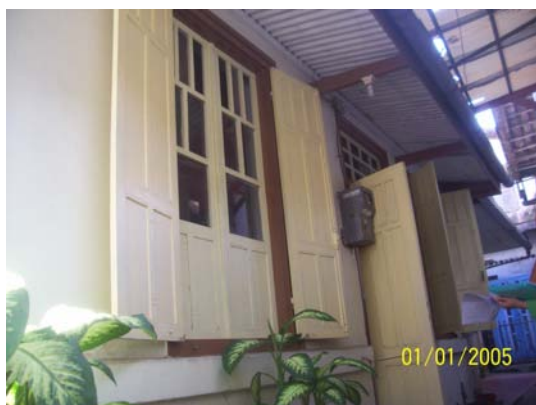
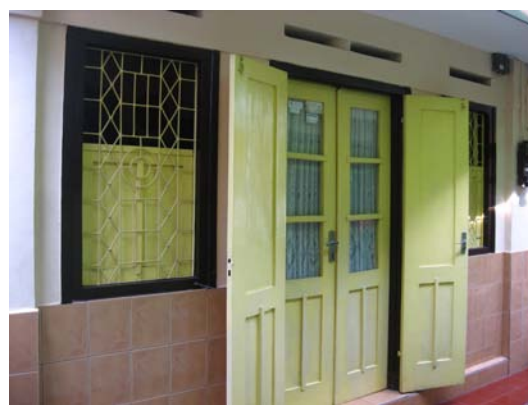
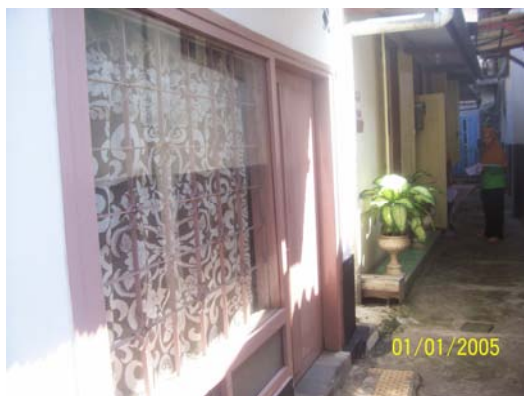
**Gambar 4. 10 Bentuk rumah di Kampung Kauman**

Secara umum rumah di Kampung Kauman dibangun pada tahun 1930 an, 1940an, 1950 an, 1960 an dan diatas 1970 an. Adapun bentuk rumah menurut tahun pembuatannya dapat dilihat pada Gambar 4.10.

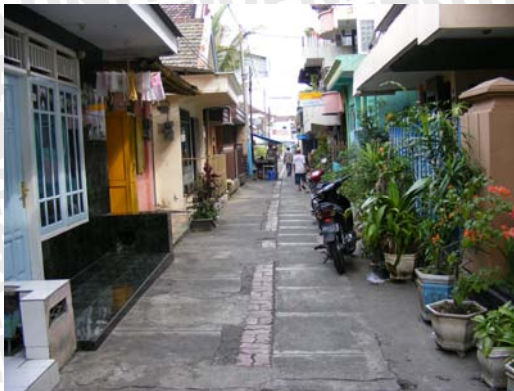
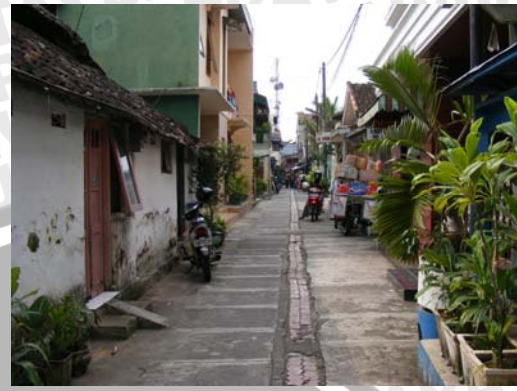
Gambar 4. 12 (a) dan (b) jalan utama kampung

Untuk memperlancar proses penyerapan air ke dalam tanah, maka pada tahun 2008 Pemerintah Kota Malang mencanangkan program pemavingan jalan kampung. Kampung Kauman termasuk kampung yang terkena program tersebut, mengingat pada musim hujan, pada beberapa tempat di kampung ini terkena banjir. Dengan pemavingan jalan kampung diharapkan akan mengurangi banjir di kampung tersebut. Proses pemavingan jalan selesai pada bulan Desember 2008 dengan panjang jalan yang dipaving sepanjang 200 meter yang menyebar di wilayah Kampung Kauman. Gambar jalan utama kampung dan jalan lingkungan kampung dapat dilihat pada Gambar 4.12 dan Gambar 4.13, serta peta jaringan jalan dan perkerasannya dapat dilihat pada Gambar 4.14.

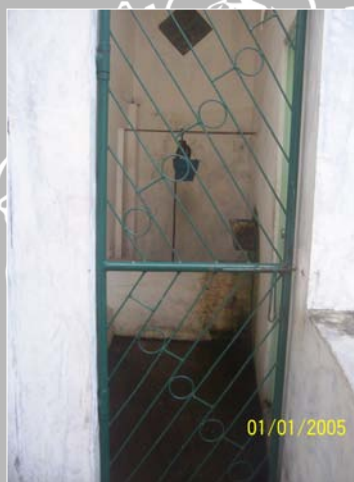
**Gambar 4. 20 Sumur komunal**

Kebutuhan air bersih di Kampung Kauman dipenuhi oleh PDAM dan sumur gali. Adapun persentase pengguna PDAM dan sumur gali rata-rata masing-masing 50%. Sebagian penduduk masih menggunakan sumur gali karena air yang dihasilkan cukup bersih, sumur juga selalu penuh. Terlebih lagi di saat musim hujan, air yang dihasilkan sumur gali melimpah ruah. Sebagian penduduk berpendapat bahwa kebutuhan air bersih mereka sudah dapat terpenuhi dari sumur gali, sehingga mereka tidak perlu berlangganan PDAM. Pembayaran air bersih (PDAM) warga dilakukan secara individu masing-masing KK. Tidak ada pengoordiniran sistem pembayaran PDAM. Untuk lebih jelasnya mengenai gambaran sistem jaringan air bersih Kampung Kauman (Gambar 4.20 dan 4.21).

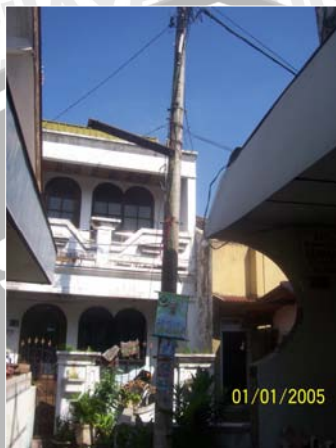
**Gambar 4. 22 Tiang listrik di dalam kampung**

Ketersediaan jaringan listrik dari PLN telah membantu dan mendukung kegiatan-kegiatan penduduk Kampung Kauman dengan jumlah pengguna pada tahun 2008 sebanyak 317 KK. Pembayaran PLN warga dilakukan secara individu masing-masing KK. Tidak ada pengoordiniran sistem pembayaran PLN. (Gambar 4.22)

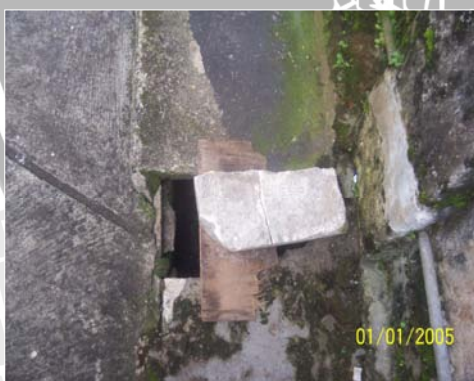
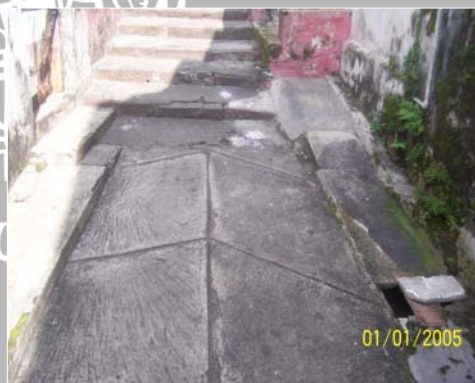
**Gambar 4. 23 (a) dan (b) drainase tertutup**

Jaringan drainase yang ada di Kampung Kauman berupa selokan. Selokan tersebut mengalir ke Sungai Slayer. Setiap tiga bulan sekali warga ritun mengadakan kerja bakti untuk membersihkan Sungai Slayer. Adapun gambar drainase di Kampung Kauman dapat dilihat pada Gambar 4.23 dan Gambar 4.24.

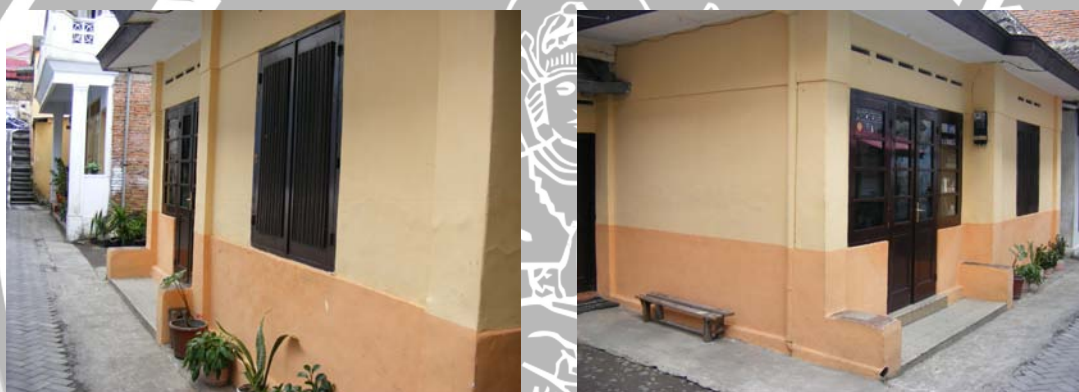
Bangunan asli 1 dibangun sekitar tahun 1940 an, dengan luas tanah 110 m<sup>2</sup> dan luas bangunan 95 m<sup>2</sup>, dihuni 11 orang dari 3 KK. Rumah tersebut merupakan rumah peninggalan orang tua pemilik saat ini, dengan status kepemilikan rumah ialah hak milik belum sertifikat. Keluarga Bapak Firman sudah menempati rumah tersebut selama kurang dari 30 tahun. Orientasi Bangunan asli 1 menghadap ke barat. Pemiliknya pernah melakukan renovasi pada tahun 1985 dengan alasan ada beberapa bagian rumah yang sudah tidak layak untuk digunakan, yaitu bagian kamar mandi dan dapur. Dengan bertambahnya anggota keluarga, tidak menutup kemungkinan akan diadakan renovasi lagi oleh pemilik rumah. Rumah tersebut dibangun tidak menggunakan konsep-konsep tertentu dan semenjak dibangun hingga saat ini tetap berfungsi sebagai rumah tinggal (Gambar 4.40).

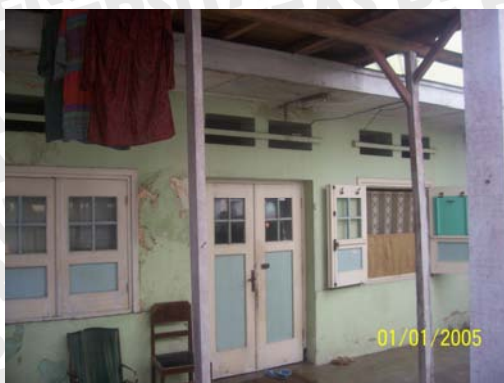
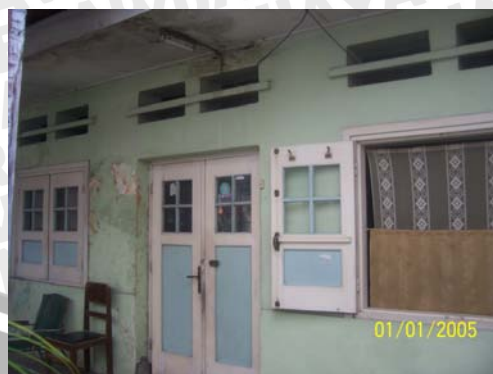
**Gambar 4. 41 (a) dan (b) Tampak depan kasus bangunan no. 2**

Bangunan asli 2 dibangun sekitar tahun 1950 an, dengan luas tanah 113 m<sup>2</sup> dan luas bangunan 91 m<sup>2</sup>, dihuni 4 orang dari 1 KK. Rumah tersebut merupakan rumah peninggalan orang tua pemilik saat ini, dengan status kepemilikan rumah ialah hak milik dengan sertifikat. Keluarga Bapak Achmad Hidayat sudah menempati rumah tersebut selama kurang dari 50 tahun. Orientasi Bangunan asli 2 menghadap ke barat. Pemiliknya melakukan renovasi setiap 3 tahun sekali, yaitu dengan mengganti cat tembok. Rumah tersebut dibangun tidak menggunakan konsep-konsep tertentu dan semenjak dibangun hingga saat ini tetap berfungsi sebagai rumah tinggal (Gambar 4.41).

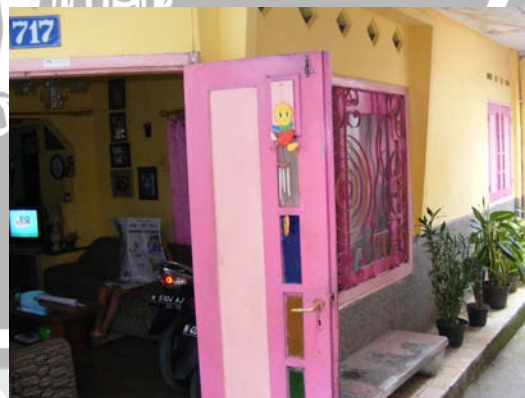
Gambar 4. 42 (a) dan (b) Tampak depan kasus bangunan no. 3

Bangunan asli 3 dibangun tahun 1948, dengan luas tanah 100 m<sup>2</sup> dan luas bangunan 90 m<sup>2</sup> dihuni 3 orang dari 1 KK. Rumah tersebut merupakan rumah peninggalan orang tua pemilik saat ini, dengan status kepemilikan rumah ialah hak milik dengan sertifikat. Keluarga Bapak Samsul Bahri sudah menempati rumah tersebut selama kurang dari 50 tahun. Orientasi Bangunan asli 3 menghadap ke barat. Pemiliknya pernah melakukan pengecatan pada rumah karena warna cat sudah kusam, namun pemilik tidak mengubah bentuk bangunan dengan alasan suka bentuk dan suasana rumah apa adanya dengan menonjolkan keaslian bangunan semenjak pertama kali dibangun. Rumah tersebut dibangun tidak menggunakan konsep-konsep tertentu dan semenjak dibangun hingga saat ini tetap berfungsi sebagai rumah tinggal (Gambar 4.42).

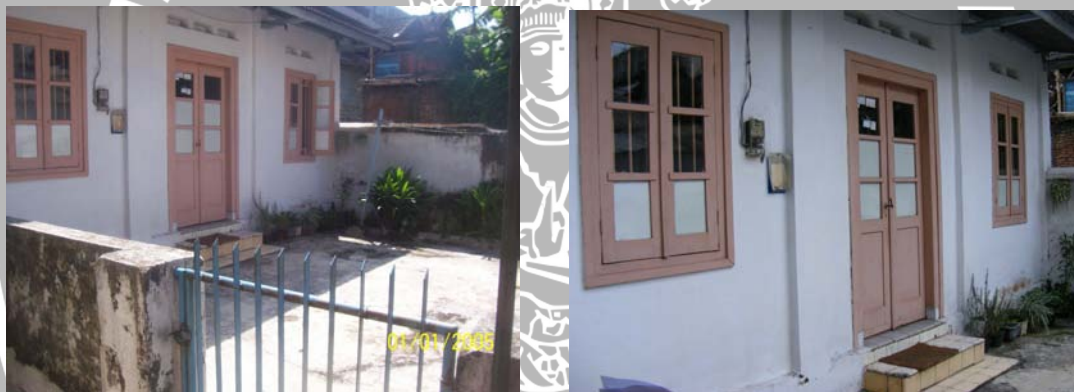
Bangunan asli 4 dibangun sekitar tahun 1930 an, dengan luas tanah 90 m<sup>2</sup> dan luas bangunan 90 m<sup>2</sup>, dihuni 3 orang dari 1 KK . Rumah tersebut merupakan rumah peninggalan orang tua pemilik saat ini, dengan status kepemilikan rumah ialah hak milik belum sertifikat. Keluarga Bapak Asnan sudah menempati rumah tersebut selama lebih dari 50 tahun. Orientasi Bangunan asli 4 menghadap ke selatan. Pemiliknya pernah melakukan renovasi pada tahun 1965 dengan mengganti model jendela. Selanjutnya, keluarga Bapak Asnan tidak berencana melakukan renovasi lagi dengan alasan kondisi rumah saat ini dirasa cukup baik, selain itu, tidak ada tetangga yang berprofesi sebagai tukang yang dapat membantu renovasi rumah. Rumah tersebut dibangun tidak menggunakan konsep-konsep tertentu dan semenjak dibangun hingga saat ini tetap berfungsi sebagai rumah tinggal (Gambar 4.43).

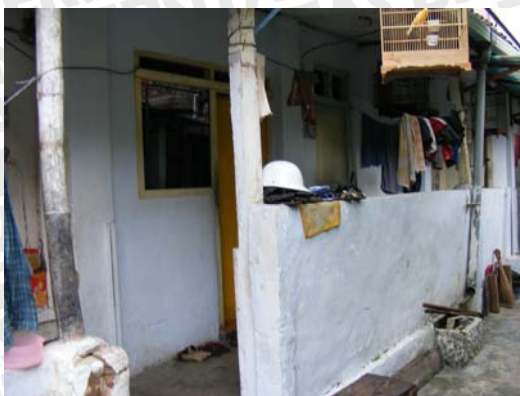
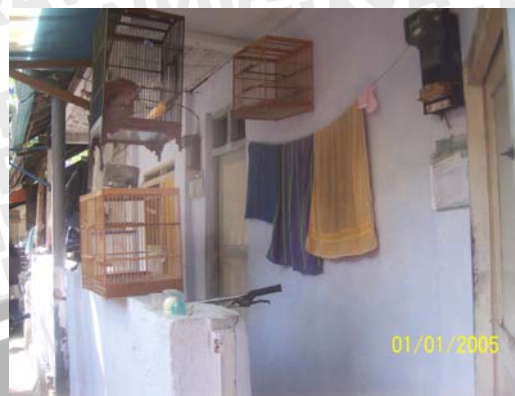
Gambar 4. 44 (a) dan (b) Tampak depan kasus bangunan no. 5

Bangunan asli 5 dibangun sekitar tahun 1930 an, dengan luas tanah 128 m<sup>2</sup> dan luas bangunan 96 m<sup>2</sup>, dihuni 23 orang dari 7 KK. Rumah tersebut merupakan rumah sewa yang dikelola oleh PT. Versluis. PT. Versluis merupakan perusahaan nasional yang menginventarisir bangunan-bangunan peninggalan kolonial belanda dengan status kepemilikan rumah ialah hak sewa tanah negara. Keluarga Bapak Suroso sudah menempati rumah tersebut selama lebih dari 50 tahun. Orientasi Bangunan asli 5 menghadap ke utara. Pemiliknya melakukan renovasi pada tahun 2005, yaitu bagian atap dapur dan kamar mandi. Rumah tersebut dibangun dengan gaya kolonial belanda dan pada saat pertama dibangun, rumah tersebut merupakan asrama putri belanda dan saat ini tetap berfungsi sebagai rumah tinggal (Gambar 4.44).

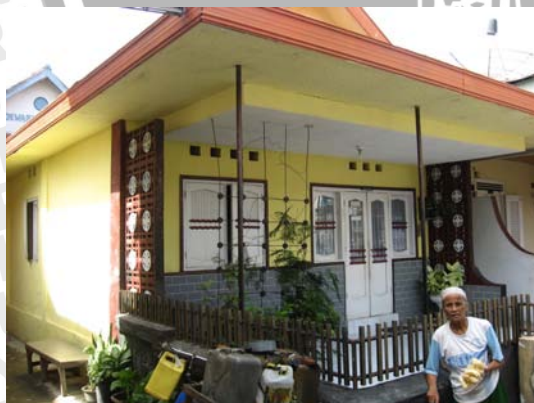
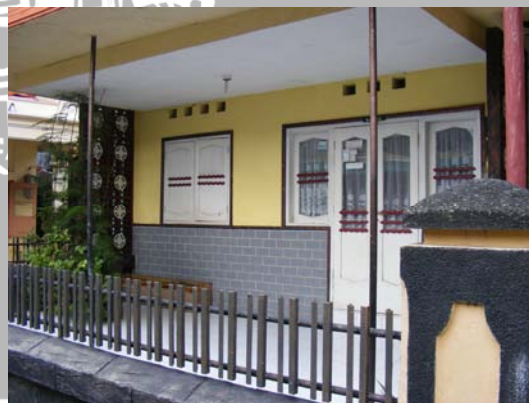
Gambar 4. 45 (a) dan (b) Tampak depan kasus bangunan no. 6

Bangunan asli 6 dibangun tahun 1950, dengan luas tanah dan luas bangunan 120 m<sup>2</sup> dihuni 5 orang dari 2 KK. Rumah tersebut merupakan rumah peninggalan orang tua pemilik saat ini, dengan status kepemilikan rumah ialah hak milik dengan sertifikat. Keluarga Bapak Basuki menempati rumah tersebut selama kurang dari 10 tahun. Orientasi Bangunan asli 6 menghadap ke utara. Pemiliknya melakukan renovasi pada tahun 1995, yaitu memperbaiki bagian depan rumah dan atap rumah. Keluarga Bapak Basuki berniat melakukan renovasi rumah bila ada biaya agar rumah tetap terjaga keindahannya. Rumah tersebut dibangun tidak menggunakan konsep-konsep tertentu dan semenjak dibangun hingga saat ini tetap berfungsi sebagai rumah tinggal (Gambar 4.45).

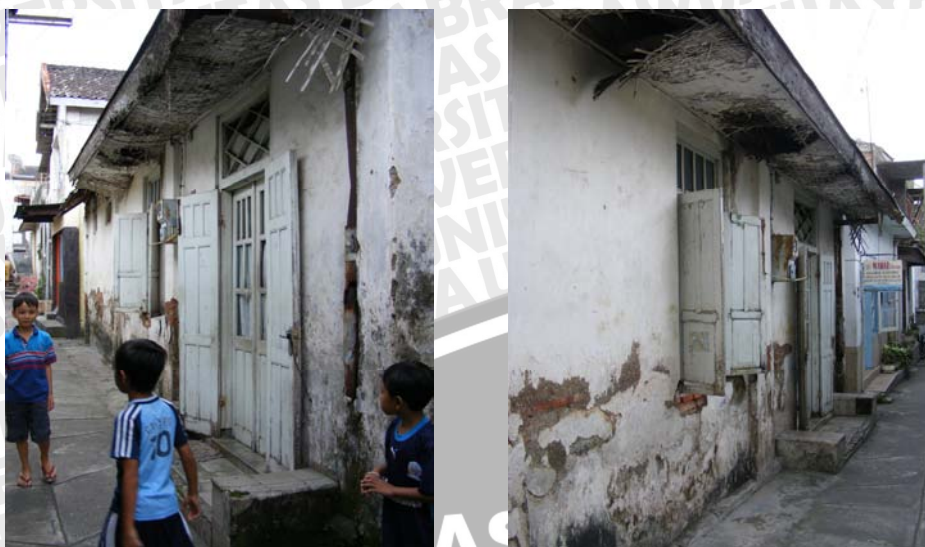
Bangunan asli 8 memiliki luas tanah 50 m<sup>2</sup> dan luas bangunan 50 m<sup>2</sup>, rumah tersebut kosong, tidak dihuni karena rumah tersebut dirasa sudah tidak layak huni dan pemiliknya memiliki rumah yang lain yang berhadapan dengan rumah tersebut. Rumah tersebut merupakan rumah milik sendiri, dengan status kepemilikan rumah ialah hak milik belum sertifikat. Keluarga Bapak Djakfar membangun rumah tersebut pada tahun 1935. Orientasi Bangunan asli 8 menghadap ke selatan. Pemiliknya tidak pernah melakukan renovasi dengan alasan biaya. Rumah tersebut dibangun tidak menggunakan konsep-konsep tertentu. Rumah tersebut dahulu berfungsi sebagai rumah tinggal sebelum akhirnya tidak dihuni oleh pemiliknya (Gambar 4.47).

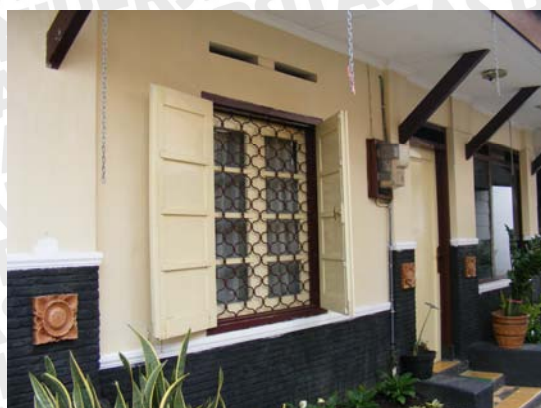
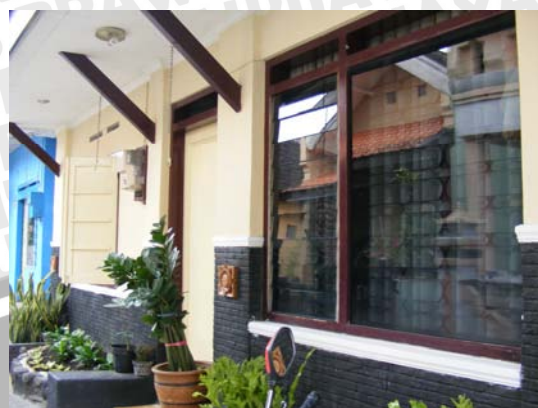
Gambar 4. 48 (a) dan (b) Tampak depan kasus bangunan no. 9

Bangunan asli 9 merupakan milik Ibu Andriana yang ditempati oleh keluarga Bapak Aries Handoyo. Dibangun sekitar tahun 1950 an, dengan luas tanah  $88 \text{ m}^2$  dan luas bangunan  $88 \text{ m}^2$ , dihuni 5 orang dari 1 KK. Status kepemilikan rumah ialah Hak Guna Bangunan dengan sertifikat. Keluarga Bapak Aries sudah menempati rumah tersebut selama 2 tahun. Orientasi Bangunan asli 9 menghadap ke selatan. Bapak Aries melakukan renovasi 2 tahun yang lalu. Rumah tersebut dibangun tidak menggunakan konsep-konsep tertentu dan semenjak dibangun hingga saat ini tetap berfungsi sebagai rumah tinggal (Gambar 4.48).

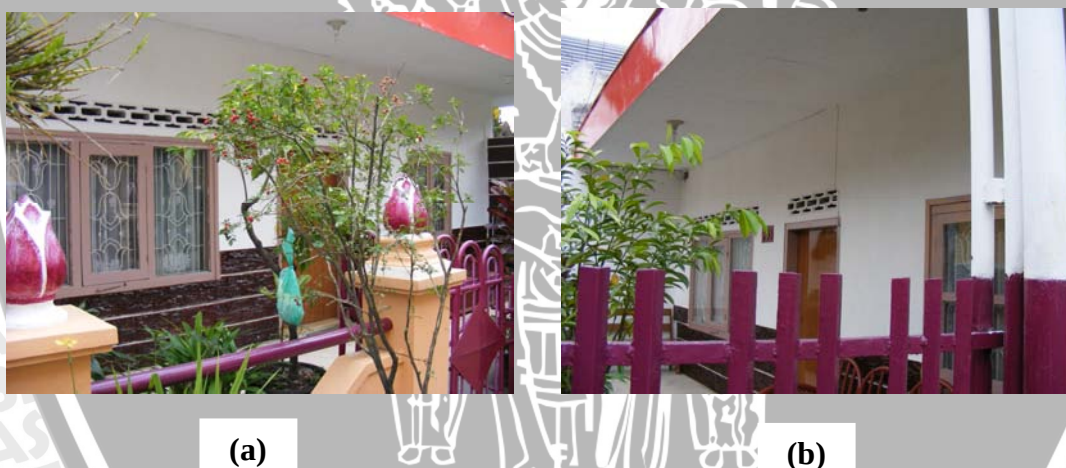
Gambar 4. 49 (a) dan (b) Tampak depan kasus bangunan no. 10

Bangunan asli 10 dibangun sekitar tahun 1950 an, dengan luas tanah  $150 \text{ m}^2$  dan luas bangunan  $145 \text{ m}^2$ , dihuni 2 orang dari 1 KK . Rumah tersebut merupakan rumah warisan keluarga, dengan status kepemilikan rumah ialah hak milik dengan sertifikat. Keluarga Bapak Salamun sudah menempati rumah tersebut selama lebih dari 50 tahun. Orientasi Bangunan asli 10 menghadap ke selatan. Pemiliknya melakukan renovasi sekitar tahun 1989, yaitu merenovasi halaman. Rumah tersebut dibangun tidak menggunakan konsep-konsep tertentu dan semenjak dibangun hingga saat ini tetap berfungsi sebagai rumah tinggal (Gambar 4.49).

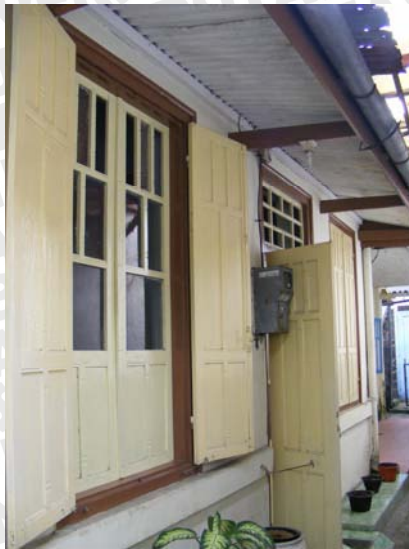
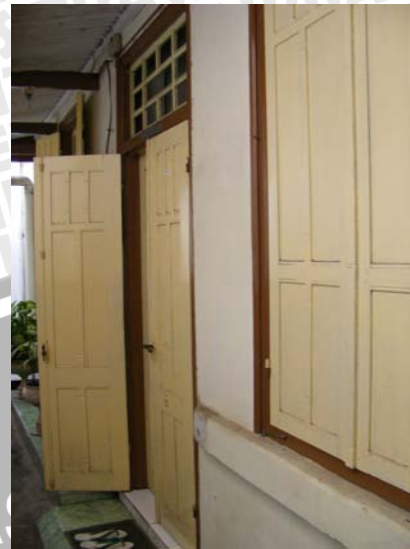
**Gambar 4. 50 (a) dan (b) Tampak depan kasus bangunan no. 11**

Bangunan asli 11 dibangun sekitar tahun 1950 an, dengan luas tanah  $71 \text{ m}^2$  dan luas bangunan  $64 \text{ m}^2$  dihuni 2 orang dari 1 KK. Rumah tersebut merupakan rumah peninggalan orang tua pemilik saat ini, dengan status kepemilikan rumah ialah hak milik belum sertifikat. Keluarga Bu Basiroh sudah menempati rumah tersebut selama kurang dari 50 tahun. Orientasi Bangunan asli 11 menghadap ke timur. Pemiliknya melakukan renovasi pada tahun 2006, yaitu merenovasi bagian tengah dan belakang rumah karena bangunan sudah rusak dimakan usia. Rumah tersebut dibangun tidak menggunakan konsep-konsep tertentu dan semenjak dibangun hingga saat ini tetap berfungsi sebagai rumah tinggal (Gambar 4.50).

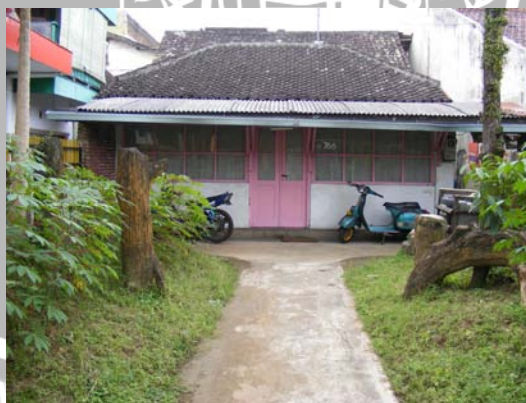
Gambar 4. 51 Tampak depan kasus bangunan no. 12

Bangunan asli 12 dibangun sekitar tahun 1940 an, dengan luas tanah 230 m<sup>2</sup> dan luas bangunan 120 m<sup>2</sup>, dihuni 4 orang dari 1 KK . Rumah tersebut merupakan rumah warisan orang tua pemilik saat ini, dengan status kepemilikan rumah ialah hak milik dengan sertifikat. Keluarga Bapak Edi sudah menempati rumah tersebut selama kurang dari 50 tahun. Orientasi Bangunan asli 12 menghadap ke selatan. Pemiliknya melakukan renovasi sekitar tahun 2003, yaitu merenovasi tempat jemuran. Rumah tersebut dibangun tidak menggunakan konsep-konsep tertentu dan saat ini selain berfungsi sebagai rumah tinggal juga berfungsi sebagai tempat usaha (Gambar 4.51).

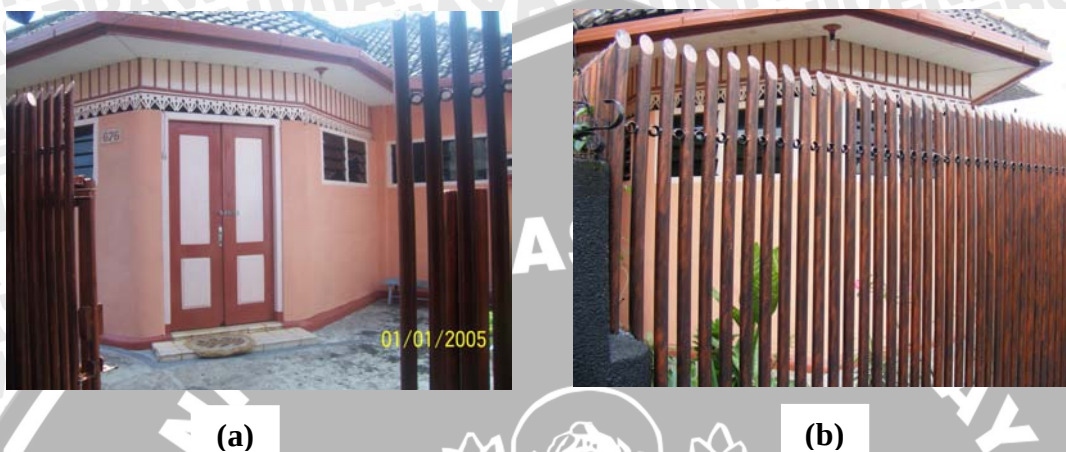
**Gambar 4. 52 (a) dan (b) Tampak depan kasus bangunan no. 13**

Bangunan asli 13 dibangun sekitar tahun 1950 an, dengan luas tanah dan luas bangunan sekitar 120 m<sup>2</sup>, dihuni 1 orang dari 1 KK . Rumah tersebut merupakan rumah

milik sendiri, dengan status kepemilikan rumah ialah hak milik dengan sertifikat. Ibu Ika sudah menempati rumah tersebut selama kurang dari 30 tahun. Orientasi Bangunan asli 13 menghadap ke barat. Pemiliknya pernah melakukan renovasi yaitu pengecatan. Rumah tersebut dibangun tidak menggunakan konsep-konsep tertentu dan semenjak dibangun hingga saat ini tetap berfungsi sebagai rumah tinggal (Gambar 4.52).

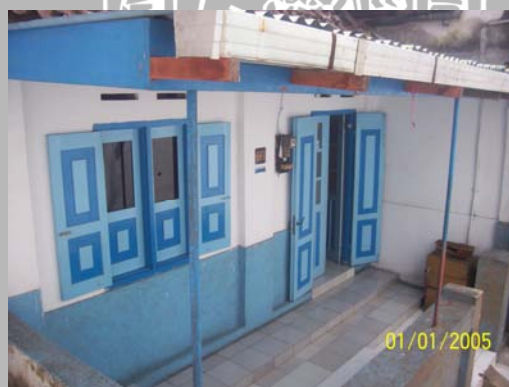
Gambar 4. 53 Tampak depan kasus bangunan no. 14

Bangunan asli 14 dibangun sekitar tahun 1950 an, dengan luas tanah dan luas bangunan 70 m<sup>2</sup>, dihuni 3 orang dari 1 KK . Rumah tersebut merupakan rumah warisan orang tua pemilik saat ini, dengan status kepemilikan rumah ialah hak guna bangunan belum sertifikat. Keluarga Bapak Agus sudah menempati rumah tersebut selama kurang dari 30 tahun. Orientasi Bangunan asli 14 menghadap ke selatan. Pemiliknya belum pernah melakukan renovasi. Rumah tersebut dibangun tidak menggunakan konsep-konsep tertentu dan semenjak dibangun hingga saat ini tetap berfungsi sebagai rumah tinggal (Gambar 4.53).

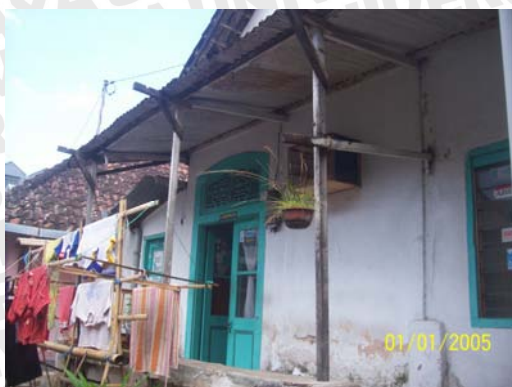
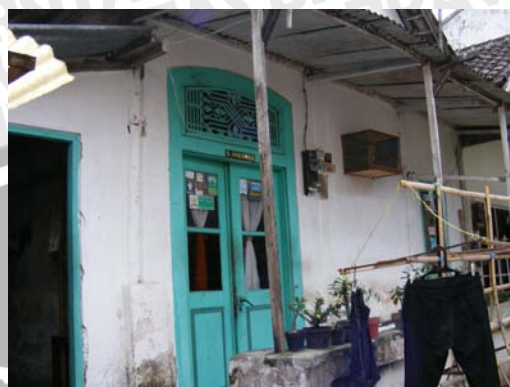
**Gambar 4. 54 (a) dan (b) Tampak depan kasus bangunan no. 15**

Bangunan asli 10 dibangun sekitar tahun 1930 an, dengan luas tanah dan luas bangunan 60 m<sup>2</sup>, dihuni 5 orang dari 1 KK . Rumah tersebut merupakan rumah warisan orang tua pemilik saat ini, dengan status kepemilikan rumah ialah hak guna bangunan dengan sertifikat. Keluarga Bapak Rusdian sudah menempati rumah tersebut selama lebih dari 50 tahun. Orientasi Bangunan asli 15 menghadap ke timur. Pemiliknya melakukan renovasi sekitar tahun 1990 an, yaitu menambah kamar. Rumah tersebut

dibangun tidak menggunakan konsep-konsep tertentu dan semenjak dibangun hingga saat ini tetap berfungsi sebagai rumah tinggal (Gambar 4.54).

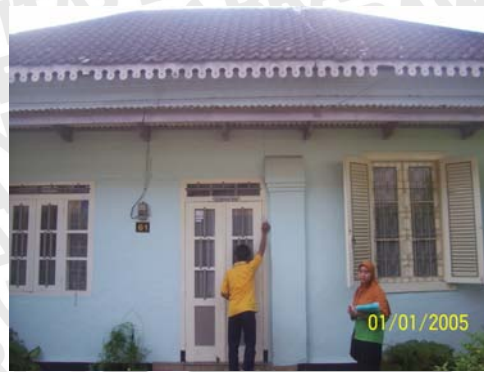
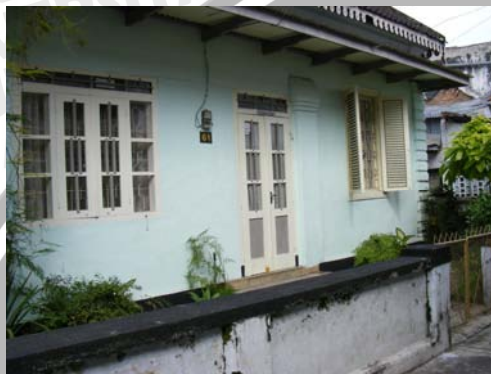
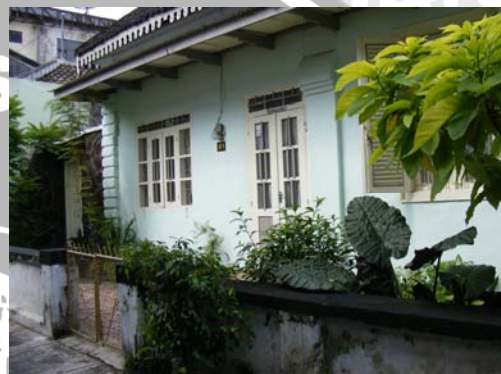
**Gambar 4. 55 (a), (b) dan (c) Tampak depan kasus bangunan no. 16**

Bangunan asli 16 dibangun sekitar tahun 1940 an, dengan luas tanah 198 m<sup>2</sup> dan luas bangunan 108 m<sup>2</sup>, dihuni 1 orang dari 1 KK . Rumah tersebut merupakan warisan orang tua pemilik saat ini, dengan status kepemilikan rumah ialah hak milik dengan sertifikat. Keluarga Bapak Ibu Hartati sudah menempati rumah tersebut selama lebih dari 50 tahun. Orientasi Bangunan asli 16 menghadap ke barat. Pemiliknya belum pernah melakukan renovasi. Rumah tersebut dibangun tidak menggunakan konsep-konsep tertentu dan semenjak dibangun hingga saat ini tetap berfungsi sebagai rumah tinggal (Gambar 4.55).

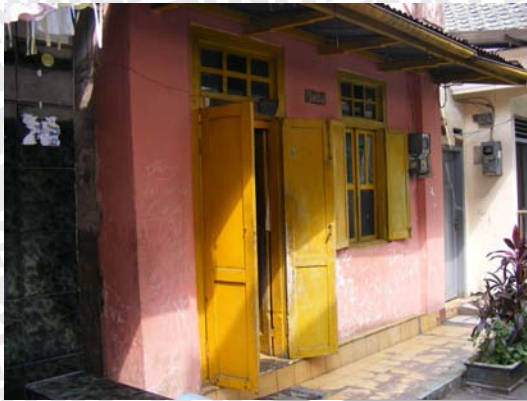
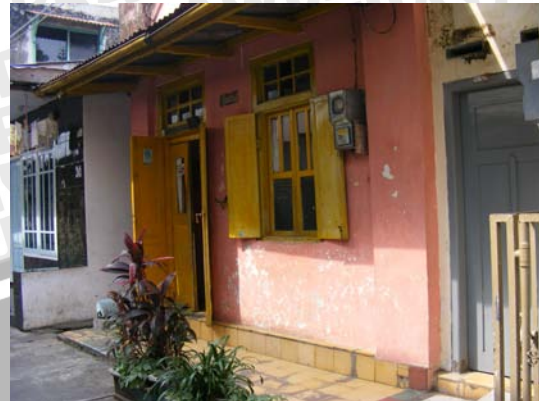
Gambar 4. 56 Tampak depan kasus bangunan no. 17

Bangunan asli 17 dibangun sekitar tahun 1935 an, dengan luas tanah 60 m<sup>2</sup> dan luas bangunan 60 m<sup>2</sup>, dihuni 8 orang dari 2 KK. Keluarga Bapak Sayudianto tinggal dalam keluarga besar dalam satu rumah karena belum mampu untuk membeli rumah sendiri, selain itu suasana keislaman yang kental di Kampung Kauman membuat keluarga besarnya senang tinggal di kampung tersebut. Rumah tersebut merupakan rumah warisan orang tua pemilik saat ini, dengan status kepemilikan rumah ialah hak milik dengan sertifikat. Keluarga Bapak Sayudianto sudah menempati rumah tersebut selama lebih dari 50 tahun. Orientasi Bangunan asli 17 menghadap ke barat. Pemiliknya melakukan renovasi sekitar tahun 1995, yaitu merenovasi atap supaya lebih kuat dan tidak bocor ketika hujan. Rumah tersebut dibangun tidak menggunakan konsep-konsep tertentu dan semenjak dibangun hingga saat ini tetap berfungsi sebagai rumah tinggal (Gambar 4.56).

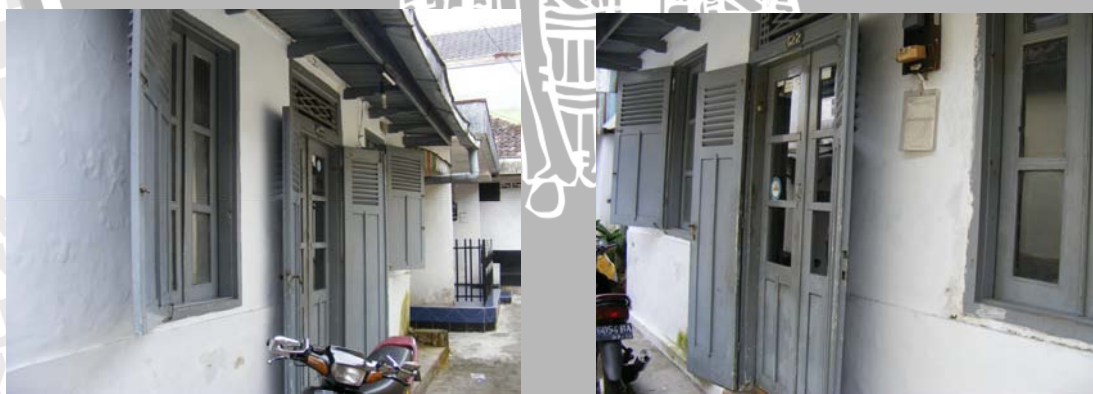
Gambar 4. 57 ( a) dan (b) Tampak depan kasus bangunan no. 18

Bangunan asli 18 dibangun sekitar tahun 1950 an, dengan luas tanah 98 m<sup>2</sup> dan luas bangunan 84 m<sup>2</sup>, dihuni 3 orang dari 1 KK. Rumah tersebut merupakan rumah warisan orang tua pemilik saat ini, dengan status kepemilikan rumah ialah hak milik dengan sertifikat. Keluarga Bapak Karyadhi sudah menempati rumah tersebut selama kurang dari 50 tahun. Orientasi Bangunan asli 18 menghadap ke selatan. Pemiliknya melakukan renovasi sekitar tahun 1985, yaitu merenovasi atap supaya lebih kuat dan tidak bocor ketika hujan. Rumah tersebut dibangun tidak menggunakan konsep-konsep tertentu dan semenjak dibangun hingga saat ini tetap berfungsi sebagai rumah tinggal (Gambar 4.57).

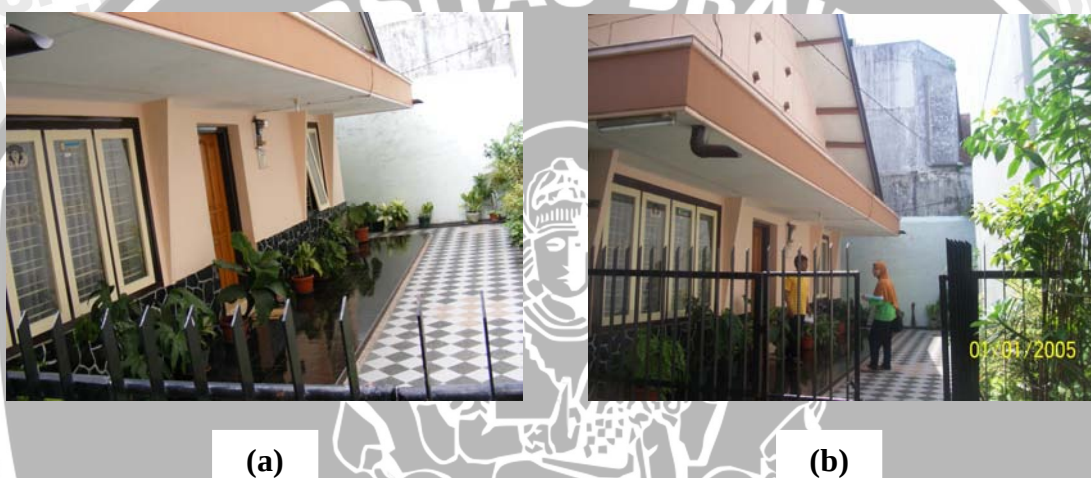
Gambar 4. 58 (a) dan (b) Tampak depan kasus bangunan no. 19

Bangunan asli 19 dibangun sekitar tahun 1947 an, dengan luas tanah  $156 \text{ m}^2$  dan luas bangunan  $145 \text{ m}^2$ , dihuni 6 orang dari 1 KK. Rumah tersebut merupakan milik sendiri, dengan status kepemilikan rumah ialah hak milik dengan sertifikat. Keluarga Ibu Supiati sudah menempati rumah tersebut selama kurang dari 50 tahun. Orientasi Bangunan asli 19 menghadap ke selatan. Pemiliknya melakukan renovasi sekitar tahun 1989 dan tahun 2006, yaitu merenovasi atap, kamar mandi dan lantai. Rumah tersebut dibangun tidak menggunakan konsep-konsep tertentu dan semenjak dibangun hingga saat ini tetap berfungsi sebagai rumah tinggal (Gambar 4.58).

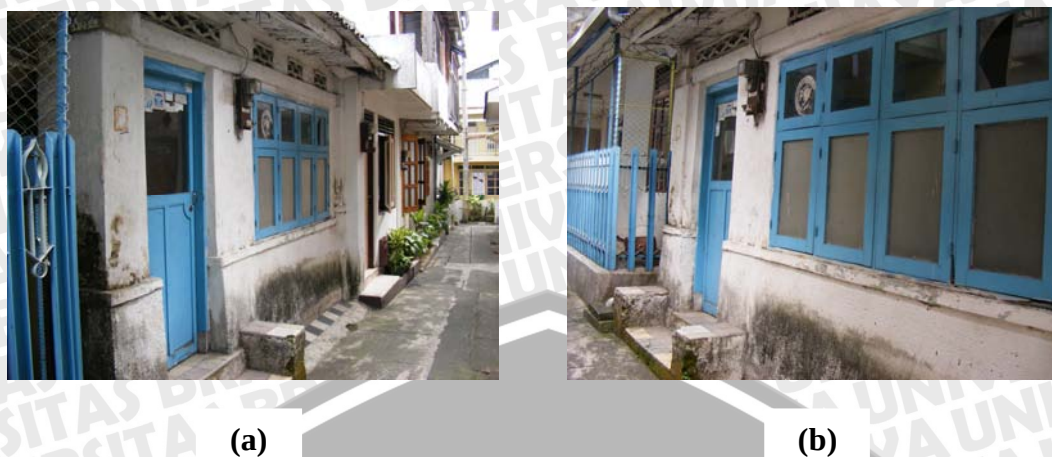
Gambar 4. 59 (a) dan (b) Tampak depan kasus bangunan no. 20

Bangunan asli 20 dibangun sekitar tahun 1950 an, dengan luas tanah dan luas bangunan 64 m<sup>2</sup>, dihuni 1 orang dari 1 KK. Rumah tersebut merupakan rumah milik sendiri, dengan status kepemilikan rumah ialah hak milik dengan sertifikat. Bapak Slamet sudah menempati rumah tersebut selama kurang dari 30 tahun. Orientasi Bangunan asli 20 menghadap ke utara. Pemiliknya melakukan renovasi sekitar tahun 1998 dan tahun 2004, yaitu merenovasi atap supaya lebih kuat dan tidak bocor ketika hujan. Rumah tersebut dibangun tidak menggunakan konsep-konsep tertentu dan semenjak dibangun hingga saat ini tetap berfungsi sebagai rumah tinggal (Gambar 4.59).

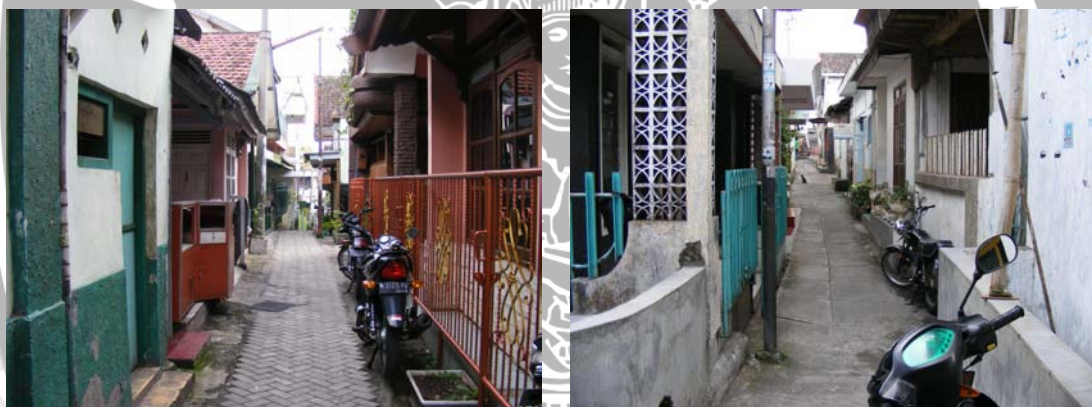
Sama halnya dengan Kampung Kauman di Jawa Tengah, pola besaran ruang di Kampung Kauman Kota Malang juga terkesan sempit dan melorong. Hal ini disebabkan oleh padatnya permukiman dan permukiman yang tumbuh secara organis. Kecilnya luas kavling masing-masing rumah membuat pemilik rumah memanfaatkan lahan seoptimal mungkin untuk membangun rumah mereka, sehingga tidak ada lagi sisa lahan untuk halaman dan ruang terbuka. Selain itu, kesan sempit dan melorong juga mencerminkan kerukunan dan persatuan antar warga kampung, seolah-olah semua warga kampung tidak ada jarak atau batas yang memisahkan. Kesan sempit dan melorong ini diperkuat dengan lebar jalan-jalan kampung yang relatif sempit yaitu hanya selebar 1 meter sampai 2,5 meter. Sama halnya dengan tatanan massa kota-kota Islam, Kampung Kauman juga memiliki karakteristik jalan bertipe *cul-de-sac*, tipe jalan ini merupakan tipe jalan yang berakhir dengan jalan buntu pada setiap gangnya. Hal ini bertujuan untuk lebih melindungi privasi setiap warga (Gambar 4.80).
