ANALISIS PENINGKATAN EFISIENSI ELECTROSTATIC PRECIPITATOR DI PT. PETROKIMIA GRESIK

SKRIPSI

DEPARTEMEN PENDIDIKAN NASIONAL
UNIVERSITAS BRAWIJAYA
FAKULTAS TEKNIK JURUSAN TEKNIK ELEKTRO
MALANG
2009

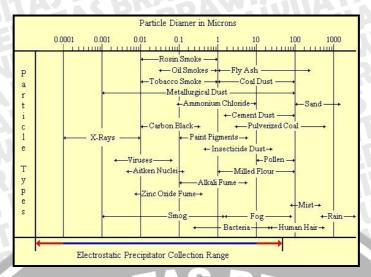
Gambar 2.20 Range pengumpulan *Electrostatic Precipitator* Sumber: F.L.smidth_airtech, Casalogue Electrostatic Precipitator Type F

Partikel-partikel dengan ukuran kurang dari 10 mikron disebut juga aerosol. Beberapa diantara limbah di industri memiliki ukuran yang berkisar antara 0,01 – 1000 mikron, sedangkan range pengumpulan dari electrostatic precipitator dapat berkisar antara 0,0001 – 10 mikron, sehingga hanya partikulat limbah industri dengan range tersebut yang dapat ditangkap oleh electrostatic precipitator.

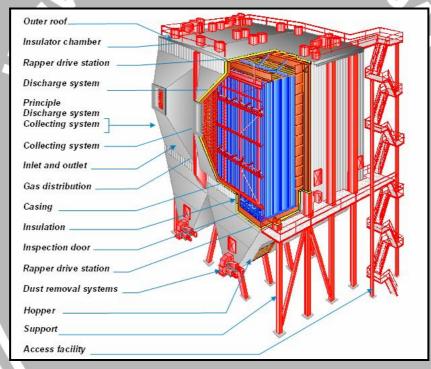
Gambar 4.1. Bagian – bagian *electrostatic precipitator* Sumber : PT. Petrokimia Gresik

Dari bagian – bagian EP diatas, terdapat beberapa bagian yang memegang peranan penting terhadap kinerja EP. Beberapa bagian akan berpengaruh secara langsung maupun tidak langsung terhadap penurunan efisiensi EP tersebut. Beberapa bagian ini yang akan dilakukan inspeksi agar dapat diketahui penyebab terjadinya gangguan dan pengaruhnya terhadap penurunan efisensi.

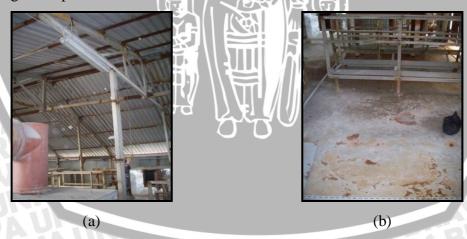
Gambar 4.8. (a) Bocor pada atap tambahan. (b) Korosi pada bagian atap asli Sumber : Hasil inspeksi eksternal

Faktor cuaca memang akan mempengaruhi tingkat korosi terutama di bagian atap. Akan tetapi tambahan perlindungan atap ini juga tidak efektif karena atap tambahan pun banyak yang berlubang dan bocor seperti pada Gambar 4.8.(a), sehingga pada atap "asli" (bagian bawah atap tambahan) tetap terjadi korosi (Gambar 4.8.(b)).

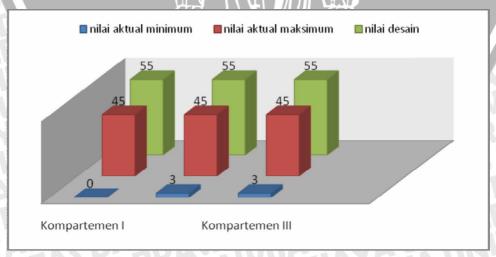
Gambar 4.9. Perbandingan nilai desain dan nilai aktual dari tegangan EP Sumber : Hasil inspeksi eksternal

Dari gambar 4.9. dapat terlihat bahwa telah terjadi penurunan tegangan EP dari nilai desain yakni sebesar 55 kV. Pada kompartemen I titik terendah adalah 0 kV atau tidak beroperasi sama sekali dan maksimal dapat mencapai 45 kV, sedangkan pada kompartemen II titik tegangan minimum adalah sebesar 3 kV dan nilai tegangan maksimumnya adalah 45 kV, pada kompartemen III memiliki nilai tegangan minimum 3 kV dan maksimum 45kV. Penurunan nilai tegangan ini akan berpengaruh langsung terhadap korona yang dihasilkan dan selanjutnya akan berpengaruh langsung terhadap proses pemuatan partikel dan kuat medan pada EP. nilai tegangan ini sebaiknya tidak lebih rendah dibanding dengan tegangan starting corona, yang berarti tidak timbul korona. Perhitungan besarnya tegangan starting korona akan dibahas pada subbab 4.3.3.

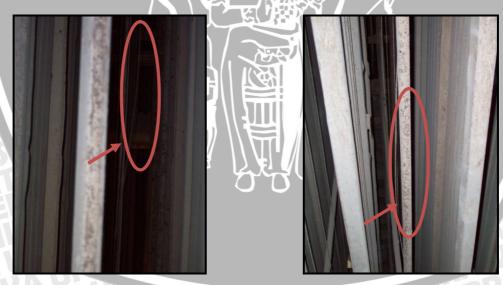
Gambar 4.10. Kondisi *discharge electrode* yang melengkung Sumber: Hasil inspeksi internal

Inspeksi internal dapat dilakukan pada saat EP tidak beroperasi. Dari hasil pengamatan seperti tampak pada gambar 4.10. DE banyak yang mengalami perubahan bentuk yakni melengkung yang mengakibatkan jarak antara DE dengan CP menjadi berkurang di satu sisi dan bertambah pada sisi yang lain, dengan perhitungan dapat

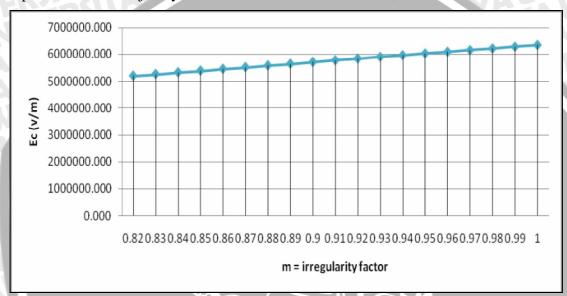
Dari table 4.2. dapat terlihat bahwa semakin tinggi factor iregularitas maka kuat medan awal yang ditimbulkan akan semakin besar, sehingga tidak bergantung kepada usia kawat, tetapi jenis kawat yang dipergunakan sejak awal, untuk ESP yang dipergunakan di PT. Petrokimia Gresik adalah jenis *ribbon type with projection*, yakni pita tipis dengan tonjolan pada sisinya yang dapat dianalogikan sebagai kawat yang tidak rata dengan factor irregularitas m = 0.92 didapatkan kuat medan awal yang diperlukan untuk terjadinya korona adalah sebesar 5836142,588 V/m.

Gambar 4.15. Pengaruh factor iregularitas terhadap kuat medan awal yang dibutuhkan untuk menimbulkan korona

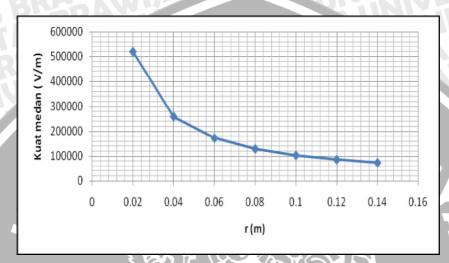
Gambar 4.16. Perbedaan kuat medan pada jarak r dari DE Sumber : Hasil perhitungan

Perhitungan adalah pada saat DE dan CP pada jarak normal yakni 14 cm, kuat medan ini akan berpengaruh terhadap effisiensi EP. Pada grafik dapat dilihat bahwa kuat medan maksimum adalah pada jarak yang paling dekat dengan DE, pada jarak 1 cm dari DE kuat medan adalah sebesar 1.03 MV/ sedangkan kuat medan minimum adalah pada permukaan CP dengan jarak sejauh 14 cm dari DE yakni sebesar 74.14 kV/m. jika terjadi perubahan jarak antara DE dengan CP maka akan terjadi perubahan nilai medan dan akan berpengaruh terhadap effisiensi dari *Electrostatic precipitator*.

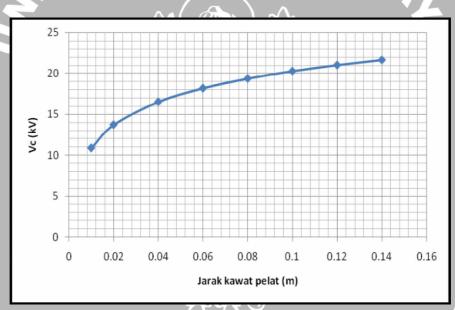
Dari tabel diatas didapatkan tegangan kritis V_C semakin berkurang dengan berkurangnya jarak R2, untuk lebih jelasnya dapat dilihat pada gambar 4.17. yang tampak bahwa tegangan kritis atau tegangan onset korona turun seiring perubahan jarak sela. Pada prakteknya di lapangan, setelah maintenance ada kemungkinan terdapat beberapa titik dari discharge electrode (DE) yang melengkung sehingga jaraknya kurang dari 14 cm, pada titik inilah akan terjadi korona terlebih dahulu dibandingkan titik yang lain pada saat EP mulai dioperasikan. Sebagai contoh dari table 4.6. seandainya jarak sela antar DE dan CP adalah 8 cm bisa dikarenakan DE melengkung sehingga mendekati CP atau sebaliknya, maka tegangan yang diperlukan untuk terjadinya korona adalah sebesar 19.35 kV.

Gambar 4.17. Pengaruh perubahan jarak sela (R₂) terhadap tegangan onset korona (Vc)

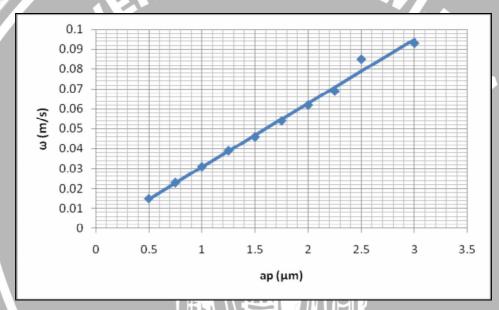
Gambar 4.18. Hubungan radius partikel terhadap migration velocity.

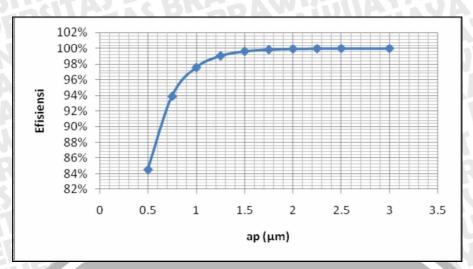
Karena ukuran partikel yang bervariasi, maka nilai EMV akan berbeda - beda demikian pula dengan nilai efisiensi, untuk itu digunakan nilai rata-rata untuk ukuran partikel, yakni sebesar 1.68 x 10⁻⁶ dan nilai EMVnya adalah 0.051, sehingga nilai efisiensi untuk spesifikasi awal sebelum terjadi perubahan pada EP adalah sebesar 99.81%.

Gambar 4.19. Hubungan antara ukuran partikel terhadap efisiensi electrostatic precipitator

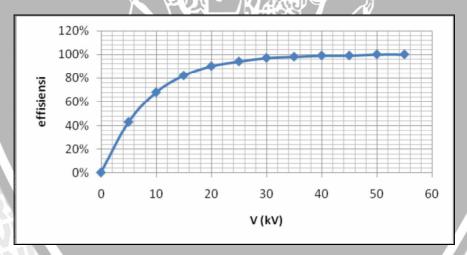
Gambar 4.20. Perubahan tegangan terhadap perubahan effisensi awal EP Sumber: Hasil Perhitungan

Dari gambar 4.20. dapat dilihat bahwa terjadi penurunan efisiensi sebanding dengan penurunan tegangan, pada tegangan antara 45 kV hingga 25 kV penurunan efisiensi yang terjadi tidak terlalu signifikan, akan tetapi pada tegangan sekitar 20 kV baru terjadi penurunan efisiensi yang drastis, hal ini dikarenakan tegangan yang ada kurang dari tegangan onset korona, sehingga tidak adanya peluahan korona yang cukup

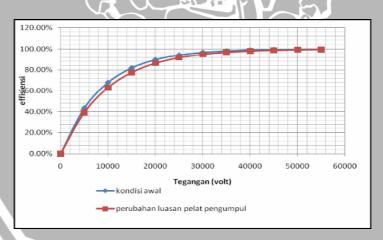
Perubahan luasan CP ternyata tidak terlalu berpengaruh banyak terhadap penurunan efisensi, dapat dilihat dari grafik bahwa perbedaan efisiensi tidak terlalu berbeda jauh, apabila dibandingkan efisiensi awal dengan efisiensi EP setelah terjadi perubahan pada CP dari table 4.8. dapat dihitung, perbedaan efisensi yang paling besar terjadi pada nilai tegangan sekitar 10 kV, perbedaan itu sebesar 67.9% - 63.12% = 4.78%. selebihnya perbedaan effisensi hanya berkisar pada nilai 0.2 % - 4 %.

Gambar 4.21. Perubahan luasan CP dan pengaruhnya terhadap effisensi

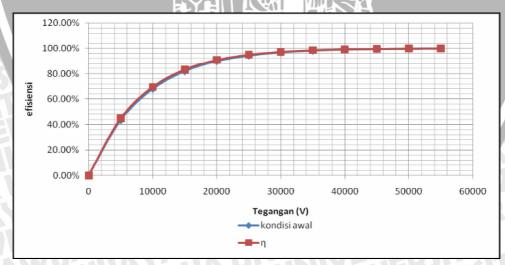
Gambar 4.23. Pengaruh perubahan tegangan, luasan *collecting plate* dan *volume flow*

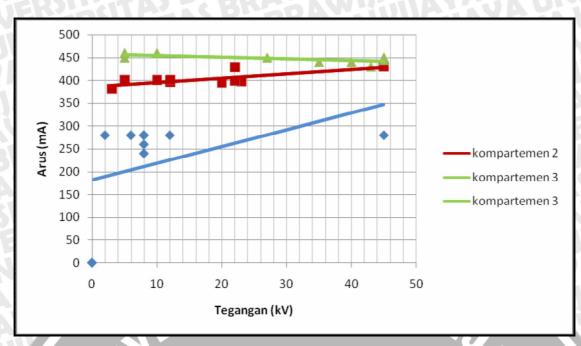
Gambar 4.27. Perbandingan tegangan dan arus pada masing – masing kompartemen Sumber: Hasil analisis

Dari data table dan grafik diatas, bisa dilihat bahwa perubahan tegangan yang cukup signifikan tidak diiikuti pula oleh perubahan arus, perubahan arus tidak terlalu besar dan cencerung mendekati nilai awal arus, seperti pada kompartemen 1 pada saat tegangan awal sebesar 45 kV, memiliki arus sebesar 280 mA, selanjutnya saat tegangan turun mencapai 12 kV, arus masih tetap pada kisaran 280 mA, bahkan saat tegangan turun cukup drastic hingga mencapai 8 kV, arus hanya berada pada kisaran 240 – 280 mA. Pada kompartemen 2 saat tegangan awal 45 kV memiliki arus sekitar 430 mA, saat terjadi penurunan tegangan sebesar 40 kV dan tegangan menjadi 5 kV, arusnya masih berada pada nilai 400 mA, yang berarti tidak terjadi penurunan atau kenaikan yang cukup banyak seiring dengan penurunan tegangan. Hal yang serupa juga terjadi pada kompartemen 3, pada kondisi awal tegangan 45 kV dan arus 450 mA, saat terjadi penurunan hingga mencapai tegangan hanya sebesar 5 kV, arusnya tetap antara 450 – 460 mA.

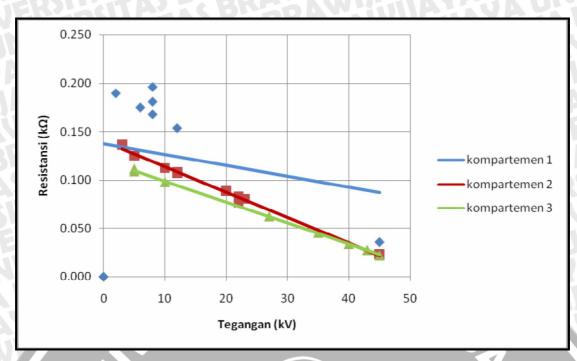
Gambar 4.28. Hubungan penurunan tegangan terhadap resistansi Sumber: Hasil analisis

Pada gambar 4.28. dapat terlihat bahwa dengan menurunnya nilai tegangan terjadi peningkatan pada nilai resistansi, hal ini terjadi pada semua kompartemen, walaupun tiap kompartemen memiliki nilai yang berbeda-beda akan tetapi arahnya sama, yakni mengalami peningkatan resistansi.
