BAB IV

HASIL DAN PEMBAHASAN

4.2. Karakteristik Jembatan Penyeberangan Di Kota Malang

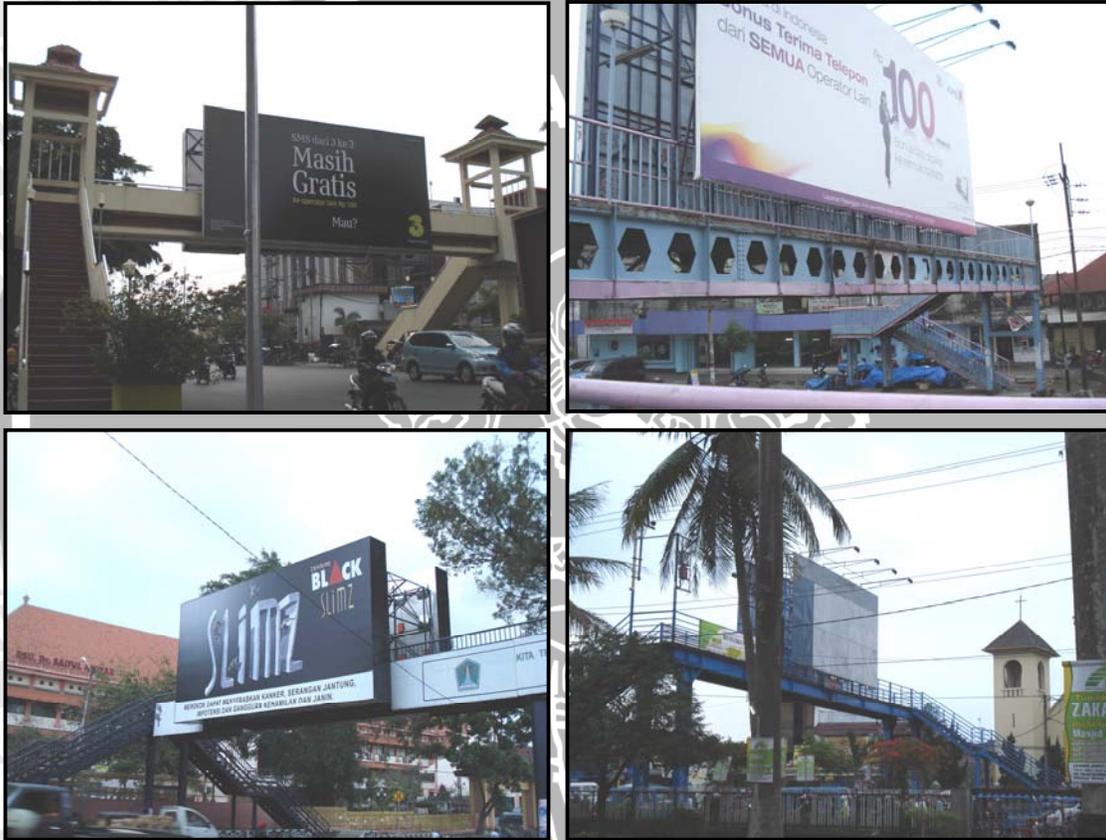
Gambar 4.2. Jembatan penyeberangan di kota Malang

Berdasarkan hasil observasi terlihat bahwa sebagian besar jembatan penyeberangan yang terdapat di kota Malang kurang memenuhi standart jembatan penyeberangan yang baik, hal ini terlihat dari kurangnya tingkat penerangan jembatan penyeberangan pada saat malam hari, kurang amannya para pengguna saat menggunakan jembatan penyeberangan karena keadaan tangga yang curam, terdapatnya papan reklame dengan ukuran yang sangat besar sehingga menghalangi pandangan para pejalan kaki saat menggunakan jembatan penyeberangan. Jarak tiang lampu yang terlalu jauh, dan sebagainya.

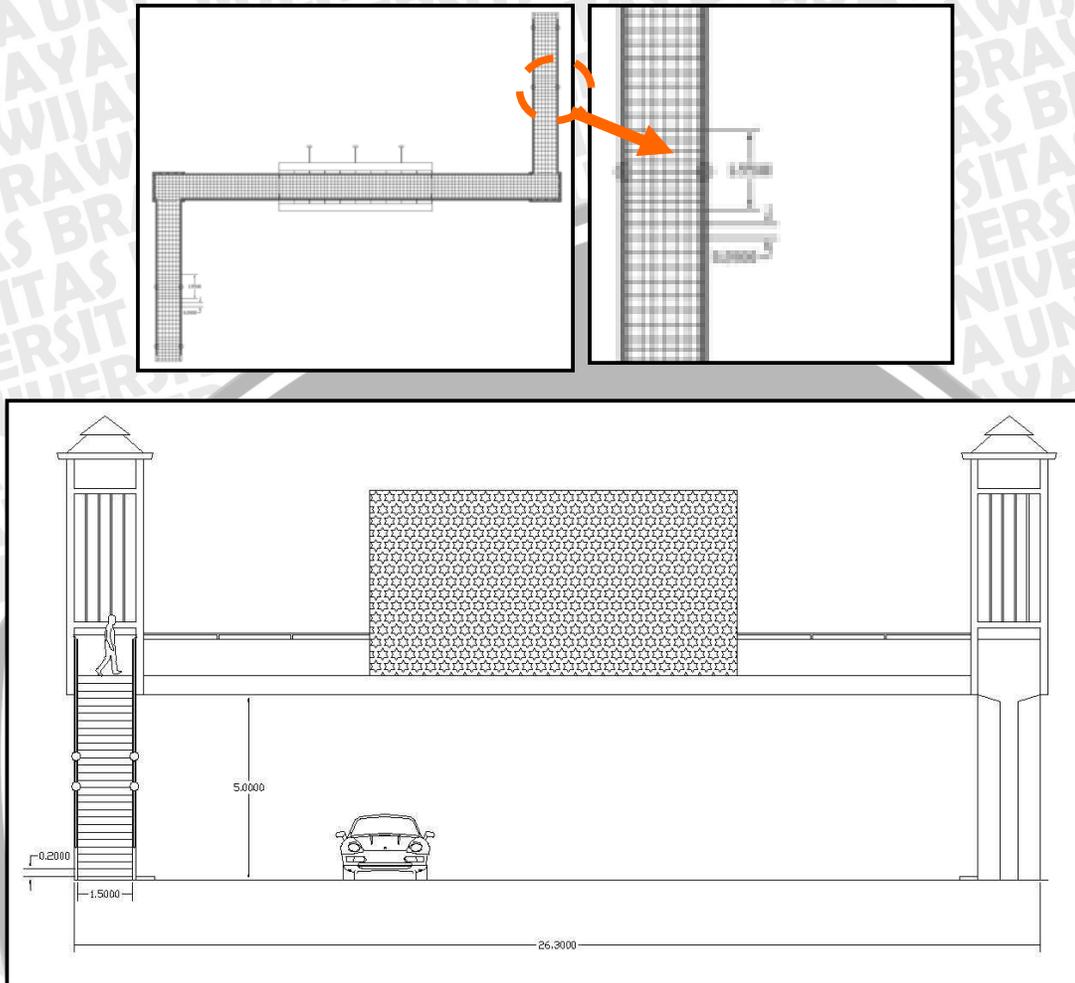
Jembatan penyeberangan di jalan Merdeka Utara ini memiliki panjang 26,3 meter, lebar selasar 1,6 meter dan tinggi jembatan dari jalan ke batas bawah jembatan adalah 5 meter. Sedangkan untuk tinggi anak tangganya adalah 20 cm dengan lebar pijakan anak tangga 28 cm. Lebar tangga pada jembatan ini adalah 150 cm. Tangga pada jembatan penyeberangan ini juga dilengkapi dengan bordes yang ukuran panjangnya adalah 155 cm.

Gambar 4.4. Detail jembatan penyeberangan di jalan Merdeka Utara
Sumber : Data pengamatan lapangan, 2008

Berdasarkan data diatas terlihat bahwa jembatan penyeberangan yang ada kurang memenuhi persyaratan jembatan penyeberangan yang baik hal ini terlihat dari lebar jembatan yang hanya berukuran 1,6 meter serta lebar tangga yang hanya berukuran 1,5 meter padahal seharusnya lebar landasan tangga dan jalur berjalan minimum berdasarkan *Department of Transport, Road and Local Transport* dalam *Idris*, adalah 2 meter. Selain itu juga tinggi anak tangga yang terdapat di jembatan ini juga tidak sesuai standart yang harusnya memiliki tinggi maksimum adalah 15 cm sehingga mengakibatkan banyak orang yang terlihat merasa kesusahan saat menaiki anak tangga baik orang dewasa, anak-anak, ataupun orang tua. Selain itu lebar anak tangga yang terdapat di jembatan ini juga tidak sesuai dengan persyaratan jembatan penyeberangan yang baik yaitu 30 cm, sedangkan ukuran lebar anak tangga pada jembatan penyeberangan di jalan Merdeka ini hanya 28 cm.

Sedangkan untuk tinggi jembatan penyeberangan atau jarak bebas vertikal antara jembatan dan jalan sudah sesuai dengan persyaratan jembatan penyeberangan yang baik menurut *Department of Transport, Road and Local Transport* dalam Idris, yaitu $\geq 5,0$ m.

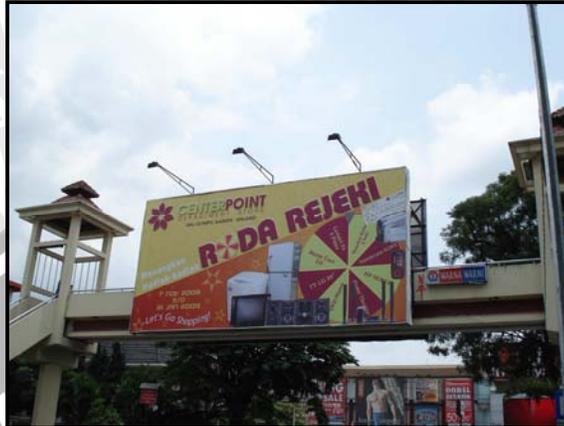
Gambar 4.5. Jembatan penyeberangan di jalan Merdeka Utara
Sumber : Data pengamatan lapangan, 2008

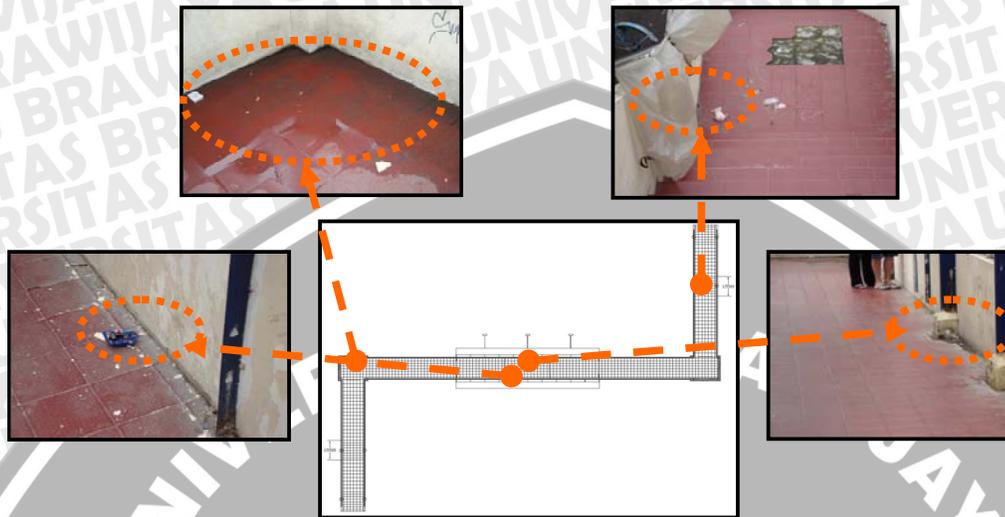
Berdasarkan hasil observasi di lapangan maka dapat terlihat dengan jelas bahwa jembatan penyeberangan yang ada tidak terawat hal ini terlihat dari terdapatnya 3 tumpukan sampah dan juga kotoran manusia, serta keadaan jembatan yang sangat bau karena sering digunakan sebagai tempat buang air kecil. Karena hal tersebut maka, mengakibatkan banyak sekali orang yang lewat jembatan sambil menutup hidung, dan juga tak jarang orang lebih memilih menyeberang dibawah dari pada menggunakan jembatan penyeberangan. Berdasarkan hal diatas maka jembatan yang ada sebaiknya dibuat lebih terbuka agar saat para pejalan kaki menggunakan jembatan penyeberangan dapat terlihat

Gambar 4.7. Letak sampa pada jembatan penyeberangan di jalan Merdeka Utara
 Sumber : Data pengamatan lapangan, 2008

dari semua sisi sehingga hal-hal yang tidak diinginkan seperti terdapat kotoran manusia dapat terhindari dan juga pada jembatan penyeberangan perlu disediakan tempat sampah agar para pejalan kaki tidak membuang sampah sembarangan.

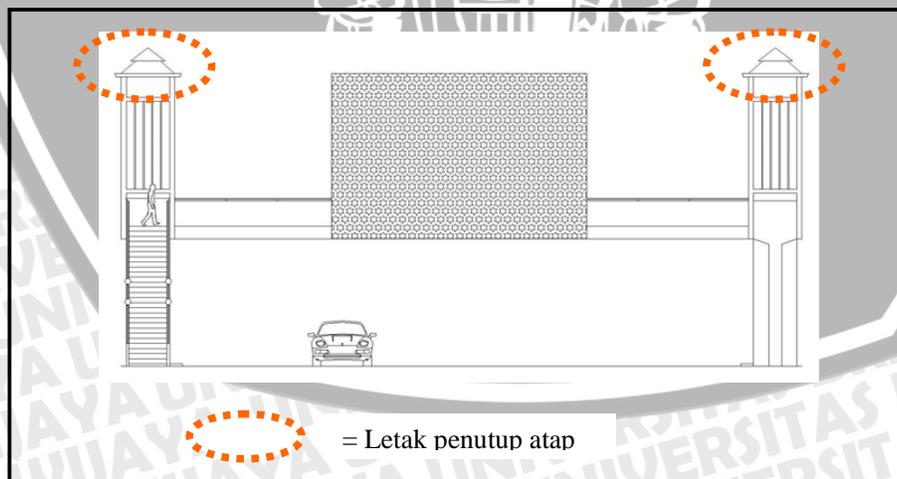
Pada jembatan penyeberangan ini, penutup atap hanya terdapat pada bagian ujung kanan dan kiri selasar. Penutup atap ini berukuran 2,5 meter x 2,5 meter dan tinggi penutup atapnya adalah sekitar 5 meter dari lantai selasar.

Gambar 4.8. Letak penutup atap pada jembatan penyeberangan di jalan Merdeka Utara
 Sumber : Data pengamatan lapangan, 2008

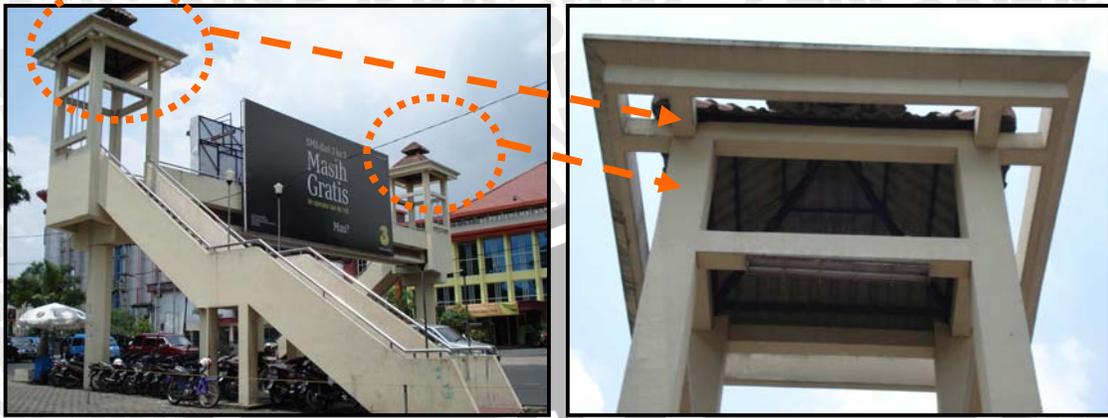
Gambar 4.9. Detail penutup atap pada jembatan penyeberangan di jalan Merdeka Utara
 Sumber : Data pengamatan lapangan, 2008

Jenis penutup atap yang digunakan pada jembatan penyeberangan ini adalah genteng tanah liat. Kondisi penutup atap pada jembatan ini masih sangat baik hal ini terlihat dari tidak adanya genteng yang pecah. Berdasarkan data diatas sebaiknya penutup atap dibuat menutupi semua bagian jembatan sehingga para pejalan kaki saat menggunakan jembatan penyeberangan bisa terhindar dari panas dan hujan.

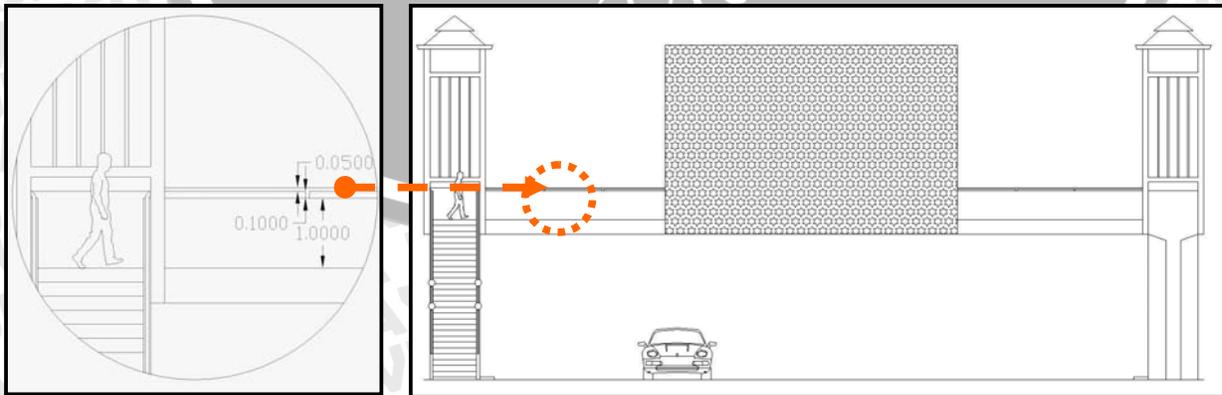
Pada jembatan penyeberang ini, pada seluruh bagiannya dilengkapi dengan rel pegangan tangan (*railing*). Rel pegangan tangan ini memiliki ukuran diameter pegangannya ± 5 cm. Sedangkan tinggi tembok pembatasnya adalah 100 cm. *Railing* yang ada pada jembatan ini berbeda dari rel pegangan tangan yang ada di jembatan yang lain yang ada di kota Malang karena terbuat dari bahan stainless. Pada jembatan ini bagian *railing* yang ada memiliki jarak dengan tembok pembatasnya yaitu ± 10 cm. Jadi tinggi keseluruhan rel pegangan tangan yang ada di jembatan ini adalah 115 cm.

Gambar 4.10. Detail *railing* jembatan penyeberangan di jalan Merdeka Utara
 Sumber : Data pengamatan lapangan, 2008

Railing yang terdapat pada jembatan ini sudah sesuai dengan ketentuan yaitu memiliki ketinggian dari lantai minimum 18 inchi atau lebih. Selain itu rel pegangan ini sudah cukup aman karena rel pegangan tangan ini memanjang disemua bagian jembatan penyeberangan.

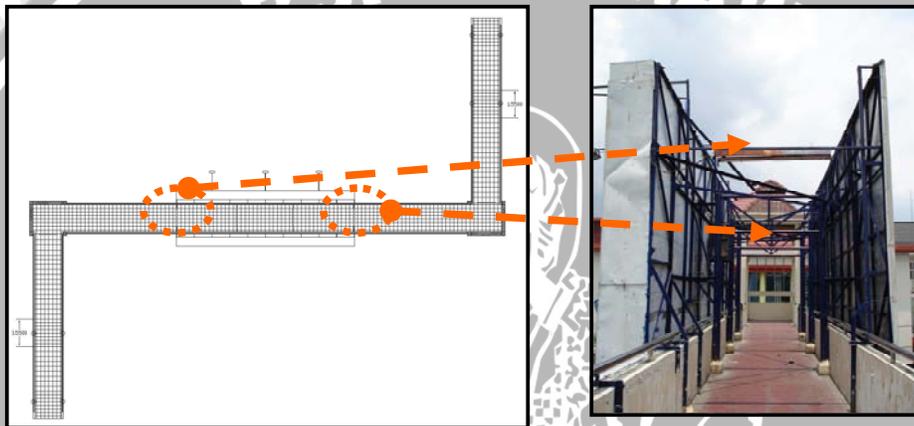
Gambar 4.11. Letak lampu pada selasar jembatan penyeberangan di jalan Merdeka Utara
Sumber : Data pengamatan lapangan, 2008

Jarak lampu yang terletak di selasar tengah adalah sekitar 10 meter dengan tinggi lampu dari lantai adalah sekitar 4 meter. Dari hasil observasi dilapangan hampir keseluruhan lampu penerangan yang ada di jembatan ini hanya tinggal tiang atau tempat lampunya saja, kecuali lampu penerangan yang ada depan papan reklame saja yang nyala masih nyala dengan terang.

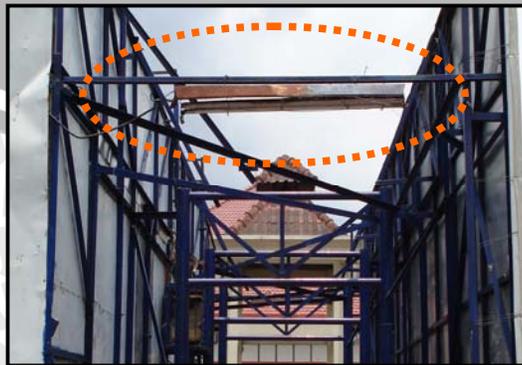
Gambar 4.12. Kondisi lampu penerangan pada jembatan penyeberangan di jalan Merdeka Utara
Sumber : Data pengamatan lapangan, 2008

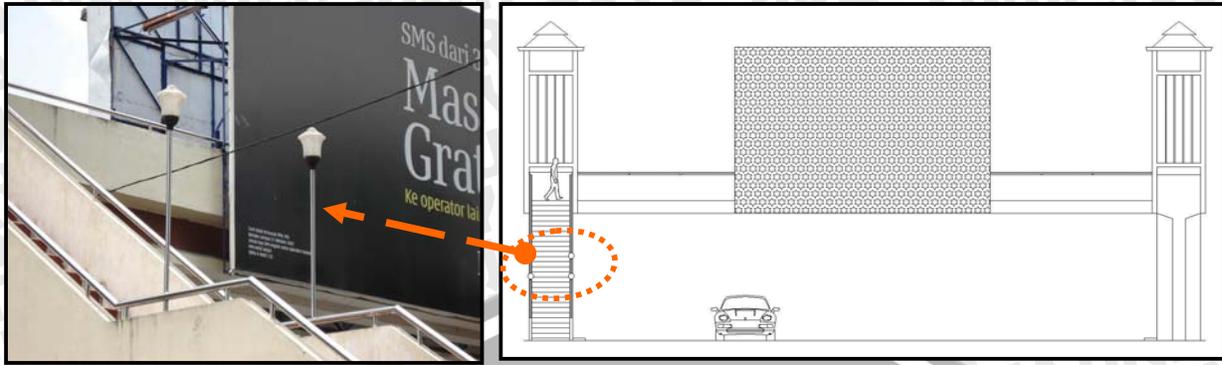
Gambar 4.13. Letak lampu pada tangga jembatan penyeberangan di jalan Merdeka Utara
 Sumber : Data pengamatan lapangan, 2008

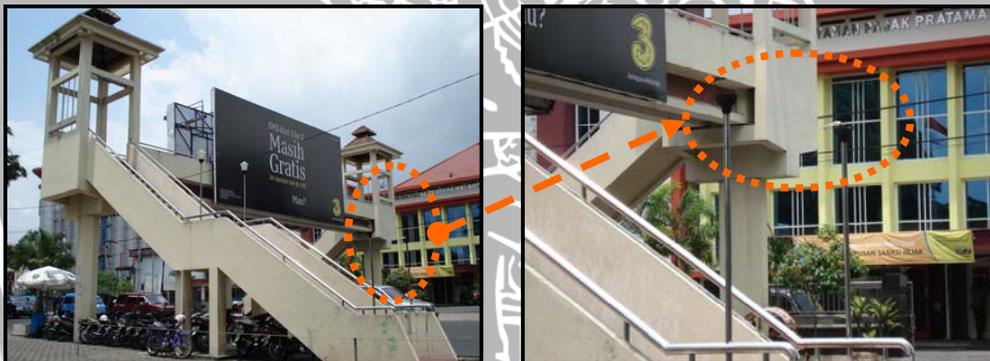
Selain pada bagian selasar lampu penerangan juga terdapat di bagian tangga jembatan penyeberangan. Jarak lampu penerangan yang terletak dibagian tangga berjarak sekitar 3,8 meter serta memiliki tinggi tiang lampu sekitar 4 meter. Kondisi lampu penerangan yang ada pada bagian tangga juga sama dengan dibagian selasar, lampu yang ada hanya tinggal tempat dan tiangnya saja sedangkan bola lampunya tidak ada.

Gambar 4.14. Kondisi lampu pada tangga jembatan penyeberangan di jalan Merdeka Utara
 Sumber : Data pengamatan lapangan, 2008

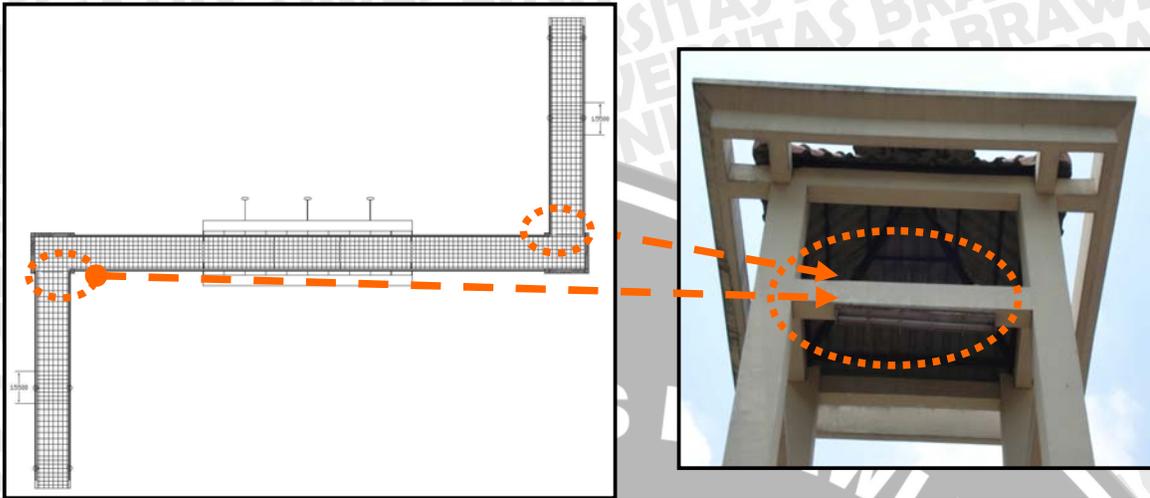
Sedangkan lampu penerangan yang terletak di ujung kanan dan kiri selasar jaraknya adalah ± 23 meter dan memiliki tinggi tiang sekitar ± 5 meter. Lampu penerangan pada bagian ujung selasar ini pada saat malam hari menyala hanya pada satu sisi sedangkan pada sisi yang satunya lampunya hanya tinggal tempatnya saja. Lampu yang terdapat pada bagian selasar ini menyala dengan terang sama seperti lampu yang terdapat di depan papan reklame.

Gambar 4.15. Letak lampu pada ujung kiri dan kanan selasar jembatan penyeberangan di jalan Merdeka Utara
 Sumber : Data pengamatan lapangan, 2008

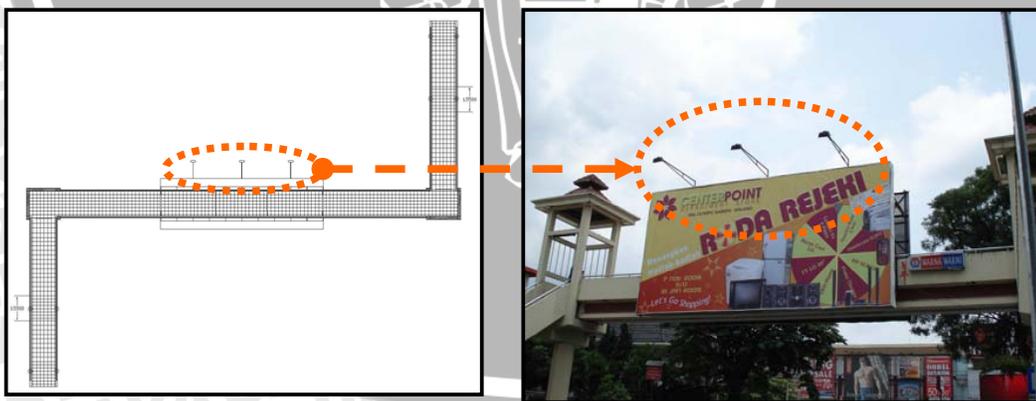
Pada jembatan penyeberangan di jalan Merdeka Utara ini, lampu penerangan juga terdapat pada bagian depan papan reklame. Pada bagian ini lampu penerangan terdapat hanya pada satu sisi saja, dan jarak antara tiang satu dan lainnya berjarak ± 3 meter. Pada bagian ini lampu penerangan yang ada berjumlah 3 buah dan memiliki tinggi tiang sekitar ± 5 meter. Serta tingkat penerangan pada bagian ini sangat tinggi akan tetapi karena pada jembatan ini terdapat papan reklame dengan ukuran yang cukup besar mengakibatkan lampu penerangan yang ada hanya menerangi bagian papan reklame saja.

Gambar 4.16. Letak lampu pada bagian depan papan reklame jembatan penyeberangan di jalan Merdeka Utara
 Sumber : Data pengamatan lapangan, 2008

Berdasarkan hasil observasi di lapangan, dapat dilihat bahwa pada bagian jembatan yang terang hanya pada satu sisi bagian jembatan saja sedangkan pada sisi yang lain gelap karena keadaan lampu penerangan yang sudah rusak. Hal tersebut tidak sesuai dengan persyaratan lampu penerangan pada jembatan penyeberangan yang memiliki tinggi tiang lampu 3 meter sampai 4,5 meter sedangkan tinggi tiang lampu pada jembatan penyeberangan ini bervariasi bahkan ada yang melampaui batas tinggi lampu maksimal yaitu 5 meter serta jembatan penyeberangan seharusnya memiliki tingkat penerangan 2 lux. Selain itu jarak lampu penerangan pada jembatan penyeberangan sebaiknya dibuat lebih dekat lagi agar cahaya lampu yang dihasilkan bisa lebih terang.

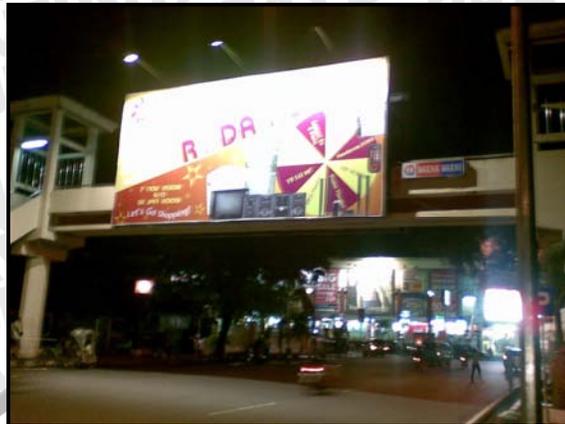
Gambar 4.17. Keadaan jembatan penyeberangan di jalan Merdeka Utara pada saat malam hari
Sumber : Data pengamatan lapangan, 2008

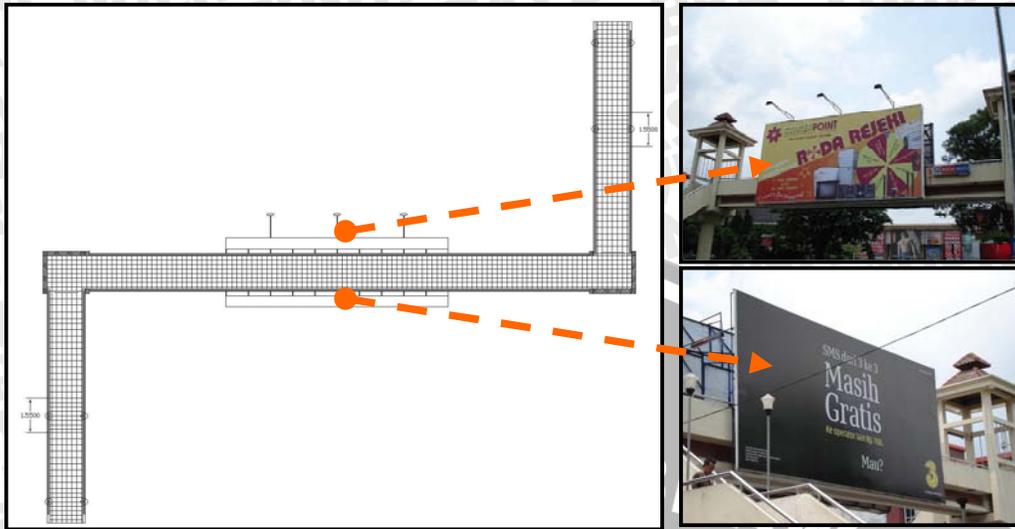
Jembatan penyeberangan di jalan Merdeka Utara ini selain dilengkapi dengan penutup atap, rel pegangan tangan, dan lampu penerangan, juga dilengkapi dengan papan reklame dengan ukuran yang cukup besar. Papan reklame ini terletak di bagian depan dan belakang jembatan jadi papan reklame ini terletak di dua sisi jembatan, serta jumlah keseluruhan papan reklame yang ada adalah 2 buah. Ukuran papan reklame ini sangat besar yaitu 10 x 5 meter dan terletak pas dibagian tengah jembatan.

Gambar 4.18. Letak papan reklame pada jembatan penyeberangan di jalan Merdeka Utara
 Sumber : Data pengamatan lapangan, 2008

Berdasarkan hasil observasi, terlihat bahwa orang yang melintasi selasar yang ditutupi papan reklame cenderung pandangannya lurus kedepan tanpa bisa melihat-lihat situasi yang ada di sekitar jembatan penyeberangan. Oleh karena itu sebaiknya papan reklame yang ada dihilangkan saja karena akan mengganggu pandangan para pejalan kaki saat menggunakan jembatan penyeberangan.

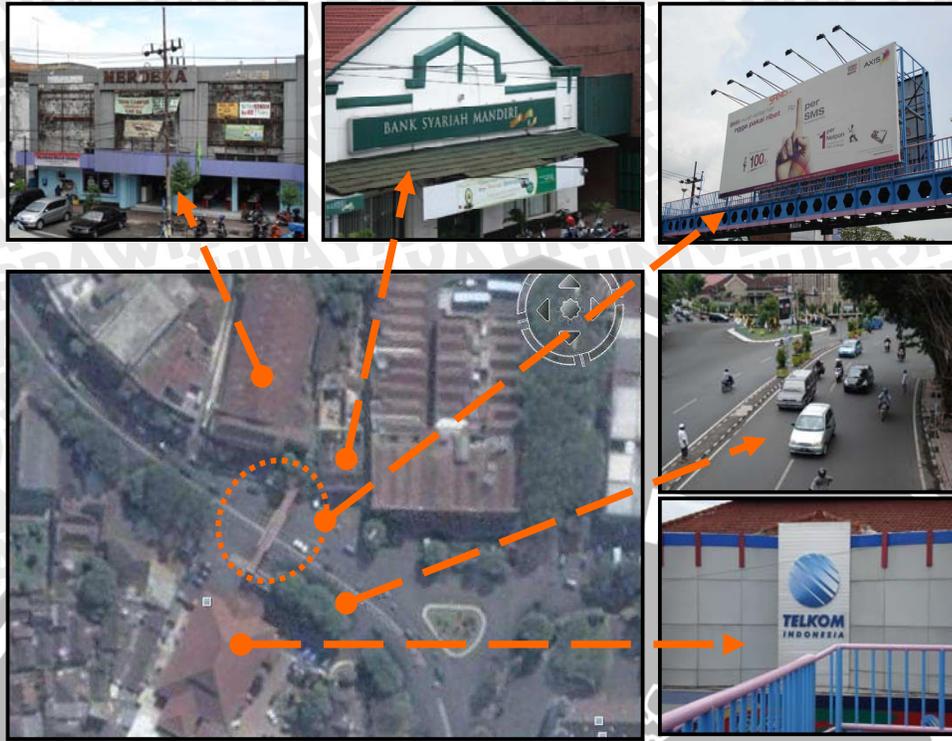
Gambar 4.19. Letak jembatan penyeberangan di jalan Basuki Rahmad
 Sumber : Data pengamatan lapangan, 2008

Jembatan ini terbuat dari bahan baja akan tetapi di bagian selasar jembatan ditutupi oleh bahan keramik. Desain jembatan penyeberangan di jalan Basuki Rahmad ini lebih terbuka jika dibandingkan dengan desain jembatan penyeberangan yang ada di jalan Merdeka Utara.

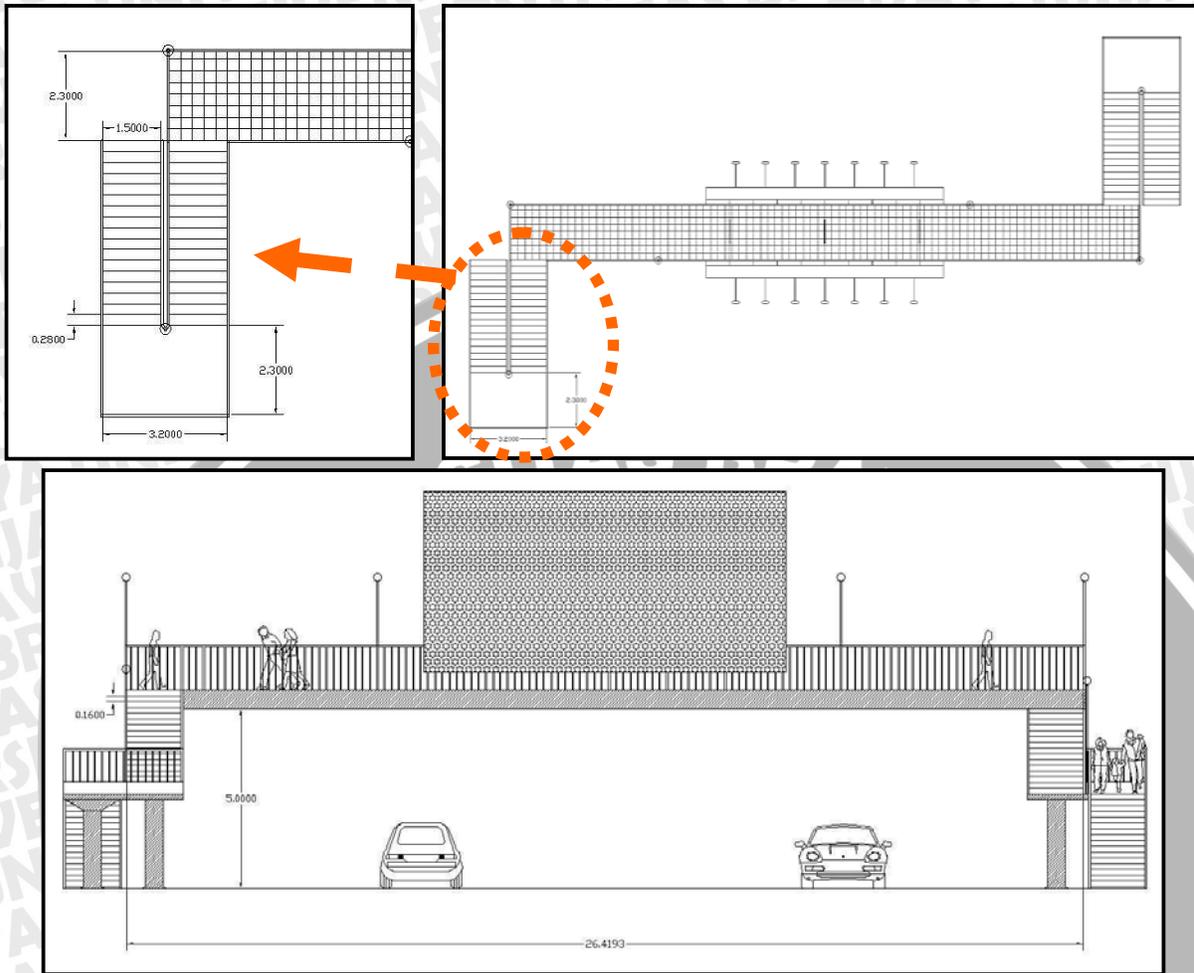
Jembatan penyeberangan ini memiliki ukuran panjang yang sama dengan jembatan penyeberangan yang ada di jalan Merdeka Utara yaitu 26,4 meter. Lebar selasar yang ada di jembatan penyeberangan ini adalah 2,3 meter dan tinggi jembatannya 5 meter dari permukaan jalan. Jembatan penyeberangan ini juga dilengkapi dengan bordes pada bagian tangganya, ukuran bordes pada jembatan ini adalah 230 x 320 cm. Sedangkan untuk ukuran anak tangganya adalah 28 x 150 cm dengan tinggi anak tangga 16 cm.

Gambar 4.20. Detail jembatan penyeberangan di jalan Basuki Rahmad

Jembatan penyeberangan di jalan Basuki Rahmad ini sudah sesuai dengan persyaratan jembatan penyeberangan yang baik jika dilihat dari lebar landasan tangga dan jalur berjalan yaitu memiliki lebar minimum 2 meter. Akan tetapi jika dilihat dari ukuran lebar anak tangga serta tinggi anak tangga, jembatan ini tidak memenuhi persyaratan jembatan penyeberangan yang baik karena menurut *Department of Transport, Road and Local Transport* dalam *Idris*, menyebutkan bahwa lebar anak tangga jembatan penyeberangan adalah 30 cm dengan tinggi anak tangga maksimal 15 cm. Akan tetapi berdasarkan hasil pengamatan karena tinggi anak tangga sudah mendekati persyaratan tinggi anak tangga jembatan penyeberangan yang baik maka terlihat bahwa para pejalan merasa mudah menaiki anak tangga yang ada pada jembatan ini.

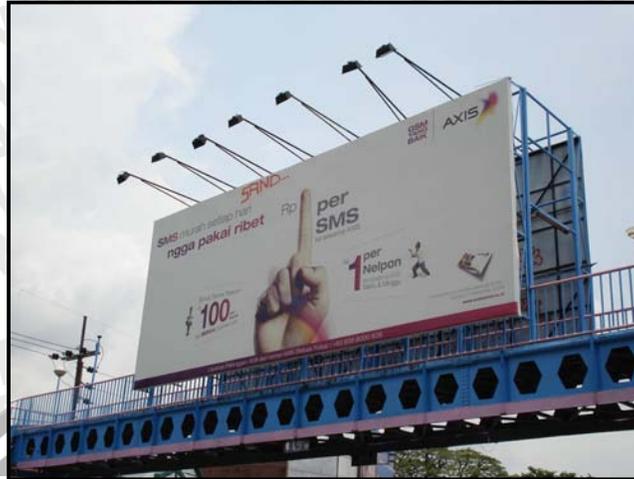
Gambar 4.21. Jembatan penyeberangan di jalan Basuki Rahmad
Sumber : Data pengamatan lapangan, 2008

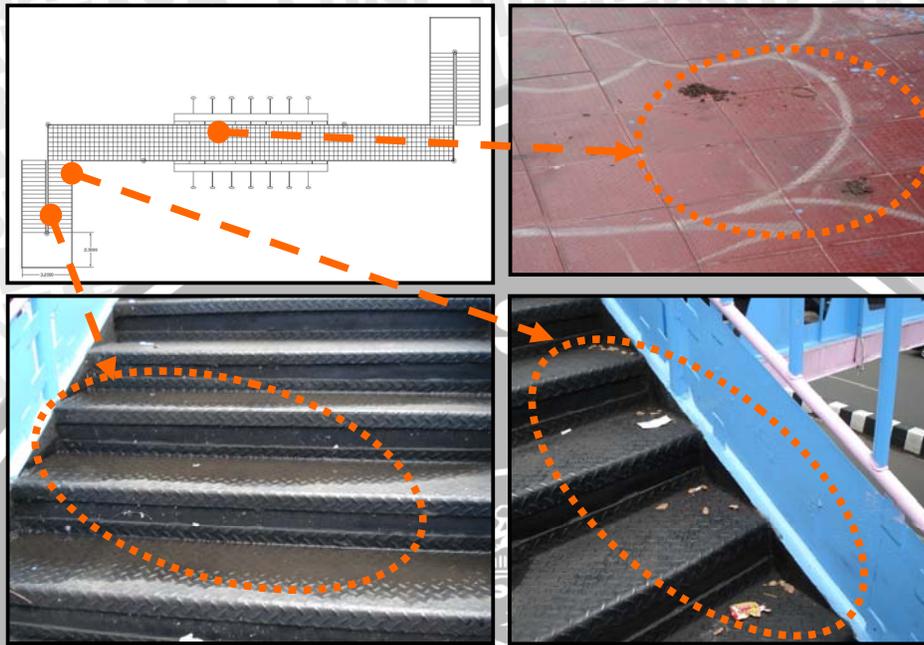
Berdasarkan hasil observasi di lapangan, pada jembatan penyeberangan ini tingkat kebersihannya masih kurang hal ini terlihat dari adanya sampah dan ditambah dengan adanya kotoran manusia pada bagian tengah selasar, serta bau tidak sedap yang tercium dalam jarak ± 3 meter dari sumber bau. Karena keadaan jembatan penyeberangan yang seperti ini mengakibatkan orang yang menyeberang dengan menggunakan jembatan penyeberangan ini sering menutup hidung pada saat menggunakan jembatan tersebut, bahkan tak jarang orang lebih memilih menyeberang di bawah dari pada menggunakan jembatan penyeberangan. Berdasarkan hal diatas maka jembatan yang ada sebaiknya dibuat lebih terbuka atau sebaiknya papan reklame yang terletak diatas jembatan penyeberangan dihilangkan agar saat para pejalan kaki menggunakan jembatan

Gambar 4.23. Letak sampah, genangan air, dan kotoran manusia pada jembatan penyeberangan di jalan Basuki Rahmad

penyeberangan dapat terlihat dari semua sisi sehingga hal-hal yang tidak diinginkan seperti terdapat kotoran manusia dapat terhindari dan juga pada jembatan penyeberangan perlu disediakan tempat sampah agar para pejalan kaki tidak membuang sampah sembarangan.

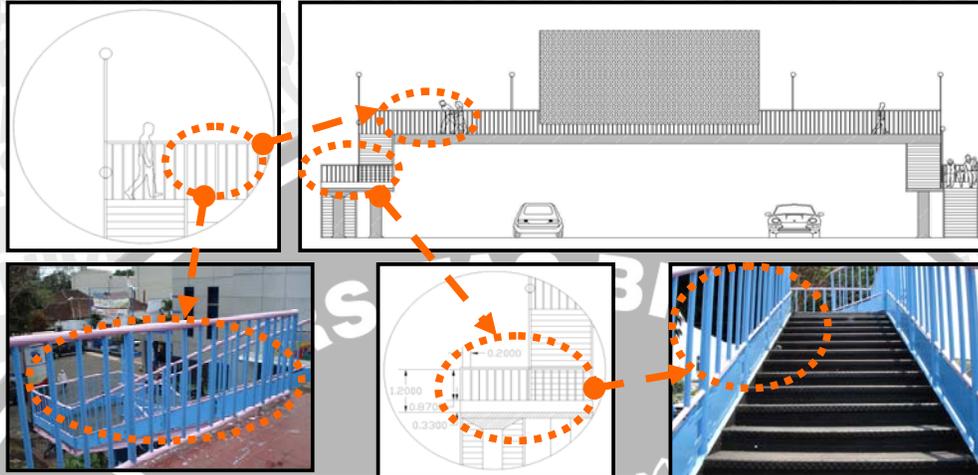
Railing pada jembatan penyeberangan di jalan Basuki Rahmad ini memiliki ukuran diameter adalah 5 cm pada bagian pegangannya. Sedangkan pada bagian pagarnya memiliki diameter 2,5 cm. *Railing* pada jembatan ini ada dua macam yaitu yang tertutup sebagian dan yang terbuka. Untuk rel pegangan tangan yang tertutup sebagian memiliki ukuran tinggi bagian yang tertutup 33 cm dan bagian yang tidak tertutup 87 cm dengan jarak tiang pagarnya adalah 20 cm. Sedangkan untuk jenis rel pegangan tangan yang terbuka tingginya 120 cm dengan jarak antar tiang pagar 20 cm. Untuk jenis *railing* yang tertutup sebagian hanya terletak pada bagian tangga saja, sedangkan untuk *railing* yang terbuka terletak pada bagian selasar jembatan. *Railing* yang terdapat pada jembatan penyeberangan ini sudah sesuai dengan ketentuan yaitu memiliki ketinggian dari lantai

minimum 18 inchi atau lebih. Dan berdasarkan hasil pengamatan, *railing* yang ada di jembatan penyeberangan ini sudah cukup aman baik bagi anak-anak, orang dewasa, ataupun orang tua karena *railing* yang ada sudah kuat dan jarak antar tiangnya sudah cukup rapat.

Gambar 4.24. *Railing* pada jembatan penyeberangan di jalan Basuki Rahmad
 Sumber : Data pengamatan lapangan, 2008

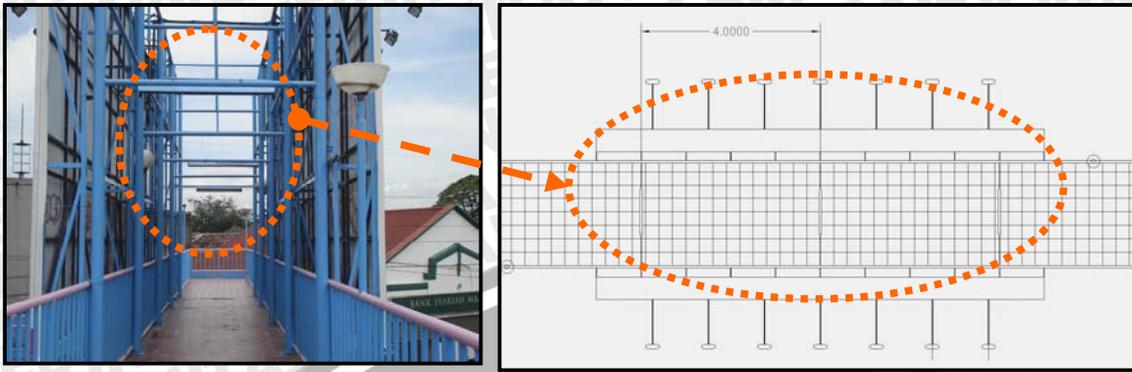
Gambar 4.26. Letak lampu penerangan pada bagian selasar jembatan penyeberangan di jalan Basuki Rahmad

Tingkat penerangan pada bagian selasar ini masih kurang karena lampu yang ada pada bagian ini semuanya mati, bahkan ada yang hanya tinggal tempat lampunya saja. Akan tetapi berdasarkan hasil observasi dilapangan, terlihat bahwa bagian selasar mendapatkan cahaya dari lampu yang terletak di depan papan reklame.

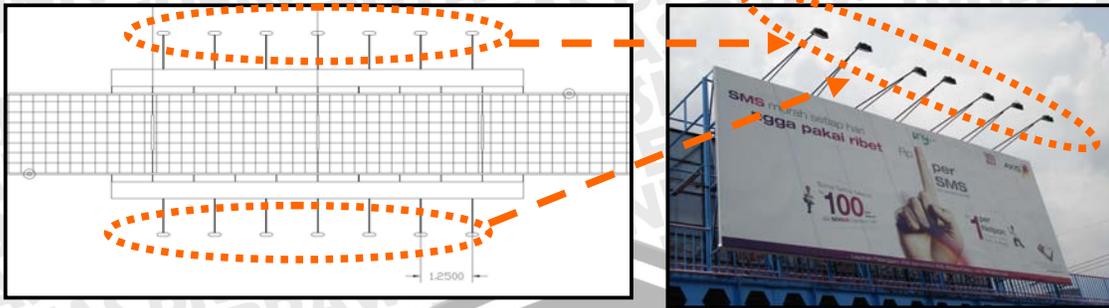
Sedangkan lampu penerangan yang terletak di depan papan reklame jarak antar tiangnya adalah 1,25 meter. Tingkat penerangan pada bagian depan papan reklame ini sangat tinggi hal ini terlihat dari cahaya lampunya yang dapat menyinari hampir semua bagian jembatan penyeberangan.

Gambar 4.28. Letak lampu penerangan pada bagian depan papan reklame jembatan penyeberangan di jalan Basuki Rahmad

Berdasarkan persyaratan lampu penerangan pada jembatan penyeberangan tinggi tiang lampu yang terdapat pada jembatan ini sudah sesuai yaitu 3 meter sampai 4,5 meter. Sedangkan tingkat penerangan jembatan penyeberangan seharusnya memiliki 2 lux, akan tetapi yang terjadi di jembatan ini semua lampu penerangan yang ada hanya tinggal tiangnya saja. Selain itu jarak lampu penerangan pada jembatan penyeberangan sebaiknya dibuat lebih dekat lagi agar cahaya lampu yang dihasilkan bisa lebih terang.

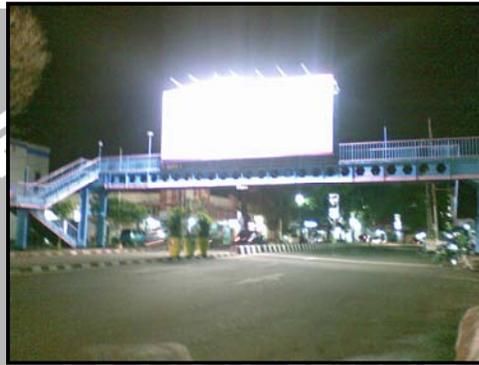
Gambar 4.29. Kondisi jembatan penyeberangan di jalan Basuki Rahmad pada saat malam hari

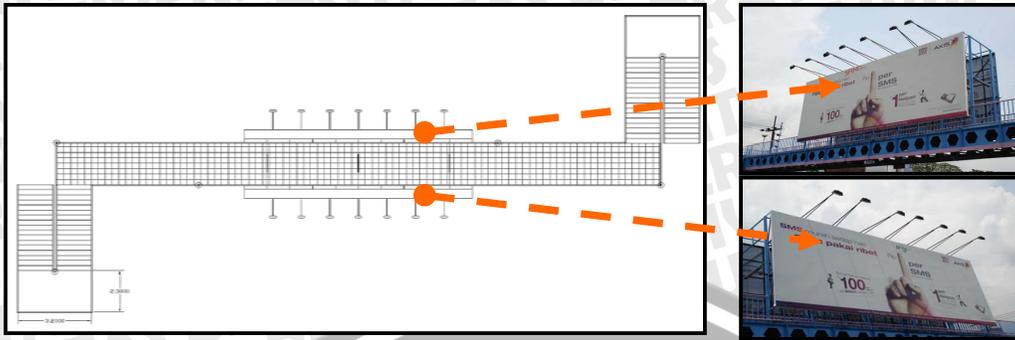
Pada jembatan ini selain dilengkapi dengan rel pegangan tangan dan lampu penerangan, juga dilengkapi dengan papan reklame yang sangat besar. Papan reklame ini berukuran 10 x 5 meter dan terletak pas ditengah-tengah jembatan penyeberangan. Papan reklame ini berjumlah 2 dan terletak di bagian sisi depan dan sisi belakang jembatan.

Gambar 4.30. Letak papan reklame pada jembatan penyeberangan di jalan Basuki Rahmad
 Sumber : Data pengamatan lapangan, 2008

Berdasarkan hasil observasi, terlihat bahwa orang yang melintasi selasar yang ditutupi papan reklame cenderung pandangannya lurus kedepan tanpa bisa melihat-lihat situasi yang ada di sekitar jembatan penyeberangan. Oleh karena itu sebaiknya papan reklame yang terdapat di jembatan penyeberangan ini dihilangkan karena selain mengganggu pandangan para pejalan kaki saat menggunakan jembatan penyeberangan juga agar pada bagian selasar yang tertutupi papan reklame tidak digunakan untuk tempat buang air besar dan tidak menimbulkan terjadinya tindakan kriminal pada saat berada diatas jembatan.

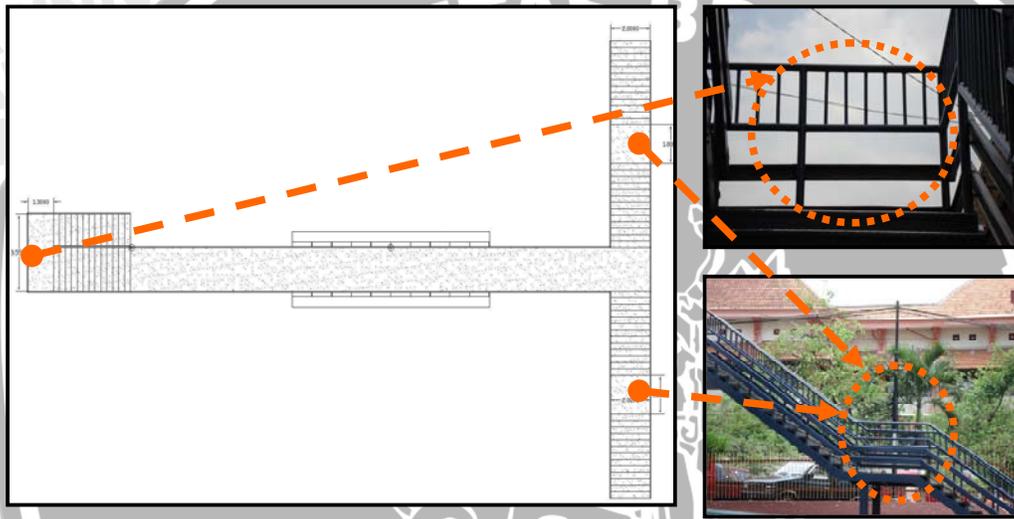
Jembatan ini memiliki ukuran panjang 26,3 meter dengan lebar selasar 2 meter. Jembatan ini juga dilengkapi dengan bordes pada bagian tangganya. Bordes pada jembatan ini ada 3, dan ukurannya berbeda-beda ada yang berukuran 200 x 180 cm dan yang berukuran 130 x 350 cm.

Gambar 4.32. Letak bordes pada jembatan penyeberangan di jalan Jaksa Agung Suprpto
 Sumber : Data pengamatan lapangan, 2008

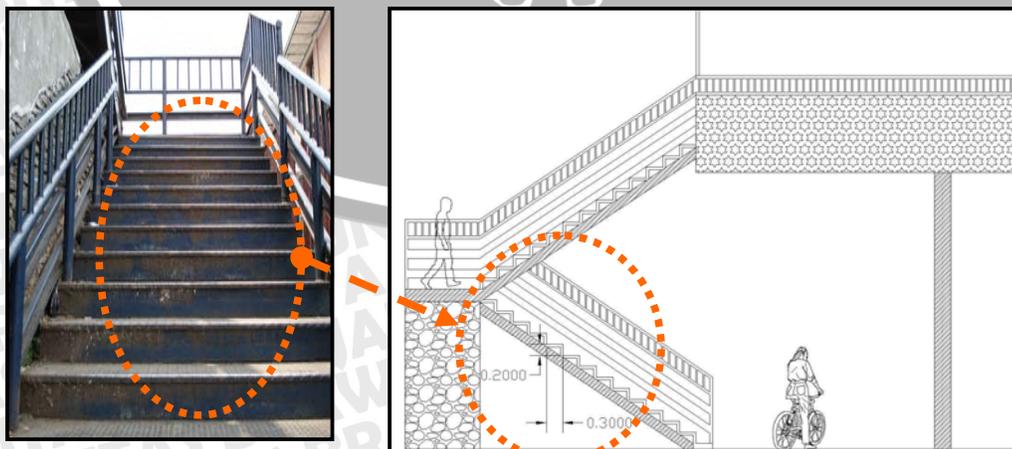
Anak tangga yang ada di jembatan ini memiliki tinggi 20 cm dengan lebar anak tangganya 30 cm. Jembatan penyeberangan ini memiliki tinggi 5 meter dari permukaan jalan.

Gambar 4.33. Detail anak tangga pada jembatan penyeberangan di jalan Jaksa Agung Suprpto
 Sumber : Data pengamatan lapangan, 2008

Jembatan penyeberangan ini jika dilihat dari lebar landasan tangga dan lebar jalur berjalan sudah sesuai dengan persyaratan jembatan penyeberangan yang baik menurut *Department of Transport, Road and Local Transport* dalam Idris yang menyebutkan bahwa lebar minimumnya adalah 2 meter. Akan tetapi jika dilihat dari tinggi anak tangganya, maka jembatan penyeberangan ini tidak memenuhi persyaratan jembatan penyeberangan yang baik karena tinggi maksimum anak tangga pada jembatan penyeberangan adalah 15 cm. Sedangkan untuk lebar anak tangganya sudah sesuai dengan lebar anak tangga yang ditetapkan oleh *Department of Transport, Road and Local Transport*. Serta jarak bebas vertical jembatan dengan jalan juga sesuai dengan peraturan yang berlaku yaitu $\geq 5,0$ m.

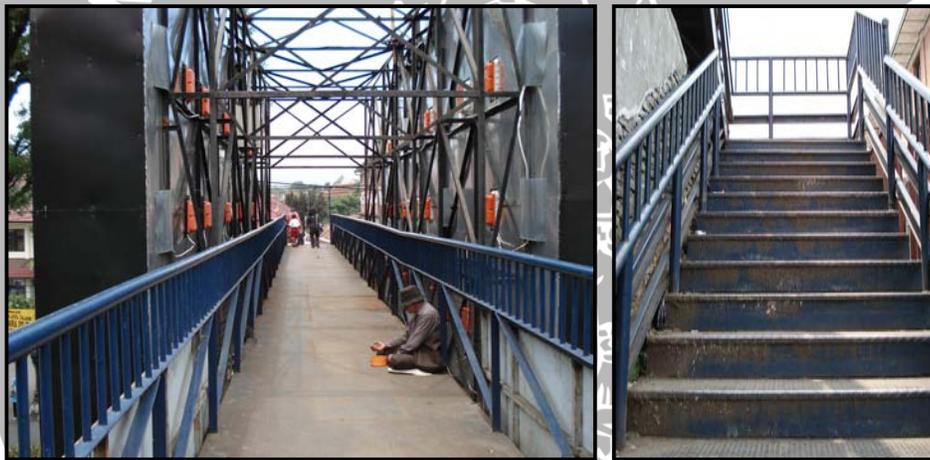
Berdasarkan hasil observasi dilapangan, pada jembatan penyeberangan ini hampir tidak terdapat sampah akan tetapi bau tidak sedap masih tercium disini dari jarak ± 1 meter dari sumber bau.

Gambar 4.34. Kondisi bagian selasar dan anak tangga pada jembatan penyeberangan di jalan Jaksa Agung Suprpto

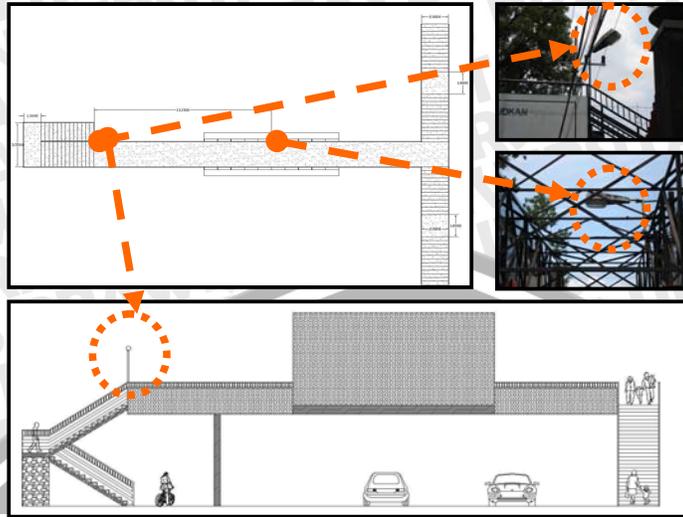
Gambar 4.36. Letak lampu penerangan pada bagian selasar jembatan penyeberangan di jalan Jaksa Agung Suprpto

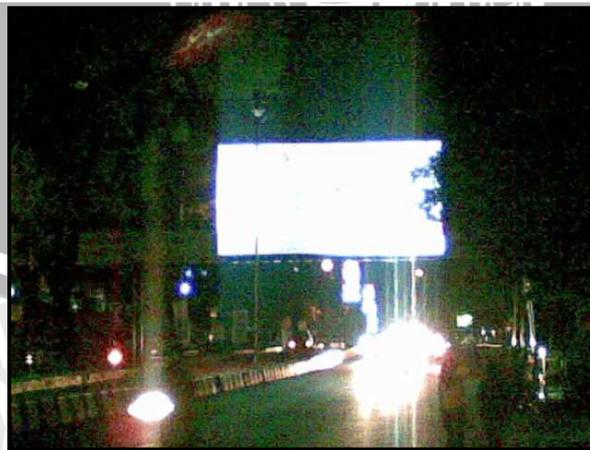
Gambar 4.38. Keadaan jembatan penyeberangan di jalan Jaksa Agung Suprpto pada saat malam hari

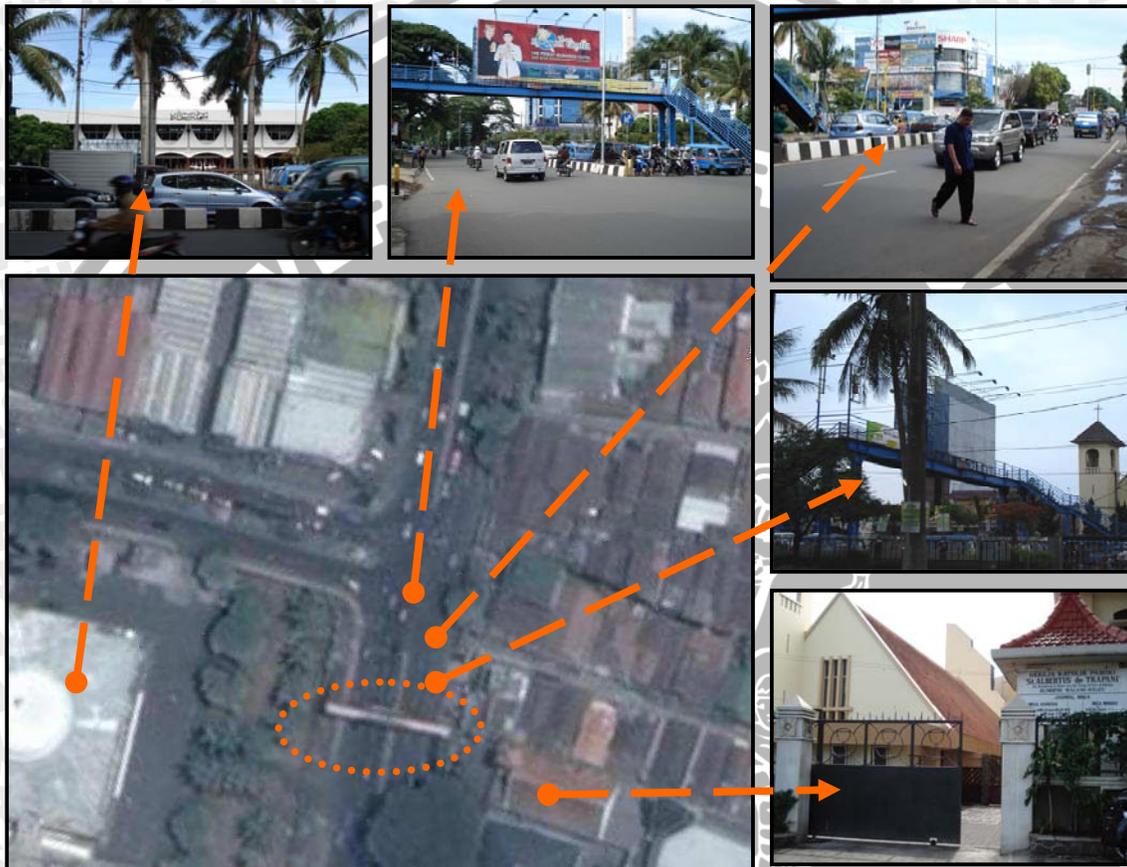
Gambar 4.40. Letak jembatan penyeberangan di jalan Ahmad Yani
Sumber : Data pengamatan lapangan, 2008

Jembatan penyeberangan yang ada di jalan Ahmad Yani ini mirip dengan yang ada di jalan Basuki Rahmad. Semua bagian jembatan ini terbuat dari baja, akan tetapi pada bagian selasar jembatan ditutupi dengan menggunakan bahan keramik.

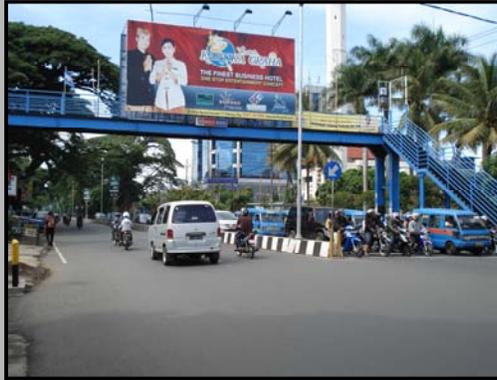
Jembatan penyeberangan ini jika dilihat dari lebar landasan tangga dan lebar jalur berjalan sudah sesuai dengan persyaratan jembatan penyeberangan yang baik menurut *Department of Transport, Road and Local Transport* dalam *Idris* yang menyebutkan bahwa lebar minimumnya adalah 2 meter. Akan tetapi jika dilihat dari tinggi anak tangganya, maka jembatan penyeberangan ini tidak memenuhi persyaratan jembatan penyeberangan yang baik karena tinggi maksimum anak tangga pada jembatan penyeberangan adalah 15 cm tetapi tinggi anak tangga pada jembatan penyeberangan ini adalah 20 cm. Sedangkan untuk lebar anak tangganya sudah sesuai dengan lebar anak tangga yang ditetapkan oleh *Department of Transport, Road and Local Transport*. Serta jarak bebas vertical jembatan dengan jalan juga sesuai dengan peraturan yang berlaku yaitu $\geq 5,0$ m.

Gambar 4.41. Jembatan penyeberangan di jalan Ahmad Yani
Sumber : Data pengamatan lapangan, 2008

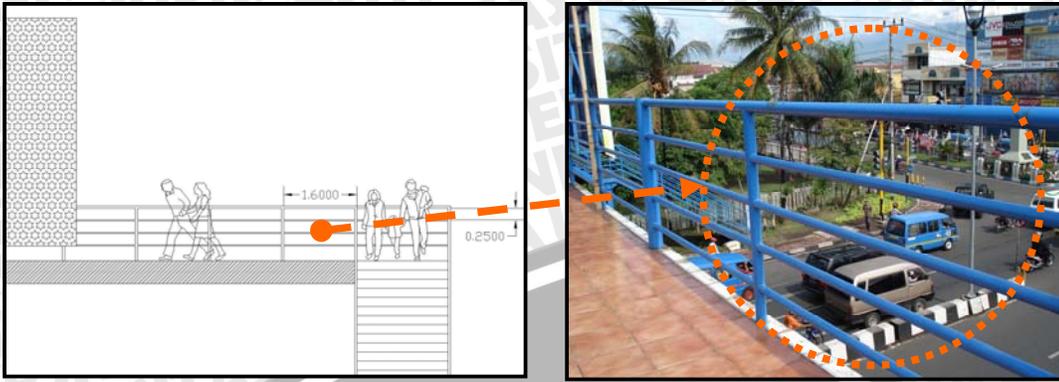
Jembatan penyeberangan yang terletak di jalan Ahmad Yani ini dilengkapi dengan rel pegangan tangan pada semua bagian jembatan baik pada bagian selasar ataupun pada bagian tangganya. Rel pegangan tangan pada jembatan ini memiliki tinggi 120 cm dan jarak antar tiangnya adalah 160 cm, sedangkan jarak tiang yang ke bawah adalah 25 cm dengan diameter pegangannya adalah 5 cm. *Railing* yang terdapat pada jembatan penyeberangan ini sudah sesuai dengan ketentuan yaitu memiliki ketinggian dari lantai minimum 18 inchi atau lebih.

Gambar 4.44. Railing pada jembatan penyeberangan di jalan Ahmad Yani
 Sumber : Data pengamatan lapangan, 2008

Sehingga *railing* pada jembatan penyeberangan ini sangat kuat sehingga aman jika digunakan baik oleh orang dewasa, orang tua, atapun anak-anak.

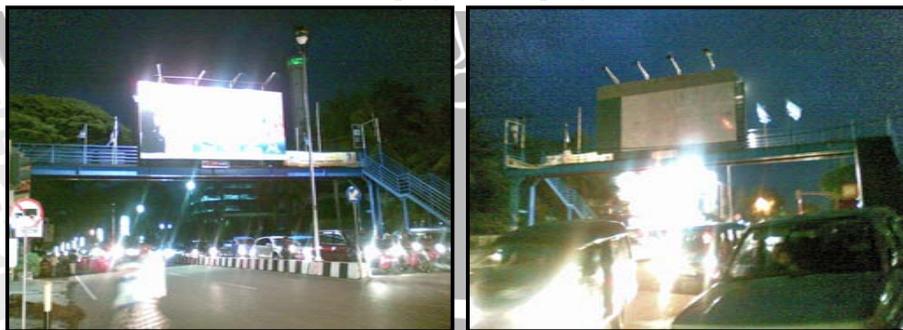
Gambar 4.47. Jembatan penyeberangan di jalan Ahmad Yani pada saat malam hari

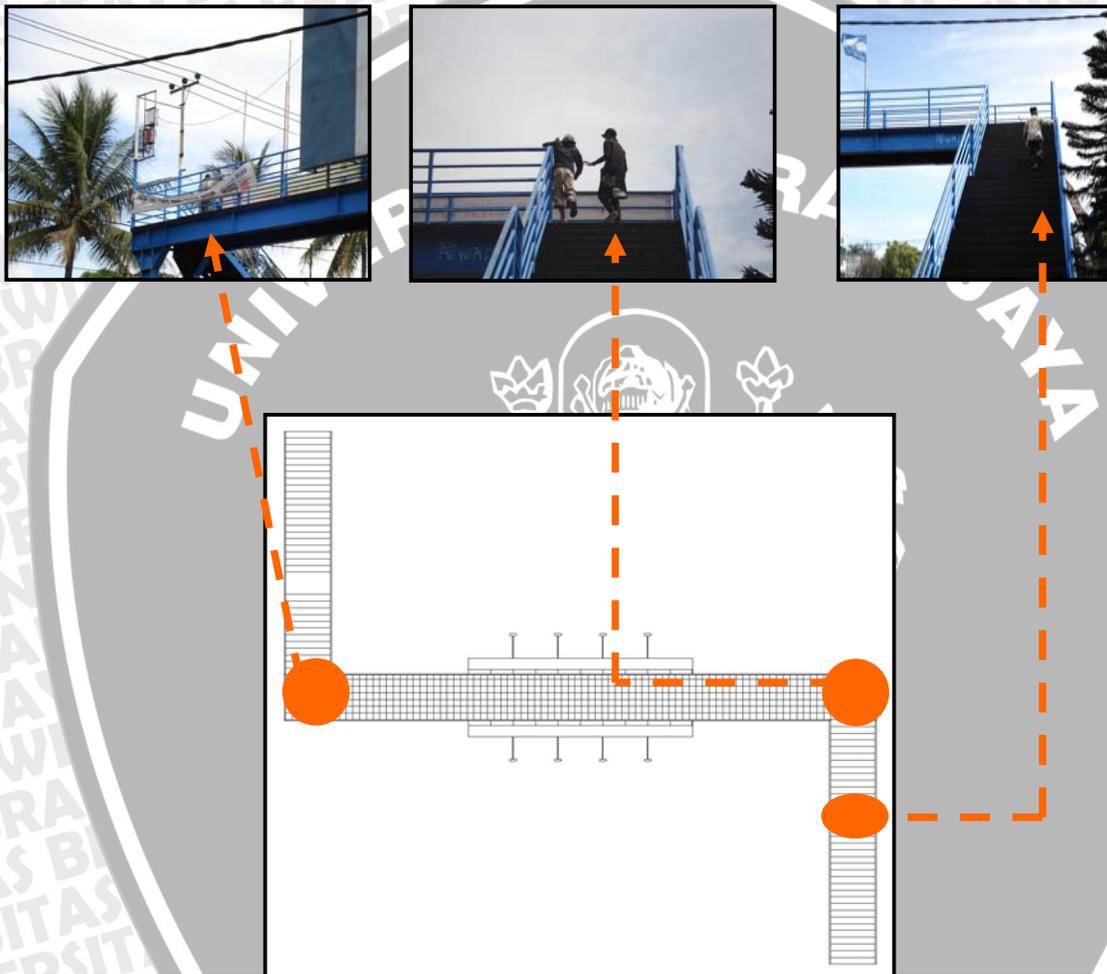
Synomorphic terjadi ketika terdapat interaksi antara *milleu* dan aktivitas pejalan kaki. Pada titik pengamatan 4 para pejalan kaki berhenti pada bagian ujung selasar sebelah kiri untuk melihat-lihat. Pejalan kaki juga berhenti untuk istirahat sejenak dengan memanfaatkan bagian ujung kanan selasar. Selain itu para pejalan kaki juga memanfaatkan bordes yang terdapat pada bagian tangga untuk melihat-lihat. (Gambar 4.56)

Gambar 4. 56. Perilaku pejalan kaki berdasarkan kegiatan berhenti pada titik pengamatan 4
Sumber : Data pengamatan lapangan, 2008
