BAB IV

HASIL DAN PEMBAHASAN

4.2. Karakteristik Jembatan Penyeberangan Di Kota Malang

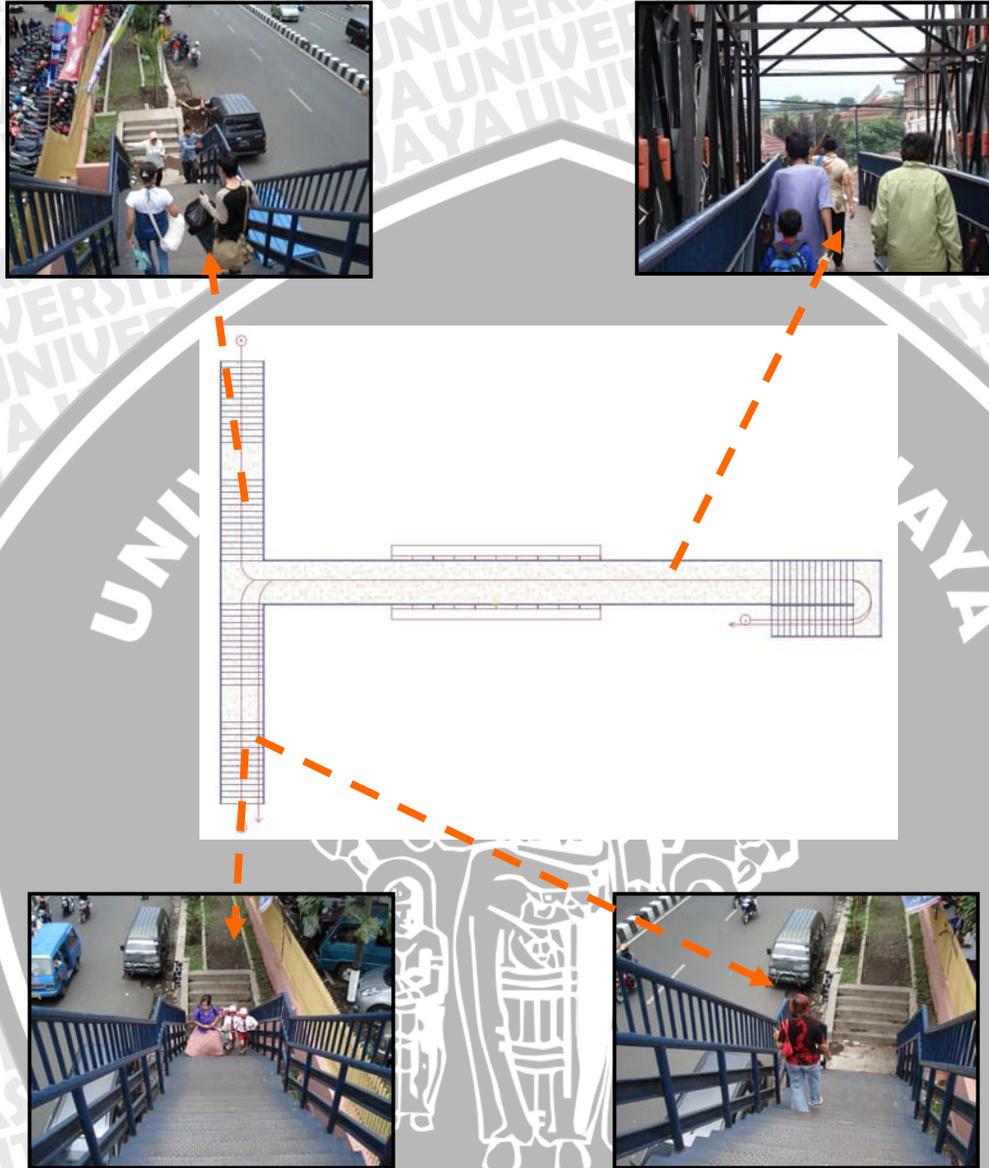
Synomorphic terjadi ketika terdapat interaksi antara *milleu* dan aktivitas pejalan kaki. Pola pertama para pejalan kaki lebih memilih menggunakan jembatan penyeberangan dari tangga sebelah kanan dengan pola berjalan di sisi tengah terus lalu belok kearah kiri dan berjalan di sisi samping. Pola yang kedua para pejalan kaki lebih memilih menggunakan jembatan dari sebelah kanan dengan pola berjalan di tengah lalu belok ke sebelah kanan dan berjalan ditengah. Pola yang ketiga pejalan kaki lebih memilih menggunakan jembatan dari tangga sebelah kiri bagian bawah dan berjalan lurus ditengah.

Pola yang ke empat para pejalan kaki cenderung menggunakan jembatan dari tangga sebelah kiri bagian atas dengan berjalan di tengah. (Gambar 4.62)

Gambar 4.62. Perilaku pejalan kaki berdasarkan kegiatan berjalan pada titik pengamatan 3
 Sumber : Data pengamatan lapangan, 2008

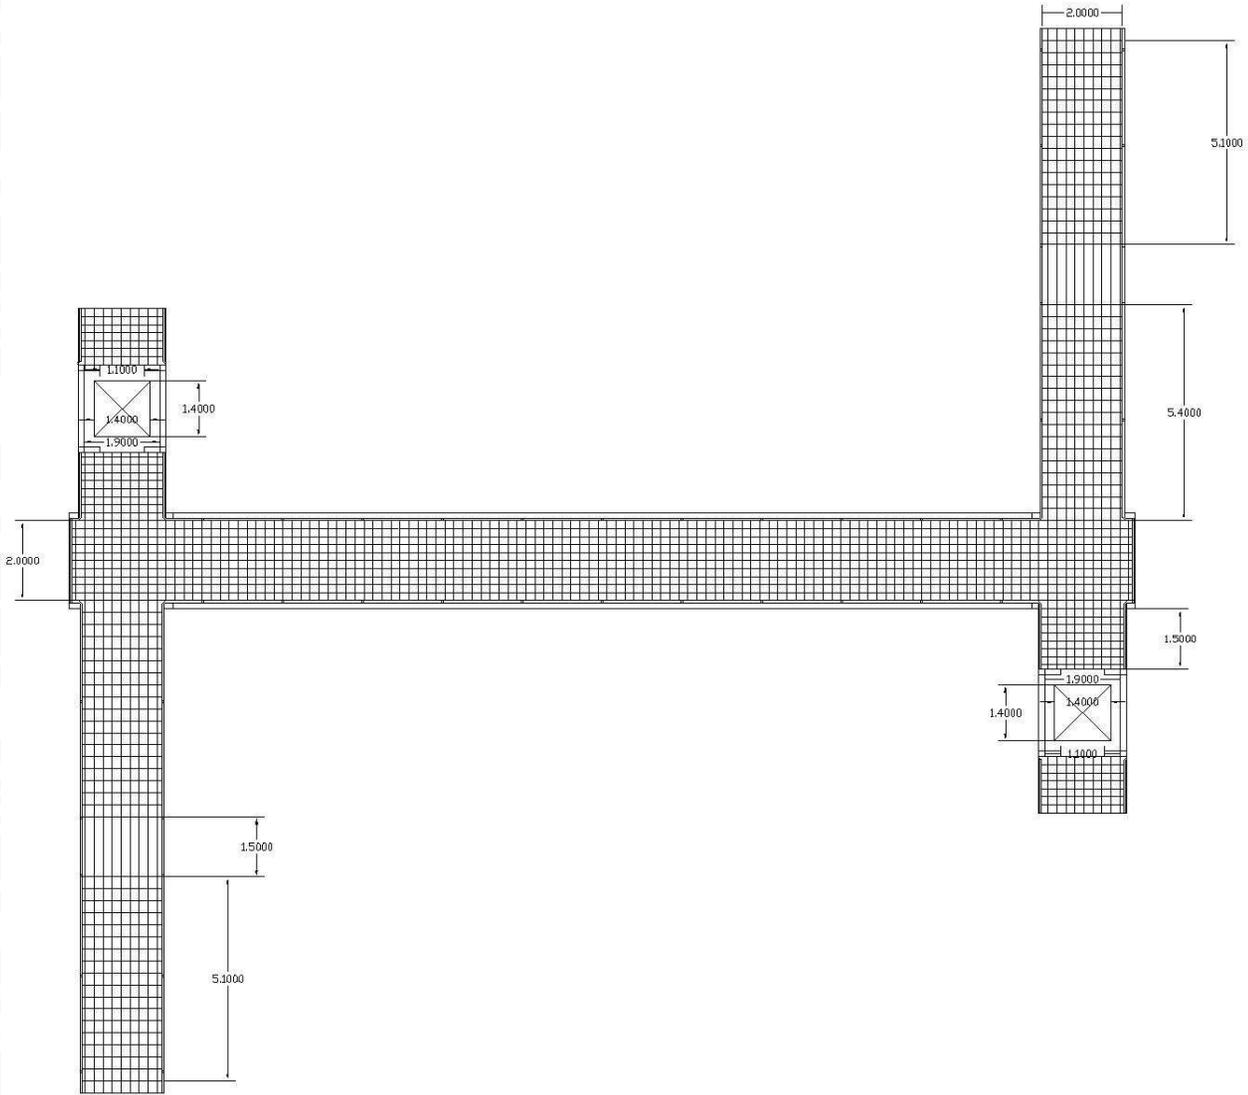
Gambar 4. 65. Alternatif perbaikan denah jembatan penyeberangan di jalan Merdeka Utara
 Sumber : Hasil analisa, 2008

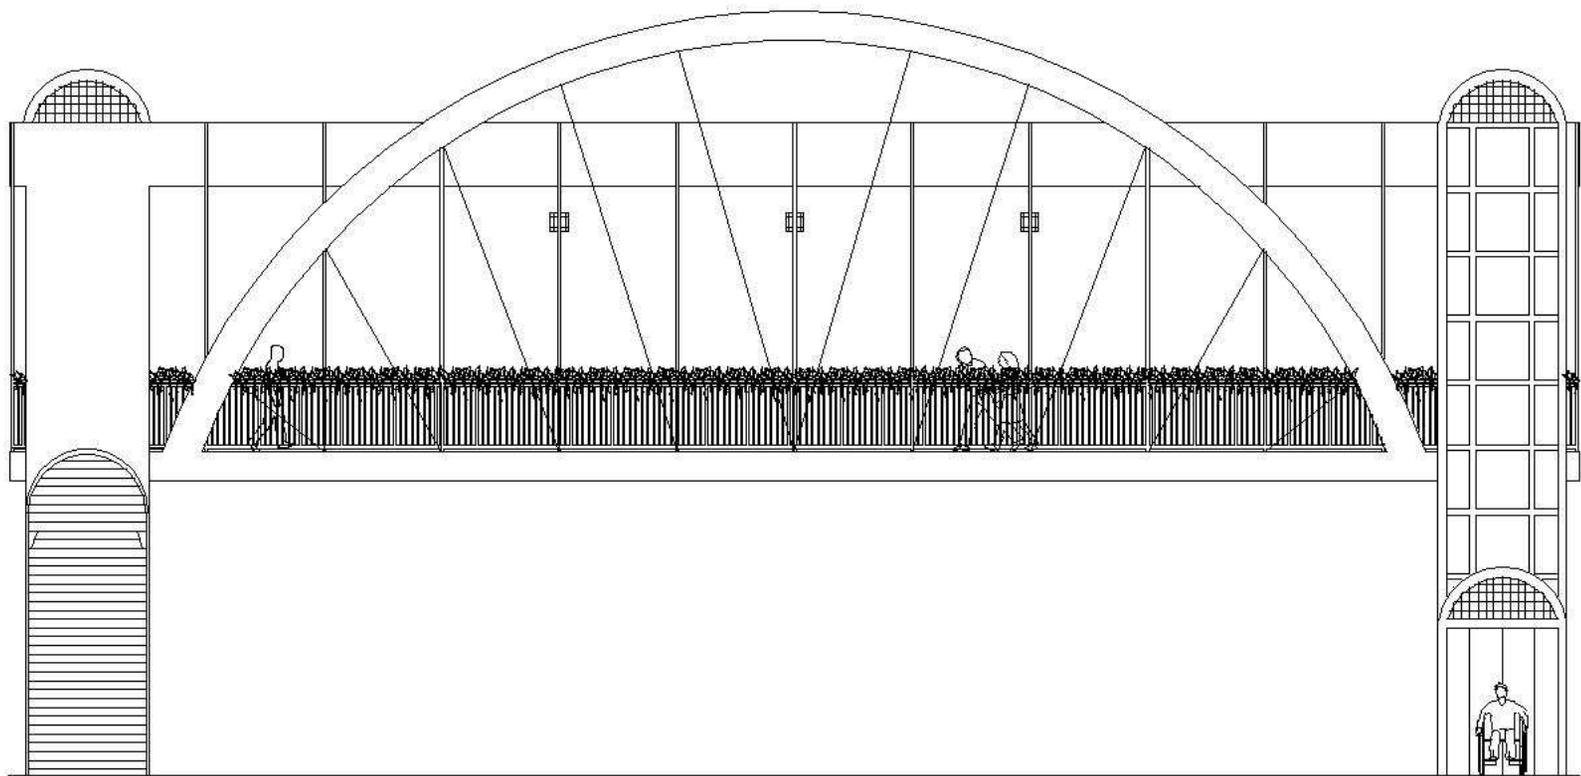
Gambar 4. 66. Alternatif perbaikan tampak depan jembatan penyeberangan di jalan Merdeka Utara
 Sumber : Hasil analisa, 2008

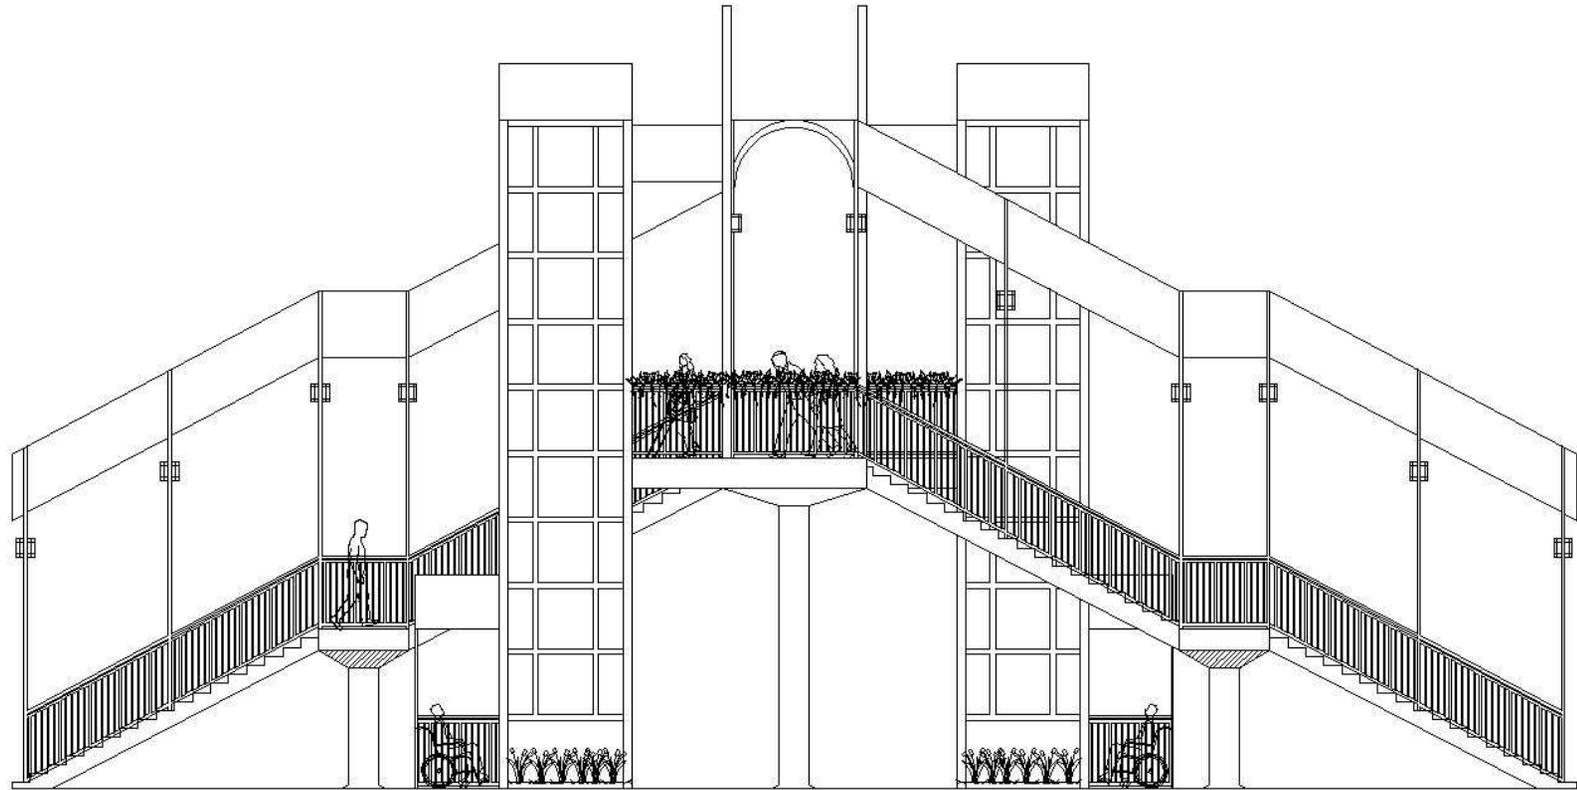
Gambar 4. 67. Alternatif perbaikan tampak samping jembatan penyeberangan di jalan Merdeka Utara
Sumber : Hasil analisa, 2008

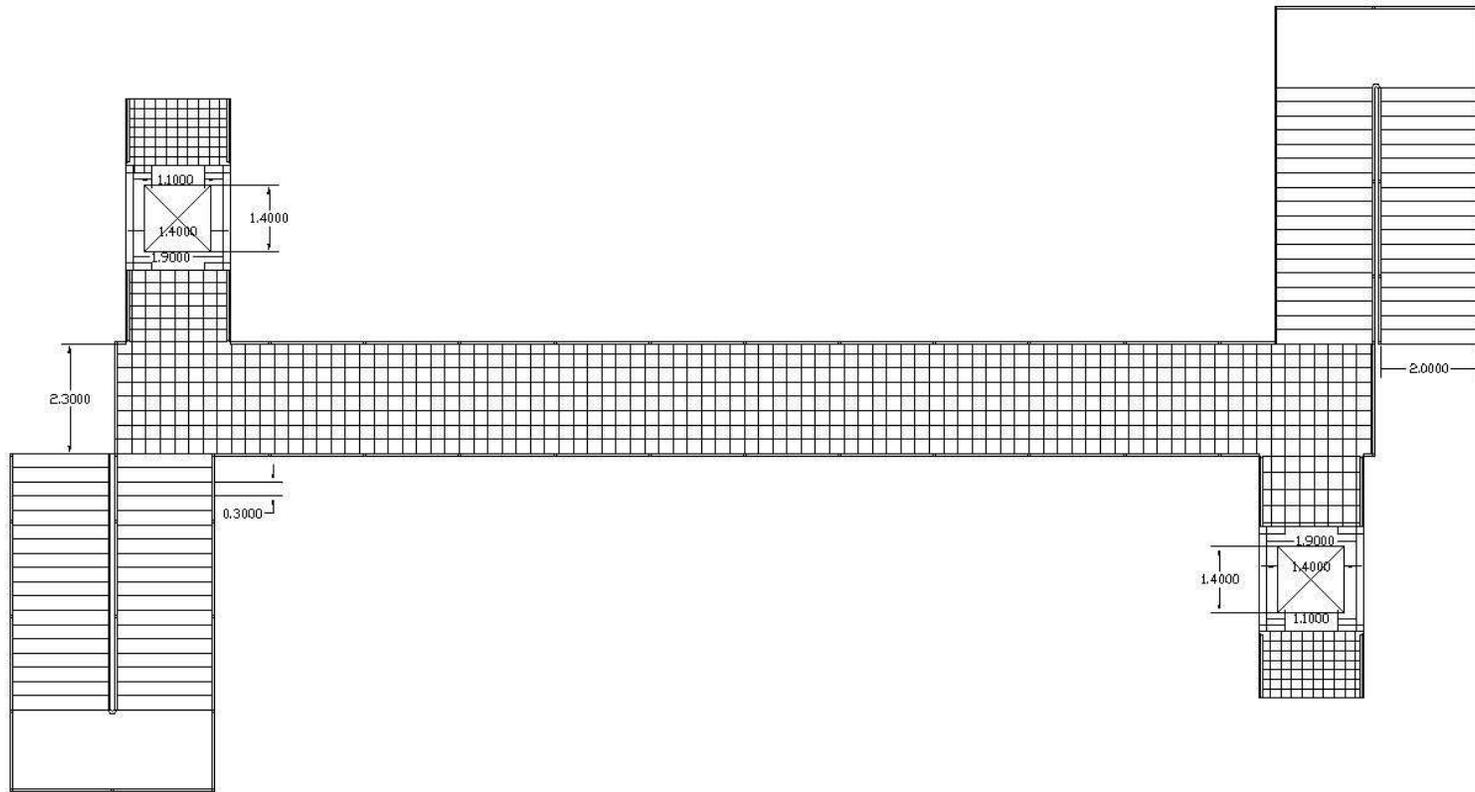
Gambar 4. 68. Alternatif perbaikan denah jembatan penyeberangan di jalan Basuki Rahmad
 Sumber : Hasil analisa, 2008

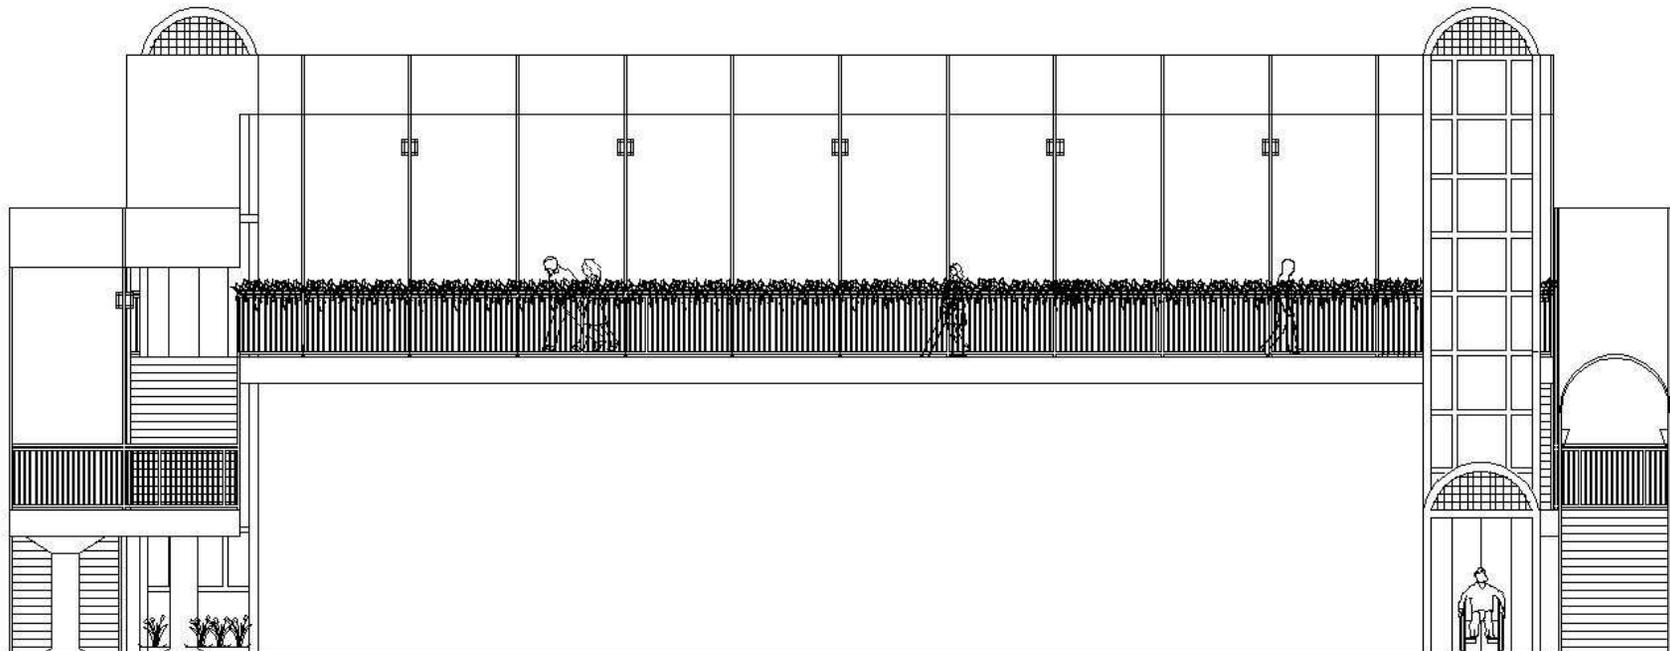
Gambar 4. 69. Alternatif perbaikan tampak depan jembatan penyeberangan di jalan Basuki Rahmad
 Sumber : Hasil analisa, 2008

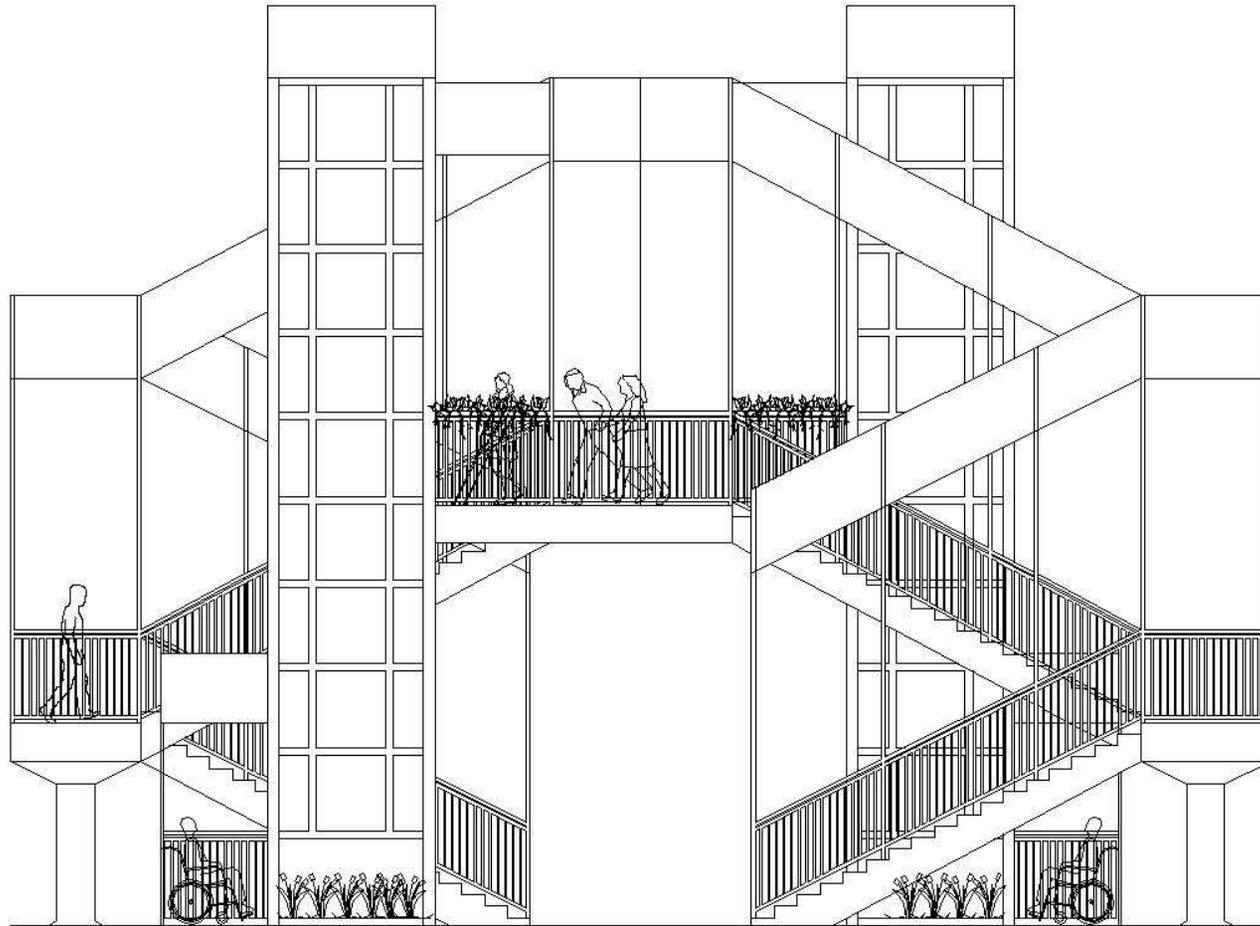
Gambar 4. 70. Alternatif perbaikan tampak samping jembatan penyeberangan di jalan Basuki Rahmad
Sumber : Hasil analisa, 2008

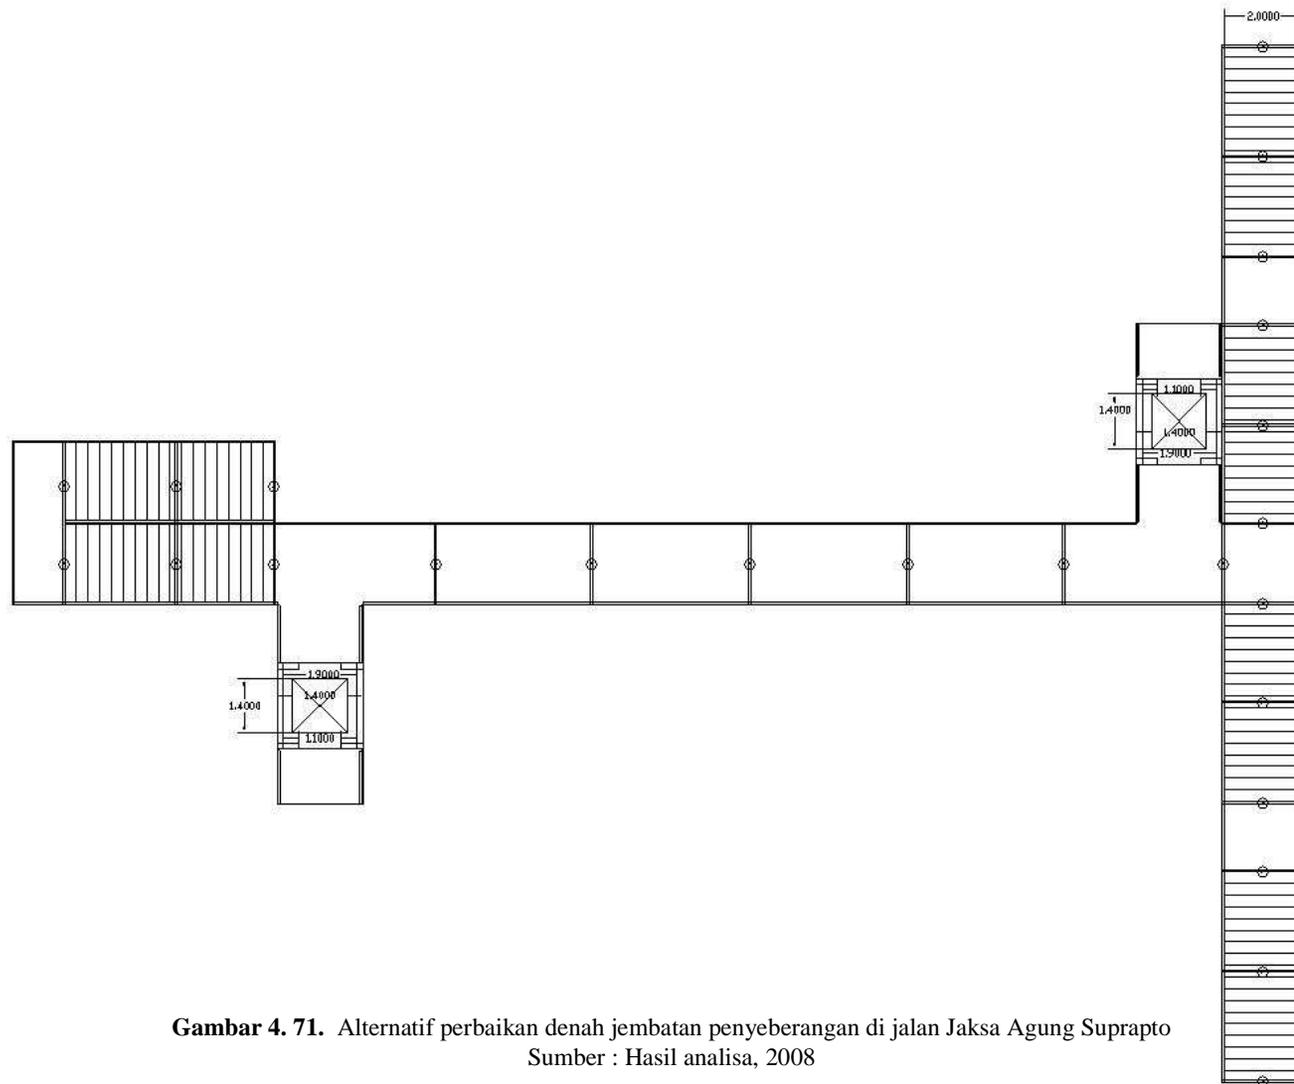
Gambar 4. 71. Alternatif perbaikan denah jembatan penyeberangan di jalan Jaksa Agung Suprpto
Sumber : Hasil analisa, 2008

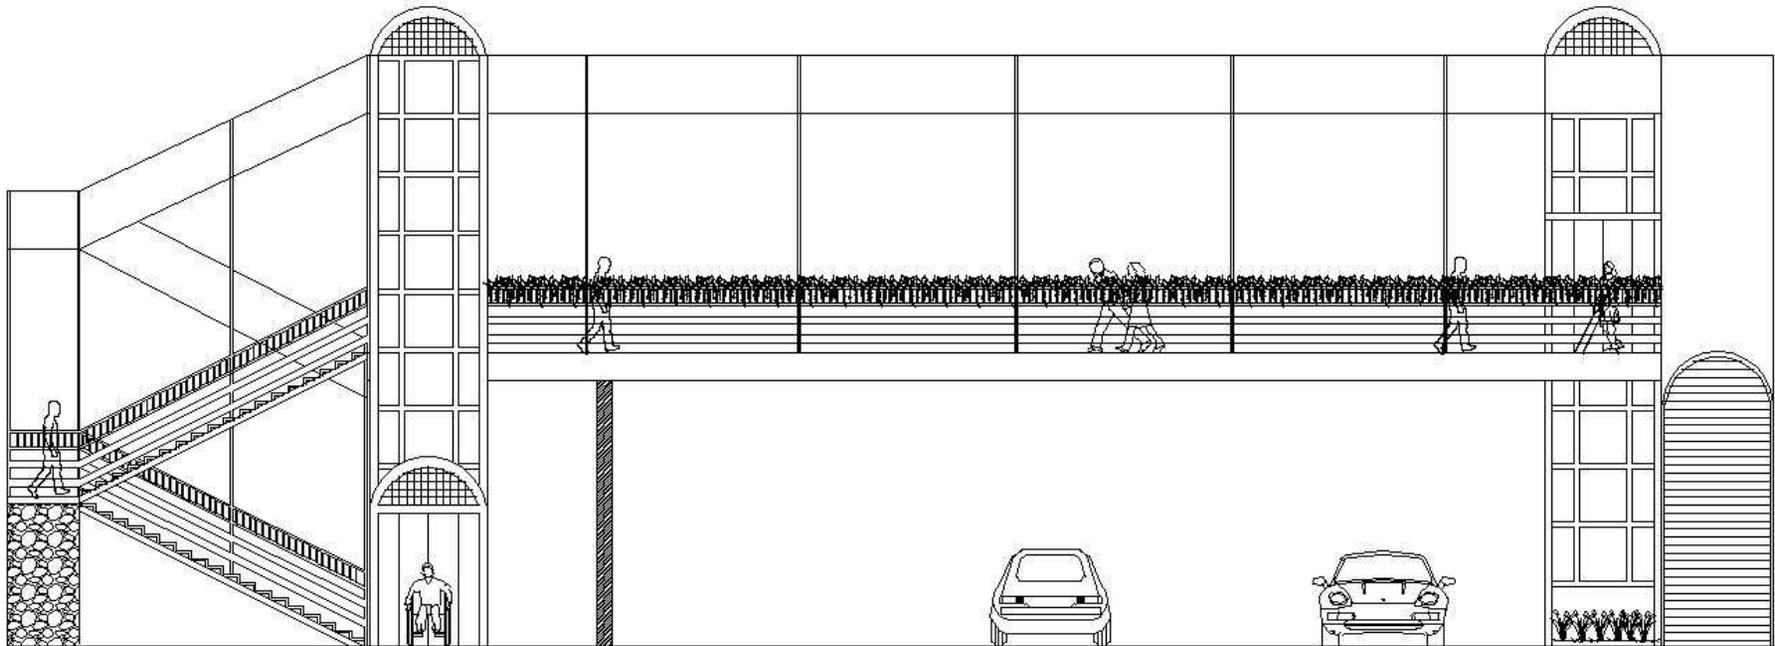
Gambar 4. 72. Alternatif perbaikan tampak depan jembatan penyeberangan di jalan Jaksa Agung Suprpto
 Sumber : Hasil analisa, 2008

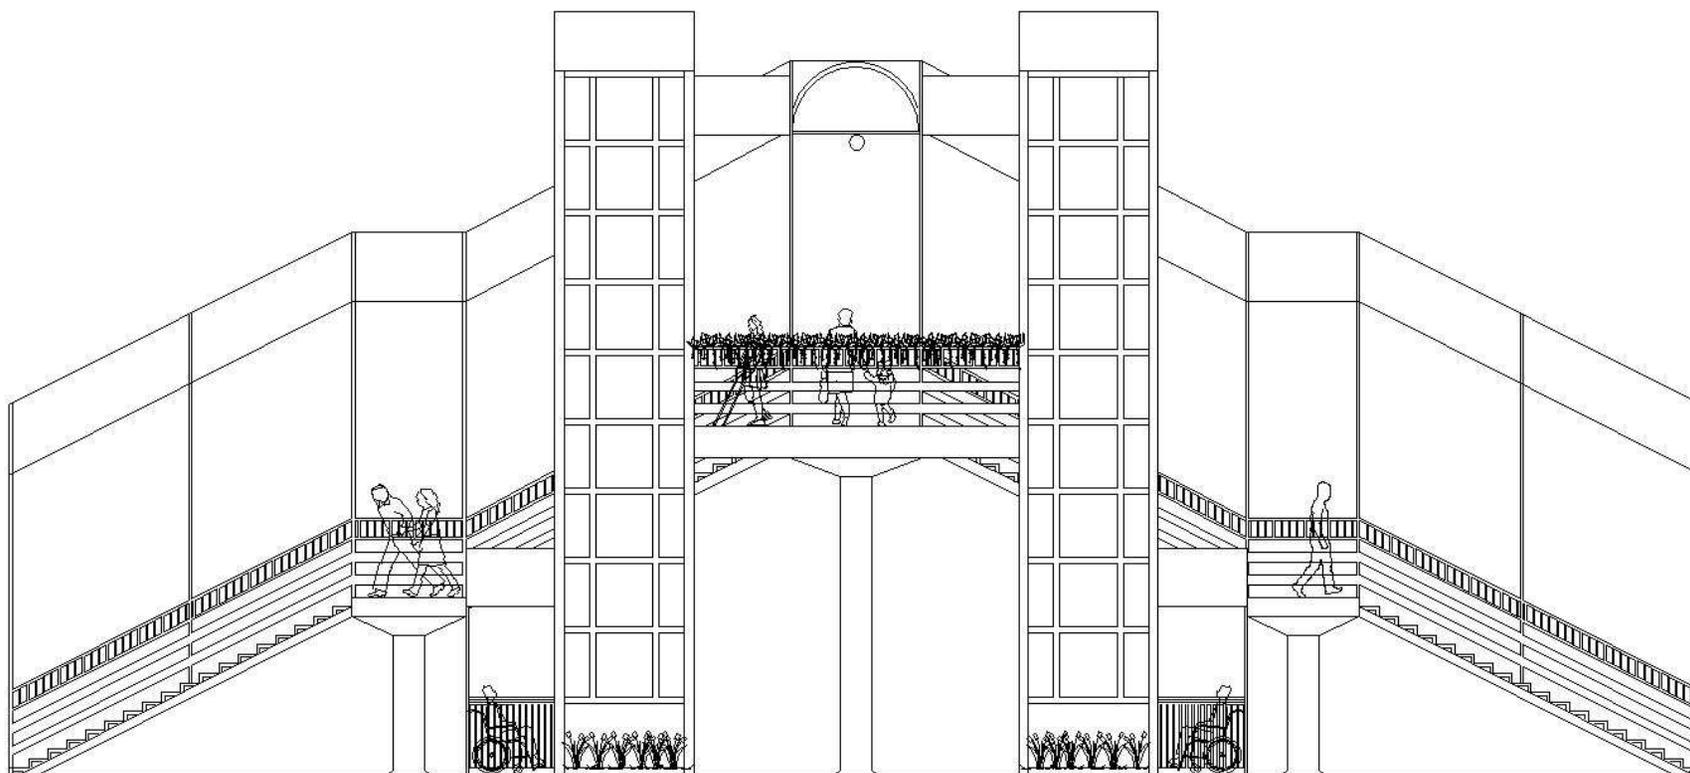
Gambar 4. 73. Alternatif perbaikan tampak samping jembatan penyeberangan di jalan Jaksa Agung Suprpto
 Sumber : Hasil analisa, 2008

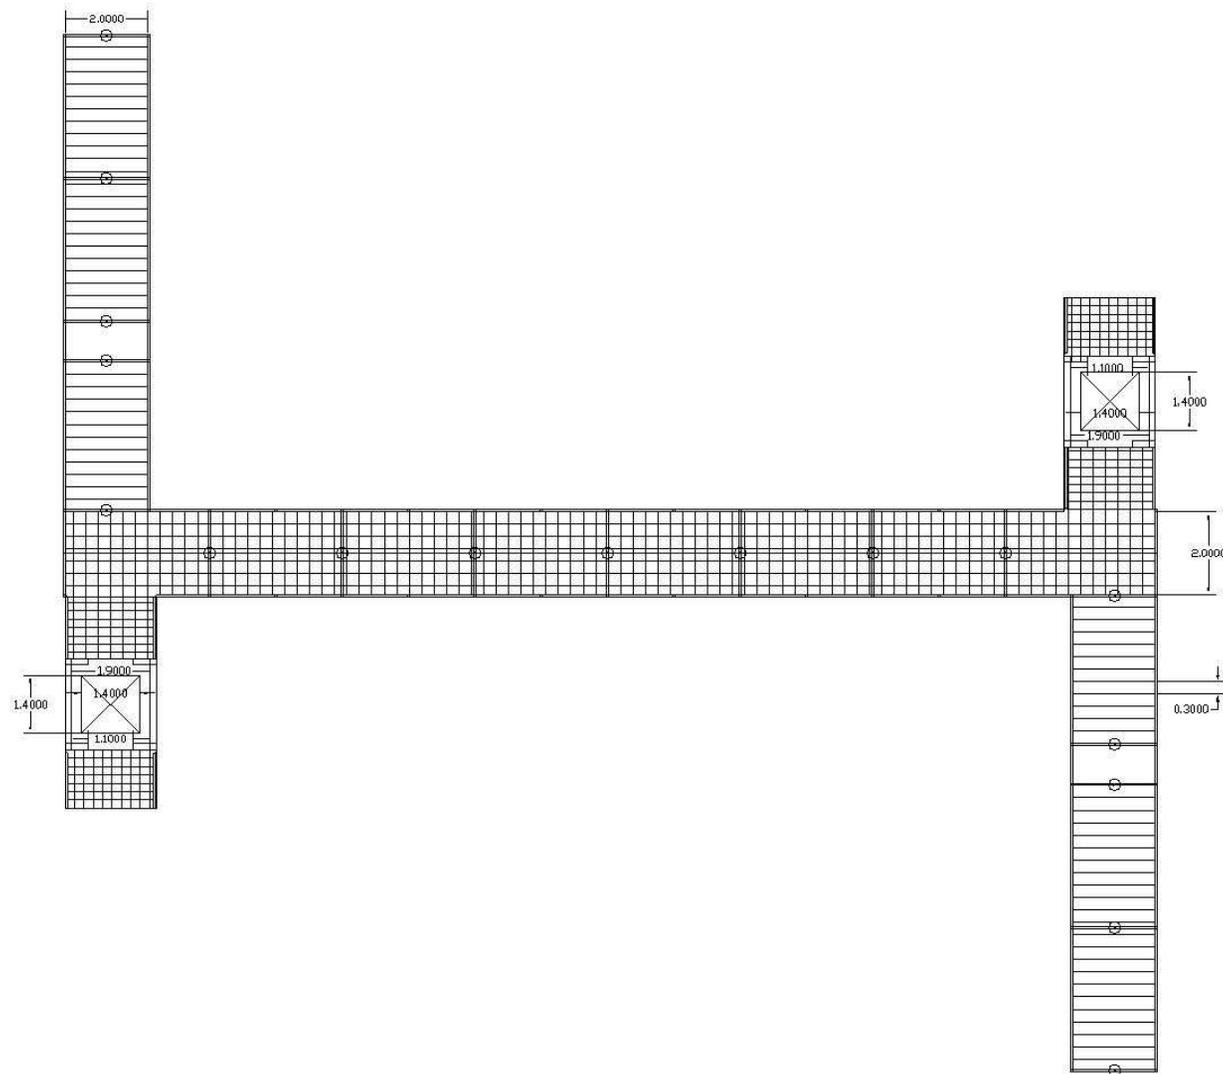
Gambar 4. 74. Alternatif perbaikan denah jembatan penyeberangan di jalan Ahmad Yani
Sumber : Hasil analisa, 2008

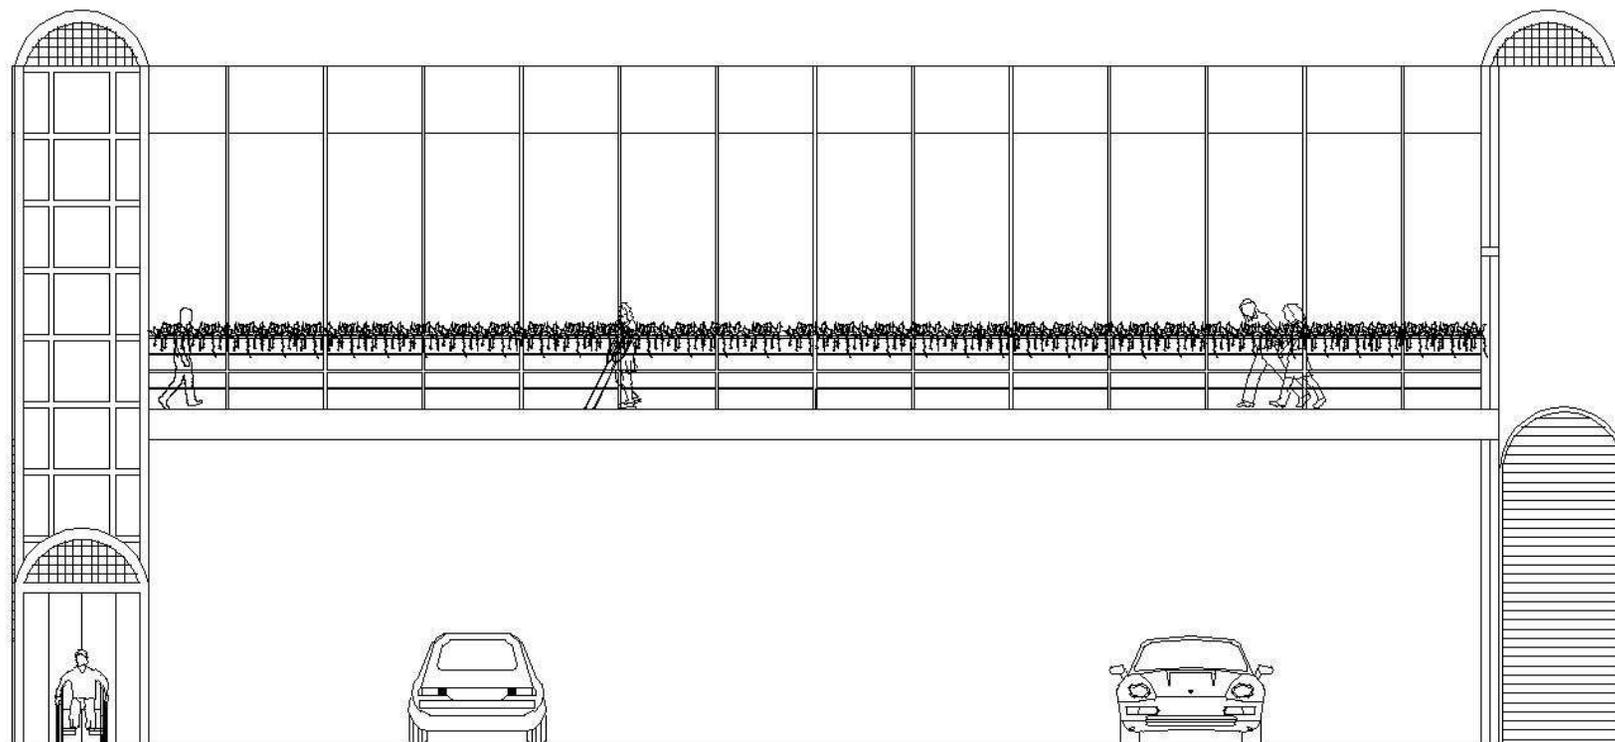
Gambar 4. 75. Alternatif perbaikan tampak depan jembatan penyeberangan di jalan Ahmad Yani
 Sumber : Hasil analisa, 2008

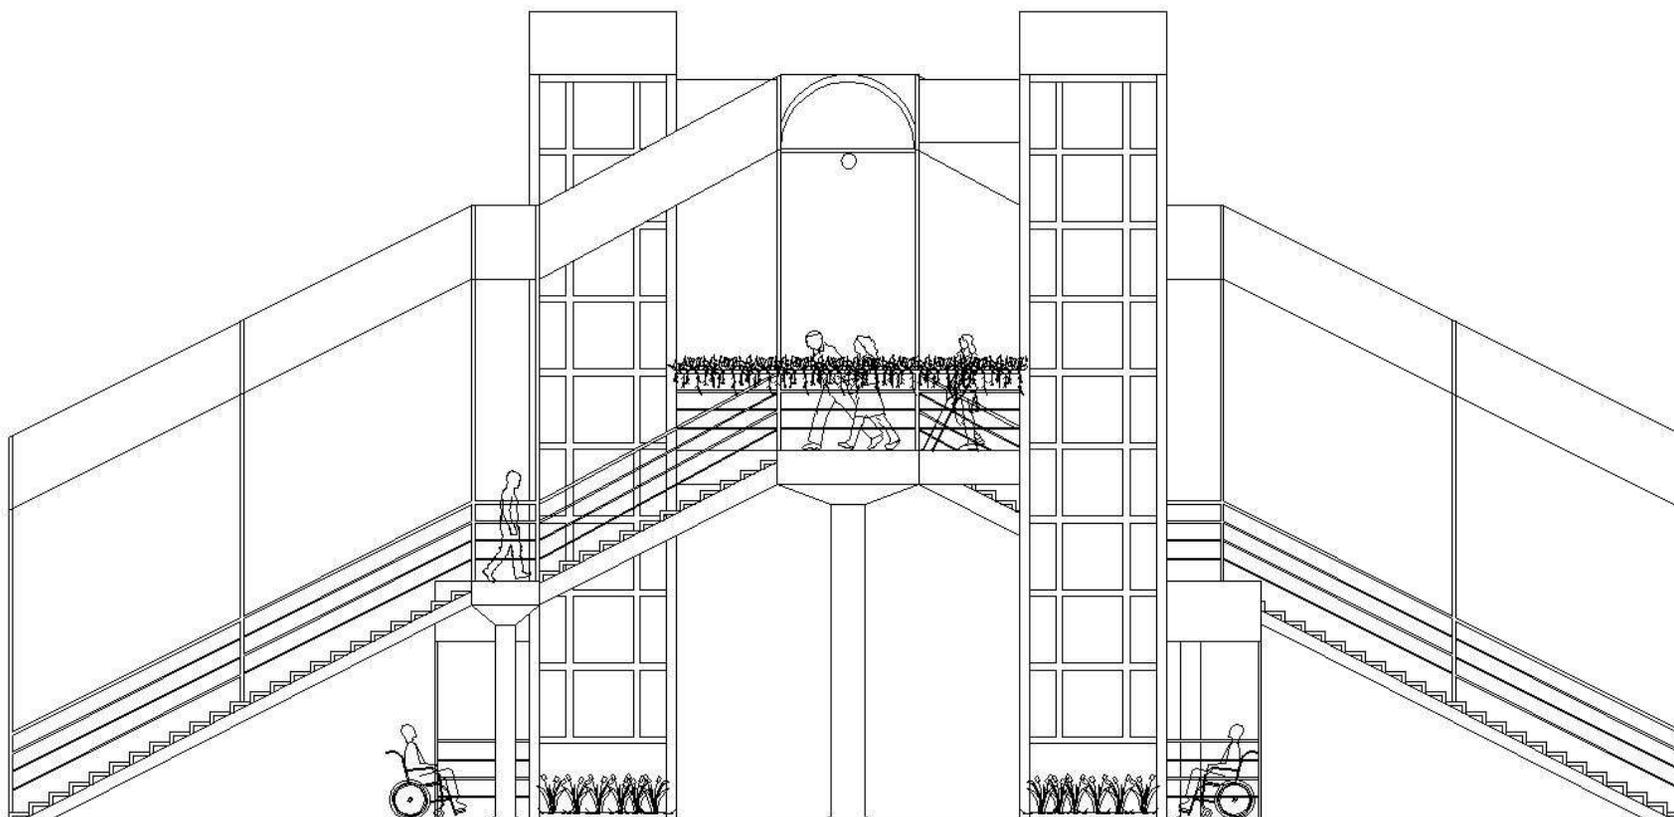
Gambar 4.75. Alternatif perbaikan tampak samping jembatan penyeberangan di jalan Ahmad Yani
Sumber : Hasil analisa, 2008
