## BAB I

##### 1.1.1. Pusat Penelitian Perkebunan Gula Indonesia sebagai salah satu produk arsitektur kolonial Belanda di Pasuruan

#### **1.1.2. Pelestarian Pusat Penelitian Perkebunan Gula Indonesia Pasuruan**

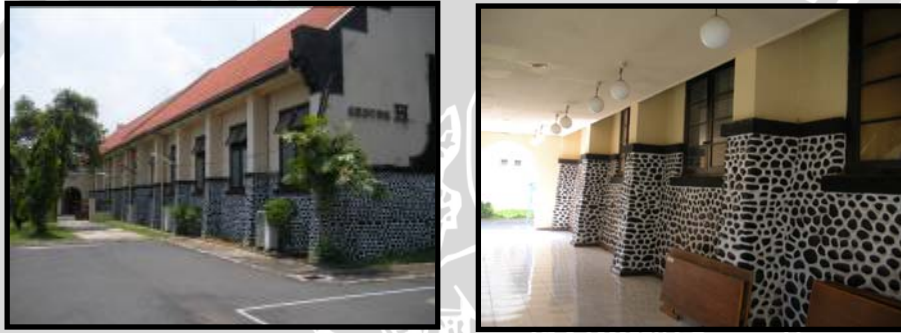
Gambar 4.9. Dinding museum

Dinding bangunan (Gambar 4.9) dibuat dengan tinggi 4m. Penggunaan kolom sangat dominan dengan jarak 2,5m. Penggunaan tempelan batu di semua sisi bangunan setinggi 2m. Penggunaan batu tempelan ini sebagai elemen hias yang merupakan ciri bangunan penting yang sering digunakan untuk berbagai pertemuan dan acara pada massa kolonial.

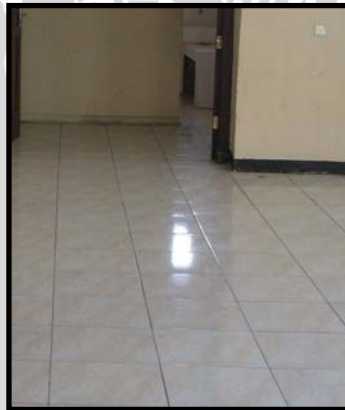
Gambar 4.14. Lantai interior museum

Penutup lantai (Gambar 4.14) pada bangunan ini telah mengalami pembongkaran dan diganti dengan bahan yang berbeda. Material penutup lantainya dulu adalah ubin dengan ukuran 20cmx20cm berwarna abu-abu, namun sejak dikomersialisasikan penutup lantai tempat ini diubah menjadi tegel keramik berukuran 30cmx30cm berwarna putih dengan sedikit motif coklat muda. Hal ini juga dikarenakan mudah dalam perawatan dan kebersihan.

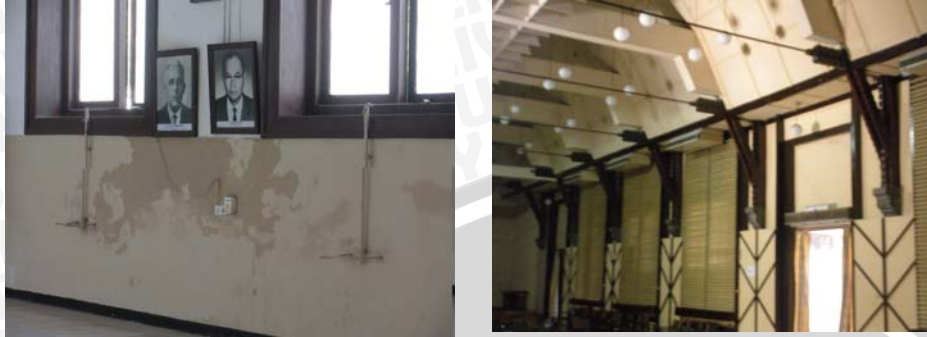
Gambar 4.15. Dinding interior museum

Dinding interior pada bangunan museum (Gambar 4.15) merupakan salah satu yang paling terawat dengan baik namun beberapa perubahan sempat terjadi dalam perawatannya. Warna cat pada bagian ruang serbaguna berwarna coklat muda, dengan permainan garis warna coklat tua. Warna asli dinding ini yaitu dominan putih dengan garis-garis yang dicat coklat. Pada bagian dinding terdapat banyak struktur baja yang diekspos hal ini menjadi salah satu daya tarik bangunan ini karena dapat dijaga dengan baik. Perawatan dan pengecatan ruangan ini disesuaikan dengan fungsi bangunan yang komersial yang membuat bangunan ini terlihat lebih mewah.

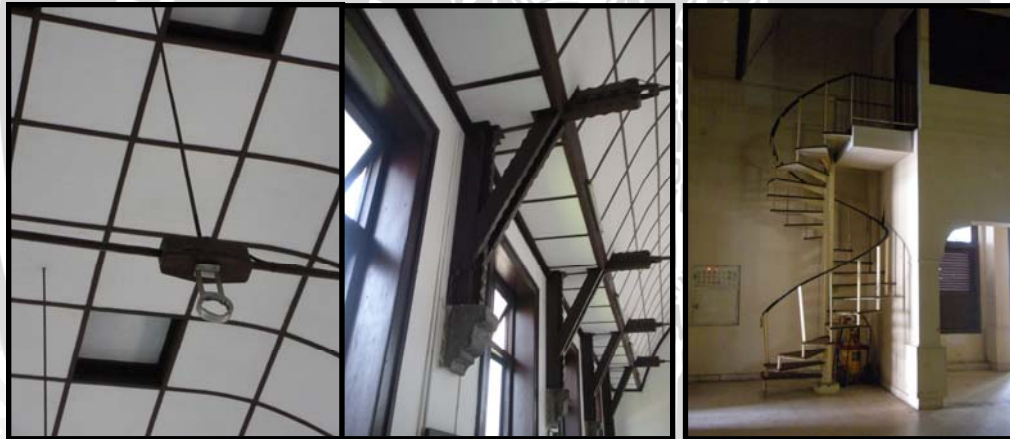
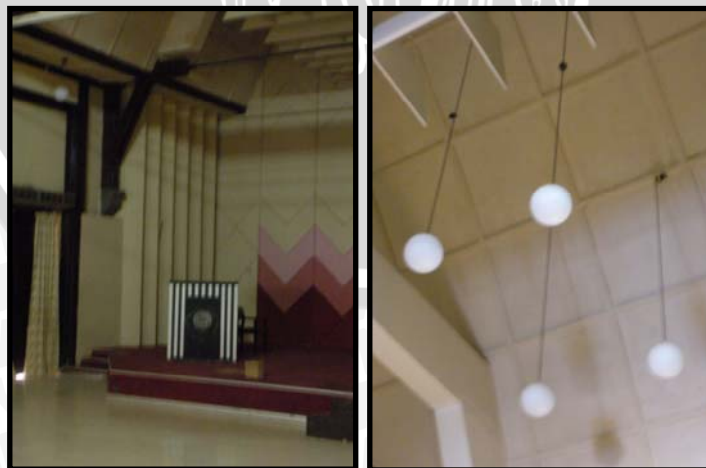
Struktur yang digunakan pada struktur atap, digunakan sebagai ornamen hias dengan bracing yang menggantung dan kolom di bagian dinding. Pada ruang seminar terdapat ruang pantau dengan ornamen tangga ulir (Gambar 4.17 dan Gambar 4.18).

Gambar 4.17. Ornamen interior konstruksi museum

Gambar 4.18. Ornamen interior museum

Pada area *stage* ruang seminar terdapat ornamen dinding bertekstur dengan warna merah. Warna yang sekarang merupakan warna yang telah berubah, warna aslinya adalah putih. Pada sisi samping panggung terdapat permainan relief dinding yang berbentuk vertical dari lantai ke plafond.

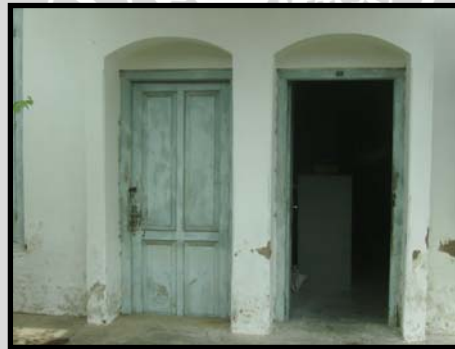
Gambar 4.22. Pintu Pengadaan

Pintu yang digunakan berbentuk persegi panjang berukuran 1mx2,5m (Gambar 4.22). Dinding tempat menempel kusen pintu diberi aksan lebih maju dan lengkungan di bagian atas kusen. Pintu yang digunakan di bangunan pengadaan ini terdapat dua jenis yaitu pintu dengan dua daun pintu dan satu daun pintu. Terdapat empat pintu dengan satu daun dan satu pintu dengan dua daun. Material yang digunakan untuk kusen dan daun pintu adalah kayu jati. Perubahan yang terjadi tidak ada, tetapi kondisinya mengalami penurunan yaitu catnya sudah mengelupas dan terkesan kotor.

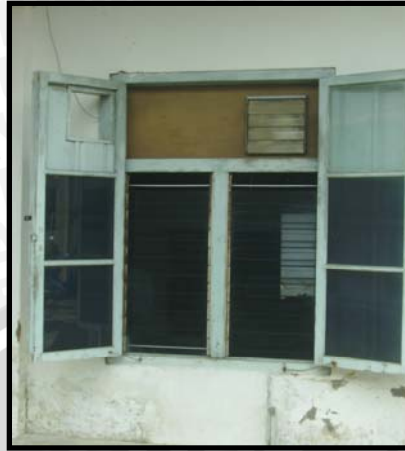
Gambar 4.23. Jendela Pengadaan

Jendela yang ada di bagian pengadaan telah dimodifikasi bentuknya yaitu lewat penambahan elemen kaca pada bagian utama jendela dan pada bagian daun jendela (Gambar 4.23). Adanya angin-angin di bagian atas juga telah ditutup yang kemudian diletakkan alat buangan air conditioner. Ukuran jendela pada bangunan pengadaan 1,5mx2m.

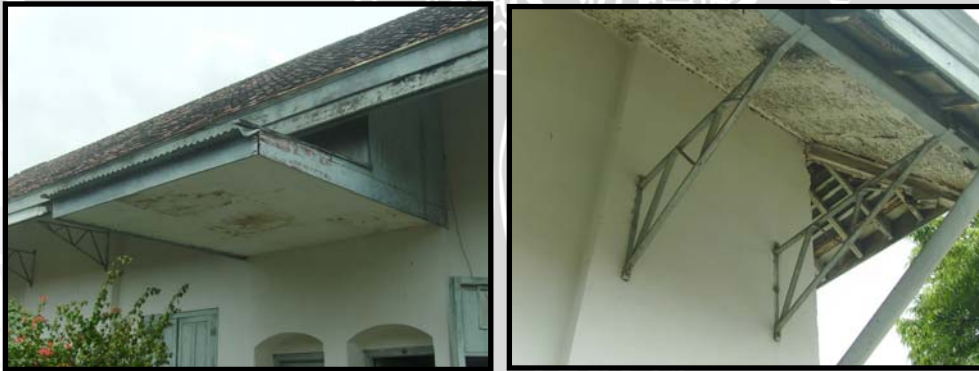
Gambar 4.24. Ornamen Pengadaan

Ornamen yang digunakan yaitu terdapat tambahan atap pada setiap pintu untuk menghindari tampias hujan. Elemen ornamen lain pada bangunan ini yaitu adanya setengah kuda-kuda yang digunakan sebagai penahan teritisan atap yang terbuat dari material baja. Bentuk ornamen yang ada lebih pada kebutuhan struktural sehingga bentuknya juga sederhana. Tambahan atapnya berbentuk persegi sederhana. Material yang digunakan adalah kayu dilapis mutiplek. Perubahan yang terjadi tidak ada. Baik

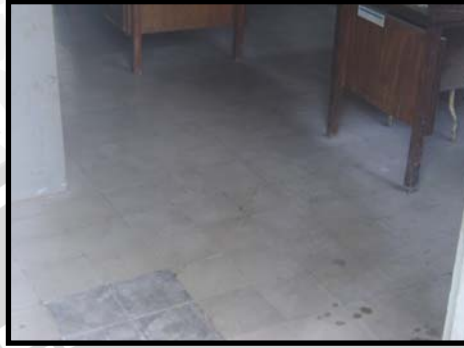
Gambar 4.25. Lantai interior pengadaan

Lantai yang digunakan yaitu ubin abu-abu dengan ukuran 20cmx20cm (Gambar 4.25). Lantai ubin ini tidak mengalami perubahan dan perombakan. Bangunan yang jarang digunakan dan kurangnya perhatiannya penghuni membuat bangunan ini terkesan kotor.

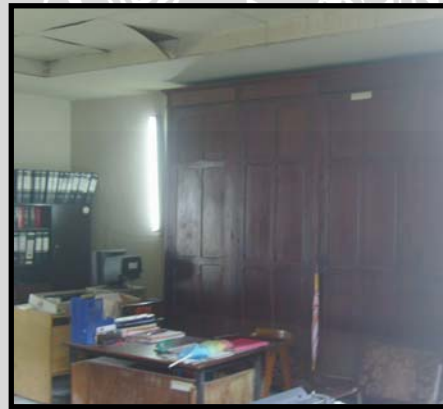
Gambar 4.26. Dinding interior pengadaan

Perencanaan pencahayaan yang kurang baik membuat dindingnya digunakan sebagai tempat lampu pada bagian sudut dinding. Dinding bagian dalam bangunan (Gambar 4.26) cukup terawat. Dinding bagian dalam bangunan ini tidak mengalami perubahan fisik baik struktural maupun warna. Fungsi bangunan yang formal membuat bangunan ini sangat minim ornamen termasuk di dinding interior.

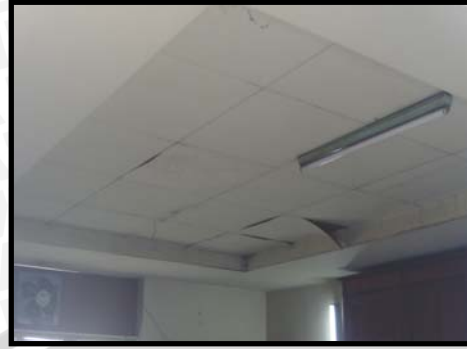
Gambar 4.27. Plafond interior pengadaan

Plafond yang digunakan dari bahan triplek yang dicat putih dengan permainan ketinggian sekitar 20cm dengan bagian tengah lebih tinggi (Gambar 4.27). Usia yang tua dan perawatan yang kurang baik menyebabkan beberapa plafond terlepas.

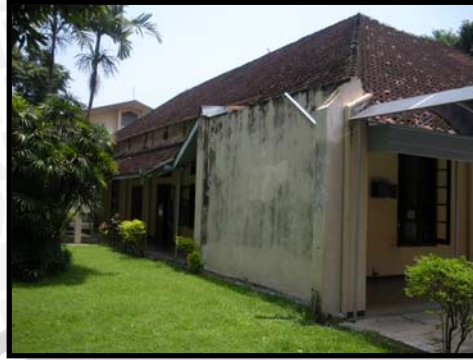
Gambar 4.30. Bangunan PHP

Bentuk atap bangunan bagian PHP (Gambar 4.29) berbentuk limasan. Pada bagian belakang terdapat penggabungan atap dengan laboratorium kimia tanah dan laboratorium bibit. Atap bangunan PHP ini tidak mempunyai ornamen seperti ciri bangunan kolonial pada tahun 1800-an. Material penutup atap PHP masih asli dan dipertahankan tetapi kondisinya yang sudah lama membuat atapnya terlihat kotor dan rentan terhadap kerusakan seperti bocor atau lubang.

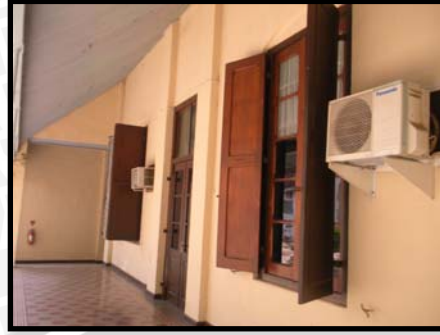
Gambar 4.32. Dinding eksterior bangunan PHP

Dinding di bangunan PHP ini masih terawat dengan baik. Tidak ada perombakan secara fisik (Gambar 4.31 dan Gambar 4.32). Perubahan yang terjadi yaitu perubahan warna dinding, warna asli dinding di bangunan ini adalah putih sekarang berubah menjadi warna pastel (kuning kecoklatan). Dinding bangunan ini tidak memakai ornamen hiasan, hanya terdapat permainan garis vertikal yang terlihat dari kolom-kolom di dinding.

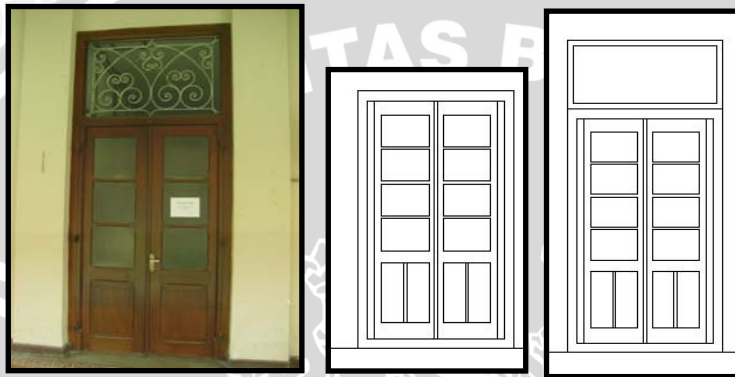
Gambar 4.33. Jenis pintu yang digunakan di bangunan PHP

Terdapat dua jenis pintu di bangunan PHP (Gambar 4.33). Pintu ini terbuat dari kayu jati berukuran 1,5mx3m. Bentuk pintu keduanya sama yaitu pintu dengan dua daun pintu, tetapi yang membedakan hanya pada adanya ventilasi pada bagian atas pintu. Pada setiap daun pintu terdapat kaca patri berwarna putih pada bagian tengah keatas berukuran 25cmx25cm yang disekat-sekat dengan kayu pembagi. Terdapat tiga kaca patri pada tiap daun pintu, hal ini membuat ruangan di dalamnya tercipta privasi tetapi tetap mendapat cahaya dari luar ruangan. Ventilasi yang terdapat pada bagian atas pintu berukuran 1mx1,5m.

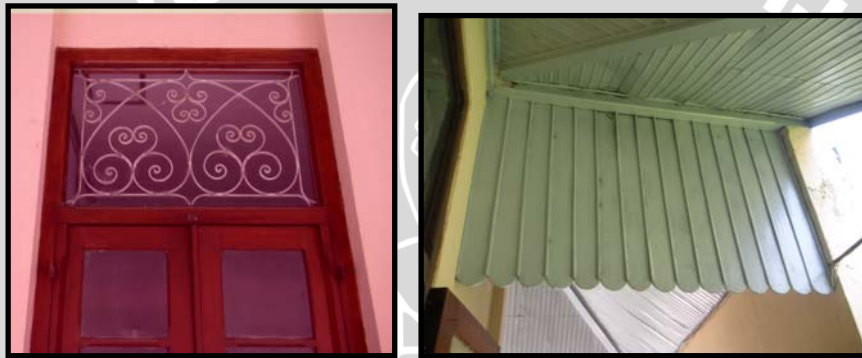
Gambar 4.35. Ornamen di bangunan PHP

Elemen ornamen yang digunakan pada bangunan PHP ini yaitu adanya elemen hias berbentuk sulur (elemen desain organik) yang diletakkan pada bagian ventilasi pintu (Gambar 4.35). Material Ornamen lain yang digunakan yaitu adanya hiasan garis-garis vertikal yang diletakkan di bagian bawah jurai atap, material yang digunakan yaitu lembaran triplek kayu hiasan ini juga digunakan sebagai plafond eksterior.

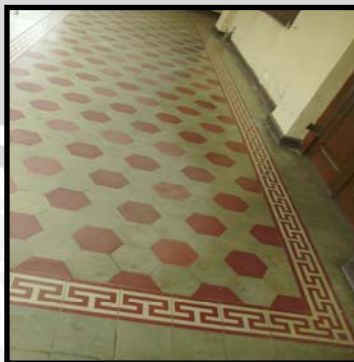
Gambar 4.36. Lantai di bangunan PHP

Lantai di dalam dan luar bangunan PHP menggunakan ubin dengan motif segi enam (Gambar 4.36), berwarna merah dan abu-abu. Lantai ini tidak ditemukan di bangunan lain.

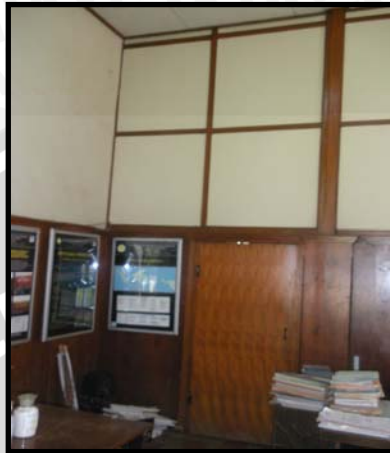
Gambar 4.37. Dinding interior di bangunan PHP

Dinding interior bangunan PHP menggunakan material batu bata yang diberi penutup dinding dengan material kayu sampai ketinggian 2 meter (Gambar 4.37). Material ini dikombinasikan dengan triplek yang digunakan sebagai plafond yang diletakkan pada bagian setengah atas dinding. Tripleknya difinishing seperti plafond dengan kayu lis yang dicat coklat.

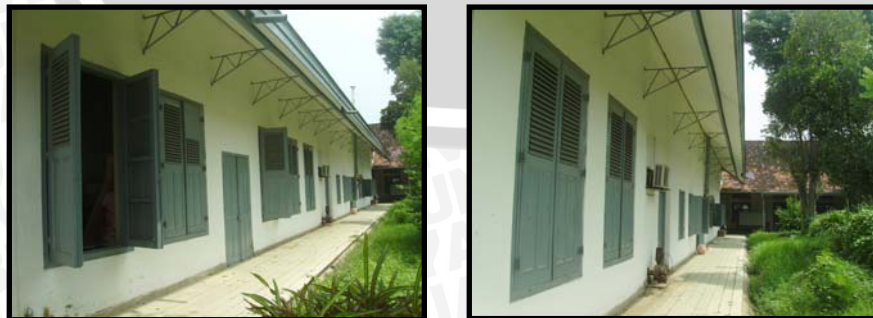
Gambar 4.41. Tampak Laboratorium Bibit

Dinding eksterior laboratorium bibit ini terbuat dari bata yang dicat putih polos dengan ornamen yang minim, karena fungsinya sebagai massa yang formal jadi tidak terlalu memperlihatkan banyak detail. (Gambar 4.41)

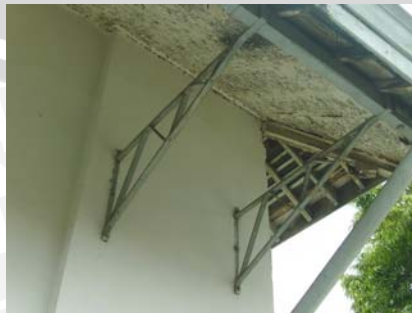
Gambar 4.44. Ornamen di Laboratorium Bibit

Ornamen pada eksterior yang dipakai sama dengan bangunan lainnya yaitu adanya setengah kuda-kuda dari bahan baja yang digunakan untuk menyangga teritisan (Gambar 4.44). Perubahannya tidak ada, hanya pengecatan ulang dengan warna serupa.

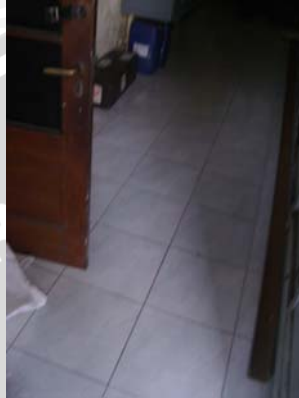
Gambar 4.45. Lantai di  
Laboratorium Bibit

Lantai interior laboratorium bibit (Gambar 4.45) telah dilakukan penggantian satu kali. Material yang digunakan adalah keramik persegi berwarna putih dengan ukuran 30cmx30cm. Lantai berwarna putih dipilih agar ruangan yang digunakan laboratorium mudah dalam membersihkannya dan terlihat formal.

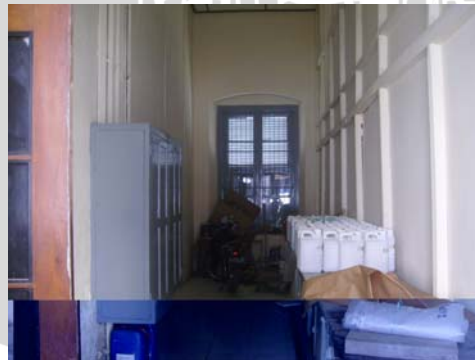
Gambar 4.46. Dinding interior di Laboratorium

ruang baru menggunakan bahan multiplek yang dicat putih. Pada dinding interior telah dilakukan pengecatan ulang.

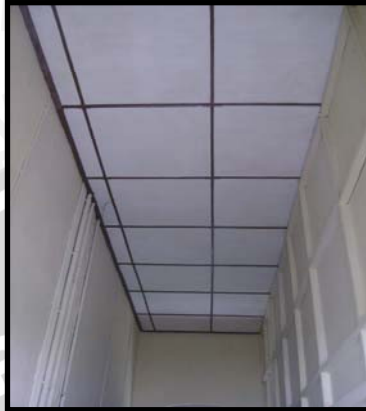
Gambar 4.47. Plafond  
Laboratorium Bibit

Penggunaan detail plafond sama pada hampir setiap bangunan yaitu berbahan eternit berukuran 1mx1m berwarna putih dengan garis coklat pada tiap pertemuan plafond (Gambar 4.47). Plafond ini digunakan di semua massa sehingga plafond dengan bentuk demikian menjadi ciri interior pada kompleks P3GL.

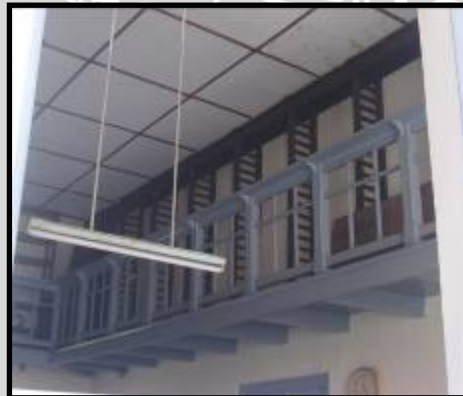
Gambar 4.48. Ornamen Laboratorium Bibit

Ornamen yang ada di laboratorium bibit berupa tempat pengawasan yang disediakan di bagian dinding atas laboratorium dengan pagar pembatas dan ornamen vertikal yang terbuat dari kayu. Tempat ini berfungsi sebagai tempat pengawasan para petinggi saat mengawasi penelitian di dalam laboratorium.

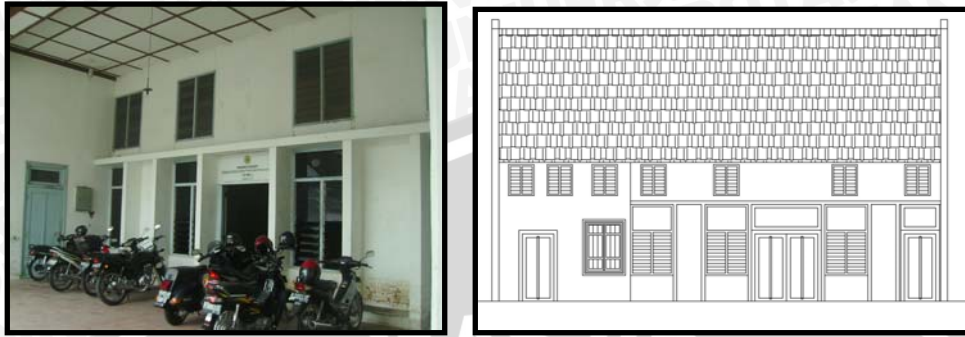
Gambar 4.51. Dinding dan tampak bangunan P3RI

Dinding eksterior berwarna cat putih (Gambar 4.51). Massa ini telah mengalami pengecatan ulang. Bagian tepi pintu masuk dan jendela dipertegas dengan bagian dinding yang maju. Bangunan ini tidak mempunyai ornamen elemen hias di dinding eksteriornya.

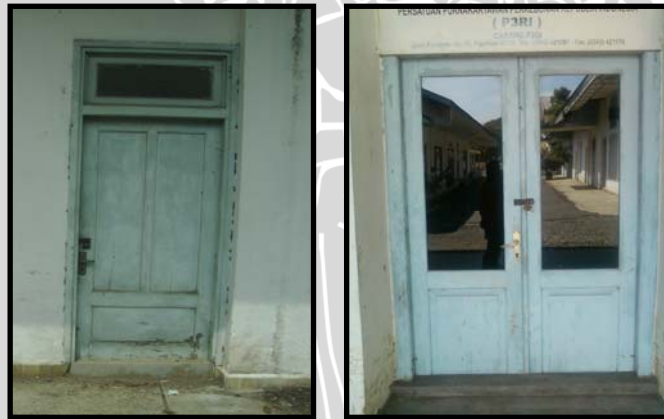
Gambar 4.52. Pintu P3RI

Pintu yang digunakan pada bangunan P3RI ada dua jenis yaitu pintu masuk utama yang mempunyai dua daun pintu dan pintu samping yang memiliki satu daun pintu (Gambar 4.52). Ukuran pintu 1mx3m untuk yang satu daun pintu dan 2mx3m untuk dua daun pintu. Warna pintu yang ada yaitu biru muda, warna pada pintu tidak mengalami perubahan. Pintu masuk utama sudah mengalami modifikasi dengan penambahan kaca pada bagian setengah keatas. Pintu samping mempunyai bentuk yang sama dengan pintu di massa lain. Pintu ini ventilasi di bagian atas yang menyatu dengan kusen pintu.

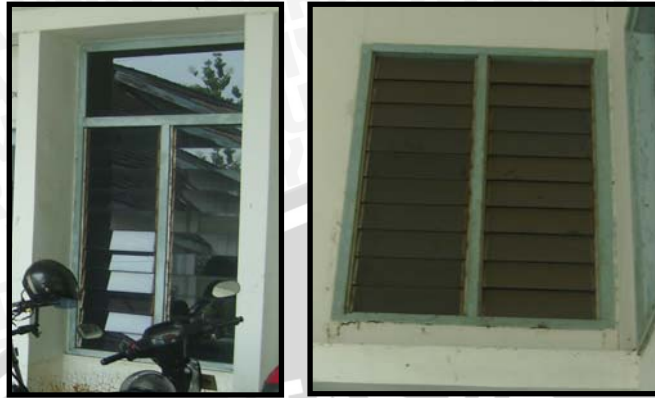
Gambar 4.53. Jendela P3RI

Jendela di bangunan P3RI mempunyai dua bentuk yaitu jendela kaca dengan sirip dengan tambahan kaca di atasnya dan tanpa tambahan kaca (Gambar 4.53). Jendela pada bangunan ini telah mengalami penggantian material menjadi kaca riben. Ukuran jendelanya 1mx1,5m. Bentuk pertama terdiri dari dua kaca yang diputar di atasnya terdapat untuk ventilasi tetapi diganti dengan kaca mati. jenis kedua bentuknya seperti jendela pertama tetapi tidak mempunyai kusen tambahan sebagai ventilasi.

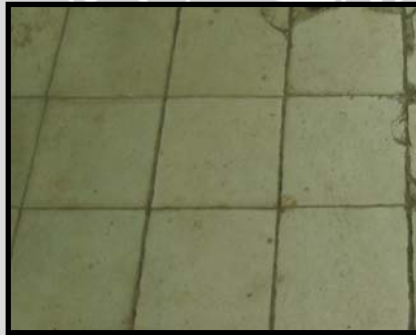
Gambar 4.54. Lantai P3RI

Lantai yang digunakan adalah ubin persegi berwarna abu-abu (Gambar 4.54). Ukuran lantai yang digunakan adalah 20cmx20cm. Perubahan yang terjadi tidak ada, tetapi beberapa ubin telah pecah dan rusak sehingga harus diganti. Penggunaan ubin ini menjadi terkesan kotor sehingga harus sering dibersihkan

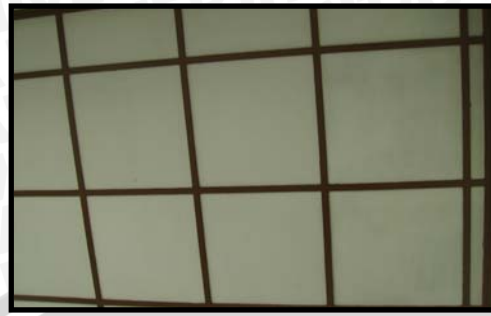
Gambar 4.55. Plafond P3RI

Plafond yang dipakai adalah eternit berukuran 1mx1m dengan penggunaan kayu pada setiap sambungannya yang dicat berbeda. Plafond ini hanya mengalami pengecatan ulang tetapi tidak mengalami perubahan warna (Gambar 4.55).

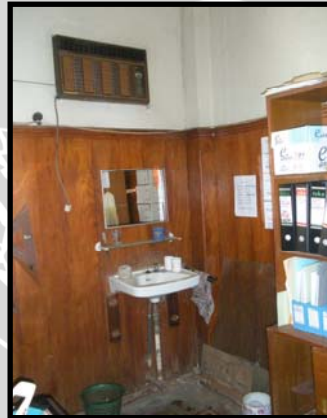
Gambar 4.56. Ornamen P3RI

Dinding interior P3RI mempunyai ornamen berupa lapisan kayu yang dipasang setengah dinding (Gambar 4.56). Perubahan yang terjadi sangat minim dan tidak terjadi kerusakan.

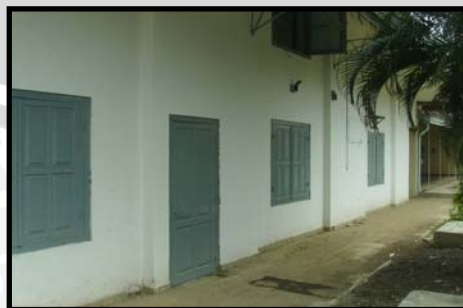
Gambar 4.60. Dinding lab kimia tanah

Dinding laboratorium kimia tanah berwarna putih polos tanpa ornamen tambahan (Gambar 4.59). Dindingnya terbuat dari batu bata. Ketinggian dindingnya 4 meter. Kesan formal ditunjukkan lewat tidak adanya ornamen atau elemen hias pada dinding. (Gambar 4.60)

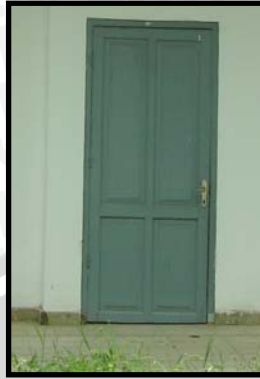
Gambar 4.61. Pintu lab kimia tanah

Pintu yang dipakai di laboratorium kimia tanah sama dengan pintu di massa lain (Gambar 4.61). Penggunaan di laboratorium ini hanya jenis pintu satu daun pintu. Ukuran pintu 1mx3m. Material yang digunakan sama yaitu kayu jati. Pada bangunan ini ada tiga buah pintu. Pintu terawat dengan baik, dan tetap dipertahankan bentuknya hanya diperbarui catnya dengan warna serupa.

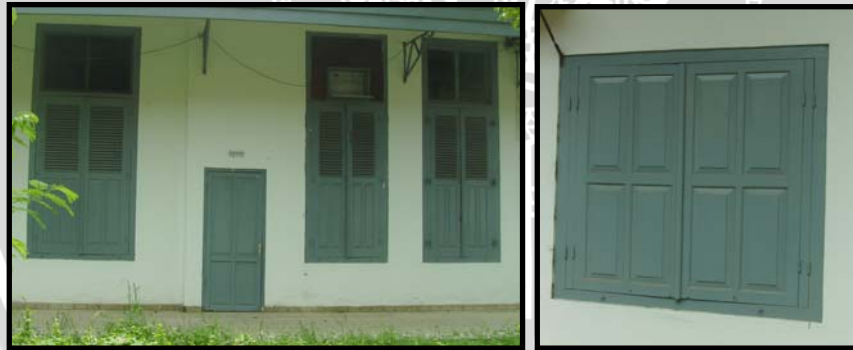
Gambar 4.62. Jendela lab kimia tanah

Jendela pada laboratorium tanah ada dua jenis yaitu jenis dua daun jendela tanpa sirip angin-angin dan jenis dua daun jendela dengan sirip angin-angin (Gambar 4.62). Material yang digunakan sama yaitu kayu jati. Jenis jendela dengan sirip mempunyai tambahan pada bagian atas jendela sebagai ventilasi yang dibuka kedalam. Perubahan yang terjadi tidak ada tetapi hanya mengalami pengecatan ulang.

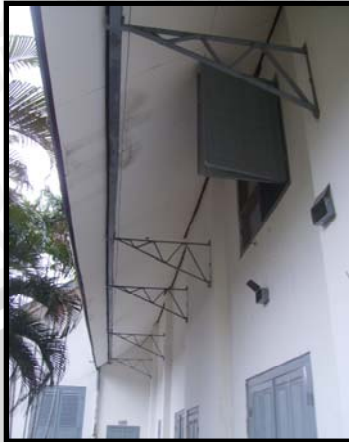
Gambar 4.63. Ornamen lab kimia tanah

Ornamen pada eksterior yang dipakai sama dengan bangunan lainnya yaitu adanya setengah kuda-kuda dari bahan baja yang digunakan untuk menyangga teritisan (Gambar 4.63). Bentuk ornamennya sederhana karena lebih sebagai kebutuhan struktural, yaitu segitiga dengan empat pengaku. Perubahannya tidak ada hanya dilakukan pengecatan ulang..

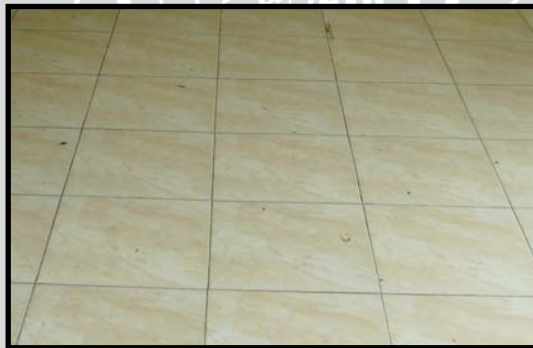
Gambar 4.64. Lantai lab kimia tanah

Lantai yang digunakan pada interior laboratorium kimia tanah yaitu tegel keramik berwarna putih kekuningan dengan ukuran 30cmx30cm (Gambar 4.64). Lantai bangunan ini telah mengalami hasil penggantian pada tahun 1980-an, lantai yang dulu digunakan adalah ubin berukuran 20cmx20cm namun karena sudah banyak yang mengalami kerusakan dan sulit untuk perawatan kebersihannya maka diganti dengan tegel keramik.

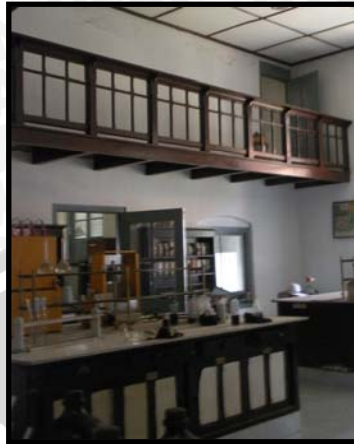
Gambar 4.65. Dinding interior lab kimia tanah

Dinding interior laboratorium kimia tanah bercat putih polos tanpa permainan warna dan tekstur (Gambar 4.65). Material dindingnya adalah batu bata, ketebalan dinding setengah bata. Perubahan yang terjadi pada dinding tidak ada hanya dilakukan pengecatan ulang.

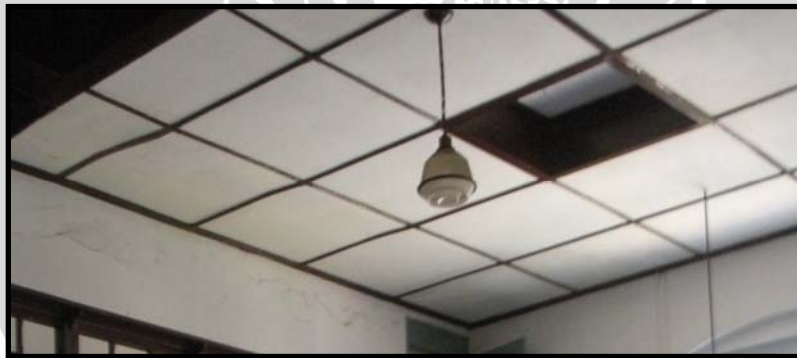
Gambar 4.66. Plafond lab kimia tanah

Plafond pada setiap massa bangunan P3GI ini mempunyai kesamaan yaitu penggunaan eternit yang berukuran 1mx1m (Gambar 4.66). Warnanya pun sama yaitu putih dengan warna jarak plafond coklat. Untuk tempat yang membutuhkan cahaya banyak dibuatkan plafond yang dapat memasukkan cahaya ke dalam yaitu berbahan fiberglass yang ditinggikan.

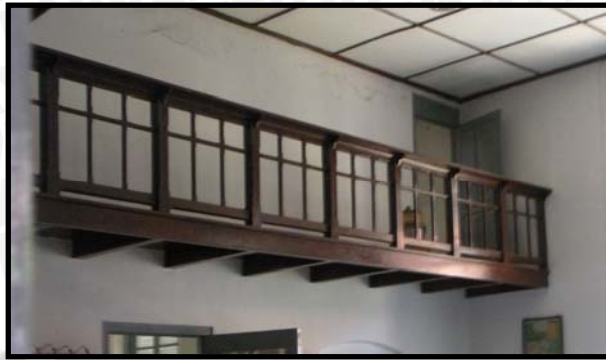
Gambar 4.67. Ornamen lab kimia tanah

Setiap ruangan pada laboratorium mempunyai tempat pengawasan yang diletakkan di bagian atas dinding laboratorium (Gambar 4.67). Untuk mencapai tempat ini terdapat tangga pada salah satu ruang, dan dua ruang laboratorium mempunyai tempat pengawasan yang terhubung. Untuk menghubungkannya ada pintu yang masih dapat digunakan.

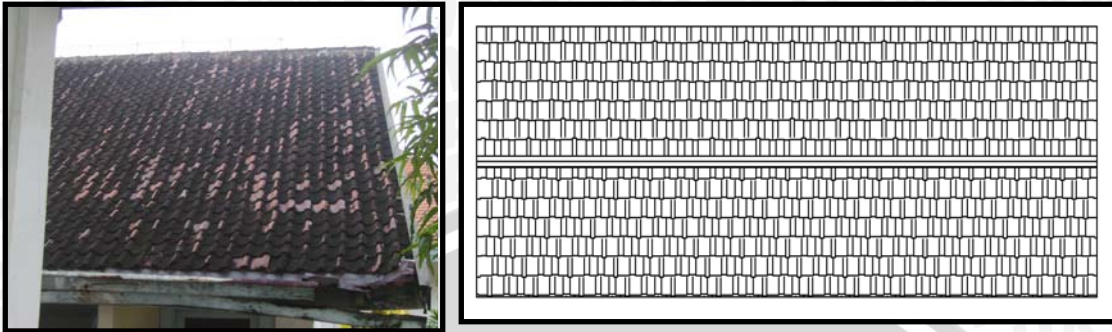
Gambar 4.69. Atap engineering

Atap bangunan engineering ini berbentuk pelana (Gambar 4.69). Atap bangunan ini sudah memprihatinkan dan tidak terawat karena bangunan ini sudah jarang dipakai, bangunan engineering yang baru dibangun di belakang laboratorium bibit.

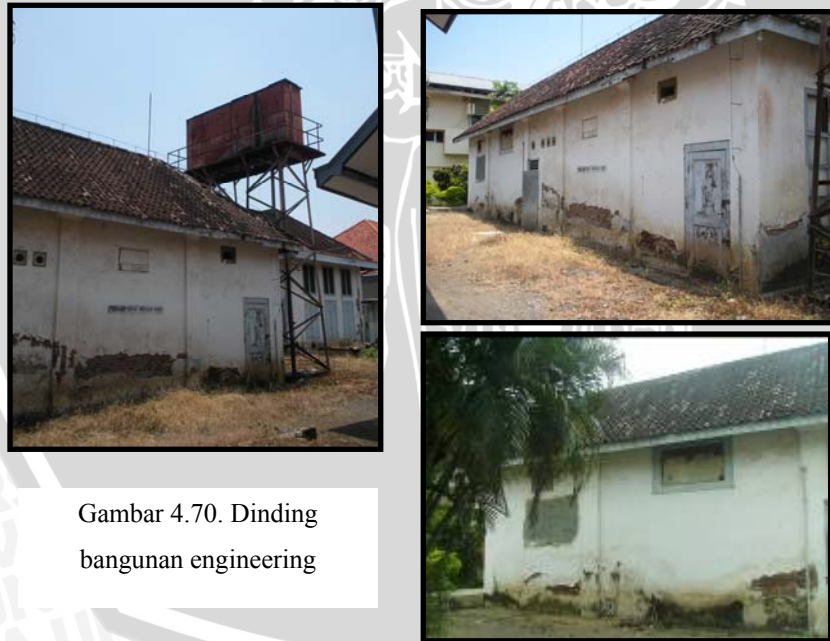
Gambar 4.70. Dinding bangunan engineering

Dinding bangunan engineering ini sangat tak terawat. Cat dindingnya sudah mengelupas dan berlumut. Dinding bangunan ini bercat putih dengan permainan garis kolom. Bangunan engineering merupakan bangunan yang paling tidak terawat dan mempunyai kondisi fisik paling parah, dinding bagian belakang cat dindingnya mengelupas dan rusak serta ada dua bekas pembongkaran dinding.

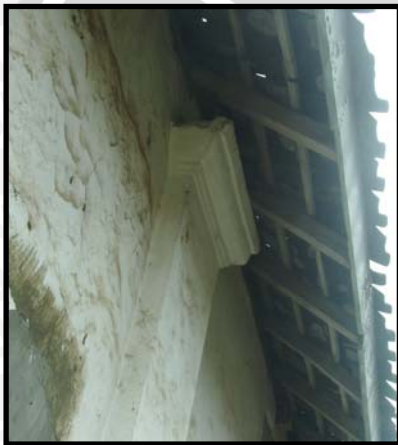
Gambar 4.74. Ornamen pada bangunan engineering

Ornamen yang digunakan pada eksterior massa engineering adalah adanya kolom-kolom yang pada bagian atasnya ditambahkan detail (Gambar 4.74). Detail pada bangunan ini dibuat minimal karena fungsi bangunan yang digunakan hanya pihak internal khususnya bagian kelistrikan.

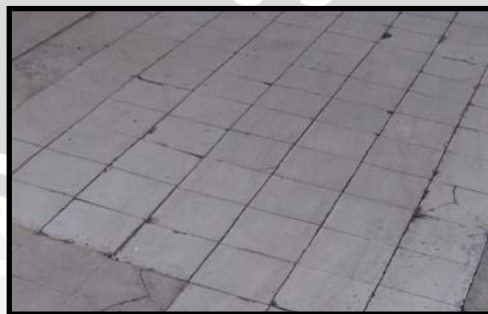
Gambar 4.75. Lantai pada bangunan engineering

Lantai pada interior bangunan engineering menggunakan ubin dengan ukuran 20cmx20cm (Gambar 4.75). Kondisi lantainya sudah banyak yang retak karena bangunan yang tidak digunakan sehingga tidak terawat.

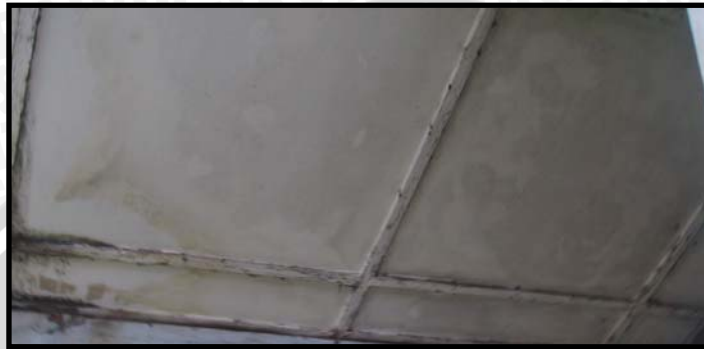
Gambar 4.76. Plafond pada bangunan engineering

Plafond di bangunan ini menggunakan bahan material dan ukuran yang sama dengan bangunan yang lain yaitu eternit 1mx1m (Gambar 4.76). Warna plafondnya yaitu putih tetapi banyak bagian yang berlumut dan kecoklatan karena beberapa penutup atapnya bocor. Penggunaan yang jarang dan tidak adanya perhatian pemilik untuk merawat membuat bangunan ini kotor dan menjadi gudang perabot.

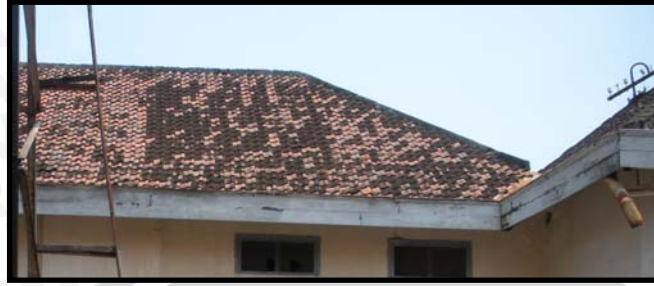
Gambar 4.78. Atap bangunan DPPL

Atap bangunan DPPL terdiri dari dua bagian (Gambar 4.78 dan gambar 4.79). Bentuk atap keduanya yaitu limasan. Kondisi penutup atapnya sudah lapuk, perubahan yang terjadi hampir tidak ada. Kerusakan akibat usia harus menjadi perhatian, perawatan bangunan ini sudah tidak pernah dilakukan karena bangunan sudah lama tidak digunakan.

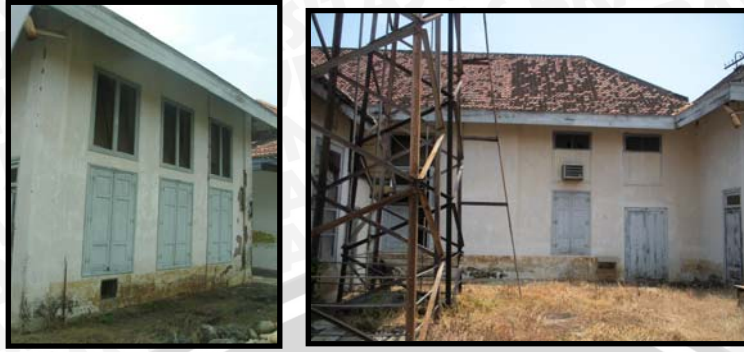
Gambar 4.81. Dinding bangunan DPPL

DPPL merupakan salah satu bangunan yang kurang terawat, dinding eksterior DPPL sudah banyak catnya yang mengelupas dan berlumut (Gambar 4.80 dan gambar 4.81). Dindingnya bercat putih dengan bekas kombinasi warna coklat sampai ketinggian 1m.

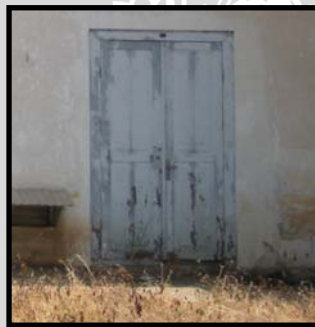
Gambar 4.82. Pintu bangunan DPPL

Pintu yang digunakan di bangunan DPPL ini mempunyai bentuk sama dengan massa-massa sebelumnya. Jenis pintu yang digunakan yaitu satu daun pintu dan dua daun pintu (Gambar 4.82). Perubahan yang terjadi tidak merubah bentuk dan warna. Karena bangunan yang sudah tidak pernah dipakai maka bangunan ini terlihat kotor dan banyak cat yang mengelupas.

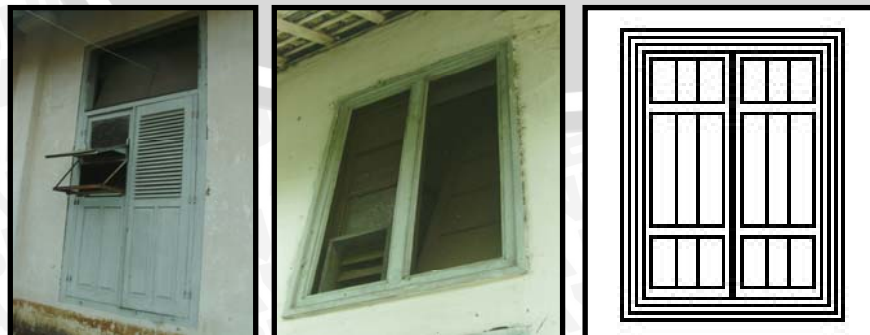
Gambar 4.83. Jendela bangunan DPPL

Jendela yang digunakan pada bangunan ini ada tiga jenis (Gambar 4.83). Pertama jendela dua daun dengan sirip dan ventilasi di bagian atas jendela, jenis kedua berupa ventilasi yang dapat dibuka ke dalam jenis ini telah mengalami modifikasi dengan penggantian kaca dengan bentuk yang baru, jenis ketiga yaitu jendela dua daun tanpa sirip yang mempunyai dua lapis daun jendela.

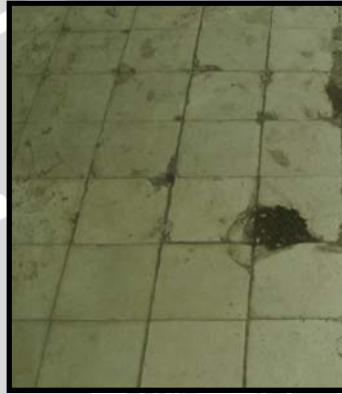
Gambar 4.84. Lantai bangunan DPPL

Lantai pada interior bangunan engineering menggunakan ubin dengan ukuran 20cmx20cm (Gambar 4.84). Kondisi lantainya sudah banyak yang retak karena bangunan yang tidak digunakan sehingga tidak terawat.

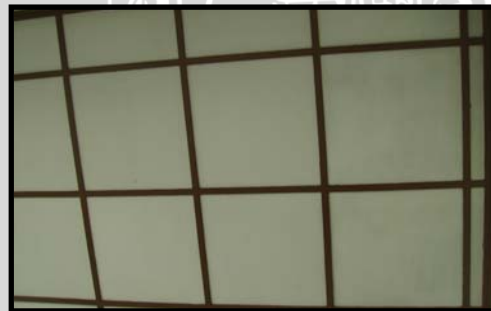
Gambar 4.85. Jendela bangunan DPPL

Plafond yang dipakai adalah eternit berukuran 1mx1m dengan penggunaan kayu pada setiap sambungannya yang dicat berbeda (Gambar 4.85). Plafond ini hanya mengalami pengecatan ulang. Detail plafond pada bangunan ini juga hampir sama pada setiap interior bangunan lain.

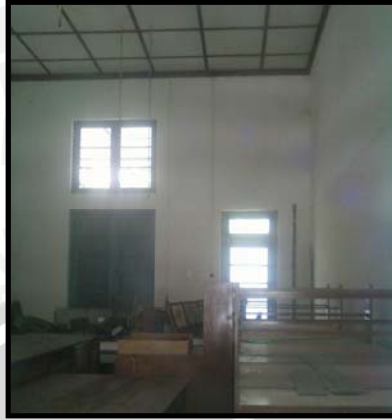
Gambar 4.86. Dinding bangunan DPPL

Dinding bangunan DPPL mempunyai ketinggian yang sama yaitu 4 meter dan dicat warna putih agar terlihat bersih dan formal (Gambar 4.86). Dinding di bangunan ini tidak mempunyai hiasan dan ornamen.

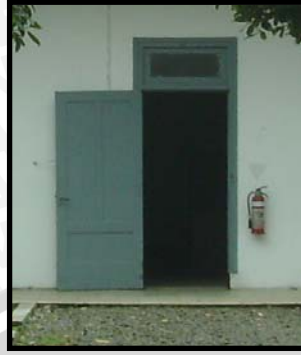
Gambar 4.90. Pintu bangunan Gudang

Pintu di bangunan ini hanya memakai satu jenis yaitu jenis satu daun pintu dengan tambahan ventilasi di bagian atasnya. Bentuk detail pada daun pintu sama pada semua bangunan (Gambar 4.90). Material yang digunakan untuk kusen dan daun pintu yaitu kayu jati dengan ukuran pintu ini 1mx3m.

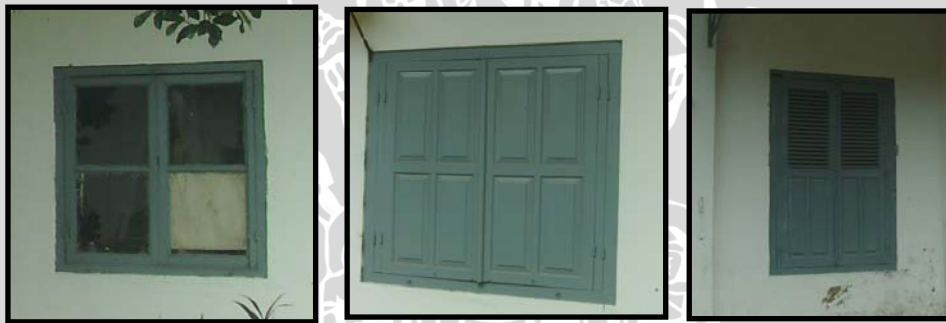
Gambar 4.91. Jenis jendela bangunan Gudang

Jendela yang dipakai yaitu ada tiga jenis, pertama dua daun jendela dengan daun jendela berkaca ukurannya 1,25mx1,25m dan jenis kedua daun jendela tanpa kaca ukurannya 1,5mx1,5m. Ketiga dua daun jendela bersirip ukurannya 1,5mx2m. Warna jendelanya sama yaitu abu-abu tidak ada perubahan yang terjadi pada elemen jendela ini.

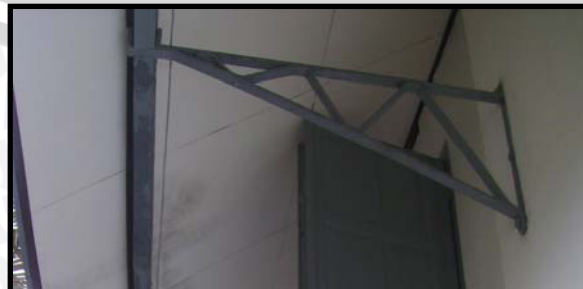
Gambar 4.92. Ornamen bangunan Gudang

Ornamen pada eksterior yang dipakai sama dengan bangunan lainnya yaitu adanya setengah kuda-kuda dari bahan baja yang digunakan untuk menyangga teritisan. Perubahannya tidak ada.

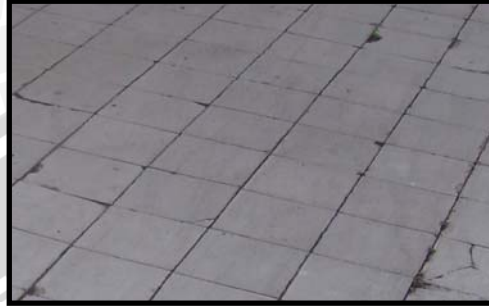
Gambar 4.93. Lantai bangunan Gudang

Lantai pada interior bangunan gudang menggunakan ubin dengan ukuran 20cmx20cm (Gambar 4.93). Kondisi lantainya sudah banyak yang retak karena bangunan yang tidak digunakan dan tidak terawat.

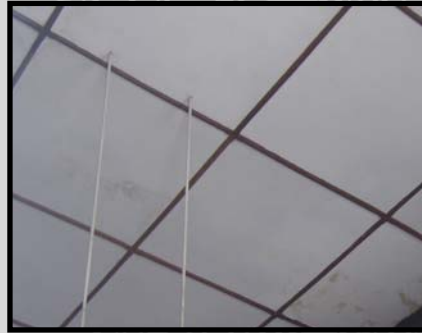
Gambar 4.94. Plafond bangunan Gudang

Plafond yang dipakai adalah eternit berukuran 1mx1m dengan penggunaan kayu pada setiap sambunganya yang dicat berbeda (Gambar 4.94). Plafond yang digunakan sama pada semua bangunan. Perubahan yang terjadi tidak ada hanya mengalami pengecatan ulang.

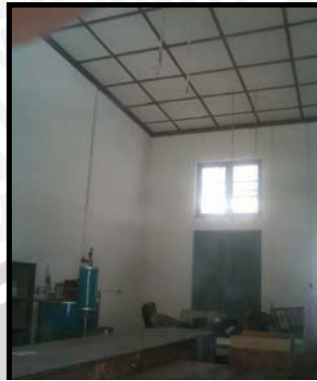
Gambar 4.95. Dinding bangunan Gudang

Dinding bangunan gudang mempunyai tinggi 4 meter bercat putih (Gambar 4.95). Dinding bangunan gudang ini tidak mempunyai ornamen sebagai penanda atau elemen hias, karena bangunan ini merupakan bangunan yang difungsikan sebagai gudang yang butuh efektifitas ruang yang besar dan tidak melibatkan orang banyak.

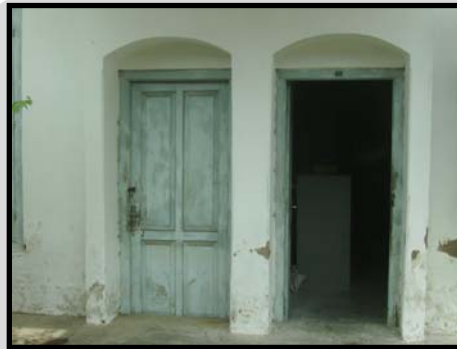
Gambar 4.111. Pintu bangunan Pengadaan

Tindakan pelestarian : Preservasi

- Pintu pada bangunan ini telah dipertahankan bentuk dan warnanya, dan kedepannya tidak diperbolehkan adanya penggantian baik material, warna dan bentuk.
- Perawatan dan pembersihan teratur dan rutin diperlukan walaupun beberapa ruangan pada bangunan ini sudah tidak digunakan agar kondisi fisik bangunan tidak mengalami penurunan kualitas.

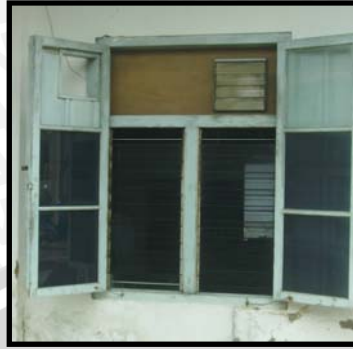
Gambar 4.112. Jendela bangunan Pengadaan

Tindakan pelestarian : Preservasi

- Jendela pada bangunan ini telah dipertahankan bentuk dan warnanya, dan kedepannya tidak diperbolehkan adanya penggantian baik material, warna dan bentuk.
- Perawatan dan pembersihan teratur dan rutin diperlukan walaupun beberapa ruangan pada bangunan ini sudah tidak digunakan agar kondisi fisik bangunan tidak mengalami penurunan kualitas.

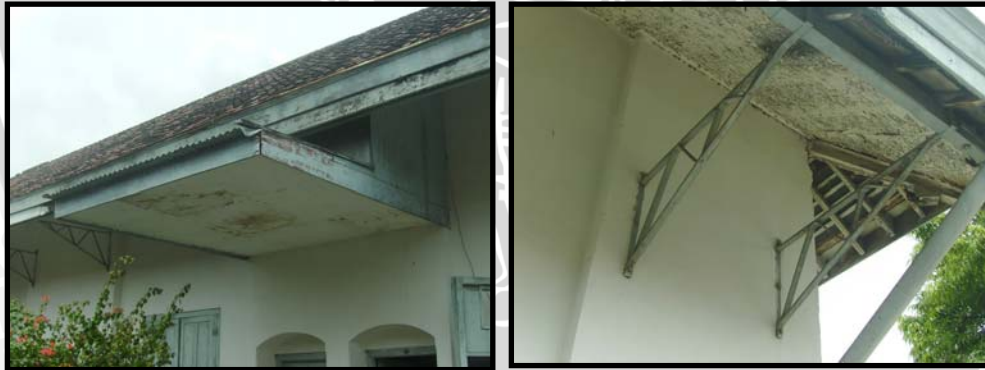
Gambar 4.113. Ornamen bangunan Pengadaan

Tindakan pelestarian : Preservasi

- Ornamen pada eksterior bangunan museum tidak diperbolehkan adanya penggantian struktur, bentuk, dan material karena mencitrakan gaya bangunan yang terjadi pada saat pembangunan museum ini.

- Perawatan dan pembersihan teratur dan rutin diperlukan kondisi fisik bangunan tidak mengalami penurunan kualitas.

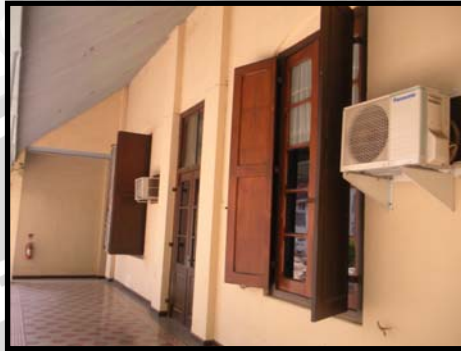
Gambar 4.114. Dinding eksterior bangunan PHP

Tindakan pelestarian : Preservasi

- Dinding eksterior tidak boleh dilakukan perubahan apapun secara bentuk, material dan struktur.
- Dinding eksterior bangunan PHP yang sudah mengalami pergantian warna hendaknya diperhatikan dan diperlukan pengecatan ulang sesuai dengan bangunan sekitarnya di dalam kompleks yang rata-rata berwarna putih polos hal ini untuk menjaga keharmonisan di dalam kompleks bangunan dan mempertahankan keaslian bangunan.
- Perawatan dan pembersihan teratur dan rutin diperlukan agar kondisi fisik bangunan tidak mengalami penurunan kualitas kultural.

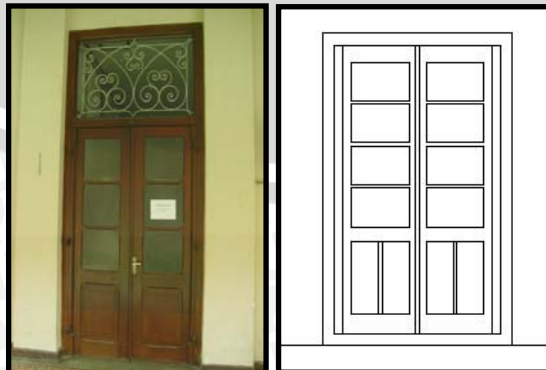
Gambar 4.115. Pintu bangunan PHP

Tindakan pelestarian : Preservasi

- Pintu pada bangunan ini telah dipertahankan bentuk dan warnanya, dan kedepannya tidak diperbolehkan adanya penggantian karena memperkuat karakter bangunan serta kondisinya yang masih sangat baik.
- Perawatan dan pembersihan teratur dan rutin diperlukan agar kondisi fisik bangunan tidak mengalami penurunan kualitas kultural.

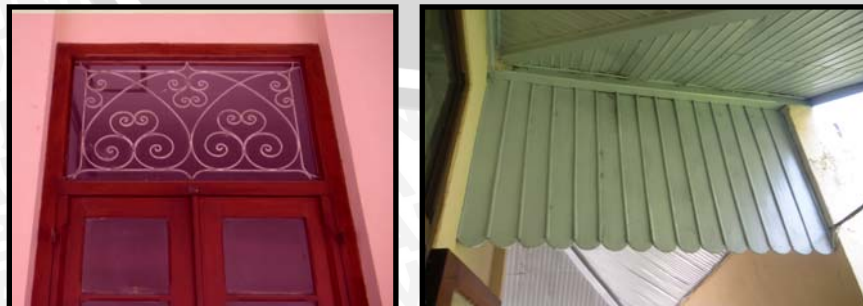
Gambar 4.117. Ornamen bangunan PHP

Tindakan pelestarian : Preservasi

- Ornamen pada eksterior bangunan PHP tidak diperbolehkan adanya penggantian struktur, bentuk, dan material karena memperkuat karakter bangunan.
- Perawatan dan pembersihan teratur dan rutin diperlukan agar kondisi fisik bangunan tidak mengalami penurunan kualitas kultural.

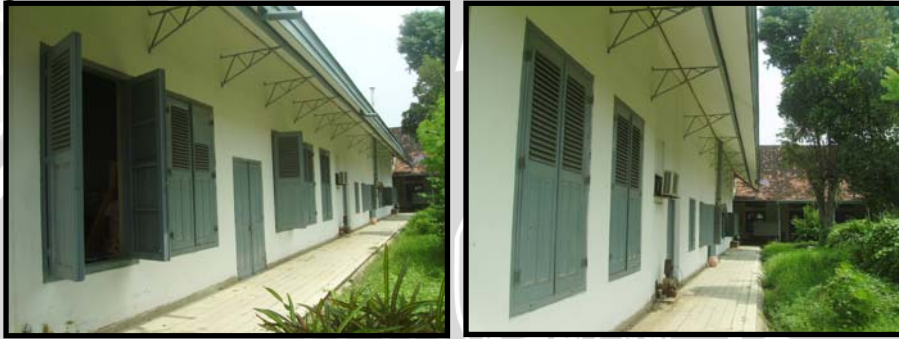
Gambar 4.118. Dinding eksterior lab bibit

Tindakan pelestarian : Preservasi

- Dinding eksterior tidak boleh dilakukan perubahan apapun secara bentuk, material dan struktur karena dinding eksterior bangunan ini memperkuat citra bangunan dan mempunyai nilai kultural yang tinggi. Dinding eksterior bangunan laboratorium bibit telah mulai mengalami kerusakan pada beberapa bagian, hendaknya hal ini diperhatikan dan diperbaiki.
- Diperlukan pengecatan ulang pada beberapa bagian karena catnya sudah mengelupas.
- Perawatan dan pembersihan teratur dan rutin diperlukan kondisi fisik bangunan tidak mengalami penurunan kualitas.

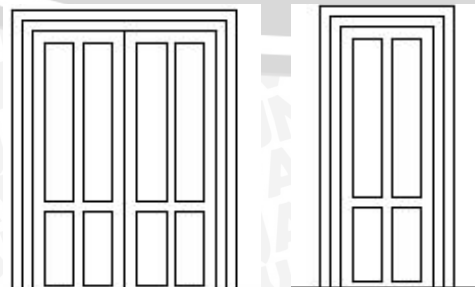
Gambar 4.119. Pintu lab bibit

Tindakan pelestarian : Preservasi

- Pintu pada bangunan ini telah dipertahankan bentuk dan warnanya, dan kedepannya tidak diperbolehkan adanya penggantian baik material, warna dan bentuk.
- Perawatan dan pembersihan teratur dan rutin diperlukan agar kondisi fisik bangunan tidak mengalami penurunan kualitas.

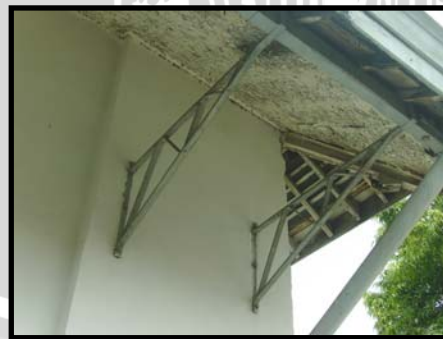
Gambar 4.121. Ornamen lab bibit

Tindakan pelestarian : Preservasi

- Ornamen pada eksterior bangunan laboratorium bibit ini tidak diperbolehkan adanya penggantian struktur, bentuk, dan material karena memperkuat karakter bangunan dan mempunyai nilai kultural yang tinggi.
- Perawatan dan pembersihan teratur dan rutin diperlukan agar kondisi fisik bangunan tidak mengalami penurunan kualitas.

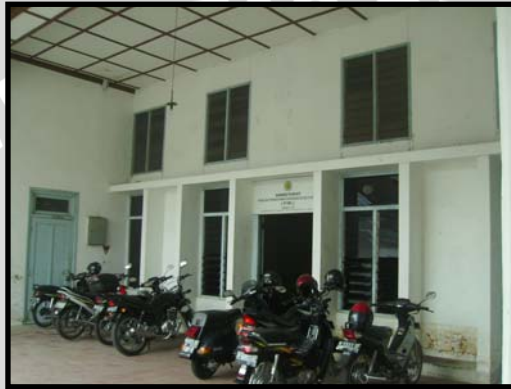
Gambar 4.122. Dinding eksterior P3RI

Tindakan pelestarian : Preservasi

- Dinding eksterior tidak boleh dilakukan perubahan apapun secara bentuk, material dan struktur karena dinding eksterior bangunan ini memperkuat citra bangunan dan mempunyai nilai kultural yang tinggi. Dinding eksterior bangunan laboratorium bibit telah mulai mengalami kerusakan pada beberapa bagian, hendaknya hal ini diperhatikan.
- Perawatan dan pembersihan teratur dan rutin diperlukan agar kondisi fisik bangunan tidak mengalami penurunan kualitas.

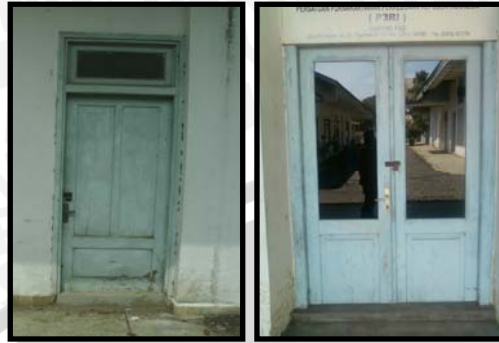
Gambar 4.123. Pintu eksterior P3RI

Tindakan pelestarian : Preservasi

- Pintu pada bangunan ini telah dipertahankan bentuk dan warnanya, dan kedepannya tidak diperbolehkan adanya penggantian baik material, warna dan bentuk.
- Perawatan dan pembersihan teratur dan rutin diperlukan agar kondisi fisik bangunan tidak mengalami penurunan kualitas.

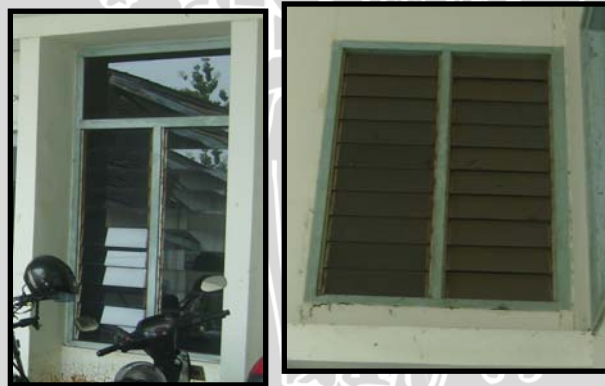
Gambar 4.124. Jendela P3RI

Tindakan pelestarian : Konservasi

- Semua jendela pada bangunan P3RI ini telah mengalami perubahan material, karena itu hendaknya material kaca yang digunakan diganti dengan material yang sesuai bangunan di sekitarnya di dalam kompleks yang dominan memakai kayu dan kaca patri.
- Perawatan dan pembersihan teratur dan rutin diperlukan agar kondisi fisik bangunan tidak mengalami penurunan kualitas.

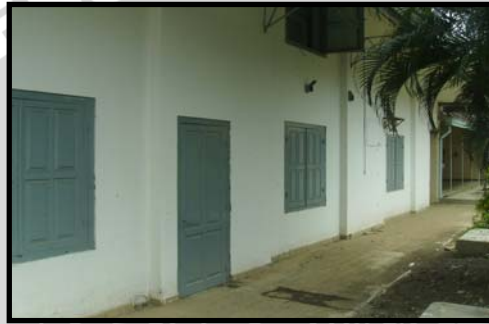
Gambar 4.125. Dinding lab kimia tanah

Tindakan pelestarian : Konservasi

- Dinding eksterior tidak boleh dilakukan perubahan apapun secara bentuk, material dan struktur karena dinding eksterior bangunan ini memperkuat citra bangunan dan mempunyai nilai kultural yang tinggi.
- Diperlukan pengecatan ulang pada beberapa bagian dinding karena catnya sudah mengelupas.
- Perawatan dan pembersihan teratur dan rutin diperlukan walaupun beberapa ruangan pada bangunan ini sudah tidak digunakan agar kondisi fisik bangunan tidak mengalami penurunan kualitas.

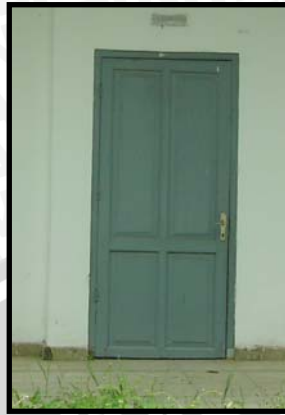
Gambar 4.126. Pintu lab kimia tanah

Tindakan pelestarian : Preservasi

- Pintu pada bangunan ini telah dipertahankan bentuk dan warnanya, dan kedepannya tidak diperbolehkan adanya penggantian baik material, warna dan bentuk karena pintu bangunan ini memperkuat karakter bangunan.
- Perawatan dan pembersihan teratur dan rutin diperlukan agar kondisi fisik bangunan tidak mengalami penurunan kualitas.

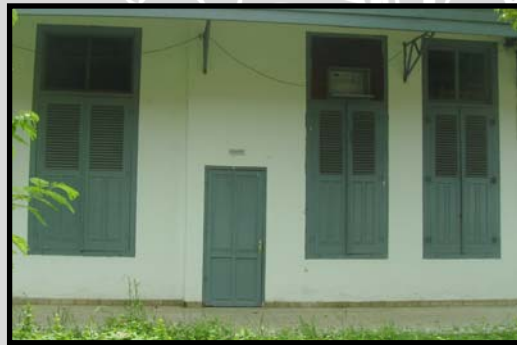
Gambar 4.127. Jendela lab kimia tanah

Tindakan pelestarian : Preservasi

- Jendela pada bangunan ini telah dipertahankan bentuk dan warnanya, dan kedepannya tidak diperbolehkan adanya penggantian baik material, warna dan bentuk.

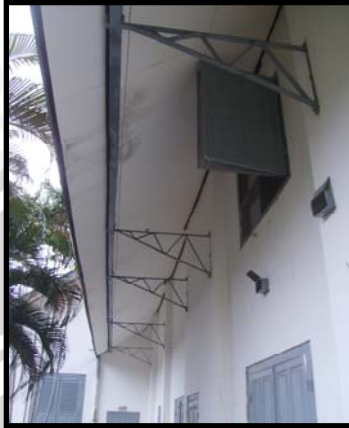
Gambar 4.128. Ornamen lab kimia tanah

Tindakan pelestarian : Preservasi

- Ornamen pada eksterior bangunan museum tidak diperbolehkan adanya penggantian struktur, bentuk, dan material karena memperkuat karakter bangunan ini.
- Perawatan dan pembersihan teratur dan rutin diperlukan kondisi fisik bangunan tidak mengalami penurunan kualitas.

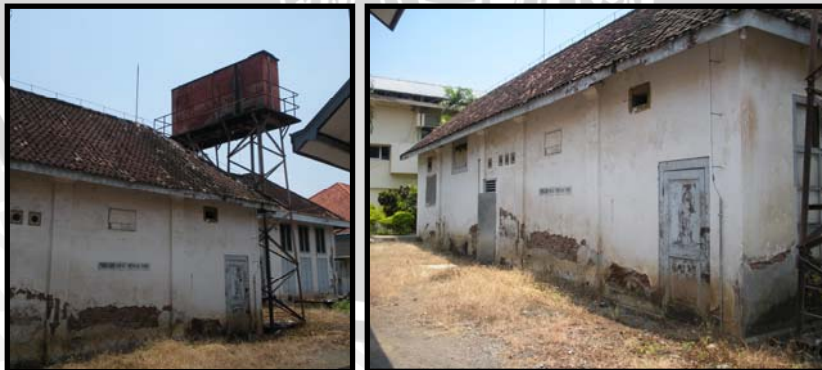
Gambar 4.129. Dinding bangunan engineering

Tindakan pelestarian : Rekonstruksi

- Dinding eksterior dilakukan perbaikan apapun secara bentuk, material dan struktur karena dinding eksterior bangunan ini telah mulai mengalami kerusakan terutama pada bagian belakang, hendaknya hal ini diperhatikan.
- Diperlukan perbaikan dan pengecatan ulang pada beberapa bagian dinding khususnya bagian belakang bangunan.
- Perawatan dan pembersihan teratur dan rutin diperlukan walaupun beberapa ruangan pada bangunan ini sudah tidak digunakan agar kondisi fisik bangunan tidak mengalami penurunan kualitas.
