## BAB I

##### 1.1.1. Pusat Penelitian Perkebunan Gula Indonesia sebagai salah satu produk arsitektur kolonial Belanda di Pasuruan

#### **1.1.2. Pelestarian Pusat Penelitian Perkebunan Gula Indonesia Pasuruan**

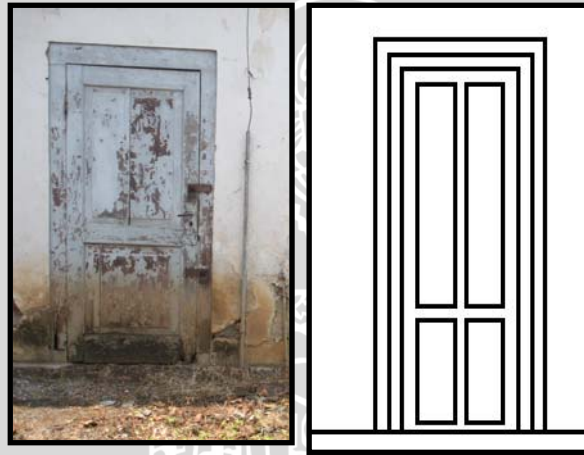
Gambar 4.130. Pintu bangunan engineering

Tindakan pelestarian : Preservasi

- Pintu pada bangunan ini telah dipertahankan bentuk dan warnanya, dan kedepannya tidak diperbolehkan adanya penggantian baik material, warna dan bentuk karena pintu bangunan ini memperkuat karakter bangunan.
- Perawatan dan pembersihan teratur dan rutin diperlukan walaupun beberapa ruangan pada bangunan ini sudah tidak digunakan agar kondisi fisik bangunan tidak mengalami penurunan kualitas.

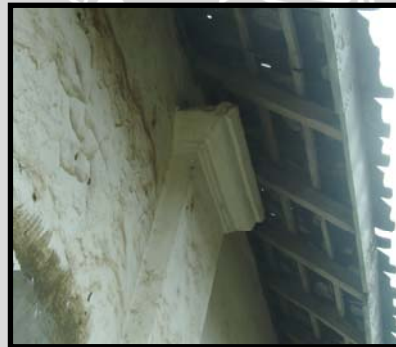
Gambar 4.132. Ornamen bangunan engineering

Tindakan pelestarian : Preservasi

- Ornamen pada eksterior bangunan museum tidak diperbolehkan adanya penggantian struktur, bentuk, dan material karena memperkuat karakter bangunan ini.

- Perawatan dan pembersihan teratur dan rutin diperlukan agar kondisi fisik bangunan tidak mengalami penurunan kualitas.

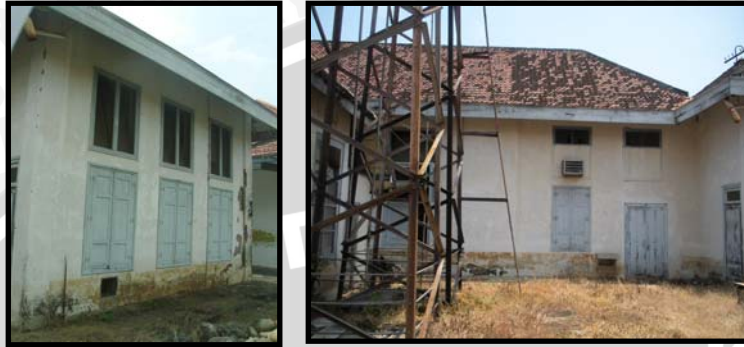
Gambar 4.133. Dinding bangunan DPPL

Tindakan pelestarian : Preservasi

- Dinding eksterior tidak boleh dilakukan perubahan apapun secara bentuk, material dan struktur karena dinding eksterior bangunan ini memperkuat citra bangunan dan mempunyai nilai kultural yang tinggi. Dinding eksterior bangunan engineering telah mulai mengalami kerusakan pada beberapa bagian karena bangunan ini merupakan salah satu yang sudah tidak digunakan lagi, hendaknya hal ini diperhatikan.
- Diperlukan perbaikan dan pengecatan ulang pada beberapa bagian yang rusak.
- Perawatan dan pembersihan teratur dan rutin diperlukan walaupun beberapa ruangan pada bangunan ini sudah tidak digunakan agar kondisi fisik bangunan tidak semakin mengalami penurunan kualitas.

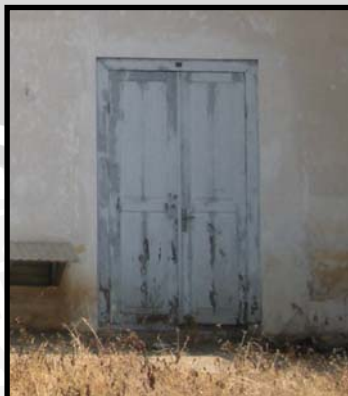
Gambar 4.134. Pintu bangunan DPPL

Tindakan pelestarian : Preservasi

- Pintu pada bangunan ini telah dipertahankan bentuk dan warnanya, dan kedepannya tidak diperbolehkan adanya penggantian baik material, warna dan bentuk karena pintu bangunan ini memperkuat karakter bangunan.
- Perawatan dan pembersihan teratur dan rutin diperlukan walaupun beberapa ruangan pada bangunan ini sudah tidak digunakan agar kondisi fisik bangunan tidak mengalami penurunan kualitas.

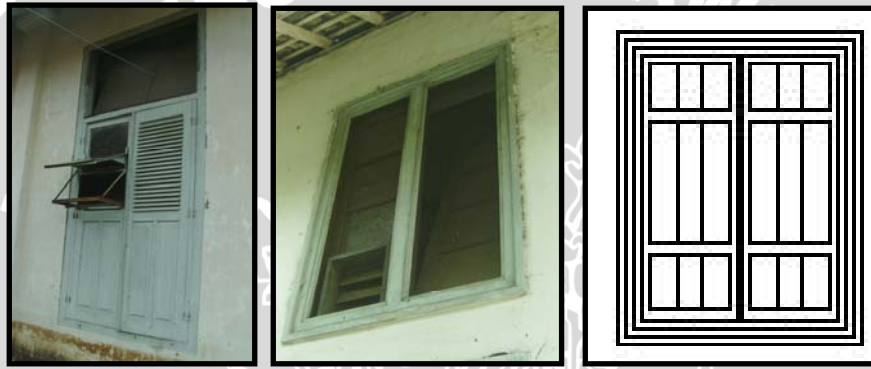
Gambar 4.135. Jendela bangunan DPPL

Tindakan pelestarian : Preservasi

- Jendela pada bangunan ini telah dipertahankan bentuk dan warnanya, dan kedepannya tidak diperbolehkan adanya penggantian baik material, warna dan bentuk.
- Perawatan dan pembersihan teratur dan rutin diperlukan agar kondisi fisik bangunan tidak mengalami penurunan kualitas.

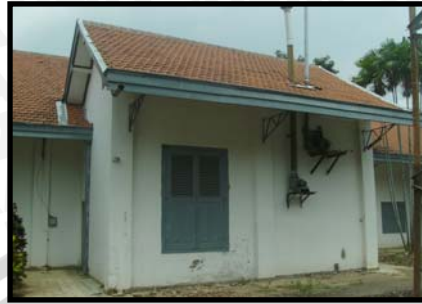
Gambar 4.136. Dinding bangunan Gudang

Tindakan pelestarian : Preservasi

- Dinding eksterior tidak boleh dilakukan perubahan apapun secara bentuk, material dan struktur karena dinding eksterior bangunan ini memperkuat citra bangunan dan mempunyai nilai kultural yang tinggi.
- Perawatan dan pembersihan teratur dan rutin diperlukan walaupun beberapa ruangan pada bangunan ini sudah tidak digunakan agar kondisi fisik bangunan tidak mengalami penurunan kualitas.

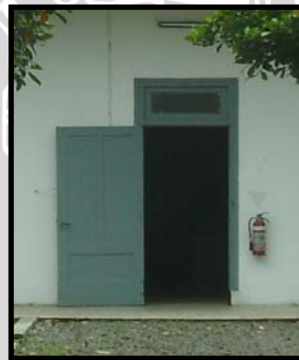
Gambar 4.137. Pintu bangunan Gudang

Tindakan pelestarian : Preservasi

- Pintu pada bangunan ini telah dipertahankan bentuk dan warnanya, dan kedepannya tidak diperbolehkan adanya penggantian baik material, warna dan bentuk karena pintu bangunan ini memperkuat karakter bangunan.

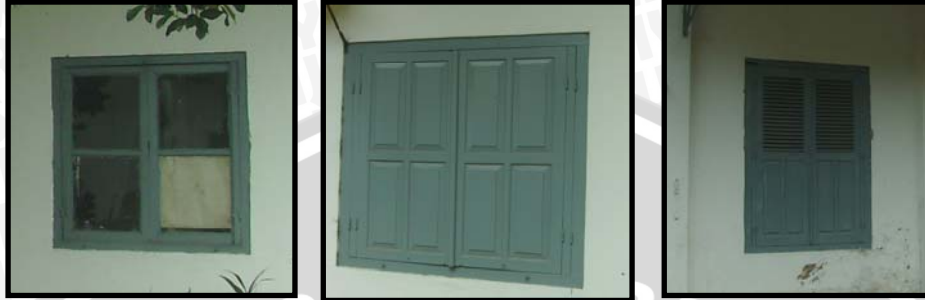
Gambar 4.138. Jendela bangunan Gudang

Tindakan pelestarian : Preservasi

- Jendela pada bangunan ini telah dipertahankan bentuk dan warnanya, dan kedepannya tidak diperbolehkan adanya penggantian baik material, warna dan bentuk.
- Perawatan dan pembersihan teratur dan rutin diperlukan agar kondisi fisik bangunan tidak mengalami penurunan kualitas.

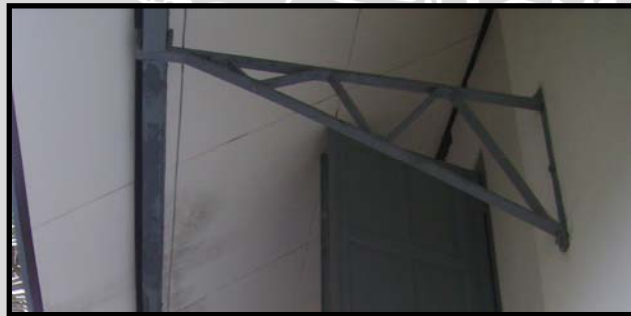
Gambar 4.139. Ornamen bangunan Gudang

Tindakan pelestarian : Preservasi

- Ornamen pada eksterior bangunan museum tidak diperbolehkan adanya penggantian struktur, bentuk, dan material karena memepkuat karakter bangunan ini.
- Perawatan dan pembersihan teratur dan rutin diperlukan kondisi fisik bangunan tidak mengalami penurunan kualitas.

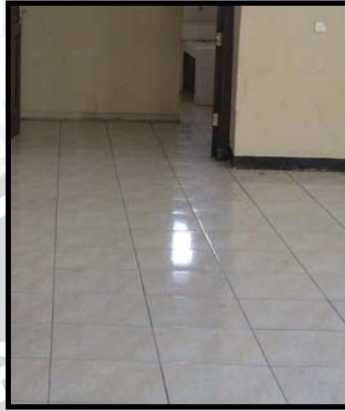
Gambar 4.140. Lantai Museum

Tindakan pelestarian : Restorasi/Rehabilitasi

- Lantai bangunan museum yang telah mengalami penggantian kurang memperkuat karakter bangunan, tetapi karena bangunan ini disewakan lantai ini sangat membantu karena mudah dibersihkan dan terlihat bersih. Selain itu warna yang dipilih tidak terlalu mencolok yaitu warna putih sehingga masih memperhitungkan warna dominan di kompleks P3GI ini.
- Perawatan dan pembersihan teratur dan rutin diperlukan kondisi fisik bangunan tidak mengalami penurunan kualitas.

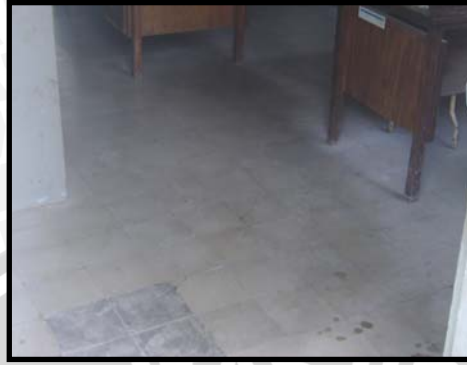
Gambar 4.143. Lantai interior Pengadaan

Tindakan pelestarian : Preservasi

- Lantai interior Pengadaan tidak diperbolehkan adanya penggantian struktur, bentuk, dan material karena memperkuat karakter bangunan ini.
- Perawatan dan pembersihan teratur dan rutin diperlukan kondisi fisik bangunan tidak mengalami penurunan kualitas. Lantai yang berwarna abu-abu menjadi terkesan kotor sehingga harus sering dibersihkan.

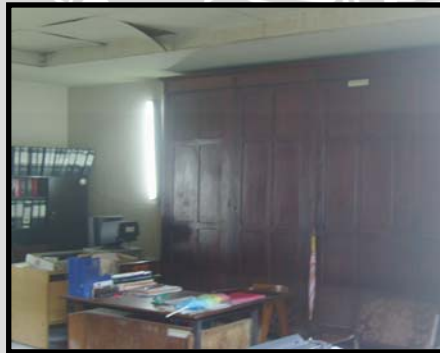
Gambar 4.144. Dinding interior Pengadaan

Tindakan pelestarian : Preservasi

- Dinding interior Pengadaan tidak diperbolehkan adanya penggantian struktur, bentuk, dan material karena memperkuat karakter bangunan ini.

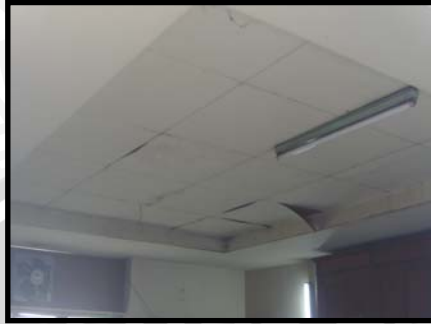
Gambar 4.145. Plafond interior Pengadaan

Tindakan pelestarian : Preservasi

- Plafond interior bangunan ini tidak boleh dilakukan perubahan apapun secara bentuk, material dan struktur karena plafond bangunan ini memperkuat karakter bangunan dan mempunyai nilai kultural yang tinggi
- Perawatan dan pembersihan teratur dan rutin diperlukan agar kondisi fisik bangunan tidak mengalami penurunan kualitas.

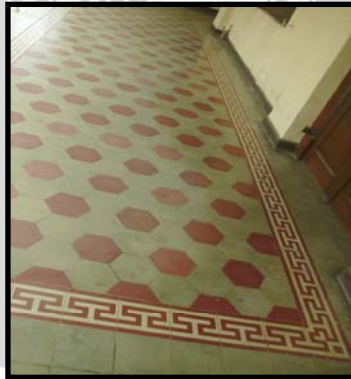
Gambar 4.146. Lantai interior PHP

Tindakan pelestarian : Preservasi

- Jenis material dan bentuk lantai bangunan PHP ini tidak boleh dilakukan perubahan apapun secara bentuk, material dan struktur karena lantai bangunan ini memperkuat

karakter bangunan dan mempunyai nilai kultural yang tinggi serta mencitrakan gaya yang berkembang pada tahun 1800-an.

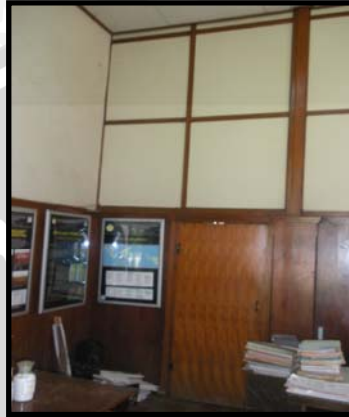
Gambar 4.147. Dinding interior PHP

Tindakan pelestarian : Preservasi

- Dinding interior bangunan ini tidak boleh dilakukan perubahan apapun secara bentuk, material dan struktur karena dinding bangunan ini memperkuat karakter bangunan dan mempunyai nilai kultural yang tinggi.
- Perawatan dan pembersihan teratur dan rutin diperlukan agar kondisi fisik bangunan tidak mengalami penurunan kualitas.

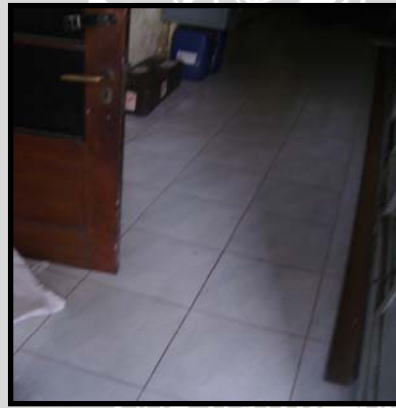
Gambar 4.148. Lantai laboratorium bibit

Tindakan pelestarian : Restorasi/Rehabilitasi

- Lantai bangunan laboratorium bibit yang telah mengalami penggantian kurang memperkuat karakter bangunan, tetapi karena bangunan ini berfungsi sebagai laboratorium, lantai ini sangat membantu karena mudah dibersihkan dan tetap terlihat bersih. Selain itu warna yang dipilih tidak terlalu mencolok yaitu warna putih sehingga masih memperhitungkan warna dominan bangunan di kompleks P3GI ini.
- Perawatan dan pembersihan teratur dan rutin diperlukan agar kondisi fisik bangunan tidak mengalami penurunan kualitas.

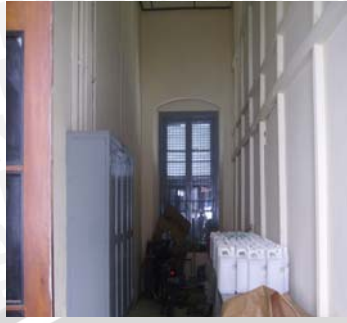
Gambar 4.149. Dinding laboratorium bibit

- Dinding interior bangunan ini tidak boleh dilakukan perubahan apapun secara bentuk, material dan struktur karena dinding bangunan ini memperkuat karakter bangunan dan mempunyai nilai kultural yang tinggi. Dinding interior yang dilapisi dengan lembaran kayu pada setengah bagian dan triplek pada sisanya membuat interior bangunan ini mempunyai ciri dan harus dipertahankan karena kondisinya yang sangat terawat.
- Perawatan dan pembersihan teratur dan rutin diperlukan agar kondisi fisik bangunan tidak mengalami penurunan kualitas.

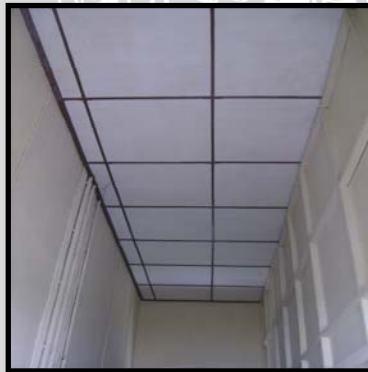
Gambar 4.150. Plafond laboratorium bibit

Tindakan pelestarian : Konservasi

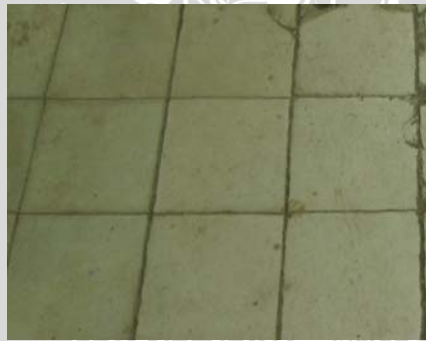
Gambar 4.151. Lantai P3RI

Tindakan pelestarian : Preservasi

- Lantai interior P3RI tidak diperbolehkan adanya penggantian struktur, bentuk, dan material karena memperkuat karakter bangunan ini.
- Perawatan dan pembersihan teratur dan rutin diperlukan kondisi fisik bangunan tidak mengalami penurunan kualitas. Lantai yang berwarna abu-abu menjadi terkesan kotor sehingga harus sering dibersihkan.

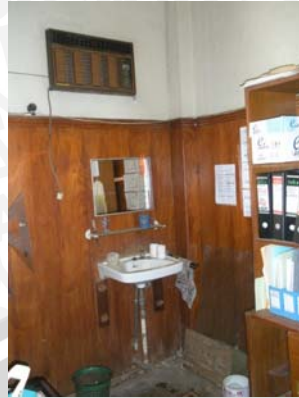
Gambar 4.152. Dinding P3RI

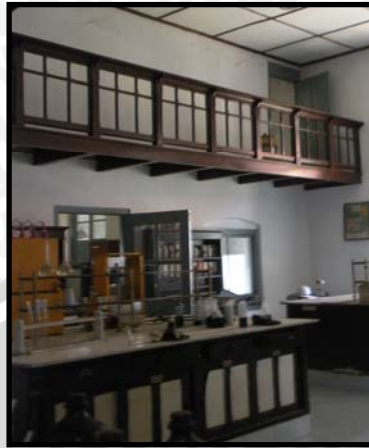
Gambar 4.155. Dinding Laboratorium Kimia Tanah

- Dinding interior bangunan ini tidak boleh dilakukan perubahan apapun secara bentuk, material dan struktur karena dinding bangunan ini memperkuat karakter bangunan dan mempunyai nilai kultural yang tinggi. Dinding interior yang dilapisi dengan lembaran kayu pada setengah bagian dan triplek pada sisanya membuat interior bangunan ini mempunyai ciri dan harus dipertahankan karena kondisinya yang sangat terawat.
- Perawatan dan pembersihan teratur dan rutin diperlukan agar kondisi fisik bangunan tidak mengalami penurunan kualitas.

Tindakan pelestarian : Preservasi

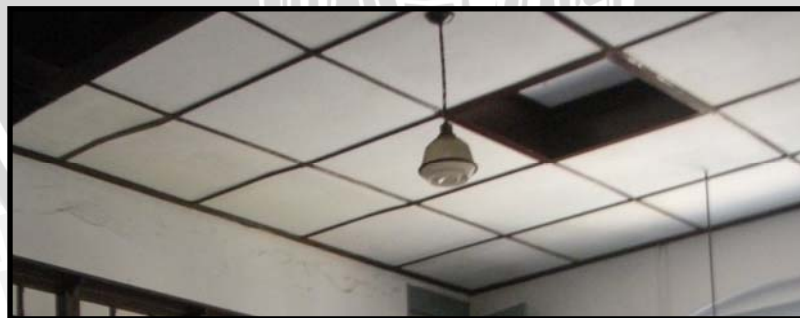
Gambar 4.156. Plafond Laboratorium Kimia Tanah

- Plafond bangunan laboratorium kimia tanah tidak boleh dilakukan perubahan apapun secara bentuk, material dan struktur karena plafond bangunan ini memperkuat karakter bangunan dan mempunyai nilai kultural yang tinggi serta mencitrakan gaya konstruksi yang berkembang pada tahun 1800-an.
- Perawatan dan pembersihan teratur dan rutin diperlukan agar kondisi fisik bangunan tidak mengalami penurunan kualitas.

Tindakan pelestarian : Preservasi

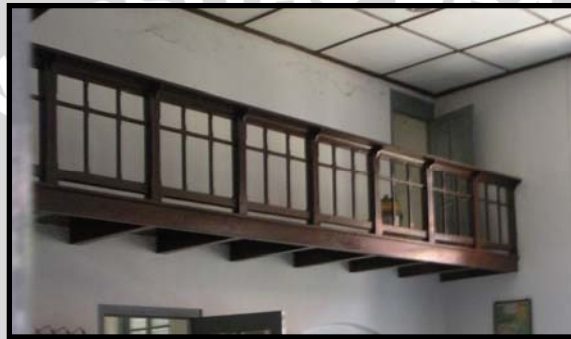
Gambar 4.157. Ornamen Laboratorium Kimia Tanah

- Ornamen bangunan laboratorium kimia tanah tidak boleh dilakukan perubahan apapun secara bentuk, material dan struktur karena ornamen bangunan ini memperkuat karakter bangunan dan mempunyai nilai kultural yang tinggi serta mencitrakan gaya yang berkembang pada tahun 1800-an.
- Perawatan dan pembersihan teratur dan rutin diperlukan agar kondisi fisik bangunan tidak mengalami penurunan kualitas.

Tindakan pelestarian : Preservasi

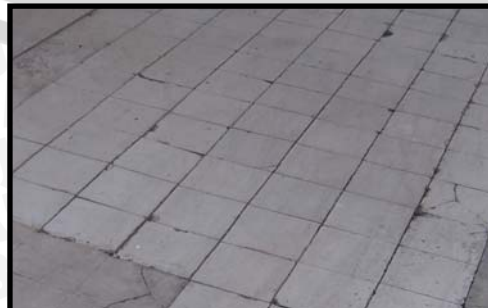
Gambar 4.158. Lantai Engineering

- Lantai interior Engineering tidak diperbolehkan adanya penggantian struktur, bentuk, dan material karena memperkuat karakter bangunan ini.
- Perawatan dan pembersihan teratur dan rutin diperlukan kondisi fisik bangunan tidak mengalami penurunan kualitas. Lantai yang berwarna abu-abu menjadi terkesan kotor sehingga harus sering dibersihkan.

Tindakan pelestarian : Preservasi

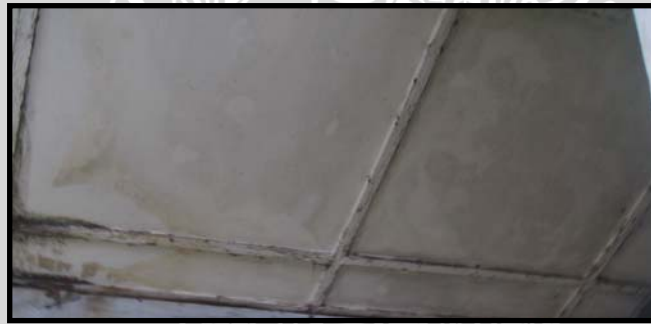
Gambar 4.159. Plafond Engineering

- Plafond interior bangunan ini tidak boleh dilakukan perubahan apapun secara bentuk, material dan struktur karena plafond bangunan ini memperkuat karakter bangunan dan mempunyai nilai kultural yang tinggi
- Perawatan dan pembersihan teratur dan rutin diperlukan agar kondisi fisik bangunan tidak mengalami penurunan kualitas.

Tindakan pelestarian : Preservasi

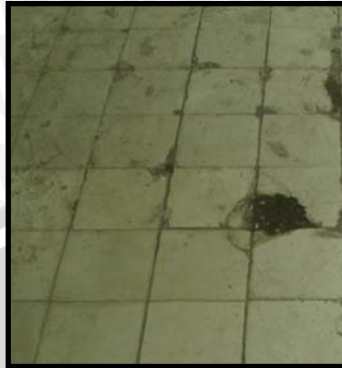
Gambar 4.160. Lantai DPPL

- Lantai interior DPPL tidak diperbolehkan adanya penggantian struktur, bentuk, dan material karena memperkuat karakter bangunan ini.
- Perawatan dan pembersihan teratur dan rutin diperlukan kondisi fisik bangunan tidak mengalami penurunan kualitas. Lantai yang berwarna abu-abu menjadi terkesan kotor sehingga harus sering dibersihkan.

Tindakan pelestarian : Preservasi

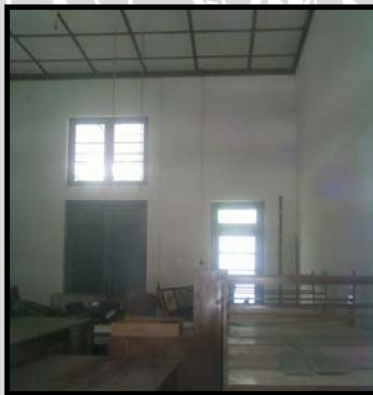
Gambar 4.161. Dinding DPPL

- Dinding interior DPPL tidak diperbolehkan adanya penggantian struktur, bentuk, dan material karena memperkuat karakter bangunan ini.
- Perawatan dan pembersihan teratur dan rutin diperlukan kondisi fisik bangunan tidak mengalami penurunan kualitas.

Tindakan pelestarian : Preservasi

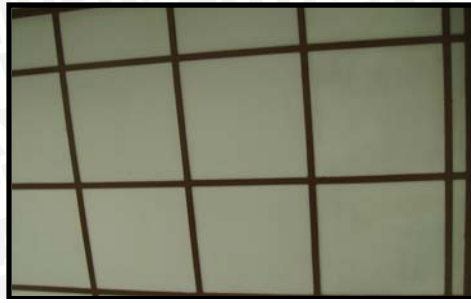
Gambar 4.162. Plafond DPPL

- Plafond interior bangunan ini tidak boleh dilakukan perubahan apapun secara bentuk, material dan struktur karena plafond bangunan ini memperkuat karakter bangunan dan mempunyai nilai kultural yang tinggi
- Perawatan dan pembersihan teratur dan rutin diperlukan agar kondisi fisik bangunan tidak mengalami penurunan kualitas.

Tindakan pelestarian : Preservasi

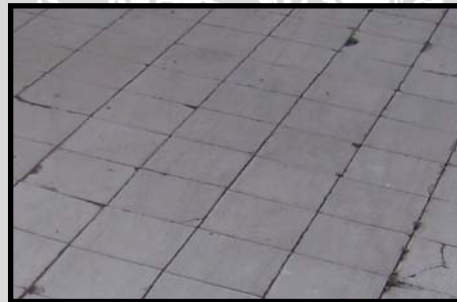
Gambar 4.163. Lantai Gudang

- Lantai interior Gudang tidak diperbolehkan adanya penggantian struktur, bentuk, dan material karena memperkuat karakter bangunan ini.
- Perawatan dan pembersihan teratur dan rutin diperlukan kondisi fisik bangunan tidak mengalami penurunan kualitas. Lantai yang berwarna abu-abu menjadi terkesan kotor sehingga harus sering dibersihkan.

Tindakan pelestarian : Preservasi

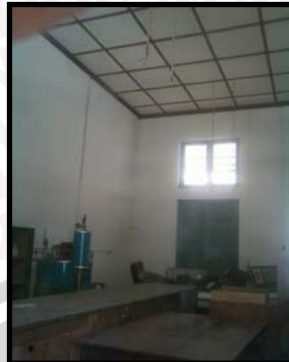
Gambar 4.164. Dinding Gudang

- Dinding interior Gudang tidak diperbolehkan adanya penggantian struktur, bentuk, dan material karena memperkuat karakter bangunan ini.
- Perawatan dan pembersihan teratur dan rutin diperlukan kondisi fisik bangunan tidak mengalami penurunan kualitas.

Tindakan pelestarian : Preservasi

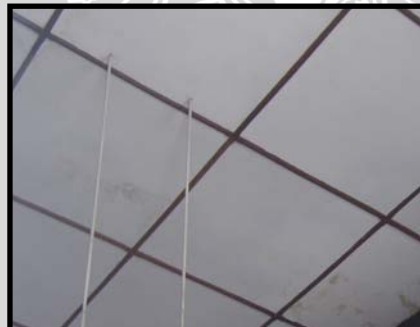
Gambar 4.165. Plafond Gudang

- Plafond interior bangunan ini tidak boleh dilakukan perubahan apapun secara bentuk, material dan struktur karena plafond bangunan ini memperkuat karakter bangunan dan mempunyai nilai kultural yang tinggi
- Perawatan dan pembersihan teratur dan rutin diperlukan agar kondisi fisik bangunan tidak mengalami penurunan kualitas.

Tindakan pelestarian : Preservasi
