BAB I PENDAHULUAN

1. Bagaimana perubahan fungsi yang terjadi pada rumah penduduk di Pecinan Kota Malang (Jl. Pasar besar dan Jl. Wiromargo)?
2. Apa pengaruh perubahan fungsi tersebut terhadap fasade rumah penduduk di Pecinan Kota Malang pada saat ini?

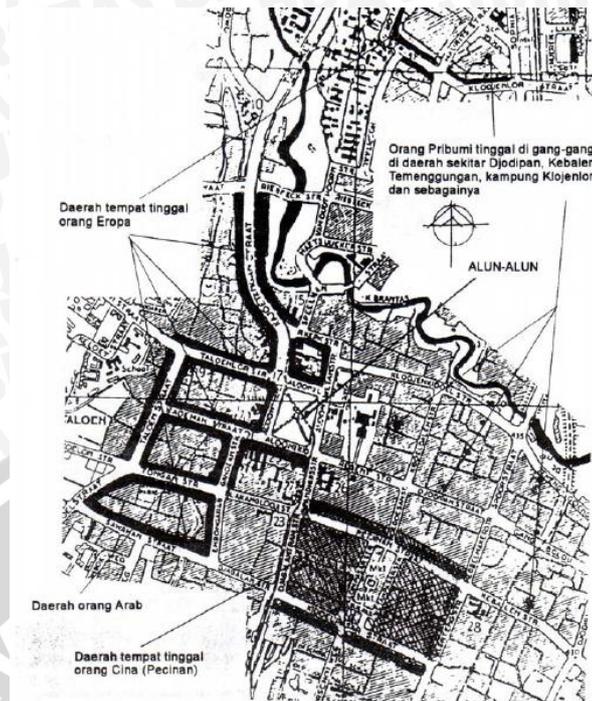
Gambar 1.1. Daerah Hunian di Kota Malang Sampai pada th. 1914, Dipisahkan Menurut Daerah Orang Eropa, Pecinan, dan Penduduk Pribumi.

Menurut gambar di atas, yang termasuk daerah hunian warga Cina adalah sebagai berikut :

1. *Petjinanstraat* atau Jl. Petjinan, sekarang bernama Jln. Pasar Besar.
2. *Koeloenpassarstraat*, sekarang bernama Jl. Sersan Harun, terletak di sebelah barat Pasar Besar.
3. *Wetanpassarstraat*, sekarang bernama Jl. Kopral Usman, terletak di sebelah timur Pasar Besar.
4. *Djagalantramstraat*, sekarang bernama Jl. Sutan Syahrir, terletak di sebelah barat Jl. Pasar Besar.
5. *Klentengstraat*, sekarang bernama Jl. Laksamana Martadinata, terletak di sebelah timur Jl. Pasar Besar.
6. *Kidoelpassarstraat*, sekarang bernama Jl. Kyai Tamin, terletak di sebelah selatan Pasar Besar.
7. Petjinan Tjilik, sekarang bernama Jl. Wiromargo.
8. Gang Ksatrian, terletak di sebelah barat Pasar Besar sejajar dengan Jl. Wiromargo.

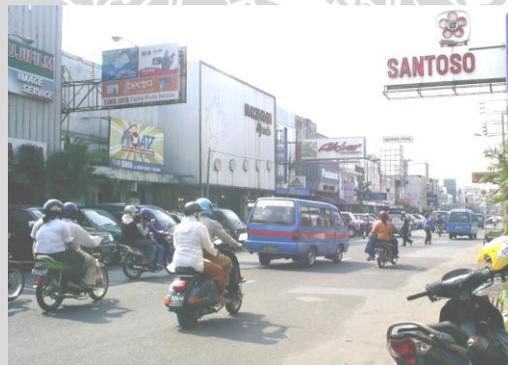
Gambar 4.2. Jl. Pasar Besar, Selalu Ramai dan Dipadati Pengunjung pada Jam-Jam Kerja.

Sebelum pelebaran jalan pada tahun 1970-an, Jl. Pasar Besar memiliki lebar jalan ± 6 meter. Saat ini Jl. Pasar Besar memiliki lebar jalan ± 12 meter, dengan bahu jalan ± 2 meter yang juga berfungsi sebagai pedestrian dan halaman depan toko.

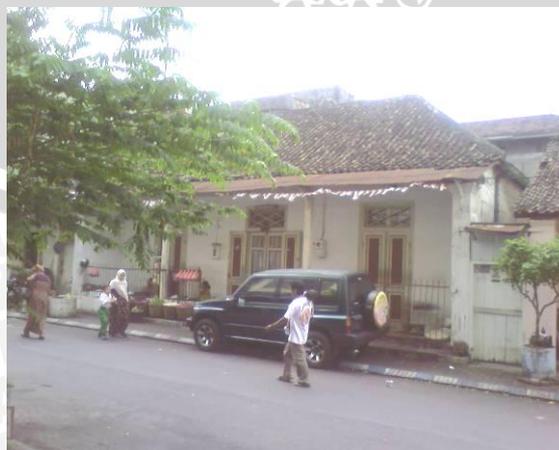
Gambar 4.4. Suasana di Jl. Wiromargo yang Tidak Seramai Jl. Pasar Besar.

Jalan di Jl. Wiromargo memiliki lebar ± 8 meter dengan bahu jalan selebar ± 2 meter. Merupakan jalur dua arah, yaitu dari Jl. Sutan Syahrir ke Jl. Sersan Harun maupun sebaliknya. Orientasi bangunan di sepanjang kiri kanan jalan ini adalah mengarah ke akses utama yaitu Jl. Wiromargo untuk mempermudah akses masuk ke dalam bangunan.

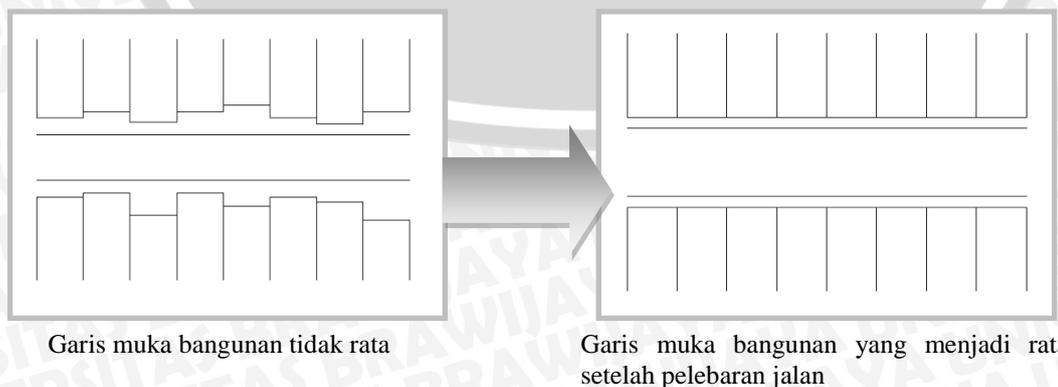
Gambar 4.5. Pelebaran Jalan pada Tahun 1970-an.

Pada tahun 1970-an terjadi pelebaran jalan di sepanjang Jl. Pasar Besar dari lebar ± 6 meter menjadi ± 12 meter. Awalnya bangunan di sepanjang Jl. Pasar Besar memiliki garis muka bangunan yang tidak rata, namun setelah pelebaran jalan yang memotong panjang bangunan maka saat ini fasade bangunan di Jl. Pasar Besar memiliki garis muka bangunan yang rata.

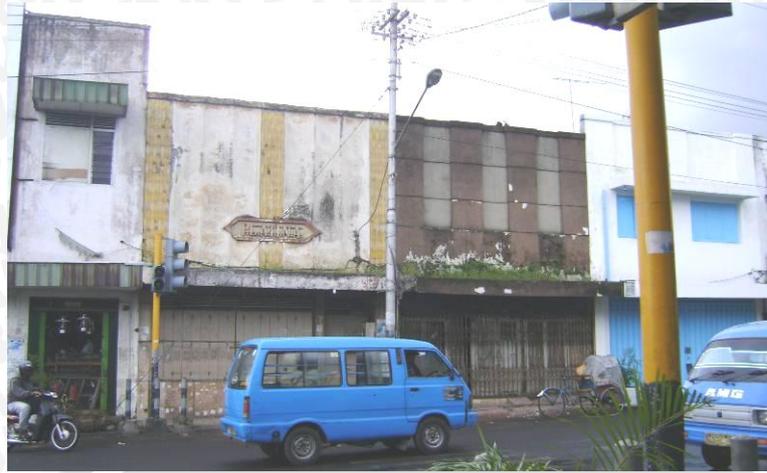
Gambar 4.6. Garis Muka Bangunan Rata Setelah Pelebaran Jalan Thn 1970-an.

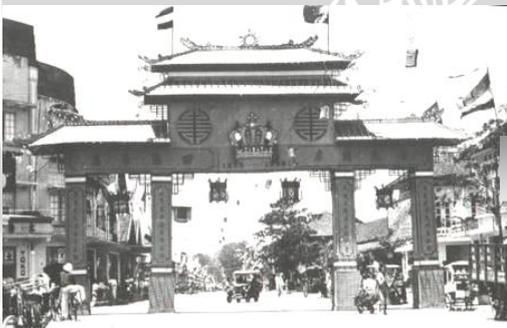
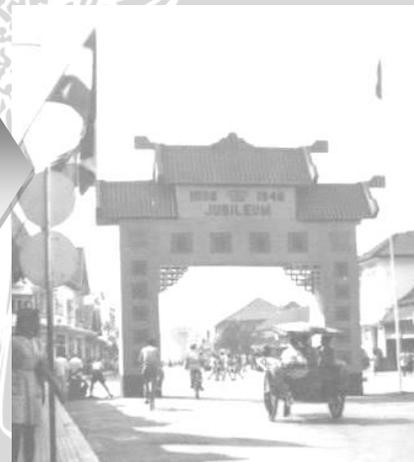
Gambar 4.7. Perubahan Bentuk Gerbang Pecinan Kota Malang (1938-1948).

Gerbang Pecinan Kota Malang 1938.

Gerbang Pecinan Kota Malang Thn. 1948.

Dari dua foto yang memperlihatkan gerbang Pecinan dalam dua tahun yang berbeda, jelas terlihat perubahan yang sangat besar pada bentuk kedua gerbang ini. Perubahan ini terjadi hanya dalam sepuluh tahun (1938-1948), memberikan gambaran bahwa kawasan Pecinan Kota Malang telah banyak kehilangan ciri khasnya. Satu-satunya *landmark* yang masih ada dan menandakan keberadaan Pecinan di Kota Malang adalah klenteng *Eng An Kiong*.

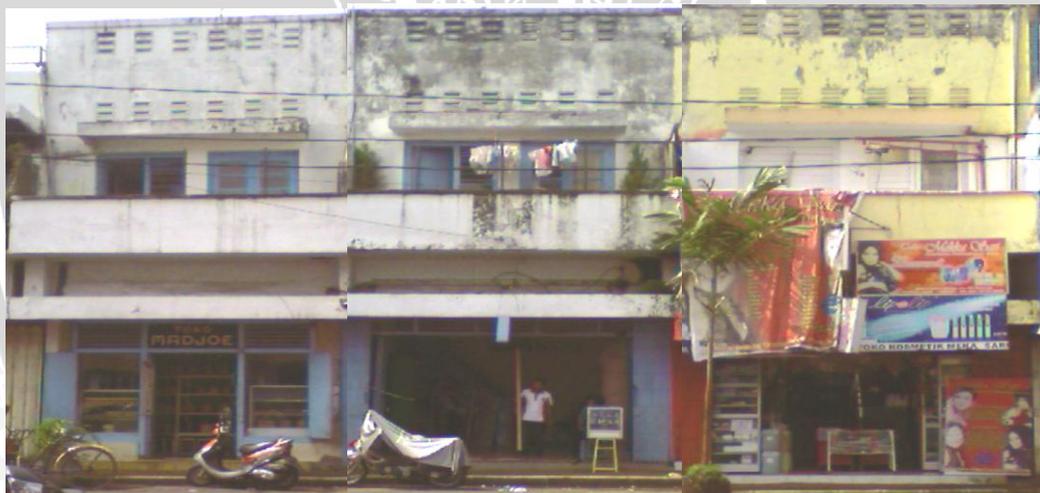
Gambar 4.12. Lokasi dan Fasade Rumah Toko Sampel 1

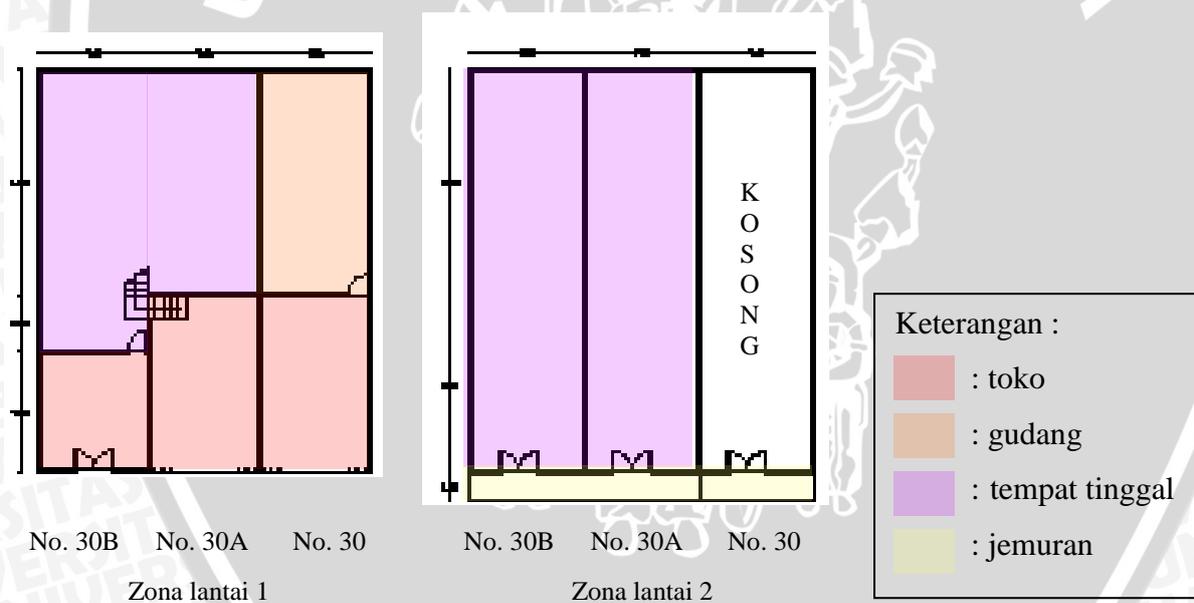
Gambar 4.14. Zonasi Fungsi Rumah Sampel 1 Setelah Mengalami Perubahan.

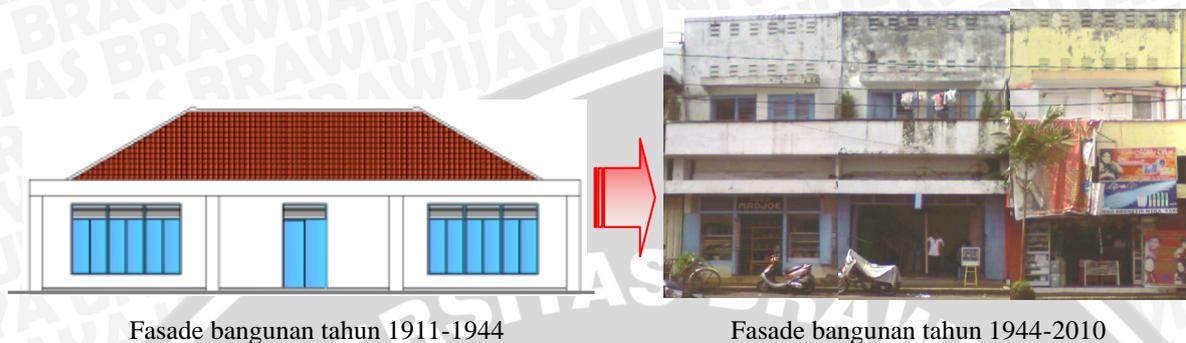
Fasade bangunan tahun 1911-1944

Perubahan fungsi pada bangunan sampel ini terjadi dua kali, namun perubahan fasade bangunan hanya terjadi satu kali. Setelah mengalami pembelahan dari satu bangunan rumah tinggal menjadi tiga buah bangunan ruko pada tahun 1944, maka setelah itu fasade bangunan tidak lagi mengalami perubahan.

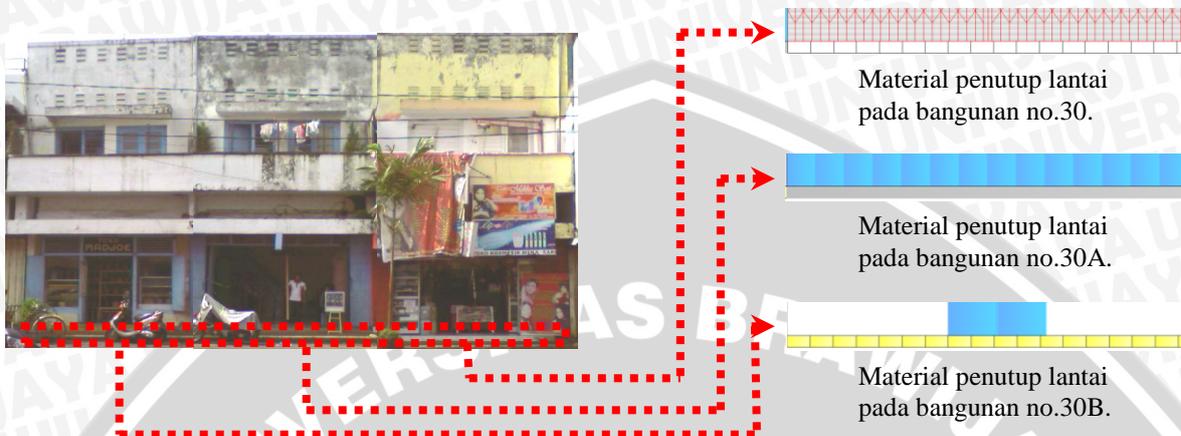
sedangkan pada bangunan ruko no. 30B menggunakan material penutup lantai ubin teraso berwarna kuning. Pada bangunan ruko no. 30 menggunakan material. Penggunaan lantai dari tegel keramik bertujuan agar lantai terlihat lebih bersih dan mengkilap, selain itu lantai jenis ini mudah dibersihkan.

Gambar 4.17. Bentuk Lantai pada Bangunan Sampel 1 Saat Ini.

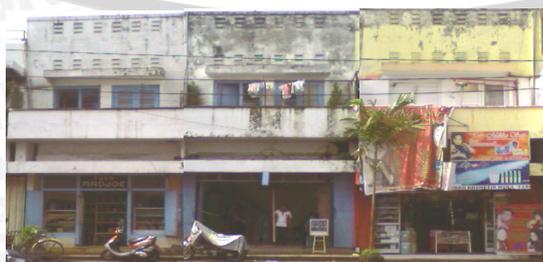
Gambar 4.19. Dinding Bangunan Ruko Sampel 1 yang Kurang Terawat.

Dinding pada bangunan awal sampel 1 ini merupakan dinding bata dengan *finishing* aci dan cat dinding putih polos. Saat ini pun dinding ketiga bagian bangunan ini juga terbuat dari bata dengan *finishing* aci dan cat dinding putih polos. Namun saat ini pada fasade ketiga bangunan ruko sampel 1 ini, terutama pada lantai dua, dapat dilihat bahwa dinding-dindingnya kurang terawat (catnya mengelupas, kotor, dan ditumbuhi lumut). Hal ini dikarenakan tidak adanya teritisan atap atau *sun shading* yang melindungi dinding lantai dua dari cuaca.

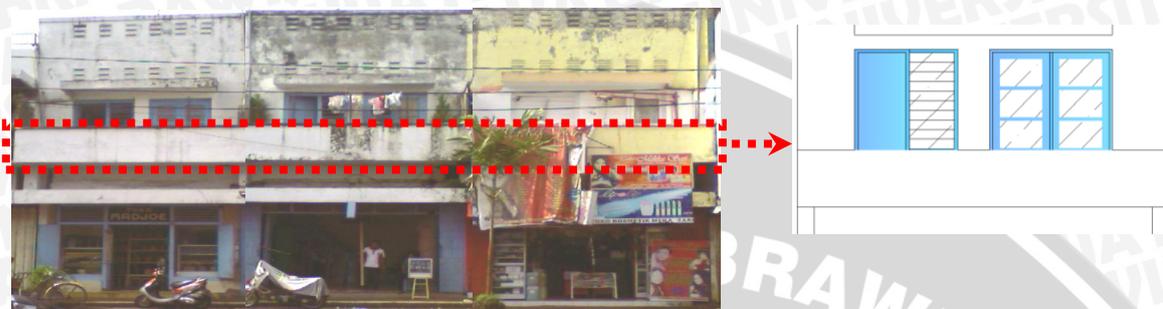
Pada ketiga bangunan ruko terdapat balkon pada fasade lantai duanya. Namun balkon ini berfungsi sebagai tempat untuk menjemur pakaian, kecuali pada ruko no. 30 balkon ini tidak berfungsi. Balkon ini difungsikan sebagai jemuran, selain karena tidak tersedia tempat untuk menjemur pakaian, juga didukung dengan tidak adanya penutup atap yang melindungi balkon tersebut dari cuaca.

Gambar 4.20. Balkon yang Digunakan Sebagai Tempat Menjemur Pakaian.

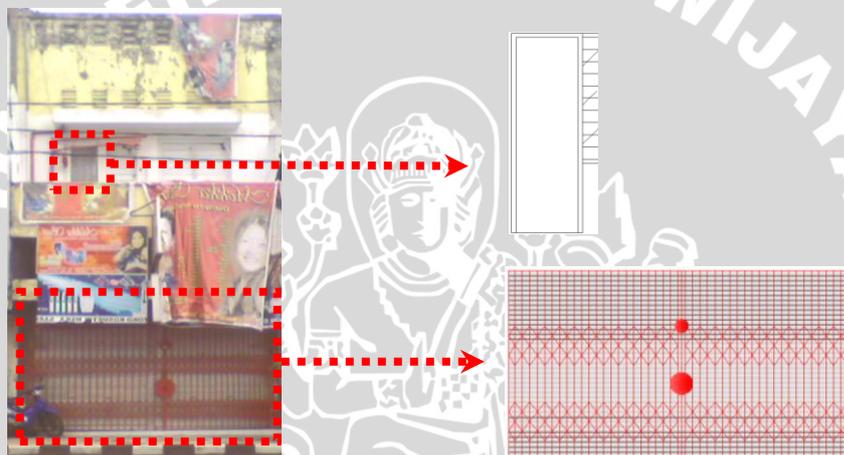
Pintu masuk pada lantai dua merupakan tipe *hinged door* (pintu berengsel) dengan satu bukaan. Bukaannya ini umumnya digunakan pada rumah tinggal yang memiliki privasi tinggi, sehingga bukaan dibuat seminimal mungkin, cukup hanya bisa dilewati satu orang.

Gambar 4.22. Jenis Pintu yang Digunakan pada Ruko No. 30 Sampel 1.

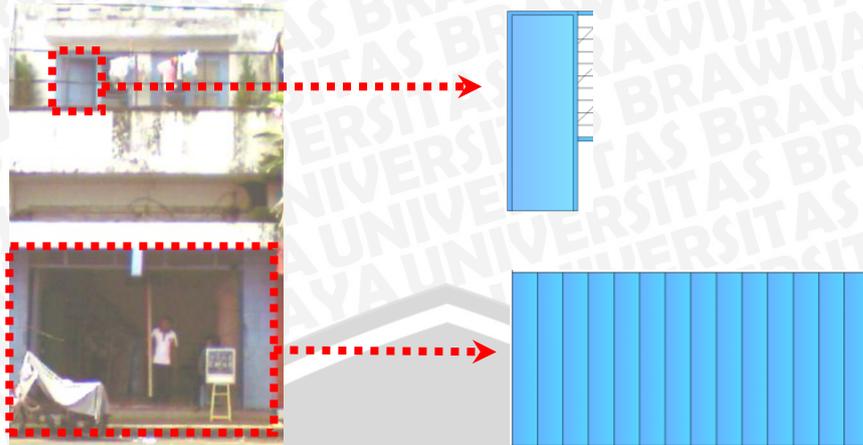
Sedangkan pintu masuk pada lantai dua (pintu masuk dari balkon teras ke dalam bangunan) bangunan ini juga menggunakan tipe *hinged door* satu bukaan dengan material kayu masif yang dicat. Jenis pintu ini digunakan pada ketiga bangunan ruko (no. 30, 30A, dan 30B) karena lantai dua ketiga bangunan ruko ini pada awal pembangunannya memang dimaksudkan untuk difungsikan sebagai tempat tinggal.

Gambar 4.23. Jenis Pintu yang Digunakan pada Ruko No. 30A Sampel 1.

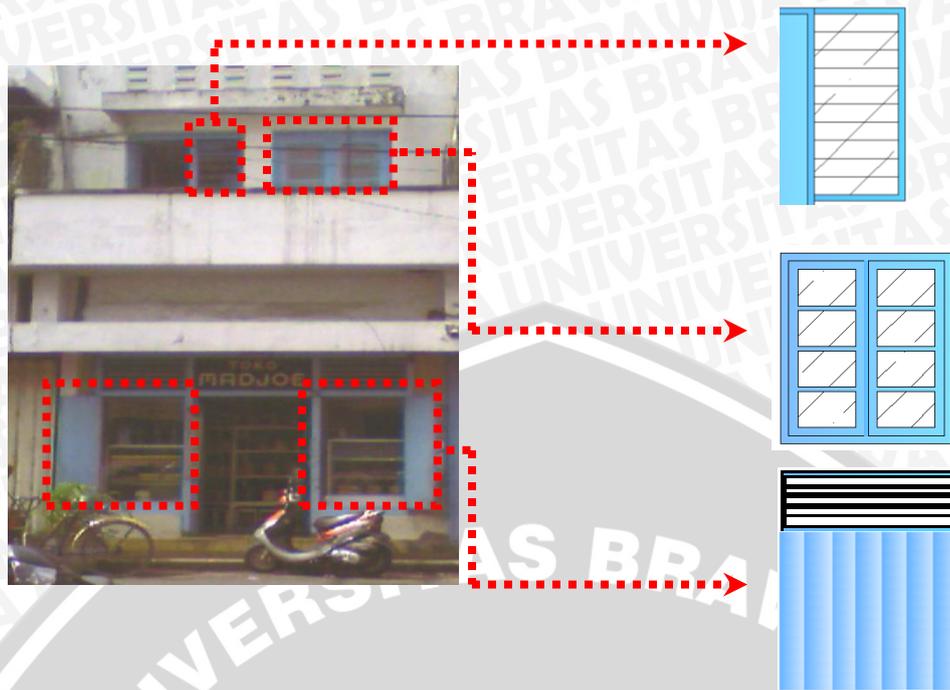
Sedangkan pada fasade lantai satu, hanya pada ruko no. 30B saja terdapat jendela. Jendela tersebut menempel di sebelah kanan dan kiri pintu masuk utama. Tipe jendela yang digunakan adalah tipe lipat dengan material daun jendela adalah papan kayu masif dan kusen kayu yang dicat warna biru polos. Di atas jendela terdapat lubang angin. Lubang angin ini berfungsi sebagai tempat masuknya udara ketika pintu dan jendela pada bangunan dalam keadaan tertutup.

Gambar 4.26. Letak dan Jenis Jendela pada Ruko no. 30B Sampel 1.

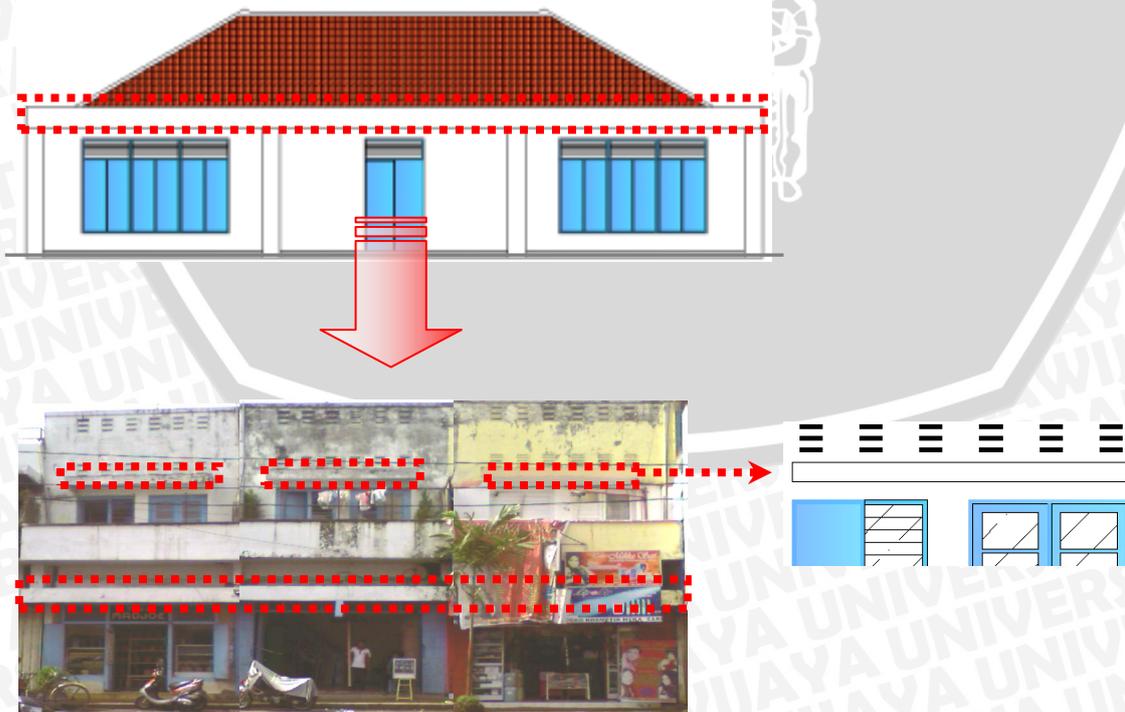
Pada bangunan awal teritisan berada di atas teras sepanjang bangunan. Pada bangunan saat ini teritisan pada fasade lantai satu tidak mengalami perubahan. Teritisan ini berfungsi melindungi bangunan dari cuaca. Pada fasade lantai dua bangunan teritisan terdapat di atas bukaan. Teritisan ini terpisah dengan teritisan bangunan sebelahnya dan berada tepat di atas bukaan.

Gambar 4.27. Teritisan pada Bangunan Ruko Sampel 1.

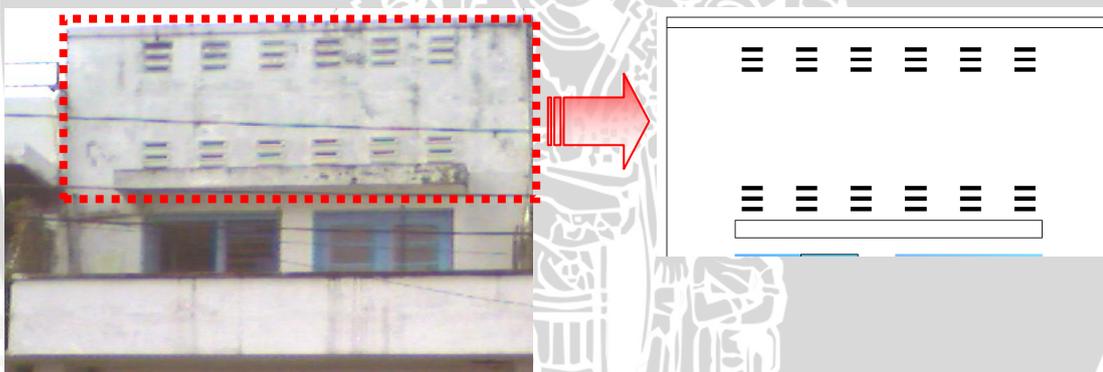
Saat ini jenis atap yang digunakan pada ketiga bangunan ruko ini adalah atap pelana dengan bahan penutup atap genteng tanah liat. Namun dari fasadnya, atap tersebut tidak terlihat karena terhalangi oleh gevel yang tinggi dan berbentuk segi empat. Pada gevel tersebut terdapat ornamen bermotif lubang-lubang yang berjajar. Deretan lubang yang berada tepat di atas teritisan berfungsi sebagai lubang angin, sedangkan deretan lubang yang berada di bagian atas hanya berfungsi sebagai penghias saja.

Gambar 4.29. Gevel Dengan Motif Lubang-Lubang pada Bangunan Sampel 1 Saat Ini.

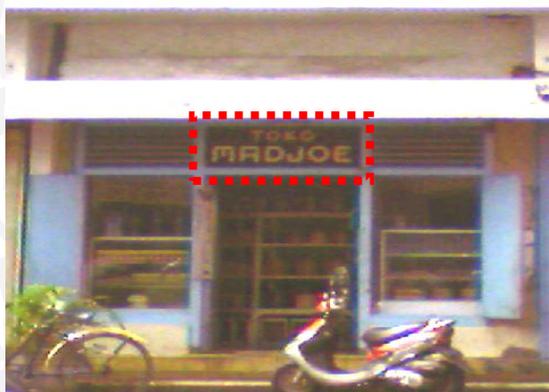
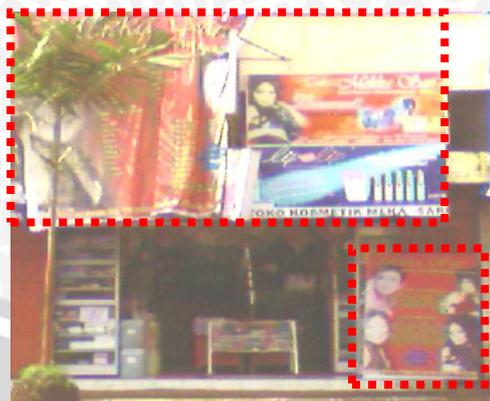
Penanda nama toko

Spanduk-spanduk iklan

Gambar 4.30. Penanda Nama Toko dan Spanduk Iklan pada Ruko Sampel 1 Saat Ini.

Sign pada bangunan ini berupa papan nama toko dan spanduk-spanduk iklan pada fasade bangunan. Pada ruko no. 30A dan 30B, papan nama toko sangat sederhana dan berukuran kecil sehingga tidak terlalu jelas pada fasade. Sedangkan papan nama toko pada ruko no. 30 berukuran besar, sehingga tampak sangat jelas pada fasade. Selain itu terdapat beberapa iklan produk (spanduk dan poster besar) pada lantai satu, sehingga fasade lantai satu tertutupi oleh papan nama dan iklan-iklan tersebut.

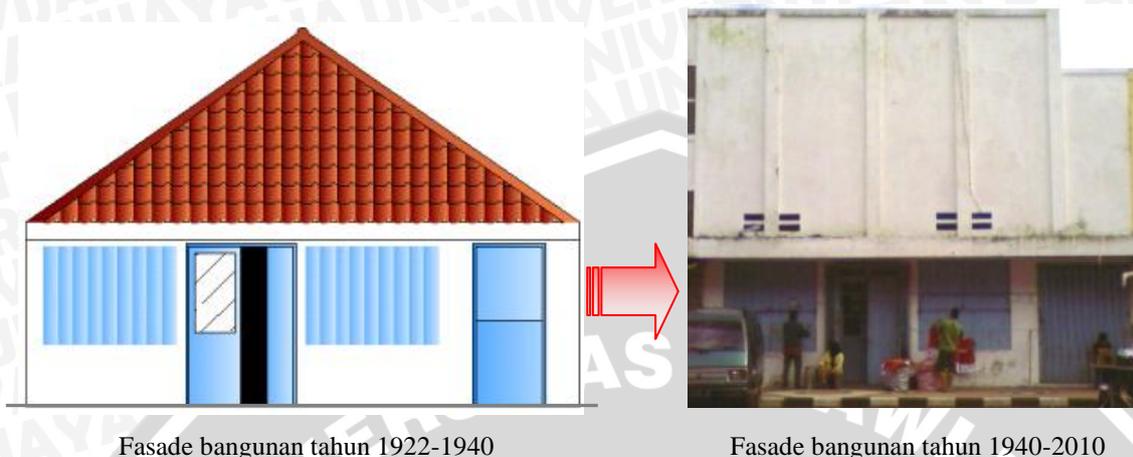
Fasade bangunan tahun 1922-1940

Meskipun tidak mengalami perubahan fungsi, namun bangunan rumah tinggal sampel kedua ini mengalami perubahan fasade pada tahun 1940-an.

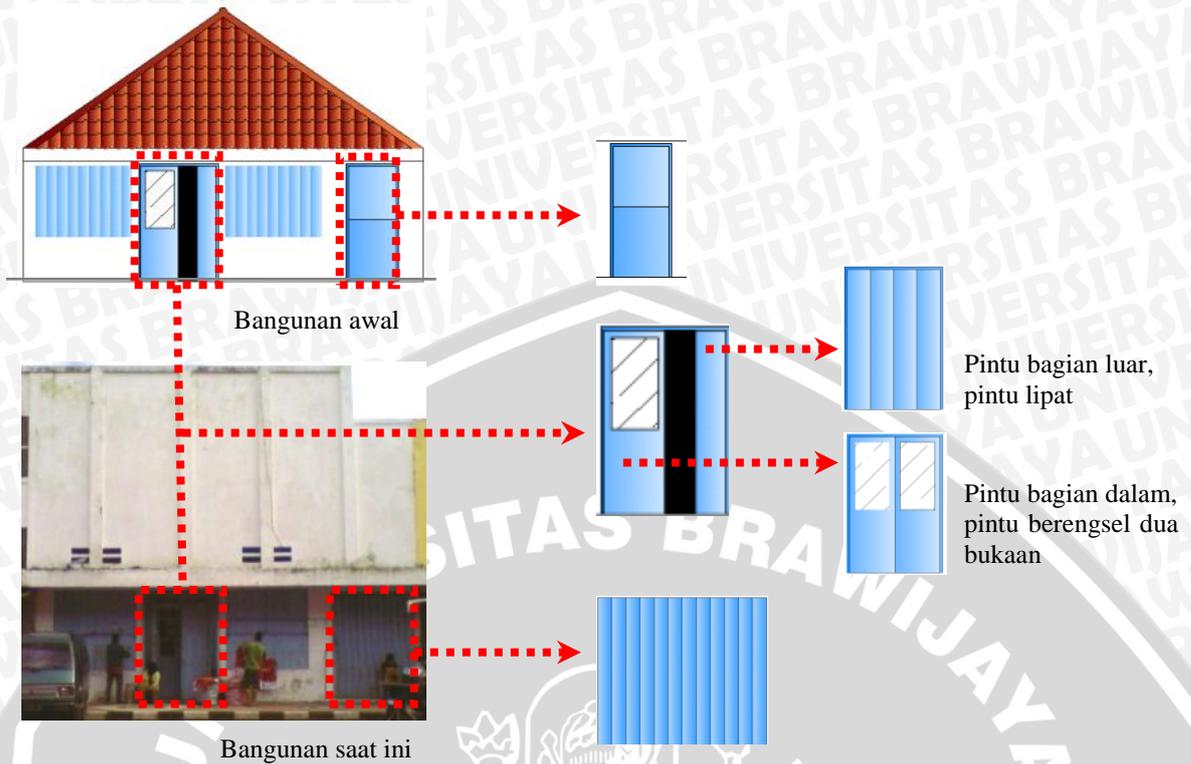
Pintu masuk yang kedua adalah pintu samping yang terletak di sisi kanan fasade bangunan. Bentuk pintu masuk ini telah berubah dari pintu masuk awal. Pada awalnya pintu samping ini merupakan tipe pintu berengsel dengan bukaan atas dan bawah dan terbuat dari material kayu yang dicat biru. Saat ini pintu samping tersebut telah dilebarkan dan pintunya diganti dengan pintu tipe *folding door* dari material logam (pintu harmonika) yang dicat biru.

Gambar 4.36. Perubahan Pintu pada Bangunan Sampel 2.

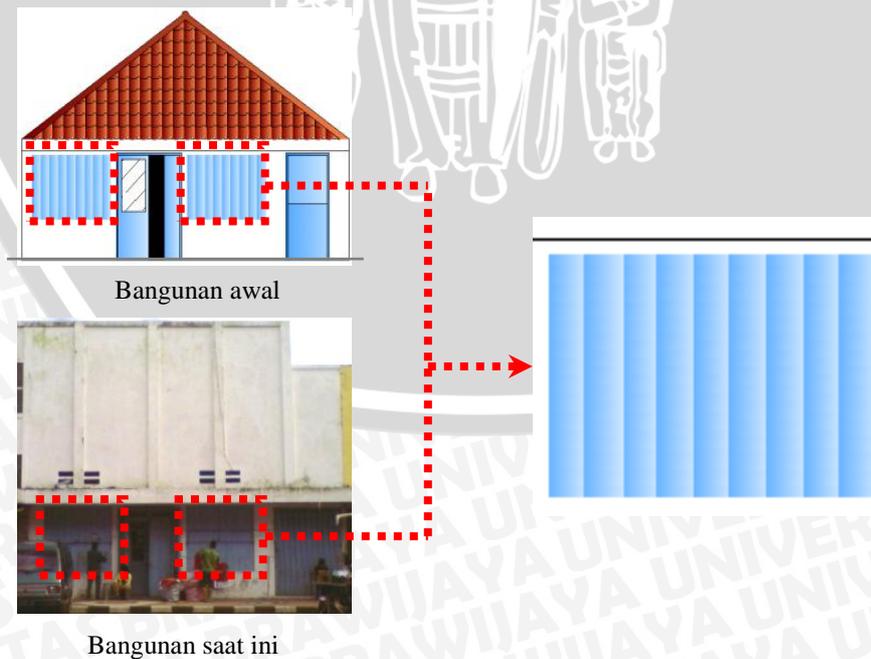
Jendela pada fasade bangunan terletak di sisi kiri dan kanan pintu masuk. Kedua jendela ini identik, memiliki bentuk dan ukuran yang sama persis. Tipe jendela yang digunakan adalah jendela lipat dengan material papan kayu masif yang dicat biru.

Gambar 4.37. Jendela pada Bangunan Sampel 2 Tidak Mengalami Perubahan.

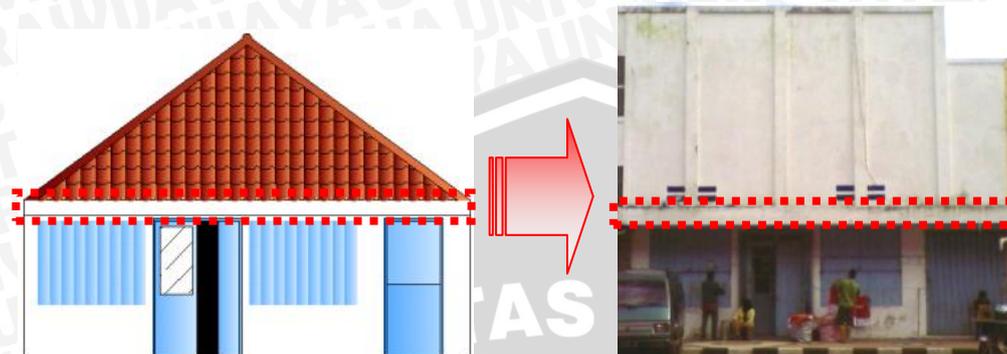
Teritisan pada bangunan awal

Baik pada bangunan awal maupun bangunan saat ini terdapat *sun shading* berupa teritisan di atas bukaan pada fasade. Teritisan tersebut merupakan beton bertulang.

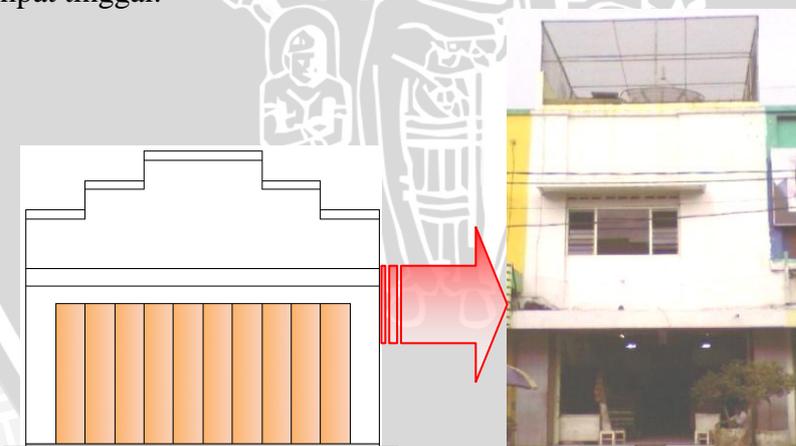
Perubahan fasade bangunan ruko sampel 3 terjadi hanya satu kali. Perubahan ini dari ruko satu lantai menjadi ruko dua lantai dengan lantai satu merupakan toko dan lantai dua merupakan tempat tinggal.

Gambar 4.43. Perubahan Fasade Bangunan Ruko Sampel 3.

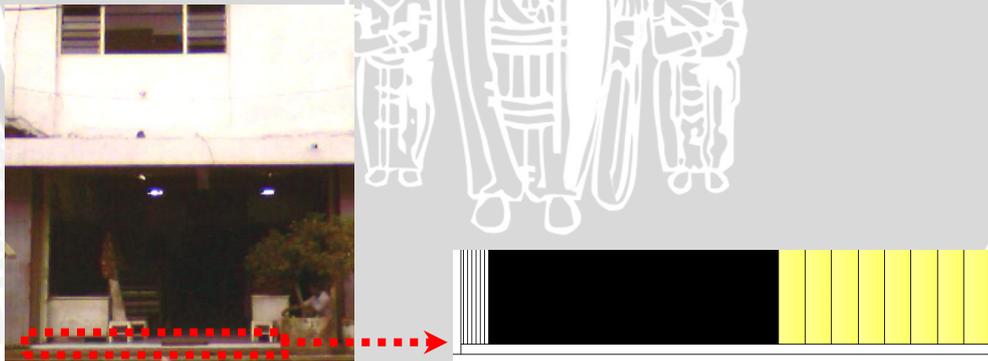
Dari awal dibangun sampai saat ini, ruko sampel 3 ini tidak memiliki teras atau area transisi lain di depan bangunannya. Peninggian lantai ke dalam bangunan hanya satu tingkat dari jalan trotoar di depan bangunan langsung ke dalam bangunan. Hanya saja jenis material penutup lantai yang digunakan pada bangunan awal adalah tegel PC berwarna abu-abu, sedangkan pada saat ini material penutup lantai yang digunakan pada lantai dasar adalah tegel keramik berwarna putih polos. Penggunaan tegel keramik putih pada bangunan ruko adalah agar dapat menciptakan kesan bersih dan terang di dalam bangunan. Selain itu tegel jenis ini mudah dibersihkan.

Gambar 4.45. Peninggian Lantai Bangunan Sampel 3 Saat Ini.

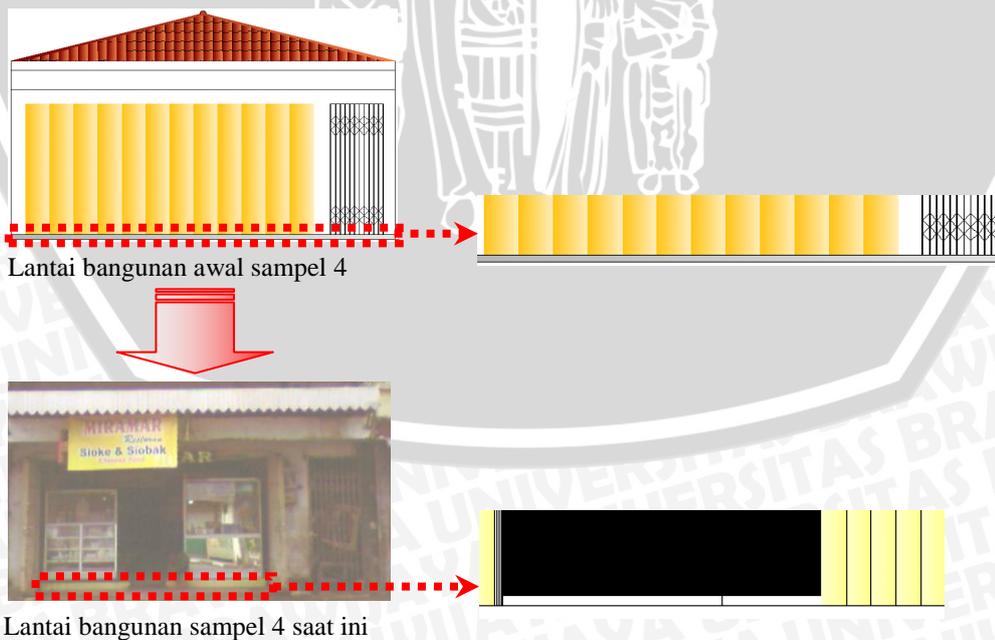
Lantai bangunan awal sampel 4

Baik pada bangunan awal maupun bangunan saat ini, terdapat peninggian lantai dari trotoar ke dalam bangunan sebanyak satu tingkat. Perubahan yang terjadi adalah pada material penutup lantainya. Pada bangunan awal material penutup lantainya adalah tegel PC (*Portland Cement*) yang berwarna abu-abu, sedangkan material penutup lantai pada bangunan saat ini adalah tegel keramik warna putih.

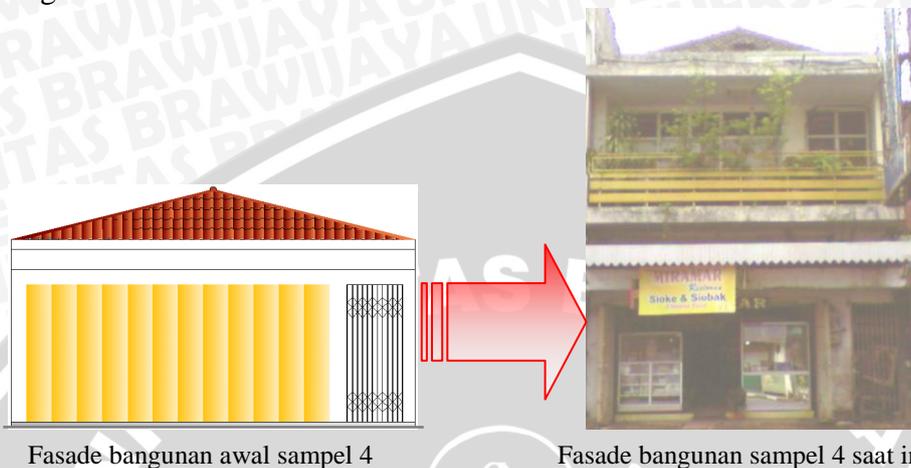
Fasade bangunan awal sampel 4

Sejak awal dibangun dinding pada bangunan sampel 4 ini merupakan dinding batu bata dengan *finishing* aci dan cat dinding warna putih polos. Namun karena banyaknya bukaan pada fasade (pintu dan jendela) sehingga dinding pada fasade kurang terlihat.

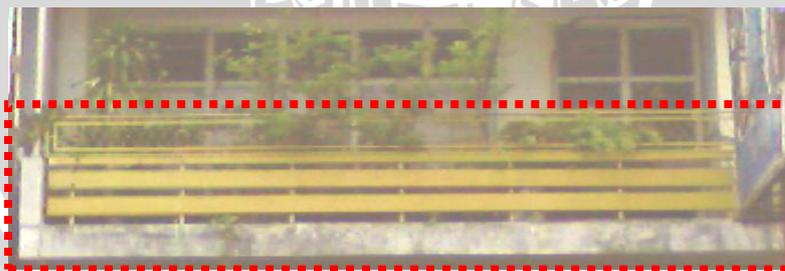
Gambar 4.57. Balkon dan Pagar Pembatas pada Balkon.

Ketika terjadi perubahan fungsi bangunan, terjadi penambahan jumlah lantai bangunan menjadi dua lantai, sehingga terjadi penambahan fasade lantai dua. Pada lantai dua terdapat balkon selebar fasade bangunan dan panjang ke dalam 1,50 meter yang diberi pagar pembatas dari besi yang dicat kuning jingga. Pagar ini berfungsi sebagai pengaman bagi orang yang berdiri di balkon.

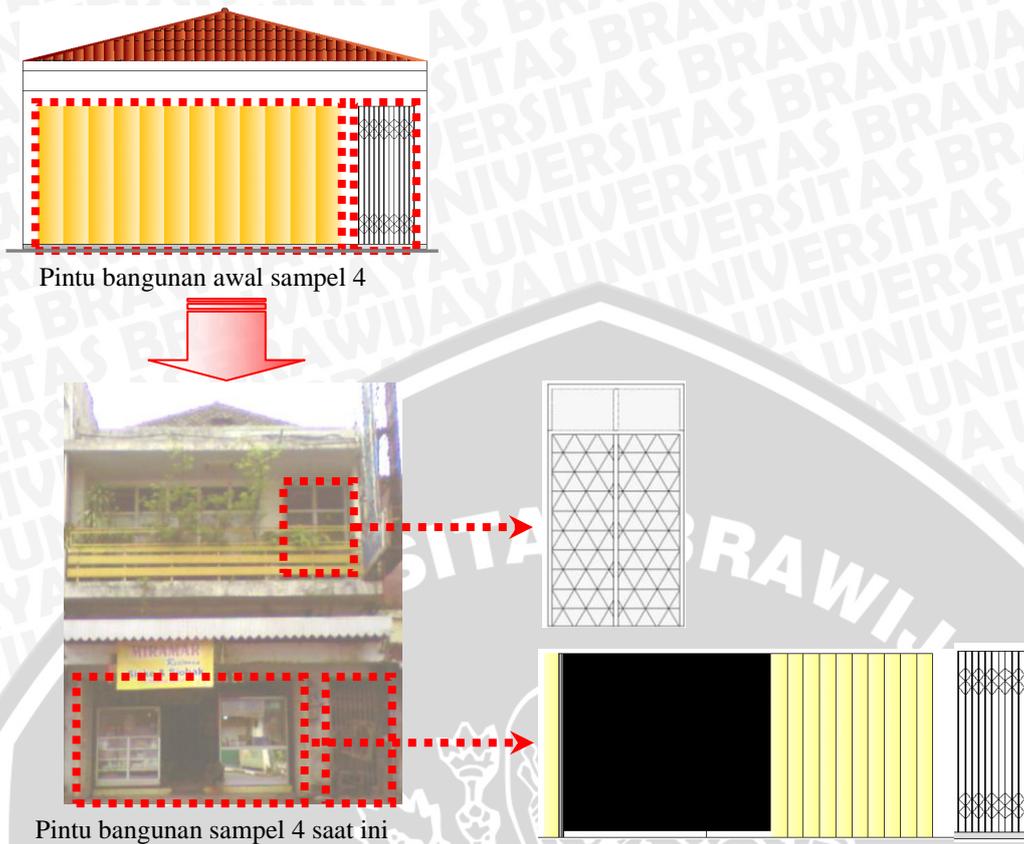
Pada awalnya, bangunan sampel 4 ini hanya terdiri dari satu lantai saja, dan pintu pada fasadenya terdapat dua buah seperti pada bangunan saat ini, yaitu pintu masuk tempat usaha dan pintu samping.

Gambar 4.58. Perubahan dan Penambahan Pintu pada Bangunan Sampel 4.

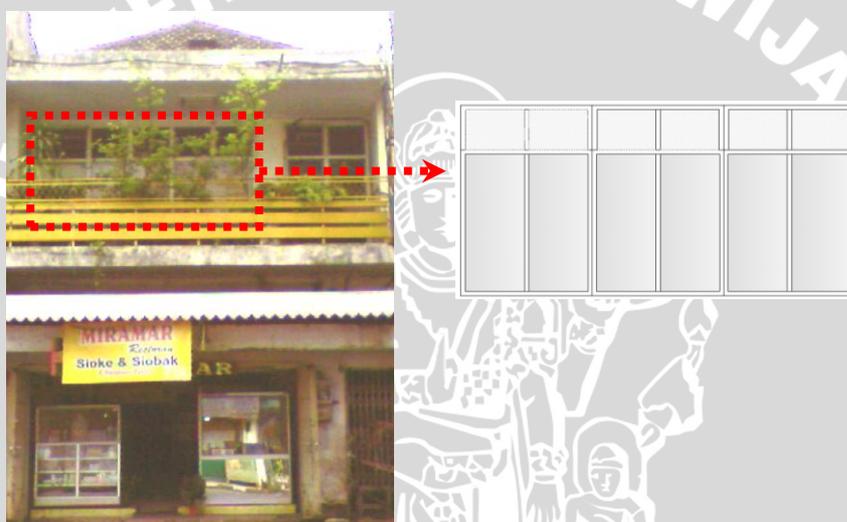
Pada bangunan awal tidak terdapat satupun jendela pada fasade bangunan. seluruh fasade dipenuhi oleh pintu masuk. Sedangkan pada bangunan saat ini terdapat tiga buah jendela pada fasadenya, dan jendela-jendela tersebut terletak pada fasade lantai dua bangunan. Tipe jendela yang digunakan adalah jendela gantung samping dengan dua bukaan. Material yang digunakan sebagai daun dan kusen jendela adalah kayu masif yang dicat. Di atas jendela terdapat lubang angin yang ditutupi oleh kawat ram.

Gambar 4.59. Letak dan Tipe Jendela pada Bangunan Sampel 4.

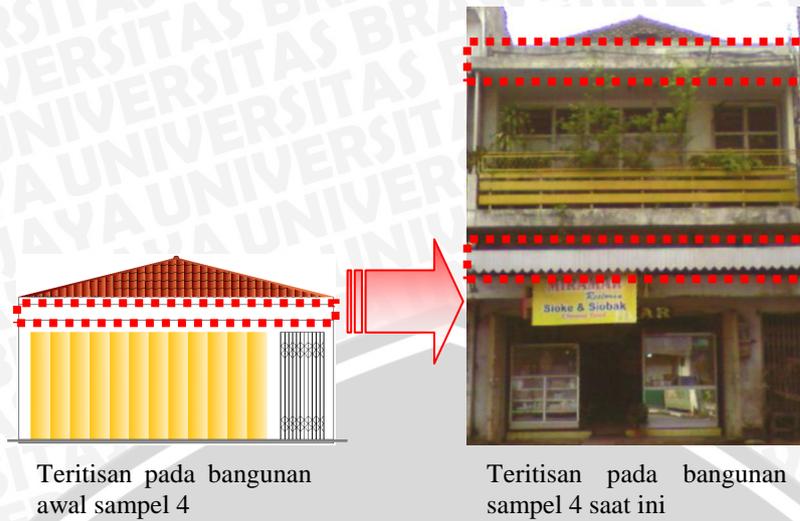
Pada fasade bangunan saat ini terdapat *sun shading* berupa teritisan yang terdapat di atas pintu masuk, serta teritisan yang merupakan terusan atap dan berfungsi melindungi balkon. Pada bangunan awal pun terdapat teritisan di sepanjang atas pintu masuk.

Gambar 4.60. Perubahan Teritisan pada Bangunan Sampel 4.

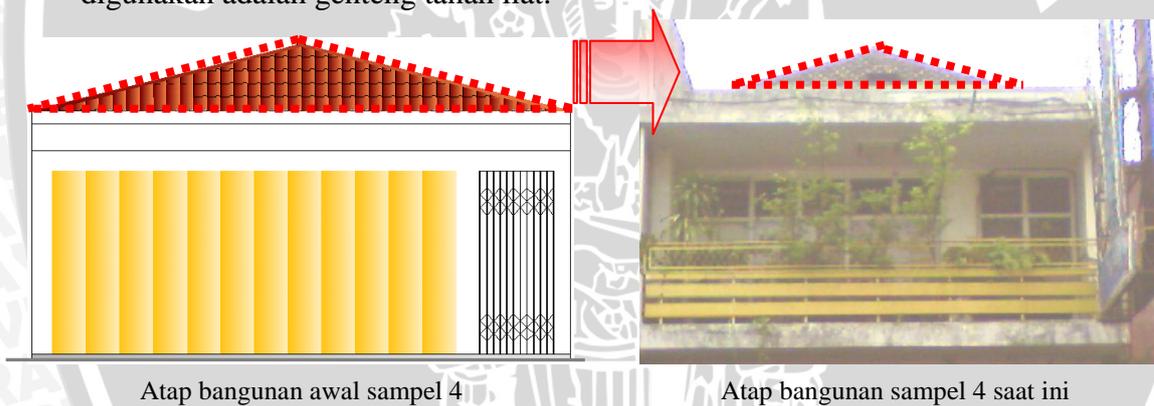
Jenis atap yang digunakan pada bangunan sampel 4 ini (bangunan awal maupun bangunan saat ini) adalah atap perisai. Material penutup atap yang digunakan adalah genteng tanah liat.

Gambar 4.61. Atap pada Bangunan Sampel 4 Tidak Mengalami Perubahan Bentuk.

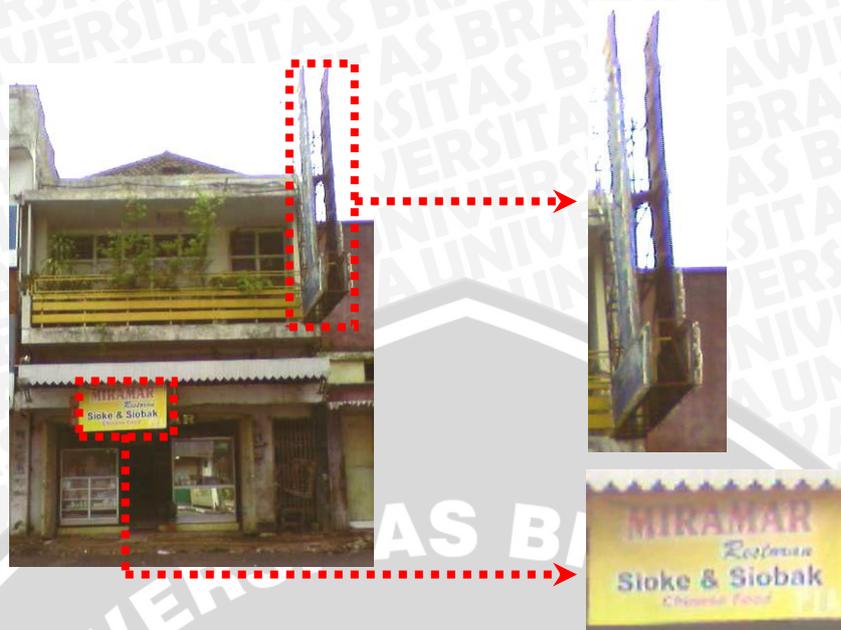
Gambar 4.62. Sign pada Bangunan Sampel 4.

Signs yang terdapat pada bangunan sampel 4 ini yaitu berupa papan nama dekoratif yang memuat nama rumah makan menghadap ke arah jalan, serta spanduk yang mengiklankan menu yang dijual di rumah makan ini.

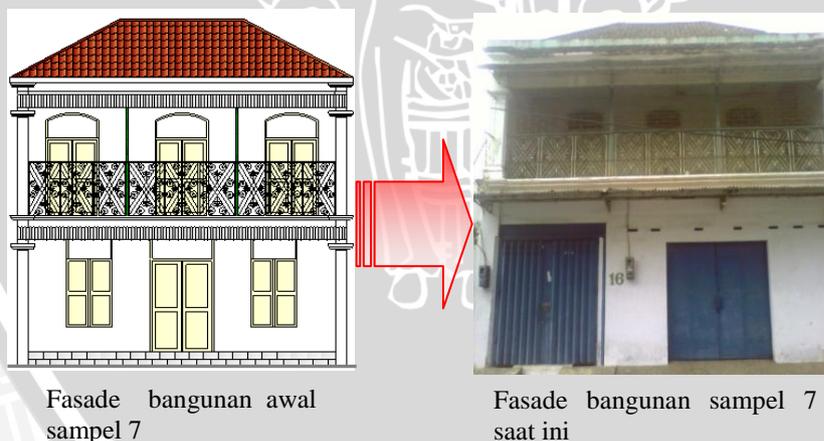
Gambar 4.70. Perubahan Fasade pada Bangunan Sampel 7.

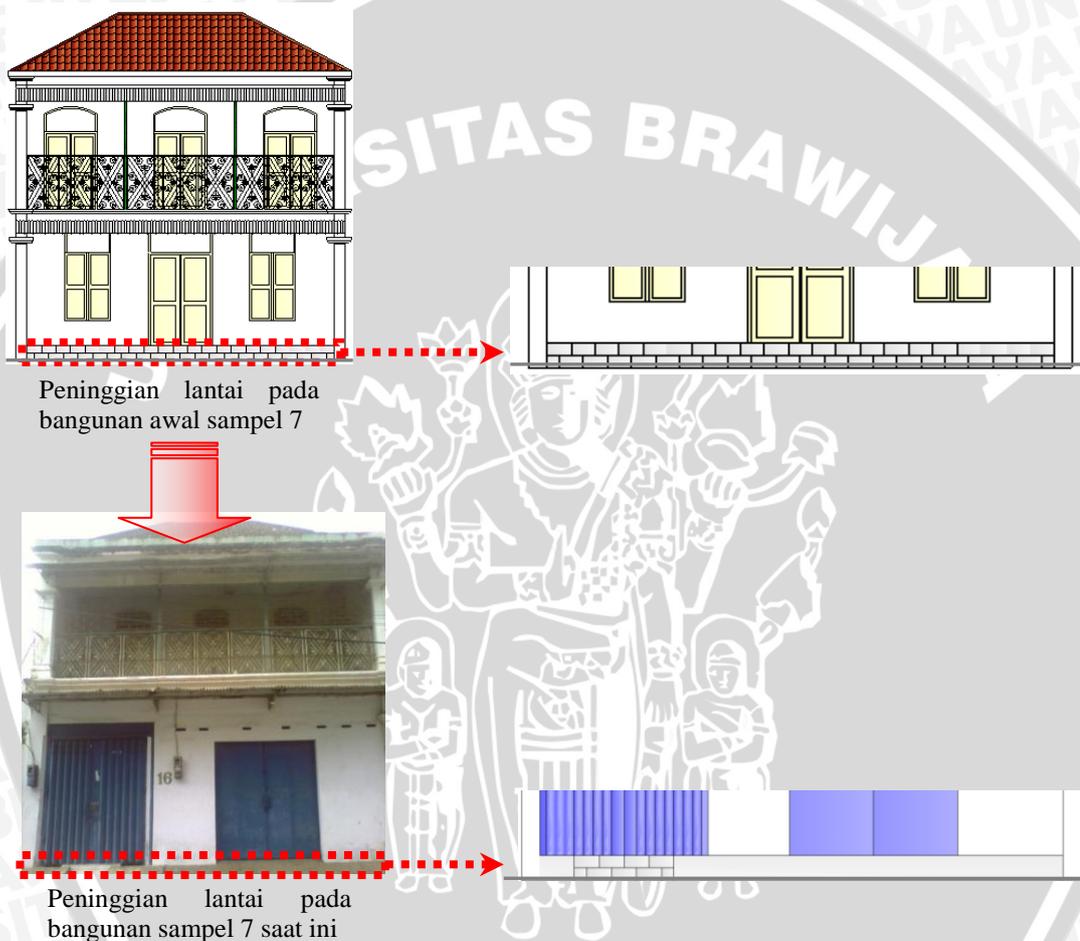
Gambar 4.71. Perubahan Peninggian Lantai pada Bangunan Sampel 7.

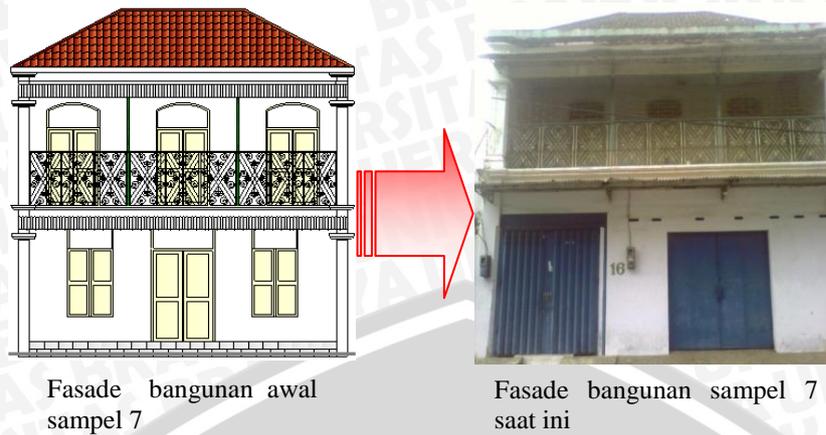
Gambar 4.72. Dinding pada Bangunan Sampel 7 Tidak Mengalami Perubahan.

Dinding rumah tinggal sampel 7 ini tidak mengalami perubahan, yaitu merupakan dinding batu bata dengan *finishing* aci dan cat tembok warna putih polos. Pada fasade lantai dua terdapat balkon sedalam 2m, dan pada tepi luarnya terdapat pagar pembatas dan penopang teritisan yang terbuat dari besi. Pagar pembatas ini memiliki motif garis dan lengkung dan terbuat dari besi tempa.

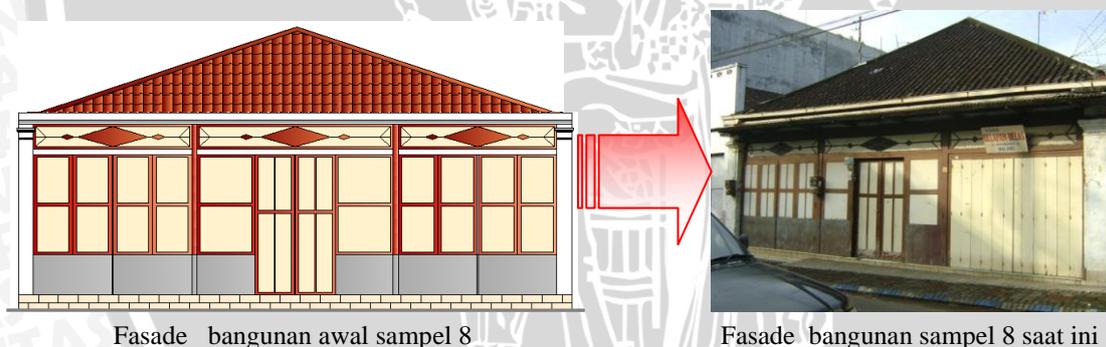
Gambar 4.81. Perubahan Fasade Bangunan Sampel 8.

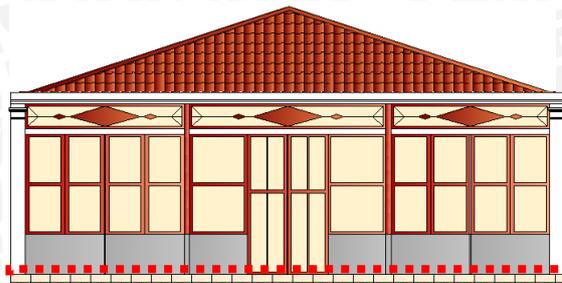
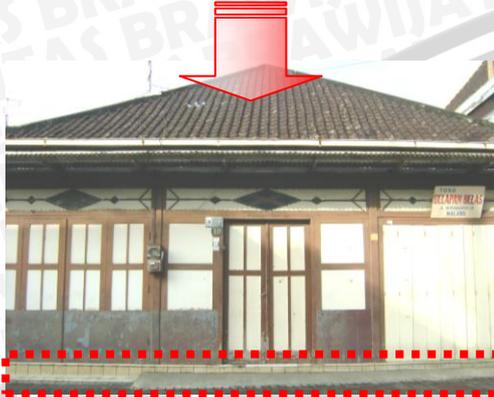
Fasade bangunan awal sampel 8

Fasade bangunan sampel 8 saat ini

Baik pada bangunan awal maupun bangunan saat ini terdapat dua tingkat naikan sebelum memasuki bangunan. naikan tersebut berupa area transisi dengan penutup lantai berupa tegel teraso. Material teraso dapat menyerap panas, sehingga cocok digunakan pada bangunan rumah tinggal agar suhu di dalam rumah menjadi lebih nyaman.

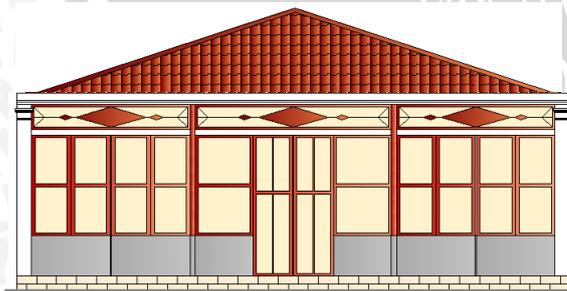
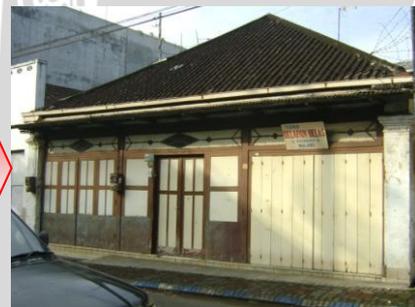
Gambar 4.83. Dinding Bangunan Sampel 8 Tidak Mengalami Perubahan.

Dinding pada fasade bangunan sampel 8 ini terdiri dari dua macam dinding. Pada bagian atas merupakan dinding kayu masif yang dicat coklat tua dan krem. Dinding yang berada di bagian bawah merupakan dinding bata yang diberi lapisan kedap air. Pada tepi kanan dan kiri bangunan terdapat kolom yang dicat putih, dan pada ujung atas kolom terdapat ornamen.

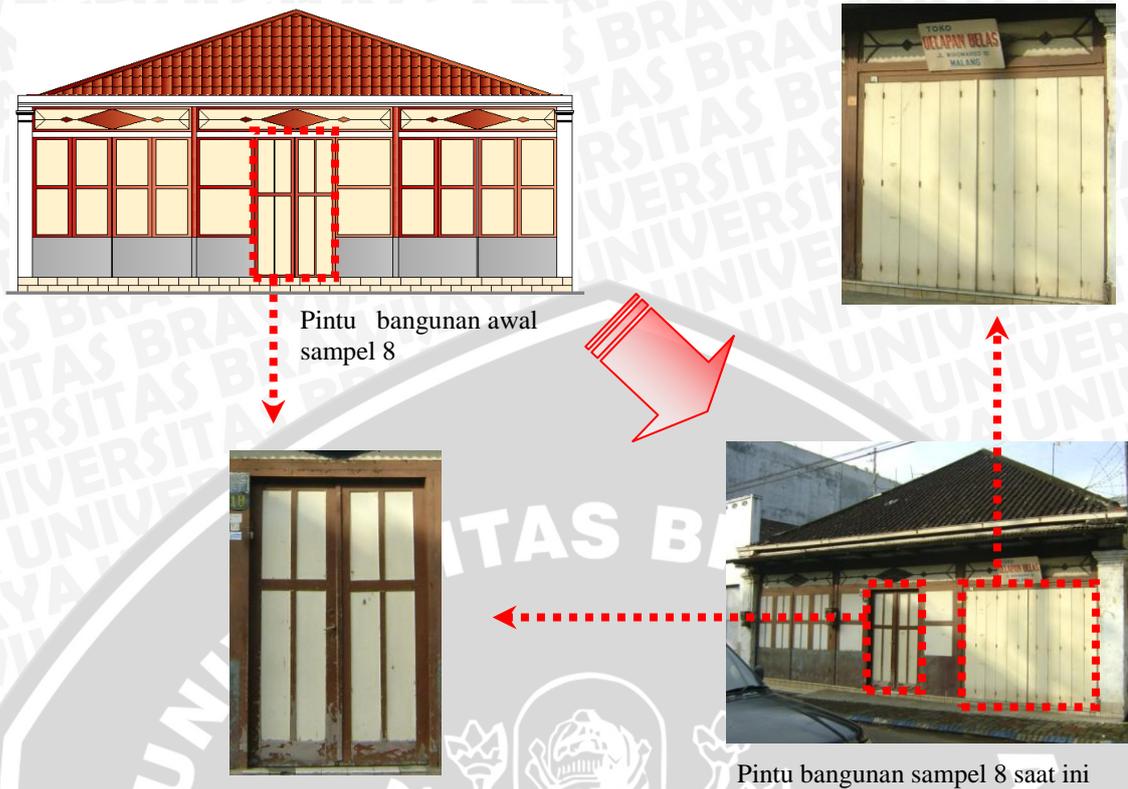
Gambar 4.85. Letak dan Jenis Pintu pada Bangunan Sampel 8.

Pada bangunan awal pintu masuk pada fasade bangunan ruko sampel 8 ini hanya ada satu dan terletak di bagian tengah fasade bangunan. Pintu ini merupakan tipe *hinged door* (pintu berengsel) dengan dua bukaan, yang umumnya digunakan pada bangunan rumah tinggal. Material yang digunakan pada pintu ini adalah panel kayu masif yang dicat.

Pada bangunan saat ini terdiri dari dua buah pintu dengan tipe pintu yang berbeda. Pintu masuk utama yang berada di tengah fasade bangunan tidak mengalami perubahan dari bangunan awalnya. Ketika terjadi perubahan fungsi dimana sebagian bangunan (sebelah kiri) berubah menjadi tempat usaha (toko), pintu masuk ke dalam bangunan ditambah. Pada sebelah kiri bangunan diberi bukaan pintu selebar fasade toko. Pintu yang digunakan adalah *folding door* dari material papan kayu masif yang dicat warna krem.

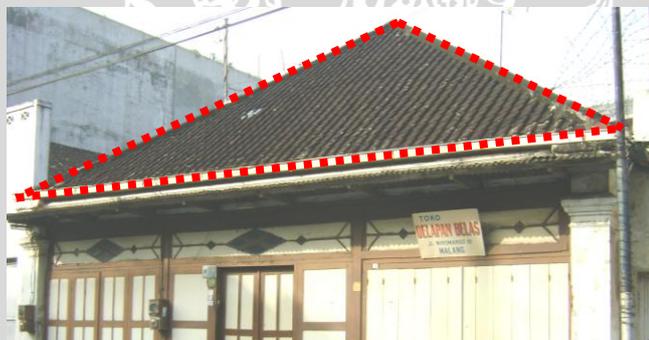
Gbr 4.88. Atap Bangunan Sampel 8 Tidak Pernah Mengalami Perubahan.

Jenis atap yang digunakan pada bangunan ruko sampel 8 ini adalah atap perisai, dengan material penutup atap yang digunakan adalah genteng tanah liat. Atap ini tidak mengalami perubahan bentuk sejak bangunan awal sampai saat ini.
