BAB I PENDAHULUAN

1. Bagaimana perubahan fungsi yang terjadi pada rumah penduduk di Pecinan Kota Malang (Jl. Pasar besar dan Jl. Wiromargo)?
2. Apa pengaruh perubahan fungsi tersebut terhadap fasade rumah penduduk di Pecinan Kota Malang pada saat ini?

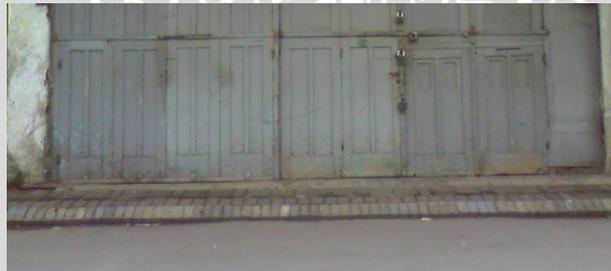
Gambar 4.94. Tidak Ada Peninggian Lantai pada Toko no. 21.

Pada ruko no. 21 tidak terdapat peninggian lantai ke dalam bangunan. Lantai di dalam bangunan rata dengan trotoar di depannya.

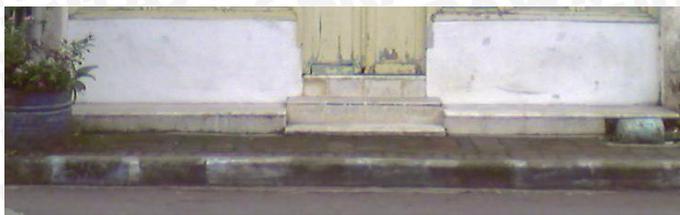
Gambar 4.95. Peninggian Lantai pada Rumah no. 23.

Pada rumah no. 23 terdapat tiga tingkat peninggian lantai dasar bangunan dari trotoar di depan bangunan. Peninggian lantai ini sebagai area transisi memasuki dalam rumah yang bersifat privat dari area publik di depannya (trotoar). Material penutup lantai yang digunakan adalah tegel keramik berwarna krem.

Pada gambar 4.87. terlihat bahwa peninggian lantai tingkat pertama jauh lebih rendah daripada kedua tingkat lainnya. Hal ini disebabkan pembangunan trotoar, sehingga peninggian tingkat pertama tertutupi oleh *paving block* trotoar di depannya.

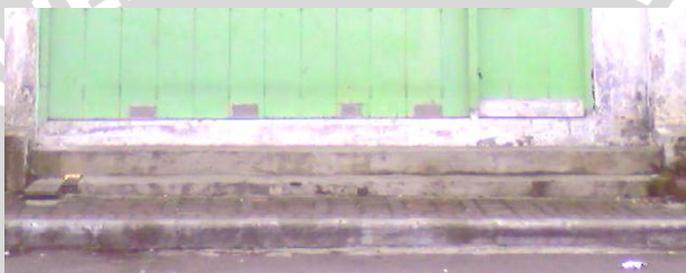
Gambar 4.96. Peninggian Lantai pada Rumah no. 25.

Pada rumah no. 25 ini terdapat dua tingkat peninggian lantai dasar bangunan dari trotoar jalan. Peninggian lantai ini sebagai area transisi dari area publik (trotoar) menuju ke area privat (dalam rumah). Material pembentuk lantai adalah susunan bata yang ditutupi lapisan semen.

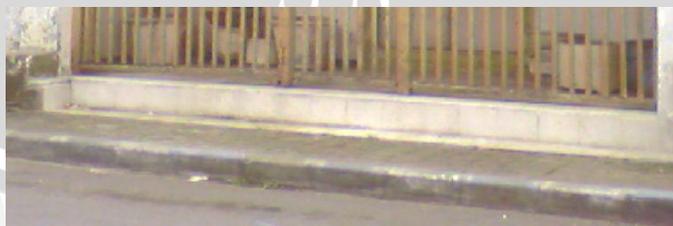
Gambar 4.97. Peninggian Lantai pada Rumah no. 27.

Pada rumah no. 27 ini terdapat satu tingkat peninggian lantai dasar bangunan dari trotoar jalan. Peninggian berupa naikan ke dalam teras rumah. Peninggian lantai ini merupakan area transisi dari area publik (trotoar) ke area privat (dalam rumah). Material penutup lantai teras adalah tegel keramik warna krem.

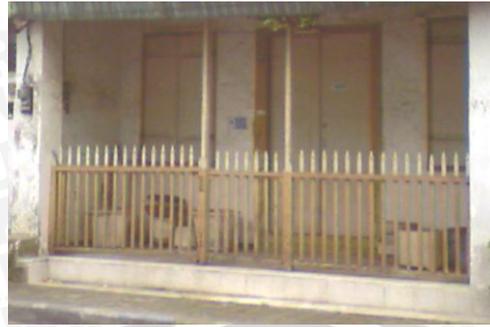
Gambar 4.98. Pagar Pembatas pada Rumah no. 27.

Pada teras rumah no. 27 ini terdapat pagar dari batang kayu yang dicat. Pagar ini berfungsi membatasi area publik (trotoar) memasuki area transisi (teras), sebelum memasuki area privat (rumah).

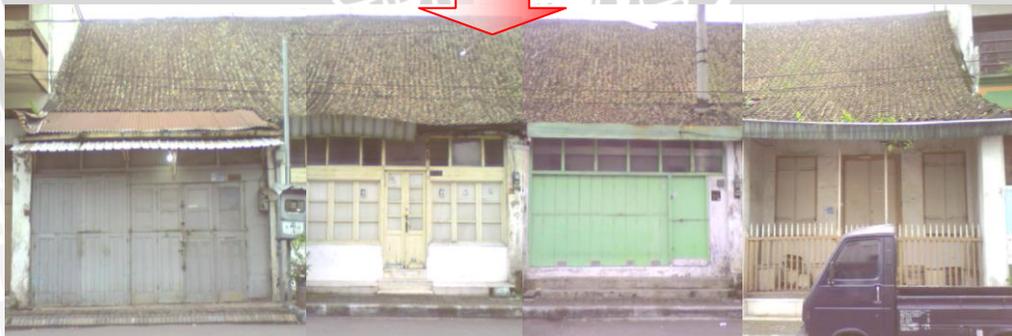
Gambar 4.99. Dinding pada Bangunan Sampel 9 Tidak Mengalami Perubahan.

Sama seperti bangunan awalnya, secara umum dinding pada keempat bangunan ini berupa dinding batu bata dengan *finishing* aci dan cat dinding putih polos.

Dinding pada bangunan sampel 9 saat ini

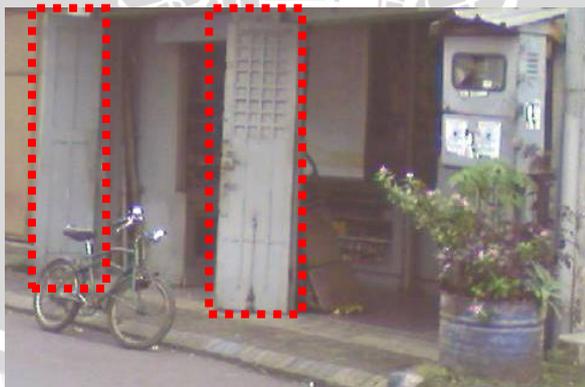
Gambar 4.101. Dua Pintu Masuk pada Toko no. 21.

Pintu masuk ke dalam bangunan pada toko no. 21 ini merupakan tipe *folding door*, dengan material kayu yang dicat warna abu-abu. Pintu masuk utama ini hampir selebar fasade bangunan, namun terdiri dari dua pintu yang berdampingan. Hal ini dikarenakan awalnya pintu masuk hanya satu, namun karena kebutuhan akan kemudahan sirkulasi maka pintu masuk ditambah lagi.

1. Hilangnya teras bangunan dan dinding fasade bangunan yang menempel pada trotoar (kecuali rumah no. 27) adalah untuk menambah luasan bangunan.
2. Penggunaan pintu tipe *folding door* (pintu lipat) yang memiliki lebar hampir selebar fasade pada bangunan toko adalah untuk kemudahan sirkulasi sekaligus sebagai *display* untuk barang yang dijual. Dan penggunaan pintu tipe *hinged door* (pintu berengsel) pada rumah tinggal karena tipe pintu ini lebih bersifat privat.

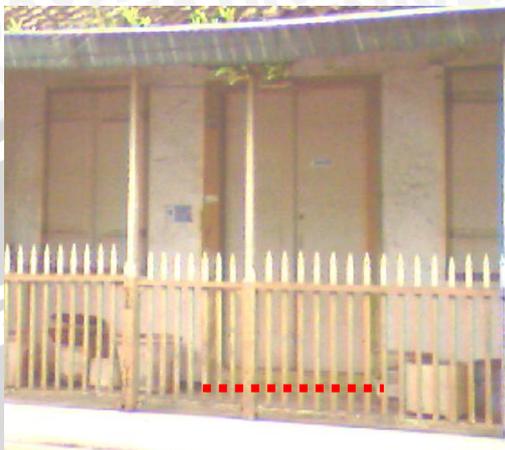
Gambar 4.104. Pintu Masuk pada Rumah no. 27.

Pintu masuk pada rumah no. 27 ini terletak di tengah fasade bangunan. Tipe pintu masuk yang digunakan adalah *hinged door* (pintu berengsel) dengan dua bukaan. Material daun pintu adalah panel kayu dan kusen pintu kayu yang dicat warna coklat.

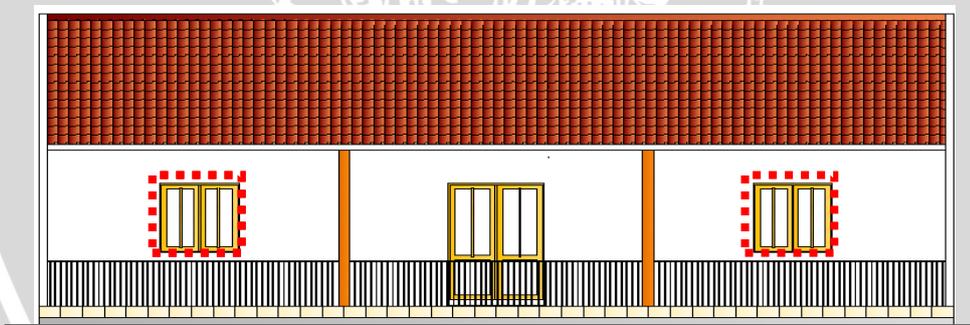
Gambar 4.105. Jendela pada Bangunan Awal Sampel 9.

Sama seperti pintu, jendela pada fasade bangunan awal sampel 9 yang merupakan rumah tinggal ini hanya terdiri dari satu tipe. Jendela yang terletak di sisi kiri dan kanan fasade bangunan ini, adalah jendela tipe gantung samping dengan dua bukaan. Material pembentuk jendela ini adalah panel kayu masif yang dicat warna kuning jingga dan putih.

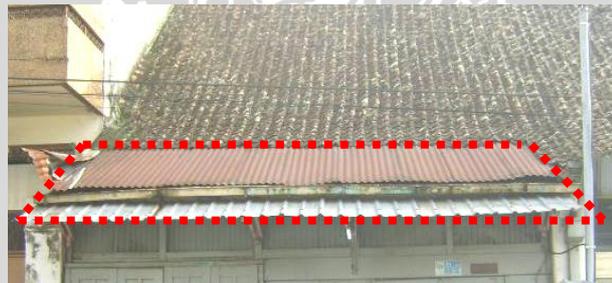
Gambar 4.108. Atap Tambahan, Berfungsi Sebagai Teritisan.

Pada bangunan sampel 9 ini hanya toko no. 21 pemilik menambahkan teritisan dari bahan aluminium berupa terusan atap pada bangunan miliknya seadanya, sehingga menimbulkan kesan “tambal-sulam”. Sedangkan pada bangunan awalnya terdapat teritisan yang merupakan terusan atap di atas teras.

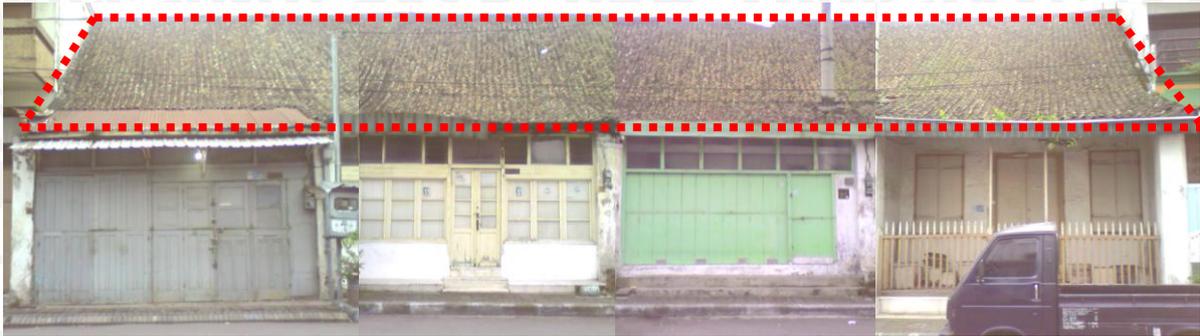
Gambar 4.109. Atap pada Bangunan Sampel 9 Saat Ini.

Awalnya keempat bangunan sampel 9 ini merupakan satu bangunan yang besar. Bekas-bekas yang menunjukkan bahwa keempat bangunan ini dulunya merupakan sebuah kesatuan masih tersisa. Walaupun elemen-elemen fasade yang lain membuat keempat bangunan ini terlihat sebagai empat bangunan berbeda, namun atap bangunan ini masih menyatu. Masing-masing pemilik bangunan belum mampu membiayai pemisahan bangunan seluruhnya, sehingga untuk menyatakan kepemilikan mereka merenovasi elemen-elemen fasade selain atap sesuai kebutuhan mereka. Jenis atap yang digunakan adalah atap pelana dengan gevel di tepi kanan dan kiri atap. Material penutup atap genteng tanah liat.
