BAB IV HASIL DAN PEMBAHASAN

4.1.2 Tinjauan Kampung Batik Semarang

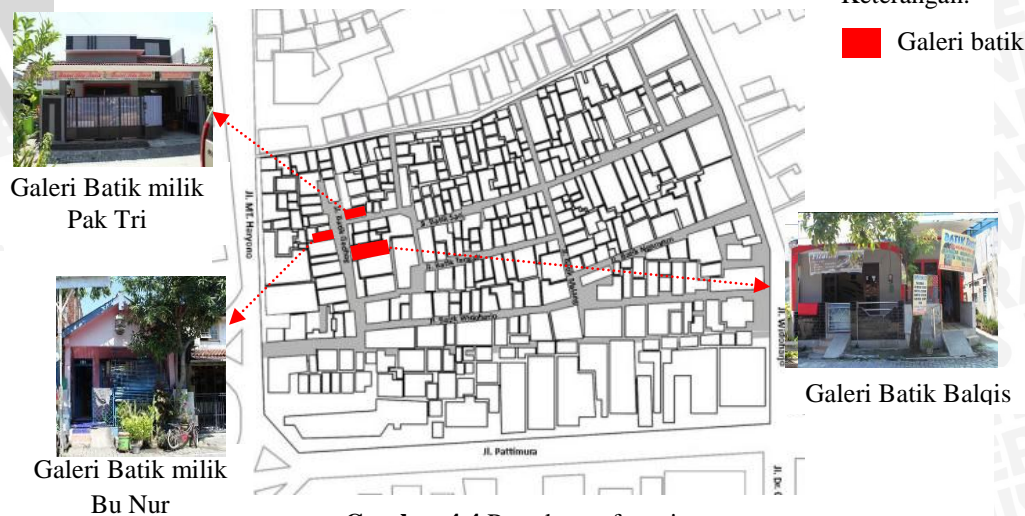
Gambar 4.4 Persebaran fungsi galeri dan rumah tinggal

Di Kampung Batik ini terdapat beberapa jenis kegiatan membatik, diantaranya ada yang rumah tinggalnya hanya membuka rumah tinggal dan galeri, ada yang berfungsi rumah tinggal juga sebagai galeri dan tempat workshop, serta ada yang berfungsi hanya sebagai tempat galeri dan workshop.

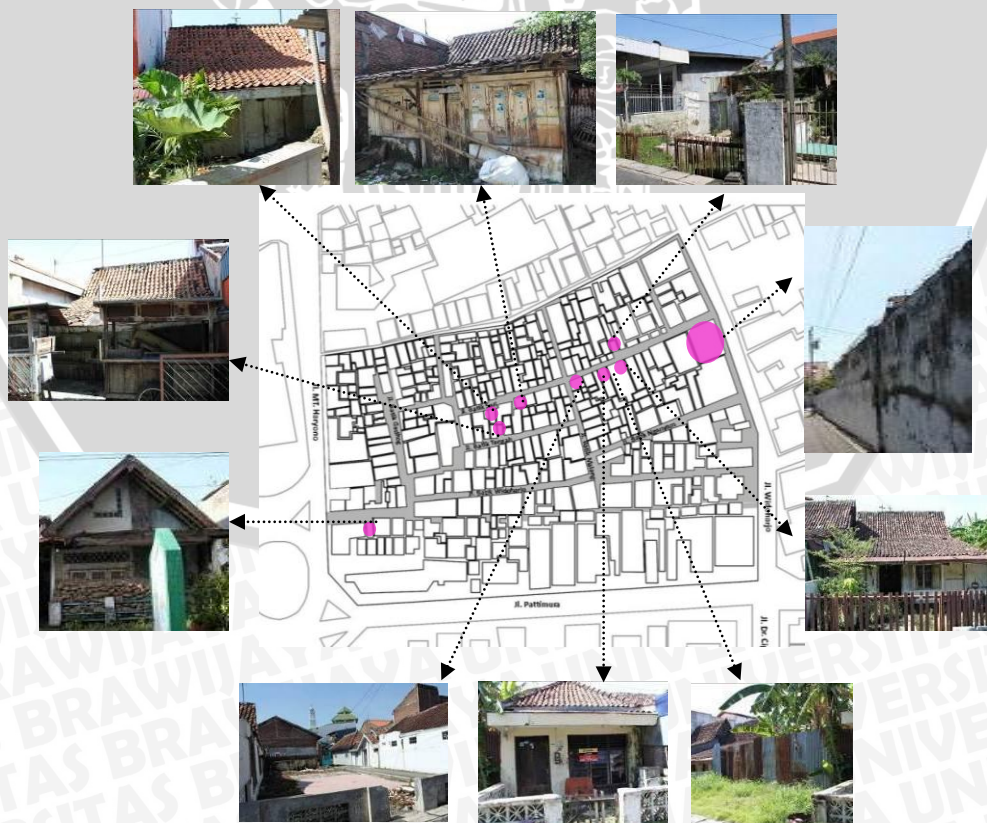
Gambar 4.15 hunian yang tidak ditempati

Ada beberapa hunian yang sudah tidak ditinggali oleh pemiliknya, hal ini terlihat pada tampilan bangunan yang sudah tidak terawat, tampak hampir roboh.

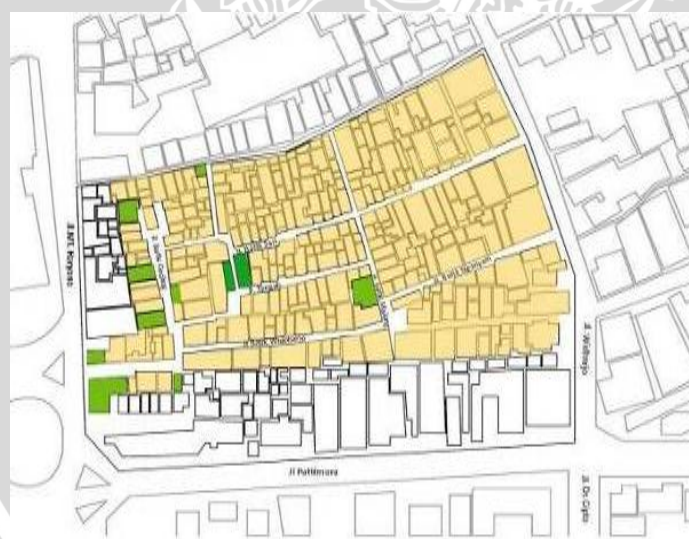
Berikut merupakan gambaran ketinggian bangunan pada Kampung Batik Semarang

Keterangan :
 Satu lantai
 Dua lantai
 Tiga lantai

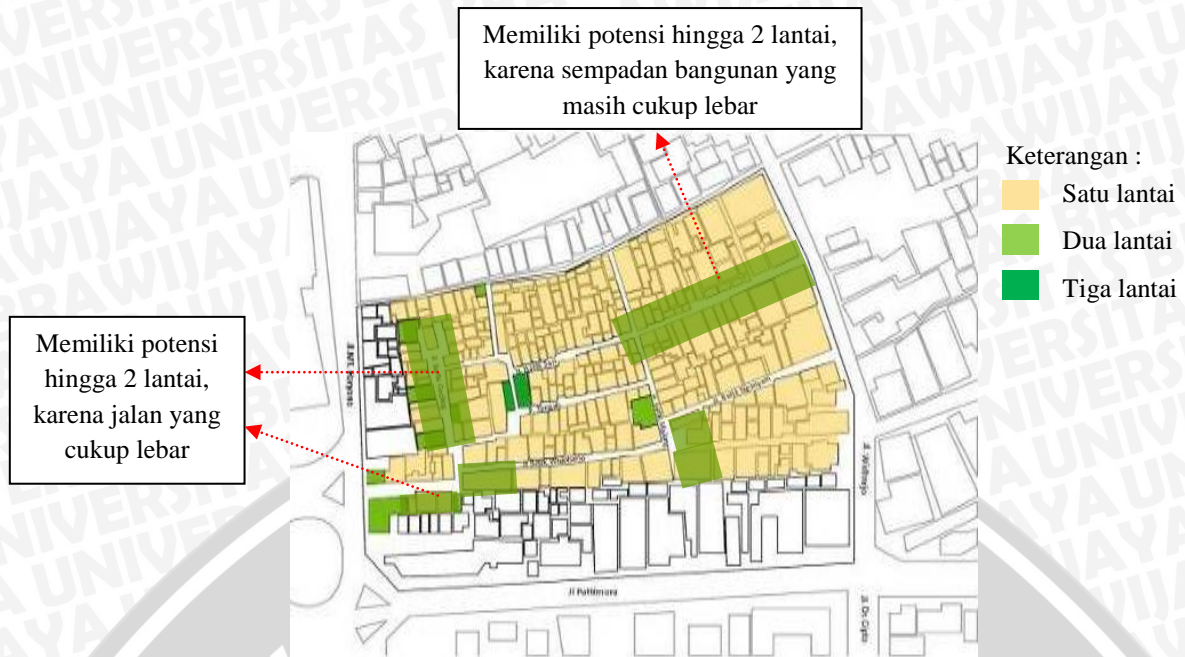
Gambar 4.39 Sintesa ketinggian bangunan

- c. Untuk terusan Jalan Batik Sari juga memiliki lebar sirkulasi ± 2 meter. Namun memiliki garis sempadan yang cukup lebar $\pm 2,5-4$ meter. Sehingga masih memiliki kemungkinan untuk meninggikan bangunannya. Dengan lebar sempadan yang cukup lebar tersebut tidak akan memberikan kesan sesak bagi pejalan kaki bila hunian tersebut harus ditinggikan.

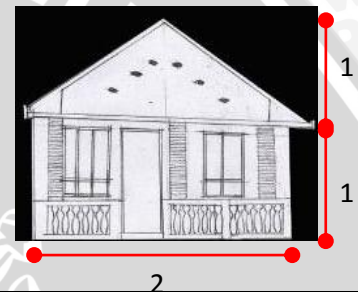
- proporsi vertikal dibentuk dari perbandingan kepala bangunan dengan dinding bangunan, dengan skala 1:1

- Untuk sebagian dinding memiliki tekstur plester dinding yang dilapisi cat dinding, sedangkan sebagian lagi menggunakan tekstur batu alam
- Untuk kolom dilapisi tekstur batu alam
- Untuk tekstur pada atap jengki juga menggunakan tekstur batu alam, serta kayu.

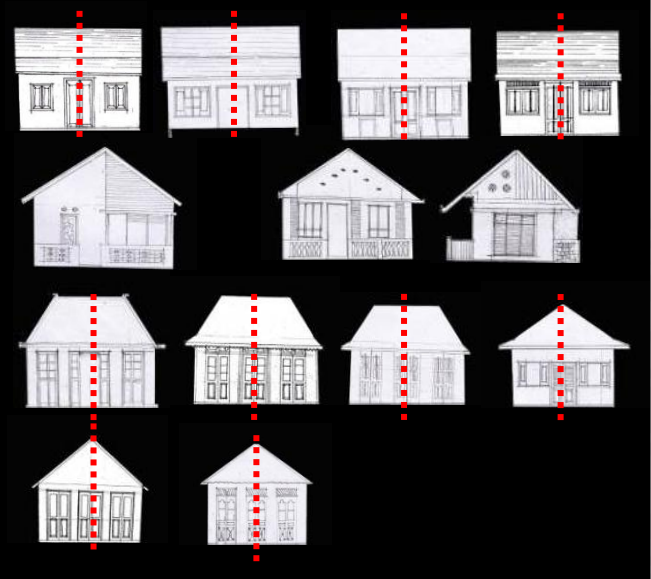
| Wujud | Keseimbangan |
|--|---|
| <p>Untuk perencanaan bangunan kedepannya yang memungkinkan hingga 2 lantai, maka bangunan tersebut dapat berwujud seperti gambar di bawah ini</p> | <p>Sebagian besar Fasad depan rumah simetri yang bersifat formal, seimbang dan stabil. Kedua belah sisi memiliki nilai sama.</p> |

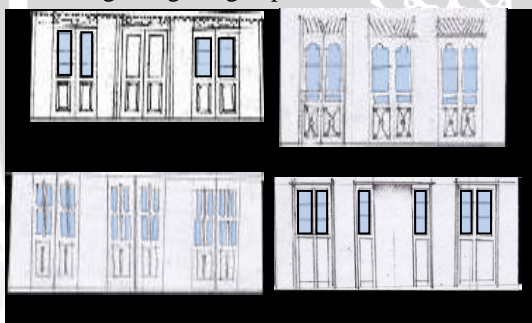
Untuk jendela, sebagian besar gabung dengan pintu yang dimana dari bahan kaca. Namun sebagian lagi ada yang terpisah dengan pintu (bahan kayu) diantaranya :

a. Tergabung dengan pintu

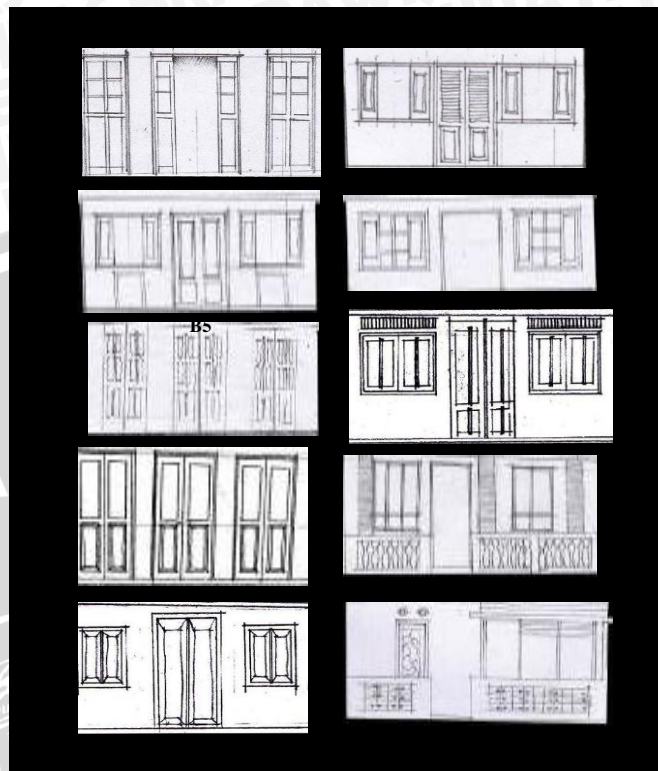
b. Terpisah dengan pintu

Dimana dari semua bentuk itu kebanyakan menggunakan jendela kayu berupa jalusi-jalusi

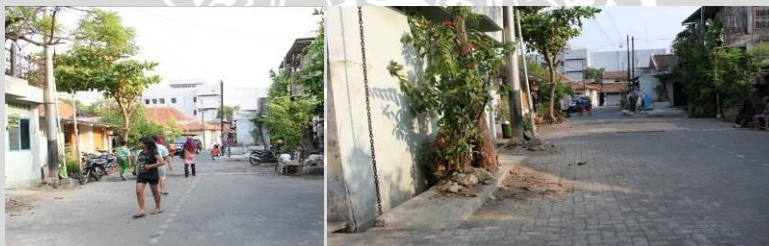
Gambar 4.41 Ruang terbuka utama pada sirkulasi utama

Ruang terbuka utama kawasan pada Kampung Batik ini adalah ruang terbuka yang berada di sepanjang Jalan Batik Gedhog ini. Dulunya ruang terbuka ini merupakan tanah lapang (yang digunakan sebagai ruang bersama) yang dalam perkembangannya berubah menjadi fungsi ruang terbuka non hijau. Ruang terbuka ini menjadi titik akhir dari pengguna kendaraan beroda empat melalui akses utama.

Ruang terbuka ini menjadi utama karena selain dimensinya relatif paling luas, ruang ini juga telah digunakan oleh warga untuk memwadahi berbagai aktifitas seperti: seremonial, upacara, olahraga, dll. Selain itu keberadaan ruang terbuka ruang ini juga didukung dengan pemfungsian beberapa rumah menjadi workshop, ruang pameran, selain itu juga terdapat toko-toko yang menjual keperluan sehari-hari warga.

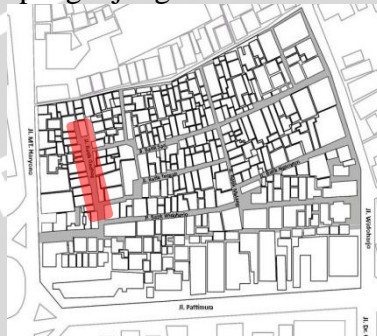
Gambar 4.48 Sirkulasi utama jalan batik Gedhog

Berdasarkan kondisi real, pengunjung lebih banyak jalan kaki hingga ke galeri yang terletak pada bagian belakang kampung tersebut. Hal ini dikarenakan kendaraan roda empat yang dominan digunakan oleh pengunjung tidak dapat mencapai ke seluruh bagian kampung, sehingga pengunjung memarkir kendaraan hanya sampai ruas utama jalan batik Gedhog.

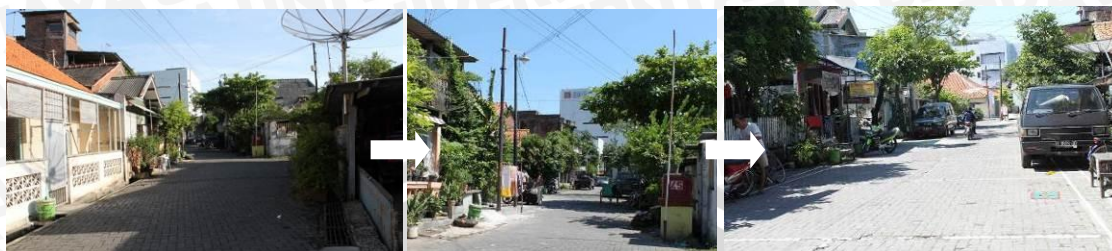
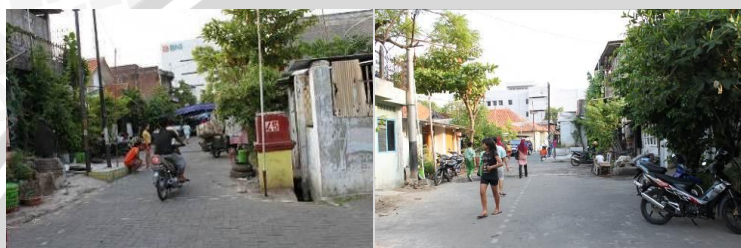
Gambar 4.51 Ruas jalan batik Gedhog

Ruas terusan jalan Batik sebagai sirkulasi utama ini memiliki lebar jalan yang cukup lebar, kurang lebih 8 meter. Dengan lebar yang cukup lebar tersebut, membuat ruas jalan ini difungsikan untuk tempat parkir. Tidak hanya oleh warga kampung itu sendiri, namun juga digunakan oleh pengunjung yang ingin mengunjungi beberapa sentra batik pada Kampung Batik tersebut. Sistem sirkulasi yang ada pada ruas jalan ini belum terlihat teratur, mengingat belum adanya pembatas atau pembeda yang jelas antara ruas jalan yang digunakan untuk kendaraan maupun pejalan kaki.

Pada ruas jalan ini sudah terdapat beberapa vegetasi yang berada di depan rumah warga, namun vegetasi tersebut dirasa kurang mampu meneduhi sirkulasi untuk pejalan kaki. Hal ini dikarenakan tipe vegetasi yang tidak memiliki (percabangan yang lebar). Tidak adanya kontinuitas secara visual dengan jelas (misalnya vegetasi yang memiliki karakteristik yang sama dan ditanam secara berderet dapat dijadikan sebagai salah satu pengarah). Di ujung ruas jalan ini terdapat sumur tua yang dimana dahulu berfungsi sebagai sumber air yang saat ini tidak digunakan kembali.

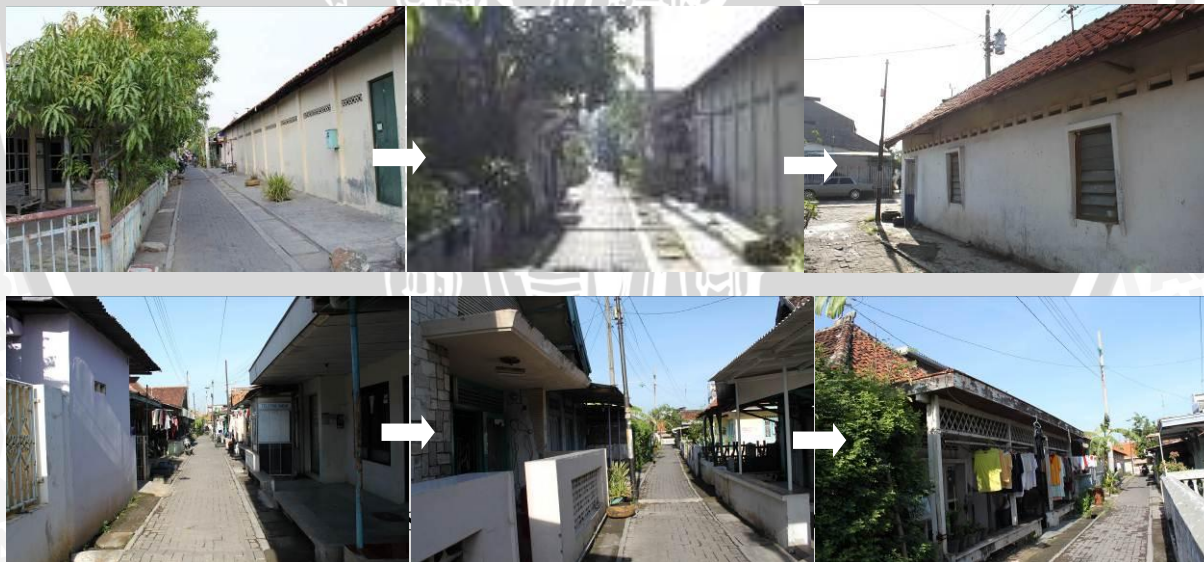
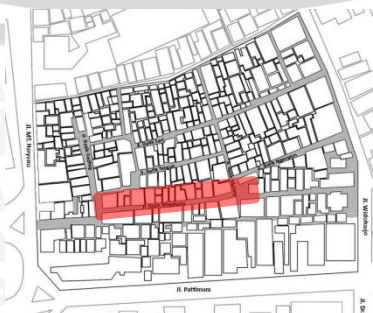
Gambar 4.53 Ruas jalan Batik Widoharjo

Ruas jalan Batik Widoharjo pada gambar di atas merupakan salah satu akses untuk mencapai salah satu galeri batik yang ada di Kampung Batik. Karakteristik ruas jalan yang memiliki panjang jalan 130 meter ini, kurang begitu kuat, tidak ada sesuatu hal yang menarik yang dapat membuat pengunjung terkesan. Namun di sepanjang ruas jalan ini masih terdapat rumah-rumah kolonial atau memiliki langgam lama yang sampai saat ini masih difungsikan sebagai hunian.

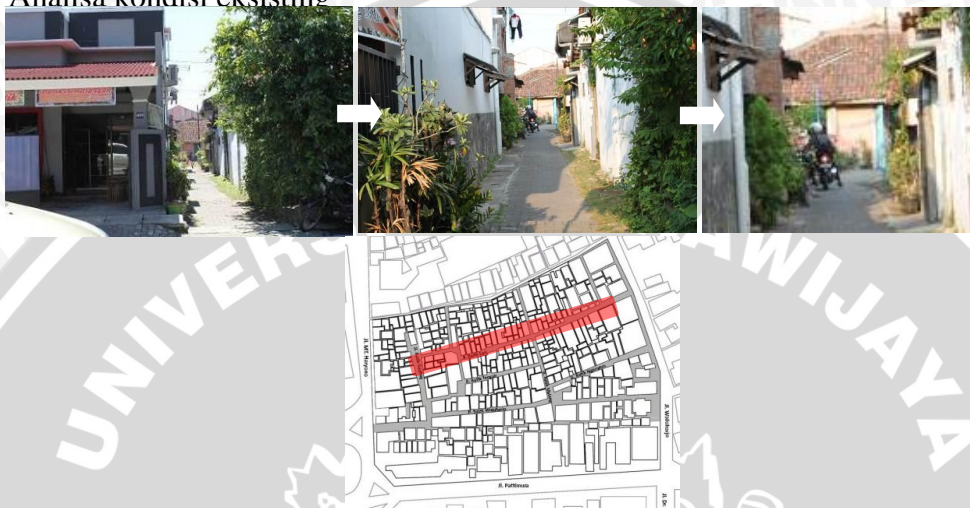
Gambar 4.54 Ruas jalan Batik Sari

Ruas jalan Batik Sari pada gambar di atas merupakan akses utama untuk mencapai galeri batik yang memanfaatkan balai pada Kampung Batik Semarang. Jalan Batik Sari ini memiliki pola jalan *wings*. Namun sayangnya Balai batik ini belum terlihat jelas jika dilihat dari perpotongan ruas jalan Batik Sari ini dengan jalan Batik Gedhog, sehingga terkesan kurang mengundang bagi pengunjung.

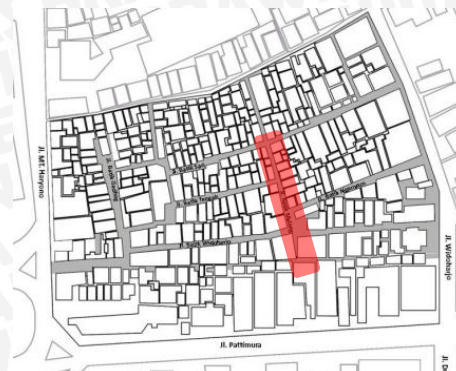
Gambar 4.56 Ruas jalan Batik Malang

Ruas jalan Batik Malang pada gambar di atas merupakan ruas jalan sebagai penghubung jalan Batik Widoharjo dengan jalan Batik Sari. Dan terdapat satu buah galeri batik. Di ruas jalan ini juga terdapat sebuah masjid serta tempat yang menjadi kebiasaan berkumpulnya warga. Lebar jalan ini $\pm 3\text{m}$ yang semakin menyempit ke arah jalan Batik Sari. Sirkulasi ini masih bisa dilewati kendaraan roda empat yang diakses dari jalan Widoharjo.

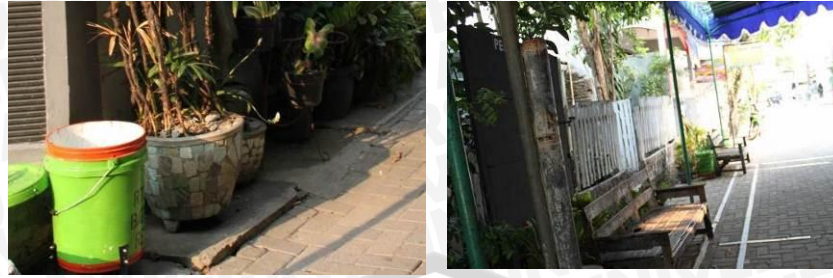
Gambar 4.57 Perabot jalan

Suatu sistem sirkulasi juga didukung oleh adanya perabot jalan. Menurut hasil pengamatan yang telah dilakukan, perabot jalan yang telah ada di Kampung Batik tersebut berupa tempat duduk-duduk, tempat sampah, dan penerangan jalan. Dari ketiga macam perabot jalan yang ada tersebut belum terlihat unity satu sama lain. Baik itu dari penggunaan materialnya serta tampilan warnanya.

Dari bahannya pun juga terlihat belum menggunakan material yang tahan lama, sehingga seperti tempat duduk-duduk yang ada dengan menggunakan material kayu tersebut tampak rapuh.

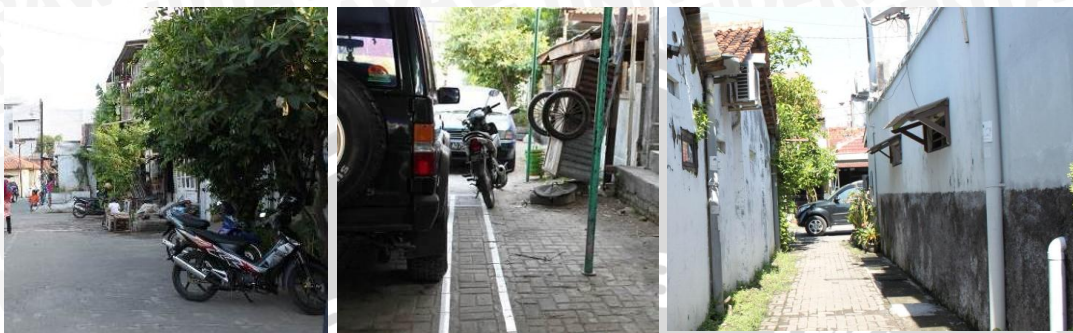
Gambar 4.58 Parkir *on street*

Untuk warga yang memiliki hunian di sepanjang jalur utama yaitu ruas jalan Batik Gedhog, maka warga yang memiliki kendaraan memanfaatkan badan jalan tersebut, baik kanan maupun kiri jalan sebagai tempat parkir. Hal ini yang menyebabkan sirkulasi pada ruas jalan ini tampak kurang teratur. Belum adanya pembagian parkir yang jelas. Terlebih lagi jika sirkulasi ini juga digunakan untuk tempat parkir pengunjung, akan nampak semakin sesak.

Untuk jalan yang memiliki fungsi sekunder memiliki lebar jalan yang relatif lebih sempit, dengan lebar jalan $\pm 2,5$ meter. sehingga yang dapat menggunakan jalan ini hanya pejalan kaki, kendaraan roda dua, serta becak. Terkadang kendaraan roda empat dapat mengakses namun akan kesulitan jika harus berpapasan.

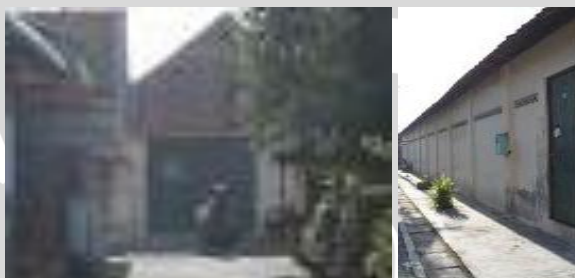
Gambar 4.60 Area parkir sewa

Kondisi tempat parkir di jalan Batik Gedhog, sebagai sirkulasi utama dan batas akhir kendaraan roda empat. Dengan keterbatasan lahan tersebut dan keterbatasan kendaraan roda empat untuk mengakses ruas-ruas jalan yang relatif sempit, maka disediakan parkir untuk warga setempat dengan sistem komunal. Gambar di bawah ini merupakan bangunan yang digunakan sebagai tempat parkir sebagian warga dengan menggunakan sistem sewa.

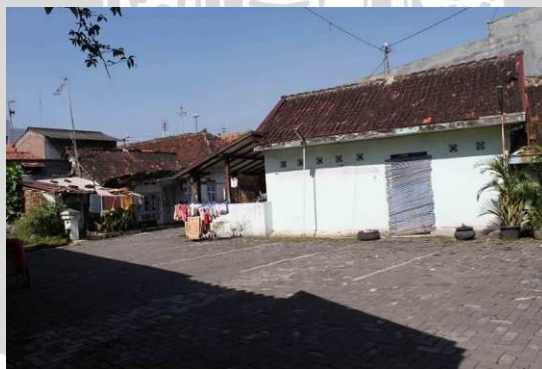
Gambar 4.61 Area parkir

Tidak hanya di satu tempat, namun di beberapa tempat lain juga tersedia lahan parkir secara komunal. Namun area di bawah ini tidak dikenakan harga sewa, karena berbeda dengan sebelumnya, area ini bukan berupa bangunan (tidak memiliki pelindung). Pada area sudah terdapat pola parkir, namun belum terlihat dengan jelas. Lahan parkir di bawah ini hanya menampung beberapa mobil saja.

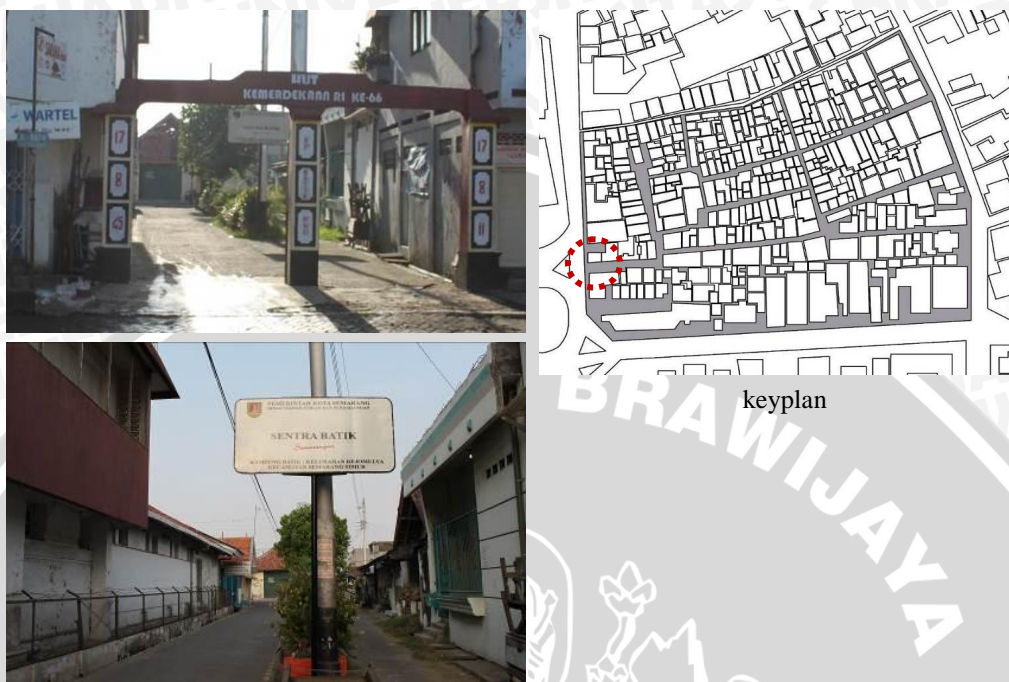
Gambar 4.64 Penanda identitas kawasan Kampung Batik Semarang

Gambar di atas merupakan penanda yang terletak pada *entrance* Kampung Batik. Namun dengan ukuran penanda yang cukup kecil ini menyebabkan jarak pandang agar dapat terlihat oleh pengunjung tersebut menjadi sangat pendek, sehingga penanda tersebut kurang terlihat dari jalan raya terlebih lagi jika dilihat dari seberang jalan.

Selain penanda yang mengatakan kawasan tersebut merupakan Kampung Batik, tidak ditemukannya penanda yang menunjukkan nama jalan. Hal ini menyebabkan pengunjung merasa ragu untuk masuk ke Kampung Batik ini, terlebih pada ruas jalan awal pada kampung ini belum terlihat adanya aktifitas membatik. Pada dasarnya penanda tidak hanya penanda untuk showroom maupun penanda nama jalan saja, namun perlu adanya penanda berupa *sculpture* atau hal lainnya yang dapat mengarahkan pengunjung menuju ke *node-node* sentra batik.

Untuk dimensi penanda sebagai identitas kawasan kurang memperhatikan skala pandang manusia sehingga penanda tersebut tidak begitu terlihat dari luar kampung tersebut.

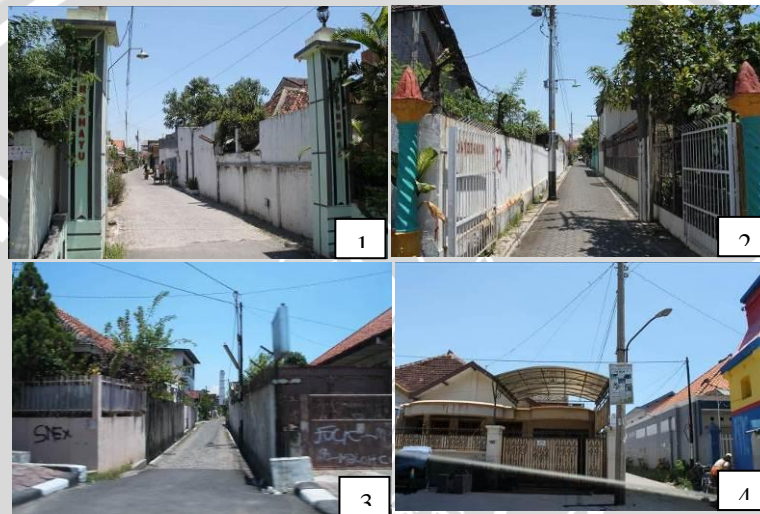
Gambar 4.65 Entrance dari jalan Widoharjo

Seperti halnya akses masuk juga merupakan beberapa akses untuk memasuki kawasan Kampung Batik dari arah Widoharjo, namun antara satu dengan lainnya tidak nampak adanya suatu kesinambungan. Hal ini yang semakin memperlemah identitas kawasan Kampung Batik itu sendiri. Disamping itu juga akan membuat bingung pengunjung yang akan datang, karena dari ketiga akses di atas tidak terdapat petunjuk jalan sama sekali.

Oleh karena itu perlu adanya suatu penanda yang mengarahkan dan memudahkan pengunjung dalam mengorientasikan dirinya pada kampung batik ini.

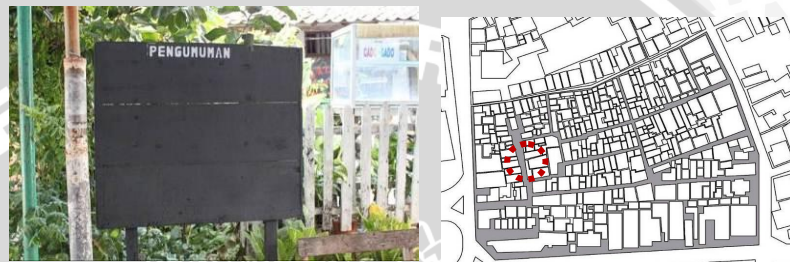
Gambar 4.66 Penanda sumber informasi

Pada ruas jalan yang berfungsi sebagai ruang penerima seperti yang terlihat pada gambar di bawah ini, yaitu Jalan Batik pada Kampung Batik tersebut tidak nampak adanya penanda yang berfungsi sebagai sumber

informasi yang mana dapat mengarahkan atau menunjukkan titik-titik mana saja yang merupakan sentra-sentra di kampung batik tersebut. Hal ini dapat membuat bingung pengunjung yang datang.

Hanya nampak satu papan pengumuman yang terdapat pada ruas jalan Batik Gedhog, sebagai sumber informasi yang ditujukan untuk warga setempat untuk menuliskan adanya acara atau kegiatan yang ada pada Kampung Batik tersebut. Secara tampilan juga kurang mendukung tampilan kawasan.

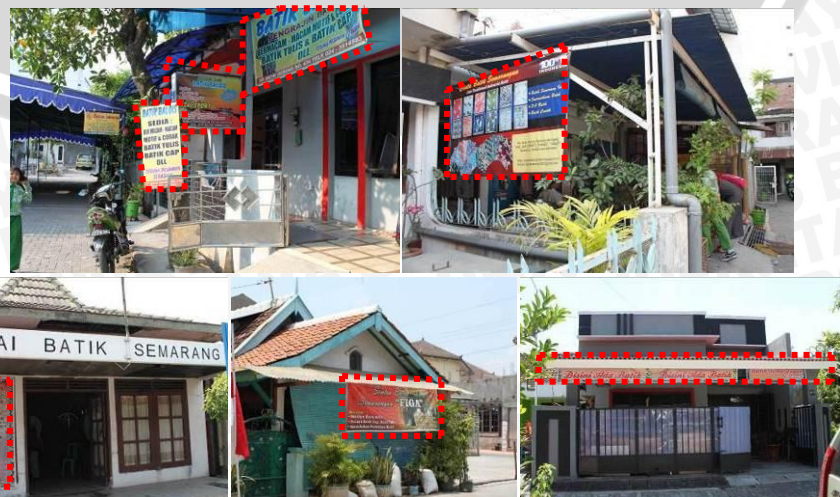
Gambar 4.67 Penanda pada showroom

Untuk elemen penanda pada showroom seperti yang terlihat pada gambar di bawah ini, kurang nampak adanya keserasian antar penanda pada bangunan lainnya, baik terlihat pada cara peletakannya maupun ukuran dari penanda itu sendiri. Adanya perbedaan ukura ini menyebabkan penanda terlihat kurang teratur. Selain itu pada cara pemasangan penanda pada setiap sentra yang berbeda-beda, menyebabkan penanda terlihat kurang harmonis antara satu dengan lainnya. Dengan cara pemasangan yang seperti ini juga menyulitkan pengunjung karena skala jarak pandang yang diberikan berbeda-beda.

Dimensi penanda pada tiap rumah industri berbeda, hal ini menyebabkan ketidakteraturan dan kurang adanya keharmonisan.

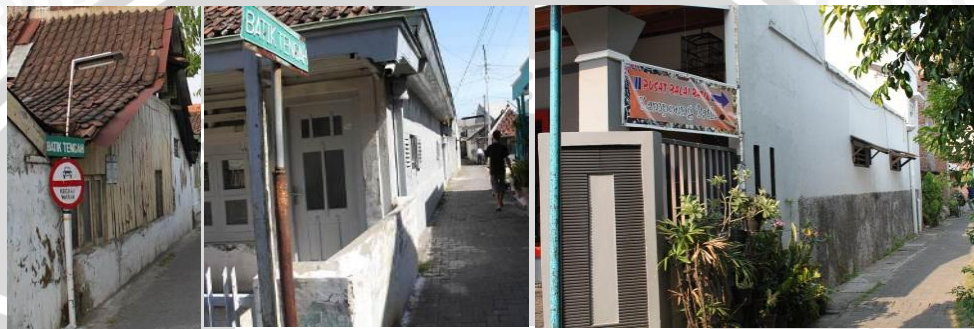
Gambar 4.68 Penanda pengarah jalan

Penanda yang berfungsi sebagai identitas jalan seperti pada gambar di bawah ini tidak memiliki keunikan atau kekhasan tersendiri yang dapat menguatkan karakter Kampung Batik tersebut. Di samping itu, di beberapa ruas jalan tidak terpasang nama atau identitas jalan. Hal ini dapat menyulitkan pengunjung untuk menemukan beberapa galeri di dalam kawasan Kampung Batik.

Pada gambar di atas merupakan contoh identitas jalan yang secara tampilan kurang menarik, serta belum terlihat kesinambungan dengan elemen lain.

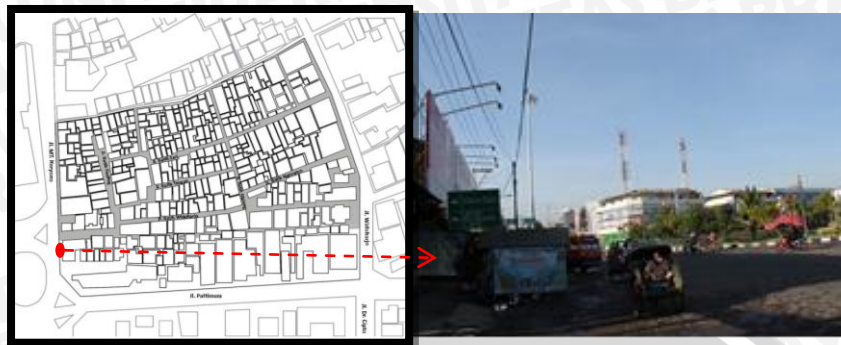
Gambar 4.70 Aktifitas PKL

Keberadaan suatu aktifitas pendukung sangat penting dalam suatu tempat wisata. Aktifitas pendukung tersebut yang membantu seperti tempat wisata agar lebih hidup. Serta keberadaannya juga dapat memenuhi kebutuhan pengunjung. Oleh karena itu perlu adanya fasilitas-fasilitas yang memfasilitasi pengguna baik berupa ruang publik, bangunan perdagangan dan jasa, bangunan publik, termasuk kegiatan pedagang kaki lima (PKL). Suatu tempat wisata tidak luput dari keberadaan akan Pedagang Kaki Lima. Kegiatan PKL ini merupakan

kegiatan pendukung sebagai pedagang informal yang mampu memperkuat keberadaan ruang publik.

Keberadaan pedagang kaki lima yang tidak terkontrol terkadang keberadaannya mengganggu baik secara visual maupun fungsi misalnya penggunaan pada bahu jalan. Dalam mendukung kualitas visual suatu kawasan wisata, salah satunya dapat memberikan identitas serta pemandangan atau tampilan yang menarik. Namun, seperti yang terlihat pada gambar di atas pada kondisi eksisting terdapat beberapa PKL yang mengurangi kualitas visual akses masuk menuju Kampung Batik. Walaupun keberadaannya juga mendukung atau menambah fasilitas kepada pengunjung.

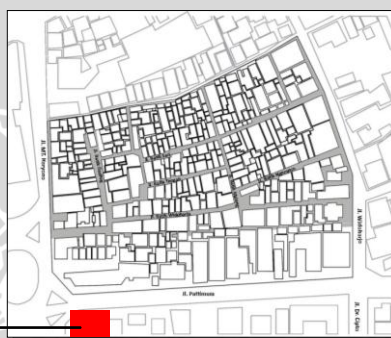
Gambar 4.71 Sintesa aktifitas pendukung

Untuk keberadaan pedagang kaki lima yang tidak teratur dapat dialokasikan ke tempat yang masih satu kawasan dengan Kampung Batik tersebut. Dasar pertimbangan perletakan PKL ini diantaranya, perlunya meletakkan PKL pada tempat yang mampu menarik perhatian pengunjung. Selain itu juga mempertimbangkan kemudahan akses bagi pengunjung. Melihat dasar pertimbangan tersebut maka dapat disimpulkan bahwa lahan kosong yang berada pada sisi selatan kampung batik dapat menjadi alternatif penempatan PKL.

Area yang potensial sebagai alokasi pedagang kaki lima, serta adanya pentas seni terbuka jalanan

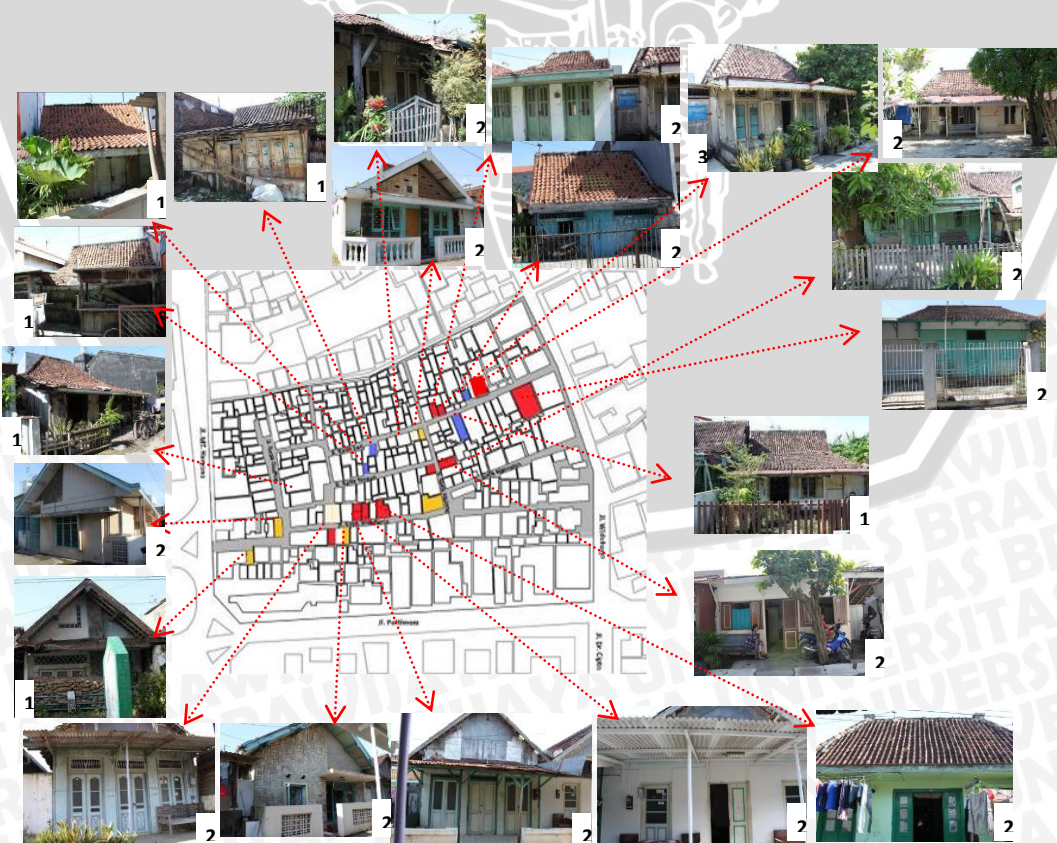
Gambar 4.72 Peta persebaran bangunan lama

Persebarannya dapat terlihat pada gambar, dimana persebarannya banyak yang berada pada ruas jalan Batik Widohajo serta pada jalan Batik Sari. Jumlah masing-masing langgam tersebut, antara lain :

- Langgam hunian dengan dinding kayu terdapat 5 buah
- Langgam hunian dengan atap jengki terdapat 6 buah
- Langgam Indo-Cina-Belanda terdapat 10 buah
