## BAB IV

### HASIL DAN PEMBAHASAN

#### 4.1.2. Sejarah Stasiun Kereta Api di Kota Probolinggo

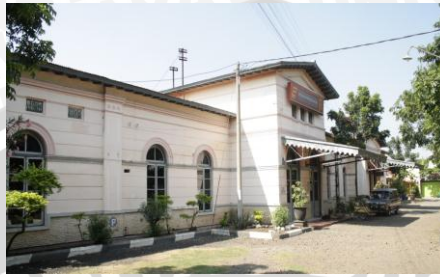
Gambar 4.6 Bangunan Stasiun Kereta Api kota Probolinggo

pada ornamen jendela yang merupakan ciri khas gaya Baroque-Rococo serta bentuk lengkung gaya neoclassical pada ornamen pintu masih terlihat keasliannya (Gambar 4.6).

Orisinalitas yang masih tetap terjaga akan secara otomatis menimbulkan keindahan terhadap suatu bangunan. Hal inilah yang ada pada wajah Stasiun Kota Probolinggo.

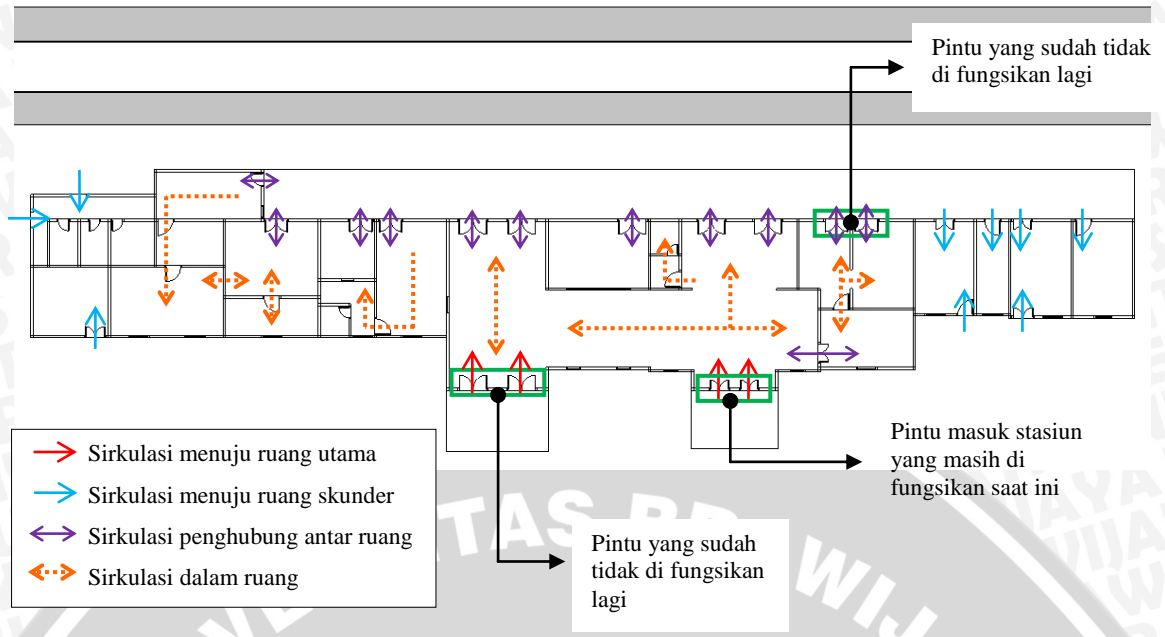
Gambar 4.13 Sirkulasi pada bangunan Stasiun Kereta Api Probolinggo

Bentuk denah ruang yang memanjang, Alur sirkulasi yang terbentuk merupakan sirkulasi satu arah yang hanya dapat dicapai melalui pintu yang terdapat pada dinding luar (Gambar 4.13).

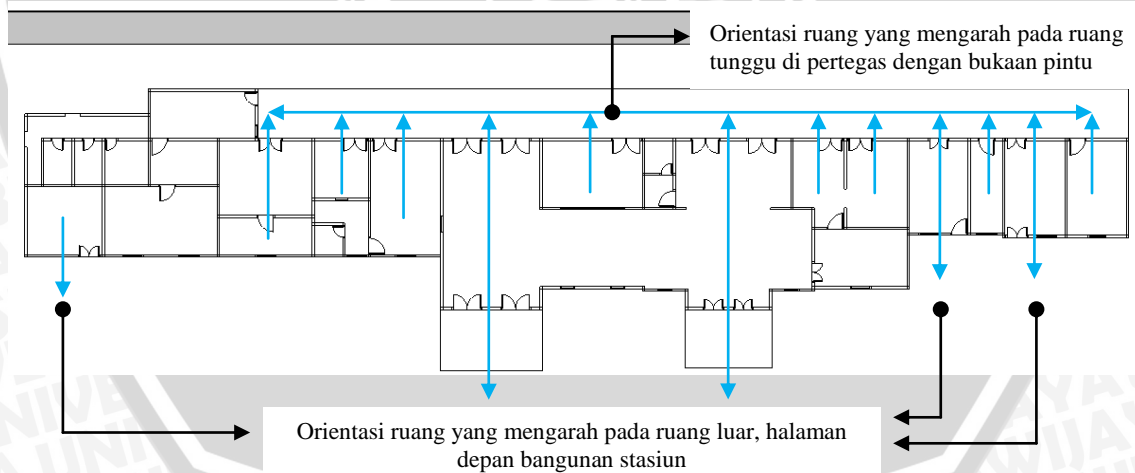
Gambar 4.16 Orientasi ruang pada bangunan Stasiun Kereta Api Probolinggo

Orientasi ruang bangunan Stasiun Kereta Api Probolinggo dari dulu sampai sekarang tidak mengalami perubahan meskipun terjadi penambahan beberapa ruang baru. Ruang-ruang dalam bangunan Stasiun ini dihubungkan oleh ruang tunggu penumpang. Secara keseluruhan orientasi ruang dalam bangunan ini mengarah ke arah ruang tunggu (Gambar 4.16).

Orientasi ruang dalam mengarah pada ruang tunggu ditegaskan dengan adanya bukaan pintu yang menghubungkan tiap ruang dalam.

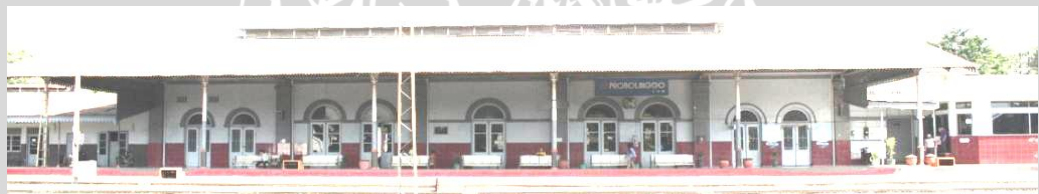
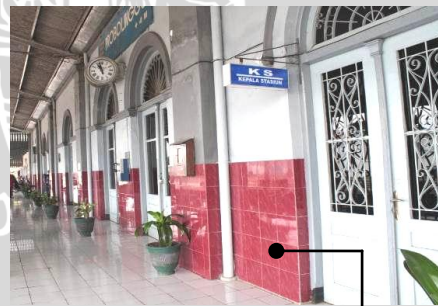
Berbeda dengan dinding eksterior dari fasade depan bangunan, dinding eksterior dari fasade belakang bangunan Stasiun Kereta Api Pobolinggo ini di finishing dengan cat berwarna abu-abu dengan penambahan material keramik pada bagian bawah dinding. Material keramik pada bagian bawah dinding merupakan material baru. Ornamen pada dinding bangunan berupa garis horizontal dan garis lengkung yang menonjol pada bagian atas jendela dan pintu (Gambar 4.31).

Ornamen keramik dengan warna merah hati yang menonjol pada dinding fasade belakang bangunan bagian bawah

Ornamen garis lengkung dan horizontal yang terletak di bagian atas bukaan pintu

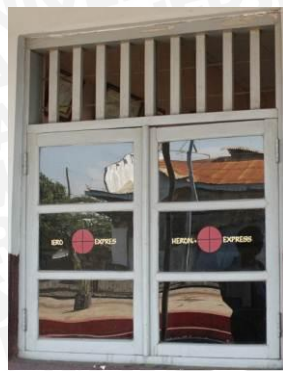
Jendela 3c

Pada bagian atas jendela berbentuk persegi panjang yang memiliki ornamen banyak garis vertikal

Jendela dengan dua daun jendela yang berornamen persegi dengan tambahan material kaca polos

f.	Jenis jendela 3c	Tidak ada perubahan pada jendela jenis 3c, kondisi pintu baik.	Mewakili karakter bangunan asli.	Bentuk dan gaya pintu mewakili bangunan yang pernah ada pada masa Kolonial Belanda.	Merupakan bukti fisik yang mewakili karakter bangunan pada masa pemerintahan Kolonial Belanda.	Betuk, ukuran dan ornamen yang hanya berfungsi sebagai pembentuk fasade bangunan.	Memiliki peran sebagai pembentuk karakter bangunan.

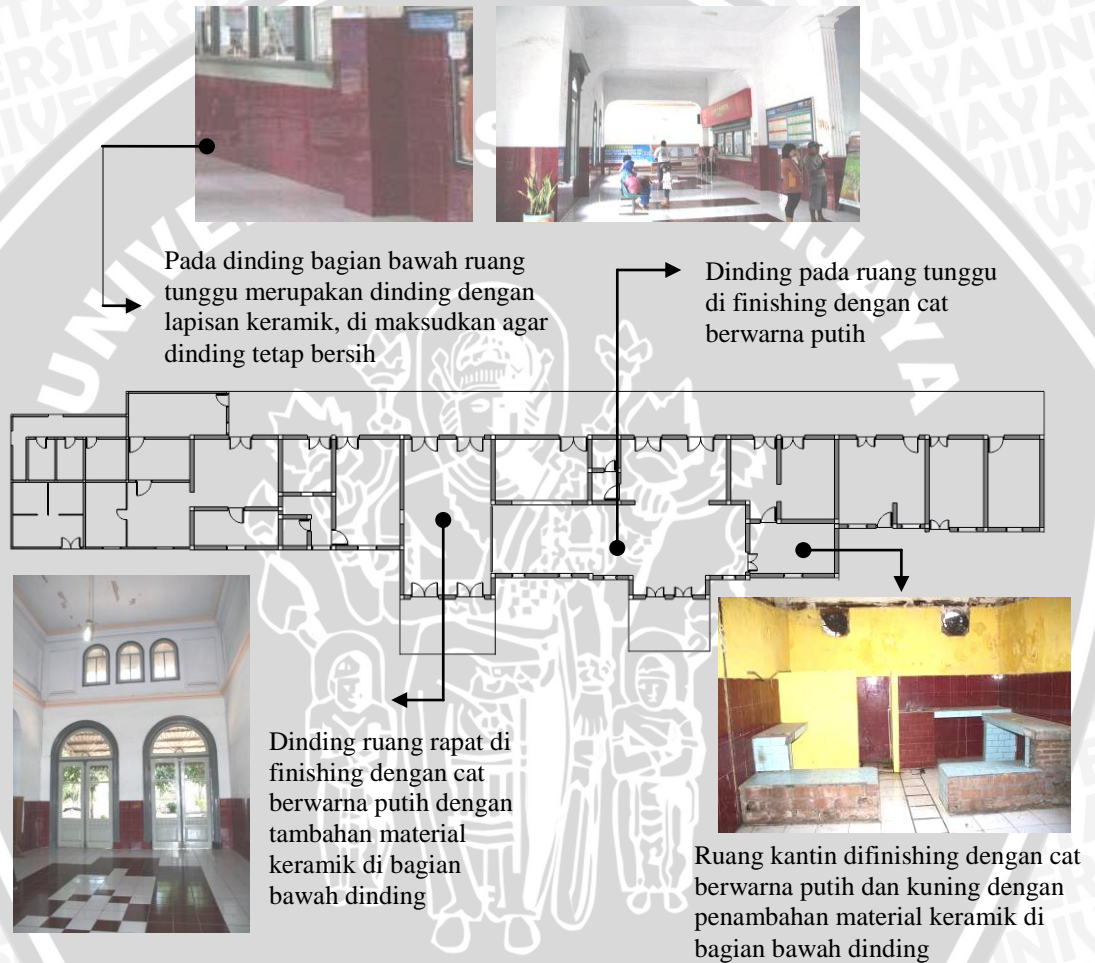
Gambar 4.49 Penggunaan material keramik pada dinding ruang dalam Stasiun

Dinding interior bangunan dominasi finishing dengan cat berwarna putih, warna dinding ini tetap di pertahankan hingga saat ini. Pada ruang-ruang tertentu menggunakan material keramik pada bagian bawah dinding. Seperti pada ruang tunggu yang merupakan ruang dengan berbagai macam aktifitas pengunjung maupun pengelola stasiun, penggunaan material keramik ini bertujuan agar dinding nampak bersih, malaupun adanya berbagai macam aktifitas (Gambar 4.49).

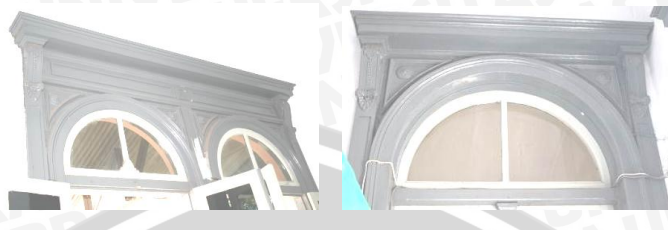
Gambar 4.50 Ornamen pada dinding ruang dalam stasiun

Ornamen asli pada ruang dalam bangunan stasiun terdapat pada bagian atas bukaan. Ornamen ini hanya terdapat pada pintu masuk ruang tunggu (Gambar 4.50).

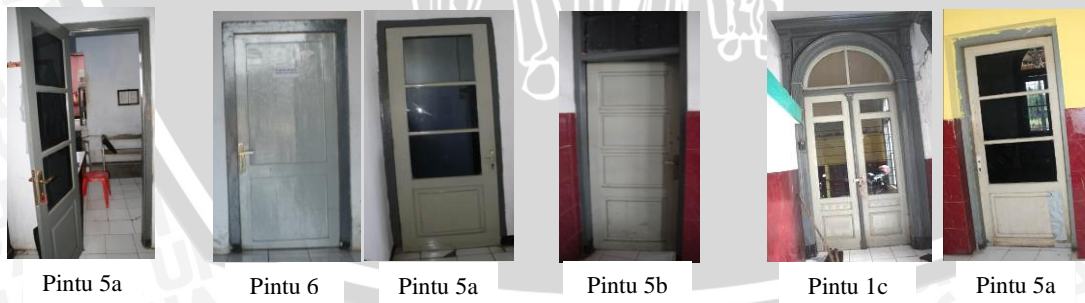
Gambar 4.51 Peletakkan pintu pada ruang dalam bangunan Stasiun

Pada ruang dalam bangunan keberadaan pintu lebih sedikit di bandingkan dengan bagian fasadnya. Secara keseluruhan terdapat 6 pintu pada ruang dalam. Beberapa jenis pintu yang terdapat pada bagian dalam bangunan memiliki jenis pintu yang sama dengan pintu di bagian eksterior. Kesamaan terdapat pada bentuk lengkung pintu yang terletak pada bagian atas pintu (Gambar 4.51 dan Tabel 4.7).

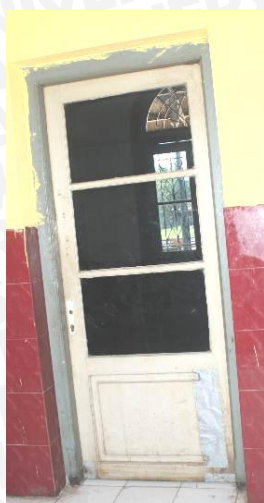
Gambar 4.53 Pintu 5a

Jenis pintu lima ini terdapat pada ruang kantin dan kamar mandi yang sekarang menjadi ruang penjaga. Tampilannya berbeda dengan jenis pintu-pintu yang lain. Selain ukurannya yang lebih kecil dan memiliki satu daun pintu saja, pintu ini juga nampak polos dengan bentuk persegi. Pintu lima ini di bagi menjadi dua yaitu, pintu 5a yang menggunakan material kayu dan kaca polos, dan pintu 5b yang hanya menggunakan material kayu dengan ventilasi di bagian atas yang berbentuk persegi (Gambar 4.53, dan Gambar 4.54).

Menggunakan material kaca polos pada daun pintu

Memiliki bentuk ornamen persegi di bagian bawah daun pintu

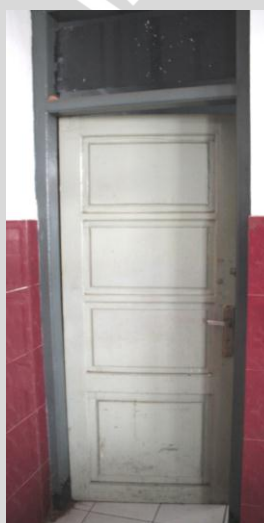
Gambar 4.54 Pintu 5b

Memiliki ventilasi berbentuk persegi pada bagian atas pintu, tanpa memiliki ornamen

Memiliki bentuk ornamen persegi di daun pintunya

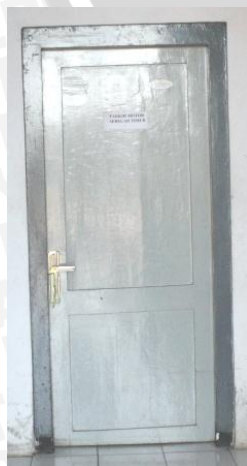
Gambar 4.55 Pintu 6

Menggunakan material kayu dengan finishing warna abu-abu. Memiliki bentuk ornamen persegi di daun pintunya

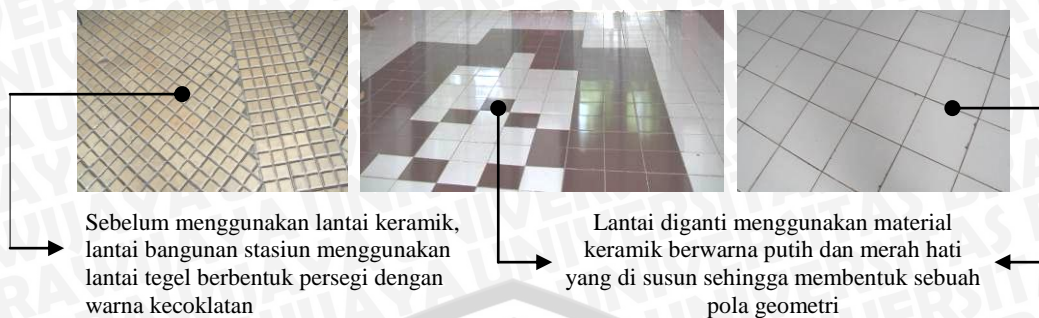
Gambar 4.56 Perubahan penggunaan material lantai

Pada bangunan Kolonial Belanda khususnya fasilitas umum sebagai bahan lantai banyak digunakan material ubin. Lantai ubin memiliki banyak pilihan warna dan motif sebagai pola lantai. Motif lantai yang banyak digunakan ialah motif geometri persegi dengan penerapan beberapa warna yang berbeda, dan motif floral sebagai pingiran.

Pada perkembangan arsitektur saat ini material keramik menjadi salah satu bahan penutup lantai yang sering digunakan. Perubahan bahan penutup lantai dengan bahan keramik ini terdapat pada seluruh ruang dalam bangunan. Motif lantai yang di gunakan berbeda pada beberapa ruang tertentu, terdapat pula ruang yang tidak memiliki motif lantai. Secara keseluruhan keramik yang di gunakan berwarna putih dengan tambahan keramik yang berwarna merah hati (Gambar 4.56). Hal ini sangat berbeda dengan kondisi awal bangunan dengan ruang yang memiliki lantai yang sama, yaitu menggunakan lantai tegel (Gambar 4.57 dan Tabel 4.8).

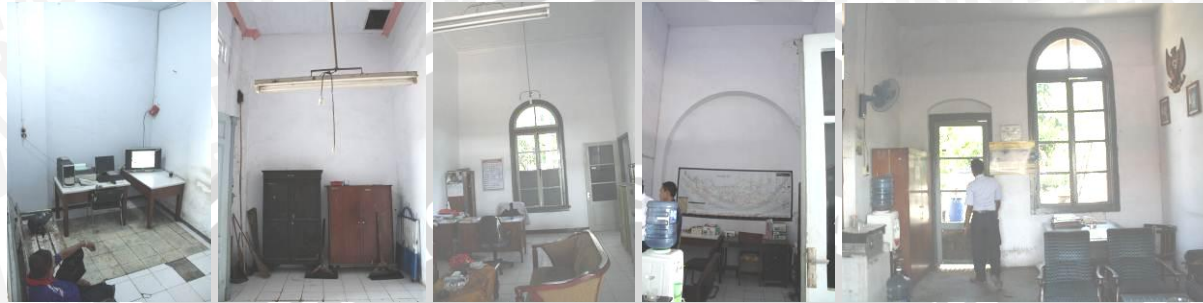
Warna putih mendominasi pada dinding ruang dalam bangunan karena dinding ruang dalam masih banyak yang tidak mengalami perubahan warna. Finishing warna putih pada dinding terdapat pada seluruh ruang dalam bangunan Stasiun Kereta Api Probolinggo (Gambar 4.64).

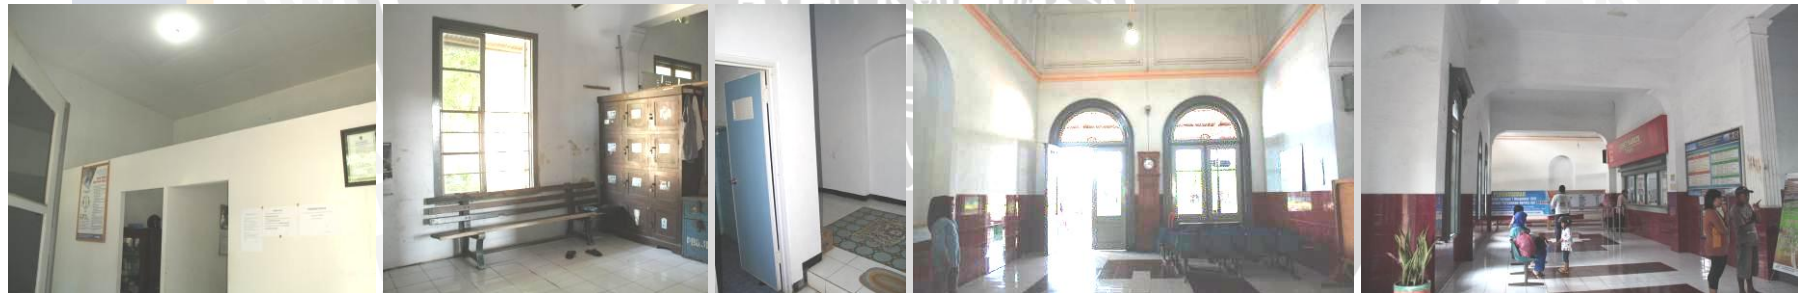
Gambar 4.64 Dominasi warna putih pada ruang dalam bangunan Stasiun Kereta Api Probolinggo

Warna putih merupakan warna yang mendominasi ruang dalam Stasiun Kereta Api.

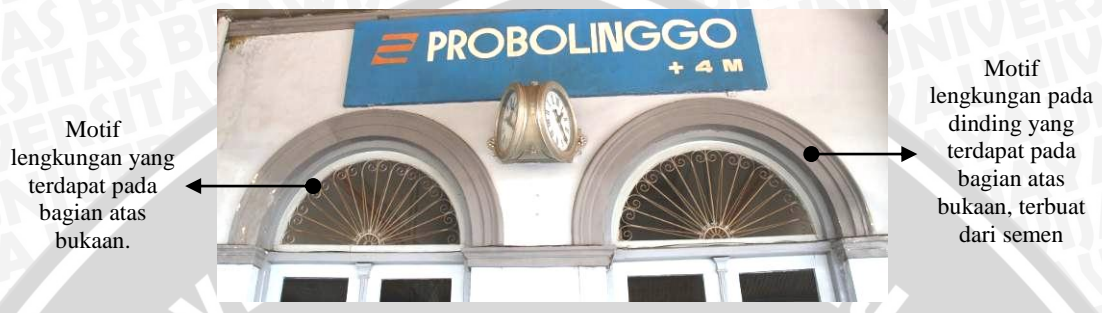
Gambar 4.69 Perulangan motif pada fasade bangunan Stasiun Kereta Api Probolinggo

Perulangan motif terlihat pada elemen fasade, terutama motif lengkungan. Motif lengkungan ini memiliki dua jenis yaitu, motif lengkungan yang terdapat pada bagian atas bukaan pintu dan jendela dengan material kayu dan motif lengkungan pada dinding yang terdapat pada bagian atas bukaan pintu dan jendela dengan material semen (Gambar 4.69).

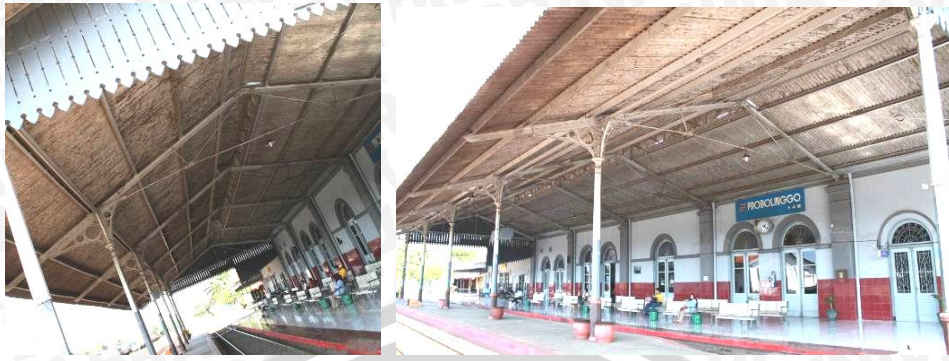
Gambar 4.72 Konstruksi atap ruang tunggu bangunan Stasiun Kereta Api Probolinggo

Pada bagian ruang tunggu menggunakan konstruksi atap plana, perbedaan konstruksi atap terletak pada penggunaan material dengan rangka baja sebagai kuda-kuda (Gambar 4.72 dan 4.73).

Bangunan Stasiun Kereta Api Probolinggo ini tetap mempertahankan konstruksi atap aslinya, perubahan hanya terjadi pada beberapa material yang mengalami kerusakan.

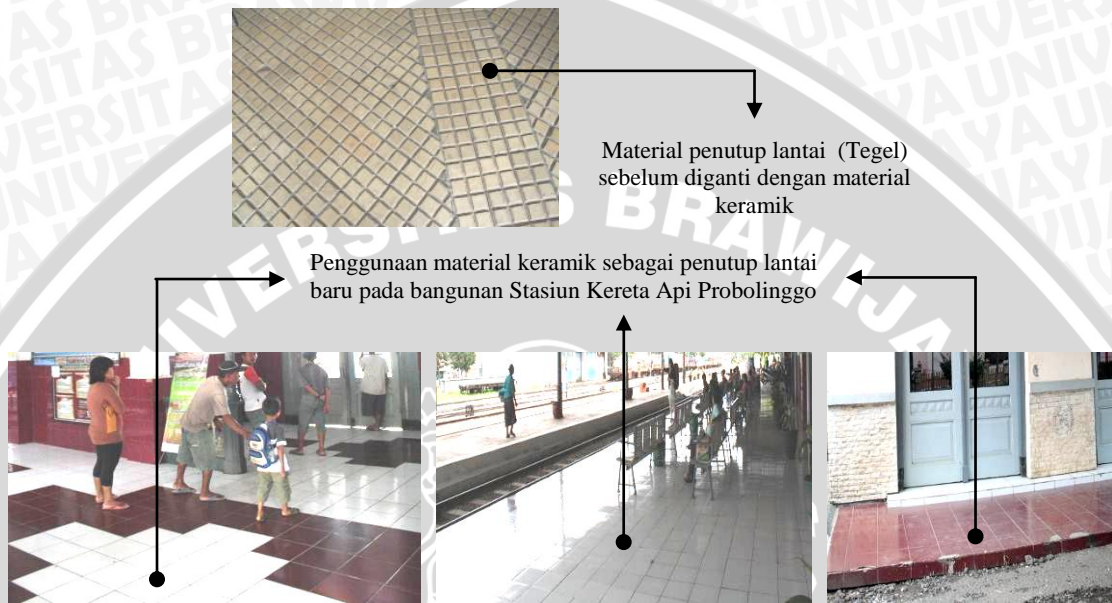
Gambar 4.75 Pergantian penutup lantai pada bangunan Stasiun Kereta Api Probolinggo

Perubahan aktif terlihat pada bagian penutup lantai bangunan yaitu, penggantian material penutup lantai dengan keramik. Sebagian besar penutup lantai pada bangunan Stasiun Kereta Api Probolinggo di gantikan dengan material keramik (Gambar 4.75).

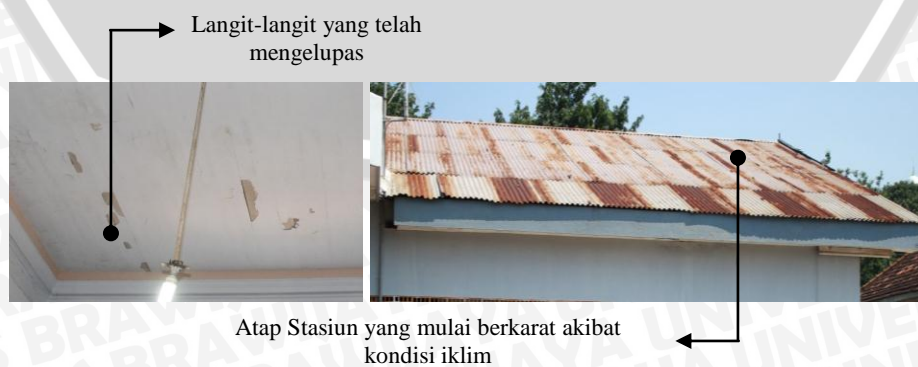
Gambar 4.76 Perubahan pasif pada langit-langit dan penutup atap bangunan Stasiun Kereta Api Probolinggo

Perubahan pasif akibat kondisi iklim dan usia elemen bangunan sering sekali terjadi pada bagian dinding dan langit-langit bangunan Stasiun. Pada langit-langit ruang rapat terjadi pengelupasan akibat kondisi usia material. Penggunaan material seng pada penutup atap bangunan, membuat atap bangunan mudah berkarat akibat kondisi iklim. Hingga saat ini semakin banyak penutup atap yang mengalami karatan (Gambar 4.76).

Bentuk atap pelana dengan arah orientasi yang berbeda, menggunakan material seng sebagai penutup atap.	Potensial tinggi	Konservasi	<ul style="list-style-type: none"> <li>– Mempertahankan bentuk ukuran dan material atap yang masih dalam kondisi baik.</li> <li>– Mengganti material penutup atap yang rusak dengan penutup atap baru yang sesuai atau mirip dengan material asli yaitu seng gelombang, sehingga tidak menghilangkan karakter bangunan.</li> </ul>

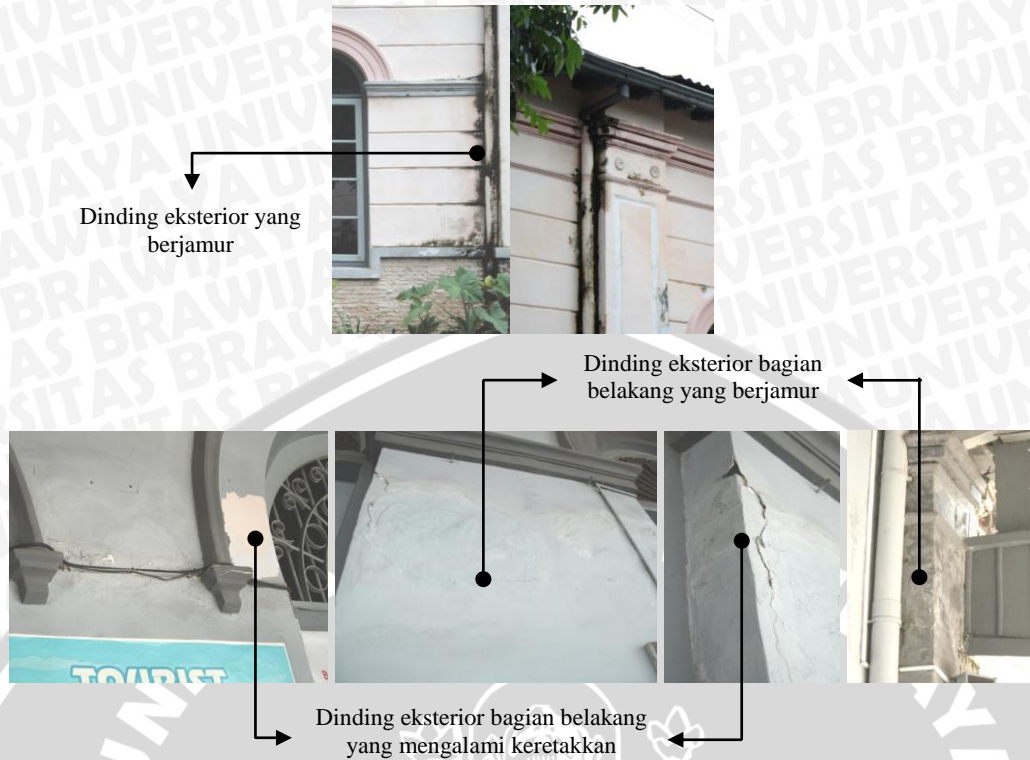
Gambar 4.78 Perubahan pasif pada ruang luar bangunan Stasiun Kereta Api Probolinggo

Dinding ruang luar yang mengalami bercak-bercak terdapat pada dinding bagian depan dan dinding bagian belakang bangunan lebih tepatnya pada ruang tunggu (Gambar 4.78).

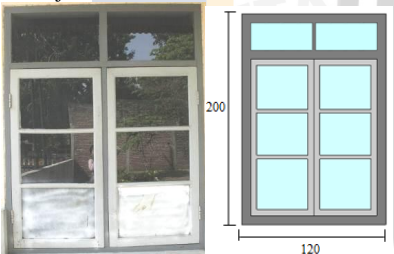
e.	Jenis jendela 3b	Tidak ada perubahan pada jendela jenis 3b, kondisi pintu baik.	Mewakili karakter bangunan asli.	Bentuk dan gaya pintu mewakili bangunan yang pernah ada pada masa Kolonial Belanda.	Merupakan bukti fisik yang mewakili karakter bangunan pada masa pemerintahan Kolonial Belanda.	Betuk, ukuran dan ornamen yang hanya berfungsi sebagai pembentuk fasade bangunan.	Memiliki peran sebagai pembentuk karakter bangunan.

<p>Jendela yang berbentuk persegi panjang dengan dua daun jendela</p>	Nilai = 3	Nilai = 3	Nilai = 3	Nilai = 3	Nilai = 2	Nilai = 2	16

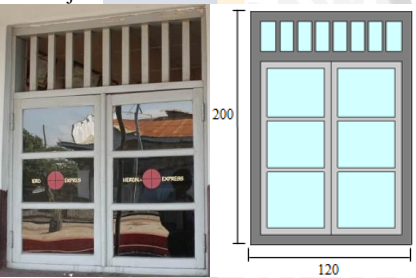
<p>Jendela yang berbentuk persegi panjang dengan dua daun jendela</p>	Nilai = 3	Nilai = 3	Nilai = 3	Nilai = 3	Nilai = 2	Nilai = 2	16

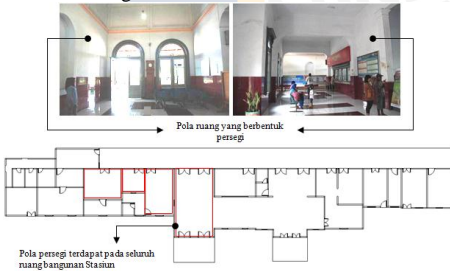
a.	Pola ruang	Tidak terjadi perubahan pola ruang	Mewakili karakter bangunan asli	Mewakili salah satu gaya bangunan yang pernah ada pada masa Kolonial Belanda. Pola ruang persegi yang tertata secara linier.	Merupakan bukti fisik yang mewakili karakter bangunan pada masa pemerintahan Kolonial Belanda.	Pola ruang yang ada ditemukan pada bangunan stasiun lainnya.	Pola ruang memiliki peran sebagai penguat pembentuk karakter bangunan.

<p>Pola ruang yang berbentuk persegi</p> <p>Pola persegi terdapat pada sebahagian ruang bangunan Stasiun</p> <p>Pola ruang dalam memiliki bentuk persegi yang tertata secara linier.</p>	Nilai = 3	Nilai = 3	Nilai = 3	Nilai = 3	Nilai = 1	Nilai = 3	15

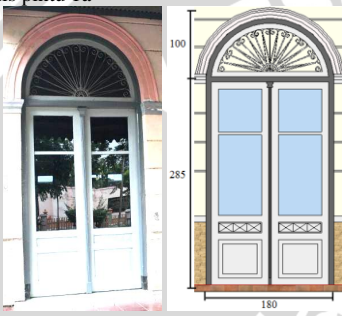
2.	<b>Pintu</b> a. Jenis pintu 1a

Pintu yang berbentuk persegi panjang dengan daun pintu dan lengkungan di bagian atas.	Potensial tinggi	Preservasi	<ul style="list-style-type: none"> <li>– Mempertahankan bentuk, ornamen dan material bukaan yang menjadi karakter bangunan</li> <li>– Mengganti beberapa bagian yang rusak dengan bentuk, ukuran, material yang sesuai dengan kondisi eksisting.</li> <li>– Tidak diperbolehkan mengganti atau menghilangkan bentuk ornamen dan warna yang dapat menghilangkan karakter bangunan.</li> </ul>

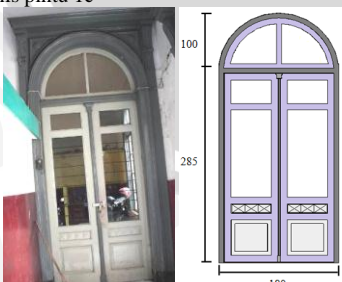
c. Jenis pintu 1c

Jenis pintu 1c memiliki bentuk persegi panjang dengan dua daun jendela dan lengkungan di bagian atas	Potensial tinggi	Preservasi	<ul style="list-style-type: none"> <li>– Mempertahankan bentuk, ornamen dan material bukaan yang menjadi karakter bangunan</li> <li>– Mengganti beberapa bagian yang rusak dengan bentuk, ukuran, material yang sesuai dengan kondisi eksisting.</li> <li>– Tidak diperbolehkan mengganti atau menghilangkan bentuk ornamen dan warna yang dapat menghilangkan karakter bangunan.</li> </ul>

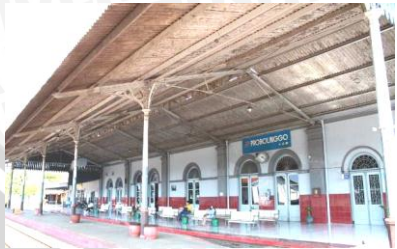
Atap ruang tunggu berbentuk atap pelana dengan konstruksi rangka baja

Konstruksi atap stasiun tetap mempertahankan konstruksi atap plana. Tindakan fisik yang dilakukan :

- Struktur atap plana pada bangunan tetap dipertahankan tanpa melakukan perubahan yang dapat mengganti jenis struktur atap (struktur rangka baja dan kayu), karena struktur atap ini merupakan struktur asli dari atap stasiun.

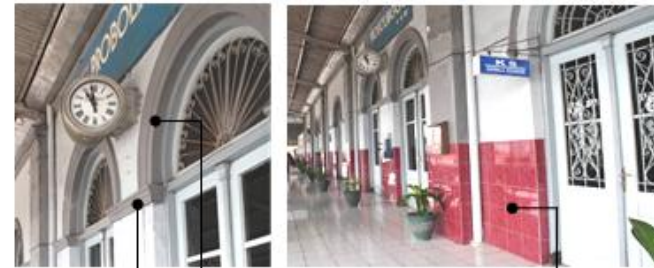
Ornamen keramik dengan warna merah hati yang menonjol pada dinding fasade belakang bangunan bagian bawah

Ornamen garis lengkung dan horizontal yang terletak di bagian atas bukaan pintu

- Mempertahankan material dinding pada eksisting yang masih dalam kondisi yang baik
- Mengganti material yang rusak dengan material yang memberikan tekstur yang sama dengan eksisting
- Mempertahankan warna dinding bangunan yang sesuai dengan eksisting, tidak diperbolehkan mengganti warna dinding dengan warna yang tidak sesuai dengan warna bangunan monumental

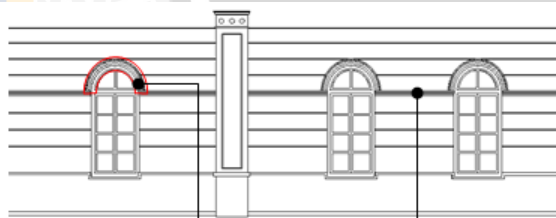
Ornamen garis horizontal yang menonjol pada dinding bagian atas

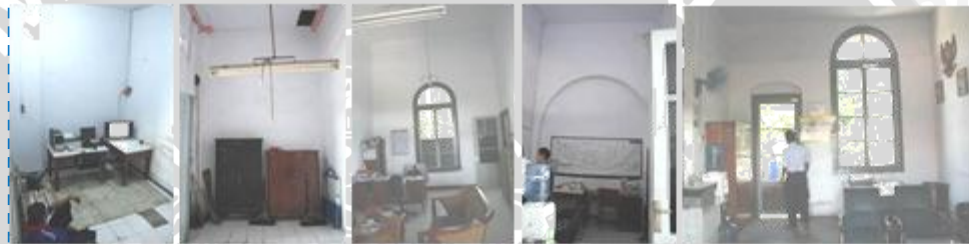
Ruang Sinyal

Ruang Loker

- Mempertahankan material dinding bangunan yang masih dalam kondisi baik.
- Tidak diperbolehkan mengganti atau menambah ornamen yang tidak sesuai dengan karakter bangunan.
- Material baru (keramik) pada dinding diharapkan dapat dipertahankan, karena masa mendatang juga dilestarikan keberadaannya.

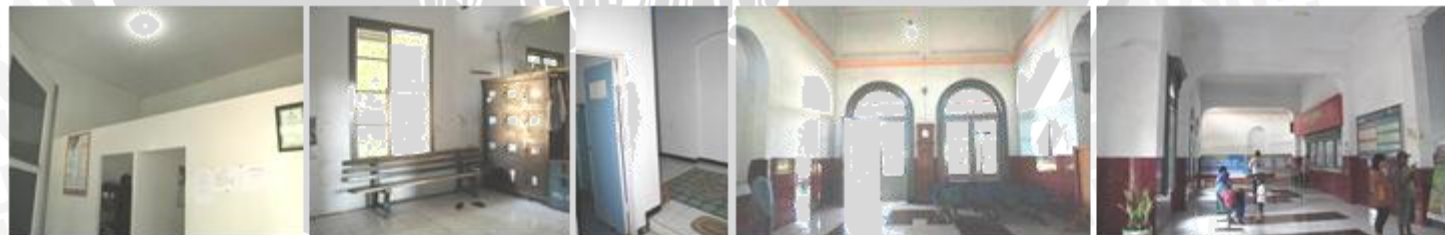
Ruang Rapat

Ruang Tunggu
