**ANALISIS KEANDALAN BANGUNAN STADION GAJAYANA  
MALANG MELIPUTI ASPEK KEANDALAN  
AKSESIBILITAS, ARSITEKTURAL, DAN UTILITAS**

**SKRIPSI**

**UNIVERSITAS BRAWIJAYA**

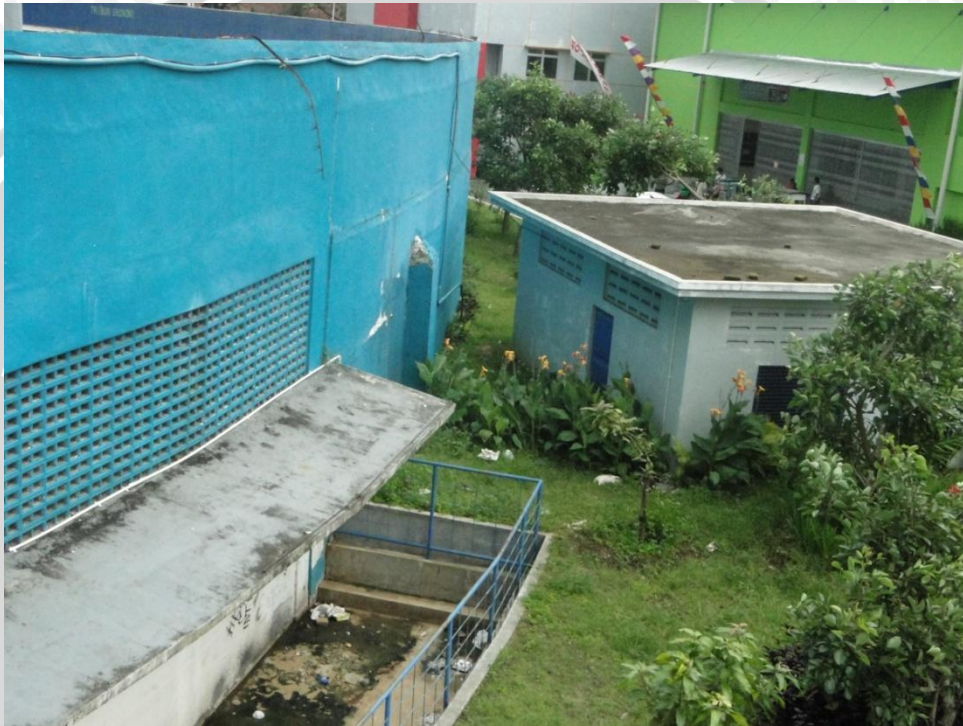
Gambar 4.1 Daerah Di Samping Pintu D

Pada daerah pintu D tersebut tidak terdapat jalur pedestrian di samping tembok stadion menuju pintu C, jadi pengguna stadion harus memutar dan melewati samping MOG yang cukup memakan waktu. Akan lebih efektif jika dibuat jalur pedestrian langsung di sekeliling tembok stadion dari samping pintu D ke arah pintu C sehingga memudahkan pengguna untuk menuju pintu lain jika pintu D sudah penuh.

Melihat kondisi jalur pedestrian yang kurang memudahkan pengguna stadion dikarenakan tidak adanya jalur yang memadai antar pintu maka komponen jalur pedestrian ini masuk kategori tidak andal dengan prosentase keandalan 40%.

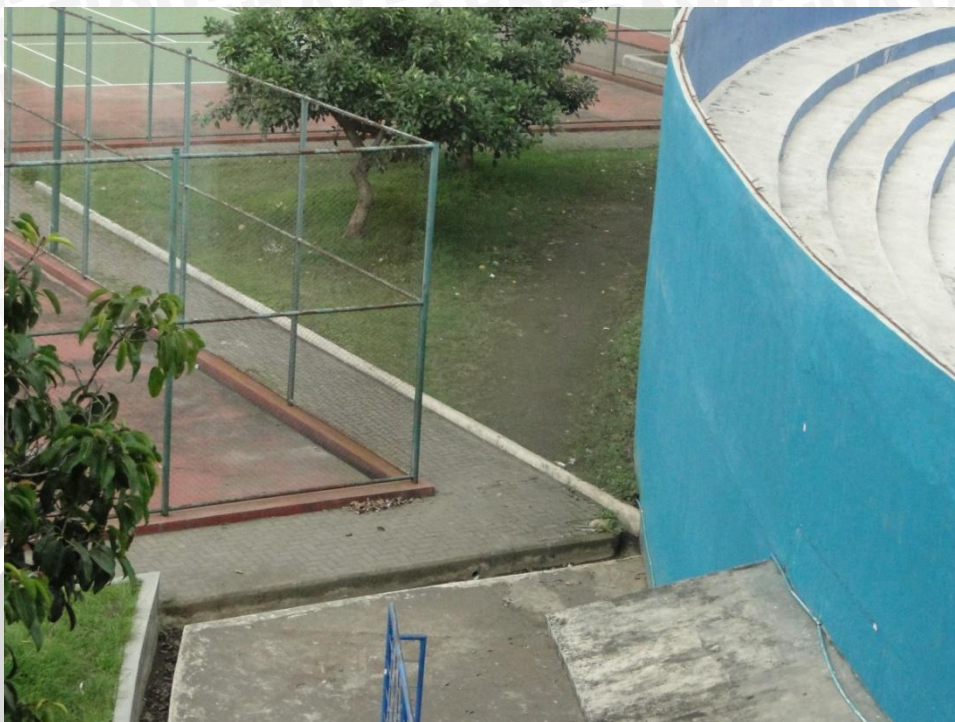
Gambar 4.2 Daerah Di Samping Pintu A

Pada daerah pintu A juga tidak terdapat jalur pedestrian di samping tembok stadion, bahkan untuk menuju pintu B harus memutar ke luar pagar kompleks stadion, melewati trotoar di samping Jl. Semeru yang cukup jauh.

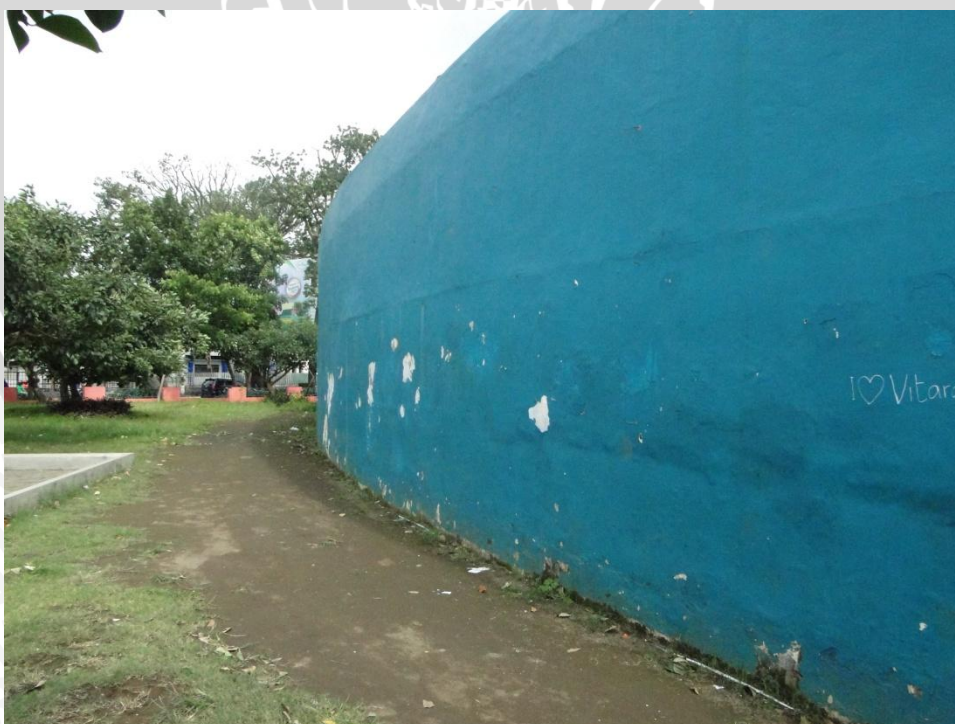
Gambar 4.3 Daerah Di Antara Pintu A Dan Pintu B

Pada daerah ini terlihat area yang sebenarnya rerumputan namun difungsikan sebagai jalur pedestrian, karena pengguna stadion cenderung memilih jalan yang terdekat dari arah pintu A menuju pintu B yaitu langsung mengelilingi samping tembok stadion, namun sebenarnya jika ditelusuri lebih jauh tidak ada jalan menuju pintu B karena terhalang oleh pagar dan harus melompatinya, padahal di depan pagar tersebut juga terdapat selokan.

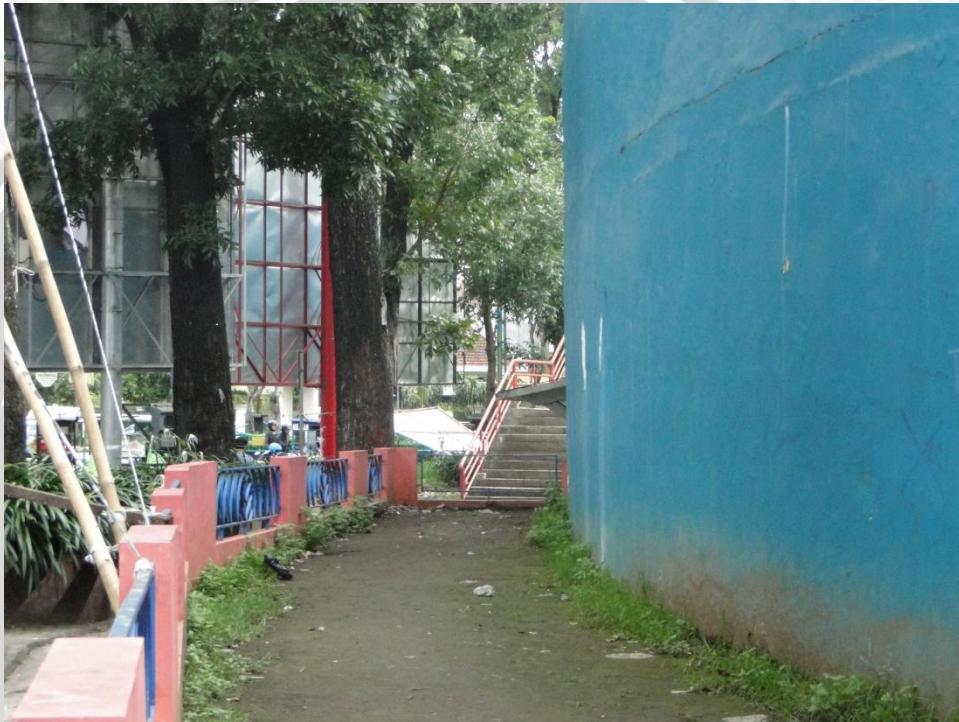
Gambar 4.4 Daerah Di Samping Pintu B

Lebih dekat lagi ke arah pintu B terlihat bahwa jalur pedestrian seadanya tersebut berakhir dengan pagar yang sering di lompoti oleh pengguna stadion, karena jalan buntu dan sangat jauh jika harus memutar kembali. Sebaiknya di area ini dibuat jalur pedestrian yang sesungguhnya sehingga pengguna stadion yang akan menuju pintu B tidak kecele.

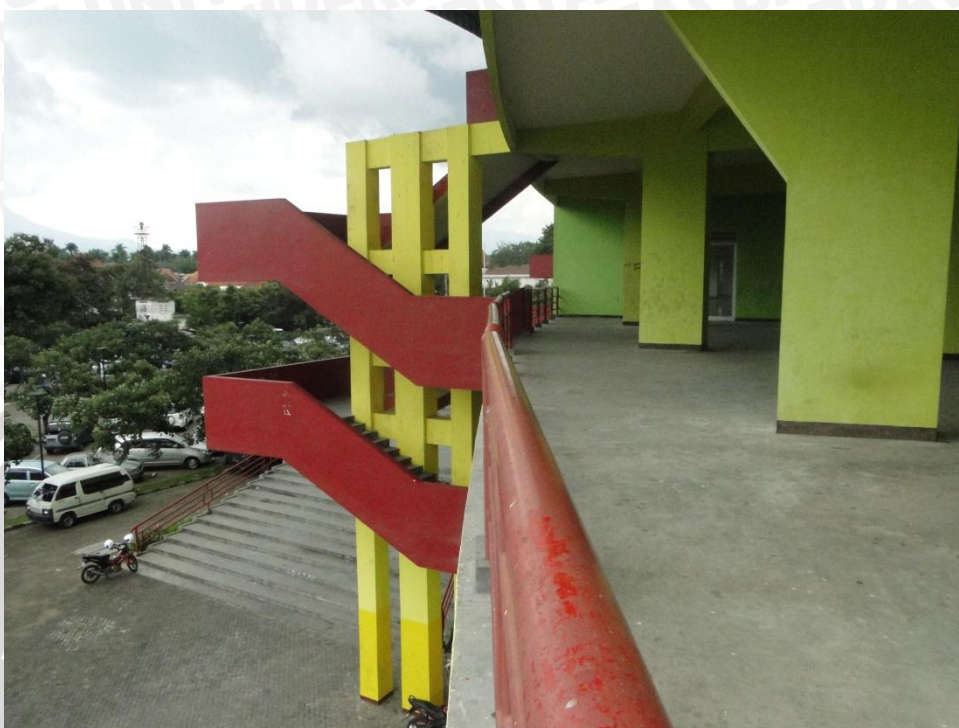
Gambar 4.5 Tangga Sebelah Selatan Menuju Pintu VIP

Gambar 4.6 Tangga Sebelah Utara Menuju Pintu VIP

Sepasang tangga menuju pintu VIP terlihat masih dalam kondisi yang layak, dan terdapat bordes tiap antar lantai yang memberi kenyamanan sehingga membuat pengguna tidak terlalu capek menaikinya karena memberi kesempatan pada kaki untuk beristirahat di tiap bordes. Lebarnya yang dapat menampung 4 orang akan memudahkan pengguna stadion menuju dan meninggalkan pintu VIP.

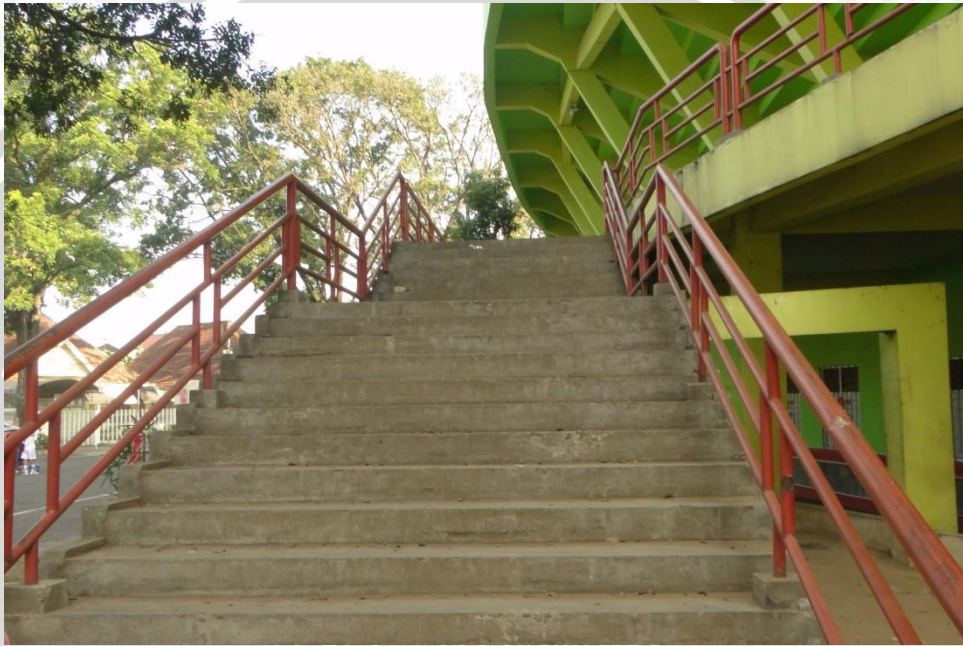
Gambar 4.7 Tangga Menuju Tribun Papan Skor

Syarat kenyamanan ukuran tangga adalah  $2L_n + L_m = (60 \text{ s/d } 63) \text{ cm}$ .

$$\tan \alpha = \frac{15}{30} = 0,5 \quad \alpha = 26,6^\circ$$

$25^\circ < 26,6^\circ < 38^\circ$  (Tangga memenuhi syarat kelandaian)

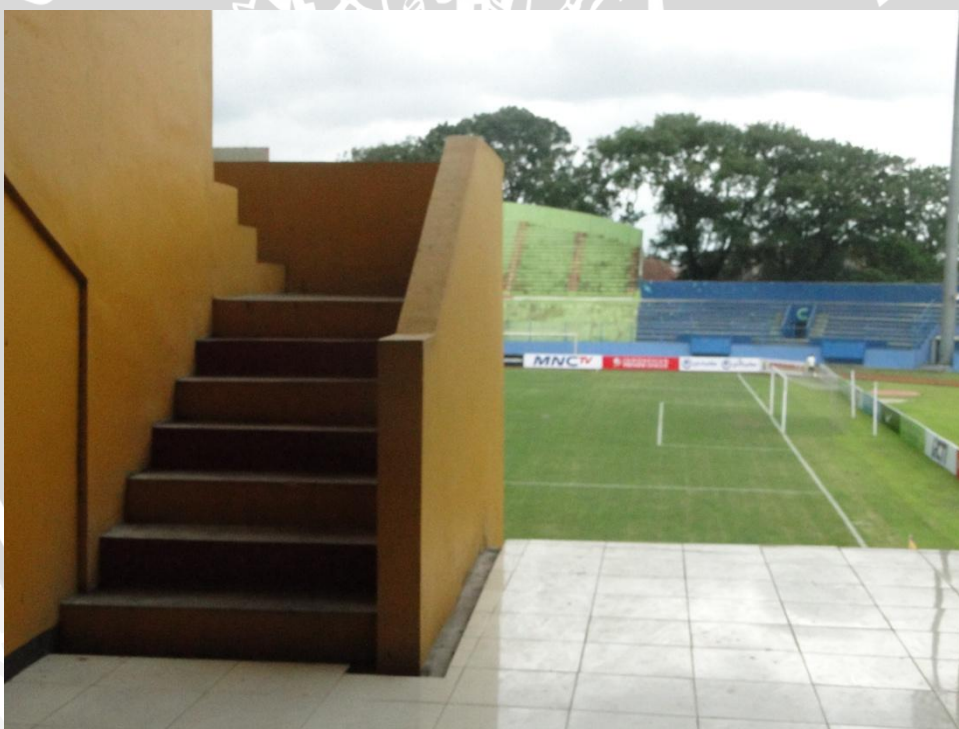
Gambar 4.8 Tangga Menuju Pintu VIP

Gambar 4.9 Tangga Pada Tribun Utama

Keberadaan tangga yang masih bagus dan memadai serta kenyamanan dan kapasitasnya yang mencukupi sangat memudahkan pengguna stadion, maka komponen tangga ini termasuk kategori andal dengan prosentase 100%.

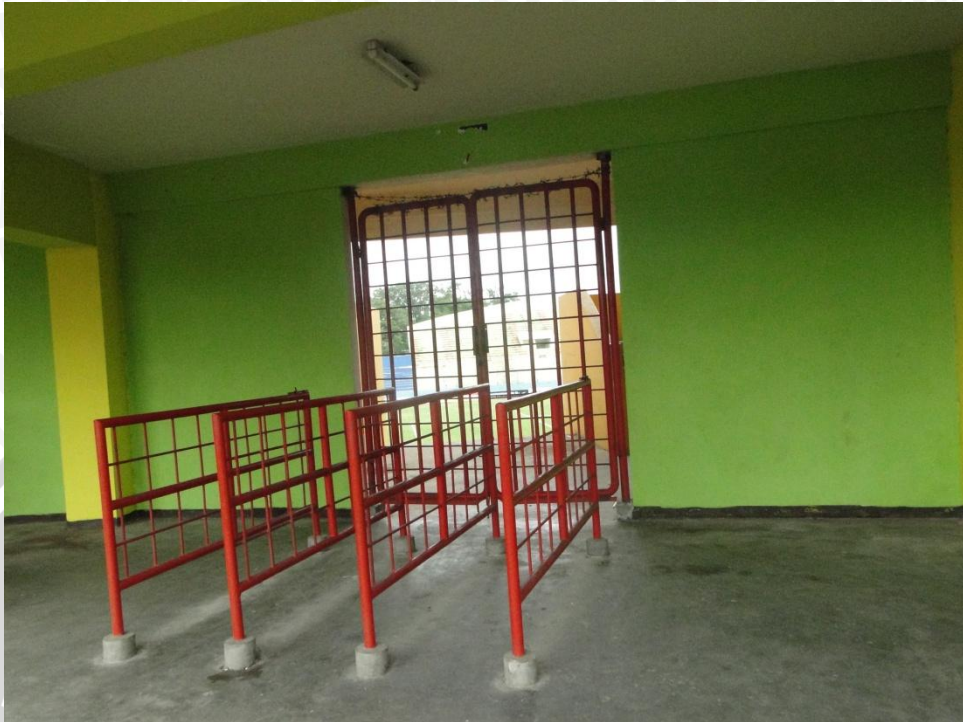
Gambar 4.10 Pintu Akses Masuk Tribun Utama

Pintu akses masuk terlihat masih berfungsi dengan baik dan terdapat sekat pemisah di depan pintu untuk tempat mengantri agar pengguna stadion dapat memasuki tribun dengan tertib.

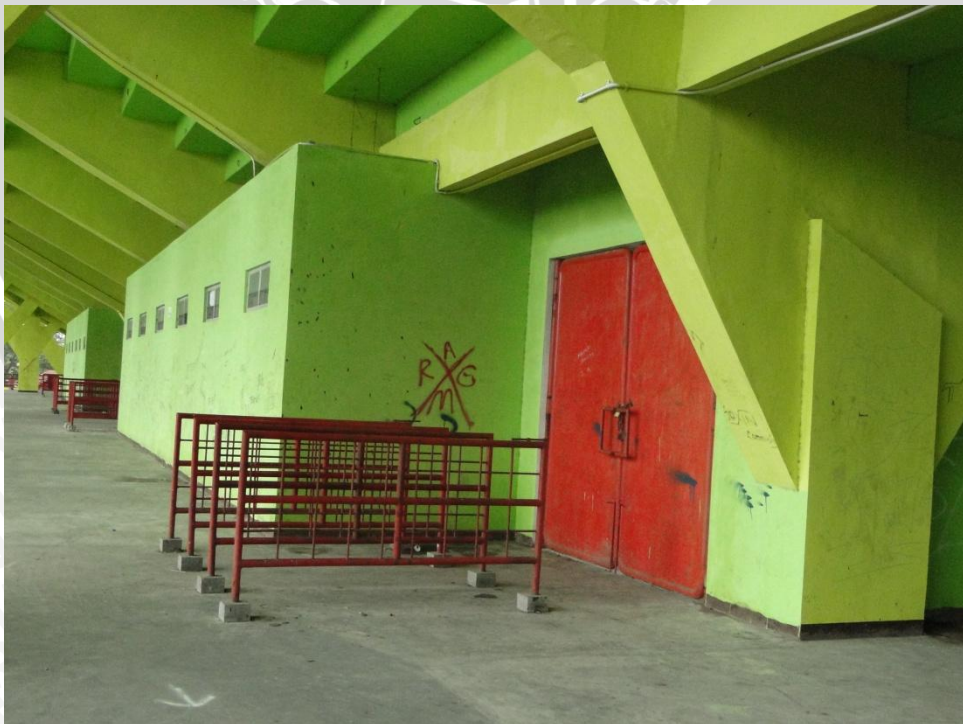
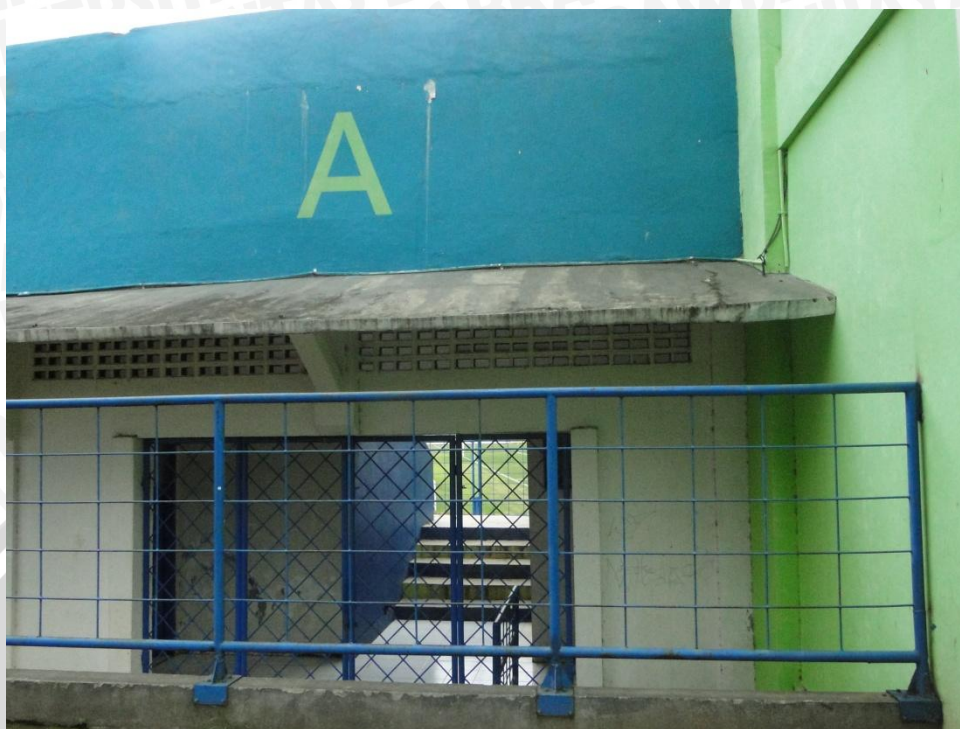
Gambar 4.11 Pintu Akses Masuk Tribun VIP

Gambar 4.12 Pintu Akses Masuk Tribun Ekonomi

Pada pintu A tribun ekonomi tidak terdapat sekat pemisah, ini bisa membuat sedikit tidak tertib dan nyaman mengingat jumlah pengguna di tribun ini lebih banyak. Komponen ini masih bisa dianggap andal dengan prosentase keandalan 95%.

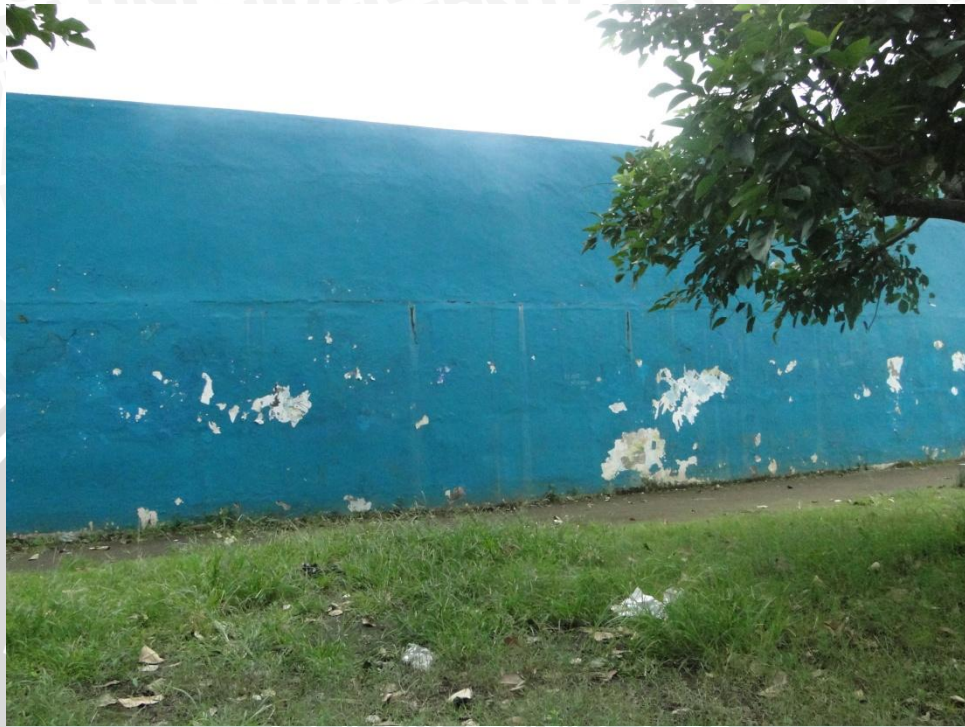
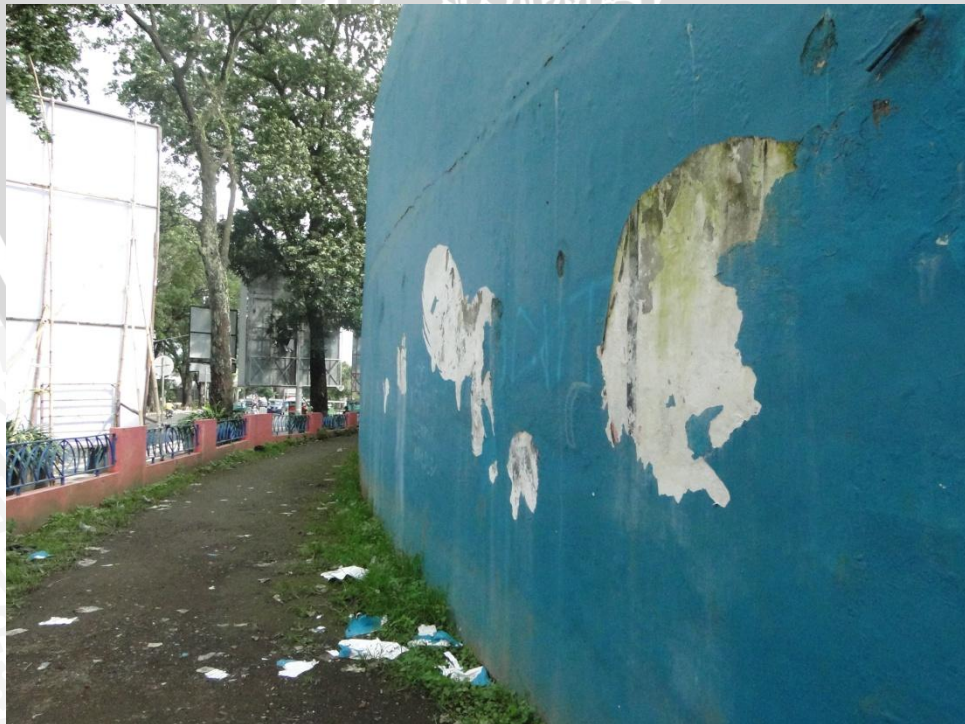
Gambar 4.13 Dinding di sisi Jl. Semeru

Pada dinding luar stadion di sisi Jl. Semeru tersebut terlihat pelapisnya banyak terdapat retak dan cat yang terkelupas, sangat tidak nyaman dipandang.

Gambar 4.14 Dinding di sisi Jl. Semeru

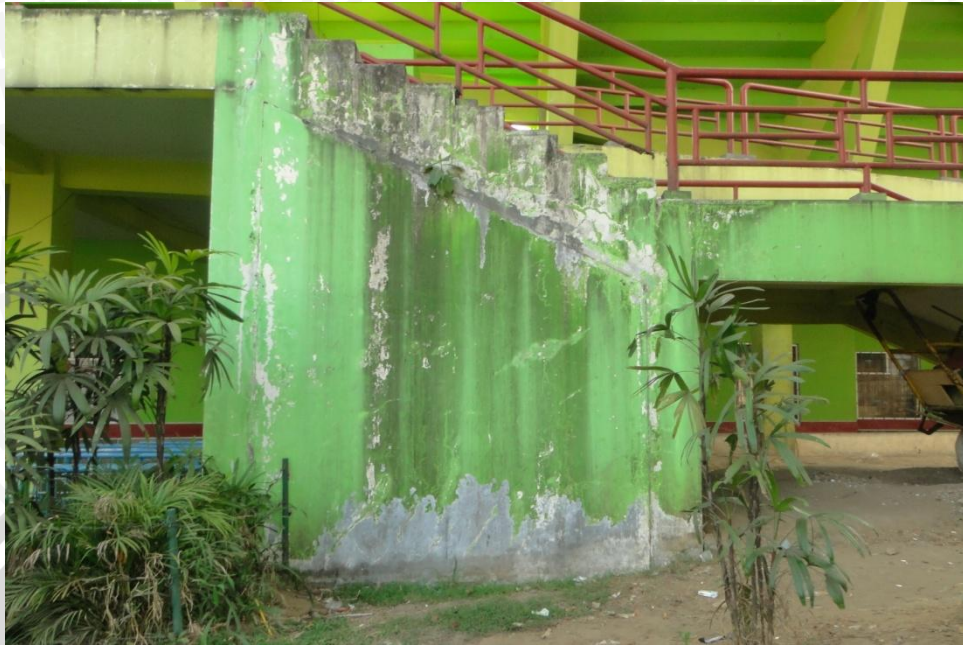
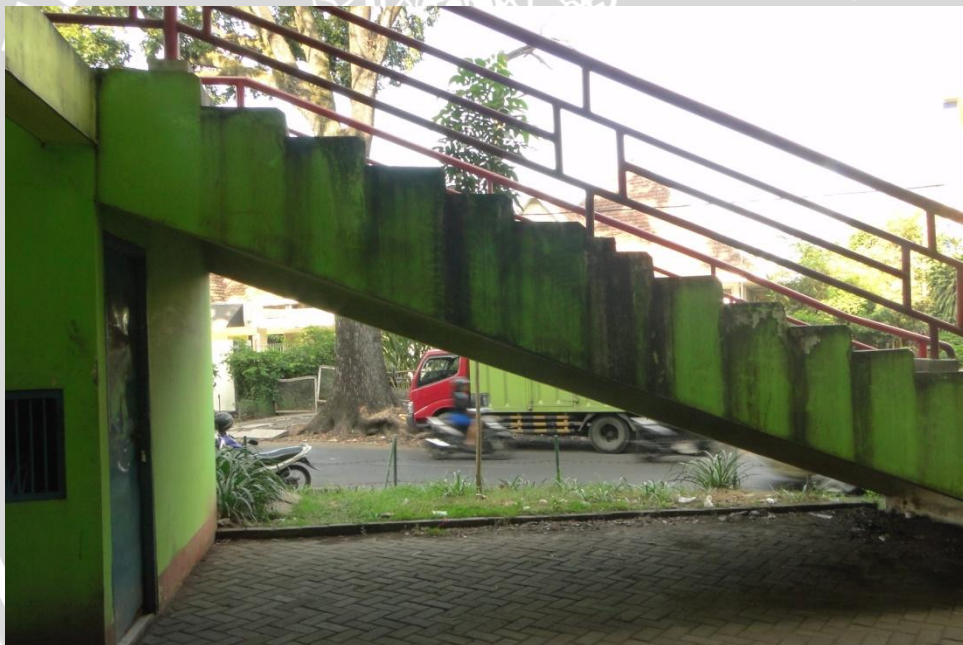
Gambar 4.15 Dinding di sisi Jl. Tangkuban Perahu

Gambar 4.16 Dinding di sisi Jl. Tangkuban Perahu

Sedangkan pelapis dinding di sisi Jl. Tangkuban Perahu terlihat kusam kehitaman dan berjamur. Hal ini selain membuat tidak nyaman juga berdampak negatif terhadap kesehatan, terutama pernafasan akibat adanya jamur pada dinding. Dengan melihat kondisi tersebut komponen pelapis dinding ini dinyatakan tidak andal dengan prosentase keandalan 60%.

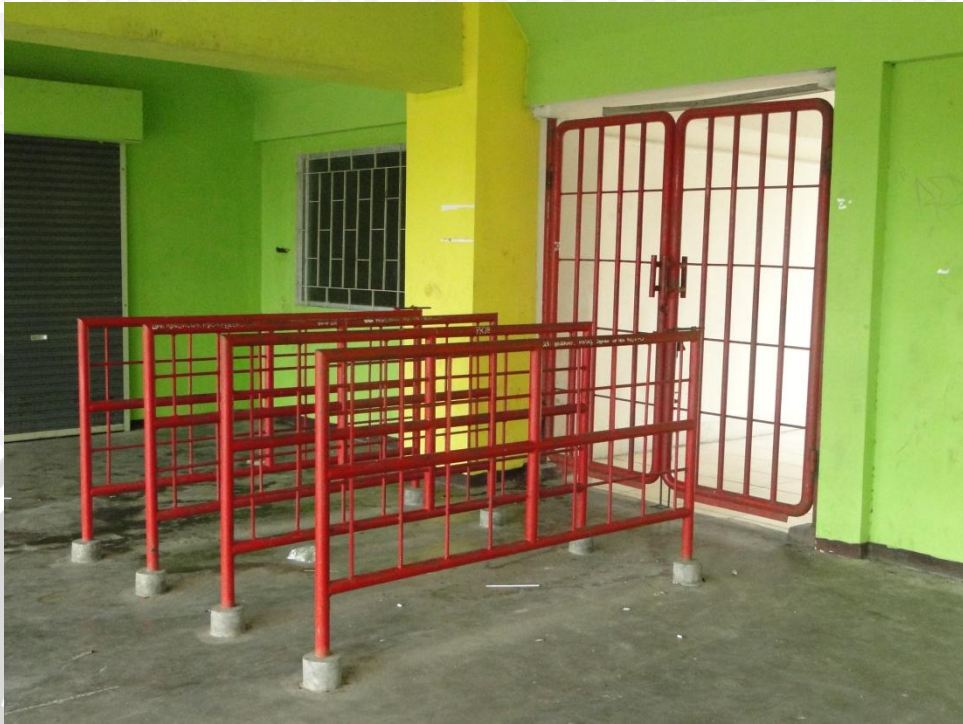
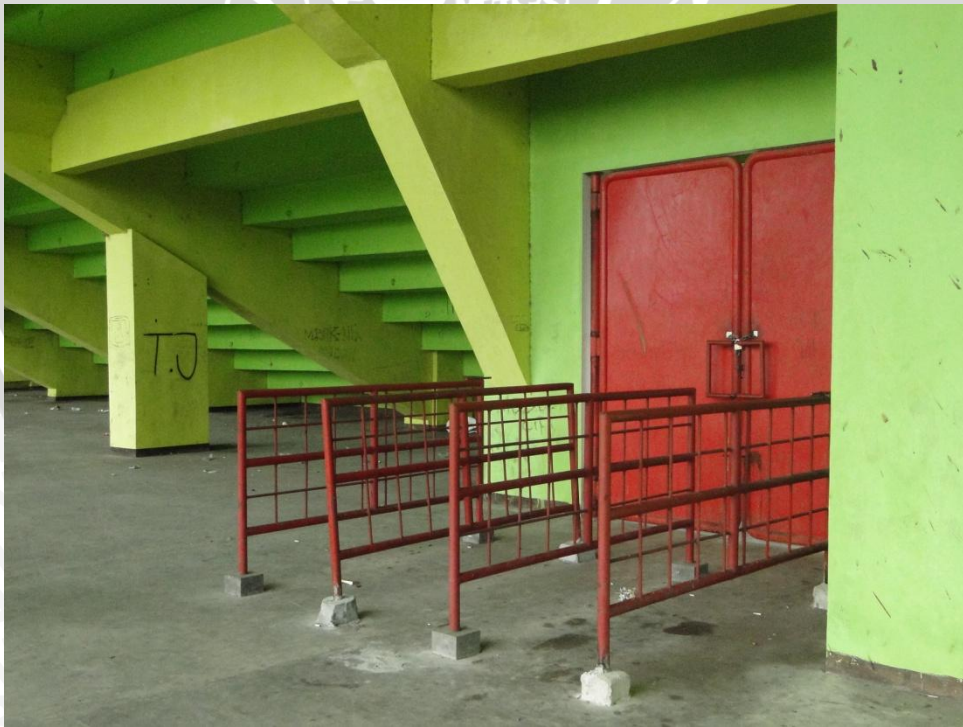
Gambar 4.17 Pelapis Pintu Tribun Utama

Pelapis pintu pada tribun utama dan VIP masih terlihat bagus tanpa cacat dan tidak ada cat yang terkelupas.

Gambar 4.18 Pelapis Pintu Tribun VIP

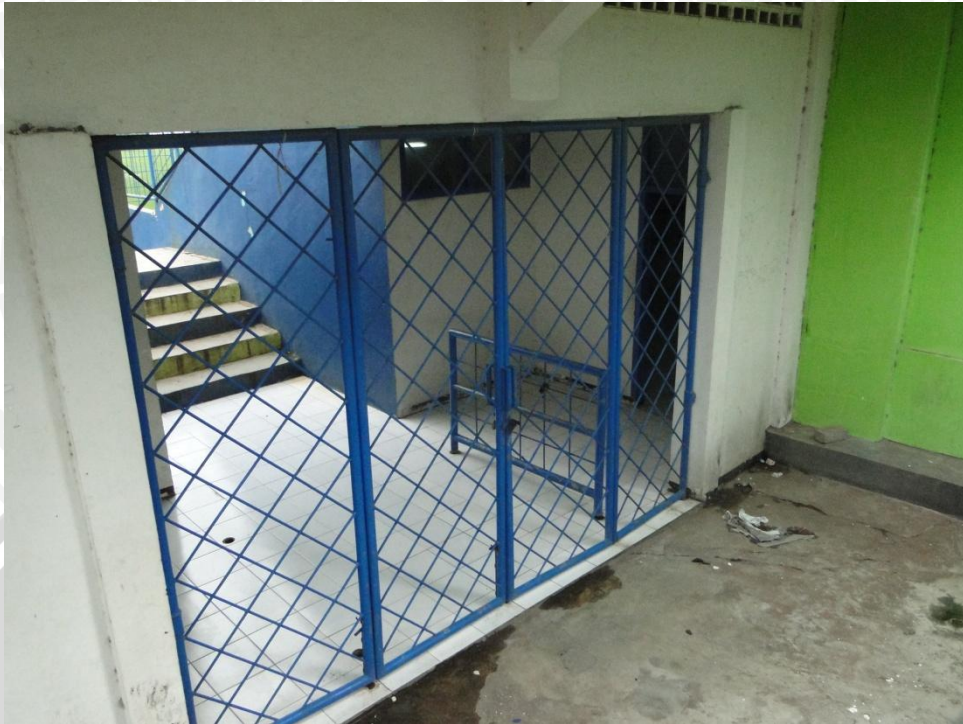
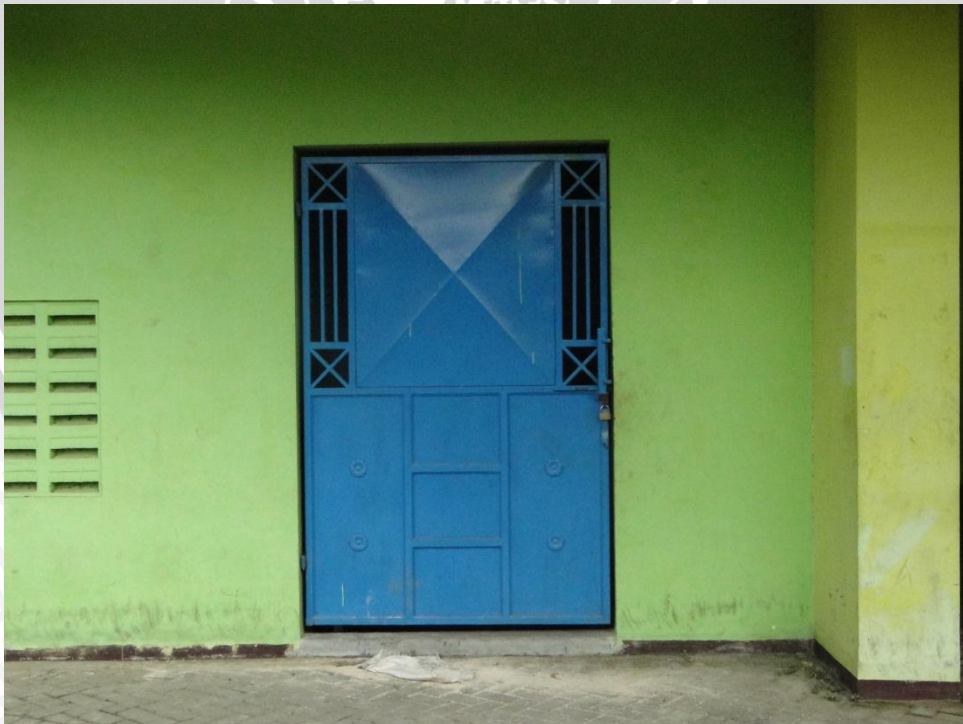
Gambar 4.19 Pelapis Pintu Tribun Ekonomi

Begitu juga dengan pelapis pintu pada tribun ekonomi dan gudang masih terlihat bagus tanpa cacat dan tidak ada cat yang terkelupas. Untuk komponen pelapis pintu kondisinya andal dengan prosentase keandalan 100%.

Gambar 4.20 Pelapis Pintu Gudang

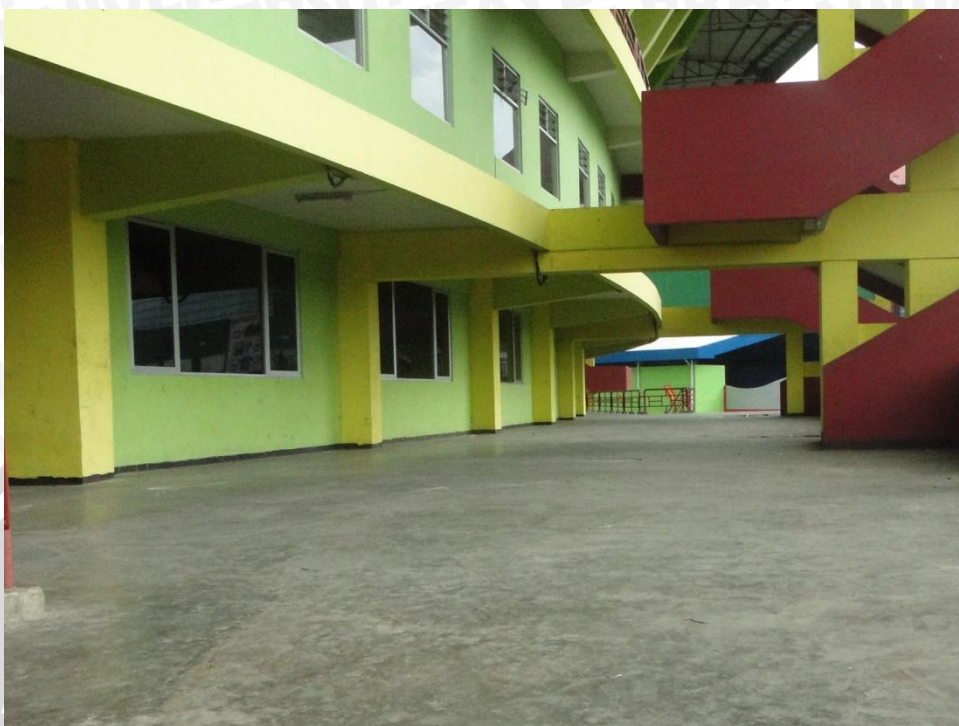
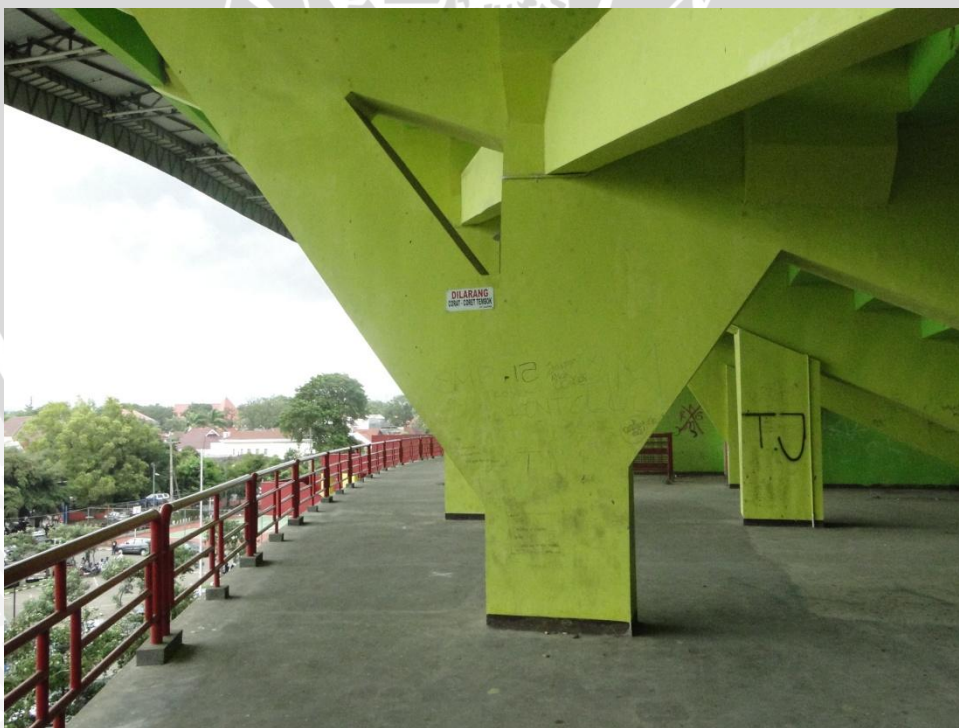
Gambar 4.21 Pelapis Lantai Depan Tribun Utama

Pelapis lantai di daerah depan tribun utama dan VIP yang berlapis plesteran masih terlihat bagus tanpa retak dan tanpa lubang.

Gambar 4.22 Pelapis Lantai Depan Tribun VIP

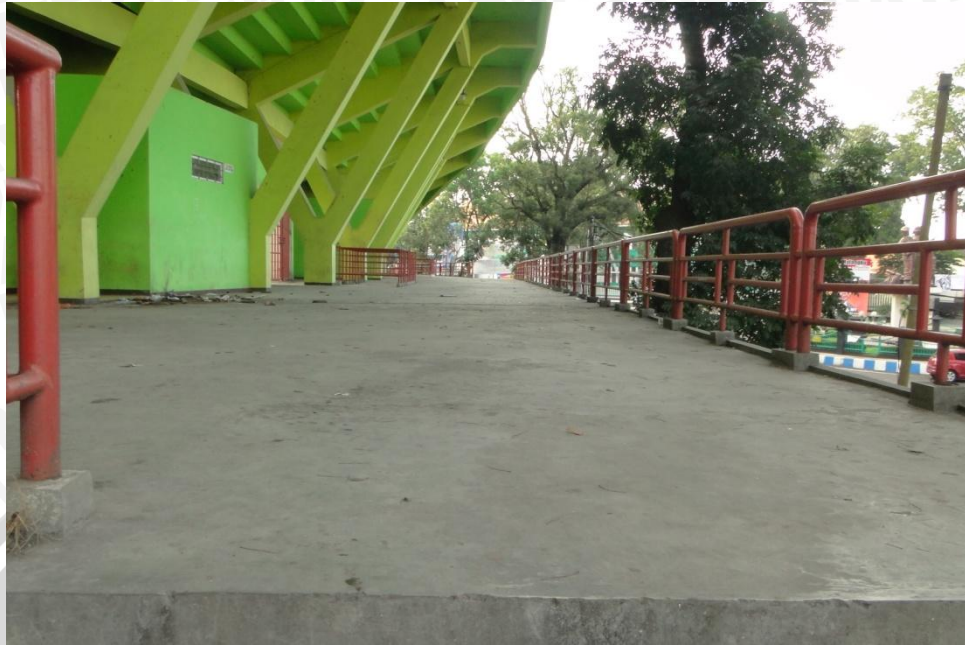
Gambar 4.23 Pelapis Lantai Depan Tribun Papan Skor

Begitu juga dengan pelapis lantai pada tribun ekonomi di daerah papan skor masih terlihat bagus dan tanpa retak, hanya terlihat sedikit sampah dan dedaunan serta bau bekas buang air kecil oleh oknum yang tidak bertanggung jawab yang cukup menyengat. Komponen ini masih bisa dikategorikan andal dengan prosentase keandalan sebesar 95%.

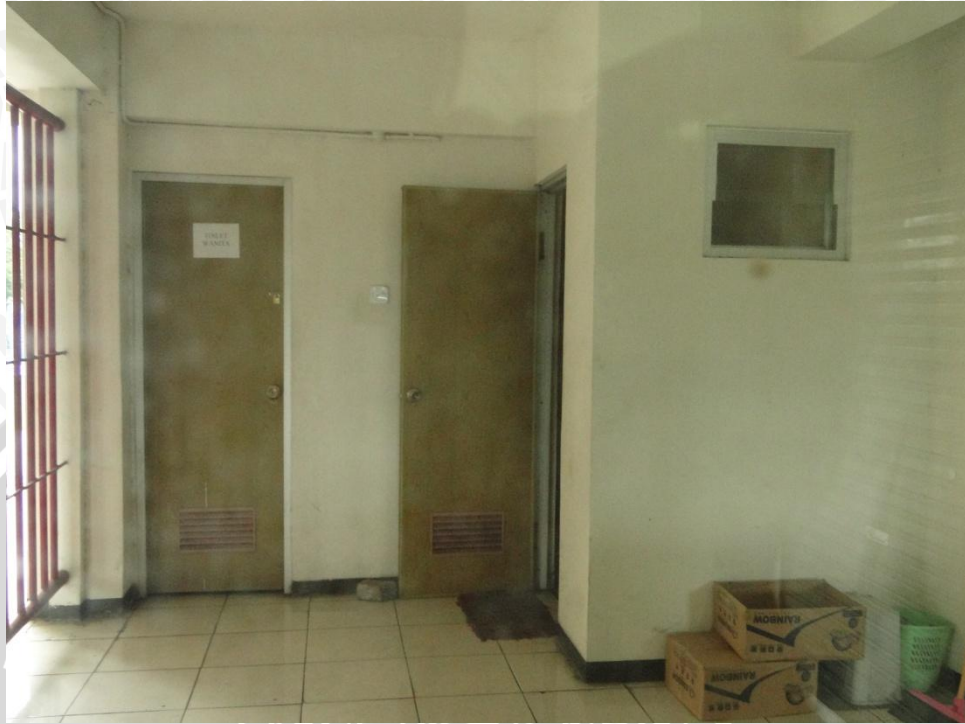
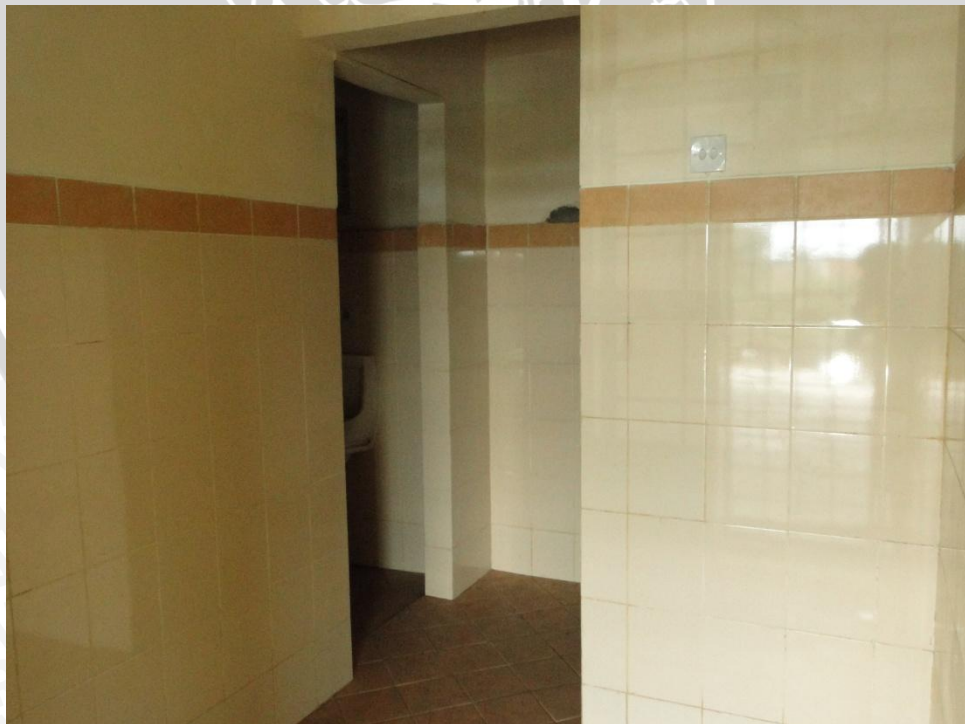
Gambar 4.24 Bagian Luar Toilet

Toilet terlihat masih berfungsi dengan baik dan dapat dicapai semua orang dengan mudah. Komponen ini dikategorikan andal dengan prosentase 95%.

Gambar 4.25 Bagian Dalam Toilet

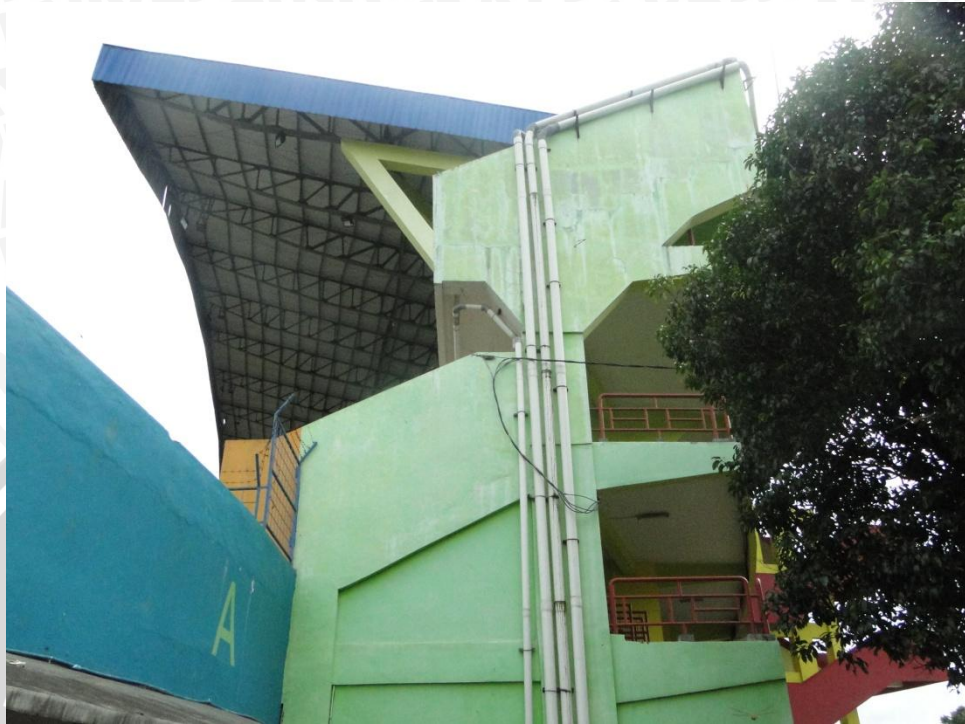
Gambar 4.26 Pipa Drainase

Drainase air hujan terlihat cukup bagus dengan adanya pipa drainase dan saluran yang cukup besar, sehingga tidak terjadi banjir pada saat hujan lebat. Komponen ini dikategorikan andal dengan prosentase keandalan sebesar 95%.

Gambar 4.27 Bak Kontrol Drainase
