BAB IV

HASIL DAN PEMBAHASAN

4.1 Gambaran Umum Lokasi Penelitian

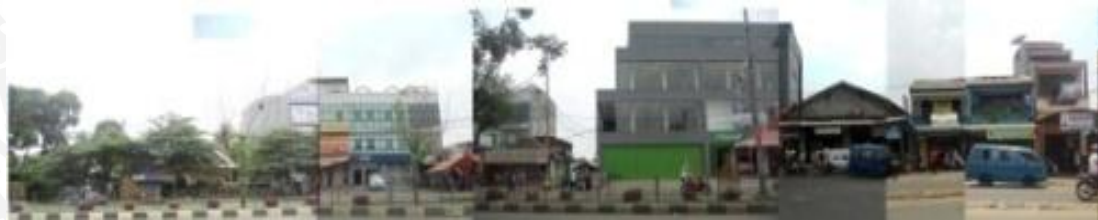
Gambar 4.21 Tampilan bangunan (Montase dan Fasade) sisi Timur dan Barat di Segmen 1

Barat	Bangunan berjenis lokal dan kolonial dan memiliki jarak antar bangunan yang sangat rapat. Ketinggian bangunan relatif sama yaitu 3-7 m dengan jumlah lantai sebanyak 1-2 lantai.	Tampilan jendela pada bangunan kurang selaras dikarenakan perbedaan gaya antar bangunan sangat kontras yaitu pada bangunan modern dan bangunan kolonial. Etalase pada mayoritas bangunan komersial menggunakan bukaan berupa seng. Kondisi garis langit pada sisi ini homogen dengan ketinggian bangunan yang relatif sama.

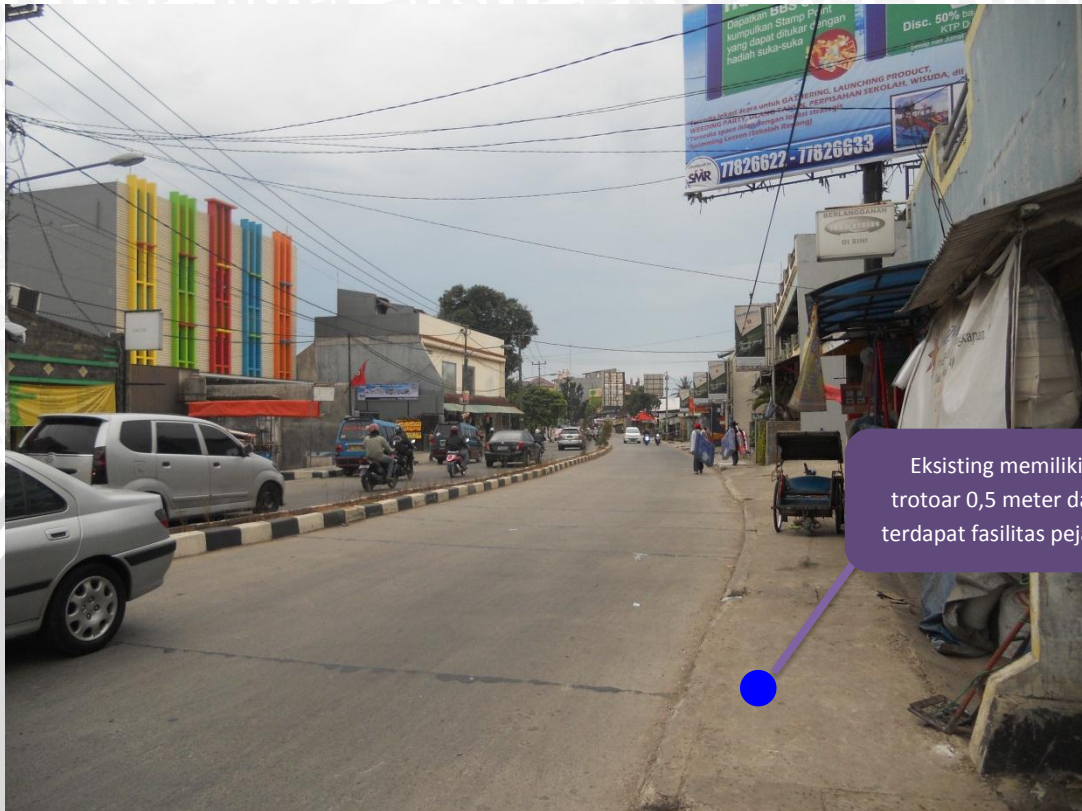
Gambar 4.43 Konsep Montase (a) Sebelum (b) Sesudah

Eksisting memiliki lebar trotoar 0,5 meter dan tidak terdapat fasilitas pejalan kaki

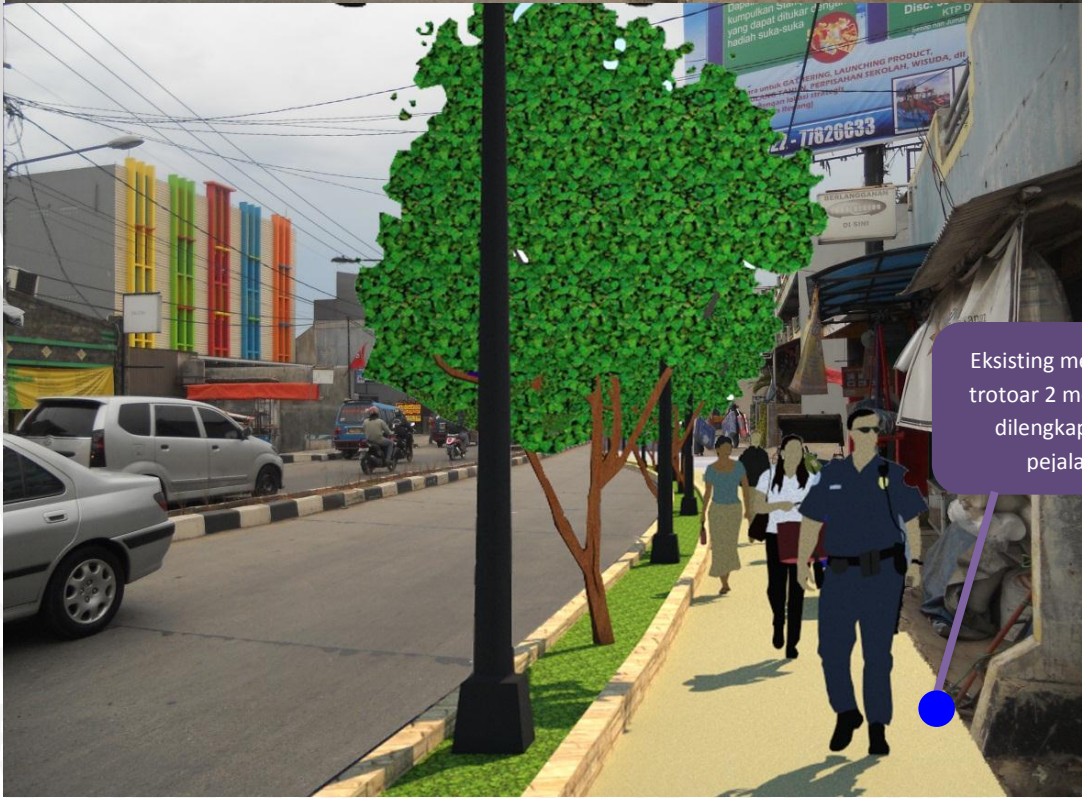
Lebar Jalur pejalan kaki	2 m	
	Permukaan jalur pejalan kaki	-	Pola lantai jalur pejalan kaki berbahan material dasar berupa semen <i>concrete</i> dengan perpaduan batu koral atau batu sikat memberikan warna dan tekstur permukaan yang kasar agar aman untuk pejalan kaki saat hujan.
<i>Ramp</i>		-	Diperlukan <i>ramp</i> dengan kelandaian 8.33% dengan lebar 2,5 m diletakan di setiap persimpangan, prasarana ruang pejalan kaki yang memasuki <i>entrance</i> bangunan, dan pada titik-titik penyeberangan.

Eksisting memiliki lebar trotoar 2 meter dengan dilengkapi fasilitas pejalan kaki

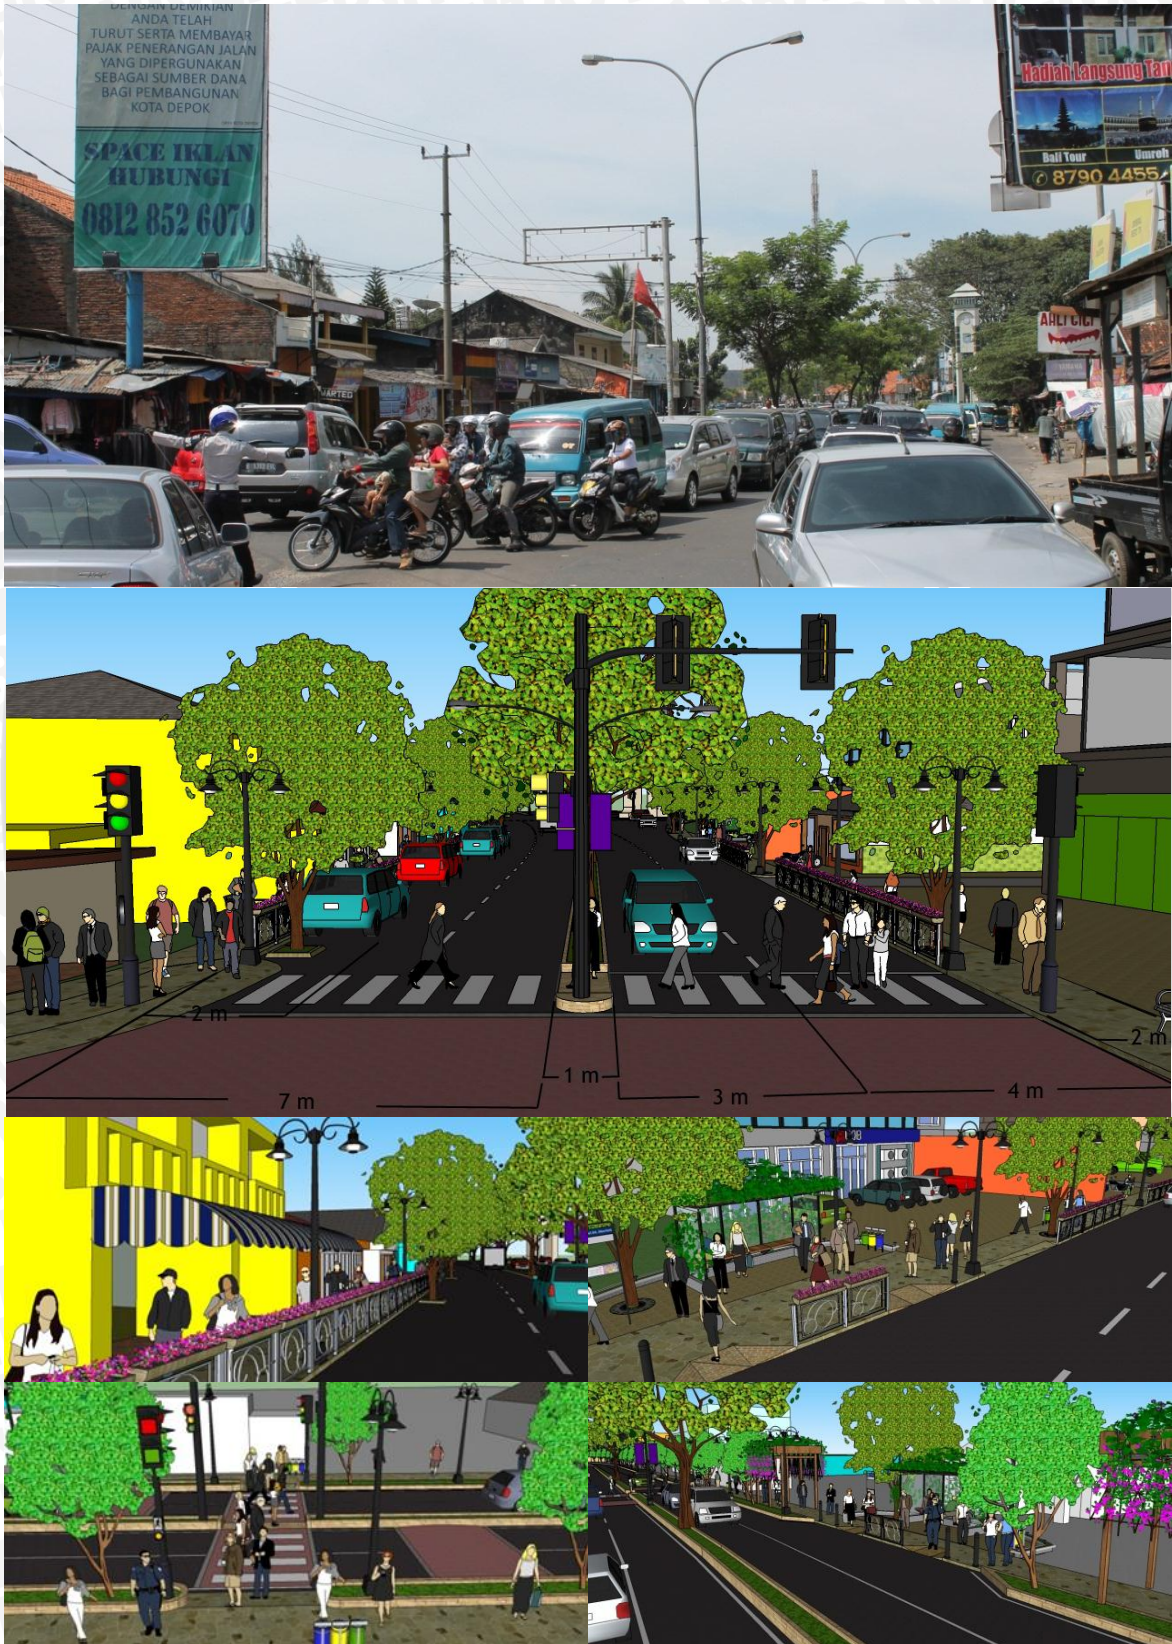
Gambar 4.44 Ilustrasi penataan jalur pejalan kaki
