BAB IV HASIL DAN PEMBAHASAN

4.1. Gambaran Umum Koridor Jalan Udayana

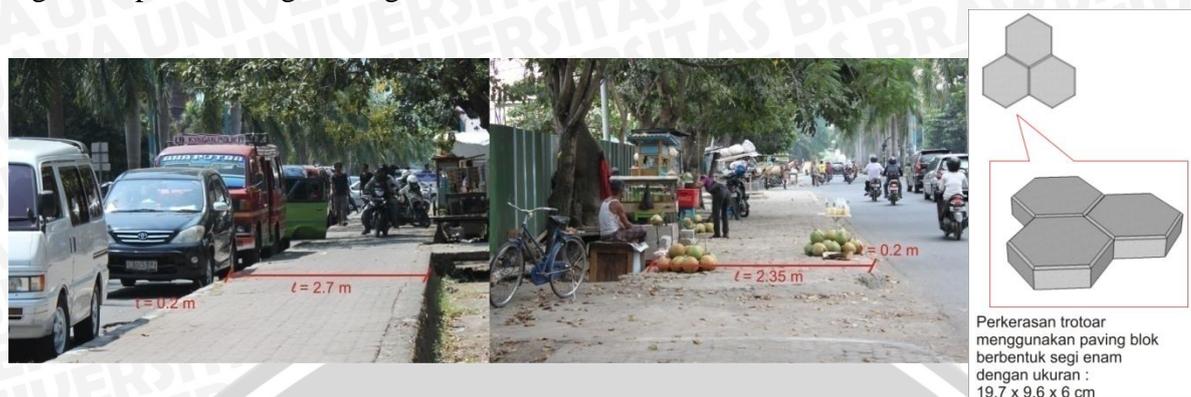
Pada segmen 1, trotoar di zona 1 (sisi timur) memiliki lebar yang lebih besar dibandingkan trotoar di zona 2 (sisi barat), namun keduanya memiliki perkerasan paving dan memiliki tinggi 20 cm. Pada zona 1, terdapat bagian trotoar yang digunakan sebagai tempat parkir kendaraan yaitu di depan SMAN 5 Mataram. Begitu juga dengan zona 2, terdapat trotoar yang sebagian digunakan sebagai tempat parkir pengunjung

kantor Imigrasi dan digunakan oleh PKL. Gambar 4.8 menunjukkan kondisi trotoar di segmen 1 pada masing-masing zona.

Gambar 4. 8 Kondisi trotoar pada zona 1 dan zona 2 di segmen 1

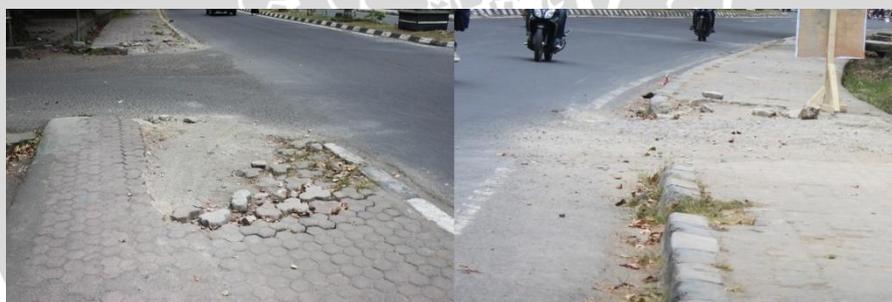
Selain itu ditemukan kondisi perkerasan trotoar yang berlubang dan rusak di masing-masing zona. Keberadaan PKL, parkir dan perkerasan yang kurang terawat dapat mengganggu sirkulasi pejalan kaki. Kondisi perkerasan pada trotoar di segmen 1 dapat dilihat pada Gambar 4.9. Pada segmen 1 terdapat satu *zebra cross* di ujung selatan koridor, dekat dengan *traffic light*. Sedangkan fasilitas penunjang jalur pejalan kaki pada segmen tersebut hanya terdapat lampu penerangan yang letaknya di median jalan. Trotoar yang ada tidak menerus, tidak dilengkapi *ramp* dan fasilitas *difable*. Persebaran peneduh juga masih belum merata.

Gambar 4. 9 Kondisi perkerasan trotoar pada segmen 1

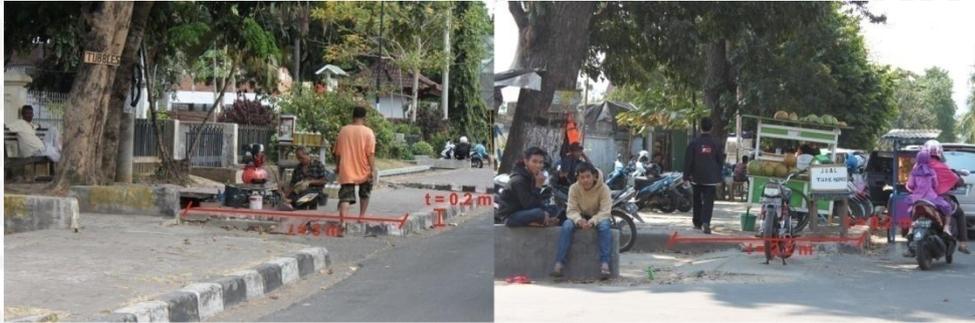
Trotoar pada segmen 2 memiliki perkerasan paving dengan tinggi 20 cm. Jenis paving yang digunakan sama seperti paving pada segmen 1 yang dapat dilihat pada Gambar 4.10. Untuk lebar trotoar, antara zona 1 dan zona 2 memiliki ukuran yang berbeda. Pada zona 1, yaitu di depan kantor Imigrasi Mataram tidak tersedia trotoar karena lahan yang ada dipergunakan untuk lahan parkir mobil pegawai kantor. Sehingga pejalan kaki yang melewati daerah tersebut terpaksa berjalan di jalan raya. Pada zona 1, trotoar yang tersedia juga dipergunakan untuk kegiatan non pejalan kaki seperti usaha

tambal ban, penjualan bensin eceran maupun beberapa PKL lainnya. Sehingga ruang pejalan kaki menjadi sempit. Terdapat juga penggunaan jalur pejalan kaki sebagai tempat parkir seperti di depan Kantor Badan Penanaman Modal. Sehingga pejalan kaki sering turun ke jalan raya untuk melanjutkan perjalanannya. Hal yang sama juga terjadi pada zona 2. Kondisi trotoar di segmen 2 dapat dilihat pada gambar 4.10.

Gambar 4. 10 Kondisi trotoar pada zona 1 dan zona 2 di segmen 2
Sumber: Survei primer (2013)

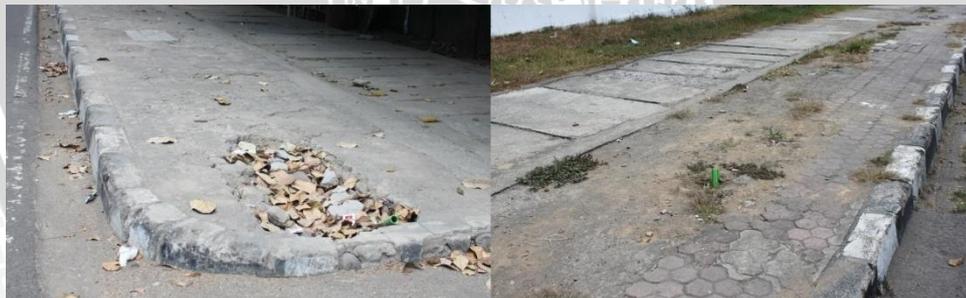
Keadaan perkerasan pada trotoar di segmen tersebut tidak rata dan berlubang serta ditumbuhi rumput. Kondisi perkerasan trotoar pada segmen 2 dapat dilihat pada Gambar 4.11. Pada segmen 2 tidak terdapat jalur penyebrangan. Lampu penerangan hanya tersedia pada median jalan. Fasilitas penunjang lainnya tidak ditemukan di segmen 2, hanya terdapat bak sampah sebanyak dua buah pada zona 2. Trotoar yang ada baik di zona 1 maupun zona 2 tidak menerus, tidak dilengkapi *ramp* dan fasilitas *difable*.

Gambar 4. 11 Kondisi perkerasan trotoar pada segmen 2
Sumber: Survei primer (2013)

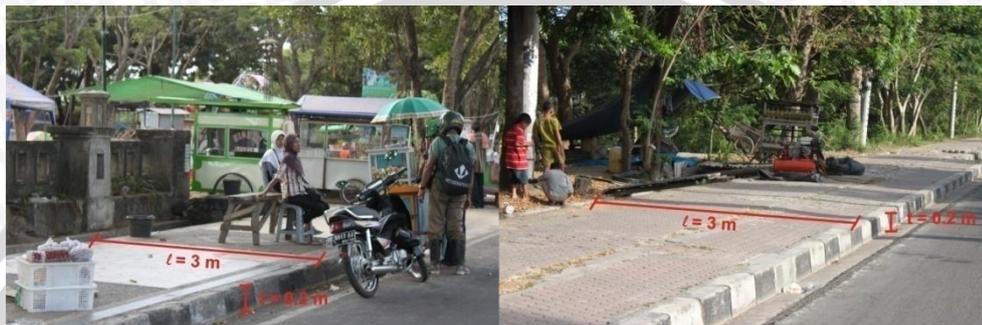
Pada segmen 3, lebar trotoar yang terletak di zona 1 dan zona 2 memiliki ukuran yang sama yaitu 3 m. Namun sebagian perkerasan masih menggunakan paving dengan jenis yang sama seperti pada segmen 1 dan 2 serta sebagian lagi menggunakan batu sikat dan keramik. Penggunaan trotoar untuk kegiatan non pejalan kaki terjadi pada trotoar depan Taman Udayana sebelah timur (zona 1) yang digunakan para PKL serta pada sore hari sering digunakan sebagai tempat duduk para pembeli PKL yang berada di

dalam taman. Beberapa pengunjung taman juga terkadang memarkirkan kendaraannya pada trotoar tersebut. Begitu juga di depan SMPN 6 Mataram, trotoar sering digunakan pelajar untuk duduk menunggu jemputan. Sehingga kegiatan pejalan kaki menjadi terganggu. Beberapa permasalahan serupa juga terdapat di zona 2, terutama di depan monumen Bumi Gora. Trotoar yang ada baik di zona 1 maupun zona 2 tidak menerus, tidak dilengkapi *ramp* dan fasilitas *difable*. Kondisi trotoar di segmen 3 dapat dilihat pada gambar 4.12.

Gambar 4.12 Kondisi trotoar pada zona 1 dan zona 2 di segmen 3
Sumber: Survei primer (2013)

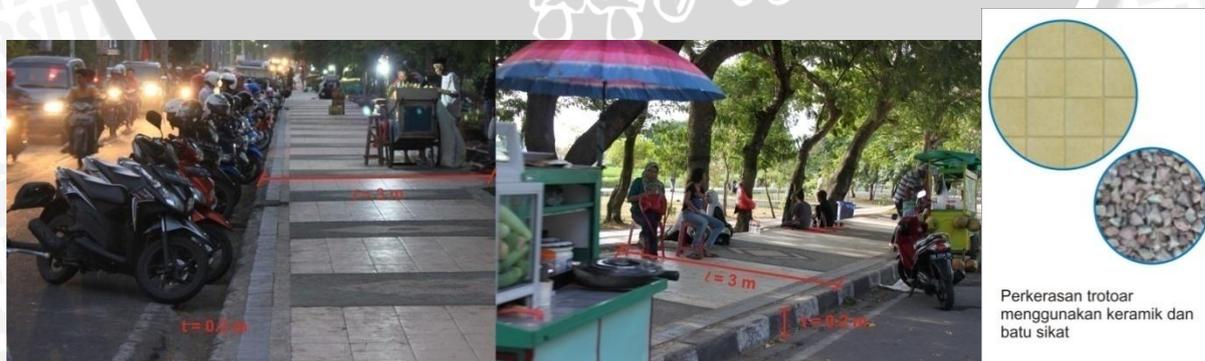
Trotoar yang terdapat pada segmen 4 seluruhnya sudah menggunakan perkerasan batu sikat dan keramik. Ukuran lebar yang dimiliki antara zona 1 dan zona 2 juga sama yaitu 3 m. Kondisi trotoar di segmen 4 dapat dilihat pada gambar 4.13.

Gambar 4.13 Kondisi trotoar pada zona 1 dan zona 2 di segmen 4
Sumber: Survei primer (2013)

Walaupun memiliki lebar dan perkerasan yang lebih baik dari segmen sebelumnya, namun beberapa hambatan juga ditemui pada trotoar di segmen 4. Seperti penggunaan trotoar oleh PKL maupun tempat bersantai atau *nongkrong* para pengunjung Taman Udayana. Sehingga hal tersebut membuat ruang untuk pejalan kaki yang semula luas menjadi sempit. Keberadaan hambatan tersebut terjadi baik di zona 1 maupun zona 2.

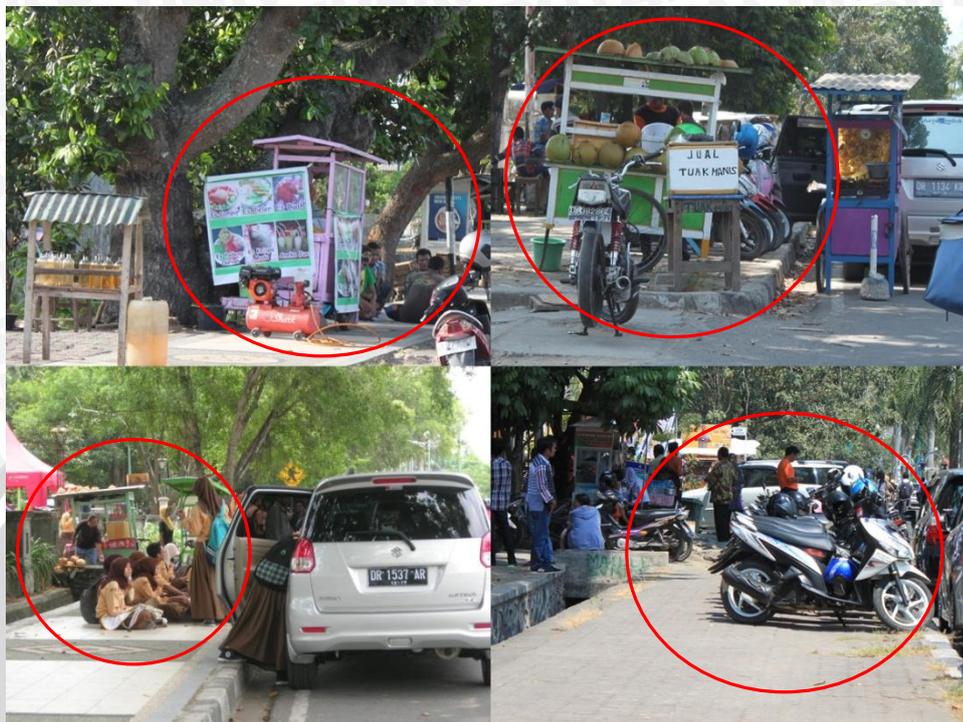
melanggar aturan yang ada. Gambar 4.14 menunjukkan beberapa hambatan yang ditemui di jalur pejalan kaki pada koridor Jalan Udayana.

Gambar 4. 14 Hambatan yang terdapat pada jalur pejalan kaki di koridor Jalan Udayana
 Sumber: Survei primer (2013)

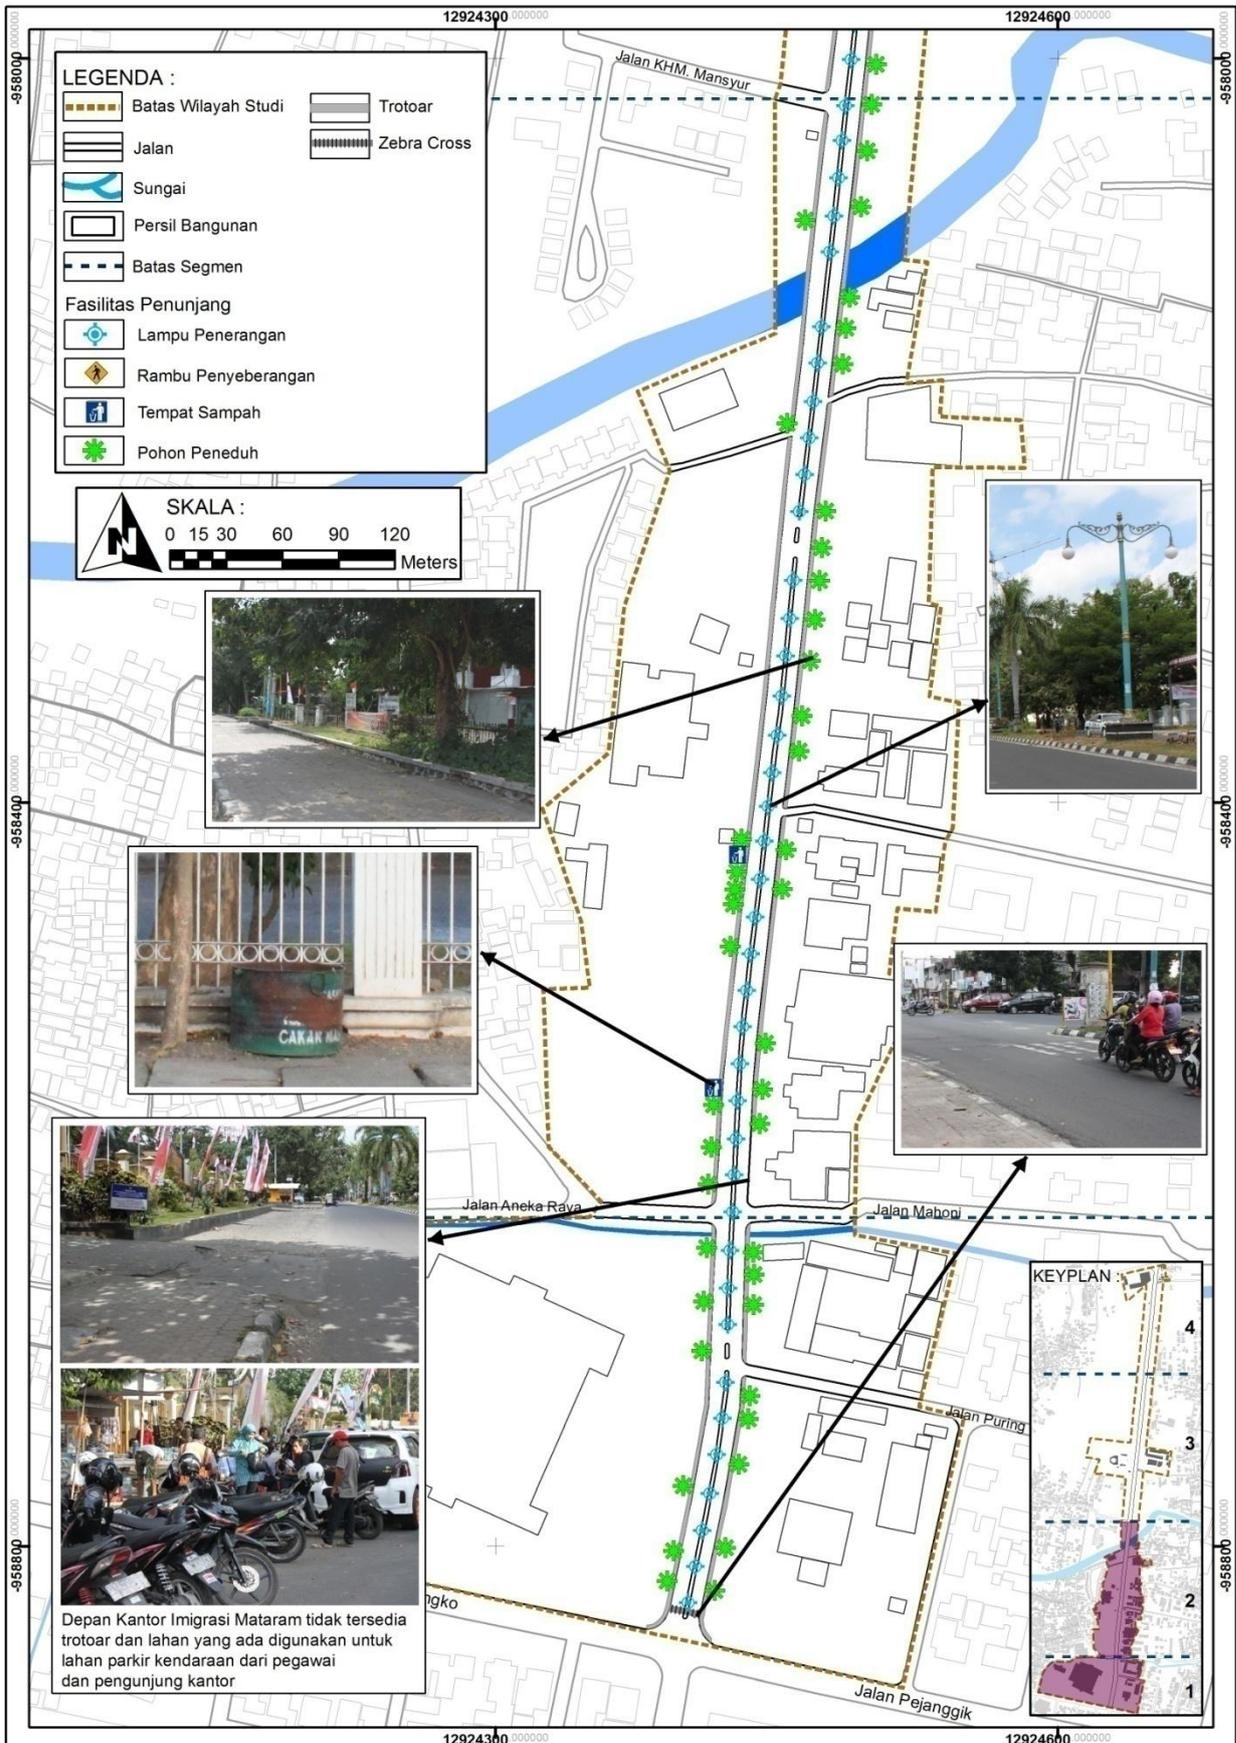
Gambar 4. 15 Persebaran fasilitas jalur pejalan kaki dan fasilitas penunjang jalur pejalan kaki di koridor Jalan Udayana segmen 1 dan 2

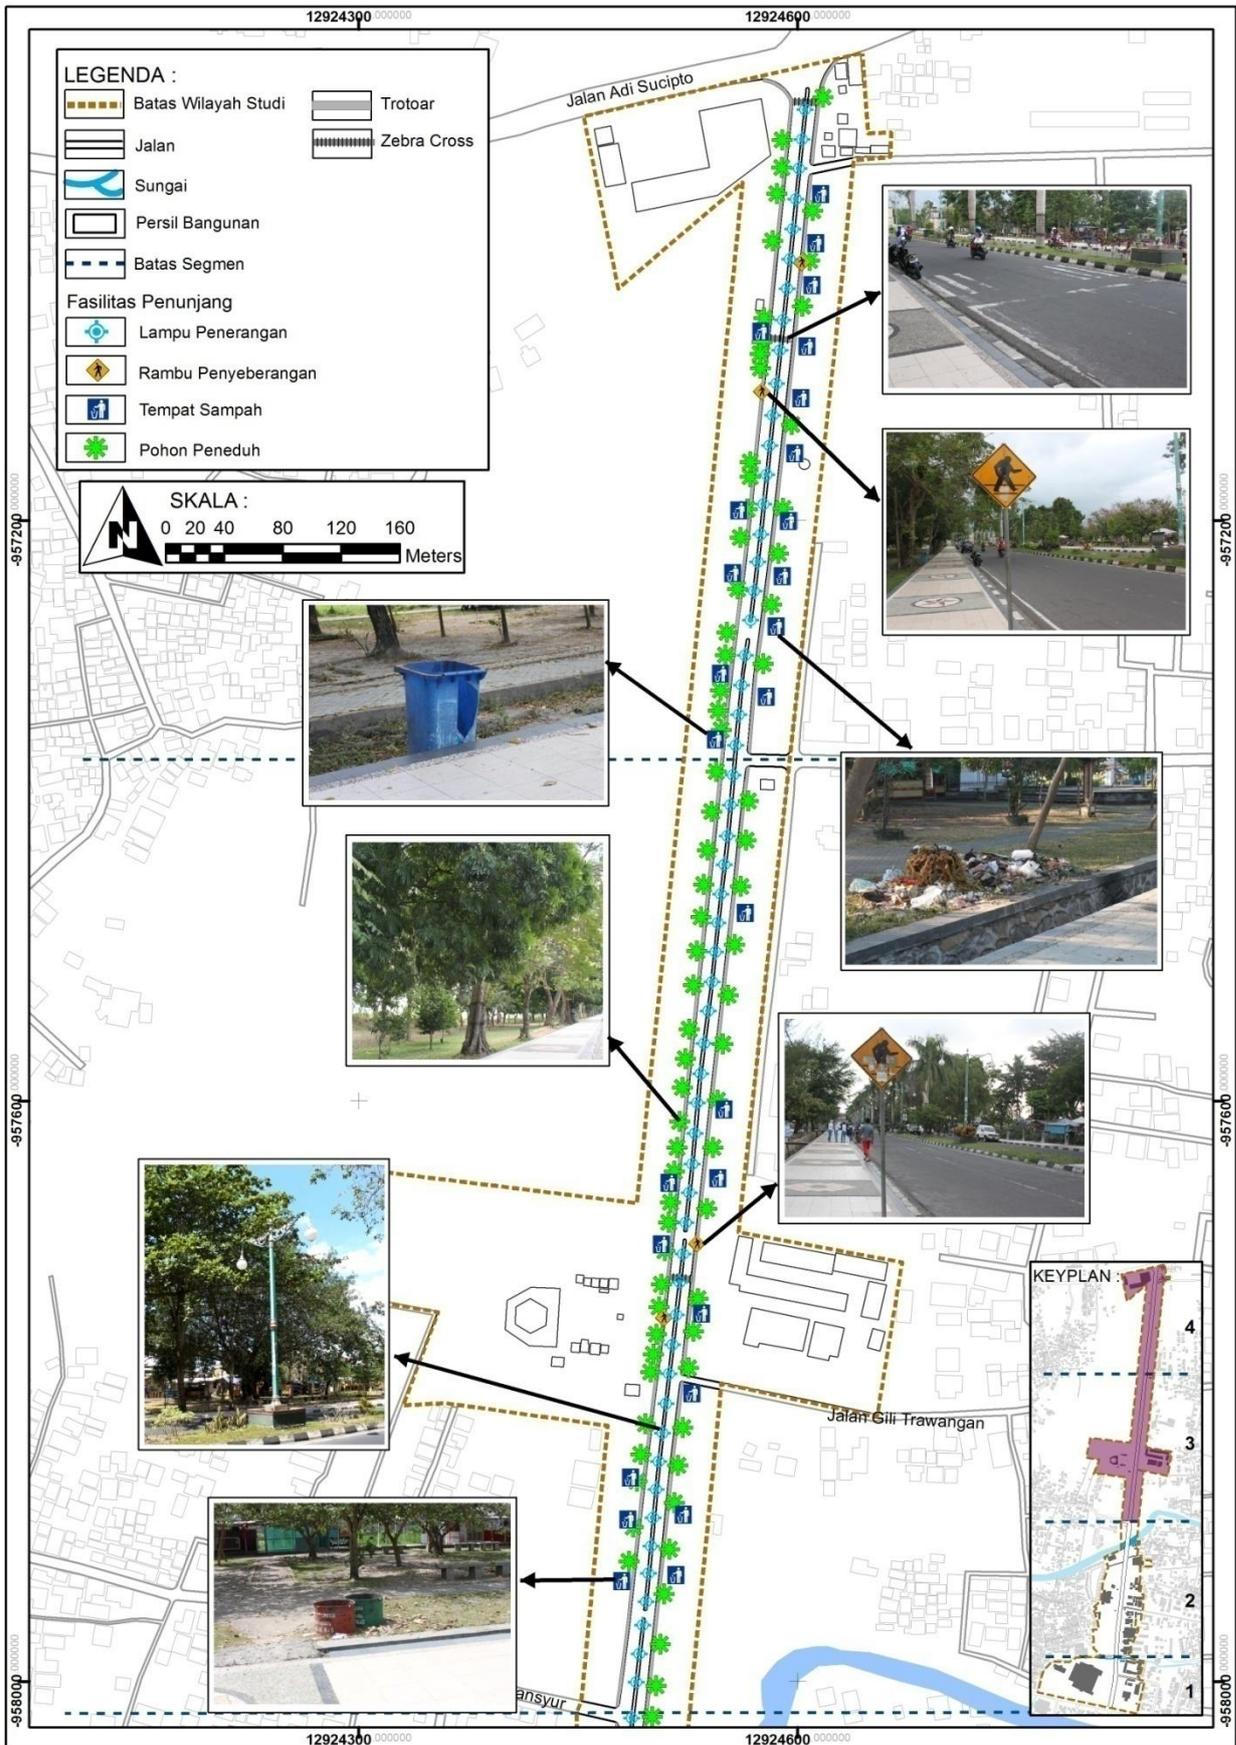
Gambar 4. 16 Persebaran fasilitas jalur pejalan kaki dan fasilitas penunjang jalur pejalan kaki di koridor Jalan Udayana segmen 3 dan 4

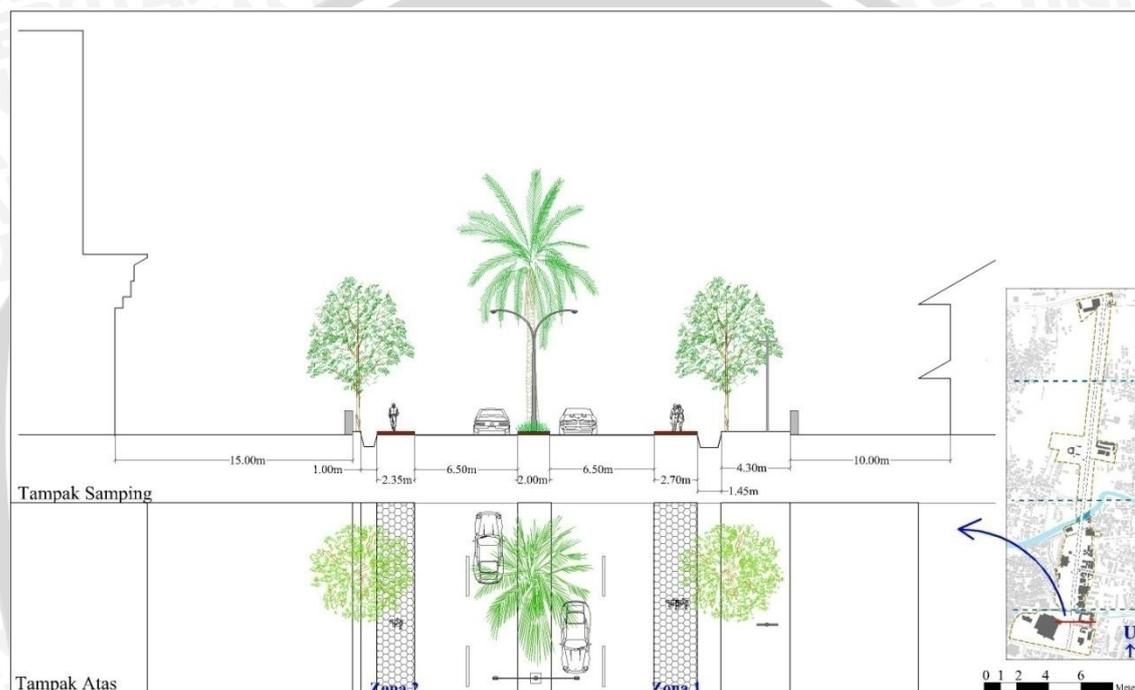
Gambar 4. 25 Penampang trotoar segmen 1 koridor Jalan Udayana

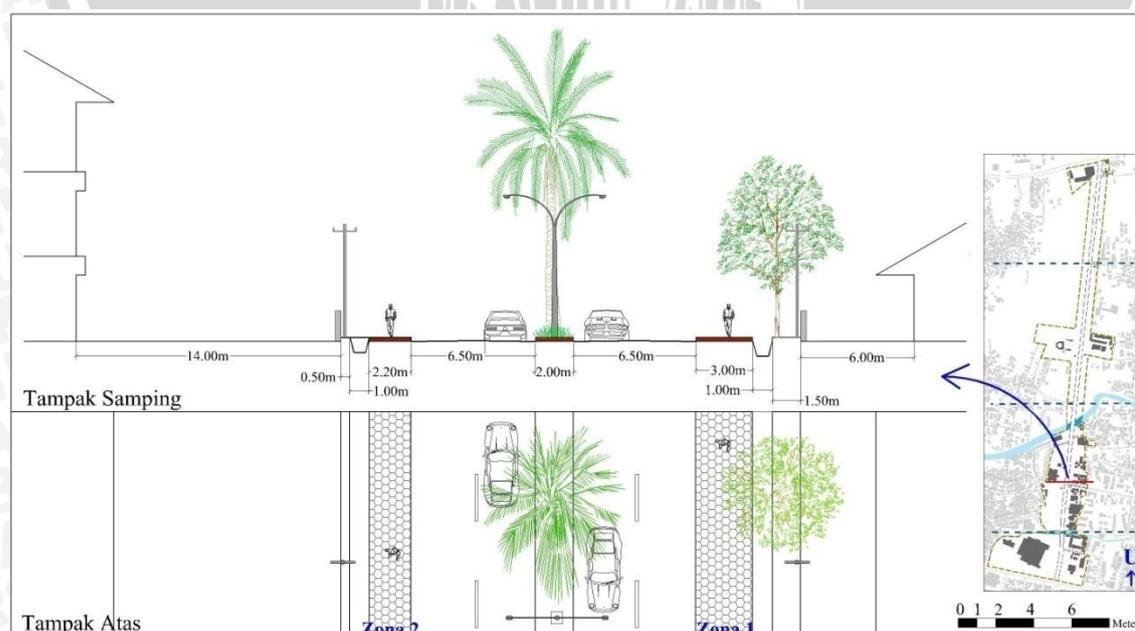
Gambar 4. 26 Penampang trotoar segmen 2 koridor Jalan Udayana

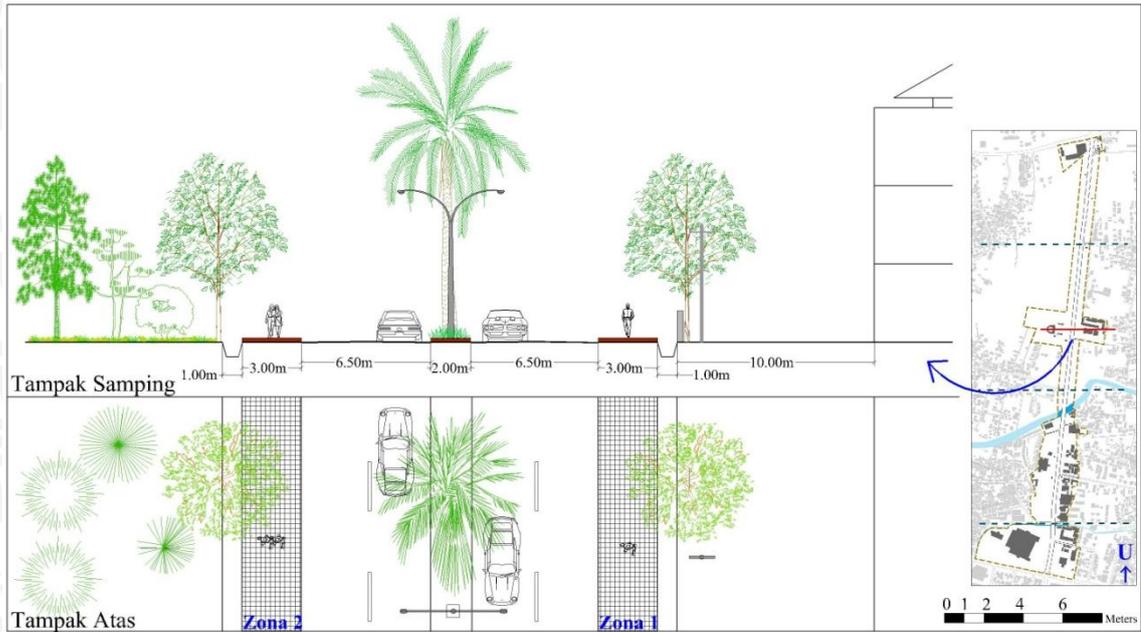
Gambar 4. 27 Penampang trotoar segmen 3 koridor Jalan Udayana

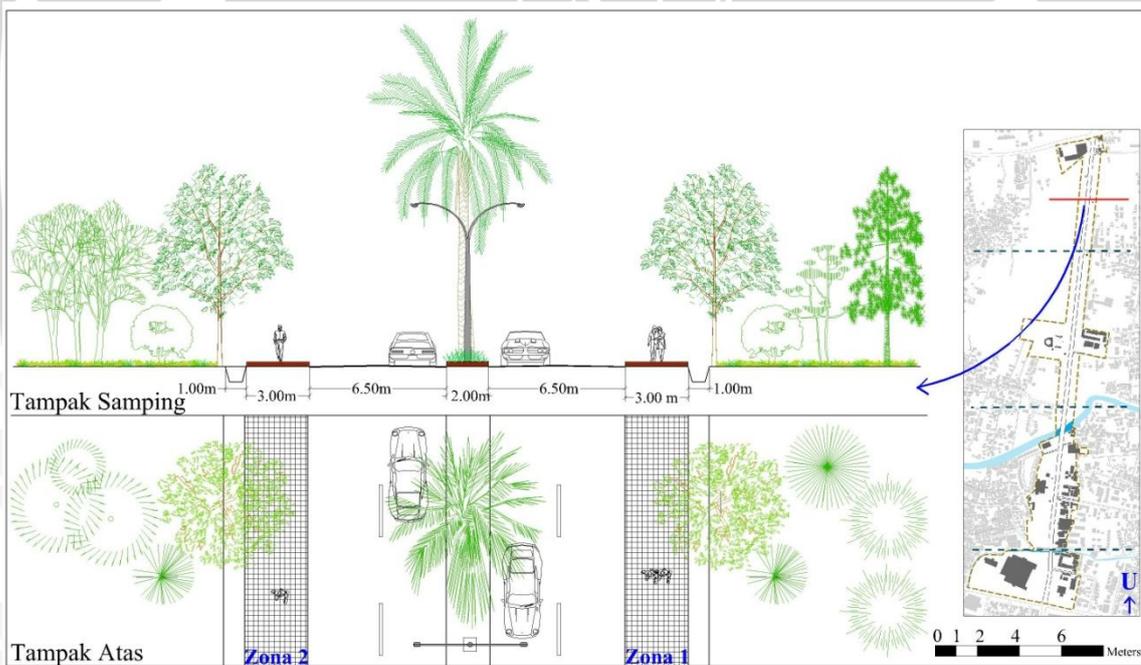
Gambar 4. 28 Penampang trotoar segmen 4 koridor Jalan Udayana

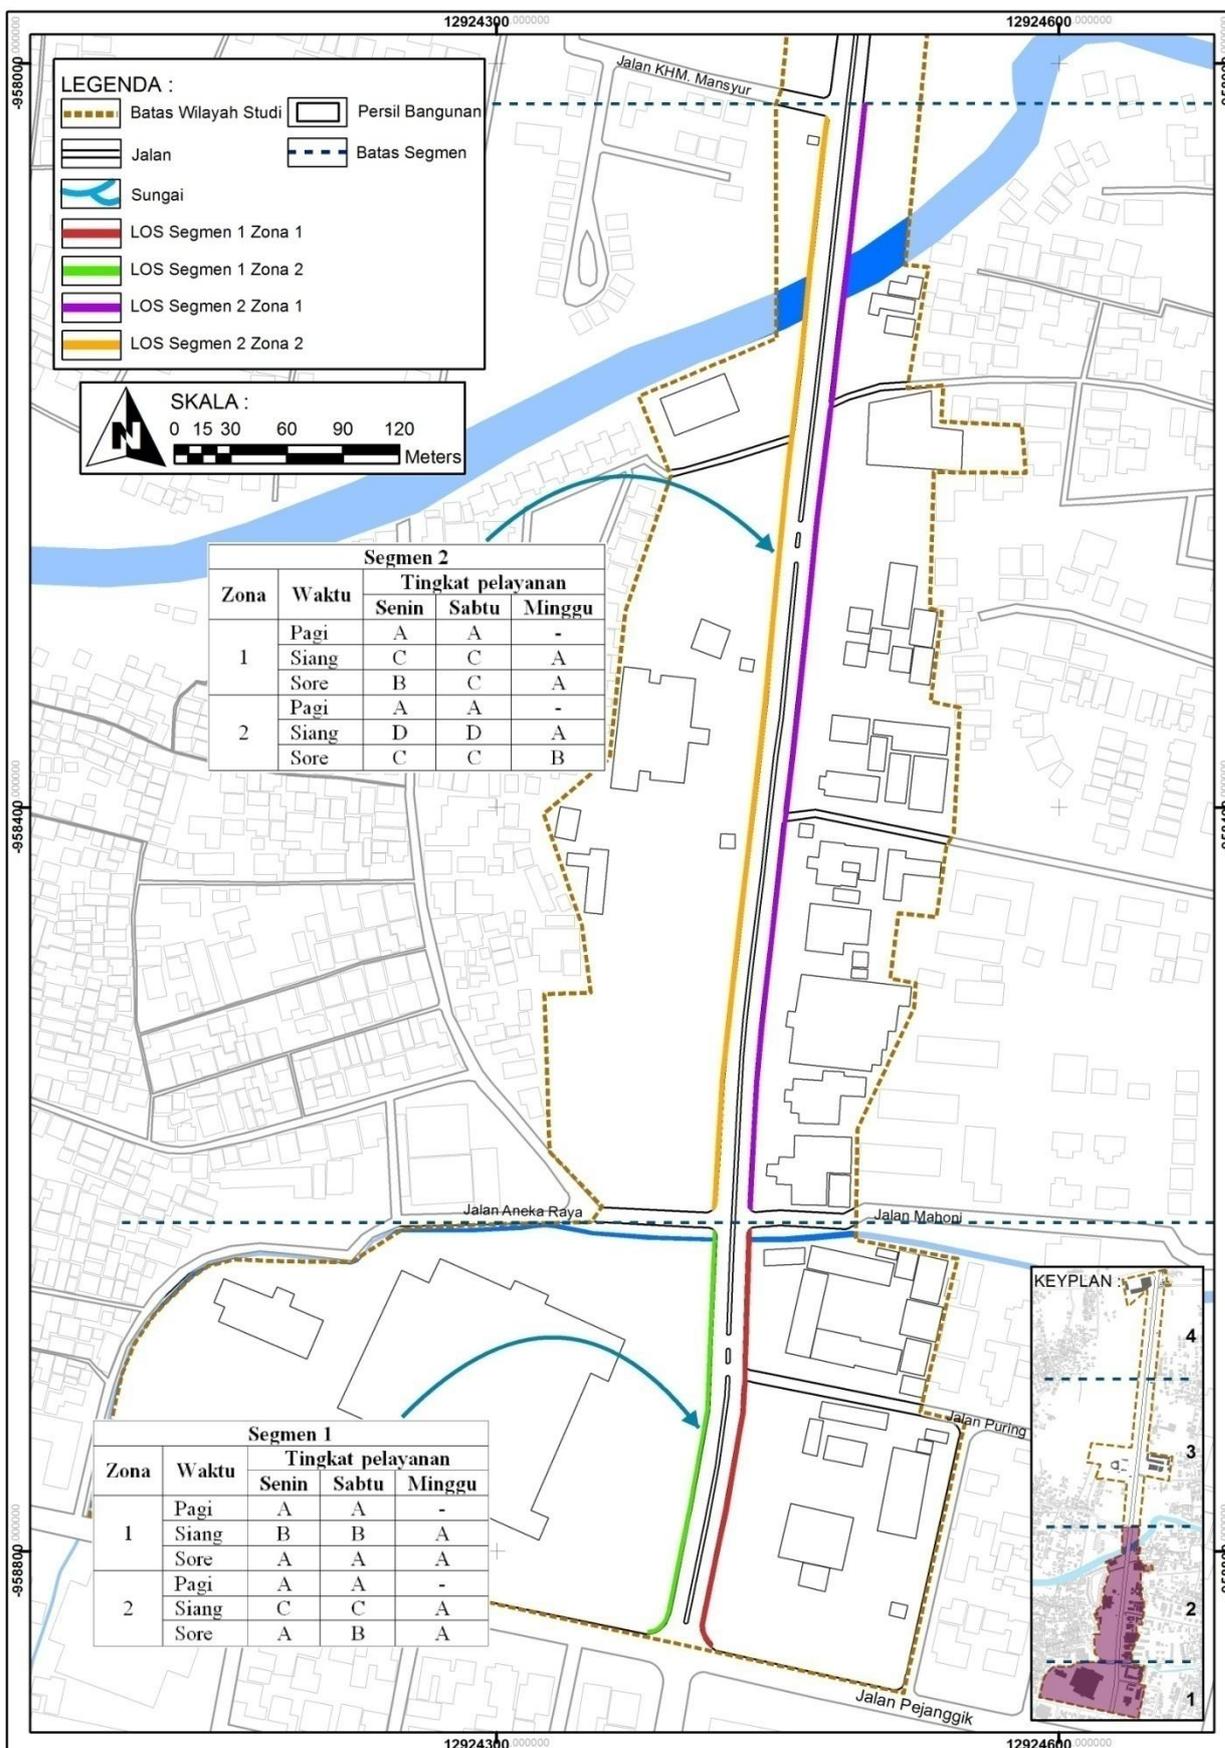
Gambar 4. 29 Tingkat pelayanan jalur pejalan kaki pada segmen 1 dan 2 koridor Jalan Udayana

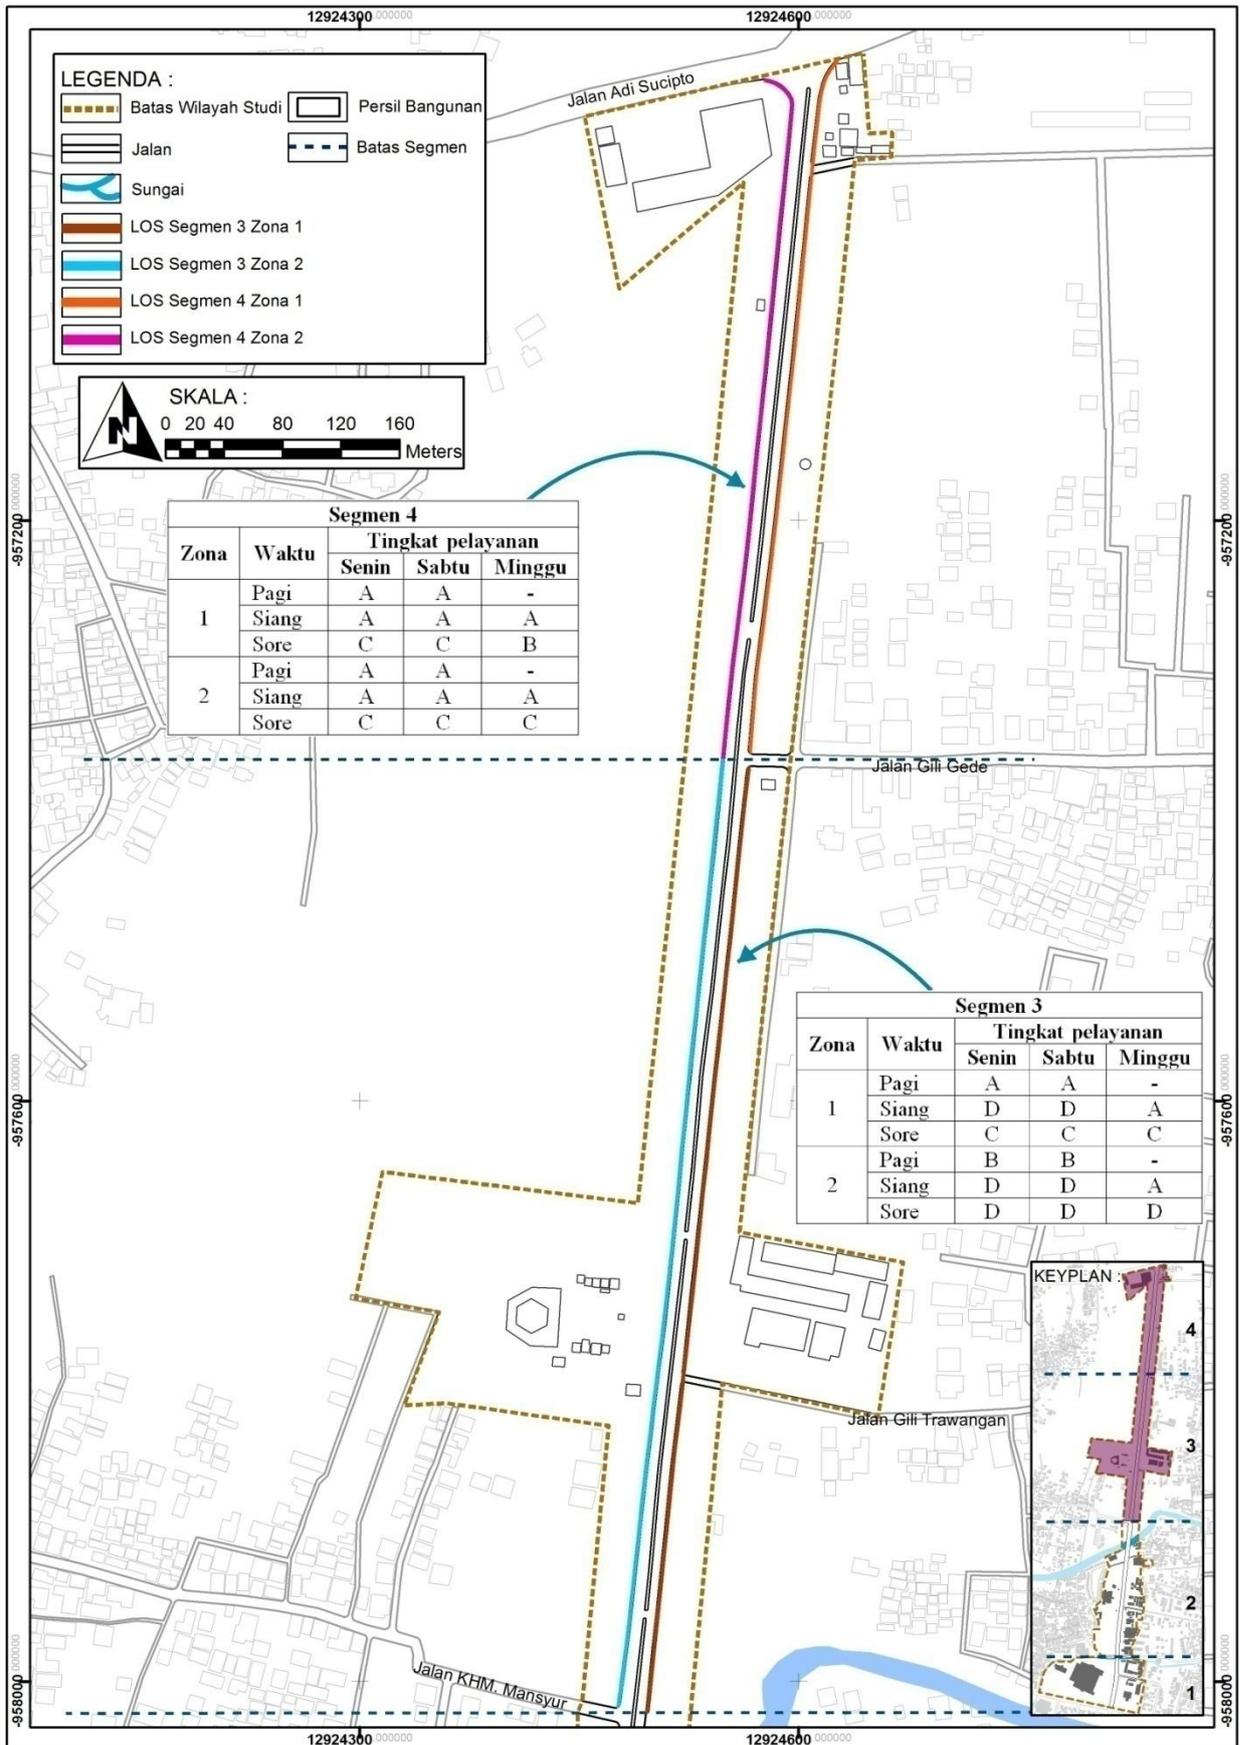
Gambar 4. 30 Tingkat pelayanan jalur pejalan kaki pada segmen 3 dan 4 koridor Jalan Udayana

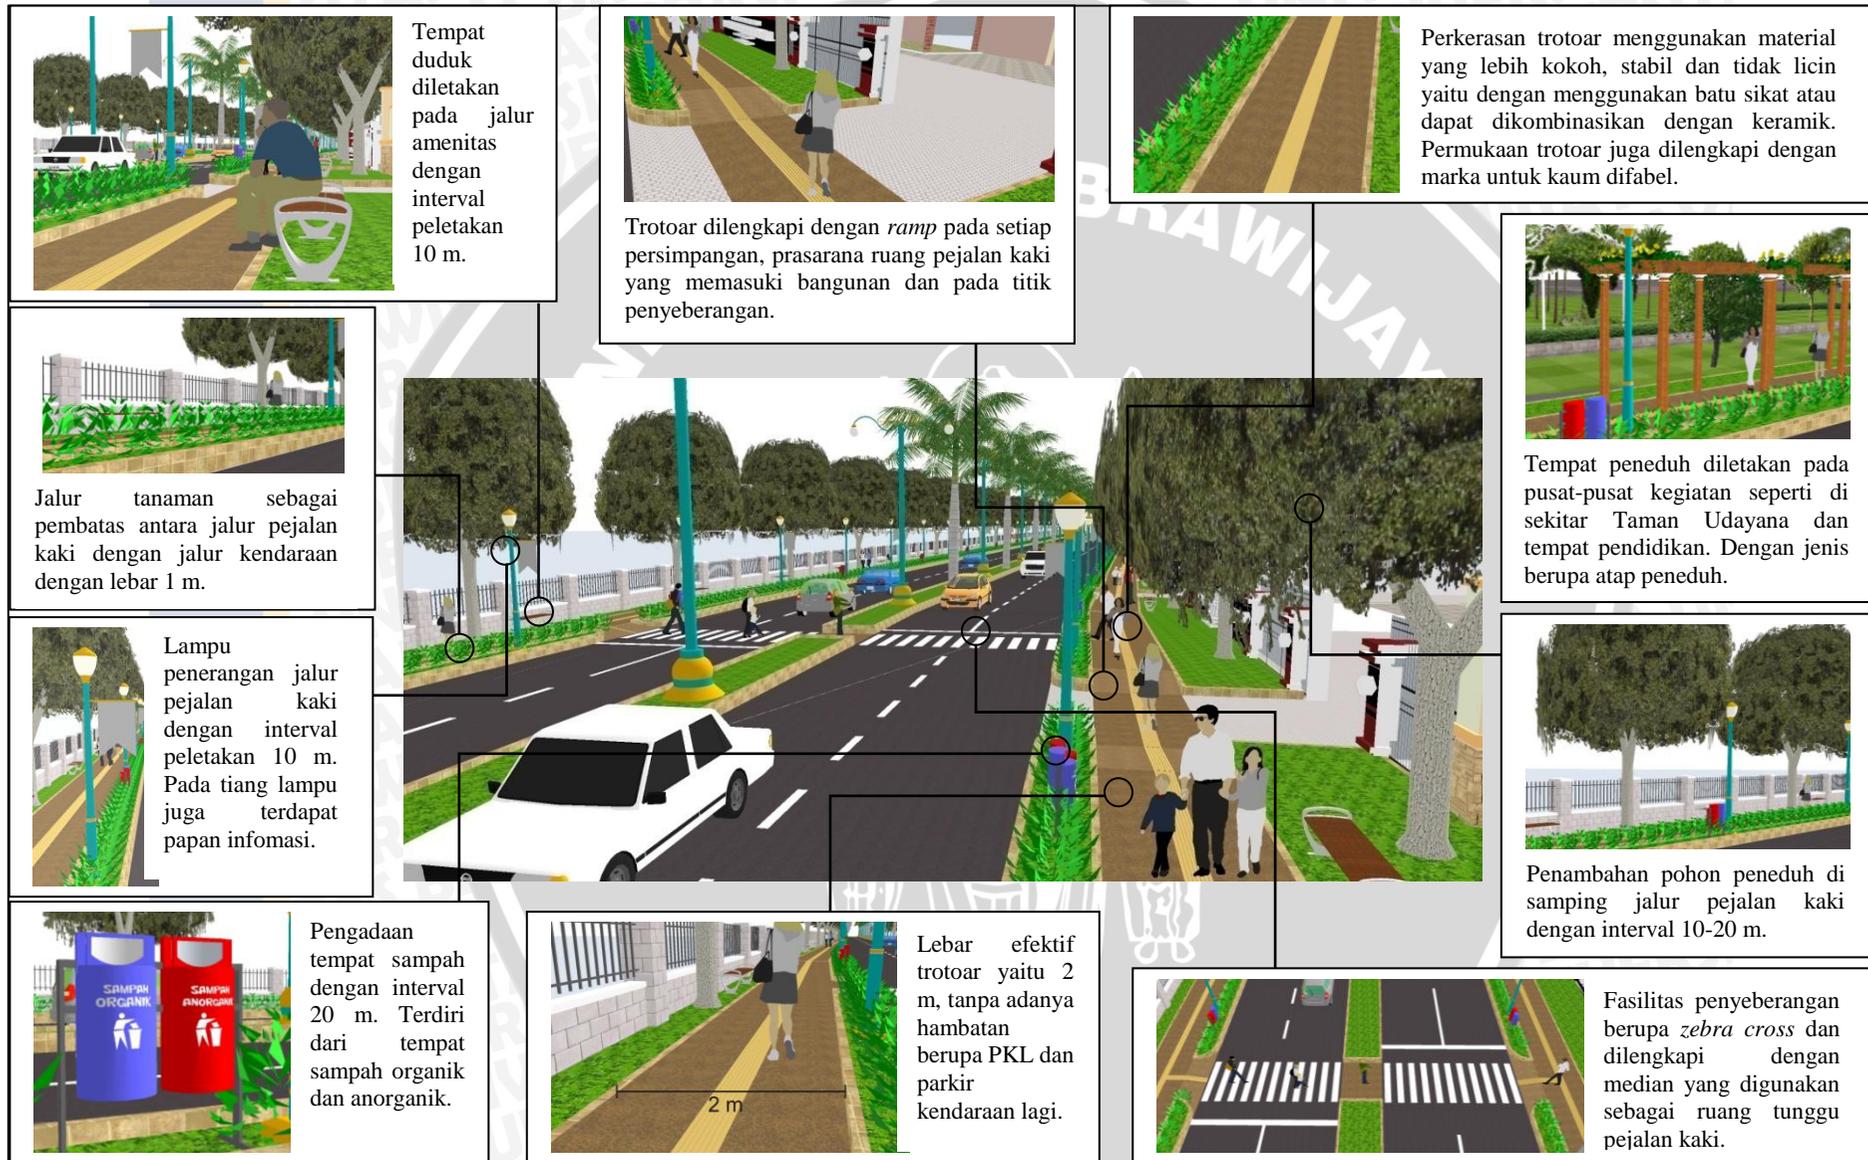
Gambar 4. 33 Ilustrasi penataan jalur pejalan kaki di koridor Jalan Udayana

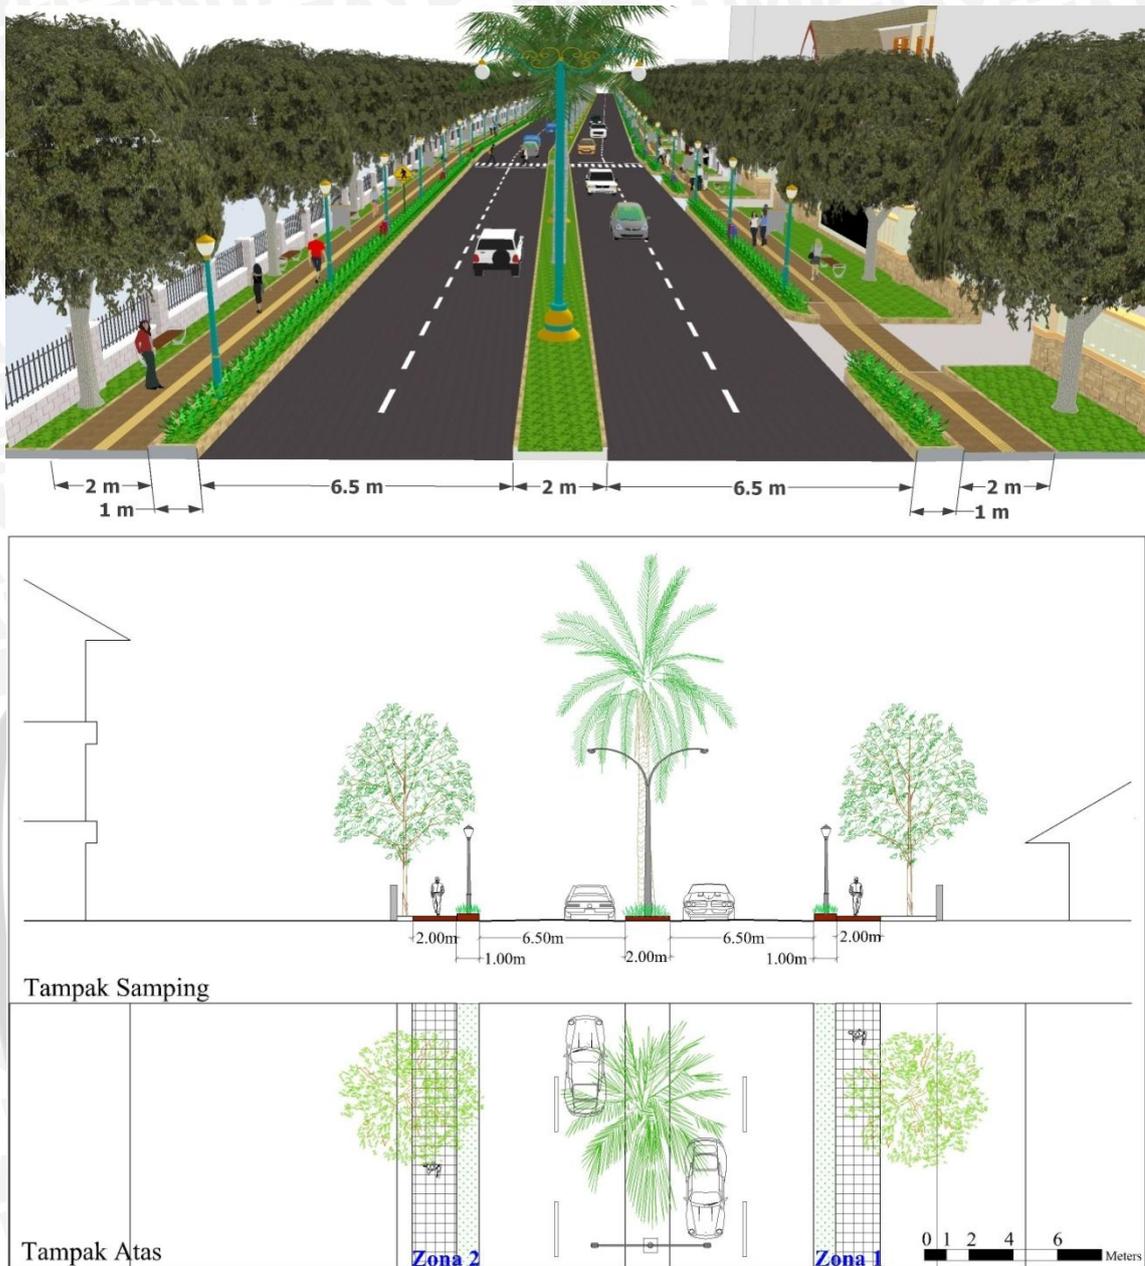
Gambar 4. 34 Penampang jalur pejalan kaki di koridor Jalan Udayana setelah penataan

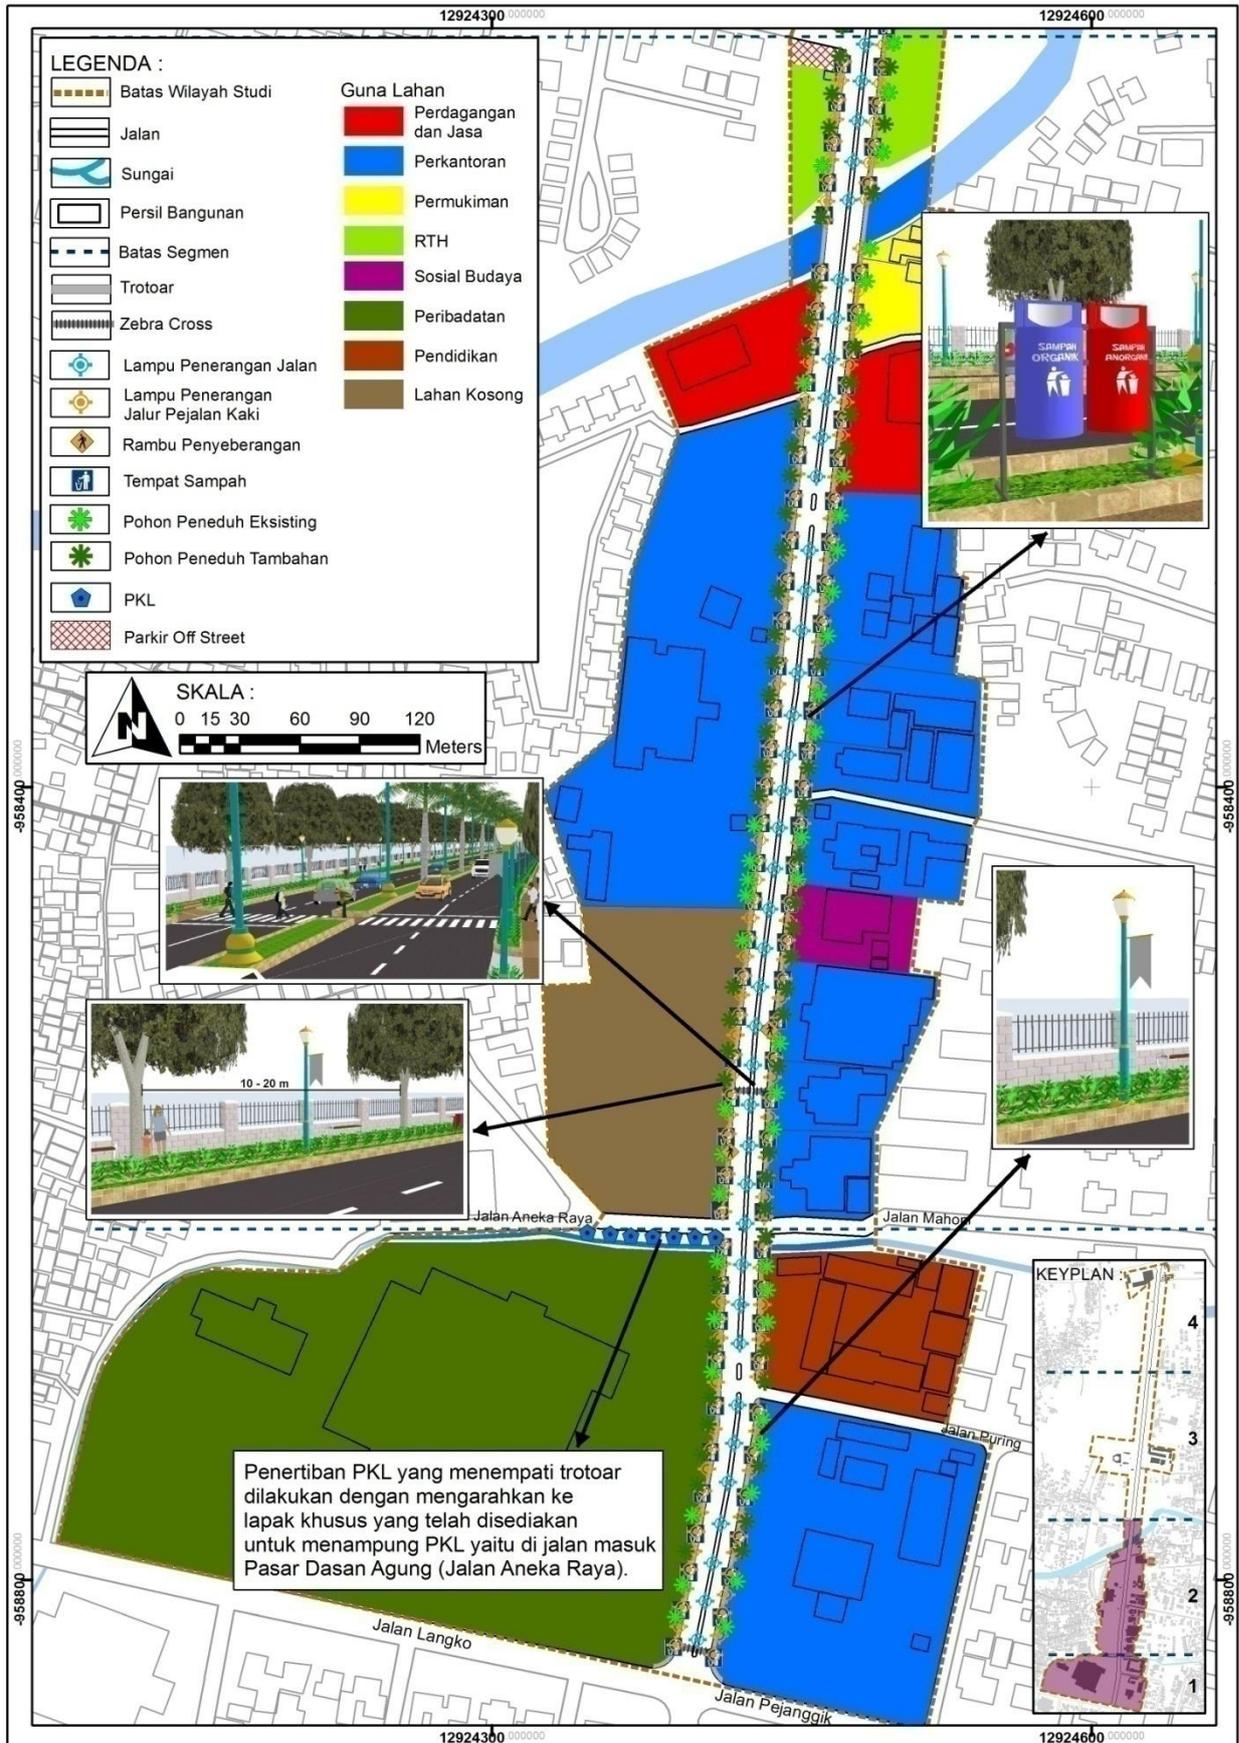
Gambar 4. 35 Peta penataan jalur pejalan kaki di koridor Jalan Udayana segmen 1 dan 2
