BAB IV HASIL DAN PEMBAHASAN

4.1. Gambaran Umum Koridor Jalan Udayana

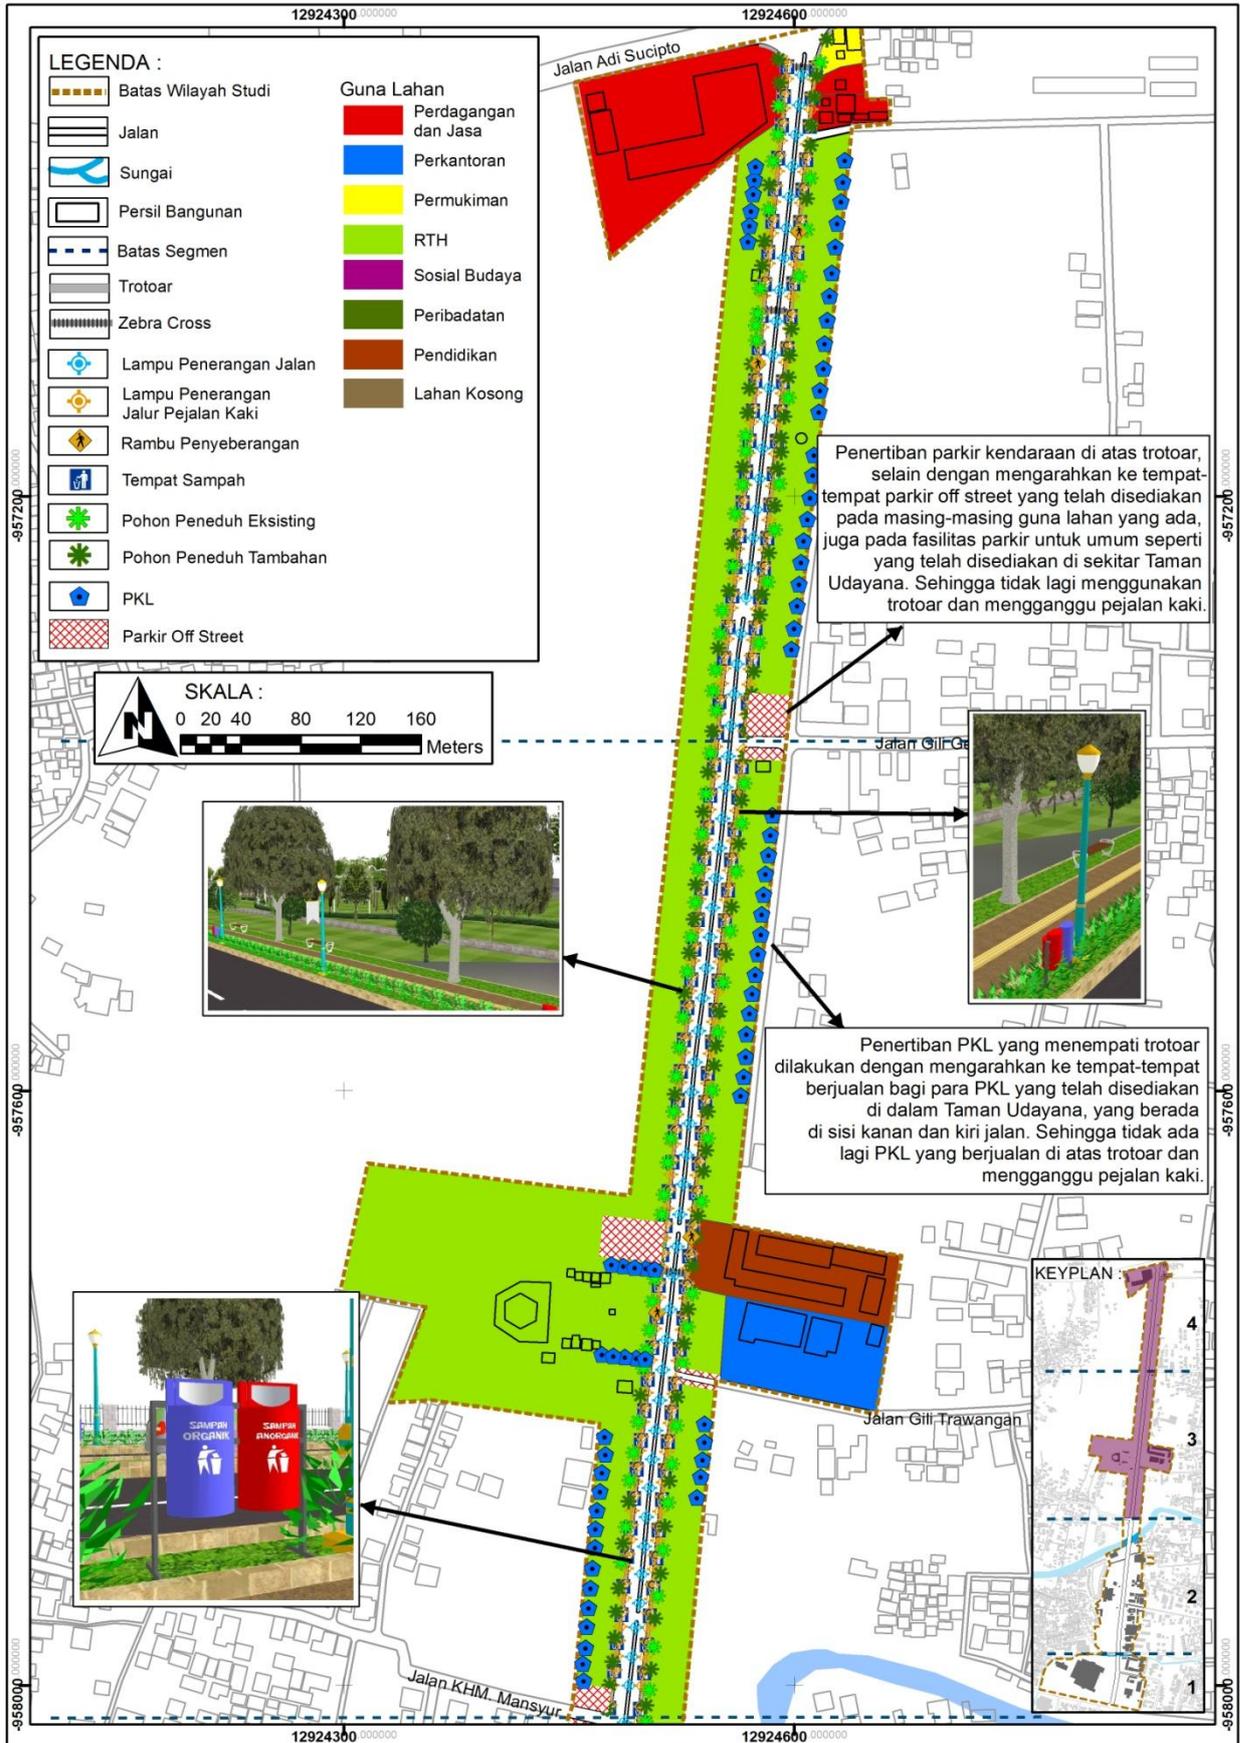
Gambar 4. 36 Peta penataan jalur pejalan kaki di koridor Jalan Udayana segmen 3 dan 4
