BAB IV HASIL DAN PEMBAHASAN

4.1 Gambaran Umum Koridor Jalan Basuki Rahmat

4.3 Kinerja Jalur pejalan kaki Koridor Jalan Basuki Rahmat

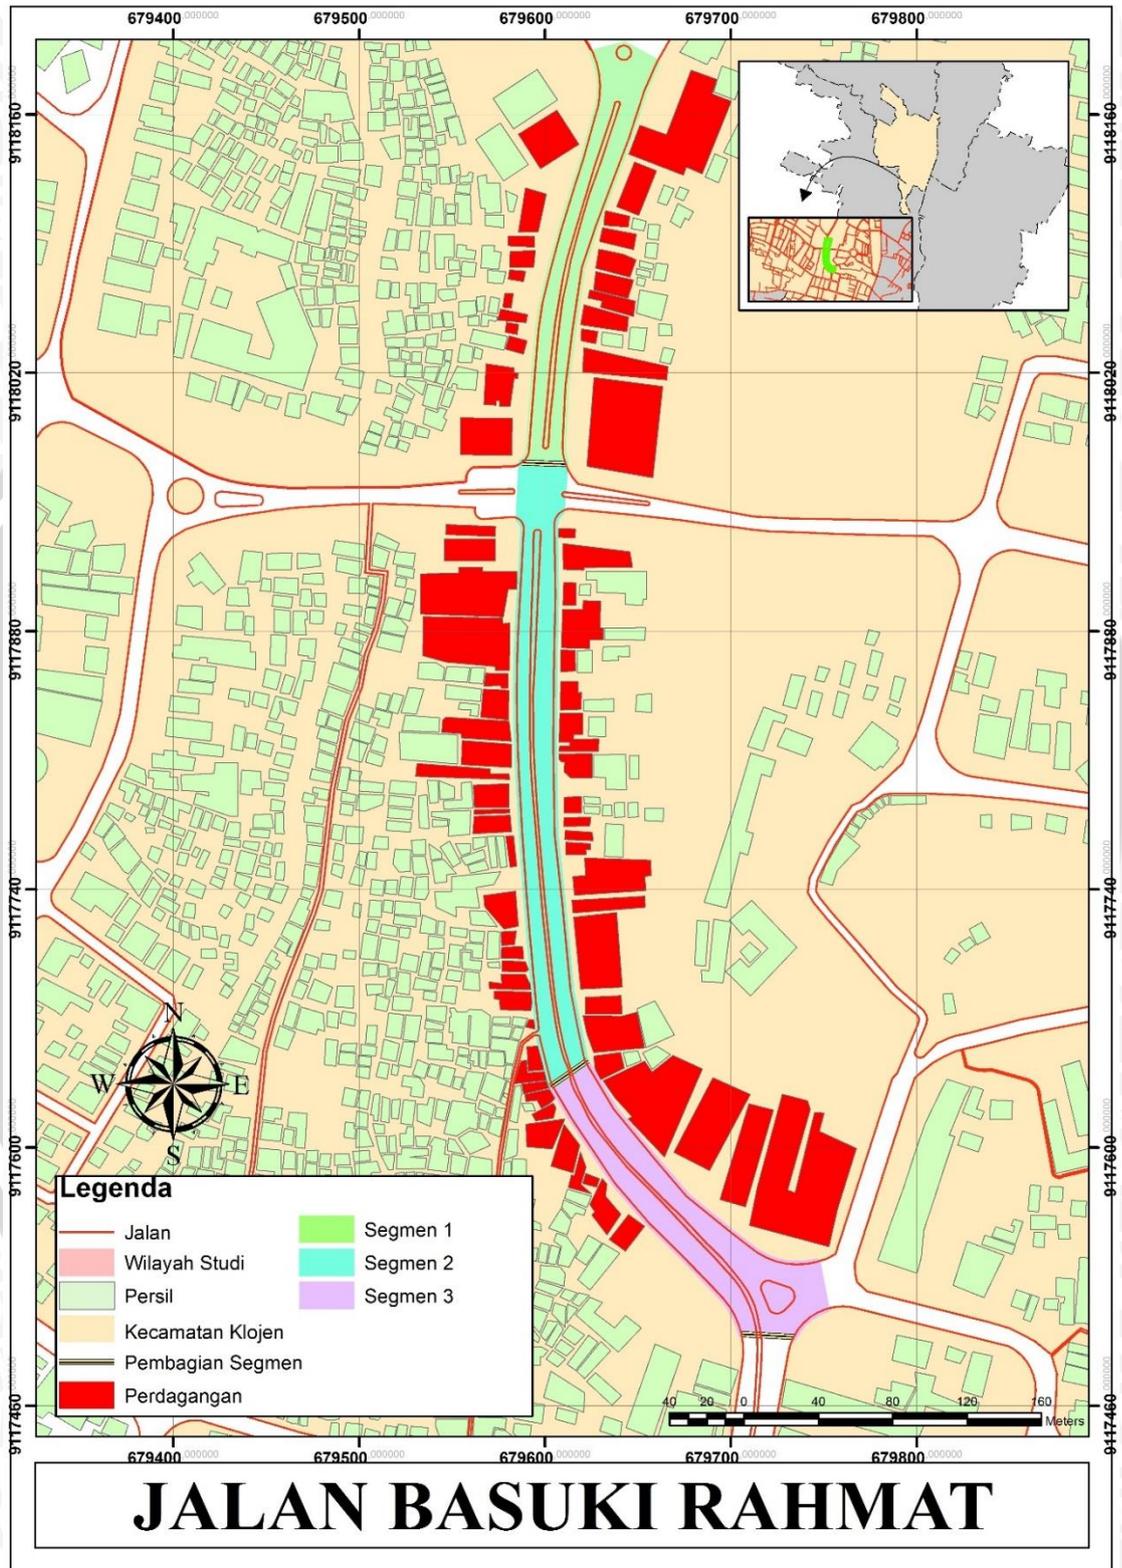
Gambar 4. 1 Peta Tata Guna Lahan Dan Pembagian Segmen Koridor Jalan Basuki Rahmat

Penggunaan lahan yang terdapat pada Koridor Jalan Basuki Rahmat ini tidak bervariasi, dimana dalam koridor ini didominasi oleh guna lahan perdagangan dan jasa. Namun, dalam koridor ini juga terdapat bangunan sebagai permukiman dan juga pada koridor ini terdapat bangunan kosong. Adapun eksisting penggunaan lahan lokasi wilayah studi adalah.

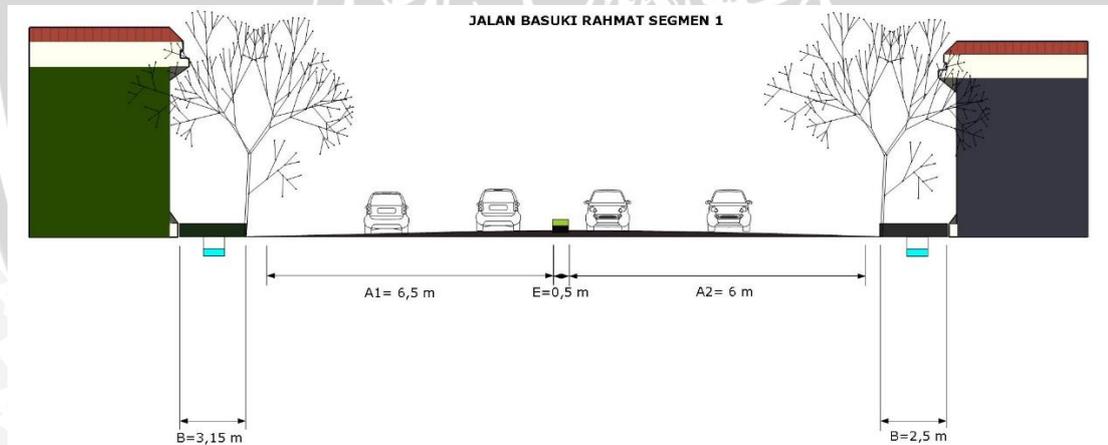
Gambar 4. 2 Penampang Jalan Basuki Rahmat Kota Malang Segmen 1

Tabel 4. 4 Kondisi Geometrik Jalur Pejalan Kaki Jalan Basuki Rahmat

Segmen	Rata-rata Lebar Jalur pejalan kaki (m)	Hambatan Samping (m)	Rata-rata Lebar Efektif Jalur pejalan kaki (m)	Rata-rata Tinggi Elevasi (m)
1A	1,9	0	1	+0,5
1B	2,5	0	2	+0,5
2A	1,98	0	1	+0,18
2B	2,5	0	1	+0,18
3A	2,25	0	2,25	+0,29
3B	2,25	0	2,25	+0,29

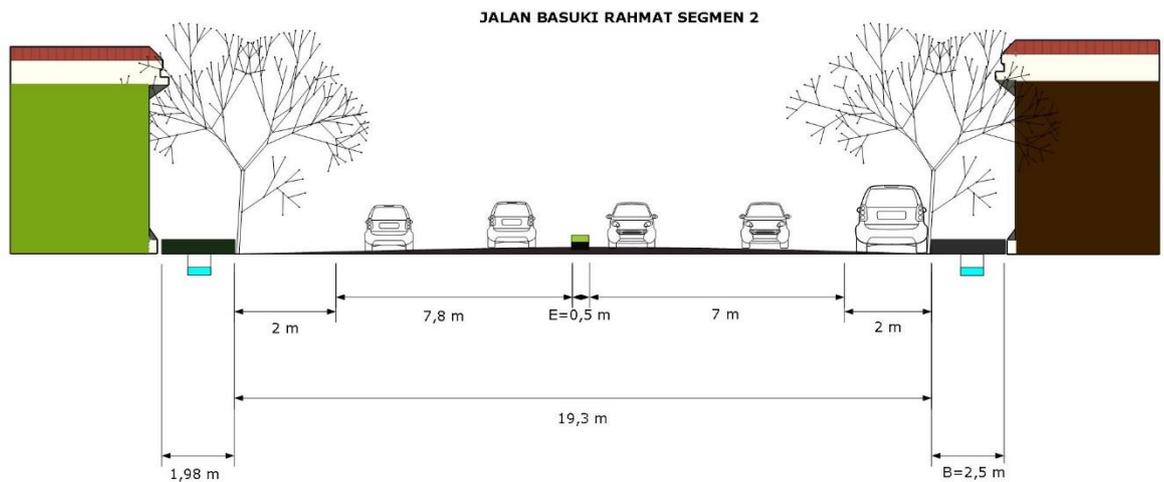
Gambar 4. 3 Penampang Jalan Basuki Rahmat Kota Malang Segmen 2

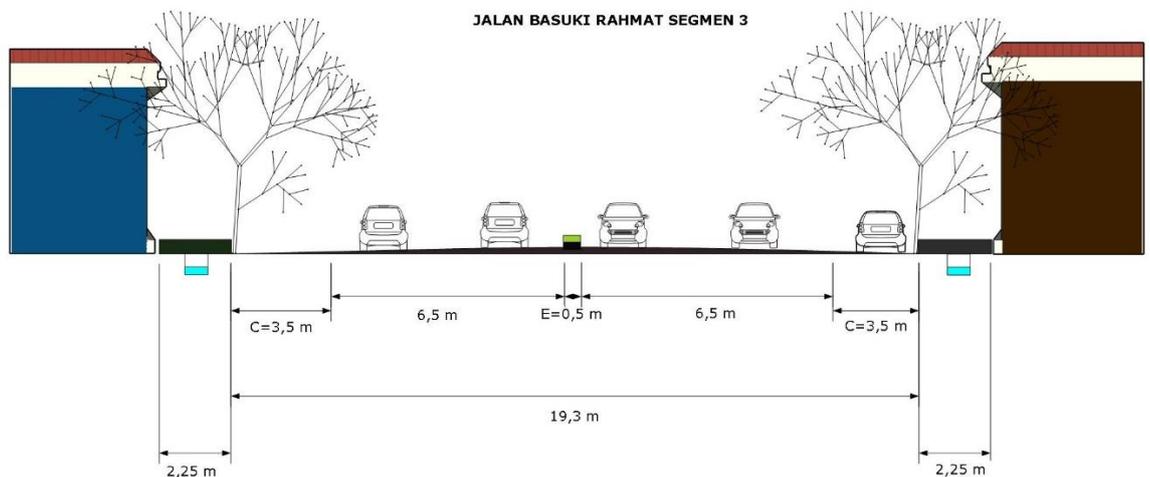
Gambar 4. 4 Penampang Jalan Basuki Rahmat Kota Malang Segmen 3

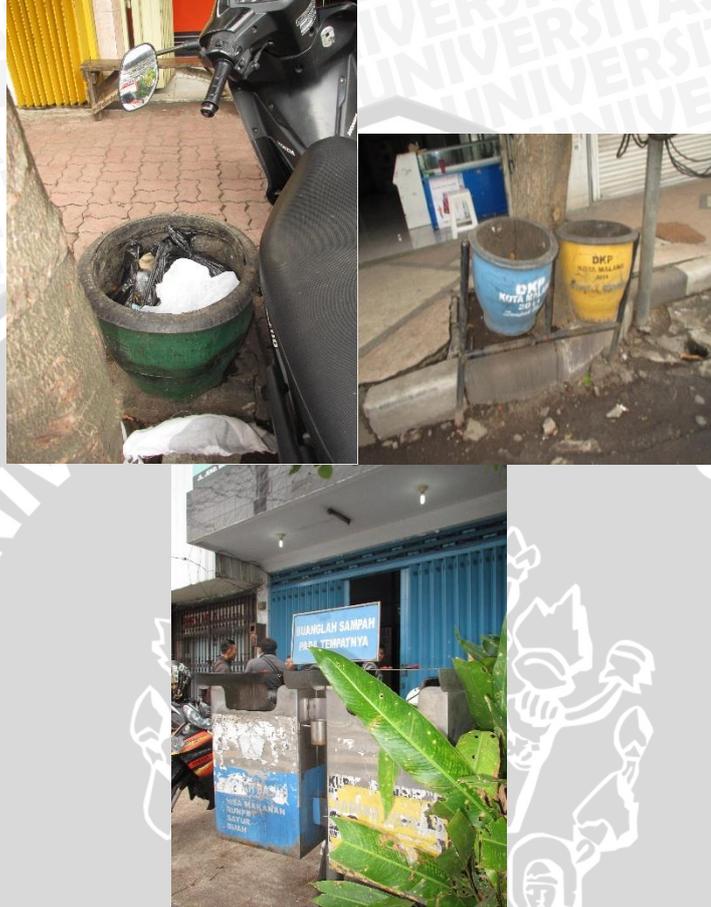
kondisi tempat sampah yang terdapat di Koridor Jalan Basuki Rahmat dapat dilihat pada gambar berikut.

Gambar 4. 13 Kondisi tempat sampah koridor Jalan Basuki Rahmat

Peletakan tempat sampah seharusnya adalah 50-100 meter dari tempat sampah yang satu dan yang lainnya, dimana bahan yang digunakan untuk pembuatan tempat sampah adalah bahan yang tidak mudah rusak dan juga adanya pemisah antara sampah organik dan anorganik. Dalam hal ini, pada kondisi eksisting yang ada di Koridor Jalan Basuki Rahmat ini hanya pada segmen 1 tidak adanya pemisah antara sampah organik dan anorganik, sedangkan pada segmen 2 dan 3 menggunakan tempat sampah pemisah antara sampah organik dan anorganik dimana bahan yang dibuat adalah bahan yang tidak mudah rusak.

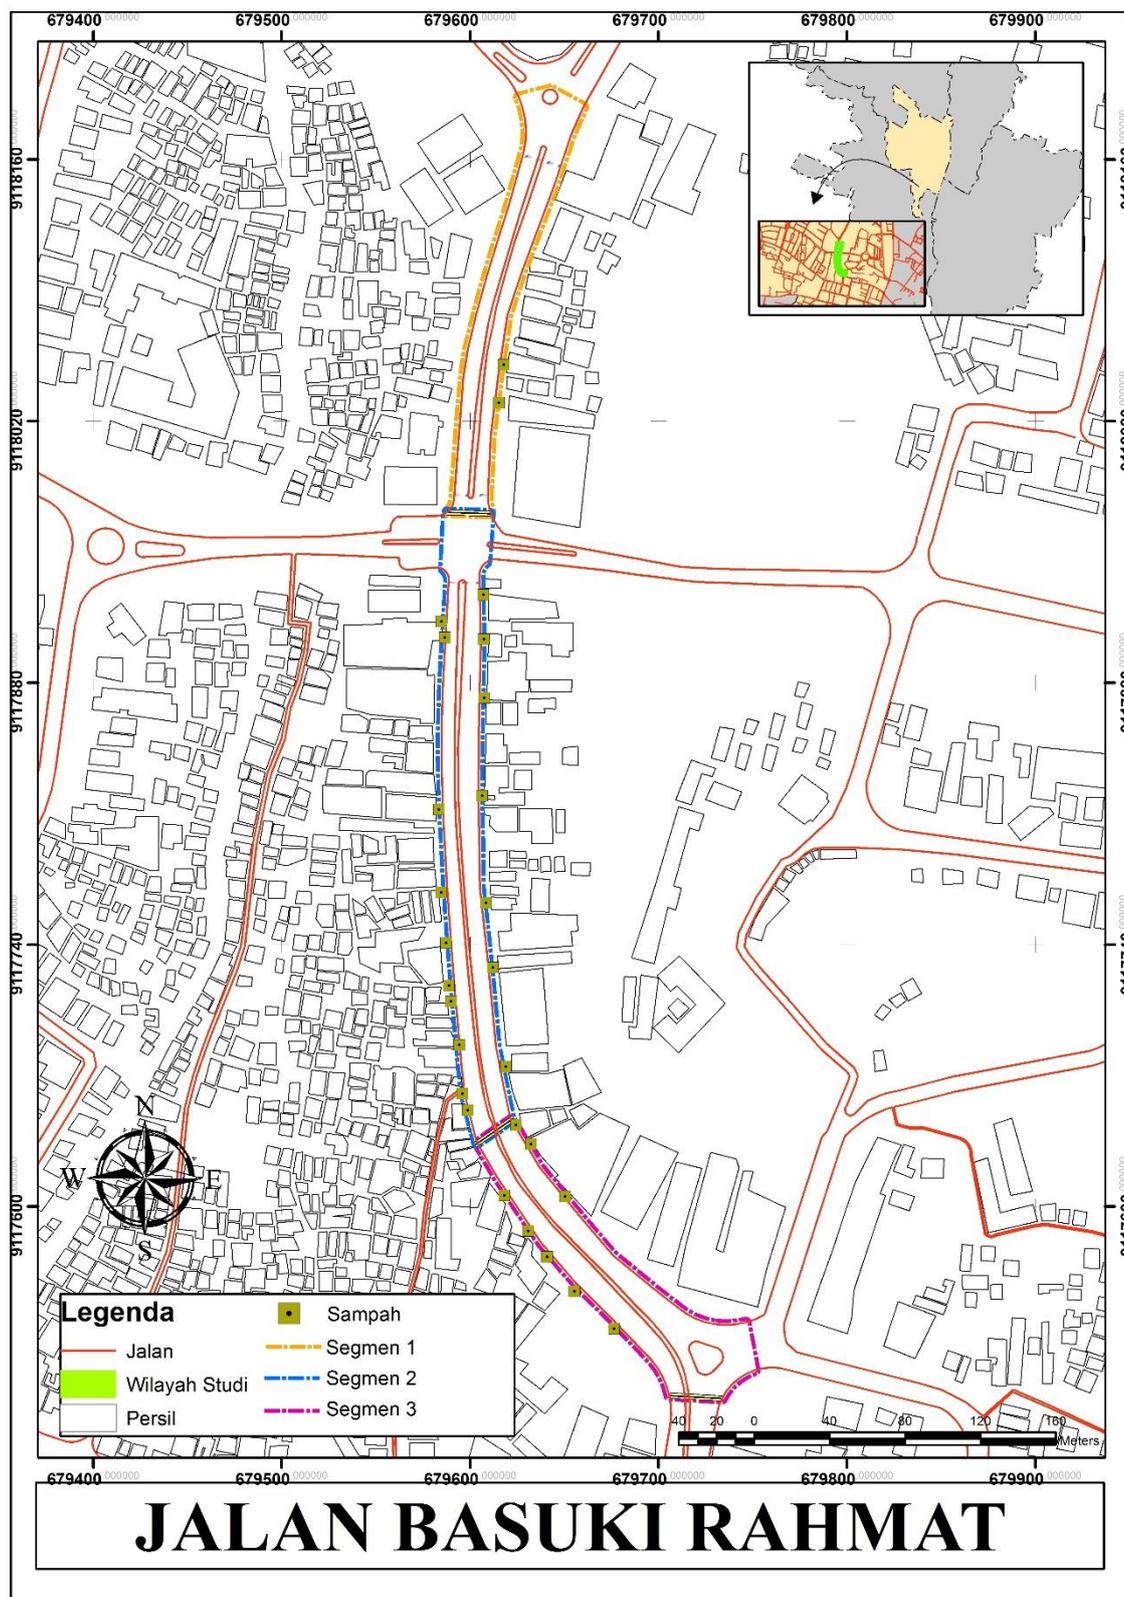
Gambar 4. 14 Persebaran tempat sampah di Koridor Jalan Basuki Rahmat

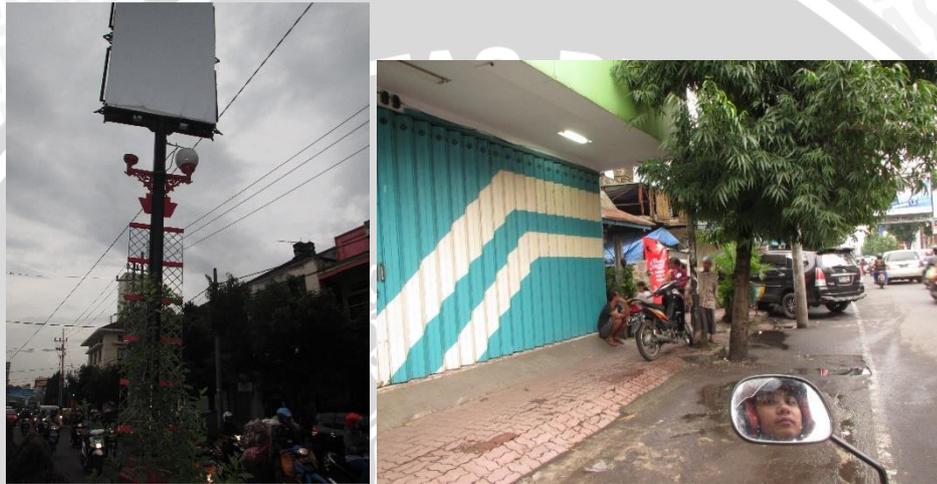
Lampu penerangan yang ada pada Koridor Jalan Basuki Rahmat ini yaitu untuk jalur pejalan kaki berasal dari pertokoan yang ada di sepanjang koridor ini, sehingga jika terdapat bangunan kosong maka akan cenderung gelap. Lampu penerangan terdapat pada median jalan dengan jarak 5 meter. Fasilitas dan kondisi lampu penerangan yang terdapat di Koridor Jalan Basuki Rahmat dapat dilihat pada gambar berikut.

Gambar 4. 15 Kondisi penerangan jalur pejalan kaki Jalan Basuki Rahmat

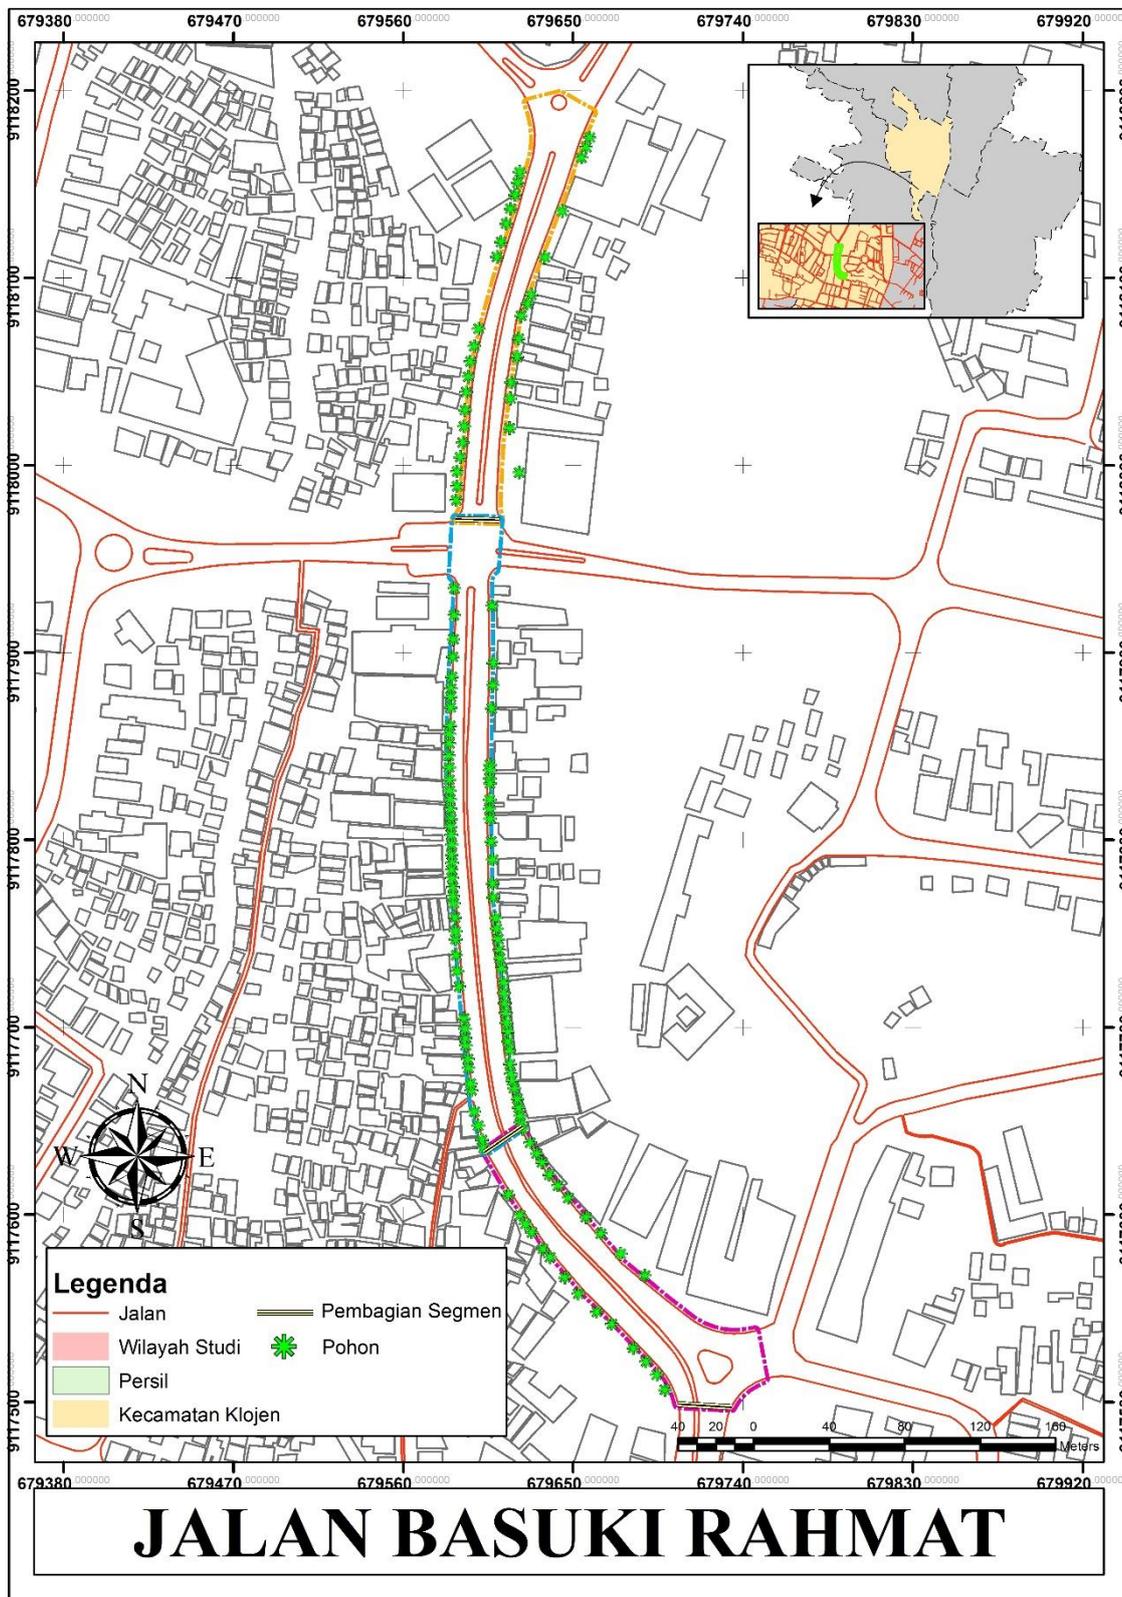
Gambar 4. 17 Persebaran pohon di Koridor Jalan Basuki Rahmat

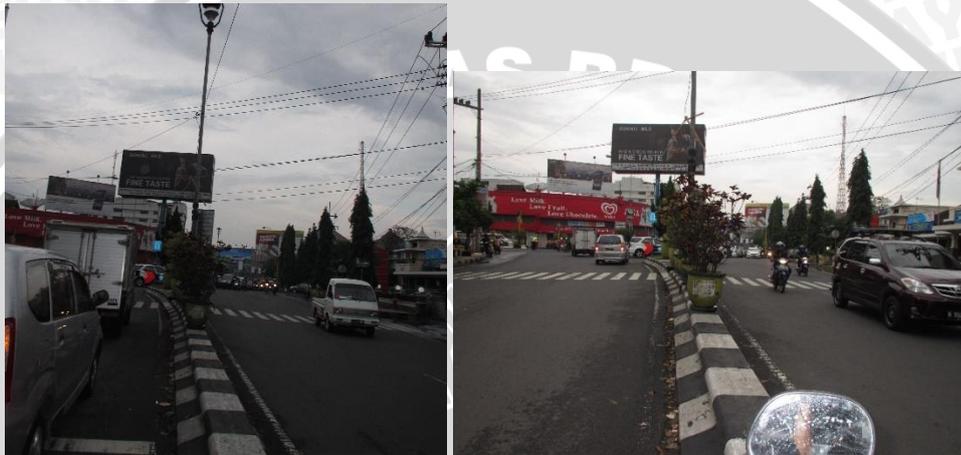
Lokasi zebra cross yang ada Koridor Jalan Basuki Rahmat ini terdapat di beberapa titik pengamatan. Pada segmen 1 lokasi berada depan McD dan PLN, depan Bank BCA dan Rumah makan Padang. Segmen 2 Lokasi berada didepan Common Wealth dan Koprasi Anugrah. Sedangkan Segmen 3 terdapat jembatan penyebrangan yang sudah tidak layak dilalui karena bangunanya yang lama dan juga kekuatan bangunan yang sudah rapuh.

Gambar 4. 18 Kondisi Zebracross di Jalan Basuki Rahmat

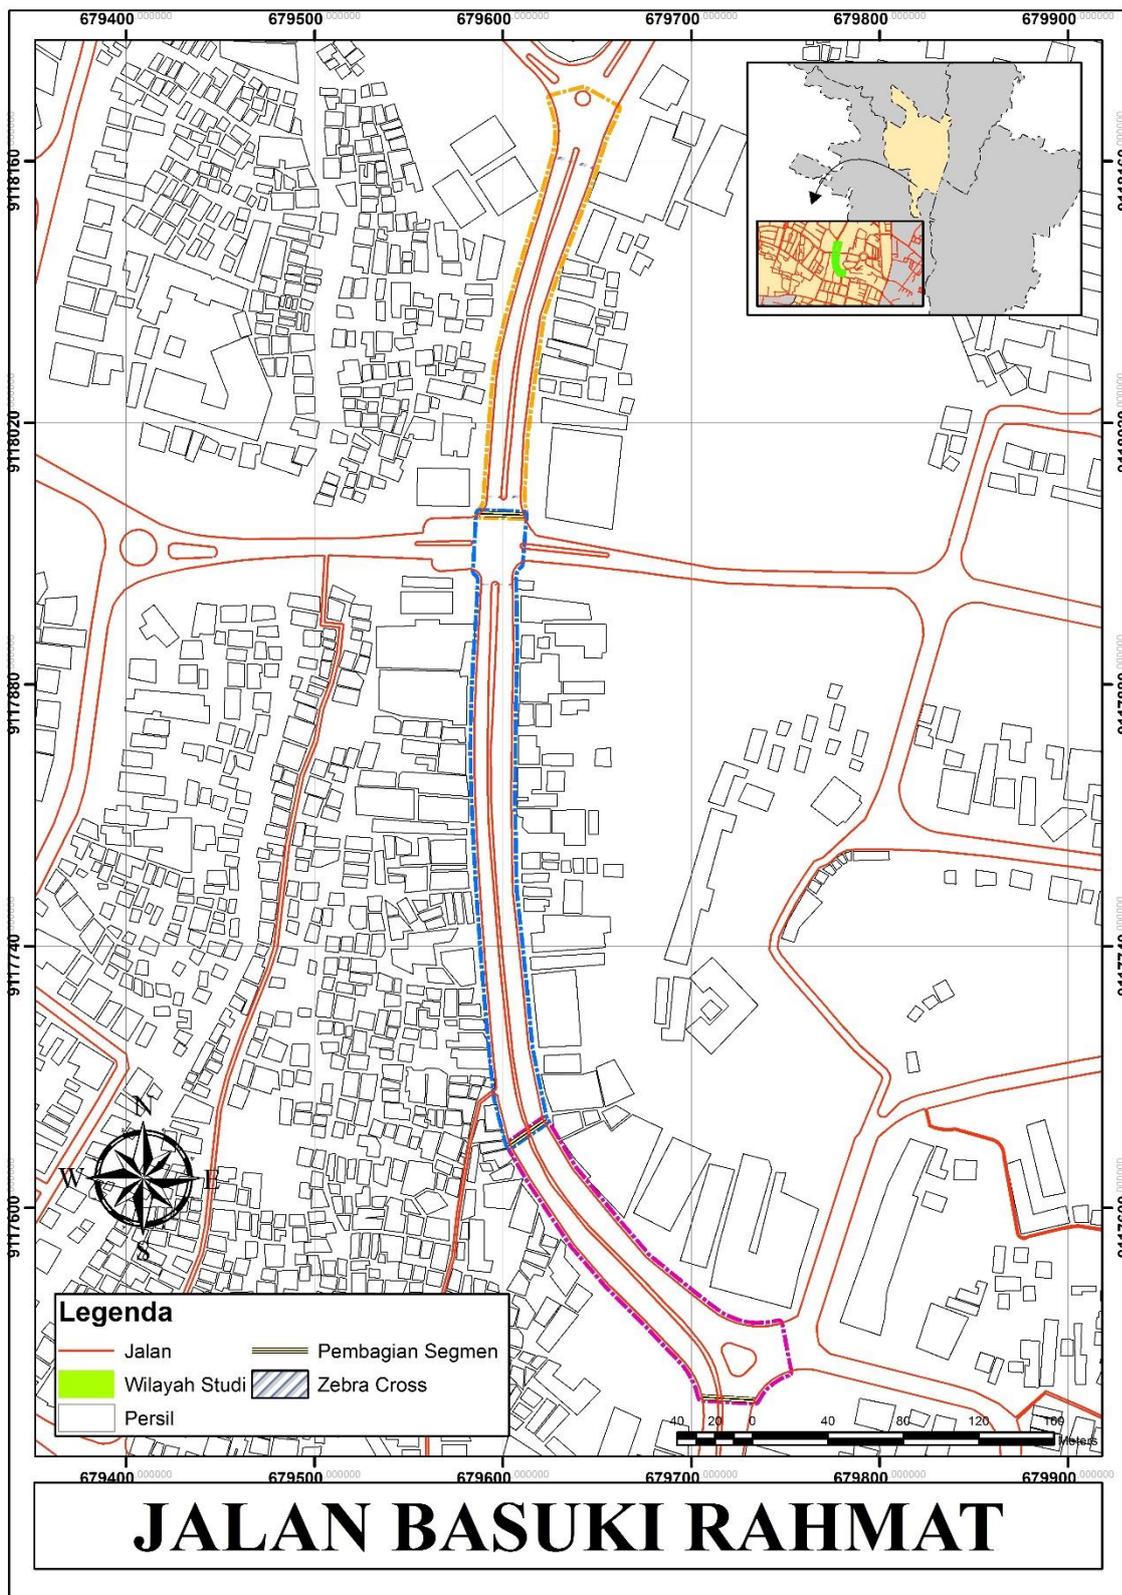
Gambar 4. 19 Persebaran letak zebracross di Koridor Jalan Basuki Rahmat

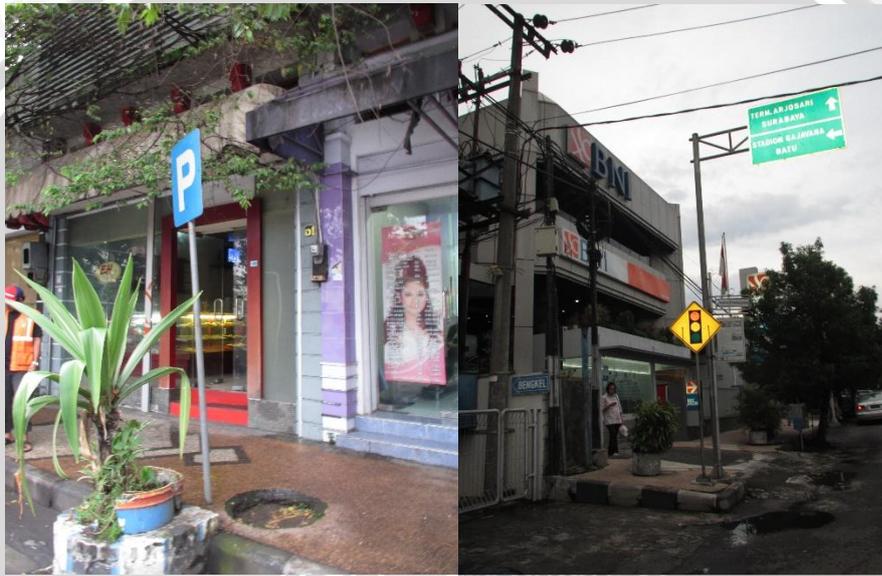
Terdapatnya rambu-rambu yang berada jalur pejalan kaki sedikit banyak mengganggu pejalan kaki yang melewati, hal ini dikarenakan pada Koridor Jalan Basuki Rahmat ini banyaknya pengguna kendaraan yang memarkirkan kendaraannya di jalur pejalan kaki sehingga membuat lebar jalur pejalan kaki semakin sempit. Jumlah rambu-rambu lalu lintas yang terdapat di jalur pejalan kaki adalah sebanyak 1 unit di segmen 1.

Gambar 4. 20 Kondisi rambu-rambu di jalur pejalan kaki Jalan Basuki Rahmat

Peletakan rambu-rambu lalu lintas adalah diantara jalur pejalan kaki dan juga pada bahu jalan. Penempatan rambu-rambu lalu lintas yang ada di jalan Basuki Rahamat adalah tidak berada pada jalur pejalan kaki, sehingga tidak mengganggu aktifitas pejalan kaki pada jalur pejalan kaki. Selain itu, jumlah dari rambu-rambu lalu lintas dilihat kebutuhan yang di inginkan.

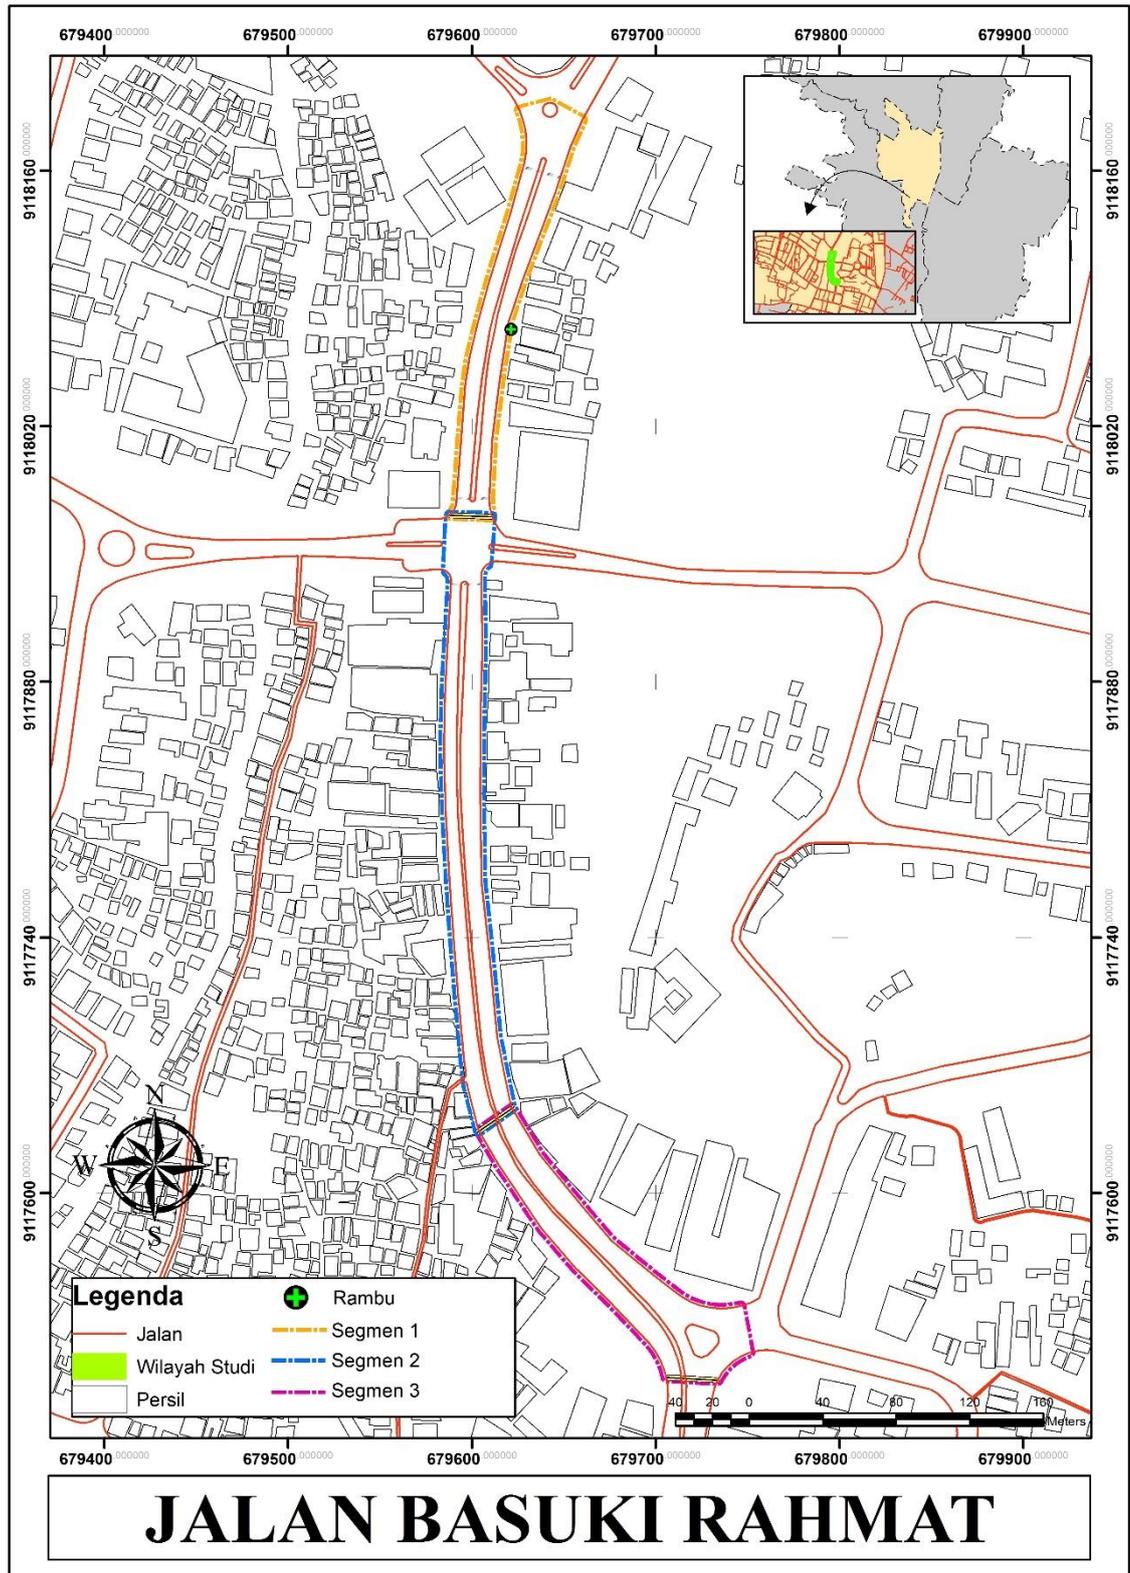
Gambar 4. 21 Persebaran rambu lalu lintas di Koridor Jalan Basuki Rahmat

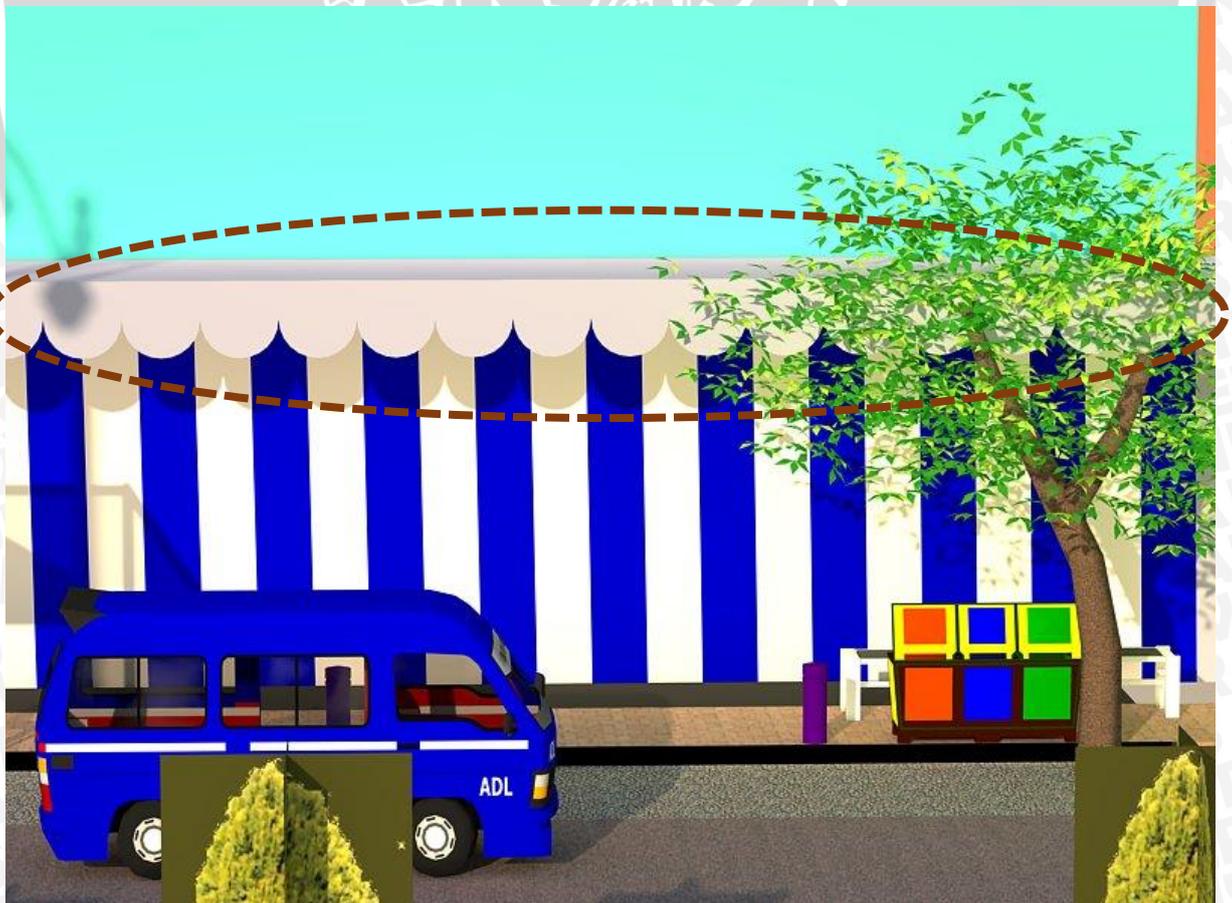
- Untuk jumlah pohon yang terdapat pada segmen 1A sudah mencukupi yaitu berjumlah 14 buah dengan peletakan 3-4m, namun perlu adanya penyiraman dan pemangkasan yang dilakukan secara rutin sehingga bentuk dan ukuran pohon tersebut sama, selain itu juga agar tanaman tetap sehat. Pemeliharaan tersebut juga dilakukan karena pohon atau tanaman yang mati atau patah tidak mengganggu lingkungan sekitar (Direktorat PU, 1995) Sehingga perlu adanya pembersihan dan perawatan pohon setiap 1 bulan.
- Pengadaan canopy di setiap bangunan.

Gambar 4. 27 Gambar pengadaan canopy disetiap bangunan

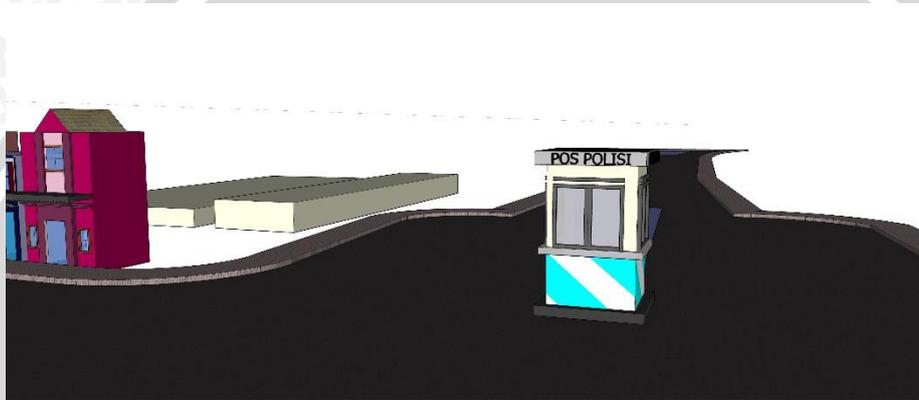
Perbaiki sarana pos polisi yang telah ada pada segmen ini, sehingga pejalan kaki yang melewati jalur pejalan kaki tersebut merasa aman dan juga perlu adanya pembenahan sistem pada pos polisi tersebut, hal ini dikarenakan keberadaan polisi hanya pada jam-jam tertentu sehingga pada malam hari kurang adanya sistem keamanan, peletakan pos polisi adalah terletak pada perempatan Jalan Semeru.

Gambar 4. 28 Gambar pos polisi

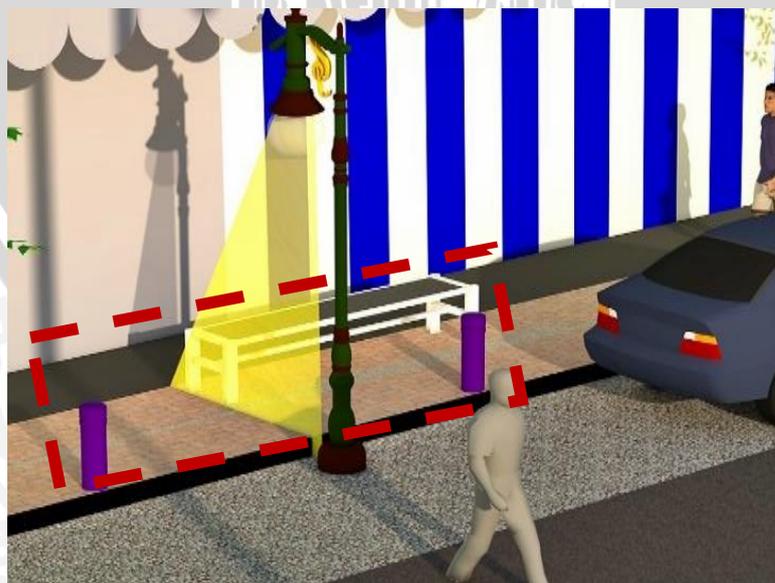
Perlu dibuatnya pagar pembatas, sehingga adanya batas antara pejalan kaki dan juga kendaraan bermotor. Pagar pembatas ini berupa tiang-tiang keselamatan yang diletakkan dengan jarak 1 meter, hal ini dikarenakan agar pejalan kaki dapat dengan mudah mengakses semua lokasi dengan mudah.

Gambar 4. 29 Gambar pagar pembatas

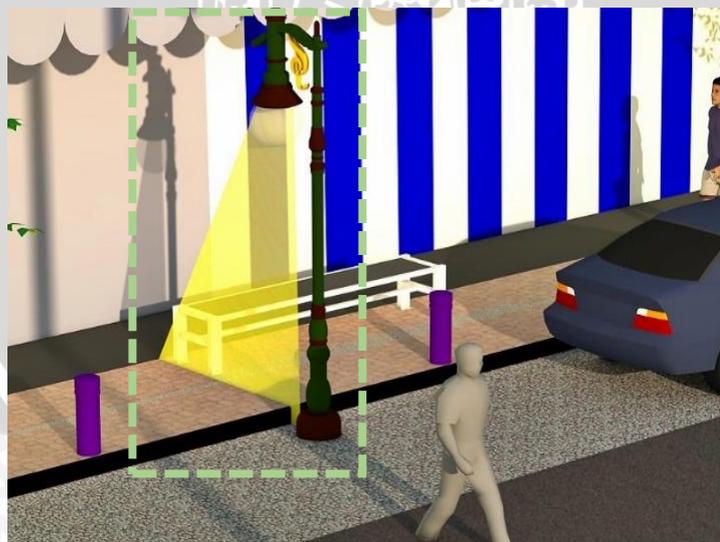
Kondisi lampu penerangan yang ada pada segmen ini memiliki nilai jelek, hal ini dikarenakan lampu penerangan yang terdapat di jalur pejalan kaki adalah berasal dari lampu penerangan dari bangunan gedung, sehingga penerangan yang terdapat pada segmen ini pada malam hari tidak terang. Sehingga perlu adanya peletakan lampu penerangan pada jalur amenitas, peletakkannya adalah setiap 10 meter (Dep.PU, 2008).

Gambar 4. 33 Desain lampu penerangan yang terdapat pada jalur pejalan kaki

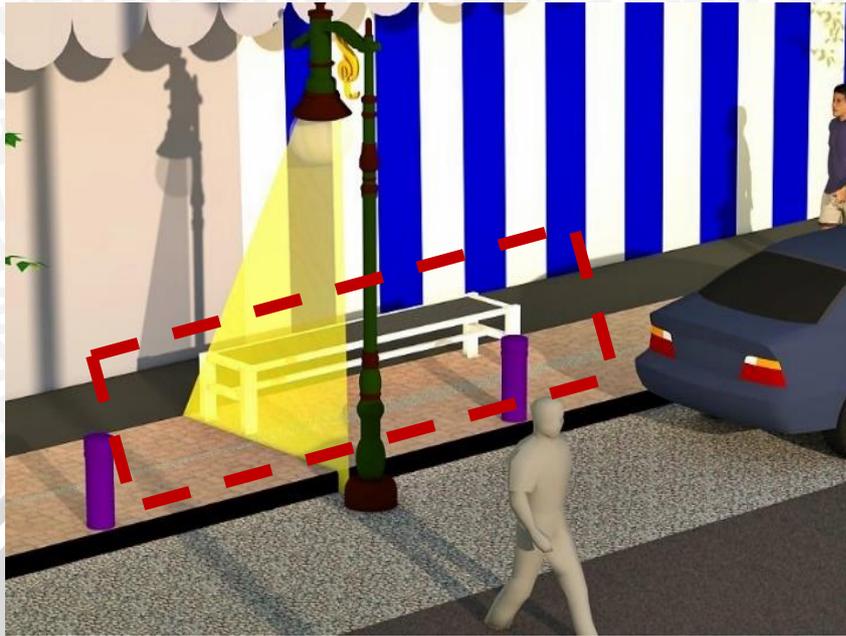
Belum adanya tempat duduk yang ada pada segmen ini membuat penilaian pada segmen ini menjadi jelek. Sehingga perlu adanya peletakan tempat duduk untuk mendukung konsep *walkability* pada segmen ini. Peletakan tempat duduk ini berada pada setiap 10 meter dengan lebar 40 sampai 50 centimeter dengan panjang 150 centimeter (Dep.PU, 2008).

Gambar 4. 35 Gambar tempat duduk

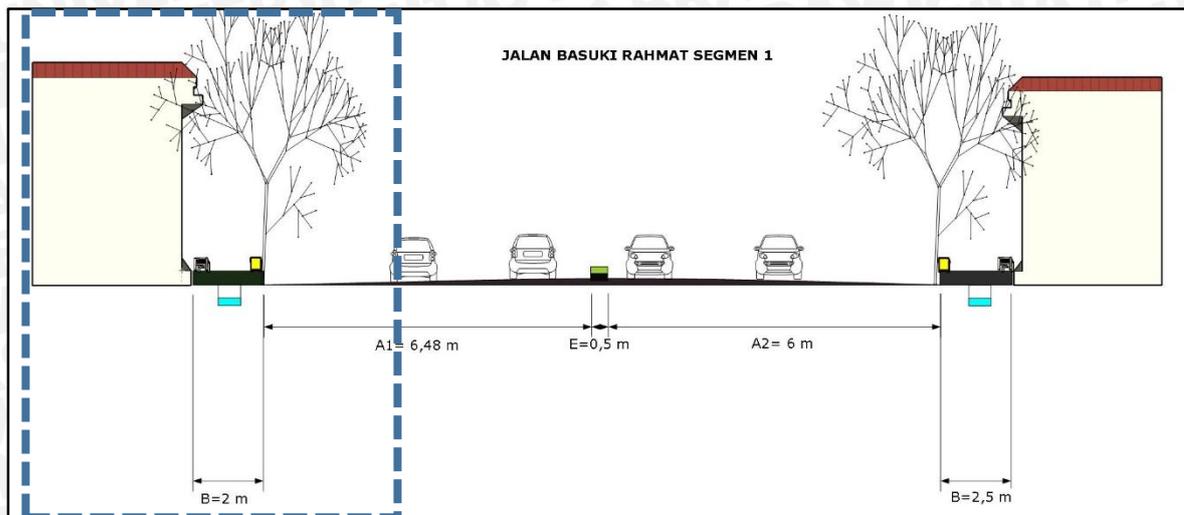
Gambar 4. 38 Desain penampang Segmen 1

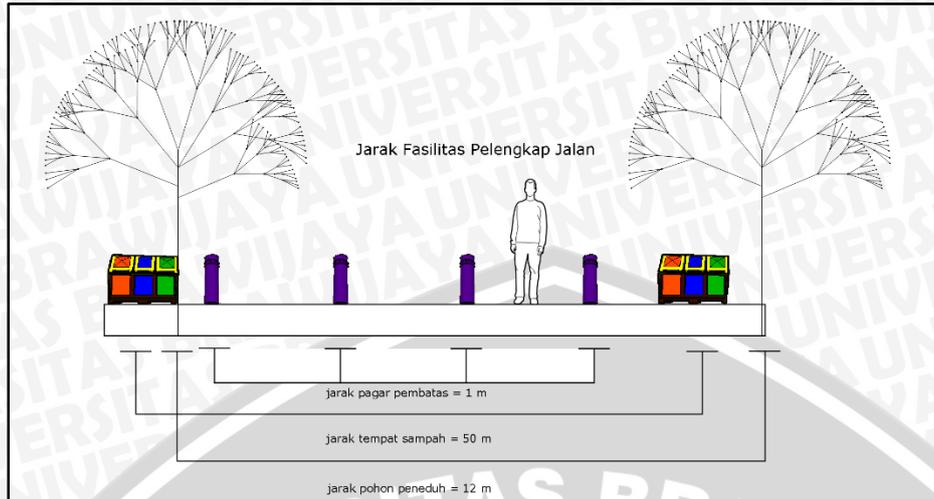
Gambar 4. 40 Jarak Antar Fasilitas Pelengkap Jalur Pejalan Kaki Segmen 1A

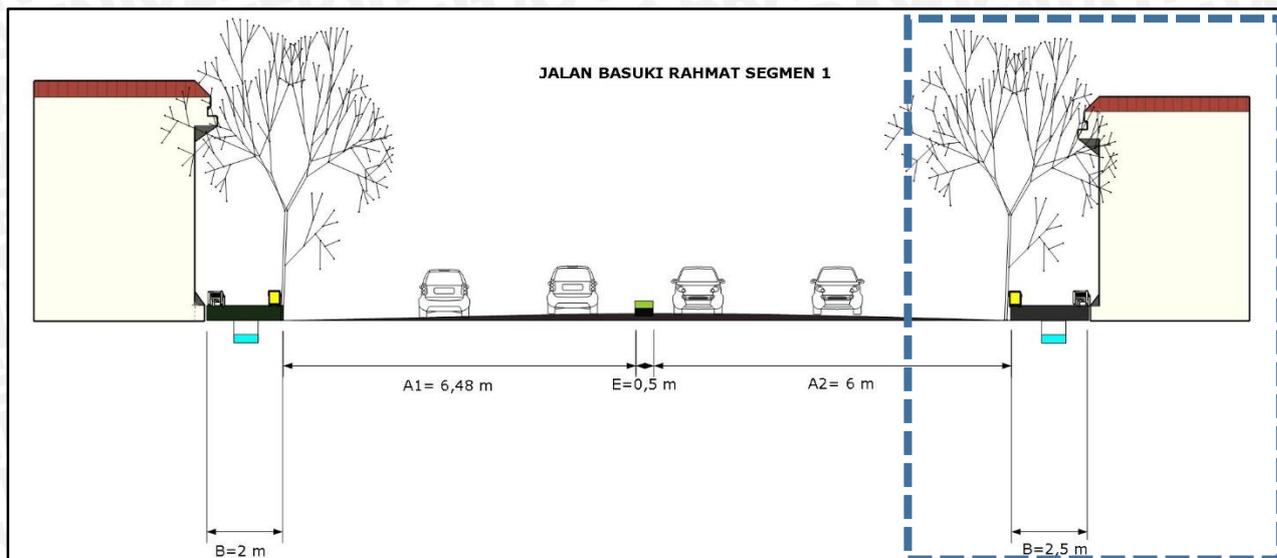
Gambar 4. 43 Desain Penampang Segmen 1

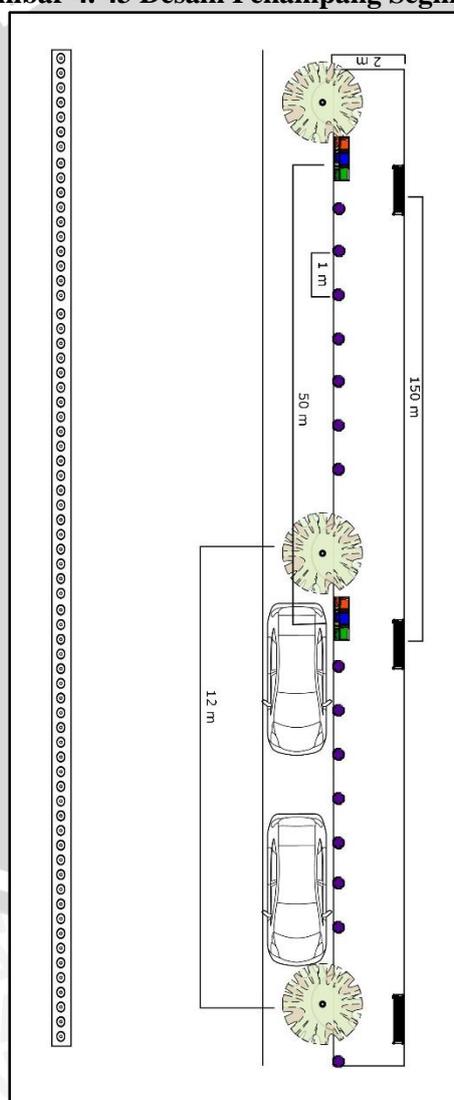
Gambar 4. 44 Penampang Fasilitas Pejalan Kaki Segmen 1B

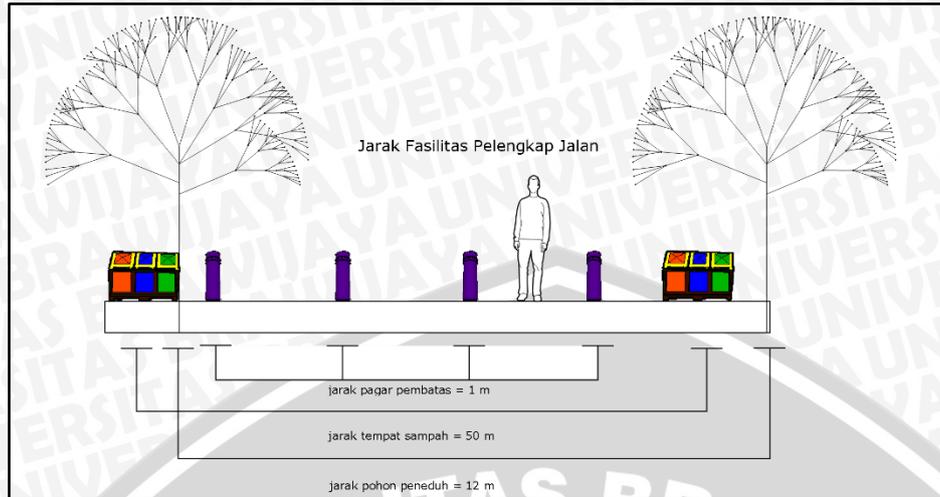
Gambar 4. 45 Jarak Antar Fasilitas Jalur Pejalan Kaki Segmen 1B

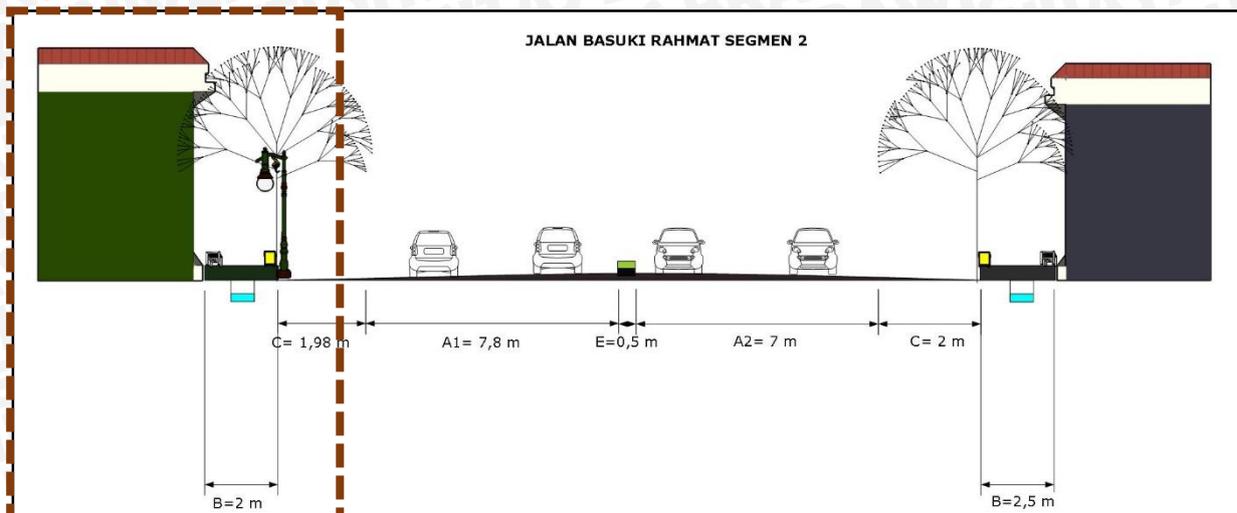
Gambar 4. 48 Desain penampang segmen 2

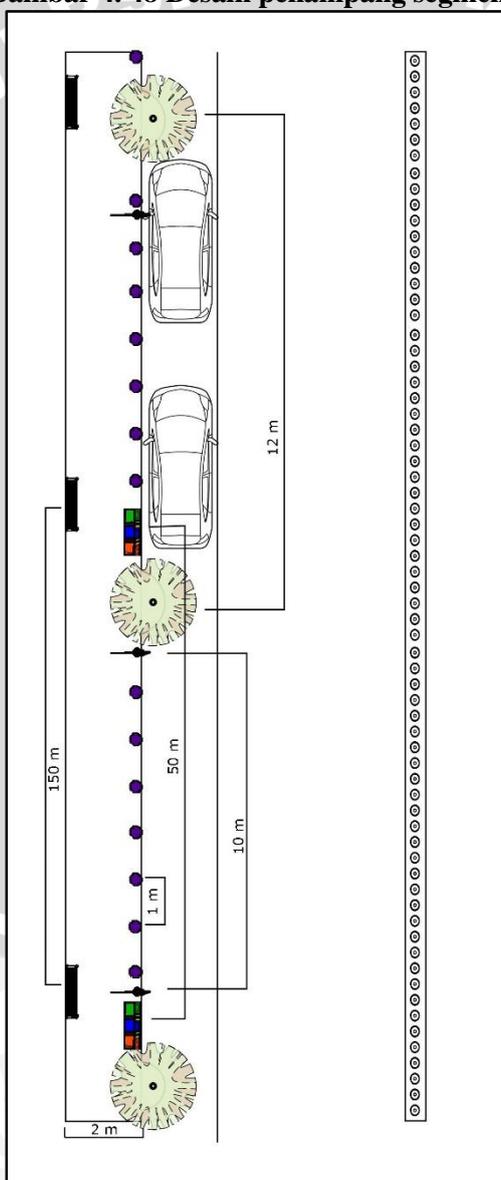
Gambar 4. 49 Penampang fasilitas pejalan kaki segmen 2A

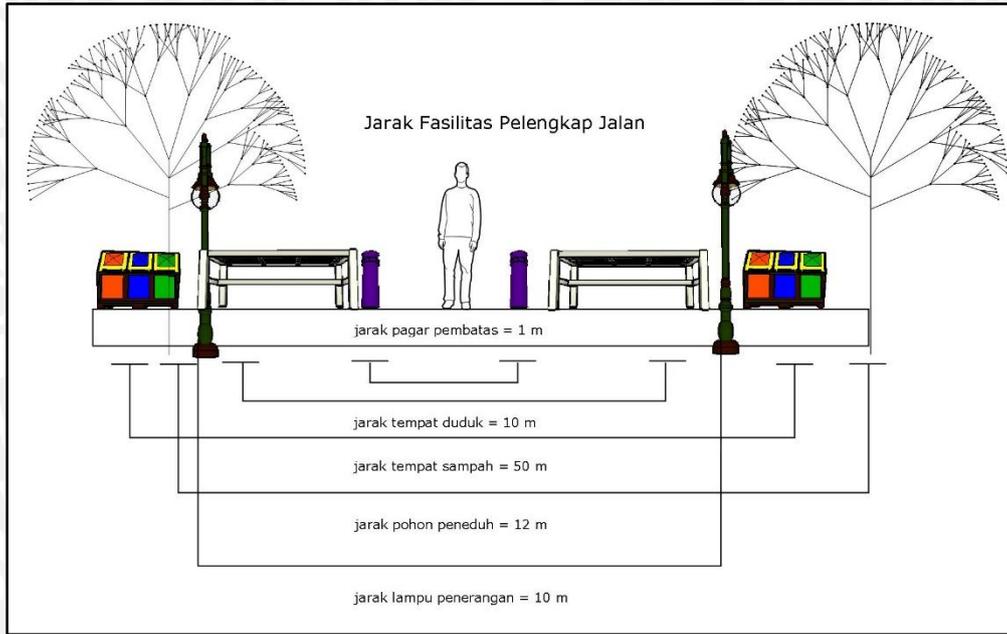
Gambar 4. 50 Jarak Antar Fasilitas Pelengkap Jalur Pejalan Kaki Segmen 2A

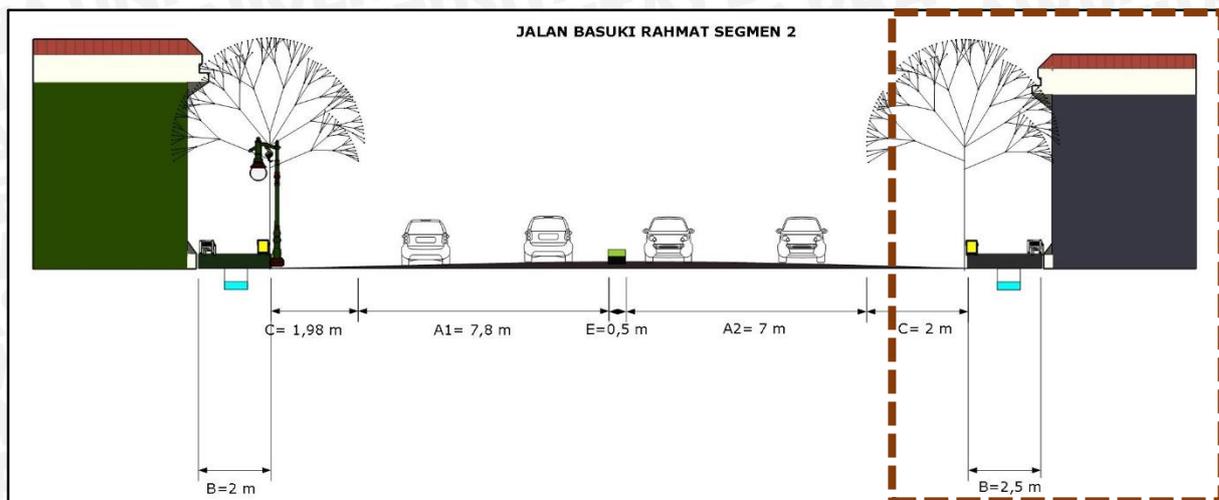
Gambar 4. 53 Desain Penampang Segmen 2

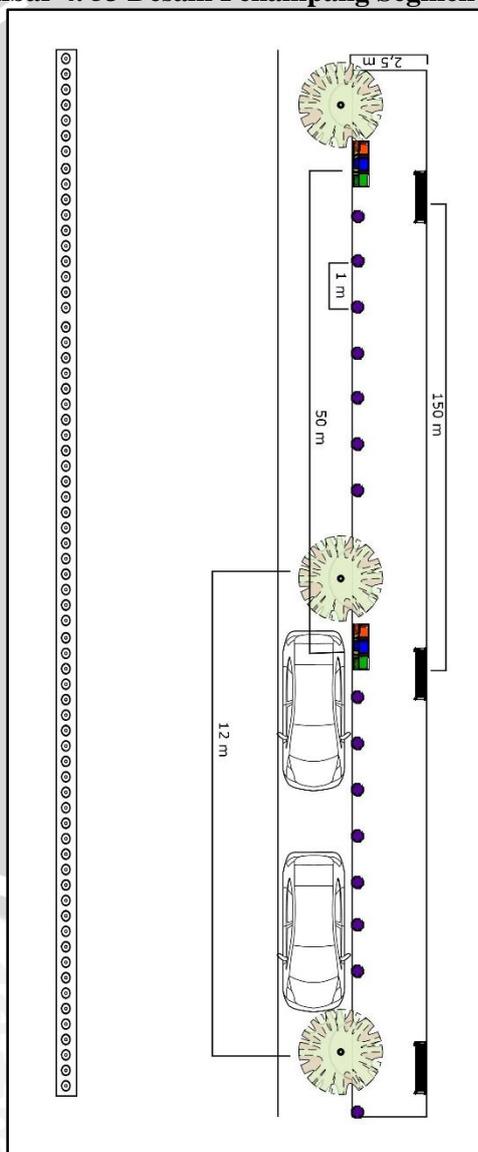
Gambar 4. 54 Penampang fasilitas pejalan kaki segmen 2B
