BAB IV HASIL DAN PEMBAHASAN

4.1 Gambaran Umum Koridor Jalan Basuki Rahmat

4.3 Kinerja Jalur pejalan kaki Koridor Jalan Basuki Rahmat

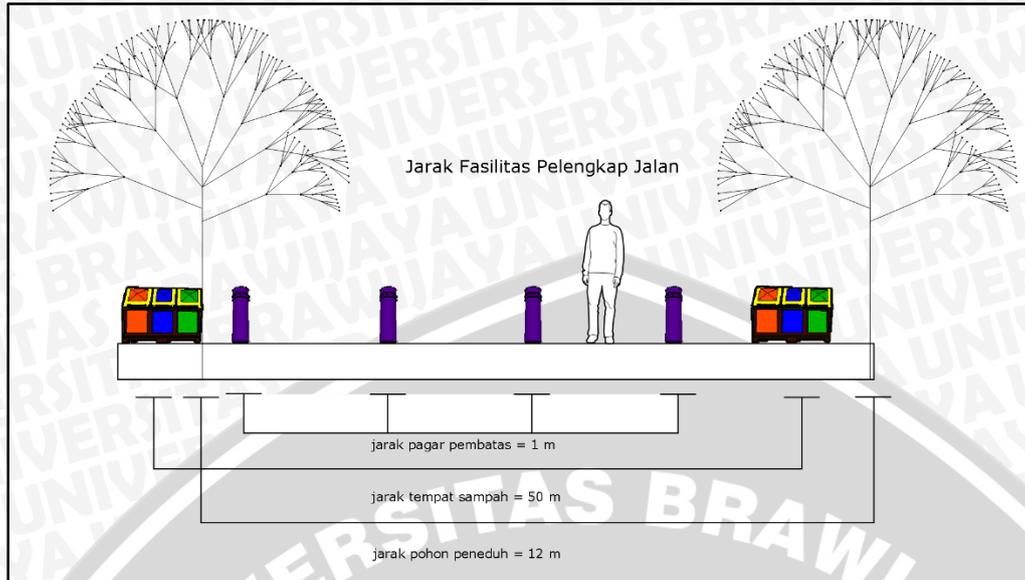
Gambar 4. 55 Jarak Antar Fasilitas Pelengkap Jalur Pejalan Kaki Segmen 2B

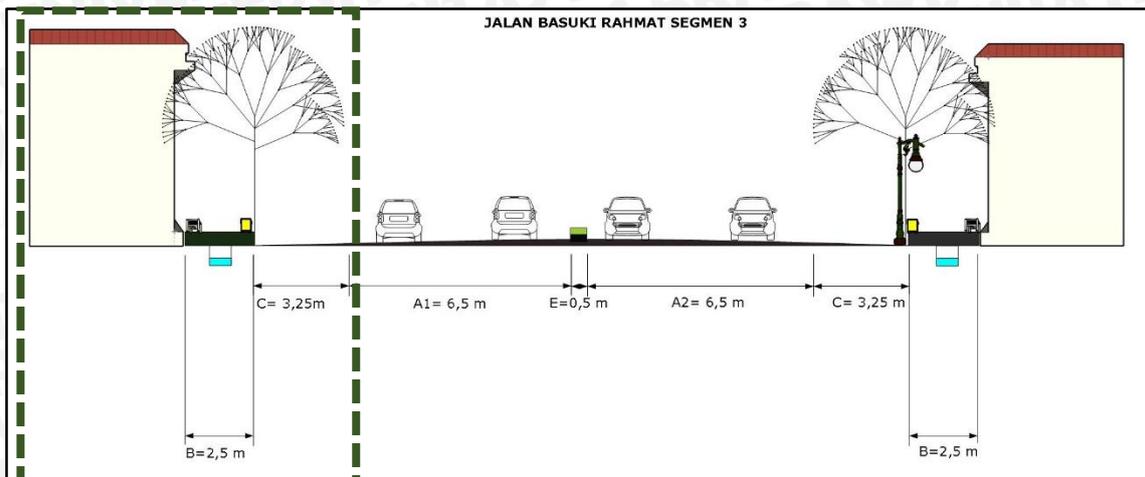
Gambar 4. 59 Desain penampang segmen 3

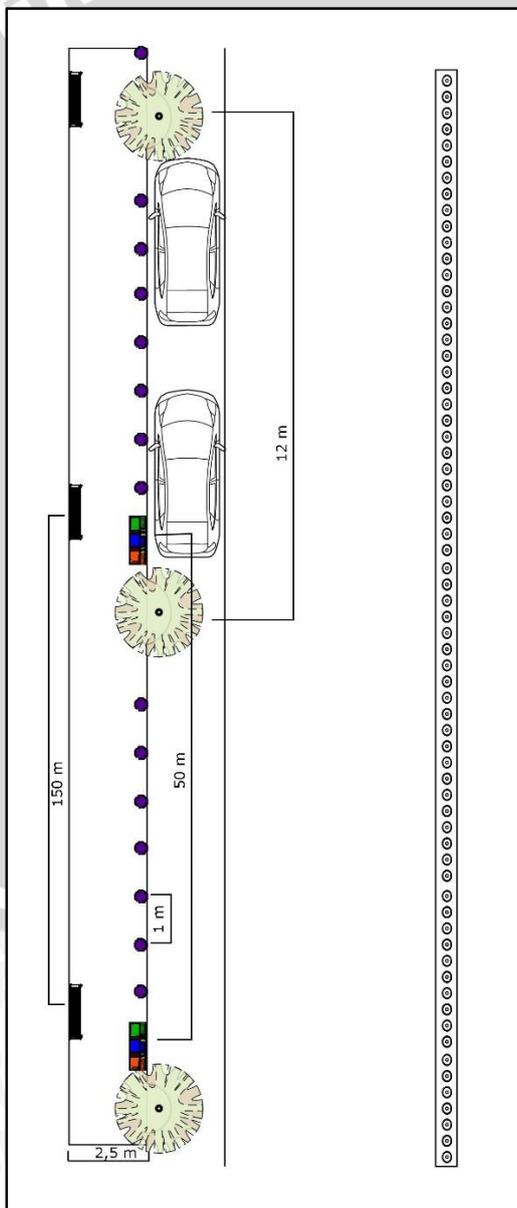
Gambar 4. 60 Penampang fasilitas pejalan kaki segmen 3A

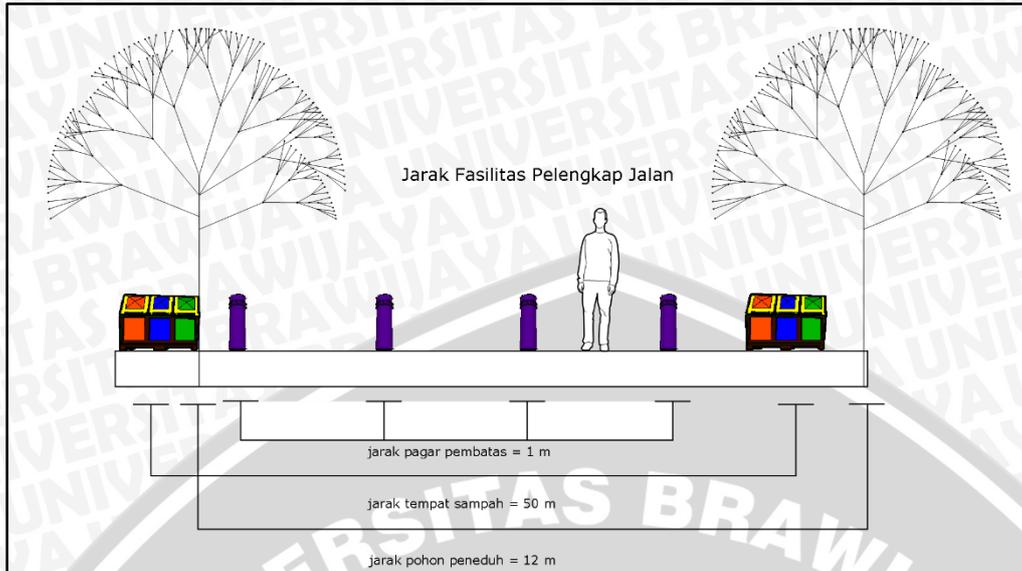
Gambar 4. 61 Jarak Antar Fasilitas Pelengkap Jalur Pejalan Kaki Segmen 3A

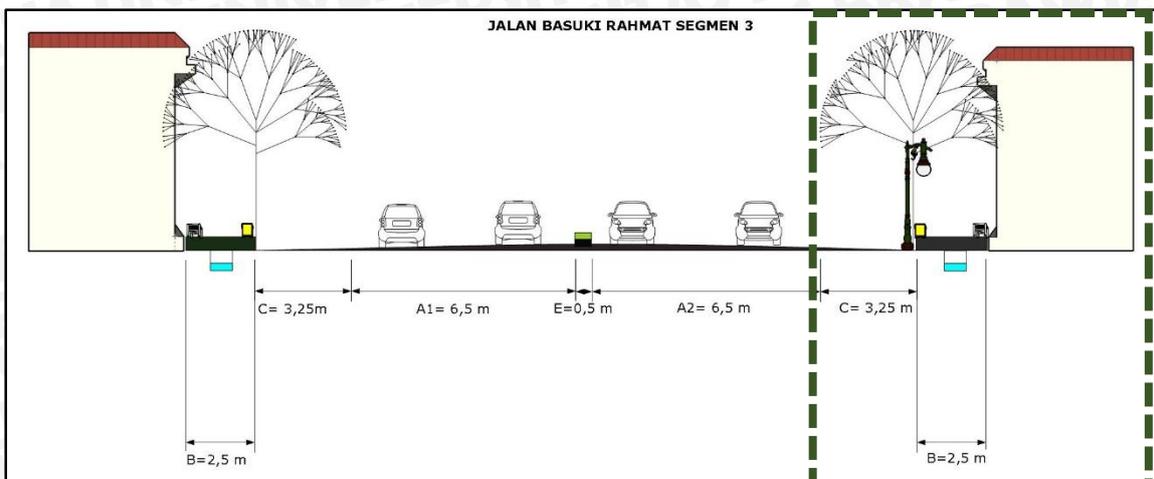
Gambar 4. 65 Desain Penampang Segmen 3

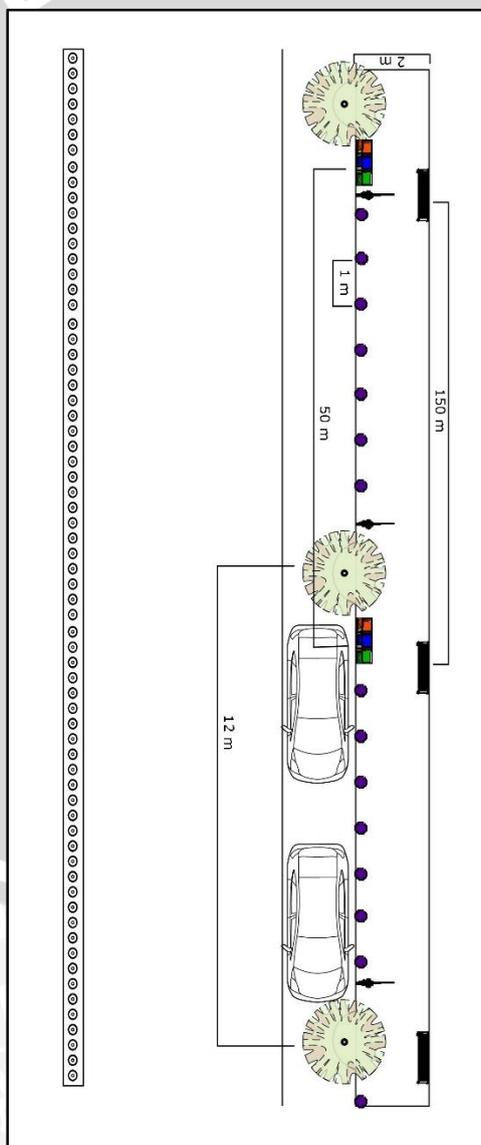
Gambar 4. 66 Penampang fasilitas pejalan kaki segmen 3B

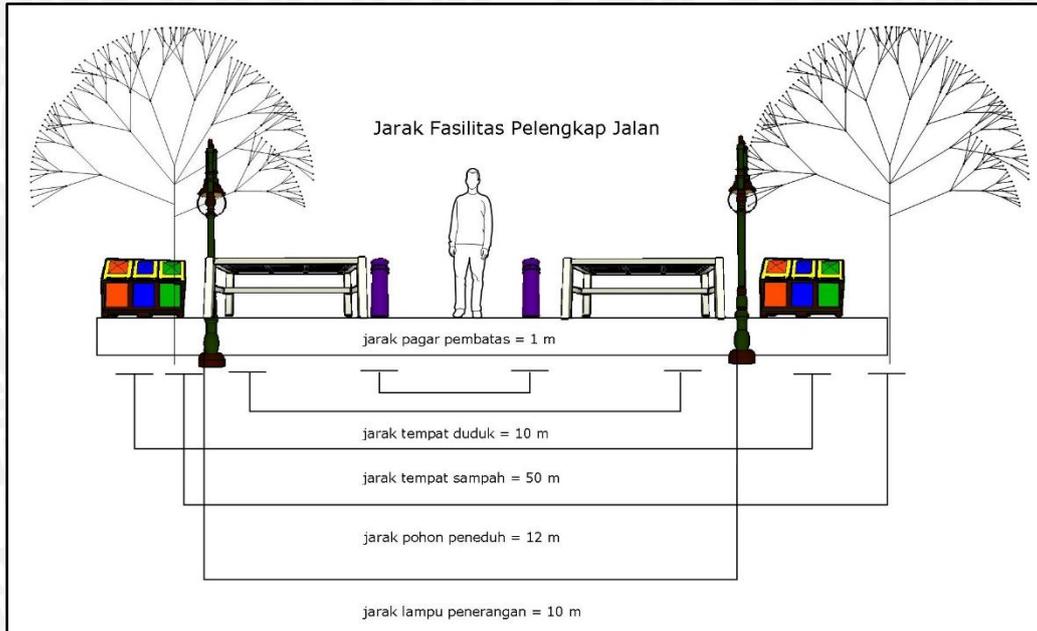
Gambar 4. 67 Jarak Antar Fasilitas Pelengkap Jalur Pejalan Kaki Segmen 3B

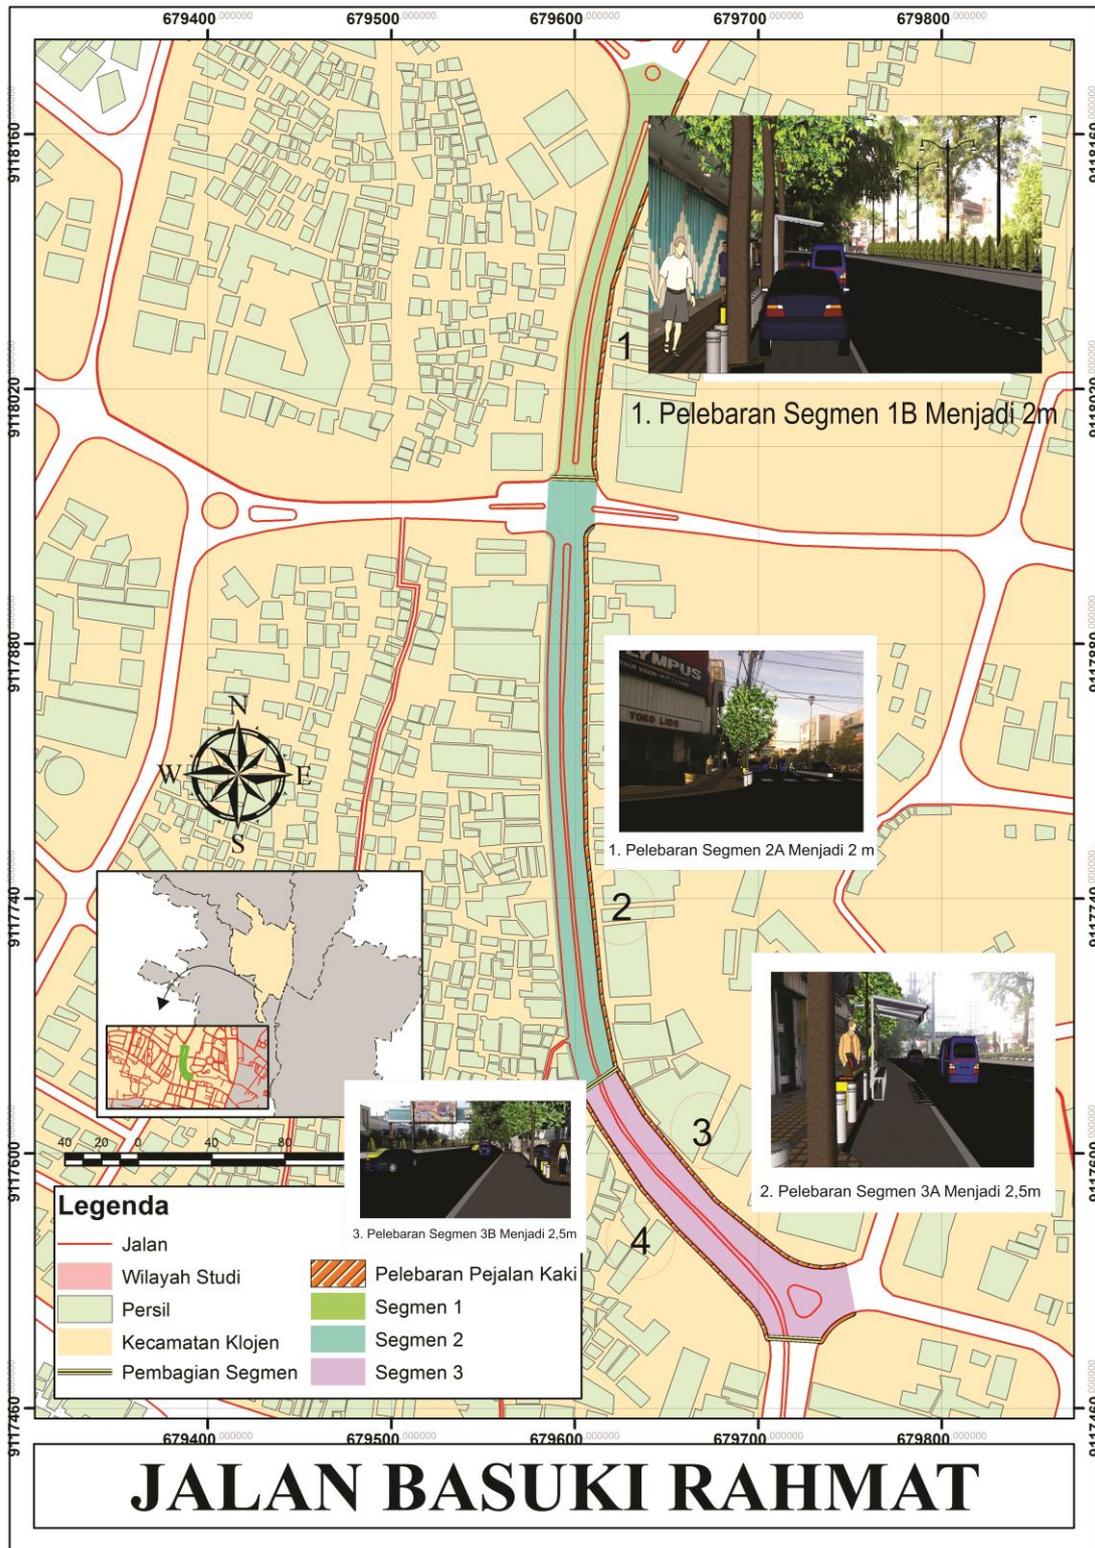
Gambar 4. 68 Peta Pelebaran Jalur Pejalan Kaki Koridor Jalan Basuki Rahmat

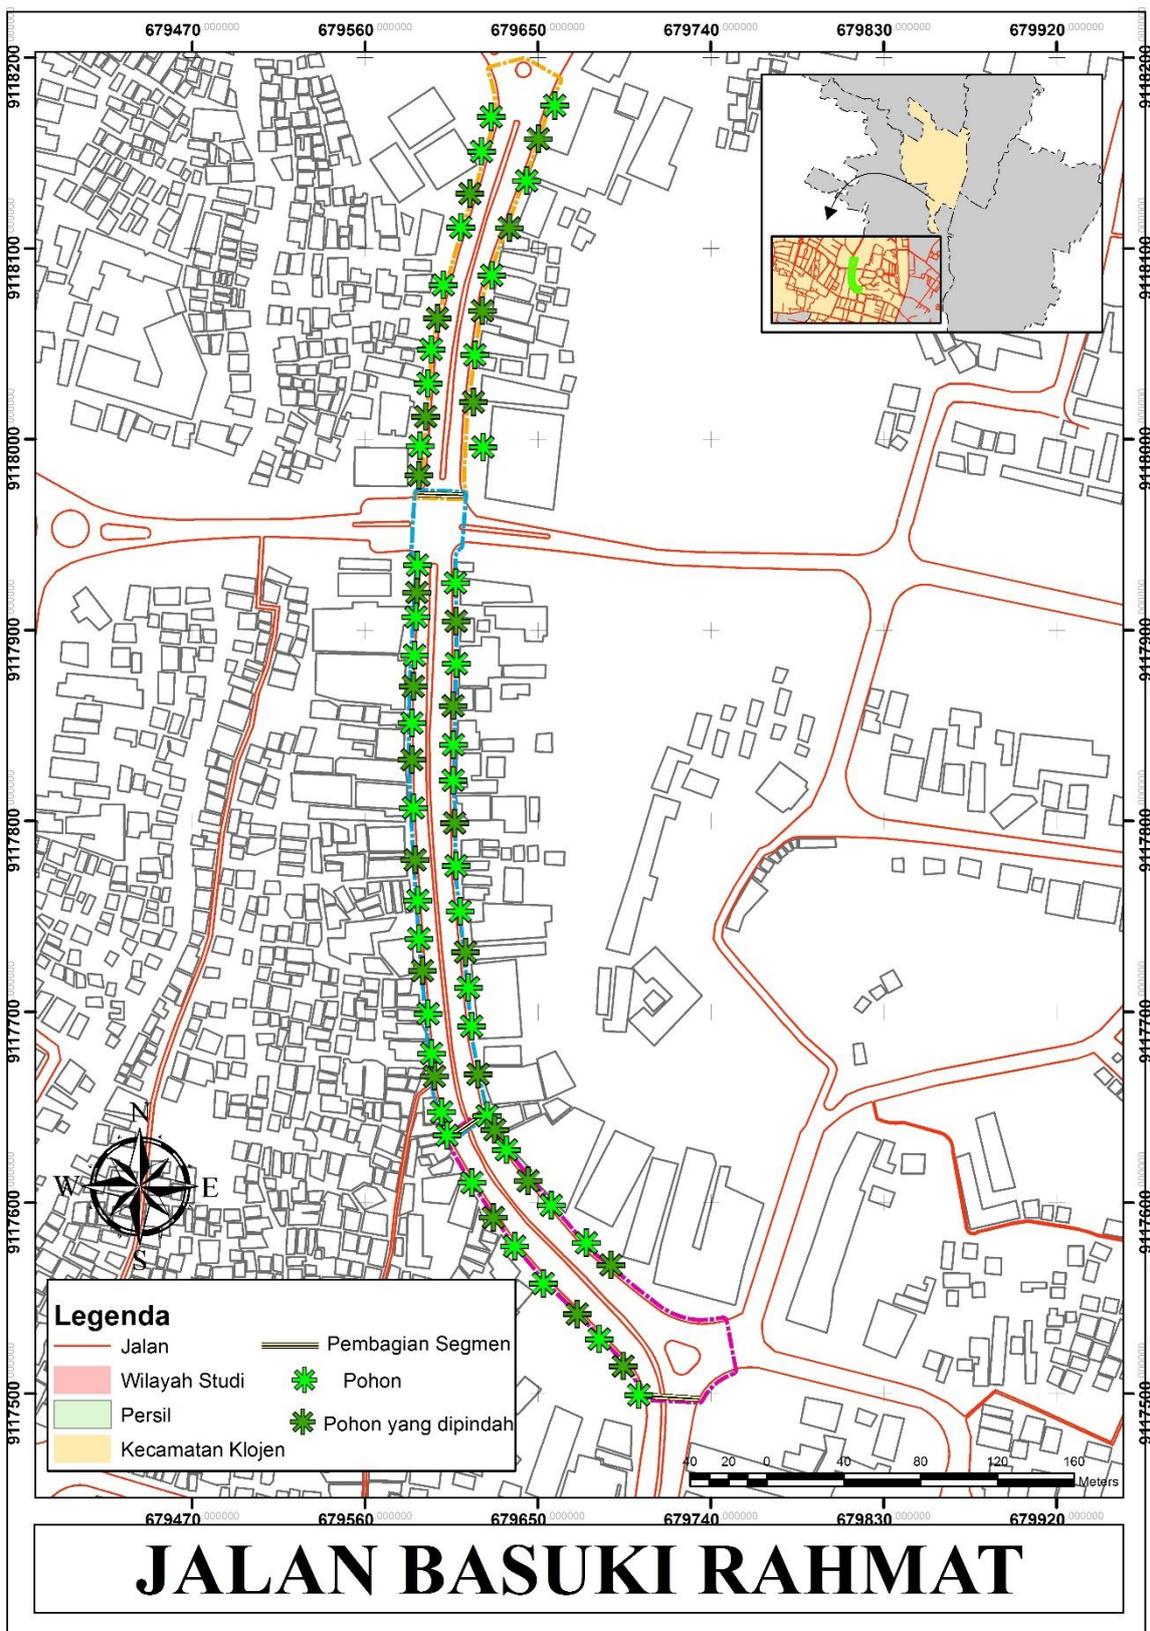
Gambar 4. 69 Peta Pohon Yang Dipindahkan
