BAB IV HASIL DAN PEMBAHASAN

4.1 Gambaran Umum Kecamatan Cibinong

4.1.1 Gambaran Umum Koridor Jalan Raya Bogor Km 45

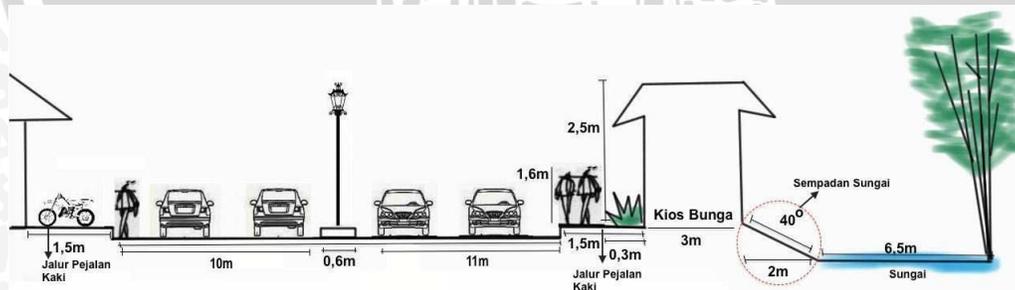
Gambar 4.1 Penampang Jalan di Koridor Jalan Raya Bogor Km 45

Gambar 4.1 merupakan penampang jalan dari Koridor Jalan Raya Bogor 45 dengan klasifikasi jalan adalah jalan arteri primer karena Koridor Jalan Raya Bogor Km 45 menghubungkan antar pusat kegiatan di Kota Bogor, Kota Jakarta, dan Kota Depok.

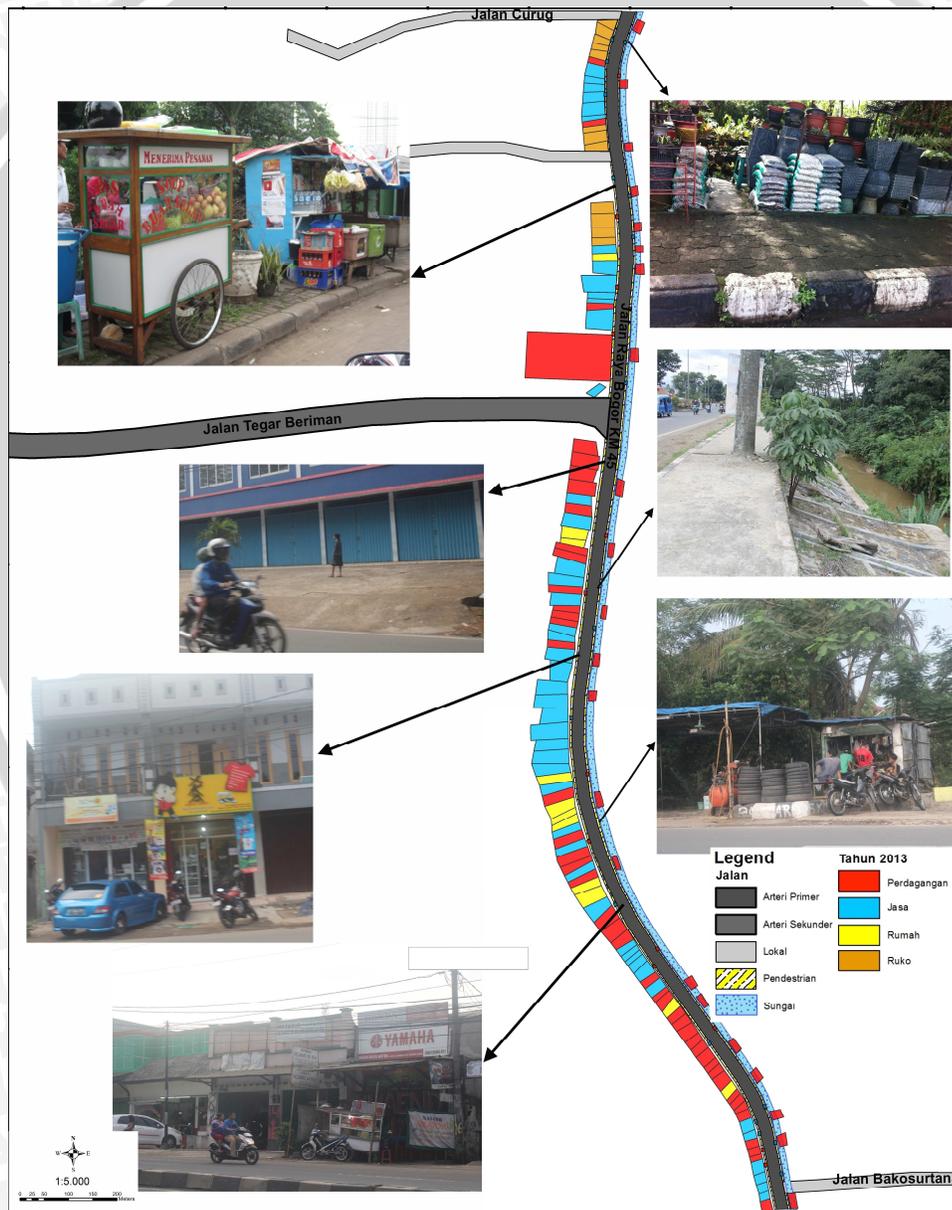
Gambar 4.2 Photo Mapping Kondisi Jalur Pejalan Kaki di Koridor Jalan Raya Bogor Km 45

Jalur pejalan kaki tidak dilengkapi dengan elemen pelengkap jalur pejalan kaki seperti jalur khusus untuk kaum *difable*, lampu penerangan, tempat sampah, tempat duduk, dan halte. Secara keseluruhan, jalur pejalan kaki yang hilang terdapat pada sisi kiri, dimana fungsi lahan disepanjang sisi kiri koridor adalah bangunan perdagangan dan jasa yang memerlukan tempat parkir untuk tamunya sehingga menghilangkan jalur pejalan kaki yang kemudian difungsikan sebagai tempat parkir kendaraan. Tabel 4.1 menjelaskan bahwa jumlah pejalan kaki di Koridor Jalan Raya Bogor Km 45 mengalami perbedaan jumlah pejalan kaki yang cukup besar yaitu di hari kerja (*weekday*) rata-rata jumlah pejalan kaki adalah 110 orang dan hari libur (*weekend*) mempunyai rata-rata 266 orang.

Trotoar yang berada di sisi kanan dan kiri jalan, berdasarkan SNI-03-6967-2003 seharusnya berfungsi sebagai jalur pejalan kaki. Namun trotoar di Koridor Jalan Raya Bogor Km 45 beralih fungsi untuk kegiatan PKL dan beberapa bagian fisik hilang. Material yang digunakan untuk jalur pejalan kaki terbagi menjadi dua jenis yaitu paving blok dan semen. Kondisi jalur pejalan kaki yang berbatasan langsung dengan sungai seharusnya memiliki pagar pembatas untuk menjaga keselamatan pengguna, namun hal demikian belum tersedia di wilayah studi seperti yang ditampilkan pada Gambar 4.2.

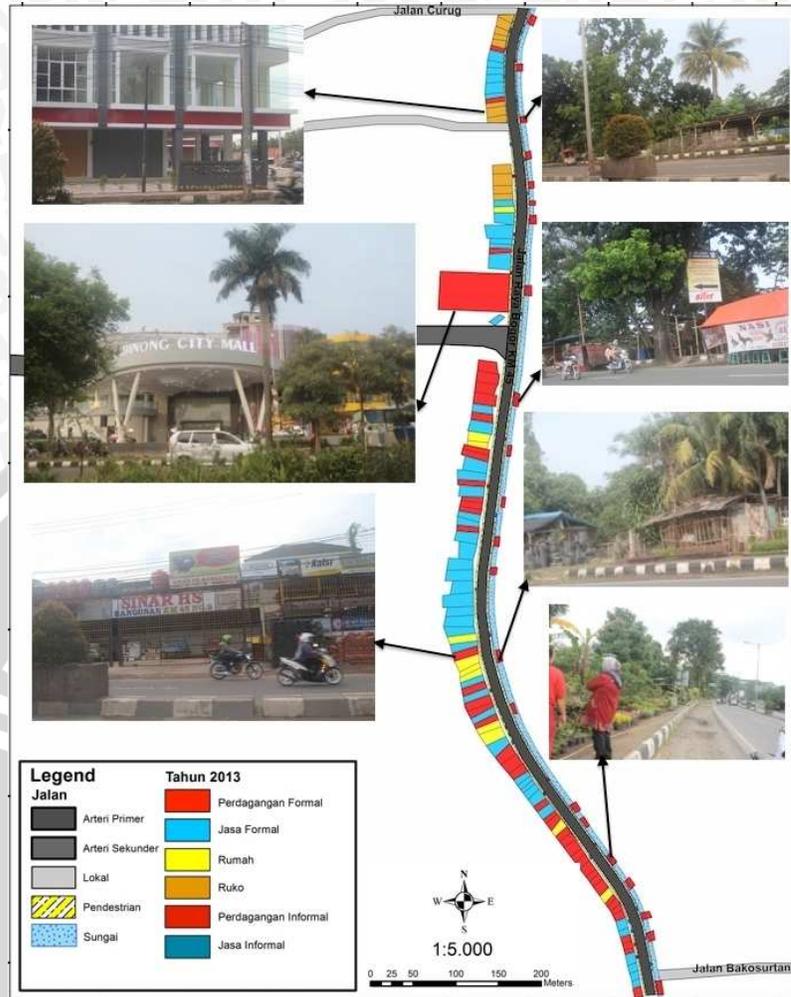
Gambar 4.3 Photo Mapping Fungsi Lahan Eksisting di Koridor Jalan Raya Bogor Km 45

Pengklasifikasian fungsi lahan didasari oleh teori Sadyohutomo (2006:72) yang disesuaikan dengan kondisi eksisting yaitu rumah, perdagangan, jasa dan tanah kosong. Berdasarkan luas penggunaan lahan secara bertahap terus meningkat hingga menyerupai kawasan perkotaan, terutama pada fungsi perdagangan dan jasa. Evaluasi fungsi lahan di Koridor Jalan Raya Bogor Km 45 ditinjau pada sisi kanan dan kiri karena keduanya memiliki karakteristik fungsi lahan yang berbeda seperti pada yang ditampilkan pada Gambar 4.3 dengan penggunaan lahan terbesar pada tahun 2013 digunakan untuk pusat perbelanjaan yaitu Cibinong City Mall.

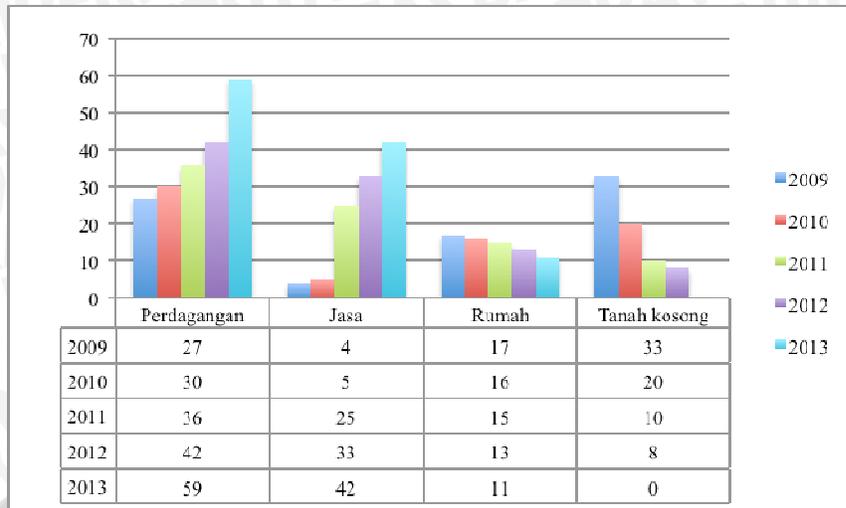
Gambar 4.4 Perubahan Fungsi Lahan di Sisi Kiri Koridor Jalan Raya Bogor Km 45

Gambar 4.4 menjelaskan peningkatan fungsi lahan terbesar dimiliki oleh fungsi jasa sebesar 33,93%, pada tahun 2009 lahan dengan fungsi jasa masih sedikit dibandingkan dengan fungsi perdagangan yaitu hanya 4. Namun seiring dengan berkembangnya aktivitas komersial di Koridor Jalan Raya Bogor Km 45 bertambah juga fungsi jasa dengan penggunaan lahan seperti *rent car*, *car wash*, notaris, salon dan *laundry*. Peningkatan fungsi lahan jasa didukung dengan pernyataan responden pada Gambar 4.5 yang menunjukkan sebanyak 22% responden menyatakan fungsi lahan tanah kosong mengalami perubahan fungsi menjadi jasa dan 2% responden menyatakan fungsi lahan rumah berubah fungsi menjadi jasa.

Selanjutnya fungsi lahan perdagangan meningkat sebesar 28,57%, nilai tersebut lebih kecil dibandingkan dengan prosentase peningkatan fungsi jasa dikarenakan jumlah lahan dengan fungsi perdagangan lebih banyak dari tahun-tahun sebelumnya. Pada kondisi eksisting, fungsi perdagangan memiliki guna lahan sebagai pertokoan, *minimarket*, ruko, restoran dan mall. Berdasarkan pernyataan dari responden, sebanyak 33% responden menyatakan fungsi lahan jasa berubah menjadi perdagangan, 11% responden menyatakan fungsi lahan tanah kosong berubah menjadi perdagangan, dan 4% responden menyatakan fungsi lahan rumah berubah menjadi perdagangan.

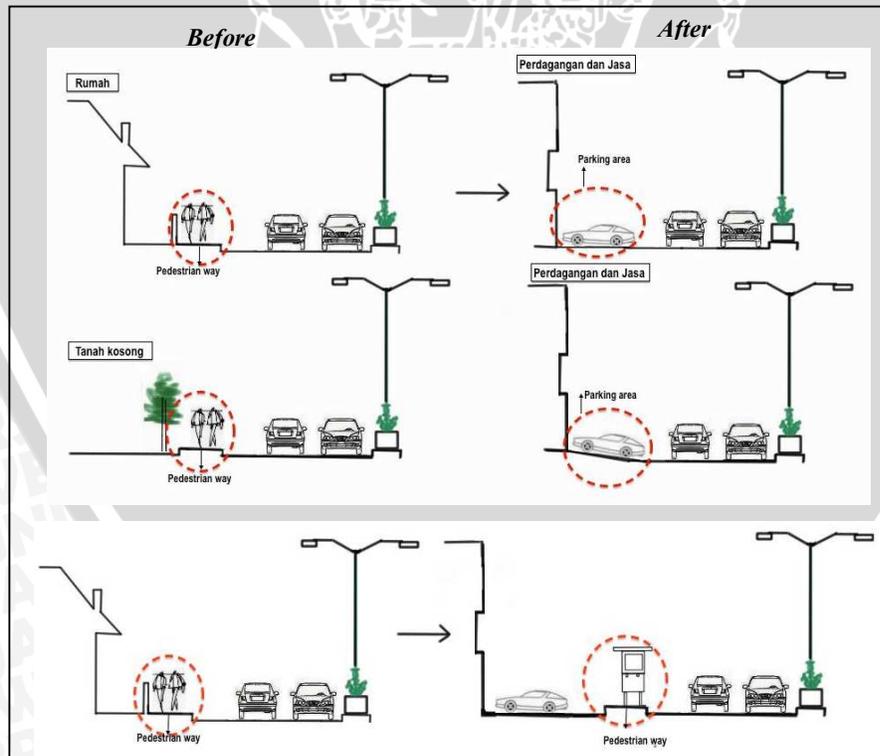
Gambar 4.6 Pola Perubahan Fungsi Lahan di Koridor Jalan Raya Bogor 45

Perubahan fungsi lahan yang terjadi memberikan dampak negatif pada kondisi fisik jalur pejalan kaki di Koridor Jalan Raya Bogor Km 45. Gambar 4.6 menjelaskan bahwa pola perubahan fungsi lahan menjadi perdagangan dan jasa telah menghilangkan fungsi jalur pejalan kaki dan merusak kondisi fisik jalur pejalan kaki. Kebutuhan untuk area parkir bagi tamu toko menjadi alasan untuk menghilangkan jalur pejalan kaki dan beberapa bagian diubah kemiringannya. Selain itu jalur pejalan kaki juga dimanfaatkan untuk aktivitas PKL, khususnya pada jalur pejalan kaki yang berbatasan dengan bangunan komersial yang ramai pengunjung. Namun sampai saat ini belum dilakukan penertiban dari pemerintah daerah Kecamatan Cibinong.

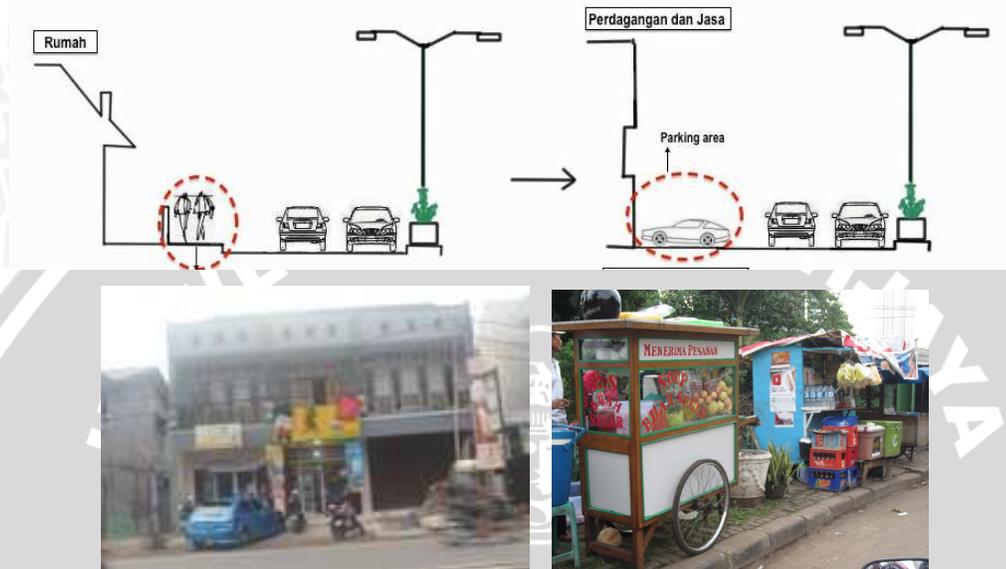
Gambar 4.13 Pengaruh perubahan fungsi lahan terhadap kualitas *access and linkages*

Pada kondisi eksisting, kondisi fisik jalur pejalan kaki banyak yang dihilangkan saat proses perubahan fungsi lahan, seperti yang terlihat pada Gambar 4.13. Perubahan fungsi lahan rumah menjadi fungsi komersial dan perubahan fungsi tanah kosong menjadi fungsi komersial juga berpengaruh negatif terhadap lingkungan fisik jalur pejalan kaki di Koridor Jalan Raya Bogor Km 45. Pengaruh negatif yang diberikan adalah berkurangnya ruang pejalan kaki untuk kehidupan sosial serta terbatasnya akses dalam menggunakan jalur pejalan kaki.

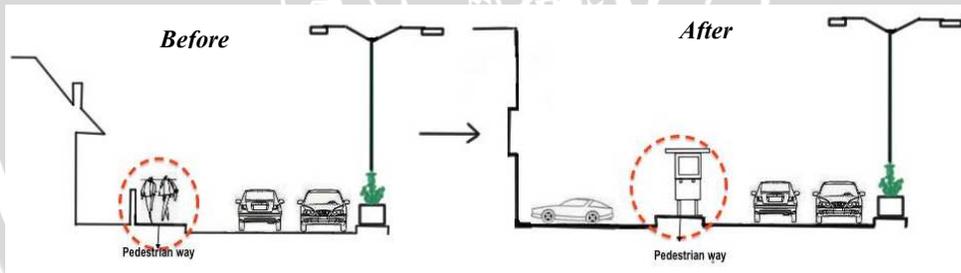
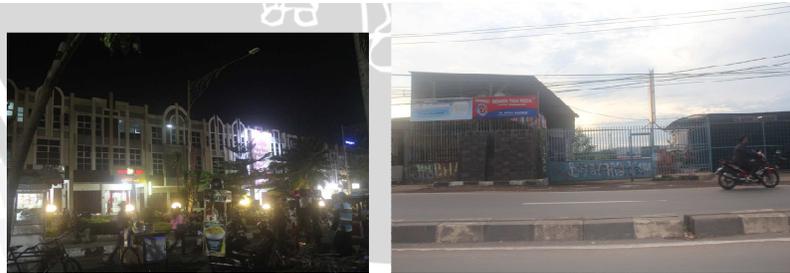
Gambar 4.15 Pengaruh perubahan fungsi lahan terhadap variabel *comfort and image*

Pada Gambar 4.15 dijelaskan bahwa perubahan fungsi lahan menjadi fungsi komersial telah menarik hadirnya aktivitas PKL disekitarnya dan hal tersebut telah mempengaruhi aspek keindahan dan kenyamanan pada jalur pejalan kaki di Koridor

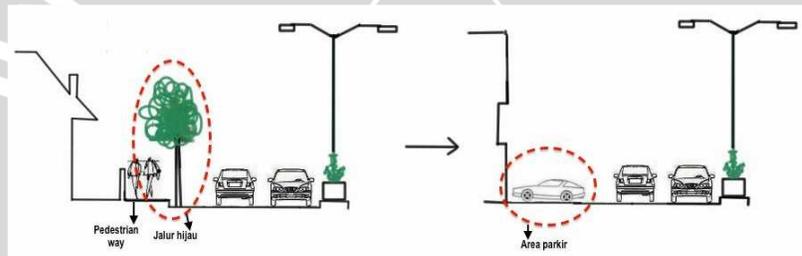
Perubahan fungsi lahan yang terjadi pada sisi kiri koridor Jalan Raya Bogor Km 45 menghilangkan jalur hijau untuk dijadikan tempat parkir kendaraan seperti pada Gambar 4.16. Hal tersebut juga membuat pejalan kaki merasa tidak nyaman saat melintas karena kesan sejuk dan rindang tidak tersedia. Purwanto (2007:51) menjelaskan bahwa kesan sejuk di jalur pejalan kaki merupakan kunci utama dalam menciptakan kenyamanan bagi pejalan kaki. Namun pada sisi kanan dikarenakan tidak terjadi perubahan fungsi lahan, kesan sejuk dan nyaman terasa jika melintas karena sepanjang sisi kanan berfungsi sebagai kios tanaman.

Gambar 4.16 Pengaruh perubahan fungsi lahan terhadap sub variabel “green” dan *walkable*

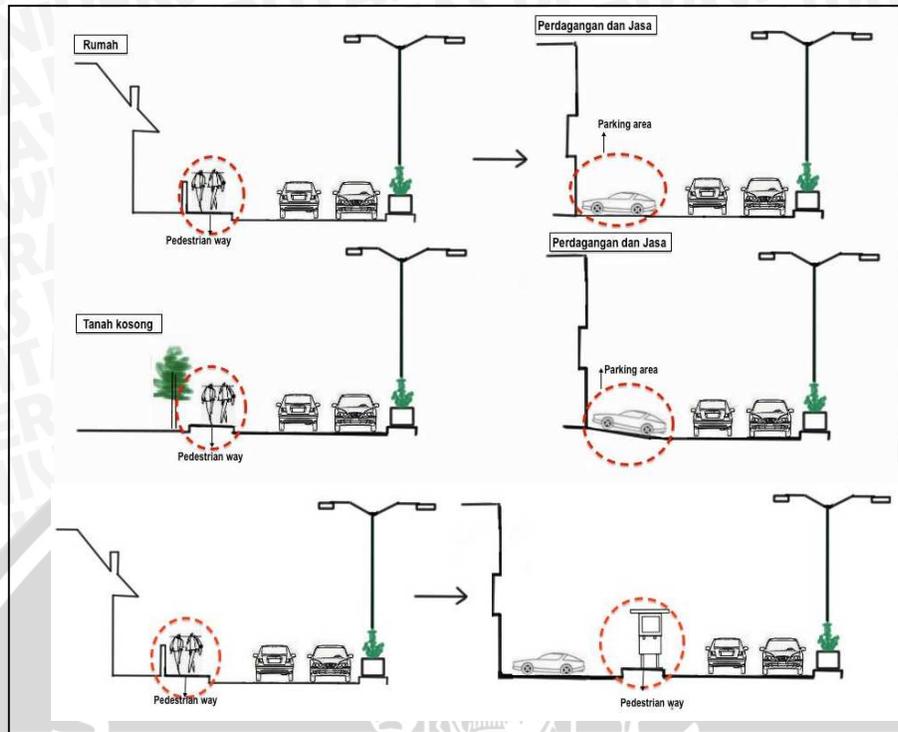
Gambar 4.18 menjelaskan bahwa perubahan fungsi lahan mempengaruhi kualitas variabel *uses and activity* di jalur pejalan kaki Koridor Jalan Raya Bogor Km 45. Adapun sub variabel *uses and activity* yang dipengaruhi perubahan fungsi lahan yaitu:

Gambar 4.18 Pengaruh perubahan fungsi lahan terhadap variabel *uses and activity*

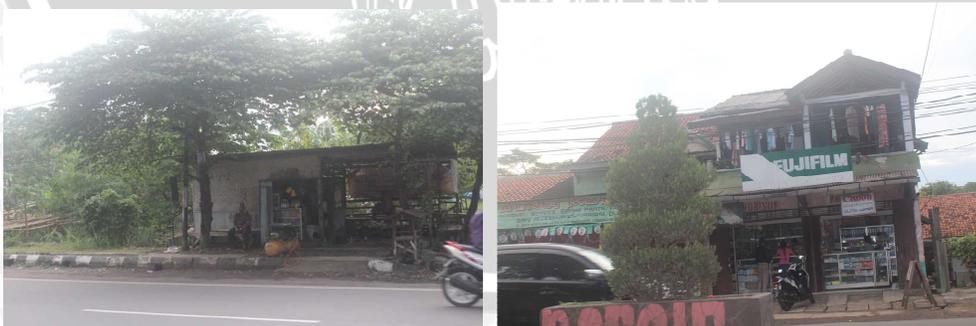
Pada Gambar 4.19 dijelaskan bahwa perubahan fungsi lahan menjadi fungsi komersial menghilangkan jalur pejalan kaki yang ada dibagian depan bangunan. Meskipun masih dapat digunakan, namun lebarnya berkurang dan menyebabkan keterbatasan penggunaan pada jalur pejalan kaki sedangkan menurut Indraswara (2006), keberadaan jalur pejalan kaki yang baik akan memberikan kesan nyaman dan menyenangkan bagi pejalan kaki yang melintas.

Gambar 4.19 Kondisi eksisting jalur pejalan kaki di Koridor Jalan Raya Bogor Km 45

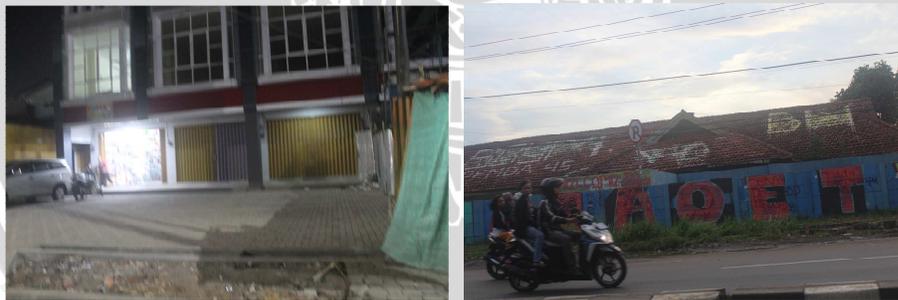
Perubahan fungsi lahan menjadi fungsi komersial mempengaruhi variabel *stewardship* dimana jalur pejalan kaki tidak terawat kebersihannya seperti pada Gambar 4.21 dan terlihat bahwa jalur pejalan kaki tidak dijaga dengan baik oleh warga sekitar dan menyebabkan jalur pejalan kaki tidak digunakan sesuai dengan fungsinya (*coopetrative*) seperti sebagai tempat parkir kendaraan dan PKL. Menurut Indraswara (2006), dalam merawat jalur pejalan kaki dibutuhkan peran dari masyarakat yang tinggal disekitar karena dengan memiliki jalur pejalan kaki yang baik akan memberikan pengaruh terhadap perilaku pengunjung jalur pejalan kaki.

Gambar 4.21 Kondisi jalur pejalan kaki yang tidak terawat
