## BAB IV

### HASIL PENGUJIAN DAN ANALISIS

Pada bab ini terdiri dari dua sub bahasan yaitu hasil pengukuran dan analisis. Hasil pengujian yang didapatkan berupa *Energy chip to Noise Density* ( $E_c/N_0$ ) dan *Received Signal Code Power* (RSCP) serta *event* yang terjadi pada saat pengukuran di lapangan seperti terjadinya *call attempt*, *blocked call*, *dropped call*, kemudian nilai tersebut dianalisis untuk mendapatkan nilai *Energi bit to Noise Density* ( $E_b/N_0$ ) dan *Carrier to Interference ratio* (C/I).

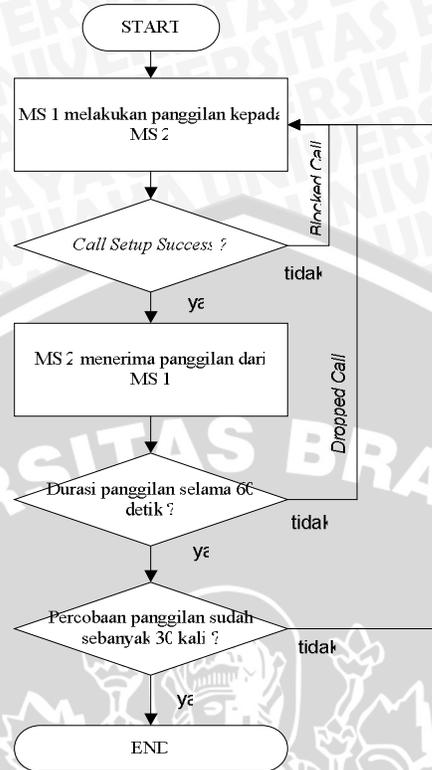
**Gambar 4.4.** Diagram alir *Setting* pengukuran

- 1) Menghubungkan  $MS_1$  dan GPS ke laptop yang sudah terdapat program *TEMS Investigation*.
- 2) Setelah semua perangkat terdeteksi oleh *software TEMS Investigation*, koneksikan perangkat dengan *TEMS Investigation*.
- 3) Setelah perangkat berhasil terkoneksi,  $MS_1$  dikunci pada mode 3G (UMTS)
- 4) Memulai *record log files*.
- 5)  $MS_1$  melakukan panggilan kepada  $MS_2$  sebanyak 30 kali dengan durasi tiap panggilan selama 60 detik.
- 6) Mengakhiri *record log files*.

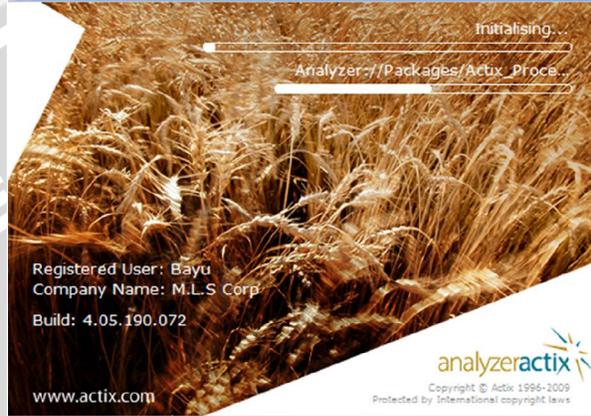
Gambar 4.5. Tampilan awal program *Actix Analyzer*

Data *logfile* hasil pengukuran diolah menggunakan *Actix Analyzer* untuk mengetahui kualitas jaringan dan memetakan *coverage* tiap-tiap node-b. *Actix Analyzer* adalah salah satu *software post processing* untuk analisa *logfile drivetest*. Berikut langkah-langkah analisis menggunakan *Actix Analyzer* :

1. Buka program *Actix Analyzer*

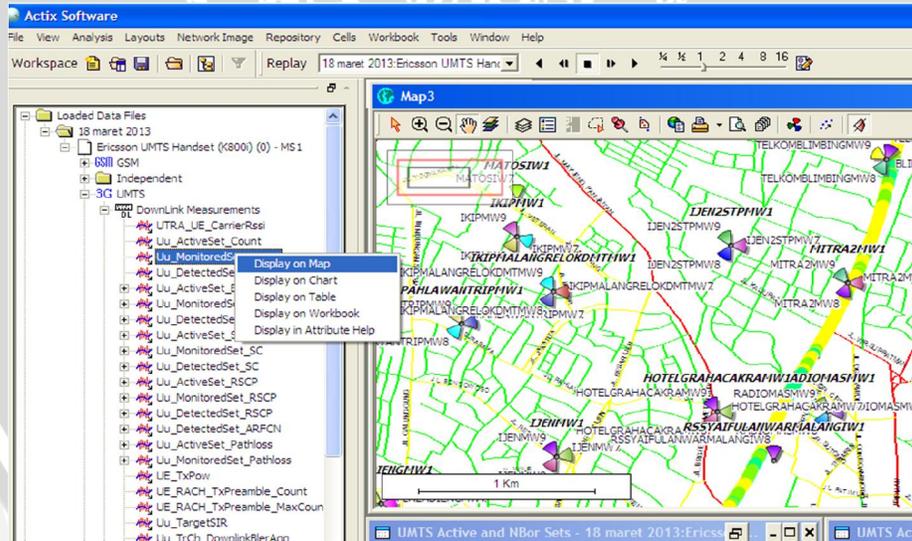
Gambar 4.8. Tampilan logfile dalam bentuk map

4. Untuk menampilkan logfile dalam bentuk map dapat dilakukan dengan mengklik kanan lalu klik Display on Map.

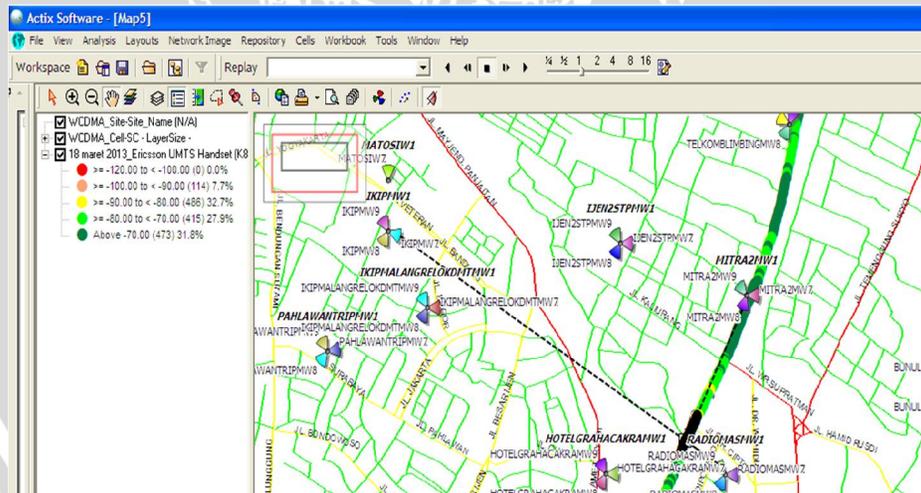
Gambar 4.10. Tampilan logfile dalam plotting RSCP

Setelah seluruh tahap dikerjakan akan ditampilkan sebagai berikut :

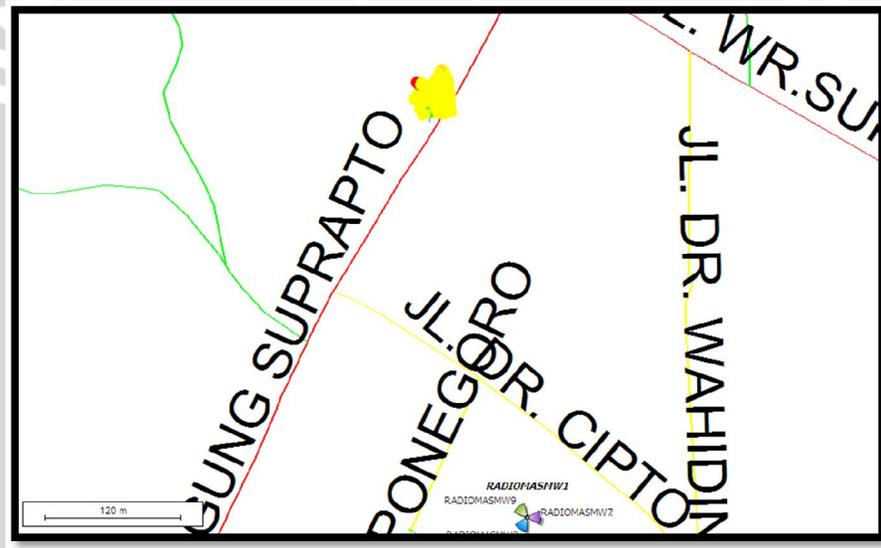
Gambar 4.11. RSCP Lokasi Jl. Jaksa Agung Suprpto

Proses pengambilan data pada titik Jalan Jaksa Agung Suprpto dilakukan pada tanggal 28 Mei 2013, pukul 13.40-14.25 WIB. Tampilan *logfile* berdasarkan data RSCP dapat dilihat dalam gambar 4.11.

Dari Tabel 4.1 dapat diketahui bahwa level sinyal yang diterima oleh MS pada lokasi Jalan Jaksa Agung Suprpto didominasi oleh warna kuning, dapat dikatakan bahwa RSCP pada titik ini masuk dalam kondisi rata-rata.

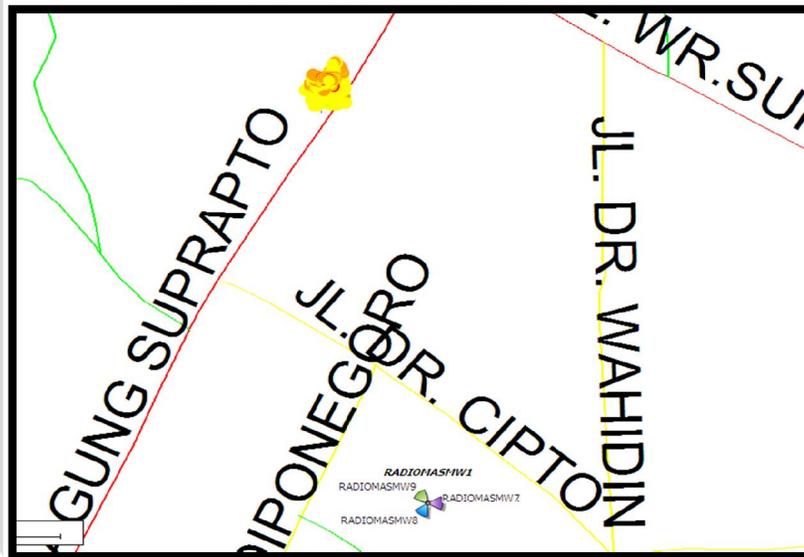
**Gambar 4.12.** Ec/No Lokasi Jl. Jaksa Agung Suprpto

Tampilan *logfile* berdasarkan data Ec/No dapat dilihat dalam gambar 4.12.

Dari Tabel 4.2 dapat diketahui bahwa nilai Ec/No yang diterima oleh MS pada lokasi Jalan Jaksa Agung Suprpto didominasi oleh warna kuning, dapat dikatakan bahwa Ec/No pada titik ini masuk dalam kondisi rata-rata.

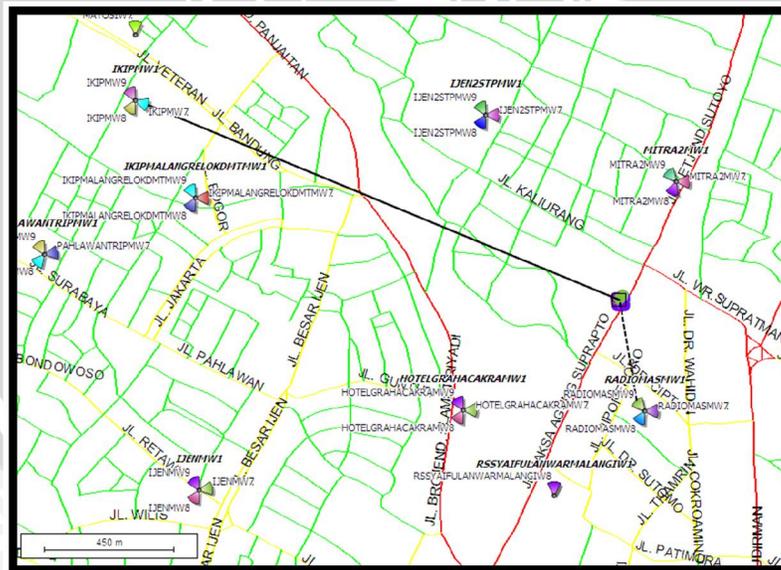
**Gambar 4.13.** Overshoot Coverage dari SC 180 (IKIPMW7)

Bedasarkan analisis hasil pengukuran yang dilakukan didapatkan *node-b* yang mengalami *overshooting coverage* adalah *node-b* dengan SC 180. Untuk lebih jelasnya dapat dilihat pada gambar 4.13.

Nilai RSCP dan Ec/No yang diterima UE saat SC 180 menjadi *Active site* dapat dilihat pada tabel 4.3.

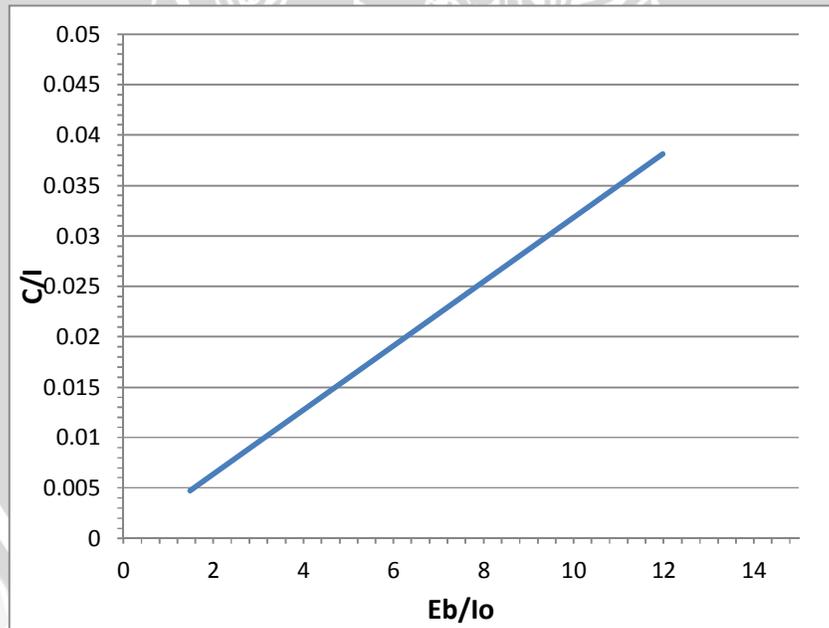
**Gambar 4.14** Perbandingan Eb/Io dengan C/I pada lokasi Jl. Jaksa Agung Suprpto

Pada gambar 4.14 dapat dianalisis bahwa hubungan antara Eb/Io dan C/I berbanding lurus dan grafik yang dihasilkan menunjukkan grafik yang linier. Semakin besar nilai dari Eb/Io semakin besar pula nilai C/I.

Dari nilai carrier to interface (C/I) yang didapat dari perhitungan dapat dilihat semakin rendah nilai Ec/No semakin rendah juga nilai C/I. Semakin rendah nilai C/I menunjukkan semakin besar interferensi yang terjadi ( Uke Kurniawan, 2010).

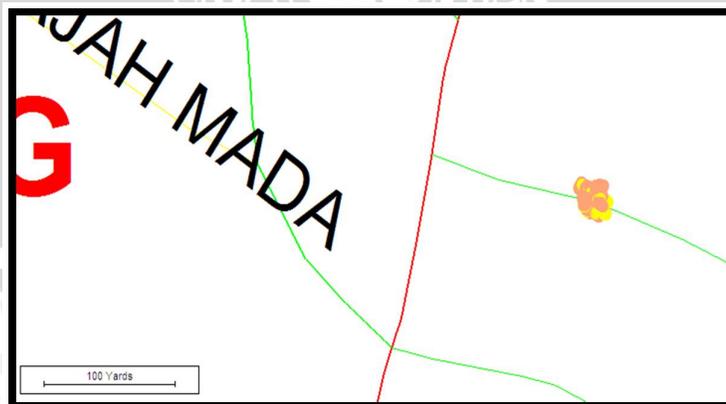
**Gambar 4.15.** RSCP Lokasi Jl. Untung Suropati

Proses pengambilan data pada titik Jalan Untung Suropati dilakukan pada tanggal 29 Mei 2013, pukul 12.40-13.25 WIB. Tampilan *logfile* berdasarkan data RSCP dapat dilihat dalam gambar 4.15.

Dari Tabel 4.6 dapat diketahui bahwa level sinyal yang diterima oleh MS pada lokasi Jalan Untung Suropati didominasi oleh warna jingga, dapat dikatakan bahwa RSCP pada titik ini masuk dalam kondisi cukup.

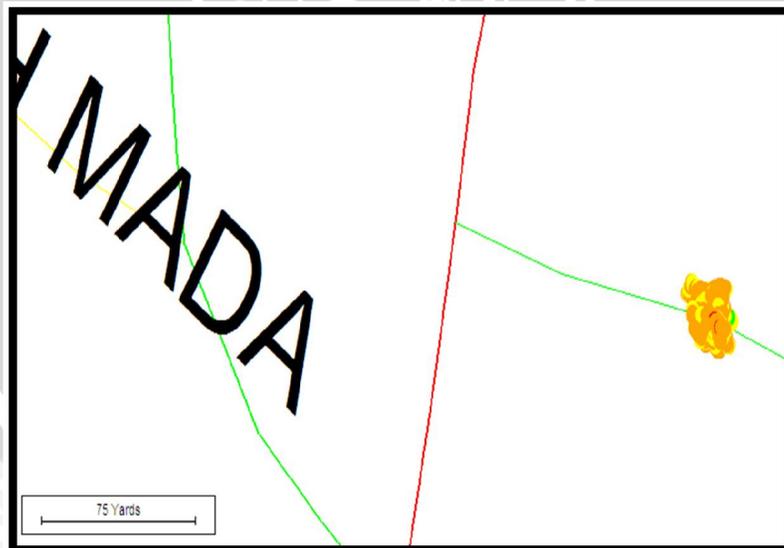
**Gambar 4.16.**  $E_c/N_o$  Lokasi Jl. Untung Suropati

Tampilan *logfile* berdasarkan data  $E_c/N_o$  dapat dilihat dalam gambar 4.16.

Dari Tabel 4.7 dapat diketahui bahwa nilai Ec/No yang diterima oleh MS pada lokasi Jalan Untung Suropati didominasi oleh warna jingga, dapat dikatakan bahwa Ec/No pada titik ini masuk dalam kondisi cukup.

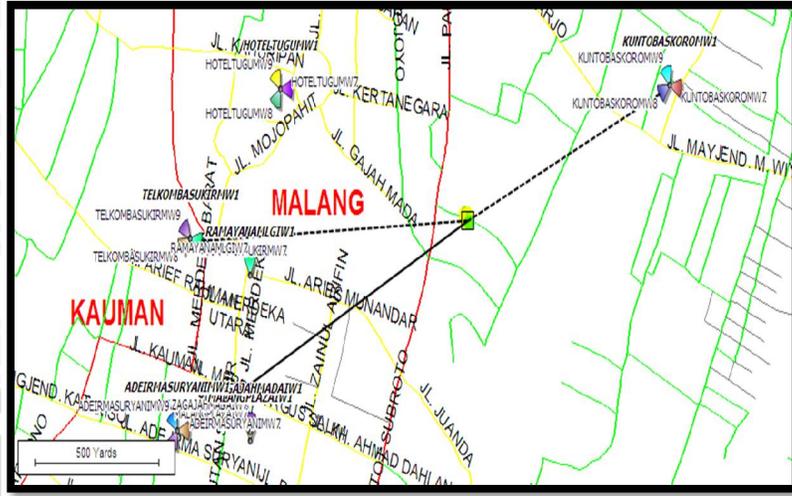
**Gambar 4.17.** Overshoot Coverage dari SC 253 (Ade Irma Suryani)

Bedasarkan analisis hasil pengukuran yang dilakukan didapatkan *node-b* yang mengalami *overshooting coverage* adalah *node-b* dengan SC 253 (Ade Irma Suryani). Untuk lebih jelasnya dapat dilihat pada gambar 4.17.

Nilai RSCP dan Ec/No yang diterima UE saat SC 253 menjadi *Active site* dapat dilihat pada tabel 4.8.

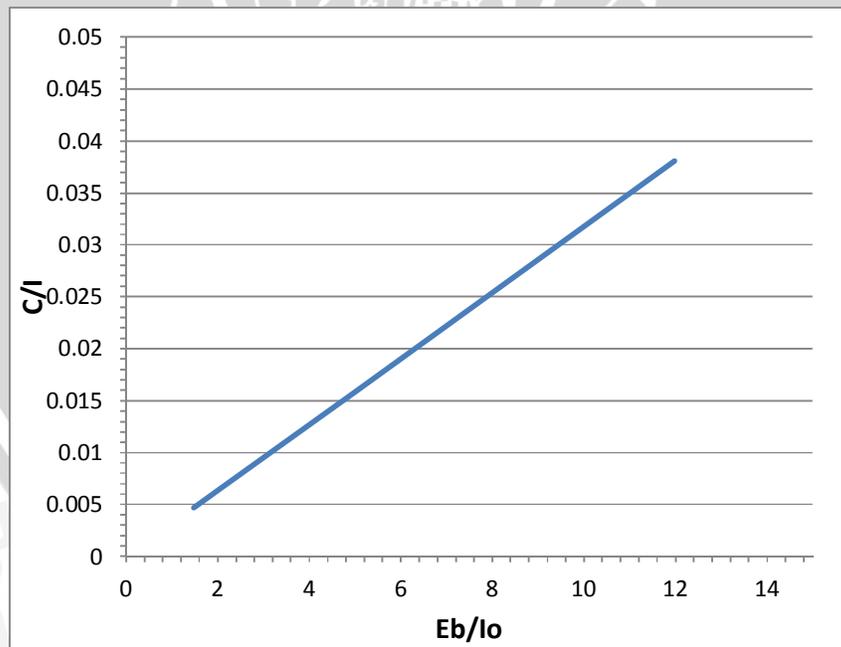
**Gambar 4.18** Perbandingan Eb/Io dengan C/I Jl. Untung Suropati

Pada gambar 4.18 dapat dianalisis bahwa hubungan antara Eb/Io dan C/I berbanding lurus dan grafik yang dihasilkan menunjukkan bentuk linier. Semakin besar nilai dari Eb/Io semakin besar pula nilai C/I.

Dari nilai carrier to interface (C/I) yang didapat dari perhitungan dapat dilihat semakin rendah nilai Ec/No semakin rendah juga nilai C/I. Semakin rendah nilai C/I maka semakin besar interferensi yang terjadi.

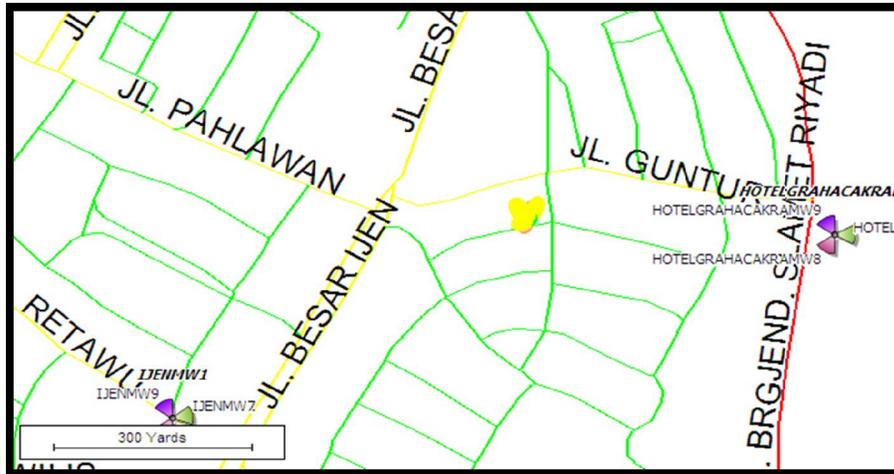
**Gambar 4.19.** RSCP Lokasi Jl. Cikurai

Proses pengambilan data pada titik Jalan Cikurai dilakukan pada tanggal 21 November 2013, pukul 12.20- 13.05 WIB. Tampilan *logfile* berdasarkan data RSCP dapat dilihat dalam gambar 4.19.

Dari Tabel 4.11 dapat diketahui bahwa level sinyal yang diterima oleh MS pada lokasi Jalan Cikurai didominasi oleh warna kuning, dapat dikatakan bahwa RSCP pada titik ini masuk dalam kondisi rata-rata.

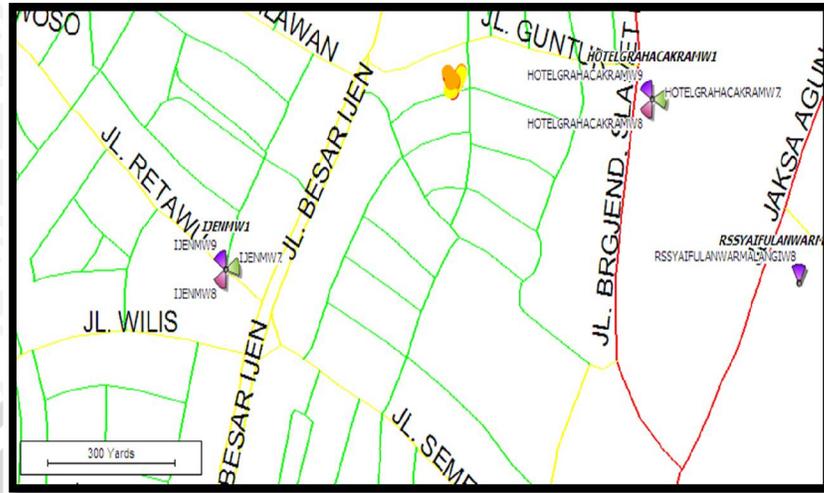
**Gambar 4.20.** Ec/No Lokasi Jl. Cikurai

Tampilan *logfile* berdasarkan data  $E_c/N_0$  dapat dilihat dalam gambar 4.20.

Dari Tabel 4.12 dapat diketahui bahwa nilai Ec/No yang diterima oleh MS pada lokasi Jalan Cikurai didominasi oleh warna jingga, dapat dikatakan bahwa Ec/No pada titik ini masuk dalam kondisi cukup.

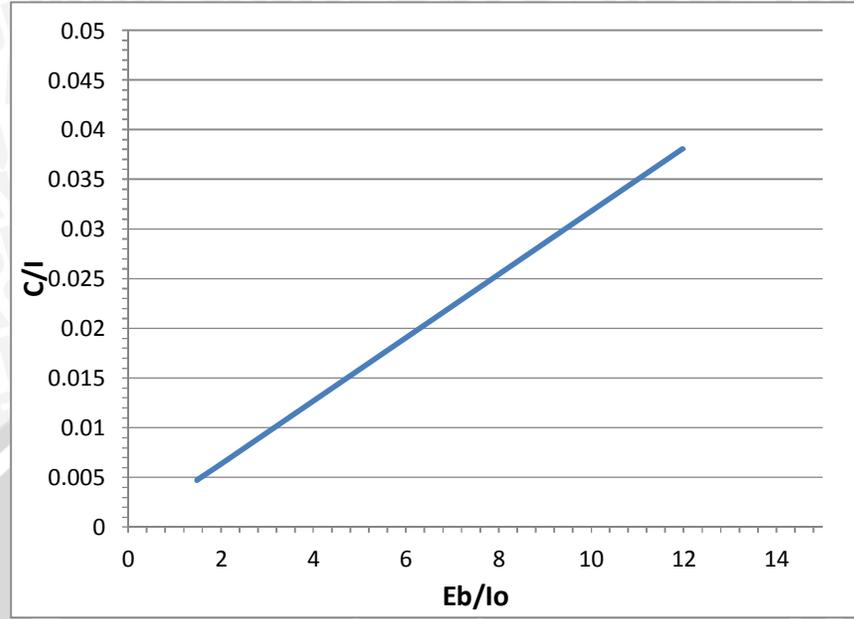
**Gambar 4.21** Perbandingan Eb/Io dengan C/I pada Jl. Cikurai

Pada gambar 4.21 dapat dianalisis bahwa hubungan antara Eb/Io dan C/I berbanding lurus dan grafik yang dihasilkan menunjukkan bentuk linier. Semakin besar nilai dari Eb/Io semakin besar pula nilai C/I.

Dari nilai carrier to interface (C/I) yang didapat dari perhitungan dapat dilihat semakin rendah nilai Ec/No semakin rendah juga nilai C/I. Semakin rendah nilai C/I maka semakin besar interferensi yang terjadi.

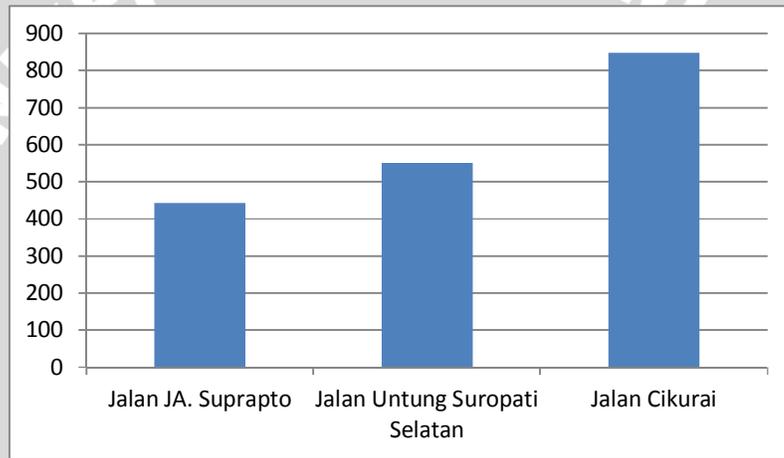
**Gambar 4.22** Perbandingan jumlah *user* tiap sel

Maka dengan demikian didapatkan daerah yang mengalami *overshooting coverage* memiliki kapasitas yang lebih sedikit dibanding dengan daerah yang tidak mengalami *overshooting coverage*. Gambar 4.22 menunjukkan perbandingan jumlah *user* tiap sel. Sedangkan gambar 4.23 menunjukkan hubungan kerapatan jumlah *user* dengan nilai Ec/No, dimana semakin banyak *user* maka nilai Ec/No semakin kecil.

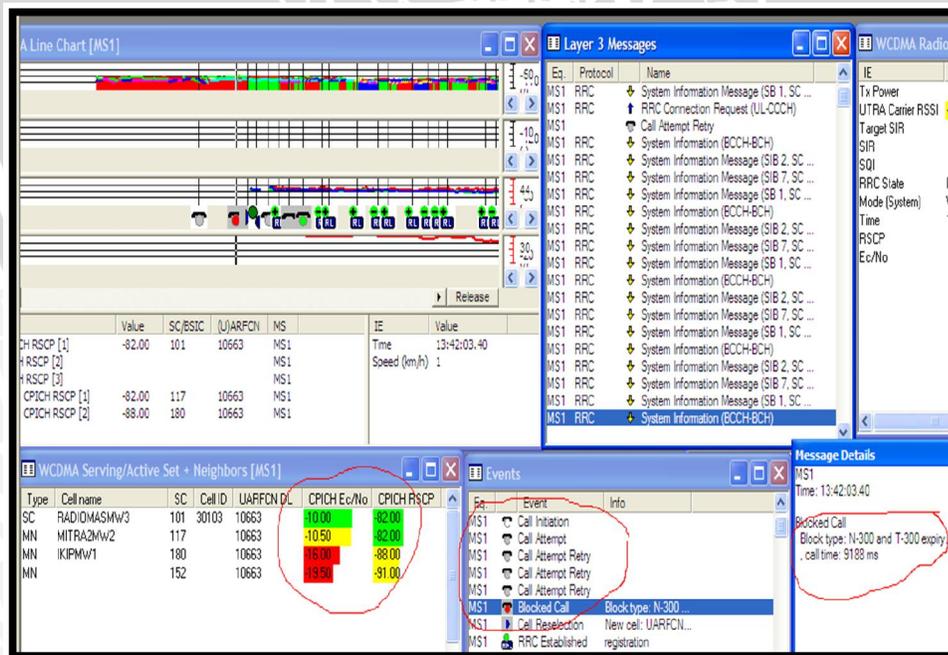
**Gambar 4.24.** Blocked call akibat congestion pada Jalan Jaksa Agung Suprpto

Pada lokasi Jl. Jaksa Agung Suprpto 5 *blocked call* dan 1 *dropped call* disebabkan oleh *congestion*. *Congestion* terjadi ketika beban kanal *uplink-downlink* mencapai atau melebihi batas maksimal sehingga permintaan layanan tidak dapat diakses sistem karena keterbatasan sumber daya. Pada kasus ini kualitas sinyal (RSCP dan Ec/No) baik, dan UE sudah meminta proses pembangunan panggilan (*RRC Conection Request*) sebanyak 3 kali, tetapi tidak ada respon dari jaringan, sehingga mengakibatkan *blocked call*.

Bedasarkan data yang didapat dari hasil pengukuran, ditemukan adanya 6 kali *blocked call* dan 1 kali *dropped call* pada lokasi Jl. Jaksa Agung Suprpto, dan 1 kali *blocked call* pada lokasi Jl. Untung Suropati Selatan, dimana kedua lokasi tersebut merupakan daerah yang mengalami *overshooting coverage*. Sedangkan pada lokasi Jalan Cikurai tidak ditemukan adanya *blocked call* maupun *dropped call*.

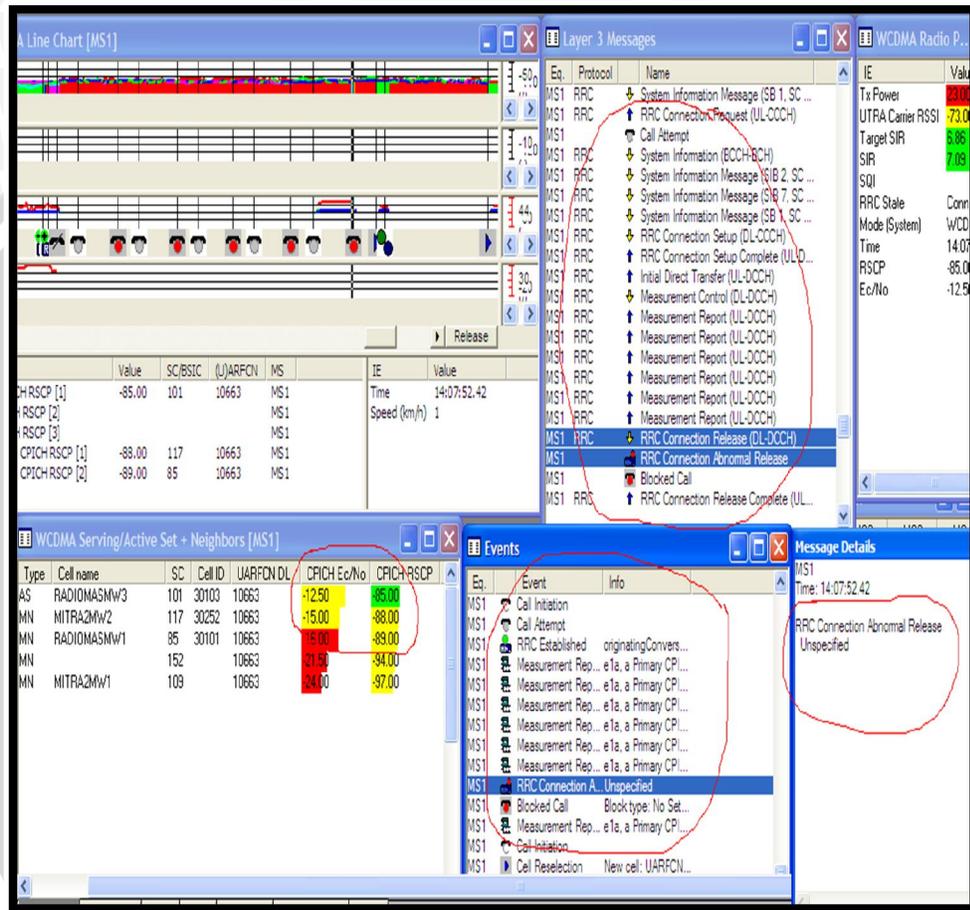
Gambar 4.25. *Blocked call* pada Jalan Jaksa Agung Suprpto

*Blocked call* lainnya disebabkan oleh *bad radio environment*, dimana UE menerima 3 sinyal pilot yang selisihnya tidak lebih dari pada 5 dB. SC 101 sebagai AS, SC 117 dan 85 sebagai MN. Selama proses pembangunan panggilan UE melakukan proses *handover* secara terus menerus karena adanya *pilot pollution*, sehingga mengakibatkan terjadinya *blocked call*.

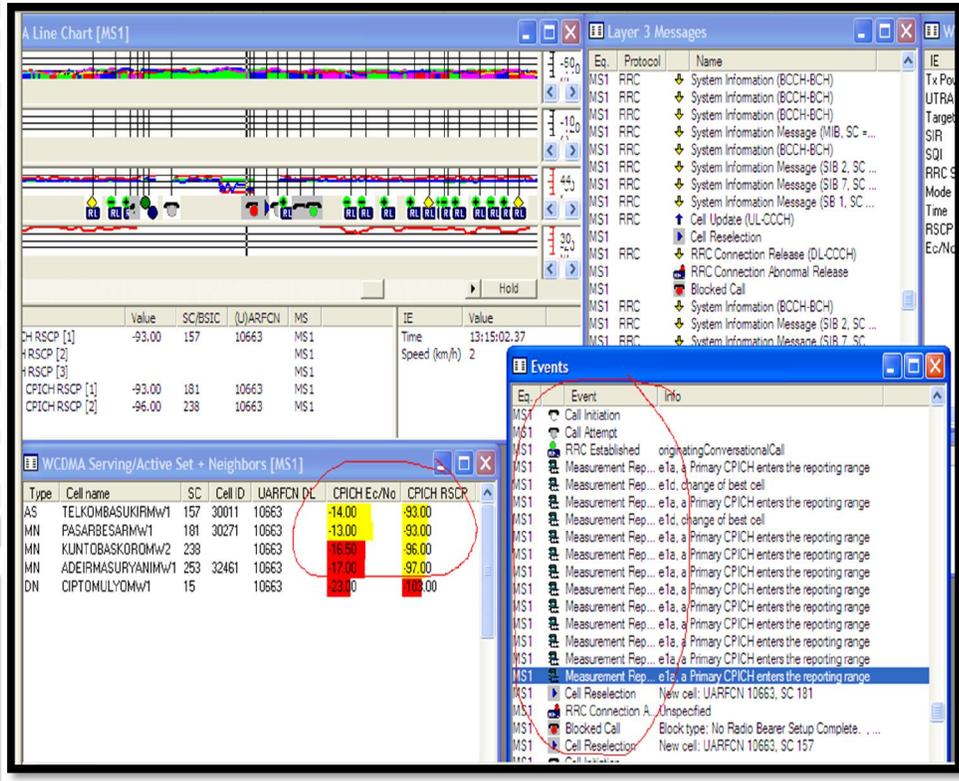
Gambar 4.26. Blocked call pada Jalan Untung Suropati Selatan

Pada lokasi Jl. Untung Suropati Selatan *blocked call* terjadi disebabkan oleh *bad radio environment*, dimana UE menerima 4 sinyal pilot yang selisihnya tidak lebih dari pada 5 dB. SC 157 sebagai AS, SC 181, SC 238 dan 253 sebagai MN. Selama proses pembangunan panggilan UE melakukan proses *handover* secara terus menerus karena adanya *pilot pollution*, sehingga mengakibatkan terjadinya *blocked call*.
