**PELESTARIAN BANGUNAN KOMPEKS ASRAMA  
INGGRISAN KOTA BANYUWANGI**

**SKRIPSI**

**Agustinha Risdyaningsih**, Jurusan Teknik Arsitektur, Fakultas Teknik Universitas Brawijaya, Januari 2015, Pelestarian Bangunan Kompleks Asrama Inggris Kota Banyuwangi, Dosen Pembimbing : Prof. Ir. Antariksa. M. Eng, Ph.D dan Noviani Suryasari, ST., MT.

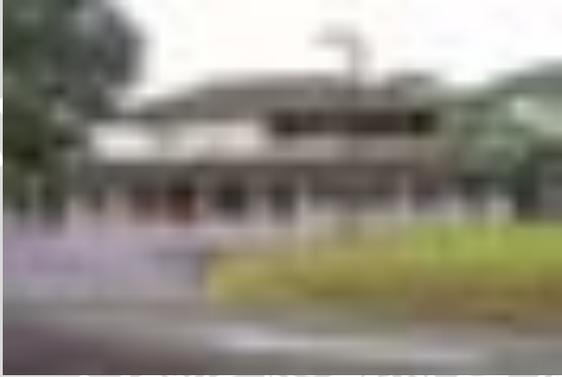
No.	Objek Komparasi	Keterangan
2.	Tanglin <i>Barrack</i> Dibangun oleh Colonel George Chancellor 1861	Digunakan sebagai barak <i>British Garrison Infantry battalion</i> . Terdiri dari bangsal yang ditempati oleh 50 orang dalam satu rumah, seperti bangsal rumah sakit.

Bangunan sudah menyesuaikan dengan iklim tropis dengan dibangun pada area yang luas, banyak bukaan pada masing- masing massa, lantai kayu, peninggian pada lantai, dan beranda yang terbuka.

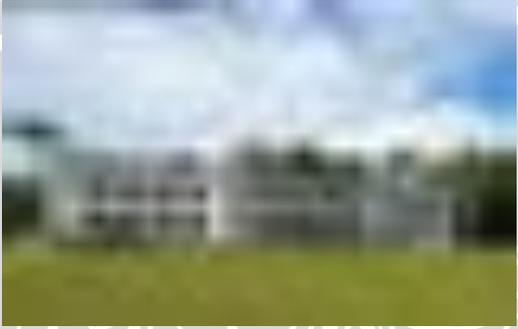
No.	Objek Komparasi	Keterangan
3.	Selarang Camp Dibangun 1980an	Awalnya merupakan bangunan tiga blok <i>square parade</i> namun pada tahun 1987 dihancurkan dan hanya tersisa satu bangunan dua tingkat.

Lantai satu bangunan dengan kolom yang saling terhubung dan membentuk lengkungan. Terdapat koridor antara dinding ruang dan bagian luar dan membentuk lorong yang membantu mengurangi panas matahari.

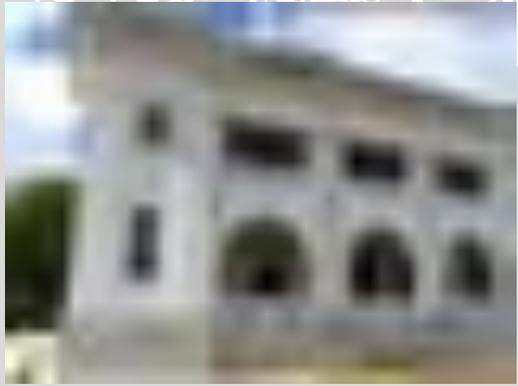
<b>Pintu</b> berbahan kayu dengan kisi-kisi pada bagian atasnya. Tidak banyak terdapat jendela. Peran jendela banyak digantikan oleh pintu yang mendominasi sekeliling bangunan.  Fasade dan bentuk bangunan simetri dengan bagian pusat dan sayap di kanan dan kirinya.

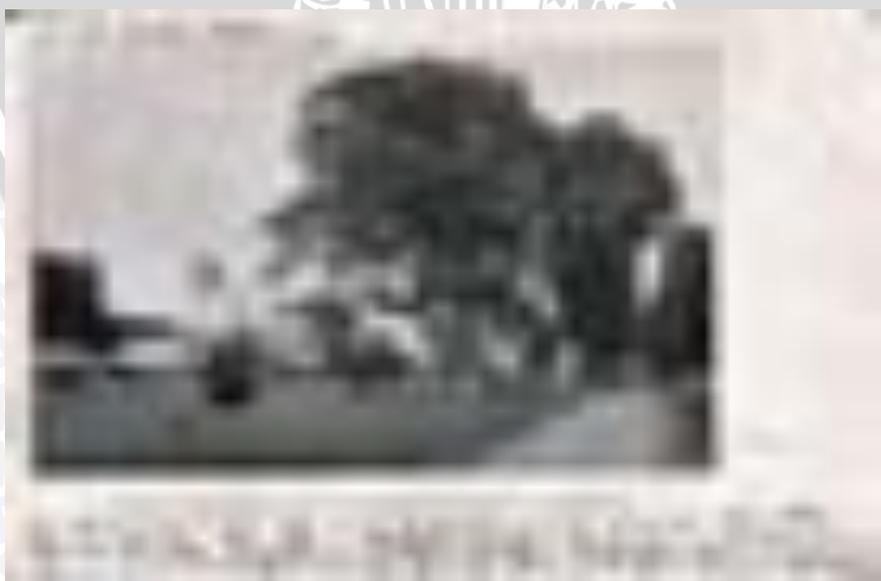
Gambar 4.1 *Cable Station*, Banyuwangi, Jawa, Dutch East Indies (sekarang Indonesia)  
Foto 1901 (Sumber: [www.atlantic-cable.com](http://www.atlantic-cable.com))

Tidak ada sejarah pasti mengenai fungsi masing-masing bangunan namun pada kantor *British-Australian Telegraph Company* sebelum bangunan ini direnovasi terdapat tulisan di bagian depan bangunan yang mengatakan bangunan ini memang merupakan kantor telegraf. Bangunan ini memiliki dua lantai yang kemungkinan dibangun dikemudian hari karena pada awal abad ke-18 masih jarang bangunan kolonial yang memiliki dua lantai. Bangunan ini kemungkinan dibangun khusus untuk fungsi barunya sebagai kantor telegraf yang kemudian beroperasi pada tahun 1870. (Gambar 4.1)

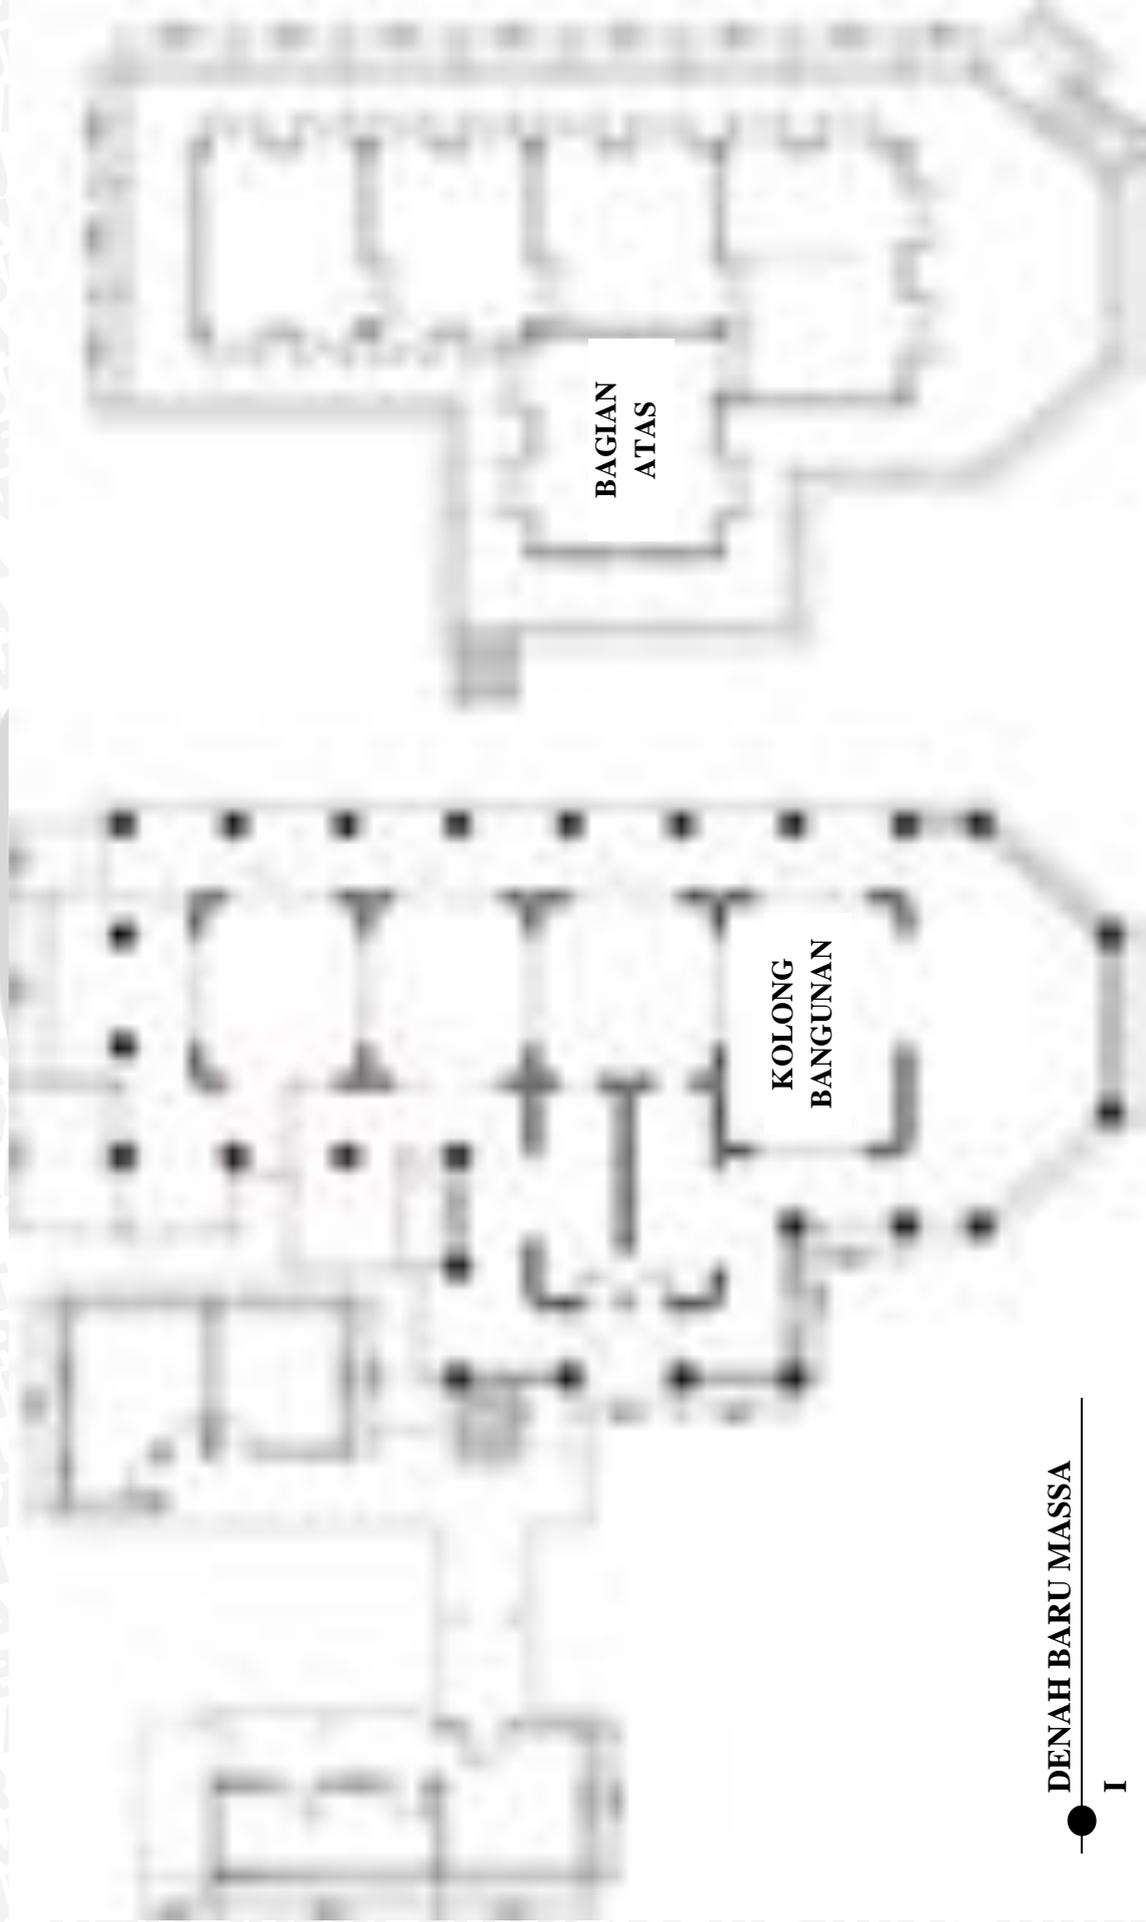
Gambar 4.7 Denah baru bangunan massa I  
Perubahan terjadi sejak penggunaan bangunan sebagai tempat tinggal

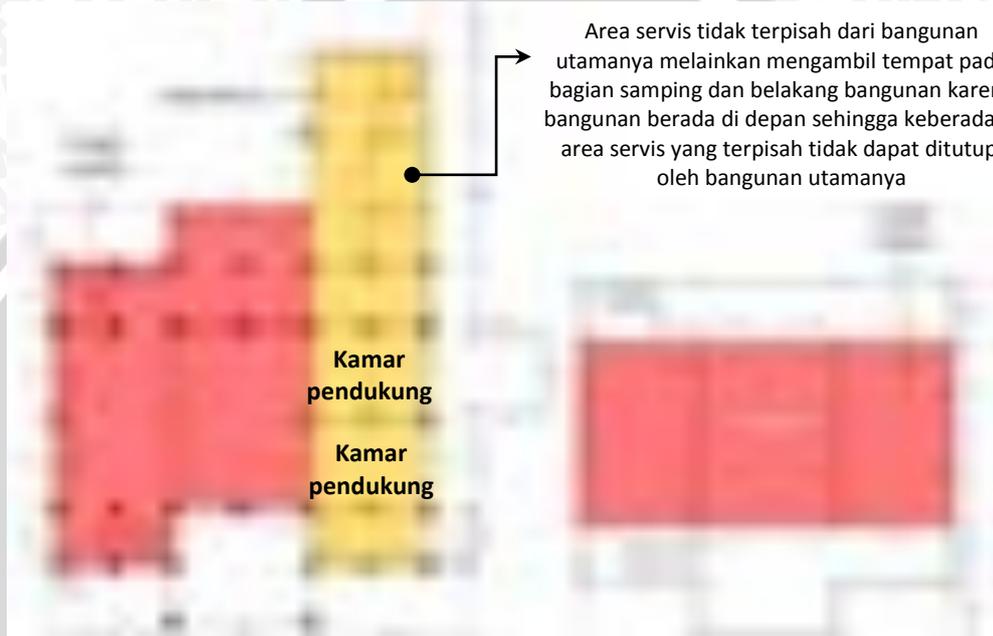
Gambar 4.31 Denah lama massa IV, bangunan ini dulunya dimanfaatkan sebagai kantor

Bagunan ini dulunya merupakan kantor telegraf *British-Australian Telegraph Company* yang memasang kabel telegrafnya di Banyuwangi pada tahun 1870. Sekarang bangunan ini digunakan sebagai Kantor Kesehatan KODIM, bagian belakang dan samping dimanfaatkan untuk tempat tinggal dengan area servis pada masing-masing unit hunian. Pada bangunan dua lantai ini, area servis dan pendukung tidak dipisah dari bangunan seperti yang terjadi pada massa lainnya. (Gambar 4.31 dan Gambar 4.32)

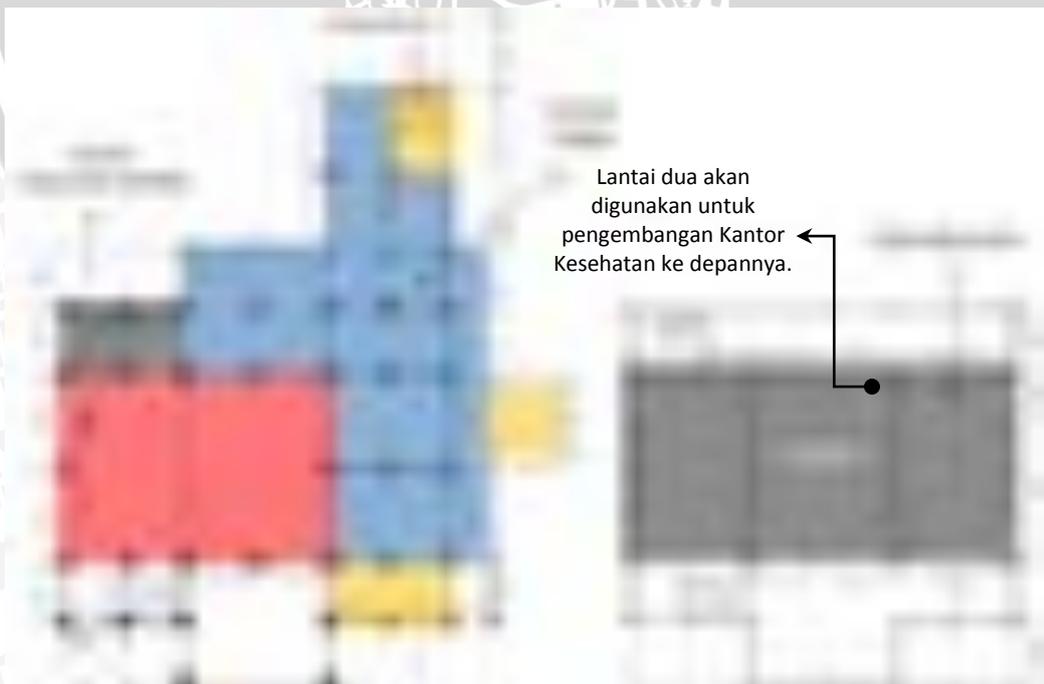
Gambar 4.32 Denah baru massa IV bangunan sebagian digunakan sebagai kantor kesehatan

Lantai satu tidak mempunyai teras keliling seperti yang ada pada bangunan lainnya pada kompleks. Namun pada lantai dua teras depan dan teras belakang masih terlihat. Teras disamping bangunan berperan seperti sirkulasi penghubung “*the teeth and the tail*” pada massa I, II dan III. Saat ini sebagian teras di samping bangunan digunakan sebagai tempat tinggal, sehingga yang tersisa teras di samping bangunan hanya sebagian kecil saja. (Gambar 4.33)

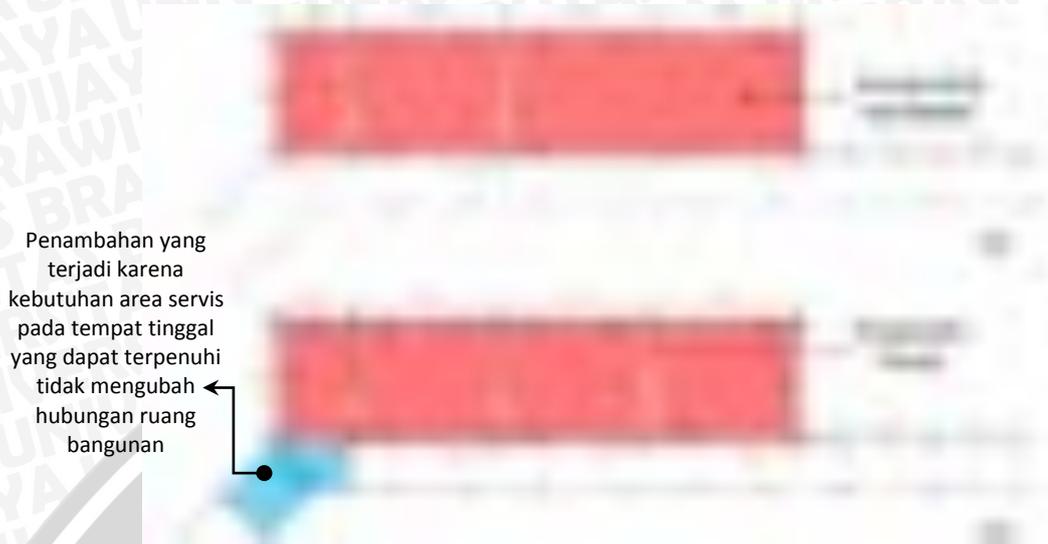
Gambar 4.42 (a). Denah lama (b). Denah baru massa III dengan hubungan ruang yang tidak berubah

Massa V merupakan deretan ruang sederhana yang saling berdekatan. Setelah mengaami perubahan dan penambahan tidak mengakibatkan hubungan ruang berubah

karena perubahan yang terjadi hanya berupa sedikit penambahan dan penyekatan yang tidak mengubah hubungan ruang. (Gambar 4.42)

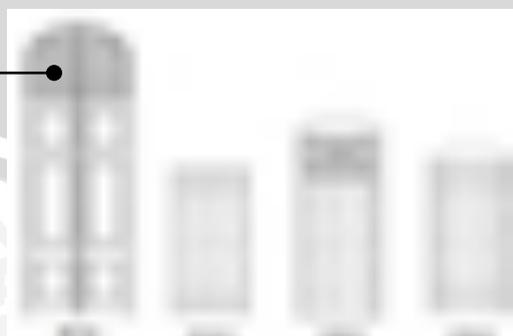
Gambar 4.99 Jenis pintu pada massa I

Bagian atas pintu ditutup dengan kasa atau triplek untuk menghalangi masuknya nyamuk dan serangga lain

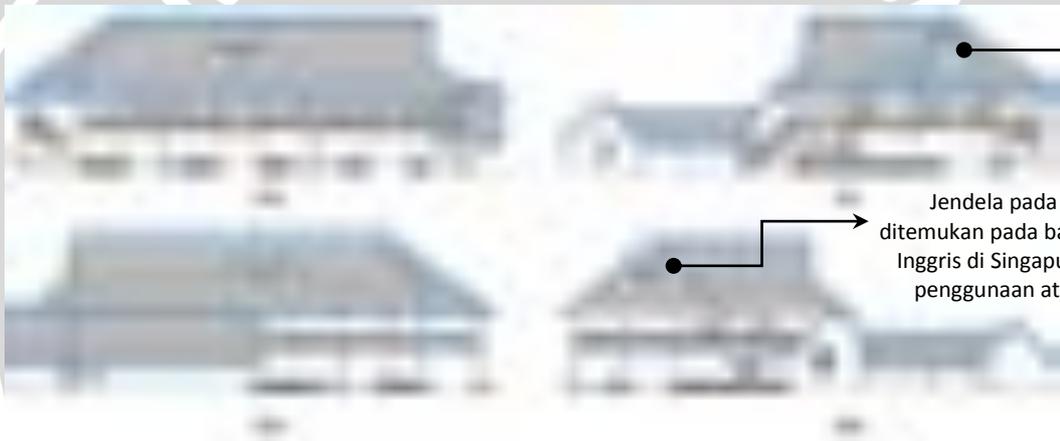
Gambar 4.117 Atap massa I (a). Tampak Depan (b). Tampak belakang (c)(d). Tampak samping

Bagian atap yang tidak memiliki jendela memanfaatkan ventilasi pada bagian dalamnya

Jendela pada atap tidak ditemukan pada bangunan militer Inggris di Singapura, meskipun penggunaan atapnya sama

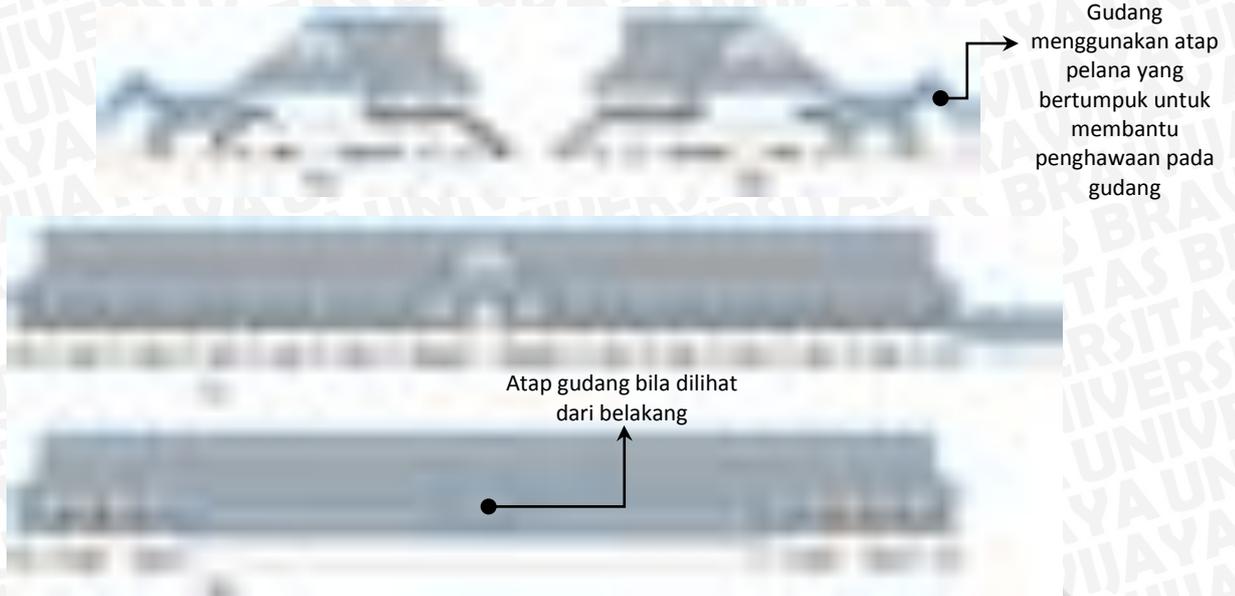
Gambar 4.119 Atap massa II (c). Tampak depan (d). Tampak Belakang

Atap menggunakan atap perisai pada bangunan utama seperti pada bangunan militer Inggris di Singapura (namun tanpa jendela pada atap) yang menunjukkan bangunan menampung fungsi utama sedangkan bangunan pendukung dan sirkulasi menggunakan atap pelana

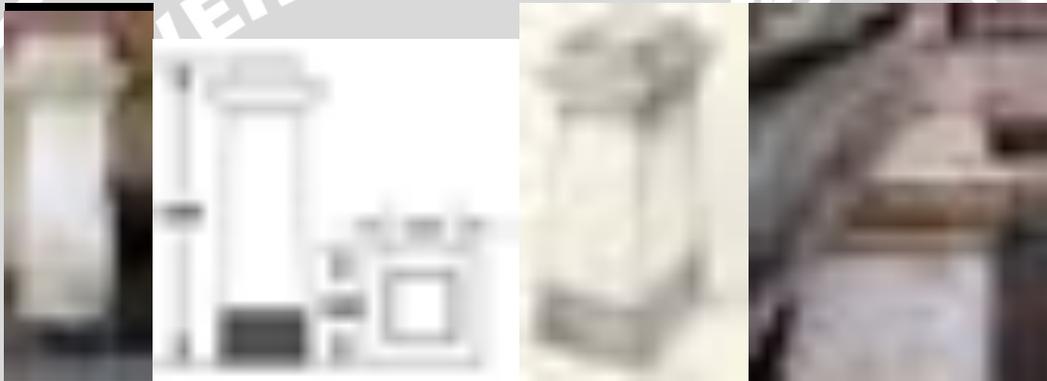
Gambar 4.131 Kolom tipe I

Kolom ini merupakan kolom yang digunakan pada massa I dan massa II yang merupakan bangunan panggung. Kolom seperti ini tidak ditemukan pada bangunan militer Inggris maupun Belanda, kebanyakan bangunan militer Inggris merupakan bangunan dua lantai dan bukan merupakan bangunan panggung. Kolom ini menjadi unsur penting pembentuk kolong bangunan pada massa I dan II serta menjadi ciri kompleks ini. (Gambar 4.131)

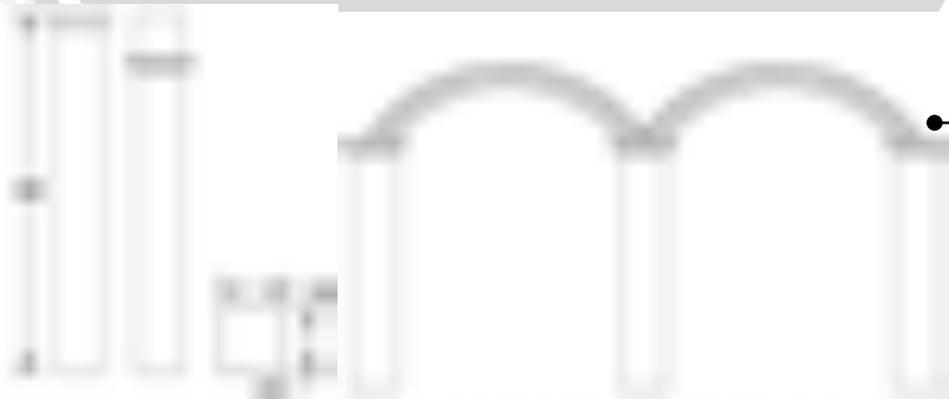
Gambar 4.134 Kolom tipe IV bentuk dan lengkungan yang dihasilkan

Kolom ini hanya berada pada massa IV bangunan tersebut merupakan bangunan dua lantai. Kolom ini bertugas menyokong lantai dua bangunan. Fungsinya hampir sama dengan kolom tipe I yang berfungsi seperti umpak. Pada dinding kolom akan terlihat menonjol sedangkan pada bagian dalam bangunan dimana kolom tidak berada pada dinding kolom ini berhubungan dengan kolom lainnya dengan bentuk lengkung yang tidak ekstrim. Kolom seperti ini banyak ditemukan pada bangunan militer Inggris di Singapura yang kebanyakan merupakan bangunan dua lantai. (Gambar 4.134)

Bentuk lengkung antara dua kolom selain sebagai elemen estetika juga lebih kuat dalam menopang beban

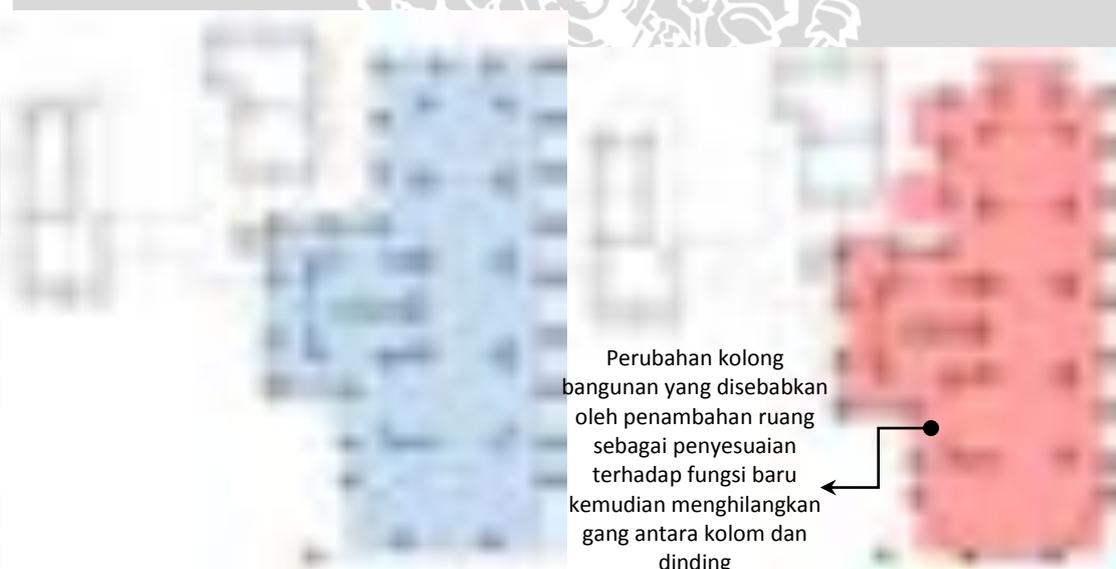
Gambar 4.137 Perubahan kolong bangunan pada masa I (a). denah awal (b). denah baru

Pada masa I perubahan pada kolong bangunan terjadi karena berubahnya fungsi kolong bangunan yang menjadi tempat tinggal dengan penutupan bukaan pada dinding menggunakan bata untuk dinding bagian samping dan dengan kayu pada dinding bagian depan. Penambahan juga dilakukan pada bagian belakang bangunan dengan material dinding bata, batako dan anyaman bambu. Hal ini menyebabkan gang yang sebelumnya terbentuk antara dinding dan kolom bagian belakang menjadi hilang. (Gambar 137)

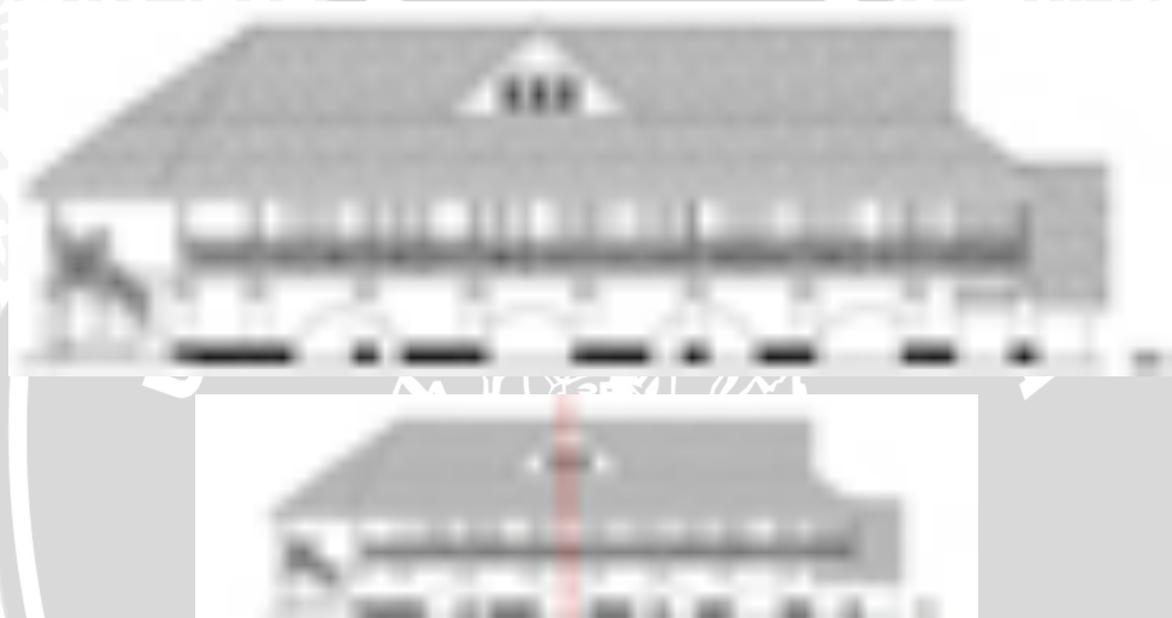
Gambar 4.139 (a). Fasade bangunan massa I (b). Keseimbangan fasade bangunan

Fasade massa I berisi perulangan pada kolom, bukaan kolong bangunan dan pintu. Terdapat tangga pada bagian samping bangunan. Jendela atap pada bagian depan bangunan menjadi pusat fasade sekaligus sebagai hiasan pada tampak. Fasade secara keseluruhan bangunan tidak terlihat simetri namun keberadaan jendela pada atap menjadi penyeimbang. (Gambar 4.139)

Pintu pada fasade berderet berpasang-pasangan dengan jarak yang sama dan menjadi elemen vertikal bersama dengan pagar dan kolom. Unsur horisontal terbentuk dari cat hitam pada dinding, garis atap dan lantai serta pagar. Proporsi perbandingan atap, dinding dan kolong bangunan sebagai kepala, badan dan kaki adalah 2:1:1. Atap mendominasi fasade bangunan sebagai pemenuhan fungsinya melindungi bangunan dari iklim tropis di Indonesia.

Pengulangan terjadi pada kolom, bentuk jendela yang sama meskipun detailnya berbeda, kolom, pintu dan bukaan lengkung pada kolong bangunan. Bentuk lengkung memberikan kesan dinamis pada bangunan yang dipenuhi dengan unsur vertikal dan horisontal. Lengkungan pada dinding kolong bangunan juga merupakan elemen yang banyak ditemukan pada bangunan militer Inggris, hanya saja lengkung pada bangunan ini lebih sederhana dan tanpa ornamen, namun sudah dapat menghilangkan kemonotonan fasade.

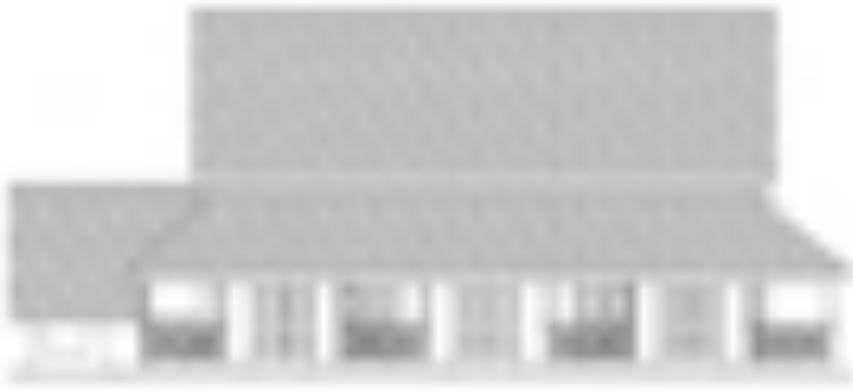
Gambar 4.141(a). Fasade bangunan massa III (b). Keseimbangan fasade bangunan

Pada massa ini fasade mencakup perulangan pada pintu dan pagar pemisah teras, yang menjadi elemen vertikal dan horisontal fasade. Keseimbangan fasade tampak simetris pada bangunan utamanya. Pintu tengah di antara lima pintu pada fasade menjadi pusat keseimbangan fasade massa ini. Proporsi perbandingan antara atap dan badan bangunan adalah 3:1 pada fasade. Atap menutupi lebih dari setengah bangunan. Pintu dan kolom diulang dan membentuk irama a-b-c-d-c-b-a. (Gambar 4.141)

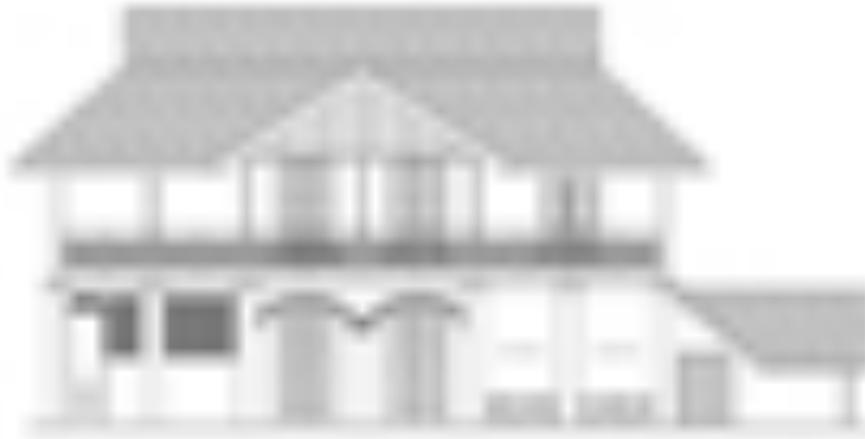
Gambar 4.142 (a). Fasade bangunan massa IV (b). Keseimbangan fasade bangunan

Massa IV memiliki fasade yang unik dengan penggabungan atap perisai sebagai atap pada bangunan inti dengan atap pelana sebagai atap teras. Penggunaan atap pelana kemudian dikombinasi dengan penggunaan kayu sebagai material penutup atap sehingga bagian ini menjadi pusat perhatian dan sentuhan estetika pada bangunan. Pengulangan terjadi pada pintu baik lantai satu maupun lantai dua. Keseimbangan fasade secara keseluruhan simetris meskipun tidak sempurna, banyak bagian yang tidak sama persis.

Bentuk lengkung pada kompleks militer biasanya dibentuk dari kolom-kolom untuk membentuk gang, tetapi pada bangunan ini bentuk lengkung digunakan pada bagian atas pintu. Keberadaan lengkung mengurangi kesan monoton pada bangunan. Elemen vertikal yang menonjol pada fasade bangunan ini adalah kolom, pintu dan jendela.

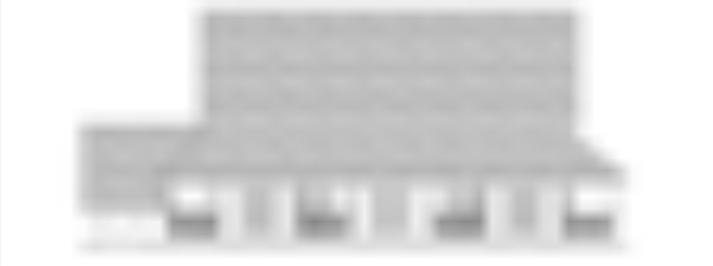
9. Fasade

<p data-bbox="1206 1211 1406 1240">Mempertahankan:</p> <ol style="list-style-type: none"> <li>1. Bentuk atap termasuk <i>gevel</i></li> <li>2. Substansi yang sudah ada seperti pagar dan kolom serta memperbaiki bagian yang rusak.</li> <li>3. Pengcatan kembali material kayu dan dinding</li> </ol>
<p data-bbox="300 1547 539 1576"><b>POTENSI SEDANG</b></p> <p data-bbox="240 1581 443 1610">1. Fungsi ruang</p>

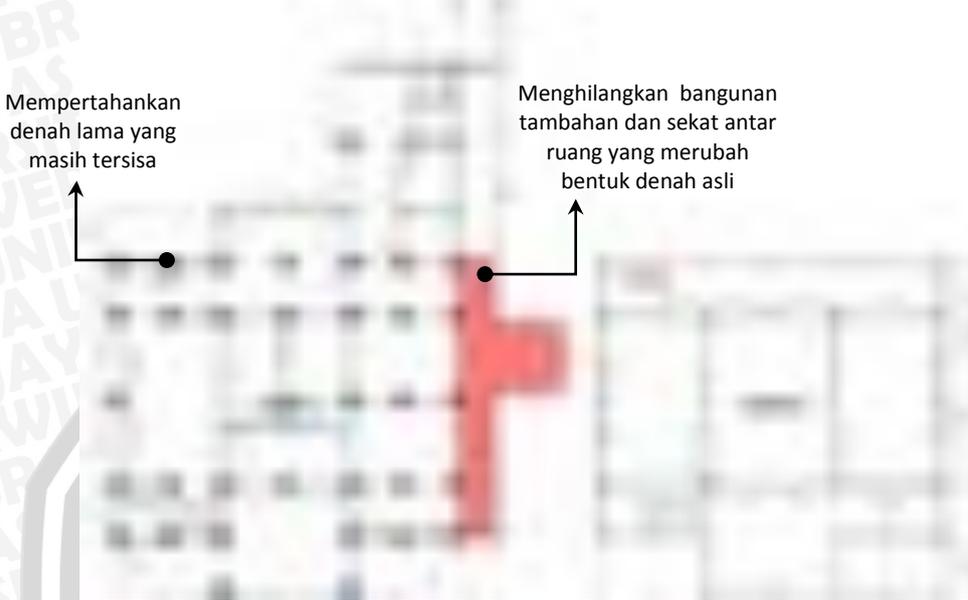
No.	Variabel	Metode Pelestarian
<b>POTENSI TINGGI</b>		
1. Denah

<p>Mempertahankan:</p> <ol style="list-style-type: none"> <li>1. Teras depan dan belakang bangunan</li> <li>2. Bentuk denah asli yang masih tersisa</li> <li>3. Sekat pada kantor kesehatan dapat dipertahankan karena sudah sesuai dengan fungsi baru.</li> </ol> <p>Menghilangkan:</p> <ol style="list-style-type: none"> <li>1. Sebisa mungkin menghilangkan pembatas-pembatas yang tidak teratur pada bagian samping bangunan.</li> <li>2. Menghilangkan bangunan tambahan pada bagian belakang bangunan.</li> </ol> <p>Pengembangan:</p> <p>Pengembangan bangunan ke fungsi baru diperkenankan selama tidak merusak bentuk denah asli, maka perubahan harus mengikuti modul denah asli bangunan.</p>

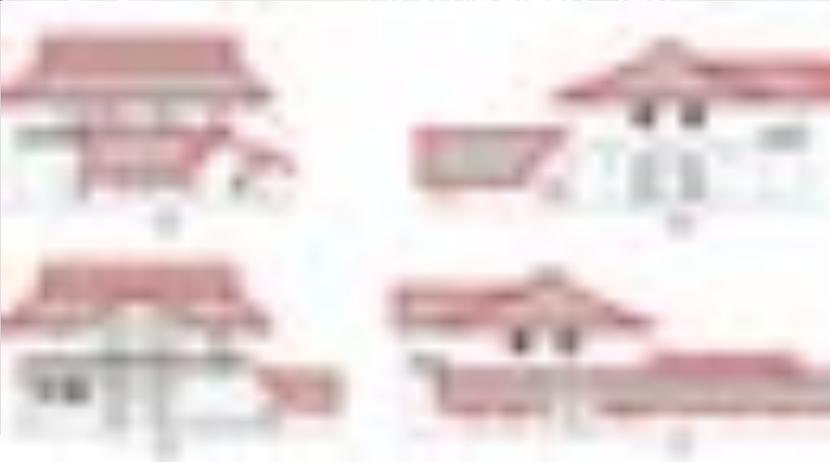
<ol style="list-style-type: none"> <li>1. Mempertahankan bentuk atap</li> <li>2. Memperbaiki rangka kayu</li> <li>3. Mempertahankan jendela pada atap</li> <li>4. Memperbaiki bagian-bagian yang rusak meliputi material penutup atap berupa genteng Karangpilang dan plafon bangunan yang terbuat dari anyaman bambu</li> </ol>
8. Kolom tipe IV

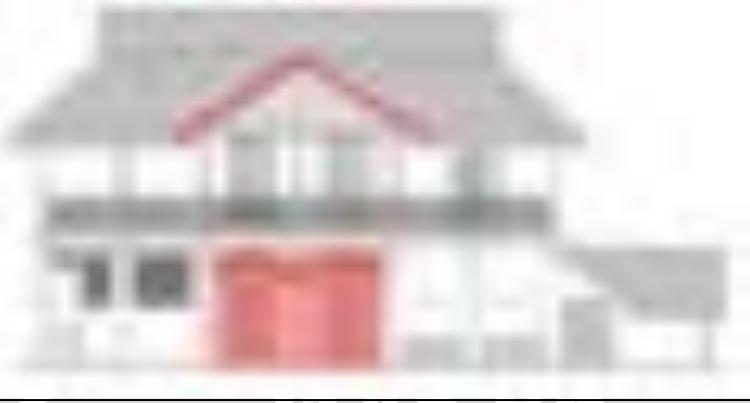
No.	Variabel	Metode Pelestarian
9. Fasade

<p>Mempertahankan substansi yang sudah ada seperti tangga, pagar, kolom dan kolong bangunan serta memperbaiki bagian yang rusak.</p>
<b>POTENSI SEDANG</b> 1. Fungsi ruang

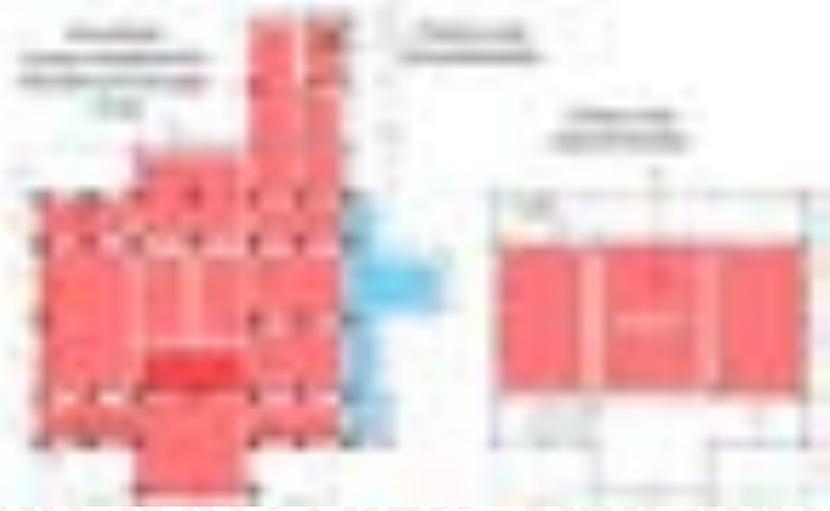
1.	Hubungan ruang	<ol style="list-style-type: none"> <li>1. Mempertahankan hubungan ruang yang ada yaitu ruang-ruang yang bersebelahan.</li> <li>2. Penambahan ruang atau bangunan baru diharapkan menggunakan hubungan ruang serupa.</li> <li>3. Menghilangkan bangunan atau ruang tambahan yang tidak sesuai dengan hubungan ruang asli atau merapikan sehingga hubungan ruang dapat sesuai.</li> </ol>
----	----------------	---

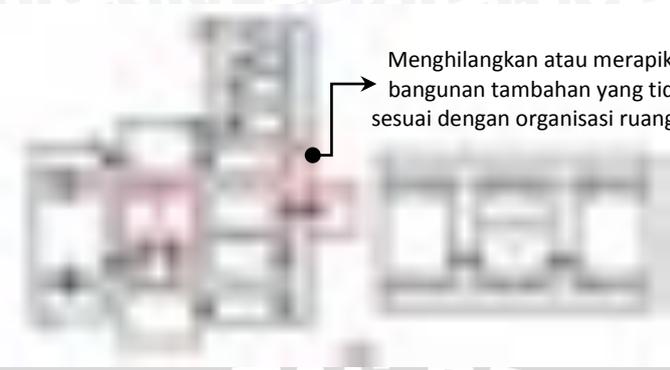
No.	Variabel	Metode Pelestarian
2. Organisasi ruang

<p>Menghilangkan atau merapikan bangunan tambahan yang tidak sesuai dengan organisasi ruang asli</p>	<ol style="list-style-type: none"> <li>1. Mempertahankan organisasi ruang linier yang masih terlihat</li> <li>2. Merapikan bangunan tambahan yang tidak sesuai dengan organisasi ruang awal</li> <li>3. Penambahan ruang atau bangunan baru diharapkan dilakukan pada bagian samping bangunan sehingga tidak merubah organisasi bangunan.</li> </ol>
3. Jendela J.10

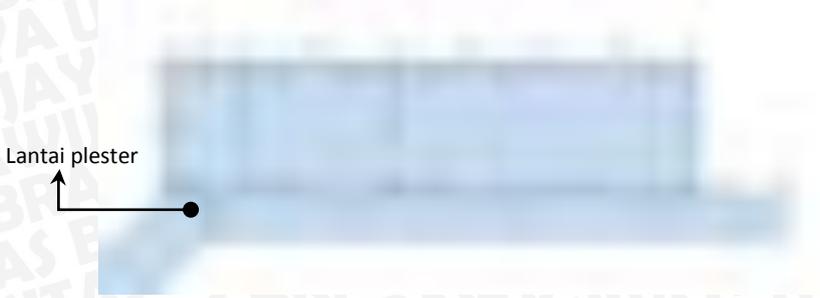
7. Lantai bagian bawah

<p style="text-align: center;">Lantai plester</p>	<ol style="list-style-type: none"> <li>1. Perawatan dengan pembersihan lantai secara mekanis</li> <li>2. Penambalan pada bagian-bagian yang rusak terutama pada sirkulasi dan bangunan pendukung</li> <li>3. Material lantai dapat diganti bila diperlukan</li> </ol>
