4.2.4 Evaluasi kondisi potensi dan permasalahan

Tabel 4.3 Analisa fasilitas berdasarkan jenis ruang

Tabel 4.4 Analisa Fasilitas berdasarkan pola ruang

Tabel 4.5 Analisa fasilitas berdasarkan dimensi ruang

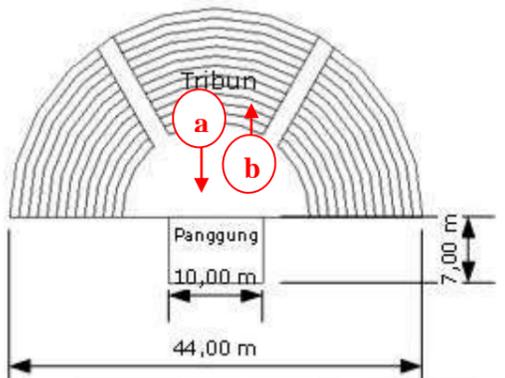
<p>Gambar : Denah Eksisting Amphitheater Skala 1 : 750</p>

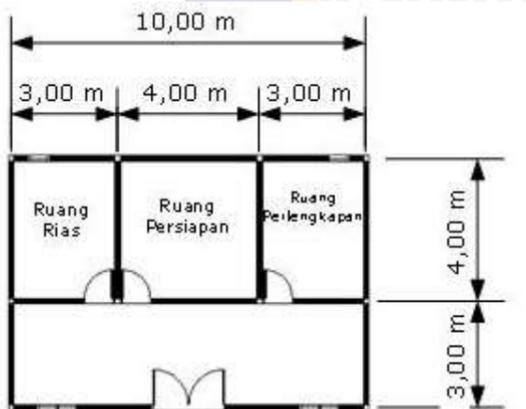
<p>Gambar : Denah eksisting ruang belakang panggung Skala 1 : 200</p>	<p>➤ Hanya terdapat panggung utama pada amphitheater, sehingga kurang cukup memadai untuk meletakkan alat musik atau gamelan.</p> <p>➤ Peletakkan alat musik atau gamelan dijadikan satu dengan panggung untuk penari, sehingga dengan luasan panggung yang ada penari kurang dapat leluasa.</p> <p>➤ Pada ruang belakang panggung permasalahan yang ada adalah kurangnya fasilitas penunjang bagi pemain</p> <p>➤ Juga tidak terdapat toilet untuk pemain.</p>	<p>➤ Panggung utama</p> <p>➤ Panggung samping</p> <p>➤ Tribun</p> <p>➤ Ruang ganti</p> <p>➤ Ruang Tunggu</p> <p>➤ Ruang Perlengkapan</p> <p>➤ Kamar Mandi</p> <p>sumber : timesaver standard</p>	<p>➤ Perlu ditambahkan panggung tambahan untuk meletakkan alat musik (gamelan) saat pertunjukan.</p> <p>➤ Ditambahkan fasilitas penunjang pada ruang belakang panggung untuk memfasilitasi pemain</p>

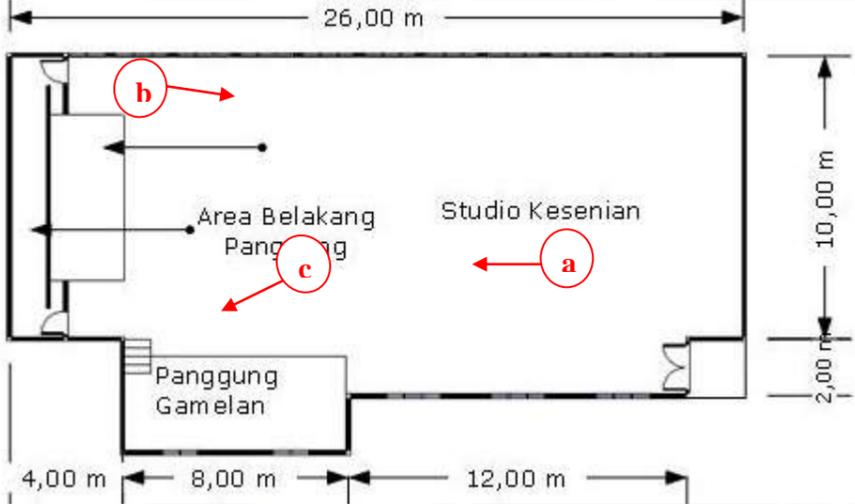
</div> <p style="text-align: center; margin-top: 10px;">Gambar : Denah eksisting studio kesenian Skala 1 : 200</p>	<ul style="list-style-type: none"> ➤ Pada studio ini tidak terdapat ruang ganti pemain dan kamar mandi untuk pemain selesai latihan. Juga tidak terdapat ruang penyimpanan barang untuk menyimpan barang – barang pemain pada saat latihan. ➤ Tidak terdapat ruang perlengkapan untuk menyimpan perlengkapan dan busana tari. 	<ul style="list-style-type: none"> ➤ Studio latihan ➤ Ruang Busana Tari ➤ Ruang Penyimpanan barang ➤ Kamar Mandi / Toilet ➤ Ruang studio dilengkapi dengan cermin di setiap sisinya. <p style="text-align: right; margin-top: 10px;">(Sumber : Timesaver standard)</p>	<ul style="list-style-type: none"> ➤ Ditambahkan fasilitas penunjang

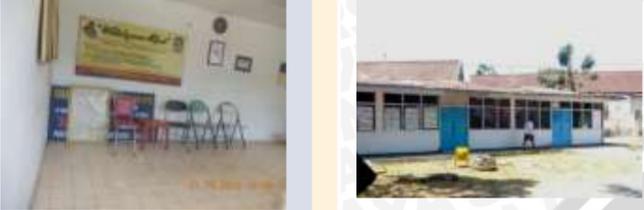
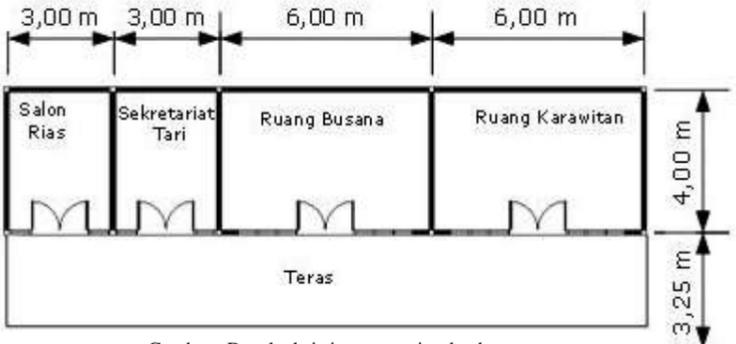
<p style="text-align: center;">Gamber : Denah eksisting ruang rias dan busana Skala 1 : 200</p>	<ul style="list-style-type: none"> ➤ Berupa sebuah bangunan yang terdiri dari beberapa ruangan yang tersusun linier. ➤ Berupa sebuah ruangan kosong dan hanya terdapat beberapa kursi. ➤ Ruang rias dan busana perlu dihidupkan kembali untuk melengkapi fasilitas studio kesenian dan amphiteater. 	<ul style="list-style-type: none"> ➤ Dalam ruang rias terdapat cermin dan meja rias yang dilengkapi dengan lampu sebagai penerangan buatan. ➤ Ruang busana memiliki Tempat untuk meletakkan pakaian dan ruang untuk berganti pakaian yang dilengkapi dengan cermin 	<ul style="list-style-type: none"> ➤ Fasilitas pada ruang rias dan busana perlu dilengkapi

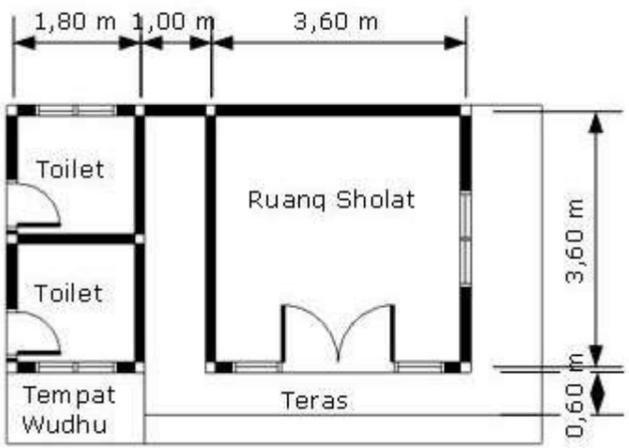
<p style="text-align: center;">Gamber : Denah Eksisting Mushola Skala 1 : 100</p>	<ul style="list-style-type: none"> ➤ Pada mushola tempat wudhu pria dan wanita tidak dibedakan. ➤ Kamar mandi pria dan wanita tidak dibedakan. 	<ul style="list-style-type: none"> ➤ Ruang Wudhu ➤ Ruang Sholat ➤ Toilet Umum ➤ Dibedakan antara toilet pria dan wanita. ➤ (Sumber : Data Arsitek 	<ul style="list-style-type: none"> ➤ Jumlah tempat wudhu perlu ditambahkan. Jumlah toilet perlu ditambahkan karena merupakan toilet umum yang digunakan oleh seluruh pengunjung Senaputra. ➤ Juga ditambah tempat penyimpanan alas kaki yang diletakkan pada bagian depan musholah. ➤ Toilet umum dibedakan antara toilet pria dan wanita.

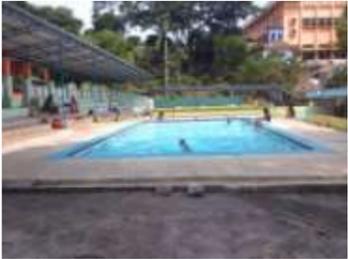
Fasilitas	Jenis Ruang saat ini	Kondisi dan Permasalahan	Jenis Ruang sesuai standar	Tanggapan
<p>➤ Kolam Renang dan Ruang Ganti</p>	<p>Terdiri Dari 2 macam kolam :</p> <ul style="list-style-type: none"> ➤ 2 Kolam renang dewasa ➤ 3 Kolam renang anak – anak

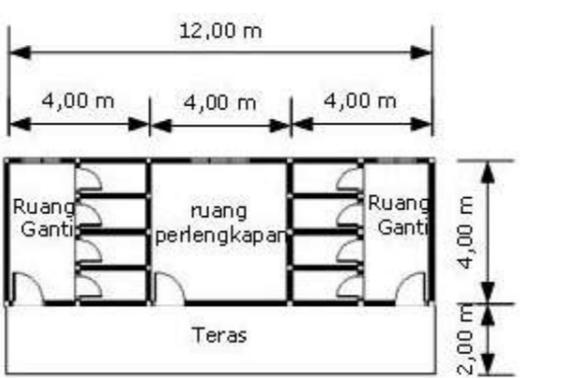
<p>Gambar : Denah Eksisting ruang ganti Skala 1 : 200</p>	<ul style="list-style-type: none"> ➤ Jenis kolam renang sudah memenuhi yaitu kolam renang dewasa dan kolam renang anak – anak. ➤ Pada ruang ganti tidak dibedakan antara ruang bilas, ruang ganti, dan kamar mandi. ➤ Tidak terdapat ruang untuk penitipan barang 	<ul style="list-style-type: none"> ➤ Kolam renang anak ➤ Kolam renang Dewasa ➤ Toilet Pria dan wanita ➤ Ruang Penyimpanan Barang ➤ Ruang Bilas pria dan wanita ➤ Ruang Ganti pria dan wanita ➤ Ruang kebersihan <p>(Department of tourism, culture, and sport, 2010)</p>	<ul style="list-style-type: none"> ➤ Dibedakan antara ruang ruang bilas, ruang ganti, dan toilet ➤ Perlu ditambahkan fasilitas penunjang pada ruang ganti pengunjung

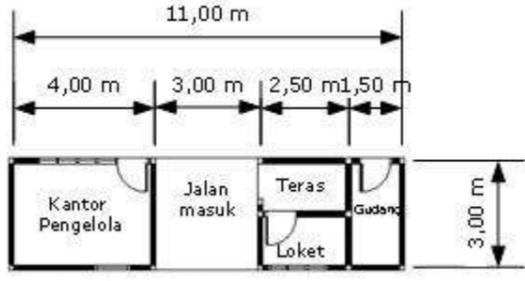
<p>Gambar : Denah eksisting loket dan kantor pengelola Skala 1 : 200</p>	<ul style="list-style-type: none"> ➤ Jumlah loket kurang memadai ➤ Letak loket berada di luar area parkir motor, sehingga pengunjung harus memasuki area Senaputra untuk memarkir motor dan keluar lagi untuk membeli tiket. ➤ Ruang pegawai dan ruang penerimaan tamu menjadi satu sehingga mengganggu privasi dari pegawai yang sedang bekerja 	<ul style="list-style-type: none"> ➤ Minimal terdapat dua loket untuk penjualan tiket. Sumber : Timesaver standar building type ➤ Dibedakan antara ruang untuk pegawai dan ruang untuk menerima tamu 	<ul style="list-style-type: none"> ➤ Ditambahkan 1 loket penjualan tiket. ➤ Ditambahkan ruang informasi pada gerbang utama

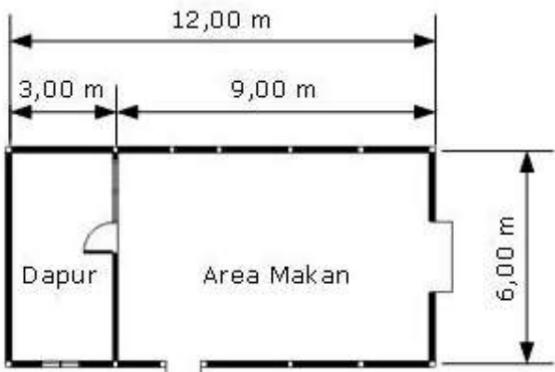
<p>Gambar : Denah eksisting kafetaria Skala 1 : 200</p>	<ul style="list-style-type: none"> ➤ Antara ruang cuci dan ruang memasak dijadikan satu ruangan 	<ul style="list-style-type: none"> ➤ Dapur ➤ Area penyajian ➤ Ruang Cuci ➤ Area makan (Sumber : timesaver standar for building types) 	<ul style="list-style-type: none"> ➤ Perlu dibedakan antara ruang untuk memasak dan ruang untuk penyajian makanan. ➤ Juga perlu ditambahkan ruangan khusus untuk mencuci peralatan
<ul style="list-style-type: none"> ➤ Area Parkir 	<ul style="list-style-type: none"> ➤ Hanya terdapat area parkir motor pada kawasan Senaputra

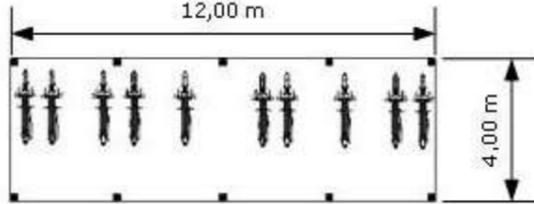
<p>Gambar : Denah eksisting ruang parkir motor Skala 1 : 200</p>	<ul style="list-style-type: none"> ➤ Area parkir motor terletak di dalam area Senaputra setelah loket dan gerbang utama ➤ Tidak ada tempat khusus untuk memarkir mobil, tempat parkir mobil berada di bahu jalan 	<ul style="list-style-type: none"> ➤ Area Parkir Motor ➤ Area Parkir Mobil ➤ Jalur pedestrian ➤ Peneduh ➤ (Data Arsitek, 2002) 	<ul style="list-style-type: none"> ➤ Akan ditambahkan area parkir mobil pada kawasan Senaputra. ➤ Ditambahkan fasilitas peninjang

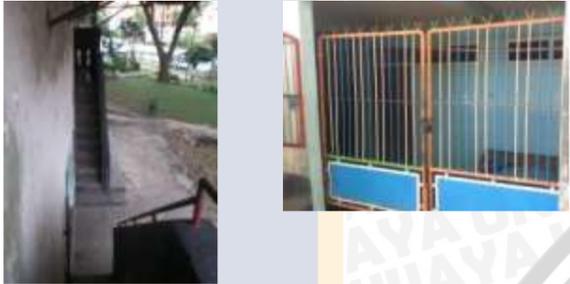
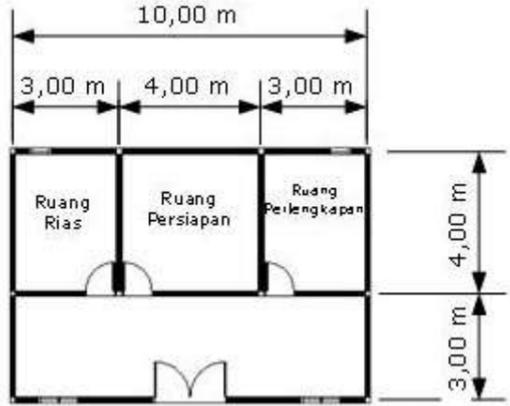
Fasilitas	Tata Ruang saat ini	Kondisi dan Permasalahan	Tata ruang sesuai standart	Tanggapan
<p>1. Teater Terbuka</p>	<ul style="list-style-type: none"> ➢ Tidak terdapat panggung tambahan sebagai ruang untuk pemain gamelan. ➢ Ruang ganti pemain terletak di bawah panggung sehingga penari harus menggunakan tangga untuk menuju ke panggung.

<p>Gambar : Denah Eksisting ruang belakang panggung Skala 1 : 200</p>

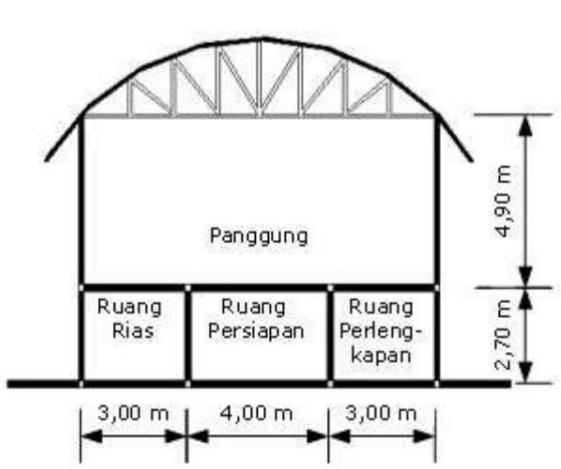
<p>Gambar : Potongan Panggung Amphitheater Skala 1 : 750</p>	<ul style="list-style-type: none"> ➢ Ruang belakang panggung terletak pada bawah panggung, sehingga pemain harus menaiki tangga yang cukup curam dan sempit untuk menuju ke panggung. Hal tersebut dapat mengganggu mobilitas pemain dan kru 	<ul style="list-style-type: none"> ➢ Letak ruang tunggu dan toilet pada amphitheater harus diletakkan sedekat mungkin dengan panggung untuk memudahkan . ➢ Ruang perlengkapan harus dekat dengan panggung untuk memudahkan memindah perlengkapan. ➢ Sirkulasi antara pemain dan kru pembawa peralatan harus dibedakan. 	<ul style="list-style-type: none"> ➢ Area belakang panggung tidak diletakkan di bawah panggung untuk mempermudah sirkulasi pemain dan kru keluar masuk panggung. ➢ Posisi ruang belakang panggung dipindah ➢ Akses dari ruang perlengkapan menuju panggung dibuat lebih dekat ➢ Jalan menuju panggung antara pemain dan kru perlengkapan dibedakan agar tidak terjadi benturan.

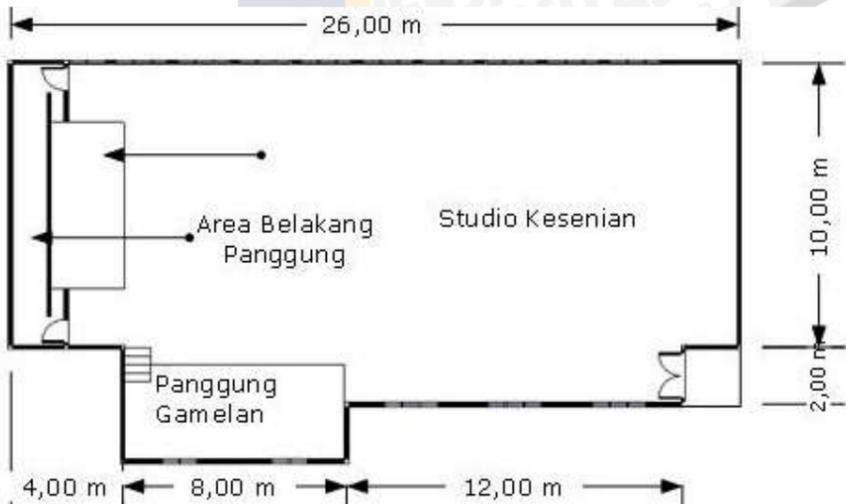
Fasilitas	Tata Ruang saat ini	Kondisi dan Permasalahan	Tata ruang sesuai standart	Tanggapan
<p>2. Studio Kesenian</p>	<ul style="list-style-type: none"> ➢ Studio Kesenian tidak berada dalam satu bangunan dengan ruang rias dan busana. ➢ Panggung gamelan terletak di samping bagian kanan studio.

<p style="text-align: center;">Gambar : Denah eksisting studio kesenian Skala 1 : 200</p>	<ul style="list-style-type: none"> ➢ Bangunan studio kesenian terletak menempel pada dinding tapak. ➢ Jarak dari studio kesenian menuju amphitheater cukup jauh 	<ul style="list-style-type: none"> ➢ Ruang penyimpanan barang terletak berdekatan dengan ruang studio dan memiliki pintu yang cukup lebar untuk keluar masuknya properti tari. <p>(Sumber : timesaver standard)</p> <ul style="list-style-type: none"> ➢ Jarak antara bangunan pada bangunan bertingkat rendah (kurang dari 4 lantai) 6m. <p>(Sumber : Perda Kota Malang nomor 1 Tahun 2012 Tentang Bangunan Gedung)</p>	<ul style="list-style-type: none"> ➢ Pola tata ruang pada studio kesenian sudah sesuai ➢ Letak studio kesenian dipindah tidak menempel pada dinding batas tapak.

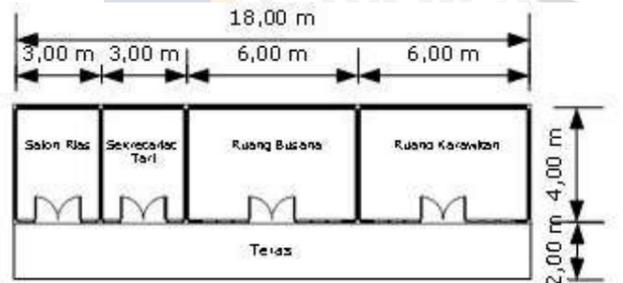
<p>3. Ruang rias dan busana</p>	<ul style="list-style-type: none"> ➢ Ruang rias dan busana terletak menempel pada dinding kawasan. ➢ Ruang rias dan busana letaknya terpisah dari studio tari dan jauh dari amphitheater.

<p style="text-align: center;">Gambar : Denah eksisting ruang rias dan busana Skala 1 : 200</p>		<ul style="list-style-type: none"> ➢ Ruas rias, ruang busana, dan ruang ganti terletak saling berdekatan agar mempermudah pengguna. ➢ Letak bangunan ruang ganti dan rias tidak boleh menempel pada dinding tapak.

<p style="text-align: center;">Plan</p> <p>Gambar : peletakan ruang rias Sumber : Time saver standard</p>	<ul style="list-style-type: none"> ➢ Ruang rias dan ruang busana dipindah karena menempel pada garis sempadan bangunan. ➢ Ruang rias dan busana dipindah ke dalam bangunan studio kesenian

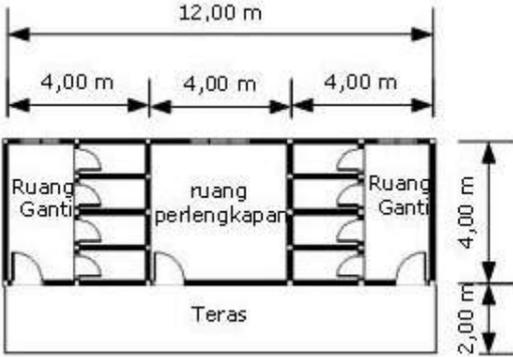
Fasilitas	Tata Ruang saat ini	Kondisi dan Permasalahan	Tata ruang sesuai standart	Tanggapan
<p>4. Kolam renang dan ruang ganti</p>	<ul style="list-style-type: none"> ➢ Kolam renang berada di area yang lebih rendah dekat dengan sungai. ➢ Kamar mandi dan ruang ganti menjadi satu ruangan ➢ Ruang kebersihan diletakkan diantara kamar mandi wanita dan kamar mandi pria.

<p>Gambar : Denah eksisting ruang ganti Skala 1 : 200</p>	<ul style="list-style-type: none"> ➢ Peletakkan kolam renang sudah tepat karena berada pada area wisata dan dekat dengan sumber air ➢ Letak ruang kebersihan sudah tepat yaitu di antara ruang ganti pria dan ruang ganti wanita. 	<ul style="list-style-type: none"> ➢ Ruang ganti, ruang bilas dan kamar mandi terpisah. ➢ Terdapat shower yang dapat digunakan bersama – sama. ➢ Letak kolam renang dekat dengan sumber air agar mudah proses pembersihannya. 	<ul style="list-style-type: none"> ➢ Dibedakan antara kamar mandi, ruang bilas, dan ruang ganti. ➢ Ditambahkan wastafel dan cermin untuk rias. ➢ Letak kolam renang berada di area Senaputra yang dekat dengan sungai maka letaknya akan dipertahankan.

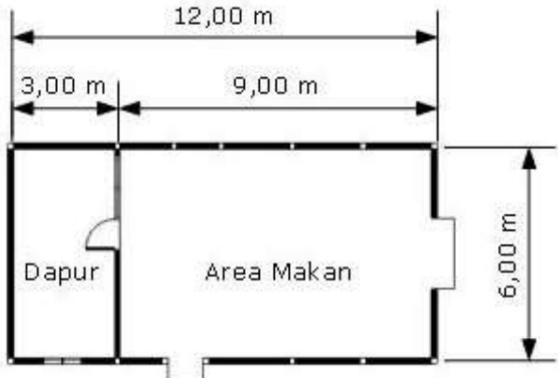
<p>5. Kafetaria</p>	<ul style="list-style-type: none"> ➢ Jenis ruang yang ada adalah dapur dan area makan

<p>Gambar : Denah eksisting kafetaria Skala 1 : 200</p>	<ul style="list-style-type: none"> ➢ Letak kafetaria sudah sesuai yaitu pada area wisata ➢ Hanya terdapat satu ruangan pada area dapur ➢ Pola tata ruang pada kafetaria sudah benar yaitu dapur berada dekat dengan area makan untuk memudahkan. 	<ul style="list-style-type: none"> ➢ Rungan untuk mencuci piring, memasak dan menyajikan makanan harus terpisah untuk menjaga kebersihan dan kesehatan makanan. ➢ Pada ruang dapur harus diminimalisasi penggunaan sekat untuk memudahkan akses. 	<ul style="list-style-type: none"> ➢ Dibedakan antara ruang mencuci piring, ruang memasak, dan ruang penyajian makanan. ➢ Terdapat akses langsung dari ruang memasak ke ruang penyajian ➢ Meminimalisasi partisi dari ruang satu ke ruang lainnya untuk mempermudah komunikasi dan pengawasan.

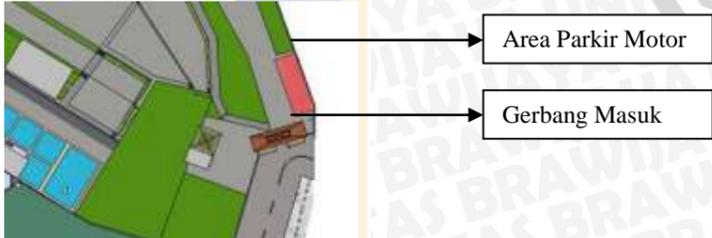
<p>6. Area Parkir</p>	<ul style="list-style-type: none"> ➢ Ruang parkir terletak di area depan taman wisata budaya senaputra, yakni di belakang loket..

<ul style="list-style-type: none"> ➢ Ruang parkir terletak di luar area wisata Senaputra yaitu sebelum pintu masuk utama ➢ Pengunjung yang datang dengan motor memarkir motornya di dalam kawasan senaputra, lalu keluar lagi untuk membeli tiket di loket yang letaknya di luar area seaputra 	<ul style="list-style-type: none"> ➢ Peletakkan ruang parkir sebaiknya berada sebelum gebang masuk area wisata 	<ul style="list-style-type: none"> ➢ Ruang parkir di letakkan di bagian depan kawasan Senaputra ➢ Ruang parkir mobil dan motor diletakkan berdekatan dengan loket dan pintu masuk

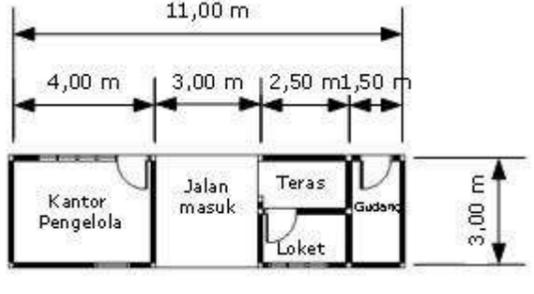
Fasilitas	Tata Ruang saat ini	Kondisi dan Permasalahan	Tata ruang sesuai standart	Tanggapan
<p>7. Loker dan kantor Pengelola</p>	<ul style="list-style-type: none"> ➢ Loker diletakkan di depan area taman wisata Senaputra yaitu di sebelah pintu masuk utama ➢ Pada kantor pengelola terdapat satu ruangan yang berisi tiga meja pegawai. Toilet terletak berjauhan dengan ruang kantor. ➢ Ruang pengelola terletak di dekat loket.

<p>Gambar : Denah eksisting loket dan kantor pengelola Skala 1 : 200</p>	<ul style="list-style-type: none"> ➢ Pola tata ruang pada loket sudah tepat 	<ul style="list-style-type: none"> ➢ Loker atau tempat pembelian tiket masuk harus diletakkan di area depan sebuah bangunan atau area. Letaknya sebelum pintu masuk utama, dan terletak di tempat yang mudah terlihat. 	<ul style="list-style-type: none"> ➢ Letak loket sudah sesuai yaitu zona penerimaan namun letaknya harus dipindah ➢ Letak loket dan pintu masuk dimundurkan untuk memberi ruang untuk area parkir mobil dan motor

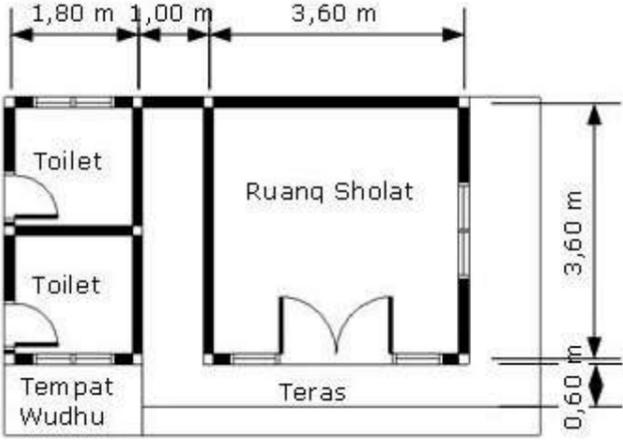
<p>8. Mushola</p>	<ul style="list-style-type: none"> ➢ Tidak terdapat tempat untuk meletakkan alas kaki. ➢ Kamar mandi menghadap ke luar. ➢ Antara jamaah pria dan wanita tidak terdapat pemisah ➢ Ruang wudhu pria dan wanita dijadikan satu

<p>Gambar : Denah eksisting mushola Skala 1 : 100</p>	<ul style="list-style-type: none"> ➢ Arah hadap kamar mandi menghadap ke luar mushola ➢ Terdapat ruang mati antara musholah dan kamar mandi 	<ul style="list-style-type: none"> ➢ Terdapat sekat pemisah antara jamaah pria dan wanita. ➢ Tempat penitipan alas kaki diletakkan di depan mushola sebelum batas suci mushola. ➢ Ruang wudhu diletakkan sedekat mungkin dengan mushola. ➢ Dibedakan antara tempat wudu pria dan wanita. <p>(Sumber : Mosque Development Regulations)</p>	<ul style="list-style-type: none"> ➢ Ditambahkan sekat pemisah antara pria dan wanita. ➢ Rak untuk meletakkan sepatu diletakkan di depan mushola. ➢ Kamar mandi menghadap ke mushola. ➢ Tempat wudhu dan toilet pria dan wanita dibedakan.

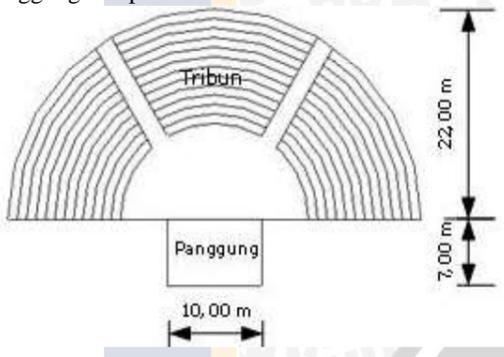
Fasilitas	Dimensi Ruang eksisting	Kondisi dan Permasalahan	Dimensi ruang sesuai standard	Tanggapan
<p>1. Amphitheater</p> <ul style="list-style-type: none"> - Tribun - Main Stage - Back Stage 	<p>Kapasitas : ± 500 orang Jarak antara panggung dan penonton ±9m.</p>

<p>Gambar : Denah eksisting amphiteater Skala 1 : 500</p> <p>Luas : 10m x 7m Tinggi 1,5 m</p>

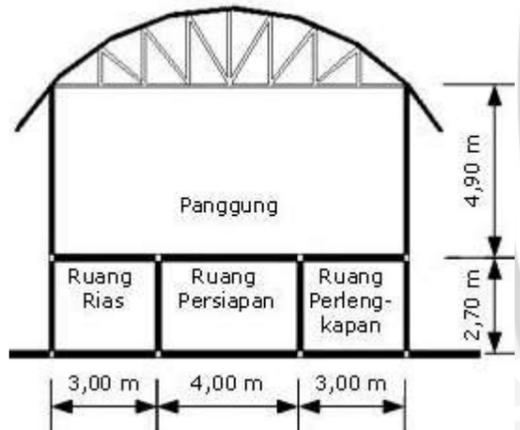
<p>Gambar : potongan eksisting amphiteater Skala 1 : 500</p> <p>Ruang rias : 12m² Ruang Persiapan : 16m² Ruang Perlengkapan : 12m²</p>

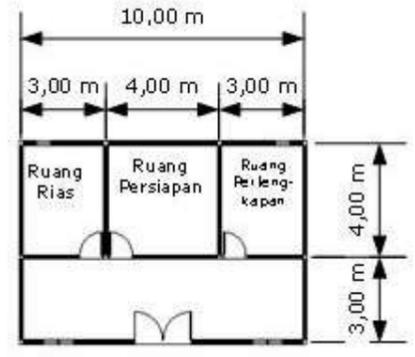
<p>Gambar : Denah eksisting ruang belakang panggung Skala 1 : 500</p>	<ul style="list-style-type: none"> ➢ Luasan tribun pada amphitheater sudah mencukupi kebutuhan luasan ➢ Jarak antara tribun dan panggung terlalu jauh, sehingga penonton kurang dapat meliha pertunjukan dengan baik ➢ Luas panggung utama kurang mencukupi kebutuhan. ➢ Dalam satu kali penampilan terdapat paling banyak 20 pemain, sehingga ruang ganti dan ruang persiapan pemain luasannya kurang mencukupi untuk pemain mendapat kenyamanan. 	<ul style="list-style-type: none"> ➢ Jarak antara penonton ke panggung 3-6 meter. (sumber : time saver standards) ➢ Luas minimum panggung 12m x 9m ➢ Tinggi maksimal panggung = 1 m dari penonton terbawah. (sumber : time saver standards) 	<ul style="list-style-type: none"> ➢ Jumlah kapsitas pada tribun tetap ➢ Jarak antara panggung dan penonton diperkecil ➢ Luas panggung utama diperluas sesuai standart luas panggung minimal. ➢ Tinggi panggung disesuaikan dengan jarak pandang penonton. ➢ Perlu ditambahkan panggung tambahan di sisi panggung utama untuk memfasilitasi pemain musik atau gamelan dengan dimensi sesuai standar.

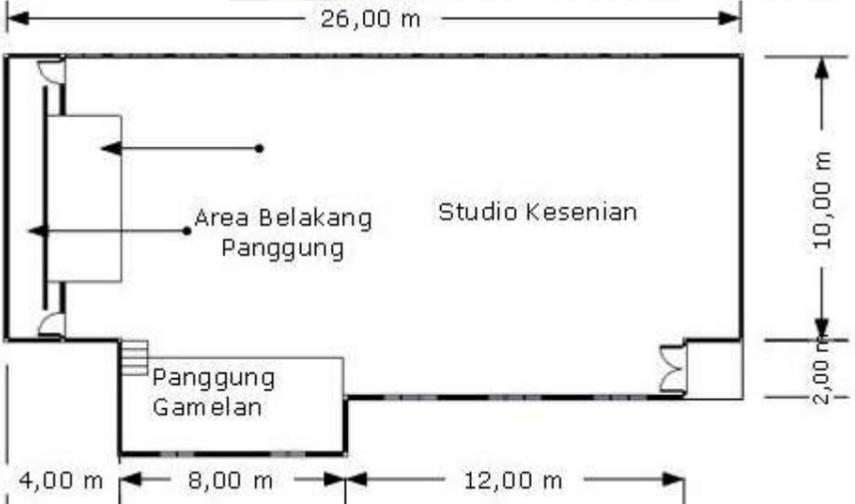
Fasilitas	Dimensi Ruang eksisting	Kondisi dan Permasalahan	Dimensi ruang sesuai standard	Tanggapan
<p>2. Studio Kesenian</p>	<ul style="list-style-type: none"> ➤ Tinggi bangunan : ±3,5m ➤ Luas : 12m x 24m = 288m² ➤ Cermin hanya terdapat pada satu sisi studio, dengan ketinggian dari lantai 1 m.

<p>Gambar : Denah eksisting studio kesenian Skala 1 : 500</p>	<ul style="list-style-type: none"> ➤ Luasan ruang latihan studio kesenian sudah mencukupi ➤ Luasan keseluruhan studio kesenian perlu ditambah untuk menambah beberapa fasilitas 	<ul style="list-style-type: none"> ➤ Kapasitas ideal minimal 30 orang ➤ Tinggi minimum 6,7 m agar sesuai dengan proporsi ruangan dan kenyamanan bagi pengguna. ➤ Studio harus memiliki cermin minimal di salah satu sisinya dengan tinggi 1,8m. Dengan jarak lantai dengan cermin bagian bawah 0,6m. Setiap 6 orang penari terdapat 1 kamar mandi. 	<ul style="list-style-type: none"> ➤ Luas dari ruang studio sudah mencukupi standar minimal untuk kapasitas 35 orang. ➤ Bangunan studio kesenian perlu diperluas untuk menambahkan fasilitas penunjang yaitu ruang untuk pelatih, ruang kesehatan, ruang ganti dan kamar mandi, dan tempat penyimpanan barang. ➤ Menambahkan cermin pada kedua sisi ruangan.

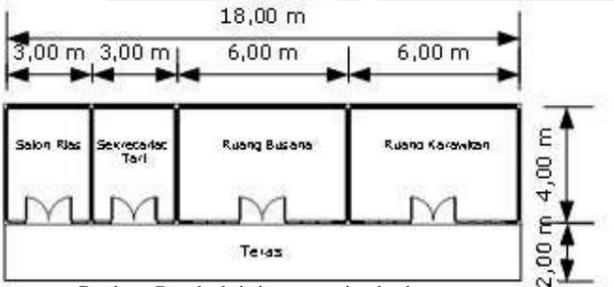
<p>3. R. Rias dan Busana</p>	<ul style="list-style-type: none"> ➤ Berupa ruangan kosong dengan luas dua buah ruangan 4m x 3m, dan dua buah ruangan 4m x 6m dengan tinggi Bangunan 2,5m dan tidak terdapat fasilitas apapun.

<p>Gambar : Denah eksisting ruang rias dan busana Skala 1 : 500</p>	<ul style="list-style-type: none"> ➤ Luasan ruang busana kurang mencukupi 	<ul style="list-style-type: none"> ➤ Standar kebutuhan ruang rias dan ganti adalah 12m² untuk 4 orang. ➤ Luas ruang busana disesuaikan jumlah busana 	<ul style="list-style-type: none"> ➤ Luasan ruang rias diperbesar ➤ Luas ruang busana diperbesar
<p>4. Kafetaria</p>

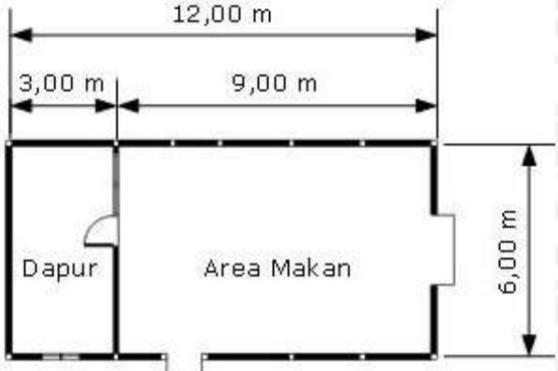
<p>Luas kafetaria 6m x 12m. Dengan rincian luas area dapur 6m x 3m, dan luas area makan 6m x 9m.</p> <p>Gambar : Denah eksisting kafetaria Skala 1 : 500</p>	<ul style="list-style-type: none"> ➤ Luas area makan pada kafetaria sudah mencukupi ➤ Luas dapur kafetaria sudah mencukupi 	<ul style="list-style-type: none"> ➤ Kapasitas 100 orang ➤ Luas per orang = 1,6m² 	<ul style="list-style-type: none"> ➤ Luas area pada kafetaria sudah mencukupi.

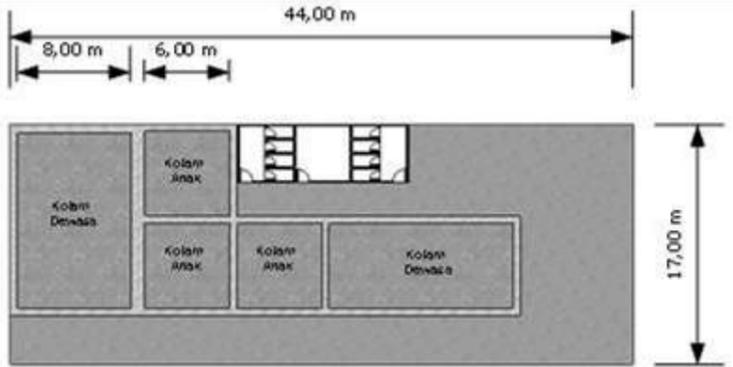
Fasilitas	Dimensi Ruang eksisting	Kondisi dan Permasalahan	Dimensi ruang sesuai standard	Tanggapan
<p>5. Kolam renang</p> <p>- Ruang ganti</p>	<p>Dewasa Luas : $2 \times 104\text{m}^2 = 208\text{m}^2$ Kedalaman 0.8m – 2m</p> <p>Anak Luas : $3 \times 36\text{m}^2 = 108\text{m}^2$ Kedalaman : 0,5m</p>

<p>Toilet, ruang bilas, dan ruang ganti berupa satu ruangan.. Luasan 16 m²</p> <p>Gambar : Denah eksisting kolam renang Skala 1 : 500</p>

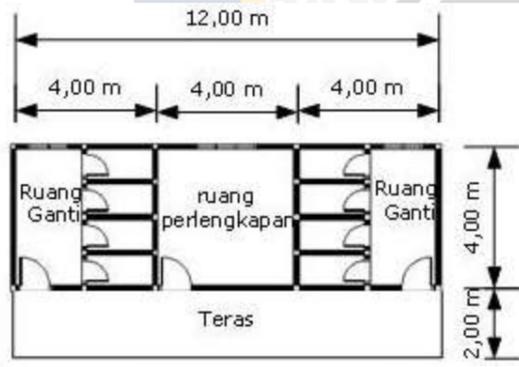
<p>Gambar : Denah eksisting ruang ganti Skala 1 : 500</p>	<ul style="list-style-type: none"> ➢ Luas kolam renang dewasa sudah mencukupi kebutuhan ➢ Luas kolam renang anak sudah mencukupi kebutuhan ➢ Jumlah ruang bilas dan ganti kurang mencukupi 	<ul style="list-style-type: none"> ➢ Luas : 100-400 m² Kedalaman : 0,00m - 0,50 m (sumber : data arsitek) ➢ Luas per ruang 1,2 m²(neufert, 2002) Jumlah kebutuhan : Wanita 4ruang Pria 4 Ruang, Sirkulasi 40% ➢ Kebutuhan ruang bilas untuk pria dan wanita masing – masing 4 ruang luas : 1,44 m² per ruang Sirkulasi : 40 % ➢ Kebutuhan Toilet wanita dan pria adalah masing masing 2 toilet Luas ruang toilet masing – masing 1,5m x 0,85m. 	<ul style="list-style-type: none"> ➢ Luas permukaan dan kedalaman kolam renang anak dan dewasa ini sudah memenuhi standar minimal ukuran kolam renang. ➢ Ruang ganti pria dan wanita diperluas ➢ Ditambahkan toilet dan ruang bilas dengan dimensi sesuai standar

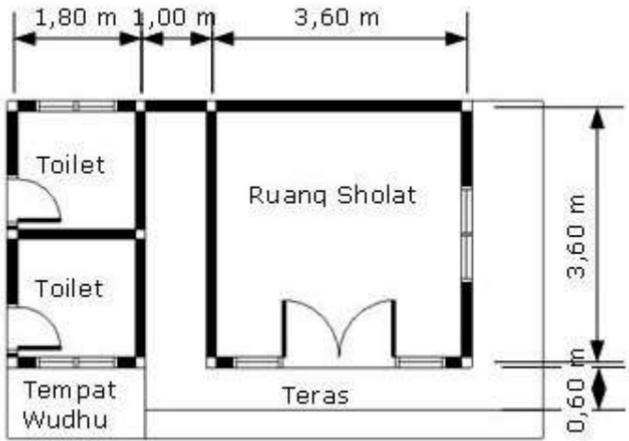
<p>6. Mushola</p>	<p>Luas : $3,6\text{m} \times 3,6\text{m} = 12,96\text{m}^2$ Kapasitas \pm 14 orang Toilet pada musholah ini berjumlah 2 ruang. Tidak terpisah antara pria dan wanita.</p>

<p>Gambar : Denah eksisting mushola Skala 1 : 500</p>	<ul style="list-style-type: none"> ➢ Luas ruang ibadah pada mushola kurang mencukupi ➢ Luas toilet dan ruang wudhu kurang mencukupi 	<p>0,9m² per orang Kapasitas = $100 \times 35\% = 35$ orang Luas : $0,9\text{m}^2 \times 35 = 31,5\text{m}^2 = 32\text{m}^2$ Luas ruang toilet masing – masing 1,5m x 0,85m.</p>

<p>Gambar : ukuran pada posisi sholat (sumber : data arsitek)</p>	<ul style="list-style-type: none"> ➢ Mushola akan diperluas sesuai dengan perhitungan standard mushola untuk 35 orang yaitu 42 m²

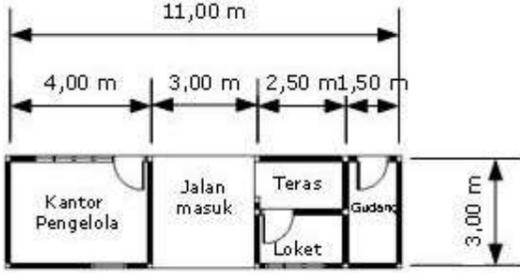
Fasilitas	Dimensi Ruang eksisting	Kondisi dan Permasalahan	Dimensi ruang sesuai standard	Tanggapan
7. Locket dan Kantor Pengelola	<p>Luas kantor pengelola : $4\text{ m} \times 3\text{ m} = 12\text{ m}^2$ Luas loket : $2,5\text{ m} \times 1,5\text{ m} = 3,75\text{ m}^2$</p>

<p>Gambar : Denah eksisting loket dan kantor pengelola Skala 1 : 200</p>	<ul style="list-style-type: none"> ➤ Luas kantor pengelola kurang mencukupi ➤ Luas loket sudah mencukupi namun perlu ditambahkan satu loket lagi. 	<ul style="list-style-type: none"> ➤ Luas area meja per orang $5,5\text{ m}^2$ Jumlah pegawai 3 orang $5,5 \times 3 = 16,5\text{ m}^2$ (Sumber : Timesaver Standar) ➤ Terdapat 2 jendela tiket, dengan masing- masing luas area $4,6\text{ m}^2$ ➤ Total luas minimum ruang loket dengan 2 jendela tiket adalah $9,2\text{ m}^2 = 9\text{ m}^2$ 	<ul style="list-style-type: none"> ➤ Luas kantor pengelola diperbesar sesuai dengan standar luas minimum. ➤ Luas ruang penjualan tiket diperluas sesuai dengan standar luas minimum yaitu 9 m^2

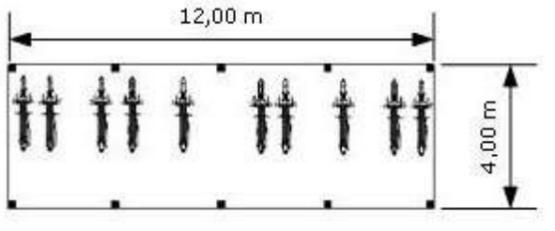
8. Area Parkir	<p>Luas $4\text{ m} \times 12\text{ m} = 48\text{ m}^2$ Kapasitas : 20</p>

<p>Gambar : Layout eksisting area parkir motor Skala 1 : 500</p> <p>Tidak terdapat tempat parkir khusus mobil. Mobil diparkir di badan jalan di luar area Senaputra</p>	<ul style="list-style-type: none"> ➤ Luas area parkir motor kurang mencukupi kapasitas ➤ Tidak ada area khusus untuk parkir mobil 	<p>SRP untuk fasilitas rekreasi adalah 122 SRP Dengan rincian 100 SRP untuk parkir motor dan 22 SRP untuk parkir mobil</p> <p>Luas parkir motor : $= 0,75\text{ m} \times 2\text{ m}$ per motor $= 0,75\text{ m} \times 2\text{ m} \times 100 = 150\text{ m}^2$ sirkulasi 100% = 300 m^2</p> <p>Luas parkir mobil penumpang golongan 1 $= 5\text{ m} \times 2,3\text{ m}$ per mobil $= 12,5\text{ m}^2 \times 12 = 275\text{ m}^2$ sirkulasi 100% = 550 m^2</p> <p>Sumber : Pedoman Teknis Penyelenggaraan Fasilitas Parkir, Dirjen Perhubungan Darat</p>	<ul style="list-style-type: none"> ➤ Area parkir motor diperluas agar dapat memuat lebih banyak jumlah motor yang diparkir. ➤ Ditambahkan fasilitas parkir untuk mobil
