## BAB IV PEMBAHASAN

Pada penelitian pengaruh dimensi visual dan konfigurasi ruang terhadap elemen spasial penunjang rasa aman pada ruang publik di Kampung Arab Kota Malang, terdapat dua gambaran umum wilayah, yakni gambaran umum wilayah kota malang dan gambaran umum wilayah studi.

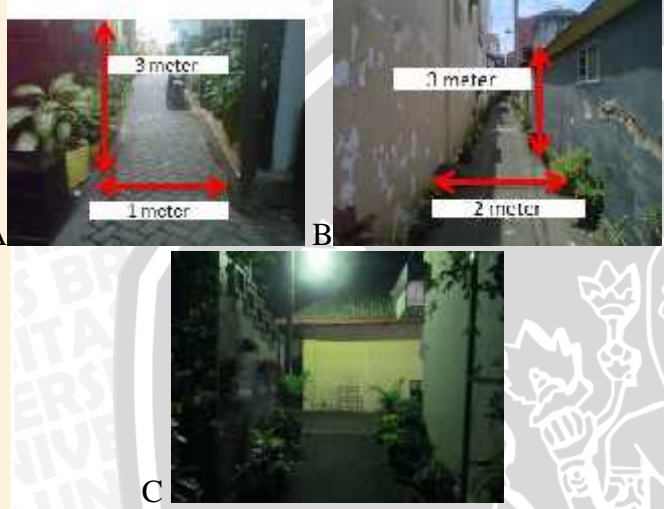
<p>Pada foto A, memiliki skala perbandingan tinggi bangunan dan lebar lebar jalan 3:1 dan pada foto B memiliki perbandingan tinggi dan lebar jalan 3:2. Pada kedua foto ini, tinggi bangunan lebih dominan dibandingkan dengan lebar jalan, sehingga sulit untuk dapat melihat keseluruhan tinggi bangunan tanpa memutar sudut pandangan.</p>	<p>Keleluasaan melarikan diri pada kelompok segmen IV tergolong sempit, dikarenakan lebar jalan pada kelompok segmen ini hanya 1 – 2 meter. Sehingga membatasi keleluasaan melarikan diri bagi penggunaanya</p>	<p>Pada siang hari, cahaya matahari tidak masuk sepenuhnya kedalam ruas jalan kelompok segmen IV, dan terdapat lampu jalan yang memberikan penerangan pada kelompok segmen ini saat malam hari.</p>
V	 	<p>Pada foto A memiliki skala perbandingan tinggi bangunan dan lebar lebar jalan 3:2 dan pada foto B memiliki perbandingan tinggi dan lebar jalan 3:1.5. Pada kedua foto ini, tinggi bangunan lebih dominan dibandingkan dengan lebar jalan, sehingga sulit untuk dapat melihat</p>	<p>Keleluasaan melarikan diri pada kelompok segmen V tergolong sempit, dikarenakan lebar jalan hanya ,5 hingga 2 meter.</p>	<p>Pada siang hari, tidak semua bagian ruas jalan kelompok segmen V yang mendapatkan sinar matahari. Pada malam hari terdapat cahaya lampu yang berasal dari rumah warga dan memberikan penerangan pada kelompok segmen ini.</p>

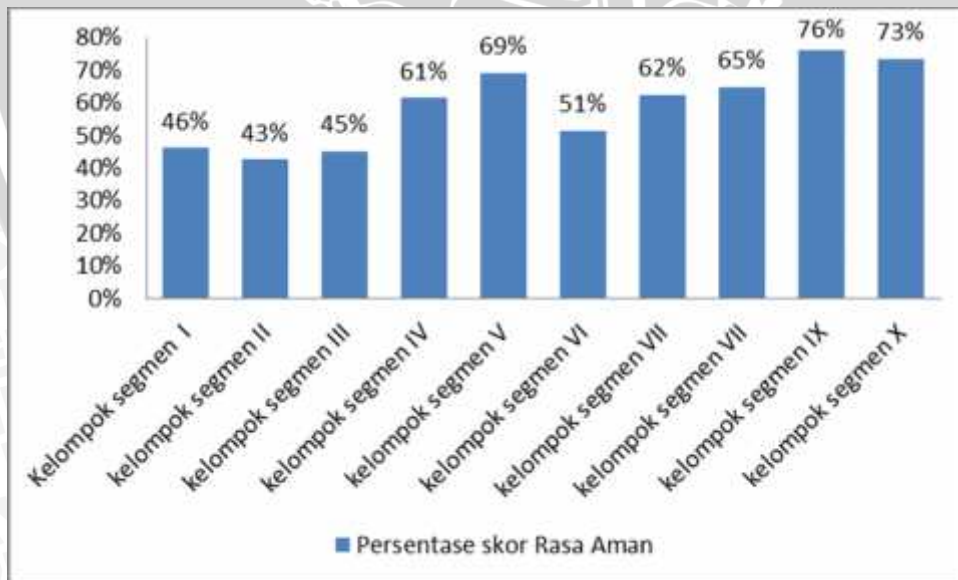
Gambar 4. 9 Persentase Skor Elemen Spasial Pendukung Rasa Aman

Gambar 4.9 menunjukkan persentase skor persepsi yang terdapat pada setiap kelompok segmen.

Dengan menyesuaikan hasil persentase terhadap tabel 4.3, maka diketahui terdapat empat kelompok segmen yang tergolong memberikan rasa aman cukup baik bagi para penggunanya, yakni kelompok segmen I (46,2%), kelompok segmen II (42%) , kelompok segmen III (45%) dan kelompok segmen VI ( 51%). Selain itu, terdapat enam kelompok segmen yang memberikan rasa aman baik, yakni kelompok segmen IV (61%) , kelompok segmen V (69%), kelompok segmen VII (62%), kelompok segmen VIII (64%), kelompok segmen IX (75%) dan kelompok segmen X (72%).

Kelompok segmen II adalah kelompok segmen yang memiliki persentase skor terkecil yakni 43% dan tergolong memberikan rasa aman cukup baik. Kelompok IX adalah kelompok segmen yang memiliki nilai persentase skor terbesar yakni 76% dan tergolong memberikan rasa aman baik. Adapun pemetaan kondisi ruang publik yang memiliki persentase skor tertinggi dan terendah terhadap rasa aman dapat dilihat pada gambar 4.10

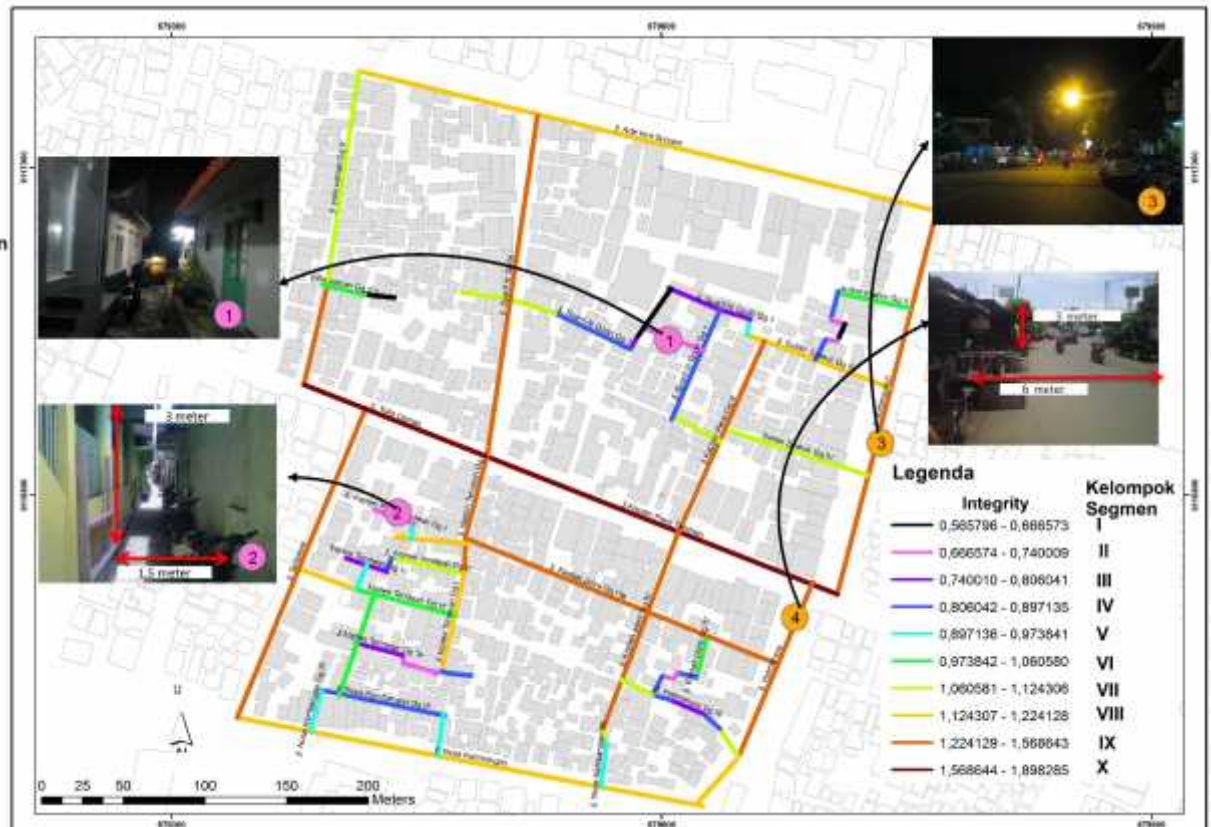
**Gambar 4. 10 Pemetaan Kondisi Elemen Spasial Penunjang Rasa Aman**

Gambar 4.10 menunjukkan foto kondisi dari kelompok segmen jalan yang memiliki persentase skor terendah, yakni kelompok segmen II (foto 1 dan 2 yang berada pada jalan Syarief Al-Qodri Gg I dan jalan Kapten Piere Tendean Gg I) dan kelompok segmen jalan dengan persentase skor tertinggi yakni kelompok segmen IX (foto 3 dan 4 yang berada pada jalan Sultan Syahri dan jalan Halmahera). Pada foto 2 menunjukkan bahwa jalan tersebut memiliki perbandingan tinggi bangunan dan lebar jalan 3:1,5 dan pada foto 1 menunjukkan bahwa tidak terdapat lampu penerangan jalan pada malam hari. Hal inilah yang menjadikan kelompok segmen II (foto 1 dan 2) memiliki persentase skor terendah dibandingkan kelompok segmen jalan lainnya sedangkan, pada foto 4 menunjukkan perbandingan antara tinggi bangunan dan lebar jalan 1:2 dan pada foto 3 menunjukkan bahwa terdapat lampu jalan yang memberikan pencahayaan pada malam hari. Hal inilah yang menjadikan kelompok segmen IX memiliki persentase skor tertinggi.

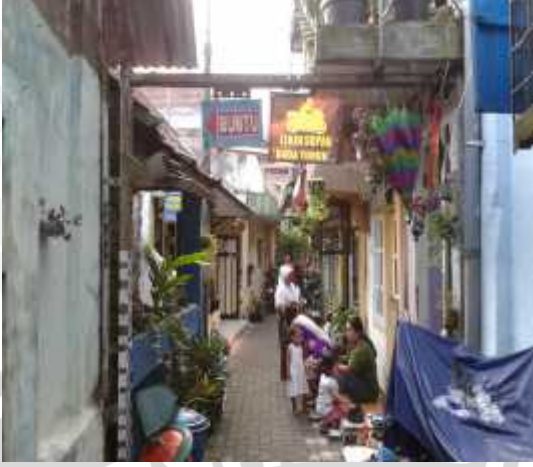
<p>Kelompok segmen II, memiliki vegetasi yakni berupa tanaman hias yang keberadaannya masih sedikit dan berada pada pinggir-pinggir jalan.</p>
III

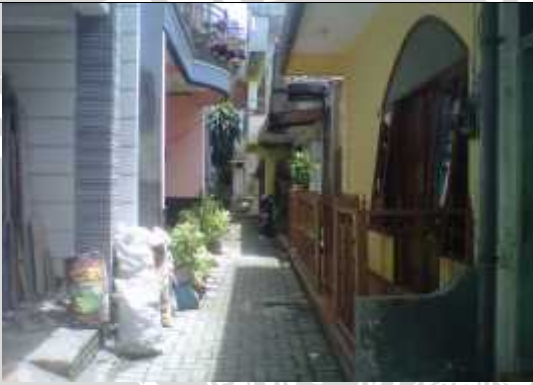
<p>Kelompok segmen III memiliki vegetasi berupa tanaman hias yang keberadaannya masih sedikit dan terletak dalam pot pada pinggir jalan.</p>
IV

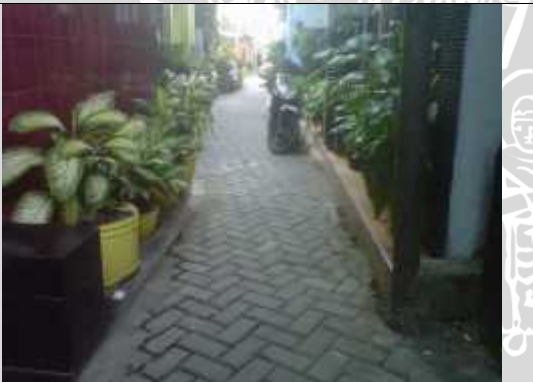
<p>Terdapat tanaman hias yang cukup banyak, berada pada halaman warga di kiri dan kanan sisi jalan pada kelompok segmen IV.</p>
V

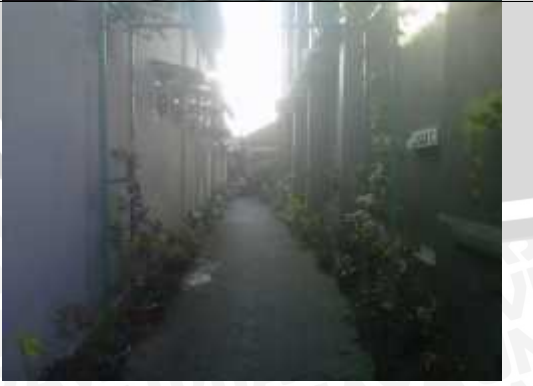
<p>Pada kelompok segmen V, terdapat vegetasi yang cukup banyak berupa tanaman hias yang menjalar pada kanan dan kiri dinding ruang.</p>

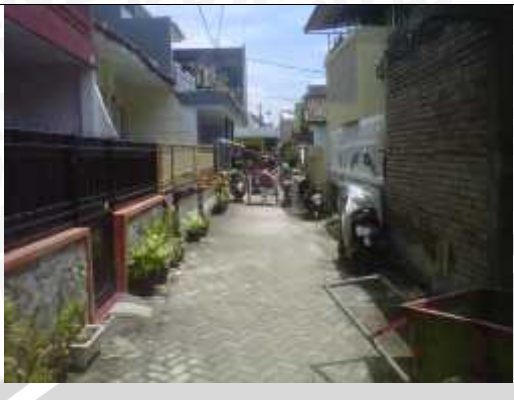
<p>Pada kelompok segmen VI memiliki vegetasi yang masih sedikit berupa tanaman hias didalam pot dan terletak dipinggir jalan.</p>
VII

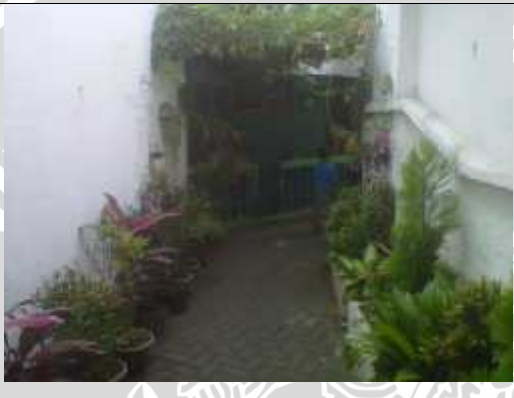
<p>Pada kelompok segmen VIII terdapat tanaman hias pada kiri dan kanan ruas jalan dan pada bagian atas ruang. Tanaman pada dinding kanan dan kiri jalan terletak didalam pot, dan tanaman pada atap ruang, menjalar pada wadahnya yang diletakkan diatas jalan.</p>
VIII

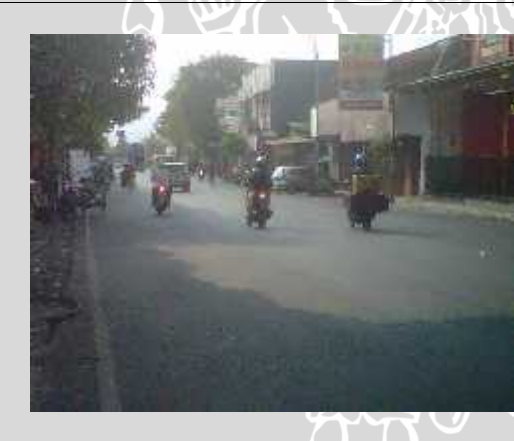
<p>Vegetasi pada kelompok segmen VIII berupa pepohonan yang terdapat pada kiri dan kanan jalan.</p>
IX

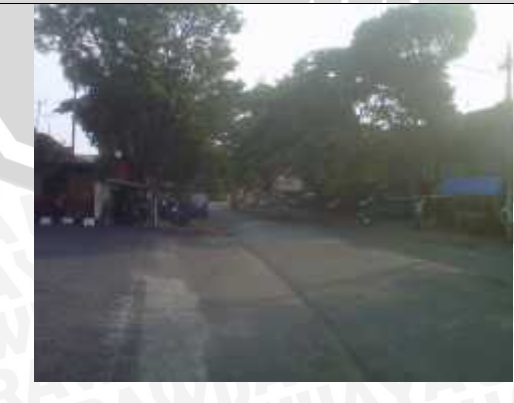
<p>Kelompok segmen IX memiliki vegetasi yang sudah baik, yakni berupa pepohonan yang berbaris pada sisi kiri dan kanan jalan.</p>

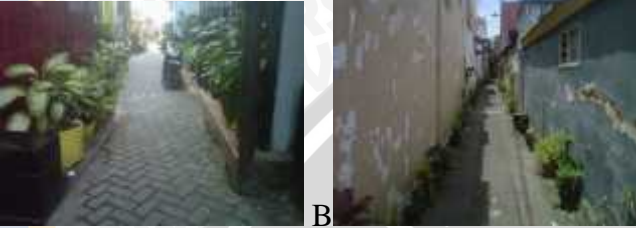
<p>Foto A dan B menunjukkan bahwa terdapat keteraturan pada lantai ruang, yakni berdasarkan lebar jalan yang sama, mulai dari awal hingga ujung jalan dan warna paving jalan abu-abu dari awal hingga ujung jalan</p>	<p>Pada foto A terdapat keteraturan pada dinding ruang, yakni memiliki warna dinding ruang merah pada kanan dan kiri dinding ruang, sedangkan pada foto B memiliki ketidakteraturan pada dinding ruang, karena memiliki warna yang berbeda pada dinding kiri dan kanan ruang.</p>
V

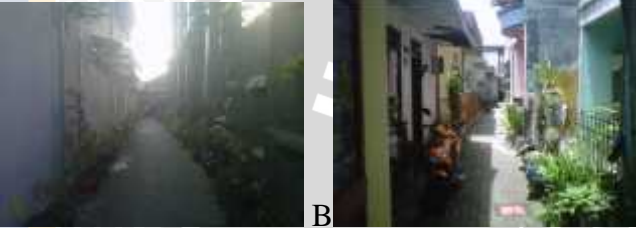
<p>Foto A dan B menunjukkan bahwa terdapat keteraturan pada lantai ruang, yakni berdasarkan lebar jalan yang sama, mulai dari awal hingga ujung jalan dan warna paving jalan abu-abu dari awal hingga ujung jalan.</p>	<p>Pada foto A, dinding ruang memiliki keteraturan pada kedua sisinya, yakni sama-sama memiliki vertikal garden dan berwarna dinding yang sama, sedangkan pada foto B memiliki dinding ruang yang tidak teratur, dapat dilihat karena terdapat perbedaan warna pada dinding kiri dan kanan ruang.</p>

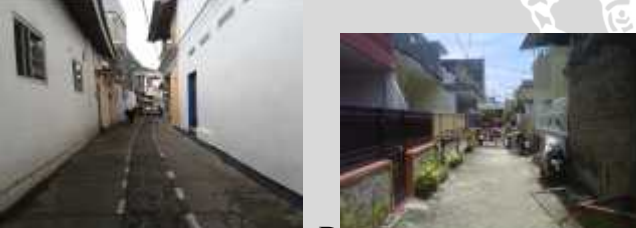
<p>Foto A dan B menunjukkan bahwa terdapat keteraturan pada lantai ruang, yakni berdasarkan lebar jalan yang sama, mulai dari awal hingga ujung jalan dan warna paving jalan abu-abu dari awal hingga ujung jalan</p>	<p>Pada foto A dan B memiliki keteraturan pada dinding ruang, karena terdapat kesamaan warna pada dinding kiri dan kanan ruang.</p>
VII

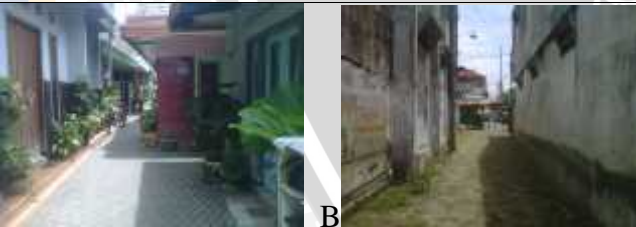
<p>Pada Foto A terdapat ketidakteraturan pada alas dinding ruang, karena terdapat perbedaan lebar segmen jalan, yang diakibatkan karena terdapat bangunan rumah warga yang memakan badan jalan. Sedangkan pada foto B, memiliki keteraturan pada lantai ruang,</p>	<p>Pada foto A dan B memiliki keteraturan pada dinding ruang, karena terdapat kesamaan warna pada dinding kiri dan kanan ruang.</p>

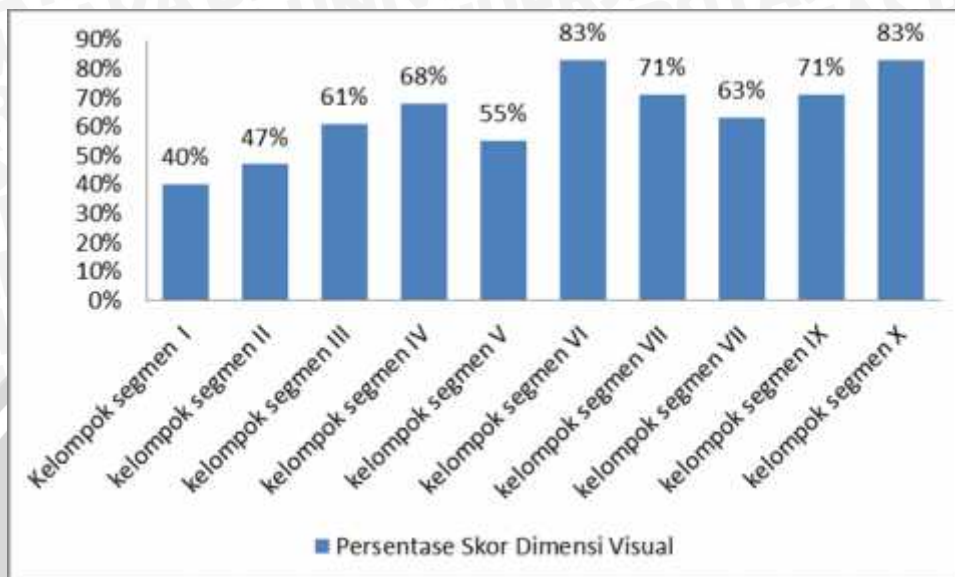
**Gambar 4. 12 Persentase Skor Persepsi Dimensi Visual**

Gambar 4.12 menunjukkan persentase skor persepsi dimensi visual . Setelah mengetahui persentase skor persepsi dimensi visual, maka langkah selanjutnya adalah, menentukan klasifikasi, berdasarkan kriteria persentase skor seperti pada tabel 4.9:
