BAB IV

HASIL DAN PEMBAHASAN

Salah satu lokasi studi yang diambil dalam penelitian penentuan jenis penyeberangan jalan adalah satu koridor jalan yang terletak di Kelurahan Ketawanggede yakni satu koridor Jalan MT.Haryono dimana lokasi tersebut merupakan lokasi yang didominasi oleh guna lahan pendidikan dan perdagangan dan jasa sehingga di lokasi tersebut dijumpai banyak pejalan kaki.

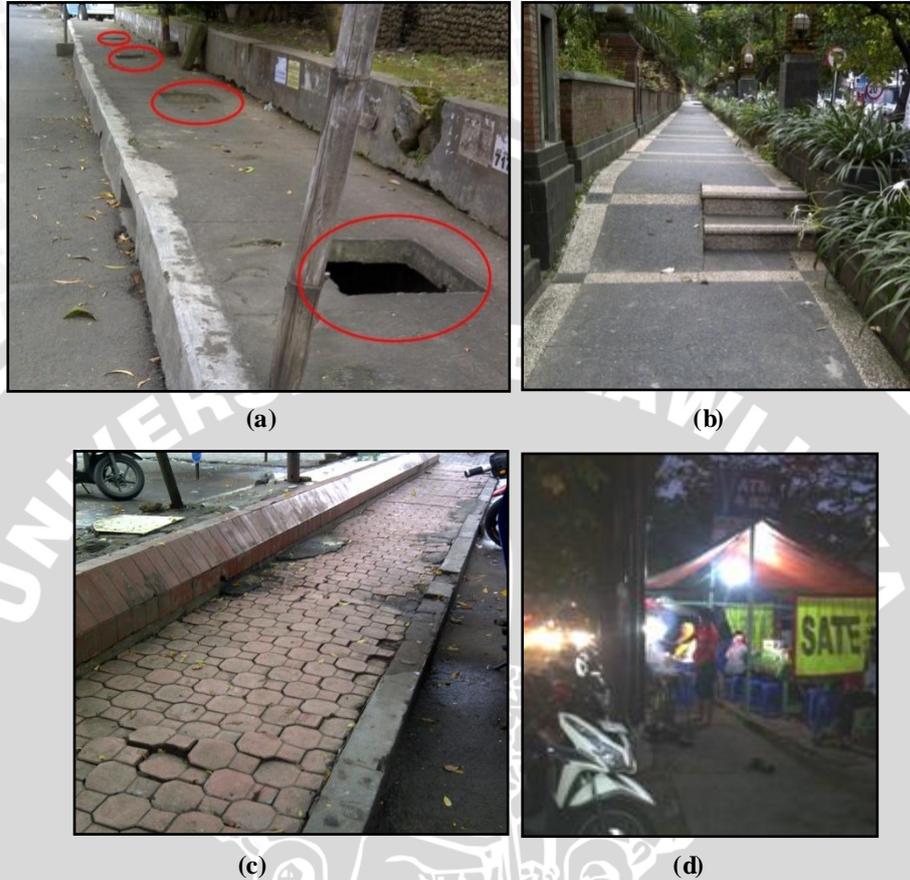
Gambar 4.2 Zona 1 Jalan MT.Haryono, (a) Kondisi Jalur Pejalan Kaki yang berlokasi di depan FIA, (b) Kondisi Jalur Pejalan Kaki di Sepanjang Fakultas Teknik Sampai KPRI UB, (c) Kondisi Jalur Pejalan Kaki di Depan Swalayan Persada, (d) Aktivitas PKL di Sepanjang Jalur Pejalan Kaki di Depan Swalayan Persada

Jalur pejalan kaki di zona 1 memiliki jenis perkerasan yang berbeda-beda dengan panjang total sepanjang 433,8 meter, yaitu dengan menggunakan perkerasan rabat beton, *paving block*, dan batu koral. Kondisi jalur pejalan kaki di zona 1 terputus atau tidak menerus dan memiliki lebar serta ketinggian yang berbeda-beda. Jalur pejalan kaki yang berada di depan Fakultas Ilmu Administrasi (FIA) Universitas Brawijaya dengan menggunakan perkerasan rabat beton sepanjang 80 meter, memiliki lubang selokan yang tidak tertutup, dapat dilihat pada Gambar 4.2 (a). Hal tersebut mempengaruhi keamanan dan

kenyamanan pejalan kaki. Jalur pejalan kaki di zona 1 yang dilengkapi dengan *ramp* adalah jalur pejalan kaki yang menggunakan perkerasan batu koral sepanjang 330 meter dengan lokasi di Fakultas Teknik sampai KPRI Universitas Brawijaya, namun derajat kemiringan *ramp* yang berada di lokasi tersebut belum sesuai dengan standar yaitu melebihi 10%. Jalur pejalan kaki di sepanjang guna lahan Universitas Brawijaya memiliki cukup vegetasi dan lampu penerangan sehingga dapat memberikan kenyamanan bagi pejalan kaki, tidak terdapat PKL di sepanjang jalur pejalan kaki, dapat dilihat pada Gambar 4.2 (b). Namun untuk jalur pejalan kaki dengan perkerasan *paving block* yang berlokasi di depan Swalayan Persada, kondisi permukaannya tidak rata dan sering digunakan untuk aktivitas PKL di sore dan malam hari sehingga hal tersebut dapat menjadi hambatan bagi pejalan kaki, dapat dilihat pada Gambar 4.2 (c) dan (d).

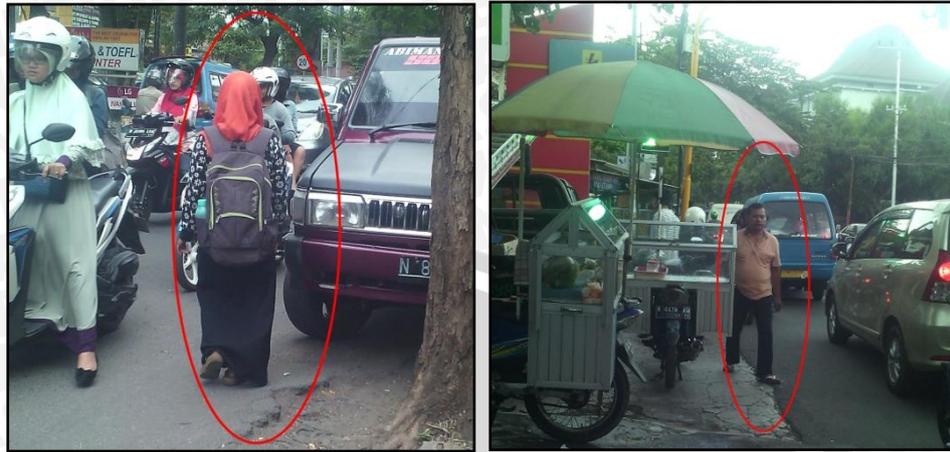
Gambar 4.3 Zona 2 Jalan MT.Haryono, (a) Pejalan Kaki Berjalan di Badan Jalan (Tidak Terdapat Jalur Pejalan Kaki), (b) Pejalan Kaki Melewati Hambatan Berupa PKL dan On Street Parking

Untuk zona 2, pada kondisi eksisting tidak terdapat jalur pejalan kaki sama sekali yang memfasilitasi pejalan kaki. Namun, di lokasi tersebut banyak dijumpai pejalan kaki yang berjalan di badan jalan. Hal tersebut sangat membahayakan keamanan pejalan kaki mengingat arus kendaraan di Jalan MT.Haryono cukup tinggi, dapat dilihat pada Gambar 4.3 (a). Pejalan kaki yang berjalan di badan jalan juga harus berjalan melewati hambatan aktivitas ilegal berupa PKL (Pedagang Kaki Lima) dan *on street parking*, dapat dilihat pada Gambar 4.3 (b).

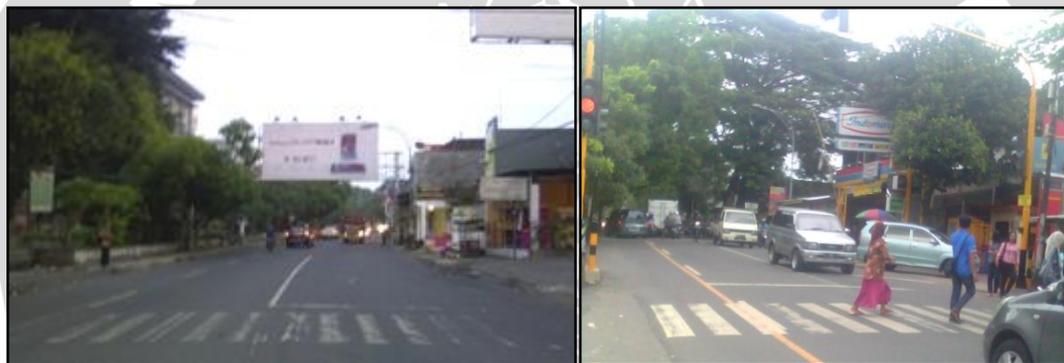
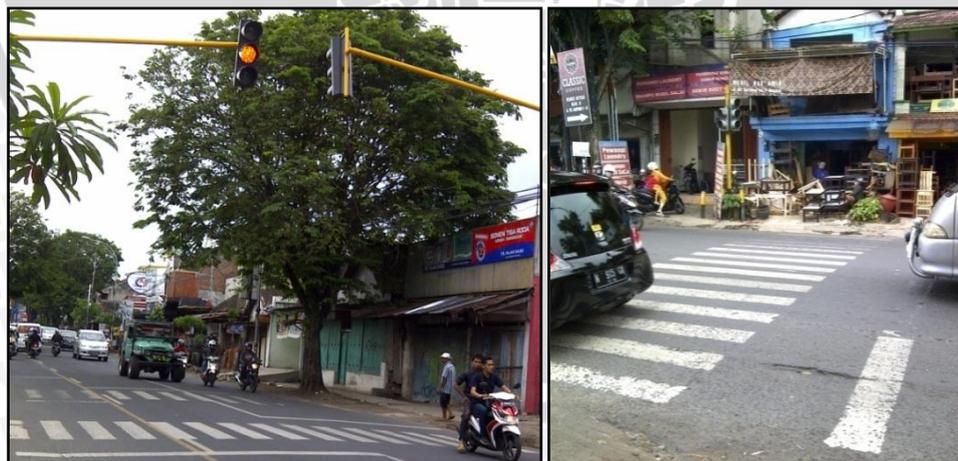
Gambar 4.4 (a) Zebra Cross di Depan FIA, (b) Zebra Cross di Depan PKH, (c) Zebra Cross di Depan Swalayan Persada, (d) Zebra Cross Sebelum Pertigaan Dinoyo

Di sepanjang Jalan MT.Haryono juga terdapat empat marka penyeberangan *zebra cross* yang berada di depan Fakultas Ilmu Administrasi (FIA) Universitas Brawijaya, dapat dilihat pada Gambar 4.4 (a), di depan Program Kedokteran Hewan (PKH) Universitas Brawijaya dapat dilihat pada Gambar 4.4 (b), di depan Swalayan Persada dapat dilihat pada Gambar 4.4 (c), dan sebelum pertigaan Dinoyo dapat dilihat pada Gambar 4.4 (c). Keempat lokasi tersebut juga merupakan beberapa titik lokasi dalam penelitian penentuan jenis penyeberangan jalan yang sesuai. Untuk analisis kondisi jalur pejalan kaki di Jalan MT.Haryono berdasarkan Standar Tata Cara Perencanaan

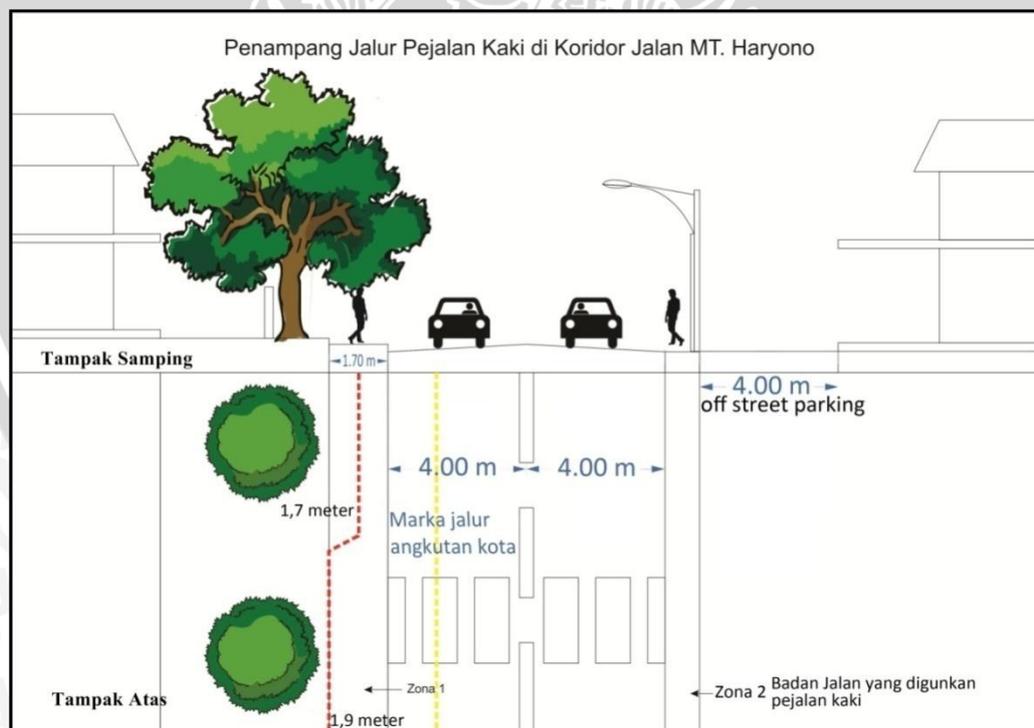
Gambar 4. 5 Penampang Jalur Pejalan Kaki, Koridor Jalan MT.Haryono

Menurut Pedoman Perencanaan Jalur Pejalan Kaki pada Jalan Umum oleh Dirjen Bina Marga No.032/T/BM/1999, jalur pejalan kaki merupakan lintasan yang diperuntukkan untuk berjalan kaki, dapat berupa jalur pejalan kaki dan sarana penyeberangan. Beberapa permasalahan yang terjadi di koridor Jalan MT.Haryono terkait dengan jalur pejalan kaki adalah kondisi jalur pejalan kaki yang berlubang, aktivitas PKL di jalur pejalan kaki yang mengganggu pejalan kaki, serta fasilitas penyeberangan yang kurang memadai sehingga pejalan kaki seringkali mengalami kesulitan dalam menyeberang jalan. Berikut merupakan Gambar 4.5 yang berupa penampang melintang dan penampang atas dari jalur pejalan kaki yang menampilkan kondisi jalur pejalan kaki di Jalan MT.Haryono yang memiliki perbedaan lebar pada kondisi eksisting:

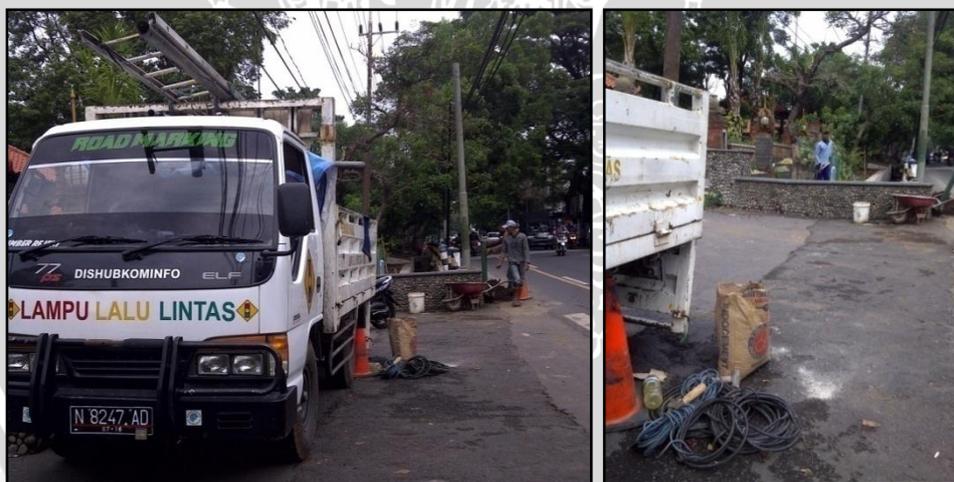
Gambar 4. 6 Pemasangan *Pelican Crossing* di Jalan MT.Haryono pada Bulan November Tahun 2014

Di Jalan MT.Haryono terdapat beberapa fasilitas pejalan kaki di sepanjang jalan 641 meter tersebut. Selain jalur pejalan kaki, pada lokasi studi ini juga telah terdapat beberapa fasilitas pejalan kaki untuk menyeberang jalan yaitu *zebra cross* dan *pelican crossing* yang telah dipasang pada Bulan November Tahun 2014 lalu di dua titik yakni di depan Program Kedokteran Hewan (PKH) Universitas Brawijaya dan di depan Swalayan Persada oleh Dinas Perhubungan Kota Malang, dapat dilihat pada Gambar 4.6. Namun, pada kondisi eksisting, fasilitas pejalan kaki yang terdapat di Jalan MT.Haryono belum berfungsi secara optimal dalam memfasilitasi pejalan kaki karena kendaraan masih sering bisa untuk berhenti dan mempersilahkan pejalan kaki untuk menyeberang jalan. Di Jalan MT.Haryono fasilitas pejalan kaki berupa jalur pejalan kaki masih terdapat pada satu sisi saja yaitu sisi kiri atau zona 1. Hal tersebut tidak sebanding dengan kondisi di Jalan MT.Haryono yang sangat banyak ditemui pejalan kaki. Detail rincian mengenai fasilitas pejalan kaki yang terdapat di Jalan MT.Haryono Kota Malang dapat dilihat pada Tabel 4.3.

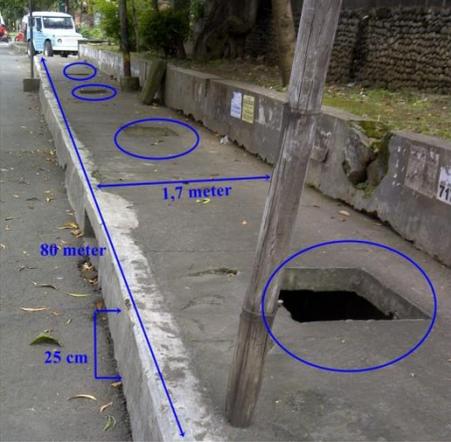
<p>Jalan MT.Haryono Zona 1 a, jalur pejalan kaki setelah pintu gerbang Universitas Brawijaya, Soekarno-Hatta (Suhat) sampai sebelum pintu masuk Fakultas Teknik</p>	<p>Jalur pejalan kaki yang berada di Jalan MT.Haryono zona 1 ini menggunakan perkerasan rabat beton. Panjang 80 meter, lebar 1,7 meter, dan tinggi 25 cm. Pada jalur pejalan kaki ini terdapat beberapa lubang selokan yang tidak tertutup. Hal tersebut berpengaruh pada keamanan dan kenyamanan pejalan kaki yang berjalan di lokasi tersebut. Walaupun lebar eksisting trotor sudah memenuhi standar, namun karena terdapat lubang selokan membuat lebar efektif jalur pejalan kaki menjadi tidak memenuhi standar. Sehingga perlu dilakukan perbaikan terhadap lubang yang terdapat di jalur pejalan kaki dan penyediaan <i>ramp</i> dan fasilitas untuk memperlancar pergerakan pejalan kaki</p>

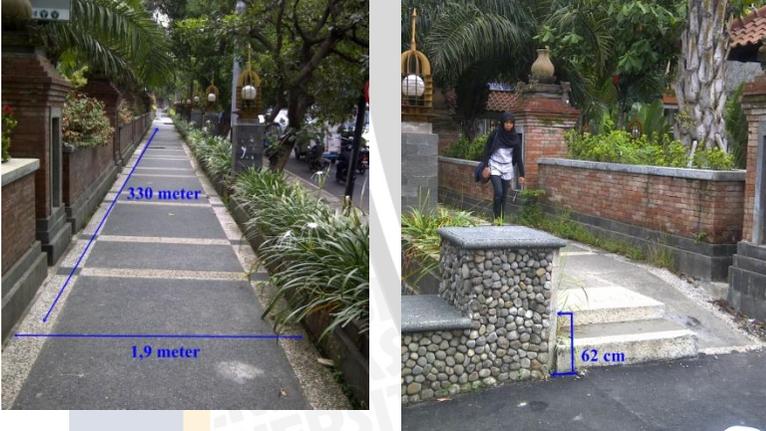
<p>Jalan MT.Haryono Zona 1 b, jalur pejalan kaki setelah pintu masuk Fakultas Teknik sampai KPRI Universitas Brawijaya</p>	<p>Jalur pejalan kaki ini berada di sepanjang Jalan MT.Haryono sisi kiri dengan panjang 330 meter, lebar 1,90 meter, dan tinggi 62 cm dari badan jalan ini memiliki perkerasan dengan material batu koral. Di sepanjang jalur pejalan kaki ini terdapat banyak vegetasi dan lampu penerang sehingga dapat menunjang kenyamanan pejalan kaki. Jalur pejalan kaki ini juga telah dilengkapi dengan <i>ramp</i> namun masih tidak memenuhi standar, dikarenakan derajat kemiringan <i>ramp</i> di lokasi ini melebihi 10°.</p>

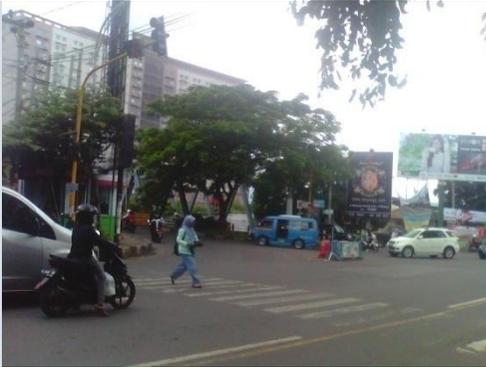
<p>Jalan MT.Haryono, depan Fakultas Ilmu Administrasi (FIA) Universitas Brawijaya</p>	<p>Terdapat fasilitas penyeberangan jalan berupa <i>zebra cross</i> dan lampu lalu lintas pada lokasi ini. Lokasi ini merupakan titik survey untuk pengamatan jumlah pejalan kaki yang menyeberang jalan. Berdasarkan hasil survey primer, terdapat cukup banyak jumlah pejalan kaki yang menyeberang. Walaupun penyeberang jalan dapat menyeberang ketika sinyal lalu lintas merah, tapi petunjuk belok kiri jalan terus bagi kendaraan, seringkali membuat penyeberang jalan masih kesusahan untuk menyeberang</p>

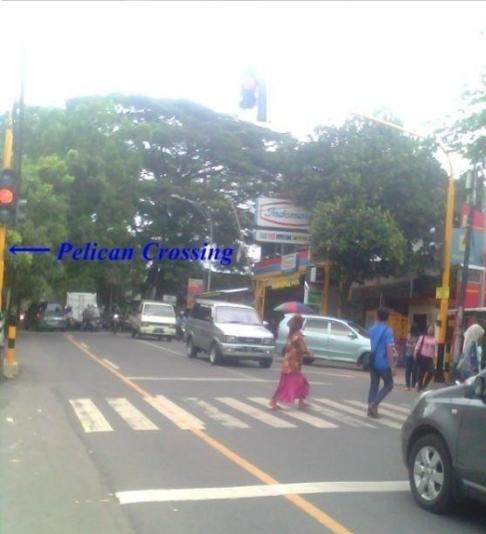
<p>Jalan MT.Haryono, depan Program Kedokteran Hewan (PKH) Universitas Brawijaya</p>	<p>Terdapat fasilitas penyeberangan jalan berupa <i>zebra cross</i> dan <i>pelican crossing</i>. <i>Pelican crossing</i> baru dipasang pada akhir bulan November 2014 oleh Dishub Kota Malang. Waktu sinyal merah <i>pelican crossing</i> di lokasi ini adalah selama 17 detik dengan bunyi. Namun, masih banyak kendaraan yang enggan untuk berhenti ketika sinyal merah menyala bagi kendaraan</p>

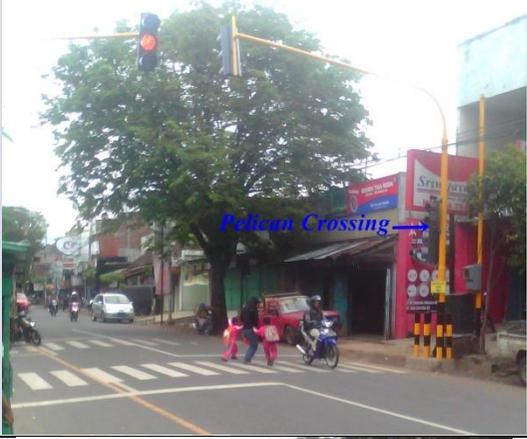
<p>Jalan MT.Haryono, depan Swalayan Persada</p>	<p>Di depan swalayan Persada juga telah dipasang fasilitas <i>pelican crossing</i> oleh Dishub Kota Malang, setelah pemasangan <i>pelican crossing</i> di depan PKH UB. Selain <i>pelican crossing</i> juga terdapat <i>zebra cross</i> di lokasi tersebut. Walaupun sudah terdapat <i>pelican crossing</i> di lokasi ini, namun kendaraan masih banyak yang susah untuk berhenti ketika sinyal merah menyala untuk kendaraan</p>
6.

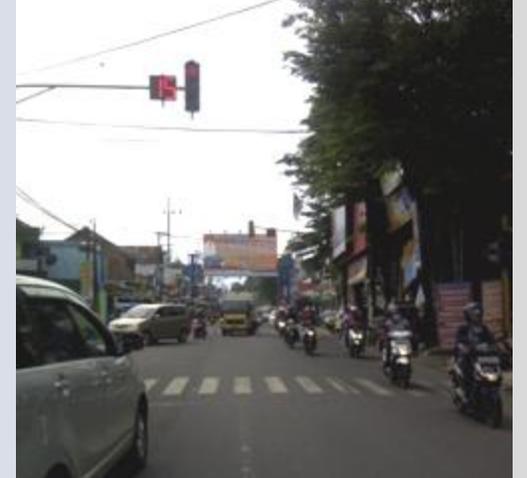
<p>Jalan MT.Haryono, sebelum pertigaan Dinoyo</p>	<p>Terdapat <i>zebra cross</i> dan lampu lalu lintas di dekat pertigaan Dinoyo. Pada lokasi ini, terdapat petunjuk belok kiri jalan terus yang dapat menjadi kesulitan bagi penyeberang jalan</p>

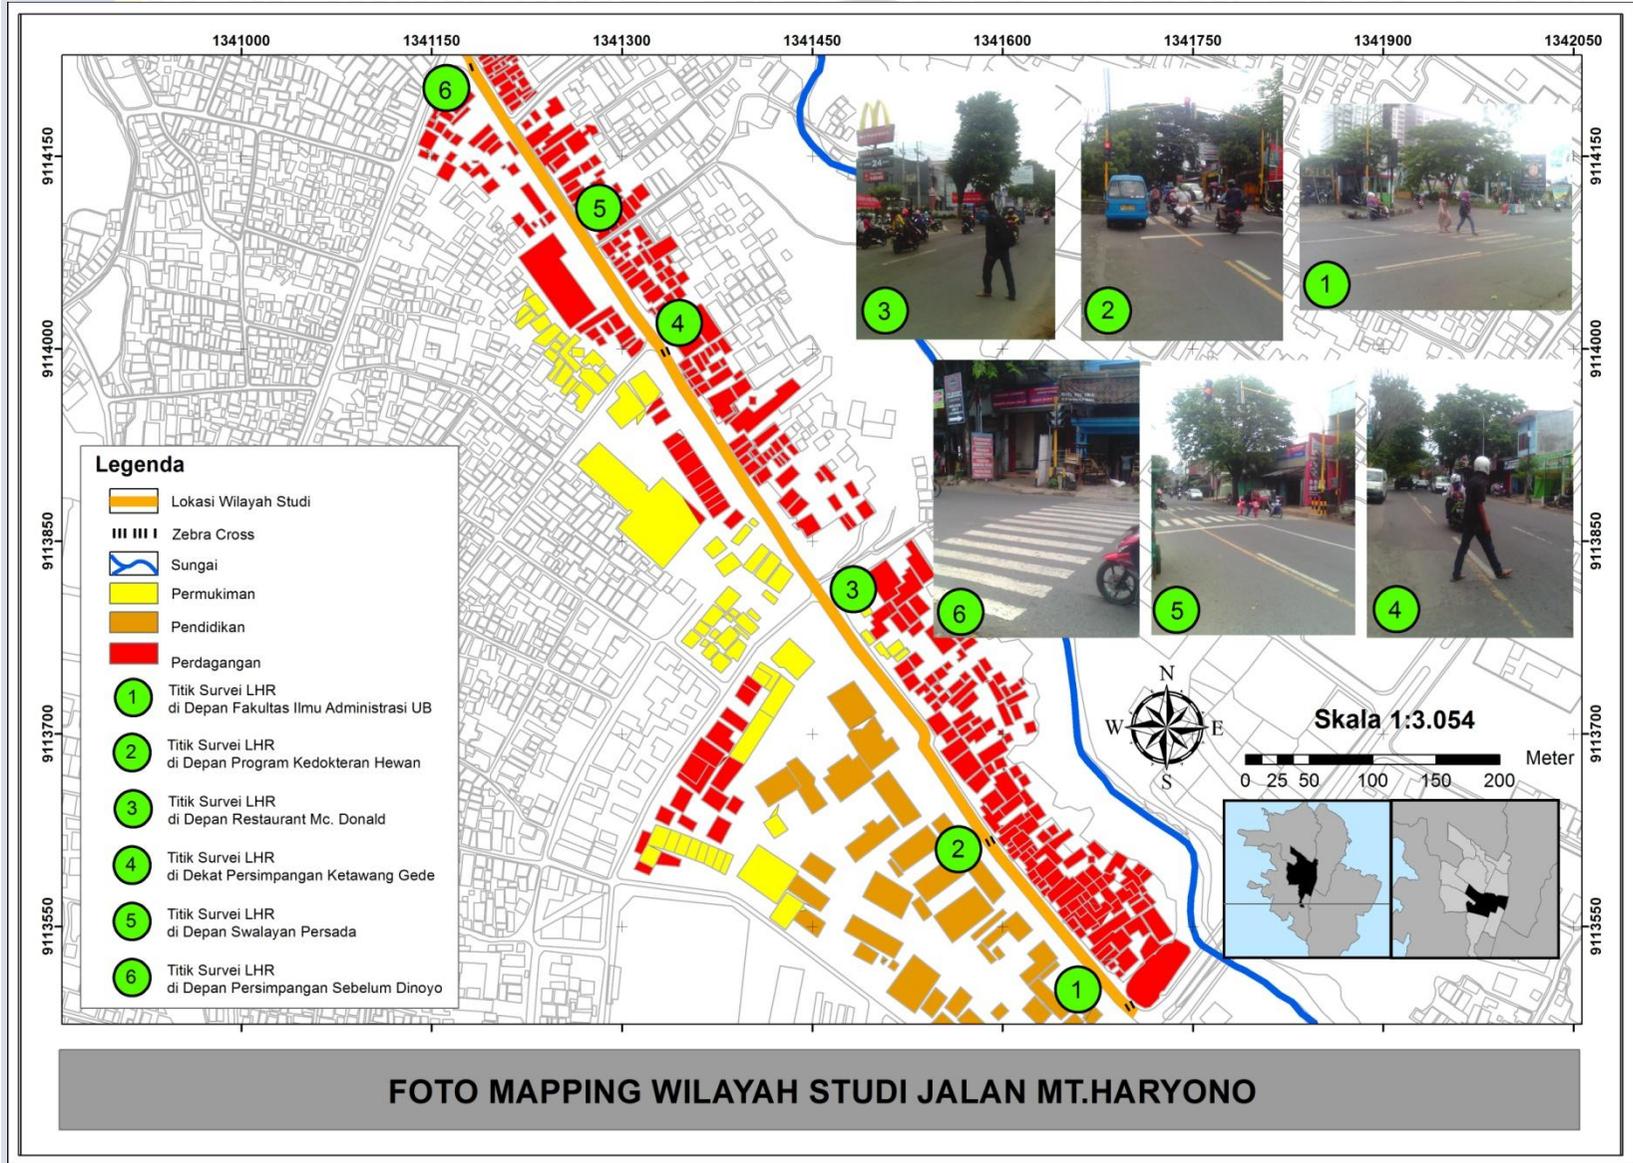
Gambar 4. 9 Foto Mapping Jalan MT.Haryono Lokasi Survei Titik 1 Sampai Titik 6

Lalu lintas pejalan kaki yang diamati di Jalan MT.Haryono dilakukan pada enam titik pengamatan, yaitu titik 1 (di depan FIA), titik 2 (di depan PKH), titik 3 (di depan Mc.donald), titik 4 (di Ketawanggede), titik 5 (di

depan swalayan Persada), dan titik 6 (sebelum pertigaan dinoyo). Titik-titik pengamatan lalu lintas pejalan kaki maupun lalu lintas kendaraan dapat dilihat lebih jelas pada Gambar 4.9.

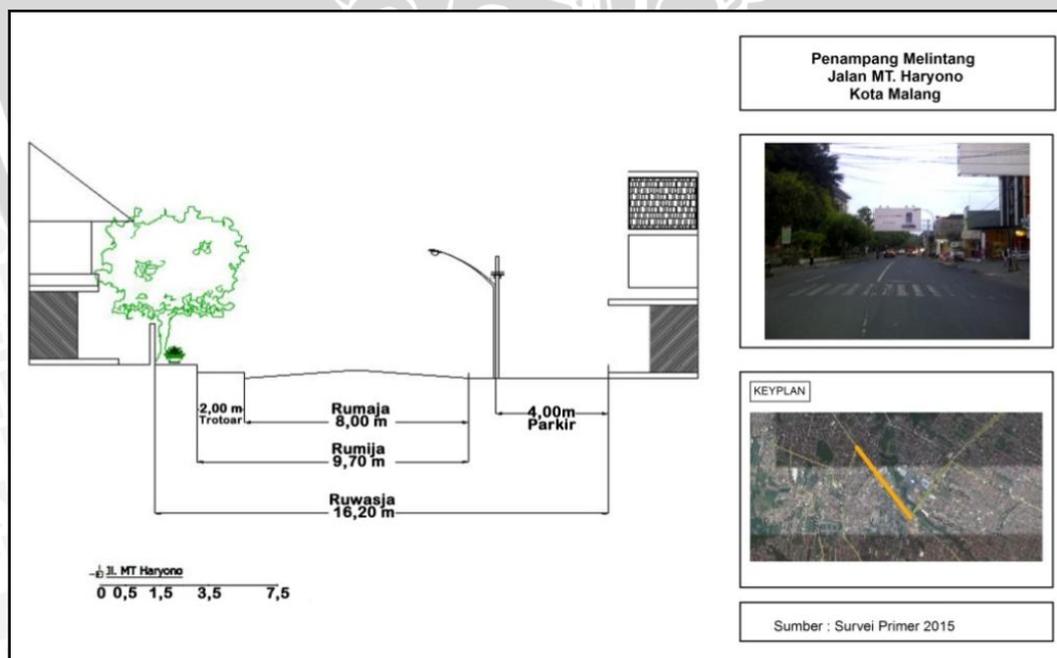
Gambar 4. 10 Penampang Melintang Jalan MT.Haryono, Kota Malang

Adapun hirarki jalan pada Jalan MT.Haryono adalah kolektor primer dimana jalan tersebut merupakan jalan utama yang dapat menjadi penghubung dari kota ke kota yaitu Kota Malang dengan Kota Batu dengan panjang jalan lokasi studi sepanjang 641 meter dan lebar jalan sepanjang 8 meter serta perkerasan jalan berupa aspal. Tidak terdapat bahu jalan di Jalan MT.Haryono, hanya terdapat lahan parkir yang menjadi milik beberapa ruko dan sarana perdagangan dan jasa yang lainnya dengan lebar 4 meter, dapat dilihat pada Gambar 4.10. Pada kondisi eksisting saat ini, Jalan MT.Haryono terdiri dari dua lajur dua arah tanpa median yang memisahkan dua lajur pada kedua sisi. Jenis perkerasan adalah aspal dengan kondisi yang baik, dapat dilihat pada Tabel 4.6.

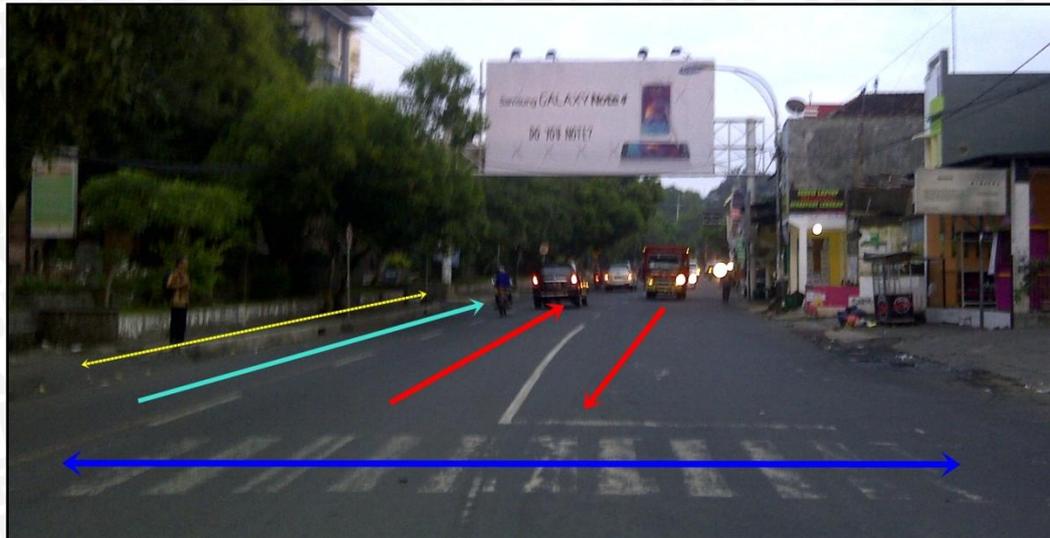
Gambar 4. 11 Analisis Foto Jalan MT.Haryono

Di Jalan MT.Haryono terdapat marka pada jalan baik itu untuk kendaraan maupun untuk penyeberangan. Marka untuk penyeberang jalan yang berupa *zebra cross* di lokasi tersebut memiliki kondisi yang cukup memudar pada beberapa titik. Di Jalan MT. Haryono juga terdapat jalur khusus untuk angkutan kota yang berada pada satu sisi saja yaitu pada sisi kiri atau zona 1 pada Jalan MT.Haryono yang saat ini jalur khusus angkutan kota tersebut tidak berfungsi secara efektif karena seringkali digunakan untuk pengendara kendaraan yang lain. Hal tersebut salah satunya dikarenakan karena ketidakjelasan kebijakan pemerintah mengenai ketetapan arah di Jalan MT.Haryono. Kebijakan Pemerintah Kota Malang yang pada akhir tahun 2014 lalu menetapkan bahwa Jalan MT.Haryono hanya memiliki satu arah, membuat jalur angkutan kota hanya terdapat pada satu sisi saja dengan lebar 2 meter. Namun pada kondisi eksisting saat ini yang berubah menjadi dua arah, maka angkutan kota pun yang melintas juga berada pada dua lajur dan dua arah. Berikut adalah Gambar 4.11 yang merupakan analisis foto Jalan MT.Haryono:

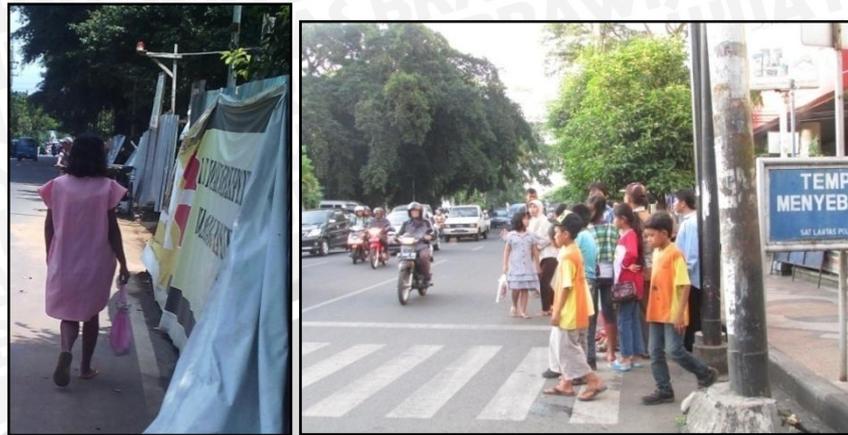
Gambar 4. 13 (a) Zona 1, Pejalan Kaki yang Berjalan di Badan Jalan Karena Tidak Terdapat Jalur Pejalan Kaki, (b) Pejalan Kaki yang Menyeberang Jalan Secara Bergerombol Agar Lebih Mudah Menyeberang

lokasi ini cukup berpotensi untuk dilalui pejalan kaki yang berjalan di bahu jalan dengan lebar hanya 0,50 meter mengingat di Jalan Merdeka Timur sisi kiri berbatasan langsung dengan alun-alun Kota Malang, dapat dilihat pada Gambar 4.13 (a). Namun saat ini sejak awal Februari Tahun 2015, alun-alun Kota Malang direnovasi sehingga di badan jalan tepi alun-alun sudah jarang ditemui pejalan kaki. Di Jalan Merdeka Timur juga tidak terdapat rambu lalu lintas sama sekali baik untuk pejalan kaki maupun untuk kendaraan, hanya terdapat satu *zebra cross* di lokasi tersebut sehingga seringkali pejalan kaki harus menunggu bergerombol ketika mau menyeberang, dapat dilihat pada Gambar 4.13 (b).

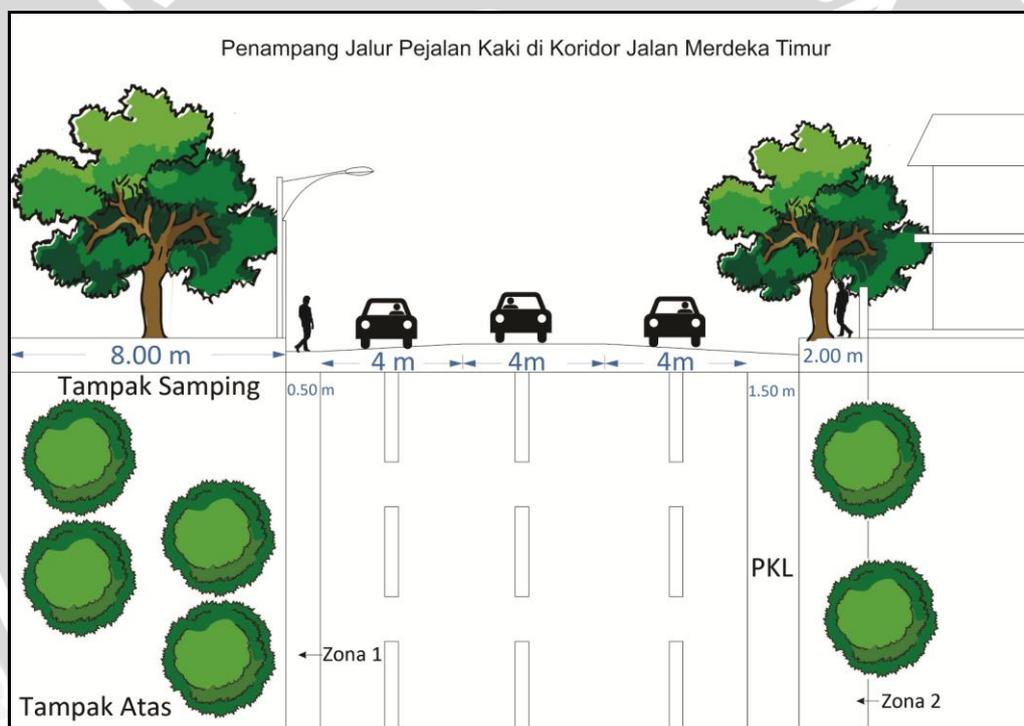
Gambar 4. 15 Penampang Jalur Pejalan Kaki, Koridor Jalan Merdeka Timur

Lokasi studi penelitian yang berada di Jalan Merdeka Timur memiliki panjang hanya 138 meter. Pejalan kaki di Jalan Merdeka Timur memiliki kuantitas yang cukup banyak mengingat di lokasi tersebut dikelilingi oleh perkantoran, perdagangan dan jasa serta ruang terbuka publik berupa alun-alun Kota Malang dengan kondisi yang kurang terakomodir oleh fasilitas pejalan kaki. Hanya terdapat jalur pejalan kaki yang berada pada satu sisi jalan saja yaitu zona 2, sedangkan di sisi kiri pejalan kaki selalu menggunakan badan jalan untuk berjalan kaki. Berikut adalah Gambar 4.15 yang merupakan penampang melintang dan penampang atas yang memperlihatkan kondisi eksisting geometrik jalur pejalan kaki di Jalan Merdeka Timur:

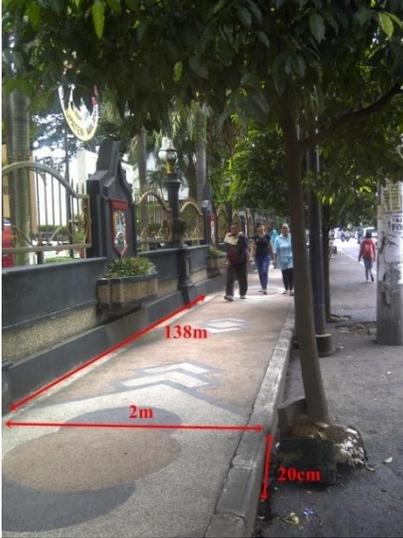
Jalan Merdeka Timur Zona 2, di sepanjang Jalan Merdeka Timur	<p>Jalur pejalan kaki yang berada di lokasi ini menggunakan batu koral sebagai perkerasannya. Kondisi torotat cukup baik, tidak berlubang. Jalur pejalan kaki ini memiliki panjang 138 meter, lebar 2 meter, dan tinggi 20 cm. Walaupun berdasarkan standar yang ada, jalur pejalan kaki di zona 2 telah memenuhi persyaratan, namun karena adanya aktivitas PKL di sore hingga malam hari maka lebar efektif jalur pejalan kaki menjadi berkurang. Tidak terdapat <i>ramp</i> dan fasilitas difabel di jalur pejalan kaki ini sehingga perlu adanya penyediaan <i>ramp</i> dan fasilitas difabel serta pengelolaan PKL agar sirkulasi pejalan kaki menjadi lancar, tidak terdapat lampu penerangan sehingga pejalan kaki menjadi tidak nyaman ketika berjalan kaki di malam hari.</p>

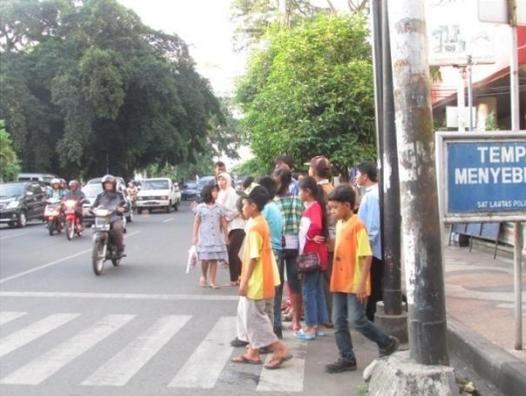
Jalan Merdeka Timur	<p>Terdapat <i>zebra cross</i> di Jalan Merdeka timur, namun di lokasi ini tidak terdapat rambu-rambu lalu lintas yang lain bagi semua pengguna jalan sehingga pelayanan bagi pejalan kaki menjadi sangat minim. Pejalan kaki yang hendak menyeberang seringkali menunggu bergerombol agar dapat menyeberang karena tingginya arus lalu lintas kendaraan</p>

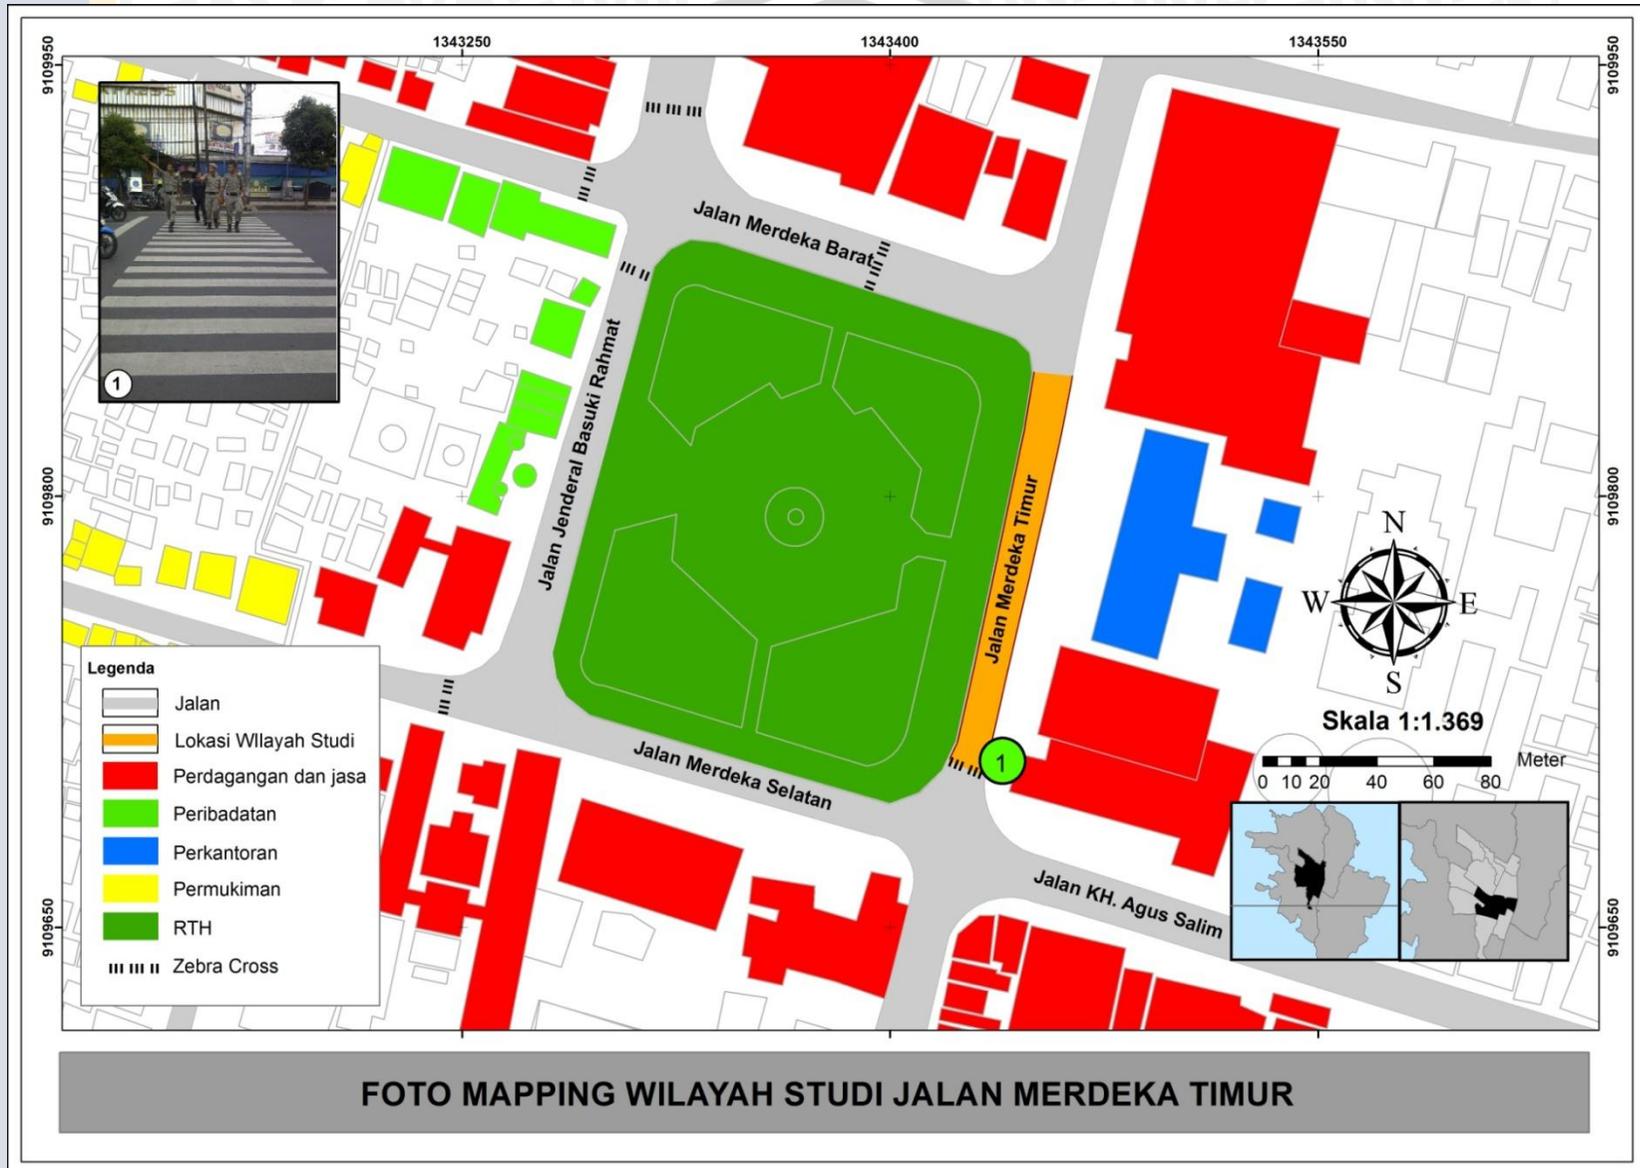
Gambar 4. 18 Foto Mapping Lokasi Survei Jalan Merdeka Timur

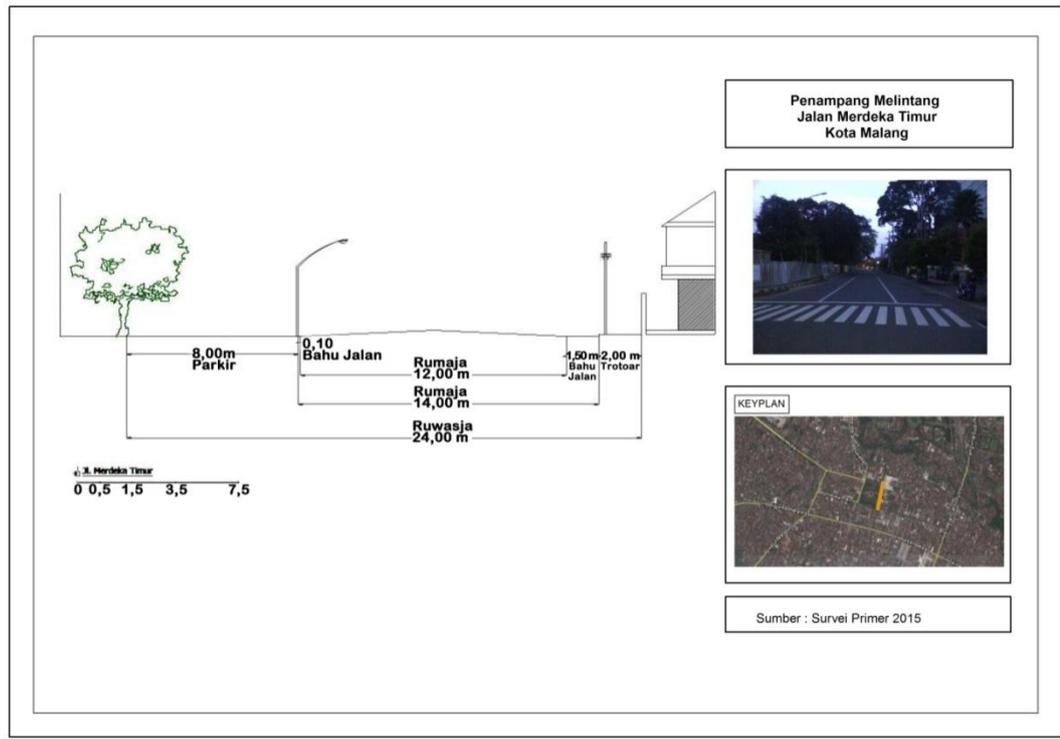
Gambar 4. 19 Penampang Melintang Jalan Merdeka Timur, Kota Malang
 Sumber: Survei primer dan hasil analisa, 2015

Berdasarkan Rencana Detail Tata Ruang (RDTR) Kecamatan Klojen Tahun 2003 - 2023, Jalan Merdeka Timur merupakan jalan dengan hirarki lokal primer dimana jalan tersebut merupakan jaringan jalan primer yang menghubungkan kota dengan pusat kegiatan lokal dan antar pusat kegiatan lokal, dan juga penghunung antar kecamatan. Panjang Jalan Merdeka Timur adalah 138 meter dengan lebar 14 meter. Jalan Merdeka Timur memiliki lebar jalan sepanjang 14 meter dengan bahu jalan sepanjang 1,5 meter di sisi kanan atau zona 2 dan 0,50 meter di sisi kiri atau zona 1, sehingga lebar jalan efektif yang dapat digunakan oleh pengguna jalan adalah 12 meter. Bahu jalan di Jalan Merdeka Timur ini digunakan oleh Pedagang Kaki Lima mulai sore hingga malam hari. Jalan Merdeka Timur terdiri dari tiga lajur satu arah dengan perkerasan jalan berupa aspal dengan kondisi yang cukup baik, tidak terdapat lubang di jalan tersebut. Marka jalan baik itu marka untuk kendaraan maupun marka penyeberangan untuk pejalan kaki kondisinya cukup baik. Namun, dengan adanya *zebra cross* di Jalan Merdeka Timur, masih banyak pejalan kaki yang merasa kesulitan dan kurang aman untuk menyeberang di lokasi tersebut. Dapat dilihat pada Gambar 4.19 yang merupakan penampang melintang, Gambar 4.20 yang merupakan analisis foto Jalan Merdeka Timur, dan geometrik Jalan Merdeka Timur dapat dilihat pada Tabel 4.23.

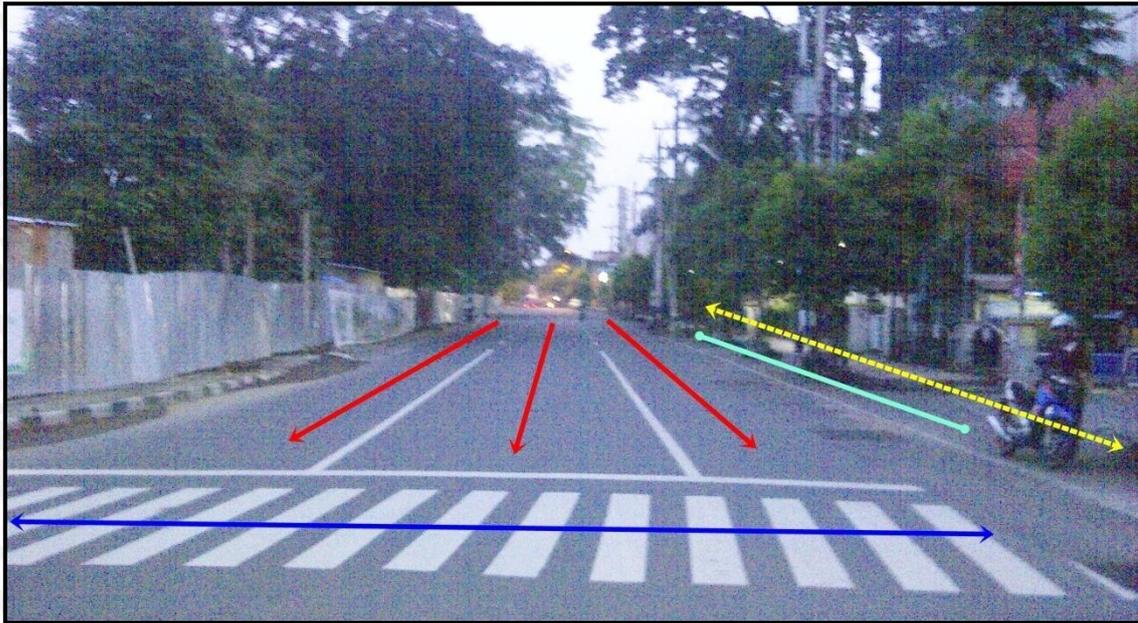
Geometrik jalan	Jalan Merdeka Timur
Tipe jalan	3/1 UD
Jumlah lajur	3
Sistem arah	satu arah
Panjang (m)	138
Lebar perkerasan (m)	14
Lebar jalur (m)	4
Arah arus	(utara-selatan)
Lebar bahu (m)	1,5 meter dan 0,5 meter
Jenis perkerasan	Aspal
Guna lahan	Perkantoran, perdagangan dan jasa, ruang terbuka publik

- Jalur kendaraan
- Jalur pejalan kaki
- Aktivitas illegal (PKL)
- Zebra Cross

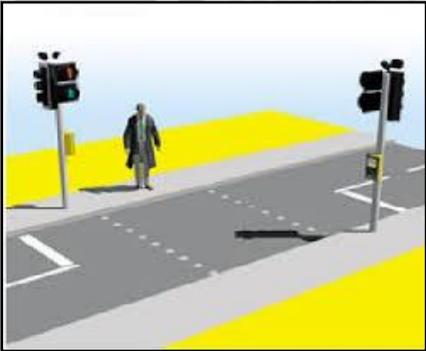
Penyeberangan Terpilih Berdasar PV ²	Hasil Analisis IPA		Rekomendasi	Contoh Penerapan
	Variabel	Atribut		
<p><i>Pelican Crossing</i>. Berdasarkan Tata Cara Perencanaan Fasilitas Pejalan Kaki di Kawasan Perkotaan, <i>pelican crossing</i> sebaiknya:</p> <ul style="list-style-type: none"> - Ditempatkan sedekat mungkin dengan persimpangan - Apabila persimpangan diatur dengan lampu pengatur lalu lintas, pemberian waktu penyeberangan bagi pejalan kaki menjadi satu kesatuan dengan lampu pengatur lalu lintas persimpangan - Pemasangan rambu harus bersifat tetap dan kokoh serta terlihat jelas pada malam hari 	Keamanan	<ul style="list-style-type: none"> ✓ Keberadaan tempat penyeberangan ✓ Kejelasan arah kendaraan 	<p>Untuk titik 1 Jalan MT.Haryono, jenis penyeberangan yang terpilih berdasarkan standar perencanaan adalah <i>Pelican Crossing</i> yang menjadi satu kesatuan dengan lampu lalu lintas persimpangan karena lokasi pengamatan pada titik 1 merupakan persimpangan yang sudah terdapat lampu lalu lintas (<i>traffic light</i>). Pada <i>pelican crossing</i> juga disediakan tulisan “Tekan Tombol Bila Menyeberang” yang cukup besar dan terbaca dari jarak jauh agar penyeberang jalan dapat mengetahui keberadaan dan kegunaan <i>pelican crossing</i> dengan jelas. Pengembangan fasilitas yang dapat dilakukan antara lain:</p> <ul style="list-style-type: none"> ✓ Memperbaiki kondisi marka penyeberangan yang telah memudar agar lebih jelas. Perbaikan marka penyeberangan juga dapat disertai dengan penambahan lampu penerangan di lokasi penyeberangan agar penyeberang tetap merasa aman 	<ul style="list-style-type: none"> • <i>Pelican Crossing</i>

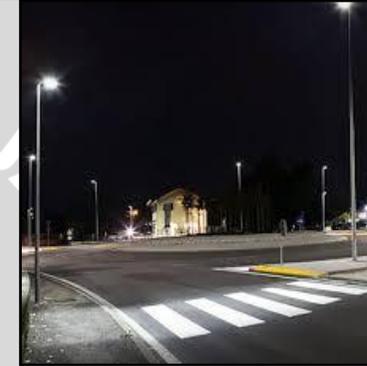
✓ Sosialisasi terhadap pengguna kendaraan bermotor agar berhenti ketika *pelican crossing* memberi sinyal merah dan memberi kesempatan prioritas kepada penyeberang. Dapat berupa poster maupun pesan suara langsung agar

- Poster keselamatan penyeberang jalan

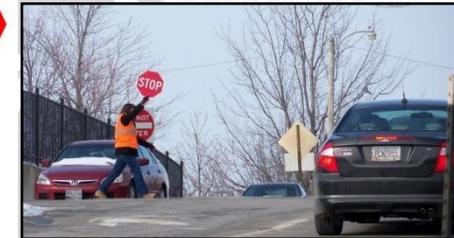
- Rambu pelengkap *zebra cross*

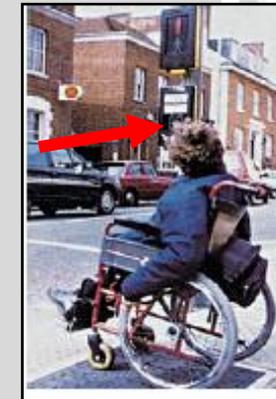
- Desain tombol *pelican crossing* untuk penyandang cacat fisik

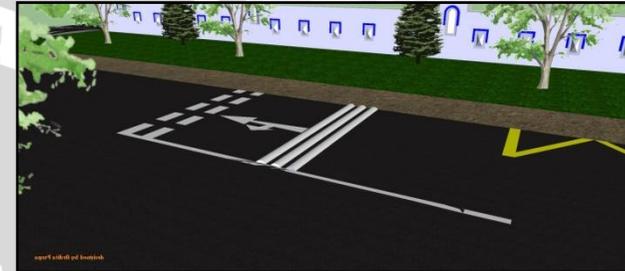
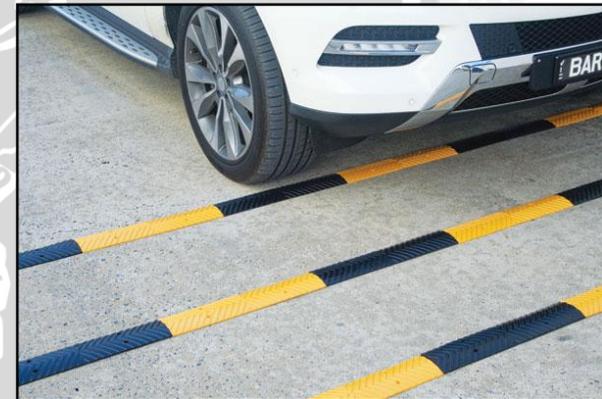
- Pita pengaduh

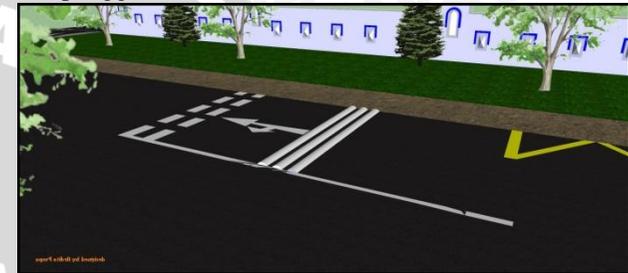
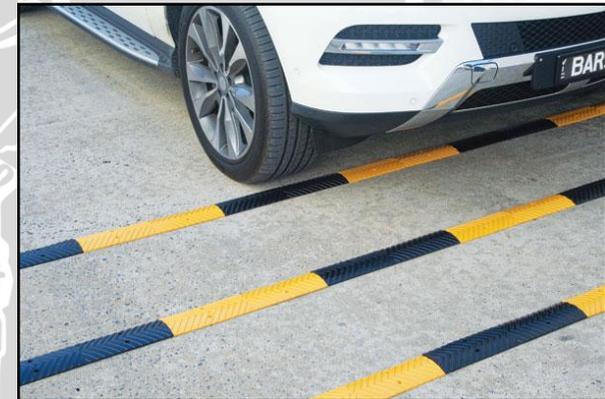
- Pita pengaduh

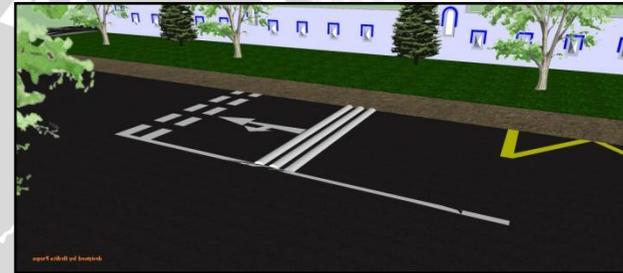
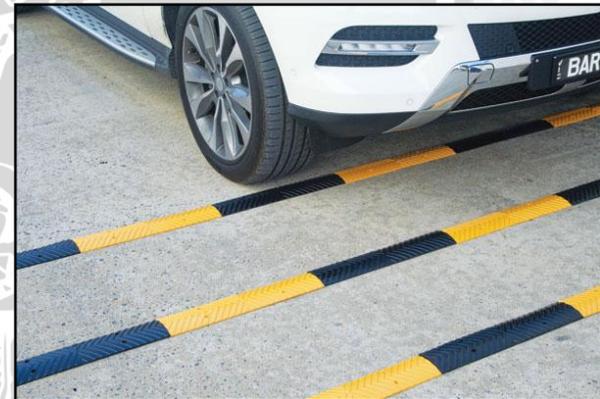
- Pita pengaduh

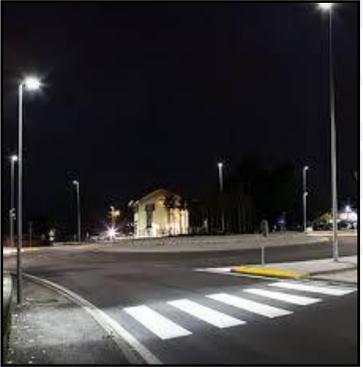
Penyeberangan Terpilih Berdasar PV ²	Hasil Analisis IPA		Rekomendasi	Contoh Penerapan
	Variabel	Atribut		
Berdasarkan perhitungan dengan formula PV ² , hasil yang didapat menunjukkan bahwa di Jalan MT.Haryono titik 6 belum memerlukan fasilitas penyeberangan jalan untuk pejalan kaki. Hal tersebut dikarenakan berdasarkan perhitungan, didapatkan rata-rata penyeberang jalan <i>weekday</i> dan <i>weekend</i> kurang dari 50 sedangkan jumlah minimal penyeberang jalan berdasarkan Tata Cara Perencanaan Fasilitas Pejalan Kaki di Kawasan Perkotaan adalah 50 penyeberang	Keamanan	✓ Kejelasan arah kendaraan	Berdasarkan perhitungan dengan pedoman standar perencanaan, di titik 6 Jalan MT.Haryono masih belum memerlukan fasilitas penyeberangan jalan. Namun, karena lokasi di titik 6 merupakan persimpangan, maka keberadaan <i>zebra cross</i> di lokasi tersebut harus tetap diperhatikan dengan pengadaan lampu penerangan di lokasi <i>zebra cross</i> tersebut mengingat titik 6 merupakan persimpangan yang cukup ramai walaupun pada malam hari. Pengembangan yang dapat dilakukan adalah:	<ul style="list-style-type: none"> • Lampu penerangan di lokasi penyeberangan

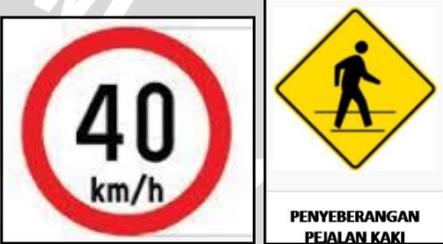
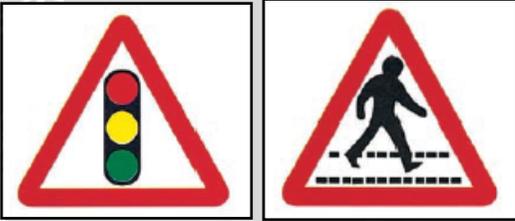
Penyeberangan Terpilih Berdasar PV ²	Hasil Analisis IPA		Rekomendasi	Contoh Penerapan
	Variabel	Atribut		
<p><i>Pelican Crossing</i>. Berdasarkan Tata Cara Perencanaan Fasilitas Pejalan Kaki di Kawasan Perkotaan, <i>pelican crossing</i> sebaiknya:</p> <ul style="list-style-type: none"> - Ditempatkan sedekat mungkin dengan persimpangan - Apabila persimpangan diatur dengan lampu pengatur lalu lintas, pemberian waktu penyeberangan bagi pejalan kaki menjadi satu kesatuan dengan lampu pengatur lalu lintas persimpangan - Jalur pejalan kaki yang memotong jalan berupa <i>pelican crossing</i>, maka harus disertai dengan marka penyeberangan 	Kenyamanan	<ul style="list-style-type: none"> ✓ Ketersediaan rambu lalu lintas bagi semua pengguna jalan ✓ Ketersediaan rambu pelengkap <i>zebra cross</i> 	<p>Untuk Jalan Merdeka Timur, jenis penyeberangan yang terpilih berdasarkan standar perencanaan adalah <i>Pelican Crossing</i> dimana pada kondisi eksisting belum terdapat <i>pelican crossing</i> ataupun <i>traffic light</i> di persimpangan Jalan Merdeka Timur. <i>Pelican Crossing</i> juga dapat disertai pemasangan pita pengaduh sebelum <i>pelican crossing</i> agar pengemudi dapat mengurangi kecepatannya serta peka jika terdapat lokasi penyeberangan. Hal tersebut dikaitkan dengan peningkatan peran pemerintah dalam menyediakan jenis penyeberangan jalan yang sesuai untuk Jalan Merdeka Timur. Kemudian untuk pengembangan fasilitas yang dapat dilakukan antara lain</p> <ul style="list-style-type: none"> ✓ Untuk mendukung kenyamanan bagi pejalan kaki khususnya penyeberang jalan, maka di Jalan Merdeka Timur sangat perlu disediakan rambu lalu lintas bagi semua pengguna jalan mengingat di lokasi tersebut sama sekali tidak terdapat rambu lalu lintas ✓ Menyediakan rambu pelengkap <i>zebra cross</i> agar penyeberang merasa lebih nyaman dalam menyeberang mengingat toleransi kendaraan bermotor terhadap pejalan kaki masih kurang. Penerangan di lokasi 	<ul style="list-style-type: none"> • Rambu-rambu bagi semua pengguna jalan

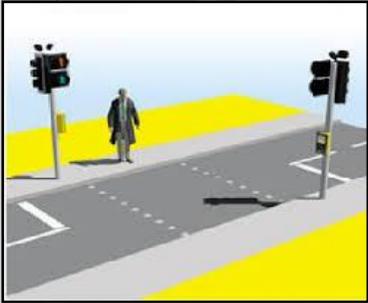
<ul style="list-style-type: none"> • <i>Pelican Crossing</i>

Berdasarkan analisis yang telah dilakukan untuk penentuan jenis penyeberangan jalan yang sesuai menurut Standar Tata Cara Perencanaan Fasilitas Pejalan Kaki di Kawasan Perkotaan Tahun 1995, untuk lokasi studi yang berada di Jalan Merdeka Timur, jenis penyeberangan jalan yang sesuai adalah *Pelican Crossing*.

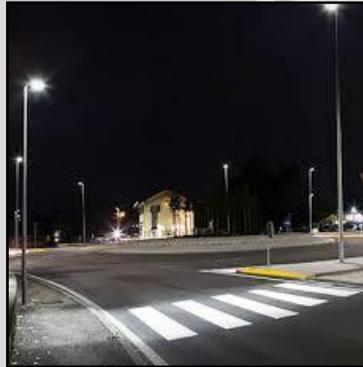
Variabel	Atribut	Rekomendasi	Contoh Penerapan
		<p>penyeberangan juga dibutuhkan mengingat kuantitas pejalan kaki masih tetap banyak hingga malam hari. Penerangan di lokasi penyeberangan dapat membuat pengendara kendaraan bermotor mengurangi kecepatan dan mengetahui keberadaan penyeberang</p> <p>✓ Sosialisasi terhadap pengguna kendaraan bermotor agar berhenti ketika <i>pelican crossing</i> memberi sinyal merah dan memberi kesempatan prioritas kepada penyeberang. Dapat berupa poster maupun pesan suara langsung agar kendaraan berhenti ketika <i>pelican crossing</i> memberi sinyal merah. Selain sosialisasi, sanksi bagi pengendara yang melanggar aturan khususnya yang tidak bertoleransi terhadap penyeberang jalan juga perlu diterapkan dengan tegas, sekaligus sanksi bagi penyeberang jalan juga diterapkan bagi penyeberang jalan yang tidak menyeberang pada tempat yang telah disediakan, guna tercapainya ketertiban dan kenyamanan berlalu lintas. Penyediaan tulisan “Tekan Tombol Bila Menyeberang” di dekat tombol <i>pelican crossing</i> juga merupakan sosialisasi yang dapat dilakukan agar penyeberang tau dan</p>	<p>• Lampu penerangan di lokasi penyeberangan</p>

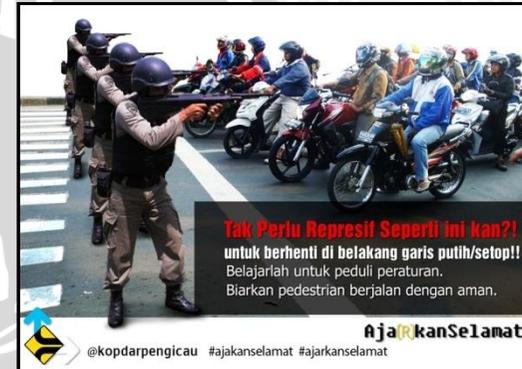
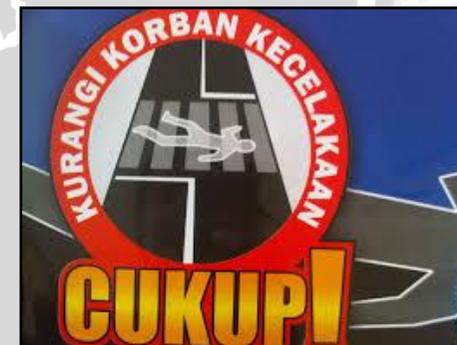
Variabel	Atribut	Rekomendasi	Contoh Penerapan
		dapat menggunakan <i>pelican crossing</i> untuk menyeberang.	<ul style="list-style-type: none"> Poster keselamatan penyeberang jalan

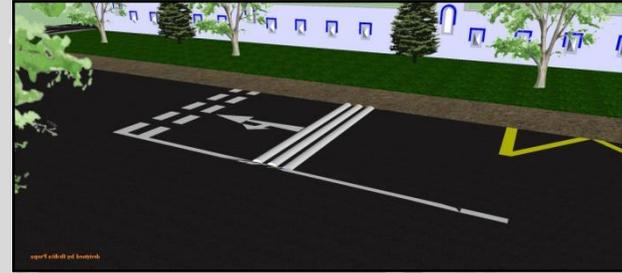
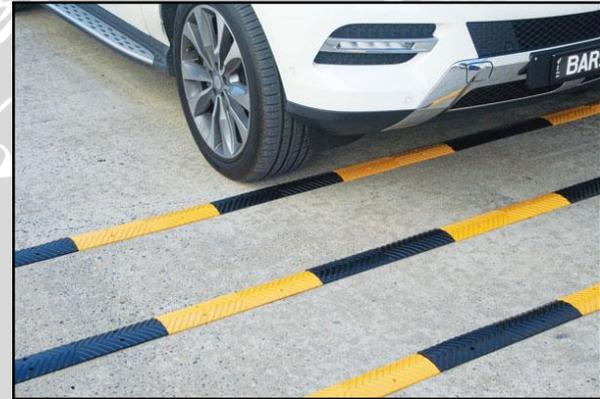
- Pita penghaduh
