BAB IV

HASIL DAN PEMBAHASAN

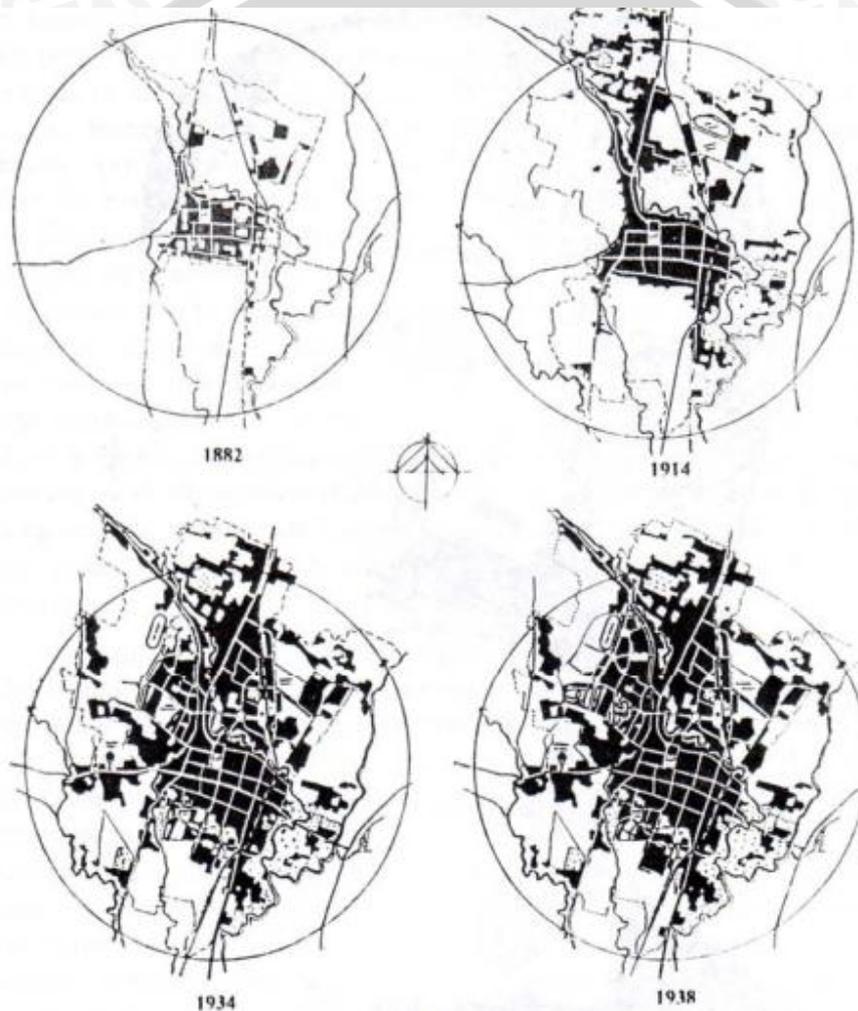
Gambar 4.1 Perkembangan Kota Malang dari era 1882-1938

kawasan disekitar pusat kota, pembangunan yang ada terpusat pada jalan protokol. Pada tahun 1934, pola arahan pembangunan Kota Malang sudah mulai terbentuk, pembangunan tidak lagi terpusat pada pusat kota, namun sudah mengarah pada selatan, utara, barat, dan timur Kota Malang, perkembangan kota pada era ini dibandingkan dengan tahun 1914 cukup signifikan. Tahun 1938, kondisi perkembangan Kota Malang, lebih pada pemenuhan infrastruktur yang tidak dapat terpenuhi pada tahun 1934.

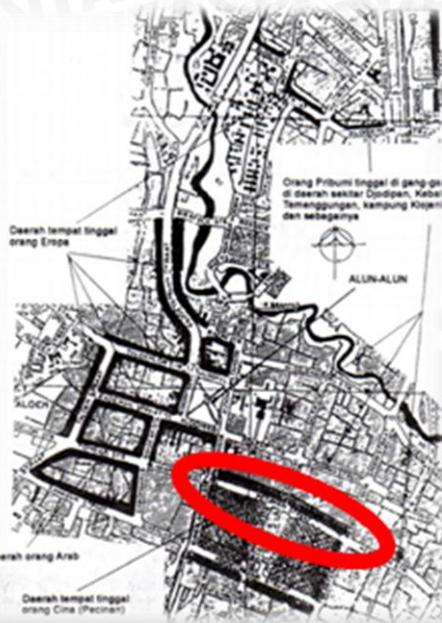
Gambar 4.2 Wilayah studi Koridor Jalan Pasar Besar Malang

Koridor Jalan Pasar Besar merupakan tempat perdagangan yang bertempat di pusat kota. Tempat kawasan ini semakin berkembang dengan mendirikan suatu kelompok dari keturunan *tionghoa* yang menjadikan tempat ini sudah menjadi kompleks perdagangan dan jasa yang berupa toko-toko yang mempunyai ciri khas bangunan berarsitektur bangsa cina, dengan begitu kawasan tersebut sudah menjadi pusat kota. Kondisi koridor Jalan Pasar Besar cukup strategis karena berdekatan dengan alun-alun Kota Malang, sehingga memiliki nilai ekonomis tinggi (**Gambar 4.2**).

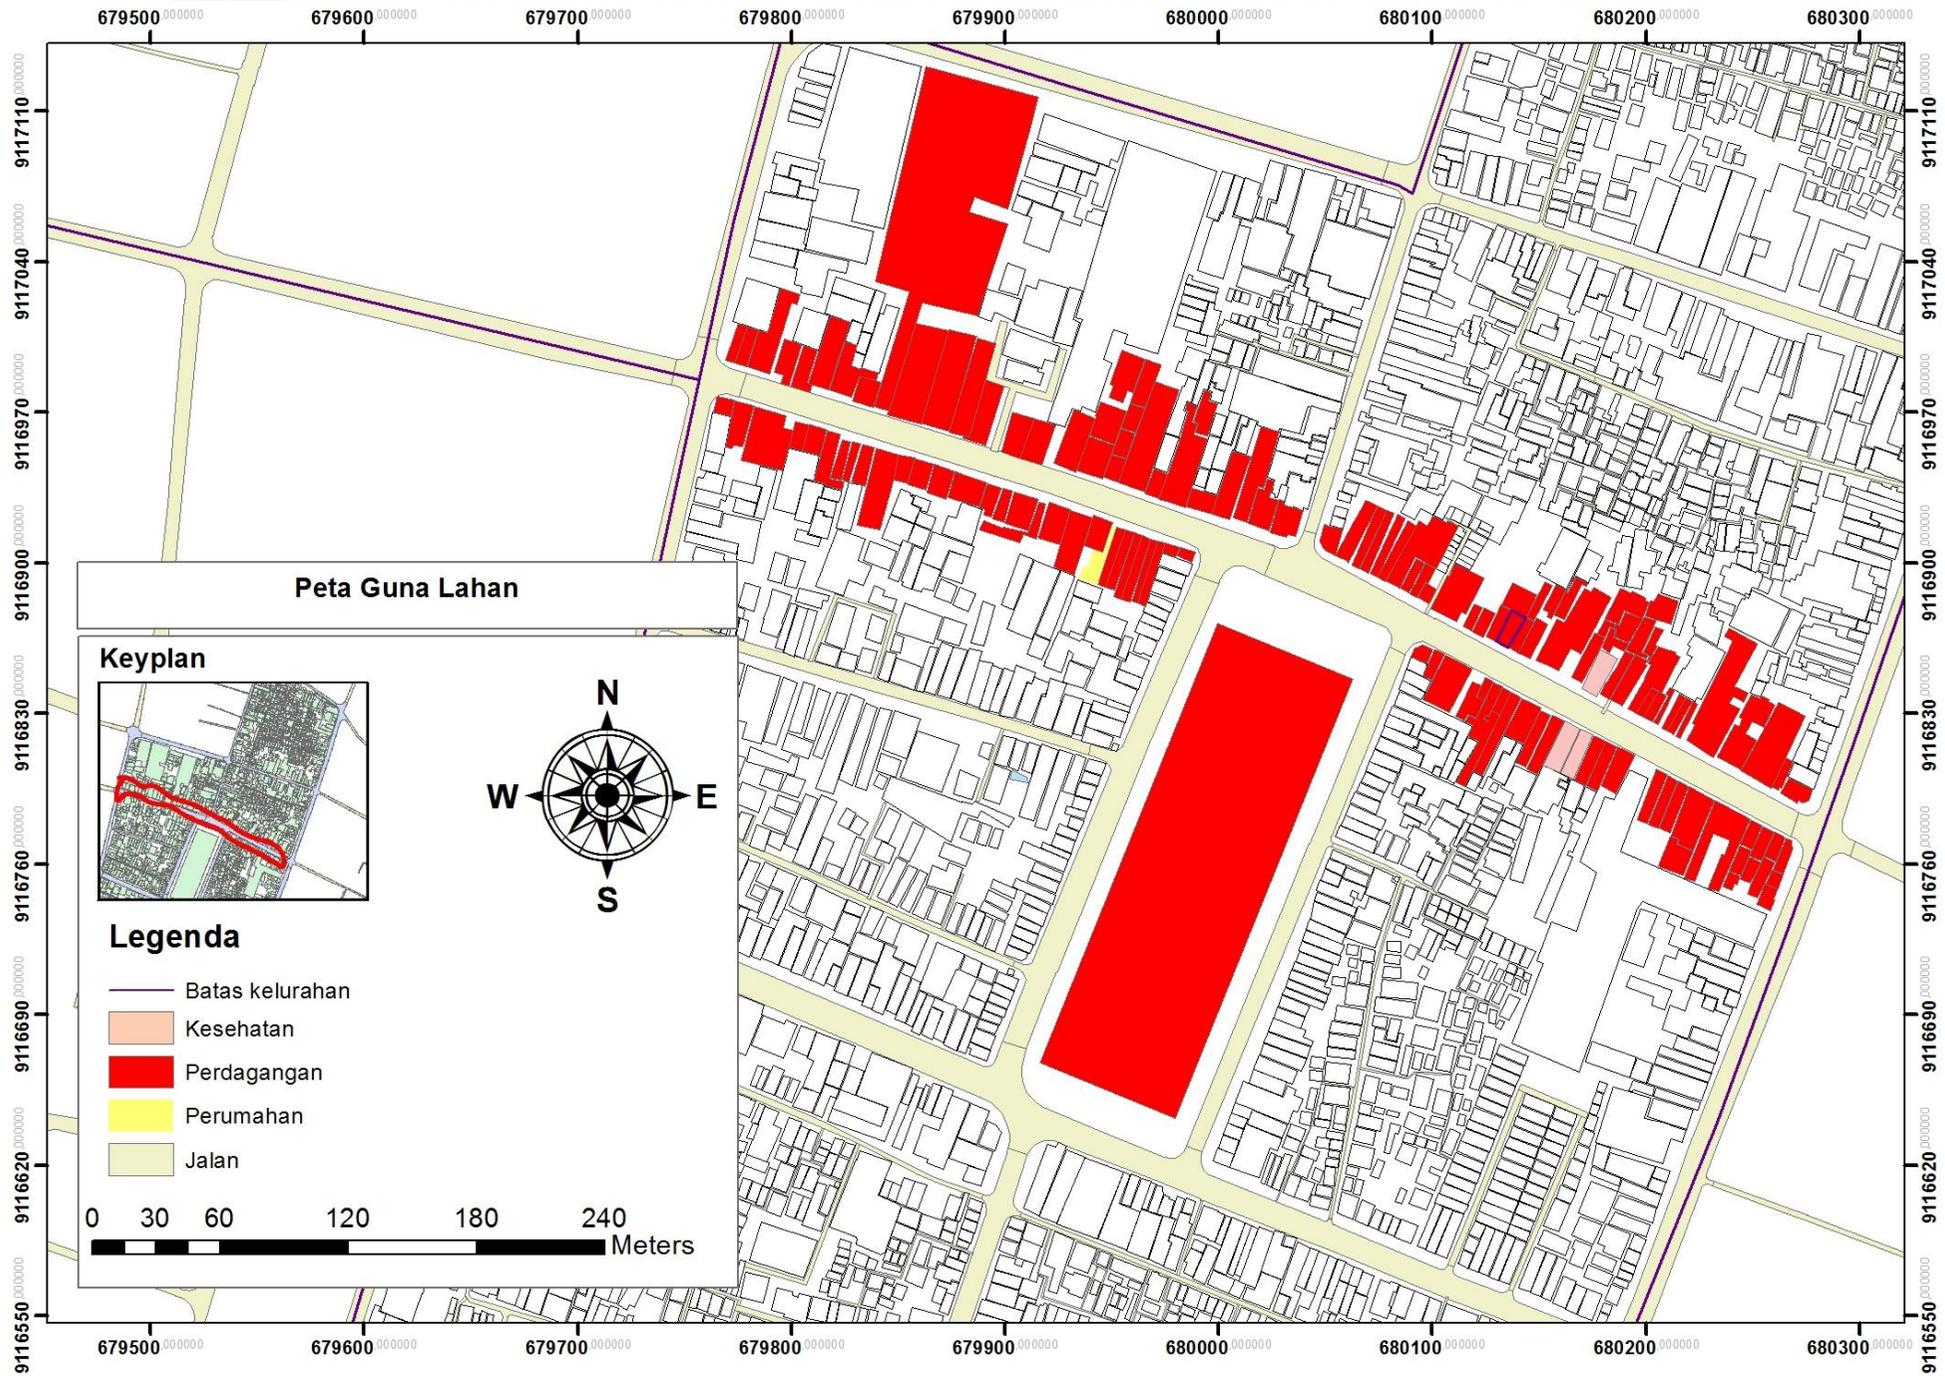
Gambar 4.3 Peta Guna Lahan Koridor jalan pasar Besar Malang

Guna lahan daerah wilayah studi terdiri dari 146 bangunan jasa dan perdagangan, 2 bangunan Kesehatan dan 1 hunian. Jika melihat dari fakta yang ada, maka dapat disimpulkan bahwa dari kondisi eksisting wilayah studi, didominasi oleh guna lahan perdagangan dan jasa, oleh karena itu diperlukan tindakan pelestarian yang dapat menunjang sarana ekonomi. Jika ditinjau dari sisi sejarah dengan kaitan guna lahan pada kondisi eksisting, dapat diketahui bahwa guna lahan pada masa kolonial hingga saat ini tetap didominasi oleh bangunan perdagangan dan jasa.

Perubahan yang terjadi pada guna lahan, tidaklah signifikan. Guna lahan hanya ada perubahan pada beberapa toko yang berubah menjadi ritel modern, serta pasar besar Malang yang menjadi pasar modern. Jika dilihat pada dokumen RDTRK Kecamatan Klojen 2009-2014 dimana pada wilayah studi, memang diarahkan pada guna lahan perdagangan dan jasa, karena menunjang pendapatan per kapita penduduk.

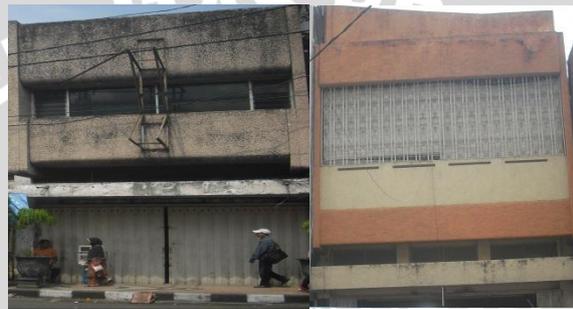
Gambar.4.4 Bangunan dengan bahan marmer sebagai ornamennya

- Bentuk bangunan di koridor jalan cenderung memiliki 2-4 lantai. Semua bangunan merupakan bangunan permanen dengan bahan bangunan yang standar yaitu semen. Namun beberapa bangunan dapat ditemukan memiliki bahan bangunan ornamen marmer.

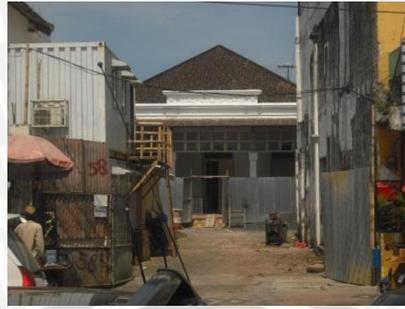
Gambar 4.5 Rumah dengan gaya Arsitektur *Indische Empire*

Bangunan yang memiliki koefisien dasar bangunan sebesar 60 % mempunyai guna lahan sebagai permukiman, berbeda dengan mayoritas guna lahan yang memiliki guna lahan sebagai perdagangan. Arsitektur bangunan tersebut pun cukup berbeda dengan bangunan sekitarnya yaitu bangunan dengan gaya *Indische Empire* (**Gambar 4.5**).

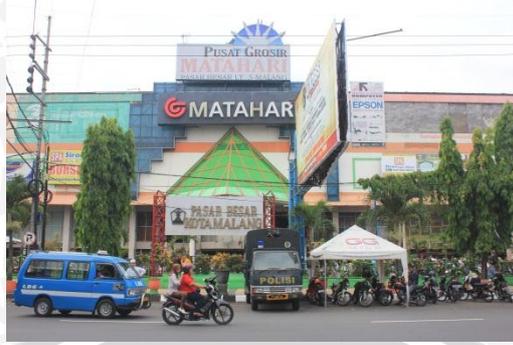
Gambar 4.6 Matahari Dept. Store, Pasar Besar Malang

KDB pada jalan pasar besar 2 sisi utara didominasi dengan KDB kategori VI dengan kepadatan tinggi sebesar 94% . Sedangkan untuk kategori II sebanyak 1 bangunan . Kategori IV 1 bangunan yaitu matahari department store yang berada 1 bangunan dengan pasar besar (**Gambar 4.6**). Penyebab dari tingginya KDB jalan Pasar Besar sisi utara adalah aktivitas perdagangan yang tinggi membentuk pola penggunaan lahan pada bangunan (**Tabel 4.7**).

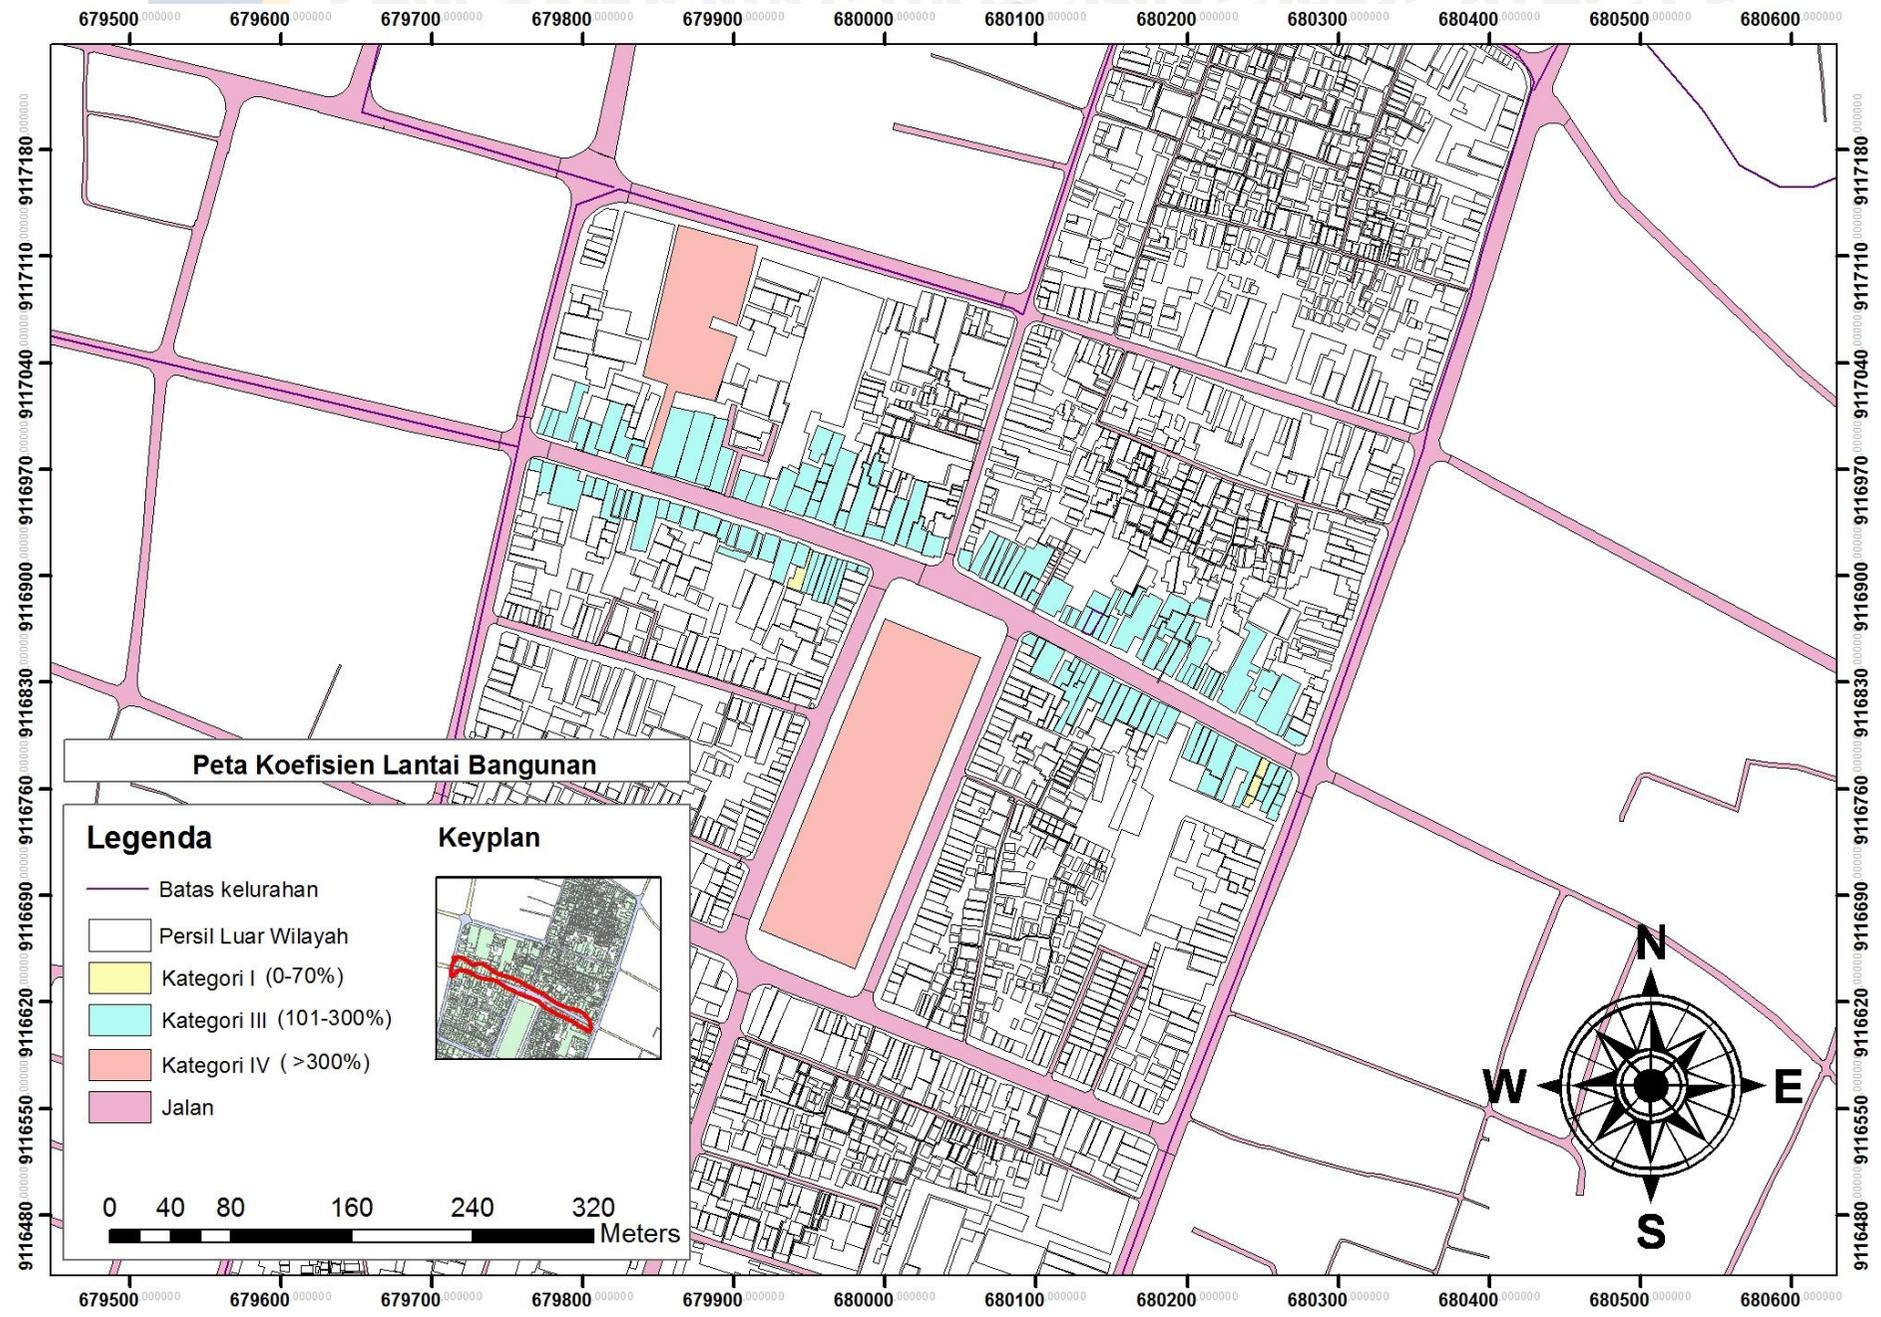
Gambar 4.7 Peta KLB Koridor Jalan Pasar Besar Malang

Dari tabel diatas maka didapatkan dari total bangunan yang ada di koridor jalan pasar besar malang sebanyak 149 bangunan, cenderung padat. Hal ini dapat dilihat pada koefisien lantai bangunan didominasi oleh KLB kategori III sebanyak 145 bangunan sebesar 97% dengan perincian bangunan dengan 2 lantai sebanyak 116 bangunan dan bangunan dengan 3 lantai sebanyak 29 bangunan. Sisanya adalah bangunan dengan ketinggian 1 lantai sebanyak 2 bangunan, bangunan dengan ketinggian sebanyak 4 lantai sebanyak 2 bangunan (**Tabel 4.10**) (**Gambar 4.7**) Hal ini menggambarkan kepadatan koridor jalan pasar besar yang merupakan daerah perdagangan dan jasa yang dipadati oleh ruko sudah berada di kota malang, sejak era kolonial.

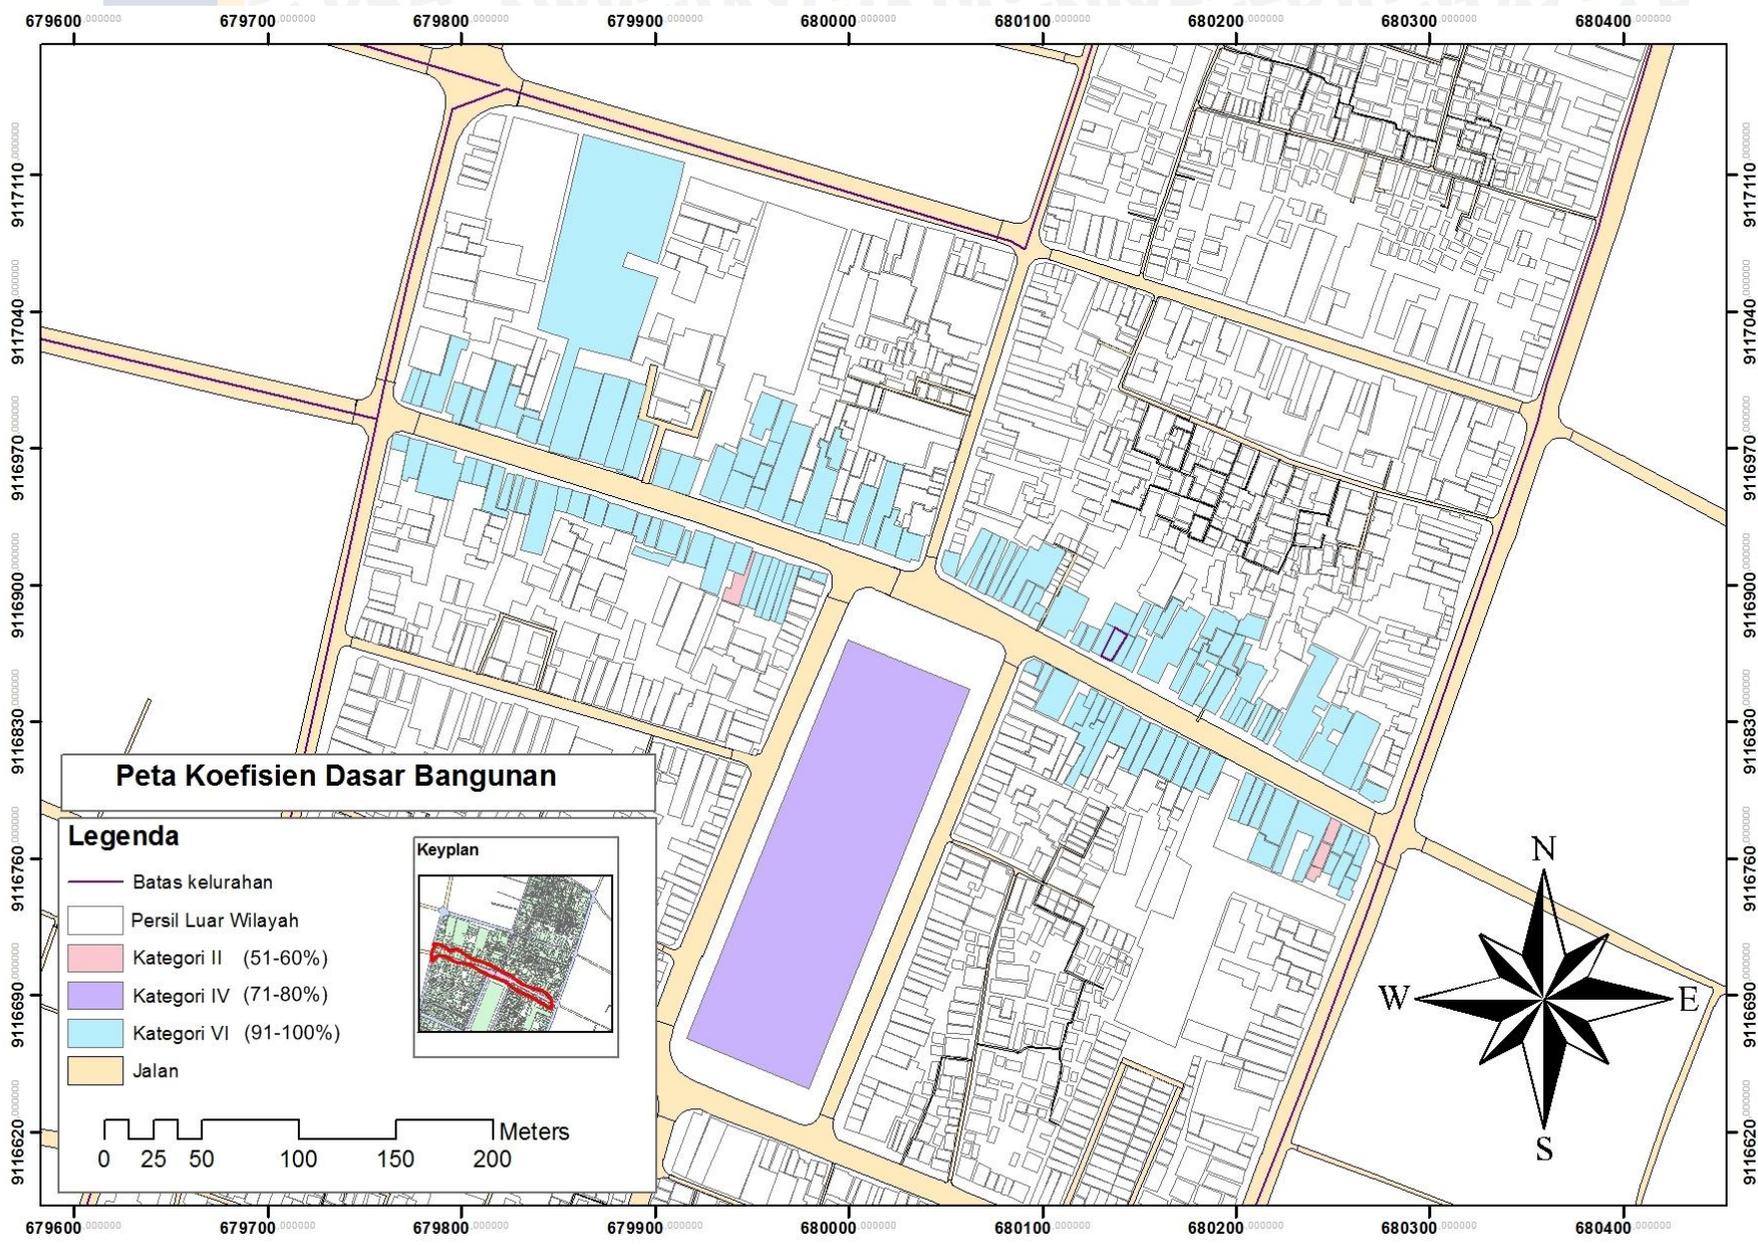
Gambar 4.8 Peta KDB Koridor Jalan Pasar Besar Malang

Berdasarkan perhitungan KDB pada tiap sisi koridor jalan Pasar Besar Malang diatas maka didapatkan dari total bangunan yang ada di koridor jalan pasar besar malang sebanyak 149 bangunan, bangunan yang ada 98,5 % memiliki kepadatan tinggi kategori VI (**Tabel 4.11**). Hal ini dapat dimaklumi mengingat bahwa guna lahan didominasi oleh perdagangan dan jasa. Bentuk bangunan yang menjorok kepada badan jalan juga mempengaruhi kdb yang ada (**Gambar 4.8**).

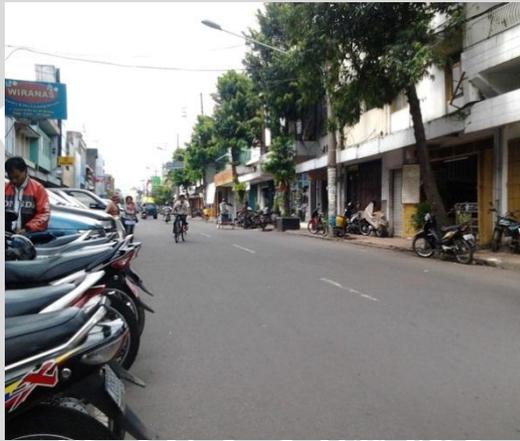
Gambar 4.9 Kondisi Jalan Pasar Besar Malang

Sebagai salah satu jalan protokol di Kota Malang, jalan pasar besar memiliki tingkat pergerakan yang cukup tinggi hal ini disebabkan karena banyaknya pusat-pusat kegiatan yang meliputi perdagangan dan jasa. Banyaknya pusat-pusat kegiatan yang terdapat pada koridor jalan pasar besar ini, menyebabkan jalan pasar besar mempunyai tarikan terhadap bangkitan pergerakan masyarakat Kota Malang yang tinggi (**Gambar 4.9**).

Jalan Pasar Besar memiliki kelas jalan Arteri Sekunder, dimana kondisi badan jalannya masih optimal untuk dilalui oleh kendaraan yang melintas. Arteri Sekunder menurut pengertian undang-undang No.34 tahun 2006 adalah ruas jalan yang menghubungkan kawasan primer dengan kawasan sekunder kesatu atau menghubungkan kawasan sekunder kesatu dengan kawasan sekunder lainnya atau kawasan sekunder kesatu dengan kawasan sekunder kedua. Aspal Yang ada dikawasan wilayah studi tergolong aspal hotmix. Perkerasan aspal hotmix biasanya ruas jalan yang memiliki hirarki tinggi dan akses yang padat. Jenis aspal yang kualitasnya paling tinggi sehingga tampak halus.

Kondisi Jalan Pasar Besar Malang saat ini yang memiliki lebar badan jalan 14,5 meter dan lebar ruang pengawasan jalan mencapai 2 m. Berdasarkan standar kebijakan terkait jalan yang berhirarki arteri sekunder, maka jalan pasar besar malang sudah memenuhi standar kelayakan sebagai jalan arteri sekunder. Hal ini terlihat dari lebar badan jalan pasar besar sebesar 14,5 m yang sudah melebihi

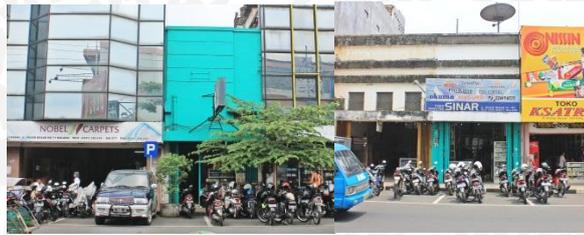
Gambar 4.10 Kondisi Parkir Jalan Pasar Besar Malang

Parkir yang ada di wilayah merupakan parkir On-Street yang artinya parkir berada di bahu jalan, untuk Off-Street parking yang tidak berada di badan jalan berada di Pasar Besar Matahari Dept.Store, Sehingga dapat dikatakan parkir On-Street dapat ditemukan sepanjang jalan Pasar Besar (**Gambar 4.10**). Parkir merupakan tempat untuk moda transportasi yang diam atau berhenti. Sebagian besar prasarana parkir terletak di pusat kegiatan masyarakat Para pengguna cenderung akan memilih lahan parkir yang dekat dan mudah dijangkau dari pusat kegiatan tersebut. Saat ini, kondisi parkir di Jalan Pasar Besar Kota Malang lebih ditentukan oleh pola dari pusat-pusat keramaian/aktivitas masyarakat. Lahan parkir yang ada cenderung berada di pinggir jalan terutama pada pusat perdagangan dan jasa seperti parkir di depan ruko. Kondisi ini menyebabkan bahu jalan yang dapat dimanfaatkan untuk pergerakan lalu lintas menjadi sempit sehingga mengganggu pengguna jalan yang melintas.

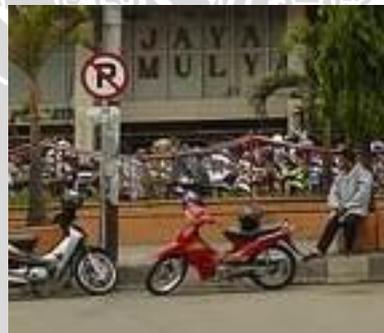
Gambar.4.11 Tanda dilarang parkir disisi utara jalan pasar besar 1 dan 2

Tanda rambu-rambu lalu lintas berupa tanda dilarang parkir, petunjuk arah, tanda parkir kendaraan, dan sebagainya. Pada wilayah studi, terdapat signage dilarang parkir pada sisi utara jalan pasar besar, namun tidak diindahkan oleh masyarakat (**Gambar 4.11**).

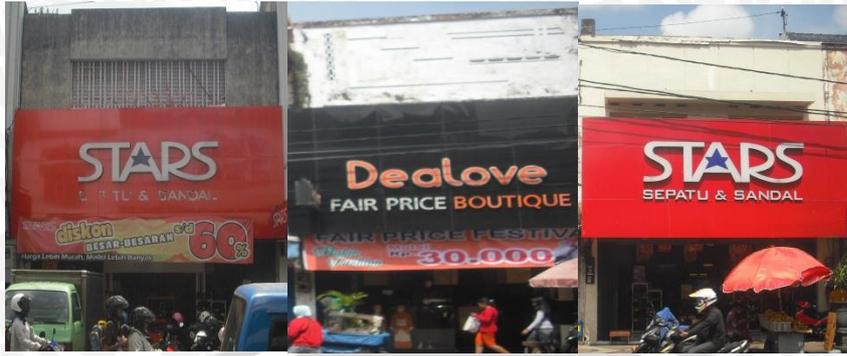
Gambar 4.13 Contoh reklame menutupi bangunan

Secara umum, signage dengan jumlah paling besar berjumlah 66 di jalan pasar besar malang, terdapat pada papan nama toko. Reklame yang berupa nama toko dirasa cukup mengganggu pandangan visual, khususnya pada bangunan kuno sendiri terdapat 20 papan nama toko. Sehingga perlu adanya penataan reklame yang menghalangi pandangan visual pada bangunan yang ada. Padahal jika tidak dihalangi tentunya dapat memperlihatkan keindahan bangunan. Sebagai contoh adalah gambar berikut (**Gambar 4.13**):

Reklame yang menutupi bangunan kuno tergolong pada *commercial signage*, dilihat dari peraturan yang ada, reklame tidak melanggar peraturan. Namun ketika dilihat dari esensi pelestarian, maka reklame tersebut mengurangi pandangan masyarakat pada bangunan yang ada. Karena menutupi dengan ukuran 30% muka bangunan yang ada. Jumlah bangunan yang memiliki reklame seperti diatas adalah 13 bangunan dari jumlah keseluruhan bangunan kuno sebanyak 60 bangunan kuno. Reklame yang menghalangi ini membuat *sense of place* yang tidak terasa di karenakan terletak pada muka bangunan. Peraturan daerah Kota Malang yang mengatur mengenai papan nama toko pada bangunan kuno masih belum tersedia, oleh karenanya dibutuhkan rencana dengan membatasi papan nama toko hanya sebesar 10% dari muka bangunan yang terletak di bagian bawah muka bangunan (**Gambar 4.14**).

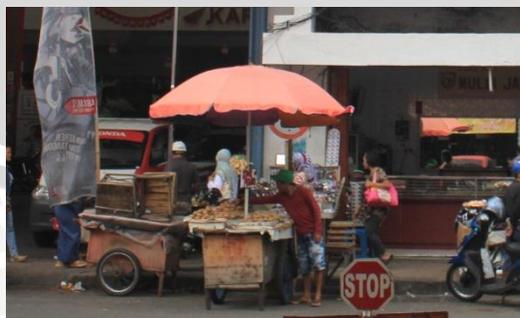
Gambar 4.15 Kondisi PKL di Koridor Jalan Pasar Besar Malang

Beberapa aktivitas perdagangan dengan ciri-ciri seperti yang telah disebutkan di atas pada wilayah studi di golongkan ke dalam aktivitas PKL (**Gambar 4.15**). Secara umum, PKL di Koridor Jalan Pasar Besar mempunyai karakteristik sebagai berikut :

1. Aktivitas PKL berlangsung di di trotoar dan bahu jalan atau di pedestrian
2. Lokasi persebaran PKL dipengaruhi oleh aktivitas guna lahan perdagangan di sekitarnya.
3. Jenis PKL hanya PKL yang menjual pakaian Arema, Jam, Kacamata, buah-buahan serta peralatan rumah tangga.
4. Waktu beroperasinya PKL pada koridor Jalan Pasar Besar , umumnya pada pukul 07.00-22.00

Pemusatan PKL berada Pasar Besar I karena dilihat dari jumlah PKL yang ada sebagian besar berada di segmen ini, hal ini karena didukung oleh aktivitas yang berada di Pasar Besar I. Berdasarkan Perda Kota Malang No.1 Tahun 2000, bahwa lokasi PKL dilarang berada pada pedestrian. Oleh karena itu hendaknya keberadaan PKL pada Koridor Jalan Pasar Besar Malang direlokasi menuju daerah lain yang tidak melanggar peraturan.

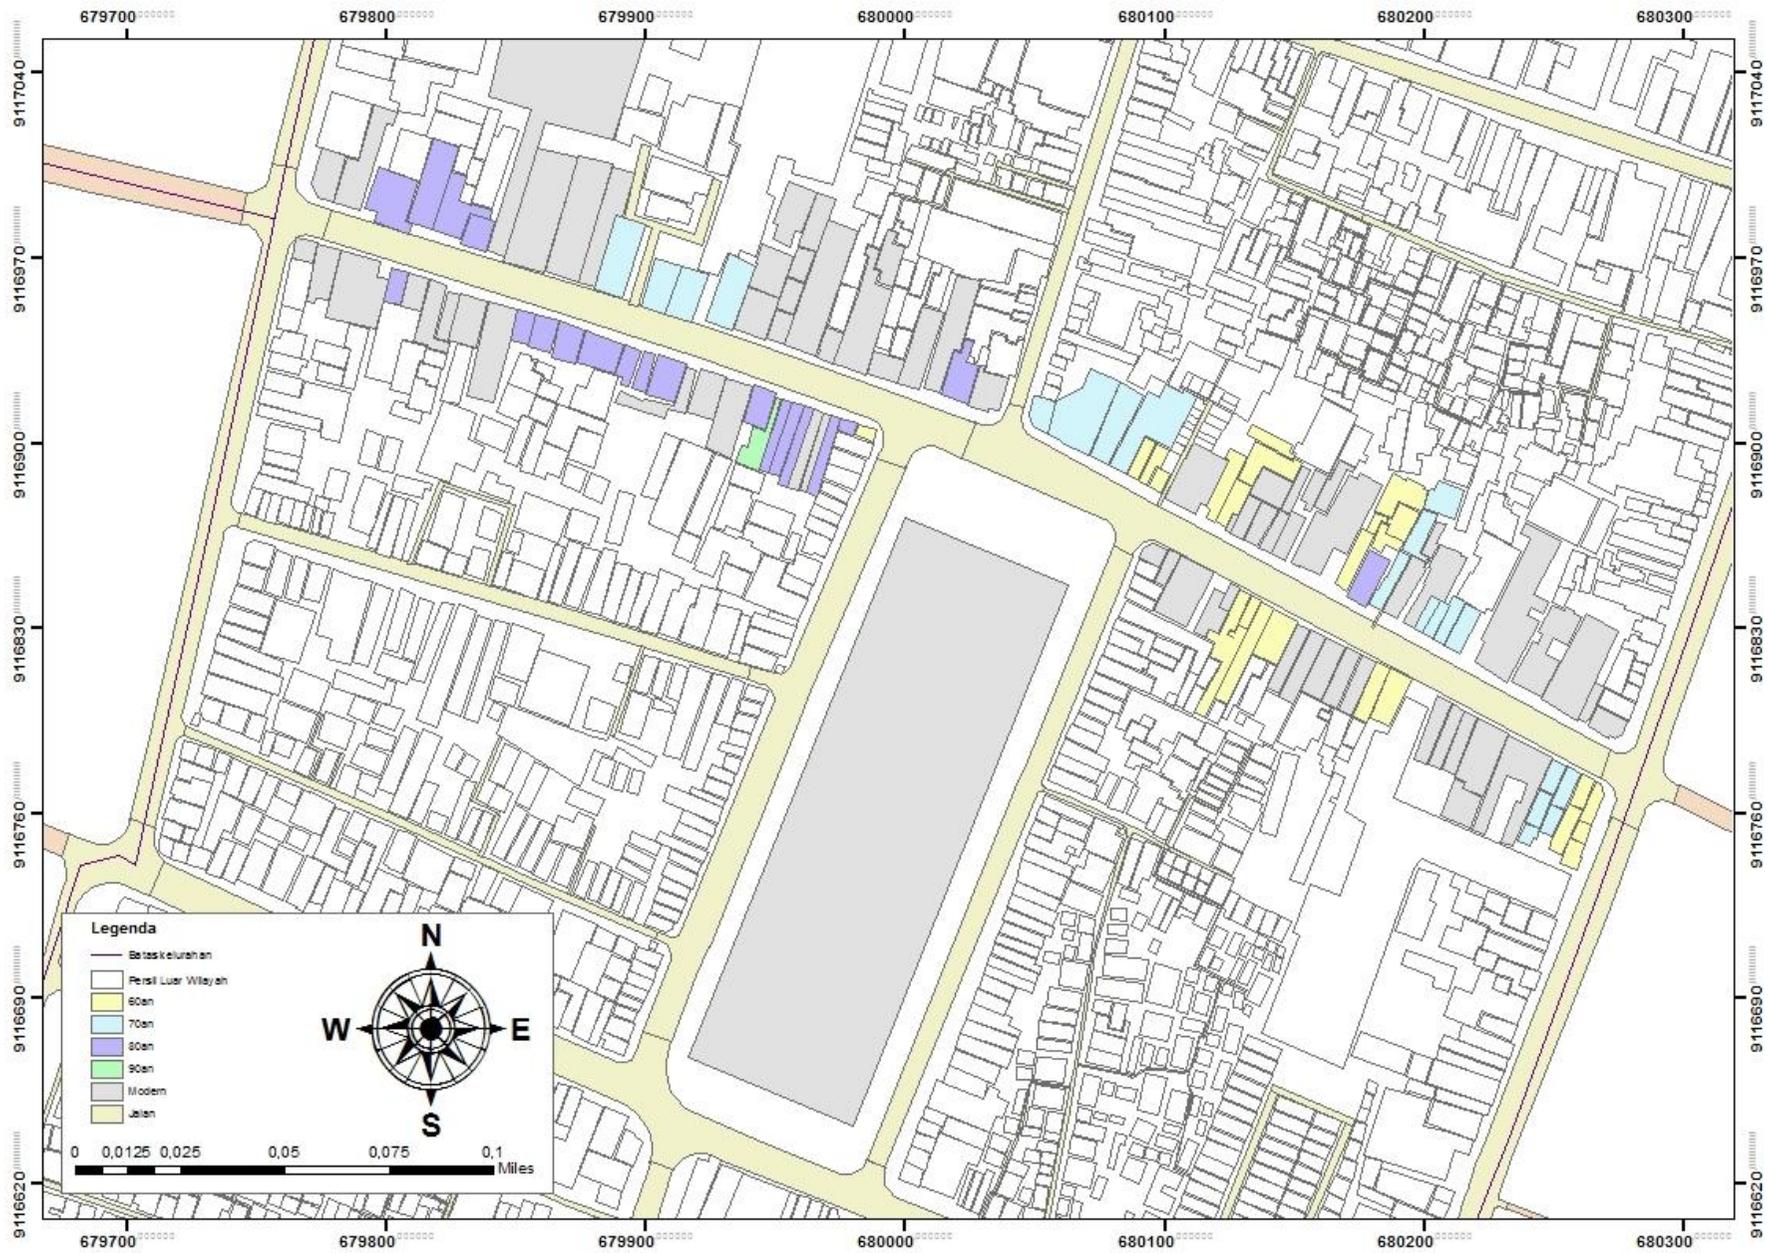
Gambar 4.16 Peta Usia Bangunan Jalan Pasar Besar Malang

Tabel 4.21 Presentase Bangunan Kuno

No.	Usia	Jumlah	Presentase
1	61 – 70	17	29 %
2	71 – 80	20	33 %
3	81 – 90	22	37 %
4	91 – 100	1	1 %
	Total	60	100 %

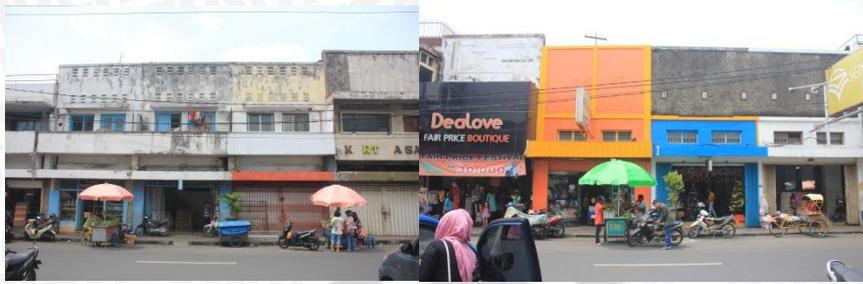
Gambar 4.18 Contoh Bangunan ruko kolonial dalam 1 rangkaian

Bangunan kuno yang ada pada wilayah koridor jalan pasar besar kota malang, memiliki keunikan karena beberapa bangunan memiliki satu rangkaian. Budaya sejumlah ruko dalam 1 rangkaian merupakan bentuk arsitektur *nieuw bowen* dengan asimilasi budaya tionghoa. Suatu esensi yang menggambarkan kekerabatan warga tionghoa. Bentuk dari ruko yang berjajar juga memiliki bentuk arsitektur yang sama, seperti bersambung satu sama lain merupakan hasil pembangunan kolektif etnis tionghoa pada tahun 1920 pada saat pengambilalihan pasar besar oleh *germeente* (**Gambar 4.18**) .

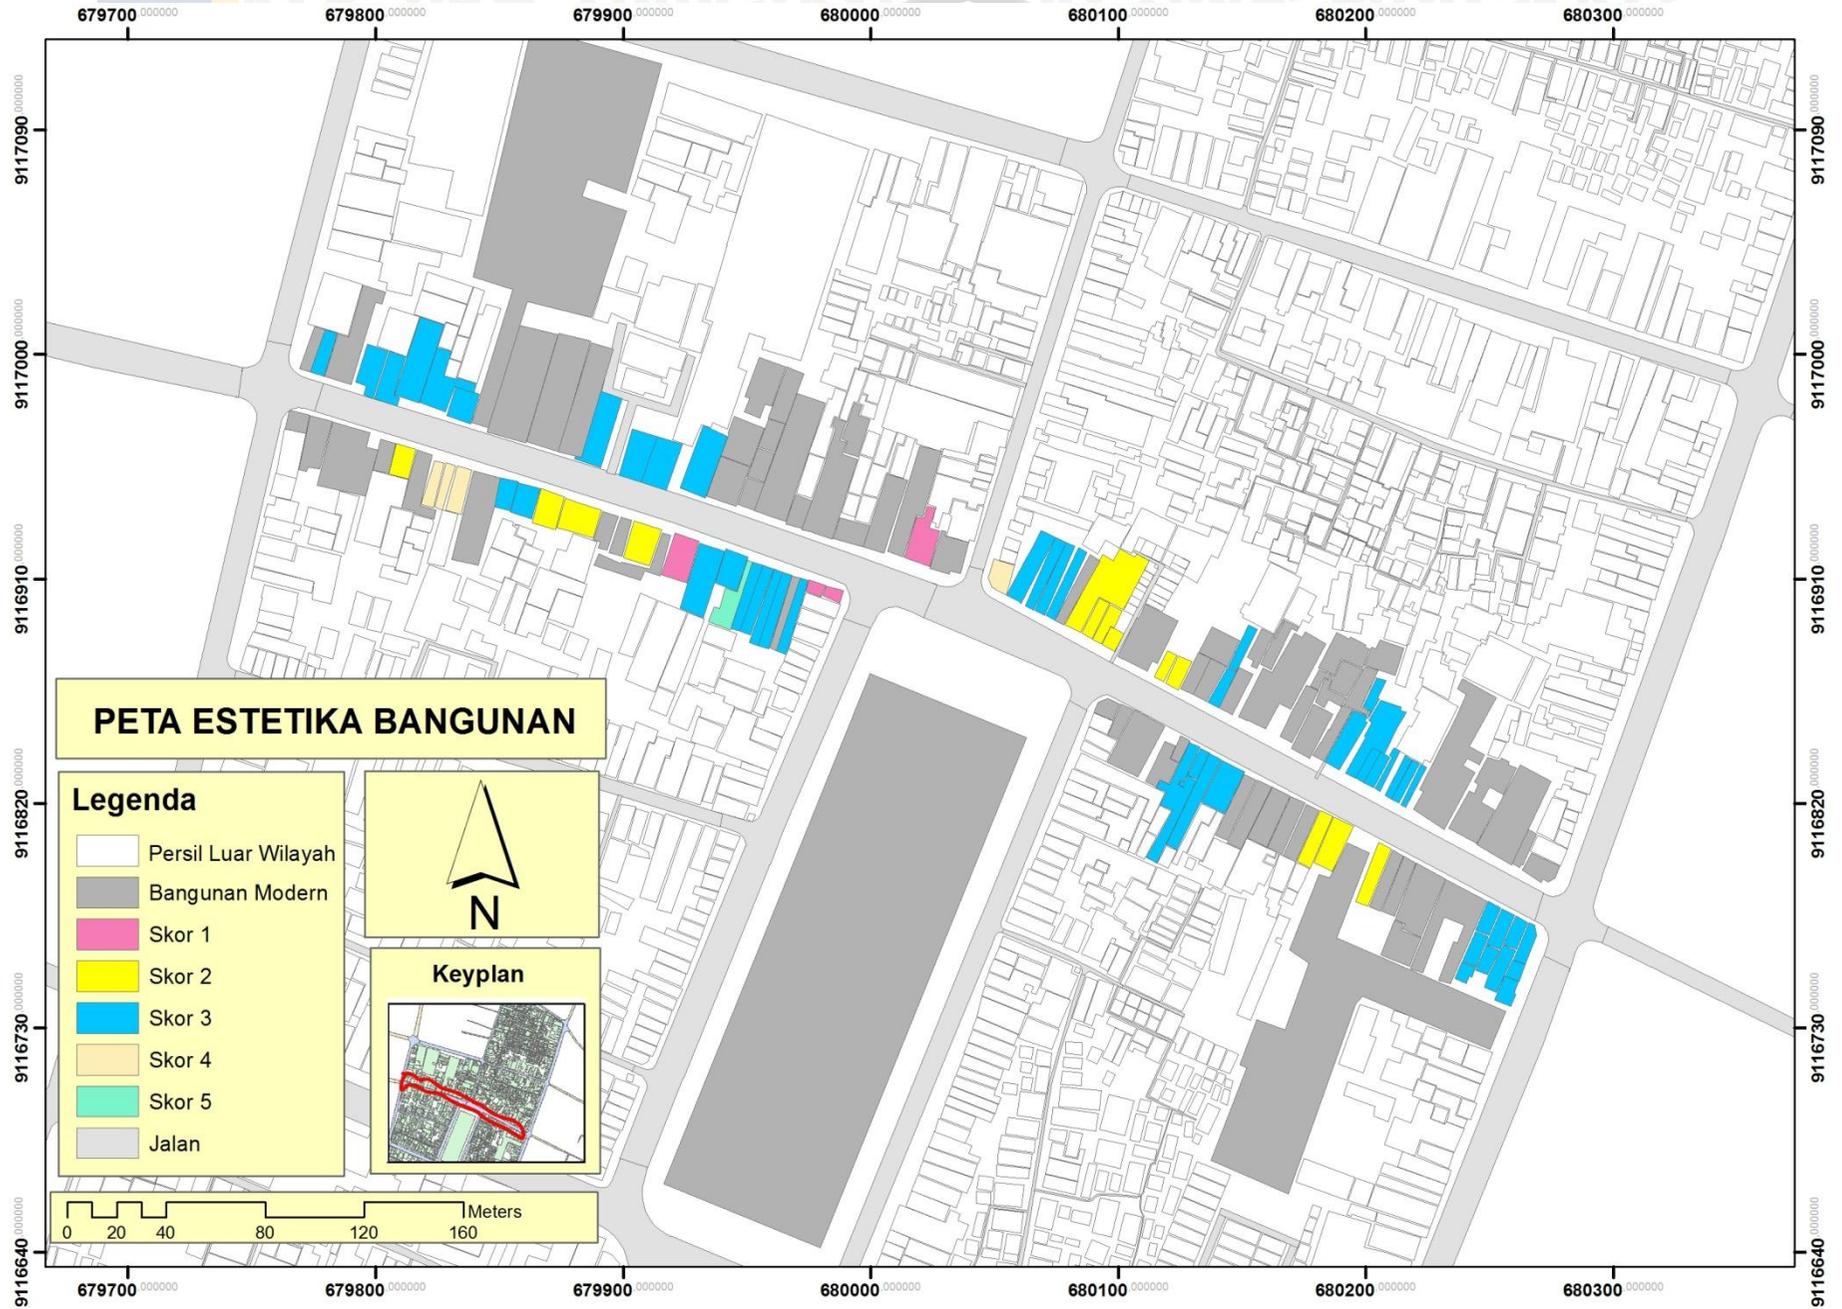
Gambar 4.27 Peta Penilaian Estetika Bangunan

Terkait arsitektur pada koridor jalan Pasar Besar Kota Malang, didominasi oleh arsitektur perpaduan antara konsep *shop-house* tionghoa dengan arsitektur kolonial seperti *nieuw bowen*. Terdapat 37 bangunan dengan arsitektur perpaduan, 14 bangunan telah mengalami perubahan dalam seiring perkembangan kawasan perdagangan, 4 bangunan sudah tidak mencerminkan gaya arsitektur era lampau, kemudian 4 bangunan tetap memiliki gaya yang tetap. 1 Bangunan *Indische-Empire* memiliki orisinalitas gaya bangunan serta struktur yang ada. Berikut ini adalah peta dari estetika bangunan kuno koridor jalan Pasar Besar Malang (**Gambar 4.27**).

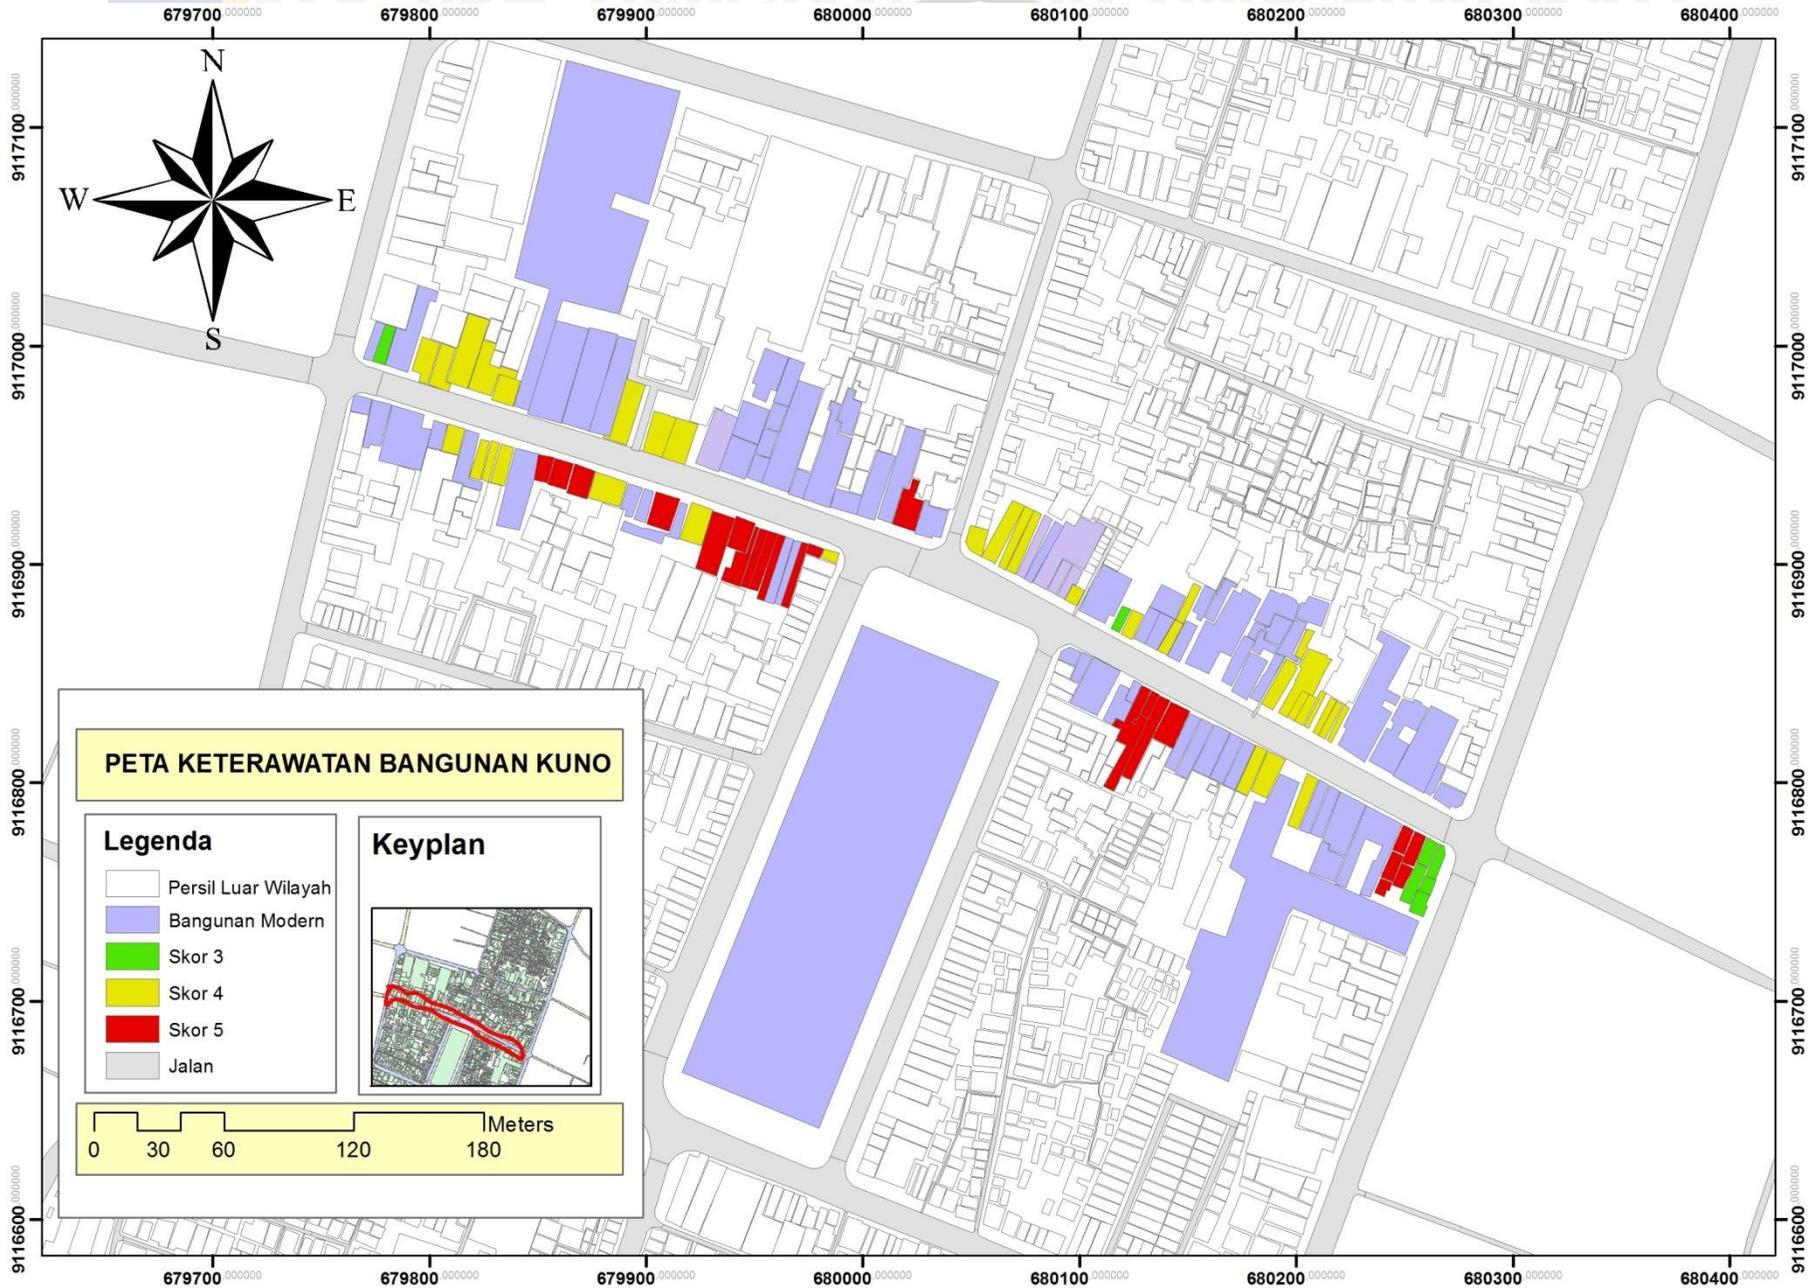
Gambar 4.28 Peta Penilaian Keterawatan Bangunan Kuno

Jika melihat keseluruhan nilai keterawatan bangunan kuno pada Koridor Jalan Pasar Besar Malang berkisar antara nilai 3 sampai dengan 5, artinya perawatan bangunan kuno pada wilayah studi cukup baik. Hal ini diperkirakan ditunjang oleh guna lahan koridor jalan Pasar Besar Malang yang berupa perdagangan dan jasa, sehingga memerlukan penampilan bangunan yang bersih agar menarik pengunjung datang. Berikut ini adalah peta dari aspek penilaian keterawatan Koridor Jalan Pasar Besar Malang (**Gambar 4.28**).
