BAB IV

HASIL DAN PEMBAHASAN

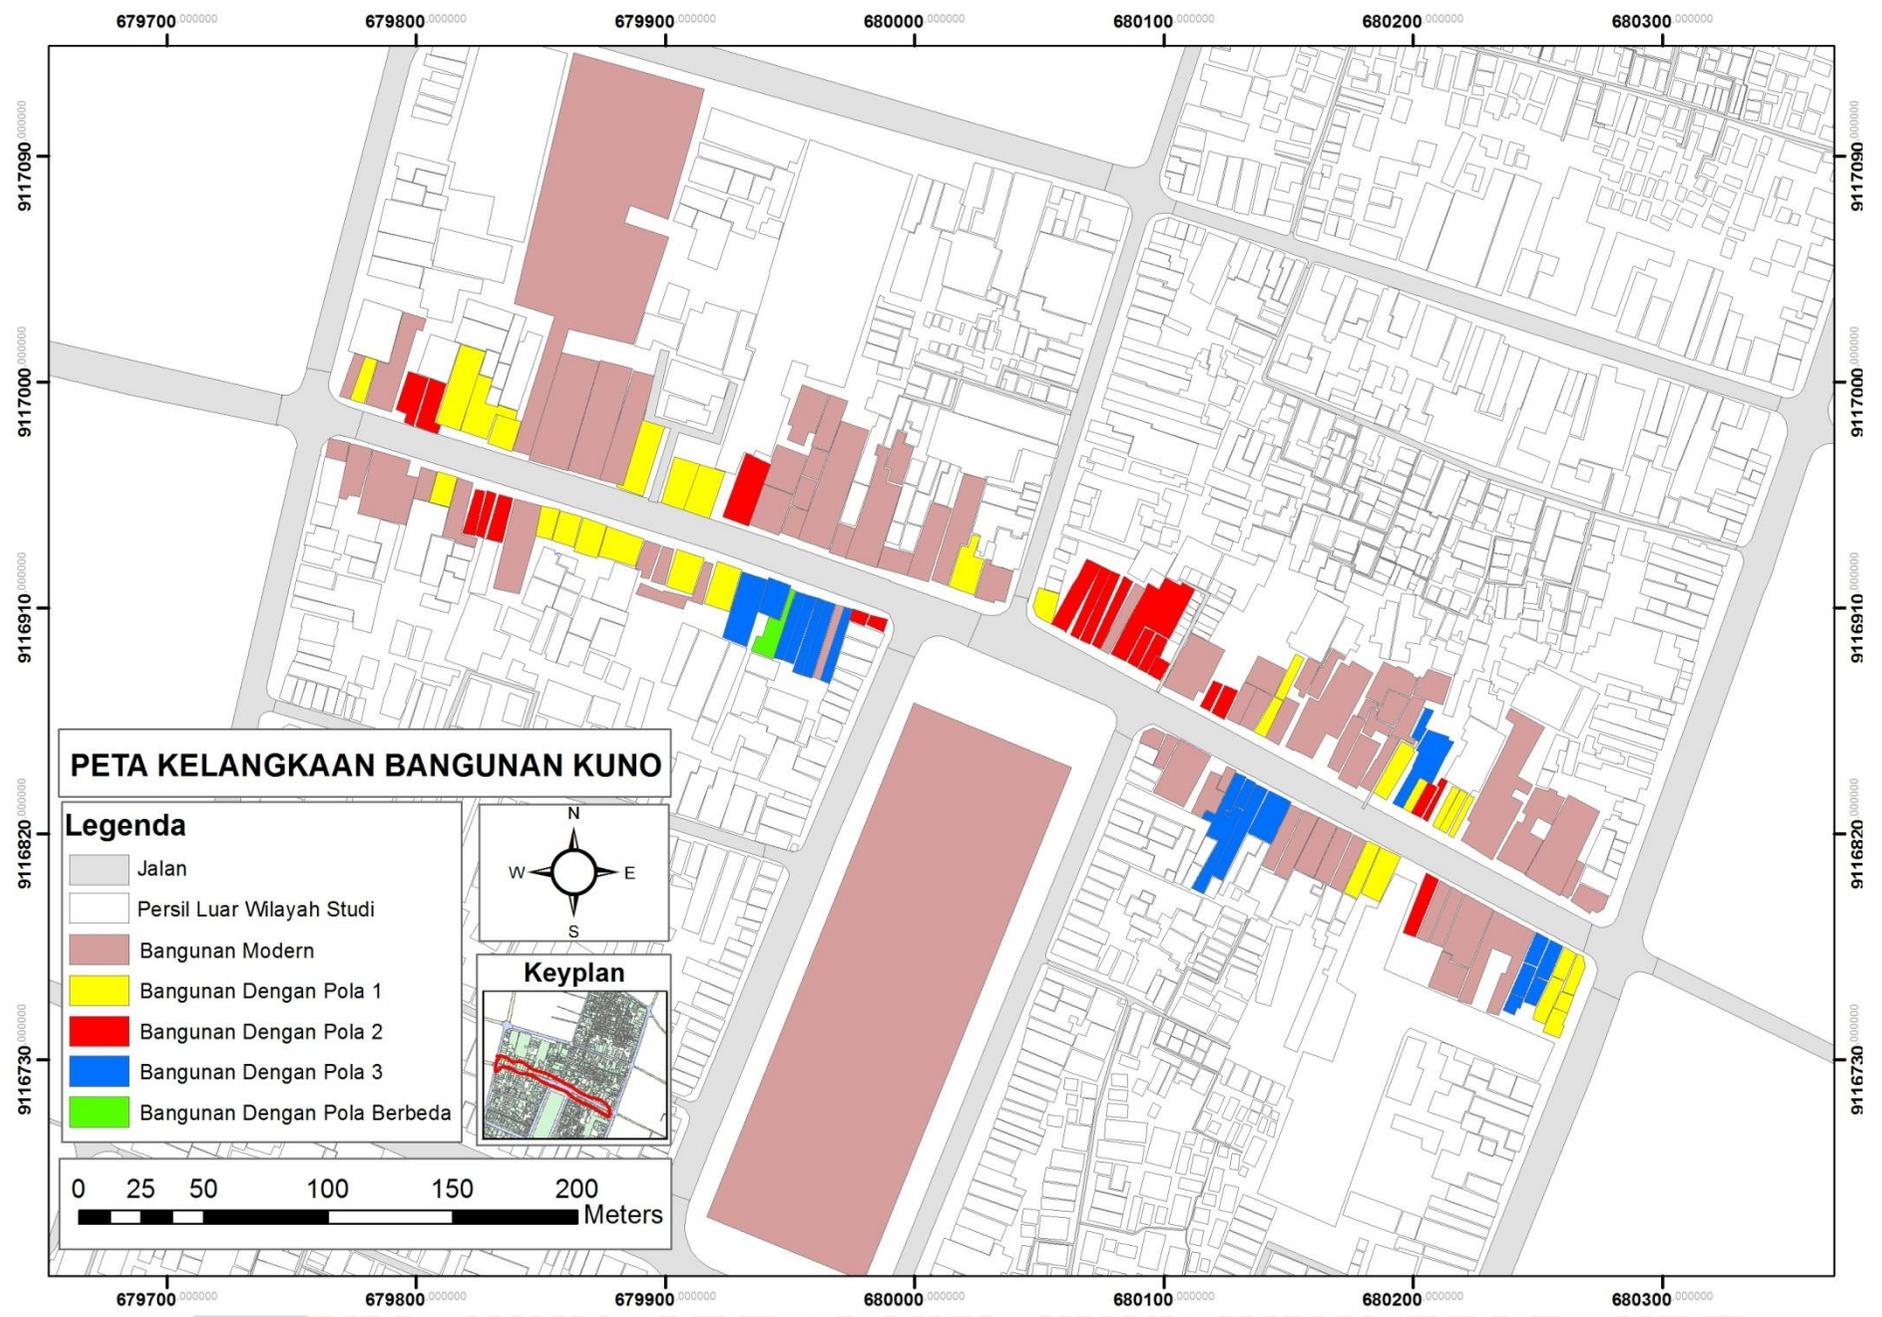
Gambar 4.29 Peta Penilaian Kelangkaan Bangunan Kuno

Terdapat 23 bangunan dengan pola serupa yaitu dengan satu lantai serta atap datar merupakan pola ke 1 dalam koridor jalan Pasar Besar Malang. Selain itu terdapat 21 bangunan dengan bentuk ruko yang hampir serupa, hanya untuk saat ini keterawatannya menjadi aspek pembeda menjadi pola ke 2. 13 bangunan membentuk pola tersendiri dengan ruko 2 lantai, namun dari jendela serta bentuk lantai keduanya berbeda dengan 21 bangunan sebelumnya menjadi pola ke 3. Terdapat 2 bangunan dengan pola yang sangat berbeda dengan seluruhnya. Berikut ini merupakan peta dari aspek kelangkaan bangunan kuno yang ada (**Gambar 4.29**).

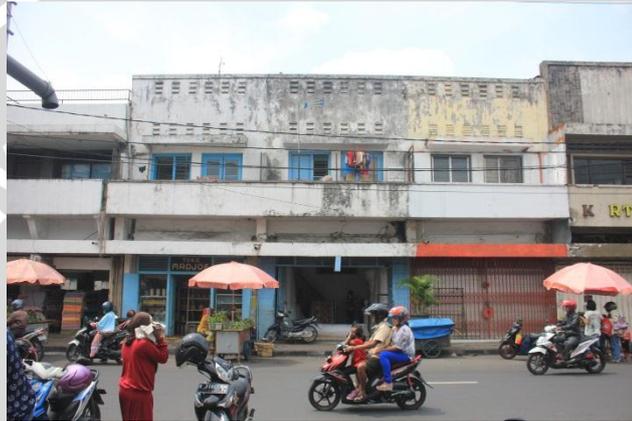
Gambar 4.30 Bangunan yang ditetapkan sebagai bangunan Cagar Budaya

Terdapat 4 bangunan kuno pada wilayah studi yang dipilih oleh pemerintah setempat menjadi bangunan cagar budaya. Bangunan yang dipilih adalah bangunan dengan gaya *nieuw bowen* berupa 3 ruko berjajar pada koridor jalan pasar besar 1, serta bangunan pada koridor jalan pasar besar 2. Pemilihan tersebut dianggap mampu mewakili kawasan koridor jalan Pasar Besar Malang sebagai kawasan perdagangan legendaris (**Gambar 4.30**) .

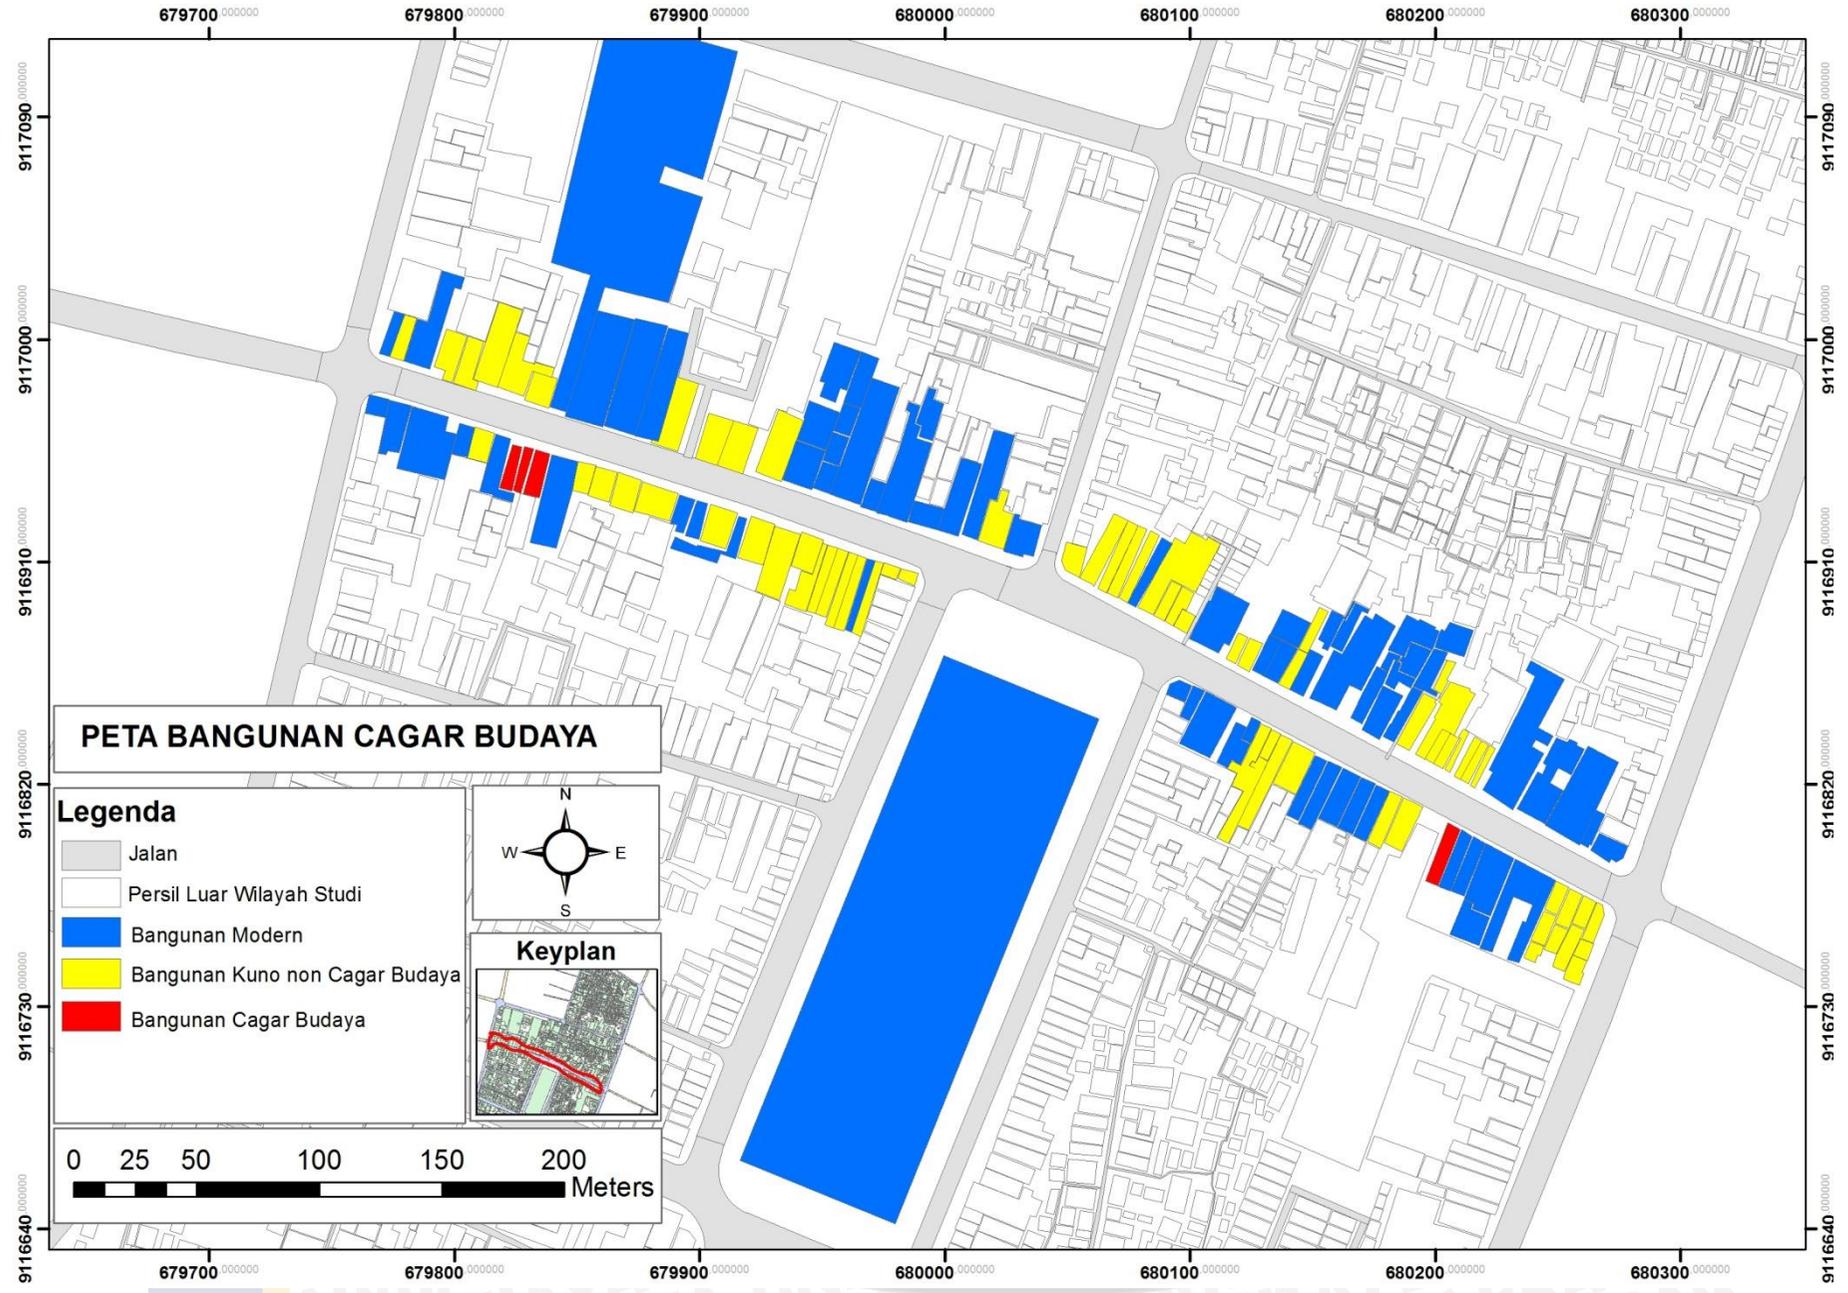
Gambar 4.31 Peta Bangunan Cagar Budaya

Tentunya diharapkan dari hasil analisis ini juga menghasilkan bangunan lain yang memiliki potensi sebagai cagar budaya. Sehingga hal ini mampu mengangkat sejarah kawasan koridor Jalan Pasar Besar Malang. Berikut ini adalah peta lokasi bangunan cagar budaya pada koridor jalan Pasar Besar Malang berdasarkan dokumen ranperda sosial budaya Kota Malang (**Gambar 4.31**) .

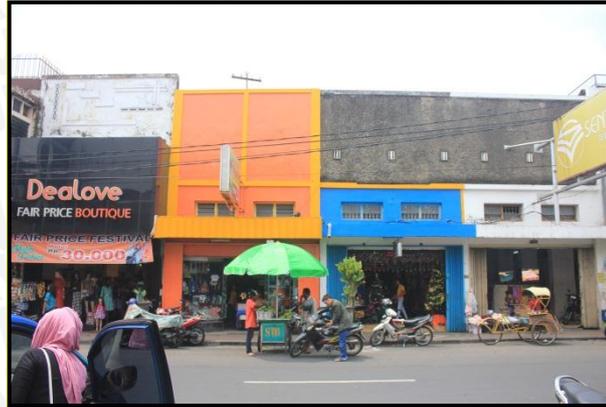
Gambar 4.32 Bangunan Nomor 5,6,7,8

Pengembalian kondisi bangunan yang telah rusak atau menurun, dengan penyesuaian terhadap kawasan eksisting sehingga perubahan bangunan dapat dilakukan dengan syarat tetap mempertahankan tampang bangunan utama termasuk warna, detail dan ornamennya. Warna, detail dan ornamen dari bagian bangunan yang diubah disesuaikan dengan arsitektur bangunan aslinya; Bangunan yang direkomendasikan untuk dilakukan adaptasi adalah bangunan nomor 1,5,6,7,8,9 ada sebanyak 6 bangunan (**Gambar 4.32**).

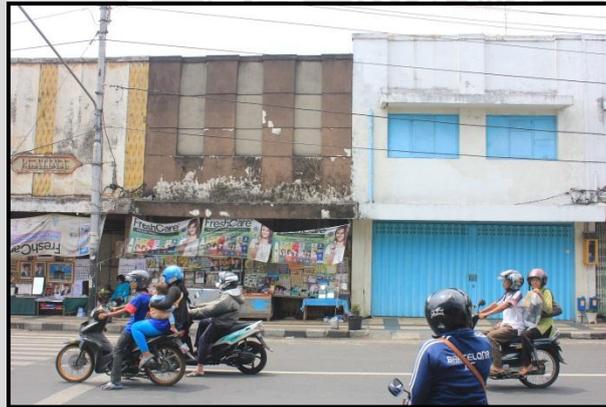
Gambar 4.33 Bangunan Nomor 30,31

Renovasi merupakan perubahan seluruh atau sebagian interior bangunan guna mendukung perubahan fungsi suatu bangunan. Terdapat 36 bangunan pada koridor jalan pasar besar Malang yang mendapat arahan pelestarian renovasi, bangunan tersebut adalah bangunan dengan nomor bangunan : 18,19,20,21,22,23,24,25,26,27,28,29,30,31,34,35,36,42,43,44,45,46,47,48,49,50,51,52,53,54,55,56,57,58,59,60 (**Gambar 4.33**).

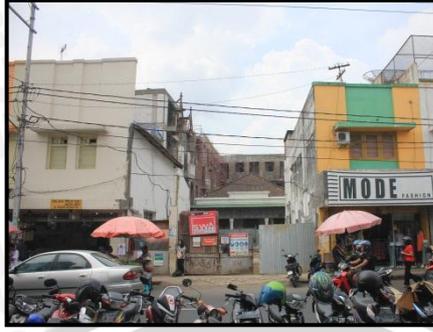
Gambar 4.34 Ruko klasik (Bangunan nomor 14)

Konservasi merupakan tindakan pelestarian yang bertujuan untuk mempertahankan nilai sejarah dari sebuah bangunan atau kawasan . Tindakan pemeliharaan tersebut bisa lebih dari dua arahan meliputi preservasi, renovasi, rehabilitasi maupun adaptasi. Bangunan yang direkomendasikan untuk dilakukan Konservasi adalah bangunan nomor 10,14,16,37,38,40 ada sebanyak 6 bangunan (**Gambar 4.34**).

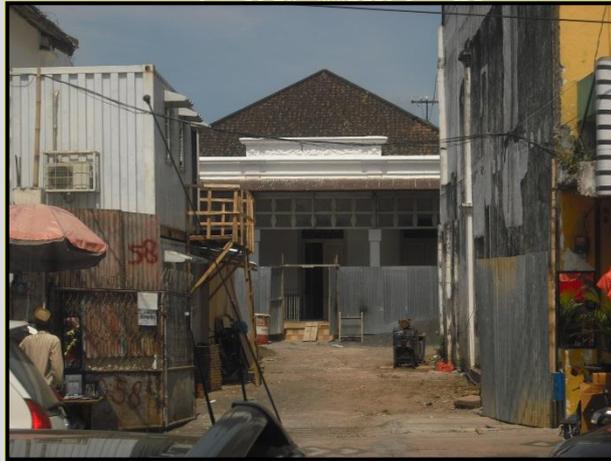
Gambar 4.35 Bangunan rumah (Bangunan nomor 13)

Suatu upaya untuk melindungi/menjaga bangunan, monumen dan lingkungan dari kerusakan serta mencegah proses kerusakan yang terjadi. Tindakan preservasi mempertahankan bangunan atau kawasan sesuai dengan fungsi awal atau aslinya dan berupaya untuk memperlambat proses pelapukan. Terdapat pada bangunan nomor 2,3,4,11,12,13,15,17,32,33,39,41 sebanyak 12 bangunan (**Gambar 4.35**).
