**PELESTARIAN BANGUNAN STASIUN KERETA API
SOLO JEBRES**

SKRIPSI

**KEMENTERIAN RISET TEKNOLOGI & PENDIDIKAN TINGGI
JURUSAN ARSITEKTUR
FAKULTAS TEKNIK
UNIVERSITAS BRAWIJAYA
MALANG
2015**

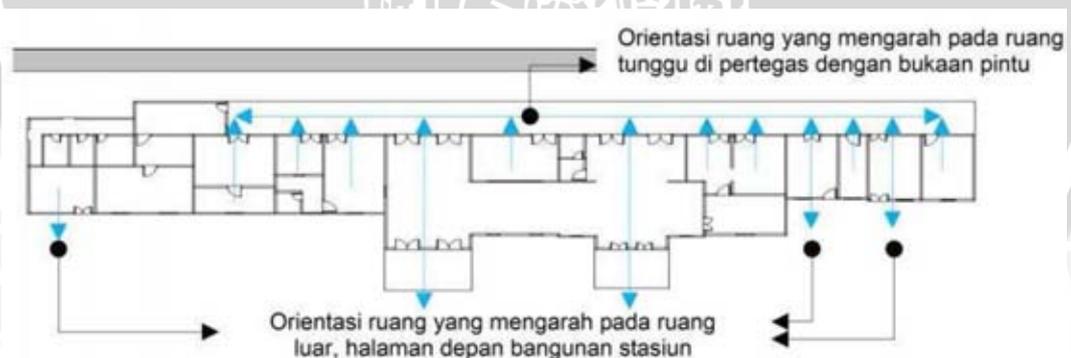
Gambar 2.3 Orientasi ruang pada bangunan stasiun Probolinggo.
Sumber : Firdaus (2013:102)

Arah atau orientasi yang dicapai akibat adanya pola ruang tersebut. Orientasi bisa ke dalam maupun keluar dari bangunan. Keseluruhan orientasi ruang pada bangunan stasiun mengarah ke ruang tunggu bangunan stasiun. (Gambar 2.3)

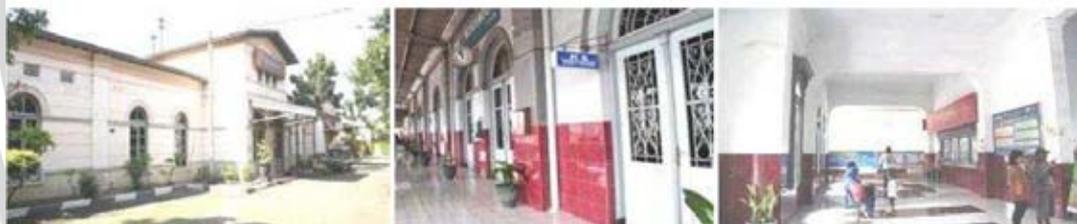
Gambar 2.6 Dinding pada bangunan stasiun Probolinggo.
Sumber : Firdaus (2013:104)

Bangunan stasiun memiliki 2 bagian dinding eksterior, antara lain dinding depan bangunan serta dinding pada ruang tunggu yang terdapat di belakang bangunan itu. Dinding eksterior diklasifikasikan menjadi 3 jenis yaitu material, warna, ornamen, peletakan dan perubahan yang terjadi. Ornamen dinding berupa garis horizontal yang menonjol, dengan adanya suatu garis lengkung di atas jendela dan pintu serta ornamen batuan yang menonjol di bawah dinding eksterior. (Gambar 2.6)

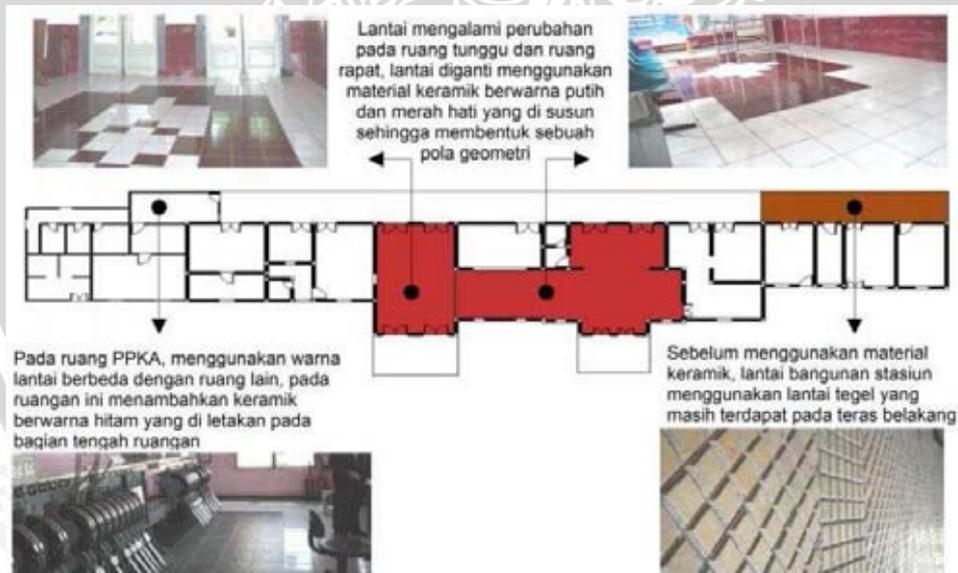
Gambar 2.8 Penggunaan material lantai pada bangunan stasiun Probolinggo.

Lantai pada bangunan stasiun sebagian besar telah mengalami perubahan yang sebelumnya sebagian besar menggunakan tegel kini menggunakan keramik. Pada ruang-ruang tertentu menggunakan motif lantai yang berbeda. (Gambar 2.8)

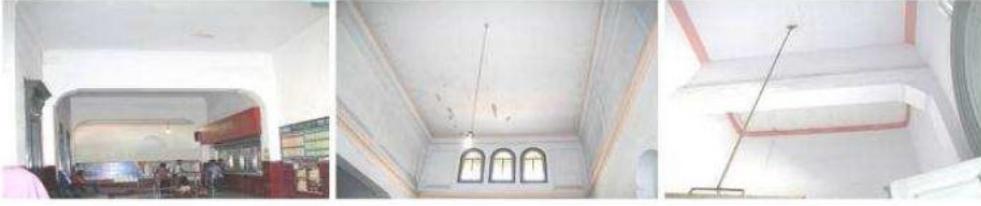
Gambar 2.9 Langit-langit pada bangunan stasiun Probolinggo.

Langit-langit pada bangunan stasiun menggunakan jenis plafon memiliki material gypsum polos dengan adanya list gypsum yang mengelilingi ruang. (Gambar 2.9).

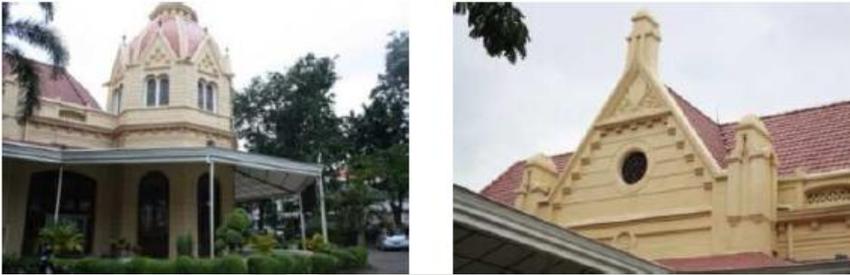
Gambar 2.15 kesenambungan ornamen pada bangunan gedung Merah Putih Balai Pemuda.

Komposisi ini dapat dilihat dari penggunaan motif ornamen yang bentuknya berbeda namun diulang pada beberapa elemen. (Gambar 2.14)

Kesenambungan antar elemen dicapai dengan penerapan ornamen motif floral baik pada elemen fasade maupun elemen ruang dalam bangunan.

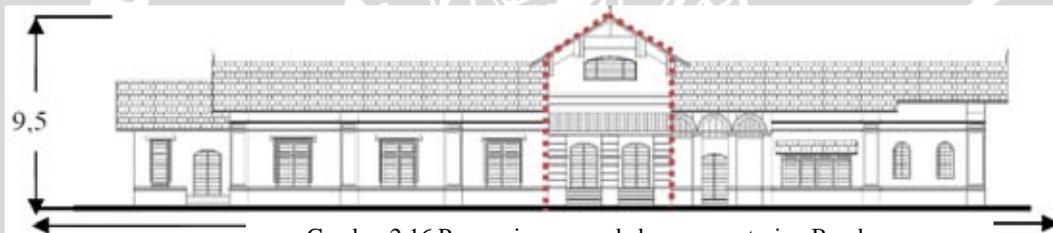
Gambar 2.16 Proporsi ruang pada bangunan stasiun Bondowoso.

Proporsi didasarkan pada perbandingan terhadap lebar dan tinggi pada bangunan.

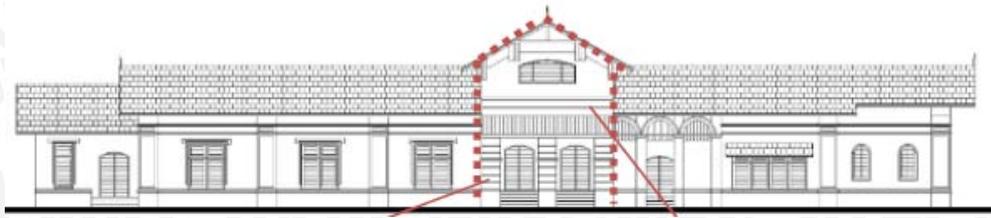
Gambar 2.18 Pusat perhatian pada bangunan stasiun Bondowoso.
Sumber : Surojo (2011:119)

Pusat perhatian biasanya didasari pada elemen list garis pada kolom, penonjolan pada bagian tengah serta terdapat sistem *truss* pada atap dan gevel. (Gambar 2.17)

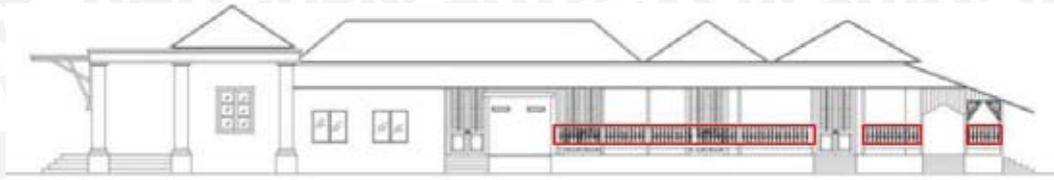
Gambar 2.24 *Balustrade* pada bangunan rumah dinas Bakorwil Kota Madiun.
Sumber : Sukarno (2014:45)

- *Balustrade* merupakan pagar yang biasanya terbuat dari beton cor sebagai pagar pembatas balkon maupun dek bangunan. (Gambar 2.23)

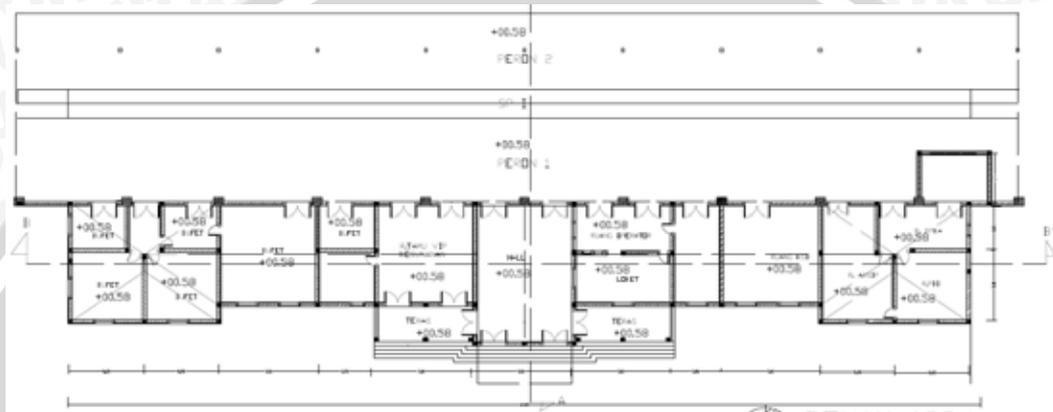
Gambar 4.3. Denah 1884 bangunan Stasiun Solo Jebres

Pada denah stasiun Solo Jebres tidak mengalami perubahan yang signifikan, hanya terdapat penambahan dalam penyekatan untuk disesuaikan dengan kebutuhan pengelola. Karena itu keaslian pada bangunan masih terjaga dengan baik dan tidak menghilangkan unsur-unsur sejarah yang dimiliki didalam stasiun ini. (Gambar 4.3, Gambar 4.4, dan Gambar 4.5)

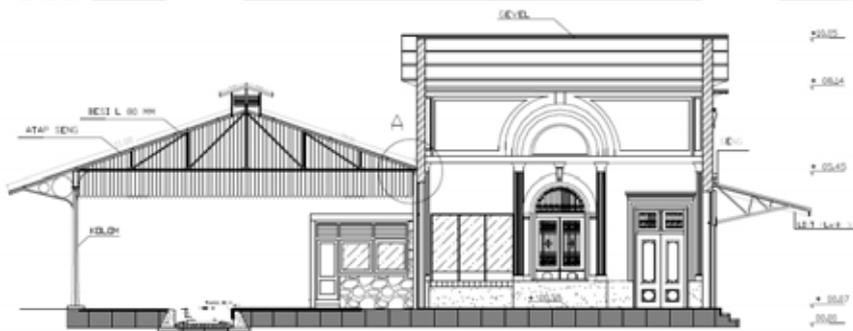
Gambar 4.10. Potongan A-A' bangunan Stasiun Solo Jebres

Potongan melintang (A-A') dan potongan membujur (B-B') pada bangunan stasiun kereta api Solo Jebres. (Gambar 4.10 dan Gambar 4.11)

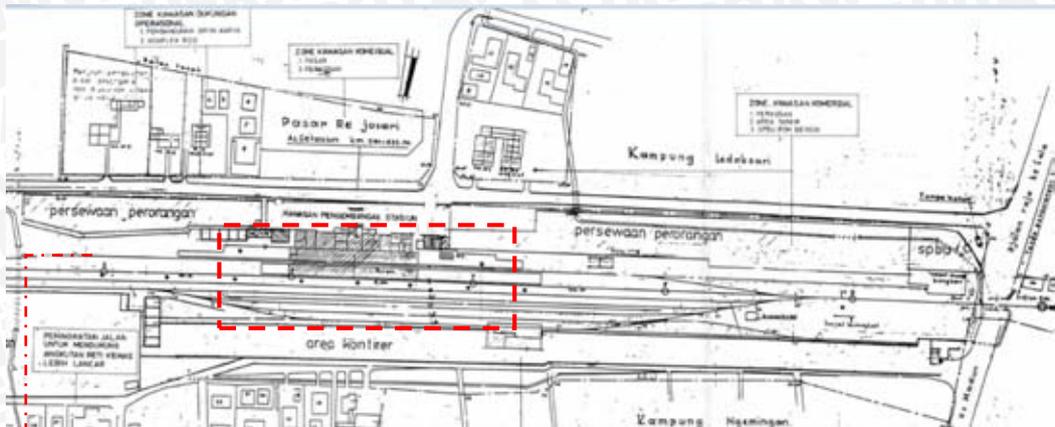
Gambar 4.12. Emplacement Stasiun Solo Jebres
 Sumber : DAOP VI yogyakarta

Stasiun Solo Jebres terletak dijalan Ledoksari No. 1 di kelurahan Purwadiningrat, Kecamatan Jebres, Kota Surakarta. Lokasi stasiun terletak pada ketinggian +97m dibawah permukaan laut. Bangunan stasiun Solo Jebres menghadap ke arah utara - selatan dengan arah bangunan yang membentang ke arah barat-timur yang sejajar dengan jalan Ledoksari. (Gambar 4.12 dan Gambar 4.13)

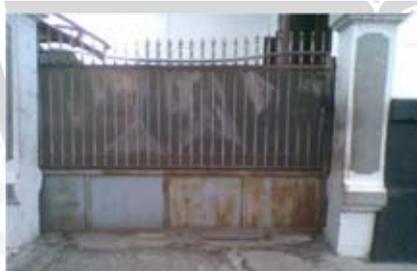
Gambar 4.16. Pintu keluar penumpang kereta api

Pintu pada halaman samping sebelah timur yang digunakan sebagai area pintu keluar pengunjung dari ruang peron bangunan. pintu ini merupakan pintu tambahan baru

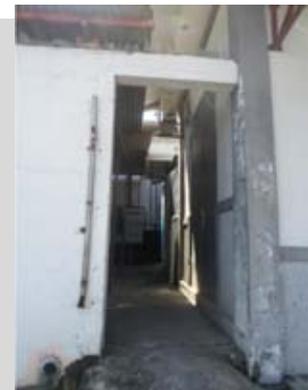
Gambar 4.17. Pintu service karyawan

Pintu sirkulasi yang hanya digunakan sebagai area servis bagi para karyawan stasiun Solo Jebres.

Alur sirkulasi masuk ke ruang tunggu peron hanya dapat melalui ruang hall bangunan. Alur sirkulasi tersebut dimaksudkan agar keamanan didalam stasiun dapat terjaga dengan baik. Pintu menuju ruang peron melalui ruang hall biasanya hanya digunakan satu pintu saja yang aktif yaitu pada area pintu yang jauh dengan area loket tiket, agar tidak mengganggu pengunjung yang sedang melakukan transaksi dalam loket tersebut. Selain itu juga untuk memudahkan pemantauan penumpang kereta api yang keluar masuk ruang peron. Sirkulasi dalam bangunan rata-rata memiliki bentuk sirkulasi yang linier dengan bentuk sirkulasi pada ruang tunggu peron yang berhubungan langsung dengan ruang-ruang bangunan lainnya. Sirkulasi linier terjadi akibat penataan ruang pada bangunan stasiun yang disusun secara linier. Pada sisi sebelah timur terdapat pintu tambahan yang biasanya hanya boleh dilalui oleh karyawan saja sebagai area servis ataupun area parkir kendaraan bermotor bagi karyawan stasiun tersebut. (Gambar 4.17)

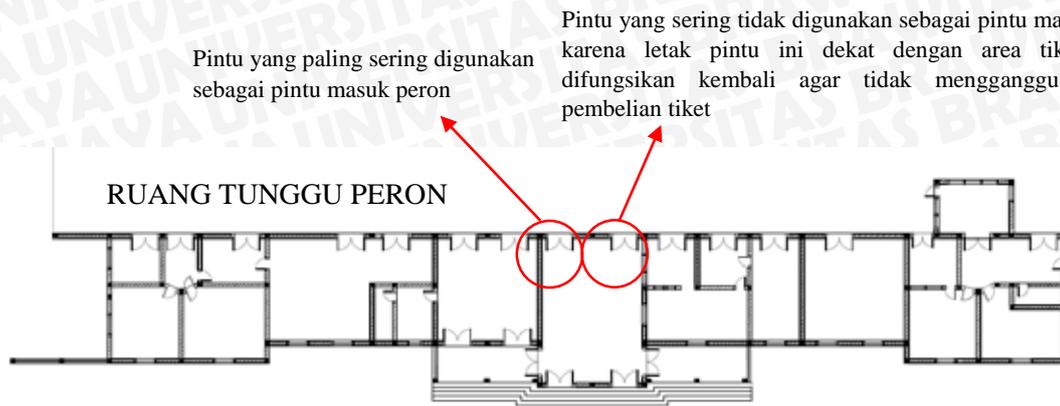
Gambar 4.18. Pintu masuk menuju ke ruang tunggu peron

sayap kiri dan sayap kanan bangunan. Pada pintu masuk bagian barat dan timur bangunan sedikit menjorok ke belakang sehingga membentuk suatu ruang sebagai ruang teras atau ruang tunggu. Ruang teras saat ini digunakan untuk area merokok (*smoking area*). Pintu masuk utama pada bangunan stasiun Solo Jebres juga terdapat perbedaan ketinggian lantai dengan adanya 4 anak tangga dan tinggi setiap tangga berukuran 15 cm.. Penaikan level lantai utama memiliki fungsi agar terhindar dari kelembaban tanah. Pintu gerbang pada sisi sebelah timur bangunan biasanya digunakan sebagai sirkulasi pintu keluar bagi penumpang kereta api yang turun di stasiun Solo Jebres. Area hall digunakan sebagai sirkulasi pengunjung untuk membeli tiket atau pintu masuk ke area ruang tunggu peron. (Gambar 4.16 dan Gambar 4.18)

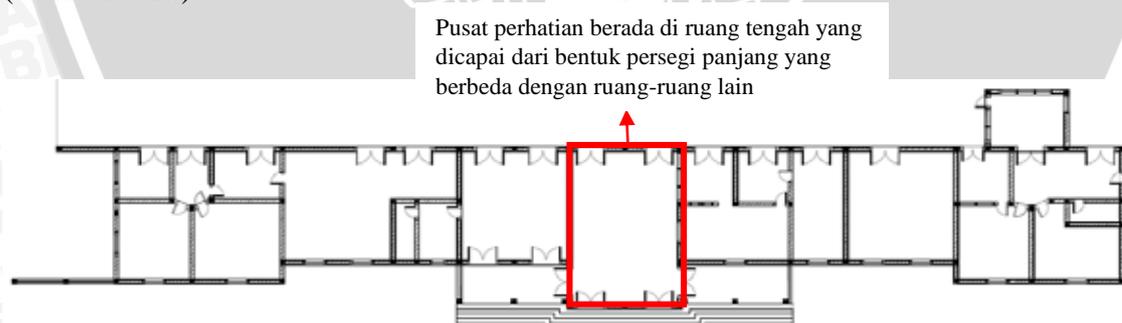
Gambar 4.20. Pusat perhatian ditinjau dari spasial bangunan Stasiun Solo Jebres

Pusat perhatian pada spasial bangunan ini terdapat pada ruang hall dengan dipenuhi adanya ornamen pada dinding interior dan perletakan plafon yang lebih tinggi yang menciptakan proporsi ruangan terkesan monumental. Ruang Hall ini terletak di tengah dari ruang – ruang yang lainnya serta sebagai area sirkulasi yang diperkuat adanya level ketinggian mengakibatkan ruangan ini sebagai pusat perhatian dari ruang-ruang lainnya. (Gambar 4.20)

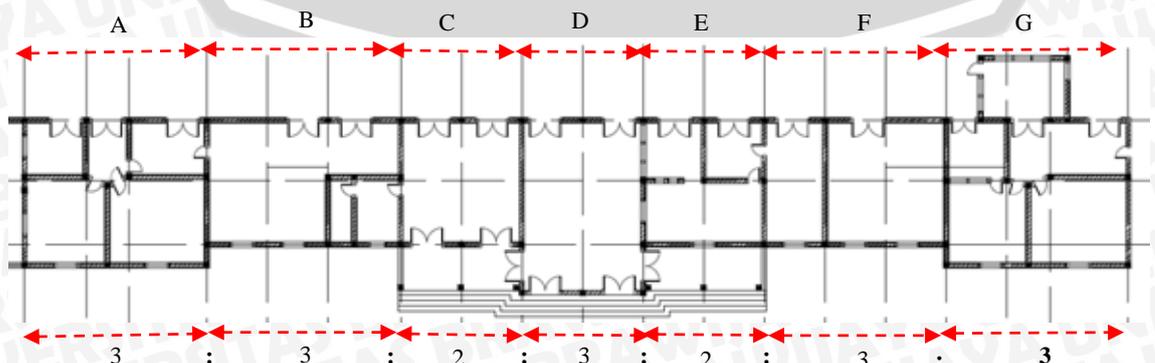
Gambar 4.23. Proporsi bentuk ruang ditinjau dari modul spasial bangunan Stasiun Solo Jebres

Pada denah stasiun Solo Jebres memiliki modul 3.5m x 3.5m. proporsi dapat dicapai dari kesetaraan perbandingan yang dilakukan secara kuantitatif. Jika dilihat dari perhitungan dari luas setiap modul maka menghasilkan suatu perbandingan tertentu. Perbandingan dari setiap tatanan bentuk persegi panjang pada denah tersebut adalah : $A:B:C:D:E:F:G = 78:73,5:49:69:49:73,5:78 = 3,12:2,9:1,96:2,76$. Jika disederhanakan akan menghasilkan perbandingan proporsi 3:3:2:3:2:3:3. (Gambar 4.23)

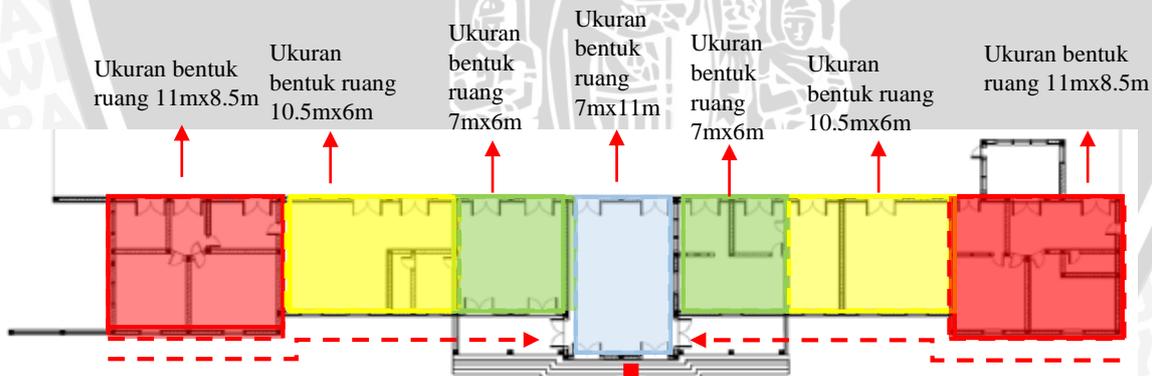
Ditinjau dari bentuk visual denah bangunan stasiun Solo Jebres memiliki bentuk kesinambungan persegi panjang yang diulang antara sayap barat dan sayap timur pada ruang dalam bangunan. Adanya kesinambungan itu menimbulkan denah bangunan hampir simetri antara sayap barat dan sayap timur pada bangunan. Kesenambungan bentuk persegi panjang yang mengarah ke ruang tengah bangunan dengan semakin ke tengah ukurannya semakin kecil. Kesenambungan tersebut menimbulkan bentuk irama tertentu yang mengarah ke ruang tengah pada bangunan. (Gambar 4.25)

Kesenambungan dicapai dari bentuk persegi panjang yang memiliki ukuran yang berbeda diulang pada sayap timur dan sayap barat bangunan dan disatukan dengan bentuk persegi panjang yang terdapat pada area tengah bangunan sangat menimbulkan pola irama kesinambungan bentuk dalam spasial bangunan

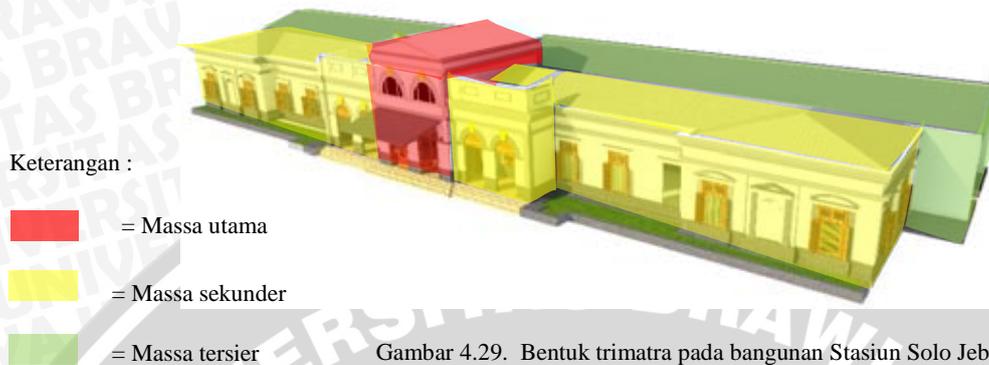
Gambar 4.29. Bentuk trimatra pada bangunan Stasiun Solo Jebres

Bentuk trimatra ditinjau dari tingkat hirarki aktivitas dalam bangunan stasiun kereta api Solo Jebres. (Gambar 4.29)

Massa stasiun memiliki beberapa unit massa dengan adanya tiga tingkatan berdasarkan hirarki bangunan yang ditinjau dari ukuran, bentuk maupun tata letak fungsi ruang pada bangunan, yaitu:

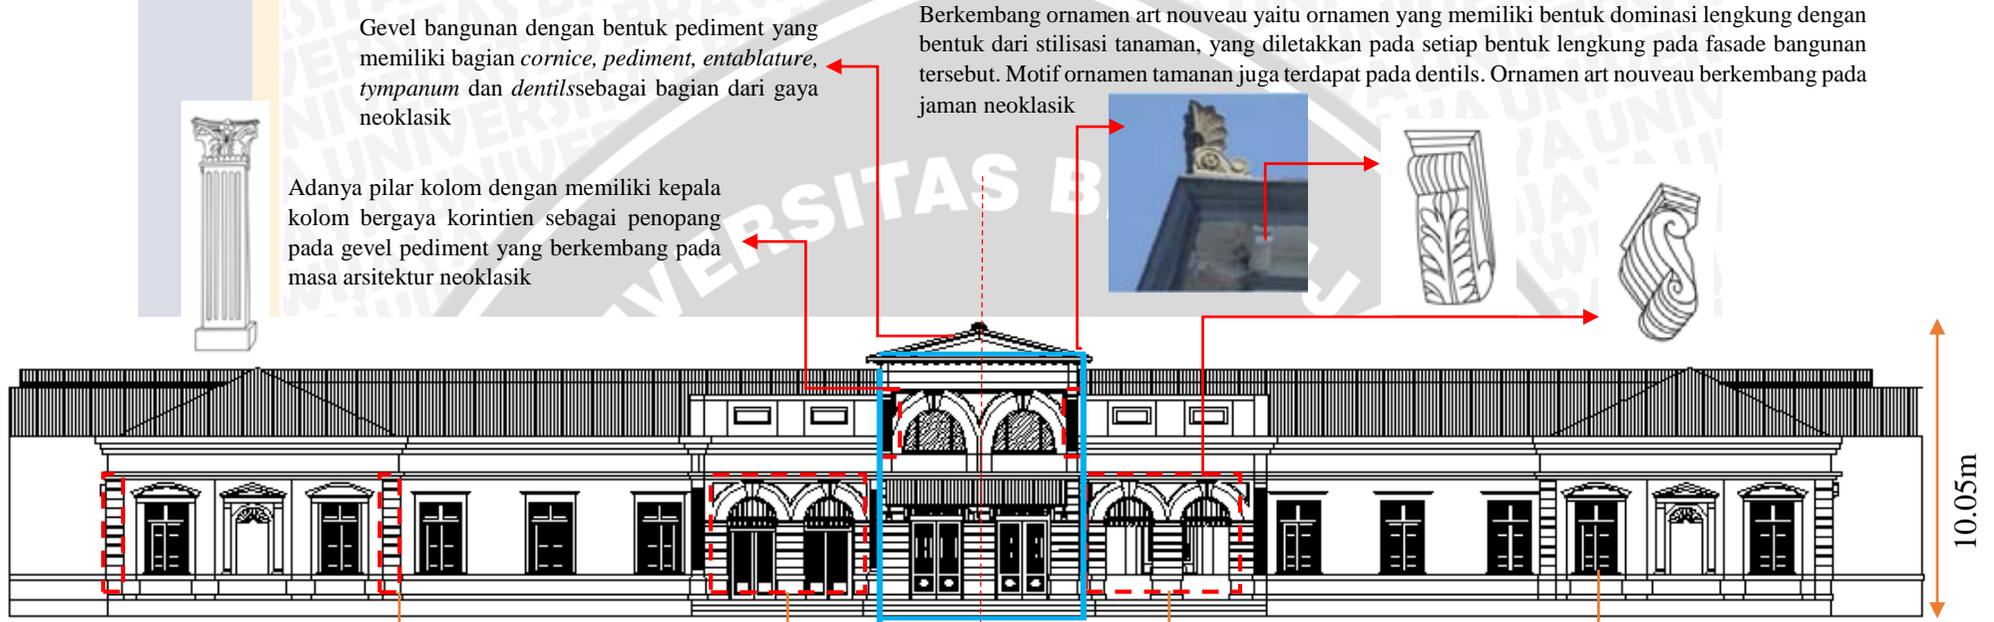
Gevel bangunan dengan bentuk pediment yang memiliki bagian *cornice*, *pediment*, *entablature*, *tympanum* dan *dentils* sebagai bagian dari gaya neoklasik

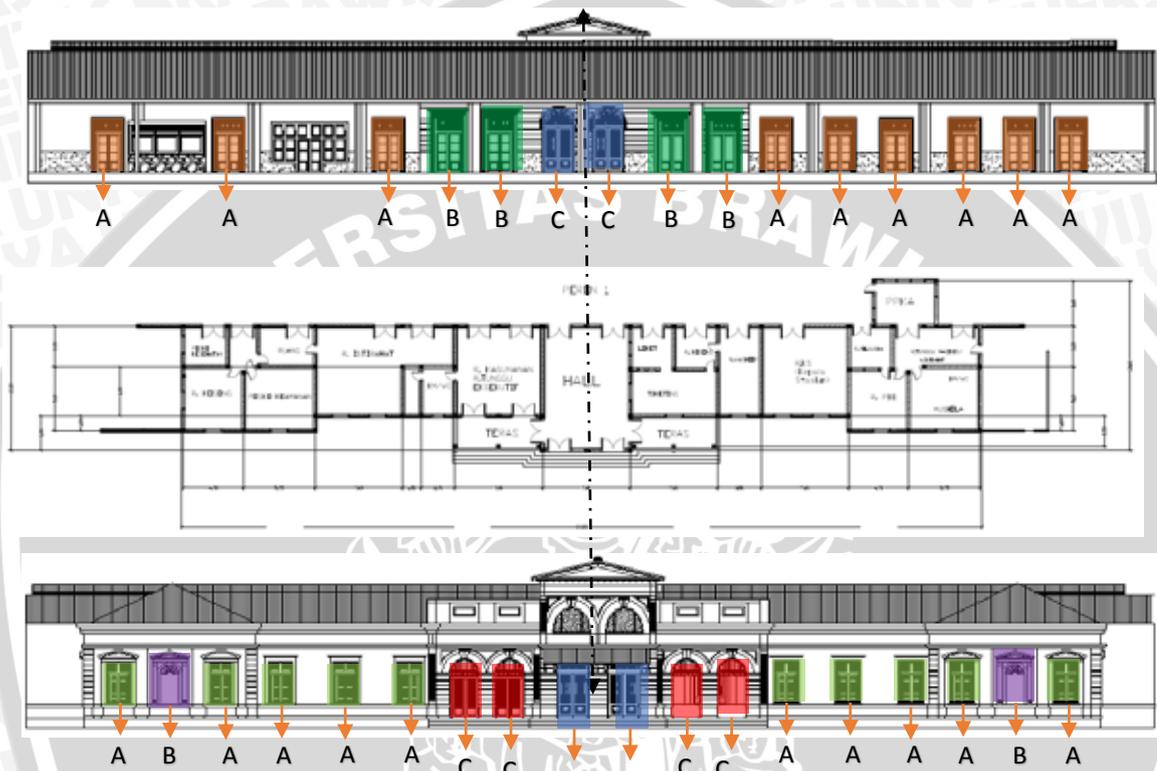
Gambar 4.32. Fasade utara dan fasade selatan pada bangunan Stasiun Solo Jebres

Fasade pada bangunan stasiun Solo Jebres memiliki pola yang simetris yang mengikuti pada bentukan denah bangunan. Pada fasade utara bangunan diperlihatkan dalam suatu perulangan jendela yang terletak pada sayap barat dan sayap timur bangunan.. (Gambar 4.32)

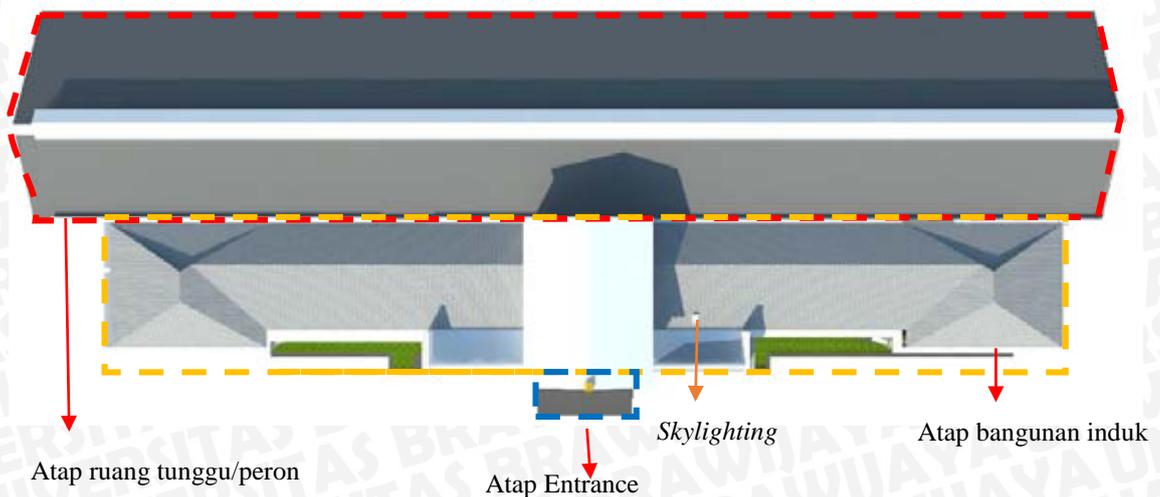
Gambar 4.33. Atap pada bangunan Stasiun Solo Jebres

Atap pada bangunan Stasiun Solo Jebres terdapat beberapa bagian yaitu bagian atap bangunan induk, atap bangunan ruang tunggu/peron, dan atap entrance. (Gambar 4.33)

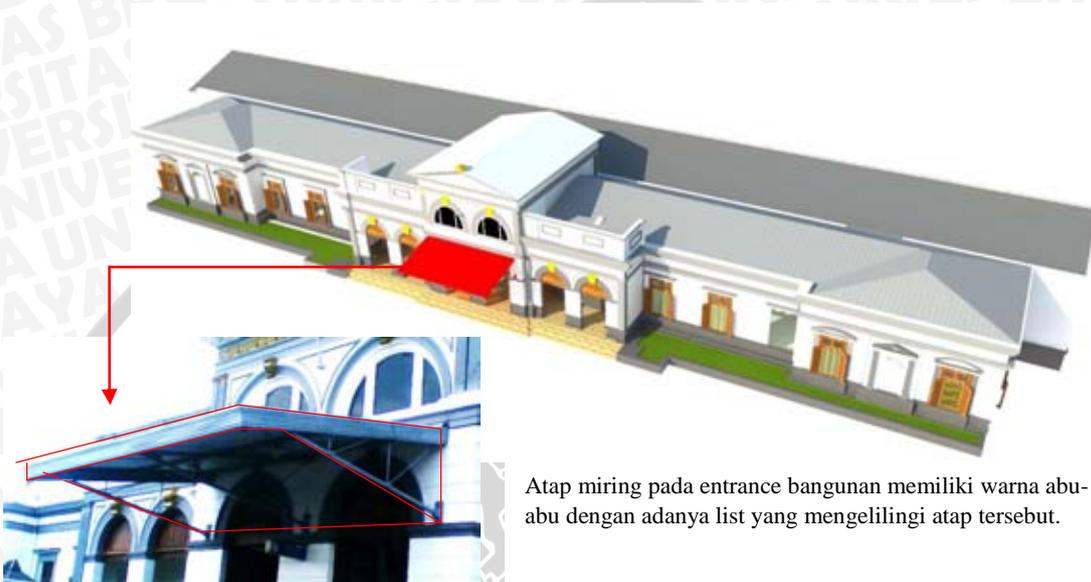
Atap entrance menggunakan atap miring dengan material dari seng gelombang dan konstruksi atap baja. Letak atap ini berada di pintu masuk utama pada bangunan dengan ukuran 5 m x 6 m. (Gambar 4.34)

Atap miring pada entrance bangunan memiliki warna abu-abu dengan adanya list yang mengelilingi atap tersebut.

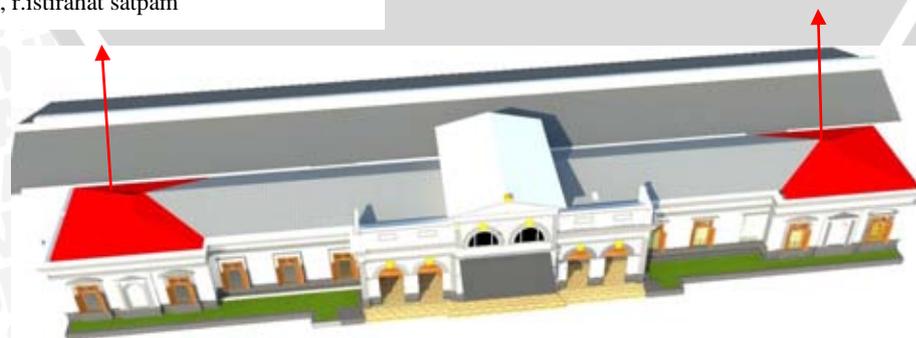
Gambar 4.35. Atap limas pada bangunan Stasiun Solo Jebres

Atap limas sayap kanan menyesuaikan dengan bentuk denah y bangunan stasiun dengan material seng gelombang . Atap limas menaungi ruang ganti satpam, r.istirahat satpam

Atap limas sayap kiri menaungi ruang PBD,mushola, r.istirahat karyawan, R. Polsuska,

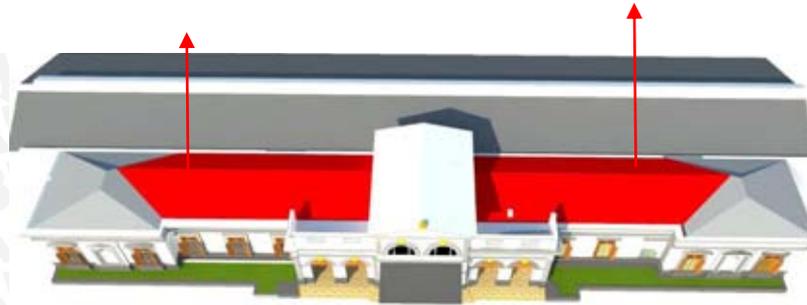
Gambar 4.36. Atap pelana pada bangunan Stasiun Solo Jebres

Atap pelana disesuaikan dengan bentuk denah bangunan yang berbentuk persegi panjang dikombinasikan dengan bentukan atap limas disetiap ujung-ujung bangunan tersebut.

Atap pelana dengan sistem konstruksi dinding menggunakan gevel yang digunakan untuk menaungi ruang hall.

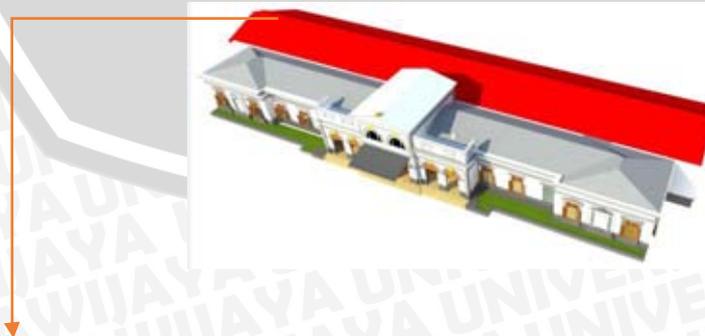
Gambar 4.38. Sisi barat dan timur pada atap peron

Atap ruang tunggu peron menggunakan atap pelana dengan material seng gelombang dan konstruksi baja. Pada bagian ujung sebelah barat-timur atap terdapat teritisan atap yang terbuat dari kayu. (Gambar 4.38)

Kondisi eksisting atap samping peron bermaterial kayu dengan motif lengkung disetiap ujung bawah kayu sebagai *shading device* atap bangunan

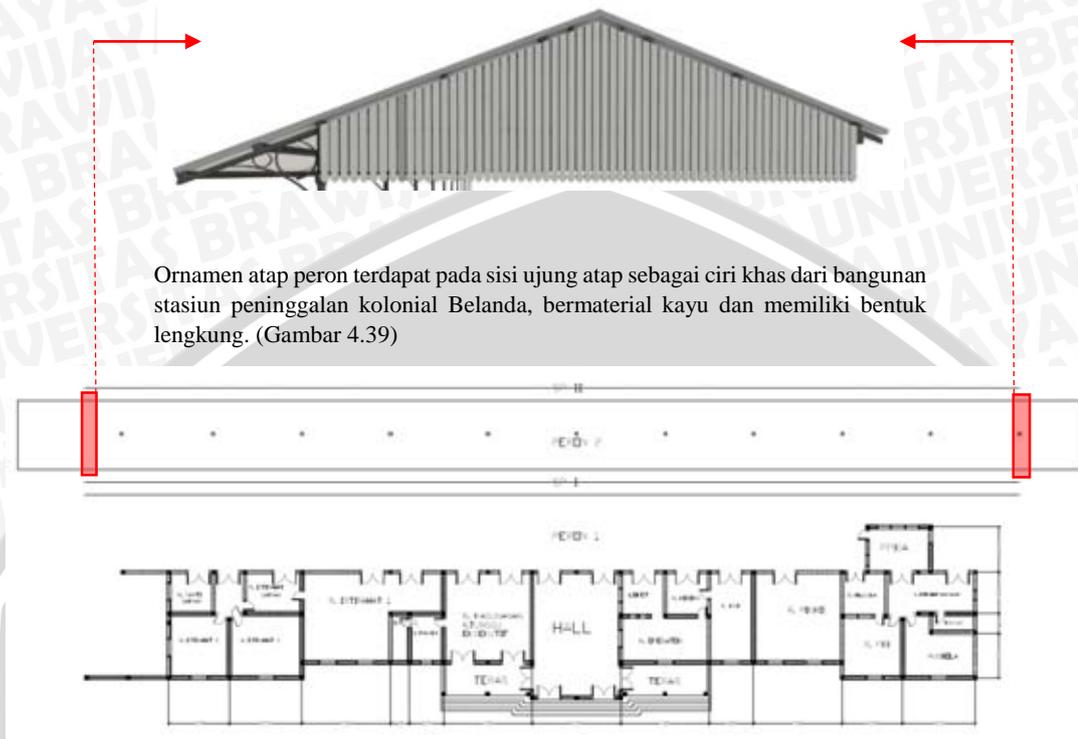
Ornamen atap peron terdapat pada sisi ujung atap sebagai ciri khas dari bangunan stasiun peninggalan kolonial Belanda, bermaterial kayu dan memiliki bentuk lengkung. (Gambar 4.39)

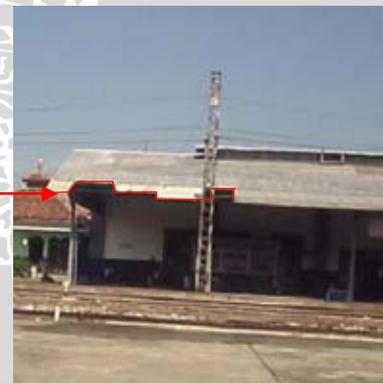
Gambar 4.40. Kerusakan atap peron pada bangunan stasiun Solo Jebres

Kerusakan atap peron terdapat pada ujung tepi sisi timur bangunan dengan kondisi beberapa atap seng yang terlepas akibat adanya getaran kereta api yang melintas pada stasiun kereta api. (Gambar 4.40)

Area lokasi adanya kerusakan atap peron

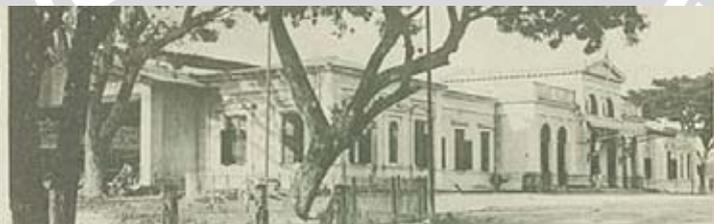
Gambar 4.41. Bangunan stasiun Solo Jebres pada tahun 1895-1905
Sumber : <https://agustan.files.wordpress.com/2008/11/klv001009003.jpg>

Dinding eksterior pada bangunan stasiun Solo Jebres tidak mengalami perubahan yang signifikan. Namun sering terjadi perubahan pewarnaan cat dinding yang disesuaikan dengan kebijakan PT.KAI. pengecatan yang pernah dilakukan menggunakan warna merah muda, kemudian pada tahun 2009 PT. KAI mengembalikan pengecatan ke kondisi awalnya menjadi perpaduan warna abu-abu dan putih.. Dinding eksterior memiliki beragam motif ornamen yang simetris dan didominasi dengan bentukan dinamis yaitu bentuk lengkung pada atas pintu maupun jendela. Selain itu, juga terdapat ornamen batu alami pada bagian bawah dinding dengan ketinggian 1 meter. (Gambar 4.41, Gambar 4.42, Gambar 4.43, dan Gambar 4.44)

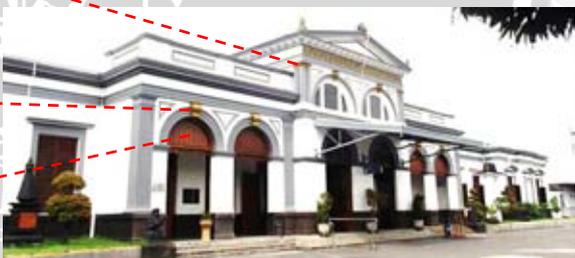
Gambar 4.46. Ornamen dinding eksterior

Adanya ornamen yang memiliki bentuk lengkung memiliki bentuk pilin yang dicat dengan warna kuning keemasan. Bentuk ini merupakan bentuk art nouveau sebagai stiliasai bentuk daun.

Ornamen pada detail C digunakan sebagai sun shading yang terletak pada teras depan bangunan dengan material kayu jat dan ornamen berbentuk lengkung

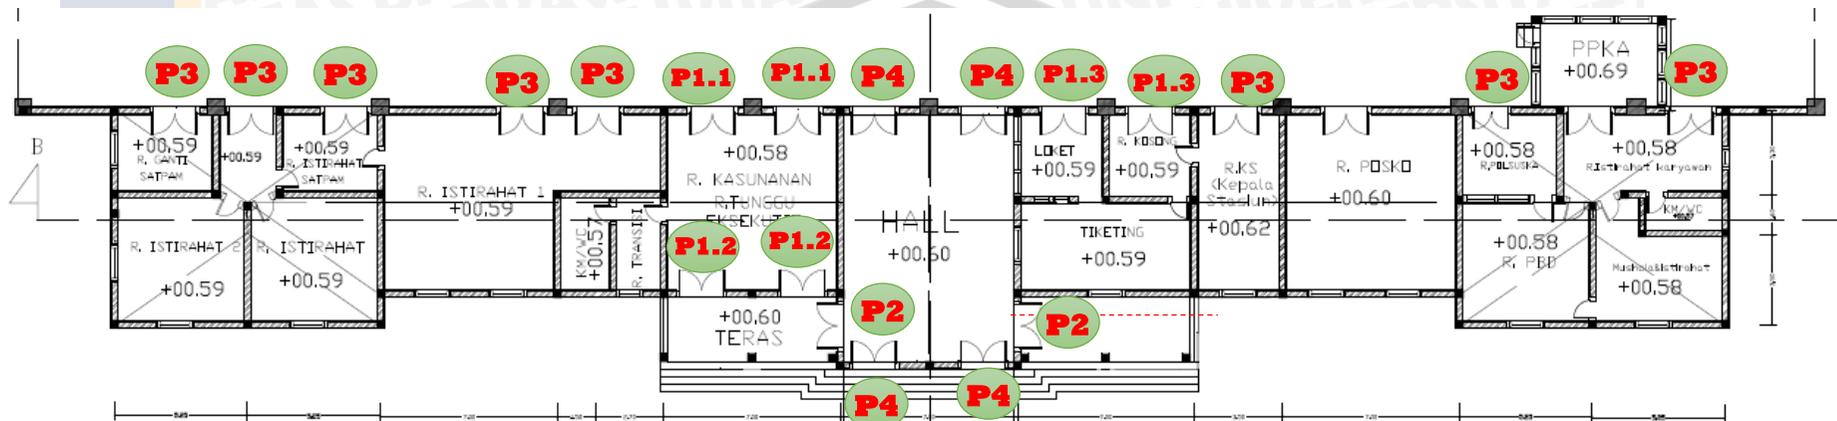
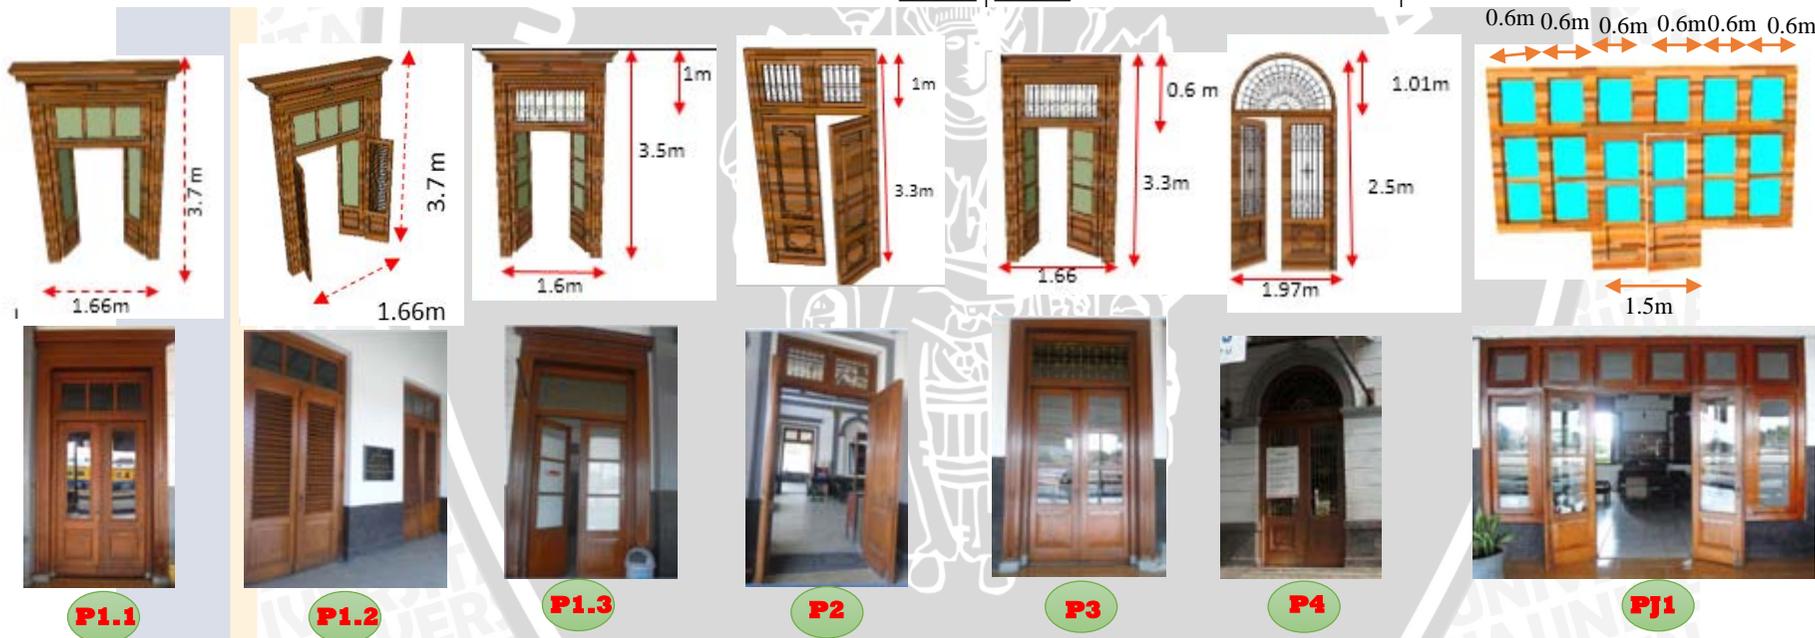
Gambar 4.48. Peletakan jenis pintu fasade bangunan stasiun Solo Jebres

. Pada bangunan Stasiun Solo Jebres memiliki bermacam-macam variasi jenis pintu. Pintu pada bangunan Stasiun Solo Jebres memiliki ventilasi di bagian atas pintu dengan adanya penambahan ornamen yang mengandung unsur garis lengkung. Pada sisi utara fasade bangunan memiliki 6 buah pintu dengan 3 jenis pintu yang berbeda. Pada sisi selatan bangunan memiliki 18 buah pintu dengan variasi 6 jenis pintu yang berbeda. Pada pintu kesunanan sisi selatan memiliki jenis pintu ganda yaitu pintu kaca dan pintu krepak. Pintu yang diletakkan pada fasade bangunan Stasiun Solo Jebres rata-rata memiliki ukuran yang monumental daripada pintu interior ruangan. Pintu –pintu fasade memiliki ketinggian 2.5m dan lebar 1.6m sehingga menciptakan proporsi ruangan yang monumental. (Gambar 4.48)

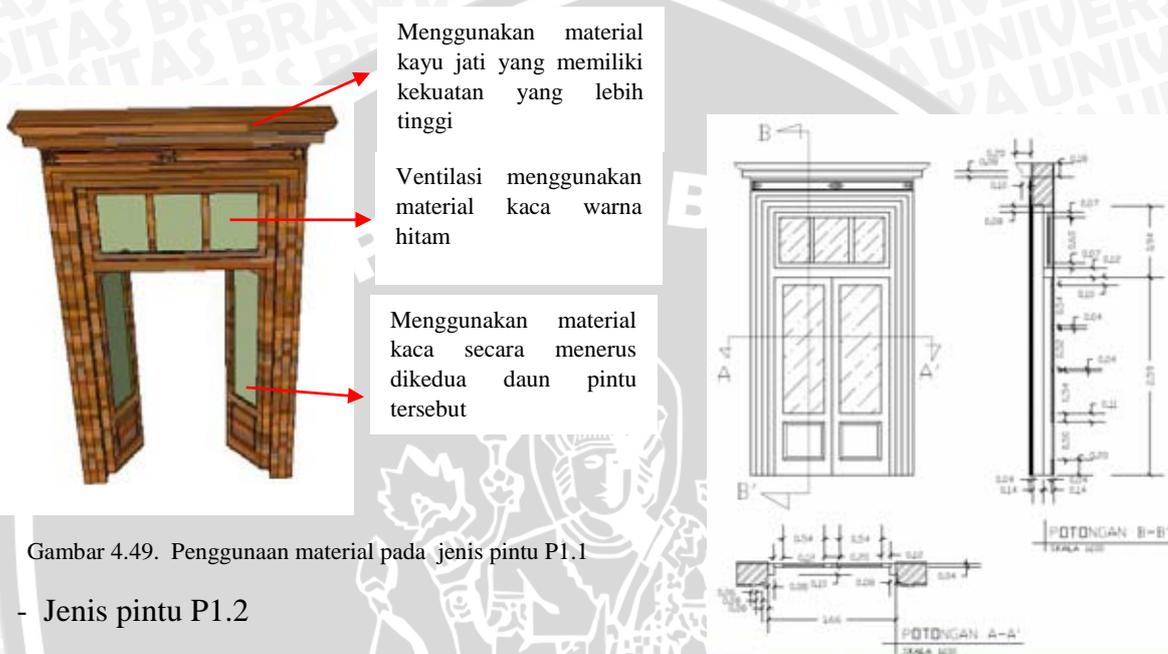
Gambar 4.49. Penggunaan material pada jenis pintu P1.1

Pintu kesunanan bentuk yang asli dan tidak mengalami perubahan yang signifikan. Jenis pintu P1.1 memiliki material utama yaitu kayu jati dengan adanya kaca bening warna hitam pada kedua daun pintu. Pada bagian atas pintu terdapat ventilasi jendela dengan material kaca (Gambar 4.49)

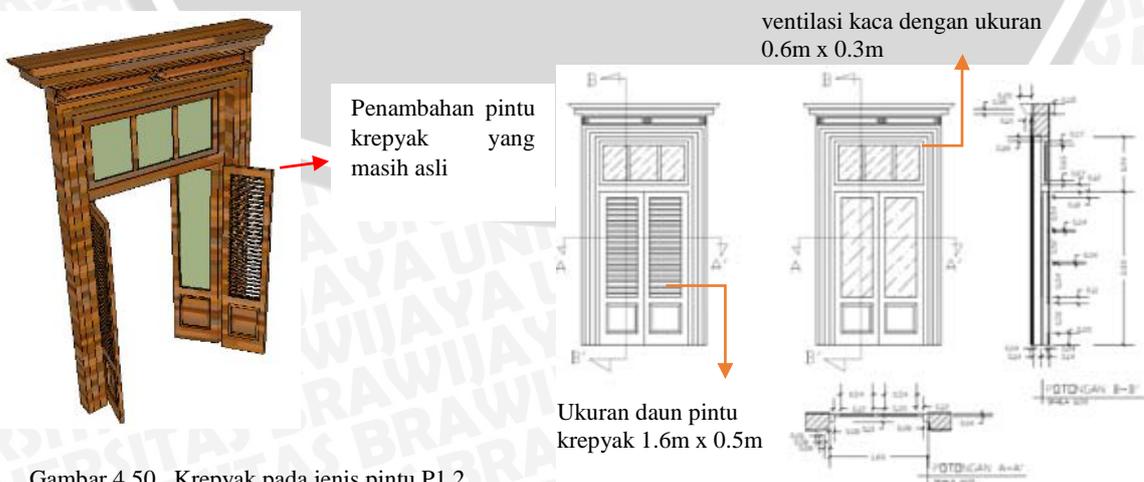
Gambar 4.50. Kreyak pada jenis pintu P1.2

Jenis pintu P1.2 juga terdapat pada ruang kesunanan yang menghubungkan dengan teras depan bangunan. Jenis pintu menggunakan pintu ganda antara pintu kaca dengan pintu kreyak. Pintu kaca membuka mengarah ke dalam ruangan sedangkan pintu kreyak mengarah ke arah teras bangunan. Jenis pintu P1.2 memiliki kondisi yang masih asli dan tidak mengalami perubahan signifikan. Pintu kesunanan bermaterial kayu jati dengan kombinasi kaca bening warna hitam. (Gambar 4.50, dan Gambar 4.51)

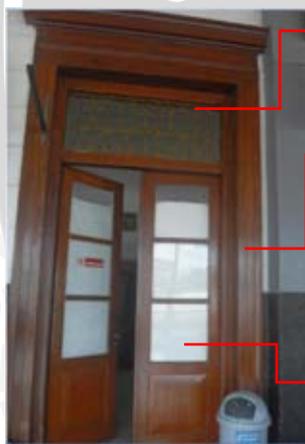
Gambar 4.53. Kondisi eksisting jenis pintu P1.3

- Pada ventilasi memiliki bentuk motif sulur-sulur dari material besi berwarna kuning keemasan
- Material kayu jati dengan keadaan yang masih asli tanpa adanya perubahan
- Pada daun pintu memiliki kombinasi dengan bentukan kaca berjumlah 3 buah kaca dengan ukuran masing-masing kaca 20 cm x 50 cm

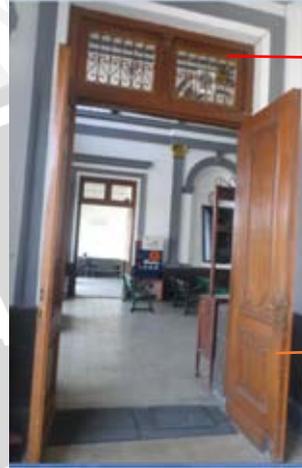
Pada jenis pintu ini memiliki ventilasi dengan bentuk persegi panjang berukuran 0.6m x 0.7m setiap ventilasinya

Bukaan pintu yang menghubungkan ruang teras depan dengan ruang hall pada bangunan dengan material yang masih asli. Daun pintu ini memiliki ukuran tinggi 2.71m

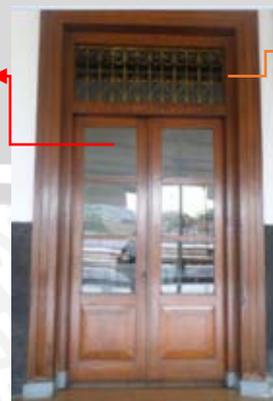
Penggunaan pintu dengan daun pintu kaca yang berukuran 0.5m x 0.5m

Memiliki ventilasi pintu dengan ukuran 0.6m x 1.5m

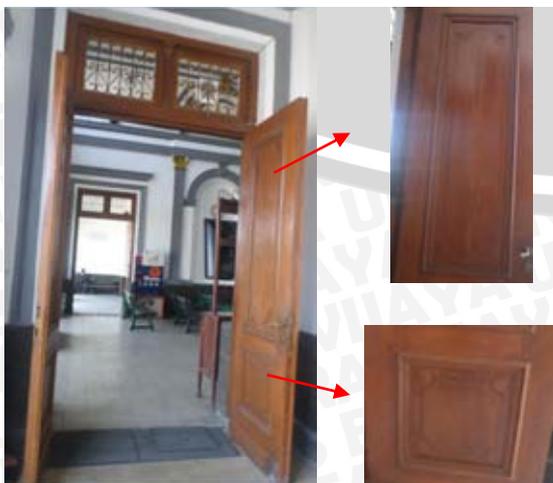
Gambar 4.65. Detail jenis pintu P1.3

Jenis pintu 2 memiliki bentuk dan ornamen yang sama dengan pintu jenis 1. Namun pada bagian atas pintu tidak terdapat ornamen tambahan di bagian atas pintu seperti pada pintu jenis 1. Pintu terbuat dari material kayu dengan warna kayu yaitu warna coklat.

Pada daun pintu bagian atas memiliki bentuk motif persegi panjang dengan adanya kombinasi bentuk lingkaran dan lengkung pada setiap sudut di bentuk persegi panjang tersebut.

Pada daun pintu bagian bawah memiliki bentuk motif persegi panjang dengan adanya kombinasi bentuk lingkaran dan lengkung pada setiap sudut. Namun bentuk ini berbeda dengan bentuk motif dibagian atasnya. Walaupun berbeda namun masih memiliki keserasian bentuk

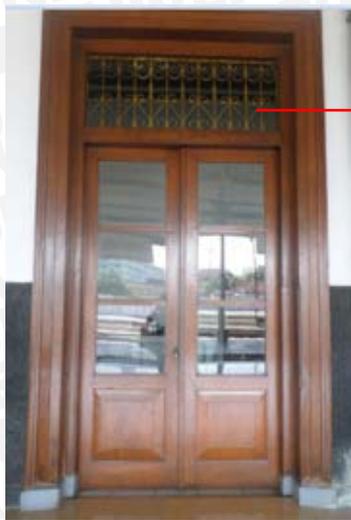
Gambar 4.67. Kondisi eksisting jenis pintu P3

Tidak terdapat ornamen geometri di atas ventilasi yang membedakan dengan jenis pintu P1.3

Ventilasi pintu terdapat ornamen yang sama dari bentuk ornamen ventilasi pada pintu lainnya

Ornamen sulur dengan menggunakan material besi dengan warna kuning keemasan.

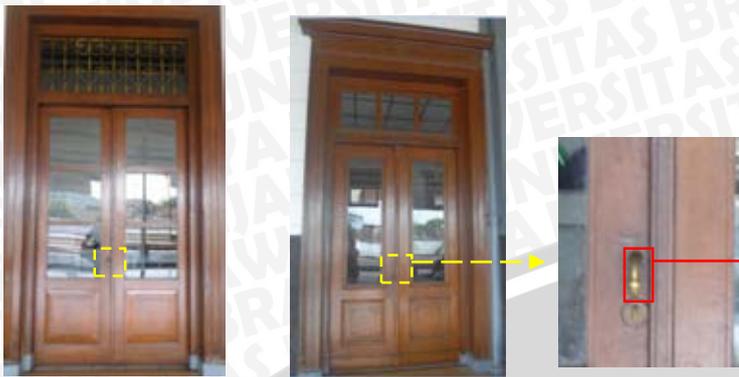
Gambar 4.72. Eksisting kerusakan B pada jenis pintu fasade bangunan

Kerusakan B memiliki kerusakan pegangan pintu yang tidak berfungsi dengan baik dengan posisi pegangan yang tidak normal mengarah kebawah. Kerusakan B terdapat pada ruang kesunanan dan ruang istirahat satpam berjumlah 2 buah pintu

Kerusakan pada elemen pintu fasade bangunan Stasiun Solo Jebres biasanya terletak pada pegangan pintu yang telah hilang seperti pada ruang tiket maupun kondisi pegangan pintu yang masih ada namun tidak berfungsi dengan baik seperti pada ruang kesunanan maupun ruang istirahat satpam. Kerusakan ini diakibatkan oleh keausan dari pegangan pintu akibat faktor usia yang telah ada ratusan tahun yang lalu sehingga rentan terhadap kerusakan. (Gambar 4.69)

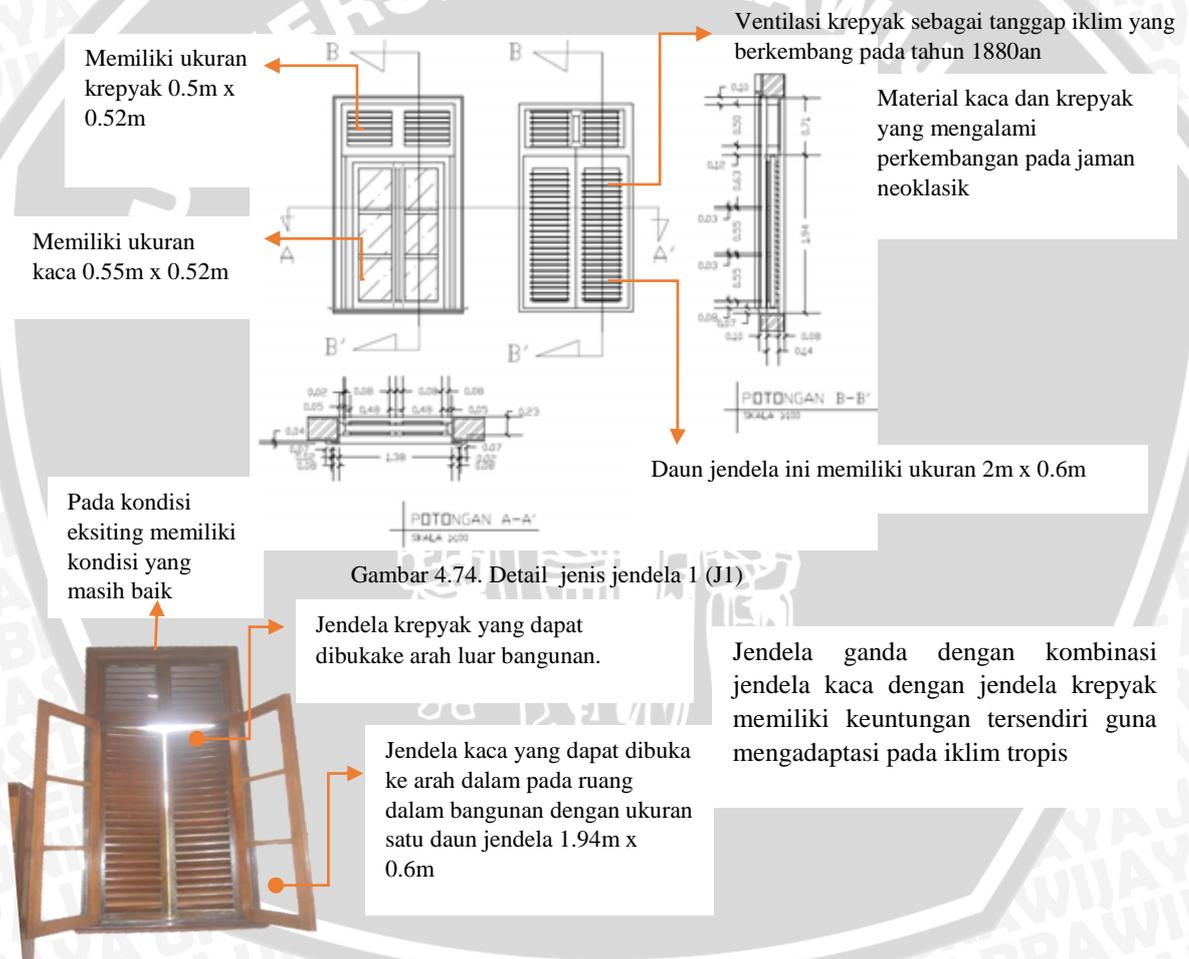
Jendela jenis 1 merupakan jendela ganda dengan perpaduan jendela krepyak dengan jendela kaca. Jendela krepyak memiliki arah bukaan keluar bangunan sedangkan jendela kaca memiliki arah bukaan masuk kedalam bangunan. Jenis jendela 1 memiliki ventilasi di bagian atas daun jendela dengan ukuran 71 cm dan tinggi jendela 1.94m. Jendela jenis 1 memiliki material kayu jati yang masih asli dan tidak mengalami perubahan. Namun pengecatan jendela telah mengalami beberapa perubahan dari warna coklat, biru, kuning gading kemudian dikembalikan ke bentuk semula lagi yaitu warna coklat. Jenis jendela 1 merupakan jenis jendela yang paling banyak digunakan yang berjumlah sebanyak 14 buah jendela. (Gambar 4.74 dan Gambar 4.75)

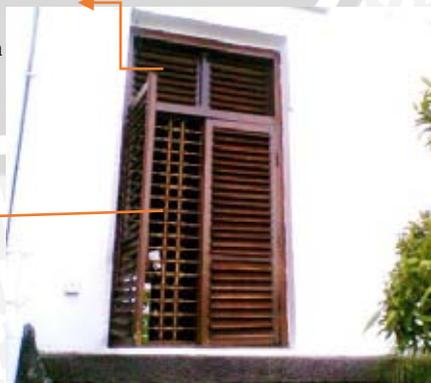
Gambar 4.78. Kondisi eksisting dan detail tralis pada Jenis jendela 1 (J1.b)

Jalusi besi menggunakan motif ornamen yang lebih sederhana yang sesuai dengan arsitektur modern masa kini

Jendela ventilasi kreyak yang memiliki ukuran 0.5m

Penambahan jalusi pada jendela sayap kanan bangunan guna menjaga keamanan didalam ruangan. Jalusi memiliki material besi yang dicat dengan warna kuning keemasan. Jalusi juga memiliki ornamen yang bermotif lingkaran dan lengkung. Jendela jenis ini dengan penambahan jalusi memiliki 5 buah jendela yang tersusun pada fasade utara bangunan disayap bagian kanan bangunan serta 1 buah pada fasade bagian barat bangunan.

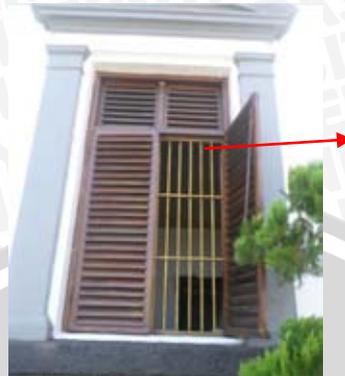
Gambar 4.79. Kondisi eksisting dan detail tralis pada Jenis jendela 1 (J1.c)

Jenis jendela J1.c memiliki tambahan jalusi besi dengan bentuk yang lebih sederhana daripada bentuk jalusi yang terdapat pada jenis jendela J1.b. Jenis jendela J1.c terdapat pada ruang mushola dengan jumlah sebanyak 2 buah yang terletak pada sisi barat dan selatan bangunan. (Gambar 4.79)

Jenis jalusi tambahan dengan warna yang disesuaikan dengan karakter bangunan dengan bentuk yang lebih sederhana tidak memiliki ornamen.

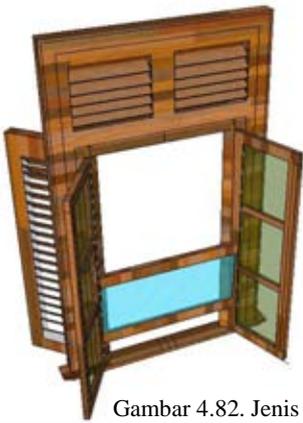
Gambar 4.82. Jenis jendela 1 (J1.e)

Pada jenis jendela J1e terdapat pada ruang KSB (Kepala Stasiun Besar) yang sekarang digunakan sebagai ruang posko dan menghubungkan halaman depan bangunan yang berjumlah 1 buah jendela. Jendela terdapat penambahan pada bentuk persegi panjang dengan menggunakan material kaca yang dipasang secara permanen sebagai pengganti jalusi tralis besi. Material jenis pintu menggunakan material kayu jati yang masih terjaga perawatannya. (Gambar 4.82 dan Gambar 4.83)

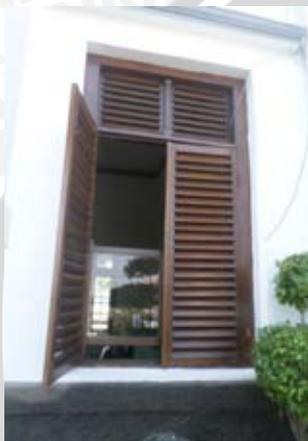
Gambar 4.83. Detail ukuran pada jenis jendela 1 (J1.e)

Kondisi jendela yang masih terawat dengan baik dan tidak mengalami kerusakan

Jendela krepyak sebagai ventilasi udara dengan ukuran 0.5m

Bingkai kayu memiliki ukuran dengan lebar 8 cm, dengan panjang yang disesuaikan panjang jendela yaitu 1.4 m dan ketebalan kayu sekitar 2 cm

Material kaca agar dapat memaksimalkan visual antara ruang luar dan ruang dalam bangunan

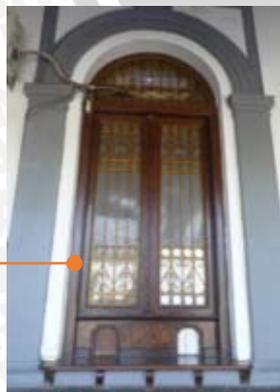
Gambar 4.84. Eksisting dan Detail ukuran pada jenis jendela 2 (J2)

Jenis jendela 2 digunakan sebagai jendela tempat penjualan tiket. Namun sekarang sudah tidak digunakan kembali sehingga jarang untuk dibuka dan ditutup dengan material tambahan sebagai keprivasian ruang operator. (Gambar 4.84)

Daun jendela jalusi yang dapat dibuka ke arah luar bangunan
