**PELESTARIAN BANGUNAN STASIUN KERETA API
SOLO JEBRES**

SKRIPSI

**KEMENTERIAN RISET TEKNOLOGI & PENDIDIKAN TINGGI
JURUSAN ARSITEKTUR
FAKULTAS TEKNIK
UNIVERSITAS BRAWIJAYA
MALANG
2015**

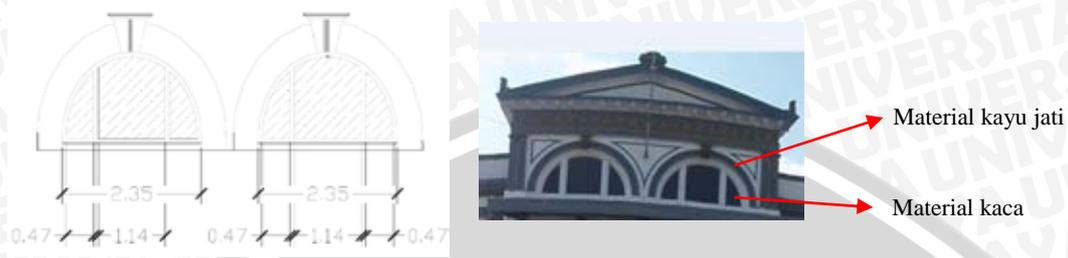
Gambar 4.85. Ornamen jenis ventilasi 1

Jendela ventilasi berada pada fasade selatan bangunan dengan berbentuk lengkung sebagai pencahayaan pada bangunan. Jenis jendela mati dengan material kaca bening dan kusen dari kayu jati dengan kondisi yang masih asli. (Gambar 4.85)

Ornamen ini juga sebagai pengunci dinding setengah lingkaran dalam penyaluran beban

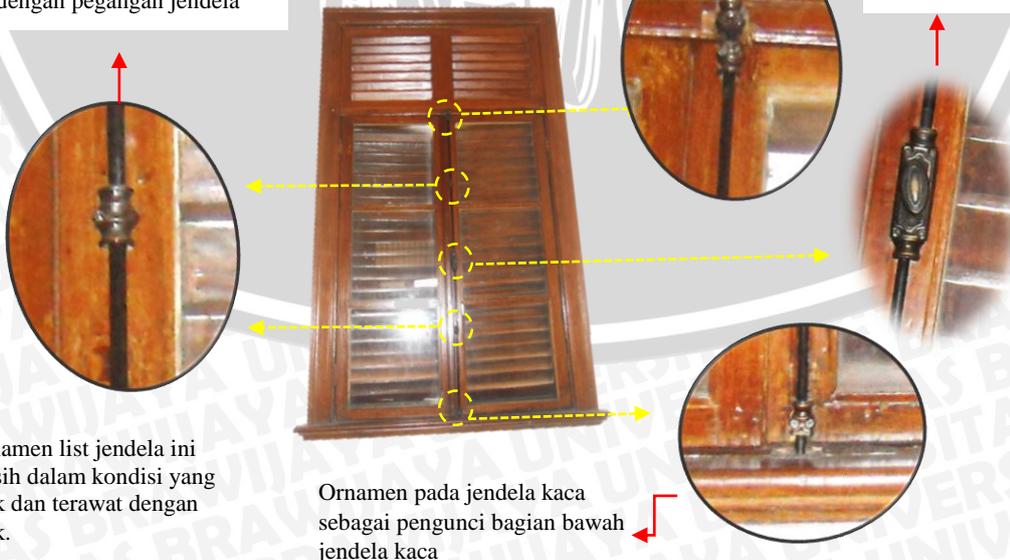
Ornamen pada jendela kaca sebagai pengunci bagian atas jendela kaca

Ornamen pada pegangan bukaan jendela kaca

Ornamen list jendela ini masih dalam kondisi yang baik dan terawat dengan baik.

Ornamen pada jendela kaca sebagai pengunci bagian bawah jendela kaca

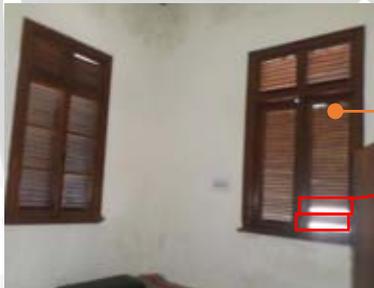
Letak jendela yang mengalami kerusakan

Pada jendela ini juga tidak memiliki daun jendela dengan material kacayang diakibatkan adanya kerusakan dan belum dipasang kembali..

Beberapa kayu pada krepyak telah lepas serta tidak memiliki daun pintu kaca akibat terjadi kerusakan daun pintu dan belum dipasang kembali. Kerusakan ini disebabkan oleh faktor alami yaitu material kayu mengalami kelapukan.

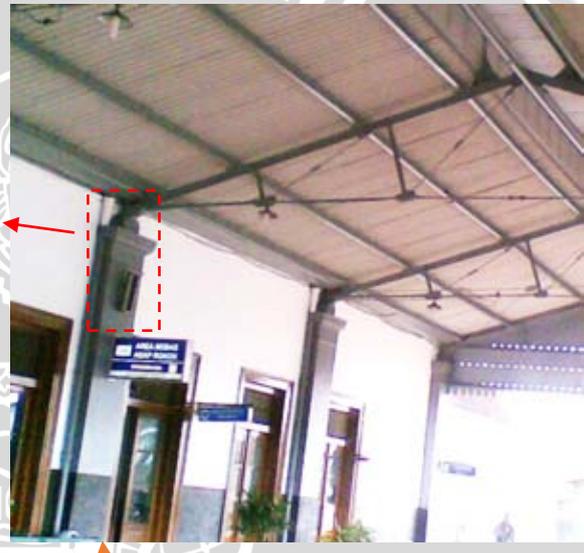
Gambar 4.91. Kolom struktur pada ruang tunggu peron

Penonjolan kolom pada ruang tunggu bangunan stasiun akibat adanya dilatasi untuk penyaluran beban tumpuan rangka atap peron. Kolom memiliki jarak yang sama dengan jarak kuda-kuda pada atap peron tersebut dengan jarak antar kolom 7m.

Area lokasi kolom struktur pada ruang tunggu peron

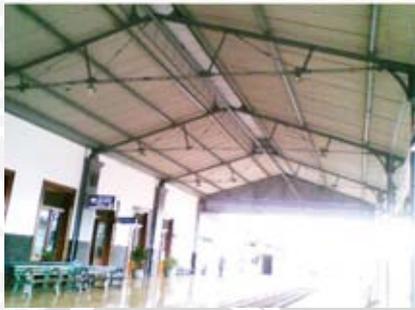
Kolom struktur yang digunakan untuk memikul kuda-kuda pada atap pelana ruang tunggu peron memiliki ukuran 70 cm yang disusun secara linier dengan jarak antar kolom 7 m. Disepanjang ruang tunggu peron memiliki kolom struktur pada bangunan induk sekitar 11 kolom, hal ini memiliki jumlah yang sama pada kolom atap peron yang berbentuk segi delapan dari material baja. (Gambar 4.93)

Bentuk lingkaran sebagai penyiku antara kolom struktur dengan kuda-kuda atap

Kolom peron sebanyak 11 buah dengan warna abu-abu yang disesuaikan dengan warna bangunan.

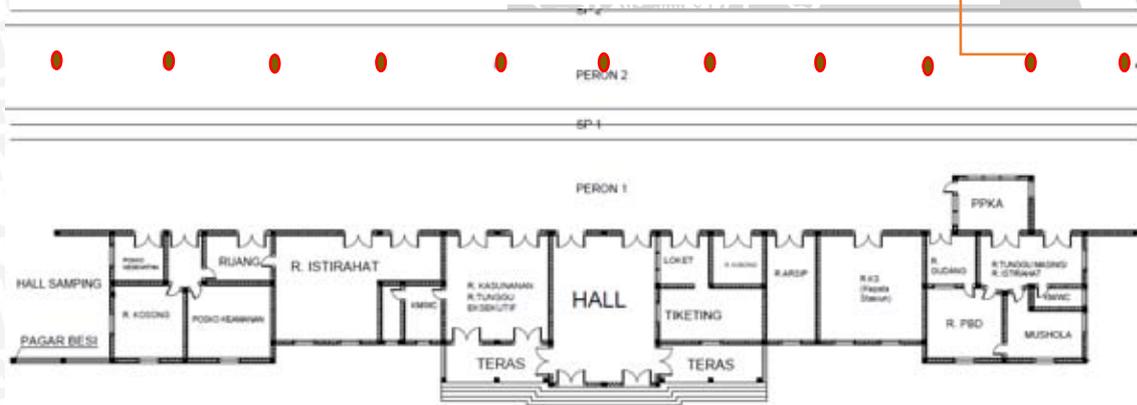
Gambar 4.93. Letak kolom struktur pada peron

Kolom peron memiliki bentuk segi delapan dengan ukuran 40 cm dan tinggi 5.45 m

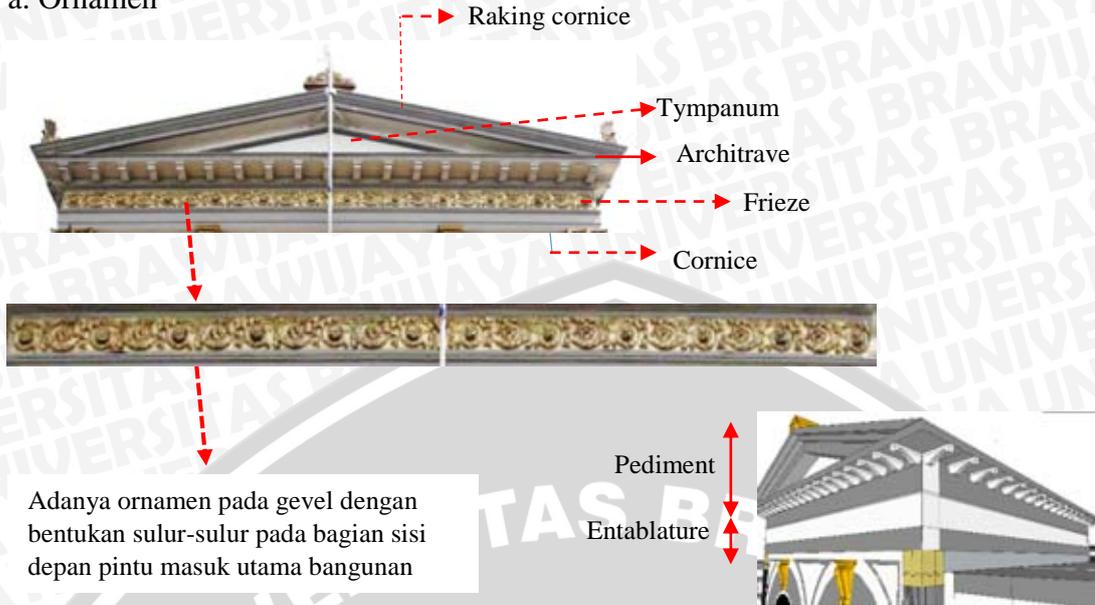
Adanya ornamen pada gevel dengan bentuk sulur-sulur pada bagian sisi depan pintu masuk utama bangunan

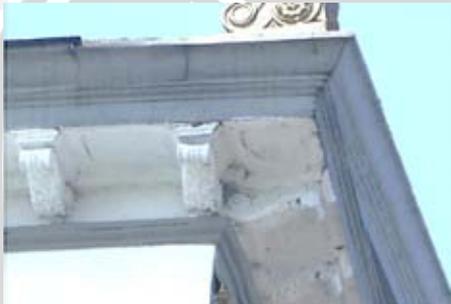
Adanya bentuk dentils yang mengelilingi gevel sebagai hiasan tritisan dengan material semen berwarna putih. Pada bagian depan terdapat dentils berjumlah 19 dentils

Detils yang terdapat pada tritisan gevel ini memiliki motif berbentuk sulur-sulur daun tanaman namun kondisi dentils ini masih dalam keadaan yang baik hanya saja warna cat yang tampak kusam dan kurang terawat. (Gambar 4.95)

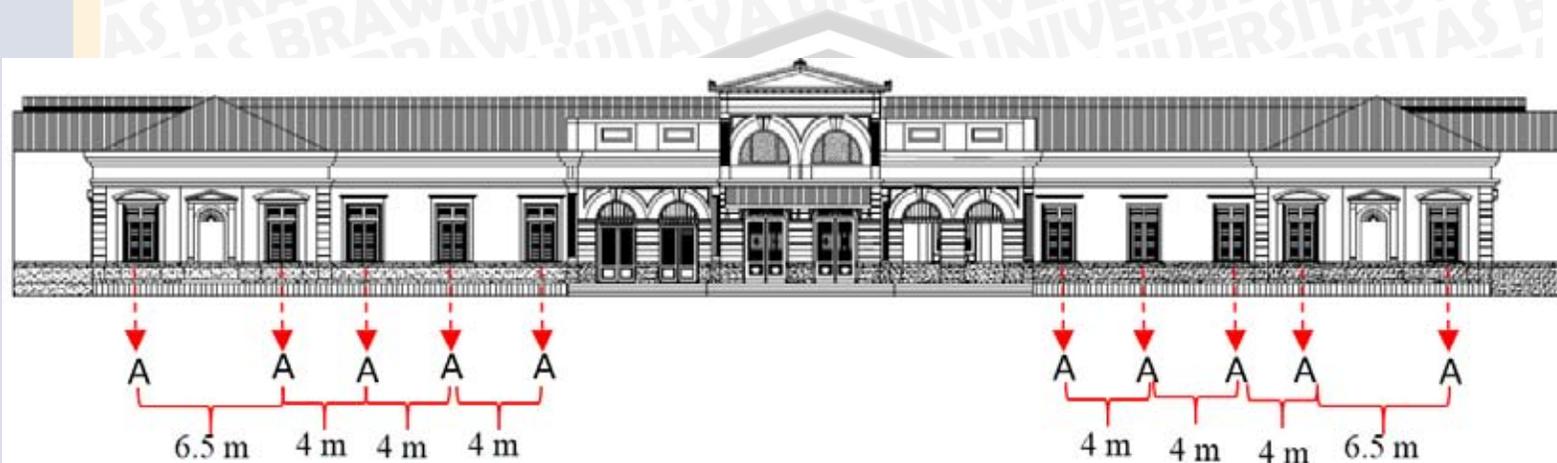
Gambar 4.100. Perulangan bentuk jendela pada fasade utara bangunan stasiun Solo Jebres

Pada bangunan Stasiun Solo Jebres fasade utara terlihat adanya perulangan pada bentuk jendela di sayap kiri dan sayap kanan bangunan. Selain itu, juga adanya perulangan bentuk bukaan pintu yang diulang di setiap sisinya. Perulangan tersebut tampak menimbulkan kesan fasade yang simetris. Selain perulangan pada bentuk bukaan, juga terjadi adanya suatu perulangan dari ukuran disetiap bentuk dan motif dinding pada fasade utara bangunan tersebut. (Gambar 4.100, Gambar 4.101, Gambar 4.102, Gambar 4.103, Gambar 4.104, Gambar 4.105, Gambar 4.106, dan Gambar 4.107)

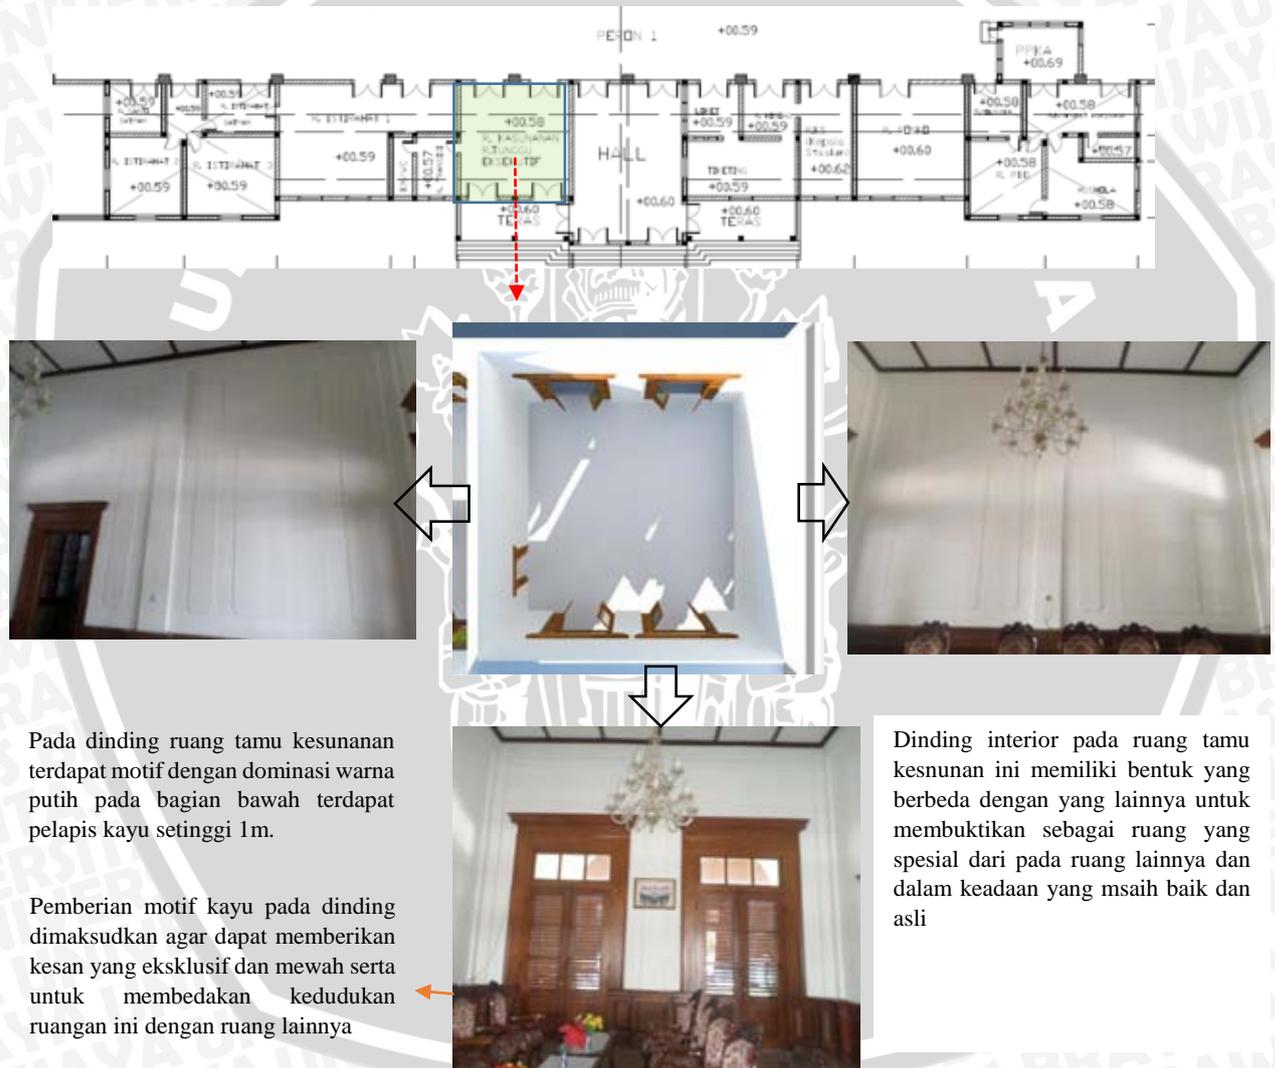
Pada ruang tamu kesunanan terdapat penonjolan ornamen motif persegi panjang dengan bagian ujung yang melengkung ke dalam dan memiliki ukuran yang berbeda namun diletakkan secara simetris pada setiap sisi dinding interiornya. Motif dinding sama dengan motif yang terdapat pada pintu kesunanan yang menghubungkan antara ruang kesunanan dengan ruang tunggu peron. Dinding interior pada ruang kesunanan memiliki warna putih polos dengan bagian bawah dinding terdapat pasangan kayu jati setinggi 1 m dengan warna kayu yaitu coklat. (Gambar 4.115)

Pada dinding ruang tamu kesunanan terdapat motif dengan dominasi warna putih pada bagian bawah terdapat pelapis kayu setinggi 1m.

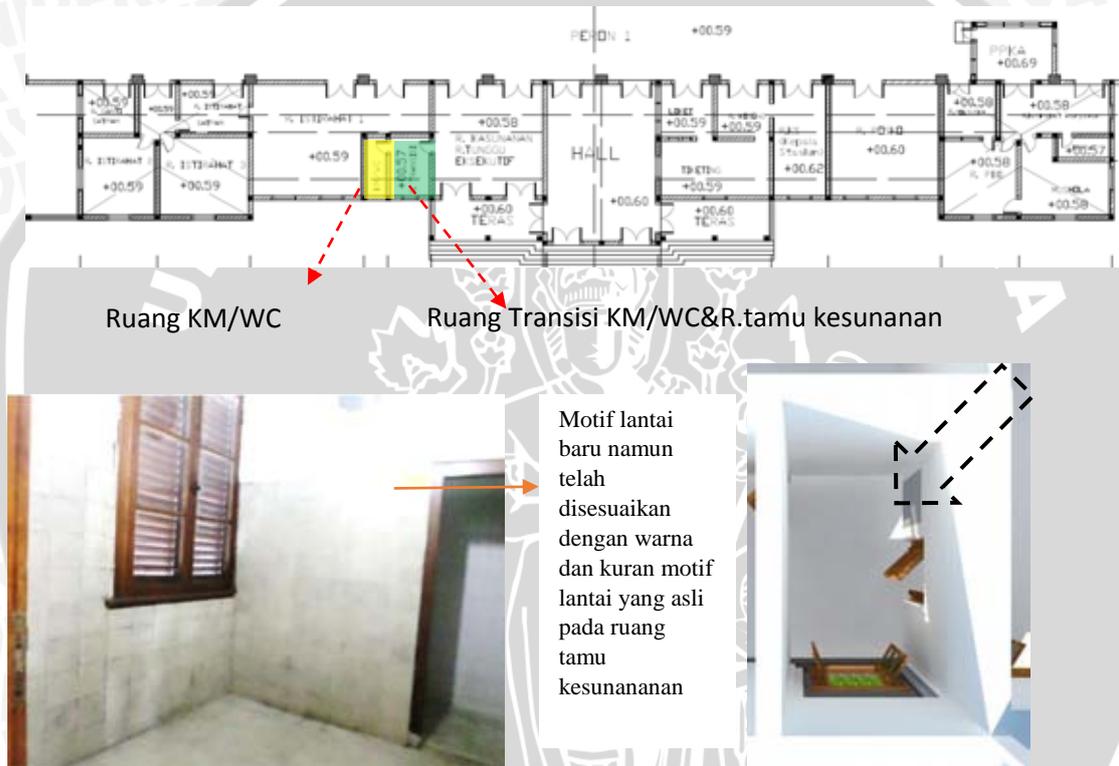
Gambar 4.116. Dinding interior ruang transisi kesunanan pada bangunan stasiun Solo Jebres

Ruang KM kesunanan memiliki dinding berwarna putih polos dengan adanya penambahan material keramik untuk mencegah kelembapan setinggi 2m. Pada ruang KM kesunanan memiliki lapisan keramik berukuran 20cm x 10cm dengan warna putih polos. Sementara pada ruang transisi antara ruang tamu dengan ruang KM memiliki lapisan dinding berwarna putih dengan penambahan lapisan keramik berwarna coklat dengan ukuran 20cm x20m yang disesuaikan dengan warna lantai aslinya. (Gambar 4.116 dan Gambar 4.117)

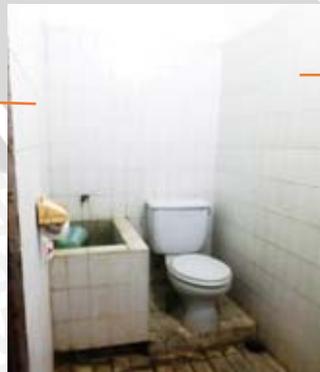
Motif lantai baru yang ada pada masa kini dan tidak memiliki kesamaan dengan motif lantai aslinya yang terdapat pada ruang kesunanan, Pengambilan motif ini disesuaikan dengan arsitektur yang berkembang pada saat ini yaitu memberikan kesan modern

Pemberian motif lantai pada dinding dimaksudkan agar tidak terjadi kelembapan yang dapat merusak dinding

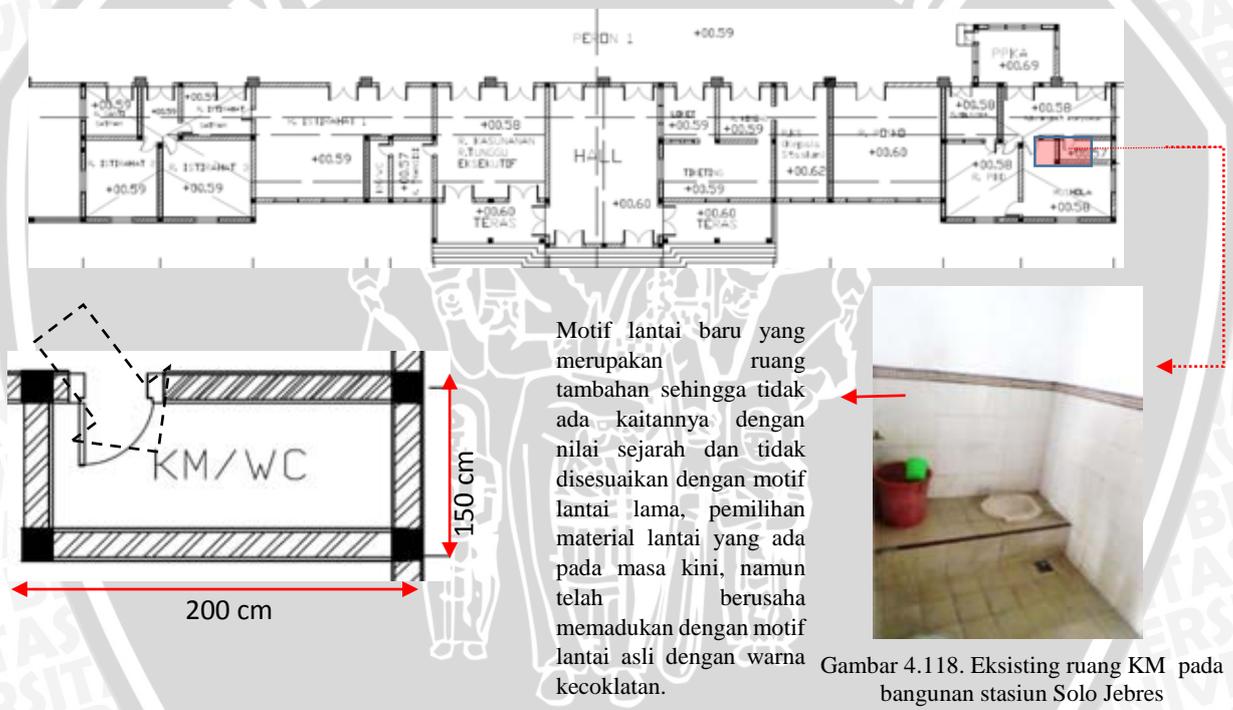
Pada ruang KM/WC memiliki dinding interior yang dilapis dengan keramik. Lapisan keramik tersebut dimaksudkan untuk mencegah kelembaban terhadap dinding. Namun pelapis keramik dinding di setiap kamar mandi disesuaikan dengan jenis keramik lantai yang digunakan. Pada ruang KM dinding interior berwarna putih polos dengan penambahan pelapis keramik berukuran 20cm x 20cm. Lapisan keramik dipasang setinggi 1m diatas permukaan lantai. Perbatasan antara lapisan keramik dengan dinding interior terdapat list dengan motif geometri dengan perpaduan warna hijau tua, kuning dan merah dengan ukuran 20cm x 10cm yang mengelilingi ruangan tersebut. Pemasangan motif digunakan agar tidak menimbulkan kesan yang monoton pada ruangan. (Gambar 4.118)

Lapisan dinding dengan material baru menggunakan dinding setengah bata yaitu 15 cm dikarenakan ruangan ini merupakan jenis ruangan yang baru.

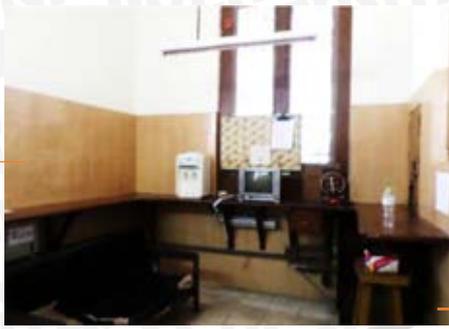
Dinding ruang tiket menggunakan pelapis baru yang menggunakan keramik ukuran 20cm x 20cm dengan warna jingga. Penggunaan material keramik dimaksudkan agar dinding pada ruangan tidak lembab yang biasanya muncul pada bagian bawah dinding. (Gambar 4.119)

Adanya meja kayu yang menempel pada dinding yang merupakan meja peninggalan yang dahulunya digunakan sbagai ruang tiket.

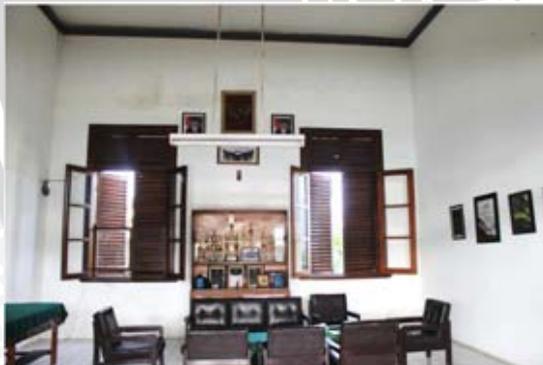
Gambar 4.120. Eksisting ruang posko pada bangunan stasiun Solo Jebres

Ruang KSB memiliki material dinding berwarna putih. Ruangan KSB yang sekarang menjadi ruang posko dahulunya pada dinding interior terdapat pemasangan kayu setinggi 2m. Pada kondisi sekarang, pelapis kayu pada dinding interior ruang KSB sudah ditiadakan akibat terjadinya pengeroposan dan kerusakan terhadap kayu tersebut. (Gambar 4.20 dan Gambar 4.21)

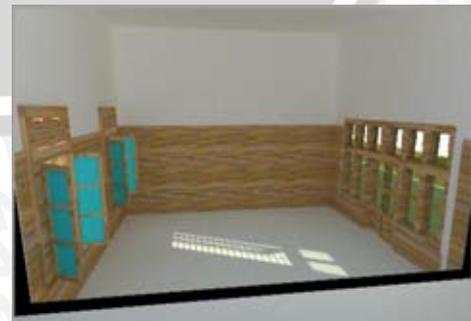
Gambar 4.121. Ilustrasi bentuk dinding ruang posko zaman dulu pada bangunan stasiun Solo Jebres

Ilustrasi Penggunaan lapisan kayu dengan ukuran 18cm x 200 cm ruang KSB yang sekarang digunakan sebagai ruang Posko namun sekarang sudah tidak ada akibat adanya kerusakan akibat faktor alami yaitu lapuk. Sekarang diganti dengan dinding plesteran dengan warna putih yang mengikuti warna pada ruangan lainnya

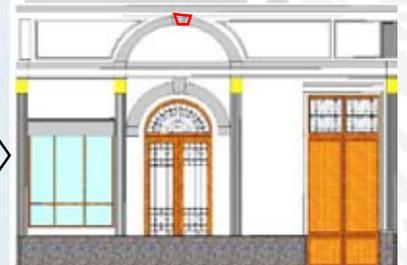
Gambar 4.123. Dinding interior hall pada bangunan stasiun Solo Jebres

Penggunaan ornamen korintien disesuaikan dengan budaya Solo yang terkenal akan kelembutannya. Pilar kolom korintien memiliki sifat yang kental akan kelembutannya yang dicapai dari bentuk lengkung

Ornamen pada sulur yang terdapat pada ruang hall terdapat 6 buah sedangkan pilar pada ruangan ini terdapat 16 buah pilar dengan kondisi yang masih baik dan terawat

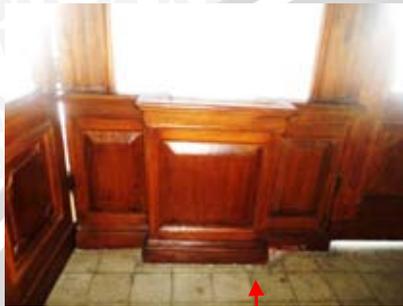
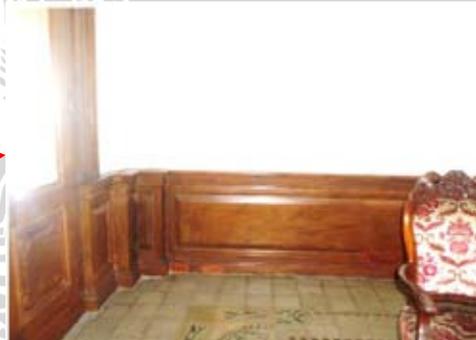
Gambar 4.124. Dinding interior ruang kesunanan pada bangunan Stasiun Solo Jebres

Pada ruang kesunanan memiliki pelapis kayu jati dengan kondisi yang masih baik dan masih asli hingga sekarang yang mengelilingi ruang tamu kesunanan sehingga kesan mewahnya lebih terasa dari pada ruang lainnya.

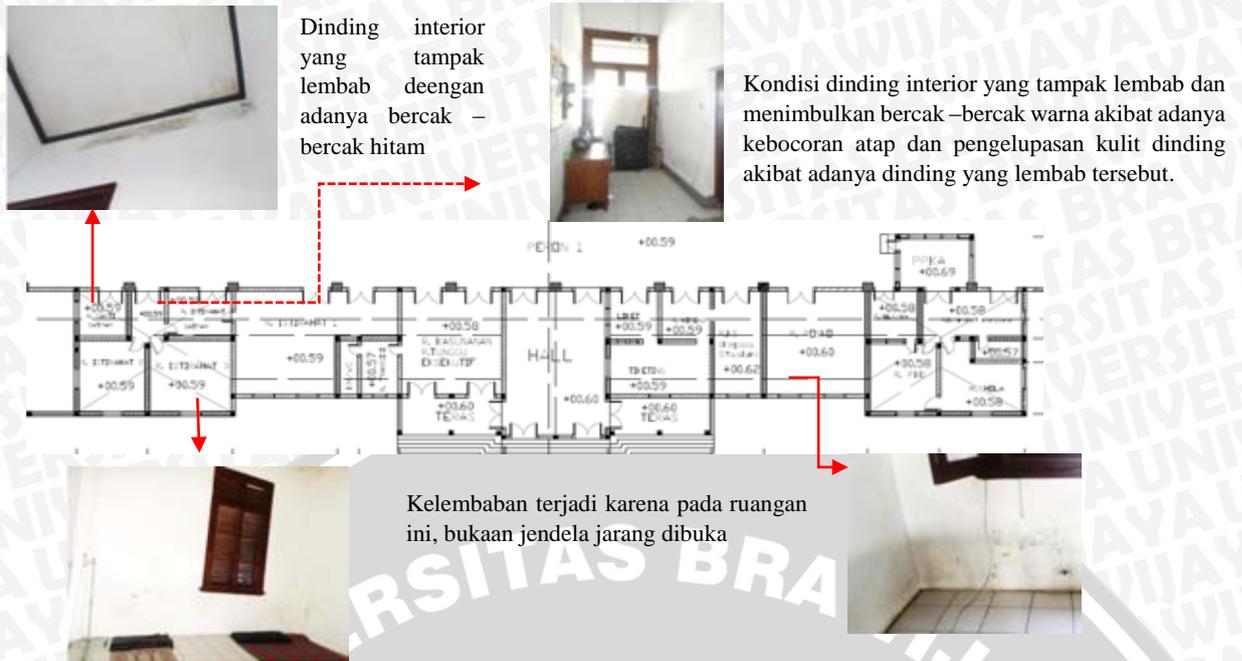
Gambar 4.125. Eksisting kerusakan dinding interior pada bangunan stasiun Solo Jebres

Dinding interior didalam bangunan Stasiun Solo Jebres tidak semua dinding memiliki kondisi yang terawat dengan baik. Terdapat beberapa dinding interior yang mengalami warna yang bercak-bercak akibat adanya kelembapan dan kebocoran atap yang merambat ketepi dinding tersebut. (Gambar 4.125 dan Tabel 4.9)

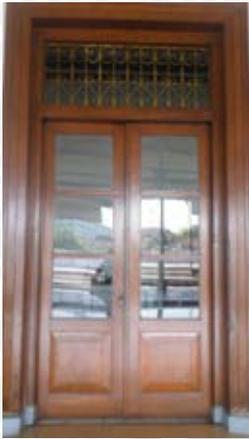
Gambar 4.127. Kondisi eksisting pintu interior P3 pada bangunan stasiun Solo Jebres

Jenis pintu P3 hanya terdapat pada ruang PPKA yang menghubungkan dengan ruang istirahat para karyawan stasiun. Kondisi pintu masih terawat dengan baik dan masih asli. Material yang digunakan pada pintu tersebut menggunakan material kayu warna coklat dengan adanya kombinasi kaca bening putih. Ventilasi pintu memiliki bentuk ornamen dengan garis lengkung yang terbuat dari material besi dengan warna kuning keemasan. (Gambar 4.127)

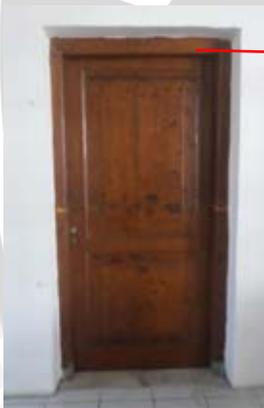
Penggunaan material kayu jati dengan kondisi yang masih asi dan terawat dengan baik

Kusen jenis pintu P5 menggunakan material kayu jati

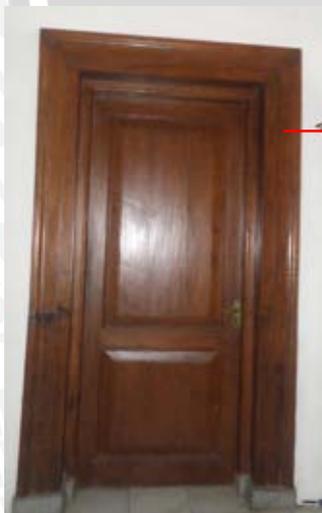
Jenis pintu P5.1 berbeda dengan jenis pintu P5, yang membedakan adalah bentuk kusennya yang lebih lebar daripada jenis pintu P5. Pintu P5.1 terletak pada pintu yang menghubungkan ruang istirahat dengan ruang satpam. Pintu P5.1 pada ruang dalam bangunan memiliki jumlah sebanyak 1 buah pintu. Pintu dalam kondisi yang masih terjaga dengan baik namun adanya pergantian bentuk pegangan pintu akibat adanya kerusakan pada pegangan pintu aslinya. (Gambar 4.131 dan Gambar 4.132)

Adanya penambahan kusen Dengan ukuran lebar 20 cm yang masih asli dan tidak mengalami perubahan serta menggunakan material kayu jati

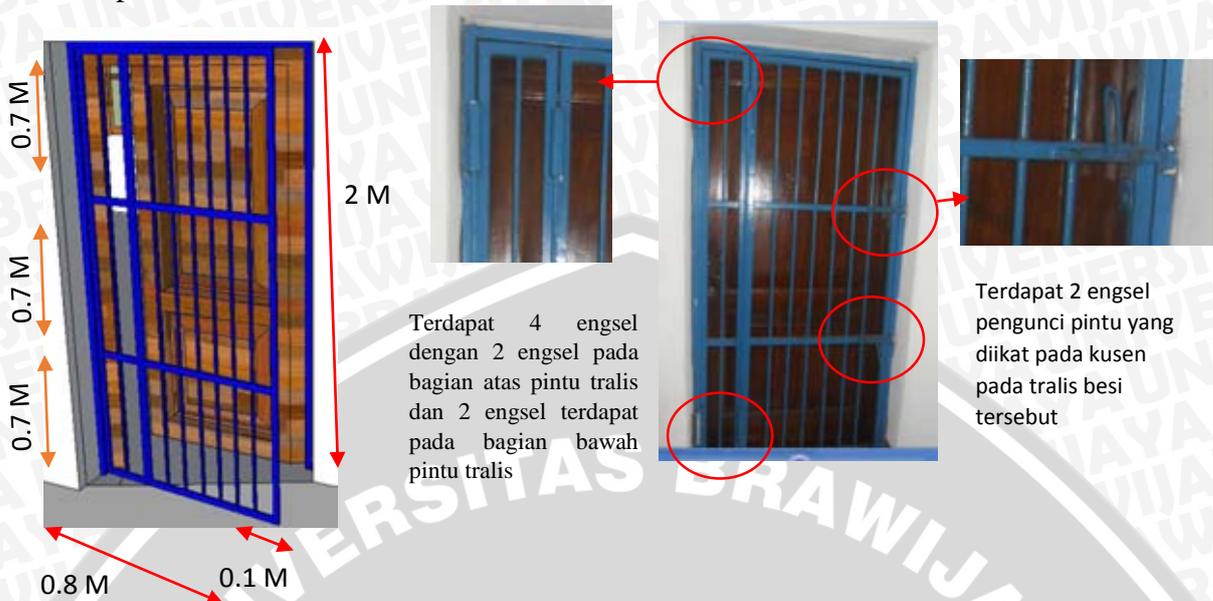
Gambar 4.133 Detail pada jenis pintu P5.2

Pintu jenis P5.2 terdapat pada ruang dalam bangunan dengan jenis pintu yang sama dengan jenis pintu 1 namun terdapat penambahan pintu tralis. Pintu tralis yang terbuat dari besi yang dicat dengan warna biru digunakan sebagai pintu keamanan yang dahulunya ruangan tersebut digunakan sebagai ruangan peti kemas yang menyimpan barang-barang berharga. Pemasangan pintu tralis dibuat berlawanan dengan bentuk bukaan pintu ruangan yang terbuat dari kayu tersebut. (Gambar 4.133)

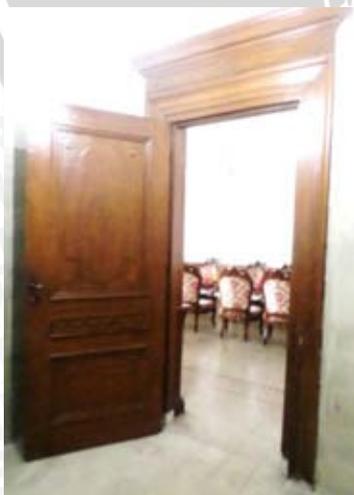
Jenis pintu P6 terdapat pada ruang kesunanan dengan motif yang berbeda dengan bentuk pintu ruang dalam lainnya. Bentuk motif pada daun pintu ini selaras dengan motif dinding interior pada ruang kesunanan tersebut.

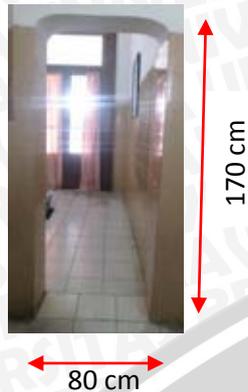
Gambar 4.136. Jenis pintu P7

Jenis pintu P7 terdapat pada ruang yang menghubungkan antara ruang operator dengan ruang tiket dalam kondisi yang masih asli tanpa adanya kusen pintu dengan ketebalan 30cm, lebar 80 cm dan tinggi 170cm.(Gambar 4.136)

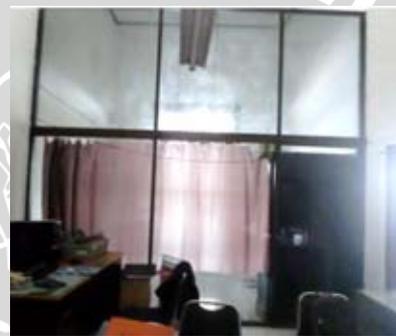
Gambar 4.136. Jenis pintu jendela 1 PJ1

Jenis pintu jendela 2 menggunakan material kaca bening warna hitam dengan material kusen menggunakan alumunium sebagai bentuk material modern yang berkembang pada masa kini

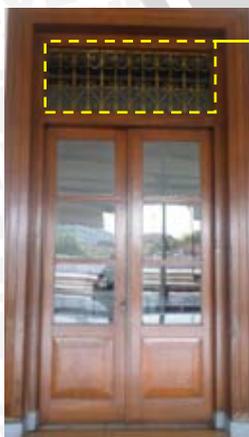
Memiliki ornamen bentukan lengkung sebagai stilisasi bentuk tanaman yang berkembang pada zaman neoklasik dengan motif *art nouveau*

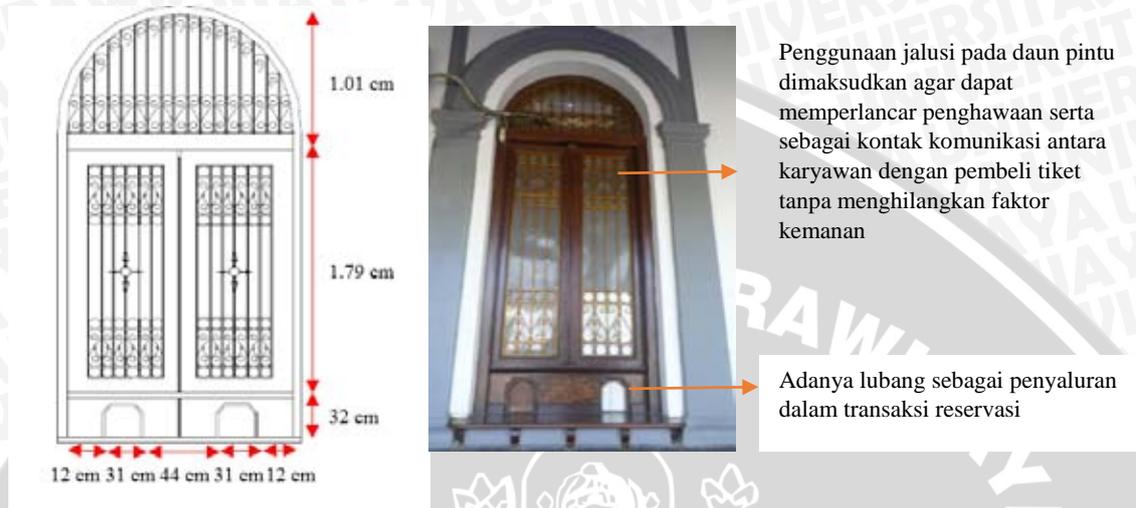
Gambar 4. 145 Jenis jendela 2 pada bangunan stasiun Solo Jebres

Jenis jendela 2 (J2) memiliki tipe yang sama dengan jendela fasade namun letak jendela J2 terdapat pada interior hall bangunan yang dahulunya menghubungkan ruang tiket dengan hall. (Gambar 4.145)

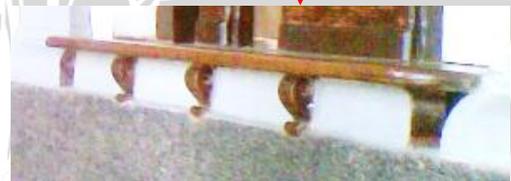
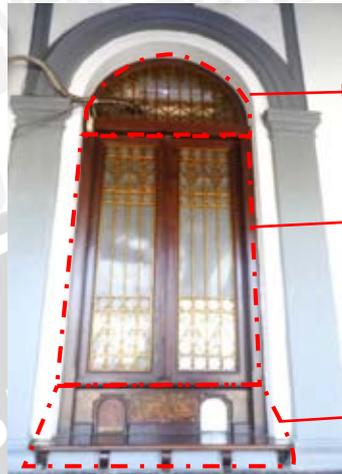
Gambar 4. 149 Detail jenis jendela 2(J2)

Pada jenis jendela 2 memiliki banyak ornamen yang terdapat pada jalusi besi tersebut dengan motif sulur dan dalam keadaan yang masih asli. Daun jendela menggunakan jalusi besi yang dapat dibuka kearah ruang teras sebagai jendela loket namun sekarang tidak digunakan kembali

Ventilasi jalusi dengan bentuk lengkung dengan ornamen yang sama dengan ornamen pintu.

Motif sulur pada ventilasi sedikit berbeda dengan motif sulur ventilasi pada pintu. Hal ini untuk membedakan jenis pintu dengan jenis jendela. Namun motif sulur pada daun jendela memiliki bentuk yang sama dengan motif sulur pada pintu ruang hall, dikarenakan letaknya yang berdekatan dengan ruang hall

Ornamen sulur yang digunakan untuk menahan papan tiket ini dengan motif lengkung membentuk seperti huruf S dengan tinggi 10cm dan jarak antar motif 35 cm

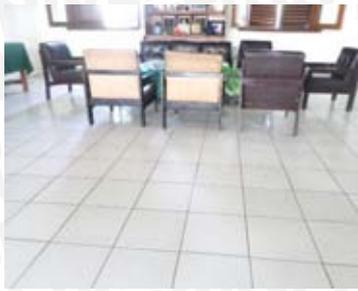
Gambar 4.151. Kondisi eksisting tipe jenis lantai 1 pada bangunan stasiun Solo Jebres

Motif lantai 1 terdapat pada ruang ganti satpam, ruang keamanan, ruang satpam, , ruang istirahat, ruang tiket, ruang operator, ruang bufet, ruang KSB, ruang Posko, ruang polsuska, dan ruang PBD. Jenis lantai 1 memiliki material keramik warna putih polos dengan ukuran 30cm x 30cm. Pada ruang – ruang tertentu terjadi kerusakan pengelupasan lantai akibat kondisi tanah kurang stabil akibat adanya getaran kereta api. Selain itu terjadi pergantian lantai keramik dengan material yang baru akibat adanya kerusakan tersebut. Kerusakan terjadi pada ruang KSB, ruang istirahat, ruang ganti satpam, teras, dan ruang kosong bufet. (Gambar 4.151)

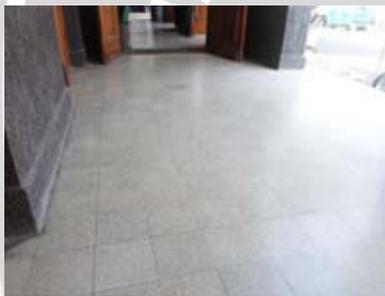
Gambar 4.152. Eksisting pada jenis lantai 2

Motif lantai 2 terdapat pada ruang hall dan teras pada sebelah timur dengan material baru lantai tegel warna coklat berukuran 20cm 20cm. Warna coklat disesuaikan dengan material lama. Namun berhubung material lama sulit di cari maka material pada ruang hall diganti dengan material tegel dengan warna yang mirip dengan material lama. (Gambar 4.152)

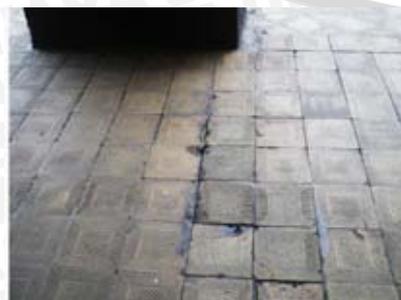
Gambar 4.153. Eksisting pada jenis lantai 3

Pada ruang teras sebelah barat memiliki motif lantai dengan material tegel yang masih asli. Motif lantai 3 dalam kondisi yang baik namun adanya beberapa kerusakan akibat pengelupasan sebagian tegel sebanyak 11 buah lantai. Motif lantai memiliki warna coklat dengan adanya motif lantai titik-titik berukuran 15 cm x 15 cm. Motif lantai 3 sebelumnya terdapat pada ruang teras dan ruang hall pada bangunan stasiun. (Gambar 4.153)

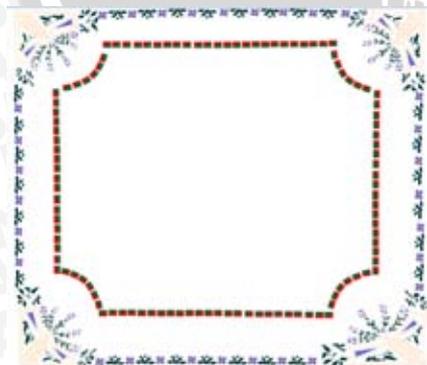
Gambar 4.156 Motif lantai pada ruang kesunanan

Pada ruang kesunana terdapat motif lantai yang hingga sekarang tidak mengalami perubahan warna dengan motif sulur-sulur tanaman dan bunga yang menjdai ciri khas art nouveau yang berkembang pada jaman neoklasik

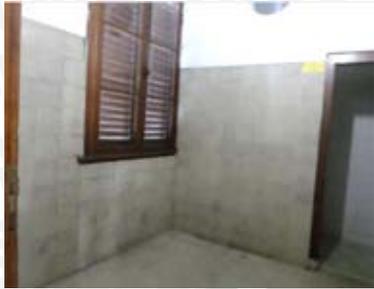
Gambar 4.157. Eksisting pada jenis lantai 6

Motif lantai 6 terdapat pada ruang transisi antara KM Kesunanan dan ruang tamu kesunanan. Motif lantai 6 menggunakan material tegel berukuran 20cm x 20cm dan warna

coklat muda yang disesuaikan warna tegel pada ruang tamu kesunanan. Material motif lantai 6 merupakan material baru yang sebelumnya menggunakan material motif lantai 5 namun telah mengalami kerusakan. (Gambar 4.157)

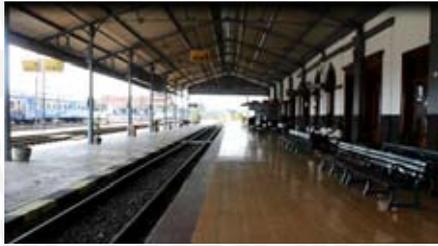
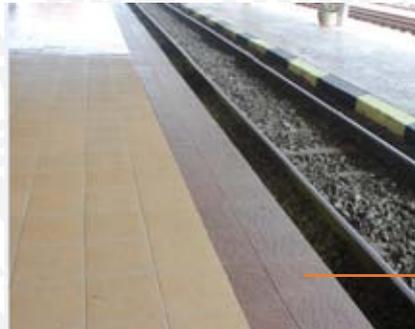
Gambar 4.159. Eksisting pada jenis lantai 8

Motif lantai 8 terdapat pada ruang tunggu peron dengan material keramik berukuran 30cm 30cm berwarna jingga. Pada ruang tunggu peron sebelumnya menggunakan material tegel motif lantai 3. Namun dengan kondisi yang telah mengalami kerusakan maka diganti dengan motif lantai 8 yang merupakan material baru. (Gambar 4.159)

Penggunaan material keramik dengan tekstur yang berbeda yaitu tekstur kasar dan dengan warna coklat. Hal tersebut dimaksudkan sebagai pembatas area jalur rel kereta api dengan pengunjung yang terdapat pada ruang tunggu peron.

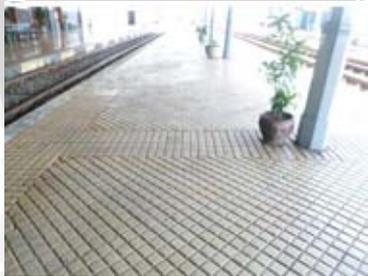
Gambar 4.160. Eksisting pada jenis lantai 9

Motif lantai 9 memiliki material tegel dengan ukuran 10 cm x 10cm berwarna kuning kecoklatan dengan peletakan pola yang berbeda terdapat pada ruang peron. Motif lantai 9 memiliki kondisi baik dan merupakan material asli yang masih banyak ditemukan pada bangunan stasiun peninggalan kolonial Belanda lainnya. (Gambar 4.160)

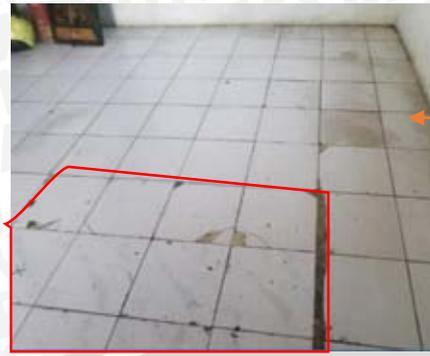
Gambar 4.163. Kerusakan lantai pada ruang ganti satpam

Kerusakan diakibatkan oleh adanya getaran permukaan lantai oleh kereta api

Kerusakan ini terdapat pada ruang ganti satpam

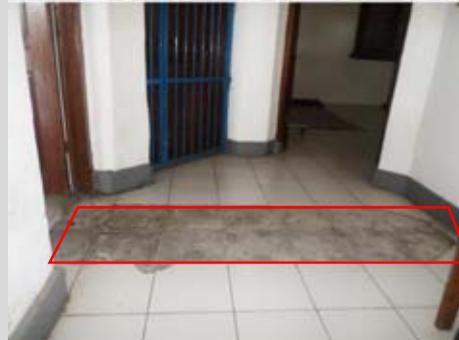
Gambar 4.164. Kerusakan lantai pada ruang istirahat

Kerusakan B terjadi pada ruang sirkulasi pada sayap kanan sebagai area sirkulasi dengan kondisi eksisting yang mengelupas hingga terlihat material semen sampai saat ini belum diganti dengan material keramik baru. Lantai keramik yang mengalami kerusakan berjumlah 14 buah keramik . (Gambar 4.164)

Kerusakan diakibatkan oleh adanya getaran permukaan lantai oleh kereta api. Kerusakan ini bertambah banyak akibat sering dilewati ruangan ini dan terinjak oleh orang yang melintas pada ruangan ini

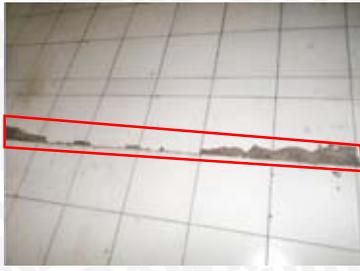
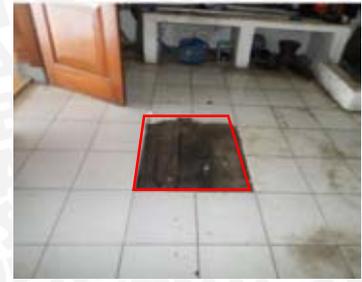
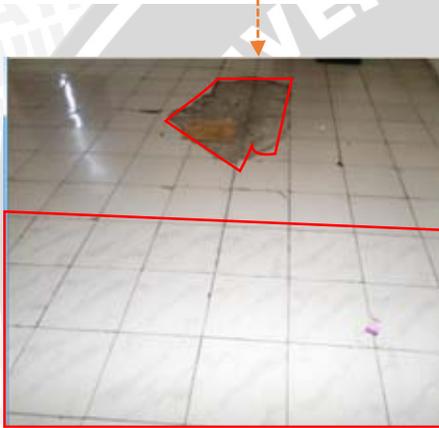
Gambar 4.165. Kerusakan lantai pada ruang istirahat 1

Kerusakan C terjadi pada ruang istirahat dengan kerusakan pengelupasan pada keramik lantai secara total maupun sebagian lantai sebanyak 21 lantai dan mengganti dengan material baru yang memiliki motif kebiru-biruan sebanyak 36 buah dan 4 lantai diganti dengan penutup material kayu disebabkan pada area tersebut merupakan area tempat utilitas saluran air di dalamnya. (Gambar 4.165)

Lantai yang berlubang dan ditutup kayu karena area ini merupakan area saluran air pada bangunan

Terjadi pengelupasan tepat pada level ketinggian 1 lantai keramik akibat adanya geseran perabot. Kerusakan ini Terdapat pada ruang Istirahat 1

Pengelupasan lantai keramik area ini sebanyak 14 buah keramik dan adanya pergantian pada material lantai keramik baru dengan motif kebiru-biruan

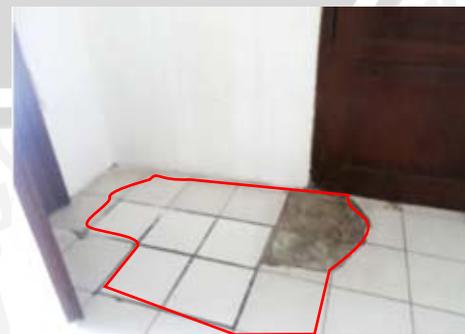
Gambar 4.166. Kerusakan lantai pada ruang kosong

Kerusakan D terdapat pada area kosong bekas bufet dengan kondisi eksisitng pengelupasan lantai keramik sebanyak 4 buah keramik dan penggantian material lantai keramik baru dengan motif putih polos sebanyak 5 buah lantai. Penggantian material tersebut menyebabkan ketidak-sesuaian warna material keramik lama dengan material keramik baru. (Gambar 4.166)

Adanya kerusakan lantai yang mengelupas dan beberapa telah diganti dengan material baru warna putih polos.

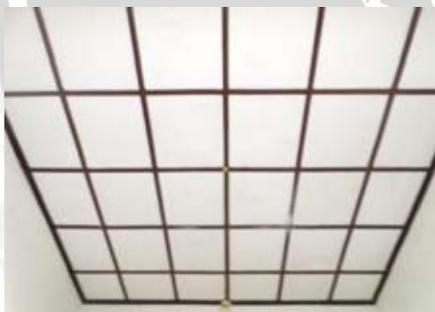
Keyplan lokasi jenis plafon 2

Jenis plafon 2 terdapat pada ruang kesunanan dengan ukuran plafon 60 cm x 80 cm dengan adanya bentuk grid yang dicat dengan warna hitam. Jenis plafon 2 merupakan plafon gypsum dengan warna putih. Jenis plafon 2 berbeda dengan jenis plafon lainnya dikarenakan ruangan kesunanan merupakan ruangan VIP dan sampai sekarang masih digunakan sebagai tempat pertemuan para tamu kesunanan. Plafon pada ruang kesunanan memiliki kondisi yang masih baik. (Gambar 4.170)

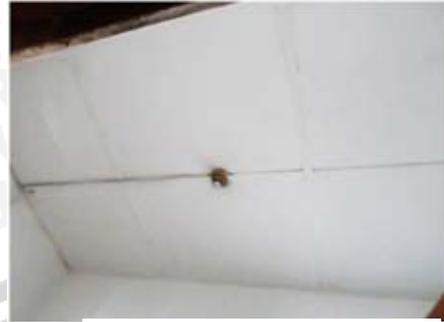
Kondisi eksisting plafon pada ruang KM

Plafon pada KM memiliki ketinggian yang lebih rendah yaitu 2 m dari atas permukaan lantai tanpa adanya list warna hitam yang mengelilingi ruangan tersebut.

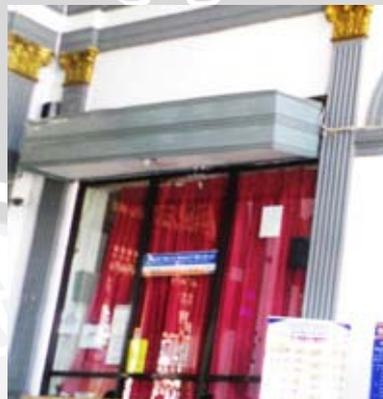
Gambar 4. 173 Kondisi eksisting jenis plafon tipe 5 pada ruang hall

Jenis plafon 5 yang merupakan material baru sebagai penerangan pada area jendela loket akibat ruang hall memiliki penerangan yang tinggi dan kurang terfokus pada area loket. Sehingga perlu ditambahkan *spotlighting*

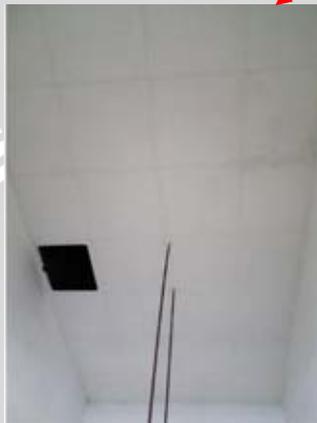
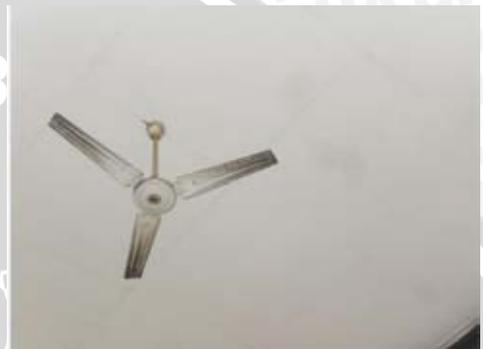
Gambar 4.174 Kondisi eksisting jenis plafon 6 bangunan Stasiun Solo Jebres

Kondisi plafon yang memiliki warna cat yang sedikit kusam dengan warna putih polos yang disusun secara grid

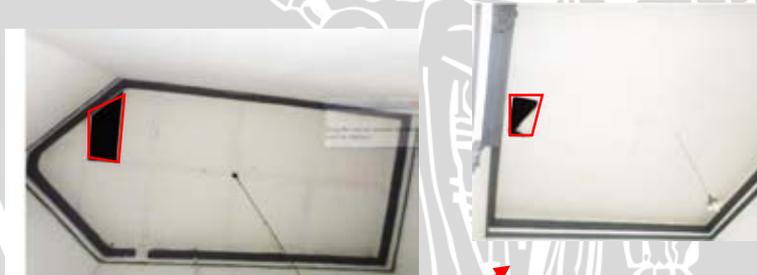
Pada ruang in terdapat kerusakan plafon dengan pelubangan yang disngaja untuk kebutuhan utilitas bangunan

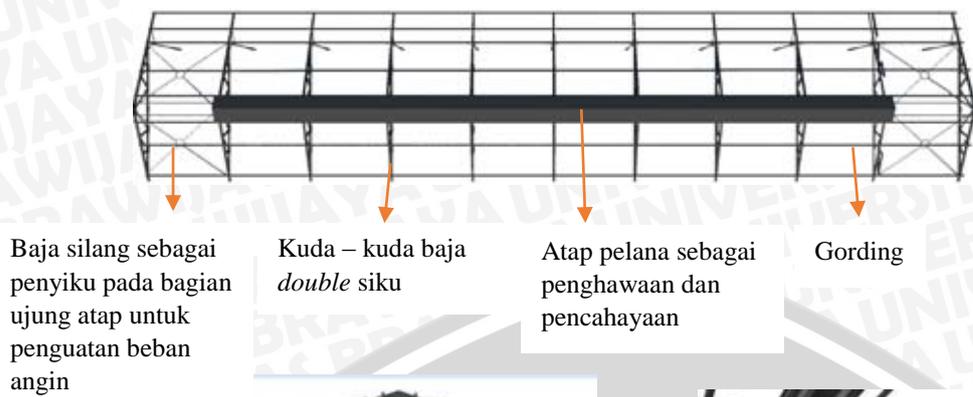
Gambar 4. 184 Detail atap peron pada atap peron bangunan stasiun Solo Jebres

Ornamen dengan bentuk lingkaran dengan diameter yang berbeda sebagai penyiku kolom pada bagian atas sebagai penyaluran beban atap

Konstruksi atap peron ini menjadi ciri khas atap peninggalan kolonial Belanda pada jenis bangunan stasiun, penggunaan baja dalam konstruksinya karena peron ini memiliki bentang yang lebar dan konstruksi baja lebih kuat dalam menangani getaran kereta api yang melintas pada bangunan stasiun Solo Jebres.

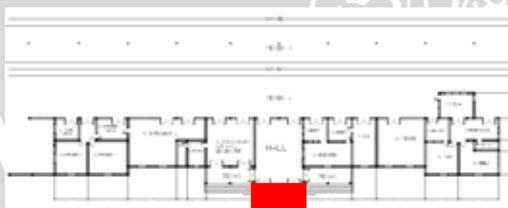
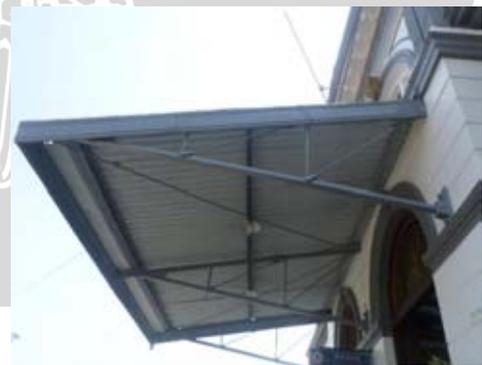
Gambar 4. 187 Eksisting atap miring pada bangunan stasiun Solo Jebres

Seng gelombang

b. Atap miring	Memiliki bentuk atap miring.	Menggunakan material baja dan penutup atap berupa seng	Terletak pada <i>entrance</i> bangunan pada bagian selatan	Tidak mengalami perubahan hanya penambahan list atap dan perbaikan material seng

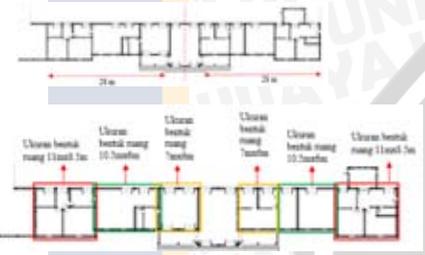
No	Variabel analisis	Estetika	Keaslian bentuk	Kelangkaan	Keterawatan	Peranan sejarah	keluarbiasaan	Total nilai
e.	<p>Simetri</p>

<p>Memiliki spasial yang sangat simetris jarak dan ukuran bangunan pada sayap timur dan barat.</p>	<p>Tidak mengalami penambahan massa bangunan sehingga dapat menjaga keaslian simetri bangunan</p>	<p>Simetri yang sebagian besar pola spasial hampir simetri yang tidak ditemukan dengan bangunan lain</p>	<p>Memilikitngkat keterawatan yang tinggi</p>	<p>Memiliki peranan sejarah yang tinggi karena tidak mengalami perubahan simetri sejak awal dibangunnya</p>	<p>Kesimetrisan bangunan ini semakin menguatkan pada karakter bangunan</p>	
		<p>Nilai =3</p>	<p>Nilai = 3</p>	<p>Nilai = 3</p>	<p>Nilai = 3</p>	<p>Nilai = 3</p>	<p>Nilai = 3</p>	<p>18</p>

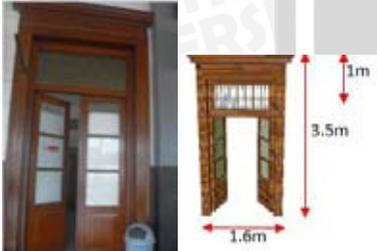
Tidak mengalami perubahan karakter bangunan bertahan	mengalami sehingga elemen masih tetap	Elemen bangunan jenis pintu memiliki keaslian yang asli dan tidak mengalami perubahan yang signifikan	Memiliki beberapa kesamaan bentuk elemen bangunan pada bangunan lain.	Elemen pintu memiliki tingkat keterawatan yang baik	Elemen pintu juga mewakili bangunan yang pernah ada pada masa pemerintahan kolonial Belanda	Memiliki ukuran, bentuk, dan material yang masih asli hingga sekarang	Nilai = 3	Nilai = 3	Nilai = 2	Nilai = 3	Nilai = 3	17

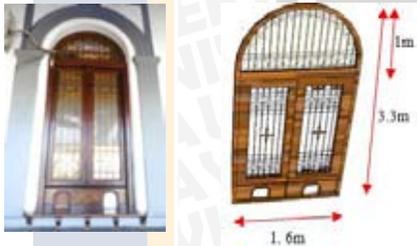
Nilai = 3	Nilai = 3	Nilai = 3	Nilai = 3	Nilai = 3	Nilai = 3	18
	- Jenis Bouvenlicht 1	Memiliki bentuk lengkung sebagai ciri khas gaya neoklasik yang tanggap iklim sebagai pembentuk karakter bangunan	Memiliki bentuk yang masih asli dan tidak mengalami perubahan	Ada kesamaan beberapa bangunan stasiun didaerah lain	Memiliki tingkat keterawatan yang tinggi	Merupakan bentuk bukti fisik peninggalan kolonial Belanda	Mempunyai bentuk, dan material yang asli hingga sekarang

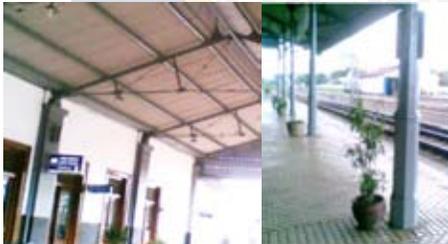
No	Variabel analisis	Estetika	Keaslian bentuk	Kelangkaan	Keterawatan	Peranan sejarah	keluarbiasaan	Total nilai
4.	Kolom

Terdapat permainan warna dan bentuk yang dapat meningkatkan kualitas visual bangunan yang masih terlihat karakter aslinya	Kolom memiliki keaslian bentuk yang tinggi dari segi material, tekstur dan warna	Ada kesamaan variabel pada jenis stasiun lainnya di daerah lain	Memiliki keterawatan yang tinggi	Memiliki kaitan pada peranan periode sejarah	Memiliki bentuk yang masih asli hingga saat ini	18

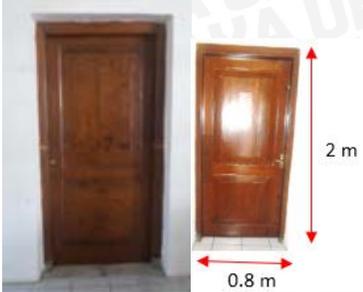
No	Variabel analisis	Estetika	Keaslian bentuk	Kelangkaan	Keterawatan	Peranan sejarah	keluarbiasaan	Total nilai		
	-Jenis pintu P5.1

Tidak mengalami perubahan yang signifikan memiliki karakter asli	mengalami yang masih ada namun bagian menggunakan	Elemen pintu masih memiliki bentuk dan material yang asli, tetapi terdapat bagian yang menggunakan material baru	Memiliki sedikit bentuk bangunan lain	sangat kesamaan elemen pada bangunan lain	memiliki keterawatan sedang akibat terdapat beberapa pintu yang terjadi kerusakan pada pegangan	Merupakan bukti yang mewakili nilai sejarah pada masa kolonial Belanda	Memiliki bentuk dan material yang masih asli sampai sekarang	
		Nilai = 3	Nilai = 2	Nilai = 3	Nilai = 2	Nilai = 3	Nilai = 3	16		
	-Jenis pintu P5.1.2

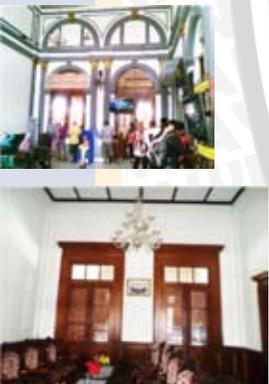
f.	<p>Pusat perhatian</p>

<p>Pusat perhatian berada pada ruang hall dan ruang kesunanan yang merupakan ruang penting pada bangunan ini untuk menguatkan karakter dari bangunan itu sendiri</p>	<p>Memiliki keaslian bentuk yang tinggi akibat tidak terjadi perubahan</p>	<p>Pusat perhatian ini dicapai dari permainan motif dinding pada ruangan hall dan kesunanan yang tidak ditemukan didaerah lainnya</p>	<p>Ruangan ini memiliki tingkat keterawatan yang tinggi sehingga pusat perhatian pada bangunan ini masih terjaga dengan baik</p>	<p>Permainan motif dinding pada ruangan ini merupakan peninggalan kolonial Belanda yang masih asli</p>	<p>Keseluruhan dari ruangan ini sebagai landmark karakter dari bangunan itu sendiri</p>	<p>Nilai = 3</p> <p>18</p>

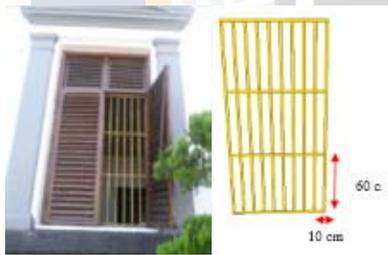
-Jenis jendela J1.c	14	Potensial sedang	Konservasi	Jenis pintu asli hanya mengalami penambahan jalusi sebagai kebutuhan saat ini. Jendela ini dalam keadaan baik, untuk lebih lanjut dilakukan perawatan berkala dan melakukan pengecatan pada jalusi yang memiliki warna sedikit kusam. Pada pengembangan selanjutnya mempertahankan jalusi besi yang merupakan material tambahan sebagai bentuk tindakan pelestarian dimasa yang akan datang

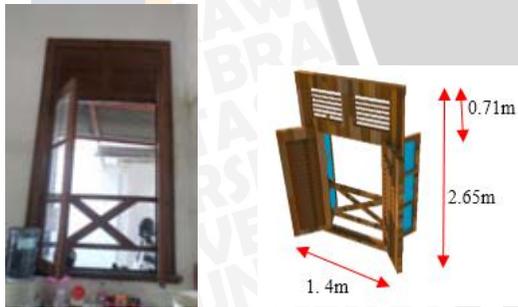
-Jenis jendela J1.d	14	Potensial sedang	Konservasi	Mengalami penambahan jalusi kayu sehingga perlu dilakukan perawatan berkala agar tidak mengalami kerusakan dan harus dipertahankan semaksimal mungkin. Pemeliharaan dan pengecekan jendela secara rutin untuk mencegah terjadinya kerusakan. Pada pengembangan selanjutnya mempertahankan penambahan elemen kayu ini yang merupakan material tambahan sebagai bentuk tindakan pelestarian dimasa yang akan datang

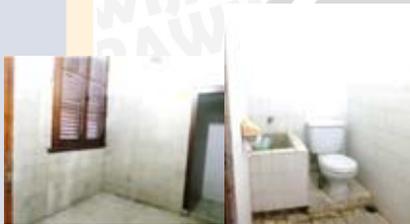
No	Variabel amatan	Nilai	Kelas	Teknik pelestarian	Kegiatan pelestarian
7. Elemen fasade bangunan					
J.Pntu					
d.	Interior ruang KM kesunanan

8	Potensial rendah	rehabilitasi	Menggunakan pelapis dinding baru namun sebagian pelapis telah disesuaikan dengan bentuk aslinya dengan warna coklat , Pada bagian KM Kesunanan memiliki motif dinding yang tidak sesuai dengan karakter bangunan maka harus menggantinya dengan motif dan warna yang dapat menguatkan karakter bangunan yaitu coklat.
