## BAB IV

### HASIL DAN PEMBAHASAN

#### 4.1.4 Fasade hunian ruko sepanjang koridor Jalan Panggung Surabaya

## 4.2 Analisis Fisik per Bangunan

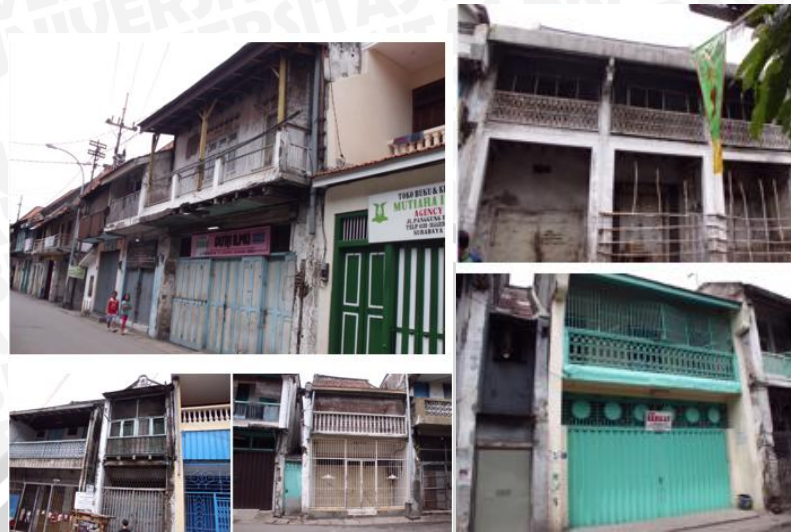
Gambar 4.1 Situasi koridor Jalan Panggung Surabaya

Ruko di sepanjang koridor Jalan Panggung Surabaya ada yang terdiri dari satu lantai, ada juga yang dua lantai atau bahkan lebih. Bagian kiri dan kanan bangunan masih simetris. Ruko berdampingan satu sama lain menghadap orientasi publik (jalan). Arcade di bagian depan ruko tidak terlalu lebar. Ada pilaster sebagai penguat konstruksi bangunan jika dua lantai, sekaligus berfungsi sebagai penanda batas. Tampak muka sempit, ruko tidak memiliki pekarangan atau halaman dibagian samping atau depan dan tidak memiliki teras. Jika dilihat secara umum dari material dan konstruksinya, ruko di sepanjang koridor Jalan Panggung Surabaya terdiri dari dinding susun bata merah diplester dan adukan semen, kapur, dan pasir. Atapnya menggunakan genteng, sedangkan konstruksinya sebagian besar masih menggunakan material kayu. Ada yang memiliki atap melengkung tipe pelana (gable roof), tambahan elemen estetis di ujung atap (puncak) dari semen, konstruksinya menyatu dengan dinding. Kusen serta daun jendela dan pintu dibuat dari kayu. Ada yang berupa jalusi, ada juga yang berupa bilah kayu yang disusun vertikal, dan ada juga folding door.

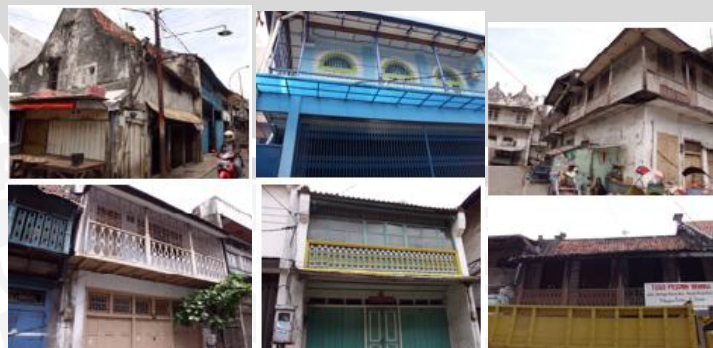
Gambar 4.2 Contoh fasade ruko Pecinan Koridor Jalan Panggung Surabaya

Secara umum ruko terlihat sederhana karena lebih menekankan segi fungsi dibanding estetis. Pintu besar dan tingginya tidak jauh berbeda dengan tinggi langit-langit. Elemen estetis di bagian eksterior ruko biasanya terdapat pada puncak atap saja. Tidak ada pilar/kolom pada arcade dan ada beberapa ruko yang memberi tambahan kanopi. Bila dilihat secara umum kebanyakan ruko sepanjang koridor Jalan Panggung ini fasadnya cukup sederhana, menekankan segi fungsi dibanding estetis. Elemen dekoratif seperti konsuol dan lainnya masih banyak ditemui pada ruko-ruko di sepanjang koridor Jalan Panggung Surabaya. Penggunaan warna pun tidak terlalu banyak. Sebagian besar menggunakan warna cat putih baik pada tembok maupun pada daun pintu dan jendela. Namun ada juga ruko yang sudah diperbaharui dengan menggunakan warna cerah sebagai aksent di daun pintu, jendela dan kusen, bahkan pada bagian tembok tertentu seperti warna hijau pada pintu dan jendela juga banyak dijumpai.

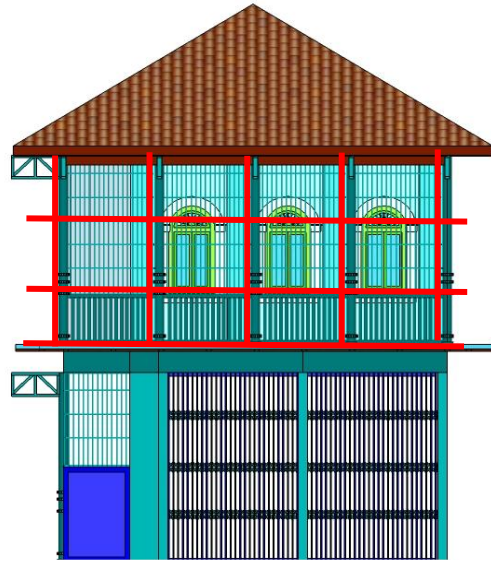
**Gambar 4.4** Perpaduan garis vertikal dan horizontal nomor kasus 1.

Perpaduan kesan garis vertikal dan horizontal membuat kesan seimbang, sehingga terbentuk irama dinamis pada tampilan fasade, dapat dilihat pada Gambar 4.4

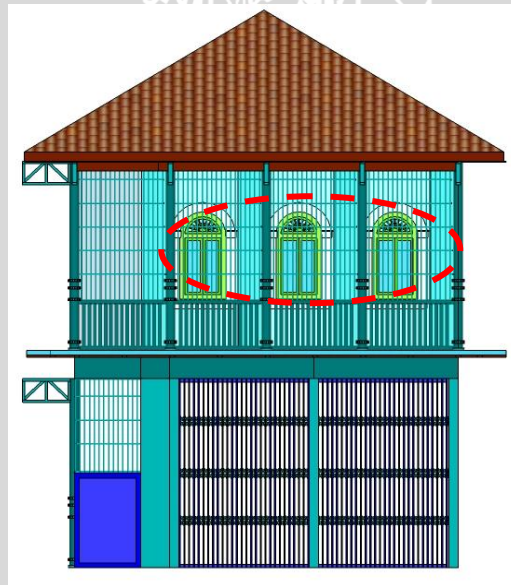
**Gambar 4.5** Vocal point pada fasade secara keseluruhan nomor kasus 1

Pada jendela terdapat motif lengkung dan *bouvenlict* motif sulur yang mampu menjadi vocal point pada fasade secara keseluruhan.

Gaya arsitektur yang terkandung pada nomor kasus 1 ialah dapat dilihat dari penjabaran masing-masing elemen fasade. Pada atap yang berbentuk perisai dan terdapat bukaan di tengahnya masih terlihat ciri-ciri ruko pecinan pada umumnya. Penggunaan elemen lengkung pada bukaan/jendela, motif *bouvenlicht* dan motif *balustrade* menandakan masih adanya pengaruh koloial pada bangunan tersebut dibangun dengan beradaptasi dengan material lokal dan teknologi baru pada masanya.. Hal ini juga dapat dilihat terdapatnya kemiripan pada bangunan yang ada di Surabaya.

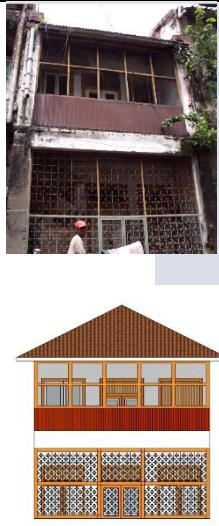
<p>Jalan Panggung no 7</p>	<p>Material penutup atap berupa genteng tanah liat. Warna atap bangunan adalah warna coklat.</p>

<p>Berbentuk atap perisai yang menutupi semua bangunan.</p>	<p>Jendela ganda bermaterial kayu berlapis pelitur dengan warna kuning dan kaca tranparan.</p>	<p>Pada lantai satu dan dua jendela pada bangunan rumah tinggal ini terdiri dari 2 buah jendela dengan jenis ganda. Bentuk jendela pada bangunan ini lebih sederhana dipandang bangunan disebelahnya.</p>

<p>Kayu jati berlapis plitur dengan lapisan cat warna kuning.</p>

<p>Jenis pintu yang digunakan ialah jenis pintu ganda. Ukuran pintu 2 x 1,25 m</p>	<p>Seng</p> <p>Besi</p>

<p>Sulur/tumbuhan</p>	<p>balustrade tinggi sekitar 80 cm</p> <p>Ornamen pagar</p>		<p>Cokelat</p> <p>Abu-abu</p>

Ukuran jendela  
1,75 x 1,25m

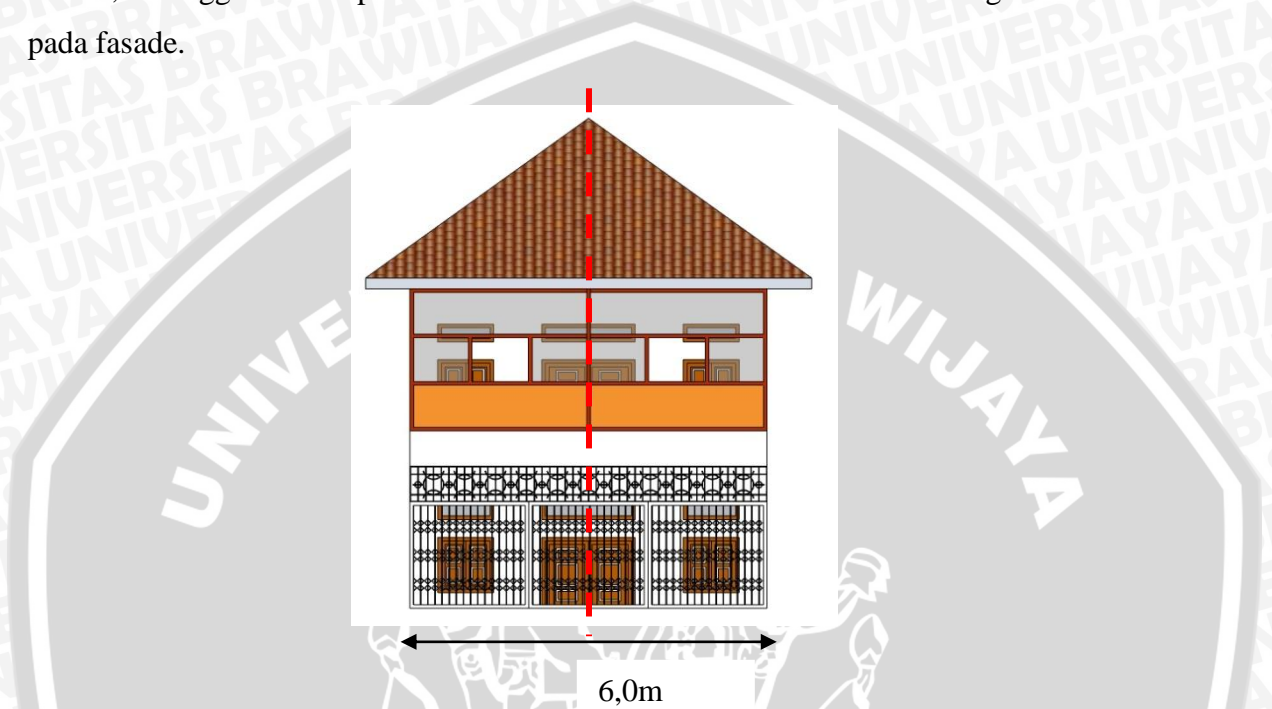
**Gambar 4.17** Sumbu rancangan pada fasade nomor kasus 4.

Fasade bangunan nomor kasus 4 berbentuk simetris, yang terlihat dari tercapainya keseimbangan antara kanan dan kiri bangunan yang tampak pada fasade. Terdapat perulangan bentuk pada elemen bukaan dengan posisi sejajar atas bawah, sehingga bentuk posisi elemen bukaan tersebut mewakili kesan garis vertikal pada fasade.

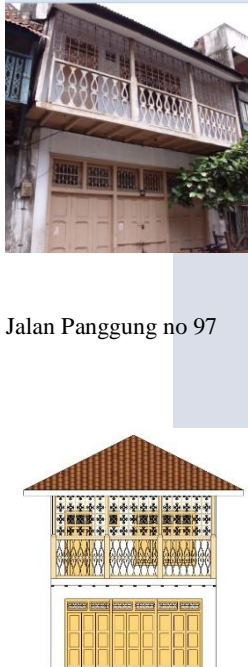
**Tabel 4.16** Hasil Pengamatan Variabel Elemen Pembentuk Fasade Nomor Kasus 8 Jalan Pangung No 97

<p>Jalan Pangung no 97</p>	Material penutup atap berupa genteng tanah liat. Warna atap bangunan adalah warna cokelat.

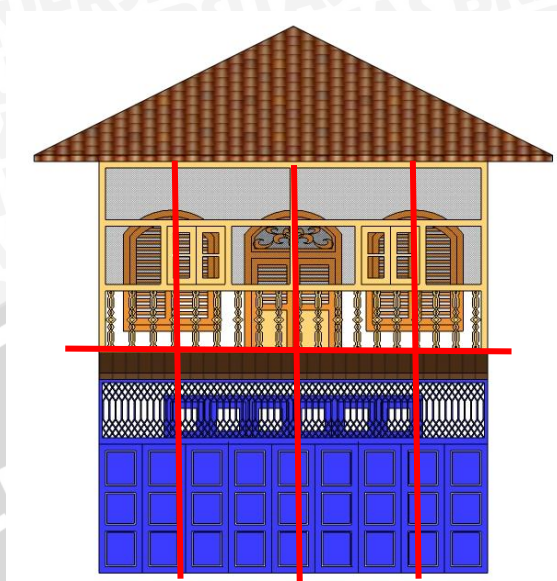
**Gambar 4.41** Perpaduan garis vertikal dan horizontal nomor kasus 9

Perpaduan kesan garis vertikal dan horizontal membuat kesan seimbang, sehingga terbentuk irama dinamis pada tampilan fasade, dapat dilihat pada Gambar 4.38

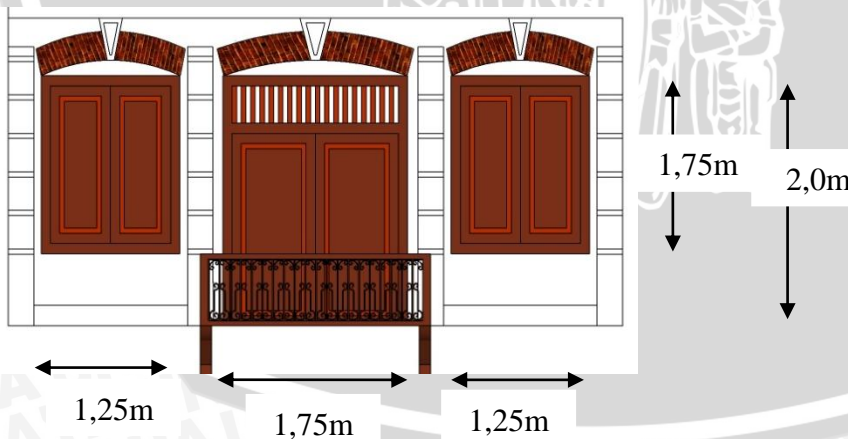
Secara proporsi, pintu pada lantai atas terletak di tengah-tengah antara dua buah jendela

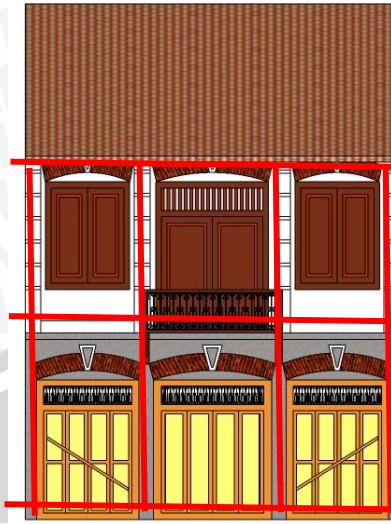
Gambar 4.58 Perpaduan garis vertikal dan horizontal nomor kasus 13

Perpaduan kesan garis vertikal dan horizontal membuat kesan seimbang, sehingga terbentuk irama dinamis pada tampilan fasade, dapat dilihat pada Gambar 4.55

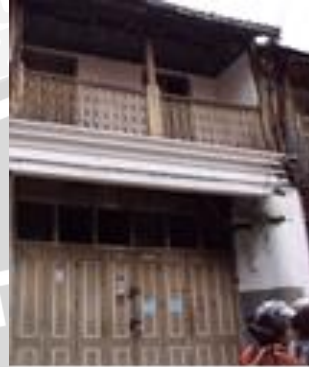
Jalan Panggung no 94

Secara garis besar bangunan ini terletak ujung koridor Jalan Panggung. Konsep awal per lantai yaitu lantai bawah sebagai toko dan lantai atas sebagai tempat tinggal. Material yang digunakan untuk struktur utama ialah menggunakan material batu bata. Bahan dinding luar berbahan plesteran gamping.

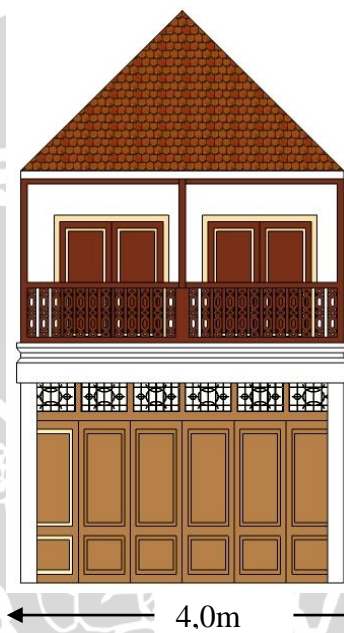
**Gambar 4.111** Sumbu rancangan fasade nomor kasus 25

Fasade bangunan nomor kasus 25 berbentuk simetris, yang terlihat dari tercapainya keseimbangan antara kanan dan kiri bangunan yang tampak pada fasade. Terdapat perulangan bentuk pada elemen bukaan dengan posisi sejajar, sehingga bentuk posisi elemen bukaan tersebut mewakili kesan garis vertikal pada fasade.

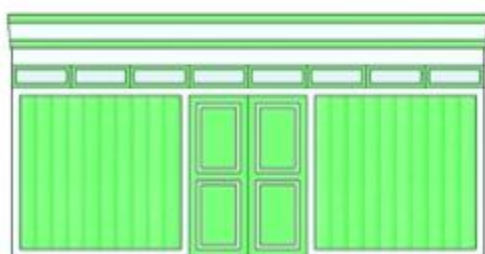
Gambar 4.138 Proporsi pintu lantai bawah kasus sampel 30.

↑  
2 m  
↓

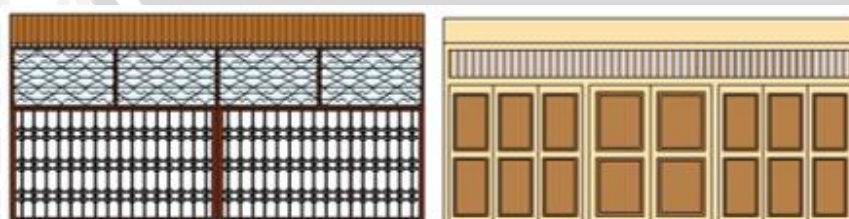
Gambar 4.143 Proporsi pintu lantai bawah nomor kasus 31.

Pada lantai bawah, pintu membentang selebar bangunan

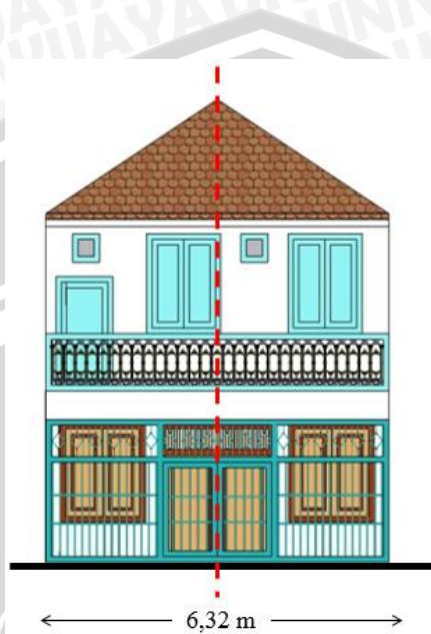
Gambar 4.146 Sumbu rancangan fasade nomor kasus 32

Fasade bangunan nomor kasus 32 berbentuk simetris, yang terlihat dari tercapainya keseimbangan antara kanan dan kiri bangunan yang tampak pada fasade. Terdapat perulangan bentuk pada elemen bukaan dengan posisi sejajar, sehingga bentuk posisi elemen bukaan tersebut mewakili kesan garis vertikal pada fasade.

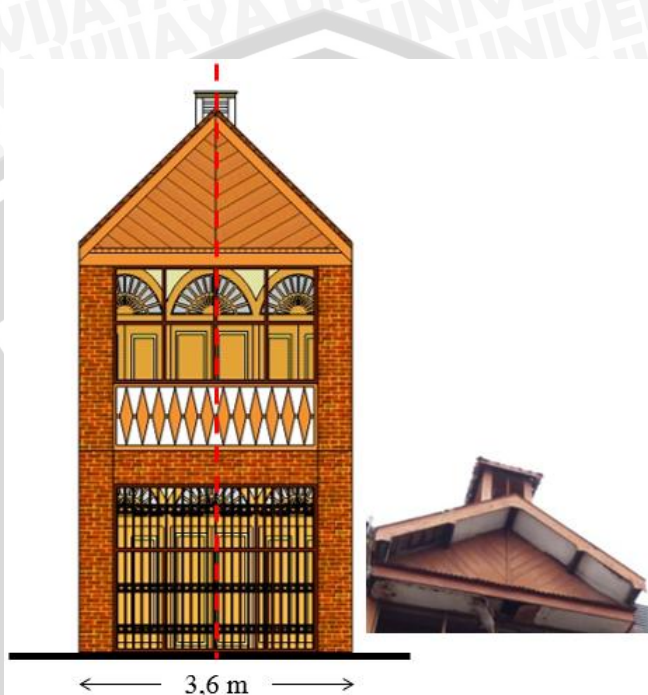
Gambar 4.161 Sumbu rancangan fasade nomor kasus 35

Fasade bangunan nomor kasus 35 berbentuk simetris, yang terlihat dari tercapainya keseimbangan antara kanan dan kiri bangunan yang tampak pada fasade. Terdapat perulangan bentuk pada elemen bukaan dengan posisi sejajar atas dan bawah, sehingga bentuk posisi elemen bukaan tersebut mewakili kesan garis vertikal pada fasade.

Perpaduan kesan garis vertikal dan horizontal membuat kesan seimbang, sehingga terbentuk irama dinamis pada tampilan fasade, dapat dilihat pada Gambar 4.161

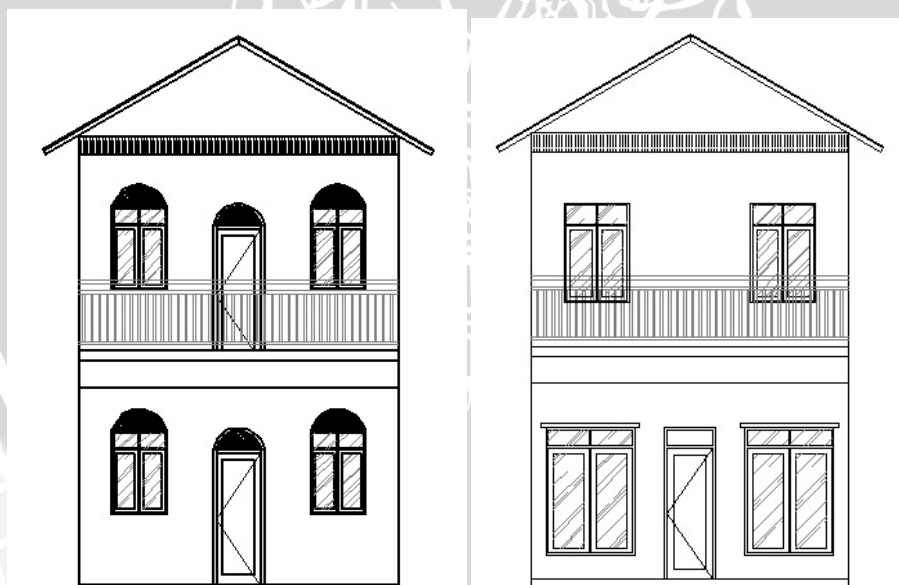
Gambar 4.171 Rekomendasi desain fasade bangunan koridor penggal 1

Pada fasade bangunan yang digunakan sebagai acuan perancangan fasade pada bangunan yang akan dibangun atau dipugar ialah tetap memasukkan kriteria desain elemen fasade pada penjelasan sebelumnya.

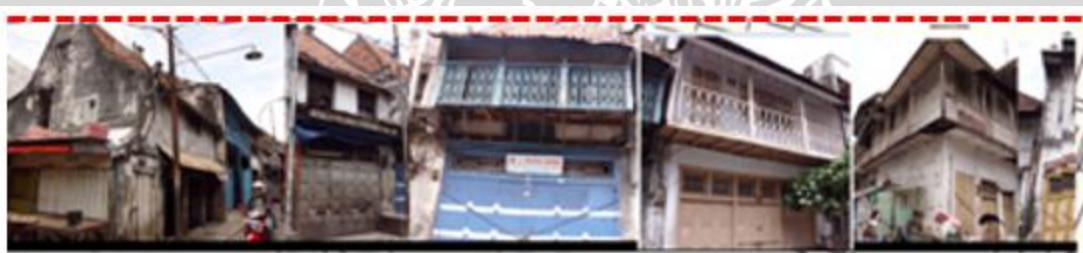
**Gambar 4.173** Ketinggian bangunan koridor Jalan Pangung penggal 2  
Objek yang berada pada penggal 2 terdiri dari 5 bangunan. Jumlah ketinggian bangunan pada penggal 2 terdiri dari 2 lantai atau sekitar 7-8 meter.

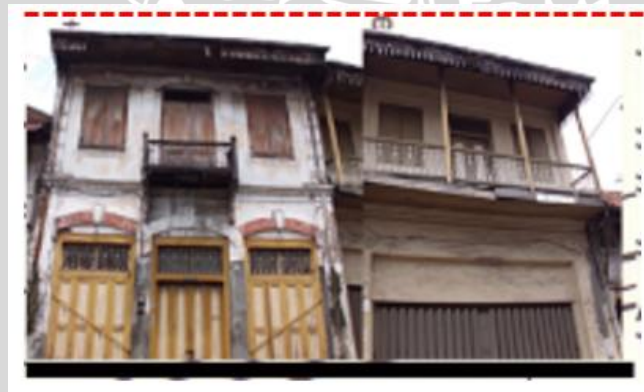
**Gambar 4.180** Ketinggian bangunan koridor Jalan Panggung penggal 3

Objek yang berada pada penggal 3 terdiri dari 2 bangunan. Jumlah ketinggian bangunan pada penggal 3 terdiri dari 2 lantai atau sekitar 7-8 meter.

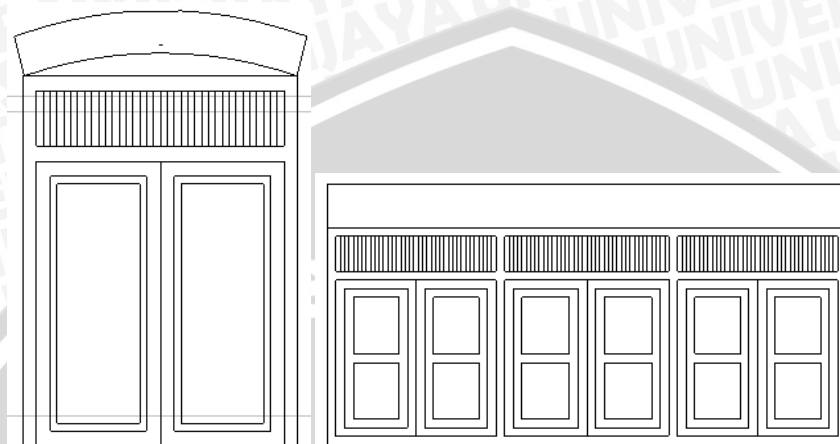
**Gambar 4.183** Pintu koridor Jalan Pangung penggal 3

Bentukan tipe pintu yang dianjurkan mengacu pada jenis pintu yang digunakan pada sebagian besar ruko, yaitu jenis pintu kayu dan pintu harmonika. Warna cat yang digunakan untuk *finishing* cenderung beragam sesuai dengan pengembangan desain yang dilakukan.

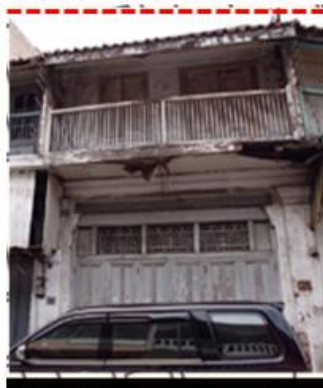
**Gambar 4.187** Ketinggian bangunan koridor Jalan Panggung penggal 4

Objek yang berada pada penggal 4 terdiri dari 1 bangunan. Jumlah ketinggian bangunan pada penggal 4 terdiri dari 2 lantai atau sekitar 7-8 meter.

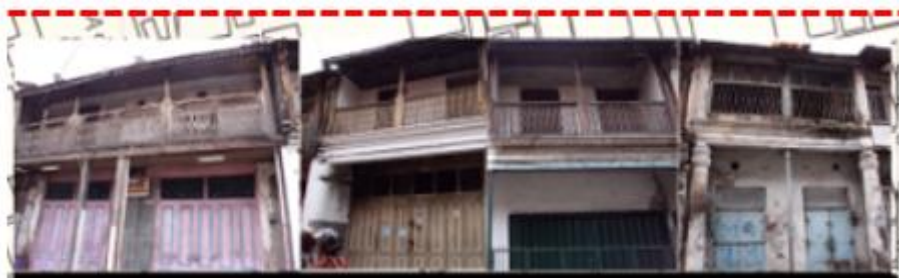
Gambar 4.194 Ketinggian bangunan koridor Jalan Pangung penggal 5  
Objek yang berada pada penggal 5 terdiri dari 4 bangunan. Jumlah ketinggian bangunan pada penggal 5 terdiri dari 2 lantai atau sekitar 7-8 meter.

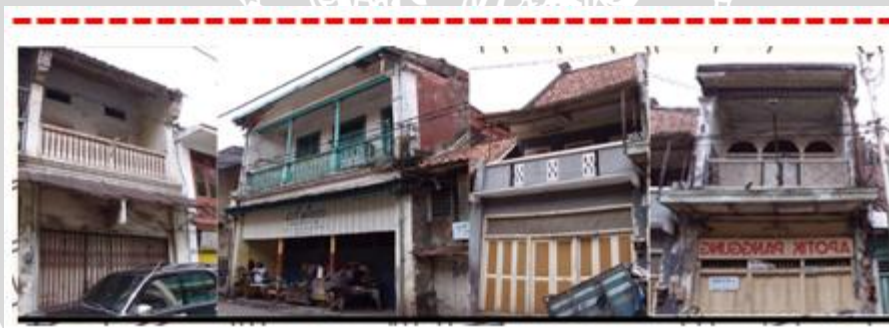
**Gambar 4.201** Ketinggian bangunan koridor Jalan Pangung penggal 6  
 Objek yang berada pada penggal 6 terdiri dari 4 bangunan. Jumlah ketinggian bangunan pada penggal 6 terdiri dari 2 lantai atau sekitar 7-8 meter.

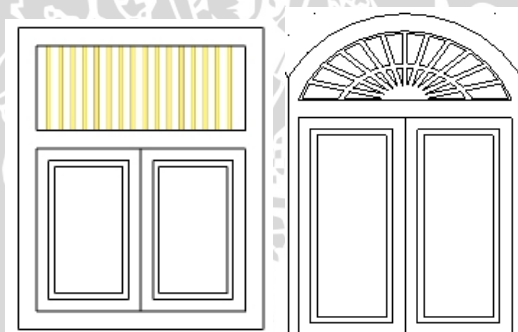
**Gambar 4.203** Jendela koridor Jalan Panggung penggal 6

Bentukan tipe jendela yang dianjurkan dapat disesuaikan menurut tipe bukaannya, yaitu tipe jendela ganda dengan dua bukaan sayap keluar. Adapun tampak depan jendela dapat berbentuk geometris segi empat atau penggabungan dengan bentuk lengkung. Desain juga dapat dikembangkan dengan penambahan *bouvenlight* yang dapat diterapkan pada area sirkulasi udara. Material yang digunakan pada jendela didominasi oleh material kayu pada kusen dan pengisinya.

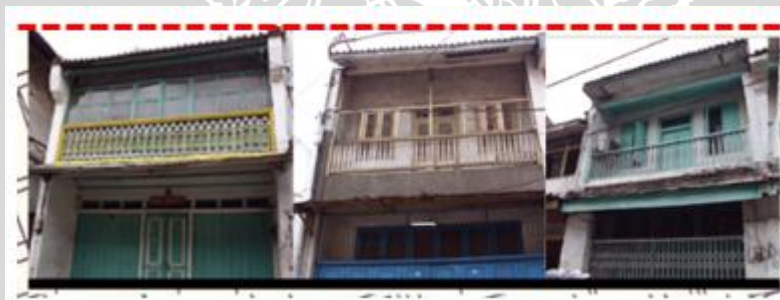
**Gambar 4.208** Ketinggian bangunan koridor Jalan Panggung penggal 7

Objek yang berada pada penggal 7 terdiri dari 3 bangunan. Jumlah ketinggian bangunan pada penggal 7 terdiri dari 2 lantai atau sekitar 7-8 meter.

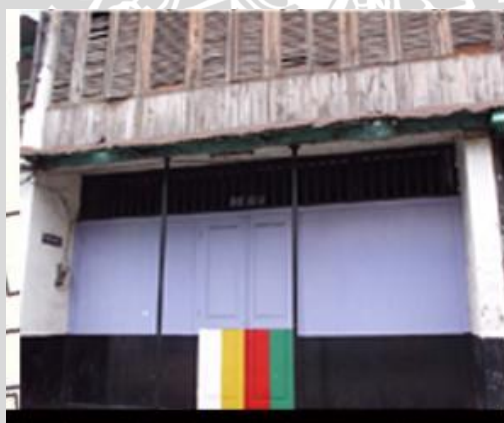
**Gambar 4.215** Ketinggian bangunan koridor Jalan Panggung penggal 8

Objek yang berada pada penggal 8 terdiri dari 1 bangunan. Jumlah ketinggian bangunan pada penggal 8 terdiri dari 2 lantai atau sekitar 7-8 meter.

Penggal 8: Terdapat dominasi bentuk bukaan jendela dan pintu dengan bentuk dan ukuran yang berbeda, serta kesegarisan irama bukaan antar bangunan, namun terdapat beberapa bentuk bukaan yang berbeda dengan ukuran yang sama. Terdapat dominasi proporsi yang sama dengan bentuk kotak, namun terdapat beberapa bentuk yang berbeda dengan ukuran yang berbeda. Terlihat bentuk solid dan void dengan proporsi yang sama. Ornamenasi didominasi oleh ornamenasi rangka kayu pada fasade yang memiliki pola garis-garis vertikal yang sama. Pada penggal 3 didominasi oleh gaya arsitektur Tionghoa.
