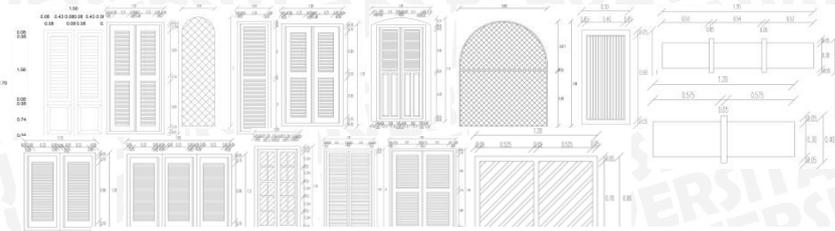
Gambar 4.621. Jendela yang terdapat pada rumah dinas P3GI

Dari beberapa jendela yang ada pada gedung di kantor P3GI dan rumah dinas P3GI dapat dilihat kesinambungan visual pada Tabel 4.45.

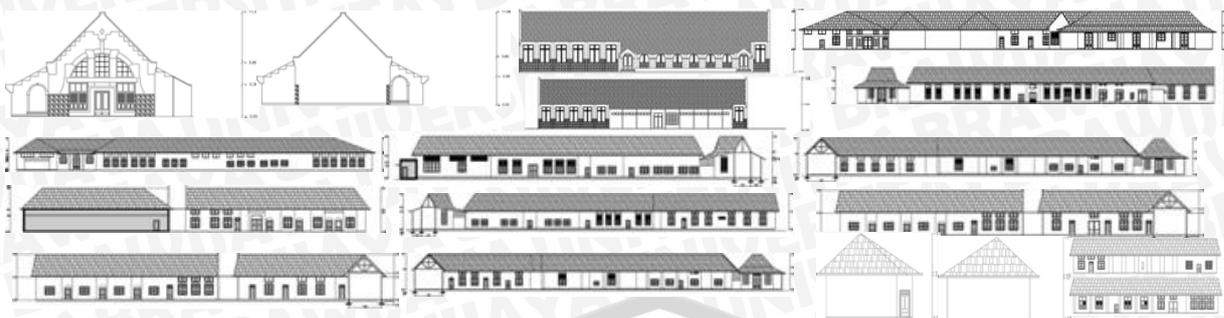
Gambar 4.622. Dinding yang terdapat pada gedung di kantor P3GI

Pada Gambar 4.622 dan 4.623 menunjukkan sisi dinding bangunan yang mengalami penambahan material batu dan yang tidak mengalami penambahan. Dari Gambar 4.622 dan 4.623 dapat dilihat kesinambungan visual pada dinding.

Berdasarkan Tabel 4.46, menunjukkan kesinambungan visual yang terlihat pada dinding yaitu memiliki bentuk persegi panjang. Ketinggian dinding antara 3.40-3.60 meter. Tinggi dinding yang memiliki penambahan material batu yaitu antara 0.80-1.60 meter. Warna dinding memiliki kesinambungan antara rumah dinas dengan gedung yang ada dikantor P3GI yaitu warna krem, hitam dan putih.

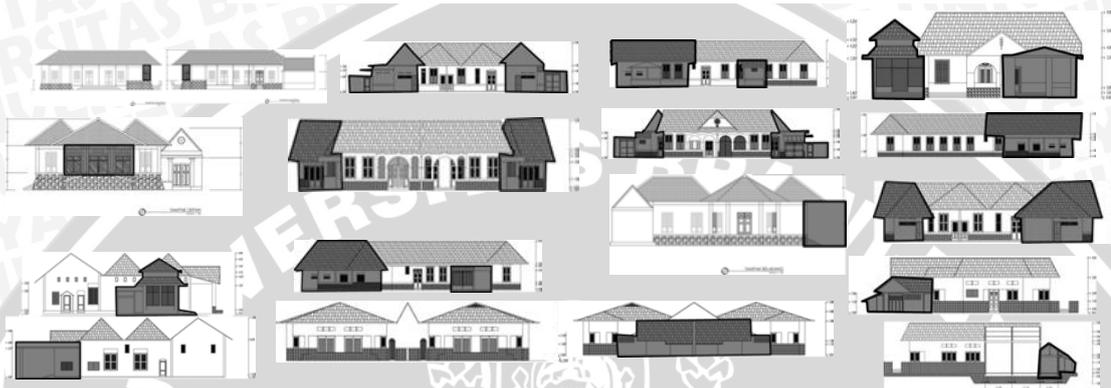
Gambar 4.623. Dinding yang terdapat pada gedung di rumah dinas P3GI

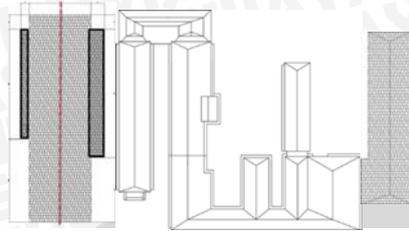
Gambar 4.624. Atap yang terdapat pada gedung di kantor P3GI

Pada Gambar 4.624 dan 4.625 menunjukkan semua tampak atap sehingga dapat dilihat kesinambungan visualnya.

Bedasarkan Tabel 4.47, tentang kesinambungan visual atap pada gedung kantor P3GI dan rumah dinas P3GI. Beberapa aspek kesinambungan visual ada yang memiliki kesamaan antara rumah dinas P3GI dengan kantor P3GI. Bentuk memiliki kesamaan yaitu bentuk persegi panjang. Secara ukuran ketinggian, penggunaan ketinggian atap pada bangunan penelitian dan rumah dinas sangat berbeda. tekstur yang dihasilkan sama yaitu tekstur kasar, dan warna material pada atap menggunakan warna yang sama yaitu merah bata.

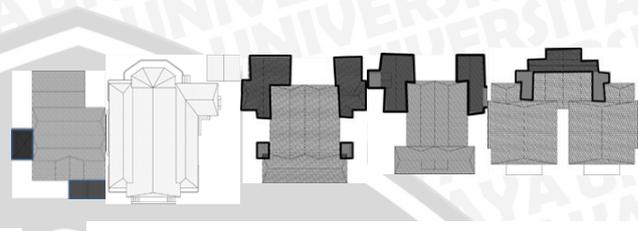
Gambar 4.625. Atap yang terdapat pada gedung di rumah dinas P3GI

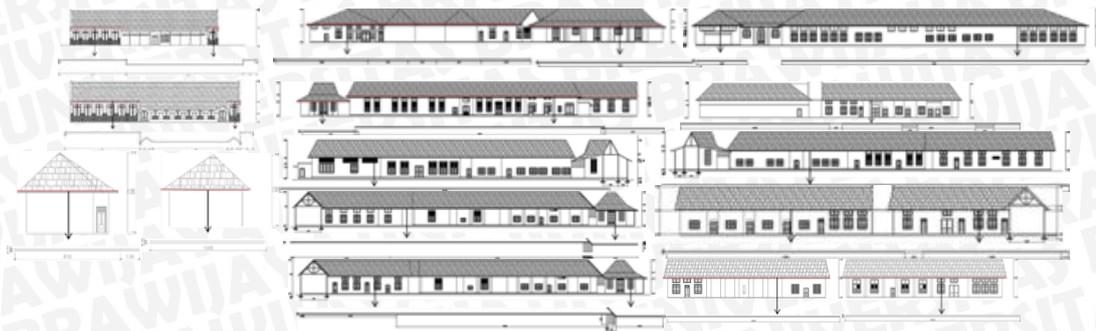
Gambar 4.626. Sunshading yang terdapat pada gedung di kantor P3GI

Pada Gambar 4.626. menunjukkan bentuk-bentuk *sun shading* yang ada pada gedung di kantor P3GI dan rumah dinas P3GI sehingga dapat diketahui kesinambungan visual pada elemen sun shading.

Berdasarkan Tabel 4.48, menunjukkan kesinambungan visual pada elemen sun shading di gedung kantor P3GI dan rumah dinas P3GI. Bentuk memiliki kesamaan yaitu bentuk persegi panjang dengan panjang mengikuti panjang bangunan dan lebar yaitu 0.2 meter. Tekstur yang ada yaitu tekstur halus. Warna yang digunakan dan sama pada kedua area kantor dan rumah dinas yaitu warna putih.

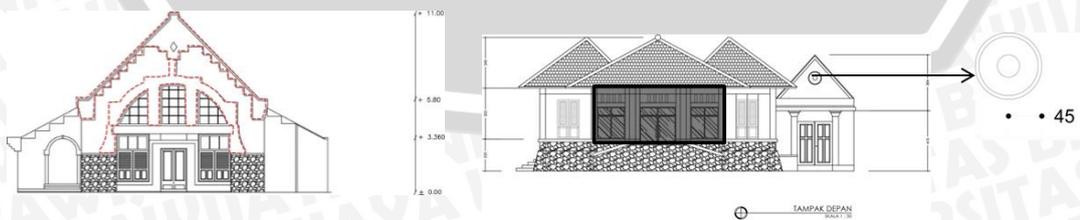
Gambar 4.627. Gevel yang terdapat pada bangunan Serba Guna dan rumah dinas nomor 23

Pada Gambar 4.627, kesinambungan yang terlihat hanya pada warna. Ukuran, proporsi, bentuk dan tekstur pada kedua bentuk gevel tidak terlihat adanya

kesinambungan visual. Warna yang terlihat yaitu krem pada kedua bentuk gevel. Bentuk pada gedung Serba guna yaitu bentuk persegi panjang dan setengah lingkaran, sedangkan pada bentuk gevel dirumah dinas nomor 23 yaitu bentuk lingkaran. Tekstur yang dihasilkan pada kedua bentuk gevel berbeda, pada gedung Serba guna bertekstur kasar dan halus, sedangkan pada rumah dinas nomor 23 bertekstur halus. Material yang digunakan pada kedua gedung berbeda, sehingga tekstur yang dihasilkan juga berbeda.

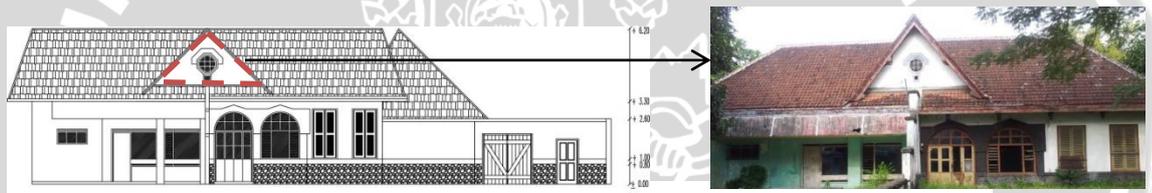
Gambar 4.628 Dormer pada rumah dinas P3GI nomor 33 dan 35

Terlihat pada Gambar 4.628 dan 4.629, terdapat kesinambungan visual pada bentuk ornamen yang ada pada dormer, ukuran, tekstur dan warna dormer.

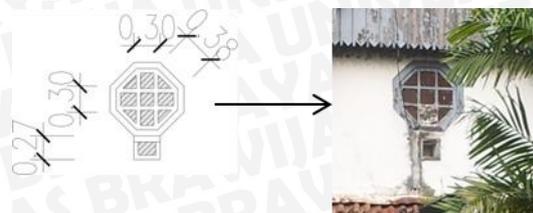
Gambar 4.630. Ukuran ornamen pada dormer rumah dinas.

Bentuk dan ukuran juga memiliki kesamaan, yaitu bentuk segidelapan beraturan, seperti yang terlihat pada Gambar 4.630.

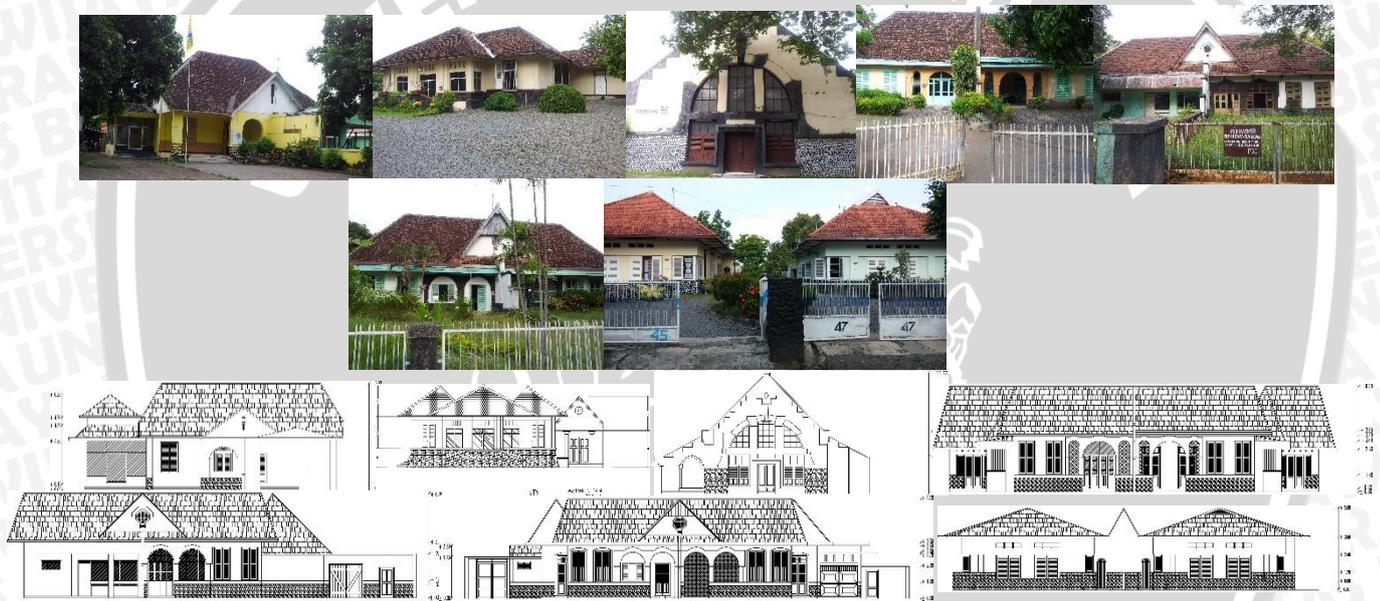
Gambar 4.631. Tampak depan kantor P3GI dan rumah dinas P3GI yang menghadap Jalan Pahlawan

Berdasarkan Gambar 4.631, menunjukkan tampak depan kantor P3GI dan rumah dinas P3GI yang menghadap ke arah Jalan Pahlawan. Kesenambungan visual koridor jalan yang akan dilihat hanya sebatas fasad bangunan, sehingga yang akan ditinjau adalah warna, bentuk, dan tekstur.

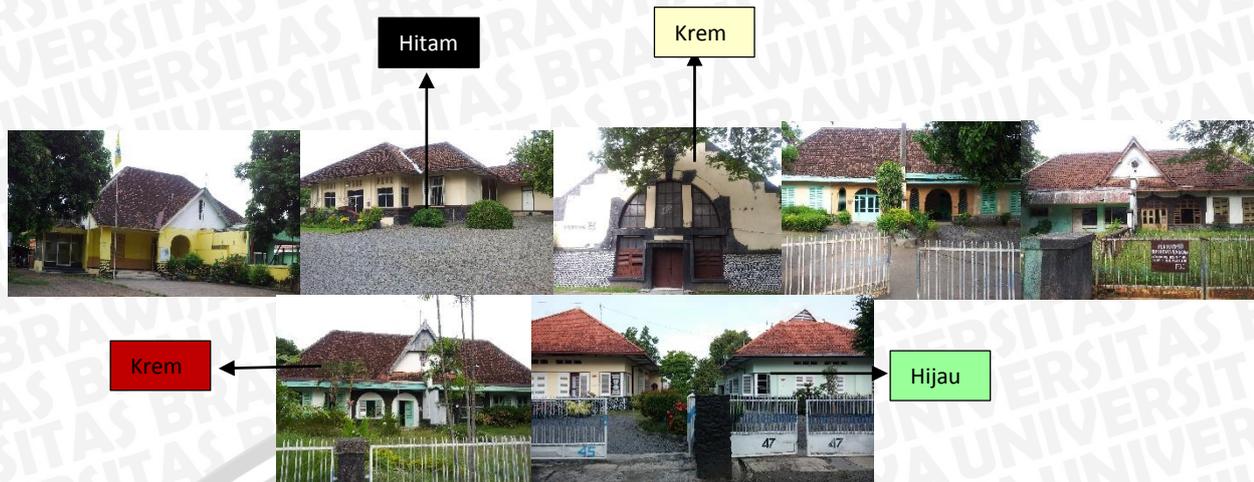
Warna yang ditinjau secara koridor jalan, maka akan terlihat warna krem, merah bata, hitam dan hijau. Warna tersebut yang merupakan warna dominan yang ada pada tampak depan bangunan lembaga P3GI yang menghadap ke jalan Pahlawan.

Gambar 4.632. Warna tampak depan kantor P3GI dan rumah dinas P3GI yang menghadap Jalan Pahlawan

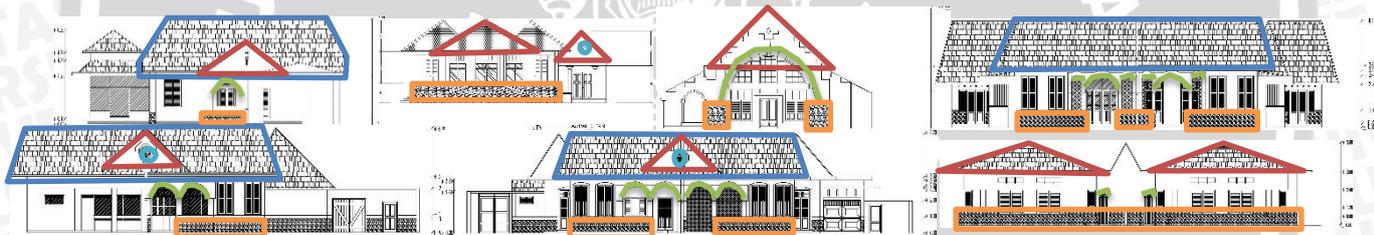
Gambar 4.633. Bentuk tampak depan kantor P3GI dan rumah dinas P3GI yang menghadap Jalan Pahlawan

Gambar 4.633 menunjukkan adanya kesamaan bentuk sepanjang Jalan Pahlawan. Warna biru pada Gambar 4.633 menunjukkan bentuk trapesium yang terbentuk dari bentukan atap rumah dinas P3GI. Warna merah menunjukkan bentuk segitiga yang dihasilkan dari bentuk atap yang digunakan. Warna hijau menunjukkan bentuk setengah lingkaran yang ada disemua tampak depan bangunan lembaga P3GI, kecuali rumah dinas P3GI nomor 23. Bentuk persegi panjang diaplikasikan pada semua bangunan P3GI. Material batu yang digunakan pada dinding bagian bawah juga diaplikasikan secara menyeluruh pada bangunan lembaga P3GI yang menghadap ke Jalan Pahlawan.

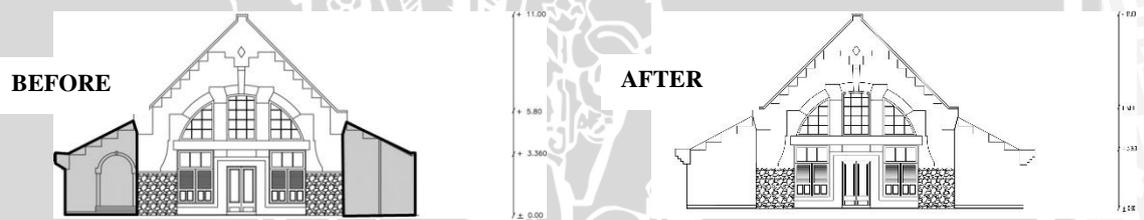
Gambar 4.634. Rekomendasi desain tampak depan gedung Serbaguna

Sisi tampak depan yang mengalami rekomendasi desain adalah sisi kanan dan kiri dari gedung. Pada Gambar 4.634, tampak bangunan asli memiliki pintu disisi sebelah kiri sedangkan pada sisi kanan tidak memiliki penambahan pintu, untuk rekomendasi desain pada tampak depan pintu yang ada di sisi kiri dihilangkan karena pintu tersebut merupakan pintu sekunder yang kurang berfungsi secara maksimal sehingga bentuk ruang tambahan dibuat sama dikedua sisi bangunan tanpa adanya elemen penyusun fasad. Menghilangkannya pintu pada area tambahan gedung Serba Guna, untuk membuat karakter bangunan Serbaguna lebih menjadi fokus daripada tampak sebelumnya.

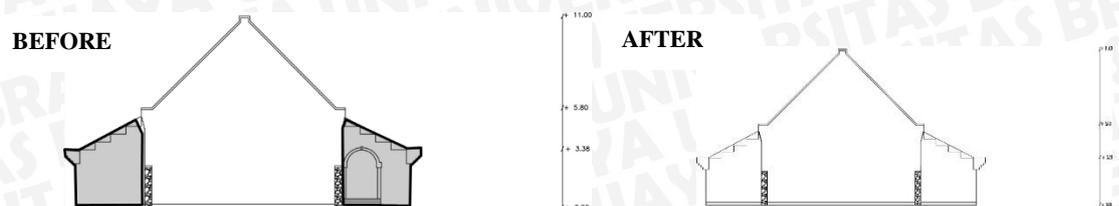
Gambar 4.635. Rekomendasi desain tampak belakang gedung Serbaguna

Gambar 4.635, menunjukkan rekomendasi desain tampak belakang gedung Serba Guna. Perubahan yang terjadi yaitu menghilangkan pintu sekunder pada sisi kanan bangunan. Sisi kiri bangunan tidak bisa jika ada penambahan pintu karena ruangan baru tersebut merupakan area servis dari gedung dan tidak bisa menggunakan pintu sekunder yang bersifat terbuka tanpa memiliki daun pintu. Rekomendasi yang diberikan agar komposisi bangunan lebih terlihat utuh dan serasi yaitu menghilangkan pintu pada sisi kanan bangunan.

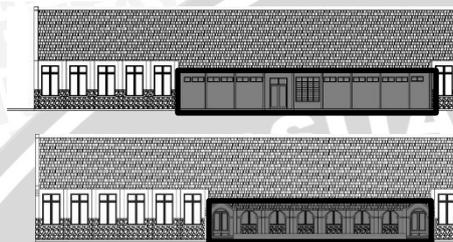
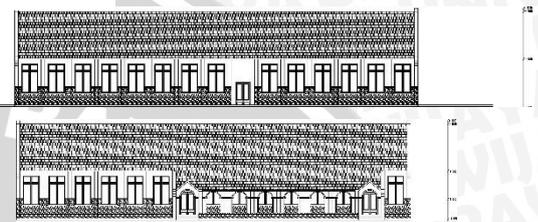
Gambar 4.636. Rekomendasi desain tampak belakang gedung Serba Guna

Rekomendasi yang diberikan untuk sisi kanan dan kiri bangunan dapat terlihat perbedaannya pada Gambar 4.636. Sisi bangunan yang mengalami penambahan ruang pada kedua sisi masih tetap harus menunjukkan karakter dari bangunan. Sisi samping bangunan yang masih memperlihatkan sisi asli dari bangunan, sehingga rekomendasi yang diberikan tidak terlalu banyak yaitu menambahkan material batu pada dinding. Penambahan material batu dapat memberikan kesinambungan visual terhadap bangunan asli, sehingga karakter bangunan masih tetap muncul. Sisi kedua bangunan memiliki rekomendasi desain yang cukup banyak, yaitu mengganti fasad bangunan tambahan. Pergantian fasad pada sisi bangunan yang baru diupayakan tetap memiliki kesamaan dengan bangunan asli, sehingga rekomendasi desain yang diberikan adalah mengganti sisi yang baru dengan bentuk fasad bangunan yang lama. Penambahan material batu, mengganti elemen pintu dan jendela dengan elemen yang asli, agar bangunan tetap terlihat karakter asli meskipun sudah mengalami penambahan ruangan.

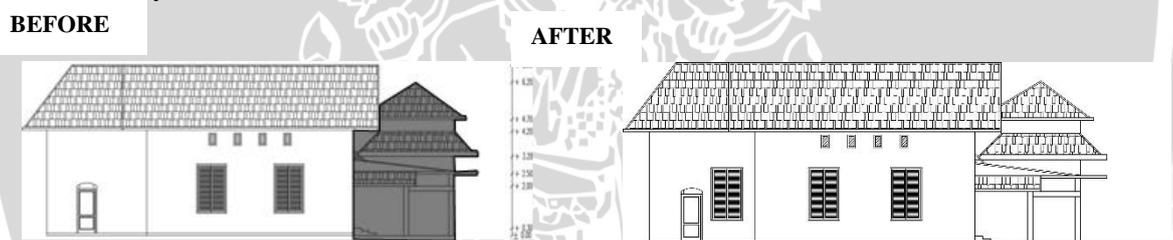
Gambar 4.638. Rekomendasi desain tampak belakang rumah dinas nomor 6 & 8

Pada Gambar 4.638 menunjukkan rekomendasi desain pada sisi belakang rumah. Rekomendasi yang diberikan adalah penambahan jendela dengan bentuk sama karena pada sisi ruang tersebut kurang adanya fungsi pencahayaan.

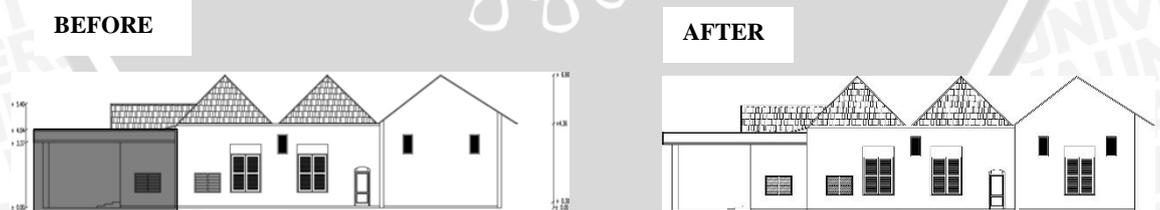
Gambar 4.639. Rekomendasi desain tampak samping rumah dinas nomor 6 & 8

Gambar 4.639 menunjukkan rekomendasi yang ada pada sisi samping rumah yaitu penambahan jendela karena pada ruang yang terdapat penambahan masih membutuhkan pencahayaan yang cukup.

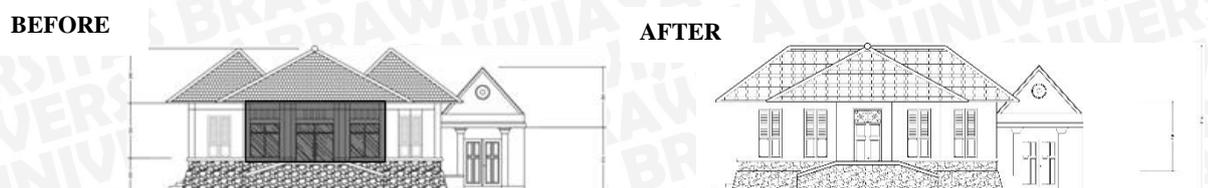
Gambar 4.640. Rekomendasi desain tampak depan rumah dinas nomor 23

Gambar 4.640 menunjukkan rekomendasi desain pada tampak depan rumah dinas nomor 23. Rekomendasi yang diberikan adalah mengembalikan fasad yang sudah mengalami perubahan dengan mengganti elemen-elemen penyusun fasad yang digunakan sebelumnya. Elemen-elemen yang diganti adalah elemen pintu dan jendela.

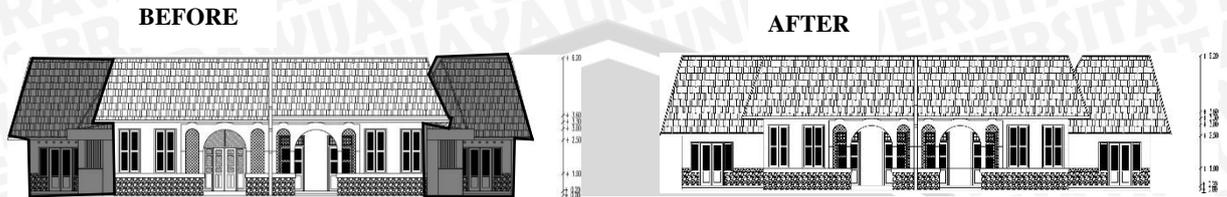
Gambar 4.641. Rekomendasi desain tampak depan rumah dinas nomor 29 dan 31. Pada Gambar 4.641 menunjukkan rekomendasi desain pada tampak depan rumah dinas nomor 29 dan 31. Rekomendasi yang diberikan adalah perubahan pada elemen pintu dan jendela dengan elemen yang sama dengan sisi lainnya, sisi kanan dan kiri pada tampak dibuat simetri.

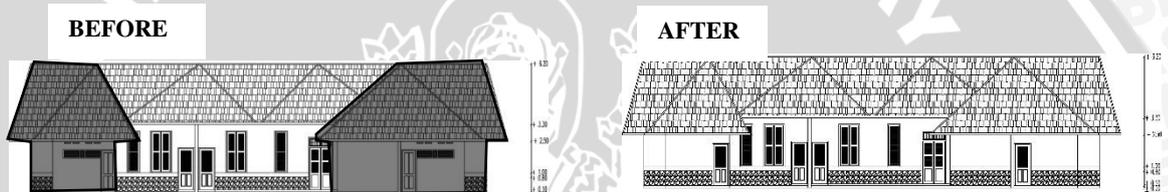
Gambar 4.642. Rekomendasi desain tampak belakang rumah dinas nomor 29 dan 31. Gambar 4.642 menunjukkan rekomendasi desain pada sisi belakang rumah dinas nomor 29 dan 31. Rekomendasi desain yang diberikan hanya mengganti elemen pintu pada sisi tambahan pada rumah dinas serta penambahan material batu pada dinding. Penambahan dan pergantian elemen ditujukan untuk tetap menunjukkan karakter bangunan aslinya.

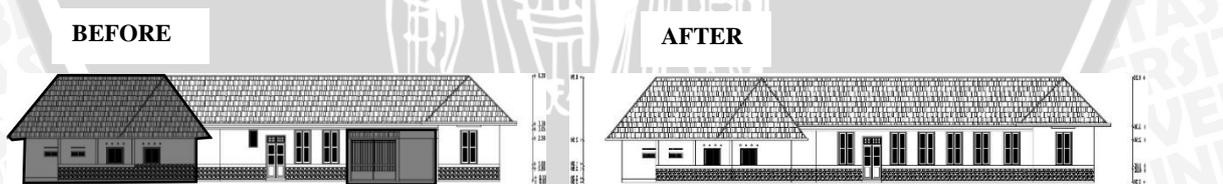
Gambar 4.643. Rekomendasi desain tampak samping rumah dinas nomor 29 dan 31. Gambar 4.643 menunjukkan rekomendasi desain pada tampak samping rumah dinas nomor 29 dan 31. Rekomendasi yang diberikan adalah pengurangan ruangan yang kurang berfungsi serta penambahan elemen jendela. Ruangan yang hilang merupakan ruang garasi yang tidak berfungsi dan memiliki bentuk fasad yang berbeda dengan sisi lainnya. Penambahan elemen jendela dibuat sama dengan elemen jendela yang ada, sehingga karakter bangunan masih tetap terlihat.

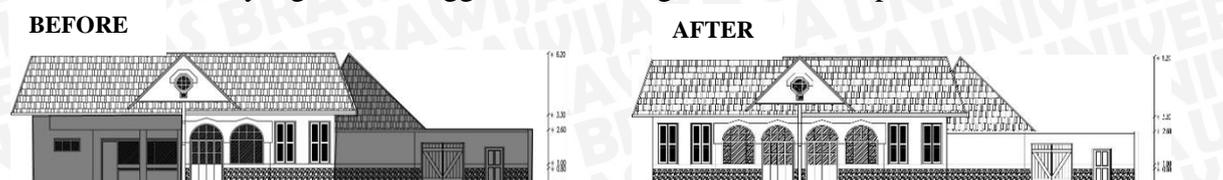
Gambar 4.644. Rekomendasi desain tampak depan rumah dinas nomor 33 dan 35

Rekomendasi desain yang diberikan pada tampak samping rumah dinas terlihat pada Gambar 4.644. Sisi kanan pada tampak depan rumah dinas mengalami perubahan bentuk fasad, sehingga fasad yang berbeda dirubah menjadi bentuk fasad yang sama dengan bentuk fasad sisi sebelahnya. Perubahan yang akan dihasilkan adalah bentuk rumah yang lebih simetri daripada bentuk fasad sel

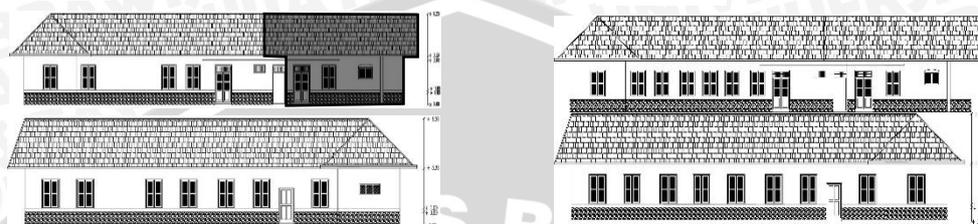
Gambar 4.645. Rekomendasi desain tampak samping rumah dinas nomor 33 dan 35

Rekomendasi yang diberikan pada tampak samping rumah dinas nomor 33 dan 35 hanya penambahan elemen jendela seperti yang terlihat pada Gambar 4.645. Penambahan elemen dilakukan agar komposisi terlihat lebih utuh dan serasi.

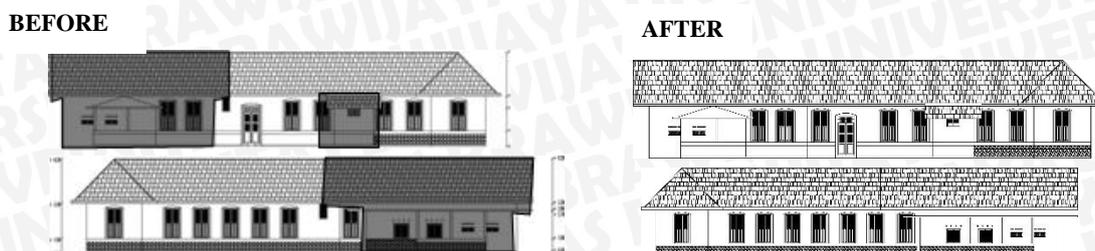
Gambar 4.648. Rekomendasi desain tampak samping rumah dinas nomor 37 dan 39

Rekomendasi desain yang diberikan pada sisi samping rumah dinas nomor 37 dan 39 adalah penambahan elemen jendela, seperti yang terlihat pada Gambar 4.648. penambahan elemen jendela pada sisi rumah dinas agar sisi samping rumah dinas lebih serasi daripada sebelumnya.
