BAB IV HASIL DAN PEMBAHASAN

4.1 Gambaran Umum Kawasan MOG Kota Malang

4.2 Karakteristik Lalu Lintas

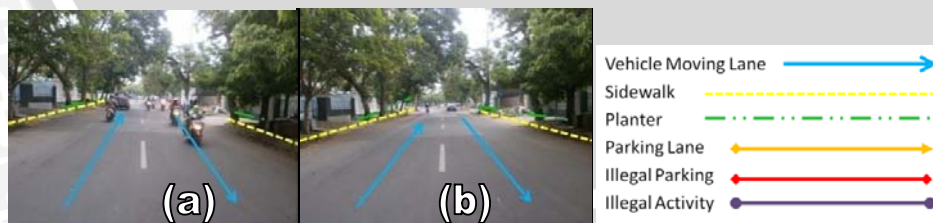
Jalan Bromo terdiri dari dua lajur dua arah tanpa median. Tidak terdapat jalur khusus untuk bersepeda. Terdapat bangunan bersejarah, yaitu KOREM 083/BDJ, Rumah milik Gabungan Perusahaan Rokok Malang (GAPEROMA) dan rumah-rumah yang masih bergaya kolonial. Jenis perkerasan adalah aspal dengan kondisi yang baik. Terdapat marka pada jalan dengan kondisi yang masih baik. Terdapat lampu jalan di dua sisi jalan dengan jarak 66,4 m yang cukup sebagai penerangan jalan. Terdapat keberadaan sistem transportasi massal yang melewati koridor jalan ini, yaitu LDG dan GL. Jalan Bromo menghubungkan Jalan Semeru Segmen 3 dan Segmen 4 dengan Jalan Kawi Segmen 3. Pada kedua sisi juga terdapat *parking on street* untuk kendaraan pribadi yang menggunakan badan jalan serta *parking off street* yang terdapat di depan IKIP Budi Utomo. Lebar perkerasan adalah 11 m, sehingga mampu dilalui oleh kendaraan-kendaraan berat seperti truk dan bus. Pada kedua sisi juga terdapat pepohonan yang menambah kenyamanan para pejalan kaki serta mengurangi kecepatan kendaraan, namun adanya pepohonan tersebut juga mengganggu pejalan kaki karena terdapat di tengah jalur pejalan kaki dan menghambat orang untuk lewat di jalur tersebut. Terdapat jalur pejalan kaki di kedua sisi jalan dengan lebar 1,90 meter dan 2 meter, yang memiliki perbedaan ketinggian dengan perkerasan jalan. Jalur pejalan kaki yang memiliki perbedaan ketinggian dengan perkerasan jalan membuat pejalan kaki harus turun-naik dalam berjalan. Tidak terdapat marka khusus untuk kaum *difable* pada jalur pejalan kaki. Kondisi Jalan Bromo dapat dilihat pada **gambar 4.16**.

Gambar 4. 16 Analisis Foto Jl. Bromo (a) activity (b) no activity(c) penampang tampak atas dan tampak depan

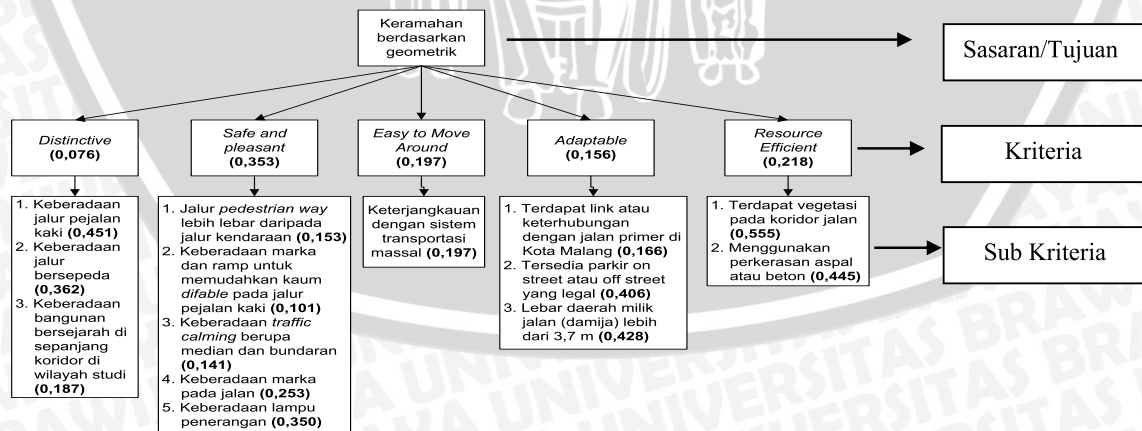
Diagram prioritas aspek keramahan ditunjukkan pada **gambar 4. 22**.

Gambar 4. 22 Diagram Prioritas Aspek Keramahan

Tingkat pertama berupa tujuan yaitu untuk mengetahui keramahan berdasarkan geometrik. Tingkat kedua adalah atribut yang merupakan kunci kesuksesan *place*.

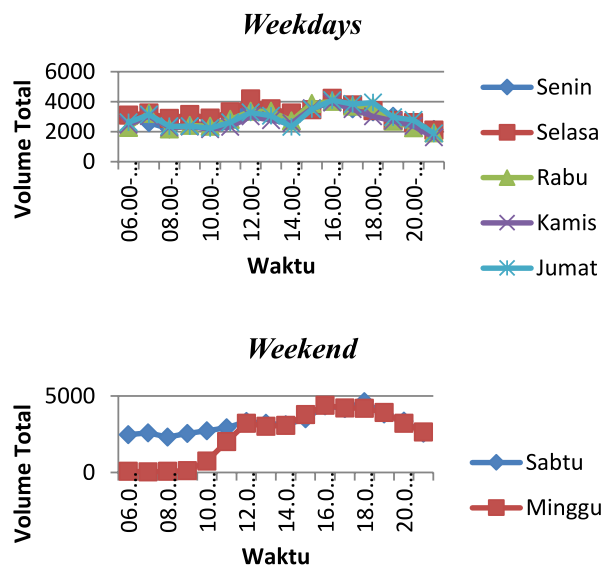
Gambar 4.23 Volume Kendaraan Weekdays dan Weekend Jalan Semeru Segmen 1

Berdasarkan grafik pada **gambar 4.23** volume kendaraan tertinggi *weekdays* mayoritas terdapat pada hari selasa yang ditandai dengan garis berwarna merah serta pada **tabel 4. 40** dapat diketahui volume tertinggi di Jalan Semeru Segmen 1 mulai pukul 06.00-16.00 WIB terdapat pada hari selasa, dan volume puncak *weekend* pada sore hari mulai pukul 16.00-19.00.

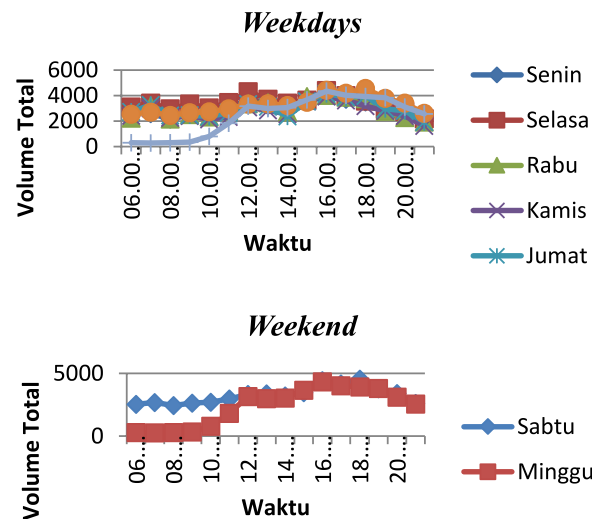
Gambar 4. 24 Volume Kendaraan Weekdays dan Weekend Jalan Semeru Segmen 2

Berdasarkan grafik pada **gambar 4.24** volume kendaraan tertinggi mayoritas terdapat pada hari selasa yang ditandai dengan garis berwarna merah serta pada **tabel 4. 41** dapat diketahui volume tertinggi di Jalan Semeru Segmen 2 mulai pukul 06.00-15.00

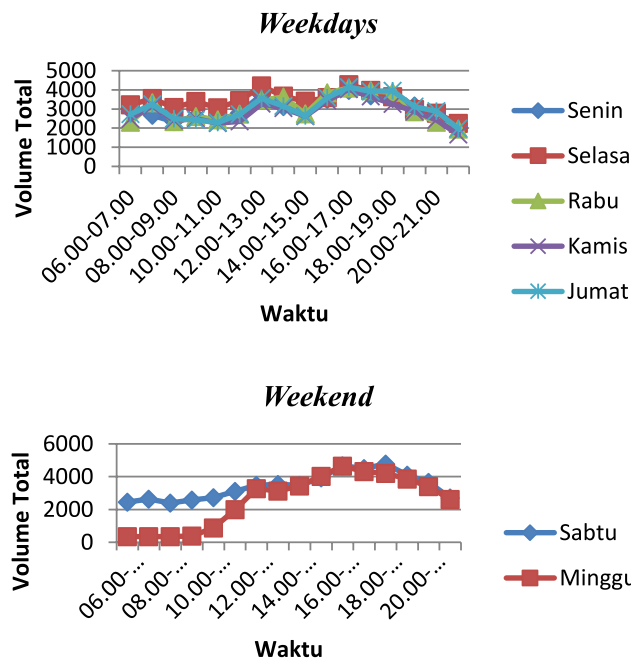
Gambar 4. 26 Volume Kendaraan Weekdays dan Weekend Jalan Semeru Segmen 4

Berdasarkan grafik pada **gambar 4.26** volume kendaraan tertinggi mayoritas terdapat pada hari selasa yang ditandai dengan garis berwarna merah serta pada **tabel 4. 43** dapat diketahui volume tertinggi di Jalan Semeru Segmen 4 mulai pukul 06.00-14.00

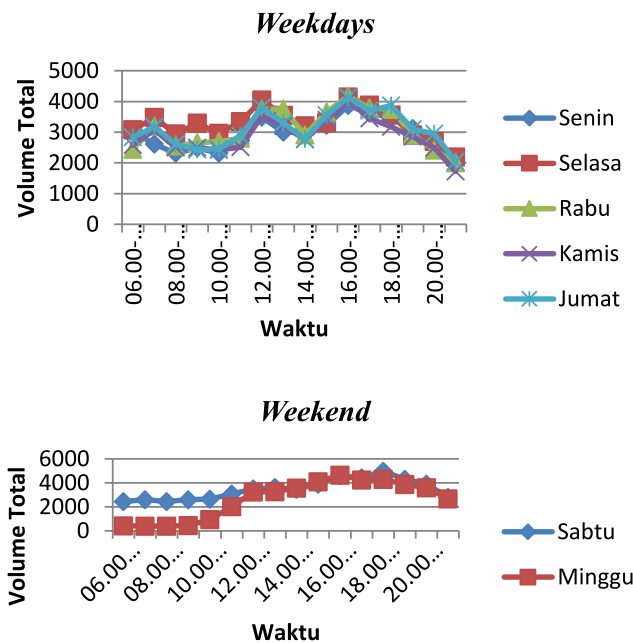
Gambar 4.27 Volume Kendaraan Weekdays dan Weekend Jalan Semeru Segmen 5

Berdasarkan grafik pada gambar 4.27 volume kendaraan tertinggi mayoritas terdapat pada hari selasa yang ditandai dengan garis berwarna merah serta pada tabel 4.44 dapat diketahui volume tertinggi di Jalan Semeru Segmen 5 mulai pukul 06.00-14.00
