BAB IV

HASIL DAN PEMBAHASAN

4.2 Tata Ruang Rumah Lama Pengusaha Batik Kalangbret di Desa Kalangbret

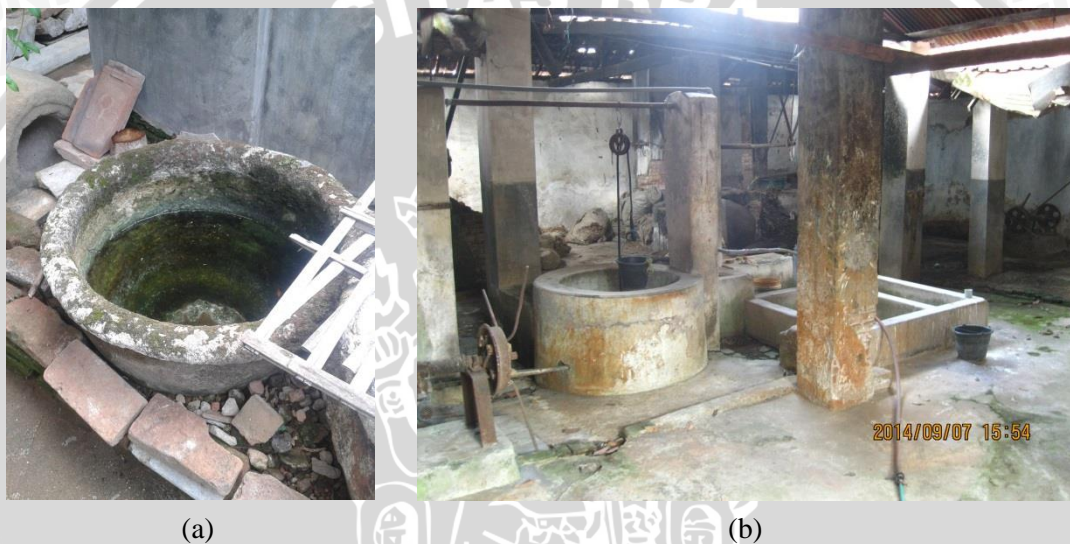
Tahap pertama dalam pembuatan batik cap adalah pencucian kain mori, yakni dengan merendam kain mori di dalam air semalaman. Kain mori yang biasanya digunakan untuk kain batik adalah jenis kain mori primisima. Perendaman kain mori pada tahap awal ini dapat dilakukan pada bak-bak cuci yang permanen, namun ada pula yang menggunakan bak cuci dari tanah liat apabila tidak memiliki bak cuci permanen. Tahap awal ini dilakukan pada area cuci. (Gambar 4.1)

Gambar 4.1 Tempat pencucian kain (a) bak tanah liat (b) bak permanen pada rumah K14.

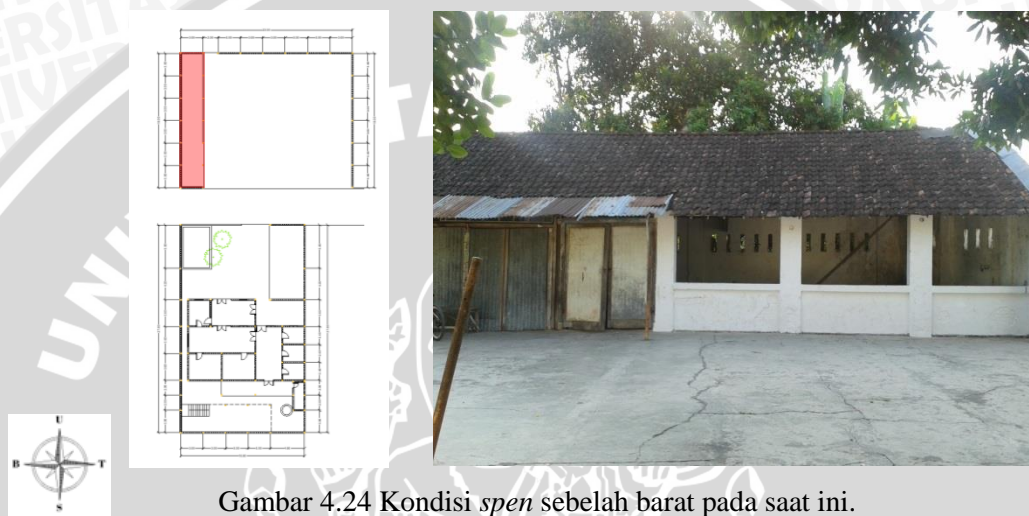
Spen yang yang di seberang rumah K4 pada awalnya berjumlah dua buah. Masing-masing *spen* dapat memuat sekitar 10 buah *kasuran* untuk pengerjaan batik cap. *Spen* yang masih ada saat ini adalah *spen* yang terletak di sebelah barat dan dimanfaatkan menjadi tempat penyimpanan alat-alat pemakaman karena letaknya tepat di dekat makam desa. *Spen* yang berada di sebelah utara dihilangkan. (Gambar 4.24)

Gambar 4.24 Kondisi *spen* sebelah barat pada saat ini.

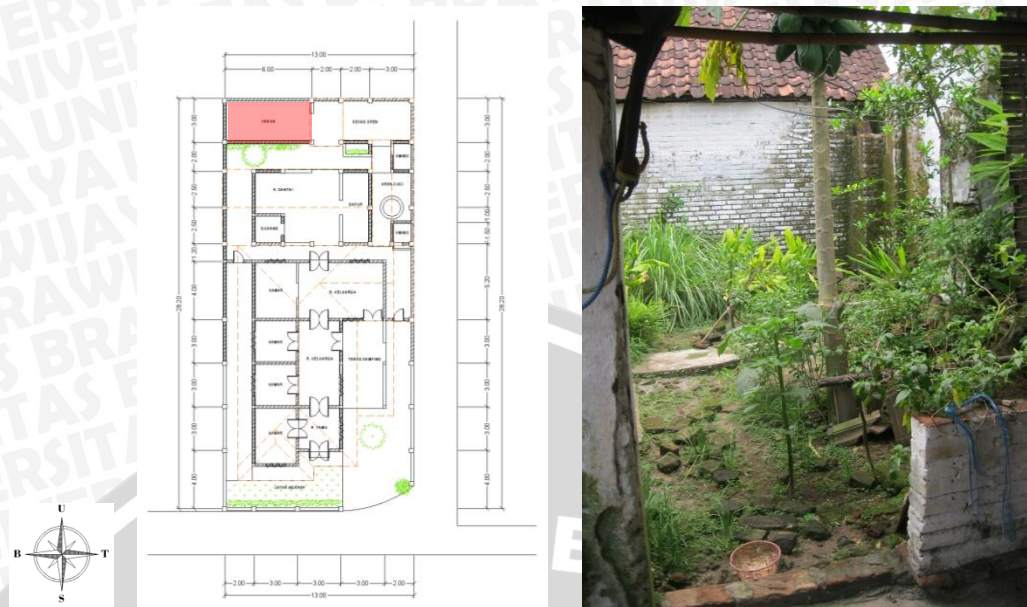
Area penjemuran atau pengeringan batik ini tepat berada di sebelah barat *spen*. Dulunya pada area berupa area penjemuran dua lantai seperti pada rumah K4 dan terdapat tiang kayu dan atap pelana bertingkat, namun saat ini tiang kayu dan atap tersebut dihilangkan sehingga ruang area ini menjadi kebun. (Gambar 4.40)

Gambar 4.40 Area penjemuran batik pada rumah K7 yang menjadi kebun.

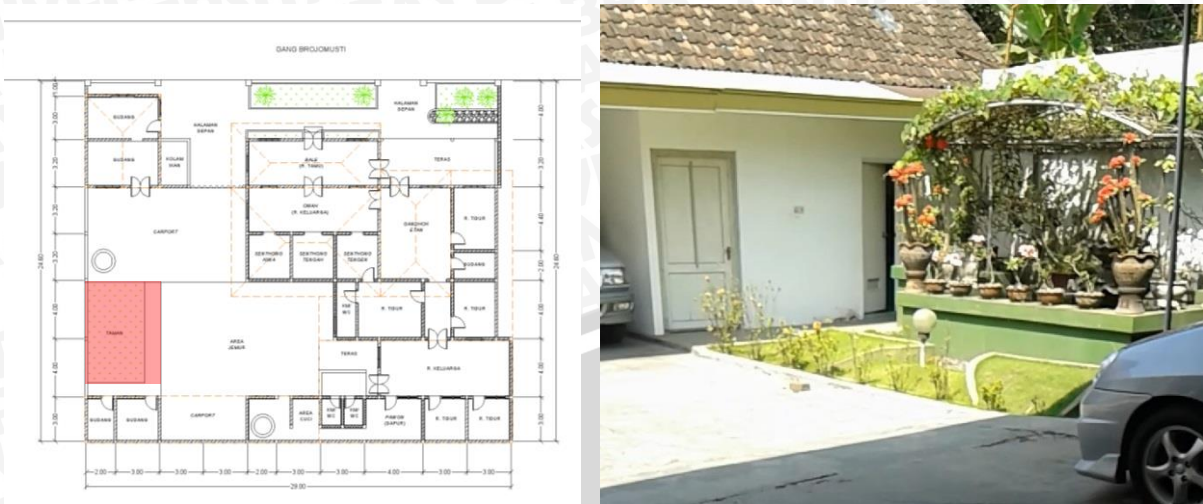
Area yang digunakan sebagai tempat produksi batik cap ini terletak di sebelah barat dari halaman belakang. Dulunya *spen* ini terdiri dari dua lantai, bagian bawah untuk pengecapan batik, bagian atas untuk pengeringan batik. *Spen* pada rumah K9 ini berukuran 10 meter x 4 meter yang memuat sekitar 10 buah *kasuran*. Karena tidak lagi digunakan untuk usaha batik sejak tahun 1970-an, elemen-elemen pembentuk ruang *spen* seperti atap dan kolomnya, telah dihilangkan dan berubah fungsi menjadi taman. (Gambar 4.50)

Gambar 4.50 Area *spen* yang berubah menjadi taman pada rumah K9.

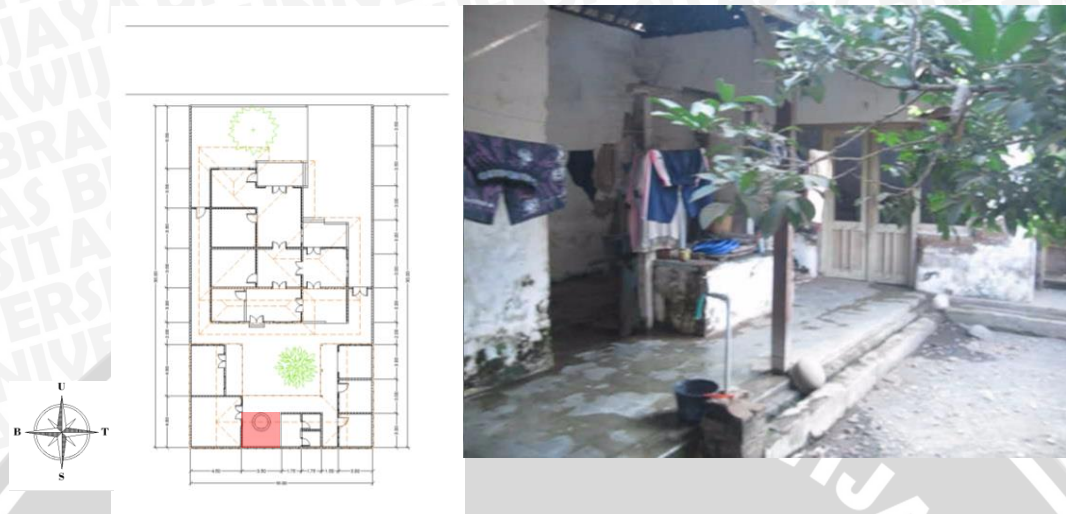
penghuni rumah saja, sedangkan area cuci yang dari awal berfungsi untuk memenuhi kebutuhan servis penghuni, masih tetap digunakan sesuai kebutuhan asalnya. (Gambar 4.61 dan Gambar 4.62)

Gambar 4.61 Area cuci untuk aktivitas usaha yang sekarang menjadi area cuci privat untuk penghuni rumah.

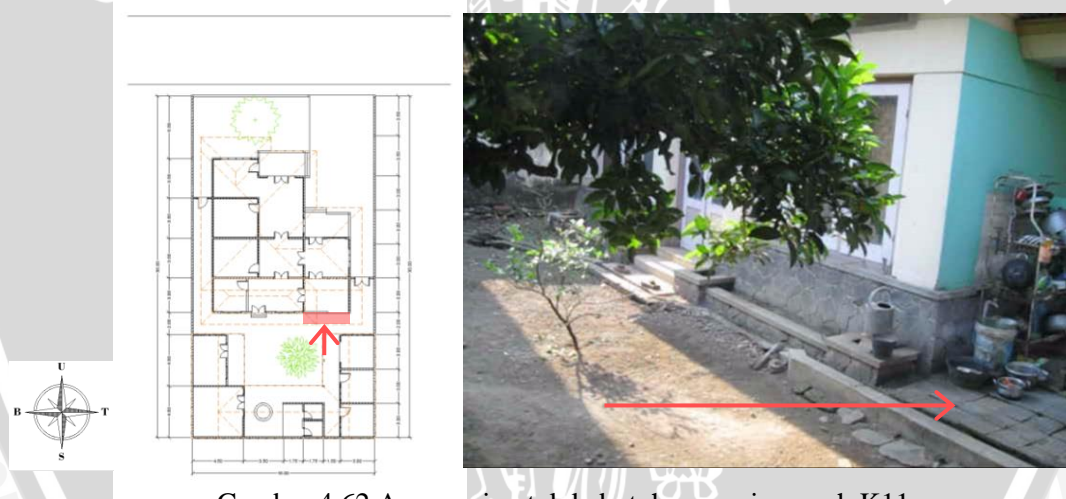
Gambar 4.62 Area cuci untuk kebutuhan servis rumah K11.

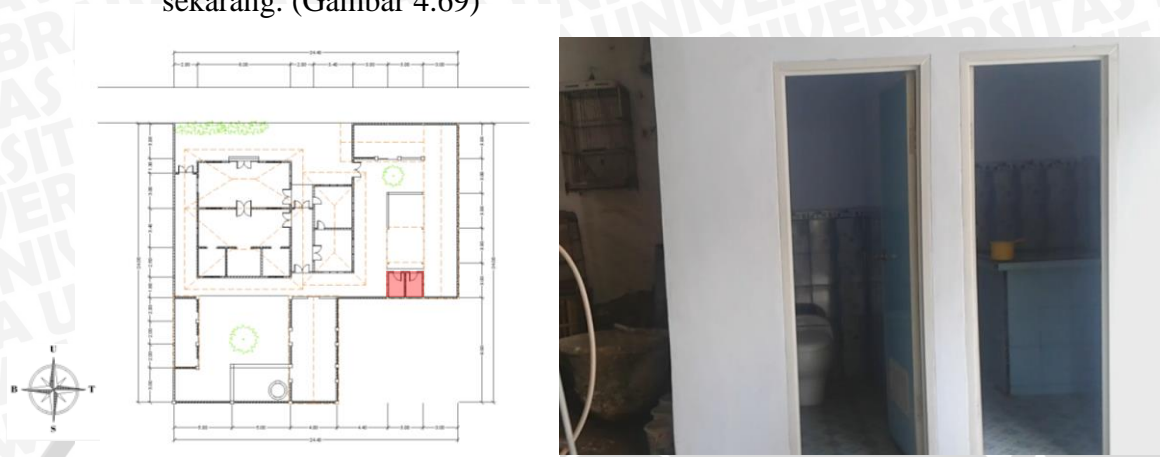
Gambar 4.69 Kamar mandi pada halaman samping rumah K12.

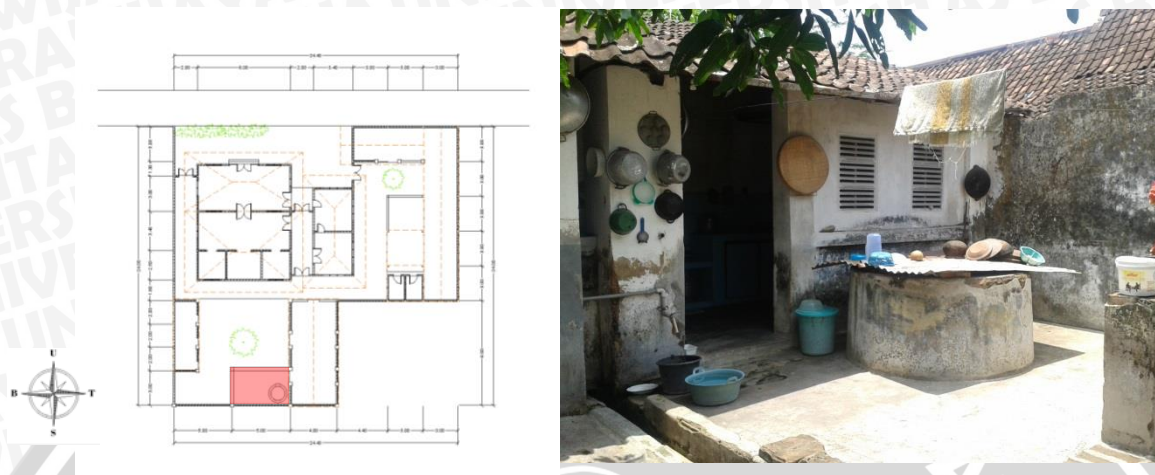
Gambar 4.73 Area cuci pada halaman belakang rumah K12.

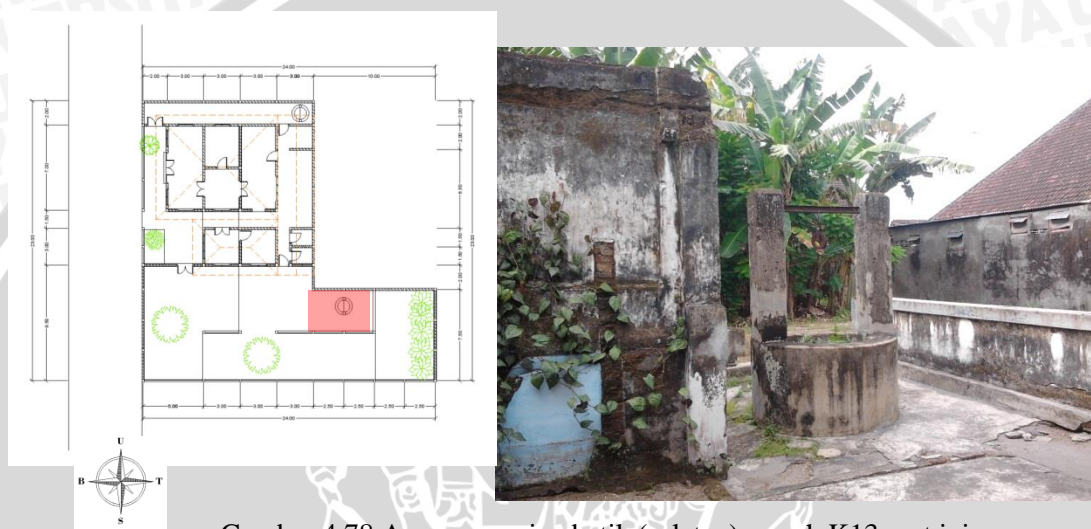
Gambar 4.78 Area pencucian batik (selatan) rumah K13 saat ini.

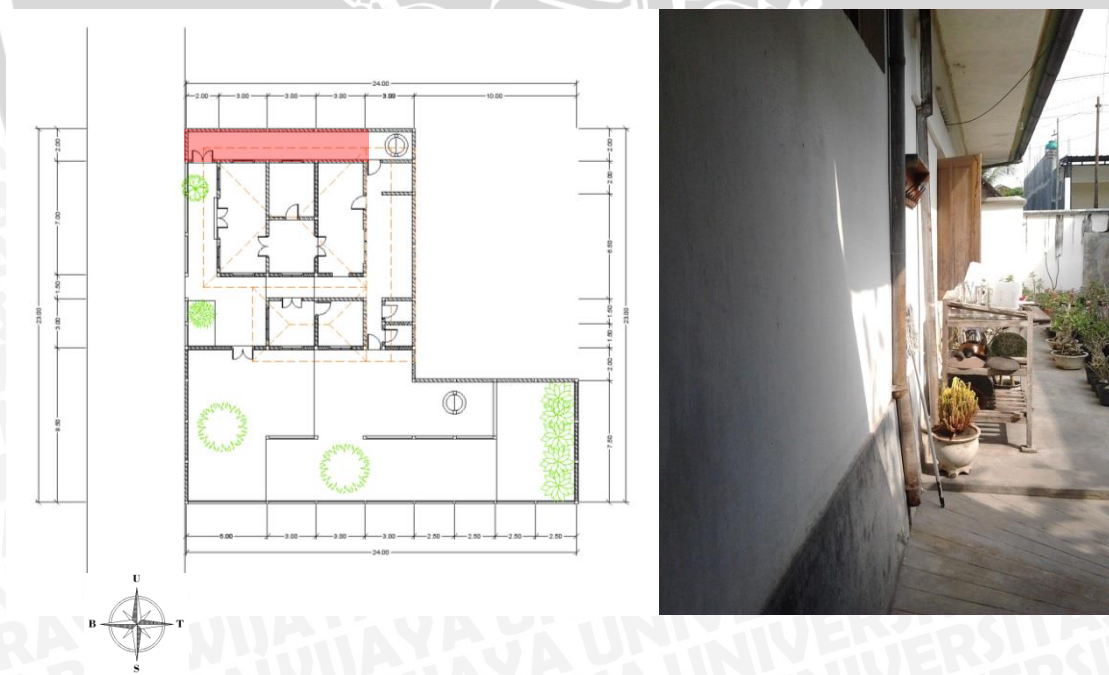
Gambar 4.81 Area penjemuran batik (utara) rumah K13 saat ini.

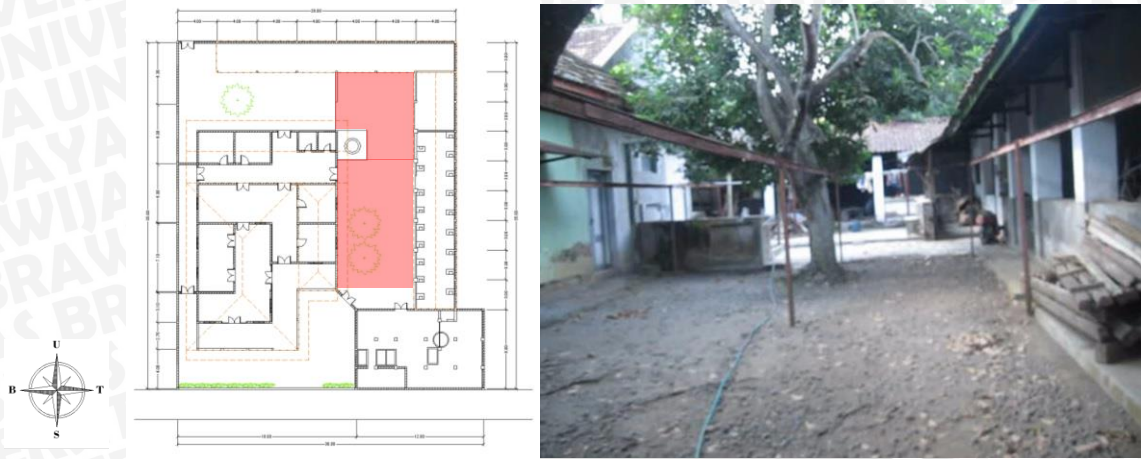
Gambar 4.92 Area penjemuran batik pada rumah K14.

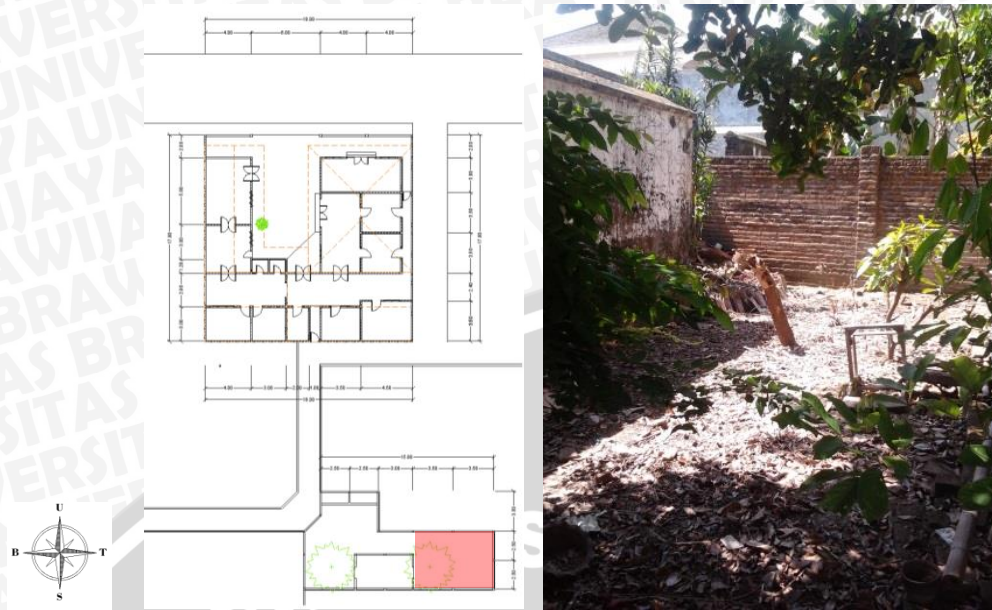
Gambar 4.107 Area penjemuran batik pada *spen* K16.

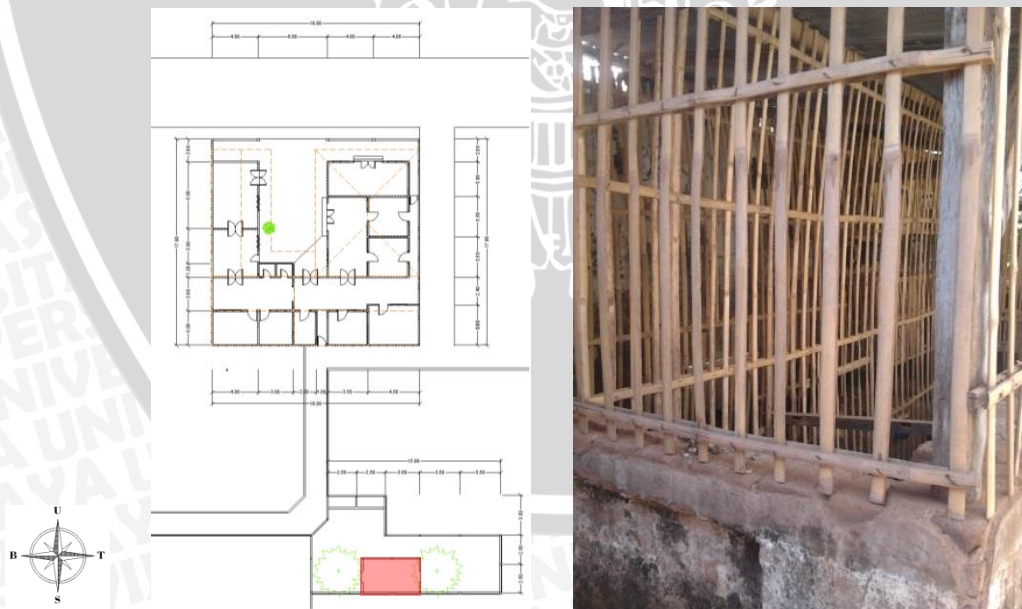
Gambar 4.108 Area *spen* tempat pengecapan batik K16 berubah fungsi menjadi kandang.

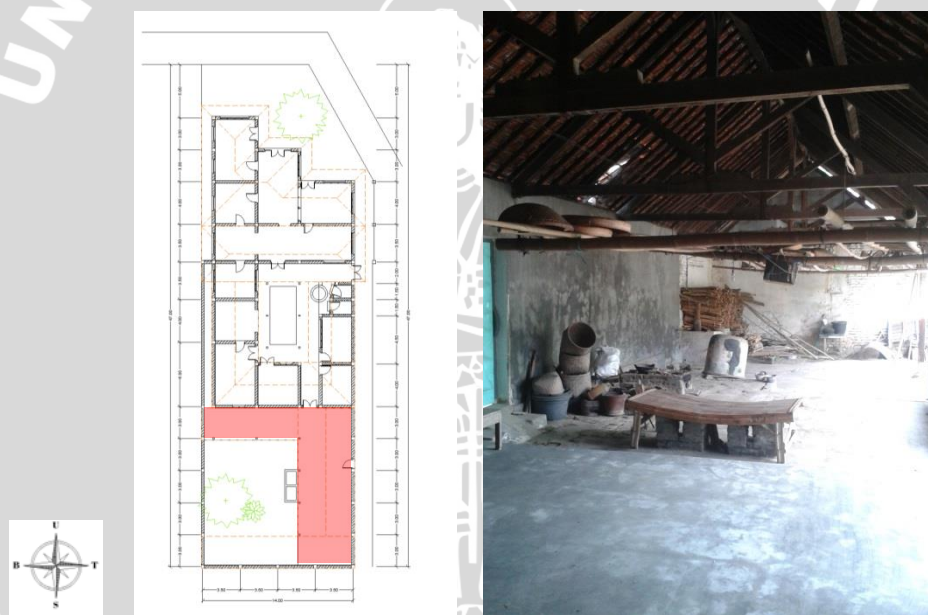
Gambar 4.123 Area *spen* pada halaman belakang rumah K18 saat ini.

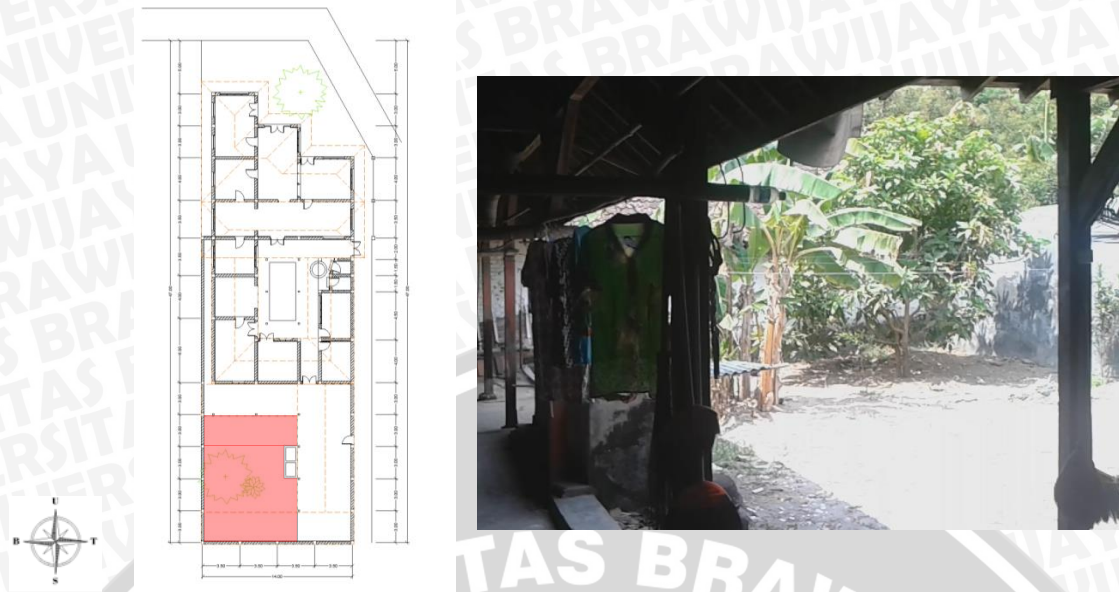
Gambar 4.124 Kondisi area penjemuran batik pada halaman belakang rumah K18 saat ini.

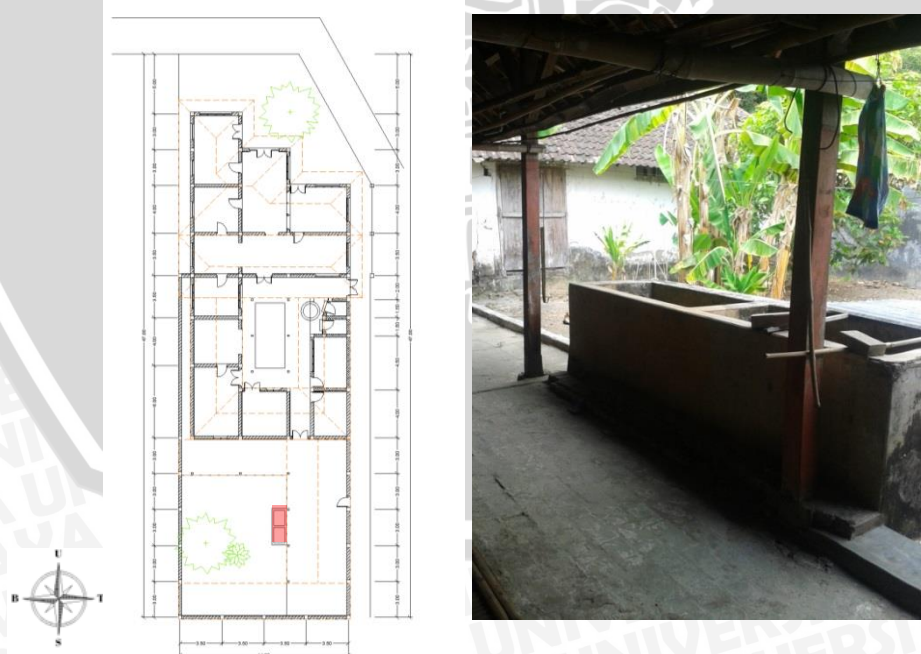
Gambar 4.125 Kondisi area cuci pada halaman belakang rumah K18 saat ini.
