Lanjutan dari Tabel 4.33 Penilaian Makna Kultural Elemen Bangunan Kantor Bakorwil IV Jatim Pamekasan

Tabel 4.34 Rekapitalisasi Penilaian Makna Kultural Elemen bangunan induk Kantor Bakorwil

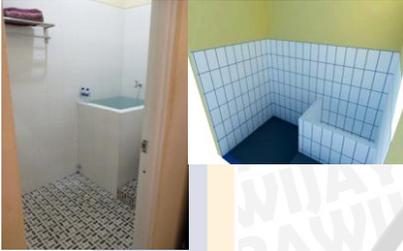
No	Variabel analisis	Estetika	Keaslian bentuk	Kelangkaan	Keterawatan	Peranan sejarah	Keluarbiasaan	Memperkuat karakter bangunan	Total nilai
	<ul style="list-style-type: none"> • Dinding toilet kepala Badan Bakorwil

Mengalami perubahan dengan penambahan material baru berupa keramik berukuran 40cmx20cm, sehingga karakter asli dari dinding tidak terlihat Nilai: 1	Mempunyai tingkat keaslian yang rendah Nilai: 1	Mempunyai kesamaan bentuk dengan bangunan lain yang ada disekitar bangunan kantor Bakorwil Nilai: 1	Memiliki tingkat keterawatan yang tinggi/ perawatan rutin dilakukan pada dinding Nilai:3	Tidak memiliki kaitan dengan periode peninggalan sejarah kolonial Belanda Nilai: 1	Bentuk elemen dinding toilet yang menjadi pembentuk karakter bangunan Nilai: 1	Adanya penambahan material baru pada dinding, sehingga tidak dapat terlihat karakter asli dari bangunan Nilai: 2	12
	<ul style="list-style-type: none"> • Dinding toilet pegawai kantor

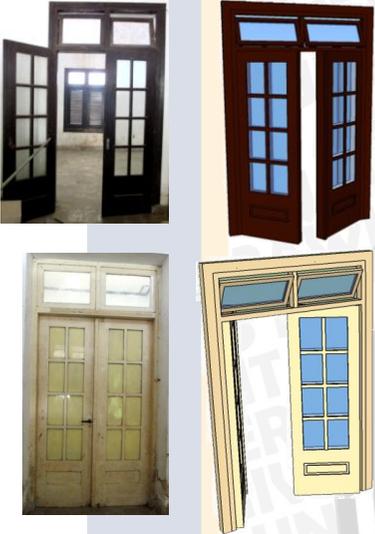
<p>dari bangunan penunjang Kantor Bakorwil IV Jatim Pamekasan</p> <p>Nilai: 3</p>	<p>awal dibangunnya bangunan penunjang kantor Bakorwil</p> <p>Nilai: 3</p>	<p>Nilai: 1</p>	<p>Nilai: 1</p>	<p>fisik dari bangunan peninggalan pada masa kolonial Belanda</p> <p>Nilai: 3</p>	<p>100 tahun</p> <p>Nilai: 3</p>	<p>sebagai bangunan kolonial Belanda</p> <p>Nilai: 3</p>	<p>17</p>
	<p>C. Plafon</p> <p>a. Plafon bangunan induk Kantor Bakorwil IV Jatim Pamekasan</p> <ul style="list-style-type: none"> Plafon tipe 1

<p>Material yang digunakan masih asli, tanpa adanya perubahan, sehingga karakter asli dari bangunan ataupun ruang aula pertemuan masih tetap terlihat</p> <p>Nilai: 3</p>	<p>Elemen plafon tidak mengalami perubahan. Sehingga karakter bangunan/ruang yang asli masih terlihat dan terawat dengan baik</p> <p>Nilai: 3</p>	<p>Tidak memiliki kesamaan bentuk pada elemen bangunan lain ada disekitar bangunan kantor Bakorwil</p> <p>Nilai: 3</p>	<p>Memiliki keterawatan yang sangat tinggi</p> <p>Nilai: 3</p>	<p>Elemen plafon masih berkaitan dengan peranan sejarah pada masa kolonial Belanda</p> <p>Nilai: 3</p>	<p>Memiliki bentuk yang asli tanpa adanya perubahan yang dilakukan sejak awal dibangunnya bangunan kantor Bakorwil. Plafon jenis 1 mempunyai bentuk dan usia yang lebih dari 100 tahun</p> <p>Nilai: 3</p>	<p>Plafon jenis 1 bangunan induk kantor memiliki keaslian bentuk, sehingga mempunyai peran penting dalam membentuk karakter bangunan induk kantor Bakorwil sebagai bangunan kolonial Belanda</p> <p>Nilai: 3</p>	<p>21</p>

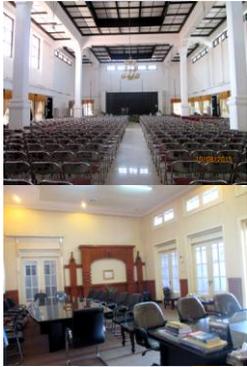
Variabel analisis	Estetika	Keaslian bentuk	Kelangkaan	Keterawatan	Peranan sejarah	Keluarbiasaan	Memperkuat karakter bangunan	Total nilai
f. Pusat perhatian <ul style="list-style-type: none"> ● Pusat perhatian ruang pada bangunan induk Kantor Bakorwil IV Jatim Pamekasan

<p>Pusat perhatian ruang terletak pada ruang aula pertemuan dan ruang rapat karena ruang tersebut memiliki bentuk ruang yang lebih mencolok dibandingkan ruang-ruang lain. Dapat memperkuat karakter pada bangunan induk kantor Bakorwil</p> <p>Nilai: 3</p>	<p>Kedua ruang mempunyai keaslian yang tinggi karena tidak pernah mengalami perubahan</p> <p>Nilai: 3</p>	<p>Pusat perhatian terletak pada detail-detail ornamen dinding yang berada di dalam ruang, namun tidak ditemukan pada bangunan lain yang berada disekitar bangunan kantor Bakorwil</p> <p>Nilai: 3</p>	<p>Mempunyai keterawatan yang sangat tinggi</p> <p>Nilai: 3</p>	<p>Kedua ruang dalam bangunan induk Kantor Bakorwil berkaitan dengan peranan sejarah pada masa kolonial Belanda</p> <p>Nilai: 3</p>	<p>Ruang aula pertemuan dan ruang rapat pada bangunan induk kantor Bakorwil menjadi <i>landmark</i> pada bangunan, sehingga dapat memperkuat karakter asli dari bangunan kantor Bakorwil</p> <p>Nilai: 3</p>	<p>Ruang aula pertemuan dan ruang rapat pada bangunan induk kantor Bakorwil menjadi <i>landmark</i> pada bangunan, sehingga dapat memperkuat karakter asli dari bangunan kantor Bakorwil sebagai peninggalan pada masa kolonial Belanda</p> <p>Nilai: 3</p>	21

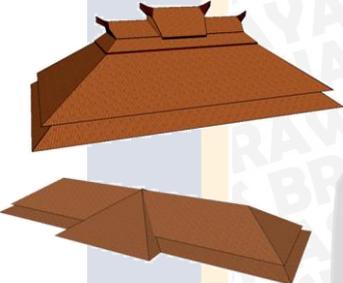
A. Atap								
a. Struktur atap bangunan induk Kantor Bakorwil IV Jatim Pamekasan								
<ul style="list-style-type: none"> • Konstruksi atap perisai tumpuk

<p>Tidak mengalami perubahan dan dapat memperkuat karakter dari bangunan induk kantor Bakorwil</p> <p>Nilai: 3</p>	<p>Masih mempunyai tingkat keaslian yang tinggi, tidak adanya perubahan</p> <p>Nilai: 3</p>	<p>Bentuk atap perisai bertumpuk yang memiliki tanduk diujung atap tidak dimiliki oleh bangunan lain yang berada di sekitar bangunan kantor Bakorwil</p> <p>Nilai: 3</p>	<p>Mempunyai keterawatan yang sangat tinggi</p> <p>Nilai: 3</p>	<p>Bentuk atap perisai bertumpuk sebagai bukti fisik peninggalan kolonial Belanda</p> <p>Nilai: 3</p>	<p>Atap perisai bertumpuk mempunyai ukuran yang sangat lebar dan besar (monumental), masih memiliki bentuk asli tanpa adanya perubahan yang signifikan serta usia yang sudah lebih dari 100 tahun. Sebagai unsur karakter bangunan</p> <p>Nilai: 3</p>	<p>Bentuk atap perisai bertumpuk sangat memperkuat karakter asli dari bangunan kantor Bakorwil sebagai peninggalan pada masa kolonial Belanda</p> <p>Nilai: 3</p>	21

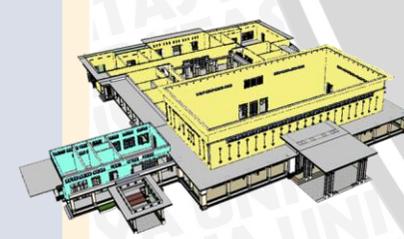
3.	Karakter visual bangunan				
A.	Massa bangunan				
a.	Bentuk trimatra	21	Potensial tinggi	PRESERVASI	<ul style="list-style-type: none"> • Sejak pada masa kolonial Belanda bentuk trimatra pada bangunan induk kantor Bakorwil belum pernah mengalami perubahan, bentuk trimatra dari bangunan masih asli tanpa adanya penambahan atau perubahan bentuk bangunan. • Perlu tetap dipertahankan bentuk trimatra, untuk jangka panjang tidak diperkenankan untuk menambah massa baru pada bangunan sehingga tidak mengubah bentuk trimatra dan karakter asli dari bangunan induk kantor Bakorwil

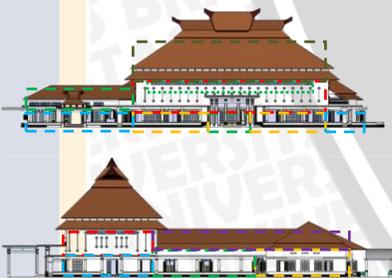
5.	Komposisi fasade bangunan a. Dominasi	20	Potensial tinggi	PRESERVASI	<ul style="list-style-type: none"> • Dominasi bentuk-bentuk geometris yaitu bentuk persegi panjang pada fasade dan segitiga pada atap bangunan induk Kantor Bakorwil IV Jatim Pamekasan tidak diperkenankan untuk dirubah dan tetap dilakukan perawatan dan penjagaan rutin agar tetap terlihat dominasi bentuk pada bangunan • Apabila terjadi pengembangan/penambahan ruang/bentuk baru pada bangunan, dianjurkan untuk menggunakan bentuk yang sama dengan karakter asli dari bangunan yaitu bentuk geometris persegi panjang. Agar antara bentuk baru dan bentuk yang lama terjadi keselarasan dan memperkuat karakter bangunan

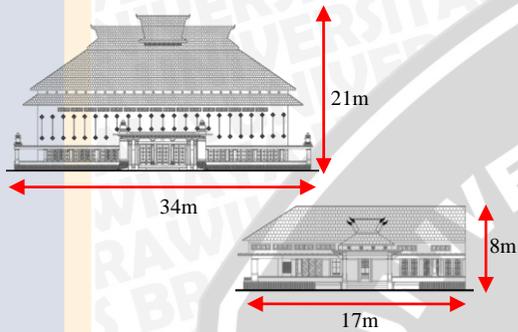
d.Kesinambungan		21	Potensial tinggi	PRESERVASI	<ul style="list-style-type: none"> Kesinambungan terlihat pada bentuk ornamen atap datar, material batu alam yang berada di pagar koridor tersusun secara menerus tidak terputus, dan kolom berjajar mengelilingi bangunan. Pola yang terdapat pada fasade bangunan akan menghasilkan kesinambungan dan sangat berkaitan dengan karakter bangunan. Maka perlu dipertahankan Apabila terjadi penambahan pola pada fasade, pola tersebut harus mengikuti karakter asli agar terjadi keselarasan pada bangunan

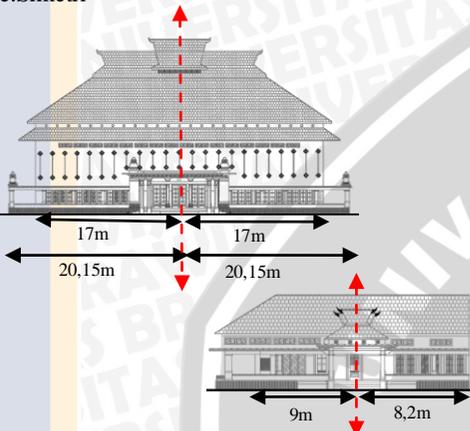
No	Variabel	Nilai	Kelas potensial	Arahan pelestarian	Kegiatan pelestarian
e.Simetri

20	Potensial tinggi	PRESERVASI	<ul style="list-style-type: none"> • Kesimetrisan bangunan induk kantor Bakorwil tepatnya pada massa utama bangunan induk tetap dipertahankan dan tidak diperbolehkan untuk dirubah dengan bentuk elemen lainnya agar tidak merubah keaslian bentuk karakter bangunan induk kantor Bakorwil • Tidak diperkenankan untuk menambah, mengurangi, dan merubah dengan elemen bentuk lain tepatnya pada fasade depan massa utama bangunan induk, karena fasade depan massa utama memiliki bentuk yang kental dengan sifat kesimetrisannya

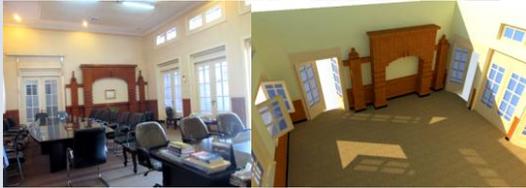
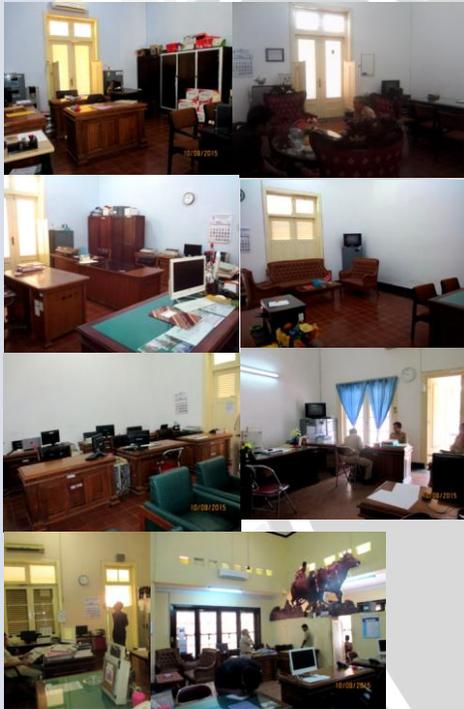
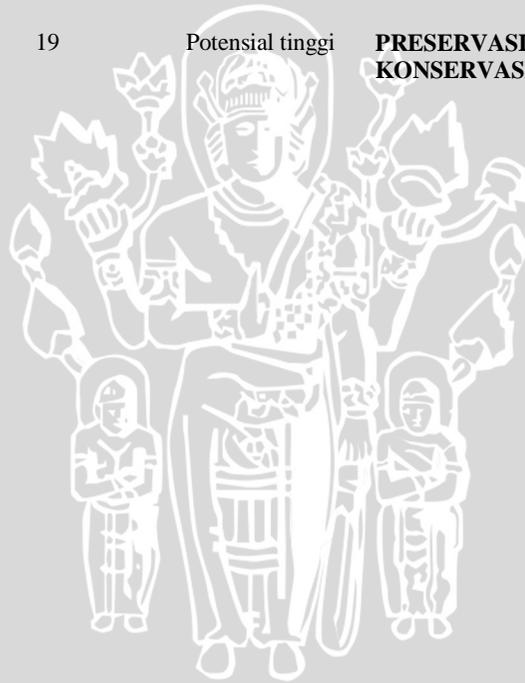
e.	Dinding interior ruang pegawai kantor	19	Potensial tinggi	PRESERVASI/ KONSERVASI	<ul style="list-style-type: none"> • Dinding interior ruang-ruang pegawai kantor tidak mengalami perubahan, masih memiliki bentuk orisinal, Bentuk asli pada dinding interior sebagai bukti fisik dari karakter dan memiliki arti kesejarahan bangunan kantor Bakorwil • Kegiatan pelestarian yang dilakukan yaitu perawatan rutin dengan penjagaan dan tidak merubah bentuk asli dinding interior ruang-ruang pegawai kantor karena menjadi karakter asli bangunan. pengecatan secara berkala tetap dilakukan dengan menggunakan cat dinding dipastikan dinding tidak mengalami kelembaban dan penggunaan warna yang sama dengan warna asli yaitu berwarna putih netral

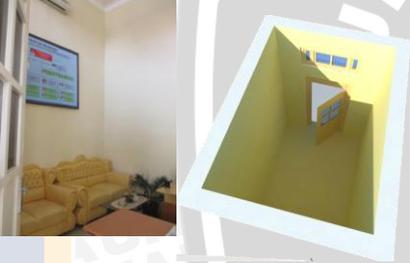
g.	Dinding interior ruang tunggu	19	Potensial tinggi	PRESERVASI/ KONSERVASI	<ul style="list-style-type: none"> • Dinding interior tidak mengalami perubahan, masih memiliki bentuk asli. Bentuk asli pada dinding interior sebagai bukti fisik dari karakter dan memiliki arti kesejarahan bangunan kantor Bakorwil • Perawatan rutin yaitu penjagaan dan tidak merubah bentuk dan karakter asli dinding interior karena menjadi karakter asli bangunan. Pengcatan secara berkala tetap dilakukan dengan menggunakan cat dinding dipastikan dinding tidak mengalami kelembaban dan mengganti warna yang sama dengan warna asli yaitu berwarna putih netral

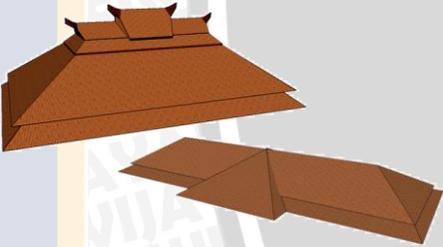
7.	Karakter struktural				
	A. Atap				
	<ul style="list-style-type: none"> • Konstruksi atap perisai tumpuk

21	Potensial tinggi	PRESERVASI/ KONSERVASI	<ul style="list-style-type: none"> • Struksur/konstruksi dan sudut kemiringan atap perisai tumpuk bangunan induk dipertahankan, karena memiliki konstruksi dan bentuk atap yang langka pada kawasan di sekitar bangunan kantor. Bentuk dan struktur atap perisai tumpuk dengan bentuk monumental menjadi karakter/ciri khas bangunan kantor. Sehingga perlu dipertahankan agar tidak merubah karakter asli secara visual dan struktural. • Pengecekan rutin penutup atap dan apabila mengalami kerusakan, segera lakukan pergantian penutup atap baru, namun memakai jenis penutup atap yang sama dengan aslinya yaitu genting warna merah bata • Struktur kuda-kuda kayu dipertahankan, bila mengalami kerusakan diganti dengan bahan yang sama yaitu kayu jati, sudut kemiringan dan ukuran yang sama sesuai aslinya

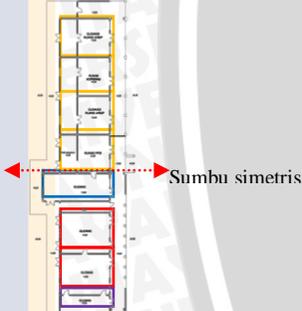
21	Potensial tinggi	PRESERVASI	<ul style="list-style-type: none"> Proporsi bangunan penunjang Kantor Bakorwil IV Jatim Pamekasan secara spasial mempunyai karakter bentuk dengan ciri yang memanjang. Karakter kehorizontalan sangat terasa, proporsi bentuk ini perlu dipertahankan agar tetap terjaga keaslian bentuk proporsi secara spasial pada bangunan Penambahan bentuk-bentuk baru tidak diperkenankan mengembangkan ke arah vertikal yang dapat menghilangkan kehorizontalan dari bangunan penunjang Kantor Bakorwil IV Jatim Pamekasan
d.Simetri

21	Potensial tinggi	PRESERVASI	<ul style="list-style-type: none"> Kesimetrisan pada bangunan penunjang Kantor Bakorwil IV Jatim Pamekasan adalah simetris yang tidak seimbang(asimetris). Kesimetrisan tersebut memang asli sejak awal dibangunnya bangunan kantor Bakorwil Kesimetrisan untuk bangunan penunjang kantor Bakorwil tetap dipertahankan, tidak diperkenankan untuk merubah dan menambah/mengurangi ruangan pada bangunan penunjang kantor Bakorwil, agar tidak menghilangkan karakter asli dari bangunan yang sudah ada sejak zaman kolonial Belanda.

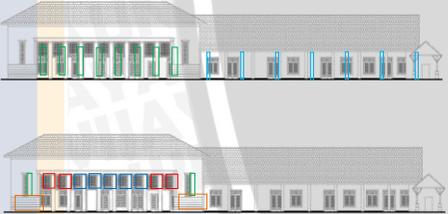
c. Perulangan	21	Potensial tinggi	PRESERVASI	<ul style="list-style-type: none"> • Perulangan dipertahankan dan tidak boleh adanya penambahan/pengurangan bentuk, agar karakter asli bangunan tetap bertahan/tidak merubah karakter asli • Jarak dan perulangan bentuk persegi panjang dan persegi pada bangunan/elemen tetap dijaga dan tidak dilakukan penambahan atau perubahan agar tidak merubah karakter asli bangunan • Elemen-elemen bangunan tetap dipertahankan dan tidak mengganti dengan elemen baru pada bangunan yang dapat merubah pola perulangan pada fasade bangunan penunjang kantor Bakorwil

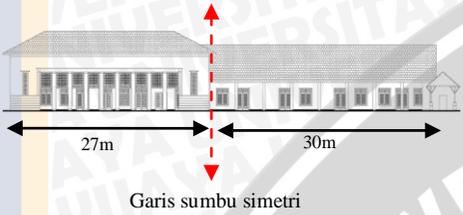
No	Variabel	Nilai	Kelas potensial	Arahan pelestarian	Kegiatan pelestarian
e.Simetri

<p>Garis sumbu simetri</p>		Potensial tinggi	PRESERVASI	<ul style="list-style-type: none"> Secara visual bangunan penunjang termasuk bangunan dengan keseimbangan asimetris, karena antara sayap barat dan sayap timur bangunan tidak seimbang. Kesimetrisan bangunan masih dalam bentuk asli, sehingga kesimetrisan bangunan penunjang harus dipertahankan karena sudah menjadi karakter asli bangunan penunjang kantor Bakorwil. Tidak diperbolehkan untuk merubah dan menambah ruangan/bentuk baru, agar tidak menghilangkan karakter asli dari bangunan Kantor Bakorwil IV Jatim Pamekasan yang sudah ada sejak zaman kolonial Belanda
f.Pusat perhatian
