4.4 Karakter Struktural Bangunan

4.4.1 Konstruksi atap

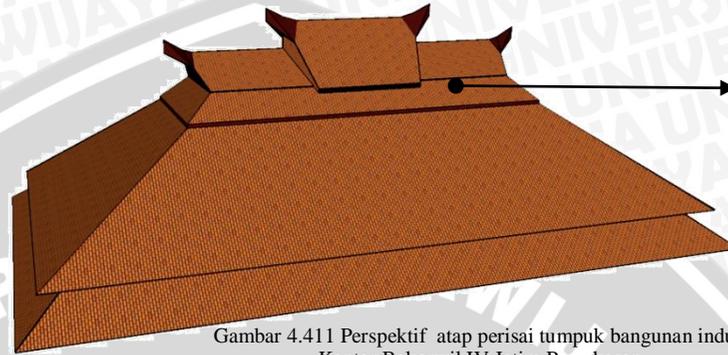
Gambar 4.411 Perspektif atap perisai tumpuk bangunan induk Kantor Bakorwil IV Jatim Pamekasan

Atap perisai bertumpuk mempunyai ukuran bentang atap yaitu 37mx19m dengan ketinggian atap mencapai 11m. Menggunakan rangka atap struktur kayu dengan bubungan yang sangat tinggi. Struktur kayu menggunakan kayu jati.

Atap perisai bertumpuk yang berada di bagian depan bangunan menaungi ruang aula pertemuan pada bangunan induk kantor Bakorwil. (Gambar 4.411 ; Gambar 4.412)

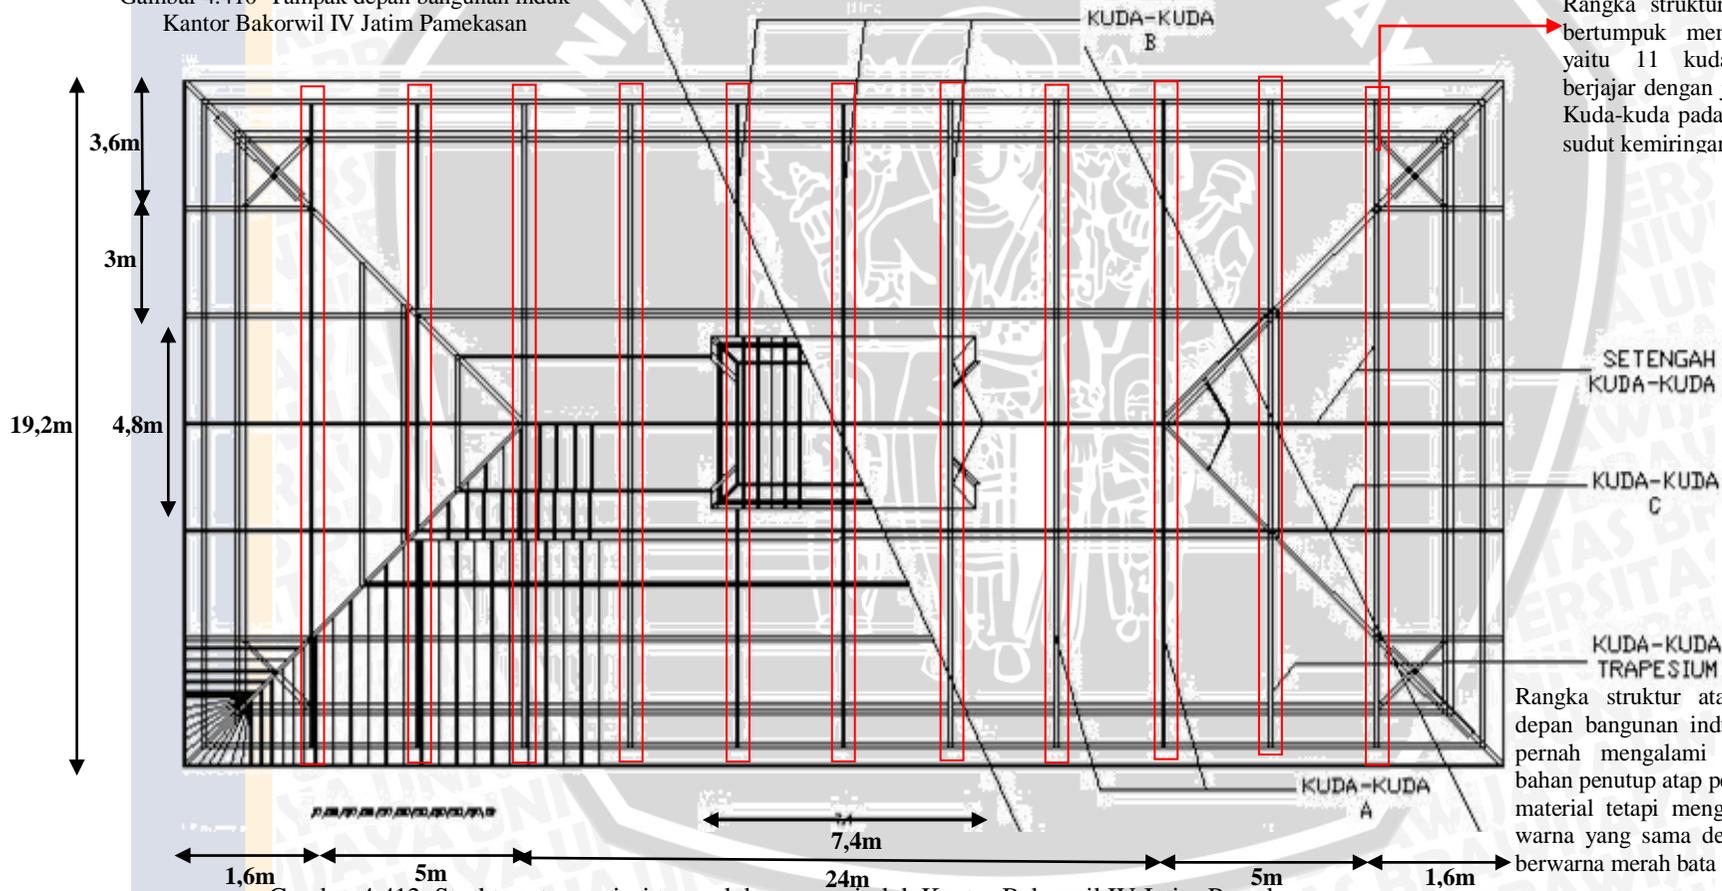
Gambar 4.412 Struktur atap perisai tumpuk bangunan induk Kantor Bakorwil IV Jatim Pamekasan

Rangka struktur kayu pada atap perisai bertumpuk memiliki jumlah kuda-kuda yaitu 11 kuda-kuda dipasang secara berjajar dengan jarak antar kuda-kuda 3m. Kuda-kuda pada atap tersebut mempunyai sudut kemiringan yaitu 40°.

Rangka struktur atap perisai tumpuk bagian depan bangunan induk kantor Bakorwil belum pernah mengalami perubahan, namun untuk bahan penutup atap pernah mengalami perubahan material tetapi menggunakan jenis, bahan, dan warna yang sama dengan aslinya yaitu genteng berwarna merah bata

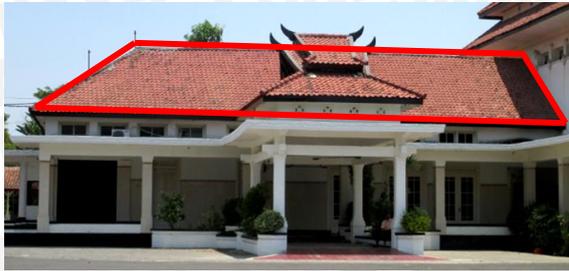
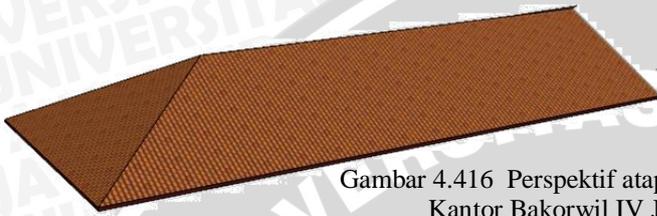
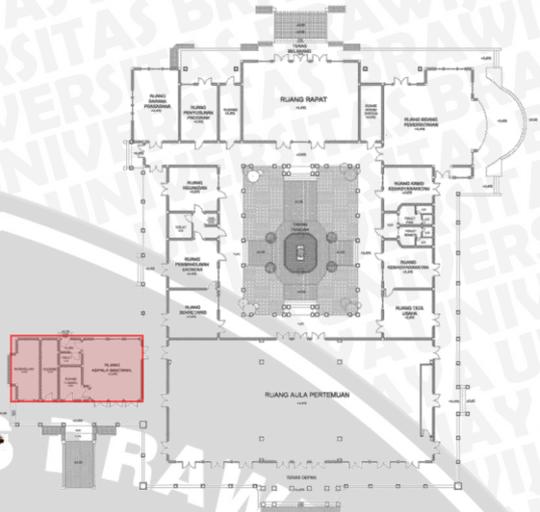
Gambar 4.416 Perspektif atap perisai bangunan induk Kantor Bakorwil IV Jatim Pamekasan
Sumber: Kantor Bakorwil IV Jatim Pamekasan

Atap perisai pada massa sekunder bangunan induk Kantor Bakorwil IV Jatim Pamekasan dengan bentang atap berukuran 21,8mx8,9 dengan ketinggian atap mencapai 2,41m. Atap perisai menggunakan struktur rangka atap kayu. Struktur kayu menggunakan kayu jati dan masih memiliki bentuk struktur yang asli. Bahan material penutup atap perisai mengalami perubahan material dengan menggunakan bahan, warna, dan jenis yang sama sesuai aslinya yaitu bahan genteng berwarna merah bata

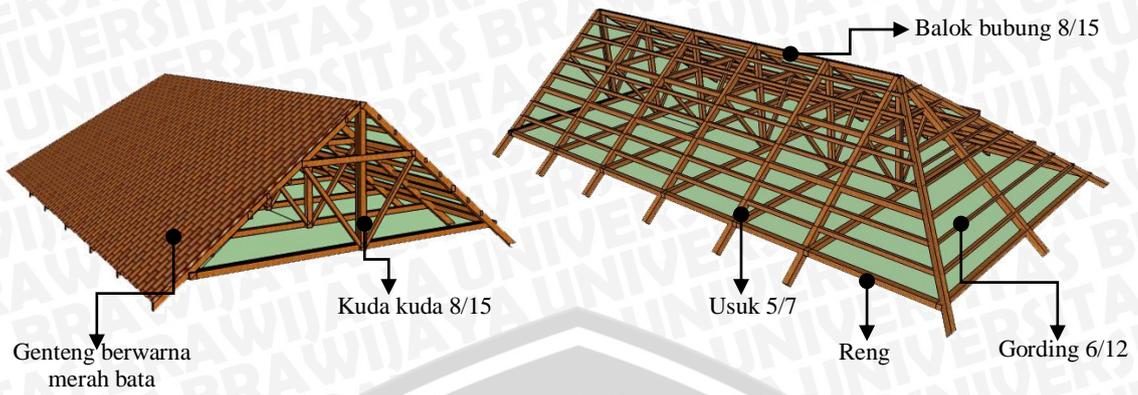
Gambar 4.419 Struktur rangka kayu atap perisai bangunan induk Kantor Bakorwil
 Sumber: Kantor Bakorwil IV Jatim Pamekasan

Rangka struktur pada atap perisai pada masa sekunder bangunan induk Kantor Bakorwil belum pernah mengalami perubahan, namun untuk bahan penutup atap pernah mengalami perubahan material tetapi menggunakan jenis, bahan, dan warna yang sama dengan aslinya yaitu genteng berwarna merah bata

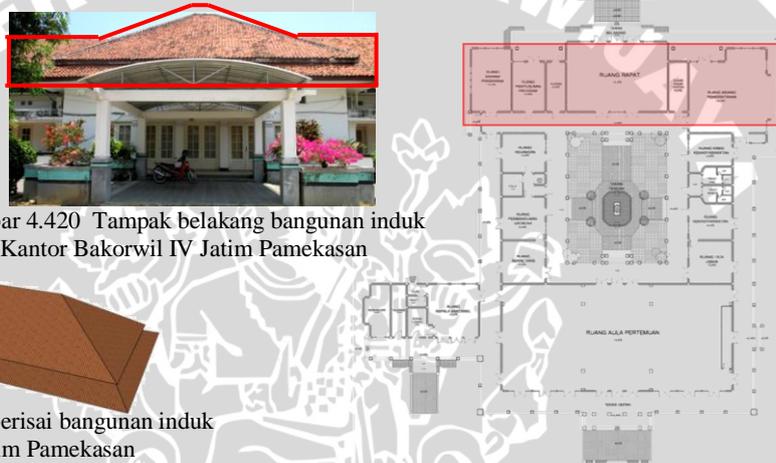
Gambar 4.420 Tampak belakang bangunan induk Kantor Bakorwil IV Jatim Pamekasan

Atap perisai bertumpuk pada bangunan induk Kantor Bakorwil IV Jatim Pamekasan tepatnya bangunan kantor bagian belakang (sisi sebelah utara) dengan bentang atap perisai yaitu 46mx12,6m dengan ketinggian atap perisai 5,2m. Menggunakan rangka atap struktur kayu dengan bubungan yang sangat tinggi. Struktur kayu menggunakan kayu jati. Namun bahan penutup atap yang digunakan atap perisai pernah mengalami perubahan material dengan menggunakan bahan dan jenis yang sama sesuai dengan aslinya yaitu bahan genteng berwarna merah bata

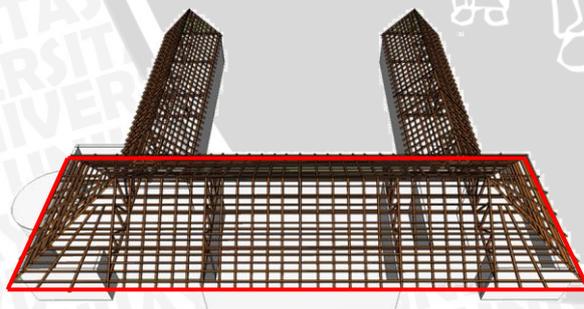
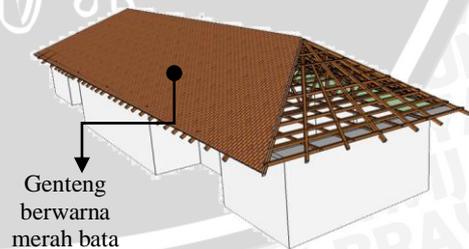
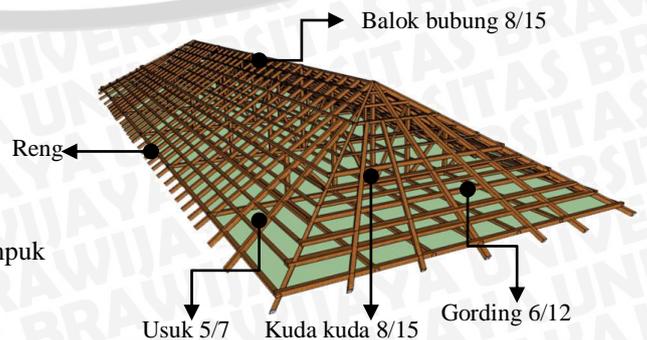
Gambar 4.423 Struktur rangka kayu atap perisai tumpuk bangunan induk Kantor Bakorwil
 Sumber: Kantor Bakorwil IV Jatim Pamekasan

Rangka struktur pada atap perisai bertumpuk pada bangunan induk kantor Bakorwil bagian belakang bangunan belum pernah mengalami perubahan, namun untuk bahan penutup atap pernah mengalami perubahan material tetapi menggunakan jenis, bahan, dan warna yang sama dengan aslinya yaitu genteng berwarna merah bata

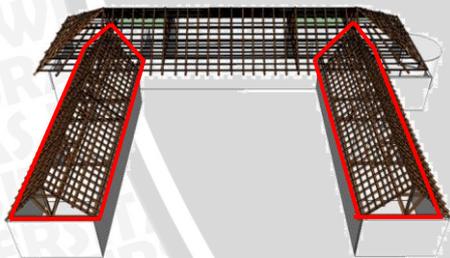
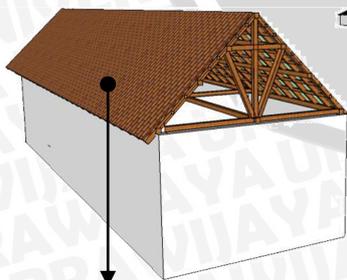
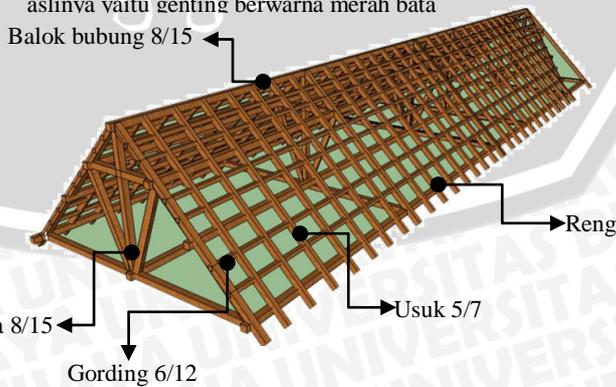
Gambar 4.428 Struktur rangka kayu atap pelana tumpuk bangunan induk Kantor Bakorwil
Sumber: Kantor Bakorwil IV Jatim Pamekasan

Seperti rangka atap lainnya yang berada di bangunan induk kantor Bakorwil, rangka atap pelana tumpuk yang berada di sayap timur dan sayap barat bangunan induk Kantor Bakorwil IV Jatim Pamekasan belum pernah mengalami perubahan, namun untuk penutup atap pelana tumpuk pada bangunan induk kantor Bakorwil pernah mengalami perubahan material tetapi menggunakan jenis, bahan, dan warna yang sama dengan aslinya yaitu genteng berwarna merah bata

Genteng berwarna merah bata

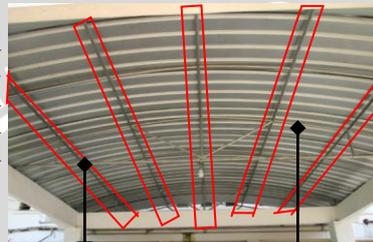
Gambar 4.431 Struktur atap rangka baja ringan bangunan induk Kantor Bakorwil IV Jatim Pamekasan

Rangka atap baja ringan Asbes gelombang

Bahan material penutup atap rangka baja adalah menggunakan asbes gelombang. Atap rangka baja untuk kanopi Kantor Bakorwil IV Jatim Pamekasan memiliki kesan atap yang lebih modern. Atap rangka baja ringan ditopang oleh 4 buah kolom sebagai penopang atap kanopi. Atap rangka baja masih dalam kondisi yang masi baik tanpa adanya kerusakan pada atap

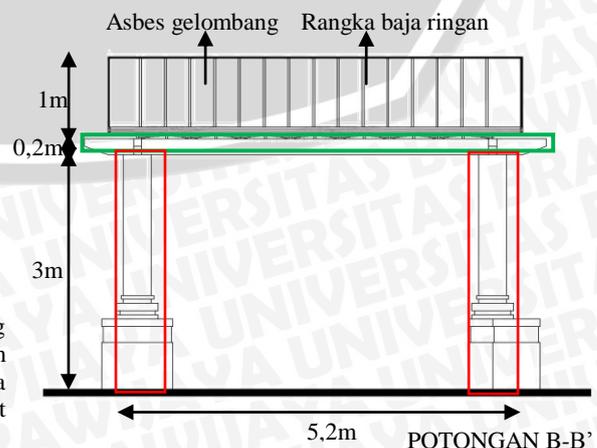
Gambar 4.432 Potongan atap struktur baja ringan bangunan induk

Atap baja ringan juga ditopang oleh 4 buah kolom yang menopang atap. Kolom tersebut memiliki ketinggian 3m dengan finishing warna kolom adalah putih netral. Atap baja ringan ditopang oleh 4 buah balok atap yang berada tepat dibawah atap dengan ketebalan balok 20cm

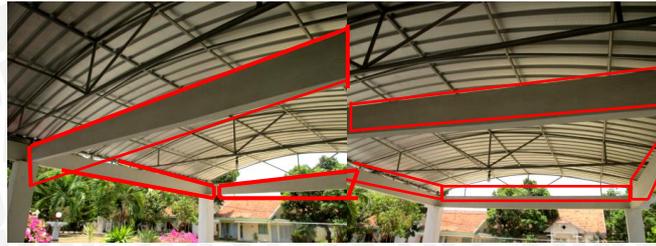
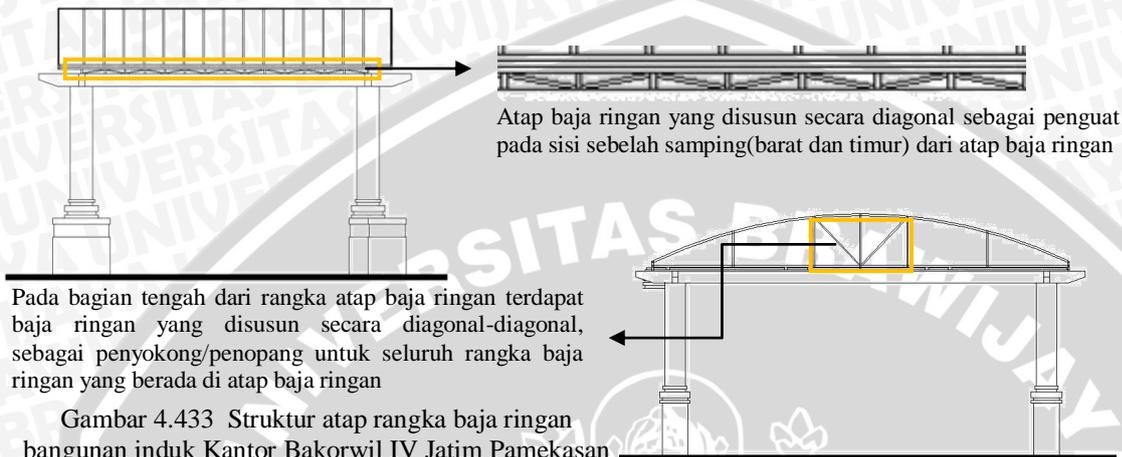
Gambar 4.433 Struktur atap rangka baja ringan bangunan induk Kantor Bakorwil IV Jatim Pamekasan
Sumber: Kantor Bakorwil IV Jatim Pamekasan

Atap baja ringan yang terdapat pada kanopi bagian belakang bangunan induk Kantor Bakorwil ditopang oleh 4 buah kolom yang berada tepat dibawah atap baja ringan. Balok tersebut mempunyai ketebalan 20cm Atap baja ringan merupakan atap baru yang ada di bangunan induk Kantor Bakorwil didesain sekitar tahun 1993-1994

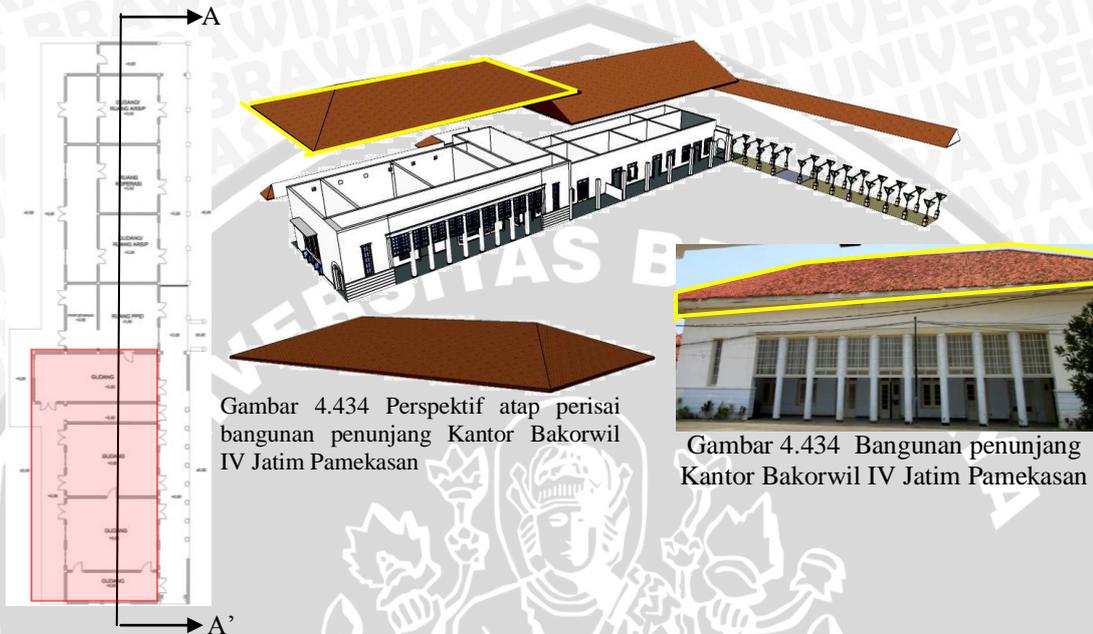
Atap perisai pada bangunan penunjang Kantor Bakorwil IV Jatim Pamekasan berada disisi bagian selatan pada bangunan penunjang kantor Bakorwil dengan bentang atap yaitu 29mx17,6m dengan ketinggian pada atap adalah 3,2m. Atap perisai menggunakan struktur kayu, menggunakan struktur kayu jati. Struktur kayu jati pada atap masih memiliki bentuk yang asli.

Namun untuk material penutup yang digunakan pernah mengalami perubahan material dengan menggunakan bahan, jenis, warna yang sama dengan aslinya yaitu genteng berwarna merah bata

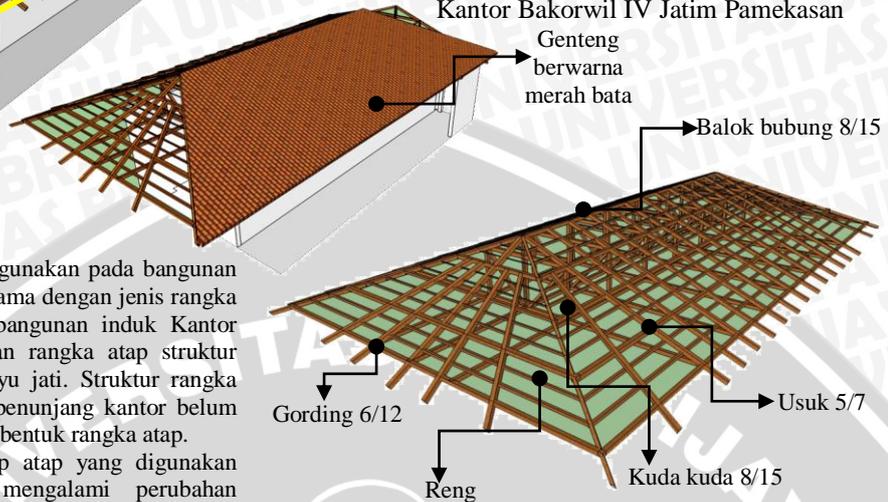
Gambar 4.437 Struktur rangka kayu atap perisai bangunan penunjang Kantor Bakorwil IV Jatim Pamekasan
Sumber: Kantor Bakorwil IV Jatim Pamekasan

Rangka struktur atap yang digunakan pada bangunan penunjang Kantor Bakorwil sama dengan jenis rangka atap yang digunakan pada bangunan induk Kantor Bakorwil, yaitu menggunakan rangka atap struktur kayu yaitu menggunakan kayu jati. Struktur rangka atap perisai pada bangunan penunjang kantor belum pernah mengalami perubahan bentuk rangka atap. Namun untuk bahan penutup atap yang digunakan beberapa bagian pernah mengalami perubahan material tetapi bahan material yang digunakan jenis, bahan, dan warna masih sama dengan aslinya yaitu menggunakan genteng berwarna merah bata

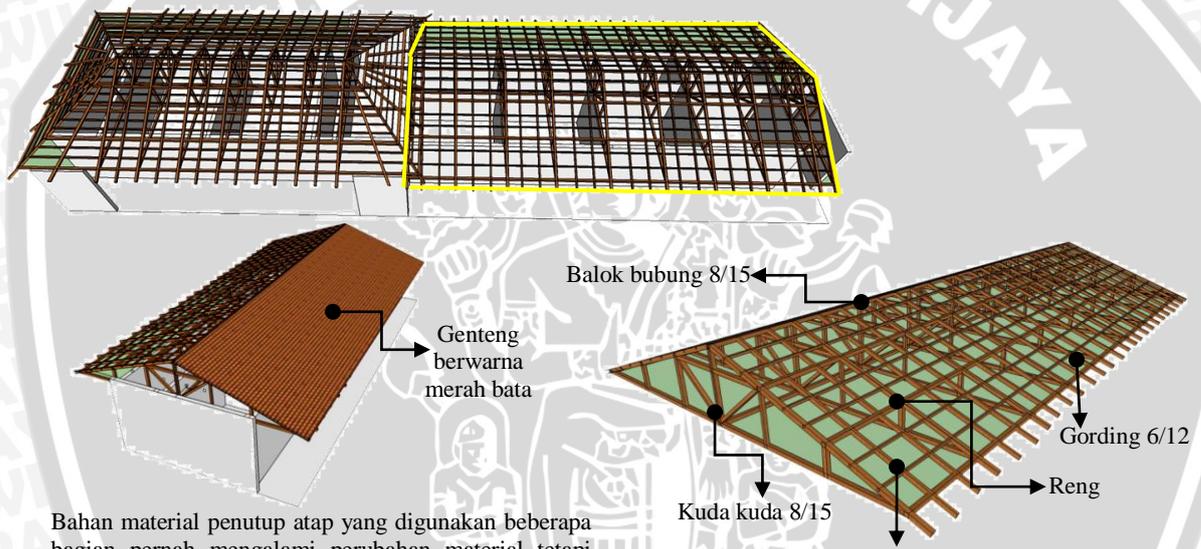
Gambar 4.441 Struktur rangka kayu atap pelana bangunan penunjang Kantor Bakorwil IV Jatim Pamekasan
Sumber: Kantor Bakorwil IV Jatim Pamekasan

Bahan material penutup atap yang digunakan beberapa bagian pernah mengalami perubahan material tetapi bahan material yang digunakan jenis, bahan, dan warna masih sama dengan aslinya yaitu menggunakan genteng berwarna merah bata

Rangka struktur atap pelana menggunakan rangka atap struktur kayu, material kayu yang digunakan adalah kayu jati, Struktur rangka atap pelana pada bangunan penunjang kantor belum pernah mengalami perubahan bentuk rangka atap

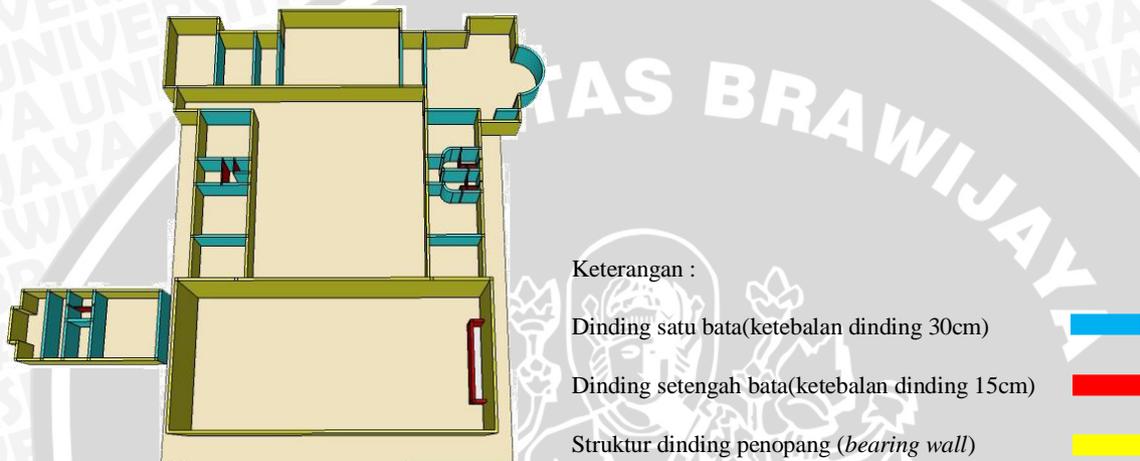
Gambar 4.442 Konstruksi dinding penopang bangunan induk Kantor Bakorwil IV Jatim Pamekasan

Dinding yang berwarna kuning adalah dinding penopang/struktur *bearing wall* pada bangunan induk Kantor Bakorwil IV Jatim Pamekasan, yaitu pemikul dari konstruksi atap bangunan. Dinding yang berwarna biru adalah dinding ukuran satu bata memiliki ketebalan 30cm, sedangkan dinding yang memiliki warna merah adalah dinding ukuran setengah bata yaitu memiliki ketebalan 15cm. Ruang-ruang yang terdapat pada bangunan induk Kantor Bakorwil dengan warna dinding berwarna merah ketebalan dinding 15cm adalah ruang ganti ruang aula pertemuan, ruang operator, toilet kepala badan Bakorwil, dan pembatas dinding antar dinding toilet pegawai kantor.

Struktur dinding yang digunakan pada bangunan induk Kantor Bakorwil IV Jatim Pamekasan adalah struktur *bearing wall* (dinding struktur), yaitu dinding yang menopang beban yang ada di atasnya dan disalurkan menuju pondasi struktur. Struktur/konstruksi dinding penopang pada bangunan induk Kantor Bakorwil menggunakan sistem konstruksi dinding penopang berupa dinding masiv pada bangunan kantor. Ketebalan dinding adalah 30cm atau sama dengan ukuran satu bata. (Gambar 4.442 ; Gambar 4.444)

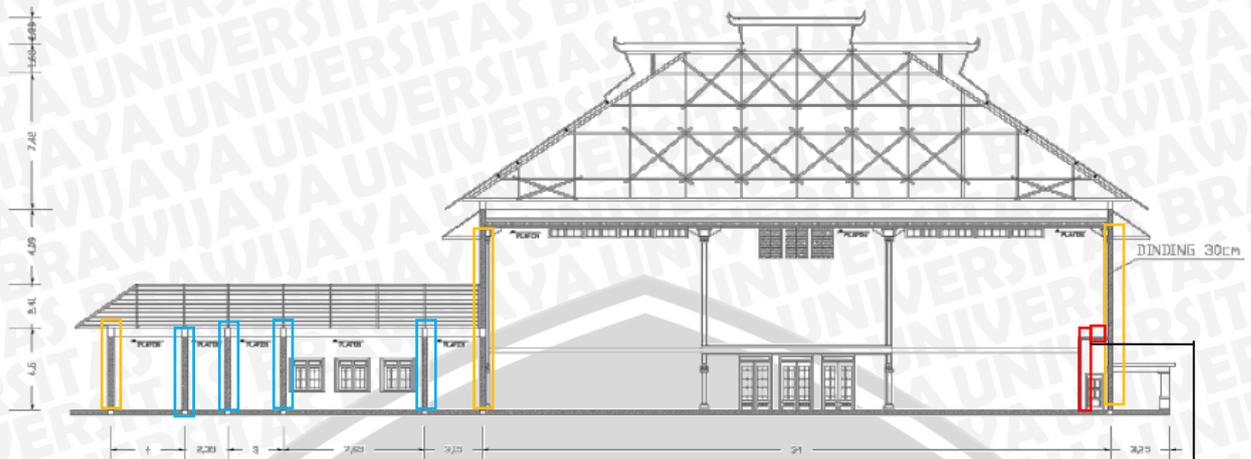
POTONGAN A-A'
Gambar 4.444 Potongan A-A' bangunan induk Kantor Bakorwil IV Jatim Pamekasan
Sumber: Kantor Bakorwil IV Jatim Pamekasan

Dinding interior bangunan ruang ganti aula pertemuan merupakan dinding tambahan/dinding baru pada bangunan induk Kantor Bakorwil dengan ketebalan dinding ukuran setengah batu bata/15cm

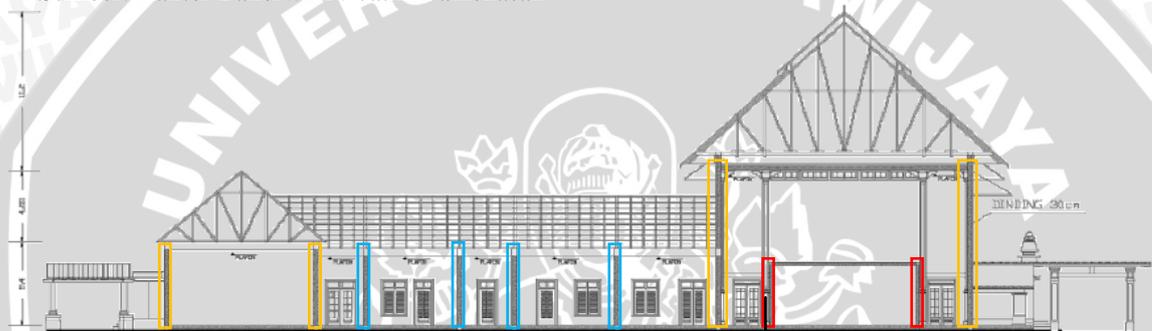
Gambar 4.445 Potongan B-B' bangunan induk Kantor Bakorwil IV Jatim Pamekasan
Sumber: Kantor Bakorwil IV Jatim Pamekasan

Dinding interior bangunan ruang ganti aula pertemuan merupakan dinding tambahan/dinding baru pada bangunan induk Kantor Bakorwil dengan ketebalan dinding ukuran setengah batu bata/15cm

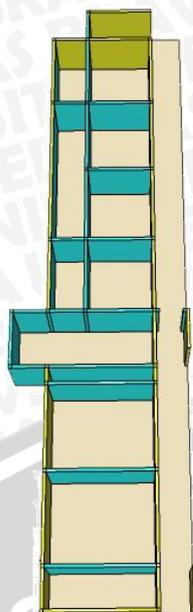
Gambar 4.446 Konstruksi dinding penopang bangunan penunjang Kantor Bakorwil IV Jatim Pamekasan

Dinding bangunan penunjang kantor Bakorwil memiliki ketebalan dinding yaitu 30cm ditunjukkan pada dinding yang diberi warna biru, sedangkan dinding berwarna kuning adalah dinding sebagai penopang yaitu pemikul dari konstruksi atap bangunan.

Struktur dinding bangunan penunjang Kantor Bakorwil IV Jatim Pamekasan menggunakan struktur *bearing wall* (dinding struktur) seperti halnya struktur dinding di bangunan induk Kantor Bakorwil, merupakan dinding yang menopang beban yang ada di atasnya dan disalurkan menuju pondasi struktur. Ketebalan dinding pada bangunan penunjang Kantor Bakorwil memiliki ukuran satu bata adalah 30cm. Struktur/konstruksi dinding penopang pada bangunan penunjang Kantor Bakorwil IV Jatim Pamekasan menggunakan sistem konstruksi dinding penopang berupa dinding masiv pada bangunan. (Gambar 4.446)

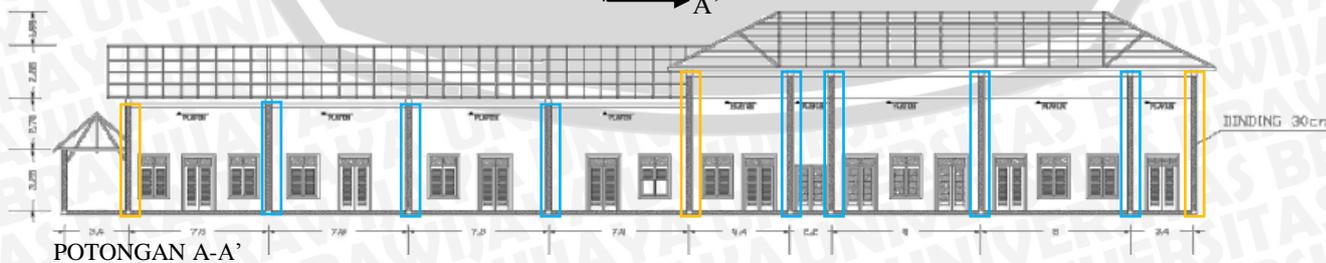
Gambar 4.448 Potongan A-A' bangunan penunjang Kantor Bakorwil IV Jatim Pamekasan
 Sumber: Kantor Bakorwil IV Jatim Pamekasan

Keterangan :
 Dinding satu bata(ketebalan dinding 30cm) ■
 Struktur dinding penopang (*bering wall*) ■

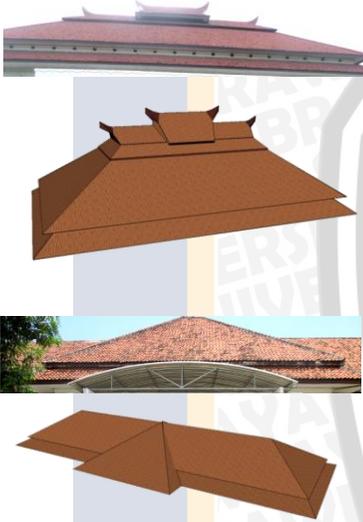
A.	Atap														
a.	Atap bangunan induk Kantor Bakorwil IV Jatim Pamekasan														
	<ul style="list-style-type: none"> Atap perisai tumpuk

<p>Bentuk atap perisai tumpuk pada bangunan Kantor Bakorwil IV Jatim Pamekasan sebagai penguat karakter visual bangunan kantor Bakorwil. Bentuk atap perisai tumpuk masih memiliki keaslian bentuk yang maksimal dan tetap bertahan tanpa adanya perubahan bentuk sejak awal dibangunnya bangunan kantor Bakorwil</p>	<p>Atap perisai tumpuk merupakan elemen atap yang asli pada bangunan Kantor Bakorwil IV Jatim Pamekasan, tanpa adanya perubahan sejak awal dibangunnya bangunan kantor Bakorwil</p>	<p>Elemen atap perisai tumpuk tidak memiliki kesamaan bentuk dengan bangunan lain yang ada di sekitar kawasan bangunan kantor Bakorwil dan bentuk atap perisai tumpuk dapat mewakili bentuk atap yang pernah ada pada masa kolonial Belanda</p>	<p>Bentuk atap perisai tumpuk yang berada pada bangunan induk Kantor Bakorwil IV Jatim Pamekasan memiliki keterawatan yang maksimal dilakukan/tingkat keterawatan yang tinggi</p>	<p>Atap perisai tumpuk yang berada di bangunan induk kantor Bakorwil sebagai bukti fisik bentuk atap dengan peran sejarah yang ada pada masa kolonial Belanda</p>	<p>Mempunyai ukuran bentuk yang monumental dan besar diantara bentuk atap yang ada di bangunan lain disekitar kawasan kantor Bakorwil. Atap perisai tumpuk mempunyai bentuk dan usia atap yang sudah tua lebih dari 100 tahun</p>	<p>Atap perisai tumpuk pada bangunan induk Kantor Bakorwil IV Jattim Pamekasan memiliki keaslian bentuk tanpa adanya perubahan bentuk sejak awal dibangunnya bangunan kantor Bakorwil, sehingga mempunyai peran penting dalam membentuk karakter bangunan Kantor Bakorwil IV Jattim Pamekasa sebagai bangunan kantor pemerintahan pada masa kolonial Belanda</p>	<p>Nilai: 3</p>	<p>21</p>

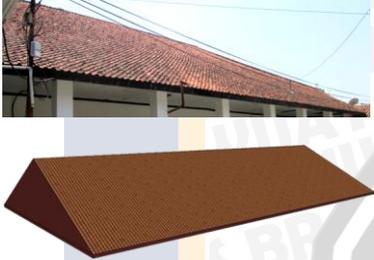
No	Variabel analisis	Estetika	Keaslian bentuk	Kelangkaan	Keterawatan	Peranan sejarah	Keluarbiasaan	Memperkuat karakter bangunan	Total nilai							
	<ul style="list-style-type: none"> Atap pelana

<p>Bentuk atap pelana pada bangunan penunjang Kantor Bakorwil IV Jatim Pamekasan sebagai penguat karakter visual kantor Bakorwil. Bentuk karakter atap pelana masih memiliki keaslian bentuk yang maksimal dan tetap bertahan tanpa adanya perubahan bentuk sejak awal dibangunnya bangunan kantor Bakorwil</p>	<p>Atap pelana merupakan elemen atap yang asli pada bangunan penunjang Kantor Bakorwil IV Jatim Pamekasan, tanpa adanya perubahan sejak awal dibangunnya bangunan kantor Bakorwil</p>	<p>Bentuk atap pelana pada bangunan penunjang Kantor Bakorwil IV Jatim Pamekasan mempunyai kesamaan dengan bangunan lain yang ada disekitar kawasan bangunan kantor Bakorwil</p>	<p>Bentuk atap pelana yang berada pada bangunan penunjang Kantor Bakorwil IV Jatim Pamekasan mengalami keterawatan yang sedang, karena beberapa sudut pada atap mengalami kerusakan</p>	<p>Bentuk atap pelana yang ada pada bangunan penunjang kantor Bakorwil masih memiliki bentuk yang asli tanpa adanya perubahan sejak awal dibangunnya Kantor Bakorwil IV Jatim Pamekasan, sehingga mempunyai keterkaitan peran sejarah pada masa kolonial Belanda</p>	<p>Atap pelana mempunyai bentuk keaslian yang tinggi dan usia atap pelana bangunan penunjang kantor Bakorwil yang sudah tua yaitu dari 100 tahun, namun bentuk atap memiliki kesamaan dengan bangunan lain yang ada disekitar bangunan kantor Bakorwil tidak mendukung karakter asli</p>	<p>Atap pelana pada bangunan penunjang Kantor Bakorwil IV Jatim Pamekasan memiliki bentuk keaslian tanpa adanya perubahan sejak awal dibangunnya bangunan kantor Bakorwil, sehingga mempunyai peran penting dalam membentuk karakter bangunan Kantor Bakorwil IV Jattim Pamekasan sebagai bangunan kantor pemerintahan pada masa kolonial Belanda</p>	<p>Nilai: 3</p>	<p>Nilai: 3</p>	<p>Nilai: 1</p>	<p>Nilai: 2</p>	<p>Nilai: 3</p>	<p>Nilai: 1</p>	<p>Nilai: 3</p>	<p>16</p>

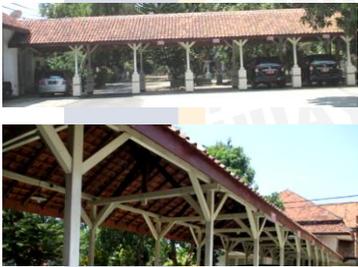
No	Variabel analisis	Estetika	Keaslian bentuk	Kelangkaan	Keterawatan	Peranan sejarah	Keluarbiasaan	Memperkuat karakter bangunan	Total nilai							
	<ul style="list-style-type: none"> Atap area parkir (atap pelana)

<p>Atap pelana pada area parkir bersebelahan langsung dengan bangunan penunjang Kantor Bakorwil IV Jatim Pamekasan dapat sebagai penguat karakter visual bangunan kantor Bakorwil. Bentuk atap pelana masih memiliki keaslian bentuk yang maksimal dan tetap bertahan tanpa adanya perubahan bentuk sejak awal dibangunnya bangunan kantor Bakorwil</p>	<p>Atap pelana area parkir merupakan elemen atap yang asli yang berada disebelah utara bangunan penunjang Kantor Bakorwil IV Jatim Pamekasan, tanpa adanya perubahan sejak awal dibangunnya bangunan kantor Bakorwil</p>	<p>Bentuk atap pelana area parkir yang bersebelahan langsung dengan bangunan penunjang Kantor Bakorwil IV Jatim Pamekasan mempunyai kesamaan bentuk atap dengan bangunan lain yang ada disekitar kawasan bangunan kantor Bakorwil</p>	<p>Bentuk atap pelana berada pada area parkir yang bersebelahan langsung dengan bangunan penunjang Kantor Bakorwil IV Jatim Pamekasan memiliki keterawatan yang tinggi</p>	<p>Bentuk atap pelana area parkir yang berada disamping utara bersebelahan langsung pada bangunan penunjang kantor Bakorwil masih memiliki bentuk yang asli tanpa adanya perubahan sejak awal dibangunnya bangunan Kantor Bakorwil IV Jatim Pamekasan, sehingga mempunyai keterkaitan peran sejarah pada masa kolonial Belanda</p>	<p>Atap pelana area parkir memiliki keaslian yang tinggi dan usia atap pelana area parkir yang bersebelahan langsung dengan bangunan penunjang kantor Bakorwil yang sudah tua yaitu usia atap lebih dari 100 tahun, namun bentuk atap memiliki kesamaan dengan bangunan lain yang ada disekitar bangunan kantor Bakorwil sehingga tidak mendukung karakter asli</p>	<p>Atap pelana area parkir yang bersebelahan secara langsung pada bangunan penunjang Kantor Bakorwil IV Jatim Pamekasan memiliki keaslian bentuk tanpa adanya perubahan sejak awal dibangunnya bangunan kantor Bakorwil, sehingga mempunyai peran penting dalam membentuk karakter bangunan Kantor Bakorwil IV Jatim Pamekasan khususnya bangunan penunjang sebagai bangunan kantor pemerintahan pada masa kolonial Belanda</p>	<p>Nilai: 3</p>	<p>Nilai: 3</p>	<p>Nilai: 1</p>	<p>Nilai: 3</p>	<p>Nilai: 3</p>	<p>Nilai: 1</p>	<p>Nilai: 3</p>	<p>17</p>

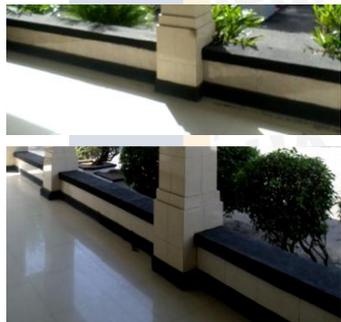
E. Pagar koridor

Pagar koridor bangunan induk Kantor Bakorwil IV Jatim Pamekasan mengalami penambahan material baru berupa keramik berwarna krem pada bagian tengah pagar koridor. Namun dengan adanya penambahan material keramik pada pagar koridor bangunan tidak merubah karakter dari bangunan induk Kantor Bakorwil IV Jatim Pamekasan	Pagar koridor bangunan induk Kantor Bakorwil IV Jatim Pamekasan mengalami penambahan material baru berupa keramik berwarna krem, namun tanpa menghilangkan karakter asli dari bangunan induk Kantor Bakorwil IV Jatim Pamekasan	Pagar koridor bangunan induk Kantor Bakorwil IV Jatim Pamekasan tidak dimiliki oleh bangunan lain yang ada pada kawasan disekitar bangunan kantor Bakorwil	Pagar koridor pada bangunan induk Kantor Bakorwil IV Jatim Pamekasan memiliki keterawaratan yang tinggi//perawatan yang dilakukan cukup baik	Pagar koridor bangunan induk Kantor Bakorwil IV Jatim Pamekasan sebagai bukti fisik dari bangunan peninggalan pada masa kolonial Belanda	Pagar koridor bangunan induk Kantor Bakorwil IV Jatim Pamekasan memiliki keaslian bentuk yang tinggi dan usia dinding sudah tua lebih dari 100 tahun	Pagar koridor bangunan induk Kantor Bakorwil IV Jatim Pamekasan memiliki keaslian bentuk yang tinggi sehingga mempunyai peran penting dalam membentuk karakter bangunan induk Kantor Bakorwil IV Jatim Pamekasan sebagai bangunan kantor pemerintahan pada masa kolonial Belanda

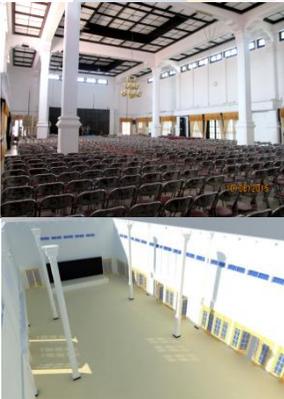
6.	Elemen ruang dalam bangunan								
	A. Dinding interior								
	c. Dinding interior bangunan induk Kantor Bakorwil IV Jatim Pamekasan								
	<ul style="list-style-type: none"> Dinding interior ruang aula pertemuan

<p>Tidak mengalami perubahan bentuk dinding interior ruang yang terlalu signifikan, hanya mengalami penambahan ruang pada ruang aula pertemuan. Namun tidak berpengaruh terhadap keaslian bentuk dinding ruang aula pertemuan</p>	Mempunyai keaslian bentuk yang tinggi pada dinding interior ruang aula pertemuan	Dinding interior tidak memiliki kesamaan bentuk dengan bangunan lain yang ada disekitar bangunan kantor Bakorwil	Memiliki tingkat keterawatan yang tinggi/ perawatan rutin dilakukan pada dinding interior	Dinding interior ruang aula pertemuan sebagai bukti fisik adanya peninggalan bangunan pada masa kolonial Belanda	Masih mempunyai bentuk yang asli tanpa adanya perubahan sejak awal dibangunnya bangunan kantor Bakorwil. Dinding interior memiliki detail ornamen sebagai bukti fisik adanya bangunan peninggalan pada zaman kolonial Belanda	Bentuk dinding interior yang asli adanya perubahan sejak awal dibangunnya bangunan kantor Bakorwil dan memiliki detail ornamen pada dinding, maka ruang interior memiliki peran penting dalam membentuk karakter visual bangunan induk kantor Bakorwil sebagai bangunan kolonial Belanda

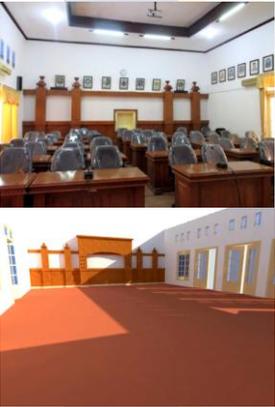
No	Variabel analisis	Estetika	Keaslian bentuk	Kelangkaan	Keterawatan	Peranan sejarah	Keluarbiasaan	Memperkuat karakter bangunan	Total nilai
	<p>● Dinding interior ruang rapat Bakorwil</p>

<p>Tidak mengalami perubahan bentuk dinding interior ruang yang terlalu signifikan, hanya mengalami penambahan material baru berupa kayu jati sebagai finishing dinding. Penambahan material tidak ditempel secara langsung, sehingga tidak berpengaruh terhadap keaslian bentuk dinding ruang rapat Bakorwil</p> <p>Nilai: 3</p>	<p>Mempunyai keaslian bentuk yang tinggi pada dinding interior ruang rapat Bakorwil</p> <p>Nilai: 3</p>	<p>Dinding interior tidak memiliki kesamaan bentuk dengan bangunan lain yang ada disekitar bangunan kantor Bakorwil</p> <p>Nilai: 3</p>	<p>Memiliki tingkat keterawatan yang tinggi/perawatan rutin dilakukan pada dinding interior</p> <p>Nilai: 3</p>	<p>Dinding interior ruang rapat Bakorwil sebagai bukti fisik adanya peninggalan bangunan pada masa kolonial Belanda</p> <p>Nilai: 3</p>	<p>Masih memiliki bentuk yang asli tanpa adanya perubahan sejak awal dibangunnya bangunan kantor Bakorwil. Dinding interior bukti fisik adanya bangunan peninggalan pada zaman kolonial Belanda</p> <p>Nilai: 3</p>	<p>Bentuk dinding interior yang asli tanpa adanya perubahan sejak awal dibangunnya bangunan kantor Bakorwil, dinding interior ruang memiliki peran penting dalam membentuk karakter visual bangunan induk kantor Bakorwil sebagai bangunan kolonial Belanda</p> <p>Nilai: 3</p>	<p>21</p>
