Tabel 4.1 Penilaian Makna Kultural

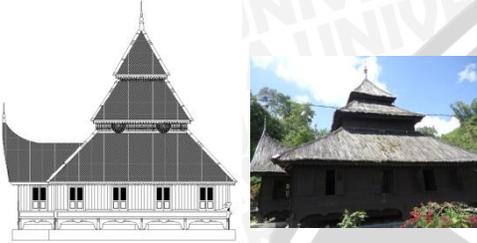
No	Variabel amatan	Et	Kt	Kl	Ks	Ps	Kb	Total nilai
1	<p>Elemen karakter visual Gaya bangunan Islam dan Arsitektur Minangkabau</p>

<p>Perubahan yang terjadi pada masjid ini sangat kecil dan gaya keseluruhan bangunan masih mempertahankan karakter asli dari bangunan</p> <p>Nilai : 3</p>	<p>Kerusakan cukup kecil dan kondisi bangunan masih tetap terjaga serta bersih</p> <p>Nilai : 2</p>	<p>Bentuk dasar masjid ini hampir memiliki kesamaan secara fisik dengan masjid-masjid tua lainnya di Minangkabau</p> <p>Nilai : 2</p>	<p>Terjadi perubahan dengan pemugaran elemen yang rusak namun tetap mempertahankan karakter asli</p> <p>Nilai : 2</p>	<p>Merupakan bukti fisik dengan mewakili karakter dan gaya bangunan masjid kuno di Indonesia</p> <p>Nilai : 3</p>	<p>Elemen bangunan (bahan atap yang masih dipertahankan, usia bangunan yang lebih dari 50 tahun</p> <p>Nilai : 3</p>	15
a	<p>Ragam hias</p>

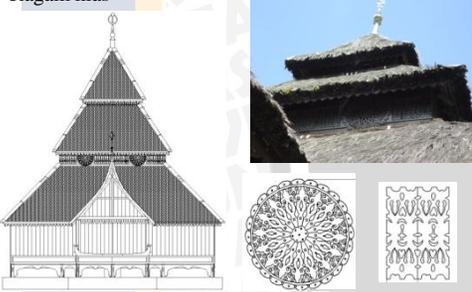
<p>Perubahan yang terjadi pada ragam hias masjid ini hanya pada perbaikan bagian dan bahan yang rusak dan beberapa bagian terdapat ragam hias yang sudah hilang / rusak</p> <p>Nilai : 3</p>	<p>Kerusakan kecil pada beberapa bagian dan kondisi ragam hias masih tetap terjaga serta bersih</p> <p>Nilai : 2</p>	<p>Tidak ada kesamaan pada bangunan sekitar di kawasan Sumatera Barat dan juga tidak dimiliki oleh masjid lain</p> <p>Nilai : 3</p>	<p>Keaslian ragam hias masih terjaga seperti aslinya dengan beberapa bagian yang sedikit rusak</p> <p>Nilai : 3</p>	<p>Merupakan bukti fisik dengan mewakili karakter dan gaya bangunan masjid kuno di Indonesia</p> <p>Nilai : 3</p>	<p>Usia elemen arsitektur ragam hias yang diperkirakan sama dengan usia masjid dan pembentuk karakter bangunan</p> <p>Nilai : 3</p>	17

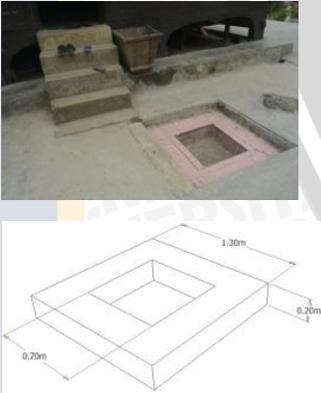
b	<p>Cibuak/cucian kaki</p>

<p>Perubahan yang terjadi pada cucian kaki ini yaitu perubahan bentuk dari bentuk sederhana menjadi bentuk beton</p> <p>Nilai : 1</p>	<p>Kondisi yang baru masih terawat dengan baik, tetapi tidak difungsikan lagi</p> <p>Nilai : 1</p>	<p>Memiliki kesamaan dengan beberapa masjid kuno di Sumatera Barat maupun Indonesia</p> <p>Nilai : 2</p>	<p>Terjadi perubahan bentuk dari bentuk sederhana dengan cor-coran beton</p> <p>Nilai : 1</p>	<p>Merupakan bukti fisik dengan mewakili karakter dan gaya bangunan masjid kuno di Indonesia</p> <p>Nilai : 3</p>	<p>Elemen bangunan yang memiliki kesamaan dengan masjid tua lainnya</p> <p>Nilai : 2</p>	10

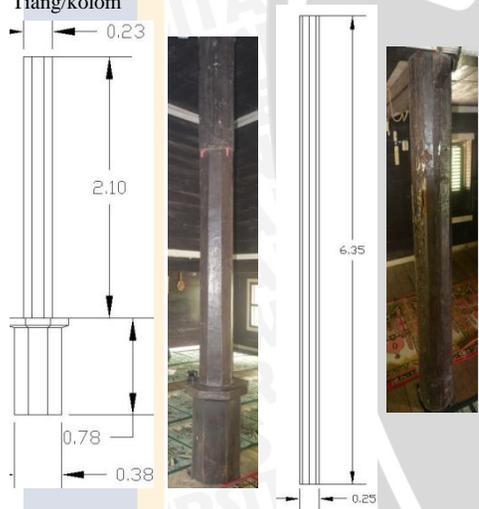
<p>Perubahan pada tiang masjid yaitu pada tiang machu, dengan pergantian tiang bagian lantai 2 kebawah dari bahan kayu dengan bahan beton bertulang</p> <p>Nilai : 2</p>	<p>Terjadi kerusakan pada beberapa bagian tiang, yaitu bagian kulit luar tiang kayu yang mulai keropos</p> <p>Nilai : 2</p>	<p>Tidak ada kesamaan dengan bangunan sekitar</p> <p>Nilai : 3</p>	<p>Terjadi perubahan pada tiang machu dengan pergantian bahan pada beberapa bagian, namun tetap mempertahankan keasliannya</p> <p>Nilai : 2</p>	<p>Merupakan elemen yang dapat menjadi bukti fisik berupa kejadian bersejarah pada masa lalu</p> <p>Nilai : 3</p>	<p>Memiliki bentuk dan ukuran yang tua sehingga menjadi unsur pembentuk karakter bangunan</p> <p>Nilai : 3</p>	15

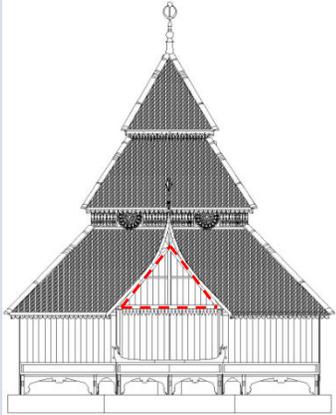
Elemen bangunan / gevel menguatkan visual bangunan. Perubahan hanya berupa pergantian bahan dinding gevel  Nilai : 3	Kondisi masih dalam keadaan baik dan terawat  Nilai : 3	Memiliki kesamaan dengan beberapa masjid kuno di Sumatera Barat  Nilai : 2	Merupakan elemen bangunan asli, dan masih terjaga keasliannya  Nilai : 3	Merupakan elemen yang dapat menjadi bukti fisik berupa kejadian bersejarah pada masa lalu  Nilai : 3	Memiliki bentuk dan ukuran, usia yang tua sehingga menjadi unsur pembentuk karakter bangunan  Nilai : 3	17

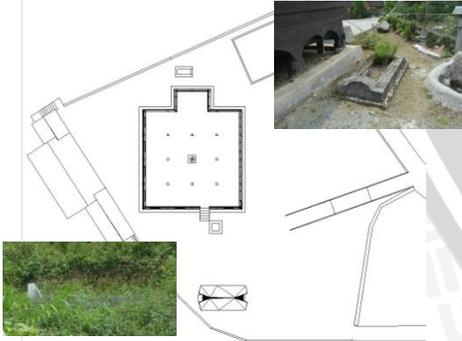
g	Makam

Terjadi perubahan hanya pada penambahan unsur beton sebagai dinding penutup makam  Nilai : 3	Kondisi makam hanya ditumbuhi tumbuhan dan lumut pada dinding makam, namun secara keseluruhan masih dalam kondisi baik  Nilai : 2	Memiliki kesamaan dengan beberapa masjid kuno di Sumatera Barat dan Indonesia  Nilai : 2	Merupakan elemen bangunan asli, dan masih terjaga keasliannya  Nilai : 3	Merupakan elemen yang dapat menjadi bukti fisik berupa kejadian bersejarah pada masa lalu dan bukti fisik dari gaya bangunan masjid kuno di Indonesia  Nilai : 3	Memiliki bentuk dan ukuran, usia yang tua sehingga menjadi unsur pembentuk karakter bangunan  Nilai : 3	16

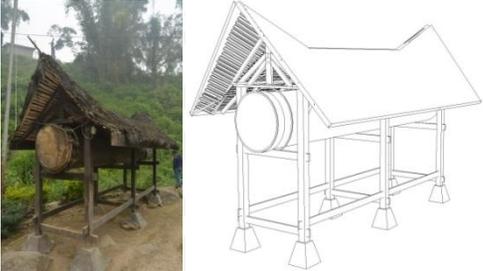
No	Variabel amatan	Et	Kt	Kl	Ks	Ps	Kb	Total nilai
h	<p>Bedug</p>

<p>Terjadi perubahan berupa penambahan bangunan penyangga bedug, dan keberadaannya sebagai penunjang elemen spasial bangunan</p> <p>Nilai : 2</p>	<p>Terjadi kerusakan pada dinding bedug dan atap bangunan penangung bedug</p> <p>Nilai : 1</p>	<p>Memiliki kesamaan dengan beberapa masjid kuno di Sumatera Barat dan Indonesia</p> <p>Nilai : 2</p>	<p>Merupakan elemen bangunan asli, dan masih terjaga keasliannya</p> <p>Nilai : 3</p>	<p>Merupakan bukti fisik dengan mewakili karakter dan gaya bangunan masjid kuno di Indonesia</p> <p>Nilai : 3</p>	<p>Memiliki bentuk dan ukuran, usia yang tua sehingga menjadi unsur pembentuk karakter bangunan</p> <p>Nilai : 3</p>	14
i	<p>Tangga</p>

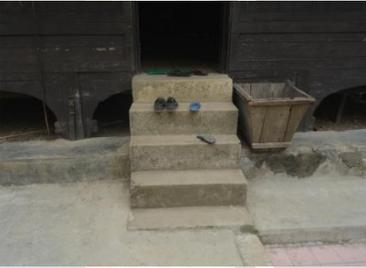
<p>Terjadi perubahan bahan pembentuk tangga dari batu kapur dengan beton, namun masih mempertahankan karakter asli dari bangunan</p> <p>Nilai : 2</p>	<p>Kondisi masih dalam keadaan baik dan hanya kotor</p> <p>Nilai : 2</p>	<p>Tidak ada kesamaan dengan bangunan sekitar</p> <p>Nilai : 3</p>	<p>Mengalami beberapa pemugaran dengan pergantian bahan, namun tetap menjaga keasliannya</p> <p>Nilai : 2</p>	<p>Merupakan elemen yang dapat menjadi bukti fisik berupa kejadian bersejarah pada masa lalu</p> <p>Nilai : 3</p>	<p>Memiliki bentuk dan ukuran, usia yang tua sehingga menjadi unsur pembentuk karakter bangunan</p> <p>Nilai : 3</p>	15

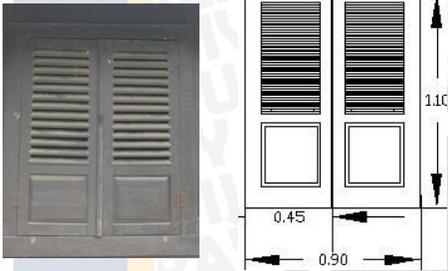
No	Variabel amatan	Et	Kt	Kl	Ks	Ps	Kb	Total nilai
3	<p>Jendela J1</p>

<p>Elemen jendela ini menguatkan karakter visual bangunan, dan tidak ada perubahan pada elemen jendela ini</p> <p>Nilai : 3</p>	<p>Terdapat kerusakan kecil pada beberapa buah jendela</p> <p>Nilai : 2</p>	<p>Bentuk yang umum dan memiliki kesamaan dengan bangunan sekitar maupun masjid-masjid tua lainnya</p> <p>Nilai : 1</p>	<p>Merupakan elemen bangunan asli, dan masih terjaga keasliannya</p> <p>Nilai : 3</p>	<p>Merupakan elemen yang dapat menjadi bukti fisik berupa kejadian bersejarah pada masa lalu</p> <p>Nilai : 3</p>	<p>Elemen ini memiliki kesamaan dengan bangunan sekitar</p> <p>Nilai : 1</p>	13
4	<p>Jendela J2</p>

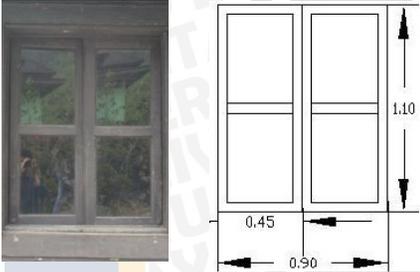
<p>Menguatkan karakter visual dari dalam bangunan dan tidak ada perubahan pada elemen jendela ini</p> <p>Nilai : 3</p>	<p>Terdapat kerusakan kecil pada beberapa buah jendela</p> <p>Nilai : 2</p>	<p>Bentuk yang biasa dan memiliki kesamaan dengan bangunan sekitar maupun masjid-masjid tua lainnya</p> <p>Nilai : 1</p>	<p>Merupakan elemen bangunan asli, dan masih terjaga keasliannya</p> <p>Nilai : 3</p>	<p>Tidak memiliki kaitan dengan peristiwa sejarah masa lampau</p> <p>Nilai : 1</p>	<p>Elemen ini memiliki kesamaan dengan bangunan sekitar</p> <p>Nilai : 1</p>	11

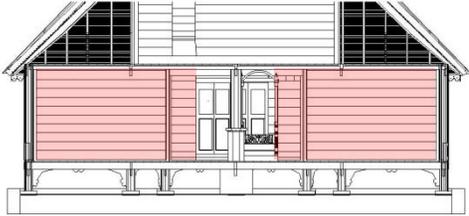
No	Variabel amatan	Et	Kt	Kl	Ks	Ps	Kb	Total nilai
6	Dinding interior

Elemen dinding interior menguatkan visual bangunan dan perubahan pada pergantian warna bangunan  Nilai : 3	Kondisi dinding dalam keadaan baik dan terawat  Nilai : 3	Mewakili karakter visual bangunan masjid kuno di Minangkabau dan Indonesia  Nilai : 3	Merupakan elemen bangunan asli, dan masih terjaga keasliannya  Nilai : 3	Merupakan elemen yang dapat menjadi bukti fisik berupa kejadian bersejarah pada masa lalu  Nilai : 3	Memiliki bentuk dan ukuran, usia yang tua sehingga menjadi unsur pembentuk karakter bangunan  Nilai : 3	18
7	Atap

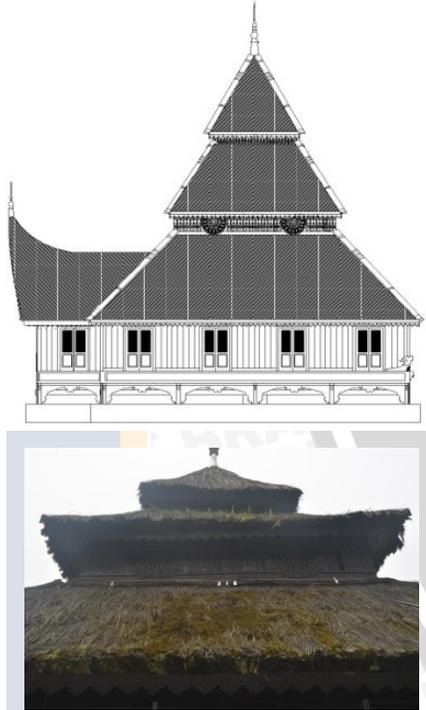
Elemen atap pada bangunan menguatkan visual bangunan. Perubahan hanya berupa pergantian bahan atap  Nilai : 2	Terdapat beberapa kerusakan pada sisi timur atap, yaitu pengunci atap yang lapuk dan kondisi atap kurang bersih  Nilai : 1	Memiliki beberapa kesamaan dengan beberapa masjid kuno di Sumatera Barat  Nilai : 2	Mengalami beberapa pemugaran dengan pergantian atap, namun tetap menjaga keasliannya  Nilai : 2	Merupakan elemen yang dapat menjadi bukti fisik berupa kejadian bersejarah pada masa lalu  Nilai : 3	Memiliki elemen bentuk yang hampir sama dengan masjid tua lainnya di Sumatera Barat  Nilai : 2	12

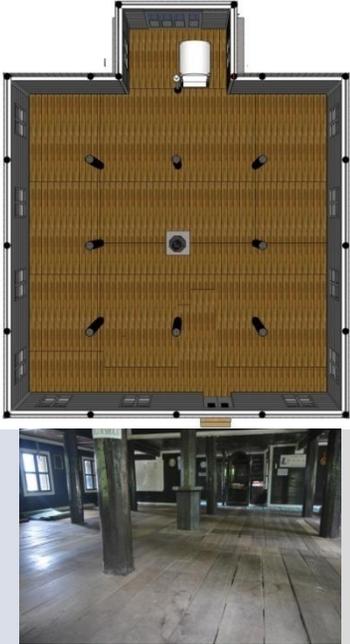
No	Variabel amatan	Et	Kt	Kl	Ks	Ps	Kb	Total nilai	
8	Lantai

Perubahan hanya pada pergantian bahan lantai ketika pemugarah, dan masih mempertahankan sesuai karakter asli bangunan	Hampir disetiap sisi terdapat kerusakan yang cukup riskan	terdapat lantai yang cukup	Bentuk yang umum dan memiliki kesamaan dengan bangunan sekitar maupun masjid-masjid tua lainnya	Mengalami beberapa pemugaran dengan pergantian atap, namun tetap menjaga keasliannya	Merupakan elemen yang dapat menjadi bukti fisik berupa kejadian bersejarah pada masa lalu	Terdapat beberapa kesamaan pada bangunan lain	10
		Nilai : 2	Nilai : 1	Nilai : 1	Nilai : 2	Nilai : 3	Nilai : 1		
9	Plafon

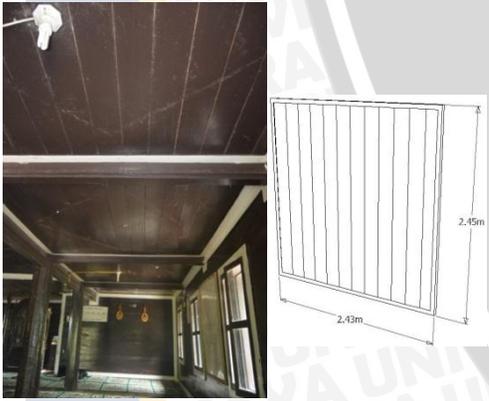
Elemen ini menguatkan karakter visual namun kurang memiliki keindahan arsitektural dan mengalami perubahan pergantian bahan plafon yang rusak	Terdapat beberapa kerusakan pada beberapa bagian plafon	pada bagian umum dijumpai pada kawasan	Bentuk dan gaya merupakan elemen yang umum dijumpai pada kawasan	Mengalami beberapa pemugaran dengan pergantian bahan, namun tetap menjaga keasliannya	Merupakan elemen yang dapat menjadi bukti fisik berupa kejadian bersejarah pada masa lalu	Terdapat beberapa kesamaan pada bangunan lain	11

Nilai : 2	Nilai : 2	Nilai : 1	Nilai : 2	Nilai : 3	Nilai : 1

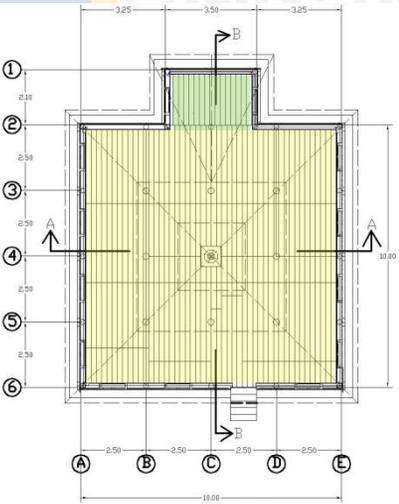
No	Variabel amatan	Et	Kt	Kl	Ks	Ps	Kb	Total nilai
10	<p>Elemen karakter spasial</p> <ul style="list-style-type: none"> <li>Organisasi ruang</li> <li>Pola ruang</li> </ul>

<p>Pola ruang pada bangunan ini tidak berubah, dan masih sesuai dengan fungsinya</p> <p>Nilai : 3</p>	<p>Kondisi ruang yang masih dalam keadaan baik tetap fungsinya dan tetap terjaga kebersihan ruang</p> <p>Nilai : 3</p>	<p>Pola ruang memiliki kesamaan dengan bangunan yang memiliki fungsi sama</p> <p>Nilai : 2</p>	<p>Tidak ada perubahan pada fungsi ruang dan masih terjaga keasliannya sesuai aktivitas yang ada</p> <p>Nilai : 3</p>	<p>Merupakan elemen yang dapat menjadi bukti fisik berupa kejadian bersejarah pada masa lalu</p> <p>Nilai : 3</p>	<p>Memiliki kesamaan dengan bangunan yang memiliki fungsi sama</p> <p>Nilai : 2</p>	16
11	<p>Alur sirkulasi</p>

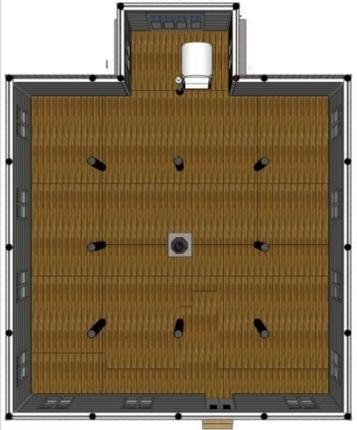
<p>Alur sirkulasi tidak mengalami perubahan dan masih sesuai dengan aktivitas ruang</p> <p>Nilai : 3</p>	<p>Kondisi ruang yang masih dalam keadaan baik tetap fungsinya dan terjaga kebersihan ruang</p> <p>Nilai : 3</p>	<p>Adanya kesamaan alur sirkulasi dengan bangunan sekitar yang memiliki fungsi sama</p> <p>Nilai : 2</p>	<p>Tidak ada perubahan pada fungsi ruang dan masih terjaga keasliannya sesuai aktivitas yang ada</p> <p>Nilai : 3</p>	<p>Tidak memiliki fungsi yang terkait dengan peristiwa bersejarah/simbolis peristiwa</p> <p>Nilai : 1</p>	<p>Memiliki beberapa kesamaan dengan bangunan yang memiliki fungsi sama</p> <p>Nilai : 2</p>	14

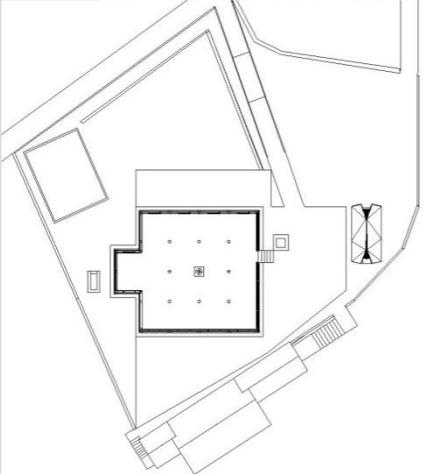
No	Variabel amatan	Et	Kt	Kl	Ks	Ps	Kb	Total nilai
13	<ul style="list-style-type: none"> <li>Orientasi bangunan</li> </ul>

<p>Arah orientasi bangunan mempengaruhi kualitas visual bangunan Masjid Tuo Kayu Jao</p> <p>Nilai : 3</p>	<p>Orientasi bangunan tetap dipertahankan hingga saat ini tidak ada perubahan</p> <p>Nilai : 3</p>	<p>Mewakili bangunan masjid kuno yang ada di Minangkabau</p> <p>Nilai : 3</p>	<p>Orientasi bangunan tidak mengalami perubahan sama sekali dan tetap seperti awal berdirinya bangunan Masjid Tuo Kayu Jao</p> <p>Nilai : 3</p>	<p>Orientasi bangunan sesuai dengan sistem spasial masjid secara umum</p> <p>Nilai : 3</p>	<p>Tidak memiliki keluarbiasaan, orientasi bangunan tetap bertahan hingga saat ini</p> <p>Nilai : 3</p>	18

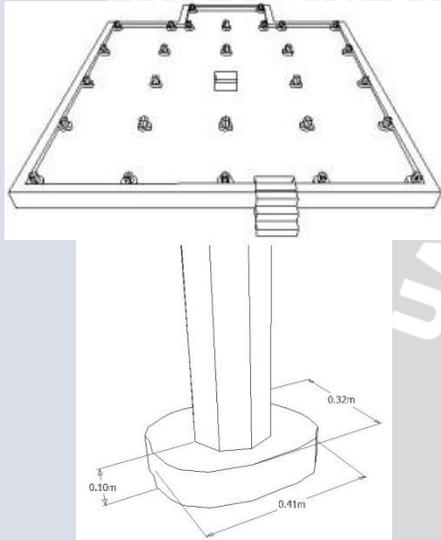
No	Variabel amatan	Et	Kt	Kl	Ks	Ps	Kb	Total nilai
14	<p>Elemen karakter struktural</p> <ul style="list-style-type: none"> <li>Struktur bawah Pondasi</li> </ul>

<p>Pondasi menguatkan karakter struktural, perubahan hanya berupa pergantian batu kali yang rusak</p> <p>Nilai : 2</p>	<p>Terdapat cukup banyak kerusakan seperti pergeseran batu kali dari tiang dan ada yang tenggelam kedalam tanah</p> <p>Nilai : 1</p>	<p>Tidak terdapat beberapa kesamaan dengan kawasan sekitar dan Mewakili bangunan masjid kuno yang ada di Minangkabau</p> <p>Nilai : 3</p>	<p>Struktur pondasi mengalami beberapa perubahan, yaitu pondasi tiang machu</p> <p>Nilai : 2</p>	<p>Merupakan elemen yang dapat menjadi bukti fisik berupa kejadian bersejarah pada masa lalu</p> <p>Nilai : 3</p>	<p>Elemen pondasi yang memiliki beberapa kesamaan dengan bangunan tua lainnya</p> <p>Nilai : 2</p>	13
15	<ul style="list-style-type: none"> <li>Struktur bawah Lantai</li> </ul>

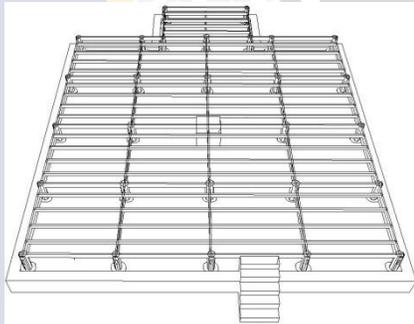
<p>Lantai menguatkan karakter struktural, perubahan hanya berupa pergantian bahan struktur yang rusak</p> <p>Nilai : 2</p>	<p>Terdapat cukup banyak kerusakan pada balok lantai dan balok pendukung</p> <p>Nilai : 1</p>	<p>Terdapat kesamaan dengan masjid tua lainnya di Sumatera Barat</p> <p>Nilai : 2</p>	<p>Struktur bawah mengalami beberapa perubahan seperti pergantian bahan pendukung lantai</p> <p>Nilai : 1</p>	<p>Merupakan elemen yang dapat menjadi bukti fisik berupa kejadian bersejarah pada masa lalu</p> <p>Nilai : 2</p>	<p>Elemen lantai yang memiliki beberapa kesamaan dengan bangunan masjid tua lainnya di Sumatera Barat</p> <p>Nilai : 2</p>	10

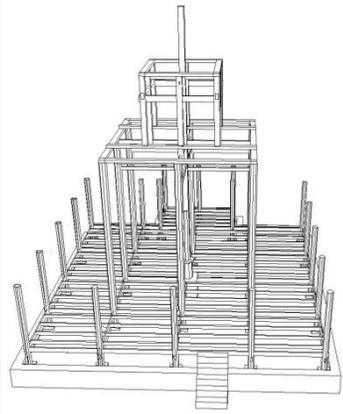
No	Variabel amatan	Et	Kt	Kl	Ks	Ps	Kb	Total nilai
16	<ul style="list-style-type: none"> <li>Struktur atas Kolom/Tiang</li> </ul>

<p>Tiang menguatkan karakter struktural, perubahan hanya berupa pergantian bahan struktural yang rusak, seperti tiang macu</p> <p>Nilai : 2</p>	<p>Terdapat kerusakan pada tiang, seperti pengeroposan dinding tiang</p> <p>Nilai : 2</p>	<p>Terdapat kesamaan dengan beberapa masjid tua lainnya di Sumatera Barat</p> <p>Nilai : 2</p>	<p>Struktur atas mengalami beberapa perubahan keaslian bahan, seperti sebagian dari tiang macu</p> <p>Nilai : 1</p>	<p>Merupakan elemen yang dapat menjadi bukti fisik berupa kejadian bersejarah pada masa lalu</p> <p>Nilai : 2</p>	<p>Elemen tiang yang memiliki beberapa kesamaan dengan bangunan masjid tua lainnya di Sumatera Barat</p> <p>Nilai : 2</p>	11
17	<ul style="list-style-type: none"> <li>Struktur atas Atap</li> </ul>

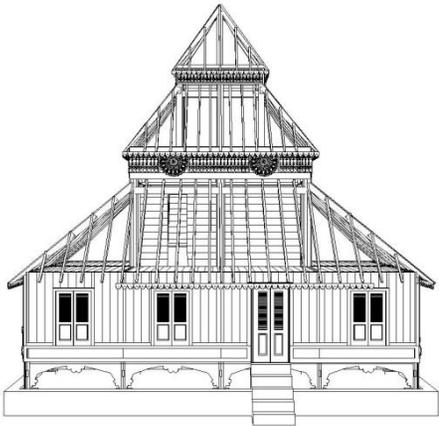
<p>Struktur atap mengalami beberapa perubahan, seperti pergantian ijuk, tiang kuda-kuda dan bambu</p> <p>Nilai : 2</p>	<p>Terdapat cukup banyak kerusakan pada struktur atap, tiang kuda-kuda, bahan ijuk</p> <p>Nilai : 1</p>	<p>Tidak terdapat kesamaan dengan masjid tua lainnya di Sumatera Barat</p> <p>Nilai : 3</p>	<p>Struktur atas mengalami beberapa perubahan sistem pemasangan, dengan penambahan plastik pada lapisan atap</p> <p>Nilai : 1</p>	<p>Tidak memiliki fungsi yang terkait dengan peristiwa bersejarah/simbolis peristiwa</p> <p>Nilai : 1</p>	<p>Elemen atap yang memiliki beberapa kesamaan dengan bangunan masjid tua lainnya di Sumatera Barat</p> <p>Nilai : 2</p>	10
