2. Dinding eksterior

3. Pintu

4. Jendela

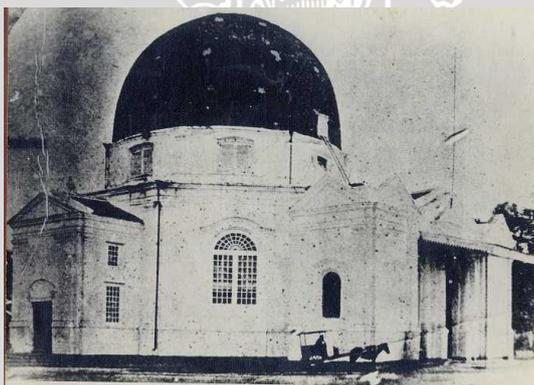
Gambar 4.60 Gereja Blenduk 1888
Sumber: semarang.nl

Dinding eksterior bangunan Gereja Blenduk tidak mengalami perubahan sejak tahun 1894. Sejak pertama kali dibangun pada tahun 1787, Gereja Blenduk belum memiliki menara. Menara memiliki fungsi untuk menginformasikan waktu karena terdapat jam pada sisi Selatan bagian atas menara. Detail ornamen pada jendela dan pintu pada pembangunan tahun 1787 masih sederhana dan belum memiliki detail seperti sekarang. Pengecatan ulang baru dilaksanakan pada tahun 2002-2003. Warna cat yang digunakan juga sama saat pembangunan awal gereja menggunakan warna putih. Kota Lama Semarang selama beberapa saat menjadi kota mati. Gedung-gedung memiliki warna yang usang dan kurang terawat. Fungsi utama sebagai perkantoran dan gudang hanya digunakan setengah hari saja. Pada tahun 2010 pemerintah mencanangkan Kota Lama sebagai tujuan wisata, sehingga terjadi beberapa renovasi dan pengecatan ulang. Adanya pembenahan kawasan Kota Lama Semarang, semakin menambah jumlah pengunjung yang berwisata.

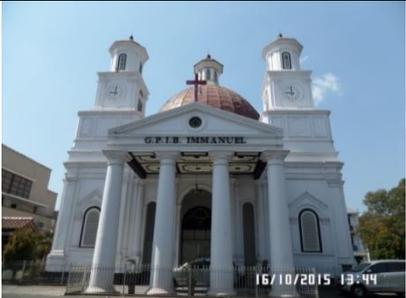
Fasade pada muka bangunan memperlihatkan bahwa bangunan Gereja Blenduk didominasi oleh elemen vertikal. Elemen vertikal tersebut terlihat dari dua menara yang menjulang tinggi dan kolom dorik sebagai penyangga atap.

Batu bata	Putih	Terdapat permainan garis vertikal sebagai dominasi pada fasade utama bangunan.	Terletak pada didi Selatan bangunan.	Kolom dorik pada sisi Selatan bangunan baru ada setelah dilakukan renovasi yang ke-2 pada tahun 1894.

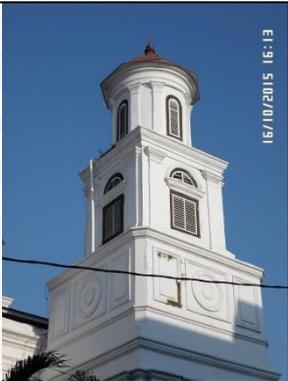
Dinding eksterior pada menara memiliki corak berbentuk persegi dan lingkaran. Dinding eksterior pada menara memiliki dominasi elemen vertikal. Elemen-elemen tersebut ditunjukkan dengan adanya tonjolan dinding seperti kolom pada tiap sudut menara.
7.

Batu bata	Putih	Ornamen pada dinding menara berupa lingkaran dan persegi panjang. Selain itu jua terdapat tonjolan dinding seperti kolom. Pada sisi Selatan terdapat jam dinding yang digunakan untuk mengetahui waktu.	Terdapat pada dinding menara kanan dan kiri.	Tidak terdapat perubahan, hanya perawatan seperti pengecatan dan pelapisan ulang.

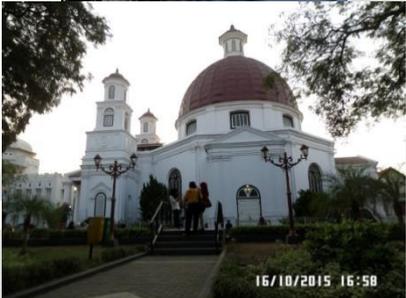
Bila dilihat pada sisi Timur, bangunan Gereja Blenduk memiliki dominasi elemen horizontal. Elemen tersebut dipertegas dengan adanya profil dinding pada bagian atas selasar yang mengelilingi bangunan, profil dinding pada bagian atap kubah dan pertegasan tiap segmen menara.

Batu bata	Putih	Garis yang mendominasi merupakan elemen horizontal.	Berada pada profil bagian atas dinding eksterior.	Tidak terjadi perubahan

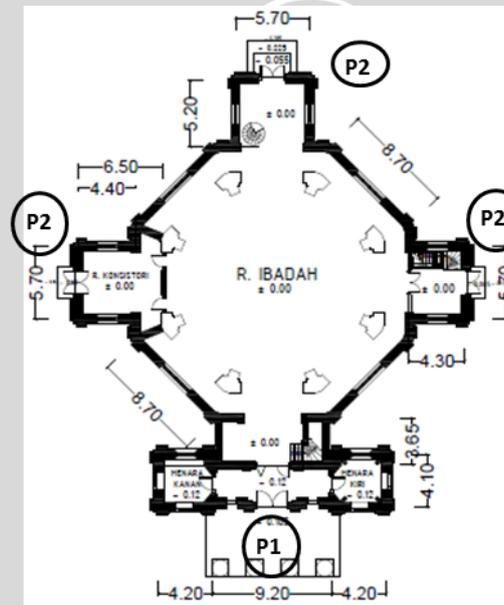
Gambar 4.62 Peletakan pintu pada fasade bangunan Gereja Blenduk.

Bangunan Gereja Blenduk memiliki beberapa variasi pintu. Pintu-pintu tersebut memiliki bentuk dan motif yang tipikal. Pintu pada sisi Utara memiliki bentuk yang sama dengan pintu sisi Timur dan Barat. Sisi Selatan bangunan terdapat pintu masuk utama dengan tiga daun pintu. Daun pintu pada Gereja Blenduk memiliki ketebalan 4cm, dengan material kayu jati. Jenis pintu pada transep memiliki motif pada bagian luar pintu. Pada bagian atas kusen pintu terdapat ornamen jendela dengan kaca patri. Pintu menara memiliki bentuk sederhana tanpa ornamen dan motif tertentu pada daun pintu.

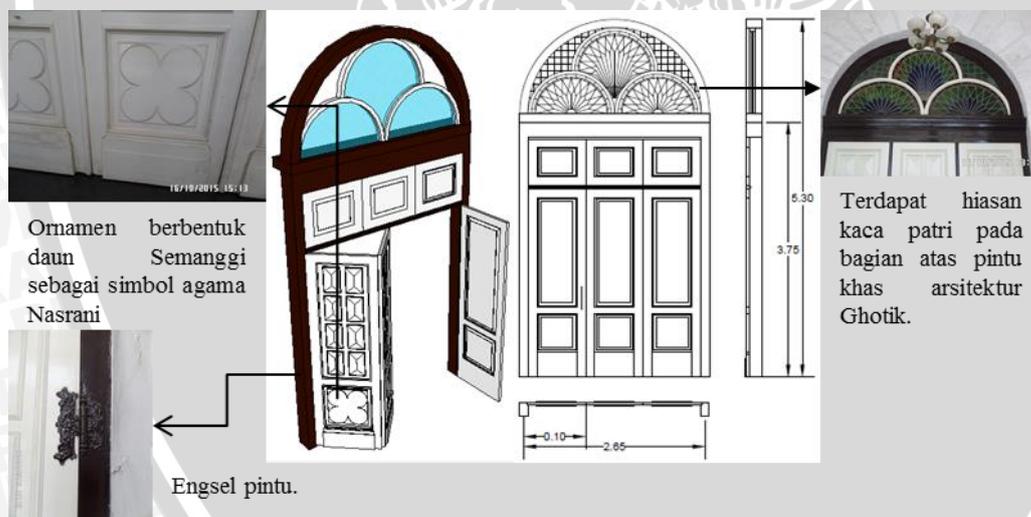
Gambar 4.64 Deskripsi pintu P1 Gereja Blenduk

Pintu P1 merupakan pintu masuk utama. Pintu P1 memiliki ukuran panjang dan lebar yang lebih besar dibandingkan dengan pintu lainnya dan memiliki tiga daun pintu. Ukuran yang lebih besar memberikan kesan monumental. Pintu masuk utama tidak mengalami perubahan baik dari warna, motif dan material. Material pintu menggunakan bahan kayu jati dan di cat dengan warna putih. Motif pintu dilihat dari dalam dan luar bangunan memiliki detail yang berbeda. Motif pintu dari arah luar bangunan lebih beragam. Eksterior pintu memiliki ornamen berbentuk berlian pada bagian atas dan memiliki ornamen daun Semanggi pada bagian bawah. Ornamen berbentuk berlian merupakan ornamen khas Jawa, sedangkan ornamen berbentuk Semanggi merupakan simbol agama Nasrani (Wardani & Triyulianti, 2011). Pada bagian atas pintu terdapat hiasan berupa jendela patri dengan motif setengah lingkaran. Hiasan pintu dengan geometri berbentuk lingkaran merupakan ornamen khas pada arsitektur *Romanesque*, dan hiasan atas pintu menggunakan material kaca patri khas arsitektur Gothik. Pintu P1 merupakan adaptasi gaya arsitektur *Romanesque* dan arsitektur Gothik yang dipadu-padankan dengan ornamen Jawa. (Gambar 4.64)

<p data-bbox="387 592 647 778">Memiliki tiga daun pintu dengan detail yang berbeda pada kedua sisinya. Terdapat ornamen berbentuk setengah lingkaran pada bagian atasnya.</p>

<p data-bbox="674 592 920 699">Material utama menggunakan kayu jati. Dan detail ornamen menggunakan kaca patri.</p>

<p data-bbox="1256 443 1585 715">Ornamen P1 memiliki ukuran yang lebih besar dan detail yang rumit, karena merupakan pintu masuk utama. Hiasan pintu dengan geometri berbentuk lingkaran merupakan ornamen khas pada arsitektur <i>Romanesque</i>, dan hiasan atas pintu menggunakan material kaca patri khas arsitektur Gothik.</p>	<p data-bbox="1615 288 1816 424">Terdapat pada sisi Selatan bangunan sebagai pintu masuk utama bangunan Gereja Blenduk.</p>	<p data-bbox="1839 288 2063 480">Tidak mengalami perubahan. Perawatan yang dilakukan antara lain pengecatan ulang. Pemilihan warna disesuaikan dengan warna asli pintu.</p>

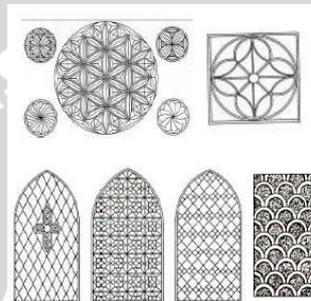
Gambar 4.65 Ornamen pada zaman Kristen Awal.

Semanggi yang melambangkan ajaran Nasrani (Wardani & Triyulianti, 2011). Pada bagian atas pintu terdapat ornamen jendela berbentuk setengah lingkaran. Ornamen jendela pada bagian atas kusen terdapat motif setengah lingkaran yang berulang ulang. Motif setengah lingkaran yang berulang tersebut merupakan salah satu ornamen yang ada pada arsitektur Kristen Awal. Pada bagian setengah lingkaran busur terdapat kusen kayu yang melintang membentuk seperempat lingkaran yang meruncing dan simetri, sehingga terlihat seperti bentuk jendela khas pada arsitektur Gothik. Beberapa karakteristik tersebut menunjukkan bahwa terdapat percampuran antara gaya arsitektur *Romanesque* dan arsitektur Gothik yang ditambahkan dengan ornamen Jawa. (Gambar 4.65 dan Gambar 4.66)

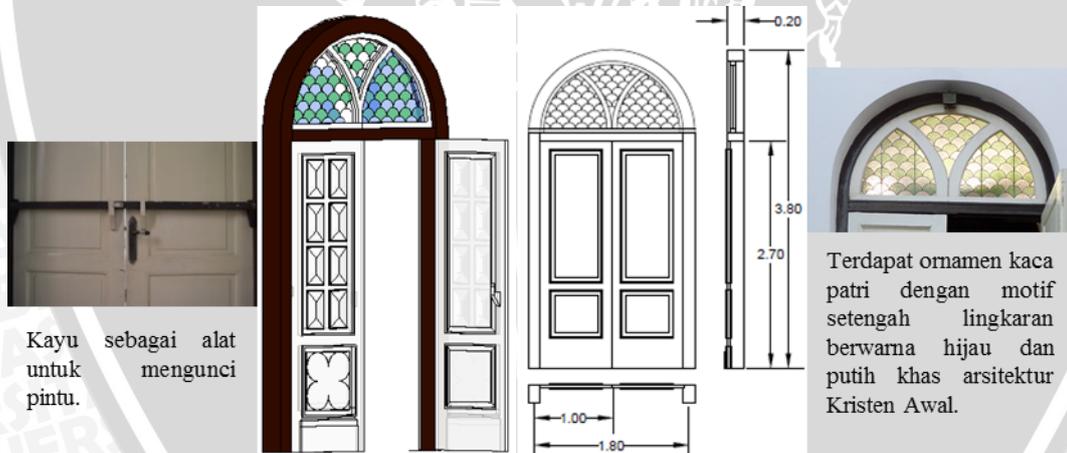
Gambar 4.66 Deskripsi pintu P2 Gereja Blenduk

Jenis pintu P2 berada pada pintu masuk sisi Utara, Timur dan Barat bangunan Gereja Blenduk. Pintu P2 memiliki ukuran yang lebih kecil bila dibandingkan dengan P1. Pintu P2 merupakan pintu menuju ruang Konsistori, transep Timur dan Utara. Jenis pintu P2 terdiri dari dua daun pintu menggunakan material kayu jati. Pintu P2 memiliki ketebalan 4cm. Pada ekterior pintu P2 juga terdapat ornamen berbentuk berlian khas Jawa dan daun

Terdapat pada sisi Timur Barat dan Utara bangunan. Pintu menuju transep Utara dan Timur dan pintu masuk ruang konsistori.	Tidak mengalami perubahan. Perawatan yang dilakukan antara lain pengecatan ulang. Pemilihan warna disesuaikan dengan warna asli pintu.
	Terdapat dua daun pintu dan memiliki detail yang berbeda pada kedua sisi pintu. Pada bagian atas pintu terdapat ornamen dengan bentuk setengah lingkaran dan motif setengah lingkaran yang berulang.	Material utama menggunakan kayu jati. Dan detail ornamen menggunakan kaca patri.	Warna paun pintu putih, kusen berwarna coklat tua. Ornamen jendela menggunakan kaca patri berwarna hijau dan putih.	Pintu P2 memiliki dua daun pintu. Terdapat ornamen jendela berbentuk setengah lingkaran yang berulang. Motif tersebut merupakan salah satu ornamen yang ada pada arsitektur Kristen Awal. Pada bagian setengah lingkaran busur terdapat kusen kayu yang melintang membentuk seperempat lingkaran yang meruncing dan simetri, sehingga terlihat seperti bentuk jendela khas pada arsitektur Gothik.

Pintu P2 memiliki daun pintu sebanyak 2 buah. Pada eksterior pintu P2 juga terdapat ornamen berbentuk berlian khas Jawa dan daun Semanggi yang melambangkan ajaran agama Nasrani.

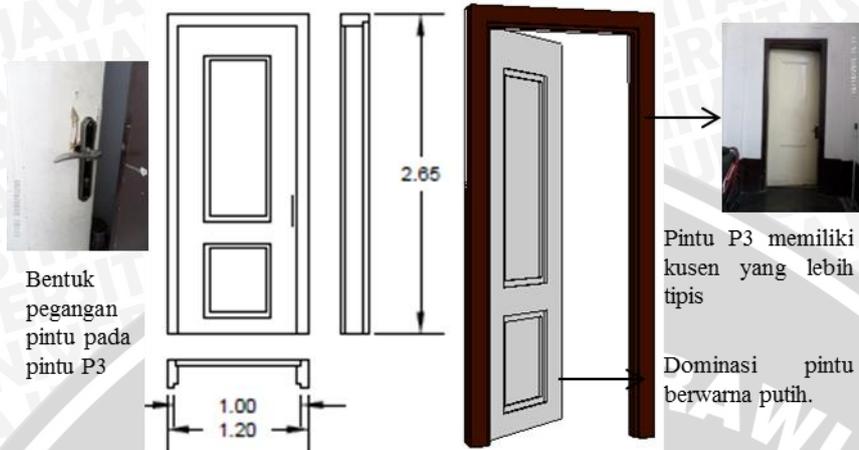
Gambar 4.67 Deskripsi pintu P3 Gereja Blenduk

Pintu jenis P3 dan P4 memiliki karakteristik bentuk dan motif yang sama pada daun pintu dan kusen. Pintu P3 dan P4 memiliki bentuk yang lebih sederhana bila disandingkan dengan pintu jenis P1 dan P2. Perbedaan yang terdapat pada P3 dan P4 adalah ukuran kusen yang terdapat pada P4 memiliki ukuran yang lebih besar. Pintu P4 berada pada menara kanan dan pintu P3 berada pada menara kiri. Jenis pegangan pintu pada P3 dan P4

terdapat perbedaan. Pintu P4 masih menggunakan pegangan yang asli, sedangkan pegangan pintu pada P3 sudah mengalami perubahan. Perubahan tersebut dikarenakan terdapat kerusakan pada pegangan tersebut. (Gambar 4.67 dan Gambar 4.68)

Tipe pintu	Bentuk dan ukuran	Material	Warna	Ornamen	Peletakan	Perubahan
Jenis pintu 3 (P3)				-	Pintu P3 berada pada menara kanan.	Perubahan engsel dikarenakan rusak.
Jenis pintu 4 (P4)				-	Pintu terdapat pada menara kanan.	Tidak terdapat perubahan hanya dilakukan pengecatan ulang secara berkala.

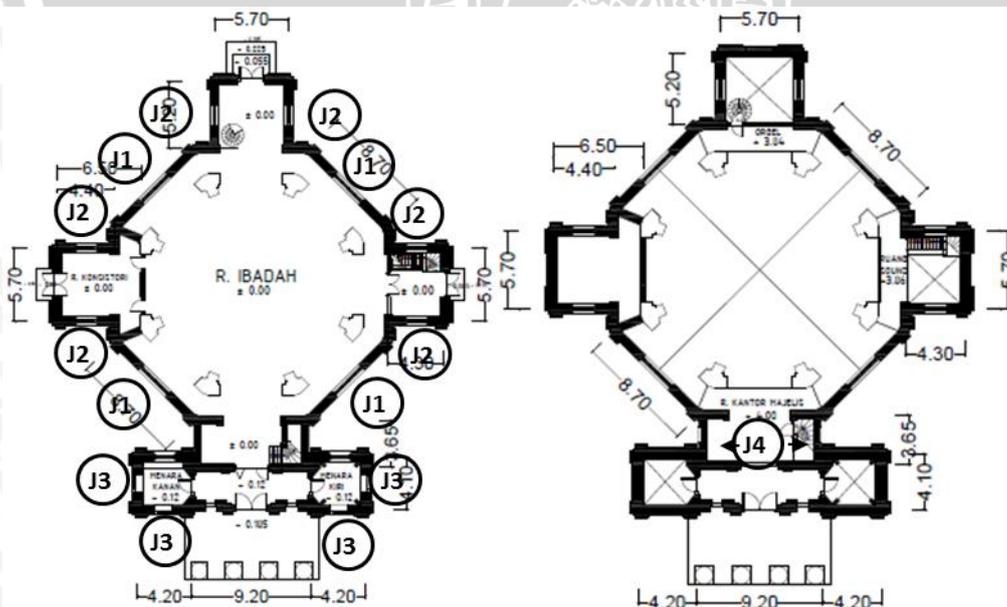
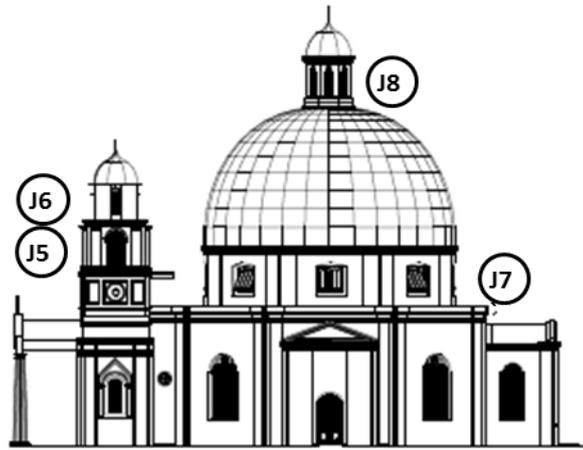
Gambar 4.69 Peletakan jendela pada denah dan tampak Gereja Blenduk

Jendela pada fasade bangunan Gereja Blenduk tidak mengalami perubahan sejak dilakukan renovasi pada tahun 1894. Fasade bangunan Gereja Blenduk memiliki 8 macam variasi jendela. Bentuk geometri jendela menggunakan persegi panjang dan memiliki lengkungan pada bagian atas jendela. Secara keseluruhan, bentuk, warna dan material jendela masih sama dan asli. Pengecatan ulang yang dilakukan juga menggunakan warna yang sama dengan warna aslinya. (Gambar 4.69)

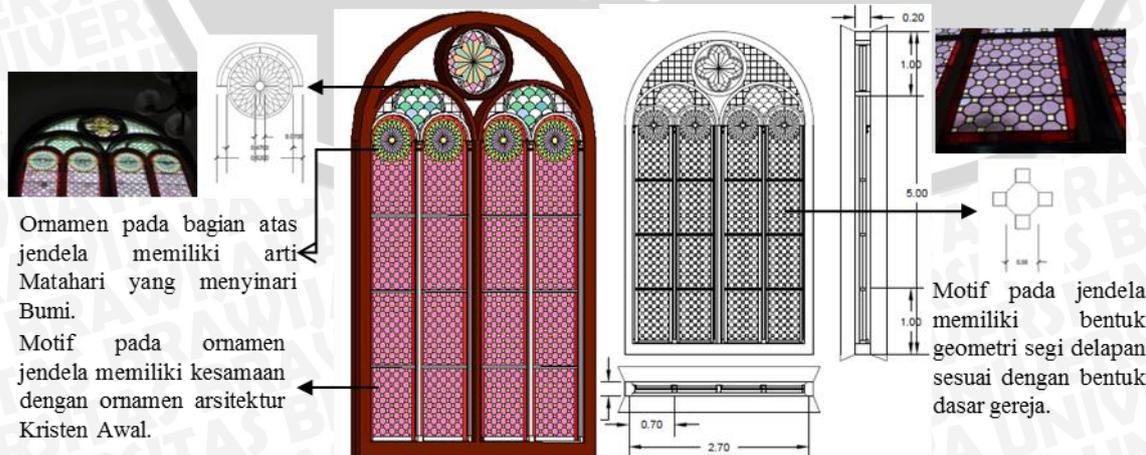
Gambar 4.70 Deskripsi jendela J1 Gereja Blenduk

Jenis jendela J1 merupakan jenis jendela dengan ukuran paling besar diantara semua jendela. Jendela J1 tidak mengalami perubahan sejak renovasi pada tahun 1894. Pemeliharaan yang dilakukan berupa pengecatan kusen dan penggantian beberapa detail karena rusak. Kusen berwarna coklat tua dan putih. Kaca patri yang digunakan berwarna ungu, merah, kuning, putih, dan hijau. Jendela J1 memiliki 4 ruas jendela. Motif jendela berupa segi delapan dan persegi yang berulang. Bentuk segi delapan pada motif jendela sebagai penggambaran bentuk dasar ruang ibadah. Pada bagian atas jendela terdapat hiasan lingkaran dengan motif yang memiliki arti sinar Matahari yang menyinari Bumi (*leaflet* Gereja Blenduk). Jendela J1 diletakkan pada sisi Tenggara, Barat Daya, Barat Laut dan Timur Laut ruang ibadah. Jendela J1 berjumlah 4 buah. Berdasarkan bentuknya, jendela J1 memiliki karakteristik bentuk yang sama dengan arsitektur Romanesque. Pada bagian dalam jendela terdapat lengkungan setengah lingkaran yang simetris. Pada puncak hiasan jendela terdapat ornamen dengan motif bunga Mawar. Motif pada jendela J1 merupakan motif pada ornamen jendela yang ada pada arsitektur Kristen Awal. (Gambar 4.70)

<p>Terdapat empat ruas pada jendela J1. Jendela J1 memiliki detail kusen yang berbeda antara bagian luar dan dalam. Pada bagian atas jendela terdapat motif seperti Matahari. Jendela memiliki detail segi delapan pada bagian bawahnya, seperti bentuk dasar bangunan Gereja Blenduk. Berdasarkan bentuknya, jendela J1 memiliki karakteristik bentuk yang sama dengan arsitektur <i>Romanesque</i>.</p>

<p>Material yang digunakan menggunakan kaca patri dengan warna warni dan kusen menggunakan kayu jati dengan ketebalan 25cm.</p>

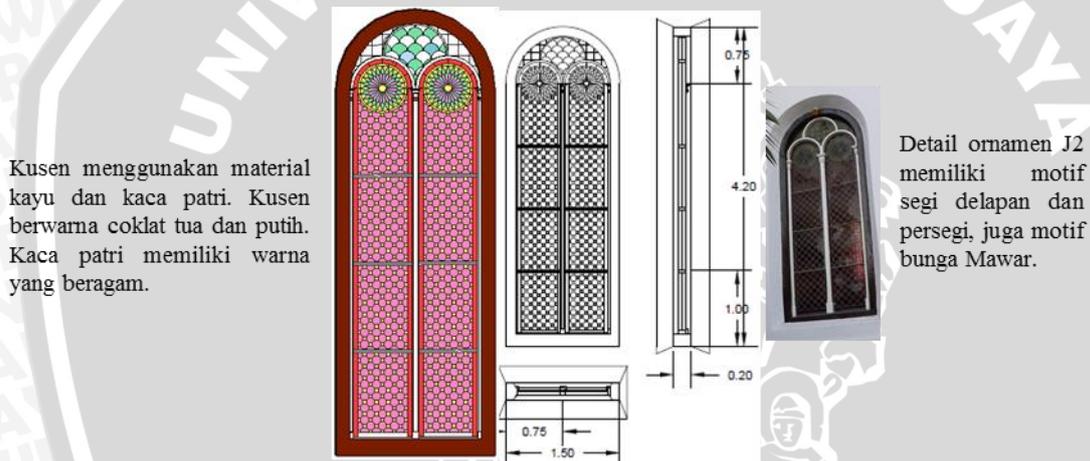
Gambar 4.71 Deskripsi jendela J2 Gereja Blenduk

Jendela J2 tidak mengalami perubahan bentuk, warna dan ornamen, setelah tahun 1894. Jendela J2 diletakkan pada bagian kanan dan kiri transep Barat, Timur dan Utara. Pemeliharaan yang dilakukan berupa pengecatan kusen dan penggantian beberapa detail karena rusak. Kusen berwarna coklat tua dan putih. Kaca patri yang digunakan berwarna ungu, merah, kuning, putih, dan hijau. Jenis jendela J1 merupakan jendela mati, sehingga hanya digunakan sebagai pencahayaan alami. Jenis jendela J2 berjumlah 6 buah. Tidak hanya terdapat ornamen dengan bentuk persegi dan segi delapan, bagian atas jendela juga memiliki ornamen dengan bentuk bunga Mawar. Di atas motif bunga Mawar terdapat motif berbentuk setengah lingkaran. Bentuk dasar jendela merupakan adaptasi dari arsitektur *Romanesque*, sedangkan hiasan pada kaca patri merupakan adaptasi dari arsitektur Kristen Awal. (Gambar 4.71)

Kusen menggunakan material kayu dan kaca patri. Kusen berwarna coklat tua dan putih. Kaca patri memiliki warna yang beragam.

Detail ornamen J2 memiliki motif segi delapan dan persegi, juga motif bunga Mawar.

<p>Terdapat dua ruas pada jendela J2. Jendela J2 memiliki detail kusen yang berbeda antara bagian luar dan dalam. Pada bagian atas jendela terdapat motif dengan detail seperti matahari. Jendela memiliki detail segi delapan pada bagian bawahnya, seperti bentuk dasar bangunan Gereja Blenduk. Bentuk dasar jendela merupakan adaptasi dari arsitektur Romanesque, sedangkan hiasan pada kaca patri merupakan adaptasi dari arsitektur Kristen Awal.</p>

<p>Material yang digunakan menggunakan kaca patri dengan warna warni dan kusen menggunakan kayu jati dengan ketebalan 25cm.</p>

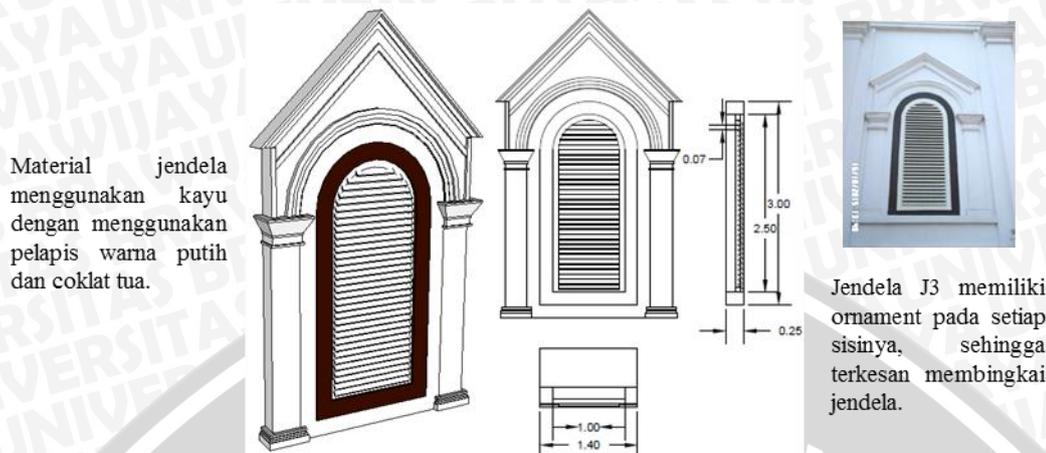
Gambar 4.72 Deskripsi jendela J3 Gereja Blenduk

Jendela J3 tidak mengalami perubahan semenjak dilakukan perombakan pada tahun 1894. Jendela J3 terletak pada menara bangunan Gereja Blenduk bagian bawah. Pada menara kanan jendela J3 menghadap ke arah Selatan dan Barat, sedangkan pada menara kiri menghadap Selatan dan Timur. Jendela berwarna putih dan kusen berwarna coklat tua. Jenis jendela J3 memiliki jumlah 4 buah. Jendela J3 memiliki bentuk persegi panjang dengan lengkungan pada bagian atasnya. Terdapat kesamaan antara jendela J3 dan karakteristik jendela pada arsitektur *Romanesque*. Pada bagian sisi kanan, kiri dan atas jendela memiliki ornamen yang membingkai jendela. Bingkai jendela memiliki bentuk lengkung kemudian dua garis diagonal yang membentuk segi tiga yang berbentuk *Tympanum* yang berkembang pada jendela kolonial tahun 1607-1780.. Pada samping

kanan kiri jendela terdapat penonjolan seperti kolom. Adanya ornamen pada bagian luar jendela membuat jendela terlihat memiliki ukuran yang lebih besar. (Gambar 4.72)

<p>Jendela J3 berhadapan langsung dengan jalan utama. Jendela J3 berjenis jendela kreyak menggunakan material kayu. Kisi-kisi kayu tersebut menggunakan kemiringan 45°, sehingga dapat menampung udara masuk namun meminimalkan cahaya dan debu yang masuk ke dalam ruangan. Jendela J3 memiliki bentuk persegi panjang dengan lengkungan pada bagian atasnya. Terdapat kesamaan antara jendela J3 dan karakteristik jendela pada arsitektur Romanesque.</p>

<p>Material yang digunakan pada jendela J3 adalah kayu jati dengan ketebalan 18cm.</p>

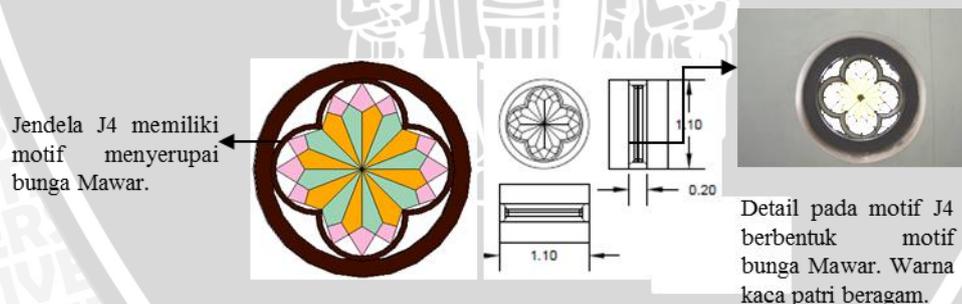
Gambar 4.73 Deskripsi jendela J4 Gereja Blenduk

Jendela J4 tidak mengalami perubahan semenjak dilakukan perombakan pada tahun 1894. Jendela J4 terletak pada sisi Barat dan Timur ruang Kantor Majelis dan gevel sisi Selatan bangunan. Jendela J4 memiliki bentuk lingkaran dengan motif sama seperti ornamen atas jendela J1. Ornamen didalam jendela merupakan motif bunga Mawar yang berkembang pada arsitektur Kristen Awal. Kusen pada jendela J4 berwarna coklat tua dan putih. Jenis kaca yang digunakan menggunakan kaca patri dengan warna warni. Jendela J4 pada sisi Timur masih memiliki kondisi yang baik, namun pada sisi Barat terdapat kerusakan karena kaca patri yang pecah. Jenis jendela J4 berjumlah 3 buah. (Gambar 4.73)

<p>Berbentuk lingkaran dengan diameter 1m. Memiliki detail dan motif menyerupai matahari. Ornamen didalam jendela merupakan motif bunga Mawar yang berkembang pada arsitektur Kristen Awal.</p>

<p>Jendela J4 memiliki detail motif menyerupai Matahari. Pada bagian dalam kusen terdapat susunan 4 lingkaran dengan titik poros sebagai pusat garis.</p>	<p>Jendela J4 berada pada sebelah Timur dan Barat ruang Kantor Majelis. Jendela J4 juga berada pada gevel pintu utama bangunan yang menghadap kearah Selatan.</p>	<p>Bentuk dan warna jendela tidak mengalami perubahan setelah dilakukan renovasi pada tahun 1895. Perawatan yan dilakukan pada tahun 2002 berupa pengecatan ulang dan mengganti bagian yang rusak.</p>

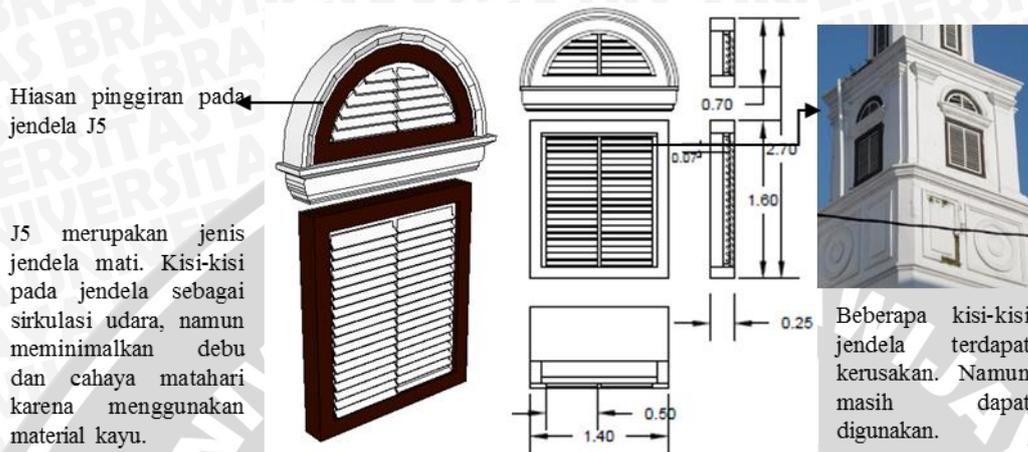
Gambar 4.74 Deskripsi jendela J5 Gereja Blenduk

Jendela J5 tidak mengalami perubahan semenjak dilakukan perombakan pada tahun 1894. Jendela J3 dan J5 memiliki jenis jendela yang sama. Jendela J5 terletak pada menara bangunan Gereja Blenduk bagian tengah. Pada menara kanan dan kiri jendela J5 menghadap ke arah Utara, Timur dan Barat. Jendela J5 memiliki bentuk persegi panjang dan setengah lingkaran. Jenis jendela merupakan jendela kreyak yang dapat

meminimalisir masuknya debu kedalam bangunan. Bagian setengah lingkaran memiliki ornamen pada tiap sisinya, sehingga tampak seperti bingkai. Beberapa jendela J5 memiliki kerusakan pada kisi-kisi jendela. Perawatan untuk jendela J5 sulit dilakukan karena letaknya yang sulit dijangkau. Jendela berwarna putih dan kusen berwarna coklat tua. Jenis jendela J5 memiliki jumlah 6 buah. (Gambar 4.74)

<p>Jendela J5 berjenis jendela kreyak . Kemiringan kisi-kisi kayu menggunakan kemiringan 45°. Jendela J5 dibagi menjadi dua bagian. Bagian atas berbentuk setengah lingkaran dan bagian bawah berbentuk persegi panjang.</p>

<p>Material yang digunakan pada jendela J5 menggunakan kayu jati. Ketebalan kusen terluar jendela adalah 12cm.</p>

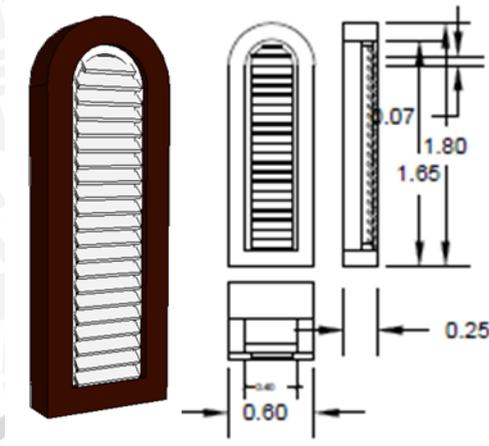
Gambar 4.75 Deskripsi jendela J6 Gereja Blenduk

Jendela J6 tidak mengalami perubahan semenjak dilakukan perombakan pada tahun 1894. Perawatan yang dilakukan pada tahun 2002 adalah pengecatan ulang. Jendela J6 memiliki jenis yang sama dengan jendela J3 dan J5. Jendela J6 terletak pada puncak menara bangunan Gereja Blenduk. Pada menara kanan dan kiri jendela J6 menghadap ke arah Utara, Timur, Selatan dan Barat. Jendela J6 memiliki bentuk persegi panjang dengan ujung bagian atas yang melengkung. Jenis jendela J6 adalah jendela kreyak. Jendela kreyak merupakan jendela yang dapat digunakan sebagai aliran udara namun tidak sinar Matahari yang masuk minim. Jendela dengan jenis kreyak juga dapat menghambat debu. Jendela J6 berada pada puncak menara, diperkirakan memiliki ukuran 1.8m x 0.6m. Proses pengukuran mengalami keterbatasan karena tidak terdapat alat bantu dalam pengukuran yang memadai. Perhitungan lebar jendela diperkirakan memiliki setengah dari jendela J5. Pembatas antar jendela pada satu menara, terdapat penonjolan seperti kolom. Jenis jendela memiliki kesamaan dengan karakteristik jendela pada masa arsitektur *Romanesque*. Jendela berwarna putih dan kusen berwarna coklat tua. Jenis jendela J6 berjumlah 8 buah. (Gambar 4.75)

Warna yang digunakan pada jendela J6 adalah putih pada bagian kreyak dan coklat tua pada bagian kusen terluar.	Jendela J6 tidak memiliki ornamen.	Jendela J6 diletakkan pada puncak menara kanan dan kiri. Jendela J6 menghadap pada arah Utara, Timur, Selatan dan Barat.	Pertama kali Gereja Blenduk dibangun belum memiliki menara. Pada tahun 1895, dilakukan renovasi besar-besaran pada bangunan gereja dengan menambahkan menara pada sisi kanan dan kiri bangunan. Pada tahun 2002 dilakukan renovasi dengan melakukan
Jenis jendela J7

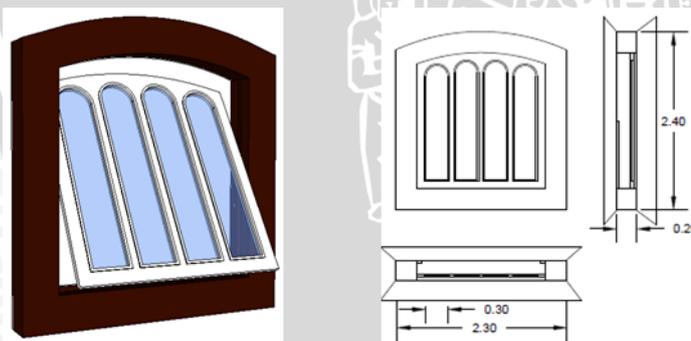
Gambar 4.76 Deskripsi jendela J7 Gereja Blenduk

Jendela J7 tidak mengalami perubahan semenjak dilakukan perombakan pada tahun 1894. Perawatan yang dilakukan pada tahun 2002 adalah pengecatan ulang. Jendela J6 terletak dibawah atap kubah bangunan Gereja Blenduk. Jendela tersebut memiliki fungsi sebagai tempat pertukaran udara dan sinar matahari, karena jendela J7 merupakan satu-satunya jendela hidup. Kebanyakan jendela J7 ditutup karena apabila musim hujan air dapat masuk. Akses buka tutup jendela sedikit sulit karena harus menggunakan tangga menara. Jendela J7 memiliki bentuk persegi dengan ujung bagian atas yang melengkung. Jendela berwarna putih dan kusen berwarna coklat tua, kaca yang digunakan adalah kaca patri berwarna putih tebal. Jenis jendela J7 berjumlah 8 buah. (Gambar 4.76)

Jendela J7 merupakan jendela hidup sebagai *cross ventilation* pada ruang ibadah.

Jendela J7 berwarna coklat tua pada bagian kusen luar, dan putih pada bagian kusen dalam. Jenis kaca yang digunakan adalah kaca patri tebal berwarna putih bening.	Jendela J7 tidak memiliki ornamen.	Jendela J7 berada dibawah atap kubah pada ruang ibadah dan diletakkan pada seluruh penjuruk pata angin. Jendela J7 berjumlah 8 buah.	Bentuk dan warna jendela tidak mengalami perubahan setelah dilakukan renovasi pada tahun 1895. Perawatan yang dilakukan pada tahun 2002 berupa pengecatan ulang dan mengganti bagian yang rusak.

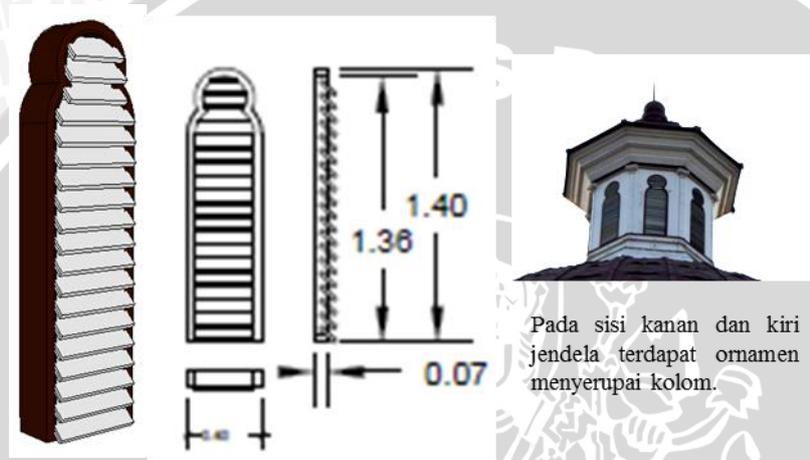
Gambar 4.77 Deskripsi jendela J8 Gereja Blenduk

Jendela J8 tidak mengalami perubahan semenjak dilakukan perombakan pada tahun 1894. Perawatan yang dilakukan pada tahun 2002 adalah pengecatan ulang. Jendela J8 memiliki jenis jendela kreyak yang sama dengan jendela J3, J5 dan J6. Jendela J8 terletak pada hiasan puncak atap kubah Gereja Blenduk. Jendela kreyak merupakan jendela yang dapat digunakan sebagai aliran udara namun tidak sinar Matahari yang masuk minim. Jendela dengan jenis kreyak juga dpat menghambat debu. Sebagai pembatas antar jendela

pada satu menara, terdapat penonjolan seperti kolom. Jendela J6 berada pada puncak menara, diperkirakan memiliki ukuran 1.4m x 0.4m. Proses pengukuran mengalami keterbatasan karena tidak terdapat alat bantu dalam pengukuran yang memadai. Perhitungan lebar jendela diperkirakan memiliki setengah dari jendela J5. Jenis jendela memiliki kesamaan dengan karakteristik jendela pada masa arsitektur *Romanesque*. Jendela J8 menghadap semua arah mata angin. Jendela J8 memiliki bentuk persegi panjang dengan ujung bagian atas berbentuk melingkar. Jendela berwarna putih dan kusen berwarna coklat tua. Jenis jendela J8 berjumlah 8 buah. (Gambar 4.77)

Pada sisi kanan dan kiri jendela terdapat ornamen menyerupai kolom.

<p>Jendela J8 diletakkan pada puncak atap kubah. Jendela J8 menghadap ke seluruh penjuru mata angin, dan berjumlah 8 buah.</p>	<p>Pertama kali Gereja Blenduk dibangun belum memiliki menara. Pada tahun 1895, dilakukan renovasi besar-besaran pada bangunan gereja dengan menambahkan menara pada sisi kanan dan kiri bangunan. Pada tahun 2002 dilakukan renovasi dengan melakukan</p>

Jendela J8 berjenis jendela kreyak menggunakan material kayu. Kisi-kisi kayu tersebut menggunakan kemiringan 45°, sehingga dapat menampung udara masuk namun meminimalkan cahaya dan debu yang masuk ke dalam ruangan. Jendela J8 memiliki bentuk persegi panjang yang dikombinasikan dengan bentuk lingkaran pada bagian atasnya.

Material yang digunakan pada jendela J8 menggunakan kayu jati. Ketebalan kusen terluar jendela adalah 4cm.
