BAB IV

HASIL DAN PEMBAHASAN

4.1.3 Gambaran Umum Taman Singha Merjosari

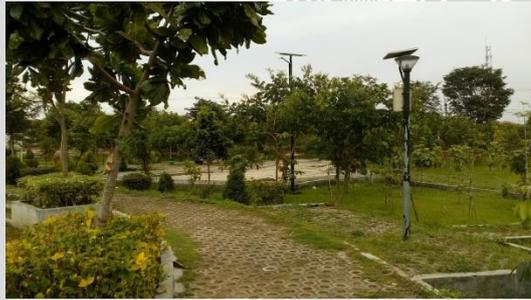
Gambar 4.2 Taman Edukasi Tanaman

Pada taman ini terdapat taman edukasi tanaman dimana pengunjung dapat mengetahui jenis-jenis tanaman yang terdapat pada Taman Singha Merjosari. Tentu dengan adanya taman edukasi tanaman ini pengunjung terutama anak-anak diharapkan dapat bermain sambil belajar mengenai jenis-jenis tanaman dan fungsi serta kegunaan tanaman itu sendiri.

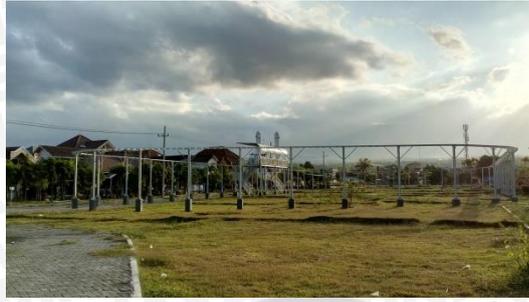
Gambar 4.3 Sepeda Udara

Sepeda udara di Taman ini seharusnya menjadi nilai positif untuk taman ini, namun sayangnya sepeda udara di Taman Singha Merjosari belum dapat beroperasi dikarenakan kurangnya pengelolaan Taman Singha Merjosari. Dari awal mula taman ini dibangun hingga saat ini sepeda udara dibiarkan begitu saja sehingga mengalami kerusakan seperti berkarat dan warna memudar. Selain sepeda udara yang sudah mulai rusak wahana ini dinilai kurang aman bagi pengunjung.

Keamanan fasilitas bermain pada taman ini perlu mendapat perhatian khusus karena taman ini memiliki taman dengan tema layak anak sehingga fasilitas yang terdapat di dalamnya haruslah aman untuk anak-anak. Beberapa fasilitas dinilai cukup aman tetapi untuk sepeda udara masih dinilai kurang aman sehingga hingga saat ini belum bisa beroperasi.

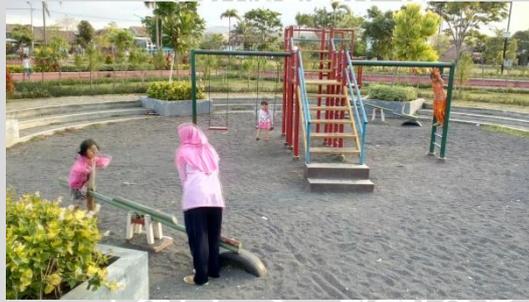
Gambar 4.4 Taman Bermain Anak

Taman Singha Merjosari merupakan taman kota yang diperuntukkan bagi anak-anak. Oleh karena itu wahana yang terdapat di Taman Singha Merjosari lebih condong ke permainan anak-anak. Selain ada wahana pasir pantai di taman ini juga terdapat area bermain anak yaitu taman bermain anak dimana anak-anak dapat bermain permainan seperti jungkat-jungkit, ayunan dan halang rintang. Kondisi fasilitas ini cukup baik dan aman bagi anak-anak.

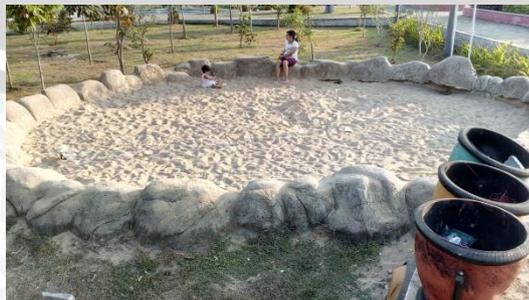
Gambar 4.5 Kolam Pasir

Taman Singha Merjosari merupakan taman kota yang diperuntukkan bagi anak-anak. Oleh karena itu wahana yang terdapat di Taman Singha Merjosari lebih condong ke permainan anak-anak salah satunya adalah kolam pasir dimana pada wahana ini anak-anak dapat berkreasi dengan bermain pasir pantai. Wahana ini tidak berbahaya bagi anak-anak namun tetap perlu pengawasan orang tua.

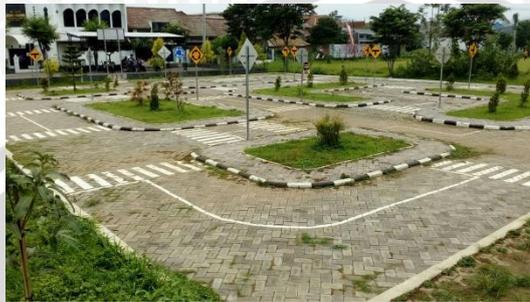
Gambar 4.6 Taman Lalu Lintas

Taman lalu lintas ini berada di sebelah selatan dari Taman Singha Merjosari. Taman ini merupakan miniatur dari jalan raya dimana dan memiliki fungsi untuk mengedukasi mengenai rambu-rambu berlalu lintas bagi anak-anak. Namun sayang taman ini tidak berfungsi dengan baik karena pada kondisi eksisting taman tersebut digunakan untuk berlari-lari kecil oleh pengunjung taman.

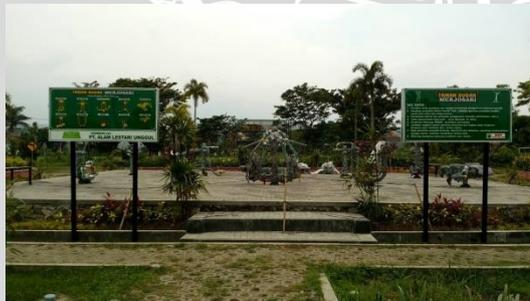
Gambar 4.7 Taman Bugar

Taman bugar pada Taman Singha Merjosari merupakan sarana untuk berolahraga *street sport* yang sedang marak di kota-kota besar. Di dalam taman bugar terdapat alat-alat olah raga ringan yang dapat digunakan oleh pengunjung. Sarana yang terdapat pada taman bugar ini diperuntukkan bagi orang dewasa, namun sayang pada taman bugar ini tidak ada informasi batas umur yang memakai alat olah raga.

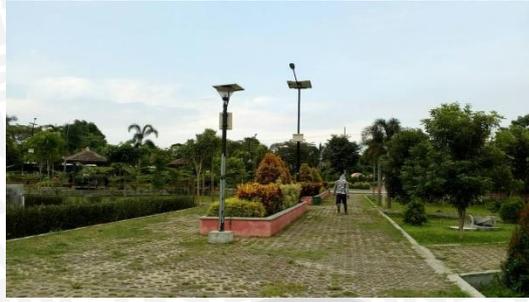
Gambar 4.8 Jogging Track

Fasilitas *jogging track* pada Taman Singha Merjosari ini sebenarnya menyatu dengan akses antara fasilitas yang ada di taman ini. Oleh karena hal tersebut terkadang masyarakat yang melakukan jogging seling berpapasan dengan beberapa masyarakat yg sedang berjalan menuju fasilitas yang ada di Taman Singha Merjosari. Selain hal diatas kekurangan dari *jogging track* di Taman ini adalah kurang perawatan sehingga masyarakat yang sedang melakukan aktivitas jogging sedikit terganggu karena *jogging track* yang rusak dan ditumbuhi rumput liar.

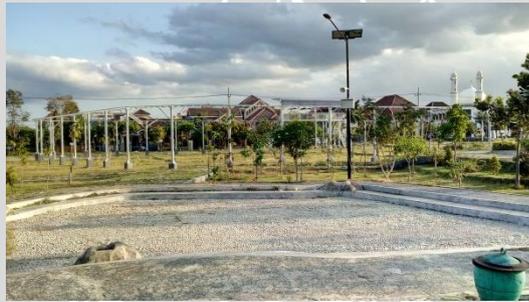
Gambar 4.9 Area Foot Therapy

Selain fasilitas untuk anak-anak di Taman Singha Merjosari juga menyediakan *area foot therapy* dimana pada fasilitas ini batu disusun sehingga menyerupai akupuntur apabila diinjak. Fasilitas ini banyak sekali diminati orang dewasa terutama orang tua yang telah melakukan jogging. Namun sayang, *area foot therapy* ini kurang terawat sehingga batu yang tersusun banyak yang lepas dan hilang.

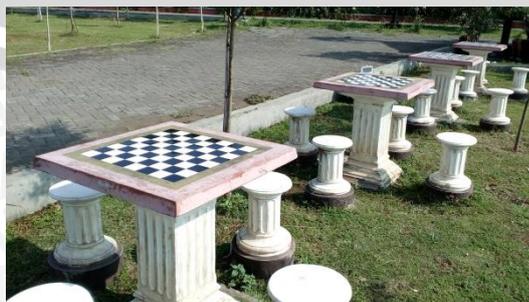
Gambar 4.10 Area Papan Catur

Area papan catur merupakan fasilitas yang terdapat di Taman Singha Merjosari dimana terdapat 4 buah meja papan catur. Desain meja papan catur dinilai cukup unik karena meja tersebut menyatu dengan papan catur namun area ini hanya digunakan untuk duduk oleh pengunjung sehingga meja papan catur menjadi sekedar hiasan saja. Pengunjung tidak dapat bermain catur karena tidak tersedianya biduk catur sehingga pengunjung harus membawa biduk catur sendiri.

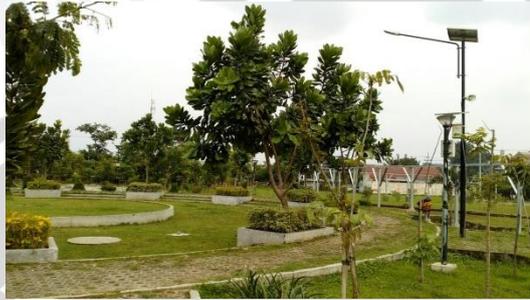
Gambar 4.13 Lampu Tenaga Surya

Selain area parkir sepeda, taman ini dikatakan ramah lingkungan karena untuk kelistrikan menggunakan tenaga surya. Pada area taman lampu penerangan semua menggunakan lampu tenaga surya. Peletakan lampu hampir merata di setiap titik namun masih ada beberapa titik yang perlu ditambahkan.

Kondisi dan ketersediaan fasilitas pencahayaan (lampu taman) pada Taman Singha Merjosari dinilai cukup baik dan ramah lingkungan. Hal tersebut dikarenakan sudah ada lampu taman dengan menggunakan tenaga surya yang tersebar di titik-titik tertentu pada taman ini. Namun pada bagian belakang taman dinilai kurang pencahayaan. Selain hal tersebut diatas jam 10 malam taman ini kurang pencahayaan karena taman ini ditutup. Seharusnya pencahayaan taman pada jam tersebut tetap terang.

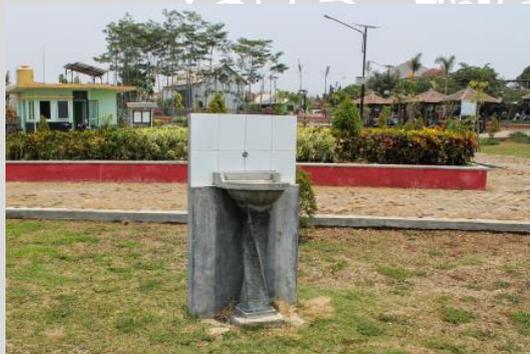
Gambar 4.14 Fasilitas Air Siap Minum

Pada area Taman Singha Merjosari ini juga disediakan bagi pengunjung air siap minum dimana pengunjung dapat langsung meminum air dari keran tanpa dipungut biaya apapun. Fasilitas ini menunjang aktivitas dimana pengunjung yang kelelahan setelah berolahraga dapat beristirahat dan mengambil air minum.

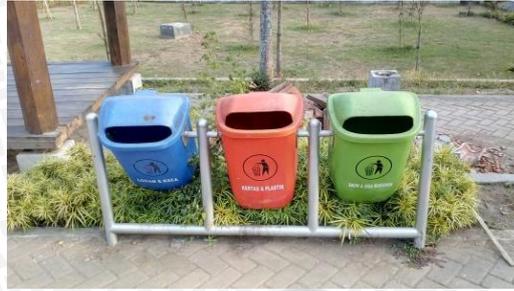
Gambar 4.15 Tempat Sampah

Untuk fasilitas kebersihan di area taman sudah ada beberapa titik tempat sampah yang memadai namun kondisi tempat sampah itu sendiri sudah banyak yang rusak dan tidak dapat digunakan sehingga di beberapa titik masyarakat bingung untuk membuang sampah yang mereka bawa. Di beberapa titik di Taman Singha Merjosari ini juga terdapat sampah-sampah yang menumpuk dikarenakan hal kurang terawatnya tempat sampah tersebut.

Terdapat banyak tempat sampah yang tersebar di dalam lokasi Taman Singha Merjosari. Kondisi tempat sampah yang ada di dalam Taman Singha Merjosari cukup baik. Sedikit saja fisik tempat sampah yang rusak. Sedangkan untuk ketersediaan air bersih, Taman Singha Merjosari dinilai kurang karena air bersih hanya tersedia di tempat ibadah (*musholla*) dan toilet yang berada dalam satu area dengan tempat ibadah tersebut. Sedangkan fasilitas air bersih yang lain terdapat di toilet di dekat ruang petugas yang mengurus taman.

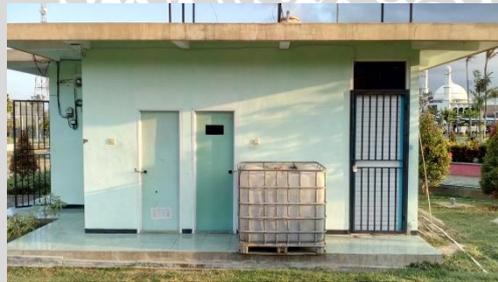
Gambar 4.16 Toilet

Toilet di Taman Singha Merjosari disediakan tepat di tengah-tengah area taman yaitu dibelakang kantor pemeliharaan sehingga terjangkau oleh pengunjung yang beraktifitas. Namun toilet yang terdapat di dalam Taman Singha Merjosari kondisinya sudah tidak terawat seperti pintunya rusak dan tidak bisa ditutup dan tidak bisa digunakan. Namun di luar area taman terdapat toilet umum yang dikelola oleh masyarakat sekitar namun pengunjung taman harus berjalan kaki lebih jauh untuk menemukan toilet umum tersebut.

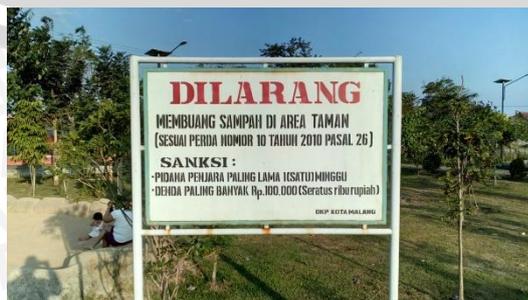
Gambar 4.17 Papan Tanda dan Informasi

Taman Singha Merjosari dilengkapi dengan papan tanda dan informasi sehingga pengunjung taman dapat mengikuti aturan-aturan yang ada di taman ini. Selain itu papan tanda dan informasi berfungsi supaya pengunjung menggunakan fasilitas taman dengan benar.

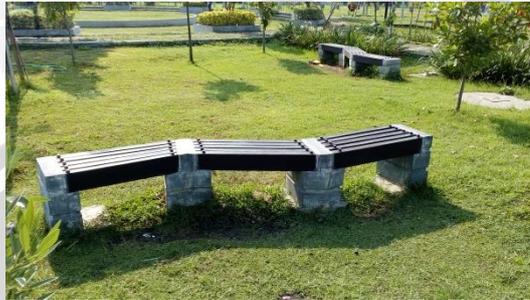
Gambar 4.18 Tempat Duduk

Untuk menunjang aktivitas yang terdapat di Taman Singha Merjosari pengelola taman juga menyediakan tempat duduk untuk pengunjung agar dapat beristirahat dan bersantai. Jumlah tempat duduk pada taman ini cukup tersebar dan banyak sehingga banyak pengunjung yang datang hanya untuk bersantai melihat-lihat taman. Kondisi tempat duduk pada taman ini juga dinilai bagus dan terawat.

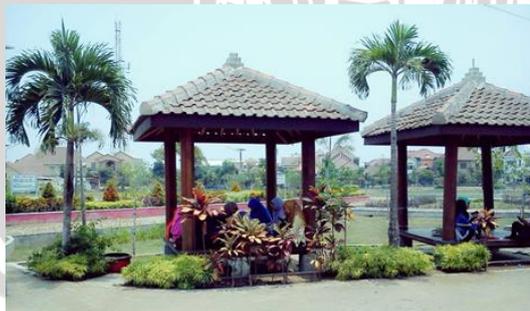
Gambar 4.19 Gazebo Taman Singha Merjosari

Gazebo di Taman Singha Merjosari kondisinya cukup bagus dengan desain yang cukup menarik. Gazebo ini memiliki fungsi supaya pengunjung dapat bersantai dan beristirahat setelah melakukan aktivitas di sekitar Taman Singha Merjosari. Selain fungsi tersebut gazebo juga sebagai pelindung dari sinar matahari yang terlalu terik dan juga hujan. Pengunjung yang menggunakan fasilitas ini dari berbagai macam usia mulai anak-anak, remaja, mahasiswa yang sedang mengerjakan tugas maupun orangtua yang beristirahat setelah berolahraga atau menunggu anak yang sedang bermain di area pasir pantai.

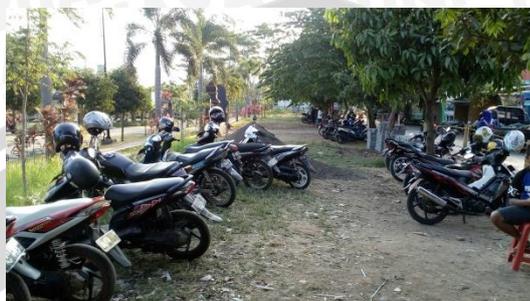
Gambar 4.20 Parkir

Fasilitas parkir di Taman Singha Merjosari dinilai cukup minim dikarenakan lahannya dan akses menuju lokasi yang dinilai kurang memadai. Hal tersebut dapat dilihat dari lahan parkir yang disediakan oleh pengelola taman hanyalah parkir sepeda

motor. Sedangkan untuk mobil para pengunjung memarkirkan kendaraan roda empat di area pasar Merjosari. Kondisi parkir motor juga dikatakan kurang memadai karena hanya berupa tanah kosong yang tidak rata sehingga sulit untuk memarkirkan kendaraan roda dua. Pada jam sore hingga malam area parkir roda dua ini sering dipakai untuk pedagang kaki lima.

Kemudahan parkir kendaraan dinilai kurang karena Taman Singha Merjosari hanya menyediakan parkir untuk roda dua. Sedangkan untuk roda empat pengunjung harus parkir di area pasar merjosari. Lahan parkir sebelah selatan cukup baik tetapi sangat terbatas sedangkan lahan parkir sebelah utara (pintu masuk utama) kondisinya kurang baik dan kerap dipakai pedagang kaki lima.

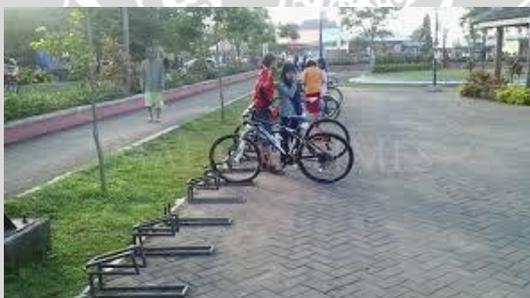
Gambar 4.21 Parkir Sepeda

Taman Singha Merjosari dinilai cukup ramah lingkungan karena mendukung para pengendara sepeda. Hal tersebut dibuktikan dengan disediakannya parkir sepeda oleh pengelola Taman Singha Merjosari. Namun beberapa sandaran sepeda di Taman Singha Merjosari mengalami kerusakan dikarenakan besi penyangga berkarat.

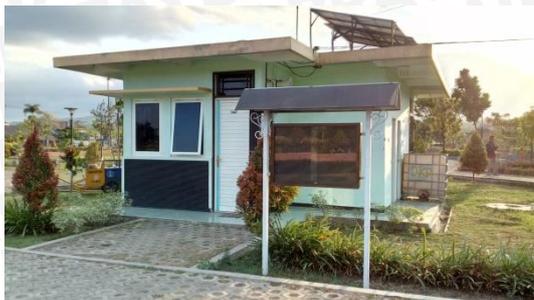
Gambar 4.22 Kantor Pemeliharaan Taman

Di pusat kegiatan taman oleh pengelola didirikan bangunan yang merupakan kantor pemeliharaan taman dan kamar mandi bagi pengunjung. Dengan adanya kantor pemeliharaan diharapkan dapat meningkatkan dan memelihara kenyamanan pengunjung taman. Tetapi sayangnya hal tersebut belum dapat dilihat secara maksimal karena kantor pemeliharaan yang terdapat di taman ini terkadang tutup pada jam operasional taman.
