KARAKTER VISUAL FASADE BANGUNAN KOLONIAL BELANDA SDN DITOTRUNAN 1 LUMAJANG

Kata kunci: elemen visual, karakter visual, bangunan kolonial Belanda

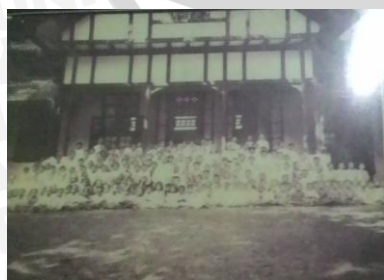
Gambar 1a. Sekolah Rakyat tahun 1915
(Sumber: Arsip Perpus Lumajang)

Hartono (2007:5) menjelaskan bahwa pada umumnya arsitektur transisi ini mempunyai bentuk denah yang hampir mirip dengan gaya arsitektur kolonial yang berkembang antara tahun 1870-1900 yaitu gaya arsitektur "Indische Empire". Beberapa elemen arsitektural yang digunakan pada masa *Indische Empire Style* seperti kolom yunani besar digantikan fungsinya oleh kolom kayu. Bentuk denah simetri antara sisi kanan dengan sisi kiri. Teras keliling pada denah masih digunakan untuk menghindari masuknya sinar matahari langsung dan tampias air hujan. Bentuk atap memakai atap perisai dengan penutup genting. Pada bagian atap terdapat hiasan/ornamen yang menimbulkan kesan mencolok (gambar 1a dan 1b).

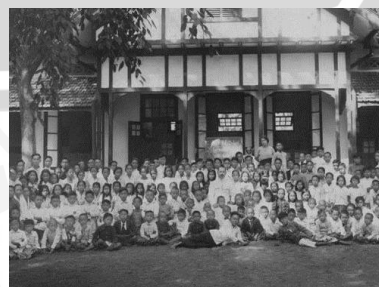
Gambar 1b. Sekolah Rakyat tahun 1924
(Sumber: Arsip Perpus Lumajang)

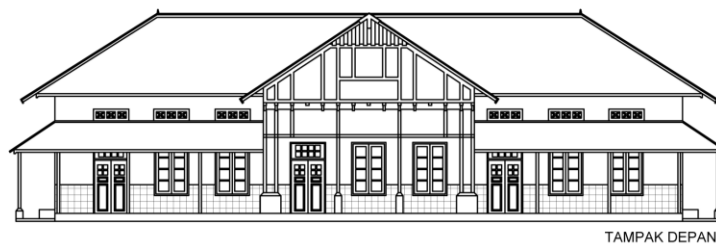
TAMPAK DEPAN

Gambar 3a. Tampak depan SDN Ditotrunan 1 Lumajang tahun 2016

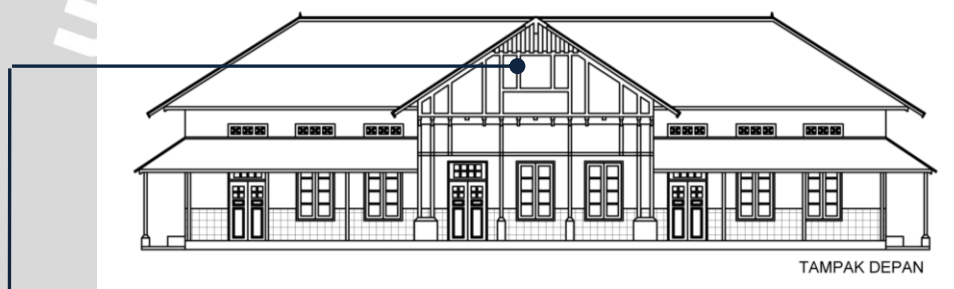
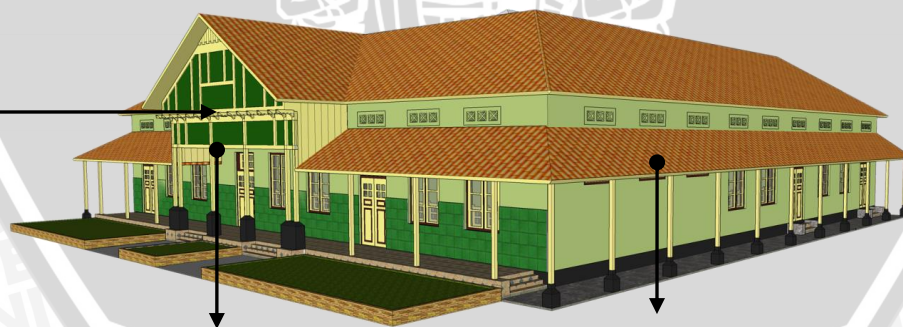
Konstruksi atap pada SDN Ditotrunan 1 Lumajang terdiri dari dua bagian atap. Yaitu atap utama yang melindungi bagian bangunan dan atap yang mengelilingi selasar/teras bangunan

Bagian depan bangunan memakai pelana. Pada atap pelana di penuh dengan ornamen kayu yang simetris sehingga menimbulkan kesan yang menjadikan bangunan lebih mencolok dengan bangunan disekitarnya.

Teras/serambi yang mengelilingi bangunan dilindungi oleh atap yang tingginya lebih pendek dari atap utama. Atap ini disangga oleh kolom kayu.

Gambar 5. Bentuk atap bagian depan dan serambi SDN Ditotrunan 1 Lumajang tahun 2016

Elemen atap ini merupakan salah satu elemen pembentuk fasade yang penting keberadaannya dan merupakan penguat dari karakter bangunan SDN Ditotrunan 1 Lumajang karena dalam komposisi fasade. Pada bagian gavel depan atap ditemukan banyak ornamen yang membentuk kesan monumental dan gigantis (Gambar 5).

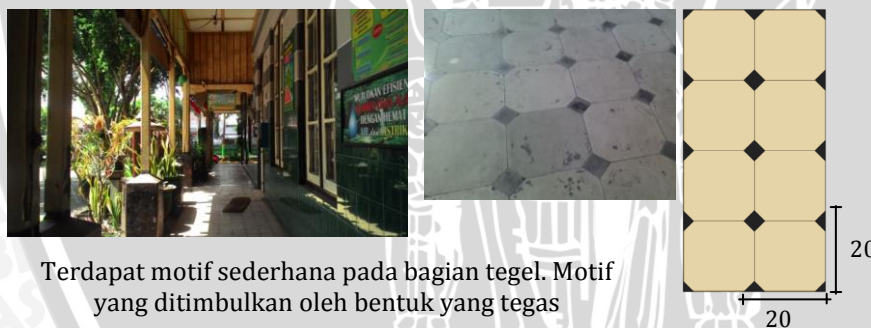
Terdapat motif sederhana pada bagian tegel. Motif yang ditimbulkan oleh bentuk yang tegas

Di sepanjang teras depan bangunan material lantai yang digunakan yaitu tegel warna krem. Material lantai pada bagian ini belum pernah berubah

Gambar 13. Lantai eksterior bangunan

Lantai pada bagian luar bangunan terbagi menjadi dua bagian. Bagian yang pertama lantai memakai material tegel berukuran 20x20cm dengan motif sederhana. Lantai yang memakai material tegel ini hanya terdapat pada teras bagian depan bangunan. Pada teras bagian samping bangunan lantai tidak memakai material tegel melainkan hanya dipleset semen biasa (Gambar 13).
