## BAB IV

### HASIL DAN PEMBAHASAN

### 4.3 Karakteristik Jalur Pejalan Kaki di Jalan Merdeka

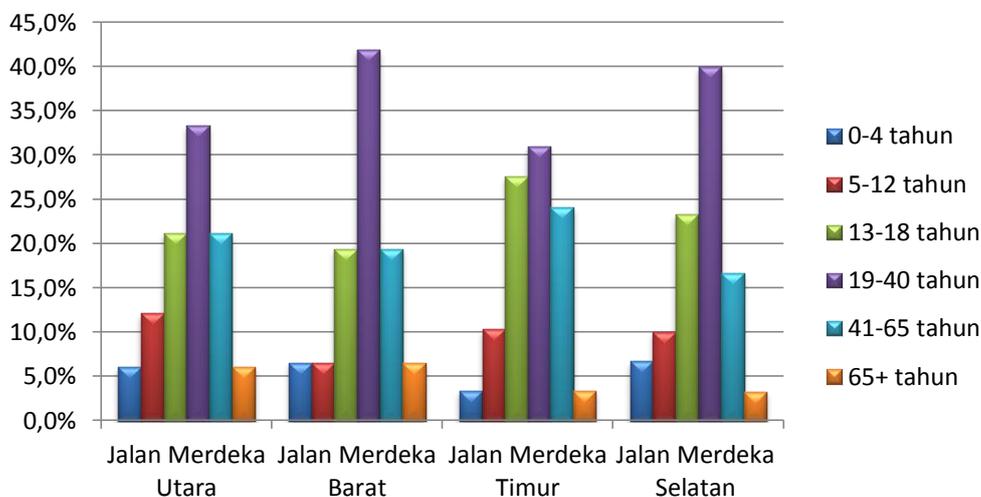
Gambar 4. 7 Karakteristik Pejalan Kaki Menurut Usia

Pejalan kaki di Jalan Merdeka cenderung didominasi oleh usia produktif dan pelajar yang pada umumnya mereka berjalan kaki untuk berbelanja ke Sarinah dan Ramayana. Hal ini dikarenakan pada usia tersebut pejalan kaki lebih senang berbelanja dan jalan-jalan dibandingkan dengan usia >65 tahun yang cenderung lebih senang menggunakan kendaraan ketika berpergian. Pejalan kaki yang berusia >65 tahun cenderung hanya menggunakan jalur pejalan kaki untuk berpindah dari tempat parkir ke lokasi tujuannya. Sedangkan pejalan kaki yang berusia <13 tahun biasanya ketika berjalan kaki harus didampingi oleh orang tuanya.

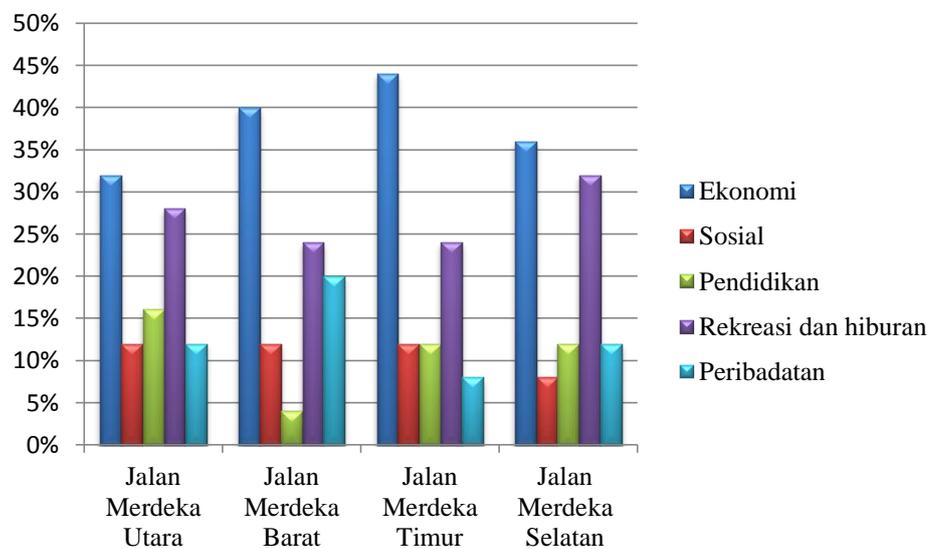
Gambar 4. 9 Karakteristik Pejalan Kaki Menurut Tujuan Perjalanan

Gambar 4.9 menunjukkan dominasi tujuan pejalan kaki berbanding lurus dengan fungsi kegiatan di Jalan Merdeka yaitu perdagangan dan jasa. Adanya pusat perdagangan besar yaitu Sarinah dan Ramayana menjadi tarikan tertinggi pejalan kaki yang bekerja dan berbelanja. Jalan Merdeka Selatan juga menjadi tarikan pergerakan pejalan kaki dengan tujuan rekreasi dan hiburan karena adanya halte dan tempat parkir sehingga pejalan kaki cenderung menggunakan jalur pejalan kaki untuk berpindah dari tempat parkir atau halte menuju Alun-alun Kota Malang.

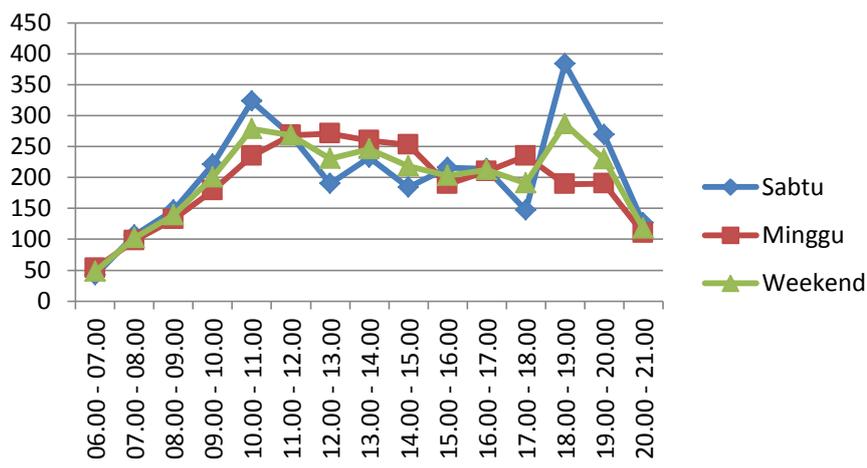
Gambar 4. 17 Grafik Jumlah Pejalan Kaki di Jalan Merdeka Selatan (*Weekend*)

Jalan Merdeka Selatan pada saat *weekday* memiliki jam puncak pejalan kaki yaitu pukul 10.00 – 12.00 dengan jumlah 361 pejalan kaki, pada siang hari yaitu pukul 14.00 – 16.00 dengan jumlah 364 pejalan kaki dan pada sore hari yaitu pukul 17.00-19.00 dengan jumlah 289 pejalan kaki. Hal tersebut dikarenakan dominasi aktivitas di Jalan Merdeka Selatan adalah perdagangan dan pemerintahan. Sehingga jumlah pejalan kaki yang tinggi yaitu pada saat pejalan kaki menuju sarana perdagangan, saat waktu istirahat dan pulang setelah aktivitas kerja. Sedangkan pada saat *weekend* yaitu pukul 09.00 – 11.00 dengan

jumlah 479 pejalan kaki, pada siang hari yaitu pukul 12.00 – 14.00 dengan jumlah 477 pejalan kaki dan pada pukul 17.00 – 19.00 dengan jumlah 478 pejalan kaki. Waktu puncak saat *weekend* berbeda dengan saat *weekday* karena pejalan kaki berjalan hanya menuju sarana perdagangan atau sekedar olahraga dan jalan-jalan ke Alun-alun Kota Malang. Pada saat *weekend* jumlah pejalan kaki lebih tinggi dibandingkan pada *weekday* karena merupakan hari libur dan banyak pejalan kaki yang bersantai berjalan-jalan ke Alun-alun Kota Malang.

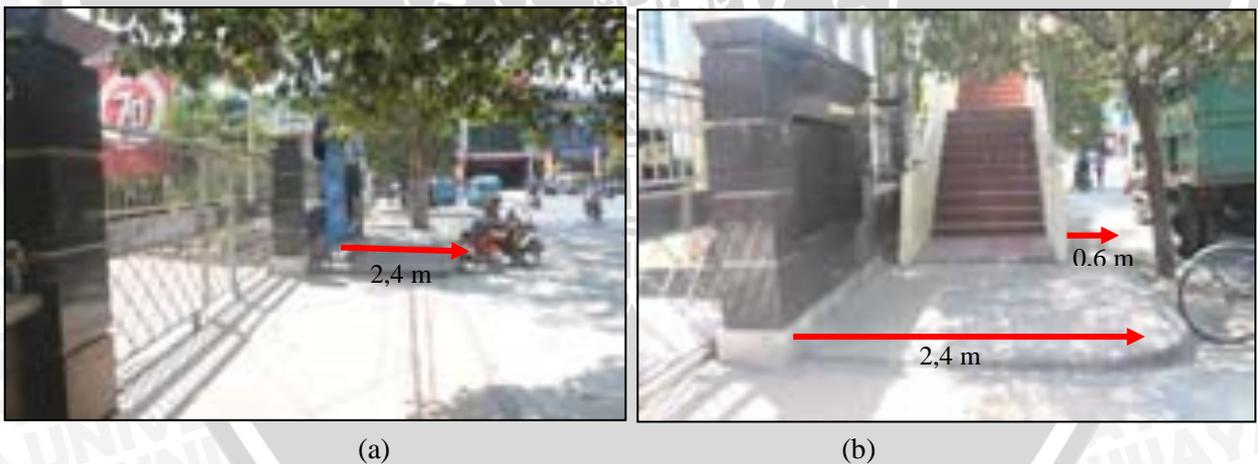
Gambar 4. 18 Kondisi Jalur Pejalan Kaki di Jalan Merdeka Utara  
 Keterangan:

Jalur pejalan kaki di Jalan Merdeka Utara memiliki panjang 94,89 meter dengan lebar eksisting 2,4 meter dan tinggi 0,13 meter. Namun adanya pohon dan pot bunga yang berada di jalur pejalan kaki sehingga lebar efektif pejalan kaki 2 meter. Jenis perkerasan yang digunakan yaitu batu andesit dengan kondisi baik. Jalur pejalan kaki di Jalan Merdeka Utara hanya berada di satu sisi guna lahan perdagangan yaitu di depan Sarinah dan Bank Indonesia. Adanya guna lahan tersebut menjadi tarikan pergerakan pejalan kaki di Jalan Merdeka.

Jalur pejalan kaki di Jalan Merdeka Utara dilengkapi dengan jembatan penyeberangan yang membantu pejalan kaki saat menyeberang jalan. Namun adanya jembatan penyeberangan mengurangi lebar jalur pejalan kaki yang sebelumnya 2,4 meter menjadi 0,6 meter pada satu titik yang ditunjukkan pada **gambar 4.18b**. Hal tersebut menyebabkan pejalan kaki harus turun ke jalur kendaraan atau berjalan secara bergantian ketika melewati titik tersebut. Keberadaan fasilitas jalur pejalan kaki di Jalan Merdeka Utara masih kurang, hal tersebut ditandai dengan keberadaan tempat sampah (hanya dua buah) dan vegetasi serta masih belum adanya keberadaan lampu penerangan, tempat duduk, rambu, pagar pengaman, jalur hijau, *ramp* dan jalur difabel.

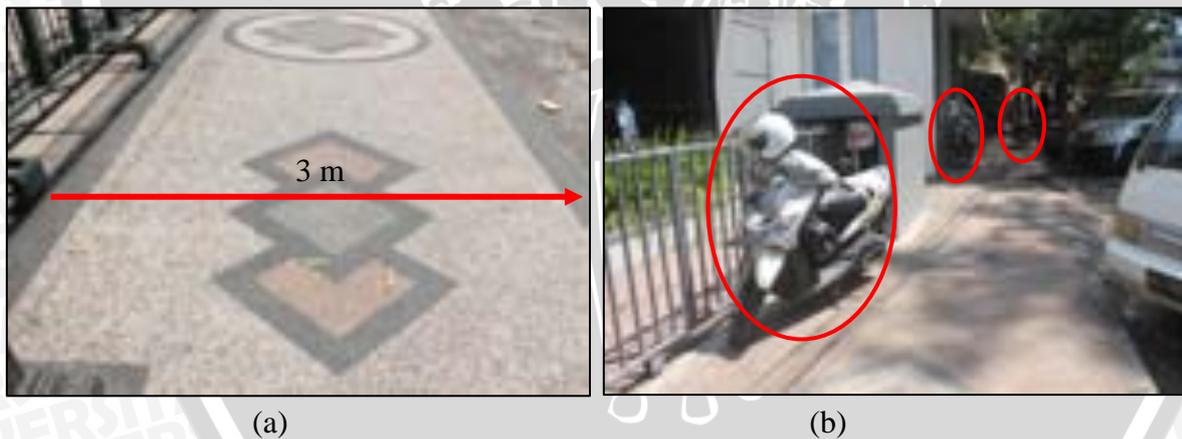
Gambar 4. 22 Kondisi Jalur Pejalan Kaki di Jalan Merdeka Barat

Jalur pejalan kaki di Jalan Merdeka Barat memiliki panjang 142,48 meter dengan lebar eksisting 3 meter dan tinggi 0,1 meter (gambar 4.22a). Namun adanya pohon dan pot bunga di jalur pejalan kaki sehingga lebar efektif jalur pejalan kaki adalah 2,4 meter. Jenis perkerasan yang digunakan yaitu batu andesit dengan kondisi baik. Jalur pejalan kaki di Jalan Merdeka Barat juga hanya berada di satu sisi yang berada di depan gunalahan perdagangan dan jasa serta peribadatan yaitu Bank Mandiri, Jiwa Sraya, Masjid Jami' Kota Malang dan Gereja. Keberadaan sarana peribadatan menjadi tarikan pergerakan pejalan kaki terutama saat hari minggu karena adanya gereja di ujung jalan Merdeka Barat. Adanya pergerakan pejalan kaki yang tinggi telah dilengkapi dengan penyeberangan yang berupa *zebra cross* yang membantu pejalan kaki saat menyeberang.

Jalur pejalan kaki di Jalan Merdeka Barat belum berfungsi dengan baik. Jalur pejalan kaki di Jalan Merdeka Barat digunakan sebagai parkir kendaraan bermotor (gambar 4.22b). Hal ini tentunya mengurangi ruang bagi pejalan kaki. Fasilitas jalur pejalan kaki di Jalan Merdeka Barat juga masih kurang. Hal ini ditandai dengan masih kurangnya keberadaan vegetasi dan belum tersedianya lampu penerangan, tempat duduk, jalur difabel, jalur hijau serta masih dan tempat sampah.

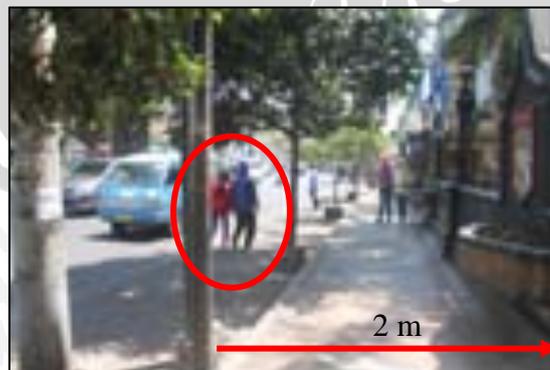
Gambar 4. 26 Kondisi Jalur Pejalan Kaki di Jalan Merdeka Timur

Jalur pejalan kaki di Jalan Merdeka Timur memiliki panjang 256,72 meter dengan lebar 2 meter dan tinggi 0,13 meter. Namun adanya pedagang kaki lima di jalur pejalan kaki, lebar jalur pejalan kaki di Jalan Merdeka Timur berkurang menjadi 1 meter. Jenis perkerasan yang digunakan yaitu batu andesit dengan kondisi baik. Jalur pejalan kaki di Jalan Merdeka Timur hanya berada di satu sisi jalan di depan guna lahan perdagangan dan jasa serta pemerintahan yaitu Ramayana, Kantor Pemerintah Kabupaten Malang dan CIMB Niaga. Adanya guna lahan perdagangan dan jasa menjadi tarikan yang besar terhadap pergerakan pejalan kaki di Jalan Merdeka Timur. Pergerakan pejalan kaki yang tinggi di dukung oleh keberadaan jalur pejalan kaki yang baik dan adanya penyeberangan berupa *zebra cross* yang berada di ujung selatan Jalan Merdeka Timur. Meskipun sudah terdapat jalur pejalan kaki dan penyeberangan namun masih dijumpai beberapa pejalan kaki yang menyeberang tidak pada *zebra cross* dan berjalan di jalur kendaraan bermotor (gambar 4.26). Tentunya hal ini akan membahayakan pejalan kaki karena volume kendaraan di Jalan Merdeka Timur yang juga cukup tinggi. Jalur pejalan kaki di Jalan Merdeka Timur belum dilengkapi dengan fasilitas yang cukup memadai seperti keberadaan tempat sampah, tempat duduk, jalur hijau, *ramp* dan jalur difabel. Jalur pejalan kaki di Jalan Merdeka Timur sudah terdapat rambu yang berada di dekat tempat penyeberangan namun peletakkannya masih tertutup oleh pohon dan menghalangi pejalan kaki yang berjalan. Jalur pejalan kaki dan jalan keluar masuk guna lahan juga terputus dan belum dihubungkan dengan keberadaan *ramp*. Hal ini akan membahayakan dan mempersulit pejalan kaki yang berkebutuhan khusus ketika berjalan di jalur pejalan kaki tersebut. Selain itu juga terdapat PKL di ujung selatan Jalan Merdeka Timur dan di depan Ramayana yang menjadi hambatan samping bagi pejalan kaki.

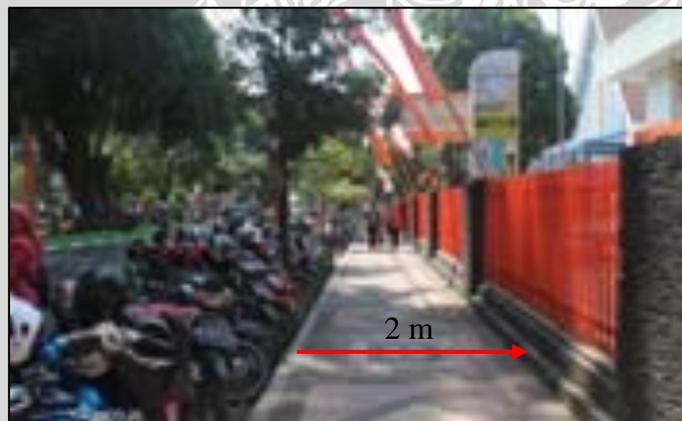
Gambar 4. 30 Kondisi Jalur Pejalan Kaki di Jalan Merdeka Selatan

Jalur pejalan kaki di Jalan Merdeka Selatan memiliki panjang 172,51 meter dengan lebar 2 meter dan tinggi 0,13 meter (**gambar 4.30**). Jenis perkerasan yang digunakan yaitu batu andesit dengan kondisi baik. Jalur pejalan kaki di Jalan Merdeka selatan hanya berada di satu sisi jalan di depan guna lahan perdagangan dan jasa yaitu KPPN, kantor pos dan hotel. Adanya guna lahan tersebut menambah pergerakan pejalan kaki di Jalan Merdeka Selatan. Jalur pejalan kaki di Jalan Merdeka Selatan dilengkapi dengan halte yang terletak di ujung sebelah barat. Namun, masih kurang dilengkapi dengan fasilitas jalur pejalan kaki yang lain seperti vegetasi, jalur difabel, jalur hijau, lampu penerangan, tempat duduk, rambu dan tempat sampah. Kondisi eksisting penerangan jalur pejalan kaki hanya berasal dari lampu yang berada di guna lahan. Jalur pejalan kaki juga masih terputus dengan jalan keluar masuk guna lahan sehingga mempersulit bagi pejalan kaki yang membutuhkan khusus untuk berjalan di jalur pejalan kaki tersebut. Selain itu masih terdapat PKL yang bejualan di jalur pejalan kaki tepatnya di depan Kantor Pos yang menjadi hambatan samping bagi pejalan kaki di Jalan Merdeka sehingga mereka harus berjalan di jalur kendaraan.

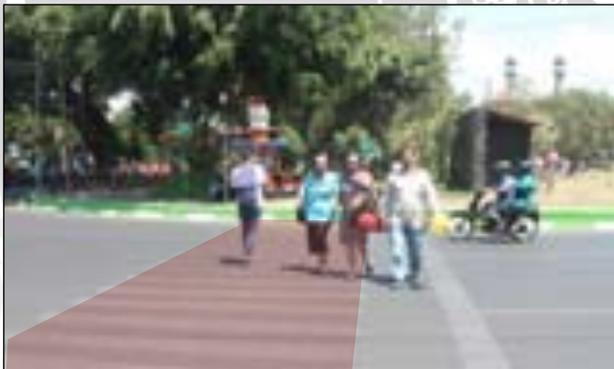
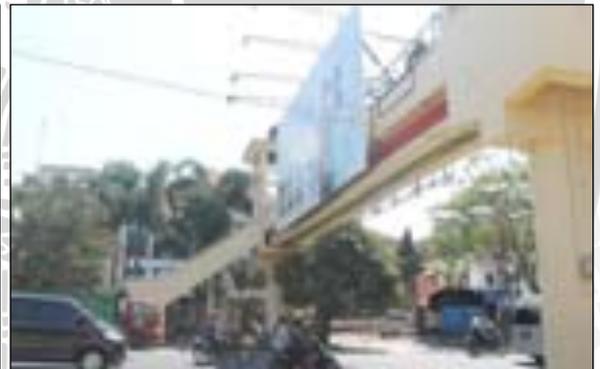
Gambar 4. 42 Jenis Penyeberangan di Jalan Merdeka

Penyeberangan merupakan fasilitas utama bagi pejalan kaki yang memberikan kemudahan bagi pejalan kaki saat menyeberang jalan. Penyeberangan dapat berupa penyeberangan sebidang dan penyeberangan tak sebidang. Kondisi eksisting jenis penyeberangan yang terdapat di Jalan Merdeka berupa penyeberangan sebidang yaitu *zebra cross* (gambar 4.42a) yang berada di Jalan Merdeka Utara, Merdeka Barat dan Merdeka Timur sedangkan penyeberangan tak sebidang yaitu jembatan penyeberangan (gambar 4.42b) yang berada di Jalan Merdeka Utara.

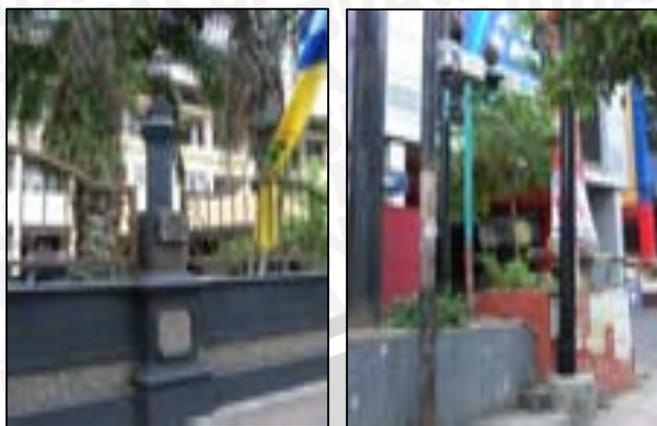
Gambar 4. 43 Lampu Penerangan di Jalan Merdeka

Lampu penerangan berfungsi memberikan keamanan dan keselamatan pejalan kaki. Lampu penerangan jalur pejalan kaki hanya terdapat di Jalan Merdeka Timur. Tabel 4.17 menunjukkan kondisi lampu penerangan jalur pejalan kaki yang hanya berada di Jalan Merdeka Timur yang berjumlah 20 buah dengan persebaran yang tidak merata yaitu hanya berada di depan Ramayana dan Kantor Pemerintah Kabupaten Malang. Sedangkan pada Jalan Merdeka Utara, Merdeka Barat dan Merdeka Selatan tidak terdapat lampu penerangan sehingga penerangan bagi pejalan kaki hanya berasal dari lampu jalan dan dari guna lahan. Hal tersebut akan mengurangi keamanan dan keselamatan pejalan kaki. Berdasarkan kondisi eksisting lampu penerangan di Jalan Merdeka belum sesuai dengan standar karena letaknya yang lebih dari 10 meter dan tinggi lampu kurang dari 4 meter.

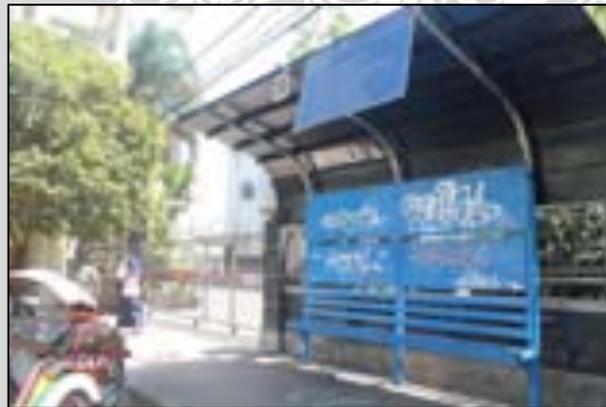
Gambar 4. 44 Halte di Jalan Merdeka

Halte merupakan salah satu fasilitas pelengkap yang berfungsi sebagai tempat berhentinya kendaraan umum sebagai tempat menaikkan dan menurunkan penumpang. Tabel 4.18 menunjukkan kondisi halte di Jalan Merdeka yang hanya terdapat 2 buah yaitu di Jalan Merdeka Utara dan Merdeka Selatan. Halte di Jalan Merdeka Utara dan Merdeka Selatan masih berfungsi dengan ukuran panjang dan lebar yaitu 2,7 dan 2 meter serta tinggi 3 meter. Sedangkan lebar tempat duduk yaitu 30 centimeter. Berdasarkan kondisi eksisting, ukuran halte dan tempat duduknya belum sesuai dengan standar halte selain itu halte di Jalan Merdeka juga belum dilengkapi dengan lampu penerangan yang memberikan keamanan dan keselamatan bagi pejalan kaki.

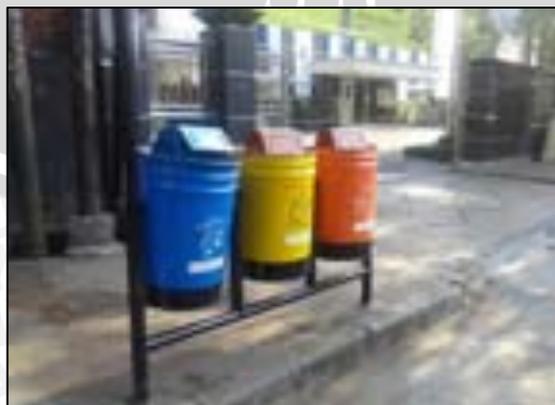
Gambar 4. 45 Tempat Sampah di Jalan Merdeka

Tempat sampah merupakan salah satu bentuk fasilitas kebersihan di jalur pejalan kaki yang mempengaruhi kenyamanan pejalan kaki. Untuk menjaga kebersihan tempat sampah harus diletakkan secara merata. Tabel 4.19 menunjukkan kondisi eksisting tempat sampah di Jalan Merdeka yang hanya terdapat di Jalan Merdeka Utara. Tempat sampah hanya terdapat dua buah yang terbuat dari metal dengan jarak antar tempat sampah 50 meter dan terdapat pemisahan jenis sampah. Berdasarkan kondisi eksisting peletakan tempat sampah di Jalan Merdeka belum sesuai dengan standar yang memiliki jarak 20 meter. Belum terdapatnya tempat sampah di jalan Merdeka Barat, Merdeka Timur dan Merdeka Selatan serta masih kurangnya jumlah tempat sampah di Jalan Merdeka Utara, sehingga nantinya diperlukan penambahan jumlah tempat sampah pada setiap ruas jalan.

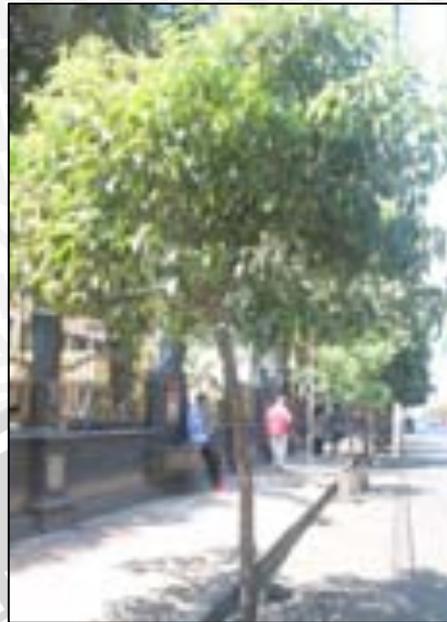
Gambar 4. 46 Peneduh di Jalan Merdeka

Keberadaan peneduh berfungsi untuk memberikan keteduhan dan menahan silau cahaya matahari bagi pejalan kaki. Selain itu fungsi peneduh yaitu mampu menyerap polusi asap kendaraan bermotor dan mengurangi kebisingan. Keberadaan peneduh di Jalan Merdeka masih tergolong kurang karena masih banyak pejalan kaki yang merasa panas atau kurang teduh saat berjalan. Tabel 4. 20 menunjukkan kondisi peneduh di Jalan Merdeka yang memiliki jumlah dan jarak antar pohon yang berbeda. Jalan Merdeka Utara terdapat 12 pohon, 13 pohon di Merdeka Barat, 17 pohon di Merdeka Timur dan 16 pohon di Merdeka Selatan dengan jarak antar pohon lebih dari 5 meter. Hal ini menunjukkan bahwa kondisi peneduh masih kurang karena peletakkannya yang memiliki jarak lebih dari 5 meter. Sehingga belum memberikan keteduhan bagi pejalan kaki. Peletakkan peneduh di atas jalur pejalan kaki seperti di Jalan Merdeka Utara dan Merdeka Barat juga tidak sesuai dengan standar yang seharusnya peletakkan peneduh berada di jalur hijau.

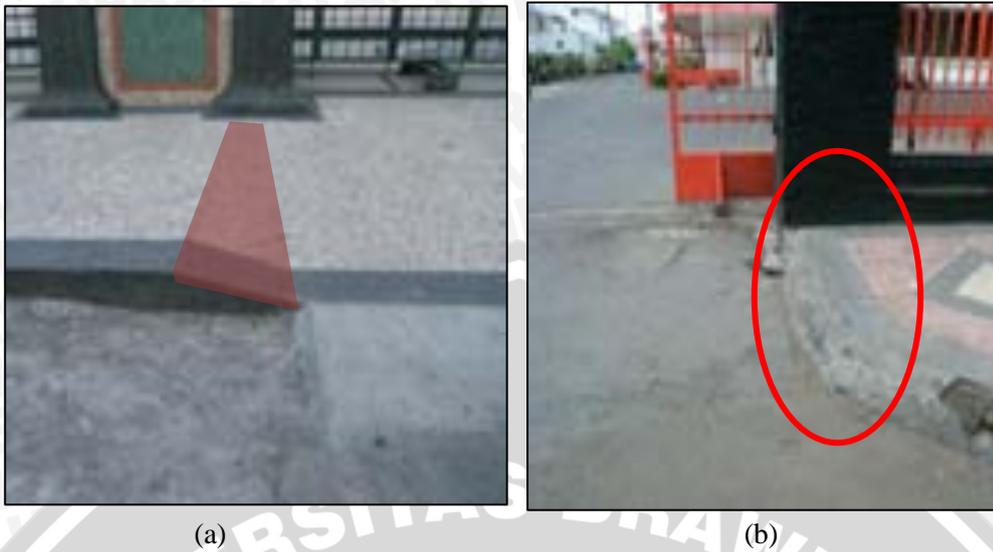
(a) (b)  
Gambar 4. 47 Ramp di Jalan Merdeka

Fasilitas difabel terdiri dari *ramp* dan jalur difabel. *Ramp* diletakkan di setiap ruang pejalan kaki yang memasuki bangunan dan titik penyeberangan sedangkan jalur difabel diletakkan di sepanjang jalur pejalan kaki. Kondisi eksisting jalur pejalan kaki di Jalan Merdeka Utara, Merdeka Timur dan Merdeka Selatan tidak terdapat *ramp* di sepanjang ruang pejalan kaki memasuki guna lahan dan tidak dilengkapi oleh jalur difabel (gambar 4.47b). Sedangkan pada Jalan Merdeka Barat tidak dilengkapi oleh jalur difabel namun sudah terdapat *ramp* pada ruang pejalan kaki untuk memasuki guna lahan meskipun hanya terletak pada jalan masuk Masjid Jami' Kota Malang (gambar 4.47a). Berikut merupakan *ramp* di Jalan Merdeka Barat.

Berdasarkan standar perencanaan teknik fasilitas pejalan kaki, kondisi *ramp* di Jalan Merdeka Barat memiliki kemiringan 5% yang berarti kurang dari 8,33%. *Ramp* di Jalan Merdeka Barat memiliki kondisi yang baik. Operasional *ramp* di Jalan Merdeka Barat membantu pejalan kaki yang berkebutuhan khusus meskipun jumlah pejalan kaki yang berkebutuhan khusus sedikit yang melewati Jalan Merdeka namun keberadaannya sangat penting. Sedangkan pada Jalan Merdeka Utara, Merdeka Timur dan Merdeka Selatan belum dilengkapi dengan *ramp* sehingga belum mengakomodir dan mempersulit bagi pejalan kaki yang berkebutuhan khusus.

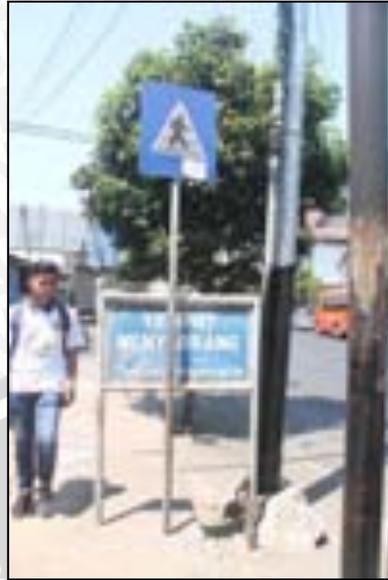
Gambar 4. 48 Rambu di Jalan Merdeka Timur

Rambu lalu lintas sudah terdapat di seluruh Jalan Merdeka yaitu sebanyak 11 unit, dengan persebaran di Jalan Merdeka Utara 3 unit, Merdeka Barat 2 unit, Merdeka Timur 4 unit dan Merdeka Selatan 2 unit. Peletakan rambu lalu lintas dapat terlihat jelas dan berada di luar jalur pejalan kaki sehingga tidak mengganggu ruang gerak pejalan kaki. Namun di Jalan Merdeka Timur terdapat satu rambu yang berada di jalur pejalan kaki sehingga menghalangi dan mengurangi ruang gerak bagi pejalan kaki.

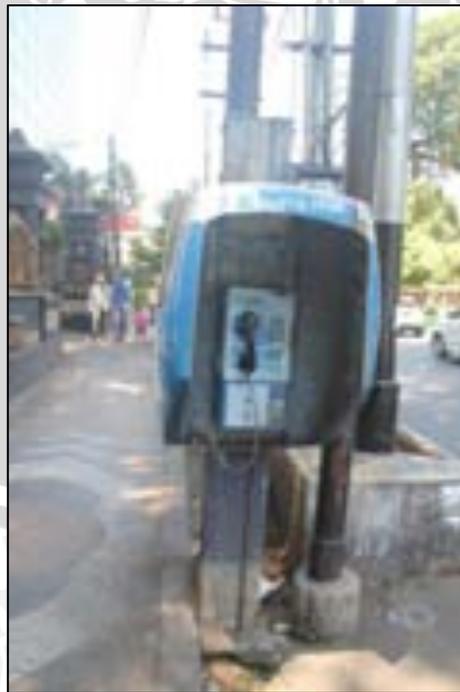
Gambar 4. 49 Telepon umum di Jalan Merdeka Timur

Telepon umum digunakan sebagai media komunikasi bagi pejalan kaki. Telepon umum yang berada di Jalan Merdeka hanya terdapat 2 buah yaitu di Jalan Merdeka Utara dan Merdeka Timur. Kondisi telepon umum di Jalan Merdeka sudah rusak dan tidak digunakan lagi oleh masyarakat karena seiring dengan berkembangnya teknologi, masyarakat telah memilih menggunakan *handphone* yang lebih fleksibel dan dapat dibawa kemana-mana.

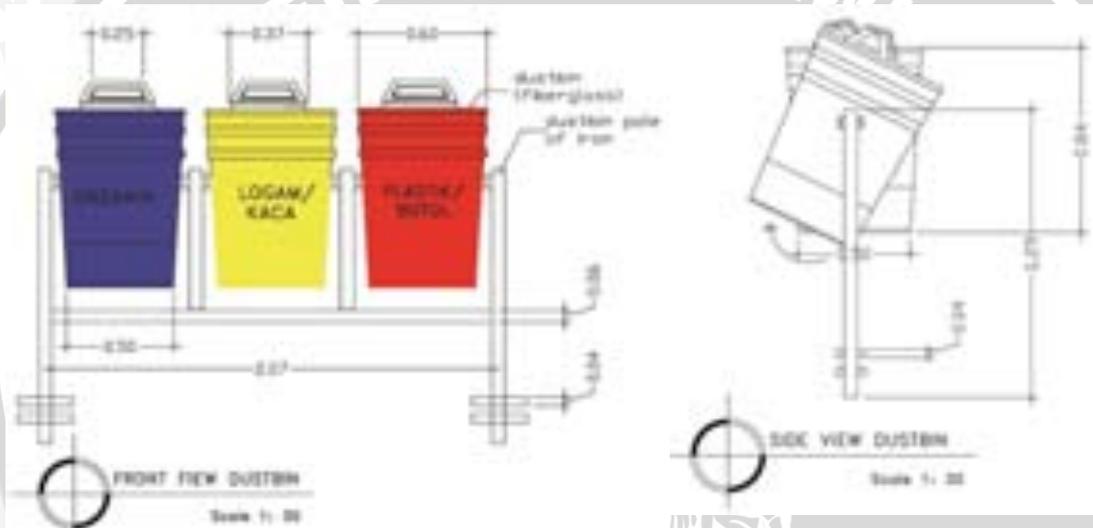
Gambar 4. 90 Desain Tempat Sampah

Desain tempat sampah di Jalan Merdeka nantinya akan disesuaikan dengan standar. Tempat sampah dibuat dari bahan fiberglass dengan pemisahan 3 jenis sampah yaitu organik, logam dan plastik (Gambar 4.89). Peletakkan tempat sampah ditanam dengan cor beton pada jalur pejalan kaki, sehingga tempat sampah tidak dapat dipindah-pindah. Peletakan tempat sampah dilakukan setiap jarak 20 meter. Tiang tempat sampah terbuat dari besi yang berdiameter 4 cm.

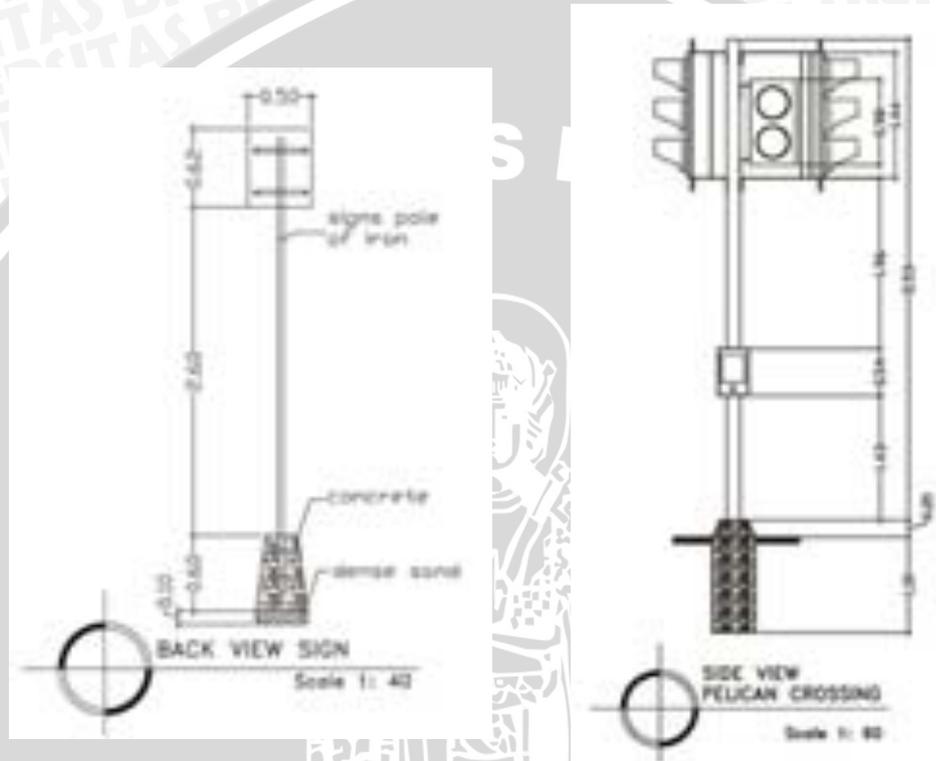
Gambar 4. 93 Desain Rambu dan *Pelican Crossing*

dengan tebal pondasi beton yaitu 1,1 m dan 0,7 m. Peletakkan *pelican crossing* disesuaikan dengan lokasi eksisting jenis penyeberangan. Penambahan rambu lalu lintas juga dilakukan pada lokasi penyeberangan dengan tinggi 3,8m dengan bahan yang digunakan yaitu besi. Adanya pelican crossing sangat membantu pejalan kaki yang kesulitan menyeberang karena tingginya volume kendaraan. Pejalan kaki dapat menekan tombol pada pelican maka akan nyala lampu warna hijau bagi bejalan kaki dan lampu merah bagi kendaraan.

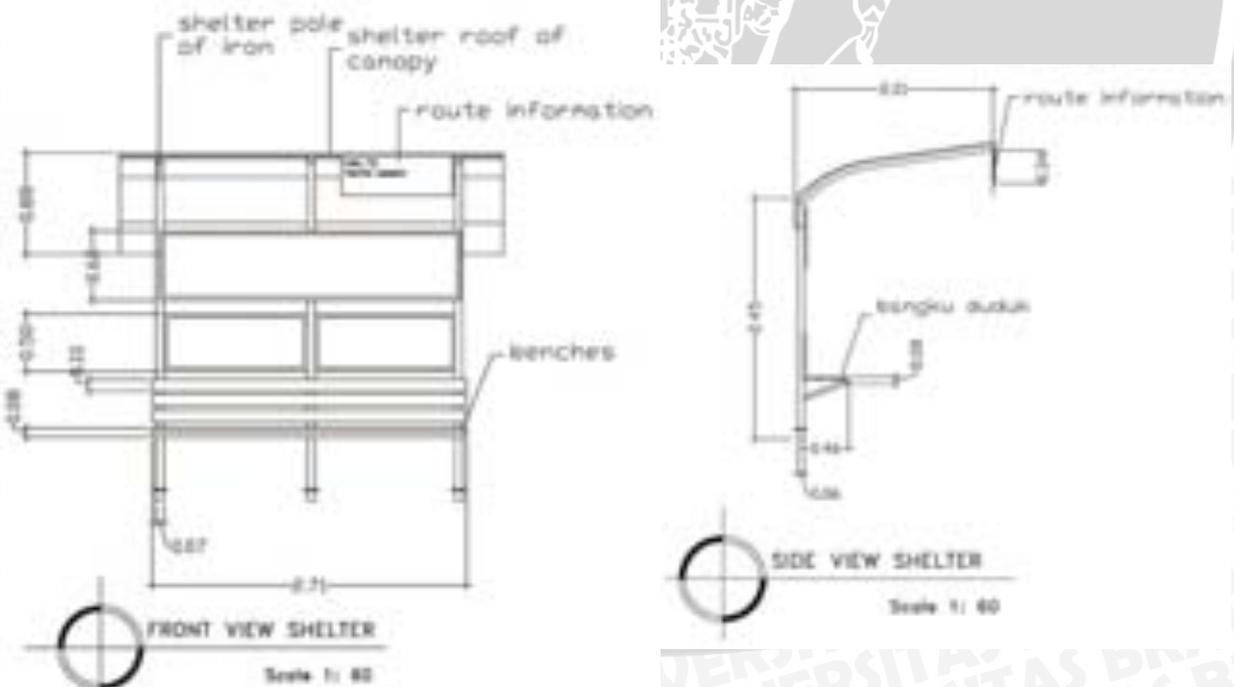
Gambar 4. 95 Desain Halte

Desain halte tidak merubah kondisi eksisting yang sudah terdapat di Jalan Merdeka. Perbaikan hanya perlu dilakukan pada penambahan lebar tempat duduk yaitu 0,46 m. Atap halte terbuat dari kanopi dengan tiang halte yang terbuat dari besi. Halte dilengkapi dengan informasi trayek angkutan umum yang menempel pada tiang halte.
