BAB IV HASIL DAN PEMBAHASAN

4.1. Tinjauan Umum Wilayah Penelitian dan Objek Studi

4.1.4. Data fisik bangunan Stasiun Kereta Api Jember

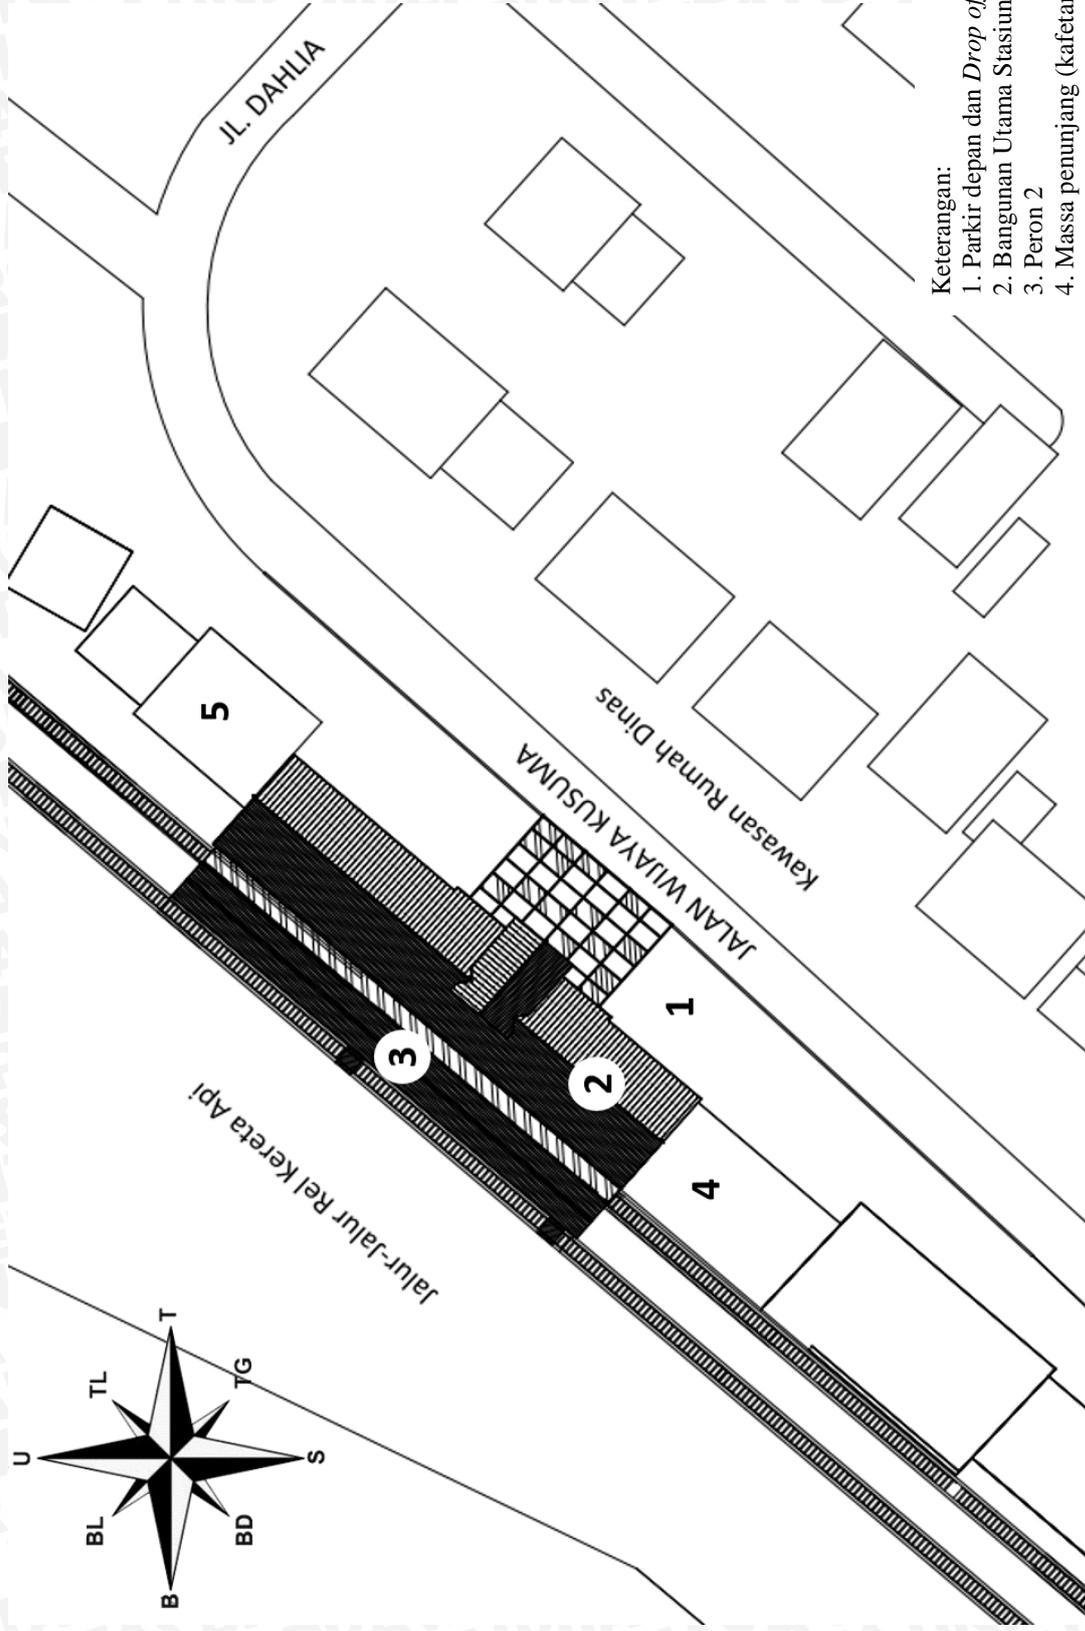
Gambar 4.1. Siteplan Stasiun Jember tahun 2016.

1. Parkir depan dan Drop off
2. Bangunan Utama Stasiun Jember
3. Peron 2
4. Massa penunjang (kafetaria)
5. Massa penunjang (polsuska)

Data fisik bangunan Stasiun Jember terdiri dari siteplan (Gambar 4.1), layout plan (Gambar 4.2), denah (Gambar 4.3), tampak (Gambar 4.4, Gambar 4.5, Gambar 4.6, dan Gambar 4.7), dan potongan bangunan (Gambar 4.8 dan Gambar 4.9). Berikut ini merupakan data fisik eksisting bangunan Stasiun Jember:

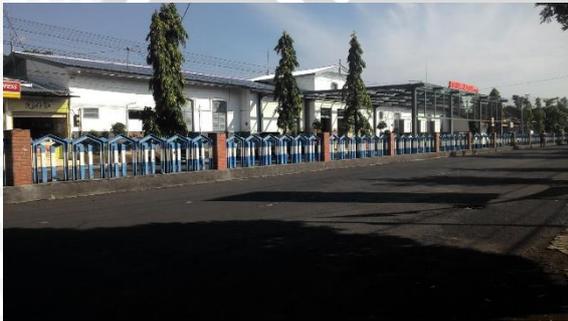
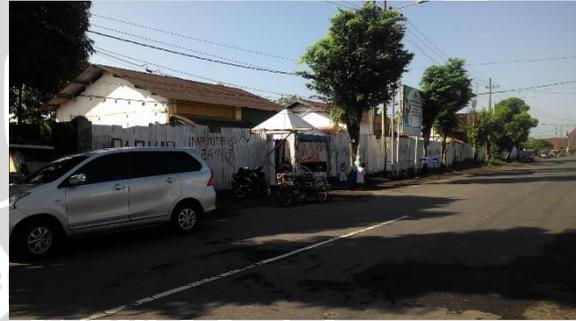
Gambar 4.11. Kondisi eksisting bangunan Stasiun Jember dan kawasan di sekitarnya.

Perspektif bangunan dari sisi Selatan. Memperlihatkan bangunan utama Stasiun Jember dan jalan yang dipisahkan oleh pagar pembatas.

Sisi seberang tampak depan Stasiun Jember yang merupakan rumah dinas karyawan. Kondisinya sudah mengalami penurunan kualitas arsitektural.

Bangunan Stasiun Jember ini menghadap ke Tenggara dan pada bagian pintu masuk utamanya terdapat teras kecil sebagai ruang transisi dari luar menuju hall. Di depannya terdapat jalan yang cukup lebar dan terbagi menjadi dua serta dibatasi oleh pagar pembatas, yaitu jalan kendaraan umum dan kendaraan khusus yang akan parkir pada halaman parkir depan stasiun atau hanya sekedar menurunkan penumpang. Pada sisi seberang jalan yang tepat berhadapan dengan bangunan Stasiun Jember, terdapat rumah-rumah dinas karyawan PT. KAI DAOP IX. Semenjak bangunan ini didirikan, arah hadap Stasiun Jember tetap dan tidak mengalami perubahan. (Gambar 4.10 dan Gambar 4.11)

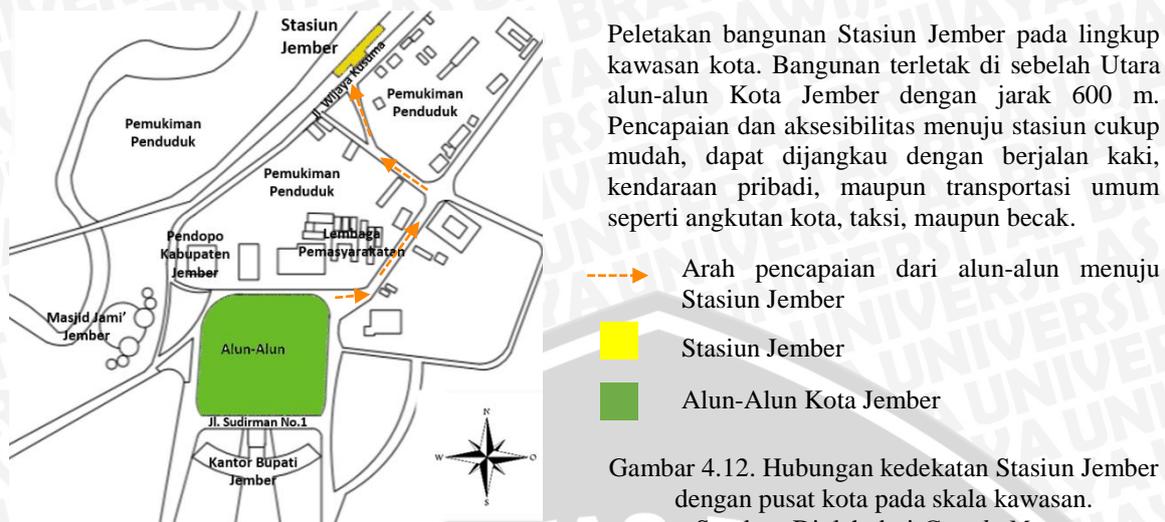
Gambar 4.12. Hubungan kedekatan Stasiun Jember dengan pusat kota pada skala kawasan.

Peletakan bangunan Stasiun Jember pada lingkup kawasan kota. Bangunan terletak di sebelah Utara alun-alun Kota Jember dengan jarak 600 m. Pencapaian dan aksesibilitas menuju stasiun cukup mudah, dapat dijangkau dengan berjalan kaki, kendaraan pribadi, maupun transportasi umum seperti angkutan kota, taksi, maupun becak.

- > Arah pencapaian dari alun-alun menuju Stasiun Jember
- Stasiun Jember
- Alun-Alun Kota Jember

Peletakan stasiun kelas besar atau stasiun utama pada suatu kota memang harus memerhatikan kemudahan dalam pencapaiannya, oleh karena itulah, beberapa stasiun seperti Stasiun Probolinggo bahkan terletak tepat berhadapan dengan alun-alun kotanya, untuk mempermudah aksesibilitas tersebut. (Gambar 4.12)

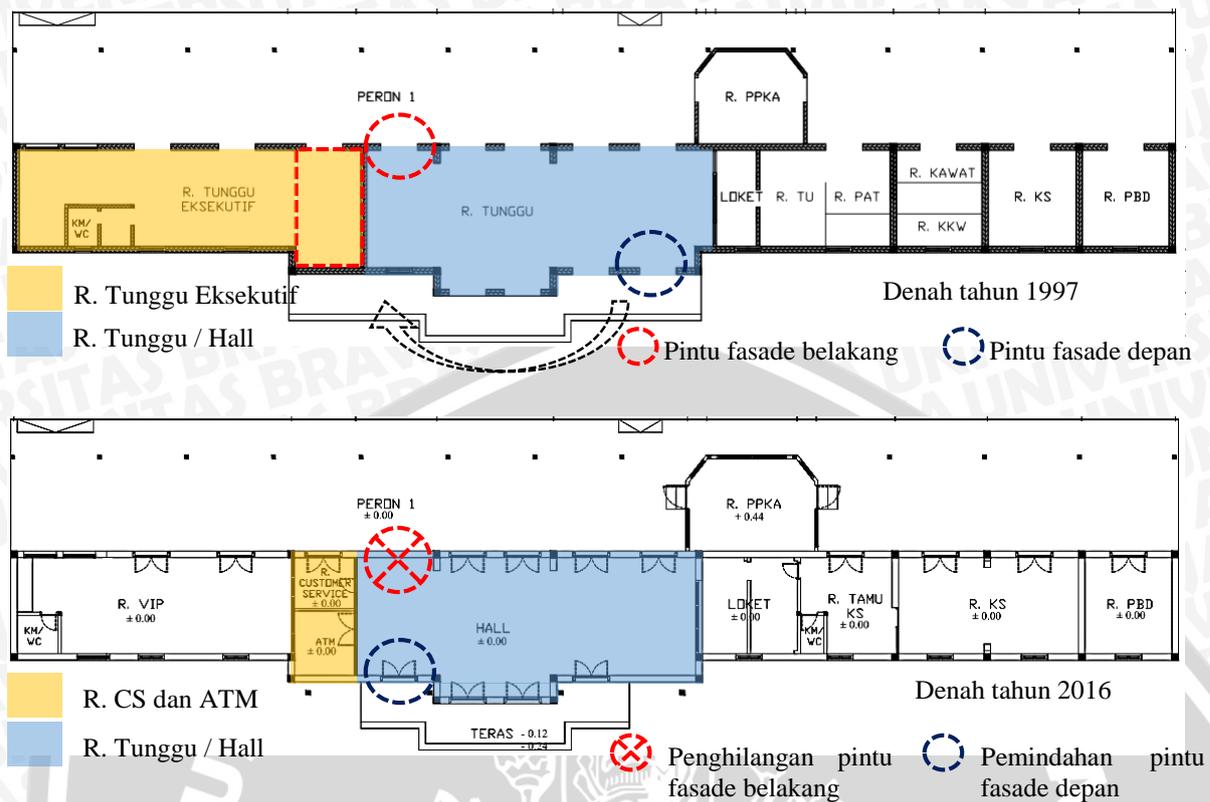
Gambar 4.14. Perubahan spasial pada hall tahun 1997 dan 2016.

Ruang CS dan ATM pada tahun 1997 tidak ada, dan menjadi satu bagian dengan ruang tunggu eksekutif

Terdapat perubahan berupa

1. Penghilangan pintu pada fasade belakang Stasiun Jember yang menyebabkan tampilan kurang simetris
2. Pemindahan pintu pada fasade depan yang menyebabkan tampak menjadi lebih seimbang

Fungsi yang diwadahi dalam ruangan ini antara lain adalah sebagai tempat menunggu/mengantri pada saat pembelian tiket, tempat penukaran tiket, tempat pemeriksaan tiket calon penumpang kereta api yang akan masuk ke peron, serta batas antar para pengantar calon penumpang kereta api. Pada area ini juga disediakan *ATM Center* dan *Customer Service* sebagai ruang pelayanan terhadap pengunjung yang berkepentingan. *ATM Center* dan *Customer Service* merupakan ruangan tambahan yang disekat dengan menggunakan partisi kaca. *Customer Service* pada zaman dahulu menjadi satu bagian dengan ruang loket, namun kemudian dipisahkan karena ada perbedaan fungsi pelayanan. (Gambar 4.14)

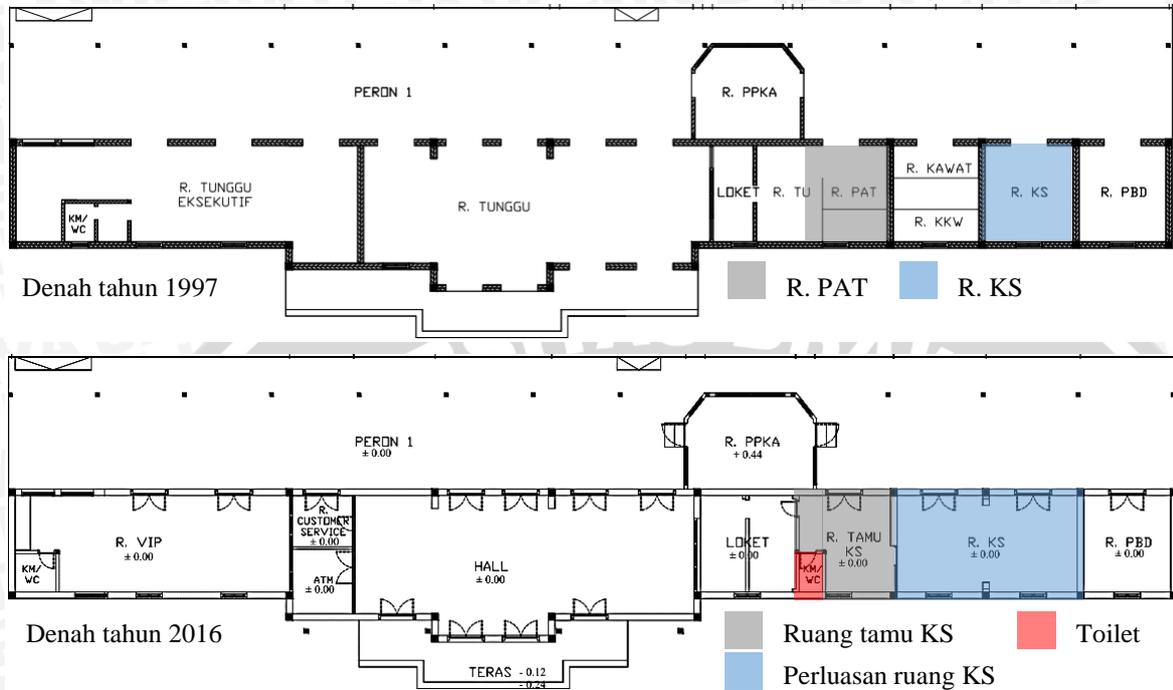
Gambar 4.15. Perubahan spasial pada ruang Kepala Stasiun tahun 1997 dan 2016.

Terjadi pelebaran ruang pada ruang KS, perubahan fungsi ruang pada ruang tamu KS, dan penambahan toilet pada ruang tamu KS.

Ruang tamu Kepala Stasiun berada bersebelahan dengan ruang Kepala Stasiun dan dipisahkan oleh dinding bata dan pintu jendela yang menggunakan kaca gelap, sehingga keprivasian ruang Kepala Stasiun tetap terjaga. Pada ruang ini juga ditempatkan toilet yang merupakan ruang baru dengan ketebalan dinding setengah bata. (Gambar 4.15)

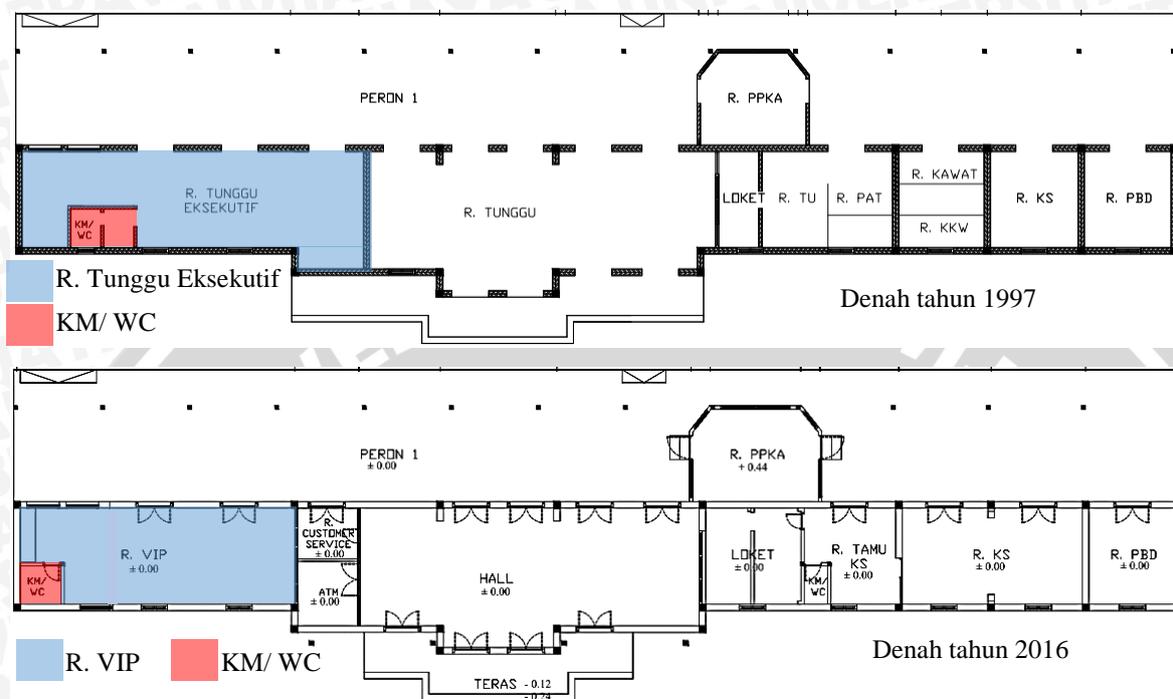
Gambar 4.17. Perubahan spasial pada ruang VIP tahun 1997 dan 2016.

Terjadi pengurangan ruang VIP dan perubahan letak toilet VIP.

dinding interiornya berbeda daripada ruangan lainnya. Namun, justru karena banyak menggunakan material baru, ruangan ini kurang memperlihatkan karakter Kolonialnya. Karakter kolonial yang masih dapat diamati adalah pada elemen pintu dan jendelanya saja. Pada ruang ini juga terdapat toilet VIP yang pengolahannya juga dibuat berbeda untuk memberikan kesan eksklusif. (Gambar 4.17)

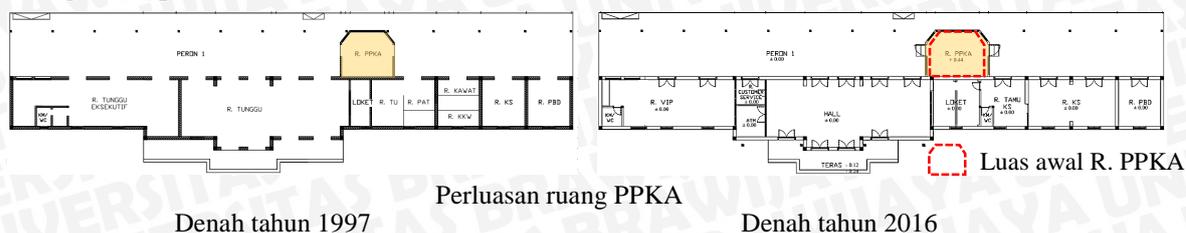
Gambar 4.18. Perubahan spasial pada ruang VIP tahun 1997 dan 2016.

Denah tahun 1997

Perluasan ruang PPKA

Denah tahun 2016

Ruangan ini memiliki bentuk yang paling berbeda dibandingkan dengan ruangan lainnya, yaitu berupa bidang segi empat yang dua sudutnya dipotong oleh garis diagonal. Bentuk ini merupakan ciri khas pada ruang-ruang PPKA karena dapat dijumpai pada beberapa bangunan stasiun lainnya. Ruangan ini merupakan ruang pusat kendali perjalanan kereta api, sehingga memiliki fungsi yang sangat penting pada stasiun. Ruang PPKA pernah mengalami perubahan yaitu perluasan ruang dikarenakan adanya penambahan jumlah alat-alat pengatur perjalanan KA, seiring dengan semakin berkembangnya fungsi Stasiun Jember. Dinding yang digunakan pada ruang ini adalah dinding setengah bata karena pernah mengalami perubahan tersebut. (Gambar 4.18)

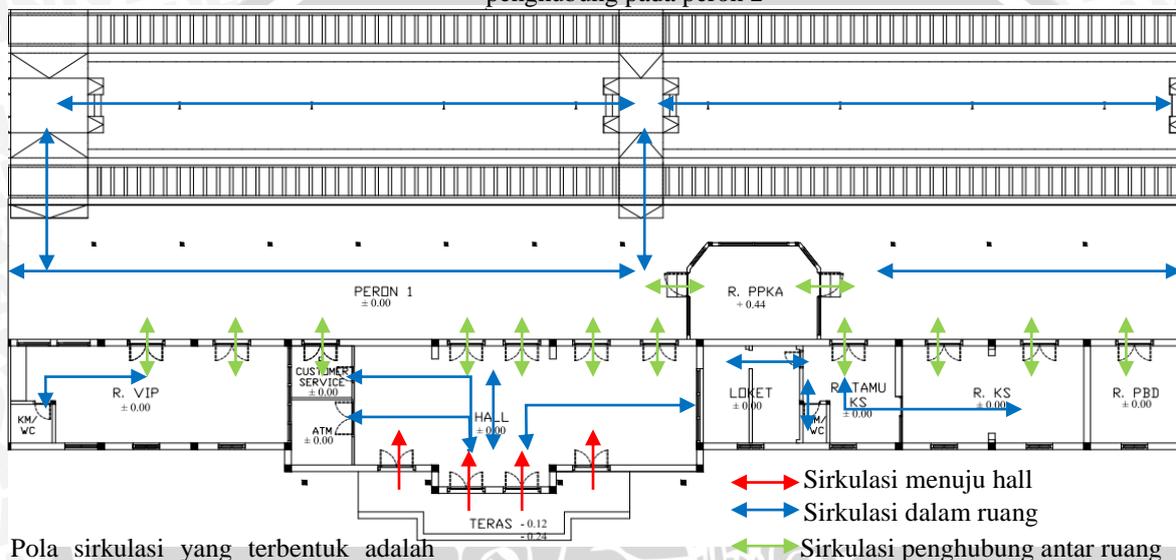
Gambar 4.20. Alur sirkulasi Stasiun Jember.

Ruang peron 1 menjadi jalur penghubung antar ruang dan juga penghubung pada peron 2

Pola sirkulasi yang terbentuk adalah linier sehingga memudahkan mobilitas pengguna ruang.

Alur sirkulasi pada bangunan utama Stasiun Jember tidak mengalami perubahan, yaitu tetap berbentuk linier, hal ini terjadi karena pola penataan ruang-ruang fungsional juga secara linier. Pintu-pintu pada ruang fungsional tersebut berhubungan langsung dengan peron 1 sehingga area peron 1 merupakan jalur penghubung sirkulasi antar-ruang. Bentuk

sirkulasi linier seperti ini merupakan ciri khas dari bangunan-bangunan stasiun, dikarenakan sirkulasi linier memiliki pola yang sederhana. Alur sirkulasi sederhana sangat dibutuhkan terutama pada fasilitas umum yang menuntut penggunaanya untuk beraktivitas secara cepat, seperti halnya pada stasiun yang merupakan sarana transportasi massal. Alur sirkulasi linier memudahkan mobilitas pengunjung dan mempersingkat waktu untuk mencapai ruang yang dituju. Pola sirkulasi ini juga menguntungkan apabila bangunan dalam kondisi yang cukup padat, sehingga tidak sampai menimbulkan penumpukan massa karena mobilitasnya mudah, dan penumpukan massa dapat segera terurai. (Gambar 4.20 dan Gambar 4.21)

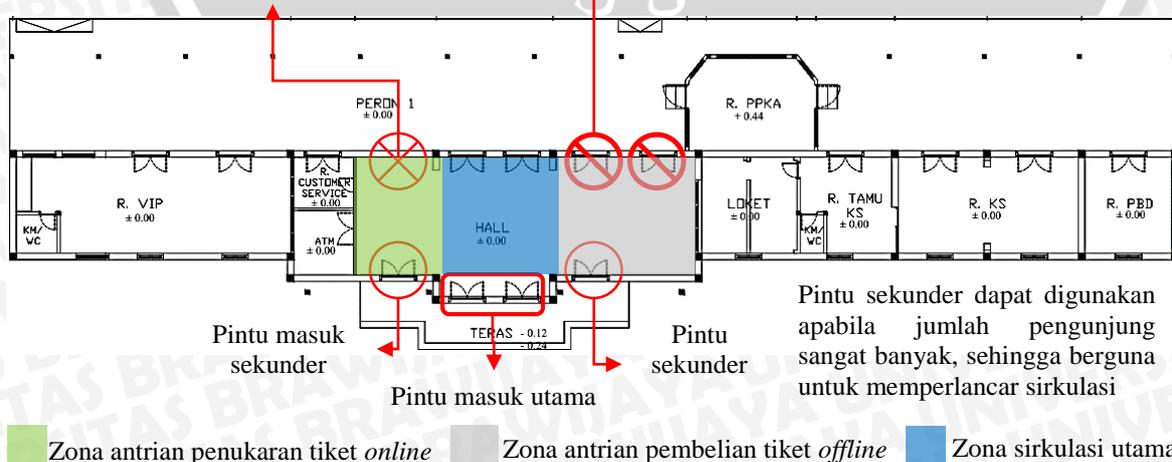
Gambar 4.21. Penzoningan sirkulasi Stasiun Jember.

Pada awalnya terdapat satu buah pintu pada area ini, namun kemudian ditutup tembok. Saat ini digunakan untuk tempat penukaran tiket *online*

Pintu jarang digunakan karena berada pada zona antrian pembelian tiket, sehingga ditutup agar tidak mengganggu zona tersebut

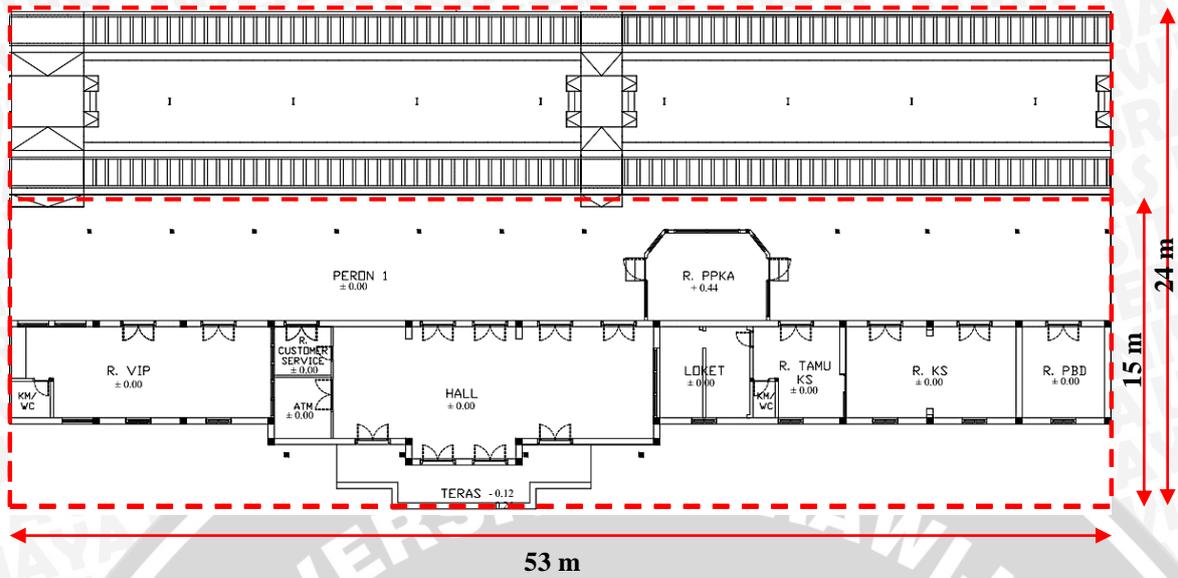
Gambar 4.23. Perbandingan lebar dan panjang bangunan Stasiun Jember.

Proporsi bangunan apabila ditinjau hanya sampai peron 1, maka memiliki kesan ruang yang memanjang, dengan proporsi panjang 3,5 x lebarnya. Namun bila lebar ditinjau hingga jalur rel 2 yan dinaungi oleh atap peron 2, proporsinya lebih seimbang, dengan perbandingan panjang 2 x lebar.

Proporsi pada denah Stasiun Jember dapat dilihat dari perbandingan antara lebar dan panjang bangunan. Lebar bangunan utama Stasiun Jember adalah 15 m, dengan panjang bangunan 53 m, sehingga proporsi yang terbentuk dari perbandingan lebar dan panjang ini adalah 1:3,5. Apabila lebar bangunan dihitung dari teras hingga jalur rel yang tertutup oleh atap peron 2, maka dimensi lebarnya adalah 24 m, sehingga perbandingannya terhadap panjang bangunan menjadi 1:2. (Gambar 4.23)

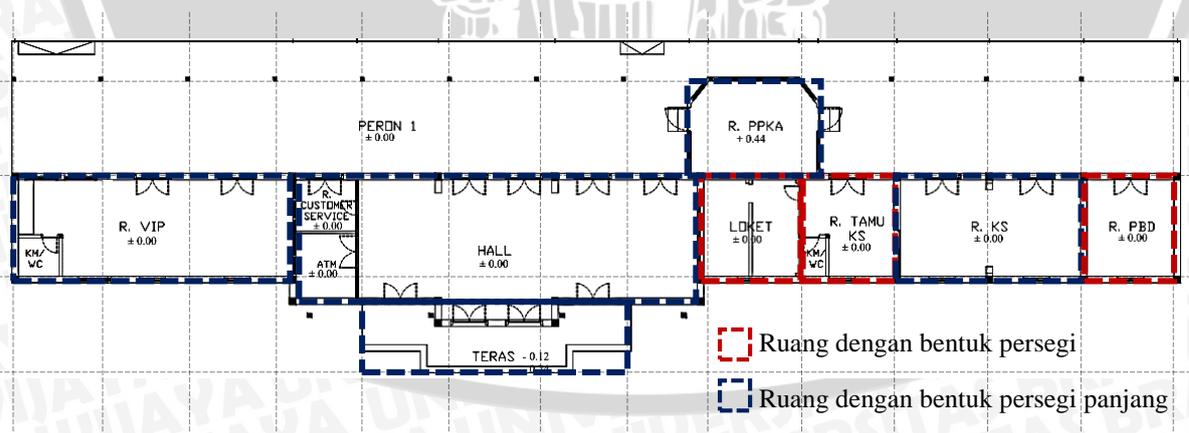
Gambar 4.24. Perbandingan lebar dan panjang bangunan Stasiun Jember.

Perulangan yang terdapat pada denah Stasiun Jember adalah perulangan ruang-ruang dengan bentuk persegi panjang dan persegi. Perulangan bentuk persegi panjang dan persegi yang tersusun secara linier, semakin memperkuat kesan horizontal pada bangunan

Perulangan pada denah bangunan Stasiun Jember adalah perulangan bidang segiempat yang terbentuk dari modul struktural berukuran kurang lebih 4x4 m. Perulangan modul segiempat tersebut menyusun ruang dengan bentuk persegi panjang seperti pada ruang VIP, peron 1, dan ruan Kepala Stasiun, serta ruang dengan bentuk hampir persegi seperti pada ruang PBD, ruang tamu Kepala Stasiun dan ruang loket. (Gambar 4.24)

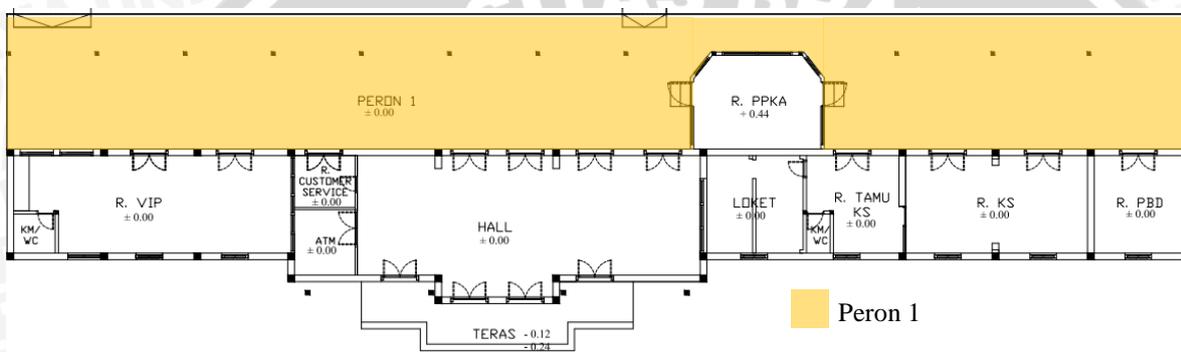
Gambar 4.25. Dominasi ruang pada bangunan Stasiun Jember.

Dominasi terletak pada area peron 1 yang memiliki luasan paling besar, yaitu $\pm 300 \text{ m}^2$ dari luas total bangunan utama yaitu 650 m^2 , sehingga memiliki perbandingan luas 1:2.

Bangunan utama Stasiun Jember secara spasial didominasi oleh area peron 1 karena memiliki ukuran yang paling luas. Peron merupakan tempat untuk menunggu kedatangan kereta, sehingga ruangan ini menjadi pusat massa. Ruangan yang memiliki dimensi terluas berikutnya adalah hall. Area hall juga menjadi pusat massa, namun aktivitas di dalamnya tidak sekompleks pada peron. Pada hall hanya terdapat aktivitas untuk mengantri membeli tiket, menukarkan tiket, dan mengantri untuk pemeriksaan tiket agar dapat masuk ke peron, sehingga pada dasarnya area hall hanya menampung sementara pengunjung yang akan masuk ke peron, atau kembali menuju ruang luar. Oleh sebab itulah, luasan peron menjadi dominan dibandingkan ruangan lainnya. (Gambar 4.25)

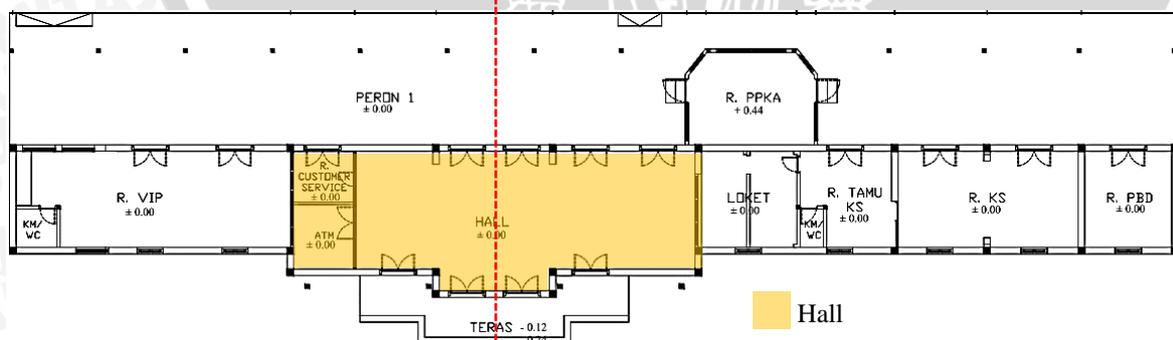
Pusat perhatian berada pada area hall yang dicapai oleh perbedaan bentuk dan kesimetrisan bentuk. Ruang hall juga memiliki ketinggian ruang yang monumental, dengan adanya dinding gevel dan pengolahan ruang yang lebih detail daripada ruangan lainnya, sehingga menjadikan ruangan ini sebagai pusat perhatian.

Bila dominasi ruang berada pada peron 1, maka ruangan yang menjadi pusat perhatian berada di area hall. Pusat perhatian ini dicapai dengan perbedaan bentuk, yaitu adanya penonjolan ruang pada bagian depan, serta adanya kesimetrisan bentuk. (Gambar 4.26)

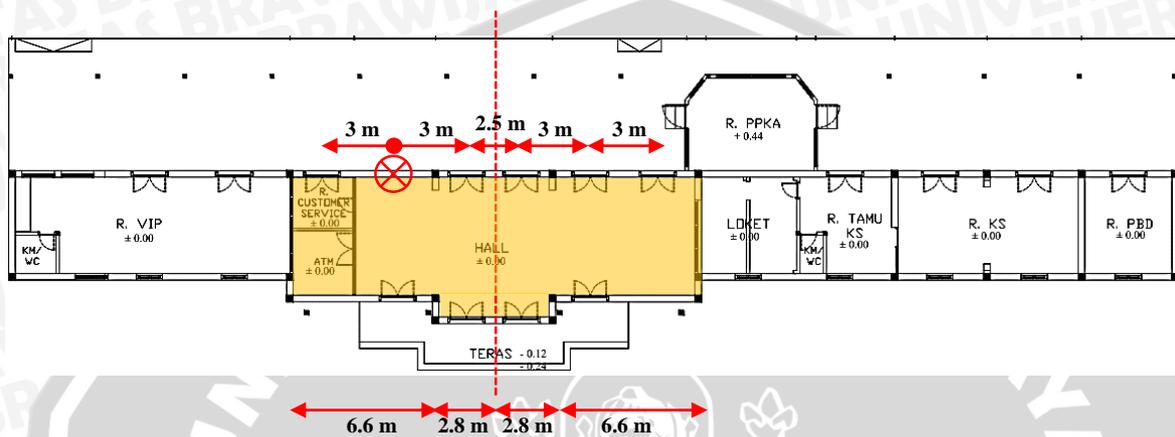
Simetri pada bangunan utama Stasiun Jember terletak pada area hall (termasuk Ruang CS dan ATM), dicapai melalui bentuk ruang dan susunan elemen pintu eksterior pada fasade depan.

Stasiun Jember memiliki pola ruang yang simetris pada area hall. Kesimenterisan ini dicapai melalui bentuk ruang dan susunan pintu eksterior pada fasade depan area hall, sementara fasade belakang pada area hall ini juga hampir memiliki bentuk yang simetris, namun terdapat penghilangan satu buah pintu sehingga simetrisitasnya menjadi berkurang. (Gambar 4.27)

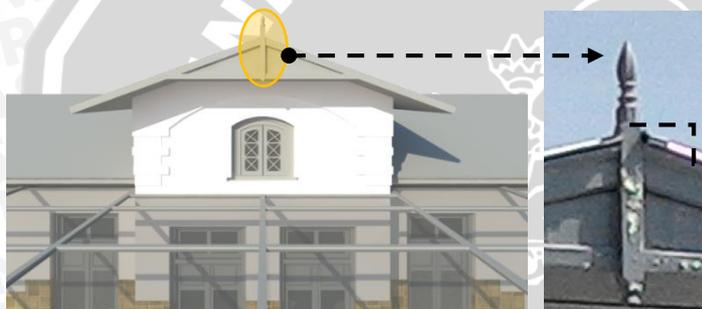
Gambar 4.32. Ornamen *geveltoppen* pada bubungan atap pelana ruang hall.

Pada bagian ujung depan dan belakang bubungan atap, terdapat hiasan yang terbuat dari kayu jati dan dipasang secara vertikal. Hiasan ini disebut sebagai *geveltoppen*.

Batang kayu pada *geveltoppen* ini diukir menyerupai batang silindris panjang yang pada bagian bawahnya terdapat ukiran berbentuk bola, sedangkan pada bagian atasnya terdiri dari susunan ukiran bola-bola pipih dengan diakhiri ukiran bentuk kuncup bunga. Ornamen ini dicat dengan warna abu-abu, menyesuaikan warna cat pada bangunan utama.

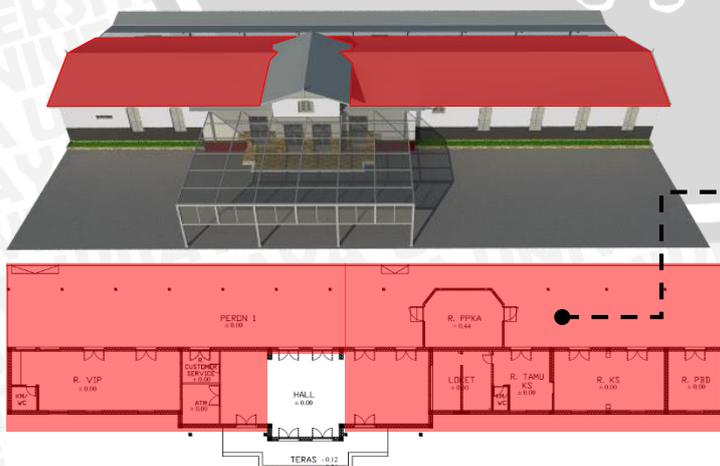
Gambar 4.33. Atap pelana utama bangunan Stasiun Jember.

Atap pelana yang memiliki orientasi Barat Daya-Timur Laut menaungi hampir seluruh bagian pada bangunan utama, meliputi sebagian area hall, ruang VIP, ruang loket, ruang tamu Kepala Stasiun, ruang Kepala Stasiun, ruang PBD, ruang PPKA, dan ruang tunggu / peron 1.

Luas ruangan yang dinaungi oleh atap ini adalah $\pm 580 \text{ m}^2$.

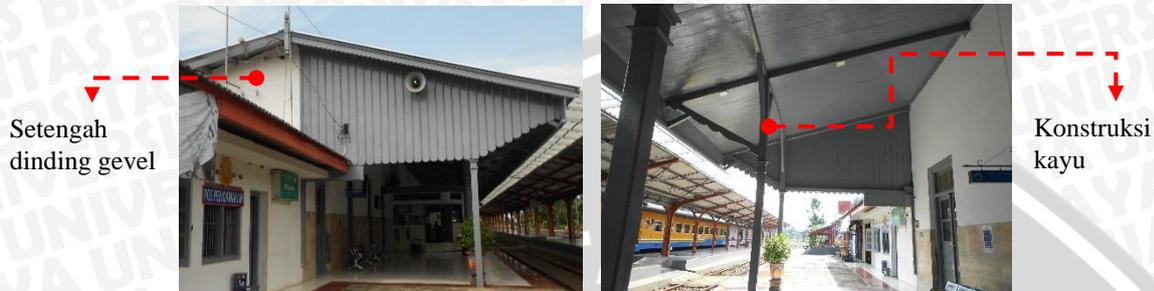
Gambar 4.34. Penopang atap pelana utama.

Berbeda dengan atap pelana pada hall yang seluruhnya ditopang oleh dinding gevel, atap ini ditopang oleh setengah dinding gevel dan setengahnya lagi oleh konstruksi kayu. Atap yang ditopang oleh konstruksi kayu ini menaungi R. PPKA dan peron 1, yaitu bagian peron yang menjadi satu pada bangunan utama (Gambar 4.34). Material penutup atap yang digunakan adalah seng gelombang dengan warna abu-abu.

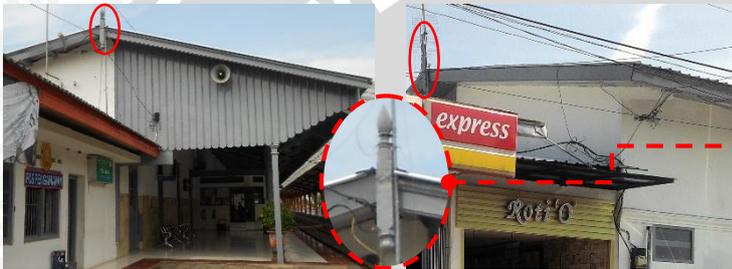
Gambar 4.35. Ornamen *geveltoppen* pada bubungan atap pelana utama.

Atap pelana utama ini juga memiliki *geveltoppen* di kedua ujung bubungannya. Bentuknya juga sama seperti *geveltoppen* pada bubungan atap hall.

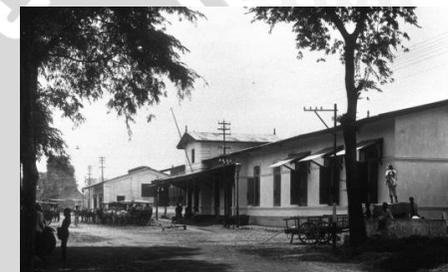
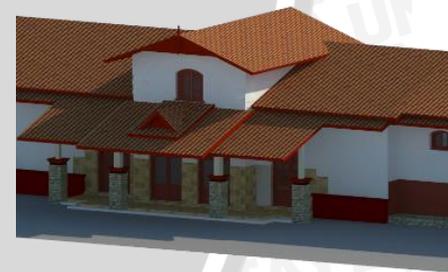
Letak Atap	Bentuk atap	Material	Warna	Ornamen	Perubahan
1. Pada area <i>entrance/ drop off</i>	Datar, kemiringan 2°	Kaca laminating 6 mm yang ditopang oleh konstruksi rangka baja	Material kaca: transparan, Kolom dan rangka baja: abu-abu	Tidak terdapat ornamen	Semula bagian <i>entrance</i> bangunan Stasiun Jember memiliki atap pelana dengan konstruksi kuda-kuda kayu (tahun 1915), kemudian diganti dengan atap datar menggunakan material kaca dan rangka baja (tahun 2016). Perubahan ini bertujuan untuk mengembalikan bentuk atap seperti keadaan pada saat bangunan awal didirikan, yaitu hanya berupa sosoran/ tritisan.

Atap *entrance* tahun 1897

Atap *entrance* tahun 2015

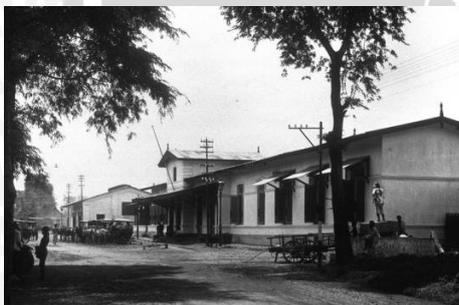
Gambar 4.40. Bangunan Stasiun Jember pada tahun 1897.

Dinding pada selubung luar bangunan utama Stasiun Jember merupakan dinding asli dengan ciri khas arsitektur Kolonial Belanda, yaitu memiliki ketebalan 30 cm. Adapun perubahan pada dinding eksterior tidak sampai mengubah bentuk maupun struktur dindingnya, hanya perubahan melalui warnanya saja. Pada tahun 2015, dinding luar Stasiun Jember dicat dengan warna krem dan kusen-kusen pintu maupun jendelanya dicat dengan warna cokelat. Pada awal tahun 2016, PT. KAI mengembalikan warna cat pada dinding dan elemen bangunan lainnya seperti kondisi semula, yaitu monokrom putih dan abu-abu. Pengecatan dengan warna putih dan abu-abu memberikan kesan yang lebih *modern* dan bersih terhadap bangunan. (Gambar 4.40, Gambar 4.41, dan Gambar 4.42)

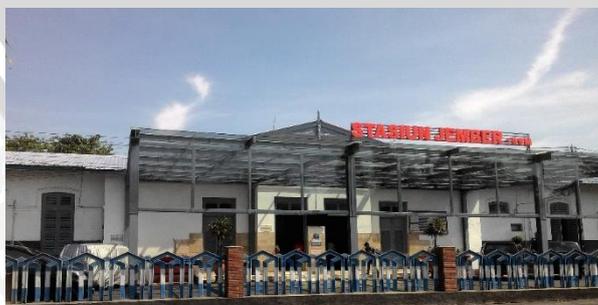
Gambar 4.42. Bangunan Stasiun Jember pada tahun 2016.

Dinding pada fasade depan Stasiun Jember memiliki ornamen berupa batuan alam berukuran kecil dengan ketinggian $\pm 1,5$ m. Susunan batuan alam ini sempat dicat dengan warna cokelat, namun akhirnya dicat abu-abu tua untuk mengembalikan ke warna asli materialnya. Selain itu, dinding eksterior bangunan stasiun juga diberi material marmer berwarna krem yang terletak pada fasade depan dan belakang bangunan dengan ketinggian $\pm 1,8$ m. Material marmer ini berukuran 30 cm x 60 cm. Warna krem pada dinding ini memberikan aksen pada bangunan, sehingga tidak tampak monoton akibat perulangan dan dominasi warna putih dan abu-abu.

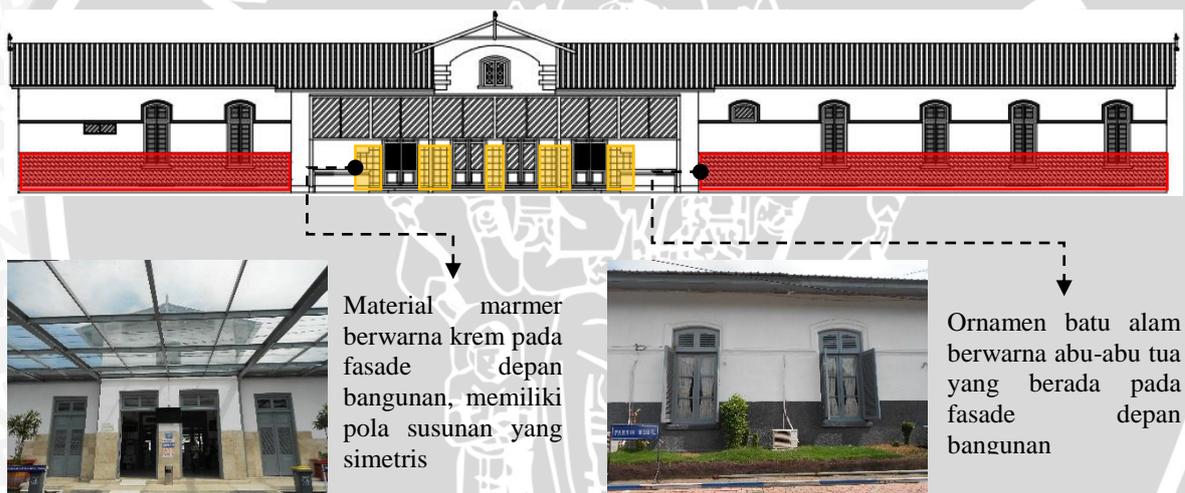
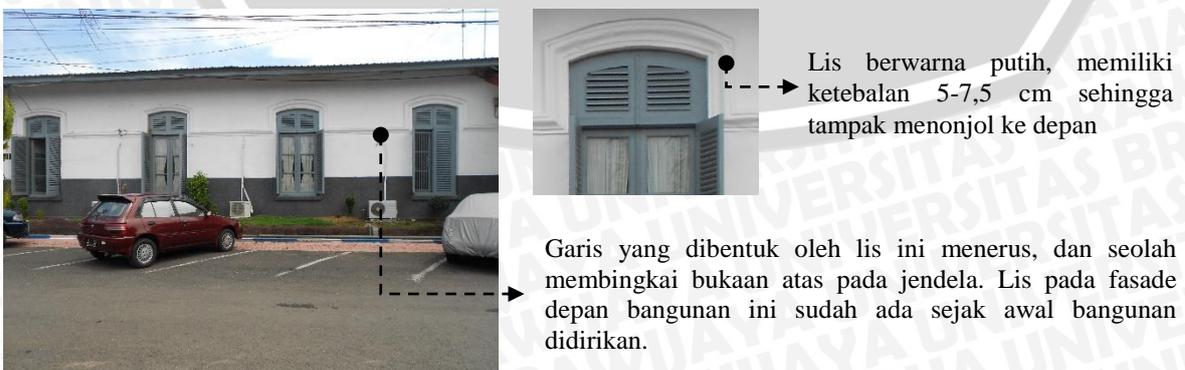
Gambar 4.43. Ornamen batu alam, marmer, dan lis pada dinding fasade depan Stasiun Jember.

Selain batuan alam dan lapisan marmer, dinding eksterior sayap kanan dan kiri pada fasade depan bangunan Stasiun Jember juga dihiasi oleh lis yang berada pada ketinggian ± 3 m.

Penggunaan material batuan alam pada fasade bangunan menjadi ciri khas dari bangunan peninggalan Kolonial Belanda. Tujuannya adalah untuk mencegah kerusakan pada dinding bangunan apabila terkena air/ banjir. Sedangkan pemberian material marmer pada dinding bertujuan untuk menurunkan suhu pada bangunan, karena sifat material marmer yang dingin. (Gambar 4.43 dan Gambar 4.44)

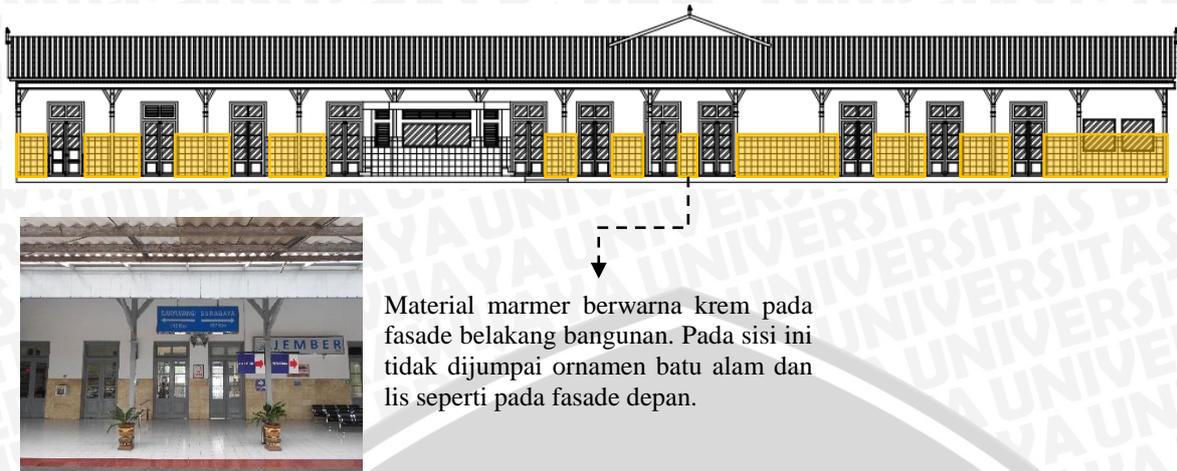
Material marmer berwarna krem pada fasade belakang bangunan. Pada sisi ini tidak dijumpai ornamen batu alam dan lis seperti pada fasade depan.

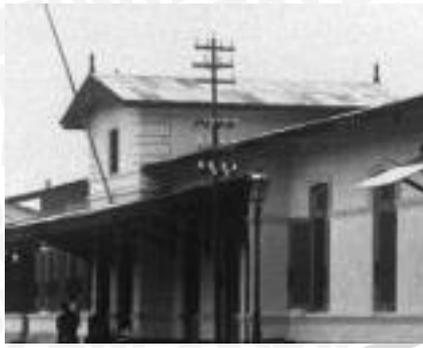
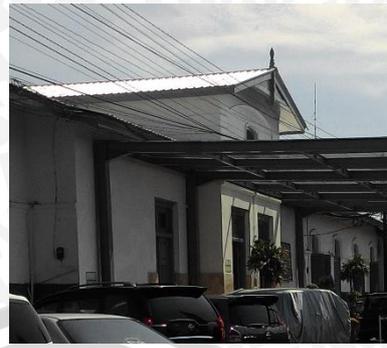
Gambar 4.48. Keaslian bentuk dinding gevel fasade depan Stasiun Jember.

Dinding gevel ini memiliki tingkat keterawatan yang sangat baik. Tidak ditemukan adanya kerusakan pada dinding gevel, dan bentuknya tidak mengalami perubahan sejak bangunan didirikan. (Gambar 4.48)

a. Dinding gevel pada awal dibangun

b. Dinding gevel pada tahun 2016

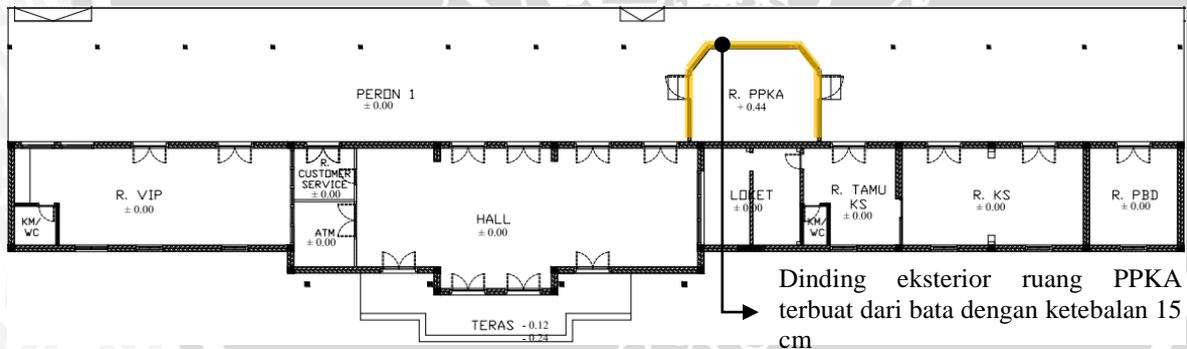
Dinding eksterior ruang PPKA dilapisi material keramik berwarna putih *beige* / putih gading dengan ukuran 30 cm x 30 cm. Ketinggian dinding yang dilapisi oleh keramik adalah 1,8 m.

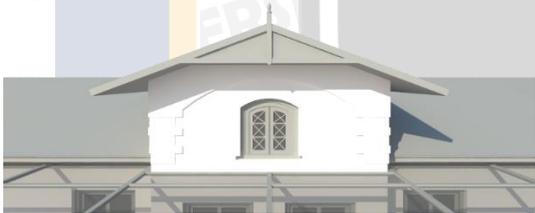
<p>Bentuk gevel adalah <i>pediment</i> yang berupa bidang segitiga dan dikombinasikan dengan bidang segiempat di bagian bawahnya.</p>	Material penyusun dinding: bata merah dengan ketebalan 30 cm.	Dinding dicat dengan warna putih, dan terdapat aksesoris warna abu-abu pada lis atap dan kusen bukaan	a. Terdapat susunan bidang-bidang horizontal dengan ketebalan 5-10 cm pada sisi kanan dan kiri gevel yang dibagian atasnya dihubungkan oleh bidang lengkung b. Terdapat bukaan untuk memasukkan pencahayaan ke ruang hall melalui dinding bagian atas.	Dinding gevel dan ornamen yang terdapat padanya tidak mengalami perubahan bentuk sejak bangunan didirikan, hanya pergantian warna cat pada dinding, lis atap dan kusen bukaan.

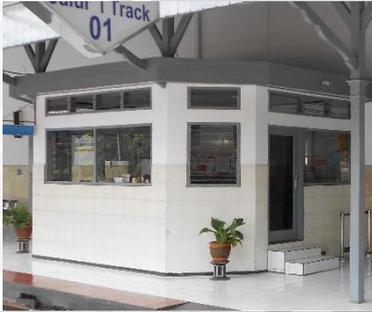
<p>Dinding eksterior ruang PPKA</p> <p>Dinding eksterior ruang PPKA yang tidak menempel pada bangunan utama memiliki lima sisi dengan bentuk masing-masing sisinya didominasi oleh bidang-bidang segiempat.</p>

Material penyusun dinding: bata merah dengan ketebalan 15 cm.	Dinding dicat dengan warna putih, lis atap dan kusen dicat abu-abu, dan terdapat warna putih <i>beige</i> pada material keramik pelapis dinding bagian bawah.	Dinding eksterior ruang PPKA dilapisi material keramik dengan ketinggian 1,8 m dari permukaan lantai peron. Warna keramik ini adalah putih <i>beige</i> yang memberikan kesan bersih pada tampilan eksterior ruang dan ukuran keramik yang digunakan adalah 30 x 30 cm.	Ruang PPKA mengalami perluasan karena adanya kebutuhan <i>space</i> tambahan untuk menampung peralatan kendali perjalanan KA yang semakin banyak.

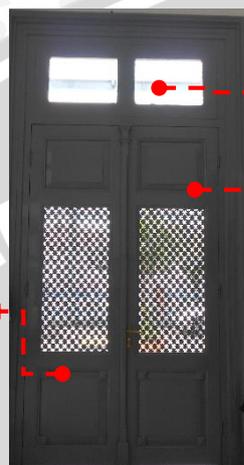
Bidang persegi panjang yang terdapat di bagian tengah pintu memiliki ukuran $\pm 116 \text{ cm} \times 55 \text{ cm}$. Bidang ini sejajar dengan bidang persegi panjang yang berada pada bagian tengah pintu P1, namun pada pintu P2, bagian tidak menggunakan kaca bening melainkan ornamen dari kayu

Bukaan pada bagian atas pintu P2 menggunakan material kaca bening memasukkan pencahayaan alami pada hall stasiun

Sama dengan pintu jenis P1, pintu P2 juga menggunakan material kayu jati untuk kusen dan daun pintunya. Kayu jati memiliki tingkat kekuatan dan daya tahan yang sangat baik, sehingga kusen maupun daun pintu tidak mudah keropos.

Pintu jenis P2 merupakan pintu yang terdapat pada area hall Stasiun Jember dan berfungsi sebagai pintu masuk sekunder. Pintu ini jarang dibuka, namun menjadi sangat berfungsi ketika jumlah pengunjung banyak. Keberadaan pintu ini dapat membantu sirkulasi para pengunjung stasiun menjadi lebih lancar. Pintu jenis P2 berjumlah dua buah dan letaknya masing-masing berada di sisi kanan dan kiri pintu-pintu jenis P1. (Gambar 4.53 dan Gambar 4.54)

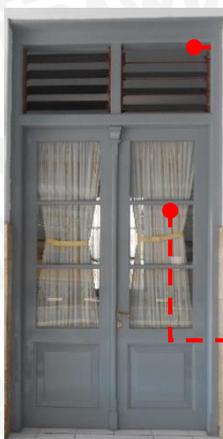
Bagian atas pintu memiliki bukaan dengan material berupa kreyak. Kreyak ini dapat membantu terciptanya penghawaan silang di dalam ruangan. Material kreyak yang digunakan adalah material baru, sehingga bukan material asli Kolonial.

Terdapat empat buah bidang segiempat yang tersusun vertikal pada masing-masing daun pintu. Tiga buah bidang tersebut menggunakan material kaca bening yang memberikan visualisasi ke dalam ruangan lebih baik daripada material kaca pada pintu P3.1. Ukuran bidang segiempat ini adalah 55 x 55 cm.

Pintu jenis P3.2 merupakan pintu yang terdapat pada fasade belakang Stasiun Jember dan merupakan salah satu pintu pada ruang Kepala Stasiun. Pintu ini memiliki kemiripan dengan pintu jenis P3.1, namun terdapat perbedaan pada daun pintunya. (Gambar 4.57)

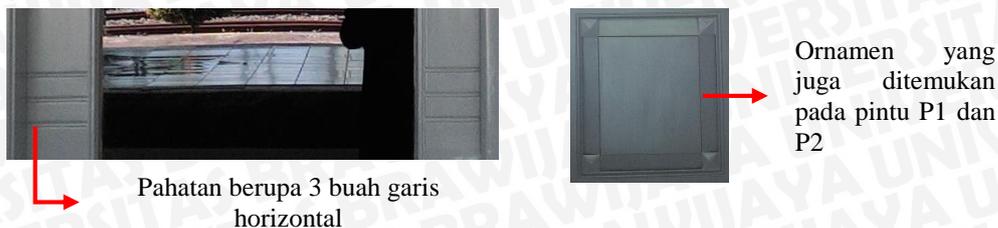
Gambar 4.60. Ornamen pintu jenis P3.4.

Pintu P3.4 memiliki kesamaan bentuk pengait atas dan bawah, serta pegangan pintu dengan jenis pintu lainnya, yaitu pintu P1, P2, P3.1, P3.2, dan P3.3. Bila diamati dari peletakan material kacanya, maka jenis pintu P3.4 sama dengan jenis P3.2, dan P3.3. Namun, pintu ini juga memiliki kesamaan ornamen pada pintu P1 dan P2, yaitu pada bidang persegi bagian bawah daun pintu. Adapun yang membedakan jenis pintu P3.4 dengan pintu lainnya yaitu adanya pahatan berupa tiga buah garis horizontal pada daun pintunya. (Gambar 4.60)

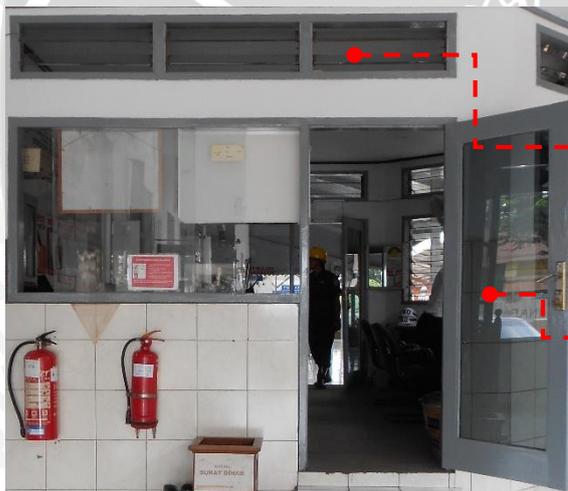
Gambar 4.61. Kondisi eksisting PJ1.

Kusen pintu jendela PJ1 menggunakan material kayu jati karena sifat materialnya yang kuat dan awet. Dimensi pintu ini tidak sebesar pintu eksterior jenis lainnya, dikarenakan pintu jendela jenis PJ1 merupakan pintu baru yang dimensinya menyesuaikan skala pintu bangunan pada umumnya. (Gambar 4.61 dan Gambar 4.62)

Bukaan di bagian atas pintu-jendela merupakan krepyak yang berjumlah 3 segmen. Krepyak ini memungkinkan adanya sirkulasi udara di dalam ruang PPKA apabila pintu dalam keadaan tertutup.

PJ1 merupakan pintu jendela pada ruang PPKA yang berjumlah dua buah dan masing-masing terletak pada sisi kanan dan kiri ruangan. Pintu jendela ini cenderung lebih mengutamakan aspek fungsi daripada estetika. Hal ini terlihat dari bentuk pintu jendela yang polos dan tidak memiliki ornamen khusus. Kusen dan daun pintu tidak memiliki pahatan/ukiran dan juga material kaca yang digunakan adalah kaca polos. Bentuk dan penggunaan material pada PJ1 mempertimbangkan kemudahan petugas pengatur perjalanan kereta api untuk mengawasi kondisi luar dari dalam ruangan, terutama terkait aktivitas kereta api yang datang maupun pergi.

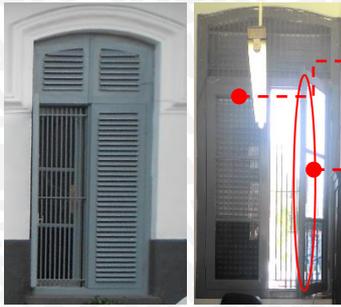
Teralis besi terletak di antara bukaan ke luar dan ke dalam, serta terdapat juga pada bukaan/ ventilasi atas. Besi ini dipasang secara permanen dan memiliki bentuk yang sederhana/ tidak terdapat ornamen khusus. Besi dicat dengan warna abu-abu menyesuaikan warna kusen jendela.

Pada salah satu sisi bukaan bagian dalam, terdapat besi pengunci panjang yang dapat digerakkan ke atas dan ke bawah. Besi pengunci ini memiliki ornamen yang kondisinya masih asli. Ornamen-ornamen ini memiliki motif sulur dengan bentuk yang bervariasi sebagai ciri khas arsitektur neo klasik.

Jendela jenis J1.1 berjumlah satu buah dan merupakan jendela yang berada pada ruang PBD. Jendela ini diberi tambahan berupa teralis besi yang bertujuan untuk memberikan keamanan pada ruang yang fungsinya sebagai penyimpan brankas. (Gambar 4.65 dan Gambar 4.66)

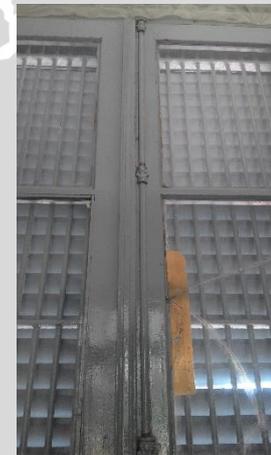
Gambar 4.66. Kondisi eksisting kerusakan jendela jenis J1.

Jendela J1.1 mengalami kerusakan pada bagian bukaan kaca sisi kanan. Kaca jendela mengalami retakan yang cukup parah, namun sayangnya penanganannya hanya dengan memberikan selotip bening dan lakban pada bagian kaca yang retak tersebut. Seharusnya, kaca yang retak diganti dengan material kaca yang baru demi terjaminnya keselamatan kerja di dalam ruangan.

Keretakan material kaca sisi kanan yang menjadi potensi bahaya di dalam ruang PBD

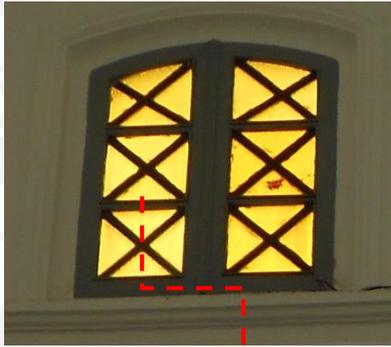
Gambar 4.73. Kondisi eksisting dan detail jendela jenis J3.

Jendela J3 merupakan sebuah *bouvenlicht* atau bukaan yang berada pada dinding gevel fasade depan bangunan. Fungsi jendela J3 adalah untuk memasukkan pencahayaan alami ke dalam bangunan, sekaligus juga menjadi ornamen pada dinding gevel tersebut. Kayu kusen jendela J3 merupakan kayu jati yang masih asli hingga saat ini. (Gambar 4.73)

Material kaca pada sisi dalam berwarna kuning dengan tekstur kasar, sehingga memberikan aksentuasi pada interior ruang hall yang dicapai melalui kontras warna.

Bentuk jendela J3 selaras dengan jenis jendela J1 dan J2, yaitu kombinasi bidang segiempat dengan bidang lengkung.

Bidang transparan pada jendela J3 terbagi dalam 3 buah segmen pada sisi kanan dan kiri. Pada sisi luar masing-masing segmen tersebut terdapat material kayu jati yang disilangkan sehingga memberikan sentuhan yang berbeda dari bentuk bukaan lainnya dan menciptakan kesan dinamis.

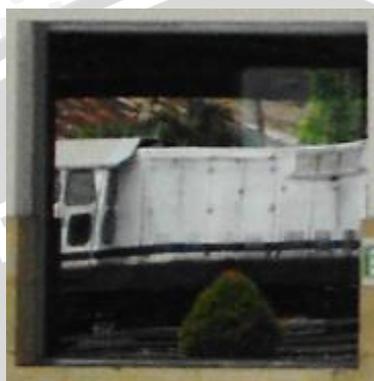
Gambar 4.75. Kondisi eksisting dan detail jendela jenis J5.

Jendela J5 terletak 1 m di atas permukaan lantai dan berhubungan langsung dengan peron, sehingga letak jendela ini adalah pada zona lalu-lalang pengunjung stasiun yang memiliki tingkat aktivitas paling tinggi.

Material kaca yang digunakan berwarna gelap. Selain bertujuan untuk mengurangi intensitas cahaya matahari yang masuk ke dalam ruangan, penggunaan material kaca gelap juga bertujuan untuk menjaga keprivasian ruang mengingat fungsi ruang adalah ruang VIP.

Ukuran bukaan sangat lebar, yaitu 1,5 x 1,5 m. Bukaan pada fasade belakang yang menghadap ke arah Barat Laut dapat memasukkan cahaya matahari sore ke dalam ruangan, sehingga ruang VIP ini memperoleh cahaya alami pagi dan sore hari.

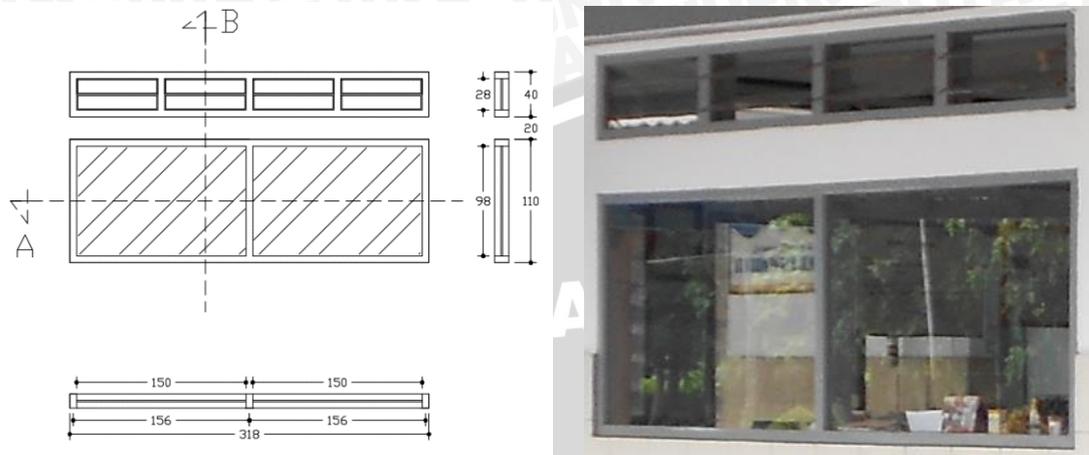
Bukaan yang menghadap ke arah rel memiliki dimensi yang luas, yaitu 1 x 3 m. Bukaan yang luas dan tidak terhalang sangat penting bagi petugas pengatur perjalanan kereta api agar dapat memantau aktivitas kereta dari dalam ruang dengan baik.

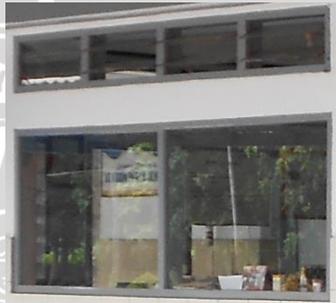
<p>Berada pada ruang berjumlah satu buah</p>	<p>Kayu jati dan material kaca bening</p>	<p>Dicat warna abu-abu</p>	<p>Tidak memiliki ornamen</p>

<p>-Pengecatan ulang dari warna coklat menjadi abu-abu -Merupakan jendela yang relatif baru dilihat dari skala dimensinya</p>

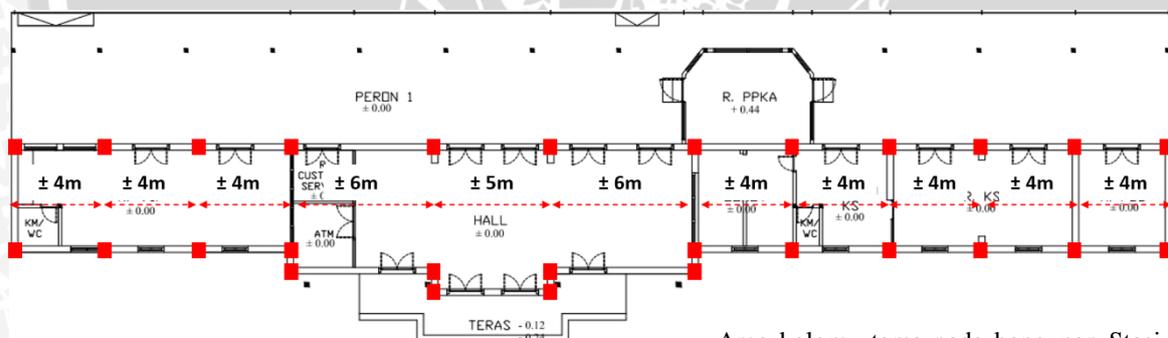
■ Area kolom utama pada bangunan Stasiun Jember, ukuran kolom 30 x 30 cm.
