BAB IV HASIL DAN PEMBAHASAN

4.1. Tinjauan Umum Wilayah Penelitian dan Objek Studi

4.1.4. Data fisik bangunan Stasiun Kereta Api Jember

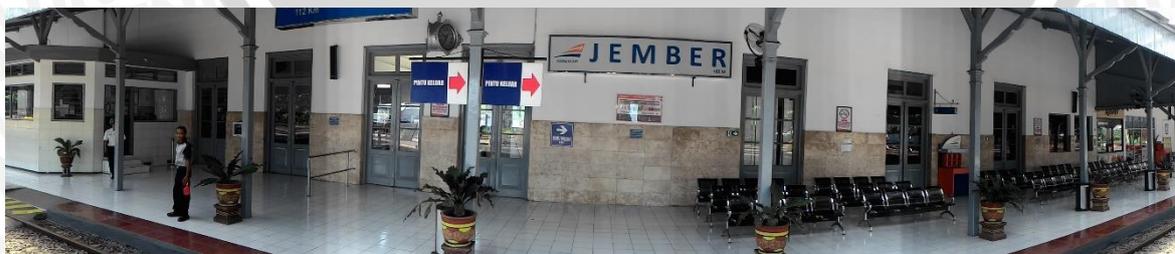
Gambar 4.79. Kondisi eksisting dinding penopang Stasiun Jember.

Tidak terlihat penonjolan kolom utama dari permukaan dinding penopang, sehingga peletakan kolom utama ditelusuri melalui pola ruang dan kolom kayu penopang atap pada peron 1.

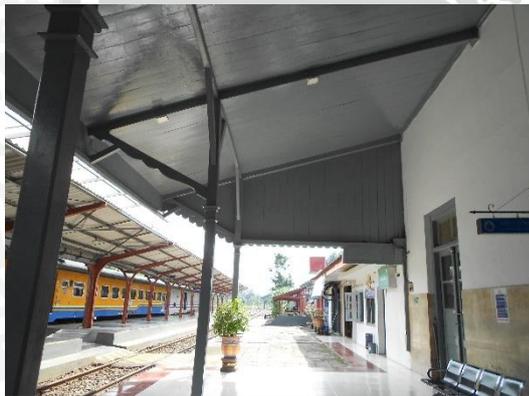
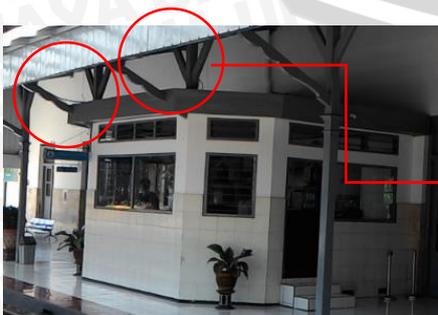
Gambar 4.81. Kondisi eksisting kolom kayu bangunan Stasiun Jember.

Kolom berbentuk persegi dengan dimensi 15 x 15 cm. Dimensi kayu untuk kolom penopang atap ini berukuran kecil namun masih kokoh hingga sekarang. Hal tersebut menunjukkan bahwa kayu jati yang digunakan pada kolom memiliki kualitas tinggi dan ditunjang dengan perawatan yang baik dari pengelola bangunan.

Pada bagian atas, terdapat kayu tambahan yang membentuk segitiga untuk menopang atap. Bentuk ini merupakan konsol yang menyerupai payung. Dalam ilmu konstruksi, bentuk segitiga adalah bentuk yang paling stabil, karena tidak dapat mengalami pergeseran sudut, oleh karena itu sangat sesuai untuk diterapkan pada sistem konstruksi penopang.

Penggunaan warna abu-abu membuat bagian bawah kolom tidak cepat terlihat kotor.

Salah satu kayu penopang bagian atas memiliki bentuk lengkung yang dapat menurunkan kesan kaku pada bentuk kolom kayu secara keseluruhan.

Terdapat dua buah kolom kayu yang berada tepat di dalam pertemuan dua buah dinding pada ruang PPKA

Hanya kayu-kayu bagian atas saja yang tampak menonjol keluar dari ruang PPKA.

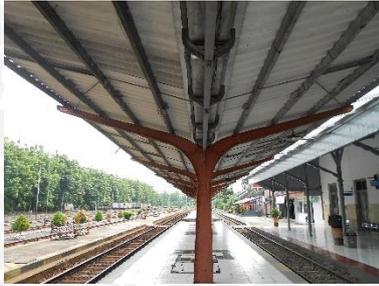
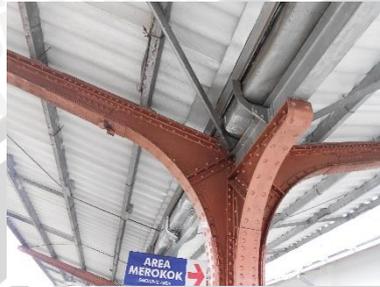
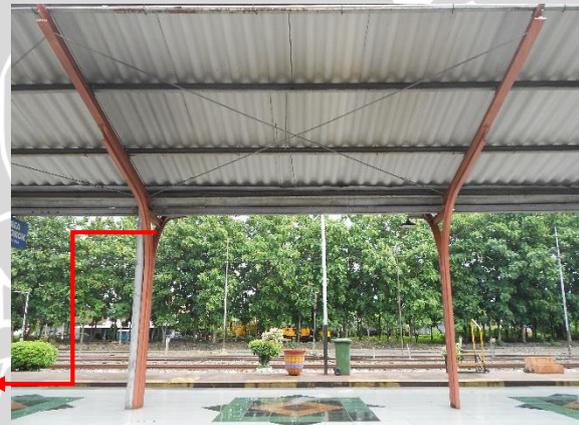
Gambar 4.84. Kondisi eksisting kolom baja bangunan Stasiun Jember.

Kolom baja penopang atap peron 2 memiliki bentuk seperti huruf Y dengan kemiringan landai, sehingga bentuk atapnya berupa perisai terbalik/ disebut *butterfly shed*

Kolom baja yang digunakan saat ini pada peron 2 di sepanjang bangunan utama merupakan elemen asli Kolonial.

Kolom baja dicat dengan warna oranye metalik untuk mencegah korosi.

Bentuknya berupa plat baja yang disatukan dengan paku keling dan menunjukkan citra kokoh dari kolom baja tersebut.

Pada beberapa kolom baja yang asli terdapat kran air, yang kemungkinan fungsinya adalah untuk penanganan kebakaran

Seiring dengan berkembangnya fungsi dan semakin banyaknya pengunjung stasiun, maka ruang peron 2 diperpanjang. Penyangga atap peron yang diperpanjang tidak lagi menggunakan kolom besi dengan bentuk dan jenis yang sama, melainkan menggunakan rel bekas yang dibengkokkan untuk mengimitasi kolom baja yang asli. Pada kolom baja tambahan ini tidak ditemukan kran air dan palu kelng penyatu seperti pada kolom baja yang asli.

Kolom baja dari rel bekas yang dibengkokkan

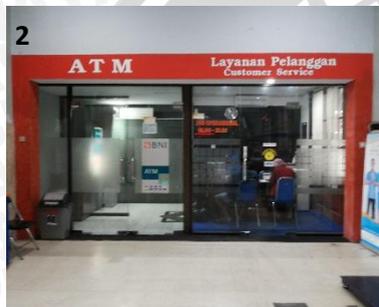
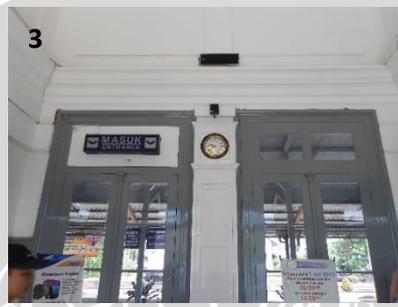
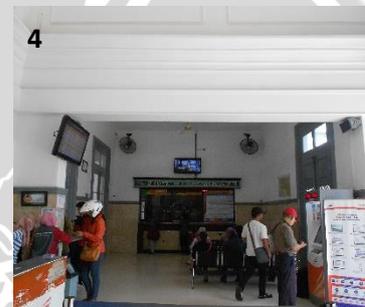
Gambar 4.86. Keyplan dan kondisi eksisting interior hall.

Dinding pada bagian ruang *customer service* memiliki warna yang mencolok di sisi kiri ruangan dari pintu masuk. Penerapan warna yang mencolok lebih tepat bila diaplikasikan pada ruang loket sebagai tujuan utama pada area hall.

Plafon pada area hall mencapai ketinggian $\pm 7m$, ditambah dengan susunan pintu-pintu yang tinggi semakin menguatkan kesan monumental pada ruang.

Pelapis dinding dengan material marmer berwarna krem, berukuran 30 x 60 cm, memberikan suasana hangat dan sejuk

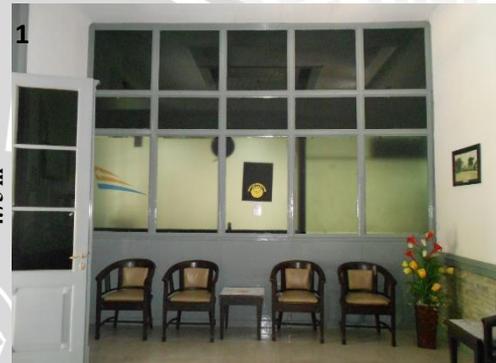
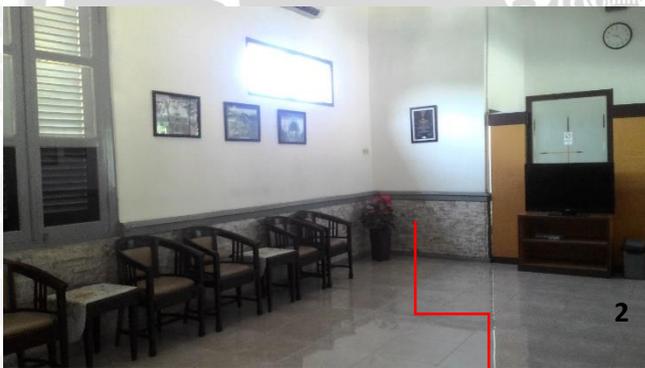
Denah ruang yang berbentuk persegi panjang mengakibatkan dinding interior pembentuk ruang memiliki kesan horizontal yang sangat kuat. Kesan horizontal ini diimbangi dengan bentuk vertikal dari elemen pintu dan jendela, serta bidang-bidang lengkung dari bukaan atas jendela, sehingga komposisinya menjadi pas. (Gambar 4.88)

Partisi kayu dan kaca yang membatasi ruang VIP dengan ruang CS dan ATM memiliki bidang-bidang segiempat yang tersusun secara vertikal hingga plafond. Ketinggian ruang VIP adalah 4 m.

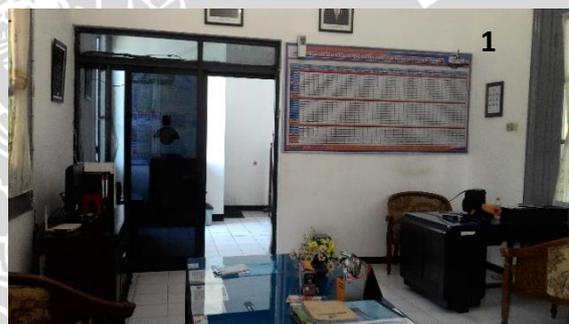
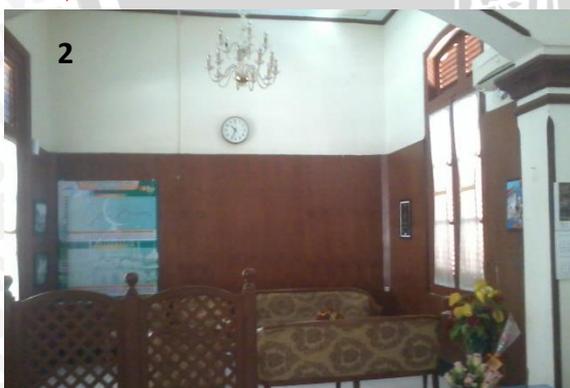
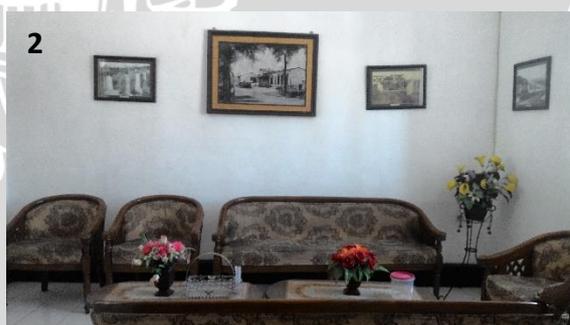
Ruang KS ini memiliki ketinggian 4m dengan bentuk denah yang memanjang, sehingga menciptakan kesan horizontal pada dinding ruangan. Pada awalnya ruangan ini terbagi menjadi dua ruang dan pembatas antar ruang tersebut merupakan dinding asli Kolonial. Namun kemudian kedua ruangan tersebut dilebur menjadi satu dan digunakan sepenuhnya untuk ruang KS. Adanya elemen pintu dan jendela pada ruangan ini menyeimbangkan kesan horizontal yang dominan di dalam ruang. (Gambar 4.91 dan Gambar 4.92)

Dinding didominasi warna putih dan diimbangi oleh warna abu-abu pada pintu dan jendela

Pada tahun 2015, dinding dicat dengan warna coklat dan putih *beige*. Warna coklat memiliki porsi lebih dominan

Dinding ruang KS tahun 2016. Semua bagian dinding dicat dengan warna putih.

Terdapat penonjolan dinding yang dibentuk menyerupai dua buah pilar yang terhubung oleh bidang lengkung. Pilar yang berada pada tengah ruangan ini membuat kesan horizontal pada dinding menjadi terpotong sehingga proporsi ruang lebih seimbang. Elemen bidang lengkung juga menurunkan kesan kaku dan monoton pada ruangan.

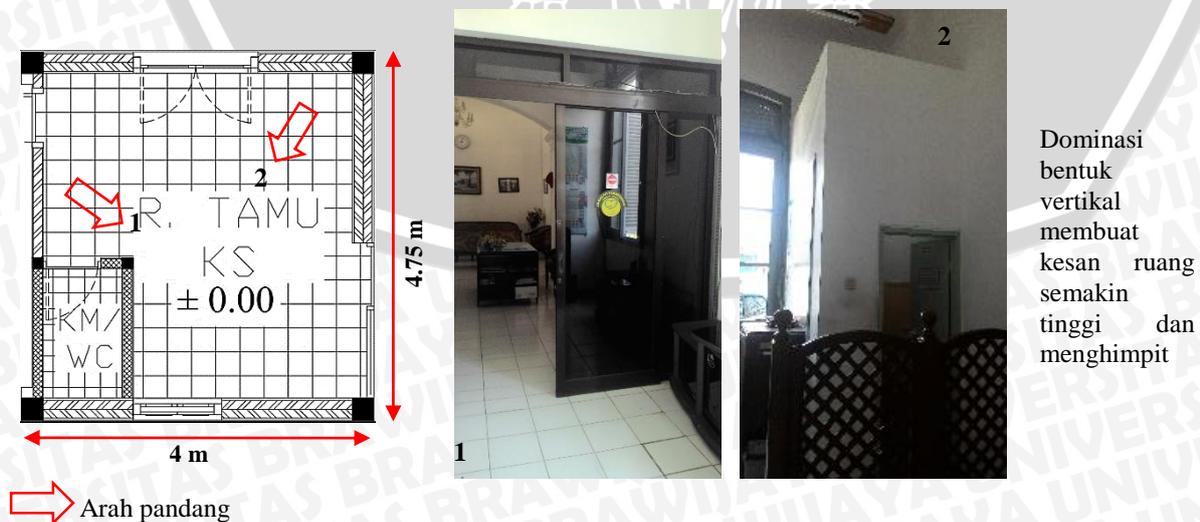
Gambar 4.93. Keyplan dan kondisi eksisting interior ruang tamu KS.

Denah ruang tamu KS memiliki ukuran 4,4 x 4,75 m dan tinggi 4.5 m sehingga ruang dalamnya adalah berbentuk kubus. Pada keempat sisi dinding, terdapat elemen bukaan baik pintu maupun jendela. Elemen bukaan ini memiliki bentuk dominan vertikal, ditambah lagi dengan adanya pengurangan ruang untuk area kamar mandi yang juga terlihat vertikal dari luar, menyebabkan ruangan terasa lebih tinggi dan sempit. (Gambar 4.93)

Dominasi bentuk vertikal membuat kesan ruang semakin tinggi dan menghimpit

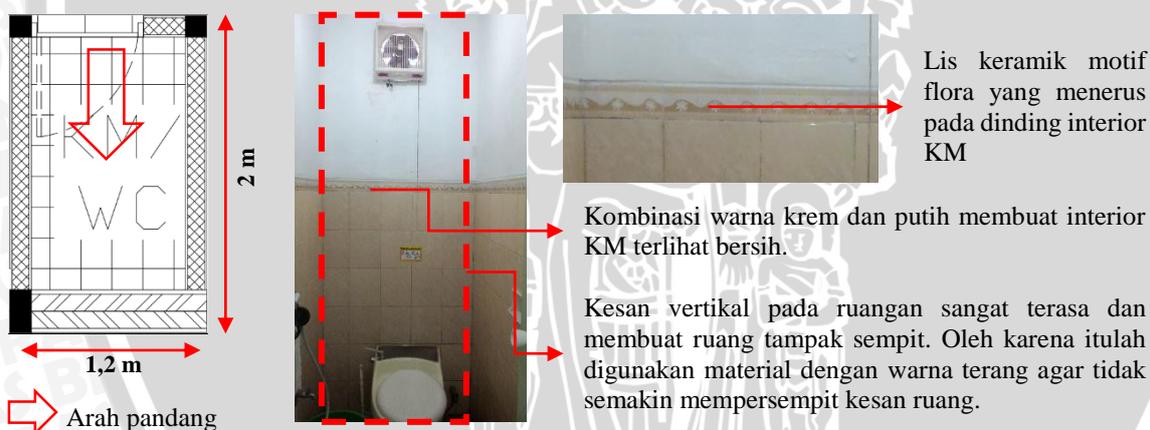
Gambar 4.94. Keyplan dan kondisi eksisting interior KM ruang tamu KS.

Dinding interior pada kamar mandi terbentuk dari material bata dengan tebal 30 cm dan 15 cm. Dinding yang memiliki ketebalan 30 cm adalah yang berbatasan dengan ruang luar, sedangkan tiga buah sisi lainnya memiliki ketebalan 15 cm karena merupakan elemen dinding baru/ tambahan. Dinding interior ruangan dicat dengan warna putih dan pada bagian bawahnya diberi material keramik berwarna krem dengan ukuran 20 x 30 cm, setinggi 1,8 m. Pemberian keramik bertujuan untuk mencegah rembesan air pada dinding yang dapat menyebabkan dinding lembab dan lama kelamaan mengalami kerusakan. Pada perbatasan antara dinding keramik dengan dinding bata, terdapat lis dari bahan keramik berukuran 10 x 20 cm bermotif flora. Kombinasi warna putih dan krem pada dinding interior kamar mandi tersebut menciptakan kesan yang terang dan bersih.

Ukuran denah kamar mandi adalah 1,2 x 2 m dengan ketinggian plafon mencapai \pm 3 m. Ukuran tersebut membuat kamar mandi terasa menghimpit. Selain dari bentuk dindingnya, elemen pintu kamar mandi semakin menegaskan kesan vertikal dalam ruang. Hal tersebut menjadikan interior kamar mandi kurang proporsional. (Gambar 4.94)

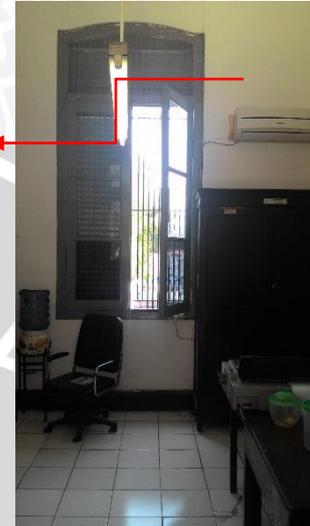
Gambar 4.95. Keyplan dan kondisi eksisting interior ruang PBD.

Proporsi antara lebar dan tinggi ruangan sudah pas, tidak terlalu lebar, dan tidak terlalu sempit.

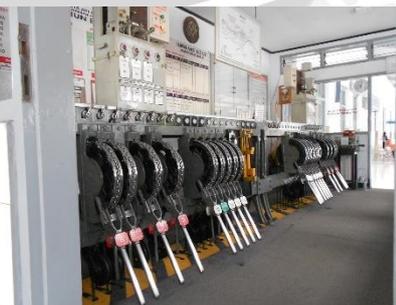
Gambar 4.96. Keyplan dan kondisi eksisting interior ruang PPKA.

Interior ruang PPKA memiliki skala ruang normal/ tidak monumental

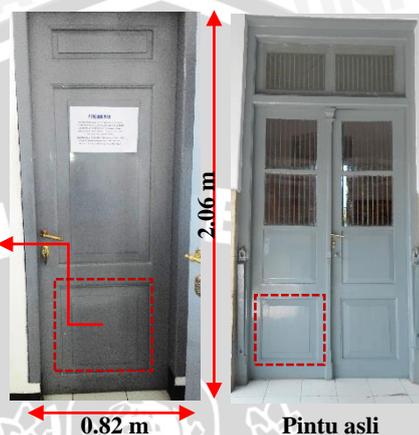
Gambar 4.98. Kondisi eksisting dan detail pintu interior PI.1.

Jenis *handle* pintu juga disamakan dengan pintu asli, meskipun *handle* ini memang elemen baru.

Kemiripan bentuk pahatan pada PI.1 dan pintu asli

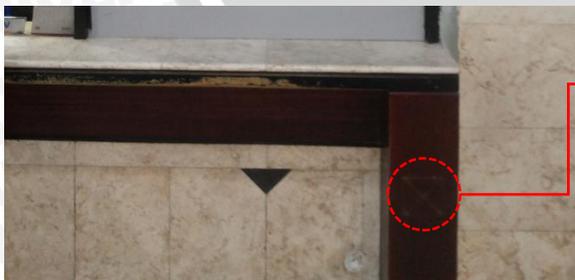
Gambar 4.105. Ornamen jendela interior JI.1.

Terdapat ornamen di bagian penyangga vertikal sisi kanan dan kiri berupa pahatan dengan bentuk persegi yang menonjol ke depan pada titik tengahnya (limas segiempat) seperti yang dapat dijumpai pada pintu eksterior jenis P1, P2, dan P3.4

Pada sisi bawah terdapat penonjolan bidang yang berfungsi sebagai bidang untuk menulis dan melakukan transaksi. Bidang ini ditopang oleh kayu yang masih asli dan dibagian atasnya diberi pelapis marmer.

Kayu penyangga ini masih menggunakan warna cat yang lama, yaitu cokelat

Jendela interior jenis JI.1 memiliki gaya modern dan tidak ada ornamen pada bidang jendelanya, namun pada bagian bawah bidang jendela, terdapat penonjolan yang fungsinya untuk menulis dan melakukan serah terima dalam transaksi pembelian tiket. Bidang yang menonjol ini terbuat dari kayu dan dilapisi marmer dibagian atasnya. Elemen kayu tersebut memiliki ornamen yang juga terdapat pada pintu eksterior yang terletak di area hall.

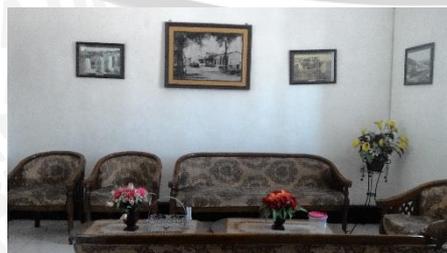
Gambar 4.109. Penggunaan keramik jenis 1 warna putih polos.

R. PBD

Pada ruang PBD, ruang KS, ruang tamu KS, dan ruang loket, keramik yang digunakan sepenuhnya adalah berwarna putih polos, sedangkan pada ruang CS & ATM, dan ruang peron 1 dan peron 2, terdapat kombinasi dengan warna lainnya namun masih dari jenis yang sama, yaitu berukuran 30 x 30 cm. (Gambar 4.109)

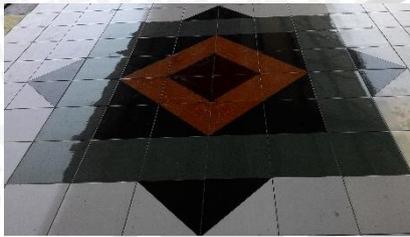
Gambar 4.112. Motif keramik jenis 1 pada peron 2.

Sama halnya dengan keramik berwarna merah pada peron 1, keramik yang dicat hitam dan kuning ini merupakan tanda batas zona aman pada peron 2. Penggunaan material keramik kasar mempertimbangkan agar lantai tidak licin dan tidak menyebabkan pengunjung tergelincir ke area rel.

Motif lantai pada peron 2. Terdapat pengolahan susunan keramik dengan warna hijau tua, hitam, dan oranye yang membentuk motif kembangan. Motif ini terletak di antara dua buah kolom baja yang berjarak 6 m.

Apabila fungsi keramik dengan warna hitam dan kuning adalah untuk menunjang faktor keselamatan, maka motif kembang ini merupakan menunjang elemen estetika.

Keramik jenis 1 yang digunakan pada peron 2 memiliki warna yang lebih beragam dan disusun menyerupai motif kembangan pada ruang CS dan ATM, namun dengan bentuk yang lebih besar. Selain itu terdapat juga keramik dengan tekstur kasar yang dicat dengan warna kuning dan hitam. Keramik yang disusun membentuk motif berada di bagian tengah sepanjang peron 2, sedangkan keramik dengan tekstur kasar tersebut diletakkan di kedua tepi peron yang berbatasan dengan jalur rel kereta api. (Gambar 4.112)

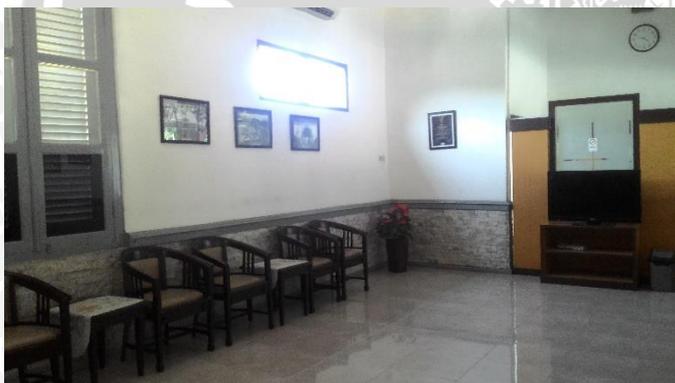
Gambar 4.115. Motif marmer jenis 2 pada ruang VIP.

Ruangan tampak luas dan bersih karena menggunakan material marmer berukuran besar yaitu 40 x 40 cm.

Ruangan VIP hanya menggunakan satu jenis material lantai

Warna marmer abu-abu dengan motif garis-garis halus

Jenis marmer yang berukuran 40 x 40 cm dapat dijumpai pada ruang VIP. Motif dan warna marmer pada ruangan ini memiliki kesan lebih mewah dan lebih modern dibandingkan dengan marmer pada ruang hall. Ukuran bidang marmer yang besar-besar membuat ruang terkesan semakin luas dan lantai tampak bersih/ tidak ramai. Meskipun menciptakan kesan ruang yang eksklusif, namun penggunaan marmer yang dominan modern membuat suasana kolonial pada interiornya menjadi berkurang. (Gambar 4.115)

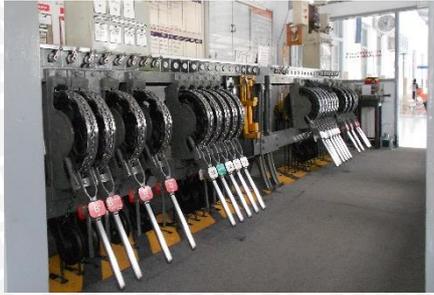
Gambar 4.116. Lantai vinil pada ruang PPKA.

Penggunaan material penutup lantai berupa vinil yang mudah dibersihkan, menciptakan kesan ruang yang bersih. Pertimbangannya adalah karena ruang PPKA berada paling dekat dengan zona aktivitas kereta api yang datang dan pergi yang mungkin membawa aliran udara kotor bercampur debu.

Interior ruang PPKA menggunakan material penutup lantai yang berbeda dari ruang-ruang lainnya, yaitu menggunakan bahan vinil. Bahan ini memiliki daya tahan yang baik terhadap panas maupun air, dan dapat menciptakan kesan bersih pada ruangan. Pemasangan material vinil pada area yang bersudut dibentuk lengkung atau kurva sehingga debu dan kotoran yang mungkin terbawa angin akibat aktivitas kereta api dapat dengan mudah dibersihkan, mengingat ruang PPKA berada paling dekat dengan jalur rel. Hal ini juga mempertimbangkan bahwa pada interior ruang PPKA terdapat mesin-mesin pengatur perjalanan kereta api yang harus selalu bersih. Apabila sudut-sudut ruangan masih menyimpan debu dan kotoran, maka ada kemungkinan debu tersebut kembali terbawa angin dan mengotori mesin-mesin pada ruangan tersebut. (Gambar 4.116)

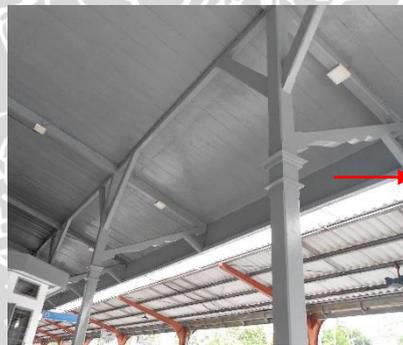
Plafon peron 1

Plafon kayu pada peron 1 dicat dengan warna abu-abu seperti warna kolom penyangganya. Plafon pada peron 1 mengikuti bentuk atap sehingga miring. Sebelumnya, kayu ini sempat dicat dengan warna orange kecekelatan.

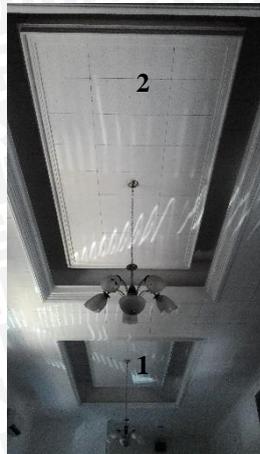
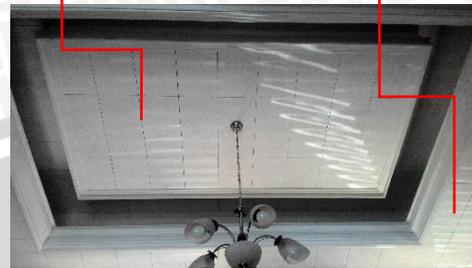
Gambar 4.121. Plafon PVC pada ruang VIP.

Bentuk ruang VIP yang memanjang dimanfaatkan untuk mengolah elemen plafon dengan penurunan bidang.

Terdapat dua buah bidang persegi panjang yang menjorok ke atas sebagai area untuk menggantung lampu yang juga memiliki kesan elegan.

Tinggi plafon 4,5 m

Tinggi plafon 4 m

Plafon ini merupakan elemen yang masih baru. Ketinggian ruang pada mulanya adalah 4,5 m, seperti pada ruang PBD, ruang KS, dan ruang tamu KS. Lalu dibentuk *leveling* dengan diturunkan 50 cm pada tepi-tepi bidang persegi panjang yang menjorok ke dalam tersebut, sehingga ketinggian plafon yang berada pada sisi tepi menjadi 4 m.

di sekelilingnya diberi lis gypsum, sehingga semakin menambah kesan eksklusif pada ruangan. (Gambar 4.121)

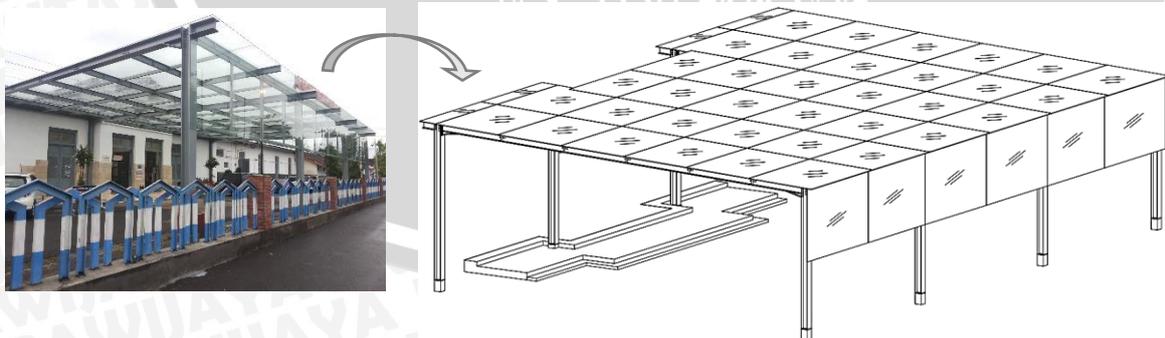
Penggunaan atap kaca hanya efektif untuk menaungi teras dan *drop off* dari hujan, namun ketika panas, material kaca justru meneruskan panas tersebut disertai cahaya yang terlalu berlebihan, sehingga membuat area ini menjadi silau dan kurang nyaman.

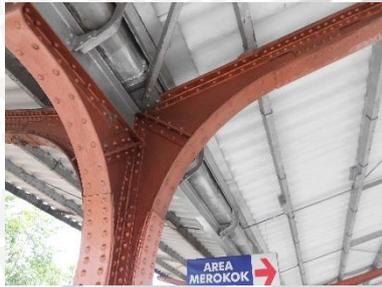
Paku keling yang mengelilingi tepian kolom berfungsi untuk menyatukan pelat baja, namun sekaligus memberikan nilai estetika pada kolom.

Kolom baja ini merupakan elemen asli peninggalan Kolonial Belanda yang memiliki keunikan bentuk dibanding kolom baja pada stasiun lainnya, sehingga memiliki nilai sejarah yang tinggi.

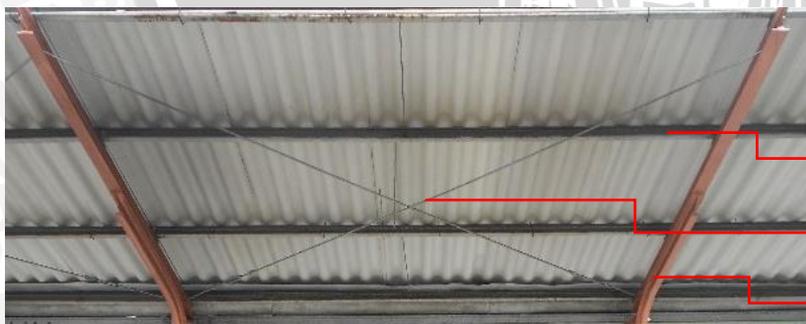
Ikatan angin di antara dua buah kolom baja, untuk memperkuat rangka atap

Gording

Penggunaan kolom baja ini berdasarkan pertimbangan bahwa bagian bangunan yang berada paling dekat dengan jalur rel, sehingga harus menggunakan material yang kuat terhadap getaran dan panas yang diakibatkan oleh aktivitas kereta.

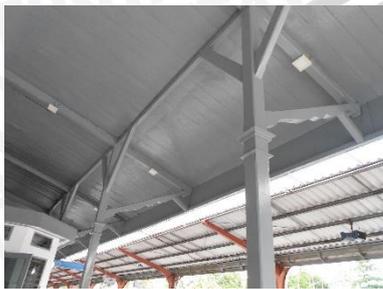
Dinding setengah gevel yang menopang atap pelana sayap bangunan, didukung oleh kolom kayu dengan konstruksi konsol seperti bentuk payung. Jarak antar kolom kayu tersebut adalah 4 m.

- Dinding setengah gevel
- Dinding gevel
- Dinding satu bata
- Dinding setengah bata

pada bangunan utama Stasiun Jember berjumlah dua buah, yakni atap pelana pada hall dan atap pelana sayap bangunan. Atap pelana pada sayap bangunan yang berada di sisi peron 1 tidak ditopang menggunakan gevel atau dinding satu bata, melainkan didukung oleh kolom-kolom kayu, karena bentuk dinding gevelnya hanya separuh. Kolom kayu tersebut memiliki bentuk konstruksi berupa konsol yang menyerupai payung. Kolom kayu, dinding gevel dan dinding satu bata yang terdapat pada Stasiun Jember tersebut merupakan elemen asli peninggalan Kolonial Belanda. (Gambar 4.135)

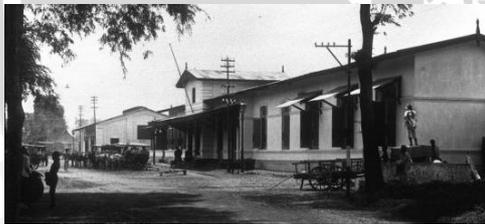
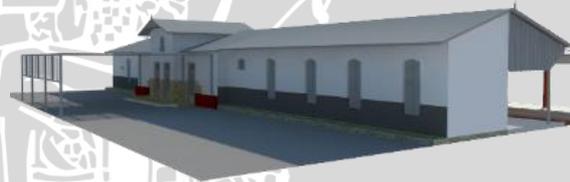
Gambar 4.136. Perubahan pada atap *entrance* bangunan Stasiun Jember.

Atap *entrance* tahun 1897

Atap *entrance* tahun 2016

Atap *entrance* yang ada pada saat ini merupakan atap baru yang desainnya menggunakan kombinasi material kaca *laminating* dan rangka baja. Berdasarkan hasil wawancara terhadap pengelola bangunan, desain dari atap *entrance* yang baru tersebut adalah upaya untuk mengembalikan pada keadaan semula (tahun 1897), yaitu hanya berupa sosoran/ teritisan. Perbedaannya adalah pada tahun 1897, sosoran tersebut hanya menaungi area teras, sedangkan pada kondisi eksisting fungsinya diperluas hingga dapat menaungi area *drop off*. (Gambar 4.136)

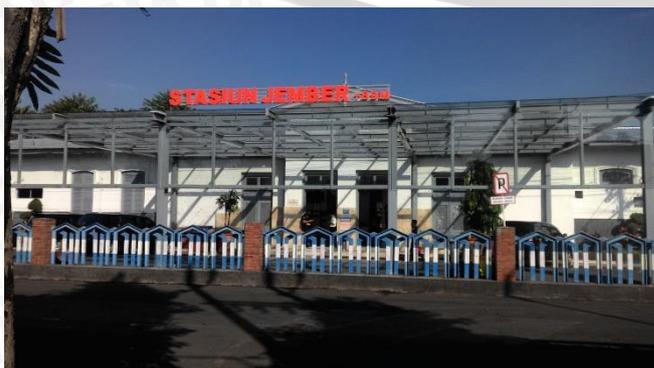
Area teras dan *drop off* yang terlalu panas dan silau membuat pengunjung merasa kurang nyaman.

Area teras semestinya memberikan pernaungan yang teduh, mengingat di area tersebut juga banyak pengunjung yang berkumpul.

Penggunaan material *full* kaca pada atap *entrance* saat ini menyebabkan karakter arsitektur Kolonialnya menjadi berkurang karena memberikan kesan modern. Selain itu, penggunaan material *full* kaca hanya efektif memberikan pernaungan dari hujan, namun menyebabkan area teras dan *drop off* menjadi panas dan silau di siang hari. (Gambar 4.137)

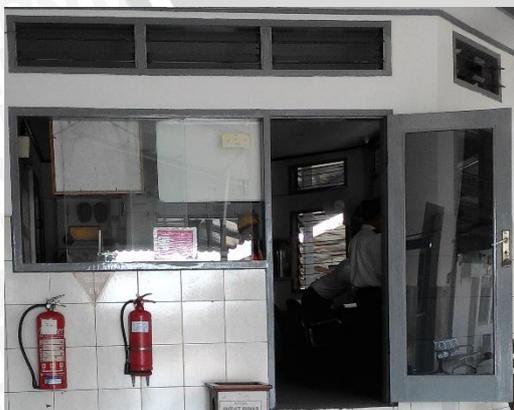
Gambar 4.138. Kondisi eksisting pintu jendela jenis PJ.1

Menggunakan krepak kaca sebagai ventilasi udara pada dinding bagian atas, dan material transparan yang sangat lebar pada jendela dan daun pintu untuk kemudahan kontinuitas visual petugas PPKA.

Merupakan pintu yang terdapat pada ruang PPKA dan relatif masih baru, sehingga memiliki dimensi standar/ tidak monumental. Bentuk pintu jendela PJ.1 didominasi oleh material transparan dikarenakan kebutuhan akan kontinuitas visual yang tinggi, agar petugas PPKA dapat dengan mudah mengamati aktivitas kereta api. Bentuk pintu jendela ini dapat disarankan untuk memperoleh pengembangan desain agar lebih sesuai dengan jenis pintu yang masih asli. Desain yang disarankan ini didasarkan pada hasil pengamatan terhadap karakter pintu Kolonial yang masih ada pada bangunan Stasiun Jember, bukan berdasarkan data valid yang menunjukkan kondisi pintu PJ.1 terdahulu. (Gambar 4.138)

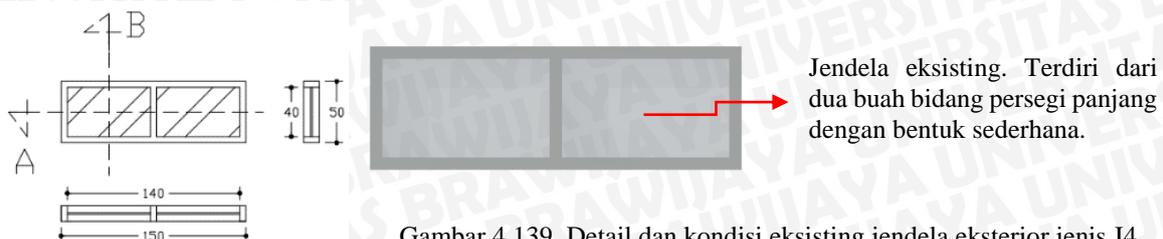
Gambar 4.139. Detail dan kondisi eksisting jendela eksterior jenis J4.

Bentuk jendela J4 dapat mengikuti karakter bentuk yang muncul pada bukaan atas jendela asli, yaitu dengan adanya bidang lengkung pada sisi atasnya, begitu pula dengan dimensinya. Penyesuaian bentuk dan dimensi ini adalah untuk menciptakan keselarasan visual pada fasade depan bangunan. Material kusen yang digunakan adalah kayu jati seperti material jendela asli, sedangkan bidang bukaannya tetap menggunakan jenis kaca mati, bukan krepyak seperti pada bukaan atas jendela Kolonial. Hal ini dimaksudkan untuk mengakomodasi kebutuhan awal dari jendela J4, yaitu hanya untuk memasukkan pencahayaan alami saja.

Merupakan jendela mati yang terdapat pada ruang VIP. Jendela ini berfungsi untuk memasukkan cahaya alami ke dalam ruangan. Jendela J4 merupakan jendela baru dengan bentuk yang sederhana, hanya berupa bidang persegi panjang dan bentuk seperti ini umum dijumpai pada bangunan-bangunan modern. Jendela J4 dapat disarankan untuk memperoleh pengembangan desain agar bentuknya selaras terhadap karakter jendela asli, namun juga tetap fungsional untuk memasukkan cahaya alami. (Gambar 4.139)

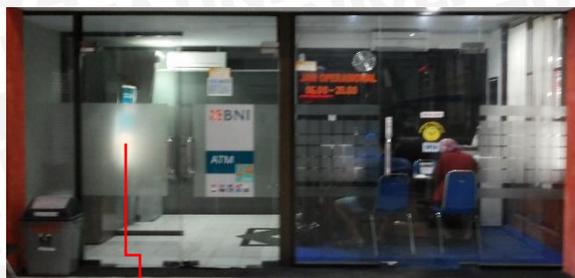
Pintu eksisting

Pada bagian tengah daun pintu, material kaca yang digunakan adalah jenis kaca *sandblast*, untuk memberikan efek buram sehingga keprivasian ruang lebih terjaga.

Merupakan pintu jendela baru sekaligus berfungsi sebagai partisi ruang yang membatasi area hall dengan ruang CS dan ATM. Material yang digunakan pada PJI.1 adalah aluminium dan kaca yang memberikan kesan modern pada ruangan. Oleh sebab itu, pintu jendela jenis PJI.1 dapat disarankan untuk memperoleh pengembangan desain dengan bentuk dan material

yang sesuai karakter pada pintu asli Kolonial namun juga tetap memperhatikan kesesuaiannya terhadap kebutuhan/ fungsi. (Gambar 4.141)
