BAB IV

HASIL DAN PEMBAHASAN

4.1 Kondisi Eksisting Lokasi Studi

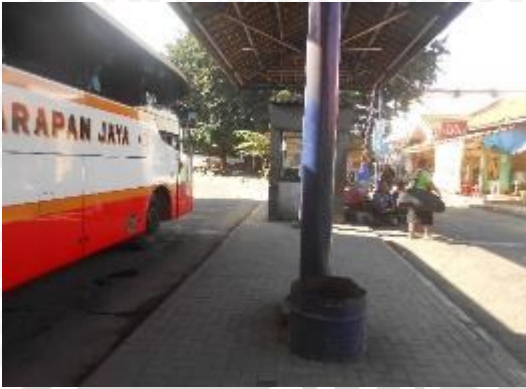
Ukuran ruang & sirkulasi Area Penurunan penumpang bus AKAP & AKDP - Jarak dari bus hingga permukaan lantai ± 30 cm

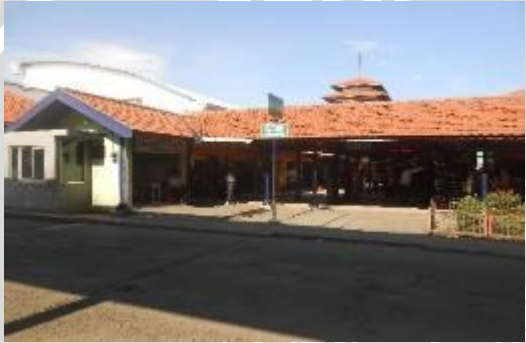
- Perbedaan ketinggian dari aspal – trotoar adalah 10 cm

- Lebar sirkulasi dalam bangunan 300 cm

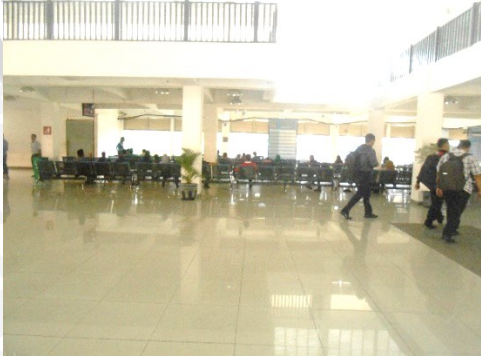
Ruang tunggu lantai 1	- Material lantai keramik

- Dilengkapi kursi tunggu dengan material stainless stell

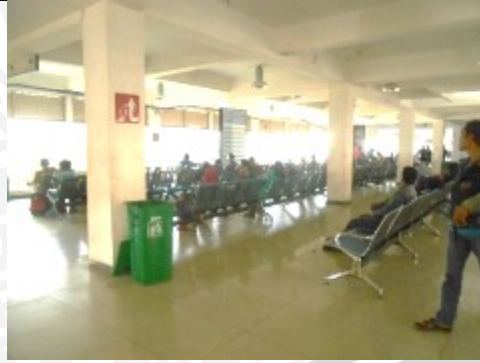
- Ruang tunggu berbentuk panjang dengan luas 40 m x 15 m

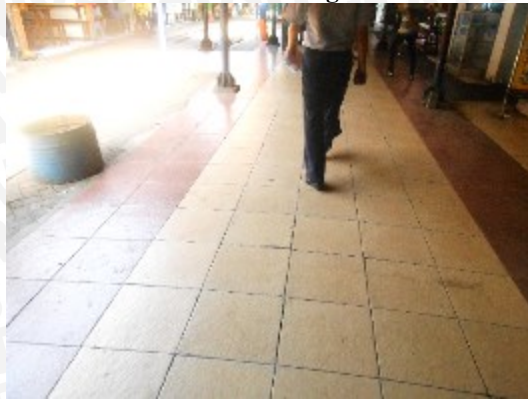
Area kedatangan

- Pada area kedatangan penumpang bus tidak ada jalur pemandu
- Menuju ruang tunggu terdapat jalur pemandu dengan ubin pengarah sejauh 10 meter

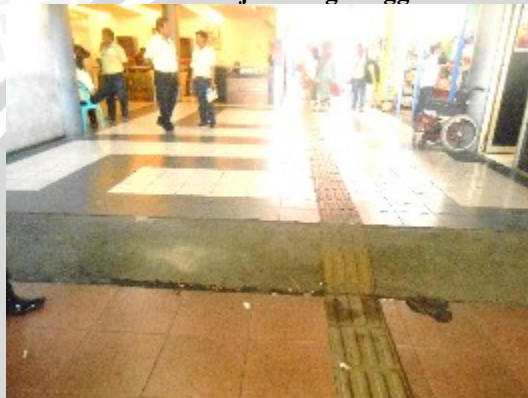
Area menuju ruang tunggu

- Pada ruang tunggu tidak terdapat jalur pemandu

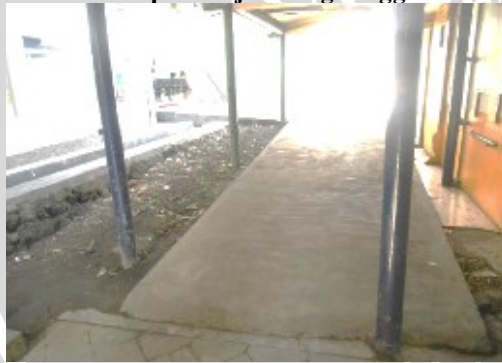
Ramp menuju ruang tunggu

- Ketinggian ramp dalam bangunan 10°

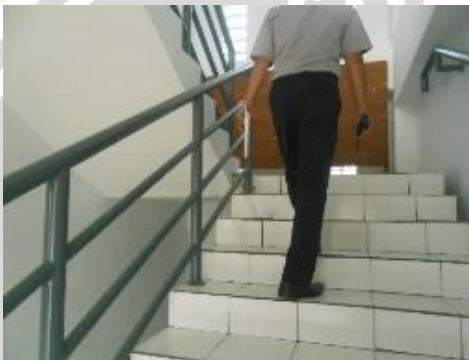
Tangga menuju ruang tunggu lt.2

- Material ubin keramik
- Lebar tangga: 140cm dengan tinggi anak tangga: 20 cm dan lebar pijakan kaki: 30 cm
- Terdapat railing di sisi kanan dan kiri yang menempel di dinding dengan jarak 8 cm dan diameter handrail 5cm

Terdapat 2 tangga pada area kedatangan-keberangkatan bus AKAP & AKDP yaitu, tangga untuk memasuki ruang tunggu dan tangga untuk menuju shelter bus keberangkatan. Pada tangga untuk memasuki ruang tunggu hanya terdapat 2 anak tangga karena perbedaan ketinggian lantai 30 cm dengan lebar 140cm. Kelengkapan yang sebelumnya tidak tersedia adalah handrail. Lebar tangga sudah mencukupi sehingga rekomendasi yang disediakan adalah penambahan handrail pada tangga menuju ruang tunggu dengan ketinggian pegangan 80cm untuk dewasa dan 65cm untuk anak-anak.

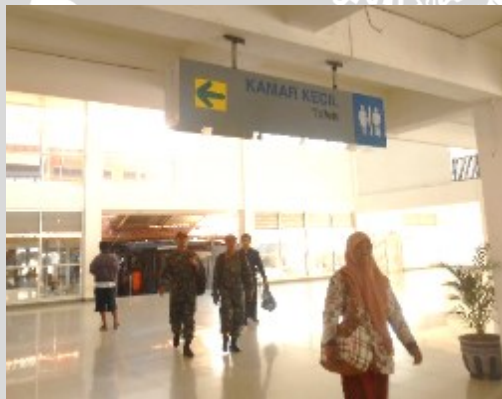
- Rambu toilet sudah dilengkapi dengan symbol, namun bukan simbol aksesibilitas

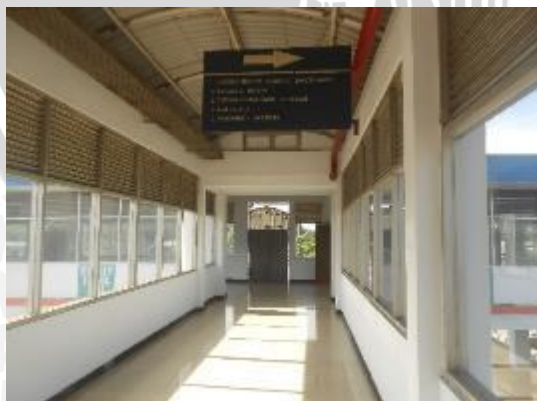
- Peletakan rambu menggunakan papan dengan warna yang kontras dengan posisi di sandarkan ke tiang

- Warna rambu/marka kontras dengan sekitarnya

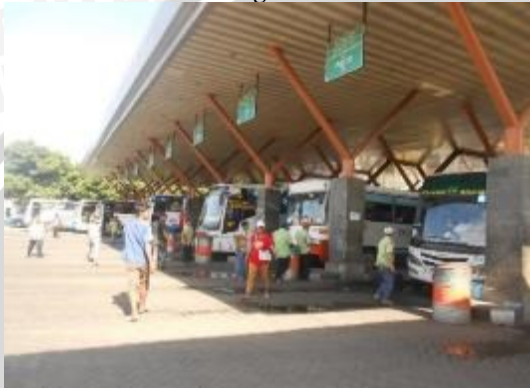
Area keberangkatan Bus Kota

- Tidak ada perbedaan antara sirkulasi pejalan kaki dengan jalur bus kota
- Ketinggian trotoar untuk naik kedalam bus adalah 25cm

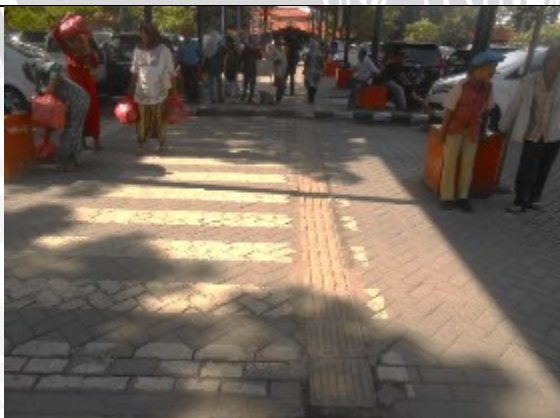
- Jalur pemandu ada di area penurunan penumpang dan di area masuk bangunan dari arah Selatan

- Metrial berupa ubin garis (pengarah) dengan warna yang kontras dari sekitar, misal pada area dengan material utama batu paving

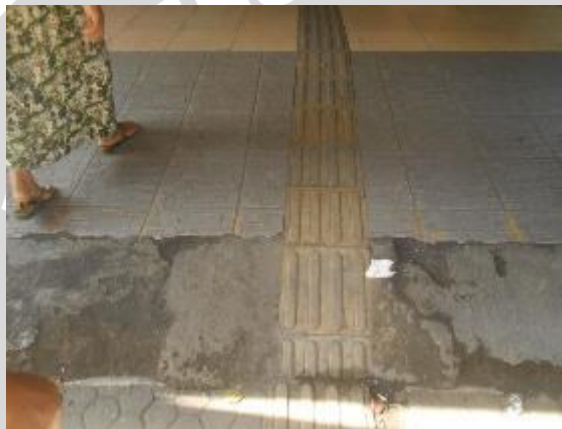
- Kemiringan ramp 10°

- Material penutup ramp beragam, antara lain paving, semen dan lantai ubin
- Warna jalur pemandu pada ramp kurang kontras karena bersebelahan dengan warna lantai abu-abu

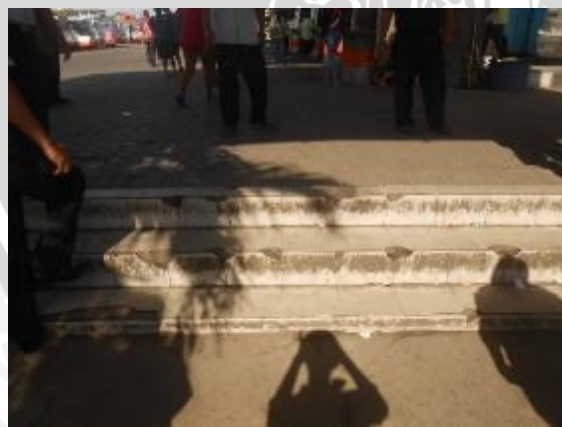
- Lebar tangga 300 cm

- Ketinggian tangga 20 cm dan lebar pijakan anak tangga 30 cm
- Material tangga terbuat dari lantai keramik yang sudah kotor dan mulai berlubang

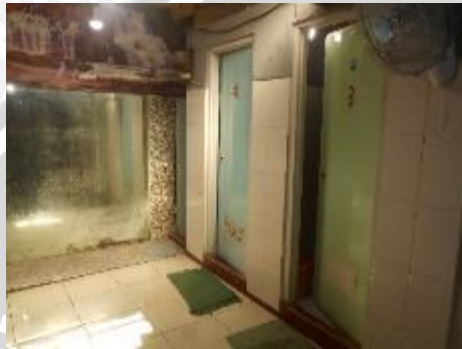
- Lebar toilet 125 cm x 150 cm dengan lebar pintu 80 cm

- Menggunakan toilet jongkok
- Kelengkapan toilet seperti: baik air, gayung, dan closet
- Lebar ruang kosong di depan toilet 120 cm

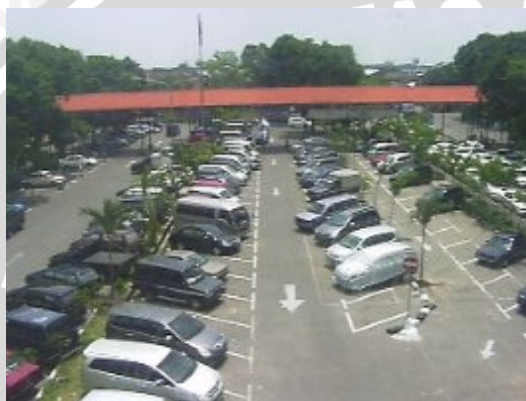
- Jarak ruang parkir adalah 250 cm dengan posisi parkir diagonal 30°

- Tidak terdapat pedestrian di sekitar area parkir

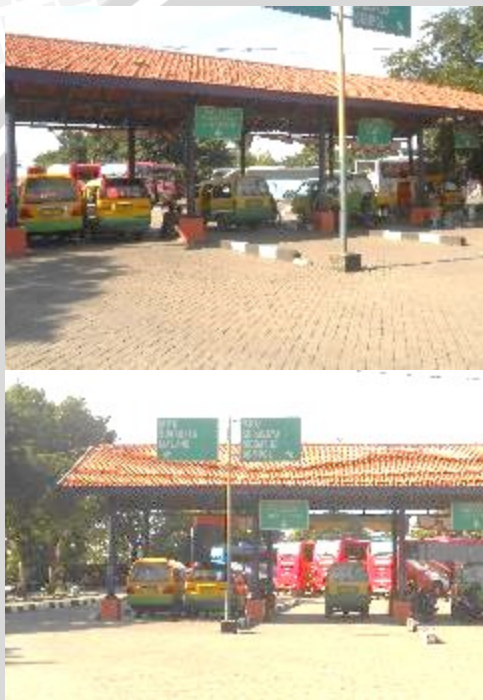
- Rambu informasi trayek MPU di gantung di bawah atap dengan ketinggian 350 cm

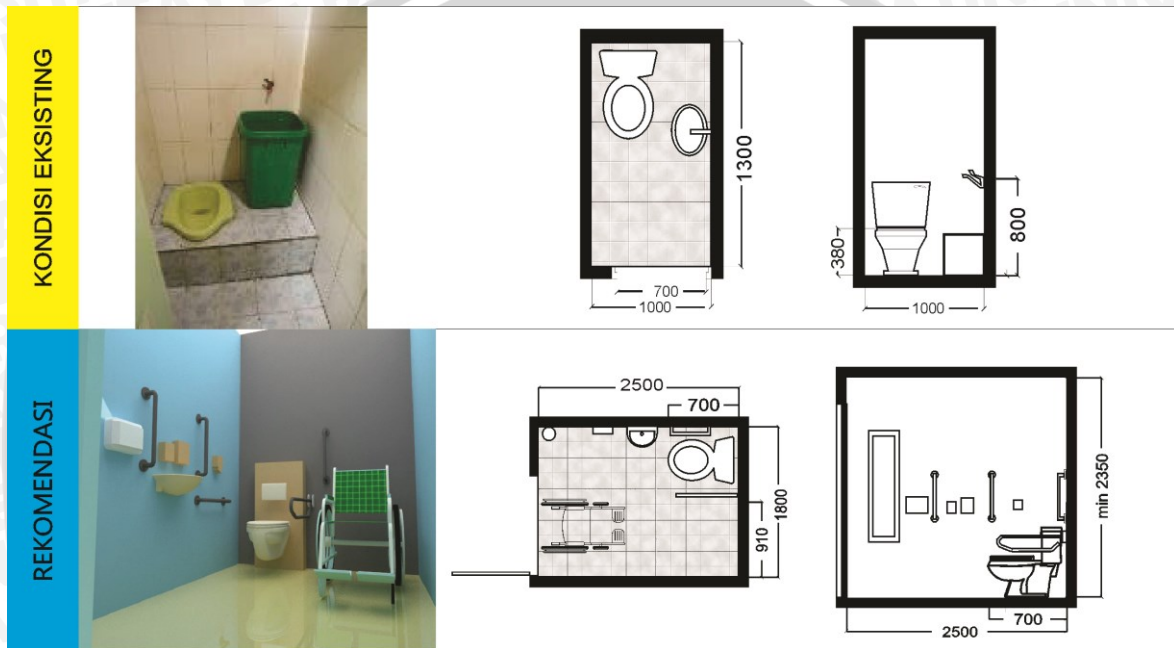
Gambar 4. 26 Rekomendasi Toilet di area kedatangan - keberangkatan Bus Kota

Fasilitas toilet yang tersedia sebelumnya tidak dapat mengakomodasi penyandang disabilitas jenis pengguna kruk, kursi roda dan tuna netra dikarenakan tidak terdapat kelengkapan di dalam toilet dan ukuran ruang dengan lebar 125 x 150 cm. ukuran pintu yang tidak mencukupi untuk dimasuki oleh pengguna kursi roda juga menjadi kendala. Kebutuhan urinoir dengan ketinggian khusus untuk penyandang disabilitas laki-laki juga tidak tersedia.
