# BAB IV HASIL PEMBAHASAN

#### 4.1.2 Sejarah bangunan *Protestanche Kerk* (Gereja Merah) Probolinggo

# 4.1.3 Data fisik Protestanche Kerk (Gereja Merah) Probolinggo

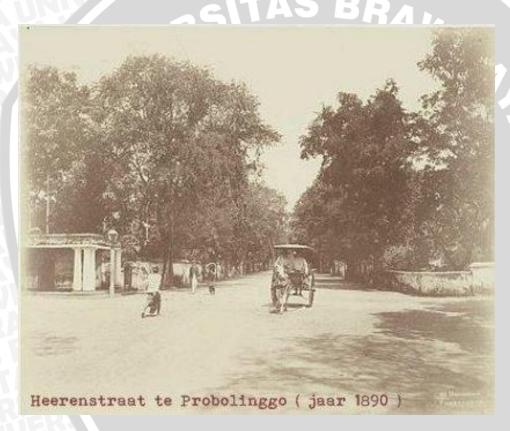
Gambar 4.2 Kondisi Jalan Suroyo (Heerenstraat) Pada Tahun 1890 Sumber : Handinoto, 1997

Terdapat dua pusat kota kolonial di wilayah ini pusat pemerintahan pribumi yang terletak di alun-alun kabupaten dan pusat pemerintahan kolonial yang terletak di jalan raya pos dengan gedung residen atau asisten residen. Pembagian pusat pemerintahan seperti ini disebut dengan konsep Kota Hindia Belanda Lama. Jalan Suroyo sebagai sumbu utama kota yang menjadi penghubung antara alun-alun dengan rumah karesidenan. Jalan ini juga digunakan sebagai ruang publik kota bila ada arak-arakan dengan pohon asem di sepanjang jalur kanan dan kirinya sebagai estetikanya (gambar 4.2). Kondisi seperti inilah yang membuat banyak berdirinya bangunan dan gedung pemerintahan yang memperjelas kedudukan kekuasaan kolonial pada masa itu sebagai fungsi penting perkembangan sebuah kota.

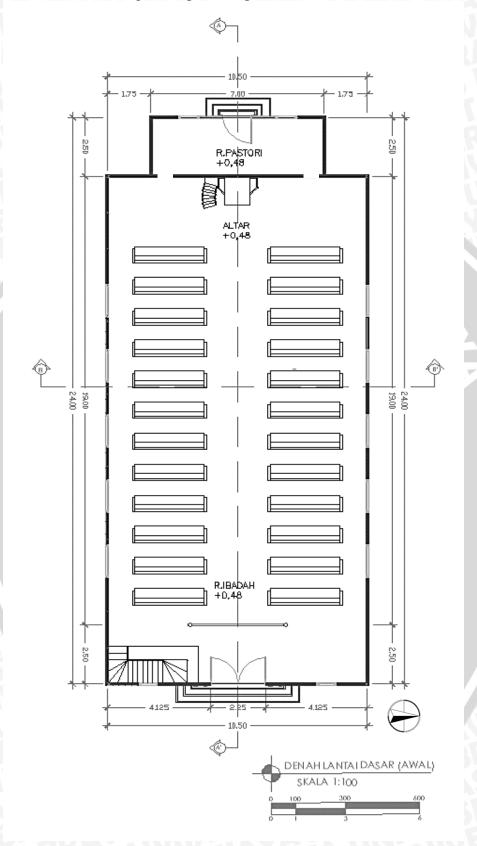
Gambar 4.7 Denah awal Gereja Merah

Denah pada Gereja Merah ini tidak terlalu banyak perubahan, hanya terdapat perubahan pada sisi kanan dan kiri di bagian anak gereja yang digunakan sebagai ruang pastori dan ruang penyimpanan.

# A. Denah Lama (detil gambar pada lampiran). (Gambar 4.7)

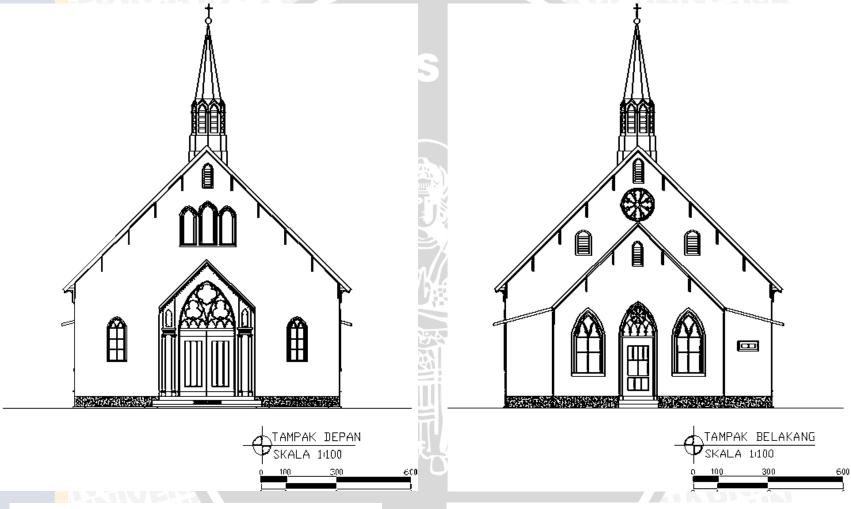
Gambar 4.9 Tampak depan eksisiting Gereja Merah tahun 2016

3. Tampak Bangunan (Gambar 4.9, Gambar 4.10, Gambar 4.11 dan Gambar 4.12)

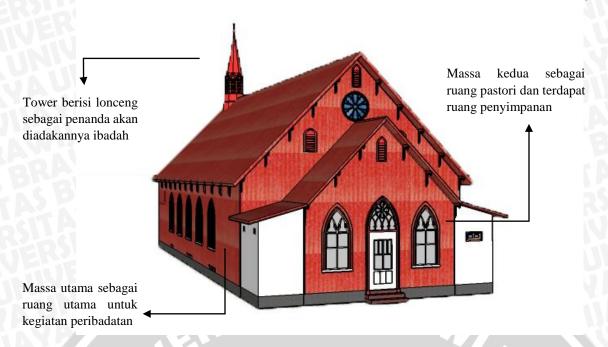
Gambar 4.15 Bentuk trimatra pada bangunan Gereja Merah

Bangunan Gereja Merah memiliki susunan yang terdiri dari beberapa bentuk geometri. Bentuk-bentuk tersebut terdiri dari persegi panjang, kerucut, segitiga sama kaki. Bentukbentuk geometri tersebut disusun sedemikian rupa, sehingga menghasilkan bentuk bangunan gereja. Terdapat tiga tingkatan ruang pada bangunan gereja, yaitu ruang ibadah, balkon, ruang pastori dan menara. Ruang ibadah pada bangunan gereja merupakan fungsi ruang utama. Diatas ruang ibadah terdapat balkon yang berfungsi sebagai ruang paduan suara atau menampung majelis yang tidak mencukupi di ruang ibadah. Menara berisi lonceng yang berfungsi sebagai pemberi tanda bahwa akan diadakannya ibadah. Kontras dengan bentuk dasar ruang inti, menara Gereja Merah memiliki bentuk ramping mengerucut dan tinggi yang diletakkan pada tengah-tengah ujung depan gereja. Bentuk menara yang ramping dapat menyeimbangkan bentuk atap pelana. (Gambar 4.15)

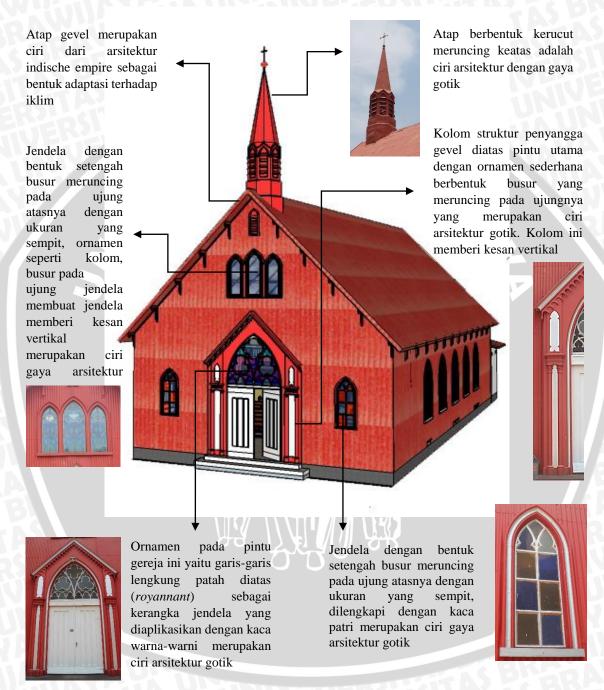
Gambar 4.17 Aplikasi Gaya Pada Gereja Merah

- Bangunan Gereja Merah memiliki atap pelana, menggunakan bahan material metal sebagai pelapis atap. Konstruksi atap menggunakan besi cor sebagai teknologi yang berkembang pada saat pembangunan dengan sistem knock down
- Terdapat tower di tengah-tengah bagian depan bangunan. Atap pada tower menggunakan bentuk kerucut yang meruncing pada bagian ujungnya;
- Jendela di dominasi dengan bentuk lengkung yang dilengkapi dengan ornamen khas gaya Gotik yaitu membentuk lengkungan-lengkungan setengah lingkaran. Jendela dilengkapi dengan kaca warna-warni.

- Denah bangunan berbentuk persegi panjang simetris yang memiliki panjang dua kali dari lebarnya.
- Terdapat jendela diatas pintu yang menggunakan ornamen *rose window* (Gambar 4.17 dan gambar 4.18)

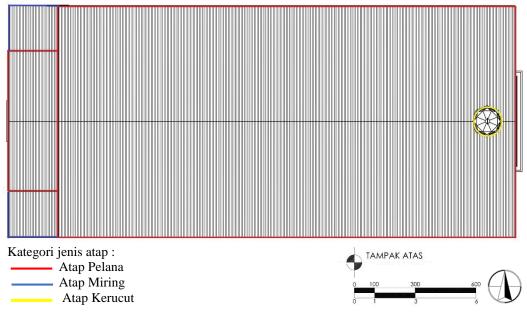
Gambar 4.23 Tampak Atas Gereja Merah

Atap pada bangunan Gereja Merah terdiri dari beberapa bagian, yaitu atap utama, atap ruang pendukung, dan atap menara. Atap utama merupakan atap gevel berbentuk pelana yang menaungi ruang ibadah. Atap tersebut mendominasi fasade pada bangunan karena memiliki ukuran yang paling panjang dan lebar. Atap ruang pendukung terdiri dari dua bentuk atap yaitu pada ruang pastori menggunakan atap gevel berbentuk pelana yang dikombinasikan dengan atap miring satu sisi di kanan kirinya akibat dari pelebaran ruang pastori dan penambahan ruang penyimpanan, selain itu terdapat atap mengerucut pada bagian tower bangunan yang digunakan sebagai atap lonceng. (Gambar 4.23)

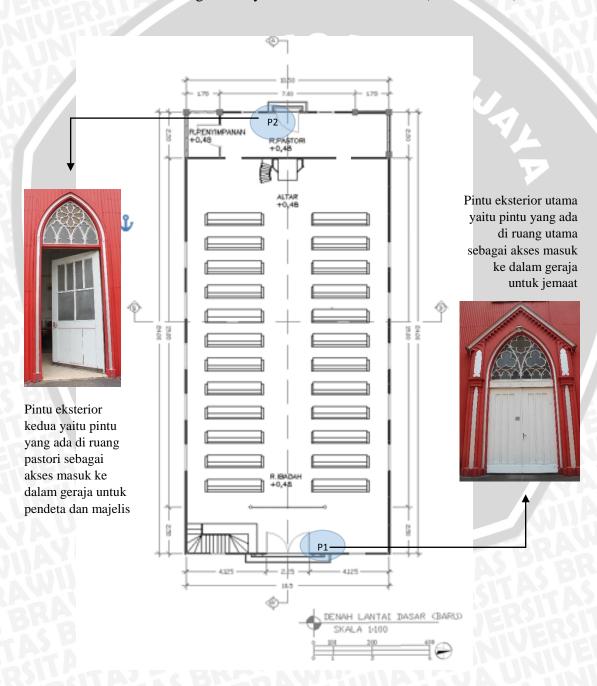
Gambar 4.29 Letak Pintu eksterior Gereja Merah

Bangunan Gereja Merah hanya memiliki empat tipe pintu. Dua pintu tersebut memiliki bentuk dan motif yang berbeda. Pintu pertama berada pada ruang utama sebagai pintu utama akses masuk menuju gereja, letaknya di sisi timur bangunan. Pintu kedua berada di belakang gereja yaitu di sisi barat. Kedua pintu ini memiliki ukuran, ornamen dan ketebalan kayu berbeda. Pintu utama lebih besar dari pada pintu kedua. Ornamen pintu pertama lebih ditekankan pada bingkai yang ada pada pintu utama sehingga nampak monumental dan pada pintu kedua lebih ditekankan dengan adanya ornamen *rose windows* (Gambar 4.29).

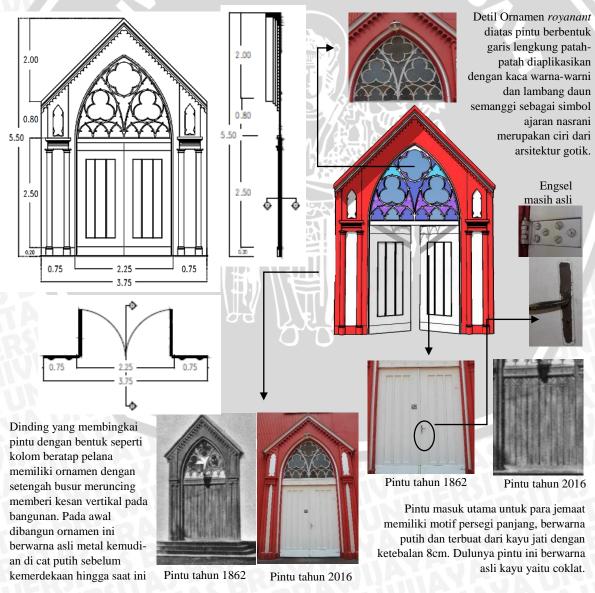
Gambar 4.30 Deskripsi Pintu eksterior P1 Gereja Merah

Pintu pertama berada pada ruang utama sebagai pintu utama akses masuk menuju gereja, letaknya di sisi timur bangunan. Ukuran pintu ini sangat besar yaitu 2,25m x 2,50m Pintu dibingkai oleh ornamen berupa kolom dengan atap segitiga. Oranamen pada P1 terdiri dari bentuk garis lengkung patah-patah (royanant) membentuk semanggi berdaun tiga dan dan empat memiliki arti simbolis yang berkaitan dengan ajaran agama Nasrani. Bentuk oranamen tersebut perupakan gaya arsitektur pada masa itu adalah gaya Gotik. Tebal pintu mencapai 8cm yang merupakhan ciri khas kayu pada masa kolonial. Pintu berwarna putih dengan motif geometri sederhana. Dari awal dibangun pintu ini tidak pernah berubah, engselnya pun masih asli hanya dilakukan pengecatan ulang. Dulunya pada awal berdiri pintu ini berwarna asli kayu yaitu coklat namun setelah terjadi pengecatan dinding, pintu juga di cat menjadi warna putih. (Gambar 4.30)

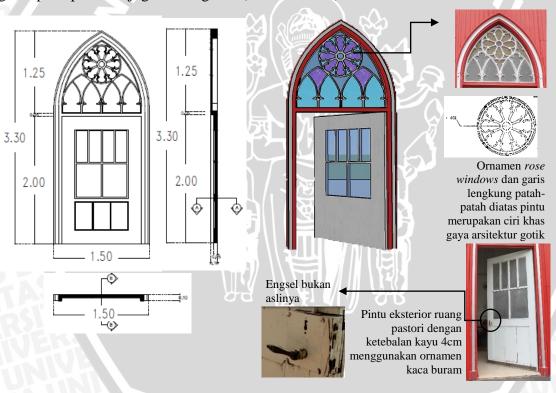
Gambar 4.31 Deskripsi Pintu eksterior P2 Gereja Merah

Pintu kedua berada di belakang bangunan yaitu di sisi barat bangunan yang digunakan sebagai akses ke ruang pastori. Ukuran pintu ini lebih kecil dibandingkan pintu utama yaitu 1,50m x 2,00m dengan ketebalan 4cm. Ketebalan pintu tidak sama dengan pintu utama kemungkinan pintu ini dibuat dalam waktu yang berbeda. Pintu ini memiliki ornamen *royanant* dilengkapi dengan *rose windows* yang melambangkan gaya arsitektur yang berkembang saat itu adalah arsitektur Gotik. Pintu berwarna putih dan diaplikasikan oleh jendela berwarna putih buram. Pada awal dibangun pintu ini juga berwarna asli kayu dengan kaca warna-warni, setelah itu pintu di cat berwarna putih sebelum kemerdekaan. Pada tahun 2000an terjadi kerusakan kaca, kemudian kaca diganti dengan kaca buram. Pada saat itu penggantian kaca tidak mempertahankan warna aslinya karena kesulitan dalam mendapatkan kaca yang sama karena kerusakan terjadi sudah masuk tahun 2000an. Engsel yang ada pada pintu ini juga sudah ganti. (Gambar 4.31)

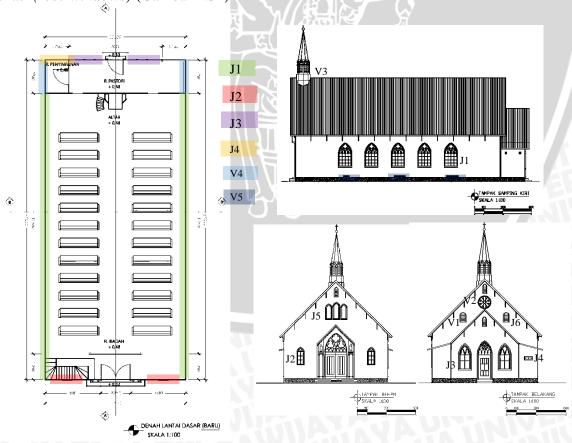
Gambar 4.32 Letak Jendela Eksterior Gereja Merah

Jendela pada fasade bangunan Gereja Merah tidak mengalami perubahan sejak berdiri. Fasade bangunan Gereja Blenduk memiliki tiga macam variasi jendela. Bentuk geometri jendela menggunakan persegi panjang dan memiliki lengkungan meruncing pada bagian atas jendela. Kusen dan rangka pada jendela menggunakan material besi cor. Warna kusen dan rangka berubah mengikuti perubahan warna dinding. Pada awal dibangun warna kusen dan rangka warna asli besi yaitu abu-abu, namun pada saat terjadi perubahan warna dinding, warna kusen dan rangka berubah menjadi putih. jendela diaplikasikan menggunakan kaca warna warni yang merupakan ciri khas arsitektur Gotik. Kondisi kaca pada jendela maupun ornamen 80% masih asli, ada beberapa yang sudah berubah karena pecah. Pergantian kaca menggunakan bentuk dan warna yang menyerupai aslinya kecuali jendela yang berada di belakang gereja menggunakan kaca buram. Ornamen yang ada pada jendela juga merupakan ornamen berbentuk lengkungan-lengkungan patah (royanant) yang merupakan ciri khas arsitektur Gotik dan daun semanggi yang merupakan simbol ajaran nasrani. Selain itu terdapat jendela mati dengan ornamen kaca patri dan jendela mawar serta jendela berupa kisi-kisi dan ventilasi (rose windows) (Gambar 4.32)

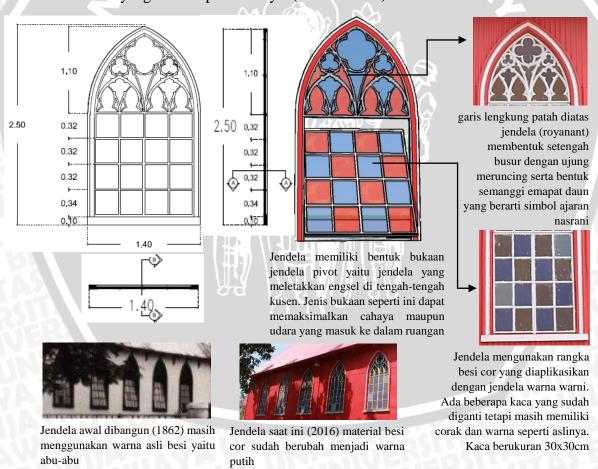
Gambar 4.33 Deskripsi Jendela Eksterior J1 Gereja Merah

Jendela satu ini letaknya ada di sisi utara dan selatan bangunan. Terdapat lima buah jendela di sisi utara dan lima buah jendela di sisi selatan. Kusen dan rangka jendela ini menggunakan besi kemudian diaplikasikan dengan kaca warna-warni. Jendela memiliki ukuran yang besar sehingga jendela tampak proporsi dengan dindingnya. Ukuran jendela yaitu 2,50m x 1,40m dengan ornamen garis lengkung patah diatas jendela (royanant) membentuk setengah busur dengan ujung meruncing serta bentuk semanggi emapat daun yang berarti simbol ajaran nasrani. Pada awal dibangun jendela ini memiliki warna kusen asli warna besi cor yaitu abu-abu, kemudian dengan adanya pergantian warna dinding kusen di cat warna putih. Kaca yang diaplikasikan pada jendela ini masih asli menggunakan kaca warna-warni dengan motif semanggi empat daun. Namun ada beberapa jendela yang sudah pecah dan diganti dengan kaca yang memiliki kualitas, warna dan motif yang sama seperti aslinya. (Gambar 4.33)

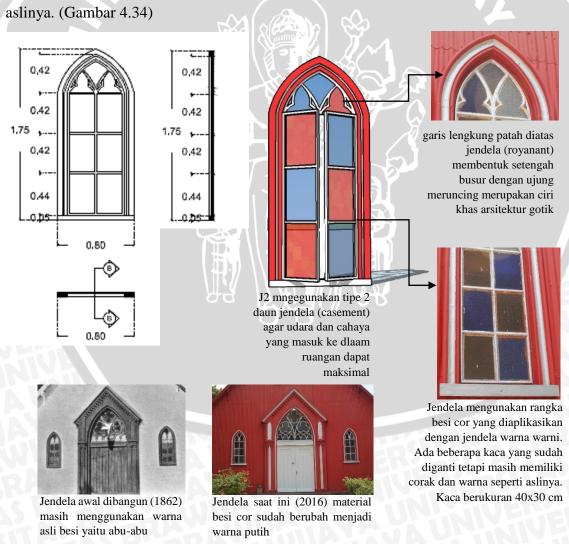
Gambar 4.34 Deskripsi Jendela Eksterior J2 Gereja Merah

Jendela ini letaknya ada di sisi timur bangunan tepatnya di samping kanan dan kiri pintu uama. Terdapat dua buah jendela satu di kanan dan satu dikiri. Kusen dan rangka jendela ini menggunakan besi kemudian diaplikasikan dengan kaca warnawarni. Jendela memiliki ukuran yang lebih sempit dibandingkan jendela satu, sehingga jendela tampak tinggi. Ukuran jendela yaitu 1,75m x 0,80m dengan ornamen garis lengkung patah diatas jendela (royanant) membentuk setengah busur dengan ujung meruncin, ornament tersebut adalah ornamen ciri khas arsitektur Gotik. Pada awal dibangun jendela ini memiliki warna kusen asli warna besi cor yaitu abuabu, kemudian dengan adanya pergantian warna dinding kusen di cat warna putih. Kaca yang diaplikasikan pada jendela ini masih asli menggunakan kaca warna-warni dengan motif semanggi empat daun. Namun ada beberapa jendela yang sudah pecah dan diganti dengan kaca yang memiliki kualitas, warna dan motif yang sama seperti

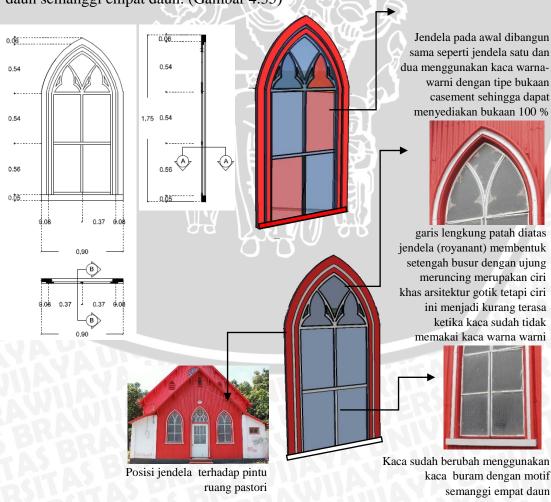
Gambar 4.35 Deskripsi Jendela Eksterior J3 Gereja Merah

Jendela ini letaknya ada di sisi barat bangunan tepatnya di samping kanan dan kiri pintu ruang pastori. Terdapat dua buah jendela satu di kanan dan satu dikiri. Kusen dan rangka jendela ini menggunakan besi kemudian diaplikasikan dengan kaca warna-warni. Jendela memiliki ukuran yang hampir sama dengan ukuran jendela dua, namun pengaplikasian ukran kaca yang membendakan. Jika jendela dua terdiri dari enam kaca dengan ukuran 30cm x 20cm, jendela tiga terdiri dari empat kaca dengan ukuran 40cm x 30cm sehingga jendela tampak lebih besar dibandingkan jendela2. Ukuran jendela yaitu 1,75m x 0,90m dengan ornamen garis lengkung patah diatas jendela (royanant) membentuk setengah busur dengan ujung meruncing, ornamen tersebut adalah ornamen ciri khas arsitektur Gotik. Pada awal dibangun jendela ini sama dengan jendela yang lainnya yatu memiliki warna kusen asli warna besi cor yaitu abu-abu, kemudian dengan adanya pergantian warna dinding kusen di cat warna putih dengan kaca warna warni. Tetapi setelah terjadi kerusakan, kaca yang diaplikasikan pada jendela tiga sudah berubah menjadi kaca buram dengan motif daun semanggi empat daun. (Gambar 4.35)

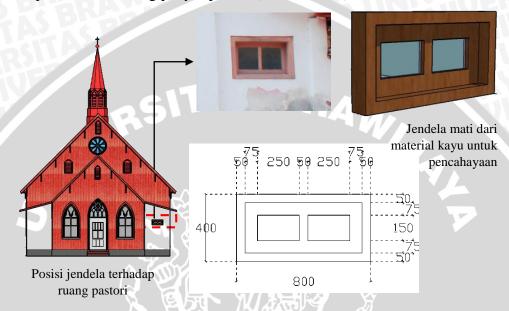
Gambar 4.36 Deskripsi Jendela Eksterior J4 Gereja Merah

Jendela empat hanya ada satu yaitu terletak di dinding sebelah kiri ruang pastori sisi barat. Jendela lima merupakan jendela mati yang fungsinya hanya untuk pencahayaan. Bentuknya persegi panjang dengan ukuran 80cm x 40cm, terdapat duakaca yang dipasang berdampingan di tengah kusen. Material jendela dari kayu dan berwarna coklat. Jendela lima tidak memiliki ornamen, dulu jendela ini tidak ada sebelum penambahan ruang penyimpanan. (Gambar 4.36)

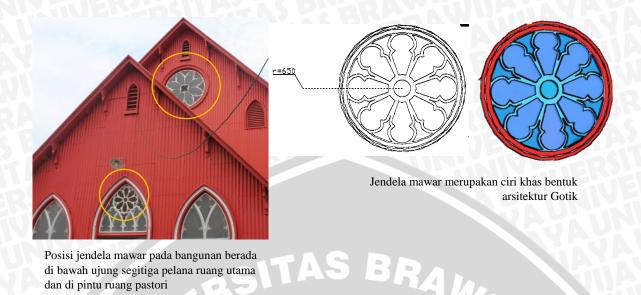
Gambar 4.38 Deskripsi Jendela Eksterior J6 Gereja Merah

Jendela enam merupakan jendela mati yang menggunakan rangka besi cor dan diaplikasikan dengan kaca patri mebentuk motif bunga mawar. Letaknya disisi barat paling atas ruang utama tepatnya di bawah ujung segitiga pelana dan di atas pintu ruang pastori. Jendela dengan ornamen mawar berwarna-warni merupakan ciri khas dari arsitektur Gotik. Tidak ada perubahan bentuk dari awal dibangun, tetapi warna kaca jendela mawar yang berada di dinding ruang utama tidak menggunakan kaca warna-warni tetapi sudah diganti dengan kaca buram satu warna. Sedangkan jendela mawar yang ada di atas pintu ruang pastori tidak dipasang kaca kaca. Memiliki ukuran dengan diameter 650cm. Jendela ini berfungsi memberi estetika dari dalam maupun luar ruangan. (Gambar 4.38)

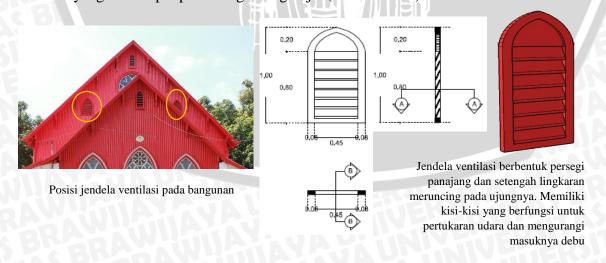
Gambar 4.39 Deskripsi Ventilasi Eksterior V1 Gereja Merah

Ventilasi satu merupakan jendela mati yang menggunakan rangka besi cor dan diaplikasikan menggunakan kisi-kisi. Letaknya disisi barat diatas atap pelana ruang pastori tepatnya di sebalah kanan dan kiri rose windows. Bentuknya sama dengan jendela delapan, yang membedakan adalah ukurannya lebih besar yaitu 45cm x 100cm. Ventilasi ini berfungsi sebagai lubang untuk pertukaran suhu luar dengan suhu dalam ruangan. Berbentuk kisi-kisi untuk meminimalis debu yang masuk ke dalam ruangan. Pada awal dibangun berwarna putih dan kemudian di cat berwarna merah mengikuti warna dindingnya. Berbentuk persegi panjang dengan setengah lingkaran di ujungnya memberi kesan selaras dengan bentuk dan ornamen yang menempel pada bangunan gereja. (Gambar 4.39)

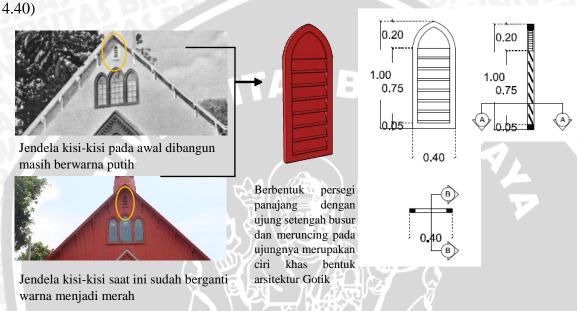
Gambar 4.40 Deskripsi Ventilasi Eksterior V2 Gereja Merah

Ventilasi dua terletak di sisi paling ujung atas dinding bagian timur dan barat bangunan. Terbuat dari seng dengan ukuran 40cm x 100cm. Pada awal dibangun ventilasi ini berwarna putih, berbentuk persegi panjang dengan ujung setengah lingkaran dan berbentuk ksi-kisi. Jendela delapan ini masih asli, hanya terjadi perubahan warna saja menyesuaikan warna dinding. Vebtilasi ini berfungsi sebagai lubang untuk pertukaran suhu ruangan. Berbentuk kisis-kisi agar debu tidak masuk ke dalam ruangan. (Gambar

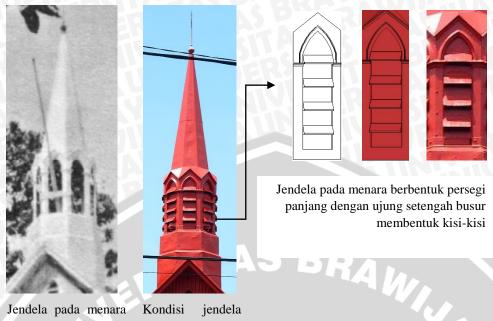
Ventilasi tiga adalah jendela berupa kisi-kisi yang berada di sekeliling dinding menara. Bentuknya persegi panjang dengan ujung setengah busur berwarna merah. Dulu ventilasi ini tidak berbentuk kisi-kisi tetapi berlubang untuk mengekspose lonceng yang ada di dalam menara. ventilasi berupa kisi-kisi agar debu dan air hujan tidak masuk kedalam menara. Material yang digunakan adalah seng. (Gambar 4.41)

saat awal dibangun memiliki lobang untuk mengekspose lonceng di dalamnya

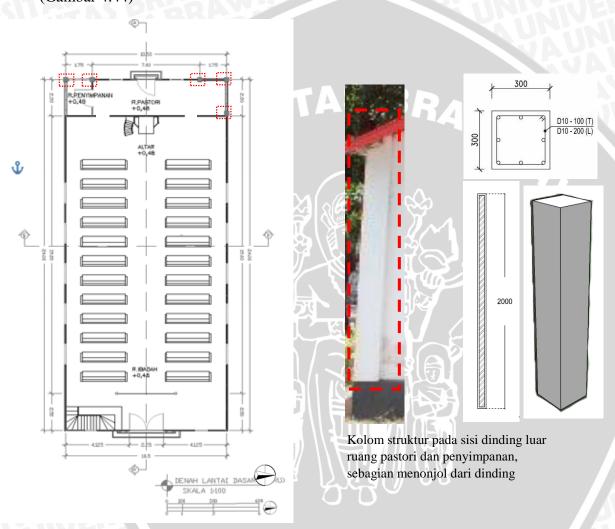
Gambar 4.44 Kolom Eksterior Gereja Merah

Kolom pada bangunan Gereja Merah banyak yang tidak terekspose dari luar. Posisi kolom berada di dalam dinding. Kolom yang menonjol hanya ada di sudut-sudut dinding bangunan yang meggunakan material batu bata. Kolom ini merupakan kolom yang menyangga dinding dan atap miring satu sisi. Kolom berukuran 30cm x 30cm. Kolom berwarna putih dan tidak mengalami perubahan dari awal dibangun hingga saat ini. Hanya terjadi pengecatan ulang. (Gambar 4.44)

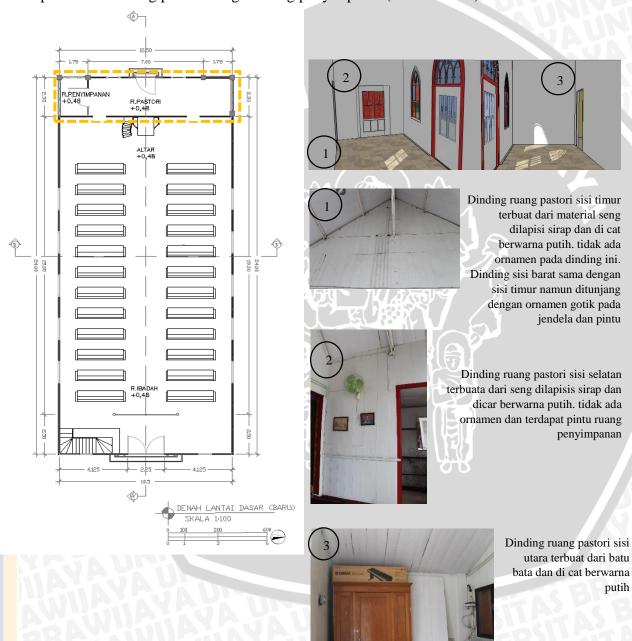
Gambar 4.56 Dinding Interior Ruang Pastori Gereja Merah

ruang pastori memiliki dua jenis dinding yaitu dinding yang terbuat dari seng yang dilapisi dengan sirap ketebalan 2m dan dinding tambahan berupa batu bata. Keduanya memiliki warna yang sama yaitu warna putih. warna putih diterapkan sebagai lambang kesucian. Ruang pastori merupakan ruang yang suci sehingga butuh tingkat keprivatan yang tinggi. Tidak ada ornamen yang melekat pada dinding ruangan ini, hanya didukung dari ornamen yang melekat pada jendela yang dapat dilihat dari luar maupun dalam ruangan. Terdapat pintu antara ruang pastori dengan ruang penyimpanan(Gambar 4.56)

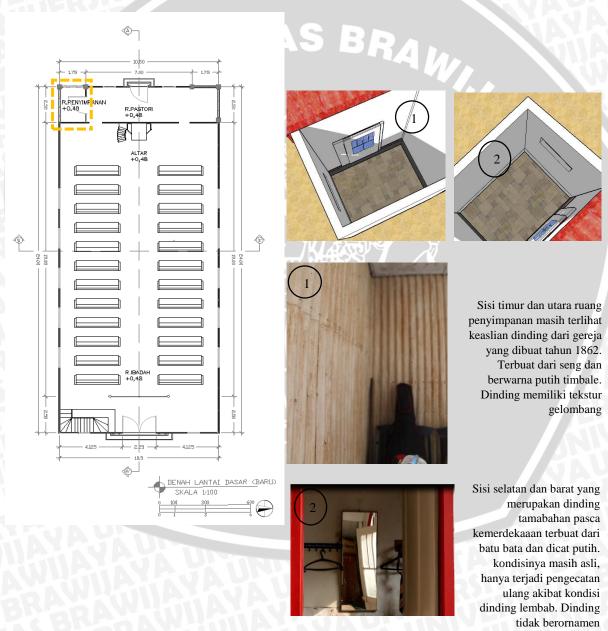
Gambar 4.57 Dinding Interior Ruang Penyimpanan Gereja Merah

Ruang ini merupakan ruang tambahan yang dibangun pasca kemerdekaan. Ukuran ruang penyimpanan adalah 1,75m x 2,5m. Ruang ini digunakan untuk menyimpan alat-alat keperluan ibadah seperti tempat alat musik dan barangbarang lainnya. Dinding ruangan ini sebagian terlihat keaslian dinding dari bangunan gereja sebelum penambahan ruang yaitu dinding yang terbuat dari seng berwarna putih tmbale pada sisi utara dan timur. Sedangkan pada sisi selatan dan barat terbuat dari material batu bata dan dicat putih. tidak ada ornamen dalam dinding ruangan ini. Dinding sebelah barat dilengkapi dengan jendela mati sebagai sumber pencahayaan alami. (Gambar 4.57)

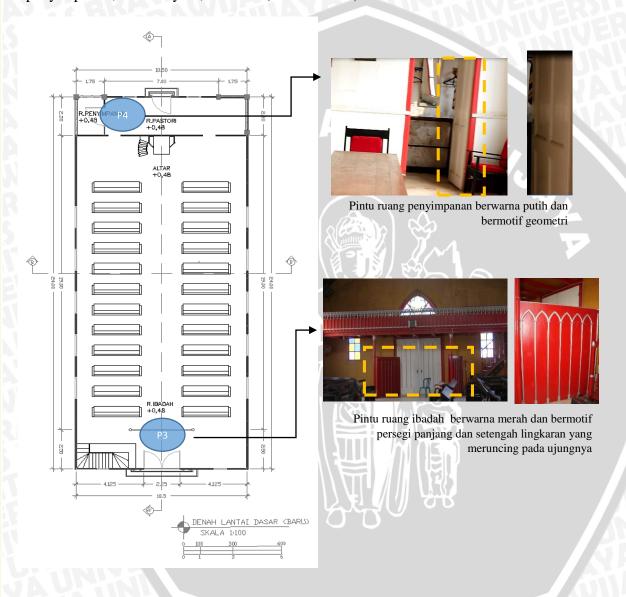
Gambar 4.58 Pintu Interior Gereja Merah

Bangunan Gereja Merah tidak memiliki banyak ruang sehingga pintu yang melekat pada dinding intrerior tidak banyak diaplikasikan. Antara pintu utama dengan ruang ibadah terdapat pintu yang ditopang oleh dua kolom di kanan kirinya. Pintu ini sangat lebar, ukurannya 3m dengan tinggi 1,5m. Pintu kedua berada di dinding yang mebatasi ruang pastori dengan ruang penyimpanan, ukurannya 0,9m x 2m (Gambar 4.58)

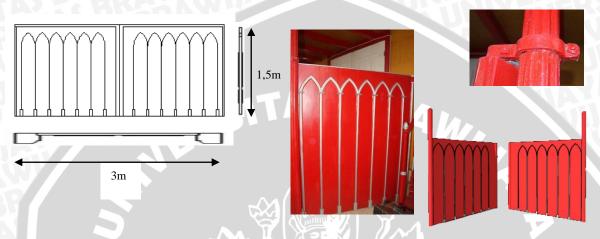
Gambar 4.59 Pintu Interior Ruang Ibadah (P3) Gereja Merah

Terbuat dari material kayu dengan ketebalan 4cm. Pada awal dibangun pintu ini berwarna asli kayu yaitu coklat, namun setelah ada perubahan warna dinding, pintu ini diselaraskan dengan dinding yaitu warna merah. Ornamen yang ada pada pintu ini tidak lepas dari ornamen jendela dan pintu eksterior yaitu dengan bentuk persegi panjang dan setengah lingkaran yang meruncing pada ujungnya yang merupakan ciri khas arsitektur Gotik. Ornamen terbuat dari material besi cor. (Gambar 4.59)

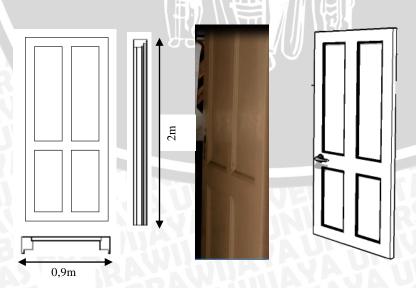
Gambar 4.60 Pintu Interior Ruang Penyimpanan (P4) Gereja Merah

Pintu ini berada di antara ruang pastori dan ruang penyimpanan. Pada awal dibangun pintu ini tidak ada, namun setelah terjadi penambahan ruang pintu ini muncul dan tetap bertahan sampai saat ini. Engsel pada pintu dua sudah hilang. Terbuat dari material kayu dengan ketebalan 2cm dengan ukuran 90cm x 2m. Pintu tidak berornamen tetapi pintu memiliki motif geometri. (Gambar 4.60)

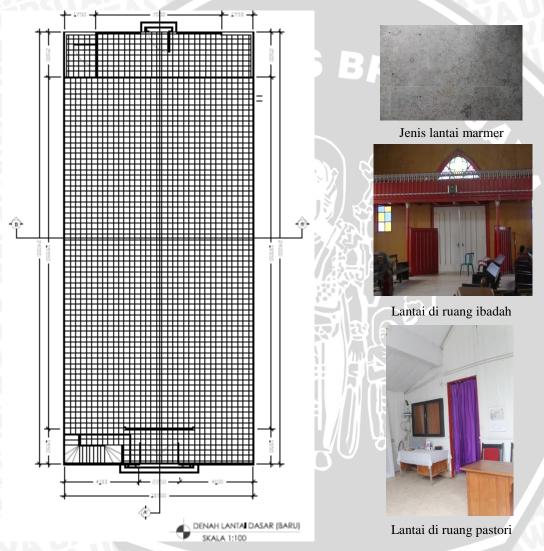
Lantai pada lantai dasar bangunan yang terbuat dari material marmer ukuran 40x40cm dan diaplikasikan pada seluruh ruangan di lantai dasar

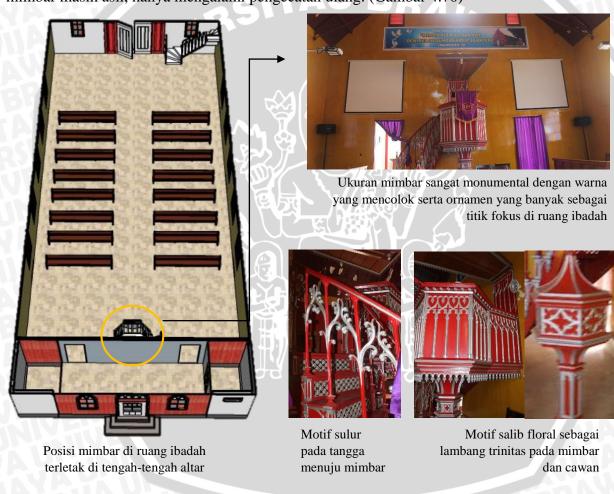
Gambar 4.70 Pusat Perhatian Ruang Ibadah

Pusat perhatian pada bangunan Gereja Merah terdapat pada ruang ibadah tepatnya berada pada arean altar. Pada area altar terdapat mimbar dengan warna paling kontras di ruang ibadah yaitu merah. Mimbar digunakan untuk tempat berkhotbah. Ukurannya yang monumental membuat mata mengacu pada satu titik. Mimbar memiliki bentuk seperti piala yang digunakan dalam sakramen perjamuan khusus. Dibawah mimbar terdapat cawan yang digunakan untuk menaruh air baptisan. Keduanya terbuat dari besi dan sangat berat. Ornamen pada mimbar merupakan ornamen ciri khas arsitektur kristen awal yanitu motif sulur dan motif transformasi salib yang merupakan simbol trinitas. Sampai saat ini kondisi mimbar masih asli, hanya mengalami pengecatan ulang. (Gambar 4.70)

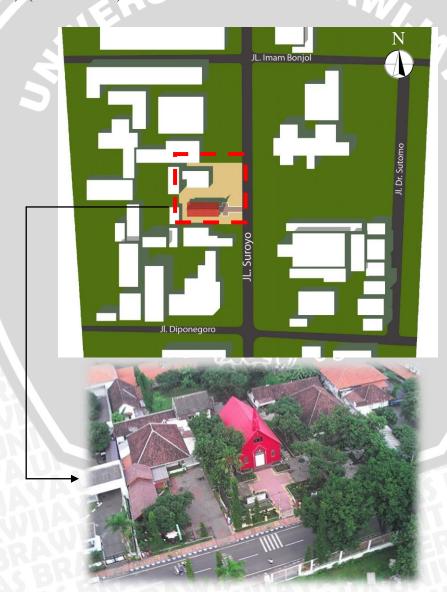
Gambar 4.86 Siteplan Gereja Merah

Dalam menempatkan bangunan, gereja ini tidak memiliki aturan dalam menentukan arah hadap karena yang terpenting adalah aktivitas ibadah tetap berlangsung khusyuk dan khotbah yang diberikan oleh pemimpin ibadah kepada jemaat dapat tersampaikan dengan baik. Arah hadap bangunan ini ke arah timur dengan arah ibadah menghadap ke barat yang diperjelas dengan adanya peletakkan mimbar disebelah barat yang sudah ada sejak jaman kolonial atau sejak didirikannya gereja tersebut. Bangunan ini hanya mempertimbangkan akses yang mudah agar dapat dicapai oleh para jemaat dan menyesuaikan dengan kondisi

lingkungan sekitar karena pada saat itu lahan kosong yang dibutuhkan untuk mendukung kegiatan peribadatan pada masa kolinial berada di ruas jalan utama yaitu Jl. Suroyo sehingga seluruh bangunan yang berdiri di ruas Jl. Suroyo menghadap ke jalan. Gereja ini tidak mempertimbangkan kondisi alam sekitar yang mempertimbangkan arah matahari terbit sehingga bangunan yang baik menghadap ke utara dan selatan dengan bukaan berada di sisi timur dan barat agar dapat memaksimalkan pencahayaan dan penghawaan yang melintas serta tidak mempertimbangkan arah hadap ibadah yang baik seperti yang dikemukaakan oleh Vitruvius dalam Barbara (2013) bahwa arah hadap ibadah pada gereja sebaiknya menghadap ke arah barat, sehingga orang akan masuk untuk menghadap dewanya dan mengantarkan persembahan kepada dewanya yang berada di sisi timur sebagai tempat matahari terbit (Yerussalem). (Gambar 4.86)

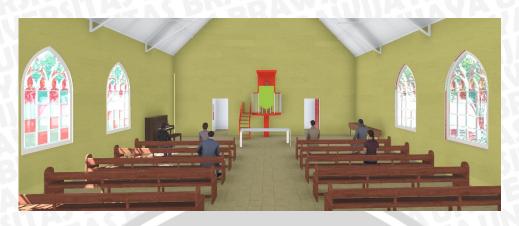
Gambar 4.88 Posisi Jemaat Terhadap Mimbar

Selain peletakkan perabot, bukaan juga dapat berpengaruh terhadap fokus peribadatan. Dalam organisasi ruang linear paa bangunan ini dengan akses utama melalui pintu utama sebelah timur maka fokus yang dituju untuk proses peribadatan terhadap mimbar dapat tercapai secara langsung serta bukaan berupa jendela pada sisi kanan-kiri tempat duduk jemaat tidak mempengaruhi fokus ke ruang luar karena jarak jendela lebih tinggi terhadap jemaat yang duduk dikursi sehingga jemaat tetap dapat fokus terhadap mimbar (Gambar 2.88)

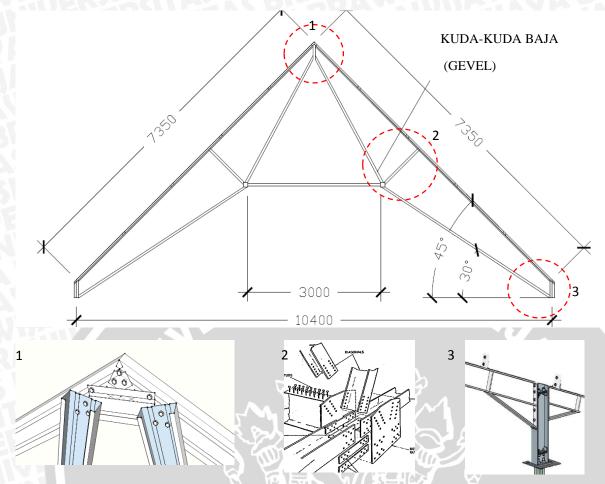
Material baja pada konstruksi atap bangunan Gereja Merah sama dengan konstruksi atap bangunan pada umumnya tetapi bentuk baja yang dipakai adalah bentuk silinder yang disambung menggunakan keling
