## BAB IV PEMBAHASAN

# 4.2 Studi Kasus Rumah Tipe A

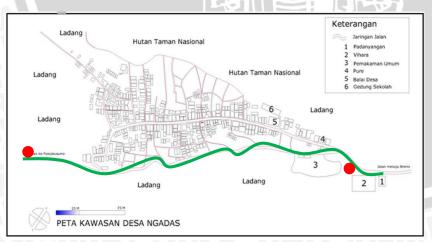
Gambar 4.4 Alur distribusi bibit dan hasil panen

Jalan utama transportasi logistic

Spot peletakan/ bongkar muat bibit dan hasil panen

Pola distribusi tentang tata cara bertani ini dianggap efektif, karena tidak perlu meletakkan atau membawa bibit dan hasil panen ke rumah yang menyebabkan ruang pada rumah menjadi sempit dan memakan sebagian ruang, terutama pada ruang transisi.

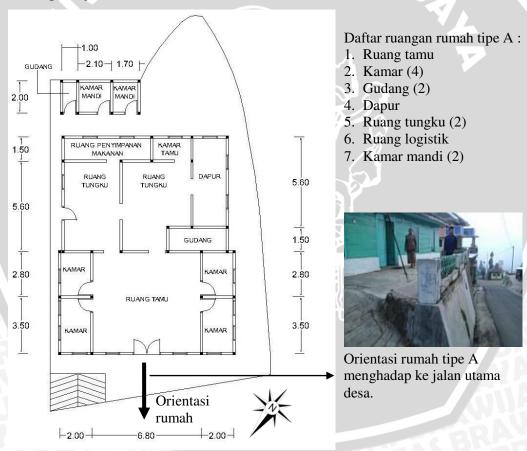
Gambar 4.7 Layout rumah tipe A

Menurut Bapak Aman, rumah ini belum direnovasi secara struktural, hanya perenovasian dalam hal elemen-elemen dekoratif, seperti cat maupun acian pada lantai. Dari semua rumah yang ada di Desa Ngadas, bisa dibilang rumah tipe A ini merupakan rumah yang paling tua dan masih mempertahankan pola-pola aktivitas tata cara berhuni termasuk dari pekerjaan bertani (Gambar 4.7).

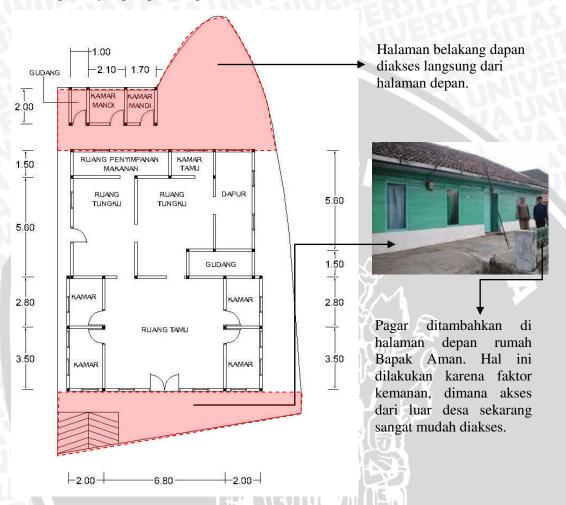
Gambar 4.8 Bagian halaman depan rumah tipe A

Pada rumah tipe A, halaman depan dibiarkan kosong. Jarak antar pagar dengan dinding halaman depan berjarak 3,5 meter. Dahulu tidak terdapat pagar pada rumah ini, namun semenjak program zaman pemerintahan orde baru, pembangunan infrastruktur terutama jalanan sangat gencar dilakukan. Hal ini membuat akses semakin mudah, sehingga memudahkan orang dari luar Desa Ngadas memasuki daerah desa. Oleh sebab itu, pagar pada rumah tipe A terhitung baru dipasang, mengingat banyaknya orang luar Desa Ngadas yang dapat dengan mudah memasuki desa (Gambar 4.8).

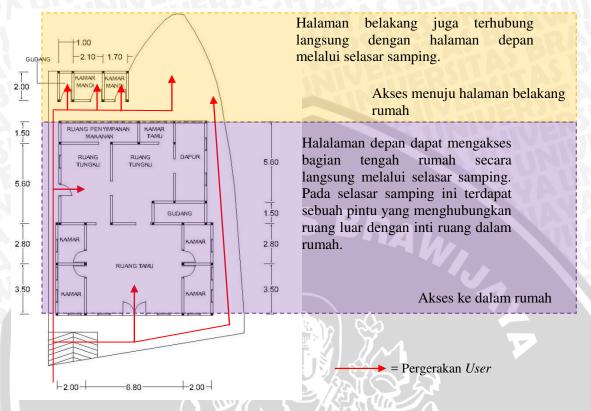
Gambar 4.9 Penggunaan halaman depan sebagai ruang transisi

Dinding yang membatasi halaman depan pada rumah tipe A masih terbuat dari kayu dikombinasikan dengan bata. Tidak terdapat ornamen pada dinding. Hanya terdapat satu sisi dinding yang membatasi halaman depan. Dinding yang lain terdapat pada perbatasan dinding tetangga pada selasar rumah. Ruang transisi depan dan belakang yang hanya terdapat satu dinding lebih diakibatkan oleh orientasi pembangunan rumah yang mengutamakan aspek visual. Oleh karena itu tidak terlalu

banyak terdapat dinding sebagai penyekat agar tidak menghali pandangan dari dalam rumah (Gambar 4.9).

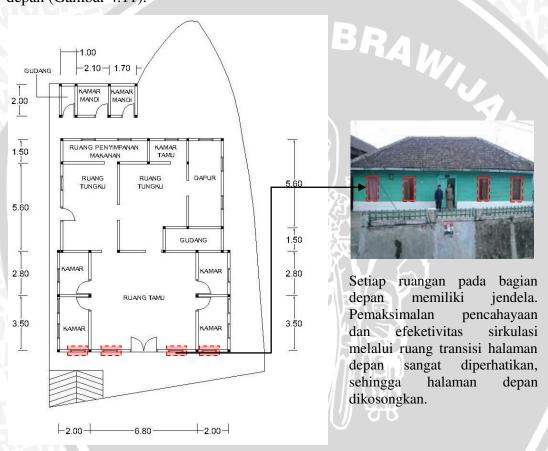
Gambar 4.11 Posisi jendela yang terdapat pada halaman depan

Pada pola rumah tradisional Desa Ngadas yang asli, tidak menggunakan tiang penyangga atap yang menjorok jauh dari dinding rumah. Jarak ujung atap yang juga berfungsi sebagai tritisan ini hanya berjarak ± 1 meter dari dinding rumah. Begitu pula yang terdapat pada halaman depan rumah tipe A, terlihat tidak terdapat tiang-tiang penyangga pada atap yang lazim digunakan pada teras-teras rumah. Jarangnya aktivitas yang dilakukan di halaman depan rumah serta pemaksimalan cahaya yang masuk menjadi alasan utama halaman depan tidak disertai atap yang menjorok jauh ke depan. Hal ini bisa dilihat dari peletakan jendela yang berhadapan langsung dengan halaman depan (Gambar 4.11).

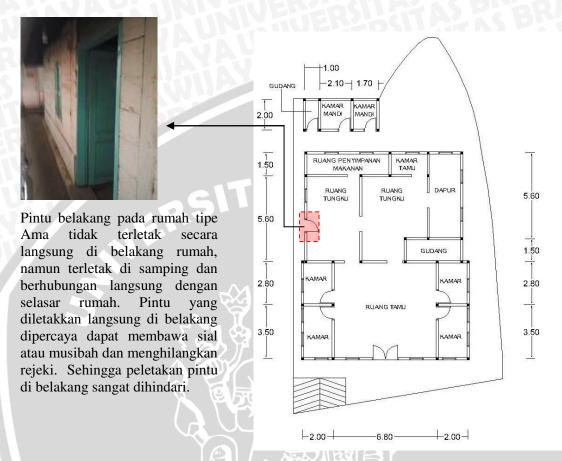
Gambar 4.14 Letak pintu belakang rumah yang diletakkan pada bagian samping

Selasar rumah tipe A sangat membantu kemudahan akses dari dalam rumah menuju runang-ruang yang terpisah dari induk rumah. Kamar mandi yang diletakkan terpisah hanya bisa dicapai melalui selasar. Hal ini disebabkan pintu belakang pada rumah bapak Aman tidak diletakkan tepat pada belakang rumah. Namun pintu belakang diletkkan di samping rumah yang berhubungan langsung dengan selasar. Ini merupakan

bentuk dari kepercayaan masyarakat Desa Ngadas, bahwa membuat pintu tepat di bagian belakang akan mendatangkan musibah atau malapetaka, serta menghilangkan rejeki (Gambar 4.14) & (Gambar 4.15).

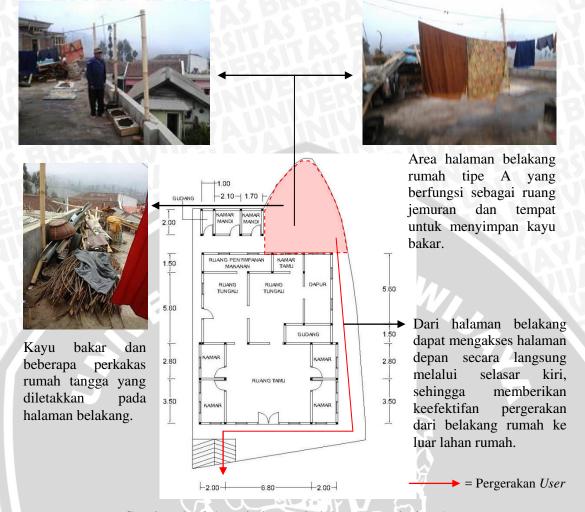
Gambar 4.16 Area halaman belakang rumah tipe A

Bagian halaman belakang pada rumah tipe A merupakan pekarangan yang tidak begitu luas, namun cukup untuk melakukan beberapa aktivitas di dalamnya. Halaman belakang rumah ini difungsikan tempat untuk mencuci dan menjemur pakaian. Terkadang tidak hanya pakaian yang dijemur di halaman belakang, makanan atau kerupuk mentah juga biasa dijemur di halaman belakang rumah.

Aktivitas sosial juga biasa terjadi di halaman belakang rumah tipe A ini. Aktivitas sosial antara orang tua dengan anak merupakan aktivitas yang paling sering terjadi. Namun karena bapak Aman beserta isteri tinggal sendirian dikarenakan anak dari bapak Aman sudah berkeluarga dan tinggal di Kota Malang, maka aktivitas merawat, membesarkan anak atau bermain dengan anak sangat jarang terjadi pada halaman belakang (Gambar 4.16).

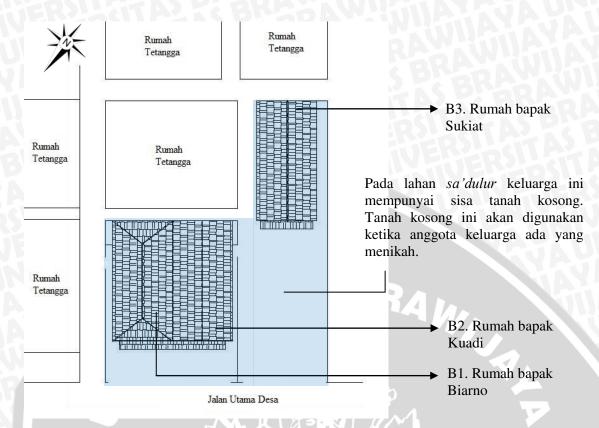
Gambar 4.21 Layout kelompok rumah (Sa'dulur) keluarga besar Bapak Biarno

Kelompok hunian bapak Biarno memiliki 3 unit hunian rumah sebagai representasi dari sa'omah. Dengan penataan Siteplan sebagai berikut (Gambar 4.21):

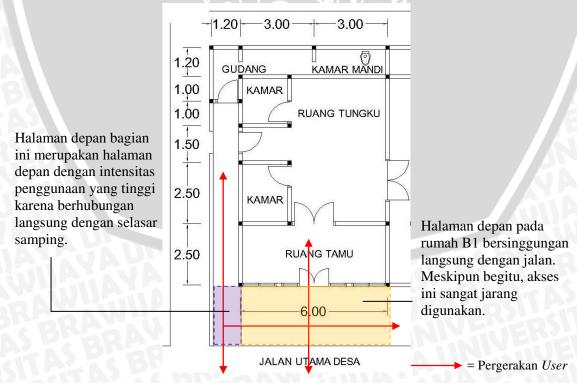
Gambar 4.26 Mobilitas user terhadap penggunaan halaman depan dalam skala sa'omah

Pada halaman depan tidak diberikan atap yang menjorok untuk menaungi halaman bagian depan. Dengan tidak adanya naungan pada halaman depan menyebabkan tidak diperlukannya penggunaan kolom atau tiang tambahan untuk menopang atap. Hal ini disebabkan tidak adanya fungsi khusus yang terdapat pada halaman depan maupun aktivitas-aktivitas keseharian yang dilakukan. Penyimpanan barang juga tidak diletakkan di halaman depan. Jadi halaman depan pada rumah tipe B1 lebih berfungsi sebagai ruang transisi yang menghubungkan ruang luar dan ruang dalam saja sebagai efektivitas gerak penghuni rumah (Gambar 4.26).

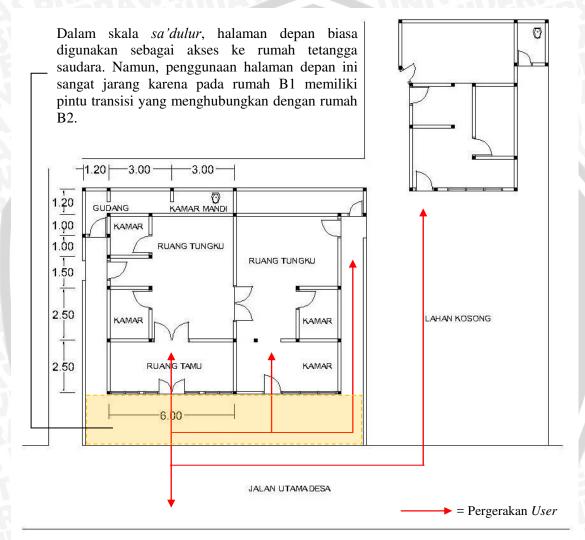
Gambar 4.27 Mobilitas *user* pada penggunaan ruang transisi halaman depan dalam skala *sa'dulur*

Efisiensi juga terlihat dalam hubungan rumah tinggal terhadap tetangga saudaranya. Halaman depan dibuat menjadi satu dengan halaman depan rumah tipe B2 yang berada tepat di sampingnya. Selain itu, halaman depan rumah B1 juga menghubungkan dengan selasar rumah tipe B2 yang dapat mengakses rumah tipe B3 yang berada di belakang. Dengan begitu, ruang gerak sirkulasi *user* pada lahan *sa'dulur* semakin efisien dengan pencapaian-pencapaian antar rumah (gambar 4.27).

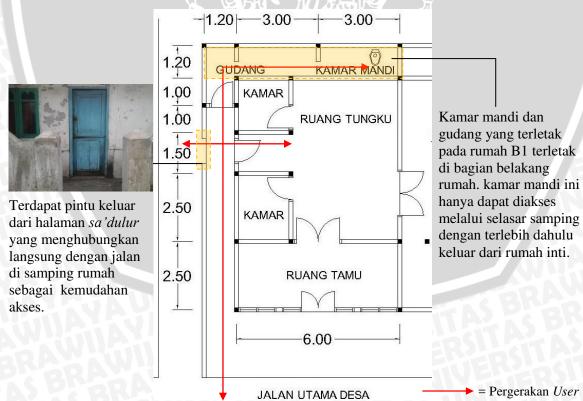
Gambar 4.29 Mobilitas user pada penggunaan selasar samping rumah B1 dalam skala sa'omah

Rumah B1 memiliki tipe rumah yang berdempetan dengan saudara tetangganya. Kelompok rumah/sa'dulur pada rumah tipe B1 tidak terpisah yang menyisakan selasar pada tengah antar rumah sebagai ruang transisi. Meskipun tidak terdapat selasar sebagai ruang transisi pada pertengahan rumah antara rumah B1 dengan rumah B2, namun terdapat pintu yang bertembusan langsung dengan rumah B2. Pintu ini merupakan ruang transisi yang berfungsi sebagai kemudahan akses terhadap rumah saudara tetangga. Tidak hanya itu, bapak Biarno memiliki seorang anak kecil. Jadi ketika bapak Biarno dan istri sedang berada di luar rumah, keluarga bapak Kuadi dapat menjaga anak dari saudaranya itu (Gambar 4.29).

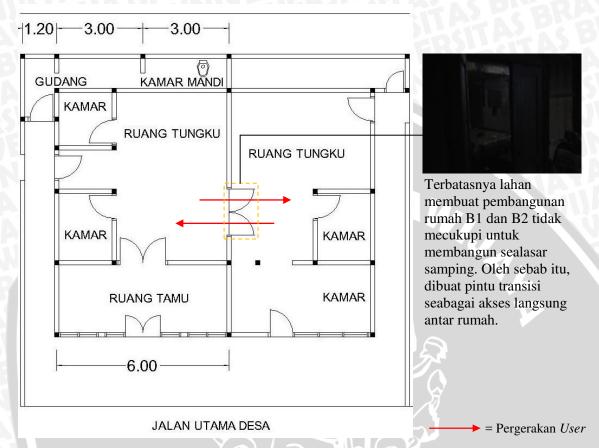
Gambar 4.30 Pintu transisi yang terletak pada dinding tengah sebagai pembatas rumah B1 dan rumah B2

Meskipun pintu tersebut termasuk aspek transisi pada rumah tinggal, namun pintu transisi tidak diklasifikasikan seabagai ruang transisi, melainkan diklasifikasikan ke dalam transisi ruang (Gambar 4.30).

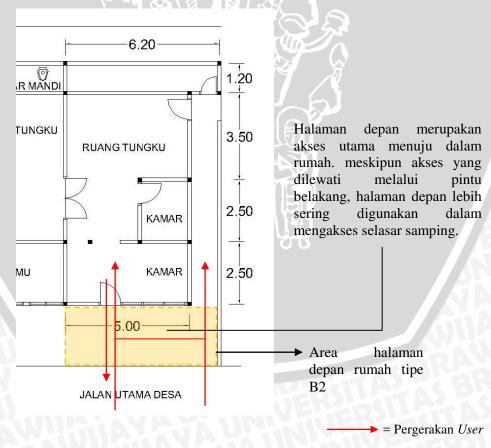
Gambar 4.38 Pergerakan user pada halaman depan dalam skala sa'omah

Dinding yang terdapat pada rumah tipe B2 merupakan dinding dari papan kayu yang disusun di atas dinding batu bata yang terletak di bawahnya. Pada dinding tidak terdapat hiasan atau ornamen dan hanya di finishing memakai cat. Hanya dinding muka rumah yang membatasi halaman depan yang tidak memiliki teras. Tidak terdapat tanaman atau apapun yang menghiasi halaman depan rumah B2, sehingga membuat pandangan ke depan lebih leluasa (Gambar 4.38).

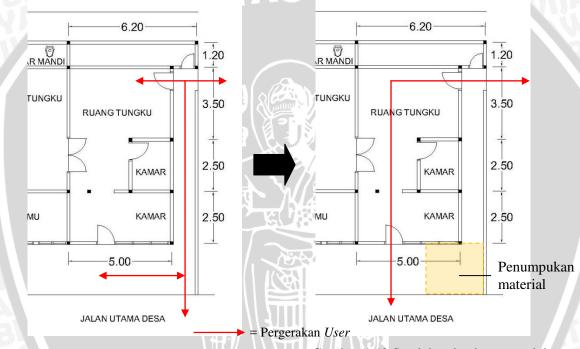
Gambar 4.41 Pergerakan selasar sebelum adanya material

Pada rumah tipe B2 hanya memiliki satu selasar, sama dengan saudara tetangganya yaitu bapak Biarno. Jarak selasar pada rumah tipe B2 memiliki lebar 1,4 meter yang terletak di sebelah kiri rumah. Selasar pada rumah berfungsi sebagai akses ke ruang belakang yang memiliki pintu masuk di bagian samping. Selain itu, selasar juga mempermudah aktivitas penghuni yang keluar masuk rumah. Meskipun kosong, saat ini selasar yang ada pada rumah tipe B2 terhalang oleh material batu kali untuk merenovasi rumah. Sebelum terhalang oleh material batu kali, selasar ini menghubungkan pintu bagian belakang dengan halaman depan sehingga memudahkan akses bagi penghuni (Gambar 4.41), (Gambar 4.42) & (Gambar 4.43).

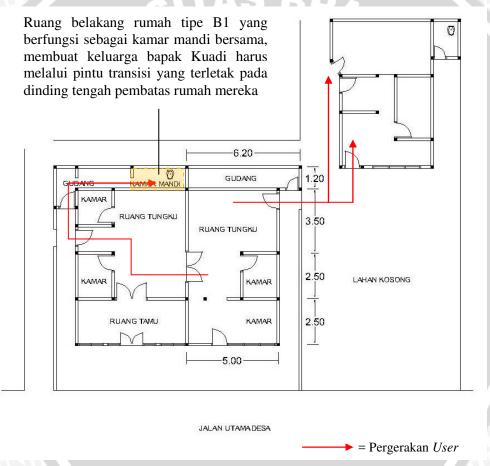
Gambar 4.44 Pergerakan *user* pada rumah tipe B2 dalam skala *sa'dulur*

rumah tipe B2 yang tidak terpisah (berdempetan) tidak memberikan ruang selasar pada bagian tengah antar rumah sebagai ruang transisi. Oleh sebab itu, pada dinding tengah yang membatasi rumah tipe B2 dengan rumah tipe B1 dibuatkan pintu yang bertembusan langsung dengan rumah tipe B1. Pintu ini berfungsi sebagai ruang transisi yang memudahkan akses ke rumah saudara tetangga. Hal ini sebagai bentuk kekerabatan atau persaudaraan antara bapak Kuadi denga saudara iparnya bapak Biarno. Selain itu, pintu sebagai ruang transisi ini sangat berguna bagi keluarga bapak Kuadi, karena kamar mandi yang digunakan oleh bapak Kuadi adalah kamar mandi yang terletak di bagian belakang rumah tipe B1 dan digunakan secara bersama oleh kedua keluarga (Gambar 4.44).

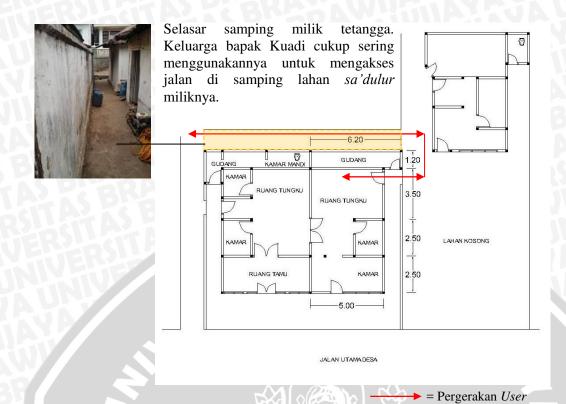
Gambar 4.46 Selasar tetangga bagian belakang dari arah rumah tipe B2

Pada bagian belakang rumah tipe B2 terdapat selasar yang menghubungkan rumah tipe B2 dengan jalan arteri di samping rumah tipe B1. Selasar tersebut merupakan selasar yang terdapat pada lahan tetangga yang bukan saudara dari bapak Kuadi, yang juga tembus ke rumah tipe B3 yang masih saudara ipar dari bapak Kuadi. Fungsi selasar tersebut merupakan jalan atau akses bagi si pemilik rumah yang bisa juga digunakan oleh bapak Kuadi sekeluarga. Dari situ dapat dilihat bahwa ruang transisi tidak hanya sebagai akses bagi si pemilik rumah, namun juga sebagai wujud kekerabatan masyarakat suku Tengger Desa Ngadas (Gambar 4.46).

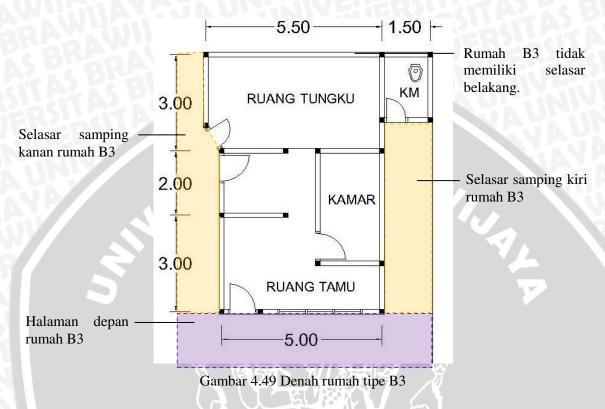
Tipologi rumah B3 mirip dengan rumah B2, namun rumah B3 dibangun belakangan karena bapak Sukiat berkeluarga belakangan dibanding kedua saudaranya yaitu bapak Biarno dan isteri dari bapak Kuadi. Berikut denah rumah B3 (Gambar 4.49).

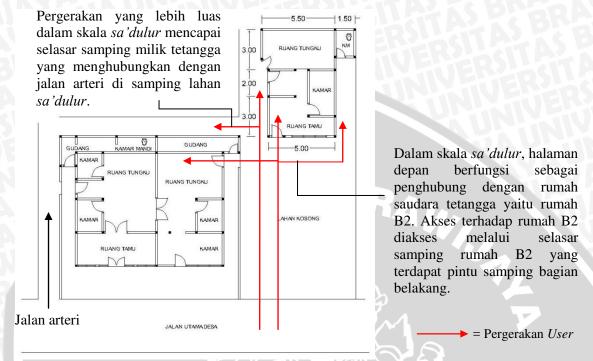
Gambar 4.53 Pergerakan user pada halaman depan dalam skala sa'dulur

bagian selasar atau di ruangan dapur. Meskipun serupa dengan rumah tipe B2, namun untuk aktivitas menjemur pakaian dilakukan di bagian selasar rumah, tidak pada halaman depan seperti yang dilakukan oleh penghuni rumah B2 (Gambar 4.53).

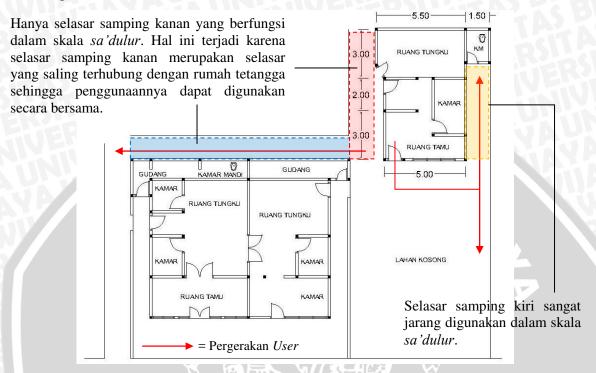
Gambar 4.54 Pergerakan user pada penggunaan selasar samping dalam skala sa'dulur

atau perabot yang tidak terpakai, sehingga cukup mengganggu pola gerak penghuni rumah yang dalam masyarakat Desa Ngadas sangat mementingkan efisiensi ruang gerak dalam mengakses rumah ke rumah yang lainnya sebagai wujud kekerabatan masyarakat Desa Ngadas (Gambar 4.54), (Gambar 4.55) & (Gambar 4.56).

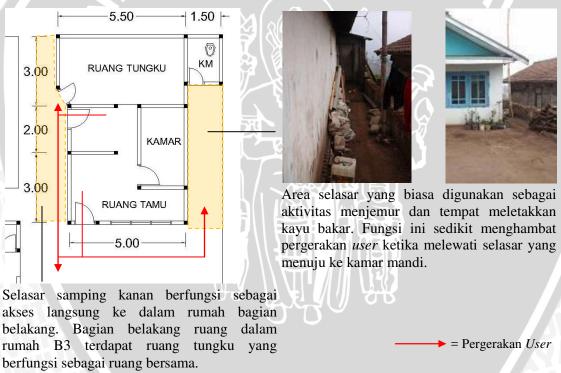
Gambar 4.57 Pergerakan dan fungsi pada selasar samping rumah tipe B3 dalam skala sa'omah

Selain sebagai akses ke kamar mandi, selasar bagian kiri rumah tipe B3 juga berfungsi sebagai jemuran pakaian. Jemuran di letakkan di bagian selasar, hal ini berbeda seperti yang dilakukan oleh saudaranya bapak Kuadi yang meletakkan jemuran di bagian depan rumah. Selain jemuran, material maupun bibit pertanian diletakkan juga pada selasar bagian kiri rumah ini. Tentu hal tersebut membuat aksesibilitas penghuni cukup terganggu, terlebih masyarakat Desa Ngadas sangat mengutamakan kemudahan atau efisiensi akses melalui selasar rumah tinggal (Gambar 4.57).

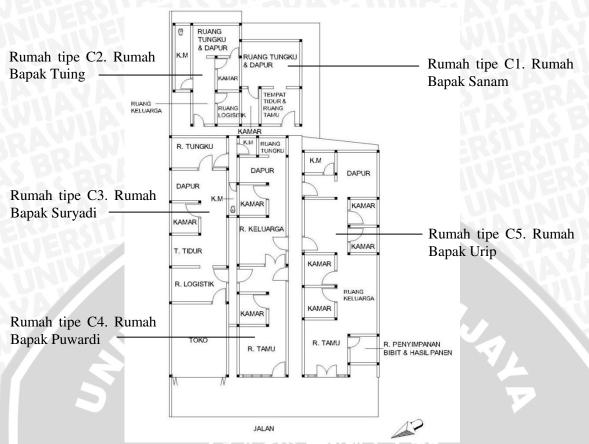
Gambar 4.61 Layout kelompok rumah tipe C1, C2, C3, C4 dan C5

Berikut adalah *Layout* dari kelompok rumah tipe C1, C2, C3, C4 dan C5 (Gambar 4.61):

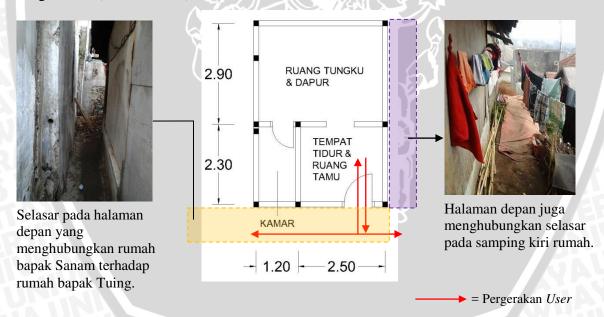
Gambar 4.65 Pergerakan user pada halaman depan dalam skala sa'omah

Karena tingginya mobilitas penghuni rumah, maka pada selasar yang terdapat di halaman depan ini sebisa mungkin dibiarkan kosong tanpa penambahan fungsi. Penambahan fungsi yang dimaksud adalah penggunaan selasar sebagai tempat penyimpanan barang-barang yang tidak/kurang terpakai atau sebagai tempat penyimpanan kayu bakar. Mengingat sangat terbatasnya ruang pada selasar, efisiensi mutlak diterapkan pada selasar. Sehingga mobilitas penghuni rumah dapat berjalan dengan baik (Gambar 4.65).

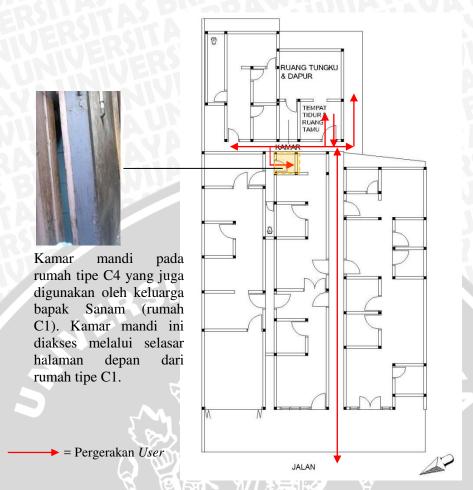
Gambar 4.67 Pergerakan *user* pada halaman depan dalam skala *sa'dulur*

Lahan yang sempit membuat pembuatan selasar pada halaman depan mejadi sempit pula. Meskipun memiliki keunggulan, namun selasar pada halaman depan rumah tipe C1 ini kurang memenuhi standar ketika dua orang berpapasan pada ruang selasar. Ukuran yang hanya 70 cm tentu cukup menyulitkan ketika orang yang melintas saling berpapasan dalam arah yang berlawanan. Kondisi geografis pada Desa Ngadas hanya memiliki sedikit bagian tanah yang dapat dihuni sebagai pemukiman. Oleh karena itu, lahan pada Desa Ngadas sangat terbatas ditambah jumlah penduduk yang semakin bertambah (Gambar 4.67).

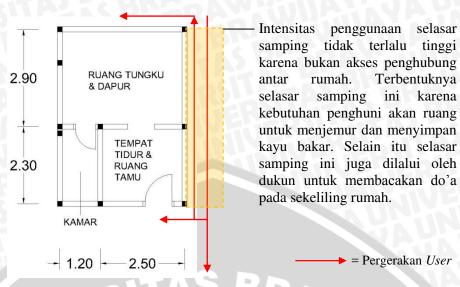
Gambar 4.68 Pergerakan user pada selasar dalam skala sa'omah

Rumah tipe C1 merupakan rumah dengan tipe yang berdempetan langsung dengan rumah tetangga saudaranya, yaitu rumah tipe C2. Karena berdempetan, otomatis rumah bapak Sanam hanya memiliki satu selasar samping yang terletak di sebelah kiri rumah. Lebar selasar pada rumah tipe C1 hanya memiliki bentang 70 cm hingga 90 cm (Gambar 4.68).

Selasar samping pada rumah tipe C1 berfungsi sebagai tempat untuk menjemur pakaian yang telah dicuci. Selain sebagai tempat menjemur pakaian, selasar samping ini juga berfungsi sebagai tempat menyimpan kayu bakar. Kayu bakar diletakkan begitu saja di ruang selasar rumah tanpa dibuatkan suatu penempatan khusus. Ruang selasar yang dijadikan sebagai tempat menjemur pakaian dan tempat meletakkan kayu bakar membuat efisiensi gerak cukup berkurang. Terlebih, ukuran selasar yang sempit semakin membuat berkurangnya efisiensi bagi penghuni rumah dalam mobilitas di dalam lahan kelompok rumah.

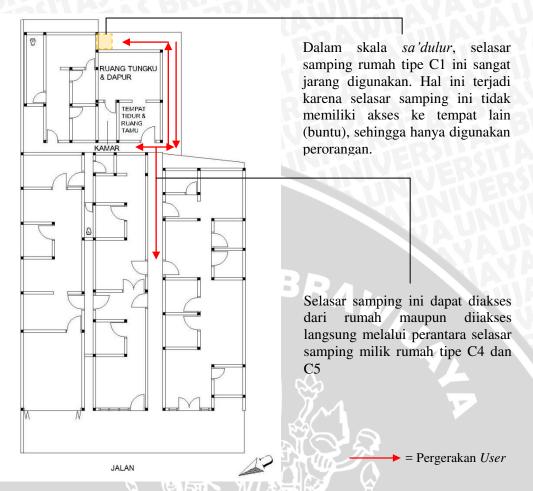
Gambar 4.69 Pergerakan user pada selasar samping dalam skala sa'dulur

Meskipun lahan yang ditempati cukup sempit, namun pada halaman belakang rumah tetap disisakan sebagai peruntukan halaman belakang. Ruang selasar samping rumah tipe C1 menjadi akses langsung terhadap halaman belakang rumah (Gambar 4.69).

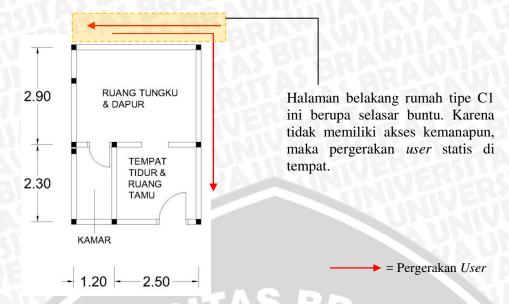
Gambar 4.70 Pergerakan *user* pada halaman belakang dalam skala *sa'omah*

Pada lahan yang sempit bagi kelompok hunian ini, rumah tipe C1 tetap menyisakan sedikit lahan pada bagian belakang rumah yang sekaligus menjadi halaman belakang rumah tipe C1. Tidak ada aktivitas sosial yang terjadi pada halaman belakang. Fungsi halaman belakang dari rumah tipe C1 ini digunakan untuk menjemur pakaian, memiliki kesamaan dengan fungsi ruang selasar samping. Sempitnya lahan kelompok sa'dulur membuat penggunaan ruang transisi sebagai aktivitas menjemur menjadi lebiih banyak. Hal ini tentu lagi-lagi cukup mengurangi fungsi utama adanya ruang transisi pada rumah. Untuk penyimpanan kayu bakar, pemilik rumah C1 tidak meletakkannya di halaman belakang, namun cukup disimpan di ruang sealsar samping (Gambar 4.70).

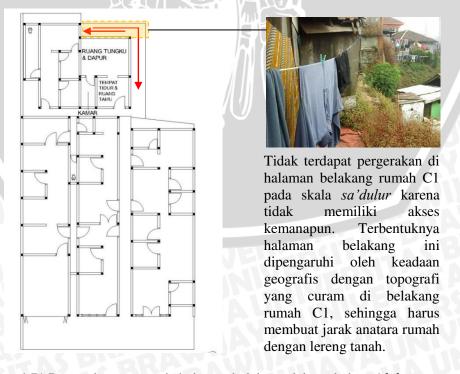
Gambar 4.71 Pergerakan *user* pada halaman belakang dalam skala *sa'dulur*

Pada halaman belakang berbatasan langsung dengan lahan tetangga, namun dengan perbedaan tingkat ketinggian tanah yang cukup tinggi. Perbedaan ketinggian ini berkisar antara 5 meter dari permukaan tanah tetangga kelompok rumah sebelah. Kontur tanah ini pulalah yang menyebabkan pembuatan halaman belakang tidak bisa seluas halaman belakang seperti rumah-rumah di Desa Ngadas pada umumnya. Jarak dinding dengan perbatasan tanah yang memiliki tingkat ketinggian sekitar 70 cm. Jarak yang diberikan juga mengantisipasi terjadinya erosi pada tanah ketika hujan datang. Dengan dibuatnya jarak dinding rumah pada halaman belakang, membuat rumah lebih aman dari longsor kecil pada halaman belakang (Gambar 4.71).

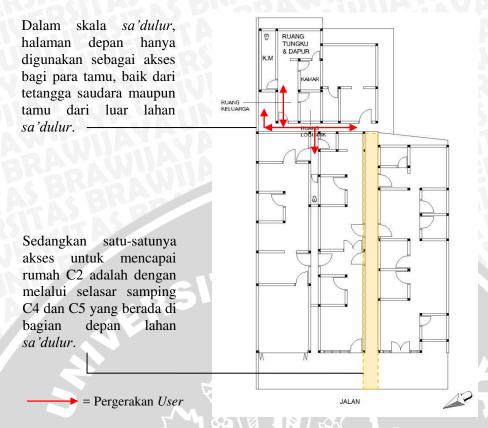
Gambar 4.78 Pergerakan user pada halaman depan rumah tipe C2 dalam skala sa'dulur

Seperti halnya pada rumah tipe C1, pada rumah tipe C2 juga tidak memiliki aktivitas ritual maupun ekonomi yang dilakukan pada ruang halaman depan. Untuk fungsi ritual lebih banyak dilakukan pada halaman depan pada unit rumah yang paling depan atau menghadap ke jalan secara langsung. Hal ini disebabkan oleh kondisi geografis pada Desa Ngadas hanya memiliki sedikit bagian tanah yang dapat dihuni sebagai pemukiman, sehingga lahan pada Desa Ngadas sangat terbatas ditambah jumlah penduduk yang semakin bertambah. Maka dari itu, pemaksimalan pemanfaatan ruang sangat krusial bagi masyarakat Desa Ngadas, terutama untuk keluarga Bapak Tuing. Begitupun halnya dengan aktivitas ekonomi. Bongkar muat bibit dan hasil panen dilakukan di jalan utama yang menghubungkan Desa Ngadas terhadap kabupaten (Gambar 4.78).

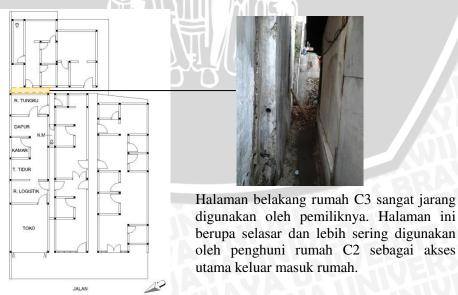
Gambar 4.92 Halaman belakang rumah tipe C3 yang juga merupakan halaman depan dari rumah tipe C2 yang berupa selasar

Secara pola spasial dalam kelompok hunian *sa'dulur*, halaman belakang rumah tipe C3 merupakan halaman depan rumah tipe C2 yang berupa selasar. Maka secara fungsi, tampilan ataupun aspek fisik sama halnya seperti pada rumah tipe C2. Pada penggunaan ruang ini digunakan secara bersama antar pemilik rumah sebagai akses ke rumah saudara tetangga (Gambar 4.92).

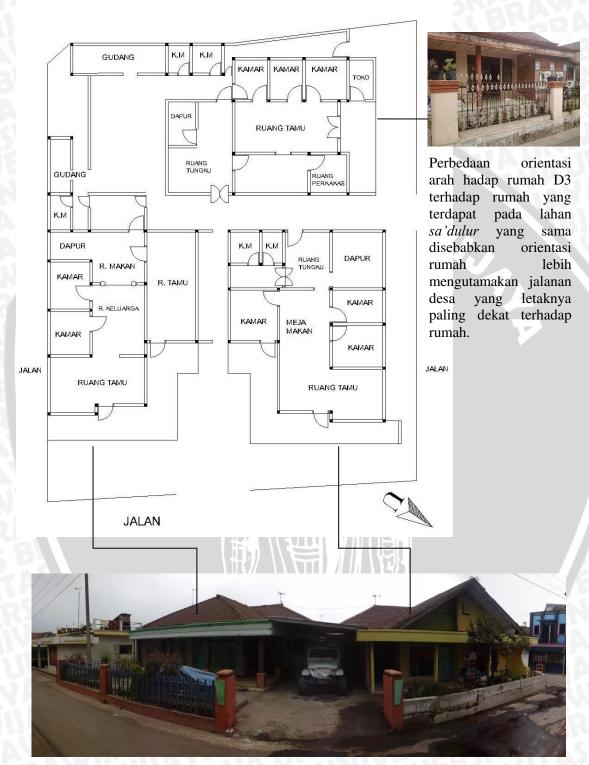
Gambar 4.112 Layout rumah pada lahan sa'dulur rumah tipe D1, D2 dan D3

Kelompok hunian sa'dulur rumah tipe D1, D2 dan D3 terletak di jalan arteri setelah melewati jalan utama di tengah desa. Pada hunian sa'dulur ini memiliki 3 unit rumah, yaitu rumah Bapak Purwanto (D1), Bapak Siswandi (D2) dan Bapak Budiono (D3). Lahan sa'dulur ini terletak di bagian pojok jalan, sehingga tidak semua rumah berorientasi sama. Untuk rumah tipe D1 dan tipe D2 terletak menghadap jalan, yaitu ke arah utara. Sedangkan rumah tipe D3 sendiri juga menghadap ke jalan namun mengarah ke sebelah barat.

Berikut adalah *layout* dari kelompok rumah (*sa'dulur*) rumah tipe D1, D2 dan D3 (Gambar 4.112):

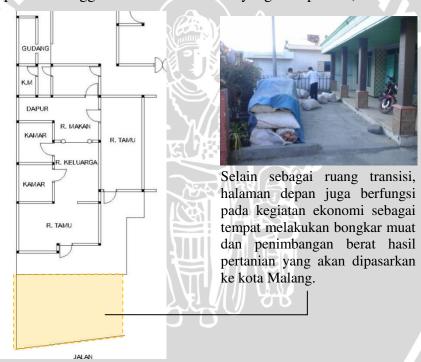
Gambar 4.117 Area aktivitas bongkar muat hasil pertanian

Meskipun tidak melakukan aktivitas sosial pada halaman depan, namun pemilik rumah sering menggunakan halaman depan sebagai tempat untuk bongkar muat hasil perkebunan. Pemilik rumah lebih banyak menanam tanaman kentang pada lahan perkebunannya. Maka pada saat bongkar muat, pemilik rumah lebih sering melakukannya terhadap tanaman kentang, terutama pada hasil panen yang kemudian akan diangkut untuk dijual ke kota. Tidak adanya perlakuan khusus pada tanaman kentang membuat pemilik rumah tidak membutuhkan lahan yang luas. Berbeda dengan komoditi perkebunan yang lain, seperti beras ataupun cengkeh yang harus dijemur di lahan yang cukup luas sehingga membutuhkan lahan yang cukup luas (Gambar 4.117).

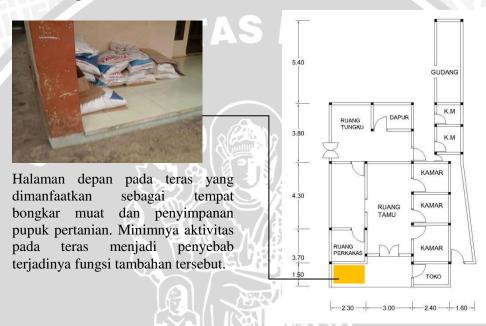
Gambar 4.140 Lokasi peletakan pupuk pada halaman depan rumah

Kosongnya aktivitas pada halaman depan membuat ruang ini dijadikan sebagai tempat bongkar muat pupuk untuk tanaman pertanian oleh pemilik rumah. Teras yang kosong dijadikan sebagai tempat untuk meletakkan pupuk. Pertimbangan keamanan menjadi salah satu faktor dijadikannya teras sebagai tempat penyimpanan pupuk. Meskipun dijadikan sebagai tempat penyimpanan pupuk, namun hal ini tidak mengganggu sirkulasi dalam penggunaan halaman depan. Namun, perubahan pada sebagaian halaman depan ini cukup menganggu dari segi visual. Bukan tidak mungkin, jika terus dibiarkan akan menganggu alur sirkulasi pada halaman depan sebagai akses menuju rumah ataupun selasar (Gambar 4.140).
