# PENILAIAN ESTETIKA VISUAL BANGUNAN CAGAR BUDAYA KORIDOR JAKSA AGUNG SUPRAPTO KOTA MALANG

Afriani Imawan, Dian Kusuma Wardhani, Chairul Maulidi

Jurusan Perencanaan Wilayah dan Kota Fakultas Teknik Universitas Brawijaya  
Jalan Mayjen Haryono 167 Malang 65145 -Telp (0341)567886  
afriani.imawan@gmail.com

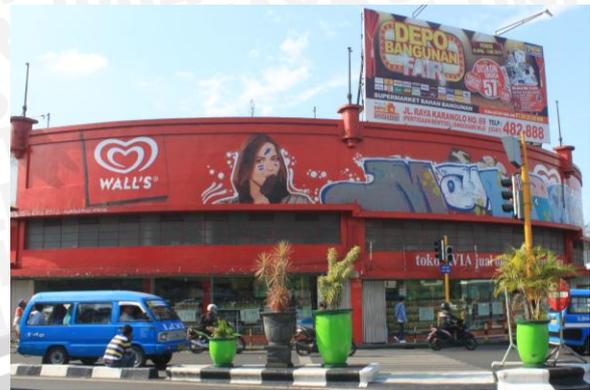
**Gambar 1.** Jenis Reklame Tembok dan Billboard

Keberadaan reklame terutama kelompok reklame permanen mempengaruhi nilai estetika terhadap bangunan-bangunan cagar budaya yang ada di sepanjang koridor jalan, hal ini disebabkan karena keberadaan reklame yang berukuran cukup besar seperti reklame tanam dan bando jalan yang seolah mendominasi visual pada koridor jalan Jaksa Agung Suprpto. Kelompok reklame insidentil juga turut mempengaruhi nilai estetika bangunan cagar budaya di koridor tersebut, terutama ketika reklame-reklame tersebut sudah rusak dan tidak dicopot.

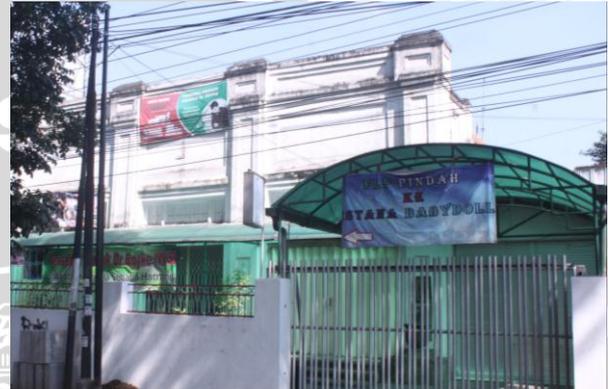
**Gambar 2.** Reklame spanduk

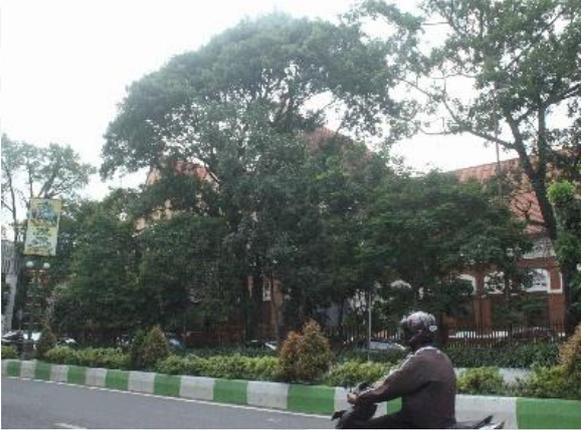
Gambar 3. Vegetasi berupa pohon peneduh

Vegetasi disepanjang koridor jalan Jaksa Agung Suprpto tersebar di beberapa titik seperti di halaman bangunan, pinggir jalan sebagai peneduh, dan pada median jalan. Vegetasi disepanjang koridor yang berfungsi sebagai peneduh antara lain pohon Mahoni, Sono Kembang, dan Sikat Botol (Rishnawati, 2008). Selain sebagai peneduh atau perintang jalan, pohon-pohon tersebut juga memberikan nilai estetika dan meningkatkan kualitas lingkungan. Nilai estetika dari tanaman didapat dari perpaduan antara warna (daun, batang, bunga), bentuk fisik (batang, percabangan,

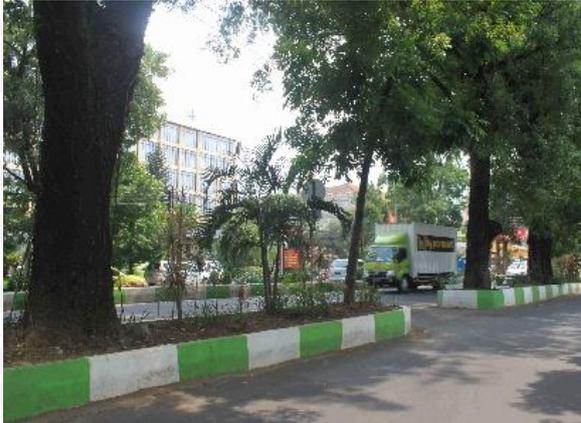
Gambar 4. Vegetasi berupa pohon pada median jalan

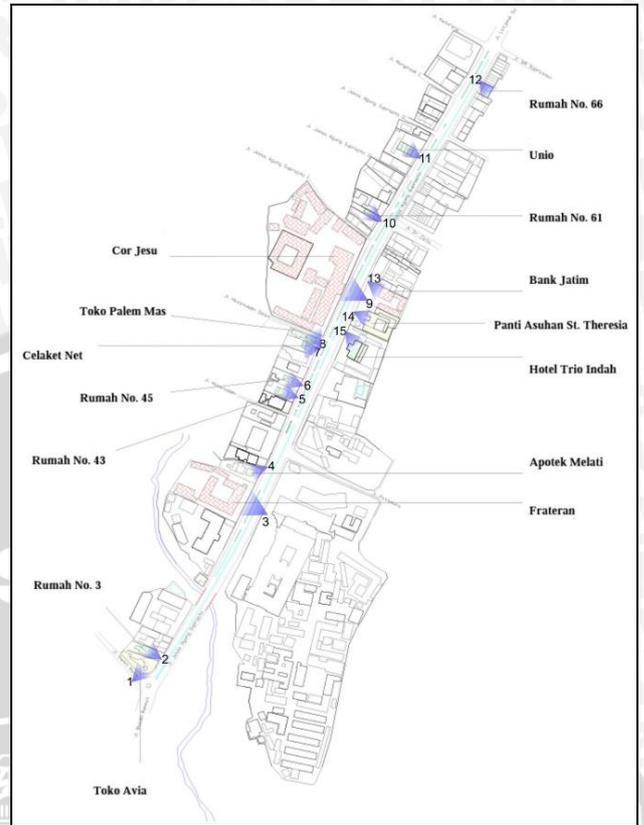
Gambar 5. Titik Pengambilan Foto

Dalam menentukan kualitas estetika visual bangunan cagar budaya di koridor Jaksa Agung Suprpto digunakan metode analisis *Scenic Beauty Estimation* (SBE). Terdapat 14 bangunan cagar budaya yang dinilai kualitasnya yakni Toko Avia, Frateran, Griya Melati Diagnostika, Cor Jesu, Toko Palem Mas, Istana Babydoll, Unio, Bank Jatim, Hotel Trio Indah, Pati Asuhan St. Theresia, serta bangunan rumah no 43, 45, 61, dan 66 (**Gambar 7**). Foto bangunan diambil pada sudut pandang manusia normal dan pada titik yang telah ditentukan sehingga didapatkan hasil yang paling mewakili objek yang akan dinilai. Titik pengambilan foto diambil dengan pertimbangan lokasi yang dapat dilalui pengguna koridor baik pejalan kaki dan kendaraan bermotor, juga lokasi yang dapat merekam elemen-elemen yang dinilai dalam satu gambar. Titik pengambilan foto dan fotomapping dapat dilihat pada **Gambar 5** dan **Gambar 6**.

Pada bangunan cagar budaya tersebut dilakukan pengamatan kualitas estetika visual bangunan cagar budaya. Kemudian dilakukan pengambilan foto dengan memperhatikan titik dan sudut pengambilan foto. Titik pengambilan dipilih dengan pertimbangan aksesibilitas dan gambar objek yang akan dinilai. Pengambilan foto dilakukan dengan sudut pandang manusia normal (berdiri) dan dilakukan pada pagi sampai siang hari dengan harapan cahaya yang dipakai

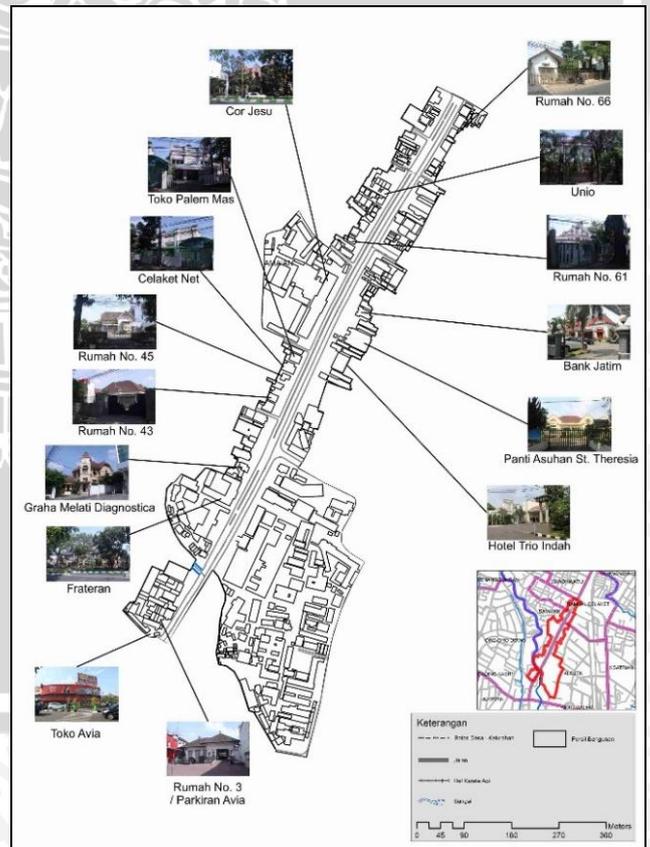
Gambar 6. Fotomapping Bangunan Cagar Budaya
