Konsep Penataan Kampus yang Ramah Bagi Pengguna Fasilitas Pejalan Kaki (*Walkable*) di Universitas Brawijaya

Agresia Imelda Bire Doko, Dian Kusuma Wardhani, Chairul Maulidi

Jurusan Perencanaan Wilayah dan Kota Fakultas Teknik Universitas Brawijaya
Jalan Mayjen Haryono 167 Malang 65145 -Telp (0341)567886
Email: agresiaimelda@gmail.com

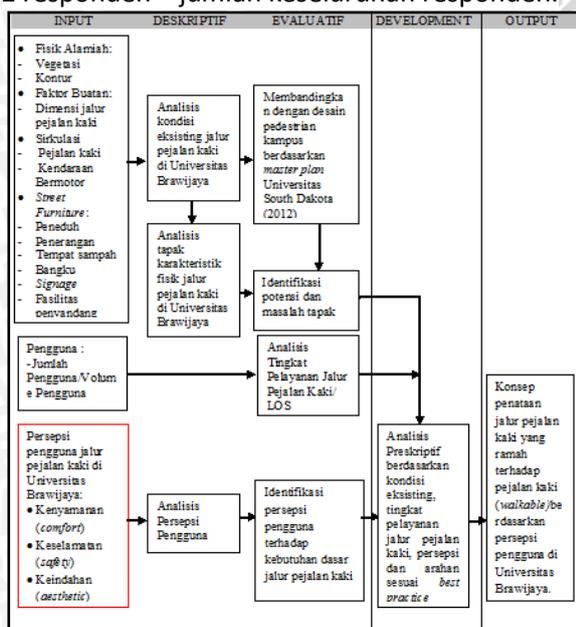
Gambar 2. Kerangka Analisis

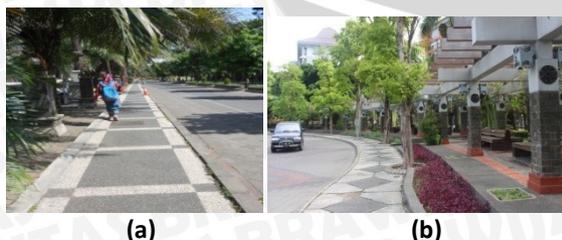
Gambar 3. Fasilitas pejalan kaki di Universitas Brawijaya.

Keterangan:

(a) Jalur pedestrian

(b) Bangku di sekitar pedestrian

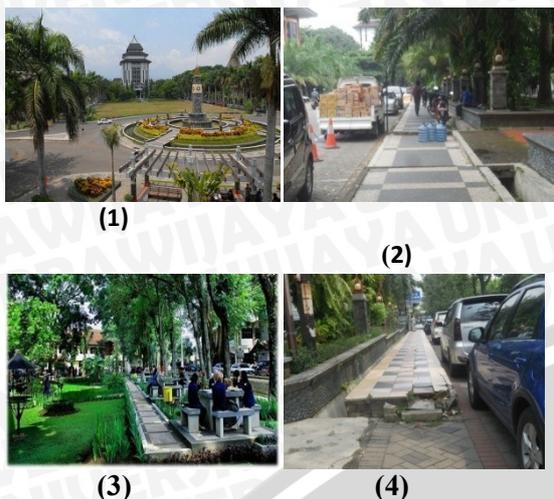
Gambar 4. View di sekitar Segmen 1-4

Segmen 1 : memiliki potensi yang besar karena terdapat taman dengan tugu di bundaran Universitas Brawijaya yang menyerupai Big Bang, gazebo yang tertata rapi dengan beberapa macam tanaman yang menghiasi di dalamnya, serta lapangan yang digunakan untuk pengembangan bakat di depan gedung rektorat. View yang ada di ruang terbuka di segmen 1 ini dapat dimaksimalkan karena lokasinya yang berada di pusat kampus dan pemandangan yang indah di sekitarnya.

Segmen 2 : memiliki potensi yang cukup besar untuk dikembangkan karena lokasinya yang berdekatan dengan pusat kampus, dan menuju arah sirkulasi utama, namun keberadaan parkir yang padat di sekitar tapak dan di dalam area tapak yang membuat view pada segmen terlihat kurang menarik. Perlu pengelolaan parkir yang lebih baik agar dapat menciptakan view yang menarik pada segmen.

Segmen 3 : relokasi jalur pejalan kaki di segmen 3 dapat meningkatkan potensi view karena jalur pejalan kaki tidak berbatasan langsung dengan jalur kendaraan, dan di sekitar jalur pejalan kaki terdapat gazebo di fakultas teknik dan taman di fakultas hukum yang dapat menciptakan view yang menarik bagi pejalan kaki.

Segmen 4 : View di segmen 4 kurang memiliki potensi karena berbatasan langsung dengan parkir mobil yang dapat membatasi jarak pandang pejalan kaki terhadap lingkungan sekitarnya.
