LAMPIRAN

Dokumentasi Model *Test Original Design*

Dokumentasi Penyempurnaan Model

Dokumentasi Model Test Seri 6 / Final Design

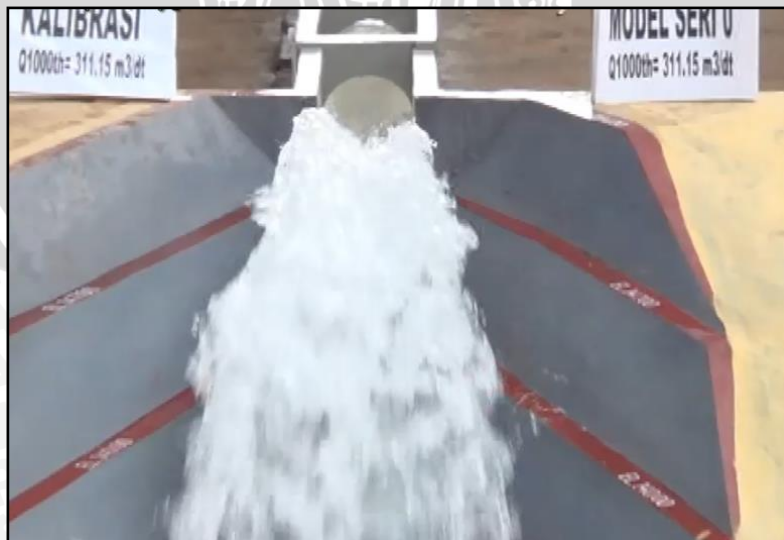
Kondisi aliran debit Q_{1000} pada peredam energi

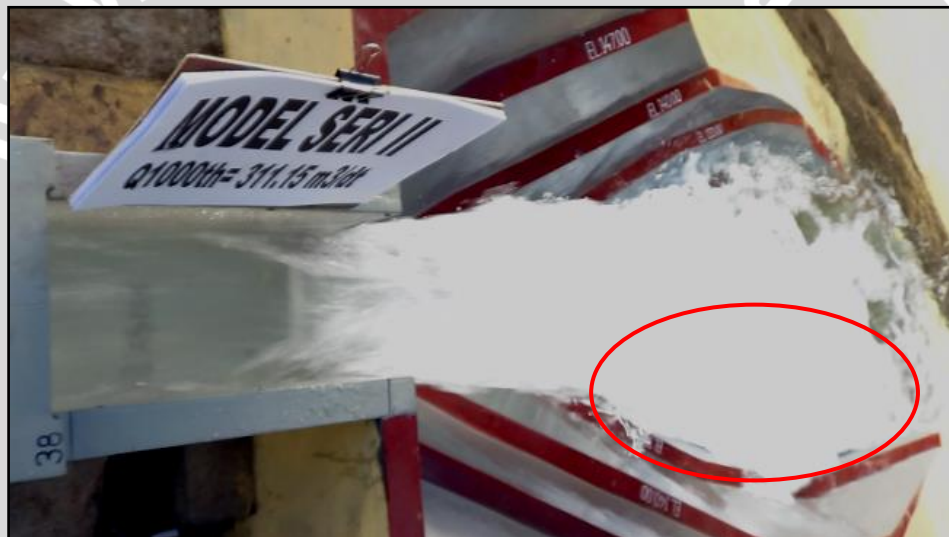
Kondisi aliran debit Q_{1000} pada peredam energi seri 2

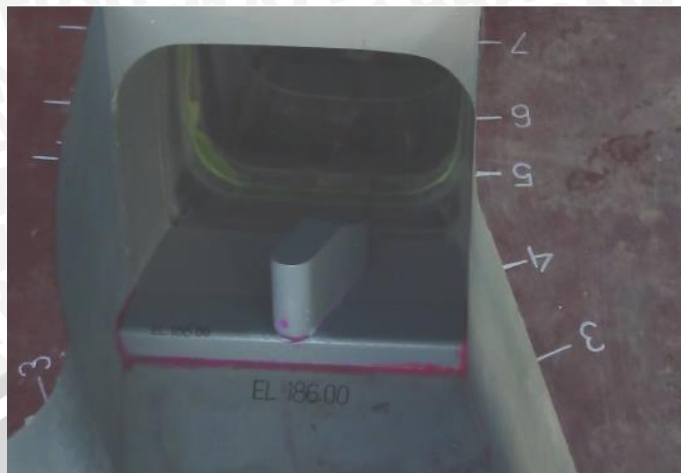
Kondisi inlet terowong pada perubahan seri 4

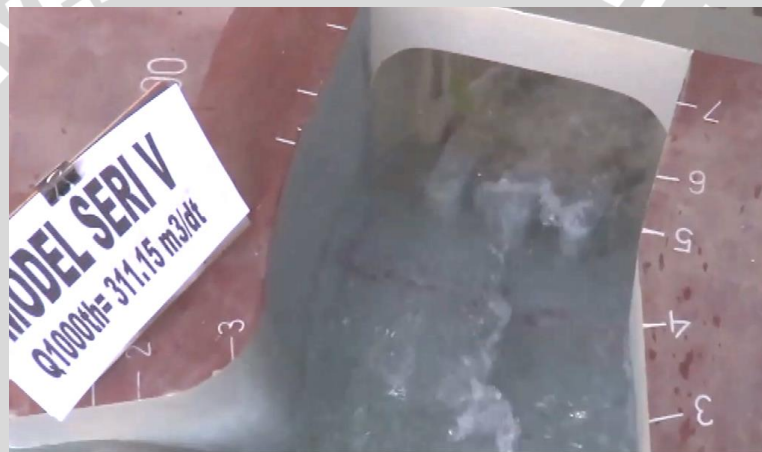
Kondisi aliran Q_{1000} pada inlet terowong seri 5

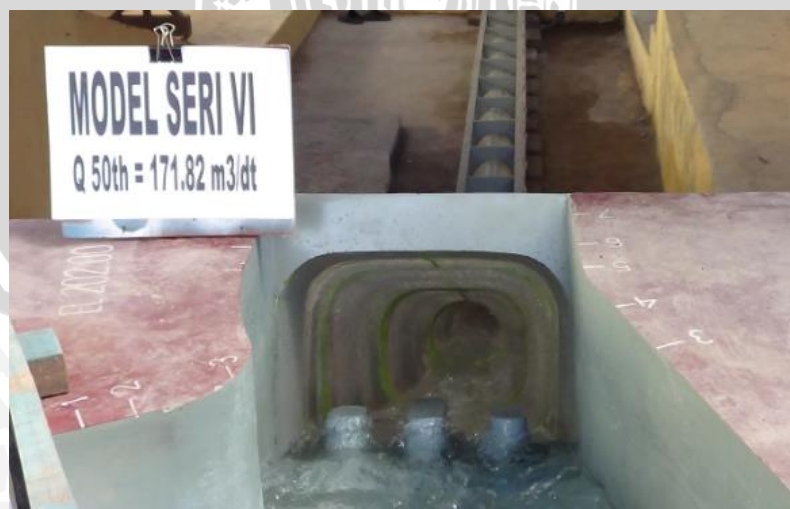
Kondisi aliran debit Q_{50} pada inlet terowong seri 6

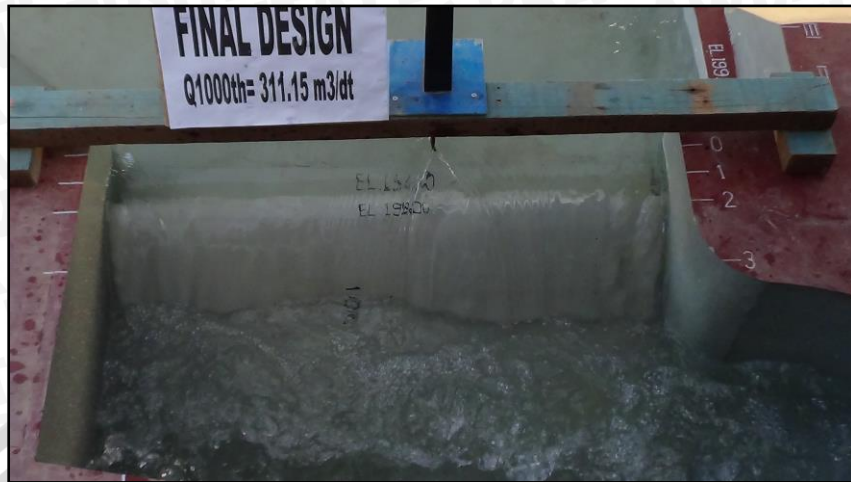
Kondisi aliran Q_{1000} di atas pelimpah

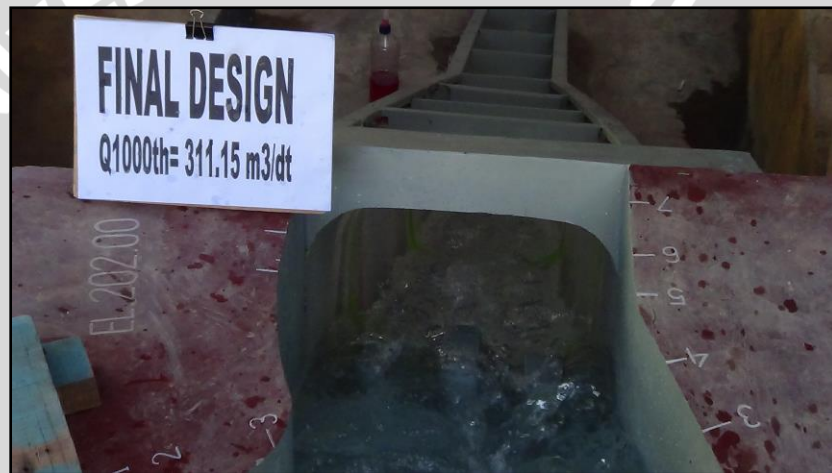
Kondisi aliran Q_{1000} di pada inlet terowong

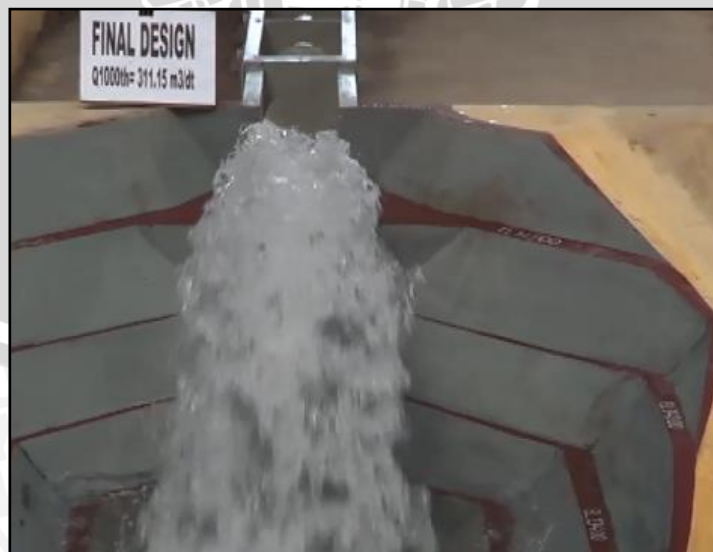
Kondisi aliran Q_{1000} pada peredam energi

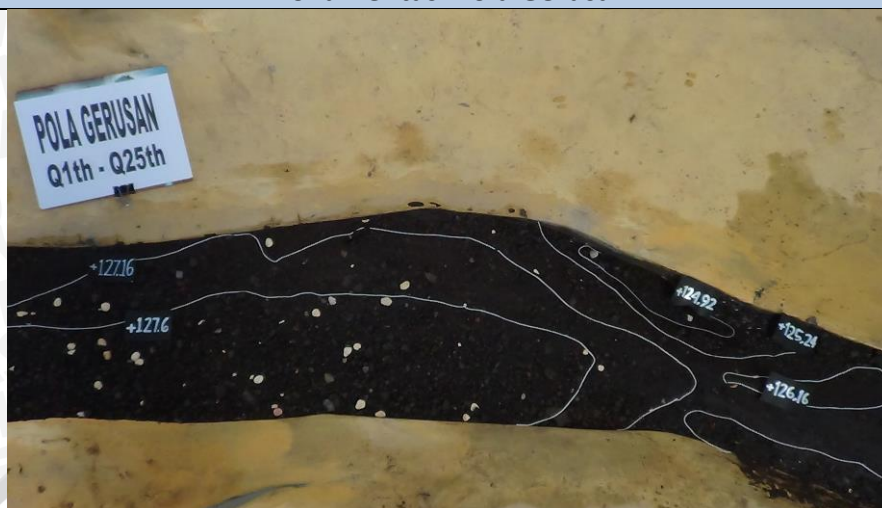
Pola Gerusan Q₁ - Q₂₅

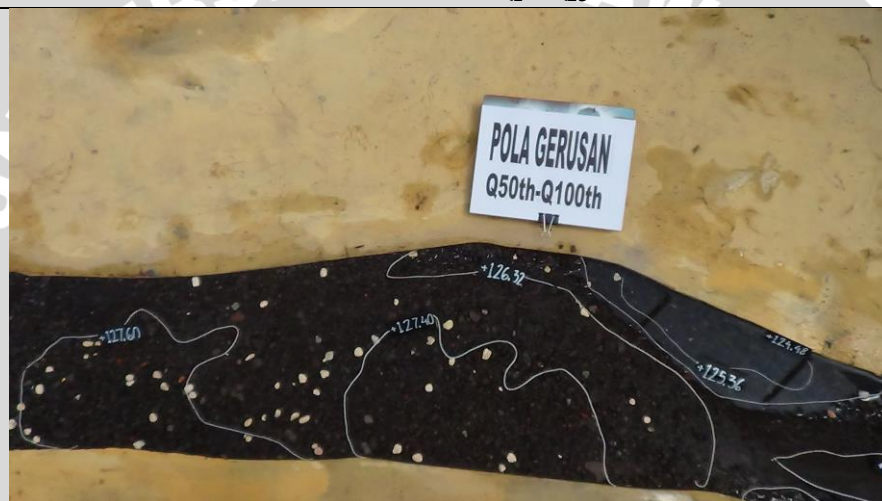
Pola Gerusan Q₅₀- Q₁₀₀

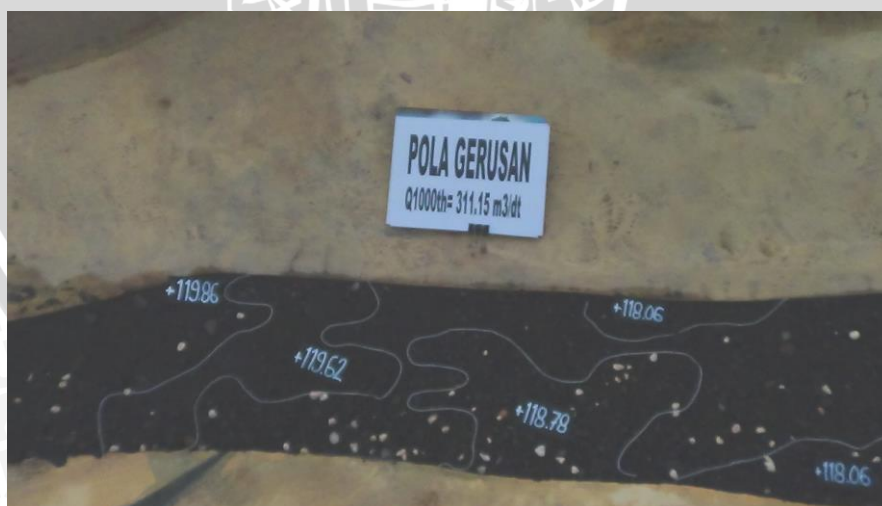
Pola Gerusan Q₁₀₀₀
