**AKSESIBILITAS FISIK BAGI PENYANDANG DISABILITAS PADA  
TAMAN PESUT TEPIAN MAHAKAM KOTA SAMARINDA**

**SKRIPSI**

**PROGRAM STUDI SARJANA ARSITEKTUR  
LABORATORIUM DESAIN PERMUKIMAN DAN KOTA**

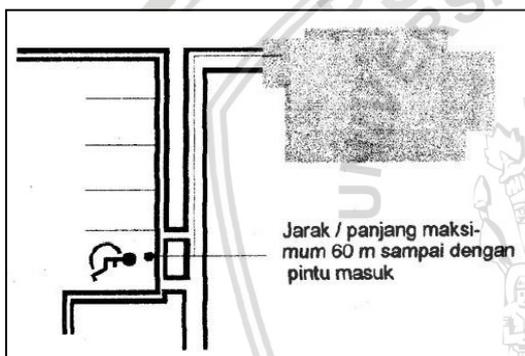
Gambar 2.8 Jarak ke area parkir

- a) Area parkir penyandang disabilitas terdapat pada rute terdekat menuju fasilitas yang dituju, dengan jarak maksimum 60 meter. Jarak maksimum 600 cm dari rute pedestrian.

- b) Jika tempat parkir tidak berhubungan langsung dengan bangunan, misalnya pada parkir taman dan tempat terbuka lainnya, maka tempat parkir harus diletakkan sedekat mungkin dengan pintu gerbang masuk dan jalur pedestrian.
- c) Area parkir harus memiliki ruang sirkulasi yang cukup bagi penyandang disabilitas pengguna kursi roda untuk keluar masuk kendaraan dengan lebar 120 cm.
- d) Area parkir khusus penyandang disabilitas ditandai dengan simbol tanda parkir penyandang disabilitas yang berlaku.
- e) Pada lot parkir penyandang disabilitas disediakan *curb ramp* di kedua sisi kendaraan.
- f) Ruang parkir paralel mempunyai lebar 240 cm dan panjang 610 cm yang didalamnya sudah termasuk ruang sirkulasi.

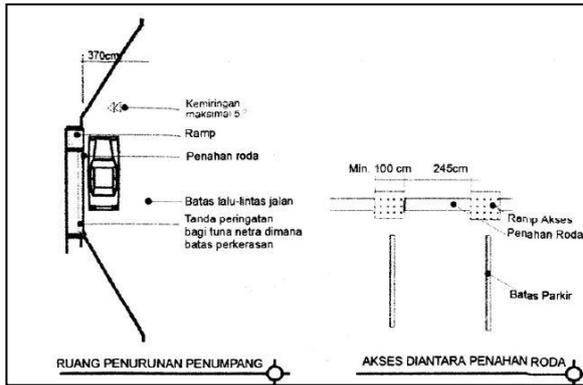
Gambar 2.13 Area drop-off

- a) Letak passenger loading zone berdekatan dengan pintu masuk taman atau jalur pedestrian.
- b) Lebar kedalaman passenger loading zone 360 cm yang terhubung dengan ruang sirkulasi 120 cm.
- c) Panjang loading zone min. 600 cm.
- d) Terdapat ramp dari passenger loading zone ke jalur pedestrian.
- e) Kemiringan maksimal 5°
- f) Lebar ramp min. 100 cm.
- g) Ketinggian handrails 65-85 cm.
- h) Terdapat rambu penanda passenger loading zone.
- i) Terdapat bollard untuk membatasi jalur kendaraan dan passenger loading zone.
- j) Terdapat tactile paving corduroy hazard sebagai peringatan transisi antara jalur pejalan kaki dan passenger loading zone.
- k) Terdapat halte sebagai ruang menunggu dan beristirahat.

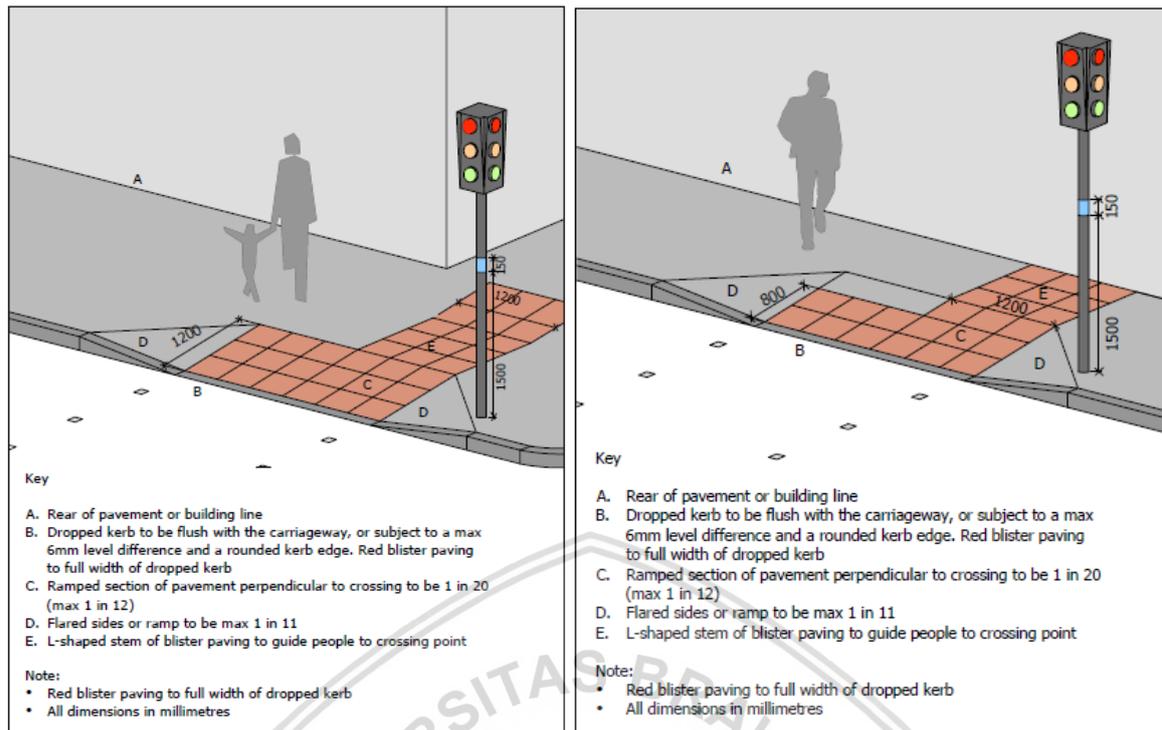
Gambar 2.16 Alternatif area penyeberangan jalan

- m) Terdapat lampu lalu lintas yang dilengkapi dengan tombol lampu penyeberangan, dilengkapi dengan penanda visual dan sistem audio, tinggi tombol antara 90-120 cm, mudah diakses dan bebas hambatan.

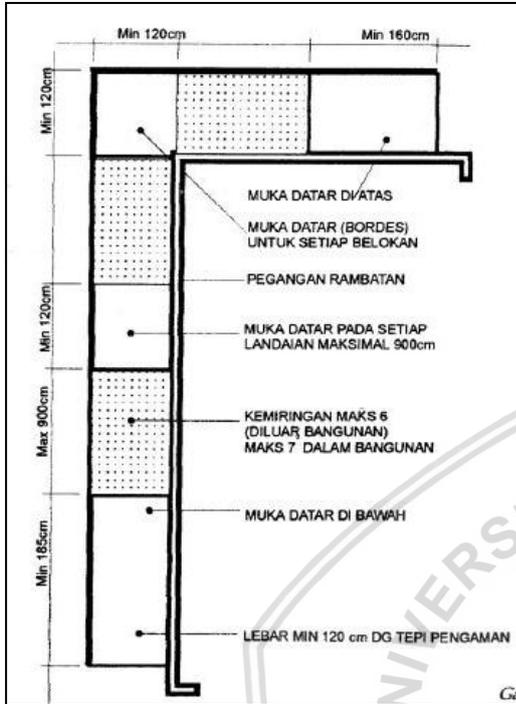
Gambar 2.30 Tipikal ramp  
Sumber: Permen PU No. 30 30/PRT/M/2006

- 1) Kemiringan suatu ramp untuk lingkungan luar bangunan maksimum  $6^\circ$  atau perbandingan kemiringan 1:12. Perhitungan kemiringan tersebut tidak termasuk awalan atau akhiran ramp (curb ramps/landing) dengan ketinggian maksimal 45 cm.
- 2) Lebar min dari ramp adalah 95 cm tanpatepi pengaman, dan 120 cm dengan tepi pengaman.
- 3) Permukaan datar awalan atau akhiran suatu ramp harus memiliki tekstur sehingga tidak licin baik diwaktu hujan, bebas dari hambatan, tidak terdapat gundukan
- 4) Lebar tepi pengaman ramp 10 cm, dirancang sebagai penghalang roda kursi roda agar tidak keluar dari jalur ramp.
- 5) Ramp harus diterangi dengan pencahayaan yang cukup sehingga membantu penggunaan ramp saat malam hari. Terdapat pencahayaan pada bagian-bagian ramp yang memiliki perbedaan ketinggian lantai yang berpotensi menjadi area bahaya.

- 6) Ramp harus dilengkapi *handrail* dengan ketinggian yang sesuai. Tinggi *handrails* 65 cm (bagian bawah) dan 80-85 cm (bagian atas). *Handrails* mendatar pada awalan dan akhiran *ramp* diperpanjang min. 30 cm.

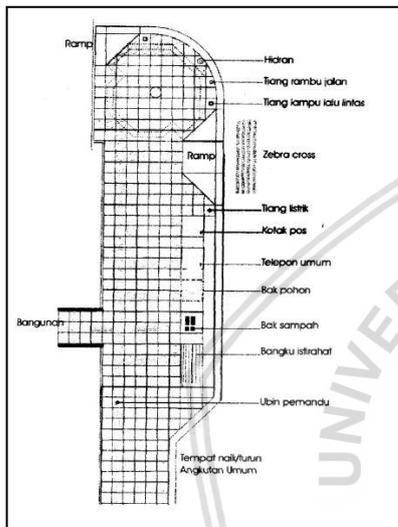
Gambar 2.35 Prinsip perencanaan jalur pemandu  
Sumber: Permen PU No. 30 30/PRT/M/2006

- 1) Tactile paving directional bertekstur garis untuk mengarahkan jalan.
- 2) Tactile paving blister bertekstur bulat untuk memberi peringatan terhadap adanya perubahan situasi di sekitarnya.
- 3) Tactile paving corduroy hazard sebagai peringatan penanda bahaya.
- 4) Daerah-daerah yang harus menggunakan ubin pemandu (*tactile paving*):

- a) Di depan jalur lalu-lintas kendaraan;
- b) Di depan pintu masuk/keluar dari dan ke tangga atau fasilitas persilangan dengan perbedaan ketinggian lantai;
- c) *Tactile paving directional* dan *tactile paving blister* diletakkan pada jalur yang mengarah ke *ramp*, tangga, atau persimpangan jalan.
- 5) Memperhatikan perbedaan tekstur pada jalur pemandu, sehingga dapat diketahui *tactile paving directional* dan *corduroy hazard*.
- 6) Jalur pemandu diberi warna kontras seperti kuning atau jingga.

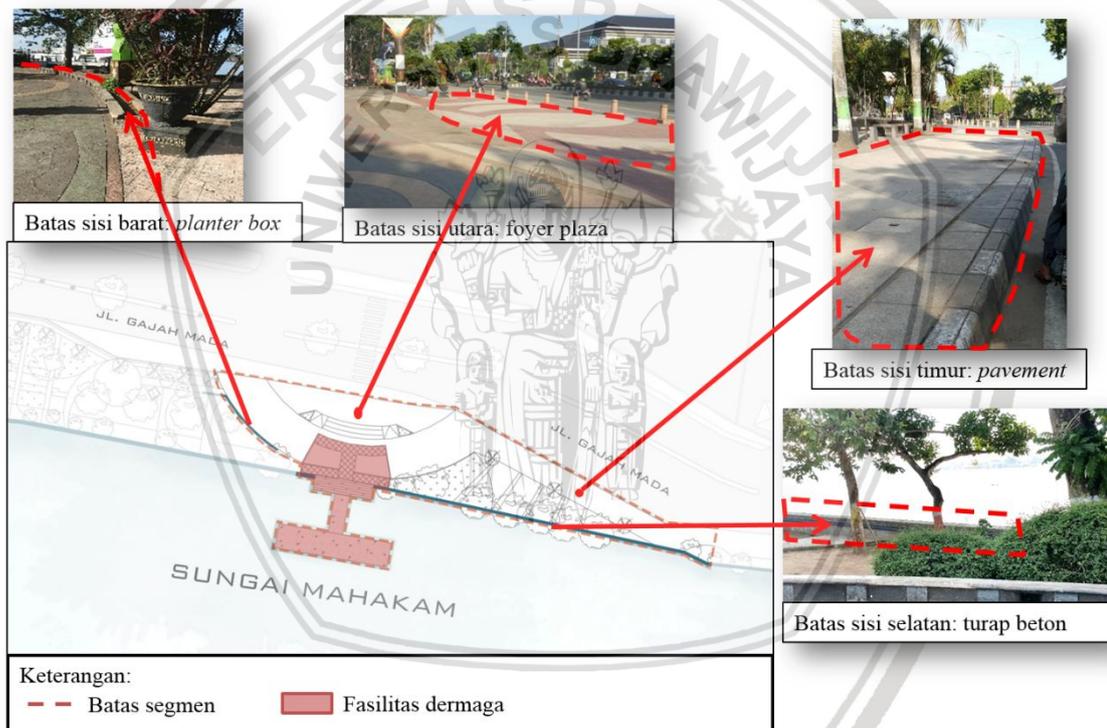
Gambar 4.9 Konfigurasi ruang segmen A

Bentuk fisik pada segmen A dan area-area penunjangnya dibatasi oleh susunan *planter* dan vegetasi perdu pada sisi barat, turap beton pada sisi selatan, perbedaan ketinggian dan material permukaan pada *pavement* dan foyer plaza pada sisi utara, dan perbedaan pola material permukaan pada *pavement*.

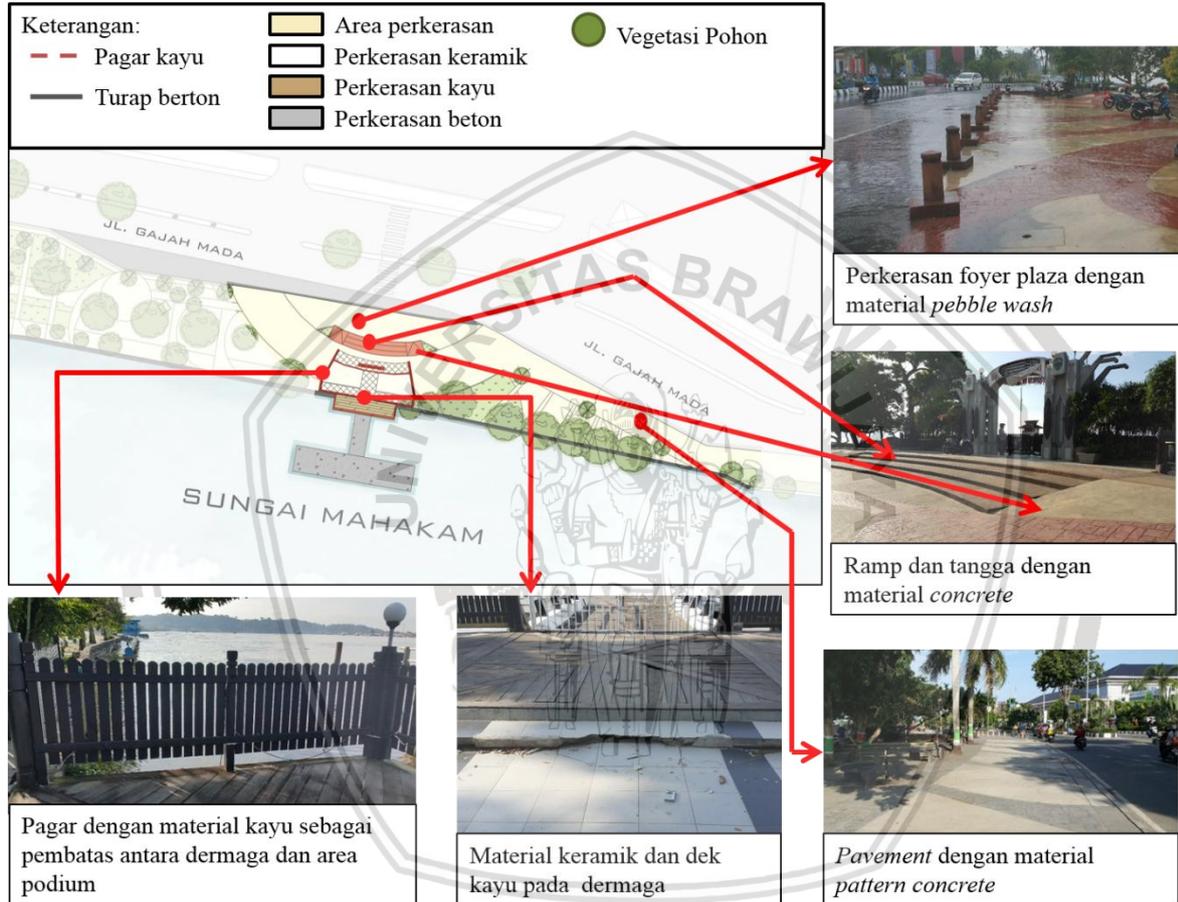
Gambar 4.10 *Hard Material* segmen B

- iii. Pagar dan gerbang dermaga, merupakan pembatas ruang antara fasilitas dermaga dengan area-area penunjang disekitarnya. Gerbang dermaga dilengkapi dengan pintu pagar untuk membatasi pengunjung yang masuk ke fasilitas dermaga (berkaitan dengan keamanan).
- iv. *Ramp* dan tangga, merupakan sirkulasi vertikal yang berada diantara foyer plaza dan podium tengah. Tangga ini diapit oleh dua buah *ramp* di sisi sebelah barat dan timur tangga tersebut

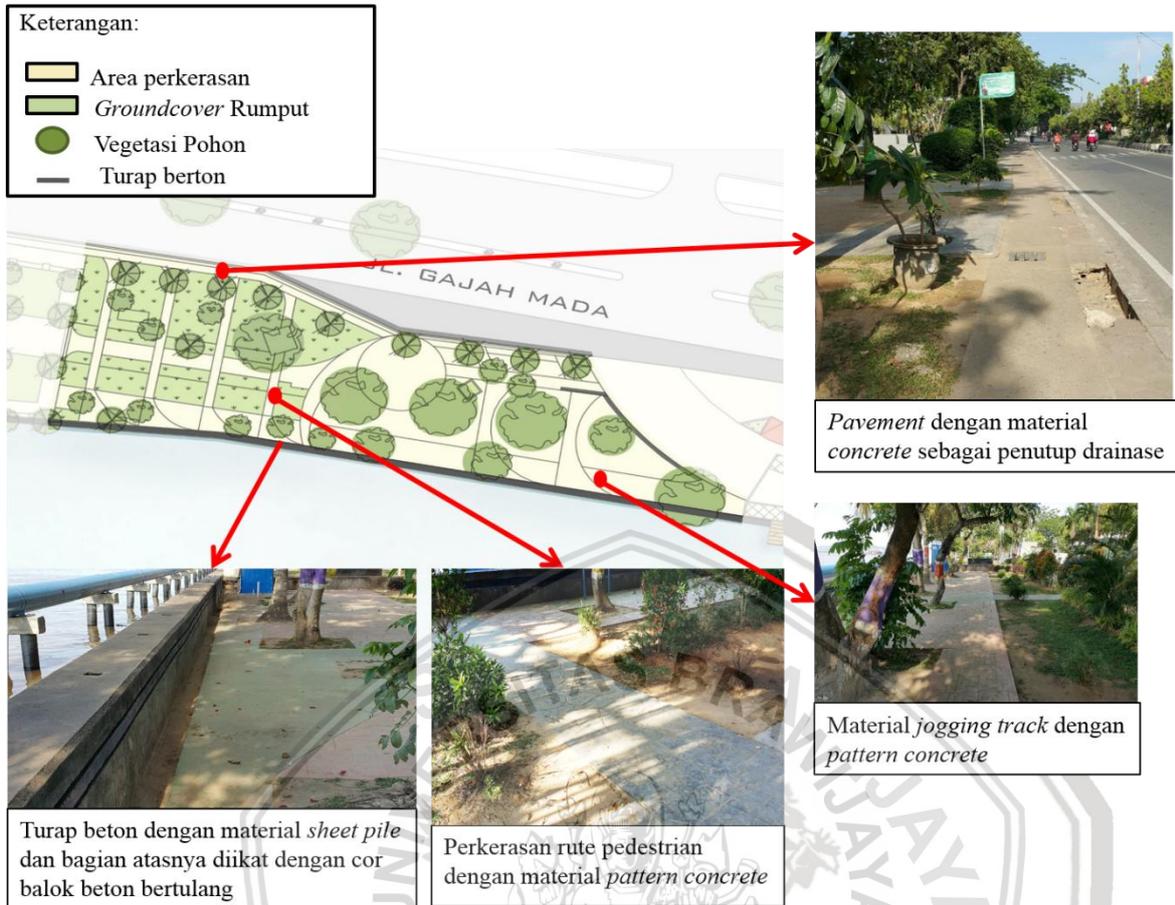
Gambar 4.15 Hard Material segmen B

- a) *Hard material* (elemen keras) pada segmen B berupa area perkerasan dan turap beton.
  - i. Area perkerasan pada segmen B ini meliputi point plaza, *pavement*, *jogging track* dan rute pedestrian.
  - ii. Turap beton, merupakan pembatas antara tepi sungai dan daratan, juga berfungsi sebagai pengaman tepi kawasan dan penahan erosi daratan.

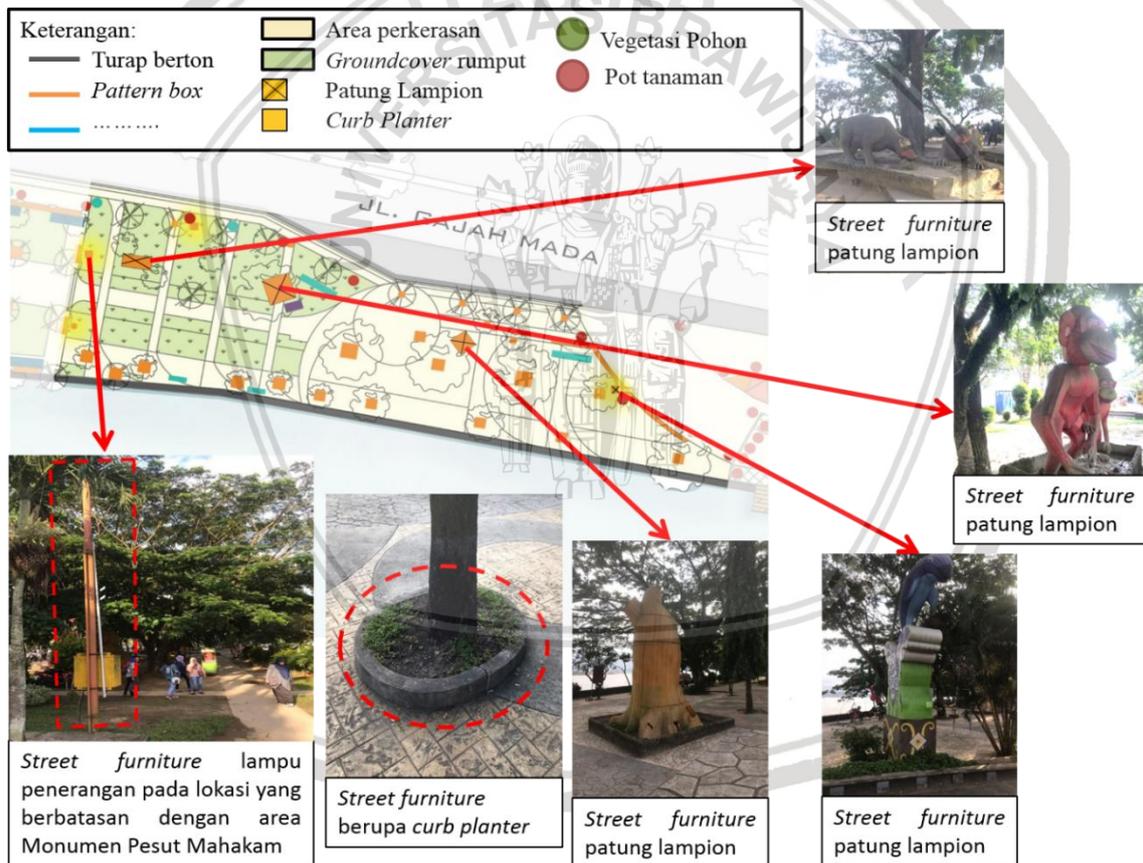
Gambar 4.17 *Street furniture* pada segmen B

- c) *Street furniture* pada segmen B meliputi patung lampion, *curb planter*, tempat sampah dan pot tanaman serta lampu penerangan. Patung lampion terdapat pada beberapa bagian segmen B dan sisi bawah dari patung lampion ini dibatasi *Curb planter* sebagai pembatas dengan area perkerasan. *Curb planter* juga menyebar diseluruh segmen B khususnya disepanjang area *Jogging Track* pada sisi sebelah selatan, sebagai pembatas tempat tumbuhnya pohon peneduh dengan *jogging track* dan rute pedestrian. Serta pada segmen B ini terdapat 3 buah pot tanaman. Sedangkan terdapat 4 buah lampu penerangan yang terletak 1 buah pada *pavement* di sisi sebelah timur dan 1 buah pada *pavement* di sisi sebelah barat serta 2 buah pada lokasi yang berbatasan dengan segmen C di sisi sebelah barat segmen B ini. Dan tempat sampah sebanyak 1 buah terletak berdekatan dengan salah satu patung lampion.

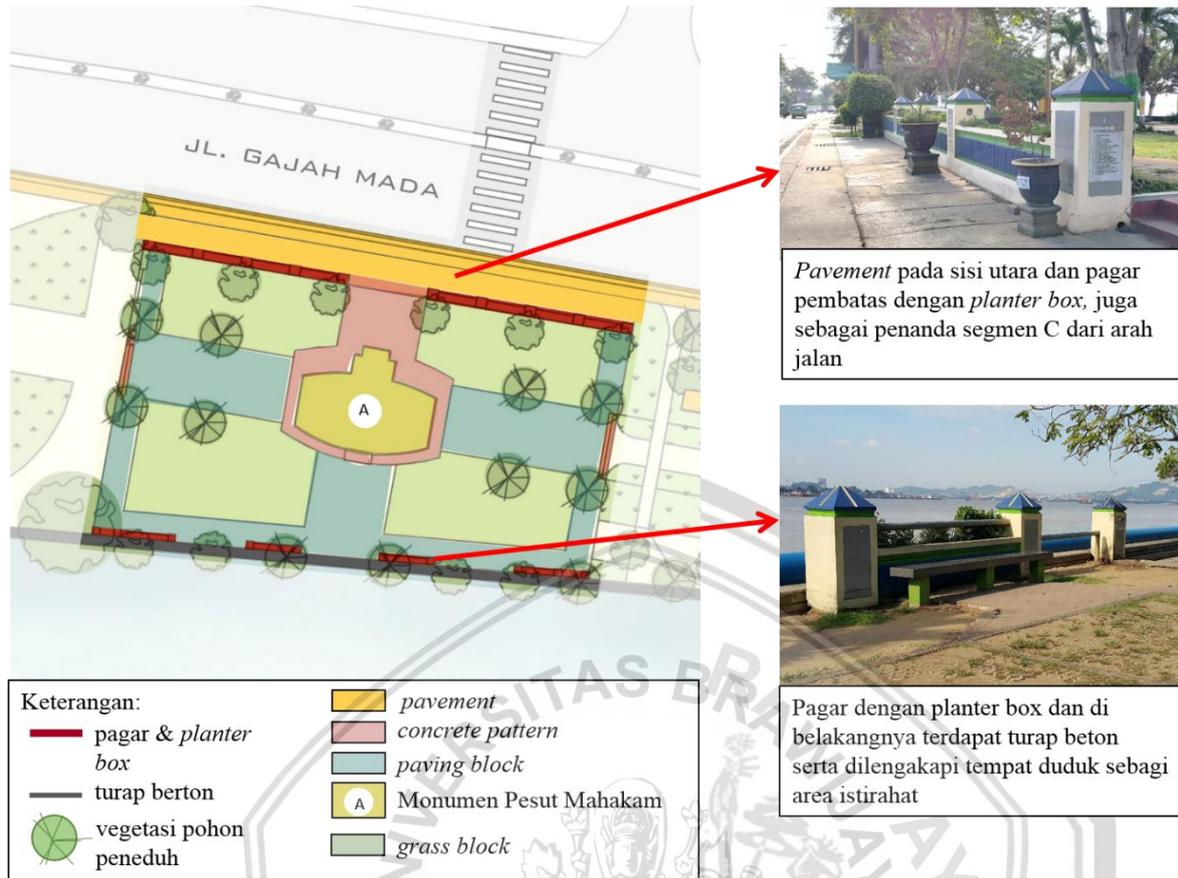
Gambar 4.20 Hard & soft material segmen C

- b) *Soft material* (elemen lunak) pada segmen C berupa vegetasi pohon peneduh yang tersebar pada sisi sebelah utara dan sebelah selatan berdekatan dengan pagar pembatas dan vegetasi perdu pada *planter box*. Pemakaian *grass block* dengan *groundcover* rumput pada sekeliling fasilitas Monumen Pesut Mahakam.

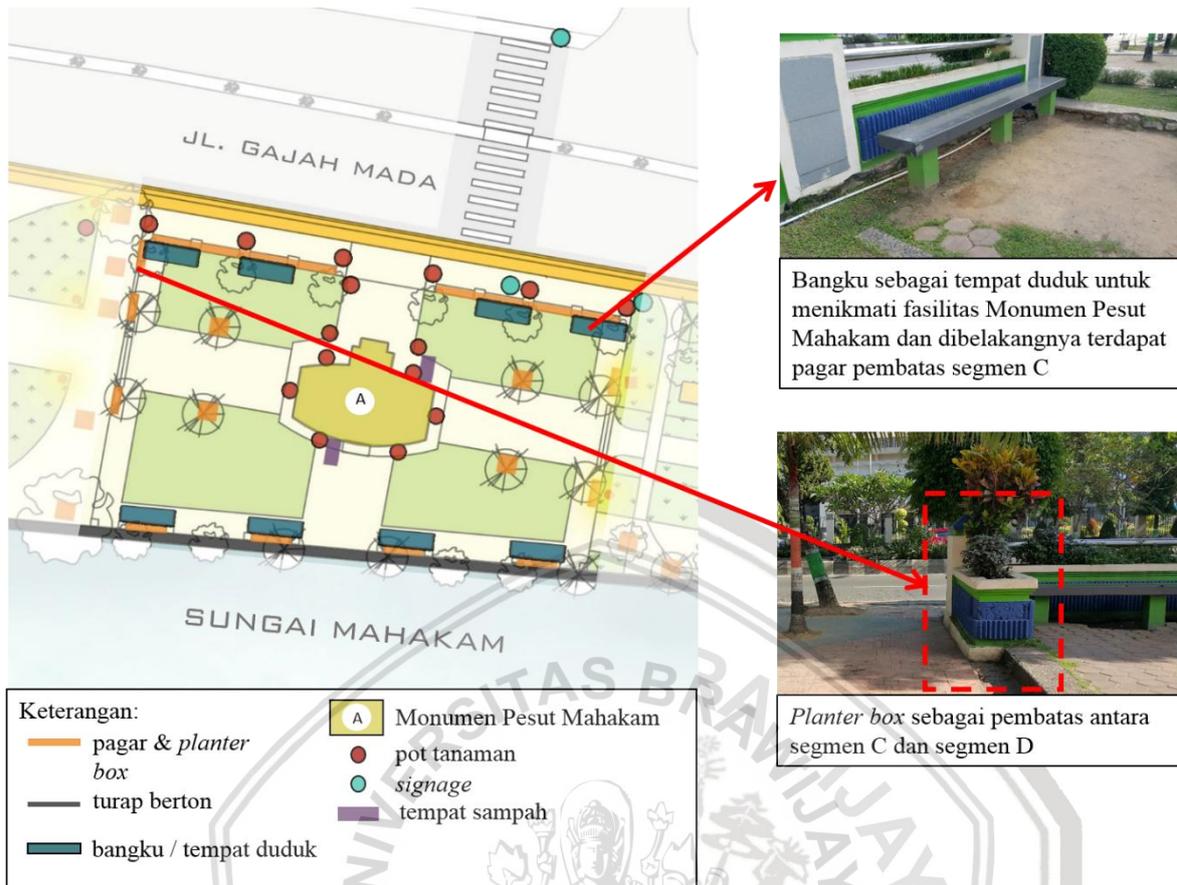
Gambar 4.21 Street Furniture segmen C

- c) *Street furniture* pada segmen C meliputi bangku, *planter box*, pot tanaman dan tempat sampah. Bangku sebagai tempat beristirahat dan tempat untuk menikmati fasilitas Monument Pesut Mahakam dan Kolam air mancurnya terdapat pada sepanjang sisi sebelah utara dan sebelah selatan menghadap kearah fasilitas Monumen Pesut Mahakam, sebanyak 4 buah bangku pada tiap sisinya dengan lebar masing-masing bangku  $\pm 3$  m. *Planter box* sebagai pembatas antara segmen B di sebelah timur dan segmen D di sebelah barat. *Planter box* ini ditanami vegetasi perdu untuk memperindah segmen C. Pot tanaman yang ditumbuhi vegetasi bunga tersebar di sekeliling fasilitas Monumen Pesut Mahakam sebanyak 8 buah dan sebanyak 6 pot tanaman terletak di depan pagar sisi sebelah utara berada di atas *pavement*. Sedangkan tempat sampah sebanyak 2 buah terdapat pada sisi sebelah selatan Monumen Pesut Mahakam dan setelah area pintu masuk di sisi sebelah utara (di belakang pilar pagar).

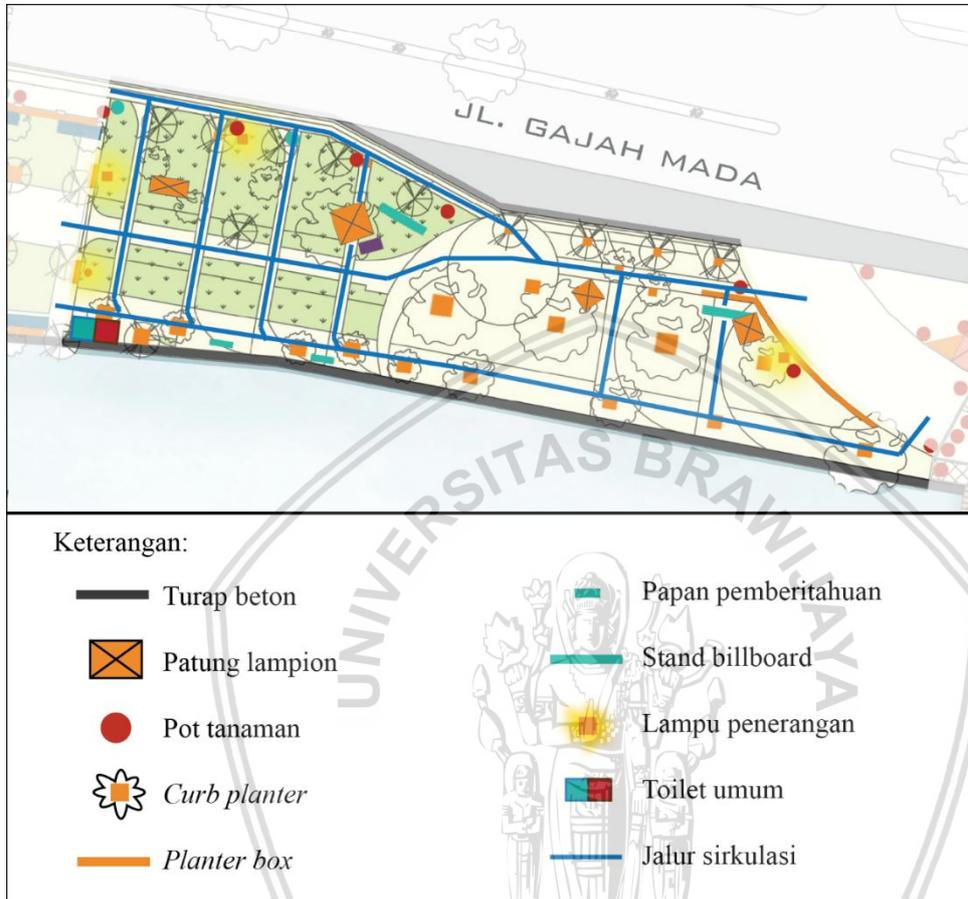
Gambar 4.27 Sirkulasi pada segmen B

Sedangkan sirkulasi dari adanya aktivitas olahraga *jogging* pada area jogging track terhambat dengan adanya jalur sirkulasi pada area *jogging track* yang tidak menerus karena adanya hambatan perbedaan tinggi area perkerasan dan *planter box* pada segmen C.

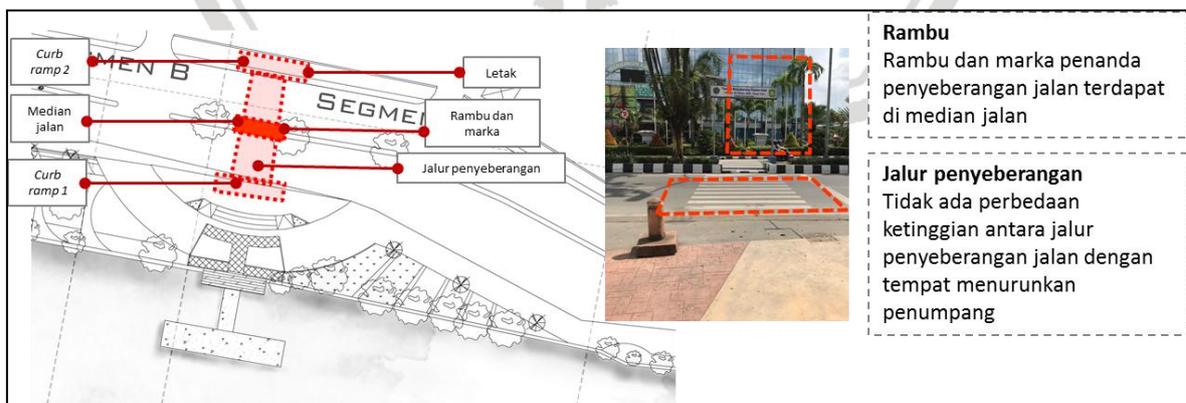
Gambar 4. Hasil pengamatan dan pengukuran audit aksesibilitas segmen A

16.	Terdapat ubin peringatan <i>tactile paving corduroy hazard</i> pada tepi median jalan tempat menyeberang	-	✓

Jalur pemandu	
<ul style="list-style-type: none"> <li>• Terdapat <i>tactile paving flat bars</i> untuk menunjukkan letak lampu lalu lintas. (UN, 2003 &amp; NDA, 2012)</li> <li>• Terdapat <i>blister paving</i> merah yang menunjukkan <i>curb ramp</i> untuk menyeberang . (UN, 2003 &amp; NDA, 2012)</li> <li>• Terdapat ubin peringatan <i>tactile paving corduroy hazard</i> pada tepi median jalan tempat menyeberang. (NDA, 2012)</li> </ul>	<p><b>Kondisi eksisting dan kesesuaian dengan standar:</b></p> <ul style="list-style-type: none"> <li>• Belum terdapat jalur pemandu sebagai penunjuk arah menuju area penyeberangan jalan 1.</li> </ul> <p><b>Permasalahan:</b></p> <ul style="list-style-type: none"> <li>• Disabilitas netra membutuhkan jalur pemandu untuk mencapai area penyeberangan jalan.</li> </ul>

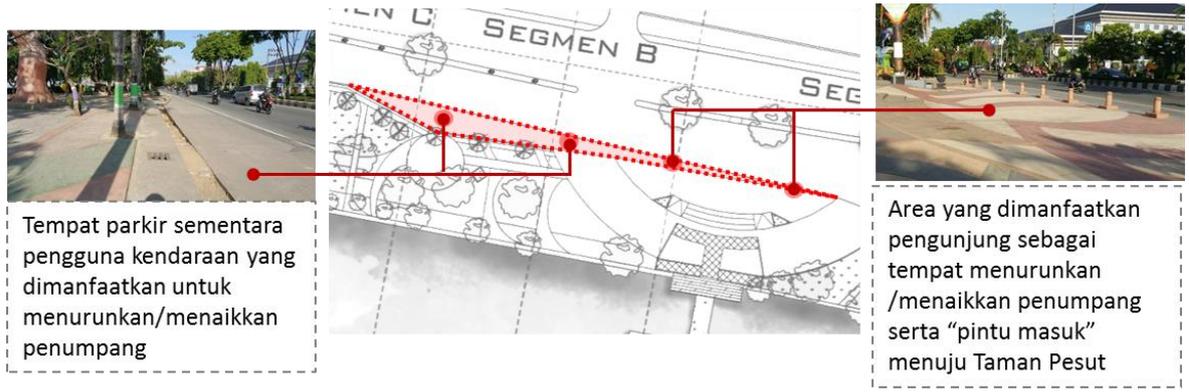
Gambar 4. 11 Mapping titik-titik permasalahan area passenger loading zone.

8.	Terdapat <i>bollard</i> untuk membatasi jalur kendaraan dan <i>passenger loading zone</i>	-	✓
<b>Jalur pemandu</b>			
9.	Terdapat <i>tactile paving corduroy hazard</i> sebagai peringatan transisi antara jalur pejalan kaki dan <i>passenger loading zone</i>	-	✓
<b>Shelter/halte</b>

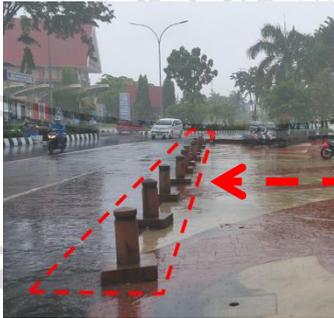
</div> <div style="border: 1px solid black; padding: 5px; margin-top: 10px;"> <p><i>Bollard</i> dengan jarak bervariasi pembatas antara <i>passenger loading zone</i> dengan area foyer plaza</p> </div> <p><b>Permasalahan:</b></p> <ul style="list-style-type: none"> <li>Tidak terdapat permasalahan dengan <i>bollard</i>.</li> </ul>
<i>Jalur pemandu</i>	
<ul style="list-style-type: none"> <li>Terdapat <i>tactile paving corduroy hazard</i> sebagai peringatan transisi antara jalur pejalan kaki dan <i>passenger loading zone</i>. (UN)</li> </ul>	<p><b>Kondisi eksisting dan kesesuaian dengan standar:</b></p> <ul style="list-style-type: none"> <li>Belum terdapat jalur pemandu sebagai penunjuk arah menuju area foyer plaza dan rute pedestrian</li> </ul> <p><b>Permasalahan:</b></p> <ul style="list-style-type: none"> <li>Disabilitas netra membutuhkan jalur pemandu untuk mencapai area foyer plaza dan rute pedestrian.</li> </ul>

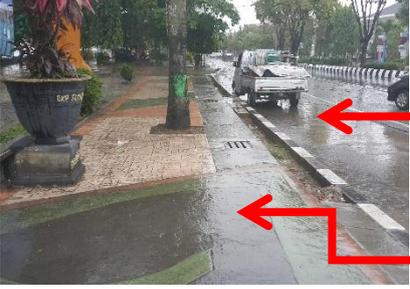
<p>Area parkir <i>on-street</i> yang berbatasan langsung dengan <i>passenger loading zone</i> dengan lebar <math>\pm 250</math> cm</p> <p><i>passenger loading zone</i></p> <p><b>Permasalahan:</b></p> <ul style="list-style-type: none"> <li>Tidak terdapat permasalahan terkait letak area parkir <i>on-street</i> yang berbatasan langsung dengan <i>passenger loading zone</i>, sehingga memudahkan pengunjung menjangkau area parkir</li> </ul>
<p><b>Jumlah Parkir</b></p> <ul style="list-style-type: none"> <li>Setiap fasilitas parkir dengan kapasitas kurang dari 50 kendaraan mobil, tersedia minimum satu ruang parkir untuk penyandang disabilitas. (UN)</li> </ul>	<p><b>Kondisi eksisting dan kesesuaian dengan standar:</b></p> <ul style="list-style-type: none"> <li>Tidak ada fasilitas parkir yang disediakan pada kawasan Taman Pesut Mahakam, kecuali parkir <i>on-street</i> yang berdekatan dengan <i>passenger loading zone</i> yang mempunyai kapasitas <math>\pm 6 - 7</math> kendaraan mobil, yang minimum tersedia satu ruang parkir untuk penyandang disabilitas.</li> </ul> <p><b>Permasalahan:</b></p> <ul style="list-style-type: none"> <li>Tidak terdapat permasalahan jumlah parkir untuk penyandang disabilitas karena area parkir <i>on-street</i> memiliki kapasitas yang cukup bagi penyandang disabilitas sesuai dengan standar yang ditentukan.</li> </ul>

<p><b>Dimensi ruang parkir</b></p> <ul style="list-style-type: none"> <li>Lebar ruang parkir <i>on-street</i> antara 240 x 610 cm (NDA)</li> <li>Lebar ruang sirkulasi min. 120 cm pada sisi kanan, kiri, belakang atau depan kendaraan. (Permen PU No. 30/2006 &amp; UN)</li> <li>Lebar antara ruang sirkulasi dengan bantalan parkir (jika ada) adalah 90 cm. (UN)</li> <li>Derajat kemiringan maksimum 2°. (Permen PU No. 30/2006)</li> </ul>	<p><b>Kondisi eksisting dan kesesuaian dengan standar:</b></p> <ul style="list-style-type: none"> <li>Lebar ruang parkir <i>on-street</i> 250 cm dengan panjang 4300 cm, sehingga mencukupi 6 – 7 kendaraan mobil parkir parallel</li> <li>Dengan lebar 250 cm, tidak terdapat cukup ruang sirkulasi pada sisi kanan atau kiri kendaraan, tapi mempunyai ruang sirkulasi yang cukup pada sisi belakang atau depan kendaraan.</li> </ul> <p><b>Permasalahan:</b></p> <ul style="list-style-type: none"> <li>Lebar ruang parkir <i>on-street</i> yang tersedia hanya 250 cm, tidak terdapat cukup ruang sirkulasi pada sisi kanan atau kiri kendaraan</li> </ul>

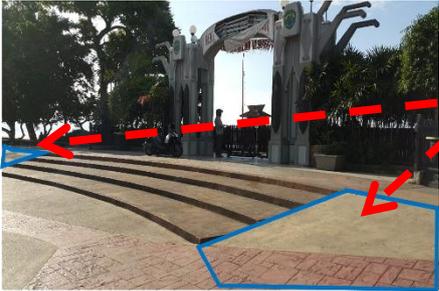
Standar dan teknis persyaratan aksesibilitas	Analisis kesesuaian eksisting dan permasalahan aksesibilitas fisik yang dihadapi
Letak	
<ul style="list-style-type: none"> <li>Berdekatan dengan ramp. (NDA)</li> </ul>	<p><b>Kondisi eksisting dan kesesuaian dengan standar:</b></p> <ul style="list-style-type: none"> <li>Tangga 1 berada diantara dua <i>ramp</i>.</li> </ul>

<div data-bbox="1102 1771 1364 1912" style="border: 1px solid black; padding: 5px;"> <p>Letak tangga 1 berada diantara ramp 1 &amp; 2</p> </div>

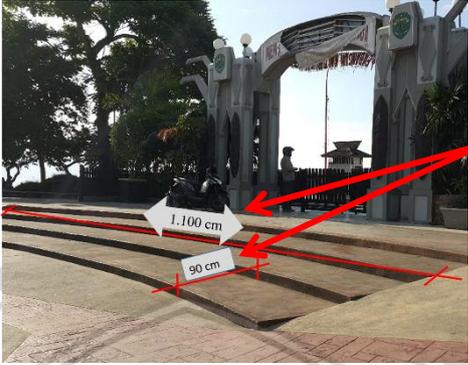
<p><b>Permasalahan:</b></p> <ul style="list-style-type: none"> <li>• Tidak terdapat permasalahan terkait tangga.</li> </ul>
<p><b>Dimensi</b></p> <ul style="list-style-type: none"> <li>• Kemiringan maks. 60°. (Permen PU No. 30/2006)</li> <li>• Lebar tangga min. 120 cm. (NDA)</li> <li>• Tinggi anak tangga antara 15-19 cm. (Permen PU No. 30/2006)</li> <li>• Lebar anak tangga antara 27-30 cm. (Permen PU No. 30/2006)</li> <li>• Dimensi anak tangga seragam. (Permen PU No. 30/2006)</li> </ul>	<p><b>Kondisi eksisting dan kesesuaian dengan standar:</b></p> <ul style="list-style-type: none"> <li>• Lebar tangga 1 adalah 1100 cm.</li> <li>• Tinggi anak tangga 10 cm.</li> <li>• Dimensi anak tangga seragam dengan lebar 90 cm.</li> </ul>

<p>Lebar tangga 1 cukup lebar dan dimensi anak tangga 90 cm</p> <p><b>Permasalahan:</b></p> <ul style="list-style-type: none"> <li>• Tangga 1 sudah cukup lebar dan memenuhi standar.</li> </ul>

- Penambahan nosing anti slip dengan lebar 4 cm pada tiap anak tangga.
- Penambahan *handrail* pada tiap sisi tangga serta bagian tengah tangga terhitung 360 cm dari pinggir tangga.
- Penambahan pencahayaan pada tiap anak tangga sebagai peringatan bahaya perbedaan ketinggian.
- Penambahan *tactile paving corduroy hazard* pada bagian atas dan bawah tangga sebagai peringatan bahaya.

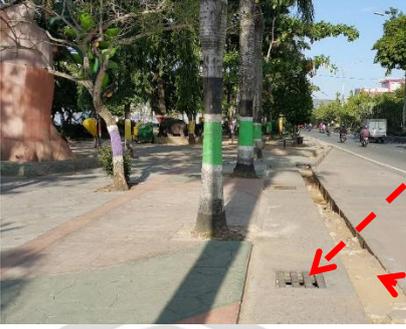
<ul style="list-style-type: none"> <li>• Terdapat hambatan yang menghalangi <i>pavement 2</i>, berupa lubang kontrol drainase yang berada di tengah pavement dan terdapat bekas galian menerus sepanjang segmen B di antara tepi pengaman dan cor beton penutup drainase</li> </ul>

<div data-bbox="1066 423 1302 568" style="border: 1px solid black; padding: 5px;">Lubang control drainase pada cor beton penutup</div> <div data-bbox="1066 591 1302 712" style="border: 1px solid black; padding: 5px;">Bekas galian pada area bekas</div> <p><b>Permasalahan:</b></p> <ul style="list-style-type: none"> <li>• Terdapat permasalahan terkait dengan dimensi pada <i>pavement 2</i>. <i>Pavement 2</i> memiliki lebar cukup tetapi memiliki hambatan berupa tepi pengaman, lubang control drainase dan bekas galian sehingga lebar <i>pavement 2</i> yang tersisa hanya <math>\pm 30</math> cm.</li> </ul>
Permukaan jalan

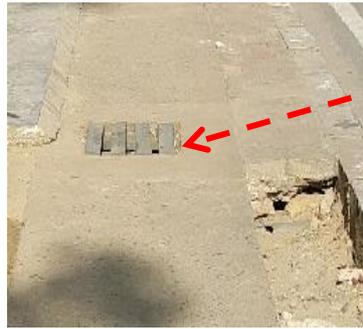
- Letak lubang drainase berada di luar rute akses. (NDA)

- Lubang kontrol berada pada *access route pavement 2*

Penutup lubang  
kontrol drainase

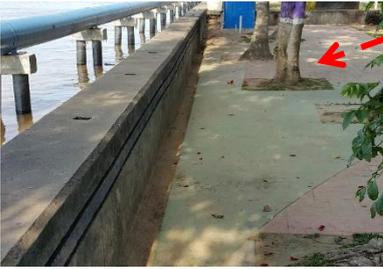
<p>Rute pedestrian area <i>jogging track</i> dengan lebar 400 m terdapat pohon</p> </div> </div>

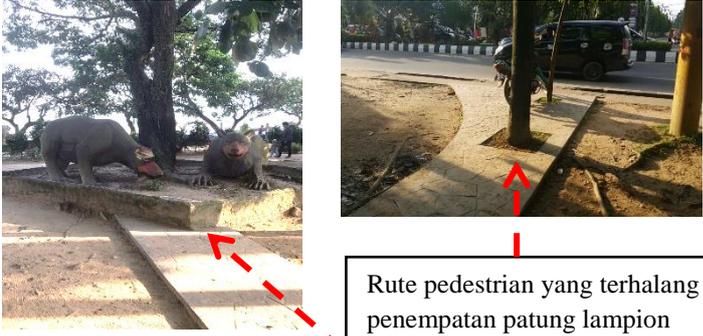
<p>Rute pedestrian yang terhalang penempatan patung lampion dan vegetasi pohon yang menjadi penghambat mobilitas fisik penyandang disabilitas</p> <p><b>Permasalahan:</b></p> <ul style="list-style-type: none"> <li>• Tidak terdapat permasalahan terkait dengan dimensi pada rute pedestrian jalur utama.</li> <li>• Tidak terdapat permasalahan terkait dengan dimensi pada rute pedestrian <i>jogging track</i>. Area <i>jogging track</i> sudah cukup lebar untuk dilalui oleh penyandang disabilitas kursi roda, walaupun terdapat hambatan vegetasi pohon pelindung di area <i>jogging track</i></li> <li>• Terdapat permasalahan terkait dimensi pada beberapa titik rute pedestrian selain jalur utama karena mengurangi lebar rute pedestrian yang ada.</li> </ul>
<p>Permukaan jalan</p> <ul style="list-style-type: none"> <li>• Permukaan jalan kuat, halus, dan tidak licin. (Permen PU No. 30/2006)</li> <li>• Material permukaan jalan tahan cuaca. (Permen PU No. 30/2006)</li> <li>• Celah pemasangan paving tidak lebih dari 0.5 cm. (NDA)</li> </ul>	<p><b>Kondisi eksisting dan kesesuaian dengan standar:</b></p> <ul style="list-style-type: none"> <li>• Permukaan jalan rute pedestrian 2 menggunakan material <i>pattern concrete</i>.</li> <li>• Tidak memiliki celah pemasangan</li> </ul> <p><b>Permasalahan:</b></p> <ul style="list-style-type: none"> <li>• Tidak terdapat permasalahan yang ditemukan terkait dengan permukaan jalan pada rute pedestrian 2. Material beton cetak cukup kuat dan tidak licin, terutama ketika diguyur hujan.</li> </ul>

- Penataan vegetasi pohon dengan *curb planter* (bagi yang menghalangi jalur pejalan kaki pada rute pedestrian maupun *pavement*) atau diberi peringatan berupa *tactile paving corduroy hazard* (ubin pemandu peringatan bahaya) agar mudah diidentifikasi.

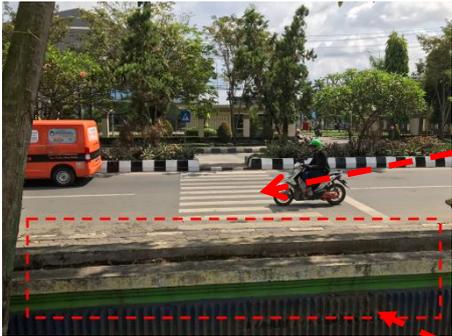
<p data-bbox="1109 212 1404 504">Area Penyebaran jalan 2 yang langsung berhubungan dengan <i>pavement</i> 3 di sebelah utara segmen C (pagar pembatas <i>planter box</i>)</p> <p data-bbox="1109 526 1404 616">Pagar pembatas dengan <i>planter box</i> pada segmen</p> <p data-bbox="598 616 774 638"><b>Permasalahan:</b></p> <ul data-bbox="598 638 1404 795" style="list-style-type: none"> <li>• Dapat menjadi hambatan bagi penyandang disabilitas pengguna kursi roda dan disabilitas netra rungu yang akan mencapai segmen C dari arah seberang jalan karena perbedaan ketinggian tersebut.</li> <li>• Tidak terdapat hambatan untuk mencapai area penyeberangan jalan 2 dari arah <i>pavement</i> 3 karena perbedaan ketinggian.</li> </ul>
<p>Median jalan (<i>traffic island</i>)</p>	
<ul data-bbox="223 828 598 1142" style="list-style-type: none"> <li>• Lebar median jalan tidak kurang dari 150 cm. (UN, 2003)</li> <li>• Lebar jalur penyeberangan pada median jalan tidak kurang dari 150 cm. (UN, 2003)</li> <li>• Tinggi permukaan median jalan disesuaikan dengan permukaan jalan. (UN, 2003)</li> </ul>	<p data-bbox="598 828 1181 862"><b>Kondisi eksisting dan kesesuaian dengan standar:</b></p> <ul data-bbox="598 862 1404 1086" style="list-style-type: none"> <li>• Lebar median jalan pada area penyeberangan jalan 1 130 cm sehingga lebar belum memenuhi standar.</li> <li>• Lebar jalur penyeberangan jalan 200 cm, sehingga sudah cukup lebar dan memenuhi standar.</li> <li>• Tinggi permukaan median jalan dengan permukaan jalan memiliki perbedaan ketinggian 15 cm.</li> <li>• Terdapat gundukan setinggi 5 cm di tengah</li> </ul> <p data-bbox="598 1108 774 1142"><b>Permasalahan:</b></p> <ul data-bbox="598 1142 1404 1400" style="list-style-type: none"> <li>• Lebar ukuran tampak samping pengguna kursi roda sesuai dengan Permen PU no. 30/2006 hanya 110 cm, sehingga lebar median 130 cm masih dapat ditoleransi.</li> <li>• Dalam mobilitas pengguna kursi roda, tidak boleh terdapat perbedaan ketinggian (Kurniawan et al.) sehingga akan mengalami kesulitan ketika akan mencapai median jalan dengan perbedaan tinggi 15 cm. Adanya gundukan dengan tinggi 5 cm di tengah median jalan akan menjadi penghambat pengguna kursi roda.</li> </ul>

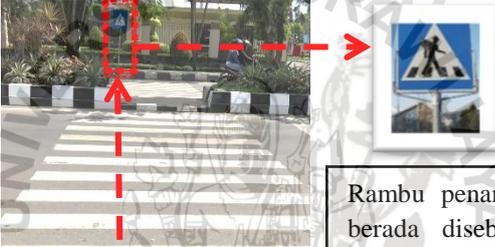
</div> <div style="border: 1px solid black; padding: 5px; margin-top: 10px;"> <p>Rambu penanda penyeberangan jalan berada diseborang jalan segmen C berupa rambu penanda kecil sehingga sulit untuk dilihat oleh pejalan kaki yang datang dari arah barat dan timur</p> </div>

<p>Jalur pemandu</p>	
<ul style="list-style-type: none"> <li>• Terdapat <i>tactile paving flat bars</i> untuk menunjukkan letak lampu lalu lintas. (UN, 2003 &amp; NDA, 2012)</li> <li>• Terdapat <i>blister paving</i> merah yang menunjukkan <i>curb ramp</i> untuk menyeberang . (UN, 2003 &amp; NDA, 2012)</li> <li>• Terdapat ubin peringatan <i>tactile paving corduroy hazard</i> pada tepi median jalan tempat menyeberang. (NDA, 2012)</li> </ul>	<p><b>Kondisi eksisting dan kesesuaian dengan standar:</b></p> <ul style="list-style-type: none"> <li>• Belum terdapat jalur pemandu sebagai penunjuk arah menuju area penyeberangan jalan 2.</li> </ul> <p><b>Permasalahan:</b></p> <ul style="list-style-type: none"> <li>• Disabilitas netra membutuhkan jalur pemandu untuk mencapai area penyeberangan jalan.</li> </ul>

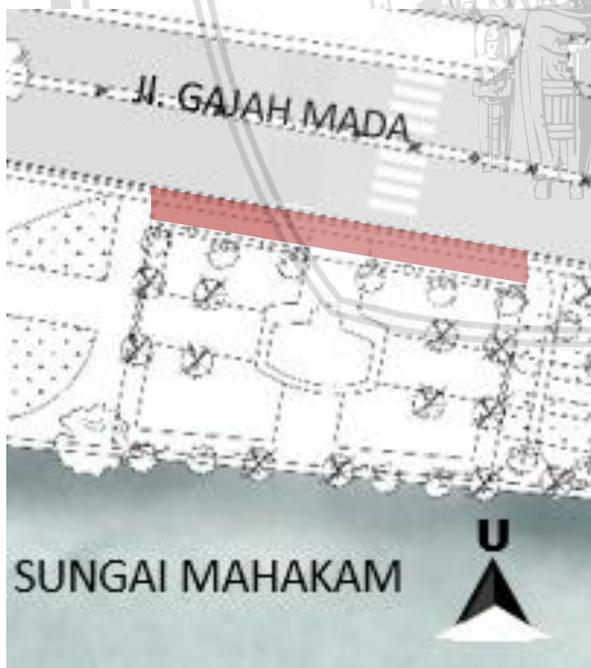
Gambar 4.45 Letak pavement 3 pada segmen C

*Pavement 3* pada segmen C terdapat pada sisi sebelah utara segmen C (sebelah timur) sampai dengan perbatasan dengan segmen selanjutnya (sebelah barat) yaitu pilar pagar pembatas segmen C. *Pavement 3* ini digunakan sebagai jalur pejalan kaki yang datang dari arah timur (area fasilitas taman lampion) dan arah barat (area fasilitas plaza festival) untuk menuju pintu masuk tengah di area pagar pembatas segmen C (sebelah utara) ke fasilitas Monumen Pesut Mahakam dan dapat pula digunakan untuk mengakses segmen selanjutnya. Juga berlaku sebaliknya dari arah segmen di sebelah barat menuju segmen B dan segmen A. Berikut merupakan hasil audit aksesibilitas *access route pavement 3* pada segmen C.

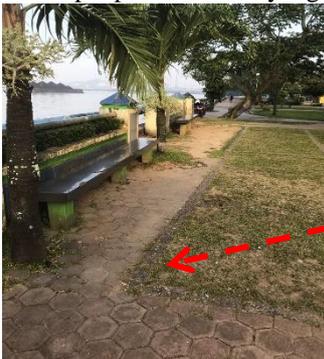
<p>Ada kerusakan beberapa <i>paving block</i> pada Rute pedestrian 3, sehingga dapat membahayakan penyandang disabilitas.</p>

<p>jalan pada rute pedestrian3, terutama adanya beberapa kerusakan pada <i>paving block</i> dan permukaan <i>pebble wash</i> pada sisi utara</p>

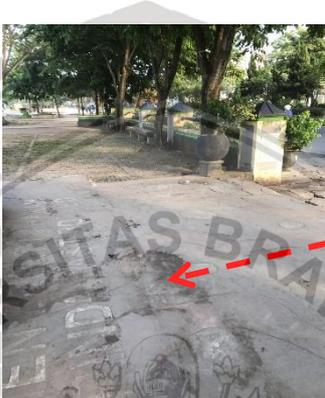
<div data-bbox="1021 712 1401 958" style="border: 1px solid black; padding: 5px;"> <p>Ada kerusakan bebarapa <i>pebble wash</i> pada Rute pedestrian 3 sisi utara, sehingga dapat membahayakan penyandang disabilitas.</p> </div>
--	---

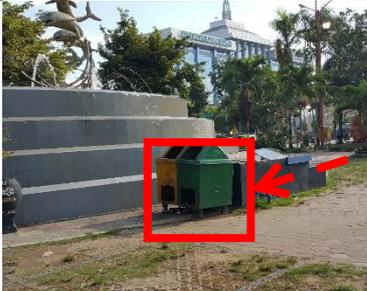
<p>Tempat sampah</p> <ul style="list-style-type: none"> <li>• Tinggi tempat sampah 100 -130 cm. (NDA)</li> <li>• Warna kontras. (NDA)</li> <li>• Berada di luar rute akses. (NDA)</li> </ul>	<p><b>Kondisi eksisting dan kesesuaian dengan standar:</b></p> <ul style="list-style-type: none"> <li>• Terdapat 2 buah tempat sampah pada rute pedestrian 3, terletak pada sisi utara dan selatan yang berhimpitan dengan Monumen Pesut Mahakam</li> <li>• Berada ditepi rute pedestrian 3</li> <li>• Tinggi tempat sampah <math>\pm 120</math> cm</li> </ul>

<div data-bbox="1037 257 1380 403" style="border: 1px solid black; padding: 5px;"> <p>Salah satu tempat sampah yang terletak di sisi selatan Monumen Pesut Mahakam.</p> </div> <p><b>Permasalahan:</b></p> <ul style="list-style-type: none"> <li>• Tidak terdapat permasalahan dengan tempat sampah pada segmen C</li> </ul>
<p>Rambu dan marka (<i>signage</i>)</p> <ul style="list-style-type: none"> <li>• Terdapat rambu arah dan tujuan jalur pedestrian. (Permen PU No. 30/2006)</li> <li>• Terdapat rambu nama dan tempat fasilitas. (Permen PU No. 30/2006)</li> <li>• Papan informasi dengan menggunakan huruf braile. (Permen PU No. 30/2006)</li> <li>• Cetak timbul. (Permen PU No. 30/2006)</li> <li>• Bebas pandangan tanpa penghalang. (Permen PU No. 30/2006)</li> <li>• Tidak mengganggu rute akses. (Permen PU No. 30/2006)</li> </ul>	<p><b>Kondisi eksisting dan kesesuaian dengan standar:</b></p> <ul style="list-style-type: none"> <li>• Tidak terdapat rambu pengarah jalan atau rambu nama dan tempat fasilitas.</li> </ul> <p><b>Permasalahan:</b></p> <ul style="list-style-type: none"> <li>• Penyandang disabilitas netra dan rungu sangat bergantung pada rambu dan marka untuk mendapatkan informasi mengenai lingkungan disekitarnya (Kurniawan et al., 2012), sehingga keberadaan rambu dan marka informasi dan penunjuk arah sangat dibutuhkan.</li> </ul>

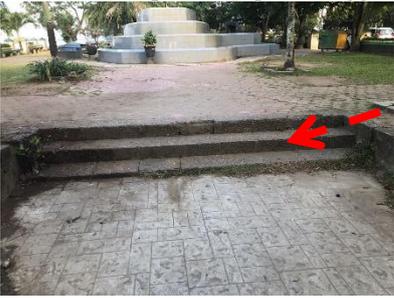
Standar dan teknis persyaratan aksesibilitas	Analisis kesesuaian eksisting dan permasalahan aksesibilitas fisik yang dihadapi
Letak	
<ul style="list-style-type: none"> <li>Berdekatan dengan ramp. (NDA)</li> </ul>	<p><b>Kondisi eksisting dan kesesuaian dengan standar:</b></p> <ul style="list-style-type: none"> <li>Tidak terdapat <i>ramp</i> pada tangga 2</li> </ul>

<p>Tangga 2 tidak dilengkapi <i>ramp</i></p>

<p><b>Permasalahan:</b></p> <ul style="list-style-type: none"> <li>• Terdapat permasalahan bagi penyandang disabilitas kursi roda yang akan menuju segmen C dari segmen B</li> </ul>
Dimensi	
<ul style="list-style-type: none"> <li>• Kemiringan maks. 60°. (Permen PU No. 30/2006)</li> <li>• Lebar tangga min. 120 cm. (NDA)</li> <li>• Tinggi anak tangga antara 15-19 cm. (Permen PU No. 30/2006)</li> <li>• Lebar anak tangga antara 27-30 cm. (Permen PU No. 30/2006)</li> <li>• Dimensi anak tangga seragam. (Permen PU No. 30/2006)</li> </ul>	<p><b>Kondisi eksisting dan kesesuaian dengan standar:</b></p> <ul style="list-style-type: none"> <li>• Lebar tangga 2 adalah 500 cm.</li> <li>• Tinggi anak tangga antara 5 - 15 cm.</li> <li>• Dimensi anak tangga seragam dengan lebar 30 cm.</li> </ul> <p><b>Permasalahan:</b></p> <ul style="list-style-type: none"> <li>• Tidak ada permasalahan yang berkaitan dengan dimensi tangga</li> </ul>

- Pada tangga 2 diubah menjadi *ramp* dengan panjang 600 cm (sebagian berada di segmen B).
- Pada tangga 3 diubah menjadi *ramp* dengan panjang 360 cm (memakan sebagian area *pavement* 3).
- Menambahkan *handrail* pada sisi *ramp*.

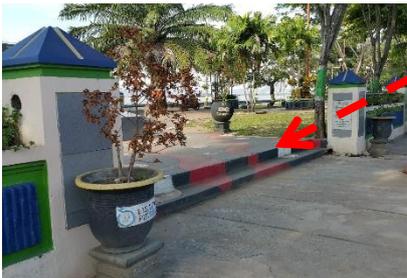
Standar dan teknis persyaratan aksesibilitas	Analisis kesesuaian eksisting dan permasalahan aksesibilitas fisik yang dihadapi
Letak	
<ul style="list-style-type: none"> <li>Berdekatan dengan ramp. (NDA)</li> </ul>	<p><b>Kondisi eksisting dan kesesuaian dengan standar:</b></p> <ul style="list-style-type: none"> <li>Tidak terdapat <i>ramp</i> pada tangga 3</li> </ul>

<p>Tangga 3 tidak dilengkapi <i>ramp</i></p>

<p><b>Permasalahan:</b></p> <ul style="list-style-type: none"> <li>• Terdapat permasalahan bagi penyandang disabilitas kursi roda yang akan menuju segmen C melalui <i>pavement 3</i></li> </ul>
Dimensi	<p><b>Kondisi eksisting dan kesesuaian dengan standar:</b></p> <ul style="list-style-type: none"> <li>• Lebar tangga 3 adalah 400 cm.</li> <li>• Tinggi anak tangga 15 cm.</li> <li>• Dimensi anak tangga seragam dengan lebar 30 cm.</li> </ul> <p><b>Permasalahan:</b></p> <ul style="list-style-type: none"> <li>• Tidak ada permasalahan yang berkaitan dengan dimensi tangga</li> </ul>
Permukaan lantai	<p><b>Kondisi eksisting dan kesesuaian dengan standar:</b></p> <ul style="list-style-type: none"> <li>• Material permukaan lantai tangga menggunakan beton.</li> </ul> <p><b>Permasalahan:</b></p> <ul style="list-style-type: none"> <li>• Tidak terdapat nosing yang berfungsi sebagai pengaman agar penyandang disabilitas tidak terjatuh atau terpeleset.</li> <li>• Tidak terdapat permasalahan pada material yang digunakan untuk permukaan lantai tangga 3 karena material beton tidak licin ketika terkena hujan.</li> </ul>

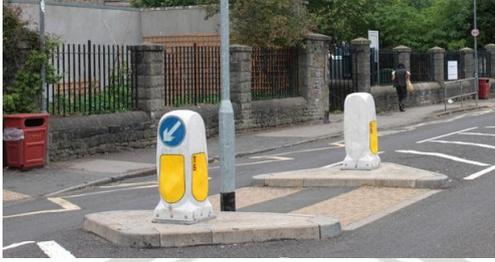
<p>Berdasarkan UN (2003), untuk menyelesaikan permasalahan perbedaan ketinggian antara <i>zebra cross</i> dan median jalan dapat dilakukan dengan menyamakan ketinggian permukaan lantai antara keduanya. Terdapat dua alternatif yaitu:</p> <p><b>Alternatif 1:</b> Ketinggian permukaan lantai median jalan diturunkan sehingga sama dengan ketinggian jalan raya. Berikut contoh penerapannya.</p>

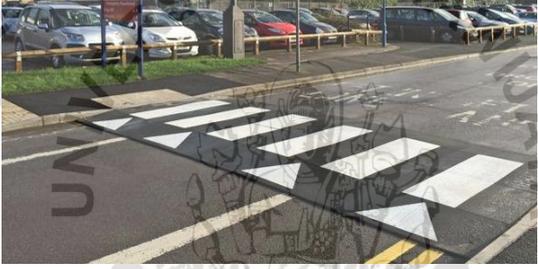
<p><b>Alternatif 2:</b> Ketinggian permukaan <i>zebra cross</i> pada jalan raya dinaikkan hingga memiliki ketinggian yang sama dengan <i>pavement</i> dan median jalan. Pada alternatif 2, <i>zebra cross</i> berperan sebagai polisi tidur sehingga kendaraan yang melewati <i>zebra cross</i> akan melambatkan kendaraannya.</p>

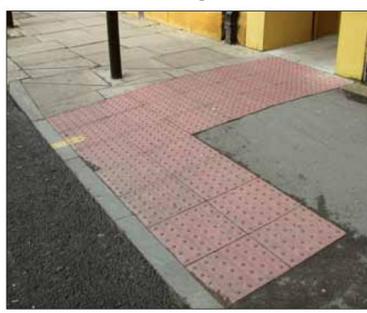
<p>5.</p>	<p>Belum tersedia jalur pemandu yang penunjuk arah menuju area penyeberangan jalan 1.</p>	<p>Berdasarkan standar UN (2003) untuk area penyeberangan jalan, jalur pemandu berfungsi untuk mengarahkan pengguna menuju <i>curb ramp</i> dan lampu penyeberangan. Terdapat beberapa jenis alternatif jalur pemandu untuk penyeberangan jalan yaitu:</p> <p><b>Alternatif 1:</b> Jalur pemandu untuk area penyeberangan jalan berupa <i>blister tactile</i> warna merah atau kuning.</p>
