**WALKABILITY PADA JALUR PEDESTRIAN DI AREA KAMPUS
UNIVERSITAS NEGERI MALANG**

SKRIPSI

**PROGRAM STUDI SARJANA ARSITEKTUR
LABORATORIUM DESAIN PEMUKIMAN DAN KOTA**

UNIVERSITAS BRAWIJAYA

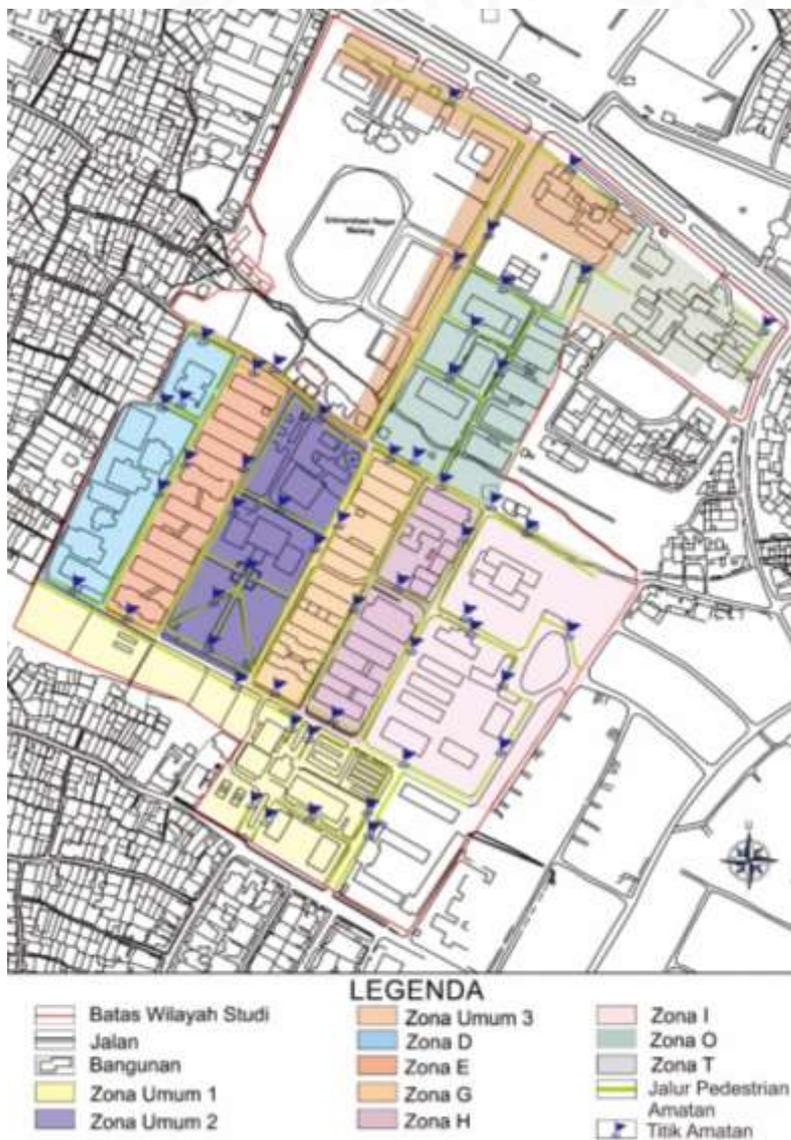
Gambar 3. 2 Peta pembagian zona dan titik pengamatan

Dikarenakan area kampus UM yang cukup luas, maka dibagi menjadi 10 zona untuk mempermudah lokasi amatan. Zona amatan difokuskan pada area yang terdapat kegiatan

Setiap zona tersebut kemudian dibagi lagi menjadi beberapa jalur. Untuk membedakan setiap jalur maka setiap jalur diberi nama menggunakan sistem huruf.

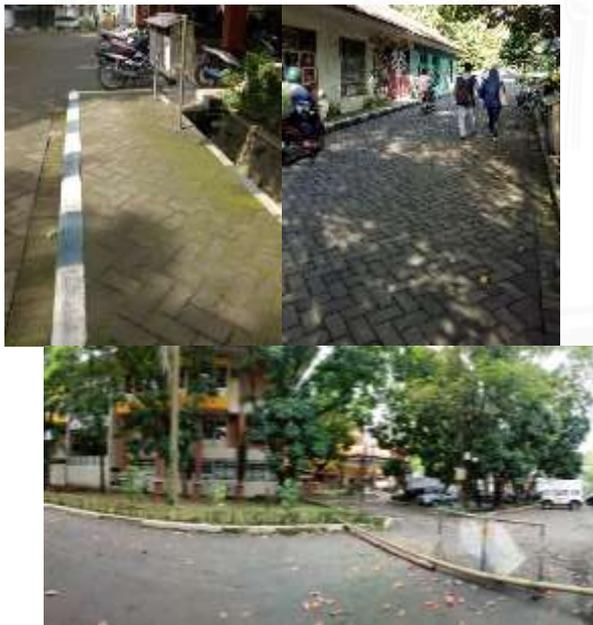
Gambar 3. 3 Contoh sampel jalur pedestrian

Jalur pedestrian yang menjadi sampel area penelitian ini adalah jalur yang dilalui oleh pedestrian di area kampus yang terletak pada jalan penghubung dan jalan utama baik terdapat trotoar maupun tidak ataupun jalan yang ditutup menjadi jalur pedestrian, sehingga selasar atau jalur antar gedung tidak termasuk dalam sampel.

Jalur pedestrian tersebut pada setiap zona kemudian dibagi menjadi beberapa jalur untuk menentukan titik amatan. Batasan setiap jalur menggunakan persimpangan, tikungan dan perbedaan material.

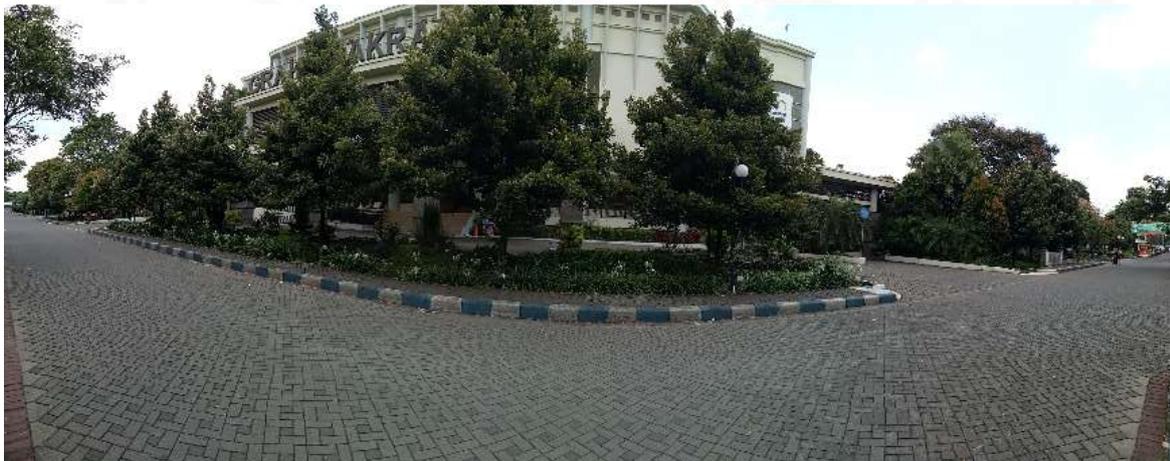
Gambar 4. 1 Penanaman pohon dan paving jalan di Universitas Negeri Malang

Upaya untuk memenuhi kriteria *the green campus* juga dari segi konstruksi jalan. Konstruksi jalan harus ramah lingkungan, yakni dengan membuat mengubah jalan aspal dengan paving block . Penggunaan paving membuat air tidak lari, tetapi masuk ke dalam tanah.

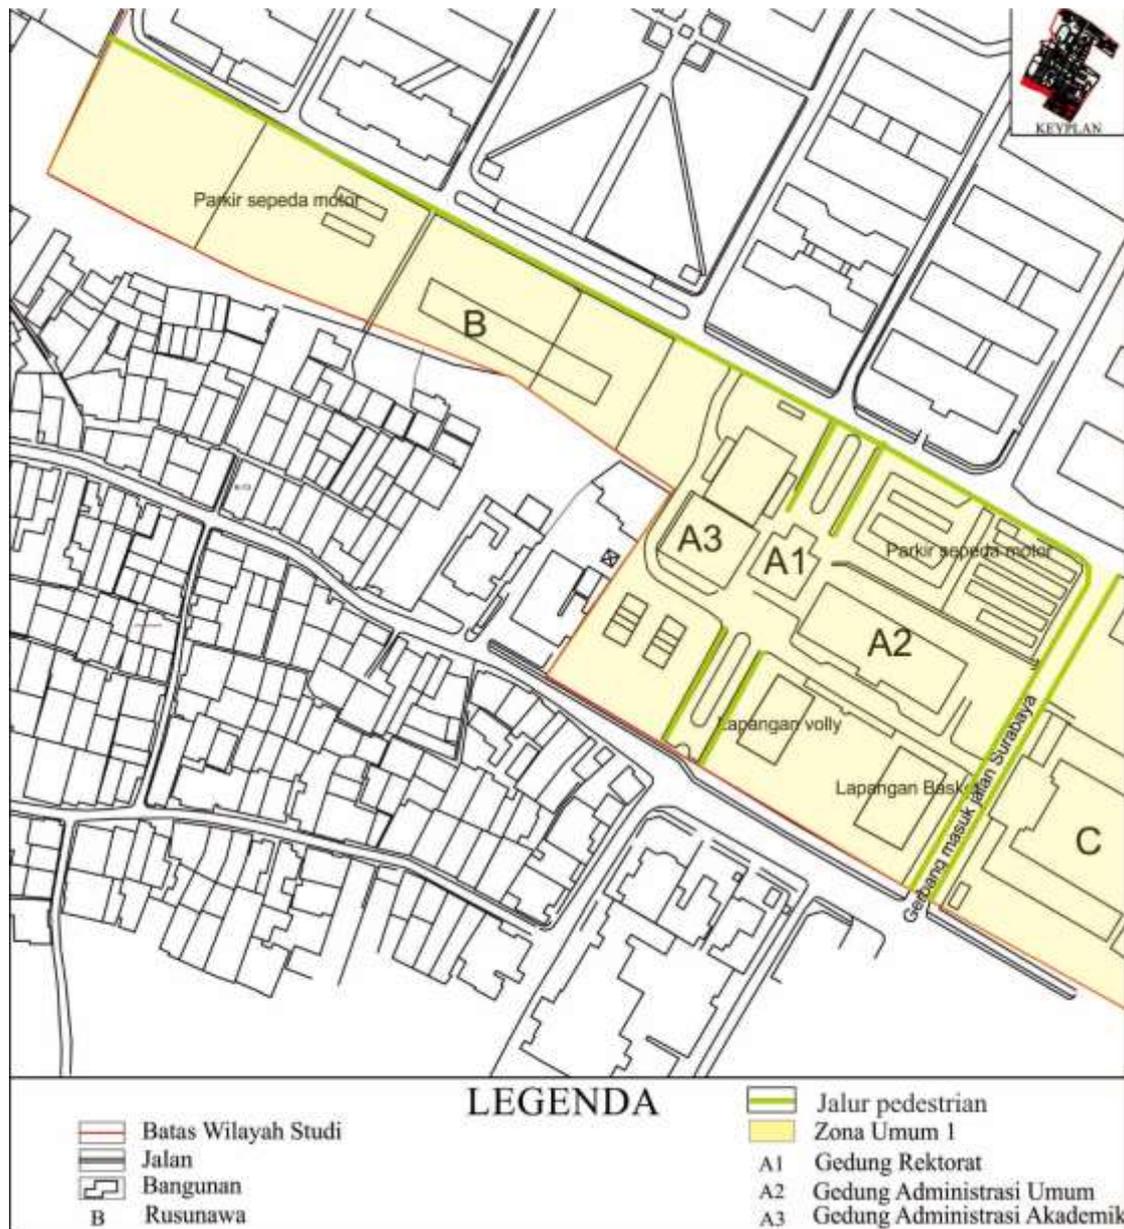
Gambar 4. 3 Peta lokasi zona umum 1

Zona umum 1 terletak disisi selatan dari Universitas Negeri Malang dekat dengan gerbang masuk via jalan Surabaya. Amatan zona umum 1 mencakup jalur pedestrian yang terdapat di sekitar blok gedung A, B dan C . Zona umum 1 terdiri dari 8 jalur.

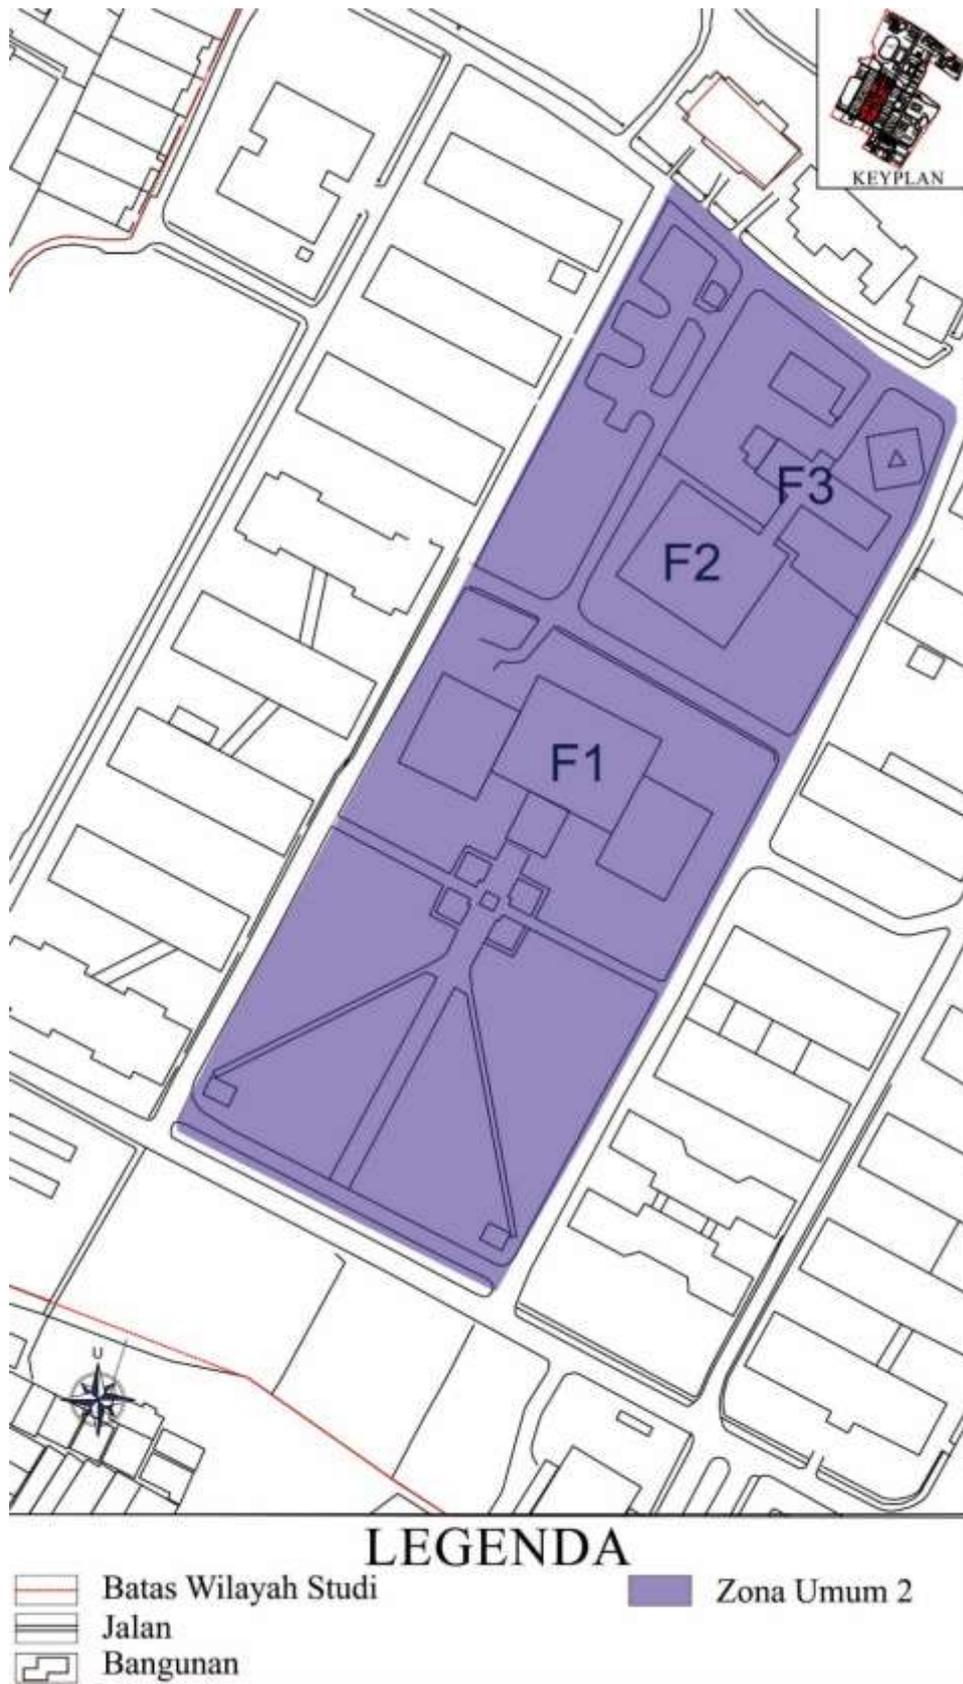
Gambar 4. 4 Peta lokasi zona umum 2

Zona umum 2 terletak di tengah dari Universitas Negeri Malang. Amatan zona umum 2 mencakup jalur pedestrian yang terdapat di sekitar blok gedung F. Dimana gedung F1 adalah perpustakaan, F2 adalah masjid Al- Hikam dan gedung F3 perpustakaan masjid Al-Hikam. Zona umum 2 terdiri dari 9 jalur.

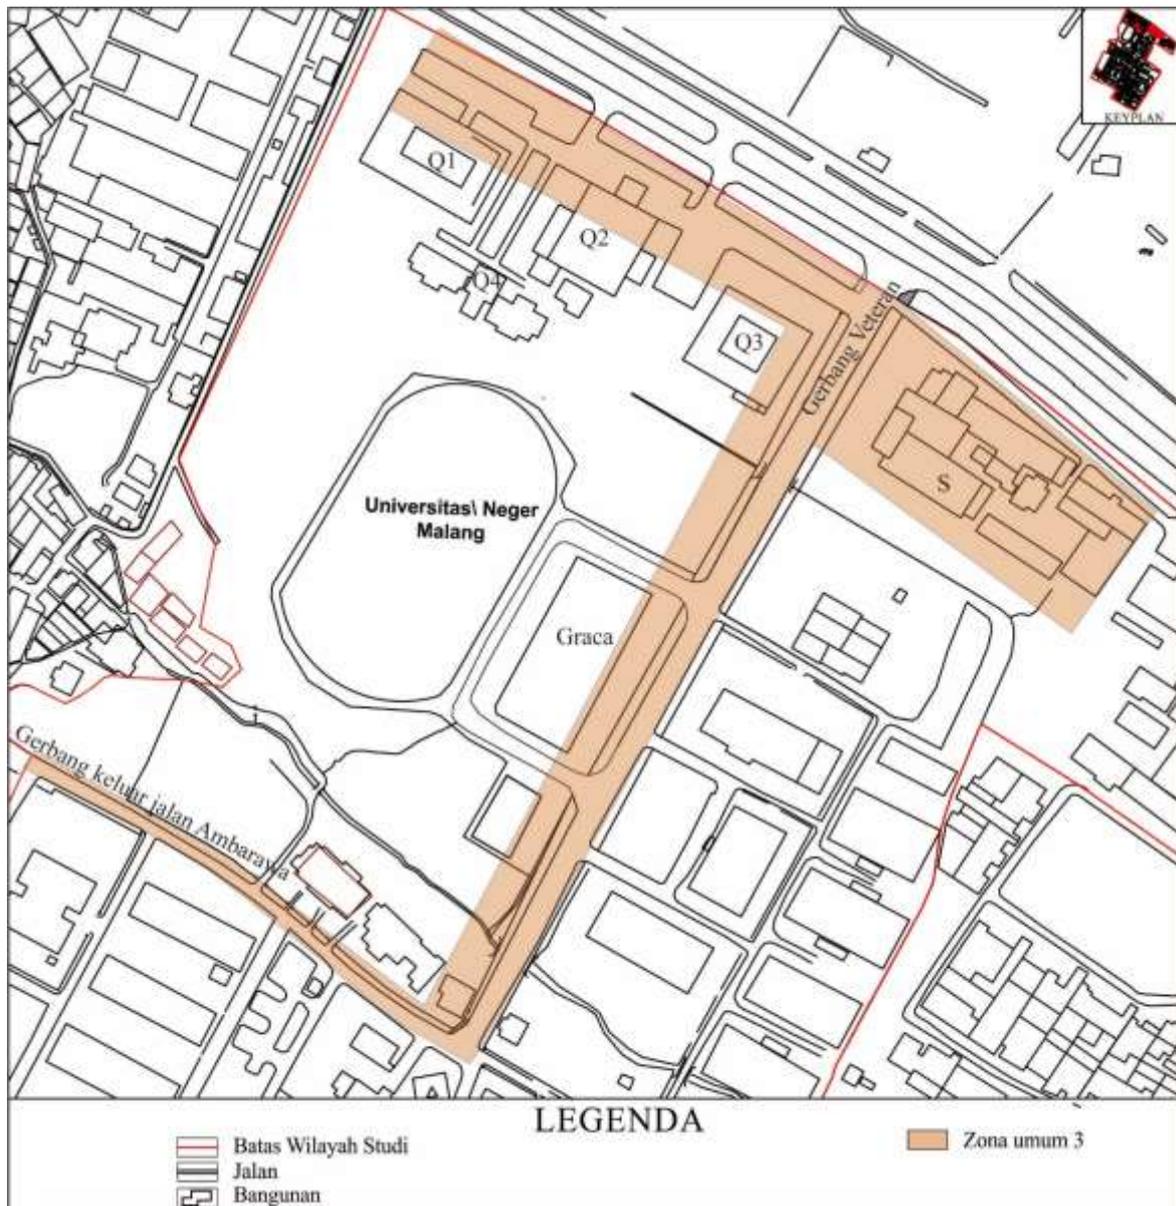
Gambar 4. 5 Peta lokasi zona umum 3

Zona E terletak disisi utara dari Universitas Negeri Malang. Amatan zona umum 3 mencakup jalur pedestrian yang terdapat di sekitar blok gedung Q, S, dan Graca. Dimana gedung Q1 adalah asrama PGSD, Q2 adalah Sasana krida, Q3 adalah gedung sasatra, S

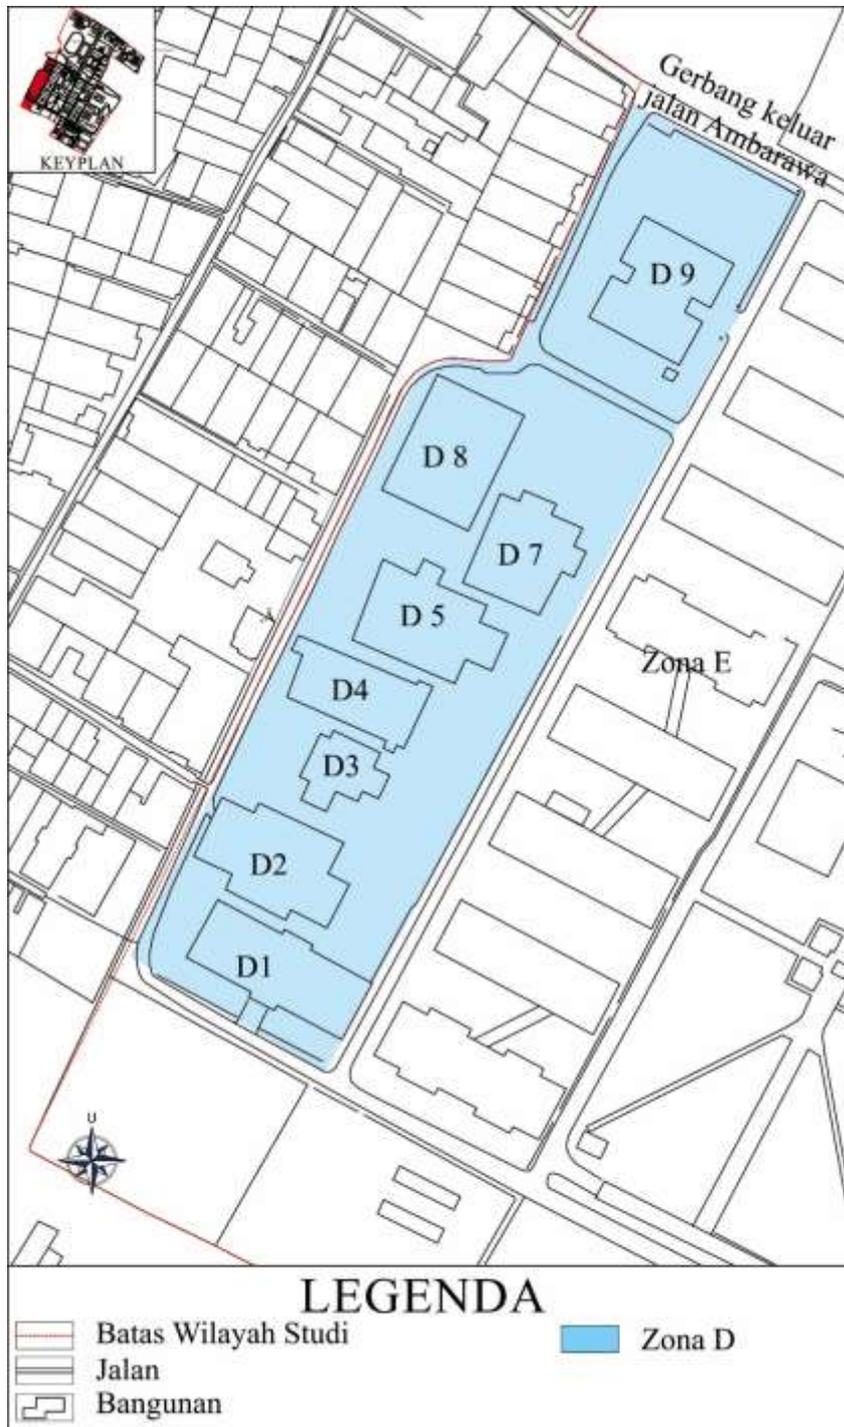
Gambar 4. 6 Peta lokasi zona D

Zona D terletak disisi barat dari Universitas Negeri Malang dekat dengan gerbang masuk via jalan ambarawa. Amatan zona D mencakup jalur pedestrian yang terdapat di sekitar blok gedung D yang terdiri dari gedung D1-D3 adalah gedung fakultas ekonomi, gedung D4-D8 adalah sastra dan gedung D9 ilmu pendidikan. Zona D terdiri dari 3 jalur.

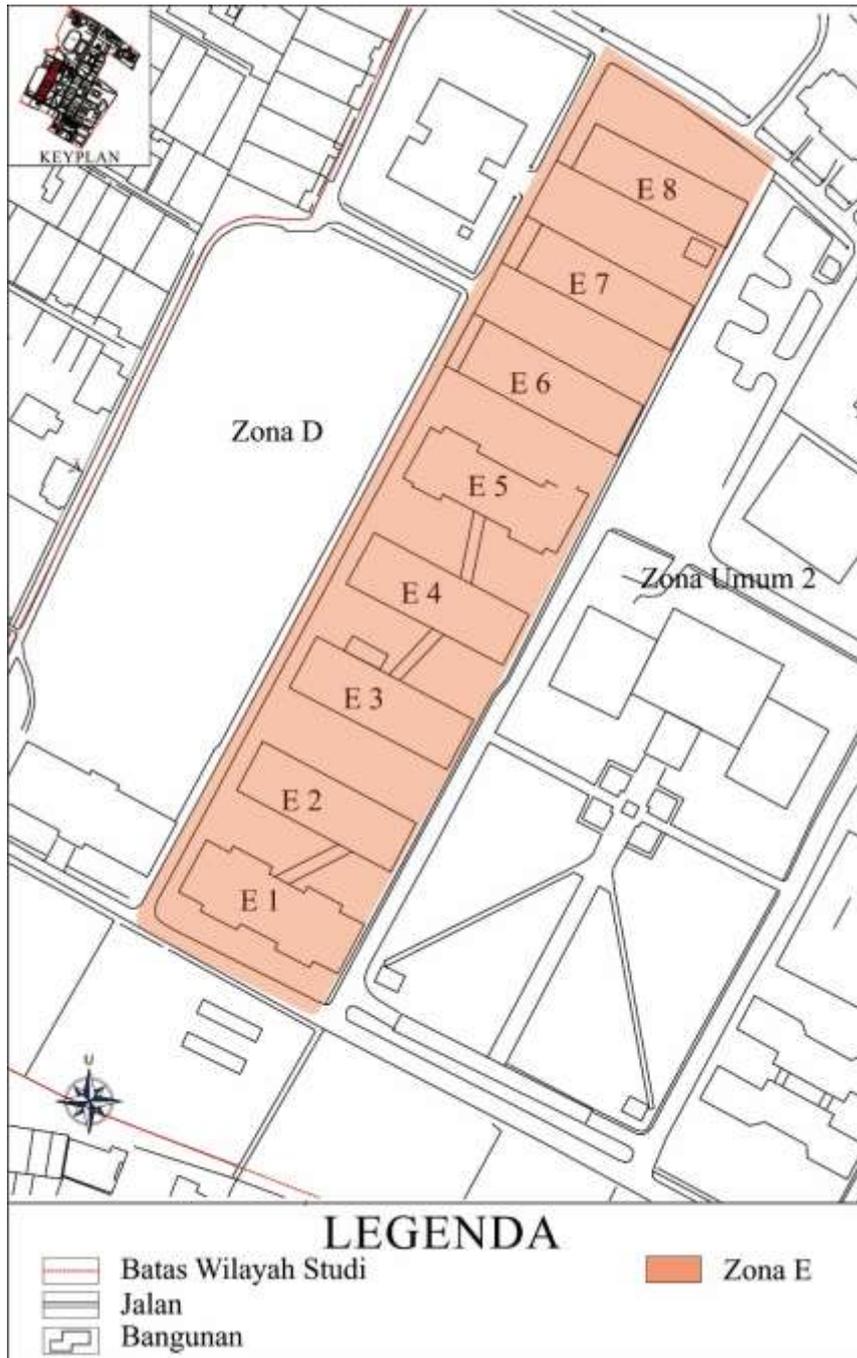
Gambar 4. 7 Peta lokasi zona umum E

Zona E terletak disisi barat dari Universitas Negeri Malang dekat dengan zona D. Amatan zona E mencakup jalur pedestrian yang terdapat di sekitar blok gedung E yang terdiri dari gedung fakultas ekonomi, sastra dan ilmu pendidikan.

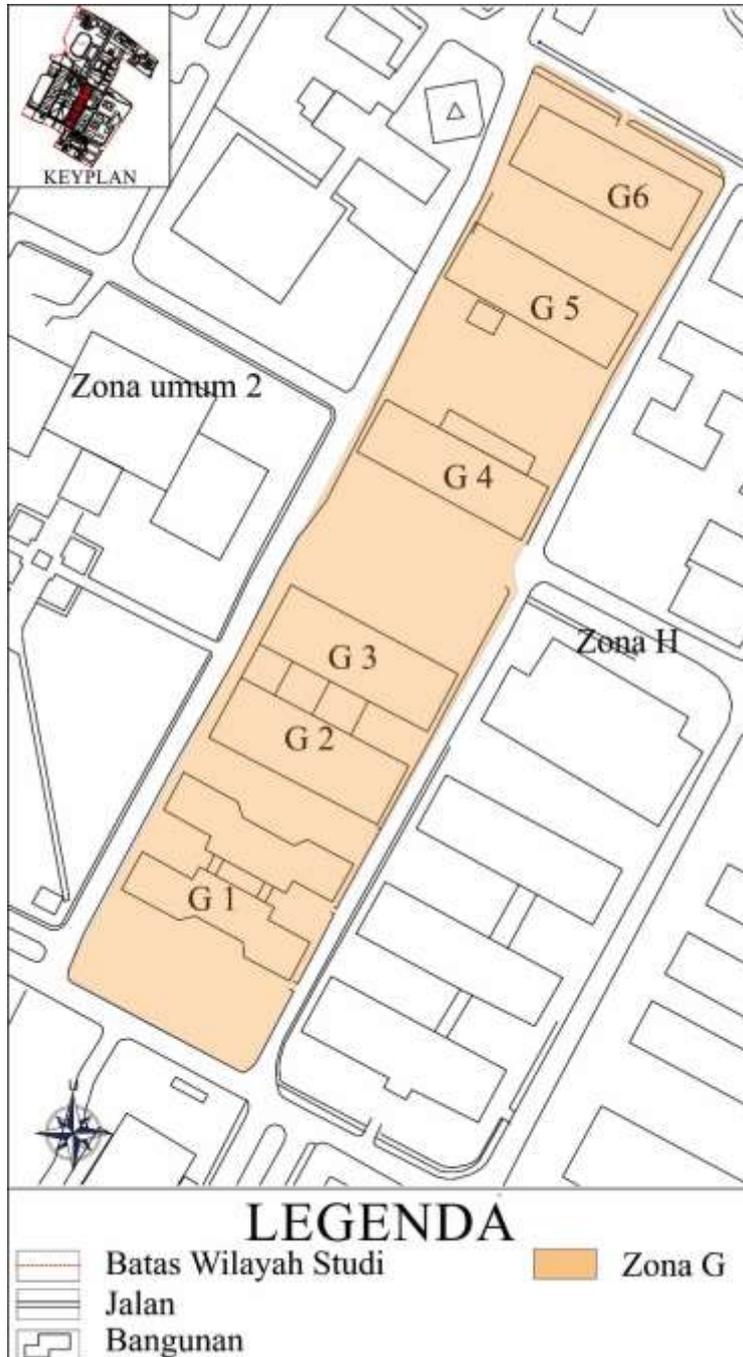
Gambar 4. 8 Peta lokasi zona umum G

Zona G terletak disisi barat dari Universitas Negeri Malang berada diantara dengan zona umum 2 dan zona H. Amatan zona G mencakup jalur pedestrian yang terdapat di sekitar blok gedung G yang terdiri dari gedung fakultas teknik. Zona G terdiri dari 4 jalur.

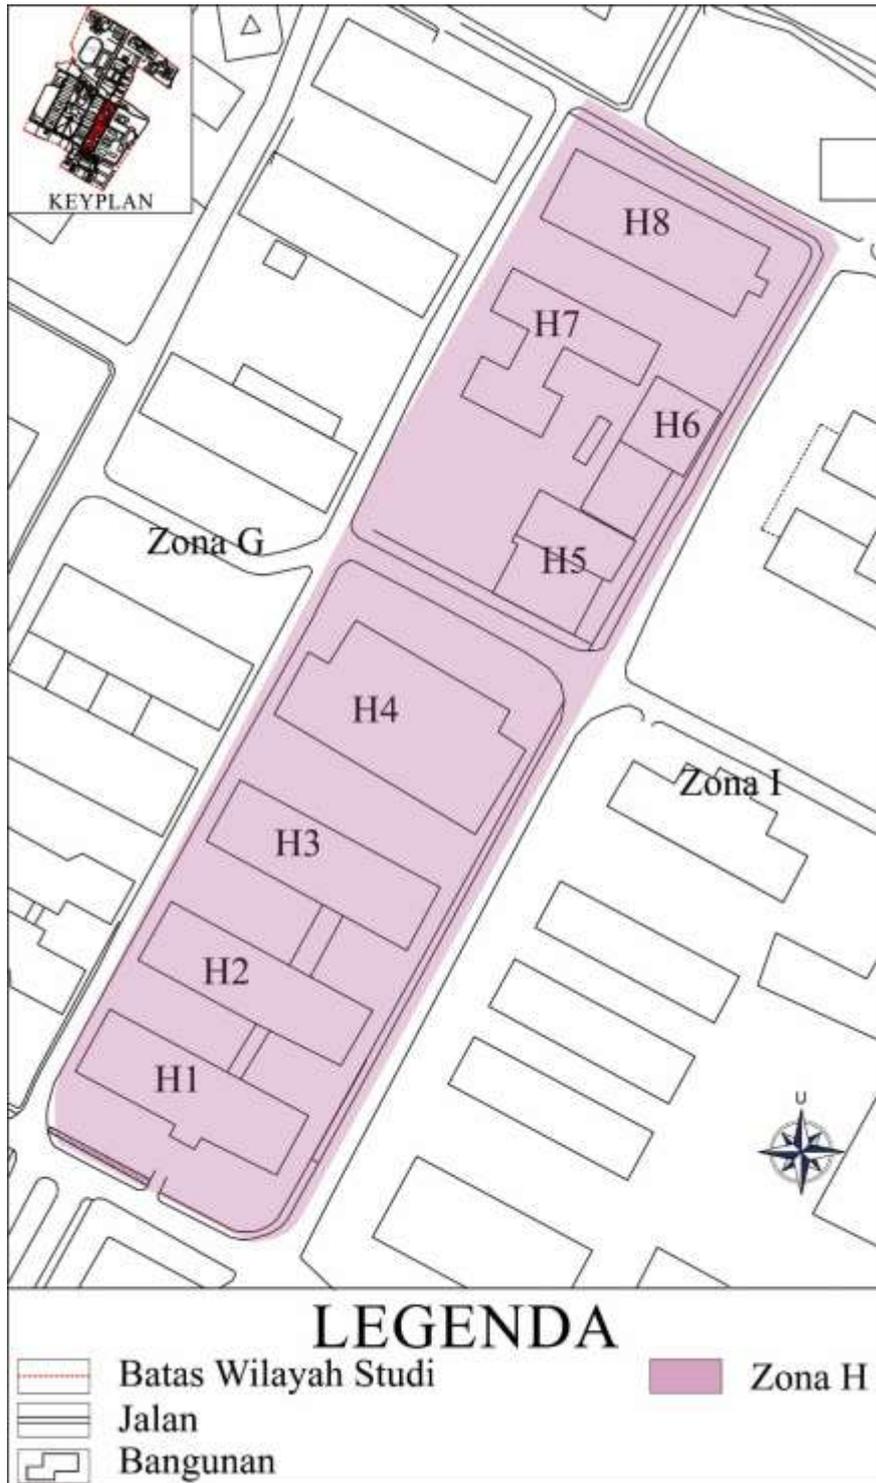
Gambar 4. 9 Peta lokasi zona umum H

Zona H terletak disisi timur dari Universitas Negeri Malang dekat dengan zona G. Amatan zona H mencakup jalur pedestrian yang terdapat di sekitar blok gedung H yang terdiri dari gedung fakultas teknik dan pasca sarjana. Zona H terdiri dari 5 jalur.

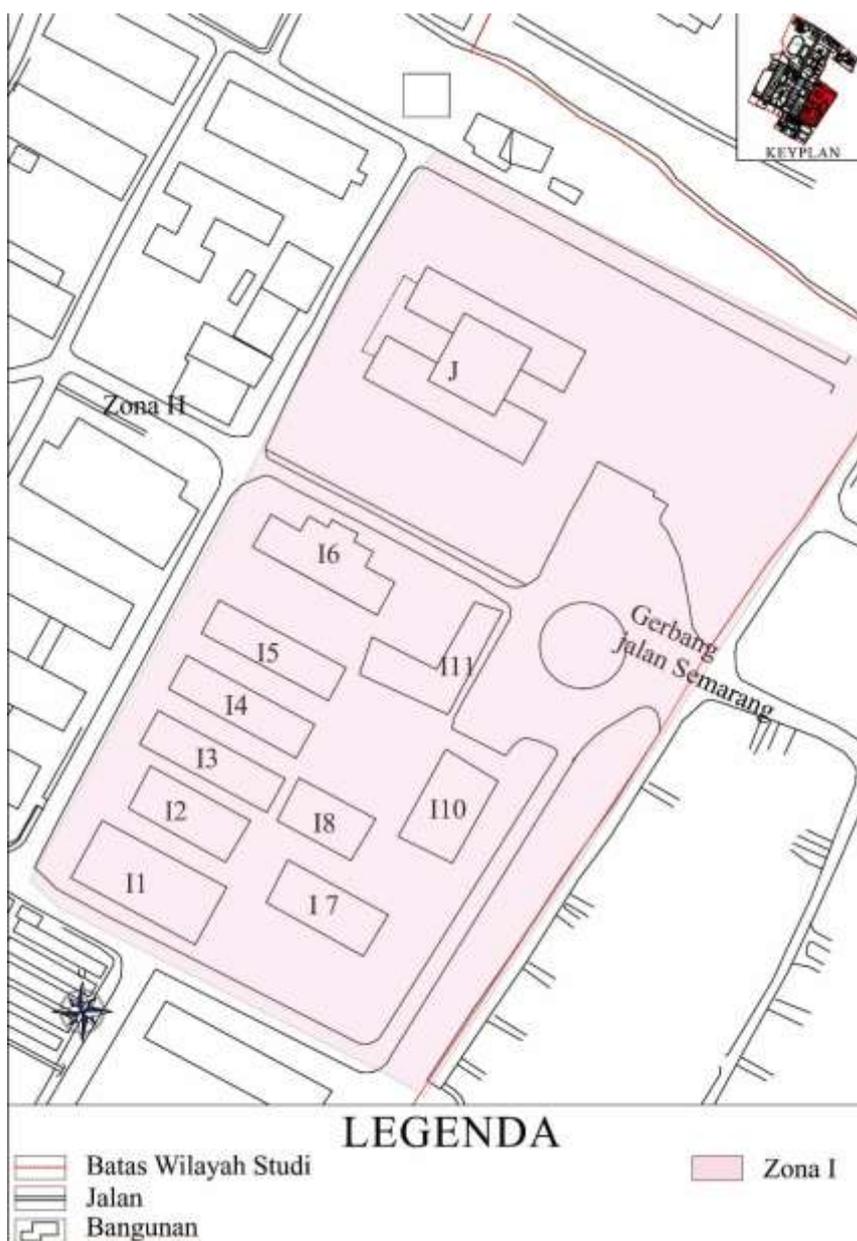
Gambar 4. 10 Peta lokasi zona I

Zona I terletak disisi timur dari Universitas Negeri Malang dekat dengan gerbang jalan Semarang. Amatan zona I mencakup jalur pedestrian yang terdapat di sekitar blok gedung I dan gedung J yang terdiri dari gedung fakultas ilmu sosial.

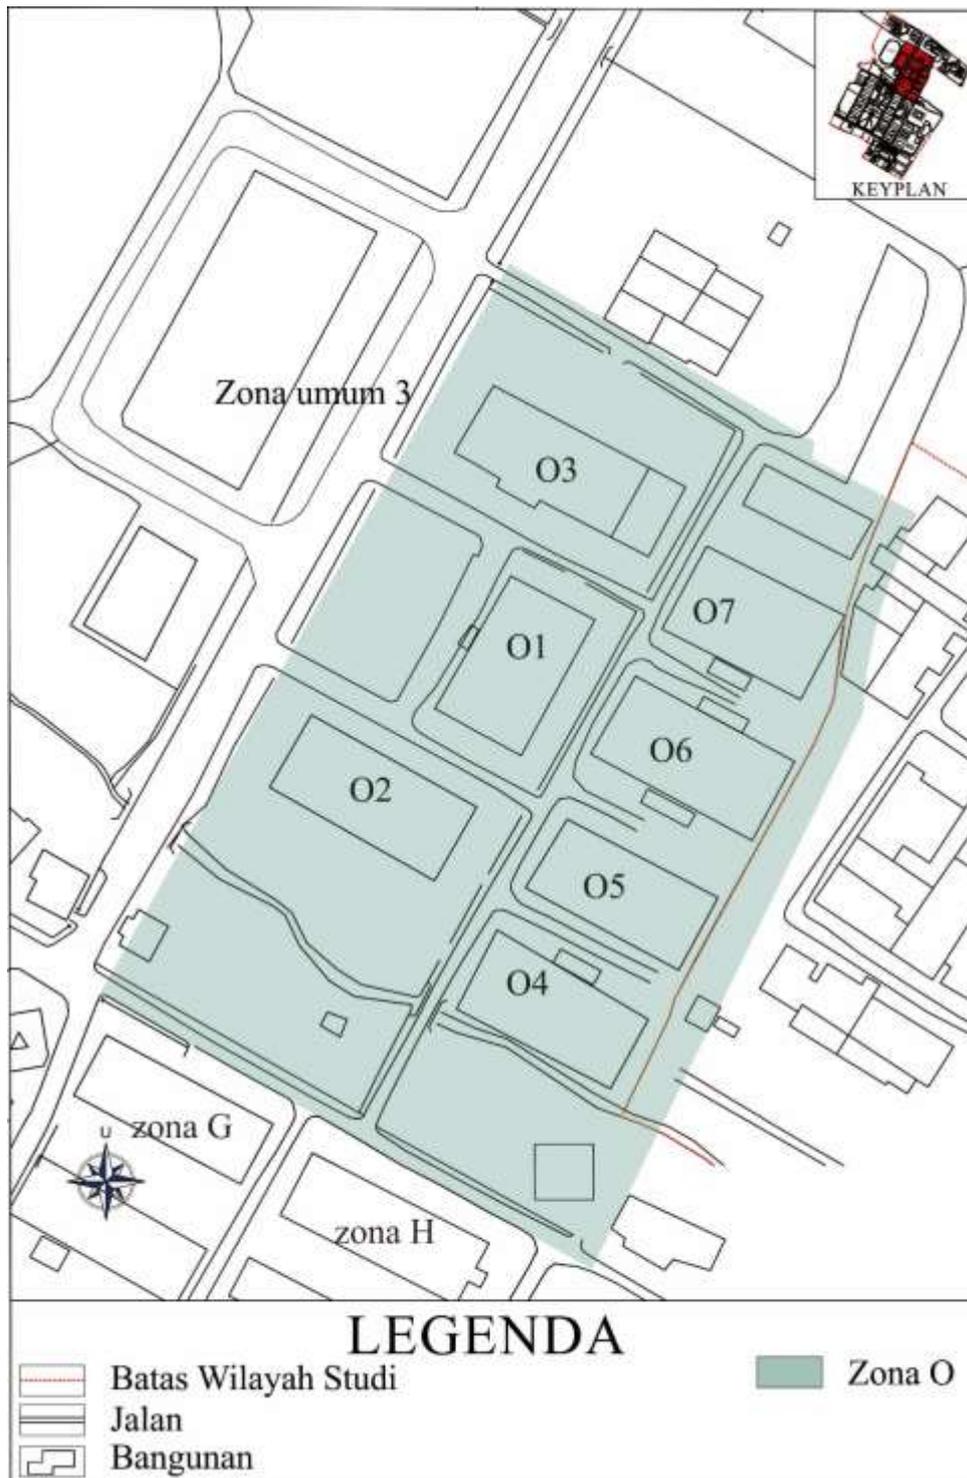
Gambar 4. 11 Peta lokasi zona O

Zona O terletak disisi timur dari Universitas Negeri Malang dekat zona umum 3. Amatan zona O mencakup jalur pedestrian yang terdapat di sekitar blok gedung O yang terdiri dari gedung fakultas MIPA. Zona O terdiri dari 5 jalur.

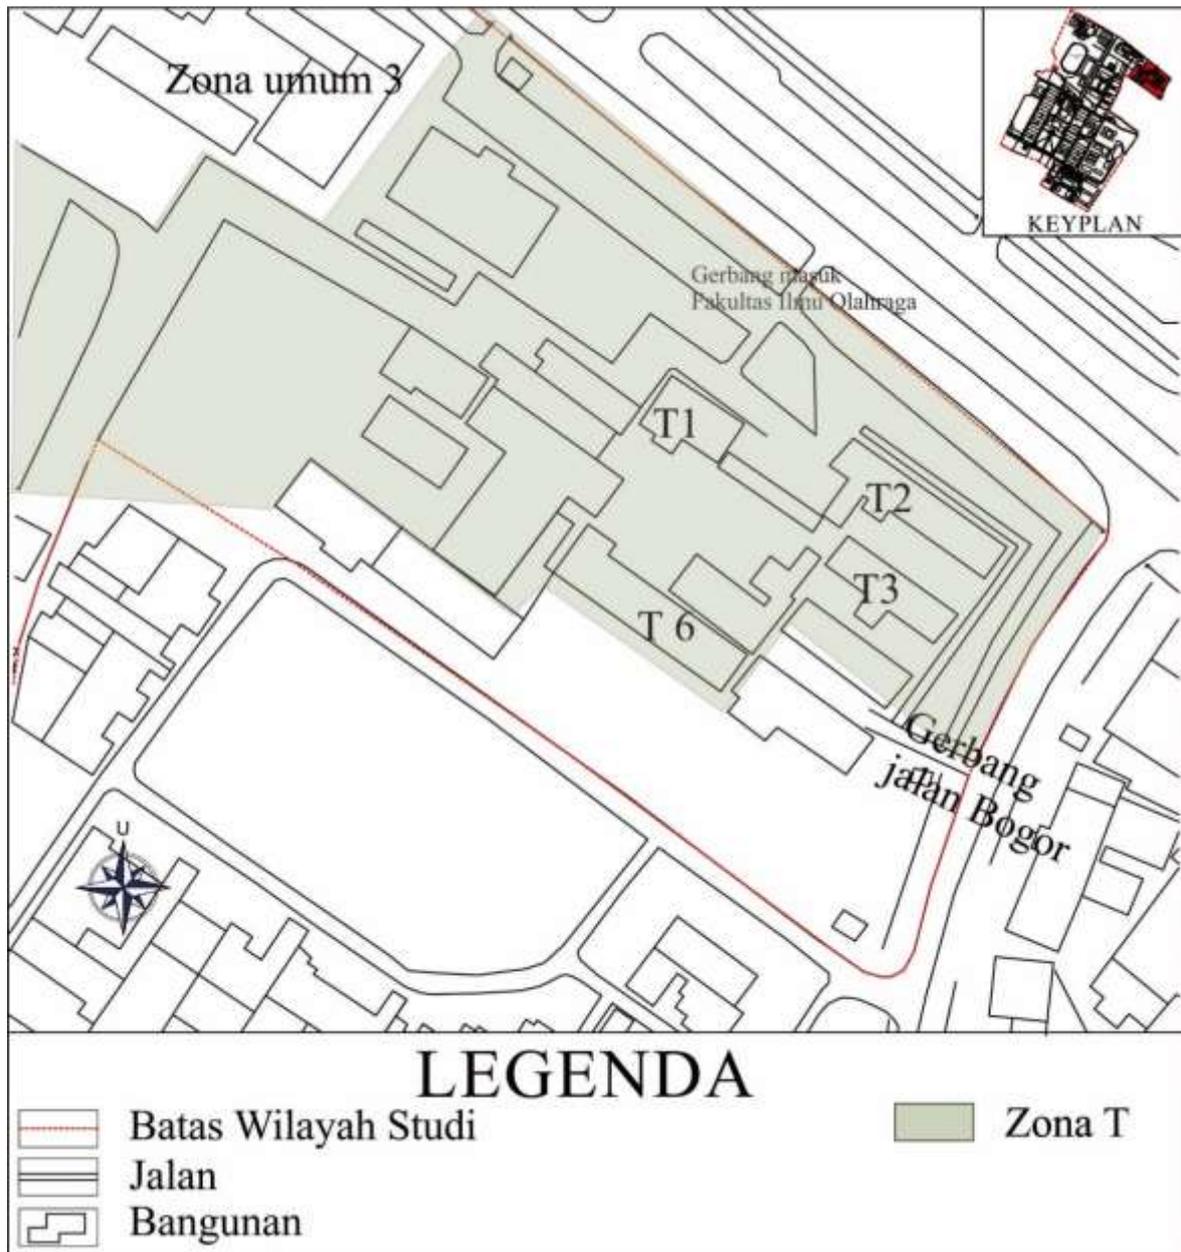
Gambar 4. 12 Peta lokasi zona T

Zona T terletak disisi utara dari Universitas Negeri Malang . Amatan zona T mencakup jalur pedestrian yang terdapat di sekitar blok gedung T yang terdiri dari duagedung fakultas ilmu olahraga. Zona T terdiri dari 3 jalur.

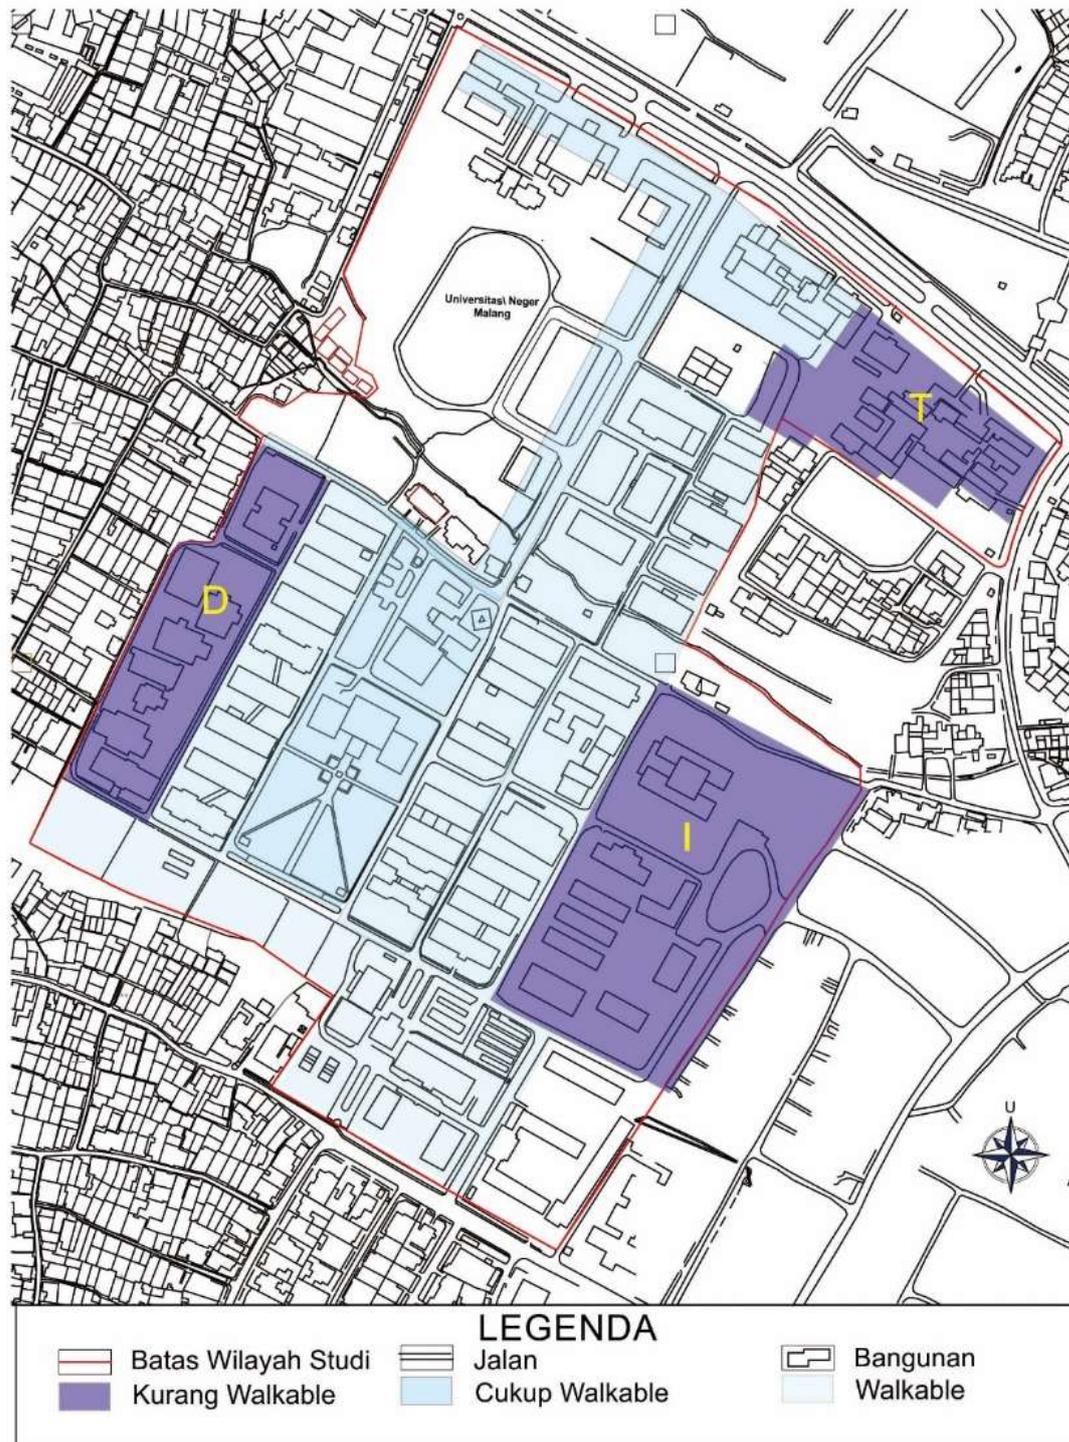
Berdasarkan tabel 4.22 tingkat *walkability* di area kampus Universitas Negeri Malang memiliki tingkat *walkability* dengan kategori cukup *walkable* dengan nilai 46. Tingkat *walkability* yang terendah terdapat pada zona dengan skor 35. Variabel yang dominan memiliki nilai yang rendah adalah ruas pedestrin, *street furniture*, aksesibilitas jalur *difabel* dan estetika

Gambar 4. 13 Tingkat walkability Universitas Negeri Malang

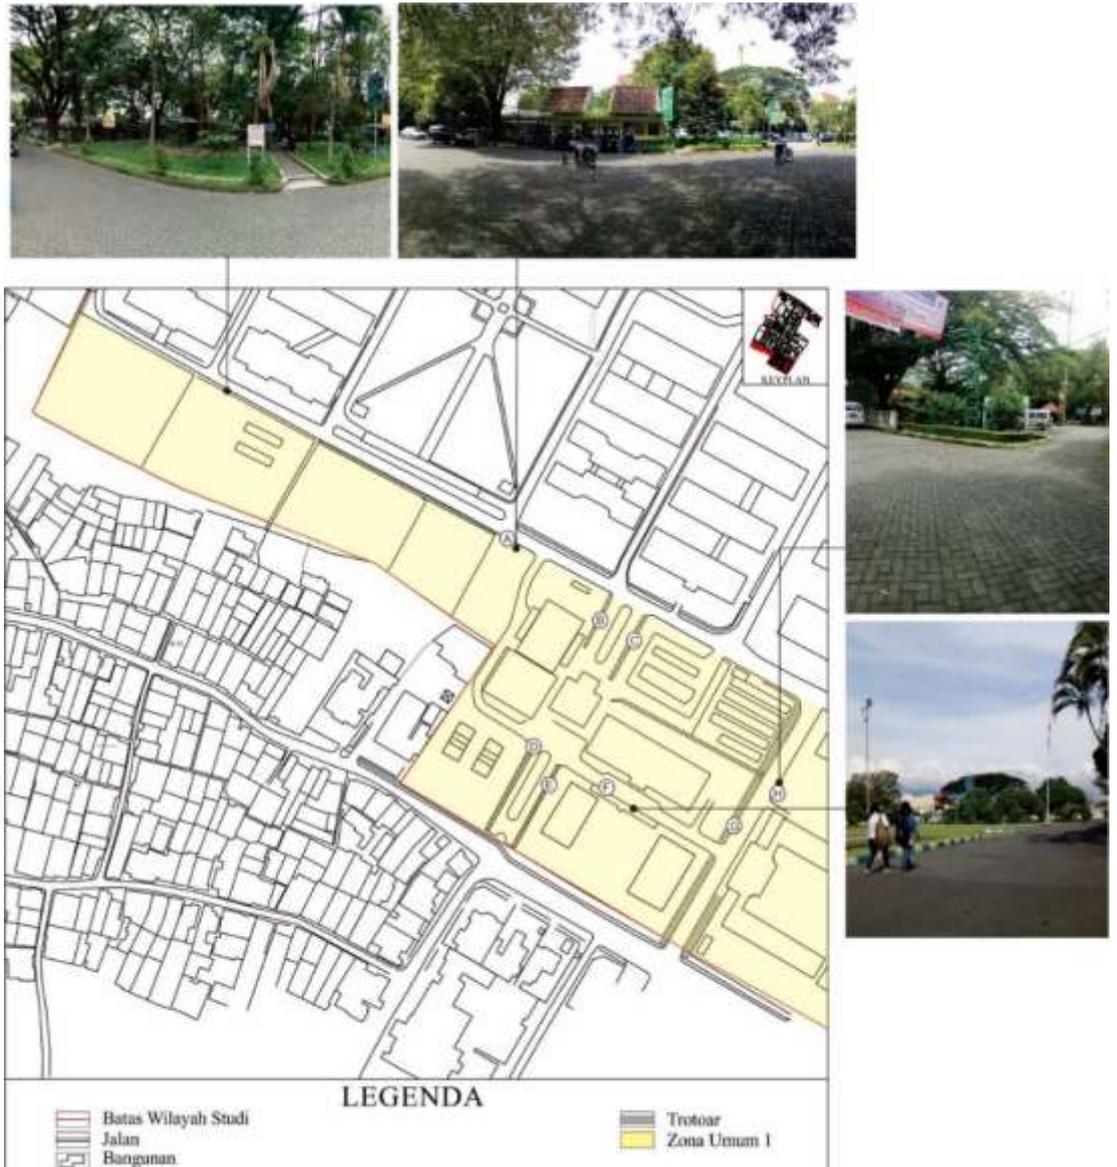
Gambar 4. 19 konektivitas pada zona umum 1

Berdasarkan *Walkability Audit Tool* (2011) dan PERMEN PU No. 03 (2014) Ruas pedestrian harus memiliki akses yang mudah untuk menuju objek tujuan dengan cara berjalan kaki, untuk semua orang. Sementara kondisi eksisting Hubungan antar ruas pedestrian pada zona umum 1 terputus pada

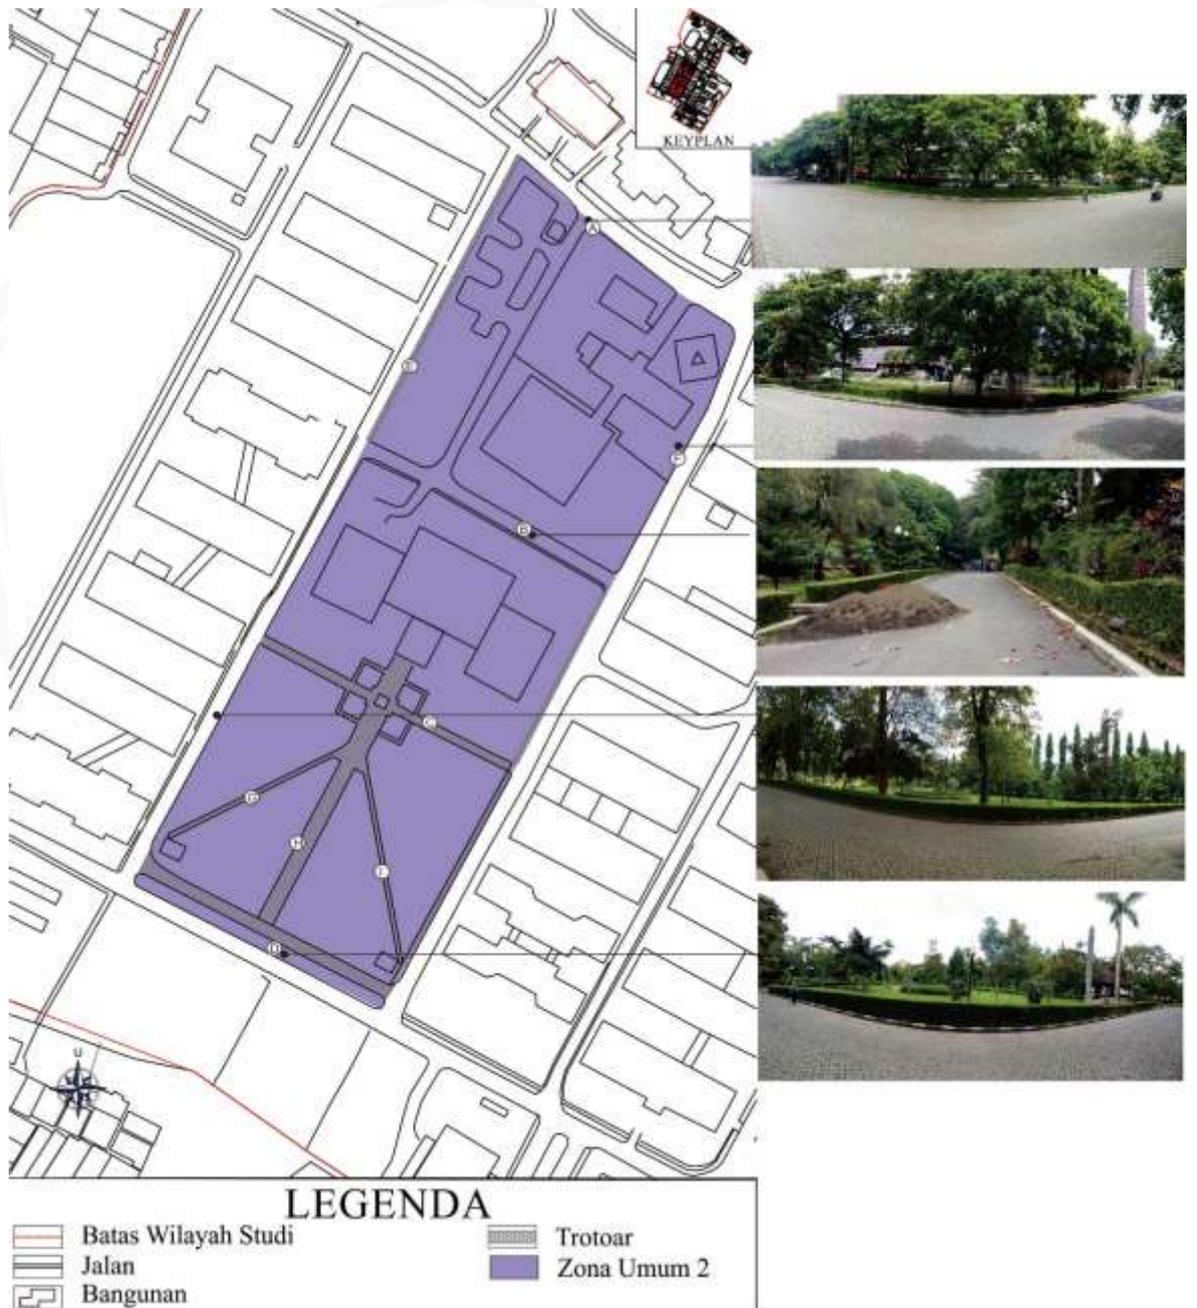
Gambar 4. 27 Konektivitas pada zona umum 2

Berdasarkan *Walkability Audit Tool* (2011) dan PERMEN PU No. 03 (2014) Ruas pedestrian harus memiliki akses yang mudah untuk menuju objek tujuan dengan cara berjalan kaki, untuk semua orang. Sementara kondisi eksisting hubungan antar ruas pedestrian pada zona umum 2 terputus pada Jalur A, B dan sebagian jalur E dan F. Sehingga kondisi konektivitas pada zona ini belum memenuhi kriteria

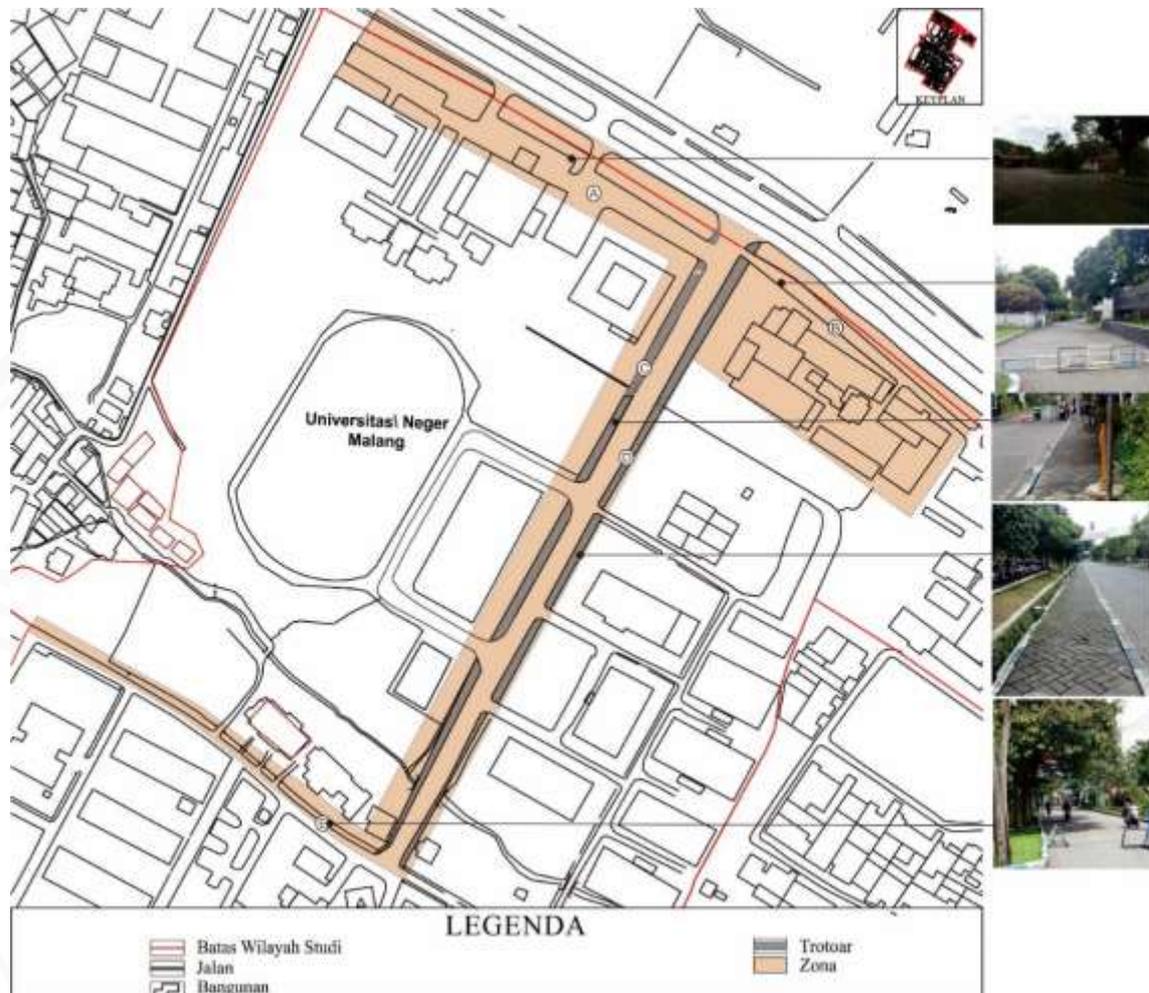
Gambar 4. 31 Konektivitas pada zona umum 3

Berdasarkan *Walkability Audit Tool* (2011) dan PERMEN PU No. 03 (2014) Ruas pedestrian harus memiliki akses yang mudah untuk menuju objek tujuan dengan cara berjalan kaki, untuk semua orang. Sementara kondisi eksisting Hubungan antar ruas pedestrian pada zona umum 3 terputus pada Jalur A, B dan jalur E. Sehingga kondisi konektivitas pada zona ini belum memenuhi kriteria

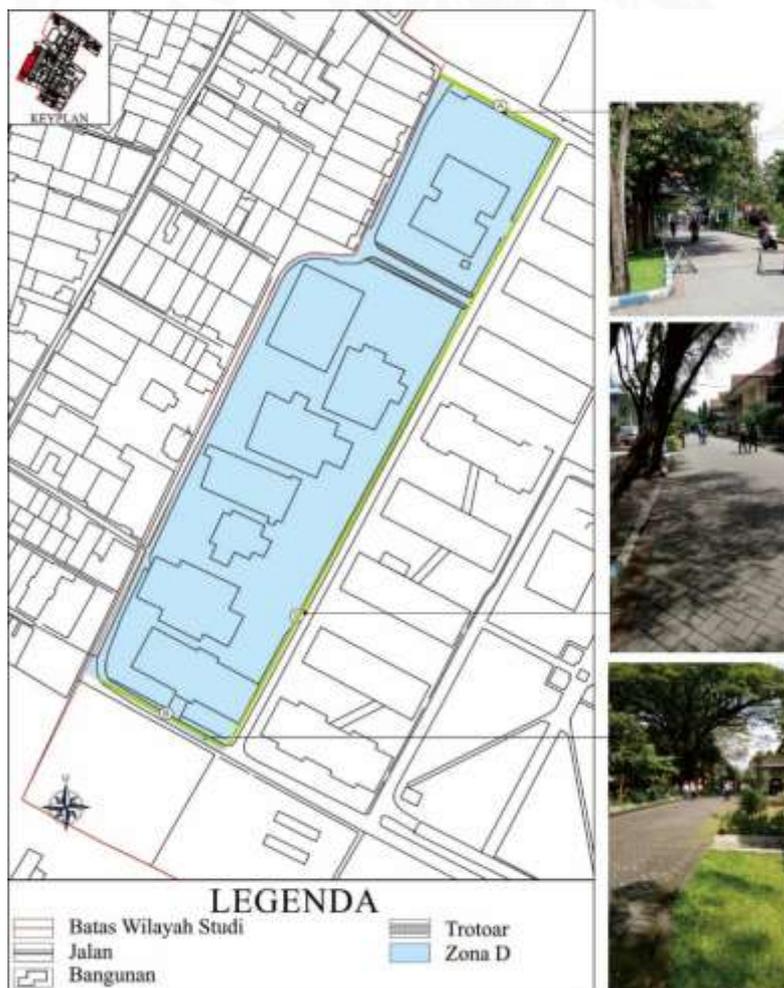
Gambar 4. 32 Konektivitas pada zona D

Berdasarkan hasil observasi lapangan di zona ini tidak didapatkan ruas pedestrian untuk digunakan khusus pedestrian berjalan, sehingga pedestrian berjalan di tempat yang sama dengan kendaraan padahal menurut PERMEN PU No. 03 (2014) kriteria di area pendidikan memerlukan ruas pedestrian yang berupa trotoar. Sehingga zona D belum memenuhi kriteria. Kondisi ini sesuai dengan hasil analisis tingkat *walkability* yang bernilai rendah yang berarti belum memenuhi standar tingkat *walkability*. Selain itu kondisi ini juga sesuai dengan penilaian responden yang tergolong negatif, berarti responden menganggap masih kurang.
