**WALKABILITY PADA JALUR PEDESTRIAN DI AREA KAMPUS
UNIVERSITAS NEGERI MALANG**

SKRIPSI

**PROGRAM STUDI SARJANA ARSITEKTUR
LABORATORIUM DESAIN PEMUKIMAN DAN KOTA**

UNIVERSITAS BRAWIJAYA

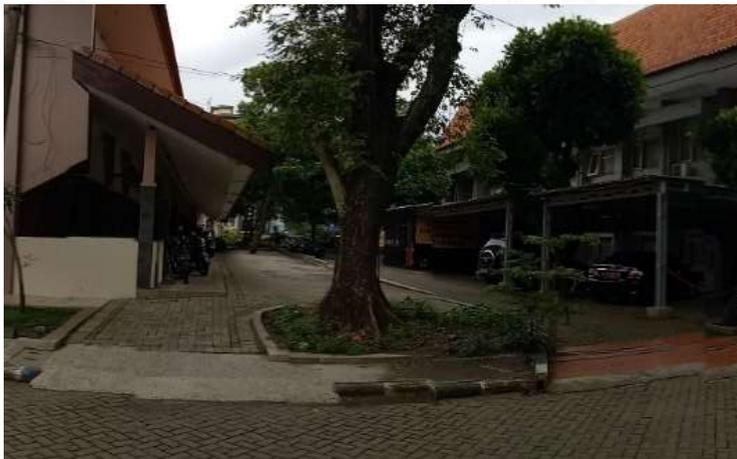
Gambar 4. 36 Material ruas pedestrian di zona E

Kriteria material menurut PERMEN PU No. 03 (2014) material ruas pedestrian tidak boleh permukaan yang licin. Kondisi eksisting ruas

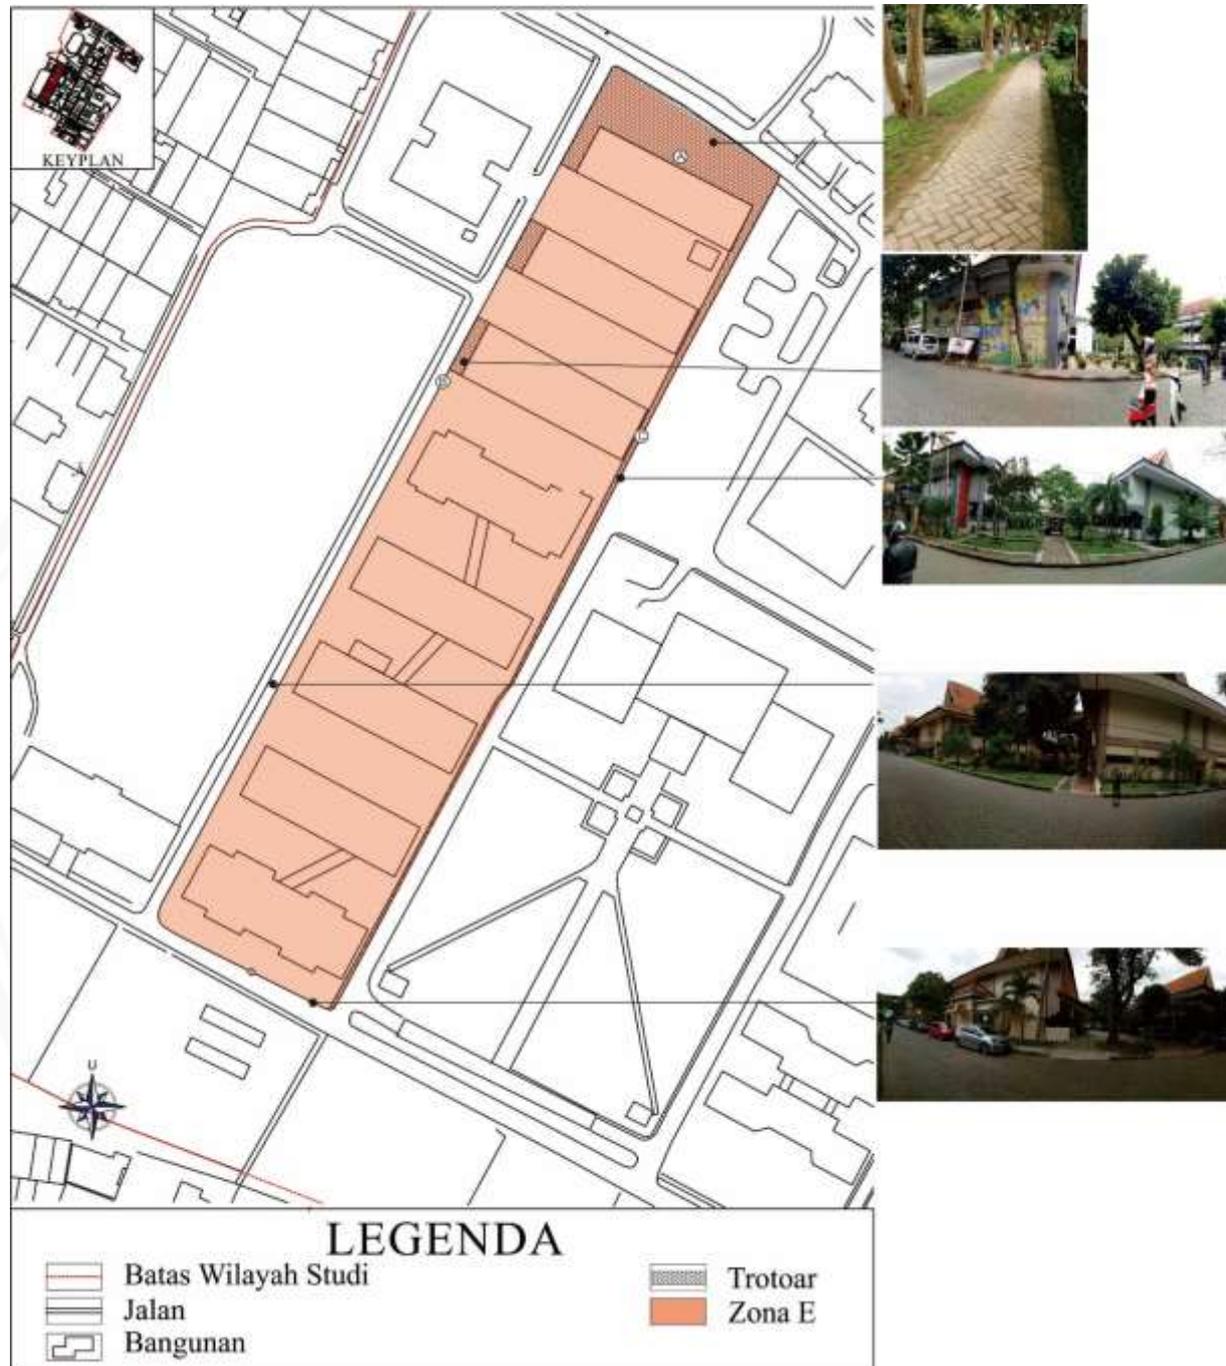
Gambar 4. 37 Konektivitas pada zona E

Berdasarkan *Walkability Audit Tool* (2011) dan PERMEN PU No. 03 (2014) Ruas pedestrian harus memiliki akses yang mudah untuk menuju objek tujuan dengan cara berjalan kaki, untuk semua orang. Sementara kondisi

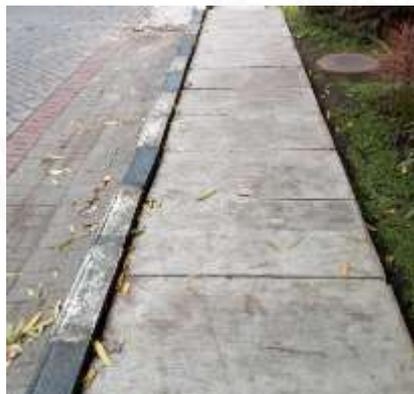
Gambar 4. 40 Material pada zona G

Kriteria material menurut *Walkability Audit Tool* (2011) permukaan ruas pedestrian dirancang dengan perkerasan yang halus tidak bergelombang serta anti selip dan menurut PERMEN PU No. 03 (2014) material ruas pedestrian tidak boleh ada sambungan atau gundukan pada permukaan.

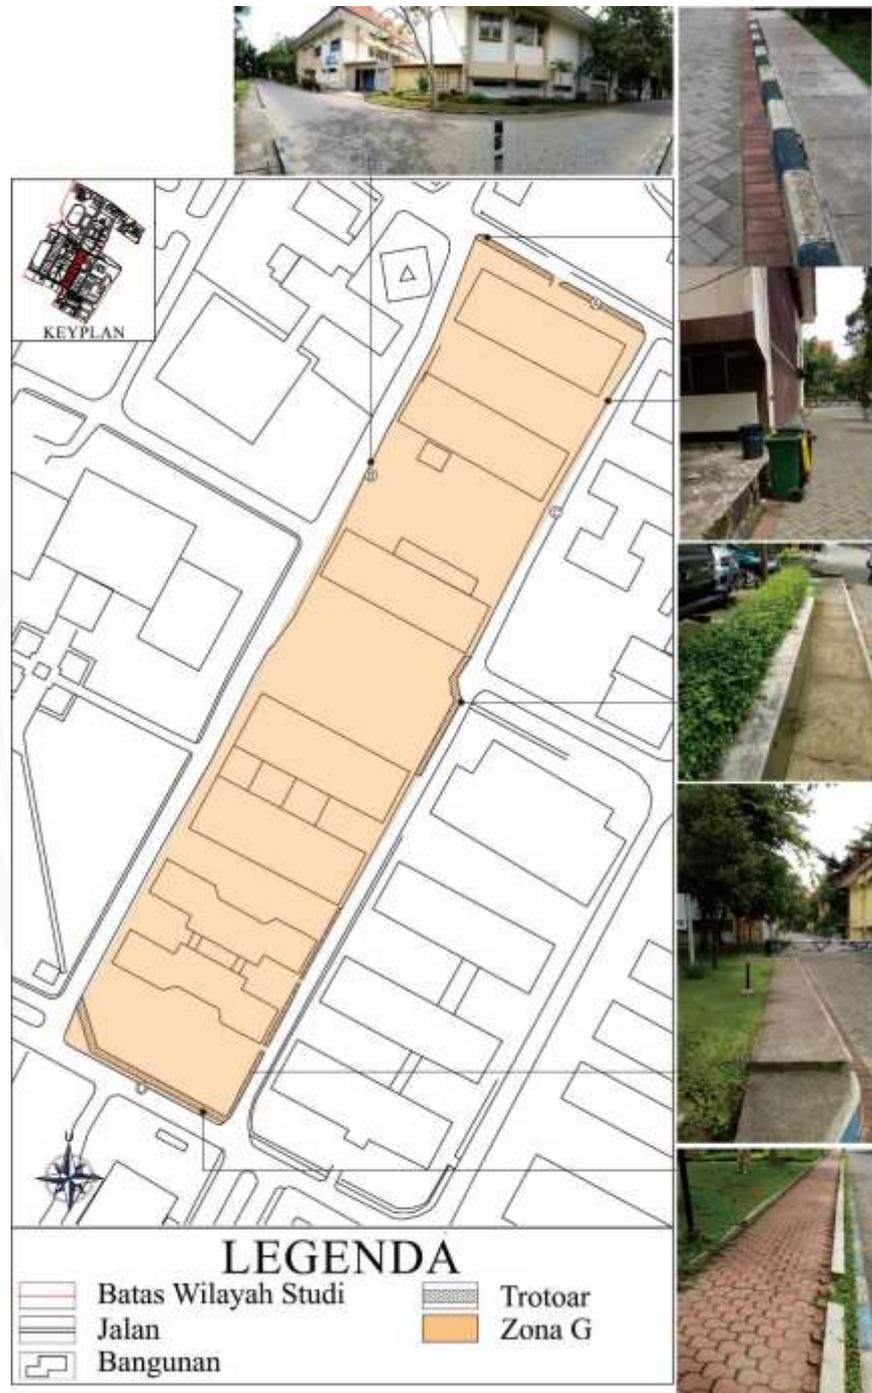
Gambar 4. 41 Konektivitas pada zona G

Berdasarkan *Walkability Audit Tool* (2011) dan PERMEN PU No. 03 (2014) Ruas pedestrian harus memiliki akses yang mudah untuk menuju objek tujuan dengan cara berjalan kaki, untuk semua orang. Sementara kondisi

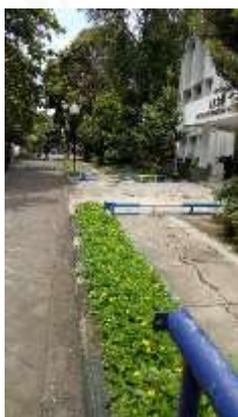
Gambar 4. 46Material ruas pedestrian pada zona H

Kriteria material menurut *Walkability Audit Tool* (2011) permukaan ruas pedestrian dirancang dengan perkerasan yang halus tidak bergelombang serta anti selip dan menurut PERMEN PU No. 03 (2014) material ruas pedestrian tidak boleh ada sambungan atau gundukan pada permukaan.

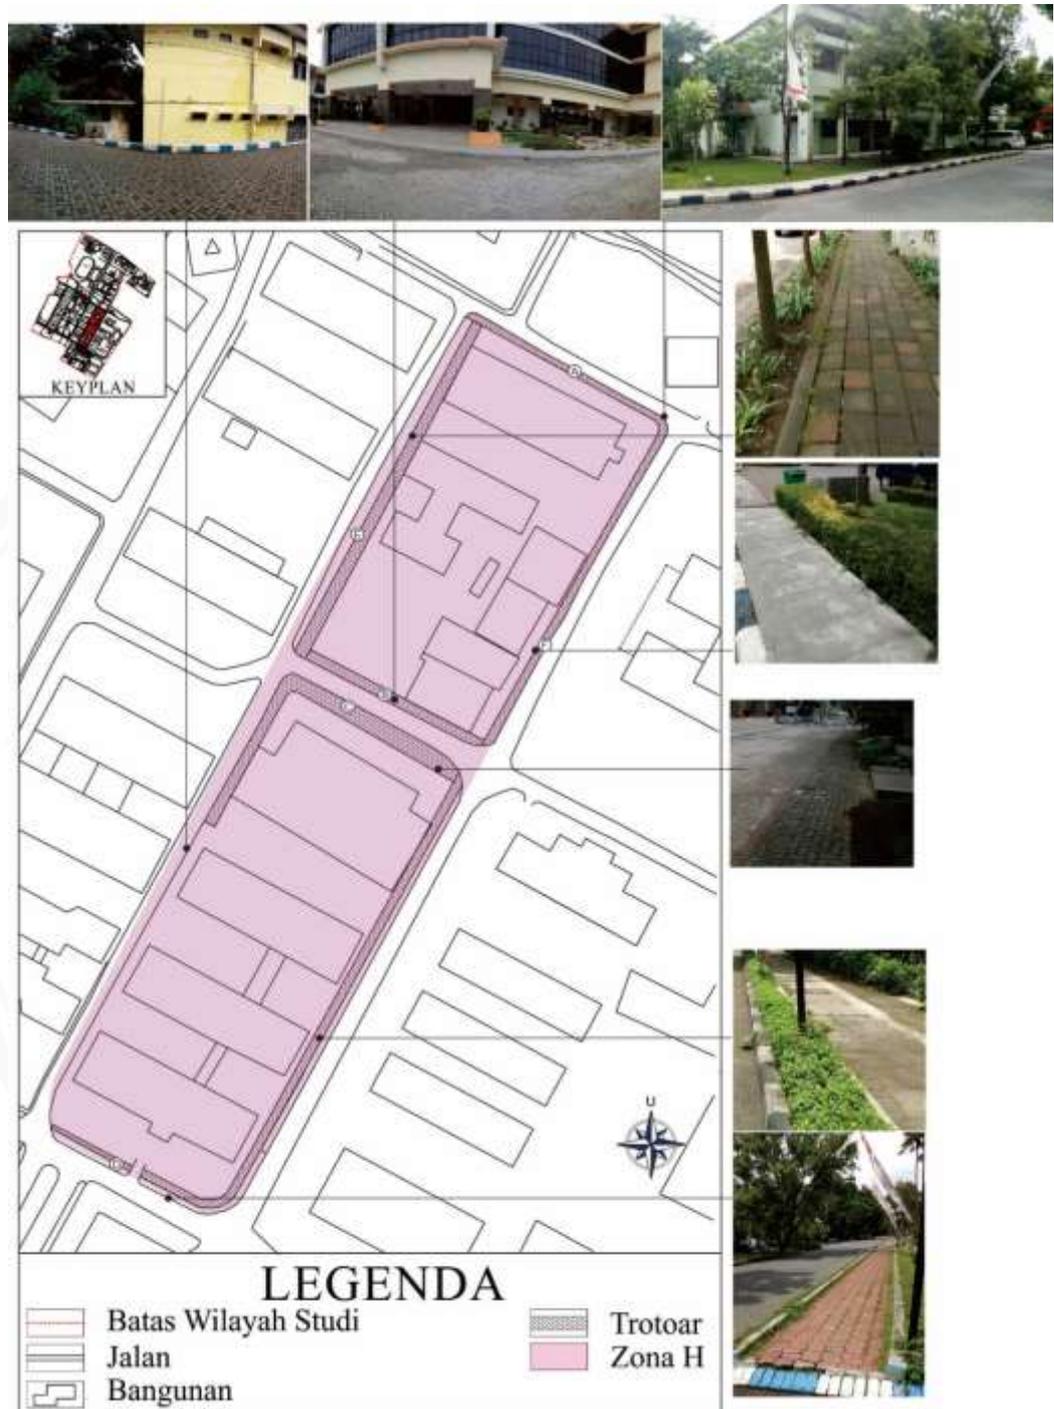
Gambar 4. 47 Konektivitas pada zona H

Berdasarkan *Walkability Audit Tool* (2011) dan PERMEN PU No. 03 (2014) Ruas pedestrian harus memiliki akses yang mudah untuk menuju objek tujuan dengan cara berjalan kaki, untuk semua orang. Sementara kondisi eksisting hubungan antar ruas pedestrian pada zona H terputus pada Jalur

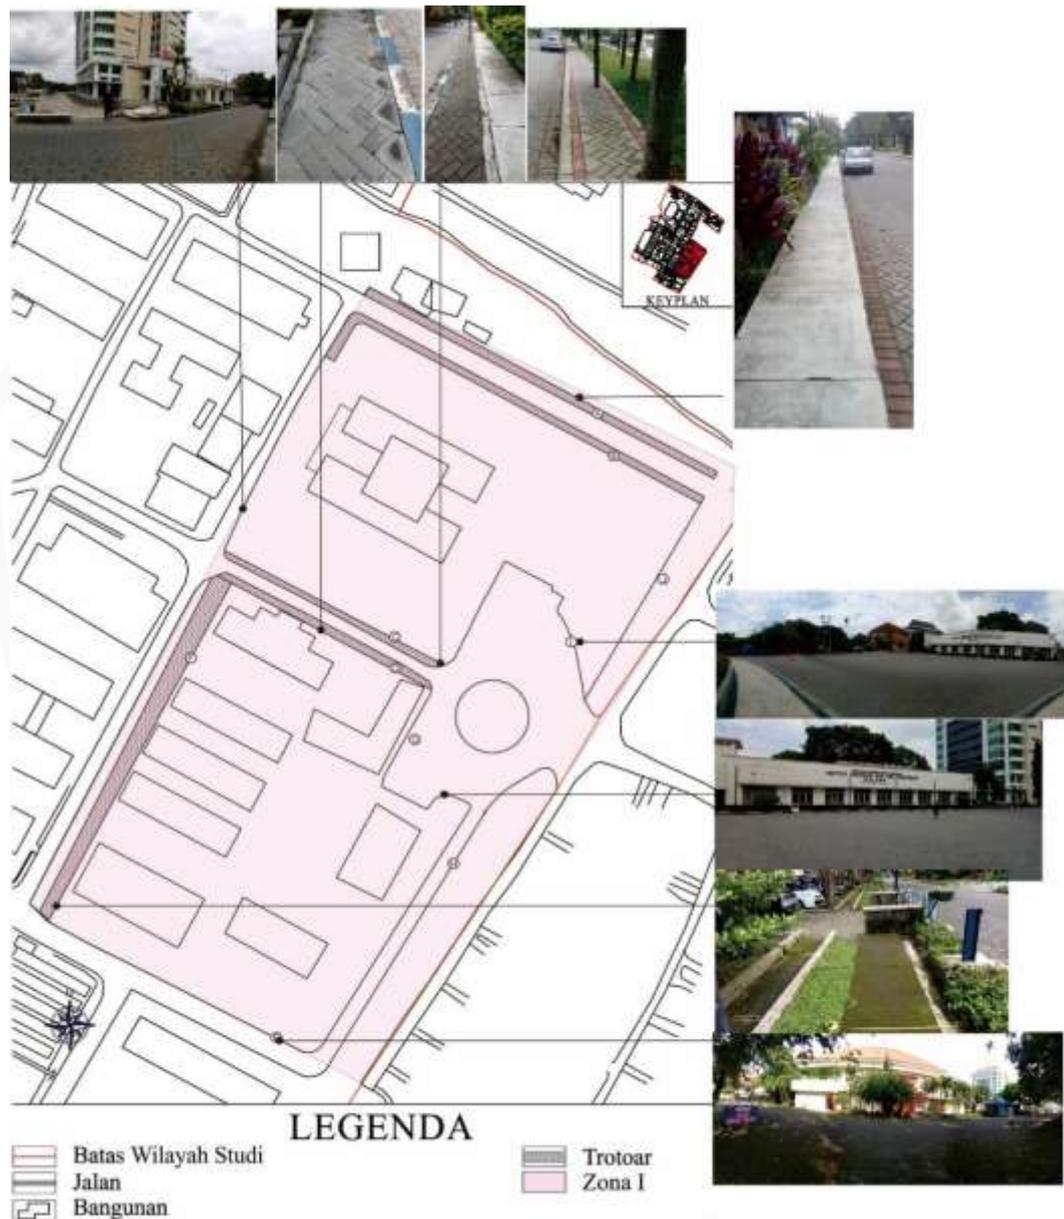
Gambar 4. 51 konektivitas pada zona I

Berdasarkan *Walkability Audit Tool* (2011) dan PERMEN PU No. 03 (2014) Ruas pedestrian harus memiliki akses yang mudah untuk menuju objek tujuan dengan cara berjalan kaki, untuk semua orang. Sementara kondisi

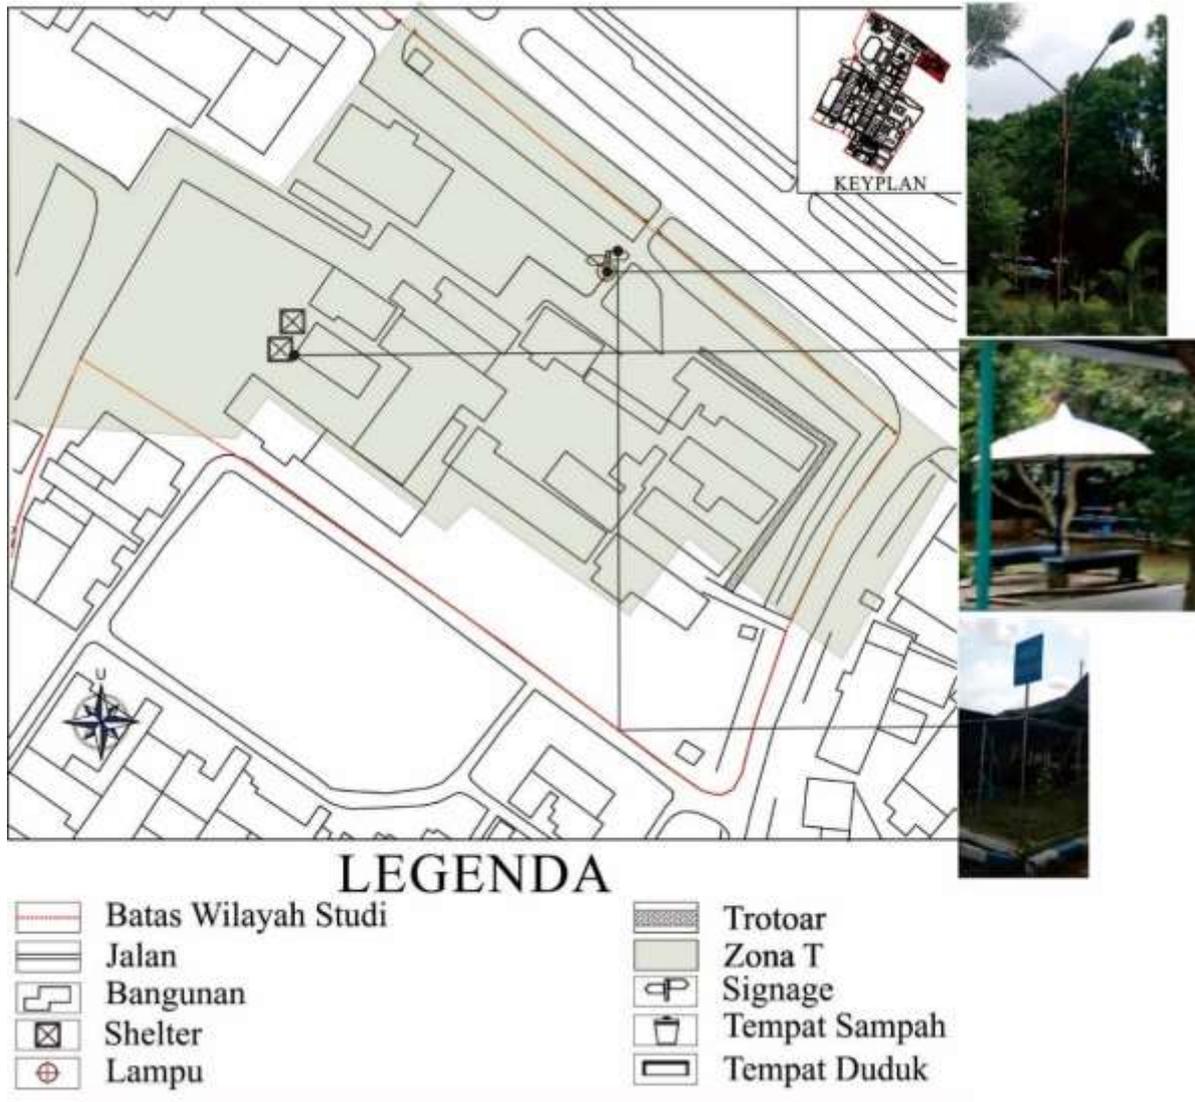
Berdasarkan *Walkability Audit Tool* (2011) dan PERMEN PU No. 03 (2014) Ruas pedestrian harus memiliki akses yang mudah untuk menuju objek tujuan dengan cara berjalan kaki, untuk semua orang. Sementara kondisi eksisting hubungan antar ruas pedestrian pada zona umum 3 terputus pada jalur B. Sehingga kondisi konektivitas pada zona ini belum memenuhi kriteria

Gambar 4. 56 Konektivitas pada jalur T

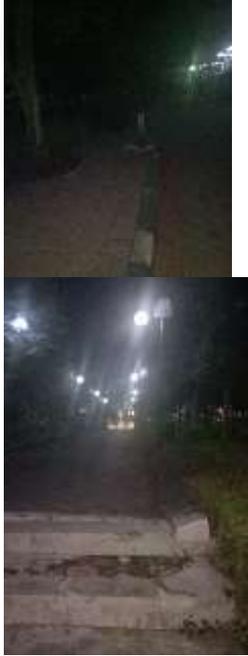
Pada jalur A, B, D, E dan F kurang dapat dapat menerangi. Sedangkan pada jalur C, G, H, dan I dapat menerangi pada jalur pedestrian.		Belum memenuhi kriteria kualitas lampu dikarenakan pedestrian tidak dapat melihat wajah orang lain ataupun jalur pedestrian yang dilalui

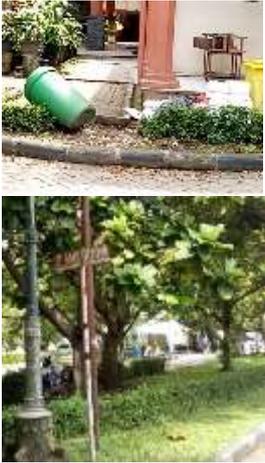
<p>Kerusakan pada zona umum 2 terjadi pada <i>signage</i> di jalur A dan E, <i>buffer</i> di jalur G. Rusaknya <i>signage</i> pada jalur A dan E ditandai dengan kondisi material yang sudah berkarat. Sedangkan kerusakan <i>buffer</i> pada jalur G ditandai dengan terpotongnya pada salah satu sisi <i>buffer</i>, yang disebabkan perilaku pedestrian untuk mengambil jalan pintas di area tersebut.</p>		<p>Belum memenuhi kriteria dikarenakan terjadi kerusakan pada <i>signage</i> dan <i>buffer</i></p>
<p>Zona umum 3</p>

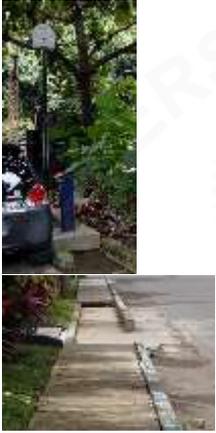
Kerusakan pada zona G terjadi pada ruas pedestrian di jalur A dan lampu pada jalur B. Rusaknya ruas pedestrian ditandai dengan kondisi material yang sudah tidak utuh. Sedangkan rusaknya lampu pada jalur B ditandai dengan kondisi material penutup lampu sudah tidak utuh dan tidak berfungsinya lampu pada saat malam hari.		Belum memenuhi kriteria dikarenakan terjadi kerusakan pada ruas pedestrian dan lampu
Zona H

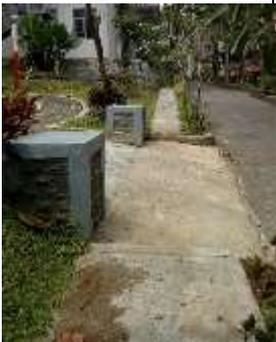
Kondisi elemen-elemen jalur pedestrian tergolong bersih dari sampah dan kotoran. Sampah yang ada hanya berupa daun yang berguguran pada ruas pedestrian.		Sudah memenuhi dikarenakan tergolong bersih dari sampah dan tidak menghalangi pedestrian berjalan
Zona T

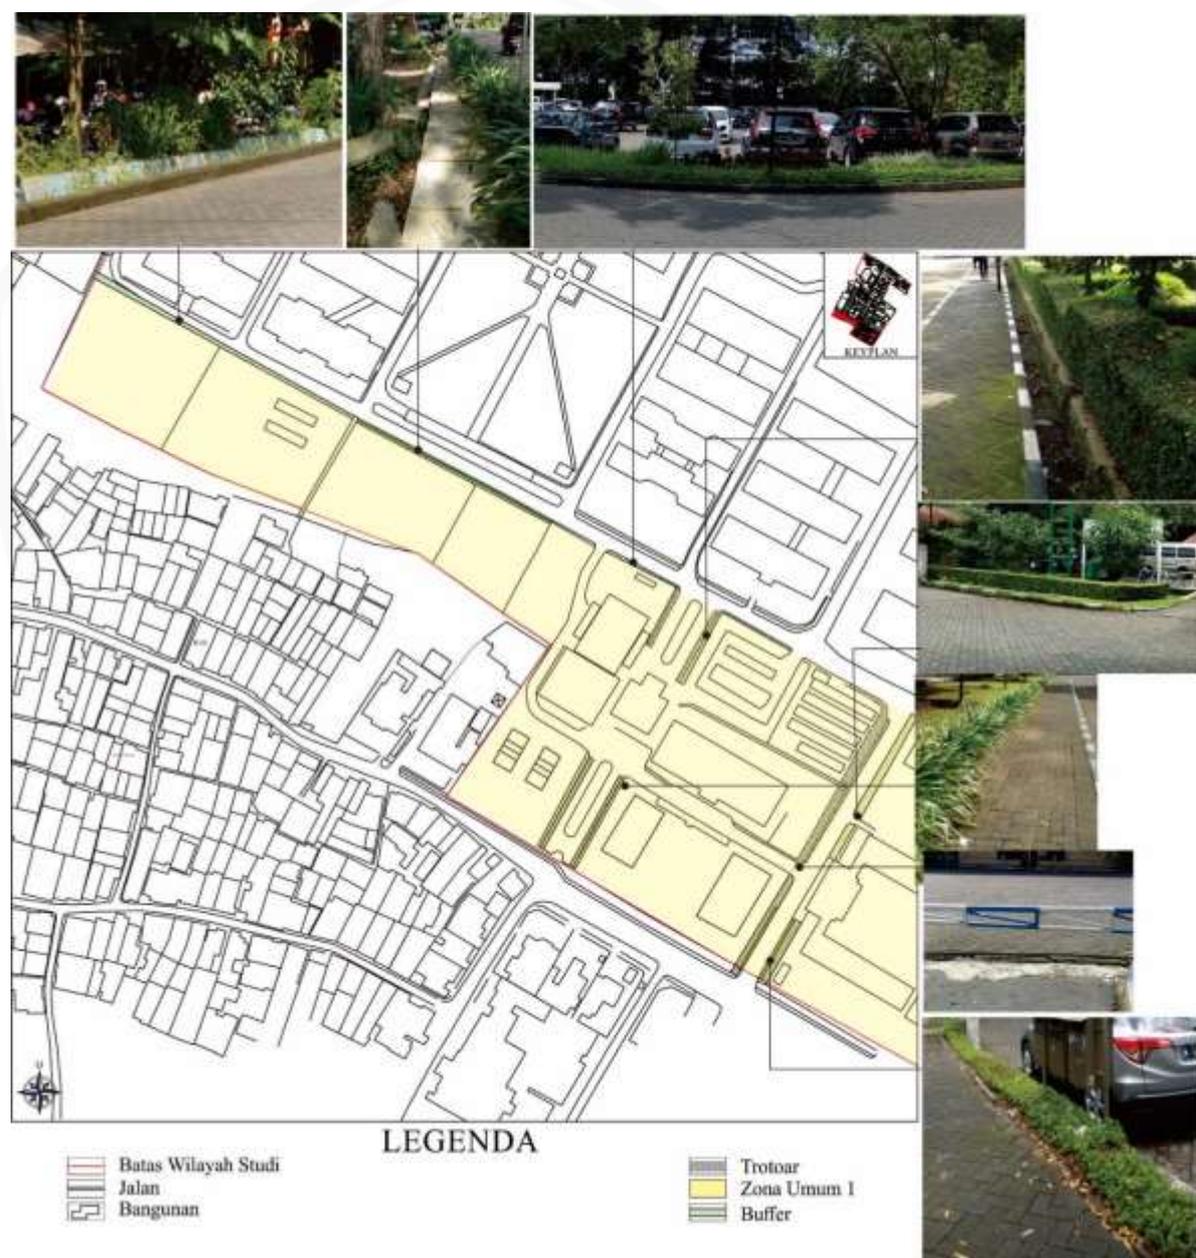
Gambar 4. 67 Peta persebaran *buffer* pada zona umum 1

Pembahasan pada sub variabel ini adalah posisi *buffer* pada ruas pedestrian. Berikut ini tabel analisis letak *buffer* pada masing-masing zona. Berikut ini peta persebaran *buffer* dan penjelasan pada masing-masing zona.

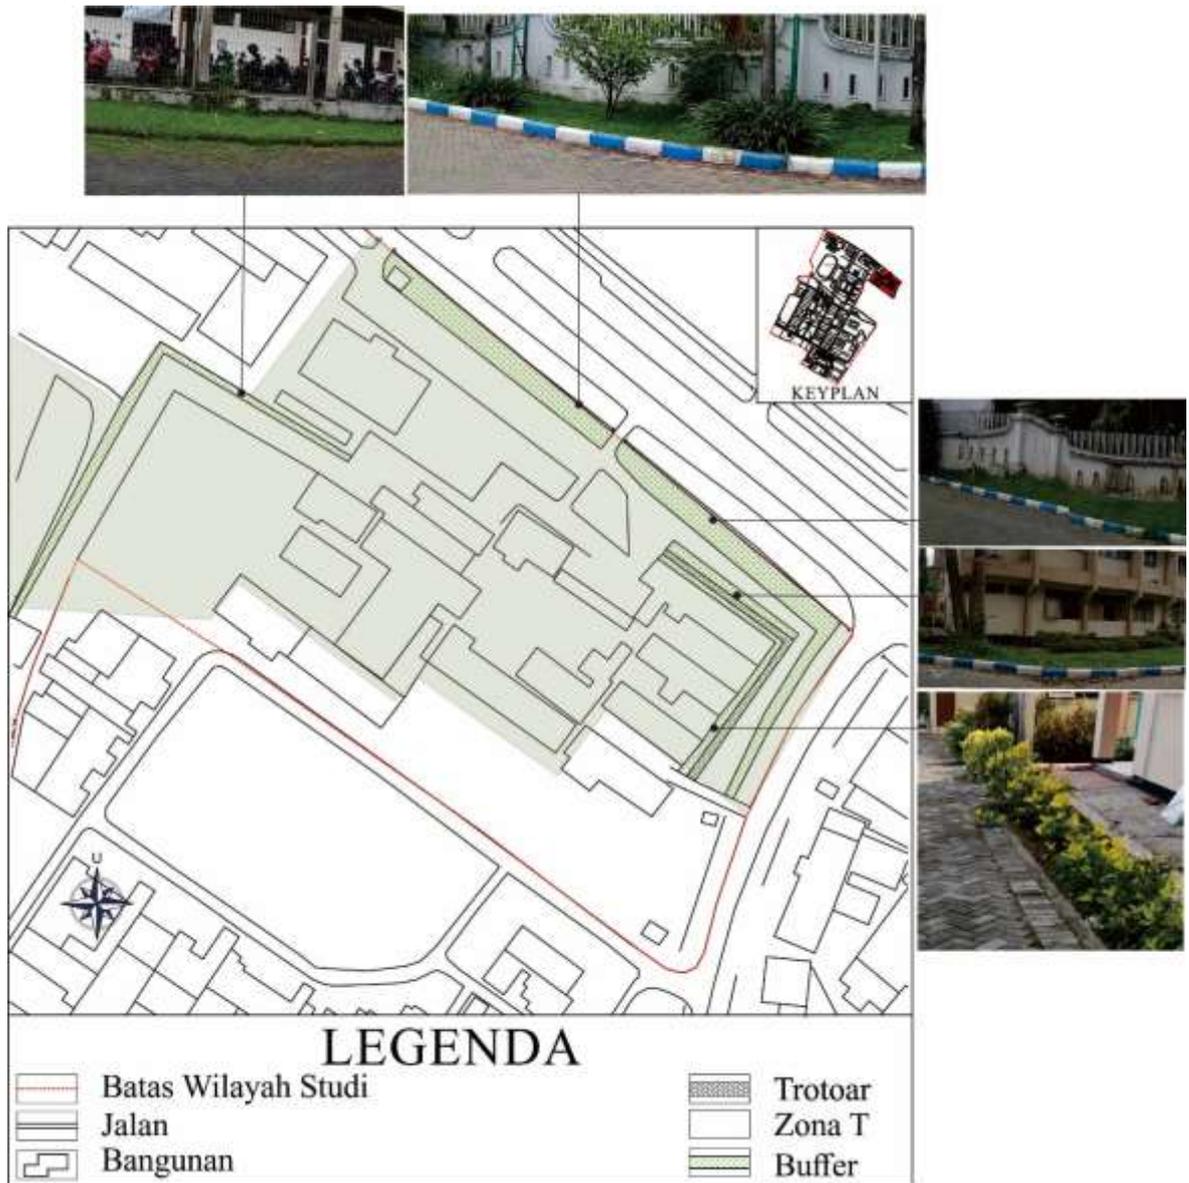
Gambar 4. 76 Peta persebaran *buffer* pada zona T

Zona	Kondisi eksisting	Indikator	Analisis
			kendaraan bermotor
Zona T	<i>Buffer</i> yang terdapat pada zona E berupa jalur hijau. Keberadaan jalur hijau pada zona E terletak pada ruang pengawasan jalan dan ruang milik jalan.		Belum memenuhi kriteria dikarenakan posisinya tidak membatasi pedestrian dan kendaraan, yang memungkinkan pedestrian menggunakan ruang yang berbeda dengan kendaraan bermotor

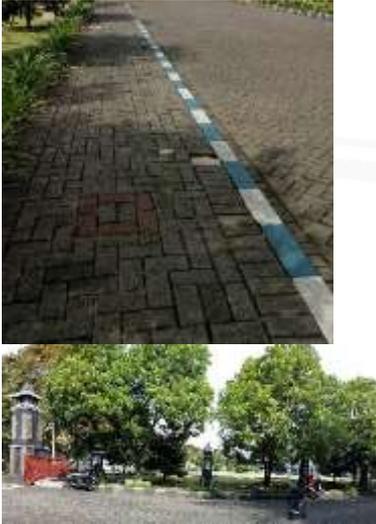
Ruas pedestrian pada semua jalur memiliki bentuk material perkerasan berupa paving blok dengan pola menyilang dan warna yang sama. Hanya pada jalur D dan E yang memiliki perbedaan warna pada material perkerasan dengan pola persegi empat. Perbedaan material perkerasan terdapat pada jalur G yang berupa batu koral namun perbedaan ini mengurangi estetika ruas pedestrian. Pada jalur pada zona	<ul style="list-style-type: none"> ruas pedestrian harus memiliki desain harus menyatu dengan lingkungan. (Hadi et al. 2015 dan Maulina et al., 2013) bentuk dan warna <i>street furniture</i> dapat mewakili karakter lokal (PERMEN PU 	Belum memenuhi kriteria dikarenakan Pada jalur pada zona umum 1 hanya desain bentuk lampu jalan, <i>shelter</i> dan <i>signage</i> yang dapat menunjukkan ciri khas dari UM

Zona	Kondisi eksisting	Indikator	Analisis
	umum 1 hanya bentuk lampu jalan, <i>shelter</i> dan <i>signage</i> yang dapat menunjukkan ciri khas dari UM kecuali pada jalur A. Bentuk lampu pada jalur A hanya berupa tiang metal tanpa desain khusus.	03/PRT/M/2014)	
Zona umum 2

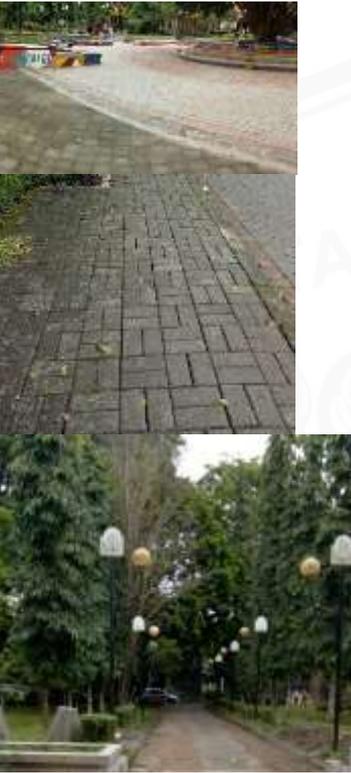
Ruas pedestrian pada semua jalur memiliki bentuk material perkerasan berupa cor beton serta paving blok dengan pola menyilang dan grid. Hanya pada jalur C yang memiliki perbedaan warna pada paving blok. Semua jalur pada zona umum 2 hanya pada bentuk lampu jalan, <i>shelter</i> dan <i>shelter</i> yang dapat menunjukkan ciri khas dari UM. Walaupun bentuk lampu jalan sudah menunjukkan ciri khas UM, bentuk lampu antar jalur tidak memiliki kesamaan bentuk. Sehingga tidak terlihat selaras bentuk lampu pada zona umum 2.		Belum memenuhi kriteria dikarenakan hanya bentuk lampu jalan, <i>shelter</i> dan <i>signage</i> yang dapat menunjukkan ciri khas dari UM

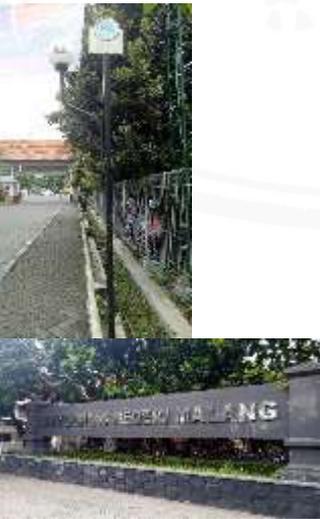
Ruas pedestrian pada semua jalur memiliki bentuk material perkerasan berupa paving blok dengan pola menyilang dan memiliki warna yang sama. Pada jalur pada zona umum 3 hanya pada bentuk lampu dan <i>signage</i> jalan yang dapat menunjukkan ciri khas dari UM kecuali beberapa lampu pada jalur A dan B. Bentuk lampu pada jalur A dan B hanya berupa tiang metal tanpa desain khusus.		Belum memenuhi kriteria dikarenakan lampu jalan dan <i>signage</i> yang dapat menunjukkan ciri khas dari UM zona umum 1
Zona D	Ruas pedestrian pada semua jalur memiliki bentuk material		Belum memenuhi kriteria

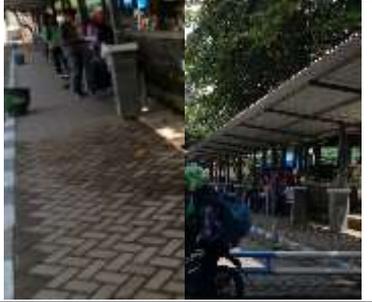
<p>perkerasan berupa paving blok dengan pola menyilang dan memiliki warna yang sama. Pada zona ini hanya pada <i>signage</i> identitas tempat memiliki bentuk yang dapat menunjukkan ciri khas UM.</p>		<p>dikarenakan hanya bentuk <i>signage</i> yang dapat menunjukkan ciri khas dari UM</p>
<p>Zona E</p>

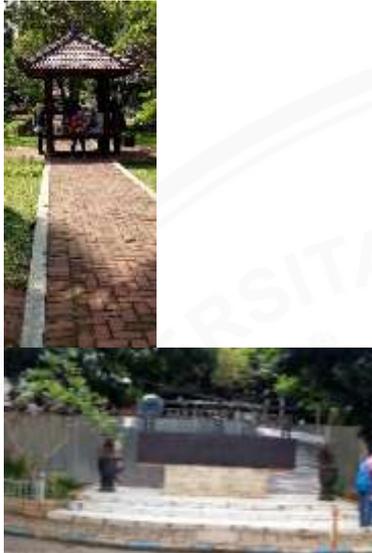
<p>Ruas pedestrian pada zona E memiliki bentuk material perkerasan berupa cor beton, keramik serta paving blok dengan pola menyilang tanpa ada perbedaan warna. Pada zona E hanya pada bentuk <i>shelter</i> dan <i>signage</i> yang dapat menunjukkan ciri khas dari UM kecuali pada jalur A. Bentuk lampu pada jalur A, B dan D hanya berupa tiang metal tanpa desain khusus.</p>		<p>Belum memenuhi kriteria dikarenakan hanya bentuk lampu jalan, <i>shelter</i> dan <i>signage</i> yang dapat menunjukkan ciri khas dari UM</p>
<p>Zona G</p>

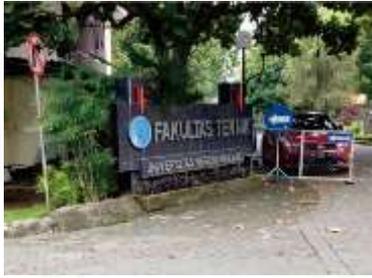
<p>Ruas pedestrian pada semua jalur memiliki bentuk material perkerasan berupa paving blok dengan pola grid dan warna yang sama hanya terdapat pada jalur D. Sedangkan pada jalur A dan C material perkerasan berupa cor beton. Pada zona umum 1 hanya pada bentuk lampu jalan, <i>shelter</i> dan <i>signage</i> yang dapat menunjukkan ciri khas dari UM</p>		<p>Belum memenuhi kriteria dikarenakan hanya bentuk lampu jalan, <i>shelter</i> dan <i>signage</i> yang dapat menunjukkan ciri khas dari UM</p>

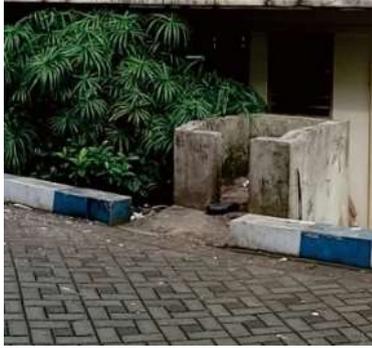
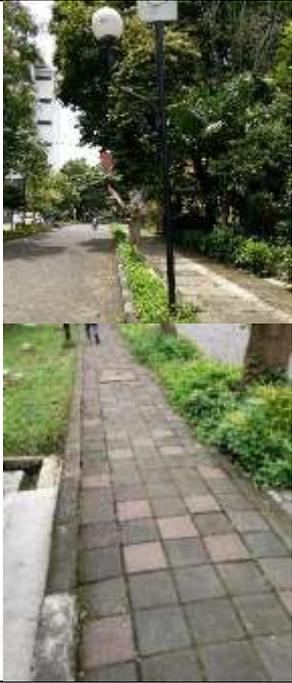
<p>Sebagian jalur E memiliki bentuk material perkerasan berupa paving blok berbentuk persegi disusun dengan pola grid dan warna yang berbeda. Pada sebagian jalur F yang lain memiliki material perkerasan berupa paving blok berbentuk persegi panjang yang disusun dengan</p>

<p>bentuk menyilang dan warna yang sama. Pada jalur D berupa paving blok berbentuk persegi dan persegi delapan disusun dengan pola grid dan warna yang sama jalur Sedangkan pada jalur A, F dan C material perkerasan berupa cor beton. Pada zona H hanya pada bentuk lampu jalan dan <i>signage</i> yang dapat menunjukkan ciri khas dari UM. Namun bentuk tempat sampah belum dapat menunjukkan ciri khas dari UM.</p>		
<p>Zona I</p>

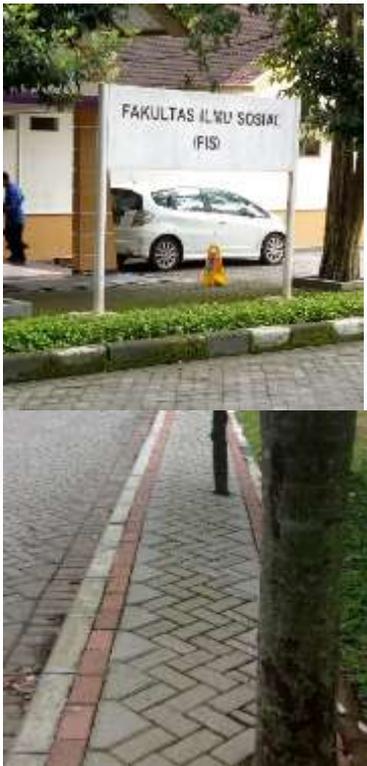
<p>Sebagian jalur B memiliki bentuk material perkerasan berupa paving blok berbentuk persegi disusun dengan pola menyilang dan warna yang berbeda. Pada sebagian jalur C dan D memiliki material perkerasan berupa paving blok berbentuk persegi panjang yang disusun dengan bentuk menyilang dan warna yang sama. Sedangkan pada jalur A, F dan sebagian jalur C material perkerasan berupa cor beton. Hanya beberapa bentuk lampu jalan pada zona I yang dapat menunjukkan ciri khas dari UM kecuali pada jalur A. Bentuk tempat duduk maupun tempat sampah pada zona I belum menunjukkan ciri khas dari UM.</p>		<p>Belum memenuhi kriteria dikarenakan hanya bentuk lampu jalan dan <i>signage</i> yang dapat menunjukkan ciri khas dari UM</p>

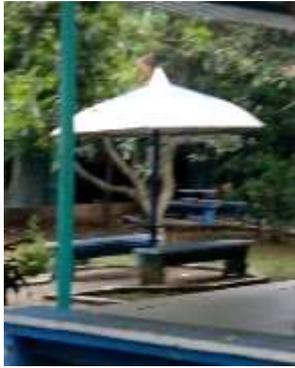
Ruas pedestrian pada zona T memiliki bentuk material perkerasan berupa cor beton, keramik serta paving blok dengan pola menyilang.		Belum memenuhi kriteria dikarenakan bentuk lampu jalan, <i>shelter</i> dan <i>signage</i> pada zona T belum dapat menunjukkan ciri khas dari UM

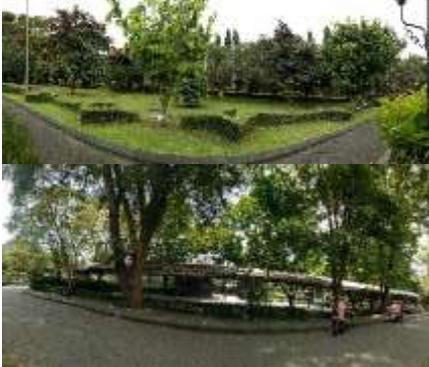
Pada semua jalur memiliki vegetasi-vegetasi yang ditata dengan pola yang sama di sepanjang ruas pedestrian. vegetasi jenis sawo kecil, kiara payung dan angšana menjadi vegetasi yang dominan pada zona ini yang disusun secara selang seling pada sepanjang ruas pedestrian. selain itu juga terdapat vegetasi jenis teh-tehan yang dibentuk menjadi pagar pembatas jalur pedestrian dengan area taman.		Sudah memenuhi kriteria karena penataan vegetasi yang ditata dengan variasi tanaman yang disusun dengan pola selang seling dan memiliki jenis vegetasi yang menjadi tema zona tersebut

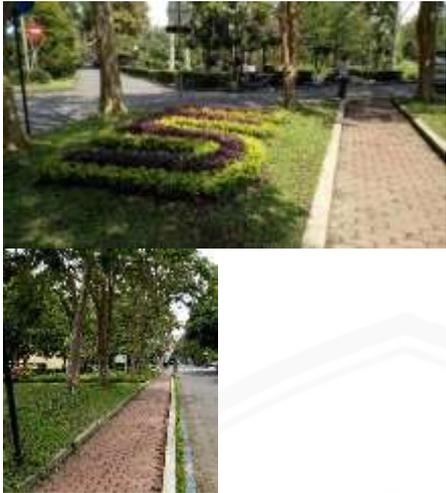
<p>Pada semua jalur memiliki vegetasi-vegetasi yang ditata dengan pola yang sama di sepanjang ruas pedestrian. vegetasi jenis glodokan tiang dan angkana menjadi vegetasi yang dominan pada zona ini yang disusun secara sebaris pada sepanjang ruas pedestrian. . selain itu juga terdapat vegetasi jenis teh-tehan yang dibentuk menjadi identitas tempat</p>		<p>Sudah memenuhi kriteria karena penataan vegetasi yang ditata dengan variasi tanaman yang disusun dengan pola selang seling dan memiliki jenis vegetasi yang menjadi tema zona tersebut</p>
<p>Zona H</p>

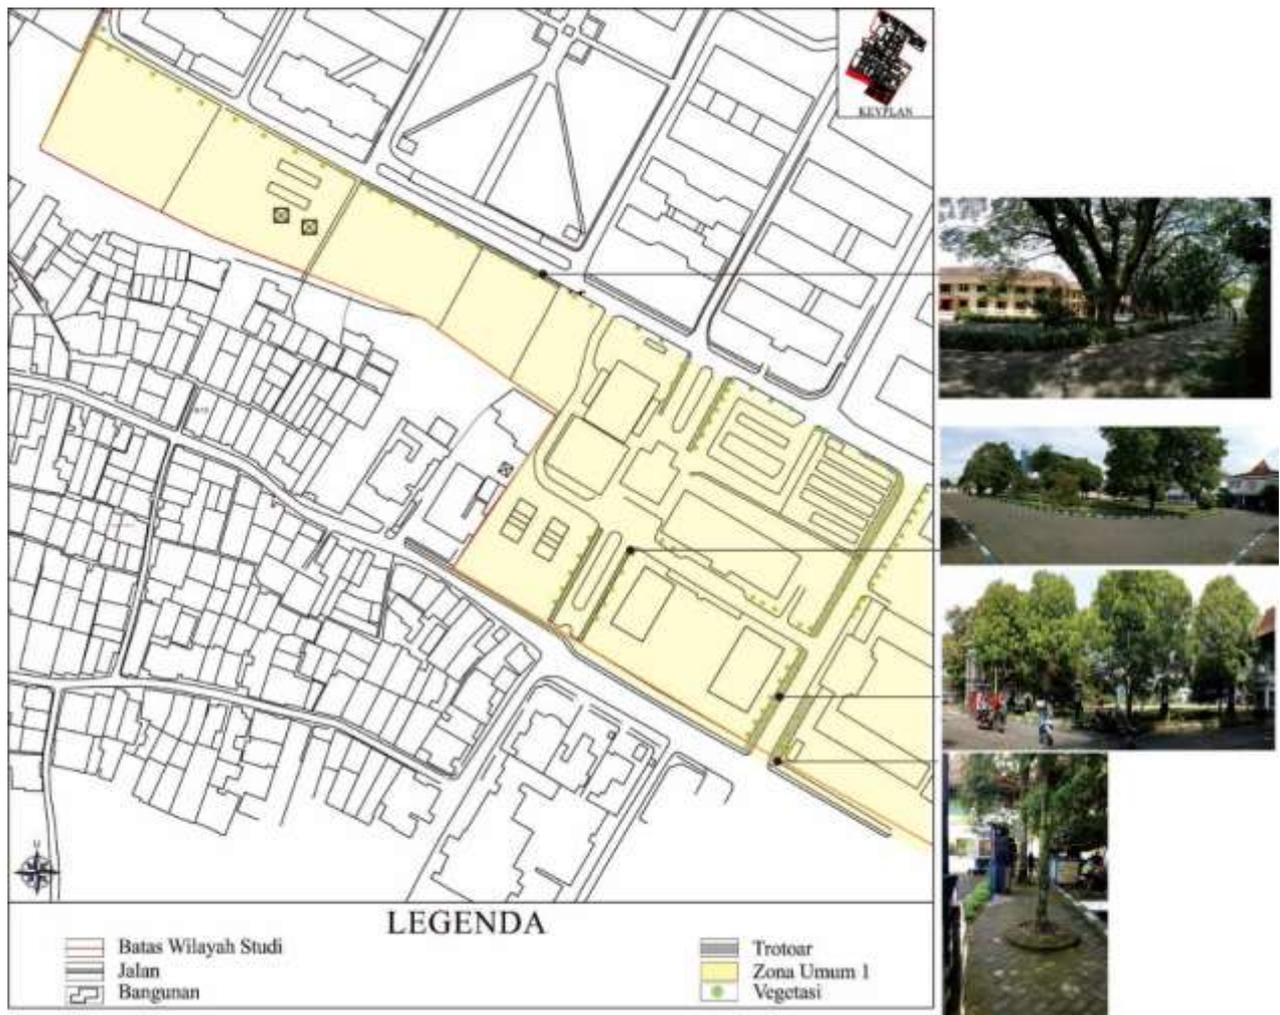
Gambar 4. 77 Peta persebaran vegetasi pada zona umum 1

Zona	Kondisi eksisting	Indikator	Analisis
Zona umum 1	Vegetasi tersebar di hampir seluruh jalur pada zona umum 1 dengan jarak yang berbeda-beda. Namun pada jalur F kurang memiliki vegetasi. Vegetasi terletak pada jalur hijau dan ruas pedestrian. Letak vegetasi pada jalur H menghalangi pedestrian karena	vegetasi ditempatkan pada jalur tanaman (minimal 1,5 m dari tepi median) dan ditanam secara berbaris.dengan jarak minimal 5 m (PERMEN PU 05/PRT/M/2008)	Belum memenuhi kriteria karena persebarannya kurang merata dan perletakkanya menghalangi pedestrian

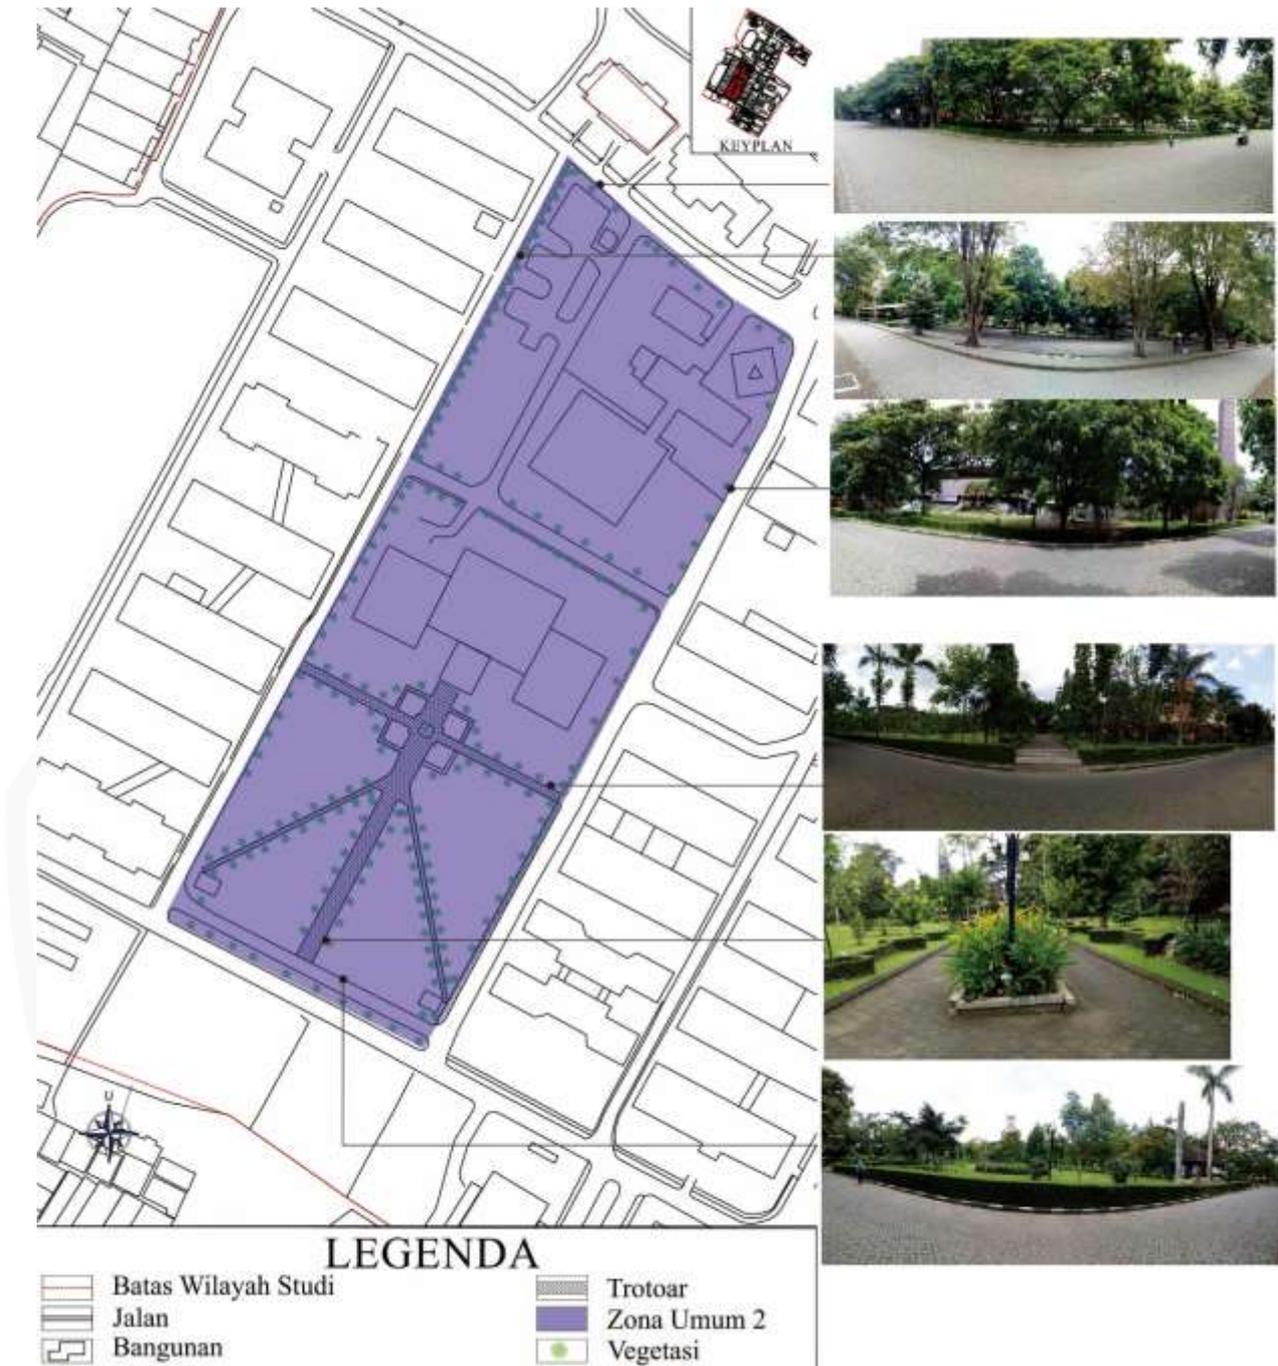
Gambar 4. 78 Peta persebaran vegetasi pada zona umum 2

terletak di tengah-tengah ruas pedestrian.		
Zona umum 2	Vegetasi tersebar di hampir seluruh jalur pada zona umum 2 dengan jarak yang berbeda-beda. Namun pada sebagian jalur E dan D kurang memiliki vegetasi. Vegetasi yang ada terletak pada jalur hijau dan ruas pedestrian.		Belum memenuhi kriteria karena persebarannya kurang merata
Zona umum 3	Vegetasi tersebar di hampir seluruh jalur pada zona umum 2 dengan jarak yang berbeda-beda. Namun pada sebagian jalur E kurang memiliki vegetasi. Vegetasi yang ada terletak pada jalur hijau dan tepi jalur kendaraan.		Belum memenuhi kriteria karena persebarannya kurang merata
Zona D	Vegetasi tersebar di hampir seluruh jalur pada zona D dengan jarak yang berbeda-beda. Namun pada sebagian jalur B dan C kurang memiliki vegetasi. Vegetasi yang ada terletak pada jalur hijau.		Belum memenuhi kriteria karena persebarannya kurang merata
Zona E	Vegetasi tersebar di hampir seluruh jalur pada zona E dengan jarak yang berbeda-beda. Sehingga ada beberapa area yang tidak ternaungi oleh vegetasi. Terutama pada zona B, C dan D. Vegetasi terletak pada jalur hijau dan ruas pedestrian. Letak vegetasi pada jalur B terletak di tepi ruas pedestrian, vegetasi tersebut mengurangi 200 cm		Belum memenuhi kriteria karena persebarannya kurang merata dan perletakkannya menghalangi pedestrian

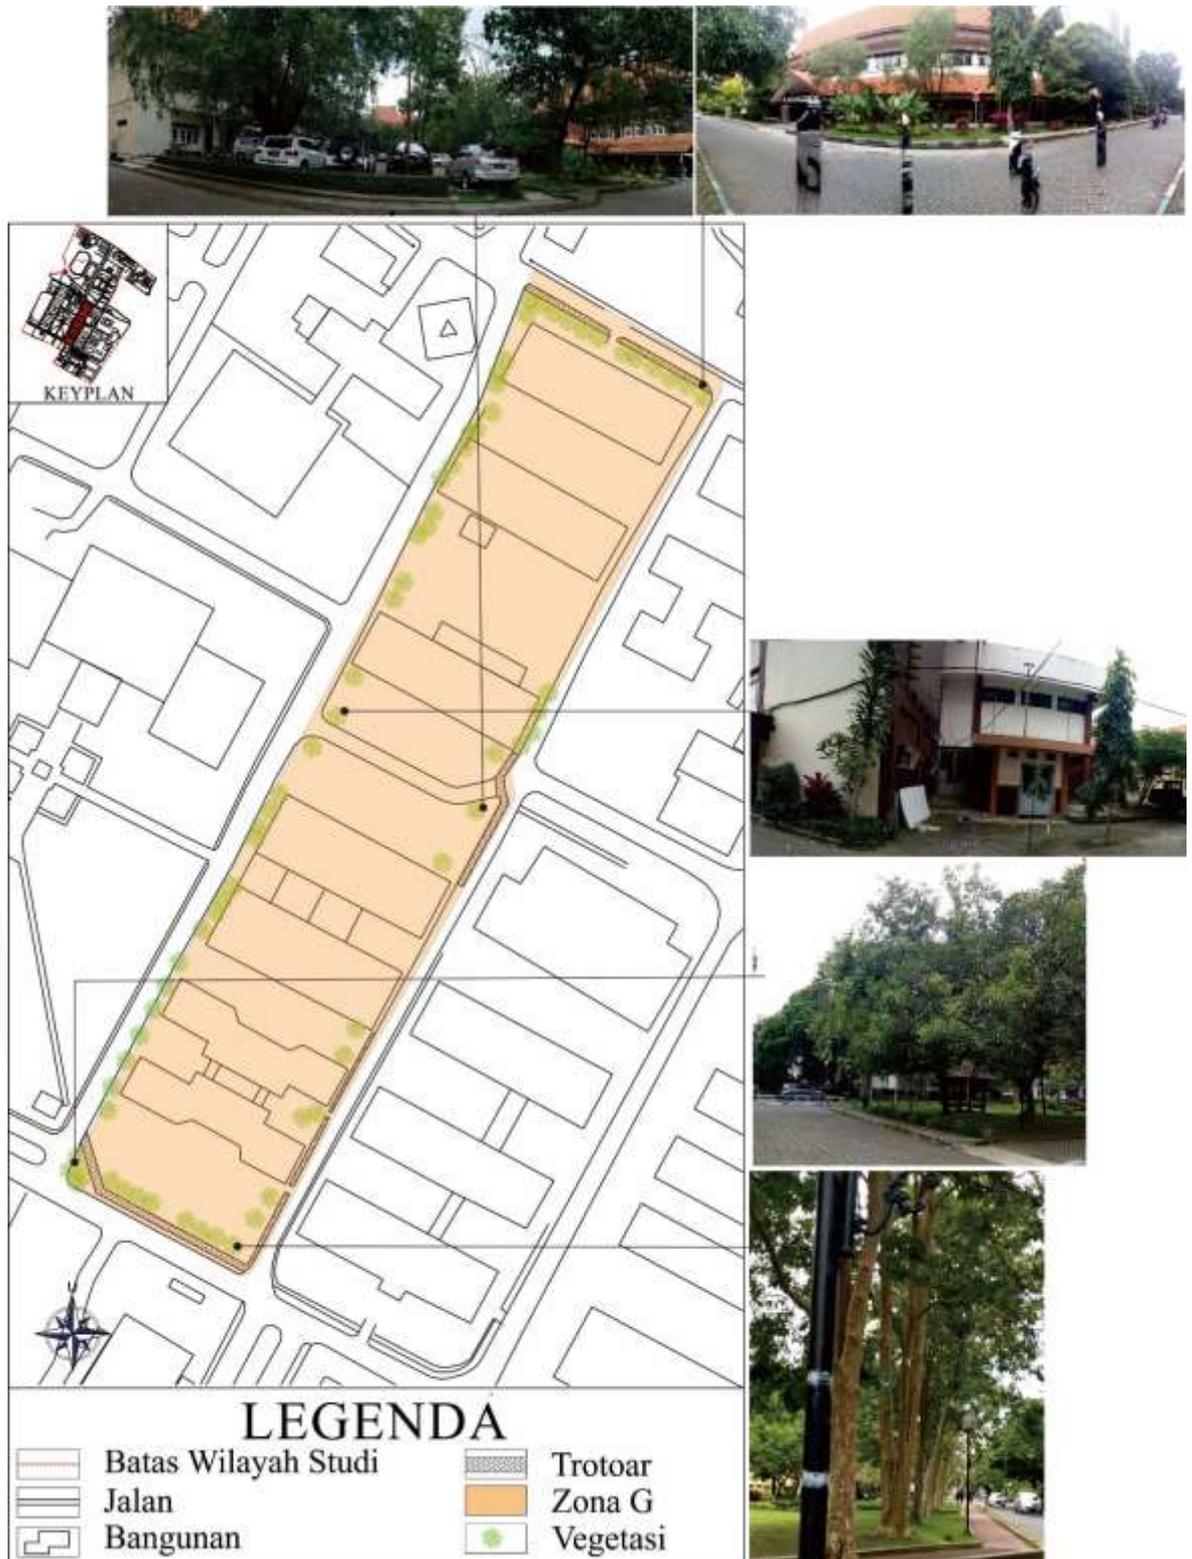
Gambar 4. 82 Peta persebaran vegetasi pada zona G

total 300 cm dari lebar ruas pedestrian		
Zona G	Vegetasi tersebar di hampir seluruh jalur pada zona G dengan jarak yang berbeda-beda. Namun pada sebagian jalur C kurang memiliki vegetasi. Sehingga kurang bisa memberi peneduhan untuk pedestrian. Vegetasi yang ada terletak pada jalur hijau dan tepi jalur kendaraan.		Belum memenuhi kriteria karena persebarannya kurang merata
Zona H	Vegetasi tersebar di seluruh jalur pada zona H dengan jarak yang berbeda-beda. Vegetasi yang ada terletak pada jalur hijau dan tepi jalur kendaraan.		Cukup memenuhi kriteria karena sudah dapat menaungi pada jalur pedestrian.
Zona I	Vegetasi tersebar di hampir seluruh jalur pada zona I dengan jarak yang berbeda-beda. Namun pada jalur A, C dan D kurang memiliki vegetasi. Vegetasi yang ada terletak pada jalur hijau dan tepi jalur kendaraan.		Belum memenuhi kriteria karena persebarannya kurang merata
Zona O	Vegetasi tersebar di hampir seluruh jalur pada zona O dengan jarak yang berbeda-beda. Terutama pada jalur B dan C. Vegetasi yang ada terletak pada jalur hijau.		Belum memenuhi kriteria karena persebarannya kurang merata
